| ASUNTO | Solicitud do concello de Silleda para a revisión do estado das árbores da Avenida do Parque |
| TRÁMITE | Informe técnico das árbores da Avenida do Parque<br>Expediente 2025061299 |
| DESTINATARIO | CONCELLO DE SILLEDA<br>Rúa Progreso, 41. Silleda (Pontevedra)<br>alcaldia@silleda.gal |

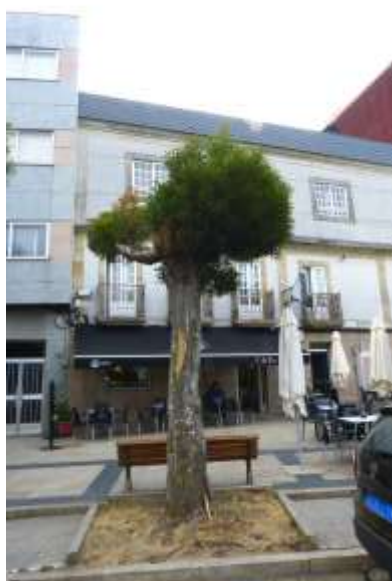
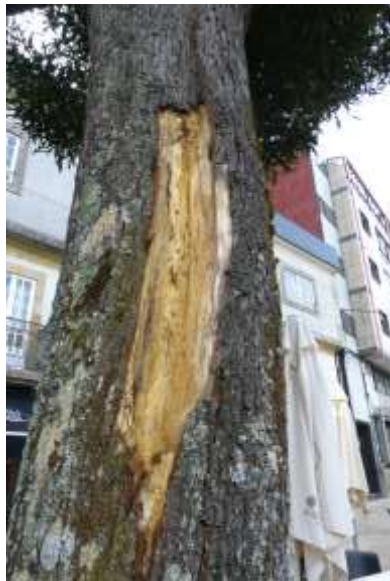
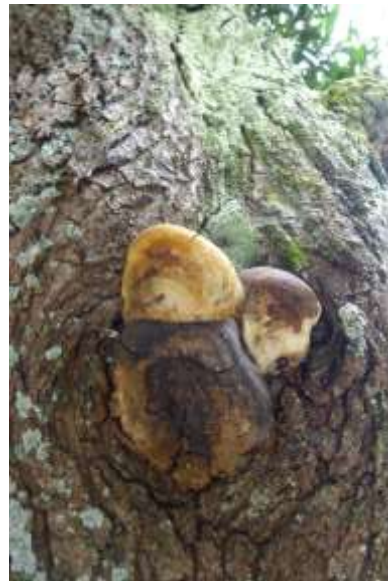
#### Exemplar 1:

O exemplar medra nun alcorque de dimensións reducidas para esta especie, que no seu máximo de desenvolvemento acada grandes dimensións. Ademais, o solo está moi compacto e amosa parte do sistema radical ao descuberto, con danos mecánicos e amplas zonas descascadas.

Na parte baixa do fuste amosa puntas cravadas, e desde a base ata a cruz ten varias zonas descascadas que amosan madeira en fase de descomposición, corpos de frutificación de fungos de madeira a diferentes alturas e incluso a nivel do propio colo da árbore. Recolleuse unha mostra destes corpos frutíferos para ser analizados no laboratorio e determinouse que pertencían a dúas especies: *Fomitiporia mediterranea*, fungo patóxeno da madeira capaz de descompoñela ao degradar todos os polímeros que conforman a súa estrutura (celulosa, lignina e hemicelulosa) dando como resultado unha podremia irreversible, e *Ganoderma adspersum*, patóxeno que tamén descompón os compoñentes estruturais da madeira, co que a árbore pode colapsar en todo ou en parte. De feito, o son que devolveu o fuste ao golpealo co martelo de goma desde a base ata a cruz era irregular, o que é indicativo de que está oco ou podre. Ademais, o exemplar xa amosa na cruz unha gran cavidade, e é moi

probable que desde aí baixe ao longo do fuste a columna de madeira degradada que se sospeita a partir do son do martelo.

A cruz fórmase a tres metros de altura aproximadamente e desde ese punto saen dous brazos de aproximadamente dous metros de lonxitude, tamén con zonas descascadas e con numerosos brotes epicórmicos nos ápices, o que indica que o estado fisiolóxico do pé non é o máis adecuado.

A copa ten dimensións moi reducidas pola perda das ramas principais, con cortes de poda de grandes dimensións e, nalgúns casos, execución deficiente. Ademais ten pequenas ramas secas e unha gran rama lateralizada.

Á vista do estado dos exemplares no seu conxunto, que non se atopan nas mellores condicións fisiolóxicas por levarse desenvolvendo tempo en alcorques moi reducidos, con raíces ao aire sufrindo danos mecánicos, con ramas mal conformadas e diversos graos de podremia a diferentes niveis, a nosa proposta é eliminar os exemplares polo risco de quebradura dalgunha das súas partes ou dalgún exemplar enteiro, que ademais

provocaría danos sobre a estrada e a beirarrúa. Ademais, tentar conservalos só representaría un elevado custe de mantemento e non estaría garantida a súa vitalidade a medio e longo prazo.

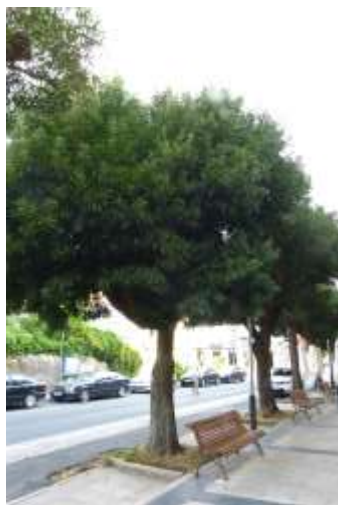
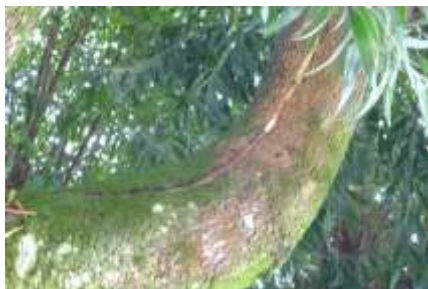
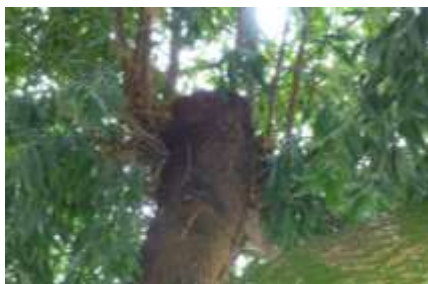
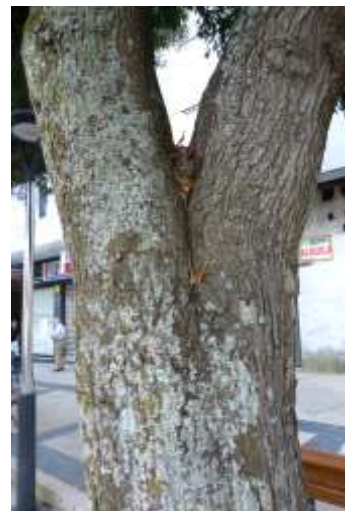
#### Exemplar 2:

Ao igual que no caso anterior, o alcorque é de dimensións insuficientes, o solo está moi compacto e amosa parte do sistema radical moi superficial e ao descuberto, presentando raíces con danos mecánicos e amplas zonas descascadas. Parte do sistema radical está a levantar os bordos de pedra dos alcorques, ao igual que a estrada, que xa ten zonas quebradas e pavimento levantado. Sobre as raíces superficiais hai gran cantidade de rebrotes.

No fuste presenta numerosas puntas cravadas. A 1,7 metros de altura o fuste bifúrcase e a unión, que é moi pechada, ten cortiza incluída (cortiza que se desenvolve entre dúas pólas que forman un ángulo de inserción moi pechado entre elas, formando unha unión débil e un futuro punto de quebradura). As dúas ramas principais volven a dividirse en sucesivas ramificacións que, nalgúns casos, tamén presentan cortiza incluída. Un dos brazos principais ten unha fisura lonxitudinal de aproximadamente un metro de lonxitude, e todas as ramas están podadas, amosando feridas de máis de 20 centímetros de diámetro, con rachos por non ter executado cortes de descarga, e sen bisel. Destes cortes, algúns deles horizontais, xorden numerosos chupóns que medran con gran verticalidade, instalados sobre puntos de inserción febles, o que implica un risco de rotura da rama.

A copa é globosa e de dimensións reducidas polas actuacións de poda comentadas.

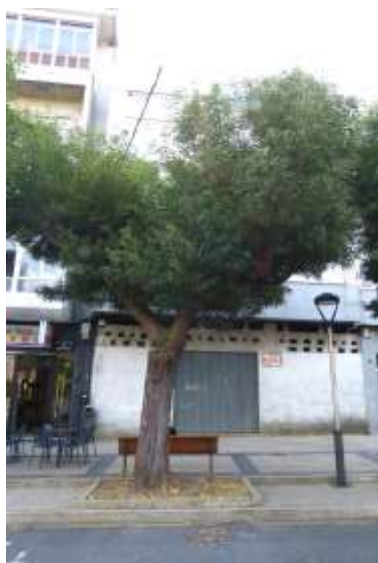
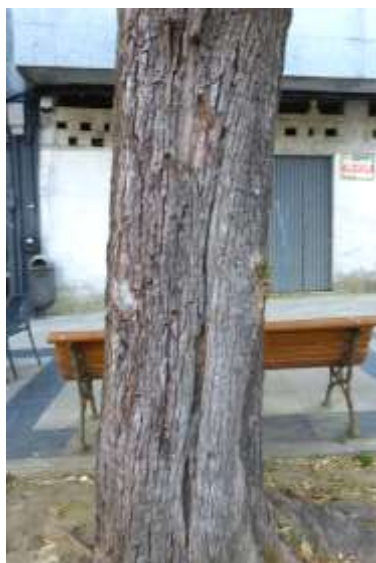
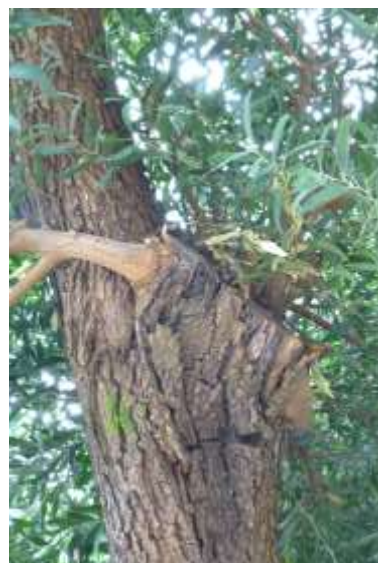
#### Exemplar 3:

Situado como os demais nun alcorque de dimensións reducidas para a especie o que está a provocar o levantamento do pavimento da estrada e que parte das raíces aparezan na superficie, con danos mecánicos asociados ao paso de vehículos por enriba das mesmas.

A metade do fuste está completamente seco e presenta gran cantidade de buratos de insectos xilófagos, que degradan a madeira ao alimentarse dela. Ademais, nesta zona, o son que devolve tralo golpeo co martelo de goma non é uniforme, sonando a oco nalgúns zonas. Nas zonas baixas do fuste tamén hai puntas cravadas.

Desde a base ata a cruz amosa madeira de reacción tentando cubrir a zona morta, pero esta área é demasiado ampla. Sobre a zona morta hai unha gran ferida derivada da perda no pasado dunha rama de grandes dimensións.

A copa ten forma irregular pola perda da rama antes mencionada, o que da un porte non natural á árbore.

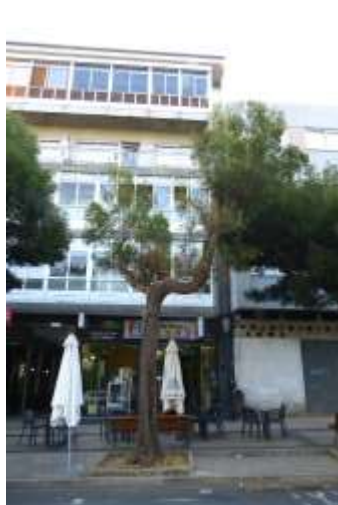
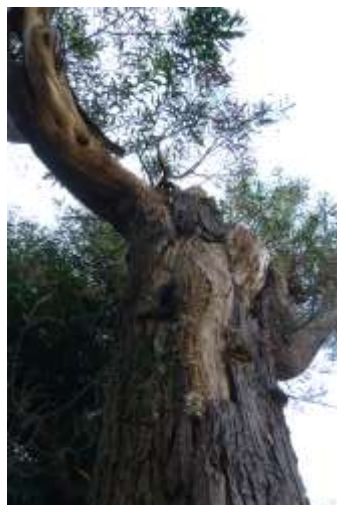
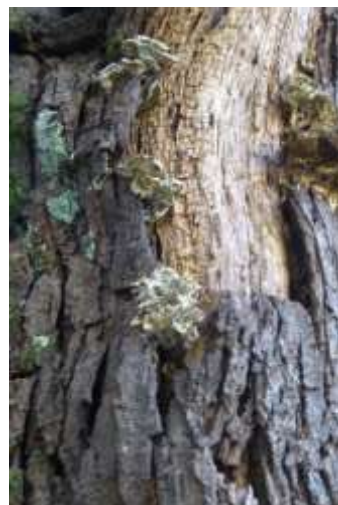
#### Exemplar 4:

Ao igual que nos casos anteriores, o alcorque é de dimensións insuficientes para árbores adultas desta especie. Na base do fuste presenta unha cavidade que afonda ata a metade do mesmo. Na mesma cara do fuste presenta un 40% da superficie descascada ou coa cortiza separada da madeira. O son que devolve tralo golpeo co martelo de goma indica que unha parte importante do fuste atópase seco ou con podremias no seu interior, o que era de esperar debido ao estado da cruz da árbore, onde se evidencia o corte dunha rama principal e unha área de madeira desorganizada. Tamén se observaron no fuste corpos frutíferos de fungos, que no laboratorio determinouse que eran tamén de *Fomitiporia mediterranea*.

A copa practicamente non existe, está practicamente seca, e so ten algúns brotes epicórmicos sobre puntos de inserción moi febles sobre as ramas descascadas. Ademais, do mesmo xeito que os pés anteriores, esta árbore tamén amosa cortes de poda de grandes dimensións que non van a pechar.

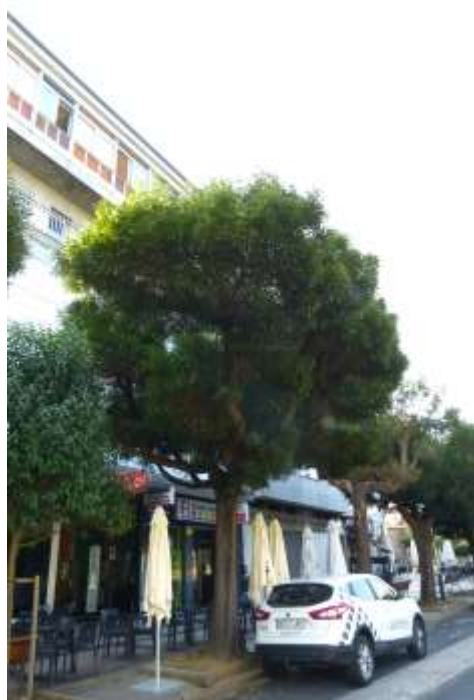
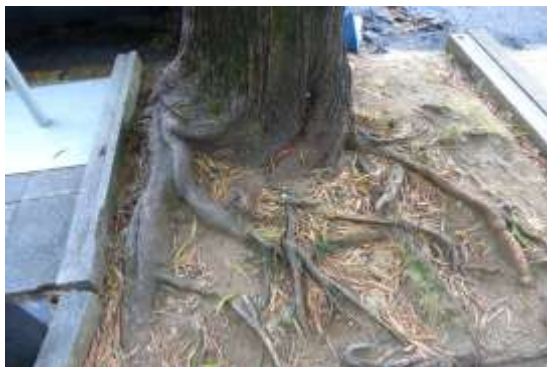
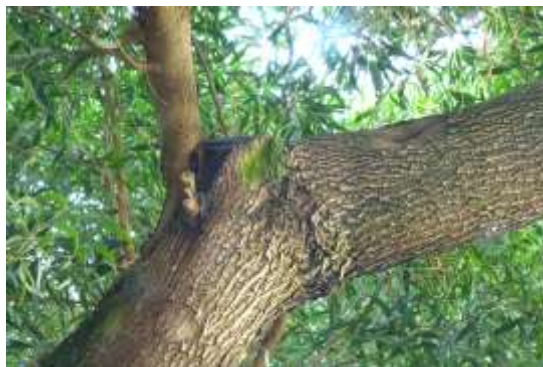
#### Exemplar 5:

Ao igual que nos casos anteriores o alcorque é de dimensións insuficientes para árbores adultas desta especie. Parte das raíces aparecen en superficie pola falta de espazo para desenvolverse, e isto provoca que teñan danos mecánicos. Ademais, parte destas raíces aparecen retortas, e nalgúns casos reviradas sobre si mesmas, o que diminúe a estabilidade do exemplar.

O fuste ten algúns danos mecánicos por antigas feridas de poda, que semellan estar a pechar axeitadamente na súa maior parte. Tamén ten puntas cravadas polo tronco, o que constitúe unha porta de entrada a patóxenos. A tres metros de altura fórmase a cruz, desde a que xorden cinco brazos que medran case horizontais, dando unha copa excesivamente aberta. Os brazos que medran por enriba da estrada están parcialmente descascados e con danos mecánicos, seguramente provocados polo golpeo con camións ou outros vehículos de grandes dimensións. As ramas principais foron podadas e presentan feridas de grandes dimensións sobre as que xorden brotes epicórmicos, en puntos de inserción moi febles. Nalgúns brazos aparecen gretas lonxitudinais de máis de un metro de longo. Amais, nalgúnhas ramas atopáronse uns insectos chupadores que, no laboratorio, determinouse que eran da especie *Icerya purchasi*, cochinilla moi polífaga que succiona o zume (a savia) das plantas provocando o secado dos brotes, a morte das ramas e consecuentemente o decaemento completo do exemplar.

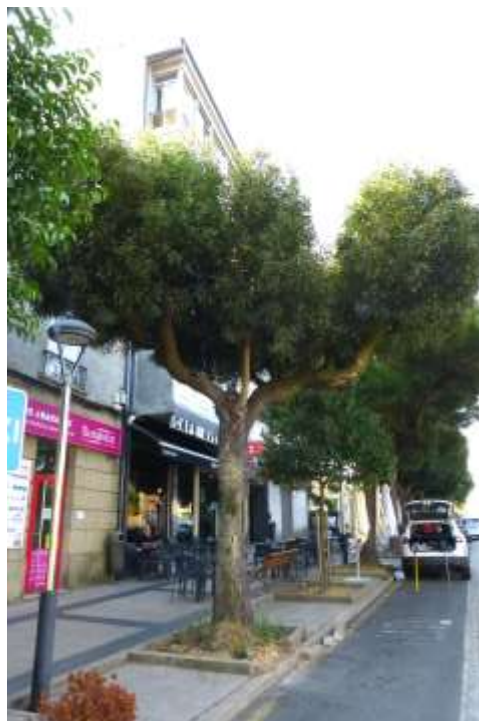
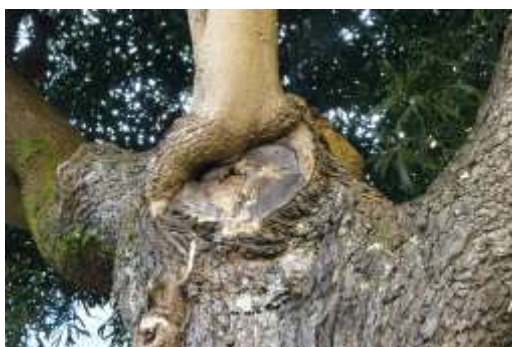
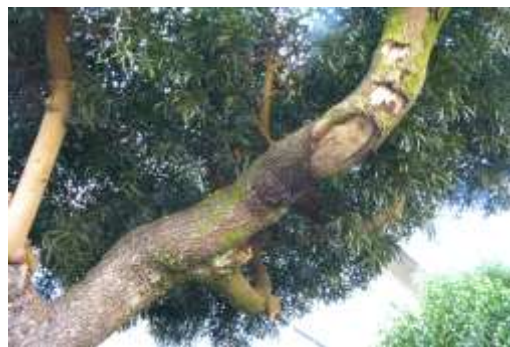
#### Exemplar 6:

Ao igual que nos casos anteriores o alcorque é de dimensións insuficientes para árbores adultas desta especie. Parte das raíces crecen en espiral arredor do tronco e aparecen en superficie, pero é moi probable que tamén as haxa por debaixo do nivel do terreo e que mesmo estean a estrangular a circulación do zume da planta. As raíces

ao aire presentan danos mecánicos polo paso de persoas e vehículos. Os bordes de pedra do alcorque están arrincados pola presión que as raíces exercen sobre o espazo. Na zona baixa do fuste ten partes descascadas.

A 1,3 metros de altura ten unha cavidade lonxitudinal de 40x15 centímetros na que se aprecia madeira seca e orificios de insectos perforadores. A outras alturas e noutras orientacións se observan algunhas pequenas cavidades pero aparentemente pecharon ben. Ao golpear o tronco co martelo de goma o son que se obtén é uniforme e non se intúen cavidades baixo a cortiza no tronco. Tamén presenta numerosos cortes de poda antigos pechando axeitadamente.

A cruz está formada por dúas ramas principais, aínda que se aprecia que no pasado foron máis pero foron cortadas, e actualmente neses puntos hai podremias que habería que confirmar canto penetran na madeira do tronco para determinar o risco que teñen asociado. As ramas que aínda se conservan foron cortadas a dous metros da cruz. Desde este punto volven a ramificarse, con puntos de inserción febles, para conformar a copa, aparasolada e de dimensións reducidas para esta especie. Algunhas das ramas principais presentan gretas verticais e outras teñen cavidades o que, unido ao feito de que a maior parte da copa procede de insercións débiles, pode traer consigo roturas no futuro.
