Catálogo de elementos a protexer ou recuperar

PLAN XERAL DE
ORDENACIÓN MUNICIPAL

SILLEDA

Xullo 2022

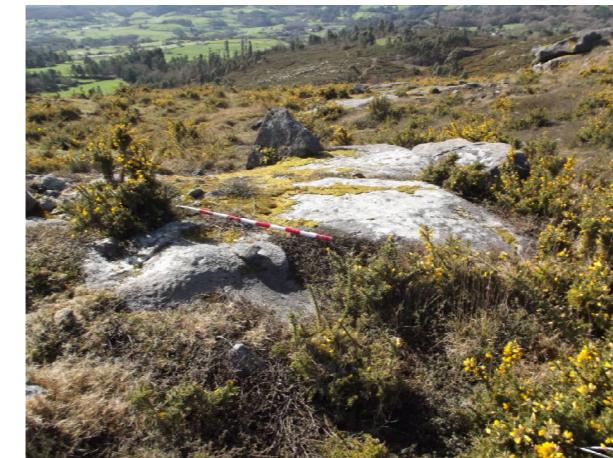
Denominación:
Petróglifos de Coto Grande 5

Moi erosionados, con dificultades de observación.

Situados sobre o extremo dunha laxe de granito horizontal que se empraza dentro do segundo recinto do Castro Montaz. Poderían formar parte do mesmo afloramento no que se sitúa o GA36052146 (entre ambas as dúas zonas aparece unha zona con terra). A rocha aparece moi erosionada, polo que é difícil apreciar os gravados. Distínguese unha combinación de tres círculos concéntricos, cazoleta central e apéndice radial.

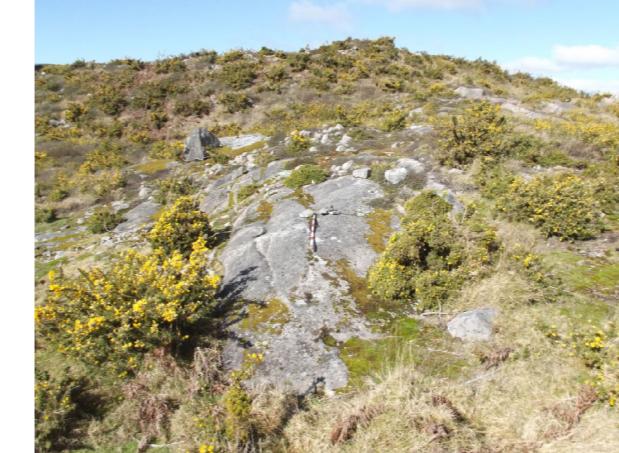
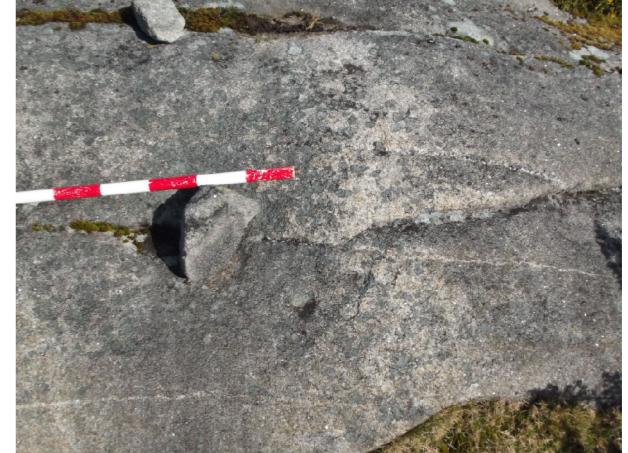
Denominación:
Petróglifos de Coto Grande 4

Elevada erosión dos gravados.

Situados sobre unha laxe horizontal e lixeiramente empenada emprazada a uns 4 m ao oeste da muralla do antecastro de Castro Montaz. A importante erosión dos gravados dificulta en boa medida a súa observación e identificación. Apréciese tan só unha combinación circular (formada por 2 concéntricos con cazoleta central) con dúas cazoletas na parte inferior, a uns 10 cm. É probable que a rocha conteña máis gravados, imperceptibles pola importante erosión.

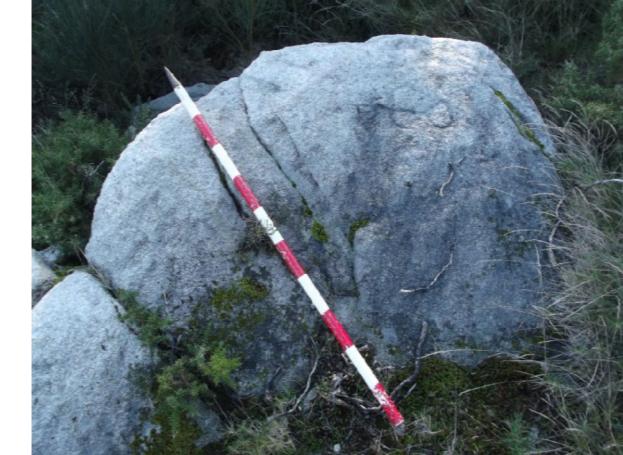
Petróglifos de Congostría 2

Erosión xeral da rocha.

Emprazados na cara horizontal dun dos afloramentos que se espirexen pola aba do Castro Montaz. A rocha mide aproximadamente 2 x 1 metros. Identíficase un único gravado, formado por un cruciforme con peaña e cabeza radiada, que mide uns 28 cm de longo por 14 cm de ancho.

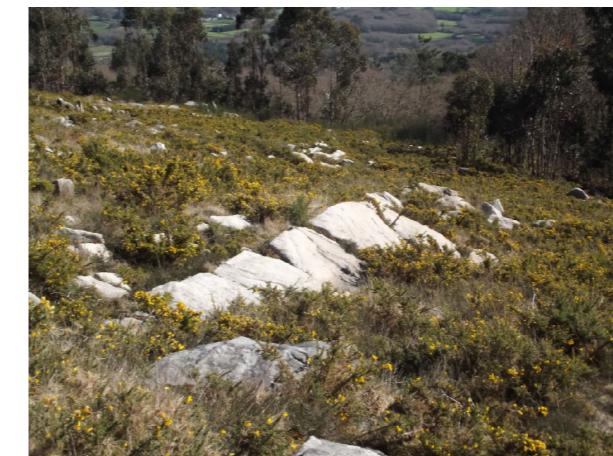
Denominación:
Petróglifos de Congostriña 1

Extraccións de pedra na rocha dos gravados. erosión xeral dos motivos.

Situados sobre unha rocha alongada de granito que se empraiza na aba do monte. Identíficase un único gravado, en forma de motivo rectangular dividido no seu interior por liñas perpendiculares, prolongadas cara á parte inferior. Na súa parte superior anéxase un óvalo dividido por unha liña. En conxunto, podería interpretarse como representación dun machado enmangada.

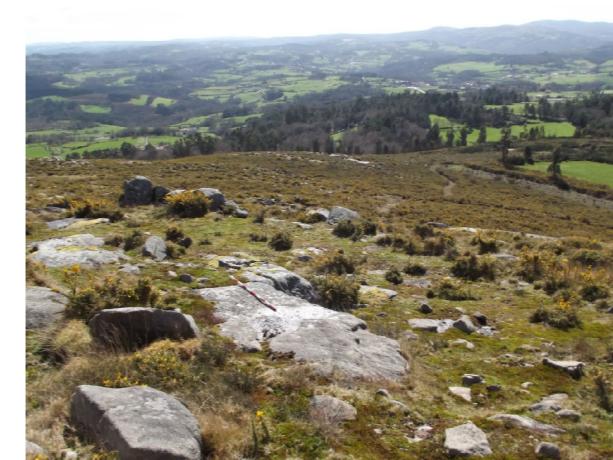
Denominación: Petróglifos de Coto Grande 2

Motivos moi desgastados e pouco visibles pola erosión da rocha

Localizados sobre unha rocha cuxa cara superior mantén certa horizontalidade, malia emprazarse na aba do monte con forte pendente. Identifícanse dúas combinacións circulares de pequeno tamaño: unha con dous círculos e cazoleta central e outra cun único círculo con cazoleta. Os motivos encóntranse fortemente erosionados, polo que resultan pouco perceptibles e sen condicións óptimas de luz. É posible que o afloramento acollese máis motivos, imperceptibles ata o momento.

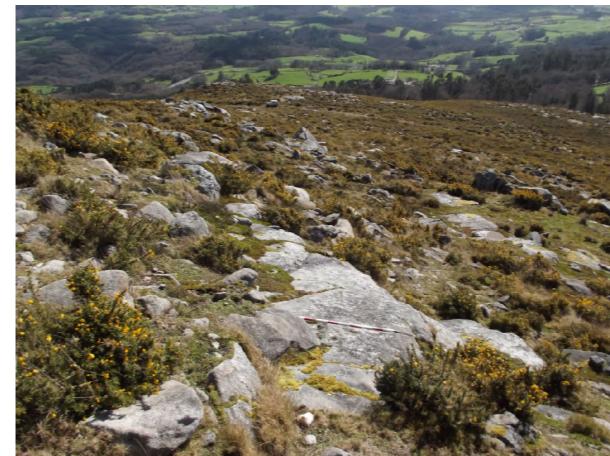
Denominación:
Petróglifos de Coto Grande 1

A erosión da rocha dificulta en boa medida a identificación ou observación dos motivos gravados.

Os gravados localízanse sobre un afloramento que apenas levanta sobre o terreo e con forte inclinación cara ao sueste, emprazado ao pé da muralla que pecha o segundo recinto do castro Montaz. Os motivos identificados son polo menos catro combinacións circulares de pequeno tamaño (todas menores de 30 cm de diámetro). As combinacións confórmanse como unha ou dúas circunferencias con cazoleta central. Un dos motivos é algo más complexo: dous círculos ou óvalos concéntricos con varias liñas rectas que parten dun punto do círculo máis interior.

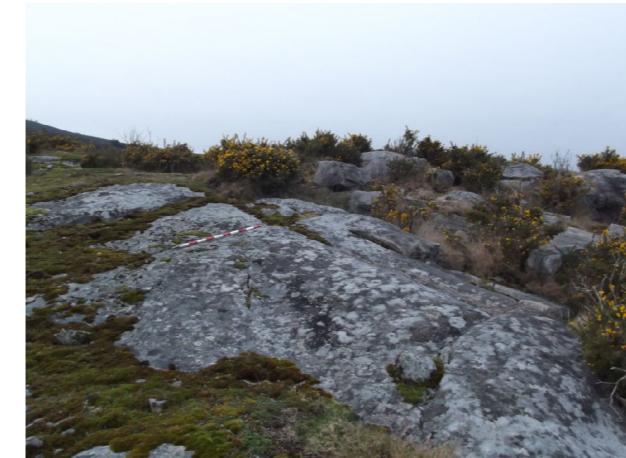
A importante erosión da rocha dificulta a identificación e observación dos gravados.

Os gravados localízanse sobre unha laxe granítica horizontal emprazado na parte alta da aba nordés da elevación montañosa. Deténtase un círculo illado con cazoleta central, moi afectado pola erosión. A uns 5 m cara ao noroeste atópase unha segunda rocha en cuxa cara orientada cara ao sur aparecen varias liñas horizontais paralelas, con ancho de suco menor que o do motivo circular.

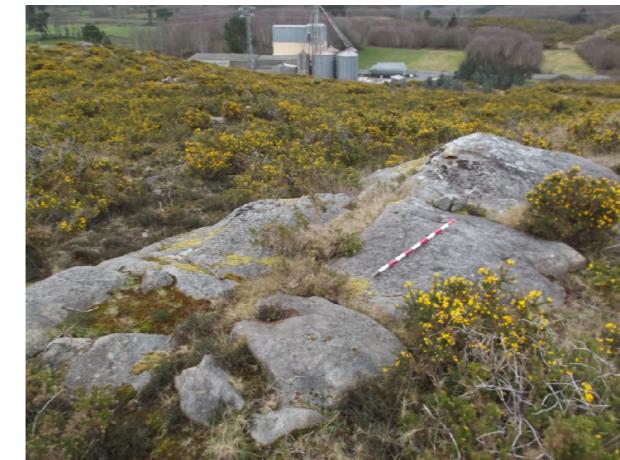
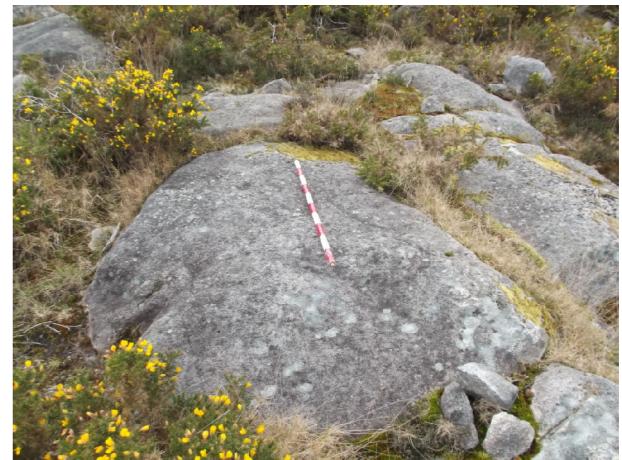
Petróglifos de Tras Da Costeira 1

Os gravados encóntranse bastante erosionados. A rocha sufriu extracción.

Situados sobre unha laxe emprazada na parte alta da aba dun outeiro, identíficanse principalmente en dúas partes da rocha cuarteada. Na parte sur aparece unha circunferencia (que non supera os 50 cm de diámetro) unida mediante unha liña a un motivo rectangular, este incompleto e dividido por unha nova liña. Ao lado deste motivo rectangular aparece un arco de círculo de maior tamaño pero cortado pola extracción de pedra. Noutra parte da rocha, na súa zona norte, identíficase unha circunferencia duns 30 cm de diámetro así como un motivo alongado que parece estar dividido por liñas interiores transversais.

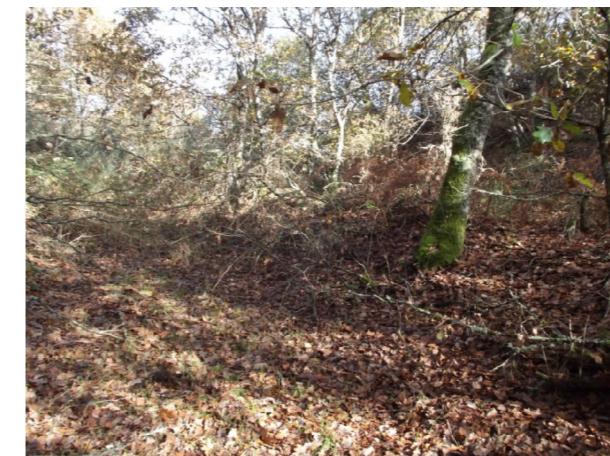
Denominación:
Castro de Casanova
Localización: **Pazos**
Parroquia: **Oleiros (San Miguel)**

Depósito castrexo formado por un único recinto de forma oval, con eixo maior en sentido nordés-so e uns 90 m, mentres que o eixo menor é de 70 m. O sistema defensivo compónse polas propias pendentes naturais do terreo, reforzadas con sistemas artificiais nas zonas O e NO: parapeto en forma de media lúa reforzado con foso duns 5 m de ancho, estando ambos os dous circundados á súa vez por un sistema de novos fosos (entre 2 e 4).

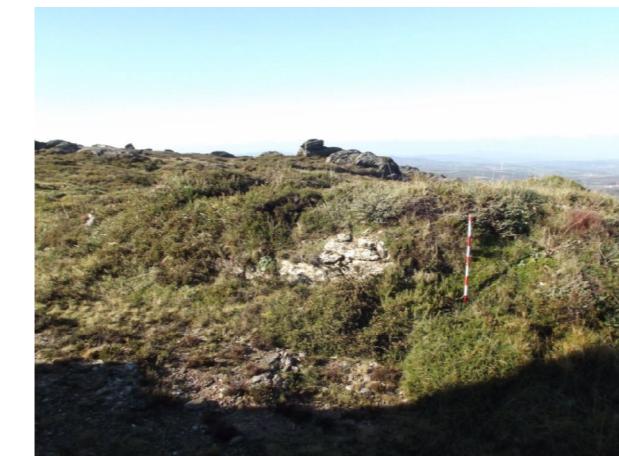
Situada nos límites co concello de Forcarei. Trátase dos restos dunha pequena ermida dedicada a San Bieito, edificada polos monxes do mosteiro de Aciveiro cara a inicios do século XII. Emprázase no cume da serra Domingo Candán, sobre unha pequena terraza protexida por un afloramento rochoso ao leste. Conserva unicamente as bases dos muros de carga, realizados con cachotaría asentada con terra. Mostra unha planta con tendencia cuadrangular, duns 7 m de lonxitude, conservando unha altura de muros de 0,9 a 0,7 m. Actualmente atópase moi cuberta pola vexetación, polo que resulta difícil identificar outros elementos. Segundo a ficha de inventario, a entrada situáise ao oeste.

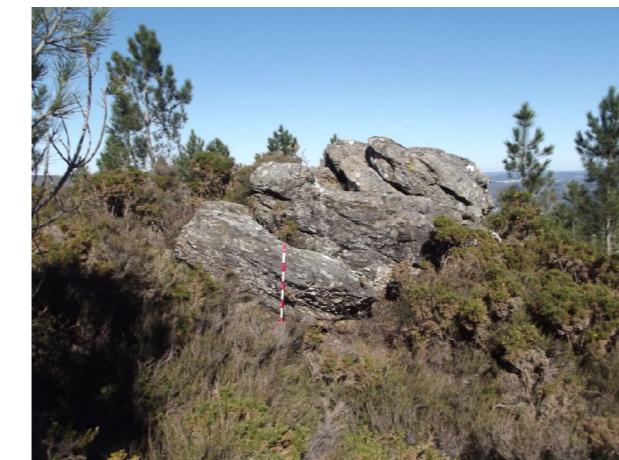
Gravados rupestres con diversos motivos que se localizan nunha laxa de esquisto, cuxas dimensións son de 2,30x1,60 m e 1 m de alto cara a zona máis elevada do terreo, acadando maior altura pola parte inferior do mesmo. A laxa onde están os gravados localízase cara ao extremo sueste dun afloramento rochoso emprazado nunha pequena loma, polo que destaca sobre o terreo. Entre a serie de motivos que contén poden observarse ferraduras (unhas 15), cruces (ao menos 7), algunas cazoletas, unha forma oval e outro motivo que pudera asemellarse a un podomorfo. Aínda que os gravados presentan unha conservación aceptable non resultan facilmente visibles, sendo necesaria a luz rasante para a súa mellor apreciación.

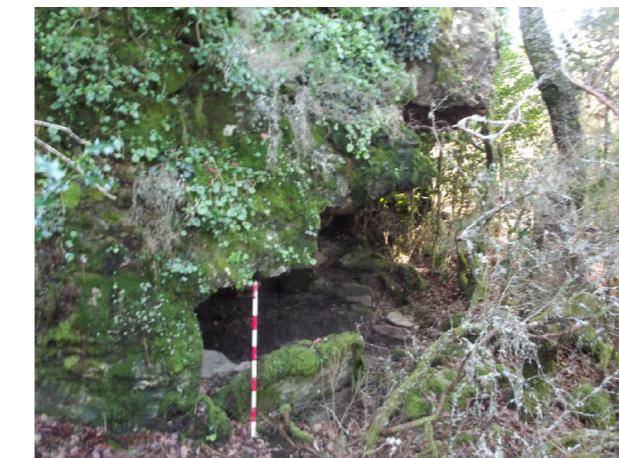
Abrigo natural emprazado sobre un cantil rochoso situado na ladeira dun val encaixado de montaña. Trátase dunha pequena cova formada nun afloramento de esquisto, cuxa cavidade vai decrecendo en alto e ancho a medida que se interna no interior da rocha. A boca de entrada, orientada cara ao norte, mide 2,30 m de altura máxima e 4,90 m de ancho, mentres que o espazo interior se estende cara aos 9,30 m. Actualmente a boca de entrada aparece delimitada por unhas pedras, algunas parecen que dispostas de forma artificial ou intencional. O espazo que podería considerarse habitable nesta cavidade abarcaría entre 15 e 22 m². Neste interior apréciese un importante sedimento de terra, bastante horizontal e no que se localizou un pequeno fragmento cerámico, sen decoración, que segundo os seus descubridores podería adscribirse ao período romano ou medieval.

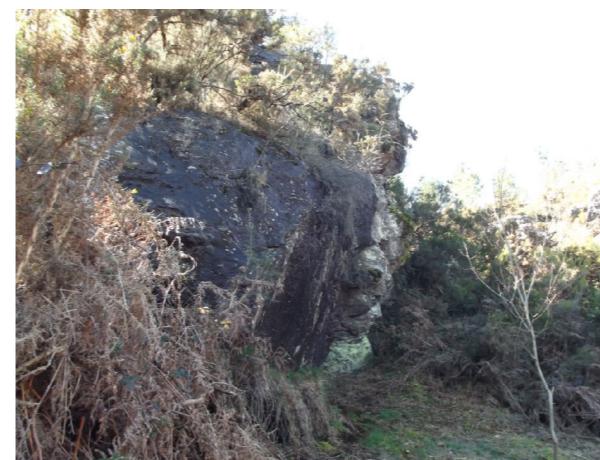
Localizado sobre un cantil de esquisto, trátase dun abrigo natural aberto na rocha. A boca desta cova está orientada cara ao norte, cunhas dimensións de 5 m de ancho por 2 m de alto. O espazo interior alcanza unha profundidade de 6,5 m, observándose nel un sedimento de terra de certa potencia. Non se localizaron restos arqueolóxicos asociados a este abrigo, áinda que polas súas condicións de emprazamento e certa habitabilidade a cova pudo ser ocupada nalgún momento da prehistoria ou ben en épocas xa históricas.

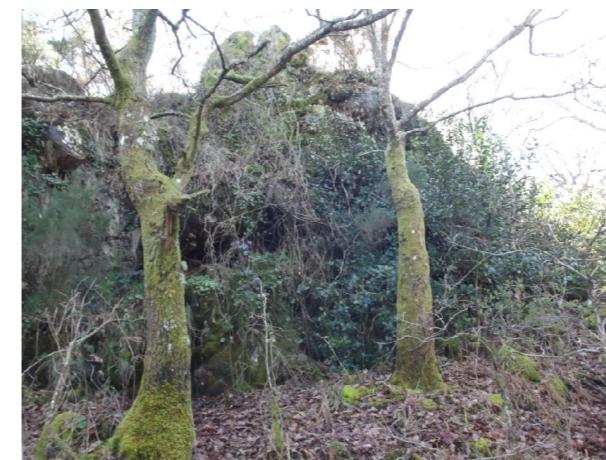
localizado sobre un cantil de esquisto, a uns 30 m cara ao leste do xacemento "Casa de Xan de Ghabián". trátase dun abrigo abierto na rocha, coa boca orientada cara ao norte e unha anchura na súa entrada de 6,40 m. o espazo interior alcanza os 2,60 m de alto e 9,20 m de profundidade, coa parte final un tanto redondeada. obsérvase sedimento de terra dentro da cova, descoñecendo a súa potencia. non se localizaron restos arqueolóxicos asociados a este abrigo, aínda que as súas adecuadas condicións de habitabilidade ofrecen posibilidades para que este espazo puidese ter sido ocupado na prehistoria ou ben outros períodos xa históricos.

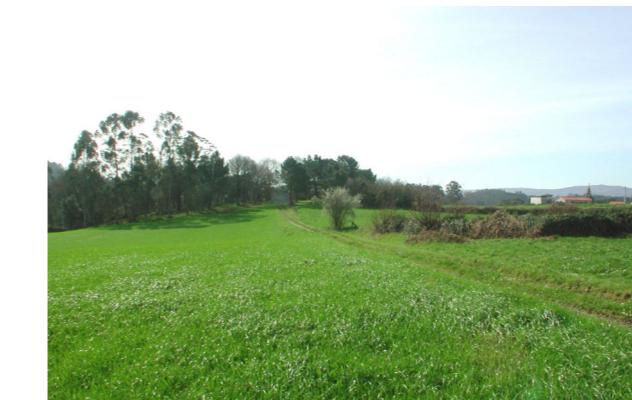
Nesta zona apareceu unha meta de muíño circular de man de 40 cm. de diámetro e 20 cm. de grosor, con orificio central de 4 cm. de diámetro e 2 cm. de profundidade. Está realizado en granito de gran de dúas micas e en poder de Manuel Rodríguez Alcobre, de Quintás.

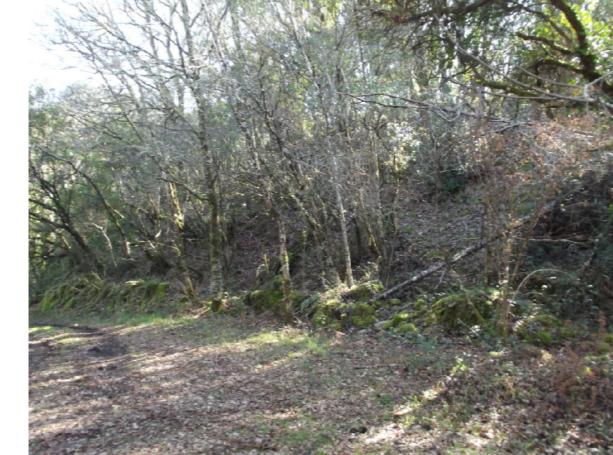
Depósito situado no concello de vila de cruces, nos límites con Silleda e dominando paisaxística mente a zona. Segundo a ficha de inventario antiga, Trátase dunha torre ou castelo medieval, do que actualmente non quedan estruturas visibles. Situábase nun único recinto de forma tendente a circular e duns 40-50 metros de diámetro. Tanto no interior deste recinto como nas abas que o bordean se observan abundantes pedras, probablemente restos da antiga muralla destruída.

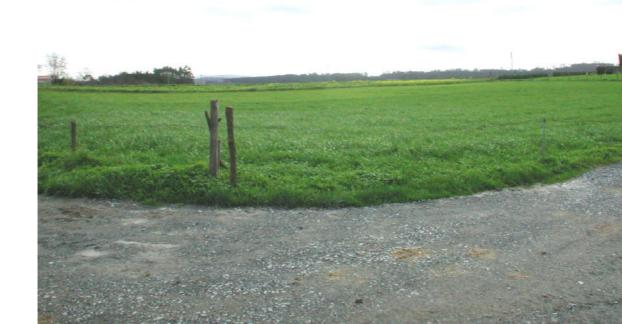
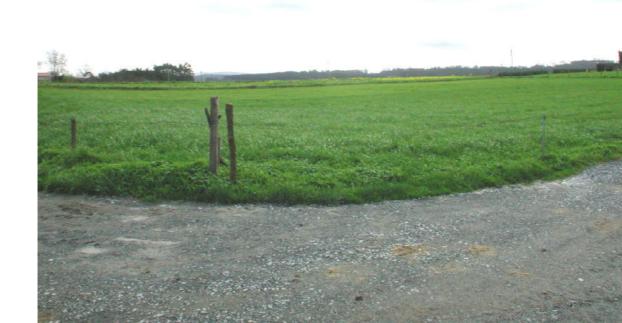
Nesta zona, nun terreo propiedade de Matilde Álvarez e Antonio Neira, apareceu unha basea de columna, unha moa de muíño circular de man e tellas. Baséaaa de columna ten 10 cm. de alto, con planta cadrada de 40 cm. de lado. A moa de muíño (catillus) ten 56 cm. de diámetro e 10 cm. de grosor, con burato central de 10 cm. de diámetro. Está realizado en granito e en posesión de Matilde Álvarez, ao igual que a base.

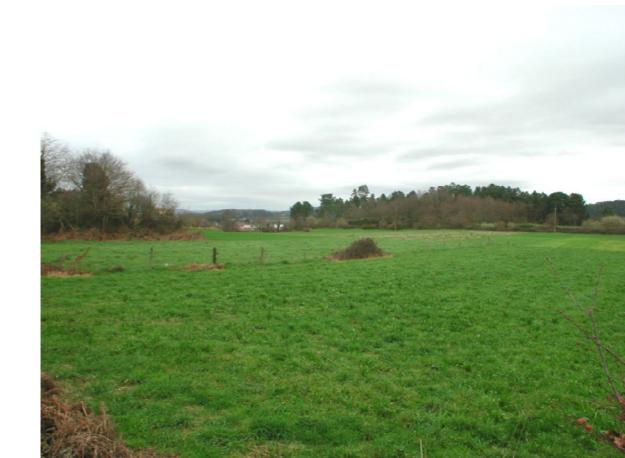
Nesta zona, que presenta lendas de mouros, apareceu restos de tegulas.

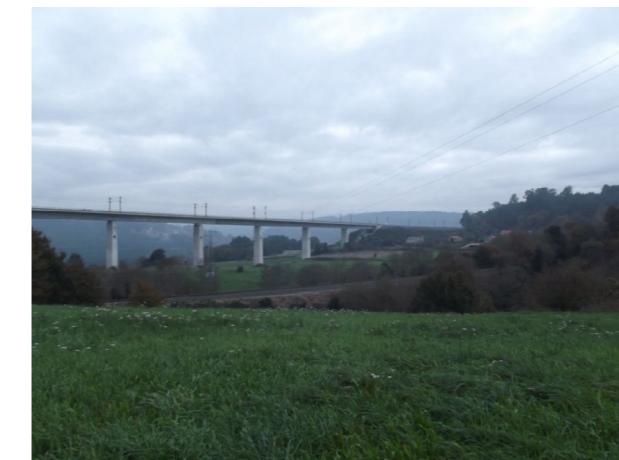
24.13 / GA36052A37

Achado dunha concentración de restos materiais propiciado polas obras de construcción da L.A.V. Ourense-Santiago. Trátase dunha gran cantidade de cerámica medieval, localizada na zona hoxe ocupada polo viaduto de Besteiro (L.A.V.), concretamente cara ao seu estribo oriental. Segundo os seus descubridores, poderían proceder de achegas externas de terras para a creación de terrazas. Non se documentaban estruturas asociadas.

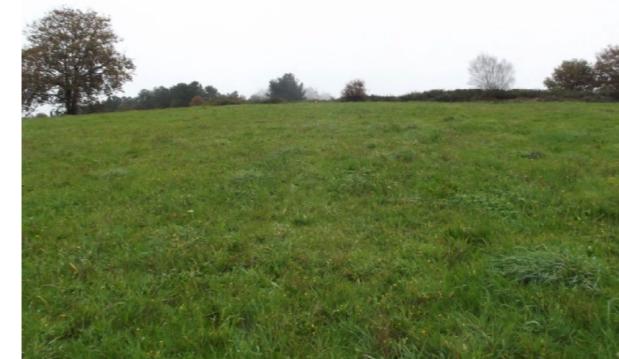
25.09 / GA36052114

TUMOLO bastante difuso

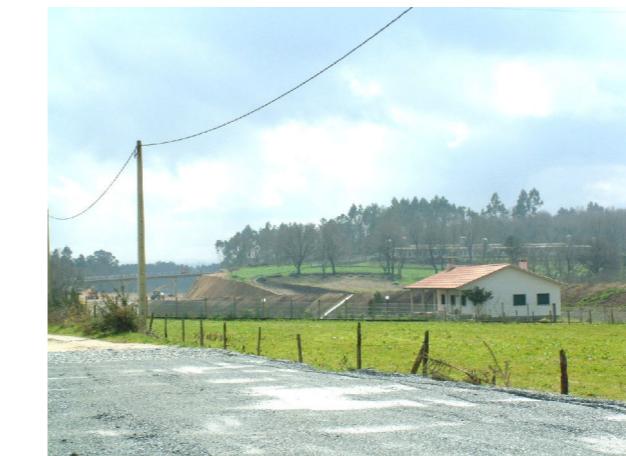
25.10 / GA36052030

Destruída.

Mámoa destruída recentemente pola construcción dunha vivenda unifamiliar. Segundo a ficha antiga non se puideran facer medicións desta pola vexetación existente, aínda que se apreciaba o cono de violación. A uns 50 m. Ao N-Nordés, nun terreo chamado chousa grande, parece que había outra que foi destruída coa construcción da granxa de José Antonio Sanmartín.

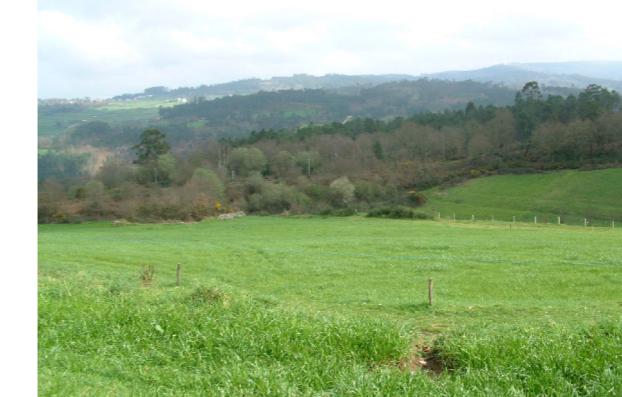
25.11 / GA36052031

Nesta zona apareceron sepulcros realizados con lousas de pedra e, segundo a información achegada polos veciños, aquí estaría a igrexa vella.

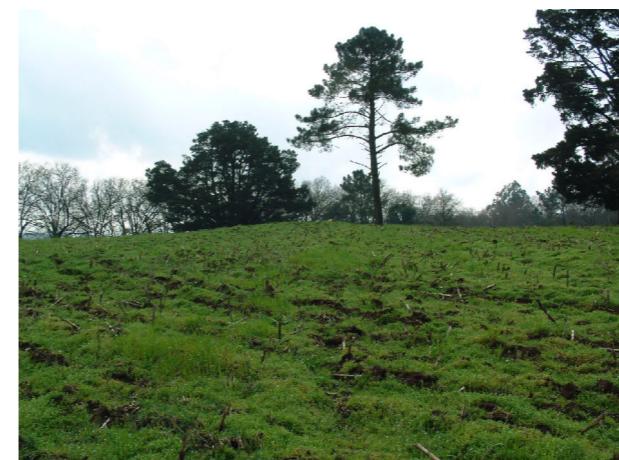
25.12 / GA36052073

Trátase dun túmulo de pequenas dimensións (17 m. de diámetro e 1 m. de altura). Non se observan indicios da existencia de estruturas pétreas.

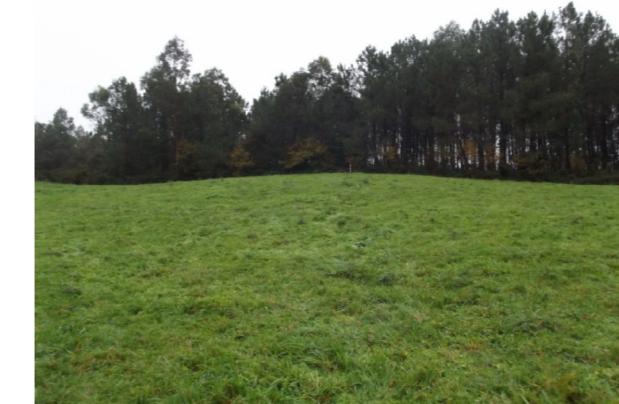
25.14 / GA36052115

Gravemente alterada por acondicionamento do terreo para traballos agrícolas.

Forma tumular moi alterada, duns 34 m de diámetro máximo e altura arredor de 0,6 m. Aprécianse indicios de cono de violación, en posición lixeiramente descentrada e duns 4 m de diámetro.

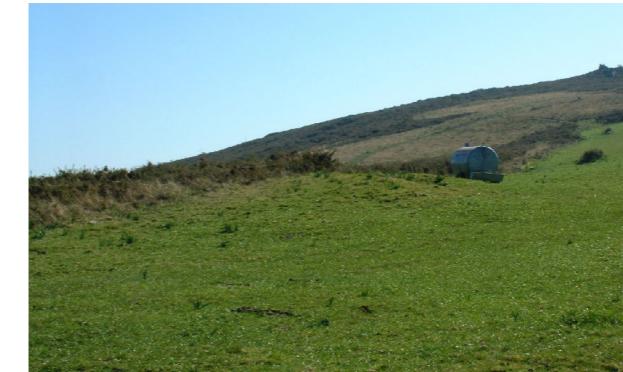
26.08 / GA36052051

Mámoa duns 15 m. de diámetro no eixo L-O, 14 m. No eixo N-S e 1,3 m. de altura, con cono de violación deformado polos traballos agrícolas. Non se observan restos de posibles estruturas pétreas.

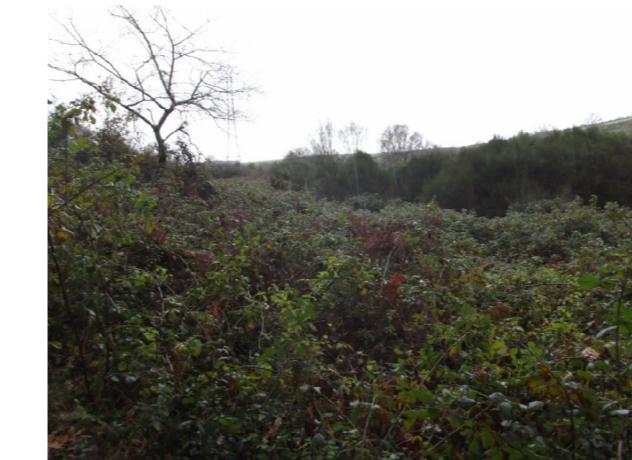
O túmulo foi destruído en 1974 para achandar o terreo, o que impide precisar as súas medidas. A destrución permitiu constatar que a mámoa contiña un dolmen formado por 15 chantos, dos cales tres estaban gravados con liñas onduladas e outro máis con fileiras de círculos e un heliomorfo. Recentemente, e tamén por causa de traballos agrícolas, apareceu a uns 35 m ao sueste do túmulo unha posible cista -segundo descripción do propietario- escavada na terra e cuns 50 cm de longo por 35 cm de ancho. Nesa estrutura localízárse algúns fragmentos óseos, depositados no museo de Pontevedra (n.º rexistro: 11.630)

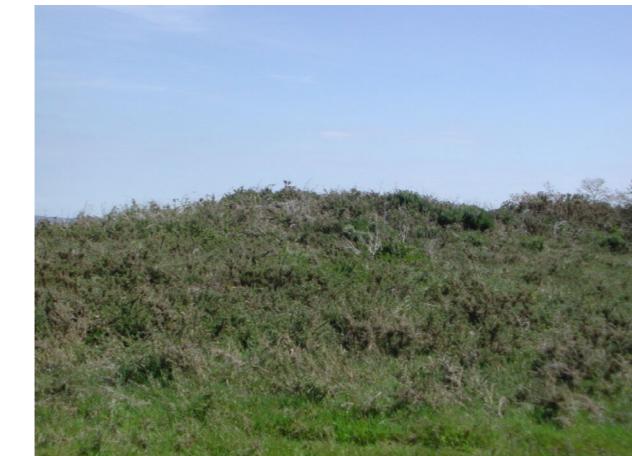
Trátase dunha mámoa de 25 m. de diámetro no eixo L-O, 22 m. No eixo N-S e 2 m. de altura, cun cono de violación de 6,2 m. de diámetro e 0,7 m. de profundidade. Non se observan restos de estruturas pétreas.

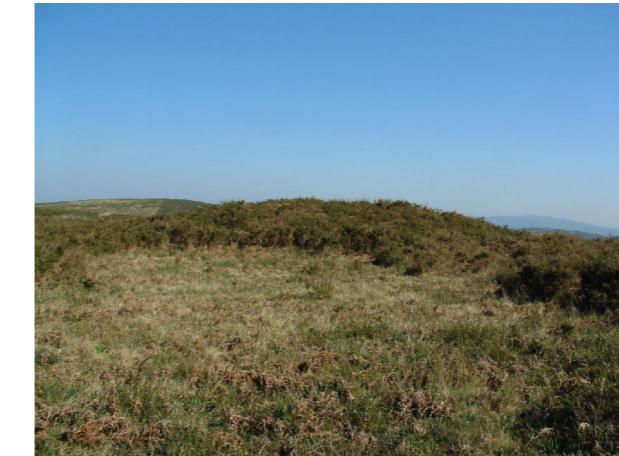
Mámoa de grandes dimensíons, de 43 m. de diámetro no eixo L-O, 32 m. No eixo N-S e 3,2 m. de altura, con cono de violación de gran tamaño, aínda que non podemos precisar as súas dimensíons pola vexetación que cobre a mámoa. As alteracións provocadas pola pa escavadora permitiron apreciar que o túmulo estaba recuberto por unha coiraza pétrea.

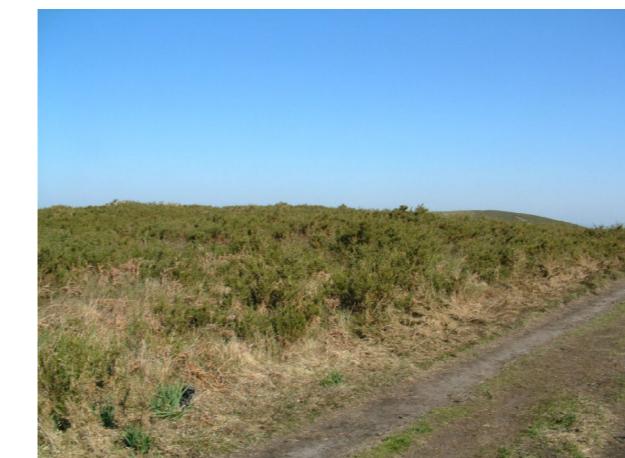
Túmulo duns 20 m de diámetro e 1 m de altura, con cono de violación deformado polos traballos agrícolas. Non se aprecian indicios de posibles estruturas pétreas.

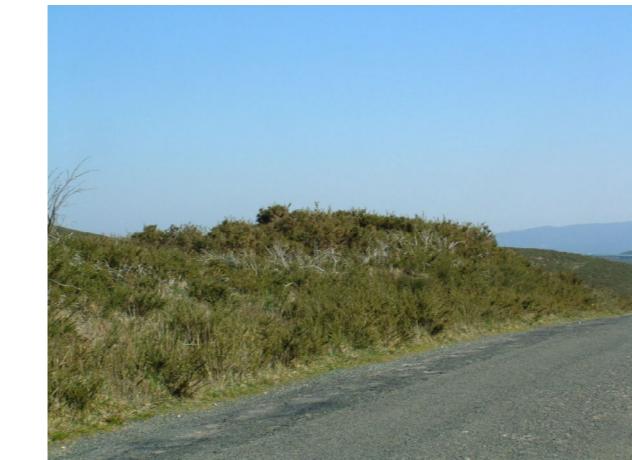
Túmulo dun 16 metros de diámetro no eixo N-S por 14 m no eixo L-O e 1,2 m de altura, con cono de violación deformado polos traballos agrícolas. Non se observan restos de posibles estruturas pétreas.

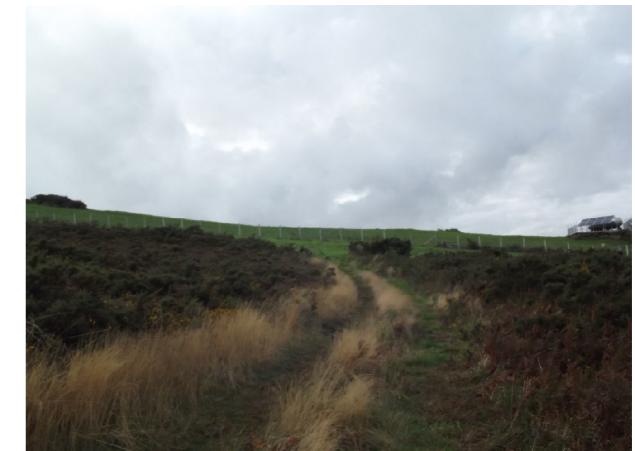
Esta mámoa non foi localizada durante a prospección a pesar de que na zona había boa visibilidade, motivo polo cal pensamos que foi destruída para facer un pasteleiro segundo a ficha antiga, esta mámoa xa estaba moi alterada, polo que non puidesen dar as súas medidas.

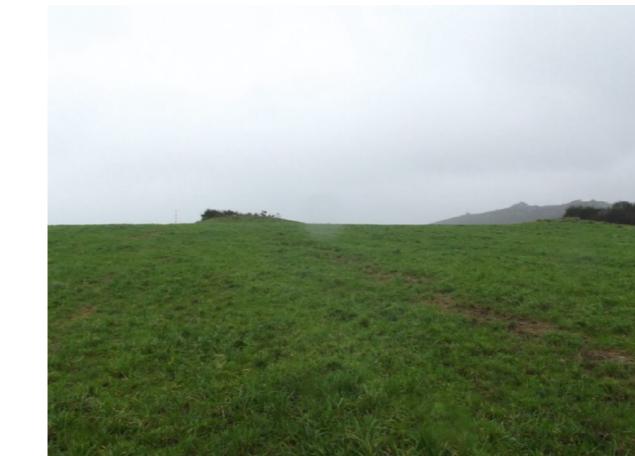
Túmulo duns 16 m de diámetro e altura aproximada de 0,8 m no que non se aprecian restos de estruturas pétreas o cono de violación claro. Atópase lixeiramente enmascarado por pedras e restos de herba, produto da limpeza do terreo en que se sitúa.

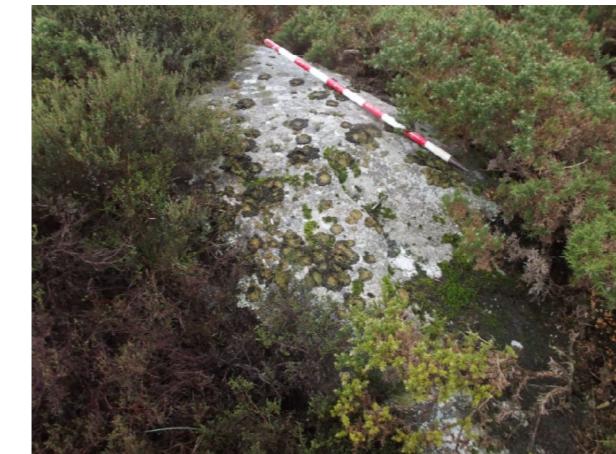
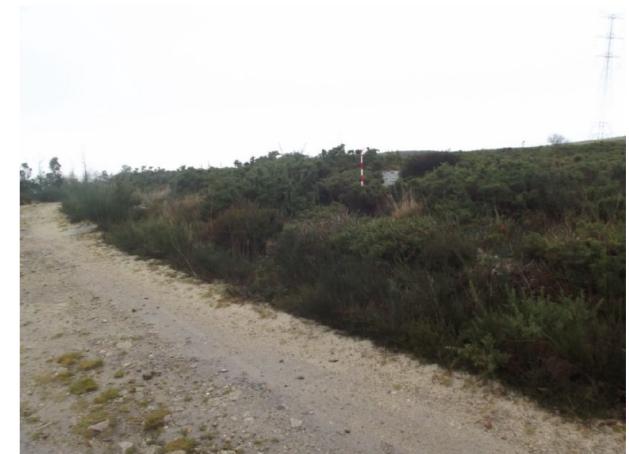
Os motivos gravados localízanse sobre unha pedra granítica de superficie lixeiramente empenada e forma irregular, cuxas dimensións visibles son: 2 m (n-s) por 1,5 m (l-o) e 0,4 a 0,5 m de altura sobre o terreo. Na parte superior da rocha identifícanse ata 10 cazoletas agrupadas cara á zona central, cunhas dimensións de 3-4 cm de diámetro e sobre 1 cm de profundidade.

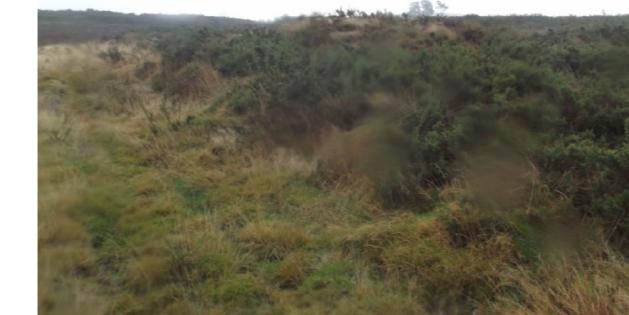
Túmulo de pequenas dimensións (11 m en eixo N-S por 12 m en eixo L-O) e altura próxima a 1,25 m como máximo. Apréciase depresión central (posible cono de violación) e presencia de pedras de granito sobre a masa tumular (possible coiraza). A uns 25 m cara ao leste transcorre un tendido de alta tensión.

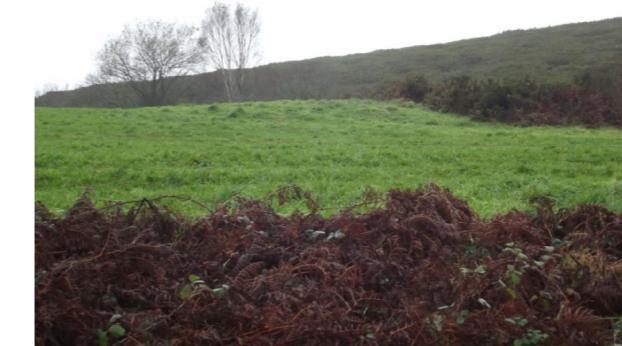
Denominación:
Mámoa de Penido 5

Alterada por labores agrícolas e peche de terreos que a cruza.

Túmulo duns 16 m de diámetro máximo (eixo L-O) e altura aproximada de 1 m. Obsérvase cono de violación de 2,5 m de diámetro. Non se detectan vestixios visibles de estruturas pétreas. Atópase afectada por un peche de terreos que cruza o túmulo no seu terzo nordés.

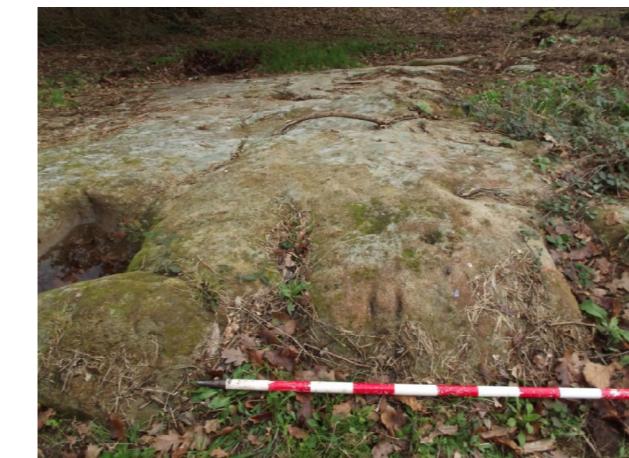
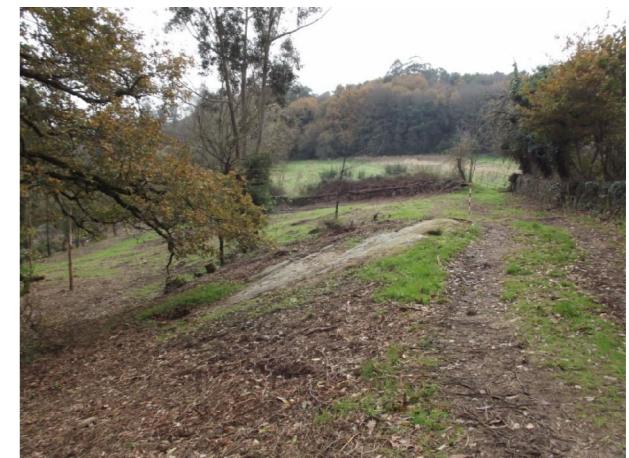
Sobre unha gran laxa granítica inclinada cara ao leste identifícanse varios e diversos motivos gravados: ferraduras, cazoletas, armas, un círculo concéntrico, un cruciforme e outras formas pouco definidas.

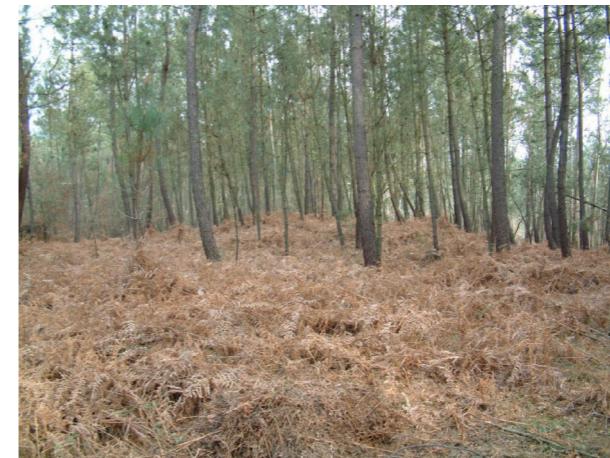
Denominación:
Mámoa de Moimenta
Localización: **Carracido**
Parroquia: **Saíres (San Xoán)**

Túmulo de importantes dimensións: 22 m de diámetro no eixo N-S por 20 m no eixo L-O e altura de 1,7 m. Presenta un cono de violación dun 4 m de diámetro e 0,8 m de profundidade. Non se observan estruturas pétreas visibles, áida que nunha ficha de inventario máis antiga se mencionaba a existencia de dous "chantos" (posibles pedras da cámara).

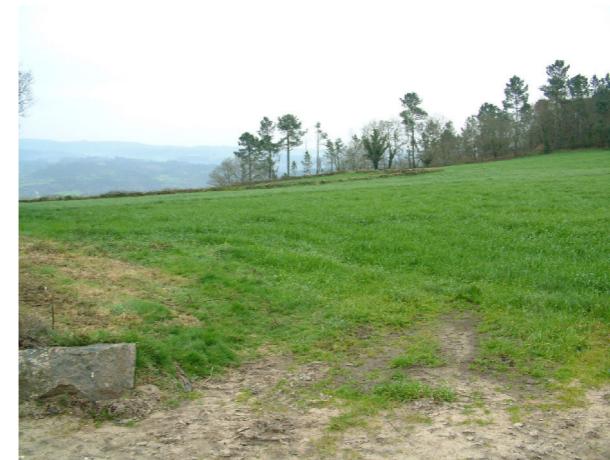
Nesta zona non se localizou ningún túmulo, aínda que temos referencias da destrución dunha mámoa fai uns 15 anos. Segundo a ficha antiga tratábase dun túmulo de pequenas dimensións: 15 m. de diámetro no eixo N-S por 14 m. No eixo L-O e 1,2 m. de altura, con cono de violación.

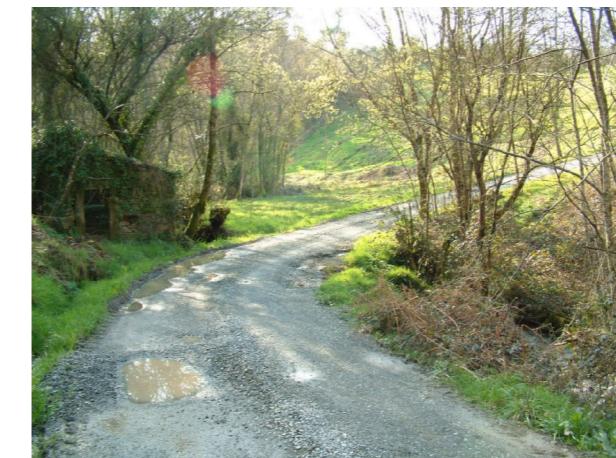
A ponte orixinal atópase destruído na actualidade, áínda que parece que existe unha inscrición sobre a súa construcción caída no río, que non puido ser localizada. Segundo esa inscrición a ponte comezaría a construirse no ano 862.

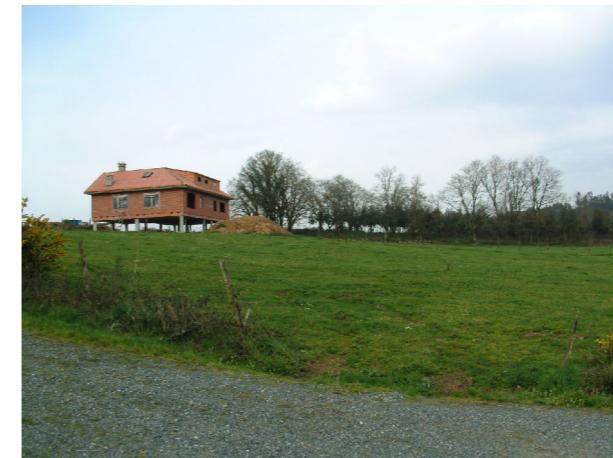
Nesta zona rexistrouse a aparición de dous machados líticos, áinda que no presente traballo non se localizou ningún resto arqueolóxico.

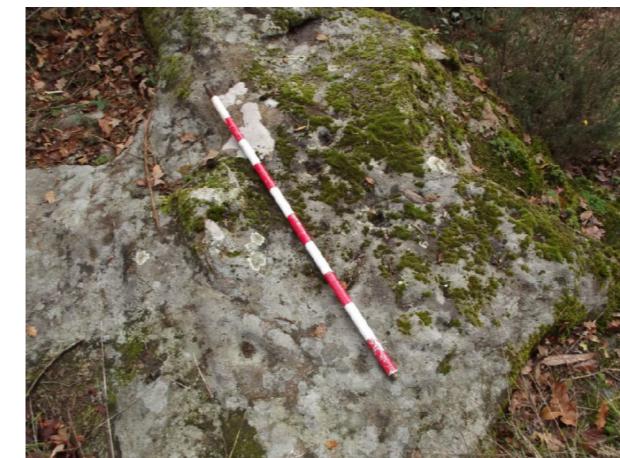
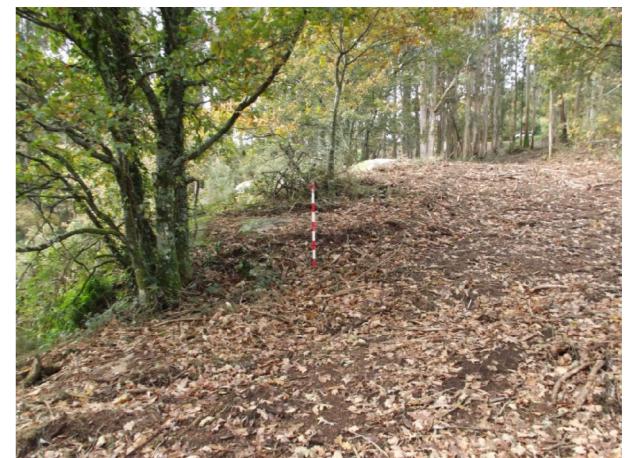
Sobre as caras aplanadas dunha laxe granítica disposta de forma graduada distribúense varios motivos gravados: ferraduras, cazoletas e un serpentiforme ou liña ondulada.
