Catálogo de elementos a protexer ou recuperar

Aprobación provisional e definitiva

Xullo 2022

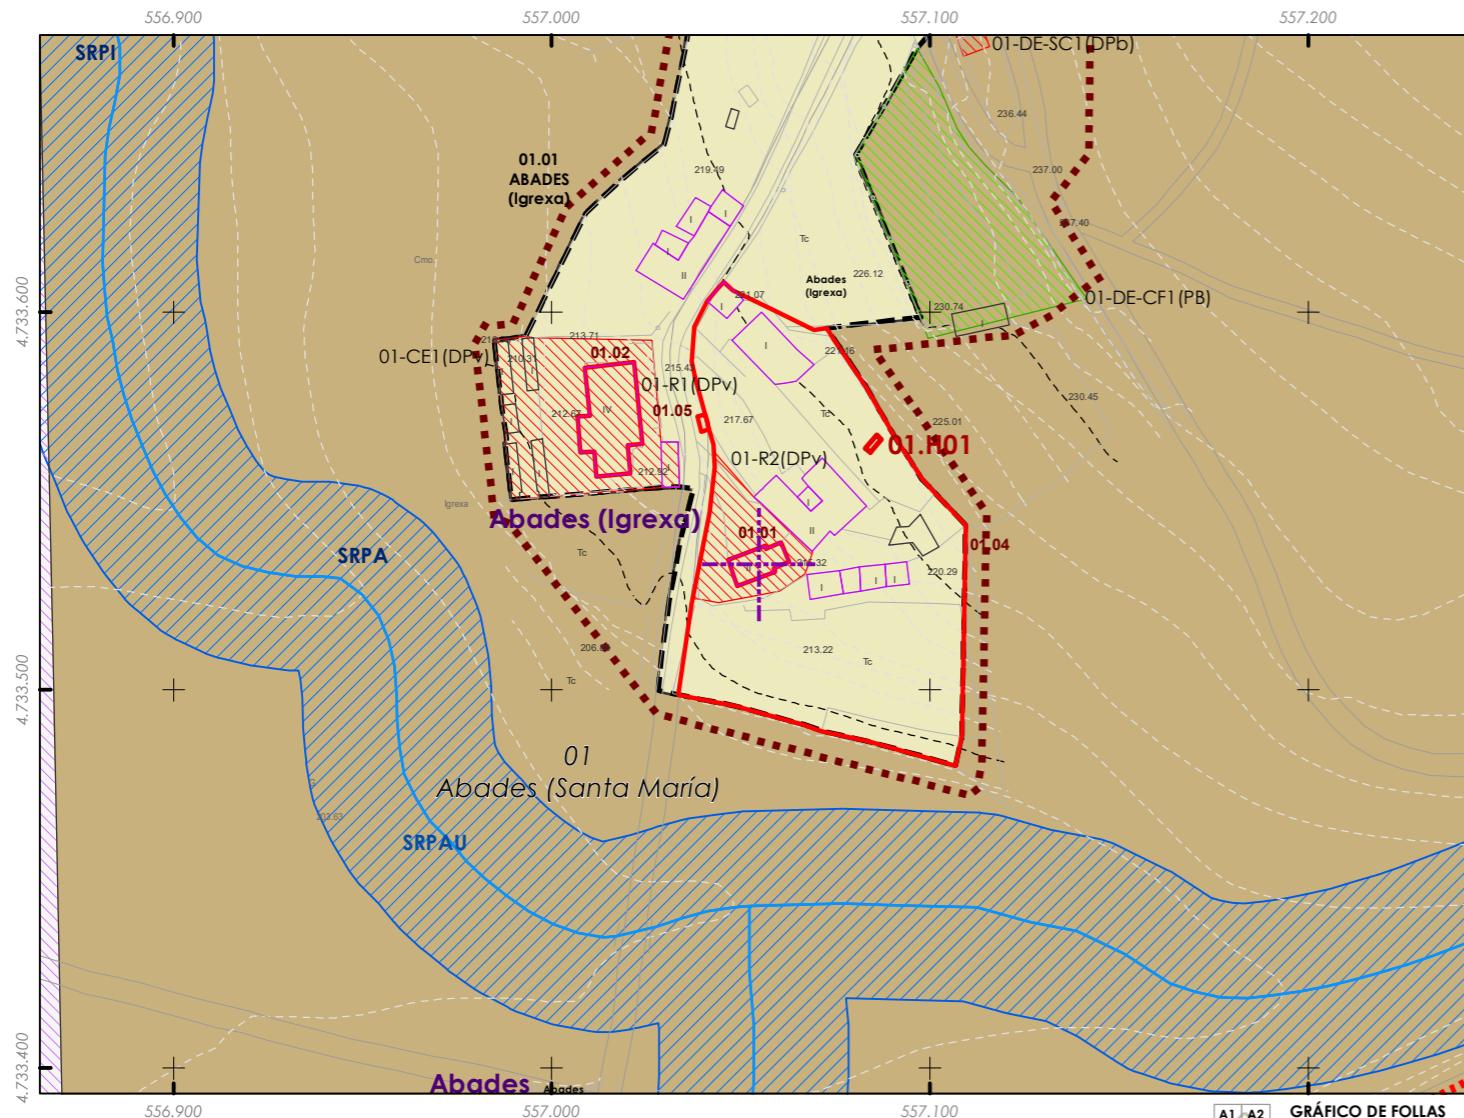
Código do elemento: **01.01**

Igrexa parroquial de Santa María

Templo románico foi levantado no século XII. Edificación de planta rectangular formada por dous volumes. Muros de cachotaría e cuberta a dúas augas formada por armazón de madeira e cubrición de tella cerámica curva. Portas de acceso alinteladas, a principal enmarcada nun arco de medio punto. Fiestras oxivais nos seus alzados. Espadana de frontón dun único corpo, formado por dous ocos en arco de medio punto para albergar as campás, sobre estes, un circular como ornamentación. Rematada en frontón triangular, quedando no seu vértice unha cruz de pedra e nos seus laterais pináculos. Destacan as pinturas murais do seu interior e a colección de canzorros zoomorfos dun dos seus laterais exteriores. Ámbito rural formado por prados, monte alto, monte baixo e edificacións tradicionais.

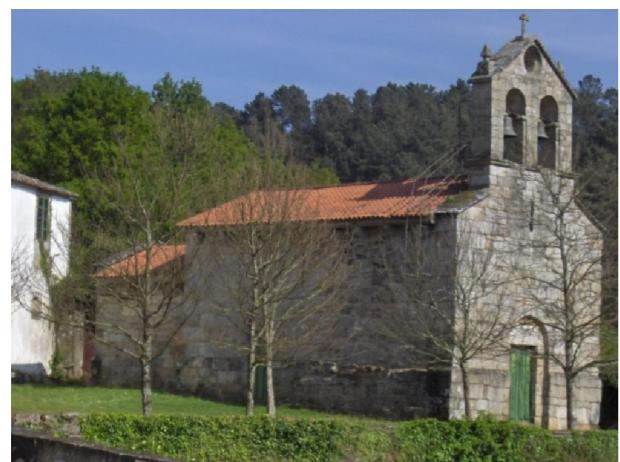
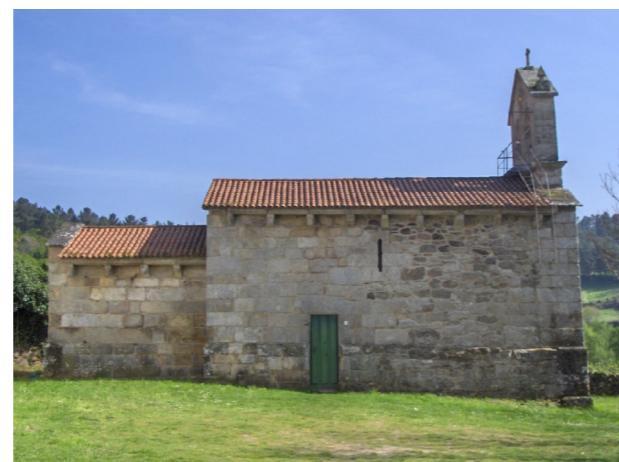
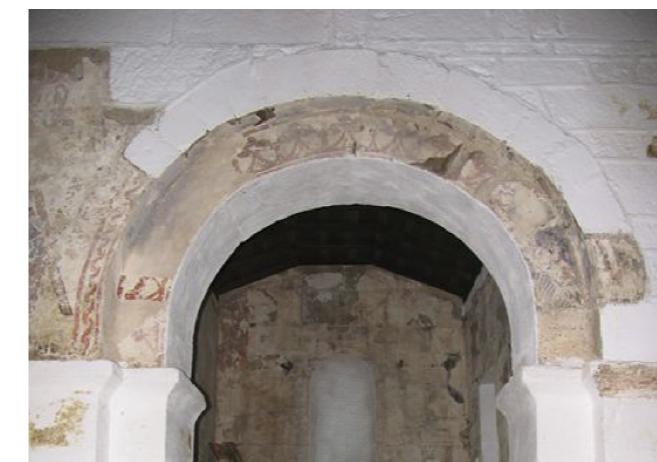
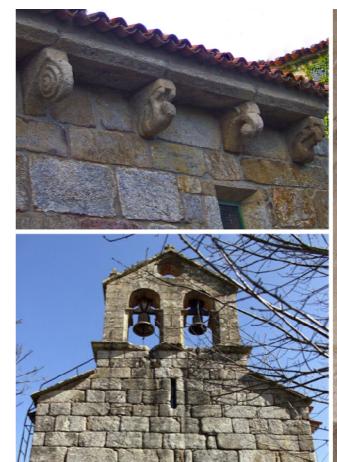
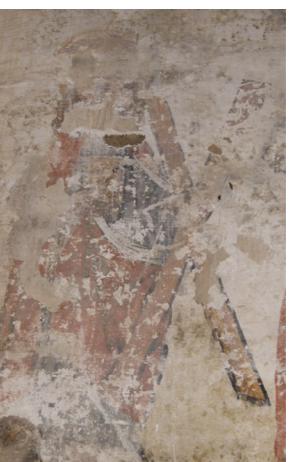
Bo

Mellora e conservación do ben.

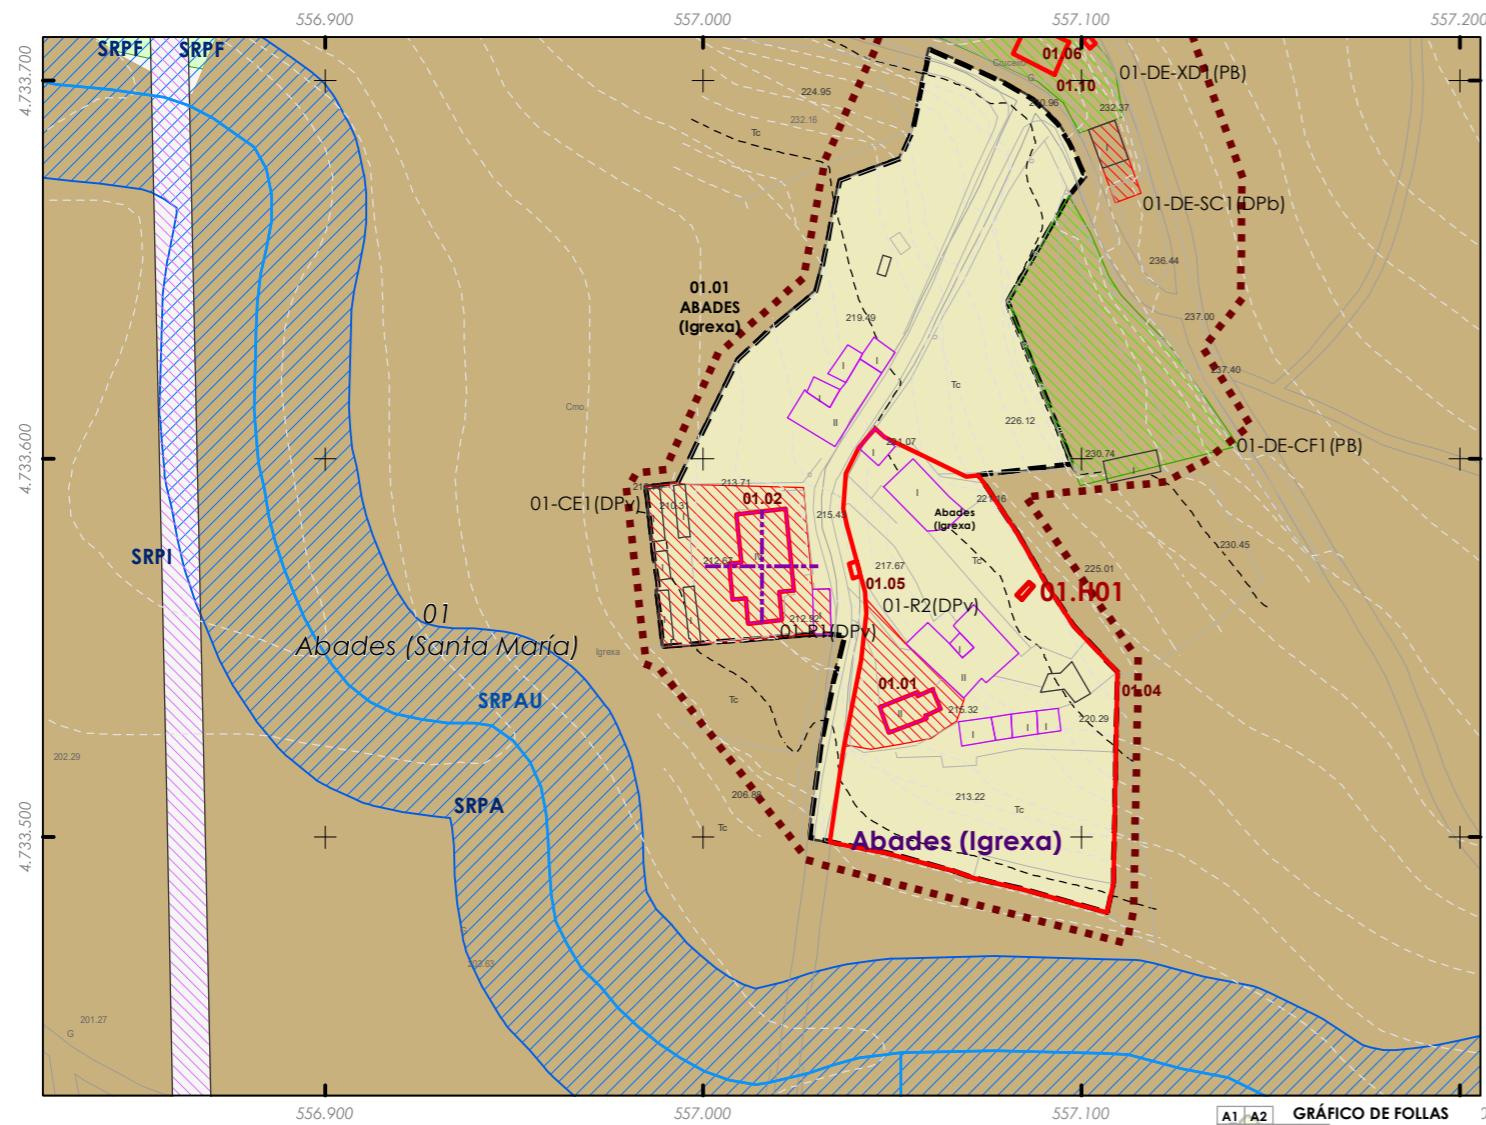
Código do elemento: **01.02**

Capela de Santa María de Abades ou dos desamparados

O templo barroco do século XVII. Santuario á Virxe dos Desamparados. Realizou os planos Melchor de Ricoi. Ten forma de cruz grega, con torre campanario de gran porte engadida no século XVIII, formada por catro corpos, con repisa balconada intermedia. Cúpula oxival de estilo xónico. A lanterna é acristalada, con tellado a seis augas. A entrada é porticada, de tres arcos entre columnas formeiras, sobre semicapiteis planos con sinxelas volutas. Ten a arquivolta plana. Edificación adxectiva de planta rectangular, muros de cachotaría e cuberta a dúas augas formada por armazón de madeira e cubrición de tella. Ámbito rural formado por prados, monte alto, monte baixo e edificacións tradicionais.

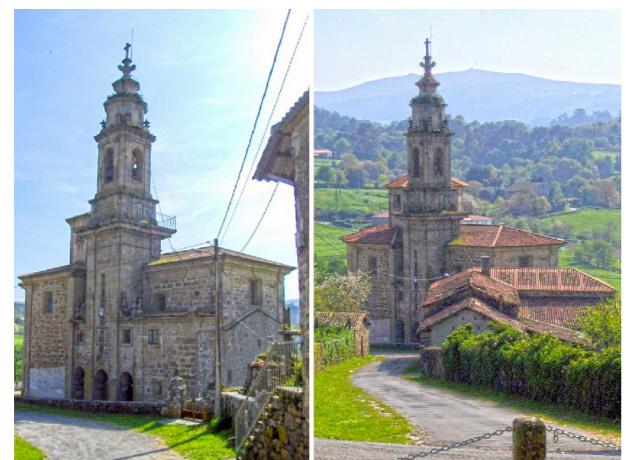
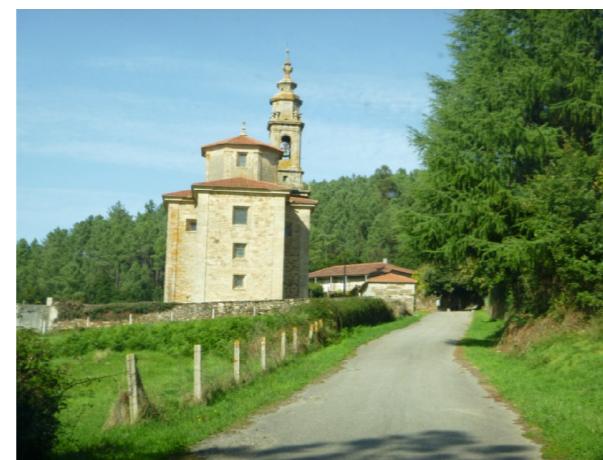
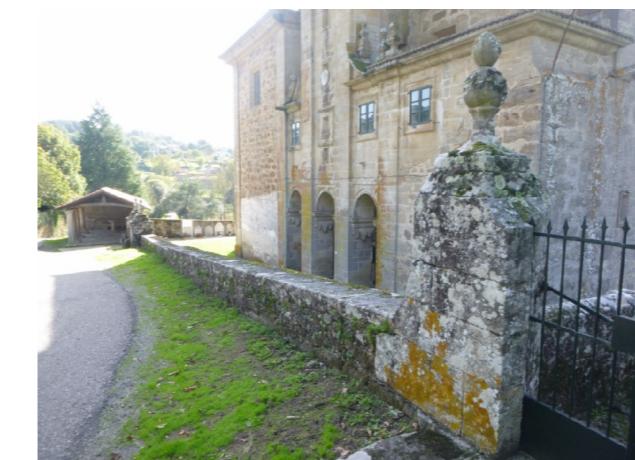
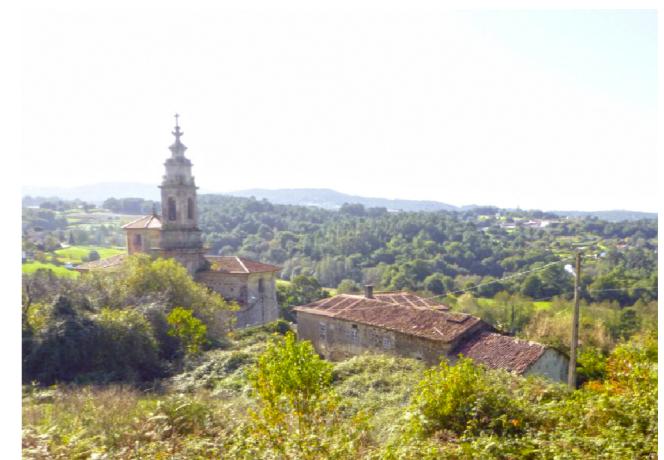
Bo

Mellora e conservación do ben.

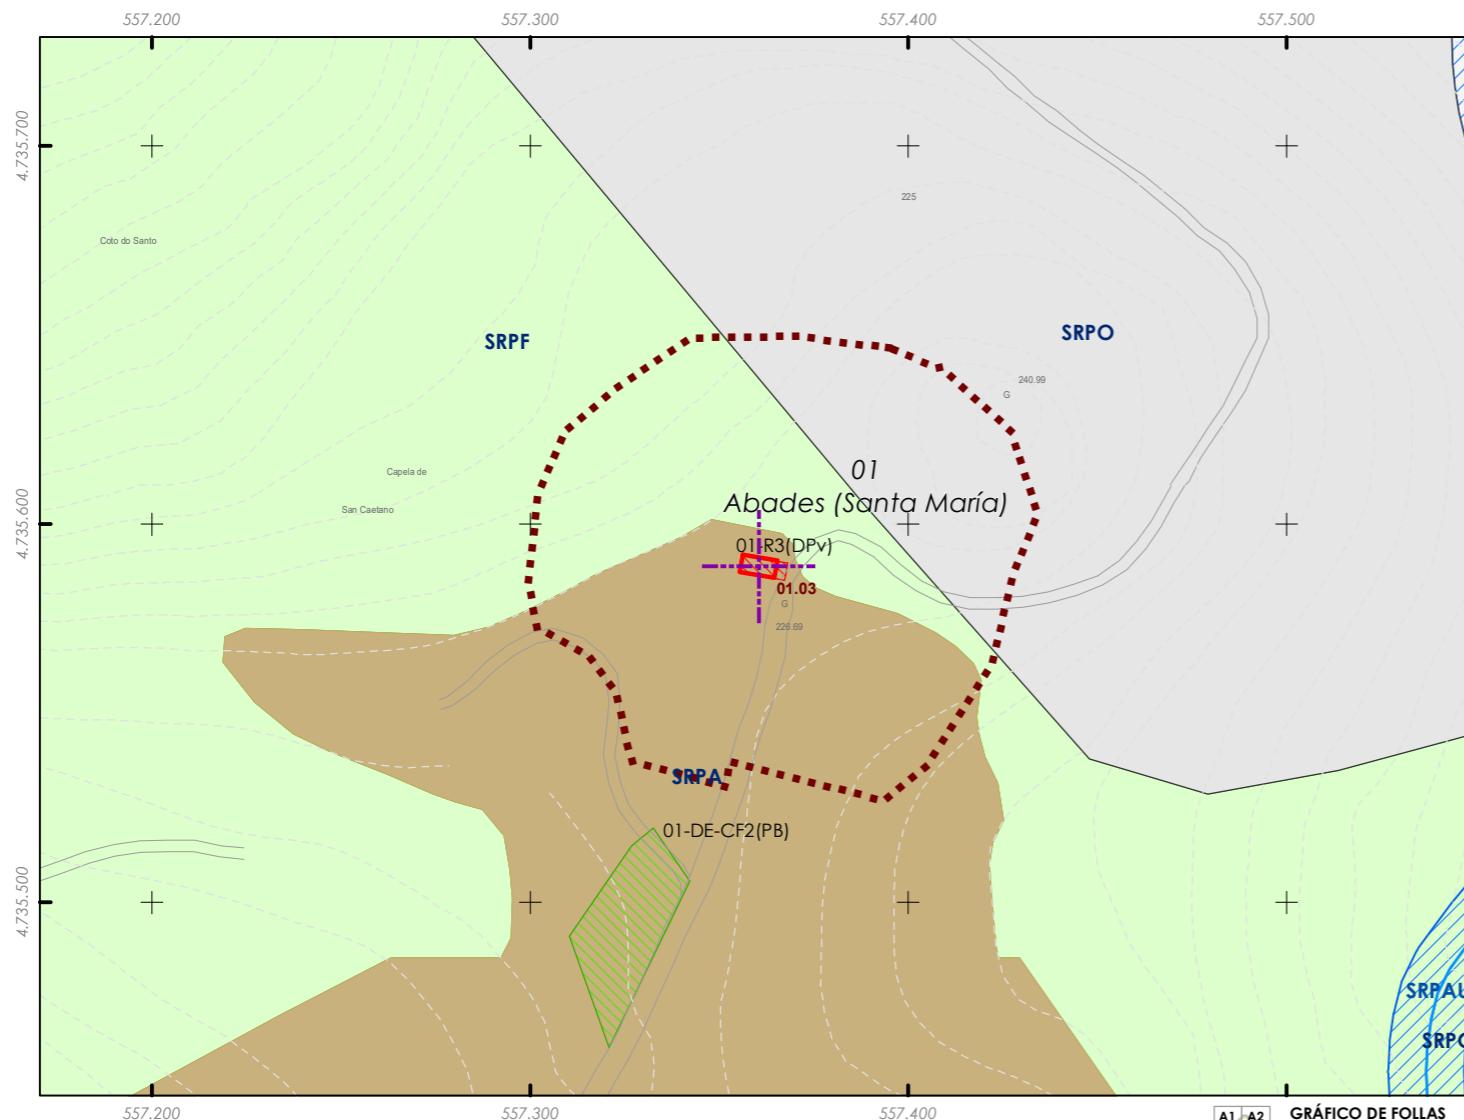
Código do elemento: **01.03**

Capela de San Caetano

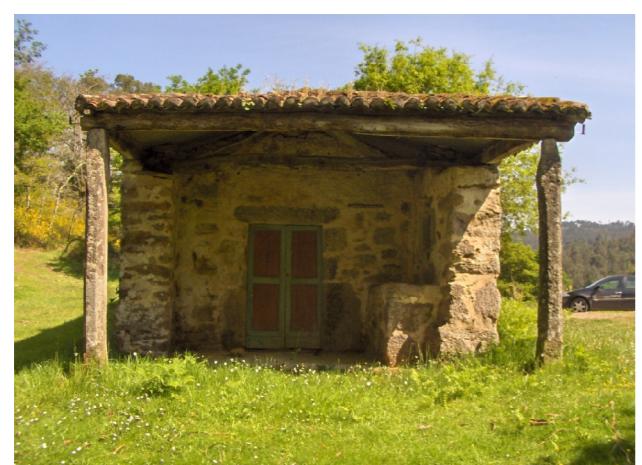
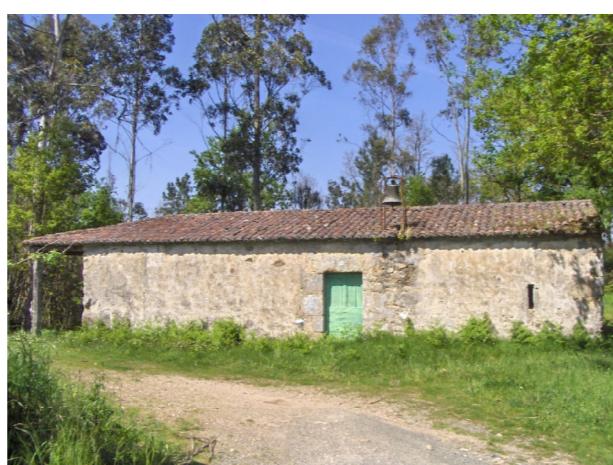
Regular

Edificación de planta rectangular. Muros de cachotaría e cubierta a tres augas formada por armazón de madeira e cubrición de tella cerámica curva. Pórtico en alzado principal sostido por pilastras de cantería octavadas no tramo central, imitan o fuste dos cruceiros. Portas alinteladas. Pequena ventá rectangular para iluminación interior. Carece de espadana, ten unha sinxela campá nun lateral. Ámbito rural formado por prados, terreos de cultivo, monte alto, monte baixo e edificacións tradicionais.

Mellora e conservación do ben.

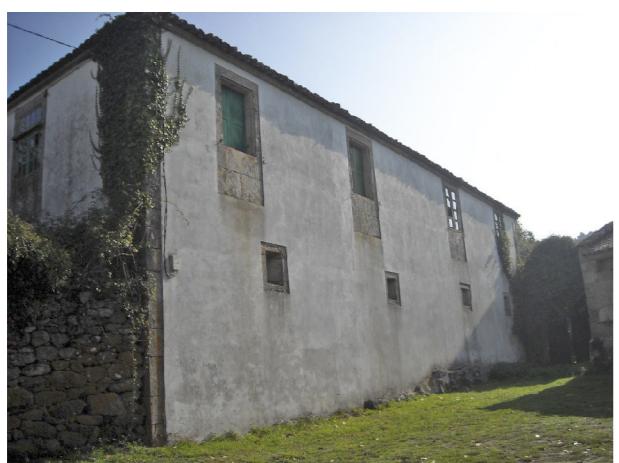
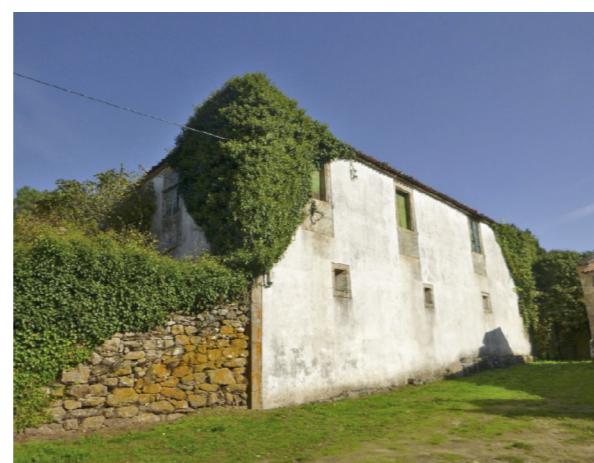
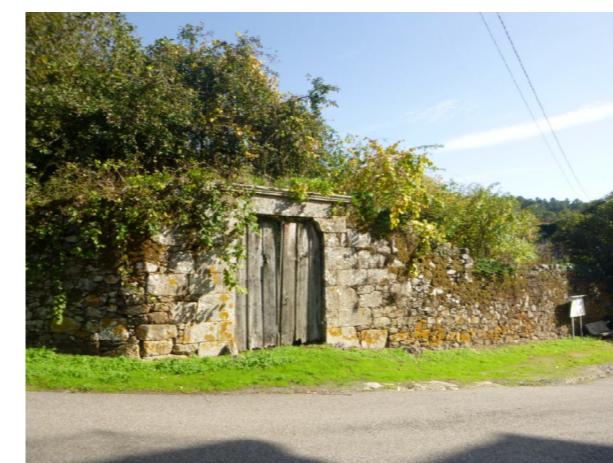
Código do elemento: **01.04**

Casa reitoral de Santa María de Abades

Regular

Edificación de planta rectangular. Muros de cachotaría revestidos en morteiro e branqueados, deixando á vista elementos nobres de cadeirado en perímetro de ocos e cornixais. Cuberta formada por armazón de madeira e cubrición de tella cerámica curva. Fiestras rectangulares con molduras e contras en planta alta, destacando as Portasdaire con tornachuvias. Fiestras seteiras en planta baixa. Carpintaría de madeira en todos os seus vans. Posúe dous portóns de entrada e un muro de peche de cachotaría. Situada en fronte da igrexa parroquial e ao bordo da estrada municipal do núcleo. Ámbito rural formado por prados, terreos de cultivo e edificacións illadas, tanto tradicionais coma de nova construcción.

Determinacións para a súa conservación, rehabilitación, mellora ou recuperación:
Recuperación do ben acorde ao seu nivel de protección.
Recuperación da contorna do mesmo.

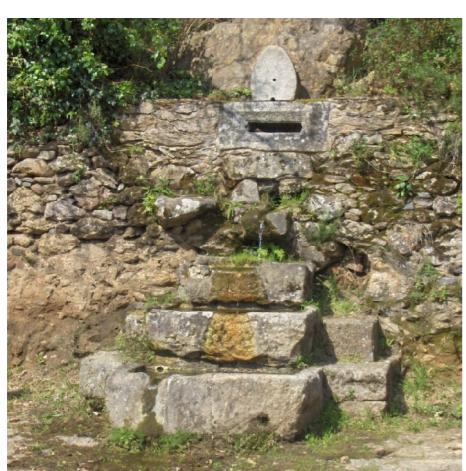
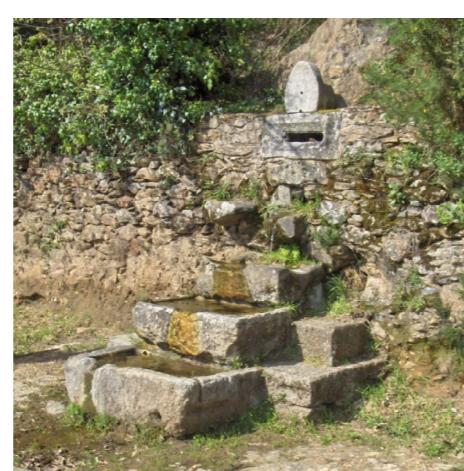
Código do elemento: **01.06**

Fonte do Cruceiro

Regular

Sinxela construcción que aproveita a abundancia de auga para o abastecimento e consumo humano. Fonte de carácter comunal. Pertence ao grupo de fontes de cano. Consta dun muro de cachotaría que a encabeza e dun cano de pedra lixeiramente inclinado, este conduce a auga ao exterior procedente da boca da mina. A auga é vertida nunhas pilas graduadas entre si e formadas por lousas de pedra labrada de forma rectangular. Pavimento de pedra. A fonte conta cun Pousadoiro no lateral. Situada en Abades, nun ámbito rural formado por prados, monte alto, monte baixo e edificacións tradicionais.

Mellora e conservación do ben. Recuperación da contorna do mesmo.

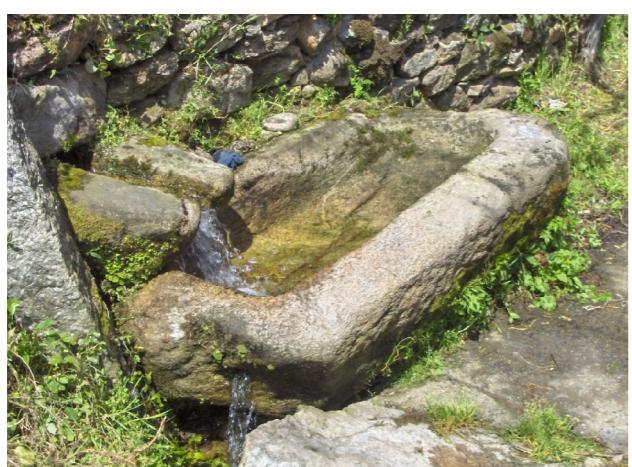
Código do elemento: **01.07**

Denominación:
Fonte - Bebedoiro
Localización: **Bazar**
Parroquia: **P. de Abades (Santa María)**

Regular

Sinxela construcción que aproveita a abundancia de auga para o abastecimento e consumo humano. Fonte de carácter comunal. Pertence ao grupo de fontes de cano. Consta dun muro de cachotaría que a encabeza e dun cano de pedra lixeiramente inclinado, este conduce a auga ao exterior procedente da boca da mina. A auga é vertida nunha pila formada por unha lousa de pedra labrada de forma rectangular. Pavimento de pedra ao seu arredor. Situada ao bordo da estrada local do núcleo. Ámbito rural formado por prados, terreos de cultivo e edificacións tradicionais.

Mellora e conservación do ben. Recuperación da contorna do mesmo.

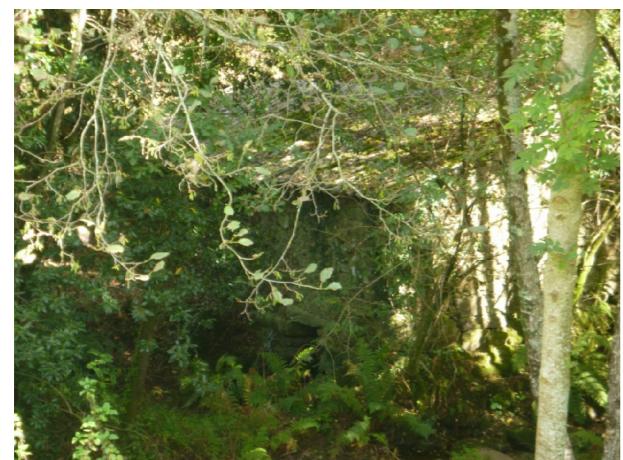
Código do elemento: 01.08

Denominación:
Conxunto de muíños da Cervañina

Regular

Edificacións de planta rectangular. Muros de cachotaría e cuberta a dúas augas con estrutura de madeira e cubrición de placas de fibrocemento, esta prolóngase sobre a porta. Porta de acceso alintelada e carpintería de madeira. A destacar o inferno, neste caso alintelado. Actualmente está en desuso, impacta a vexetación e arboredo que o cobre. Debido á maleza que o rodea foi imposible acceder á zona, e polo tanto, non se coñecen máis datos construtivos. Situado ao bordo do Río Deza, nun ámbito fluvial formado por prados, monte alto, monte baixo, arboredo de ribeira e edificacións tradicionais

Recuperación do ben acorde ao seu nivel de protección. Limpeza e recuperación da contorna do mesmo.

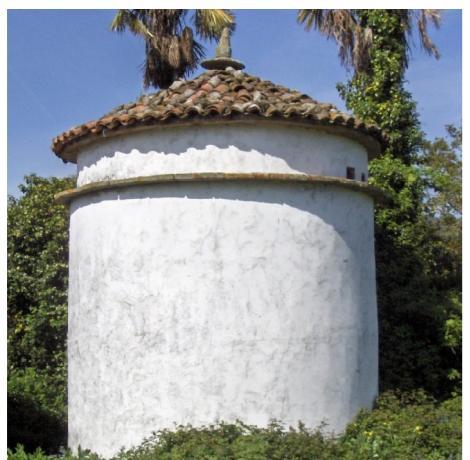
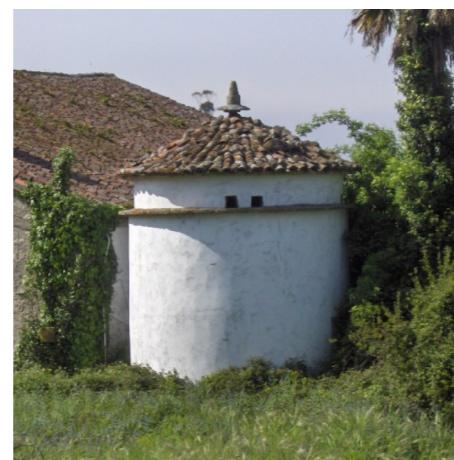
Código do elemento: **01.09**

Pombal

Bo

Orixinal e coizada peza arquitectónica que serve para abeirar e criar pombas. Situado no interior da parcela privada e nun lugar protexido do vento xa que está pegado a unha esquina da vivenda. Pombal realizado por construtores populares locais e que outorga distinción. Volumetría cilíndrica con cuberta cónica. Estrutura de muros herméticos de cachotaría, revestidos en morteiro e branqueados, rematados cun aleiro sobre o que se sitúan uns pequenos ocos para o acceso das pombas. Cuberta de tella cerámica curva. Ámbito rural formado por prados, edificacións tradicionais e de nova construcción illadas

Mellora e conservación do ben.

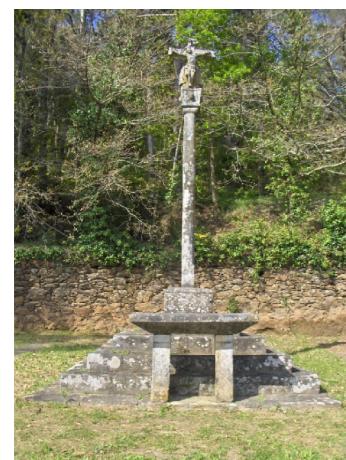
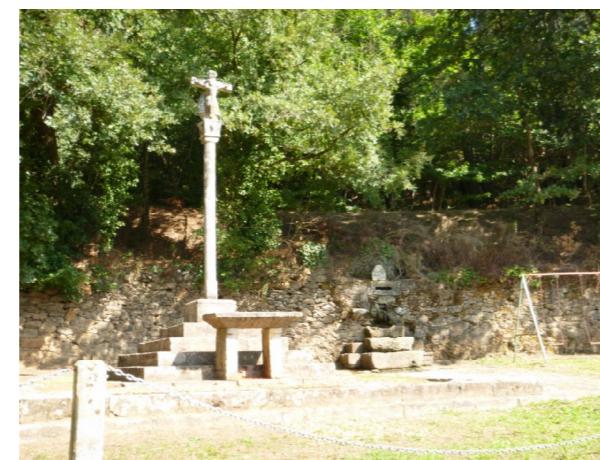
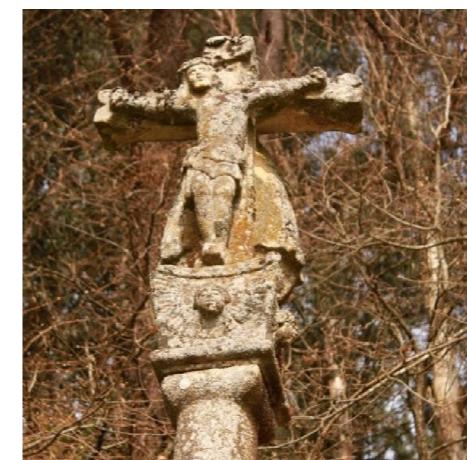
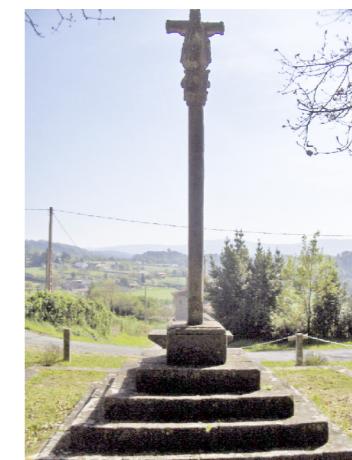
Código do elemento: **01.10**

Denominación:
Cruceiro
 Localización: **Abades**
 Parroquia: **P. de Abades (Santa María)**

Bo

Cruceiro sobre plataforma de catro bancadas de pedra de cantería. Basea en forma de prisma cuadrangular con arestas superiores molduradas. Fuste de sección cuadrangular. Capitel formado por molduras e querubíns nos seus laterais. Cruz latina con remates florenzados nos seus brazos. Presenta por un dos seus lados a efixie de Cristo crucificado baixo a lenda e unha Virxe orante no reverso. Xunto ao cruceiro aparece unha mesa, tamén de granito, empregada antigamente para depositar sobre ela os ataúdes dos defuntos para rezar e cumplir certas pregarias antes de celebrar a misa de defuntos. Ámbito rural formado por prados, monte baixo e edificacións tradicionais.

Ordenanza ou norma de aplicación:
Patrimonio cultural
 Nivel de protección do ben:
Integral
BIC en aplicación do Decreto 571/1963, e art. 92.1.a da lei 5/2016 (LPCG).
 Obras permitidas:
As permitidas segundo o nivel de protección.
 Determinacións para a súa conservación, rehabilitación, mellora ou recuperación:
Mellora e conservación do ben.

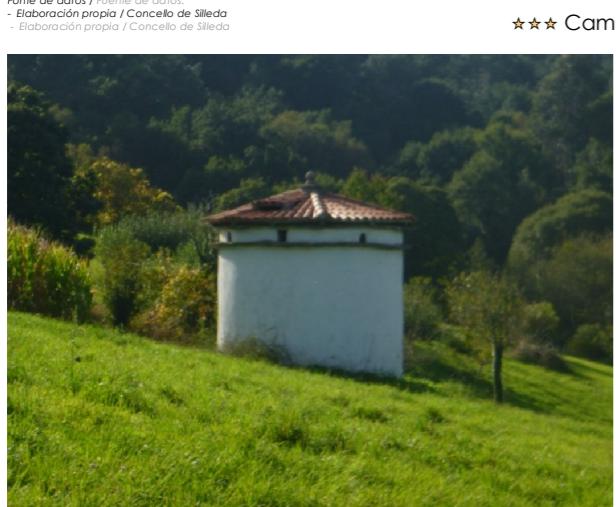
Código do elemento: **01.11**

Pombal

Bo

Edificación que serve para abeirar e criar pombas. Situado no interior dunha parcela privada. Volumetría cilíndrica con cuberta cónica. Estrutura de muros herméticos de cachotaría, revestidos en morteiro e branqueados, rematados cun aleiro sobre o que se sitúan uns pequenos ocos para o acceso das pombas. Cuberta de tella cerámica curva. Ámbito rural formado por prados, edificacións tradicionais e de nova construcción illadas.

Mellora e conservación do ben.
