Código do elemento: **13.18**

Denominación:  
**Fonte e lavadoiro - Bebedoiro en Arcos**  
Localización: **Arcos**  
Parroquia: **P. de Graba (Santa María)**

Ordenanza ou norma de aplicación:  
**Patrimonio cultural**  
Nivel de protección do ben:  
**Estrutural**

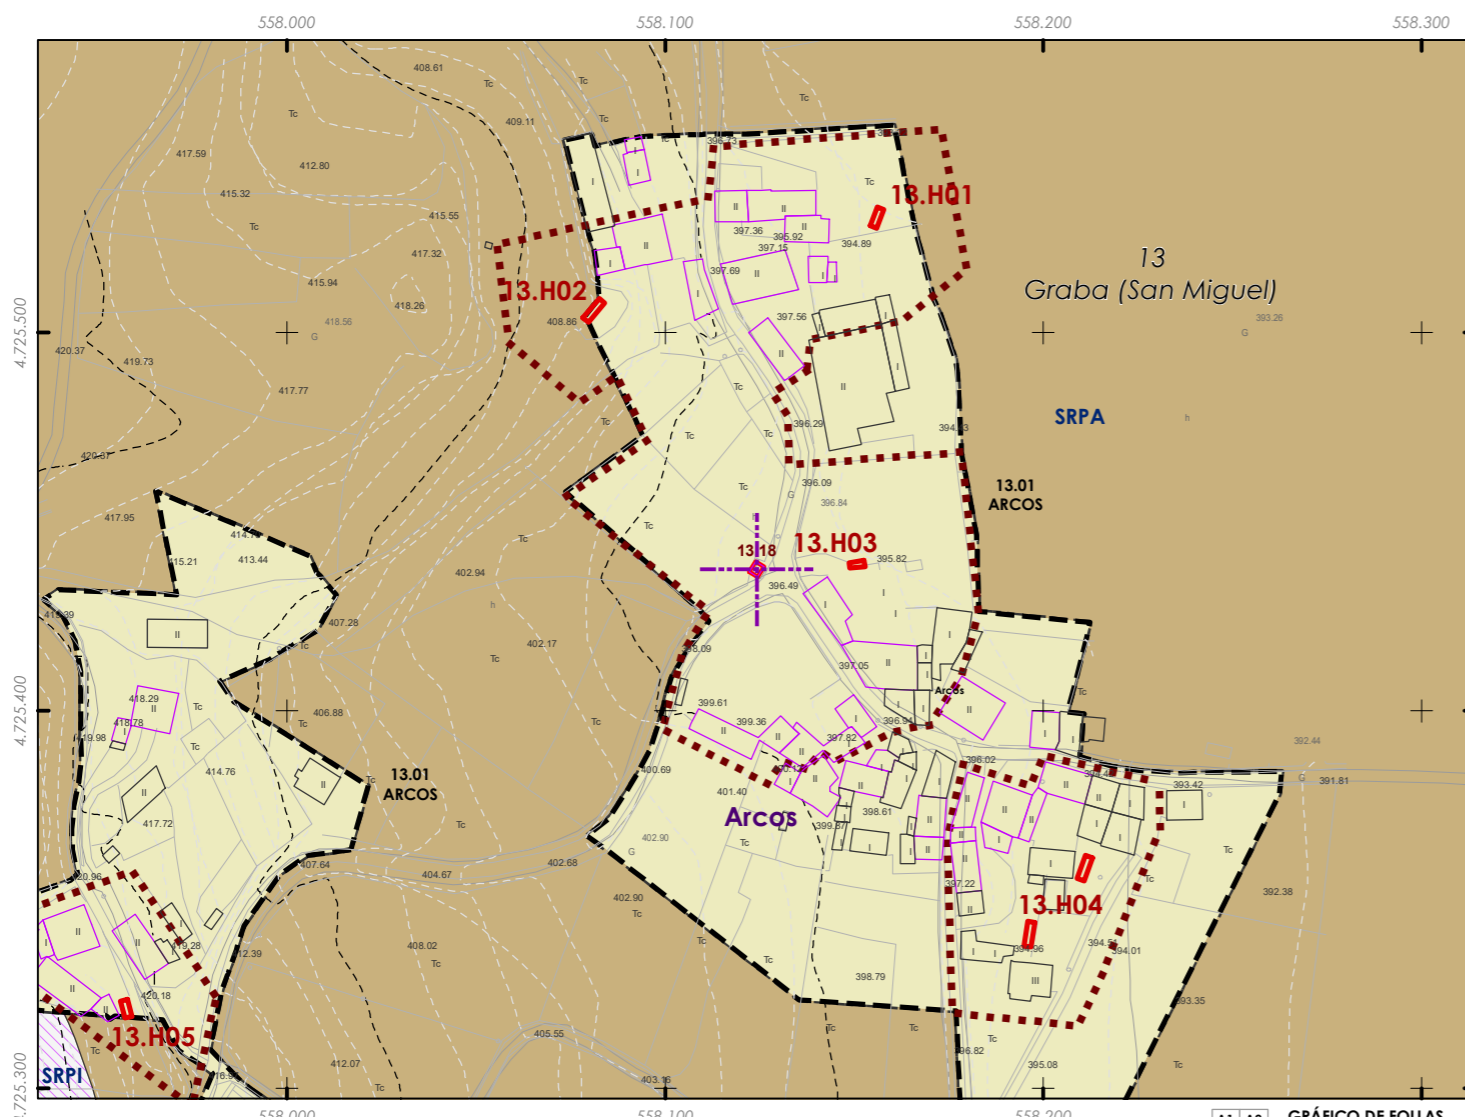
Estado de conservación:

Bo

Construción ao aire libre utilizada para o lavado da roupa. Consiste nunha gran pía feita de pedra de forma rectangular e coroada nunha das súas paredes por lousas inclinadas e ben pulidas para facilitar o lavado. Encóntrase pegado a un muro. Cerramento de cachotaría e cuberto por un tellado a catro augas. A auga do lavadoiro, provén dunha fonte de cano. Parte da auga desemboca nunha pila rectangular. Situado ao bordo da estrada local do núcleo, ao lado dun cruzamento de camiños e próximo a un grupo de edificacións tradicionais. Ámbito formado por prados, terreos de cultivo e arbedado

Obras permitidas:  
**As permitidas segundo o nivel de protección.**  
Determinacións para a súa conservación, rehabilitación, mellora ou recuperación:  
**Mellora e conservación do ben. Rematar a cuberta con pendentes acordes a zona e cubrir con tella. Recuperación da contorna do mesmo.**

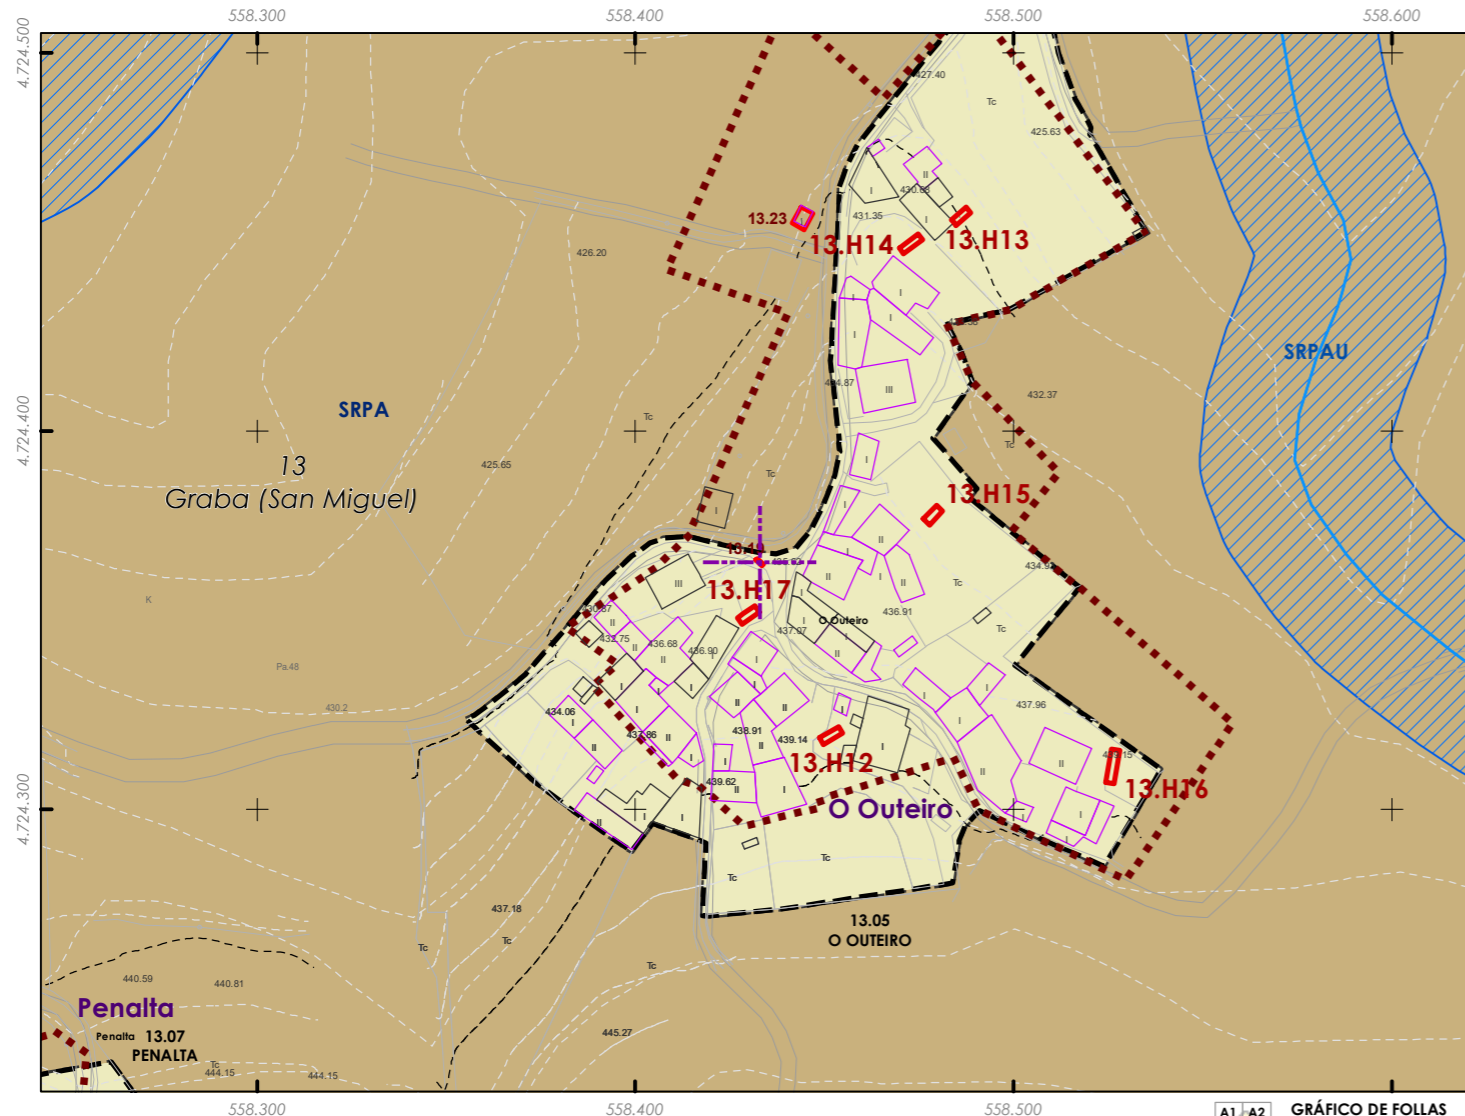
Código do elemento: **13.19**

Denominación:  
**Fonte e bebedeiro en O Outeiro**  
Localización: **O Outeiro**  
Parroquia: **P. de Graba (Santa María)**

Estado de conservación:  
Bo

**Descrición do ben:**  
Sinxela construción que aproveita a abundancia de auga para o abastecemento e consumo humano. Fonte de carácter comunal. Pertence ao grupo de fontes de cano. Fonte de cantería con terminación alintelada e remate en cruz, consta de dúas lousas de pedra e un cano de lixeiramente inclinado, este conduce a auga ao exterior procedente da boca da mina. A auga é vertida nunha pila formada por unha única lousa de pedra labrada de forma rectangular. Situada ao bordo da estrada local do núcleo e ao lado dun cruzamento de camiños. Ámbito rural formado por prados, terreos de cultivo e edificacións illadas tanto tradicionais como de nova construción

Obras permitidas:  
**As permitidas segundo o nivel de protección.**  
Determinacións para a súa conservación, rehabilitación, mellora ou recuperación:  
**Mellora e conservación do ben. Recuperación da contorna do mesmo.**

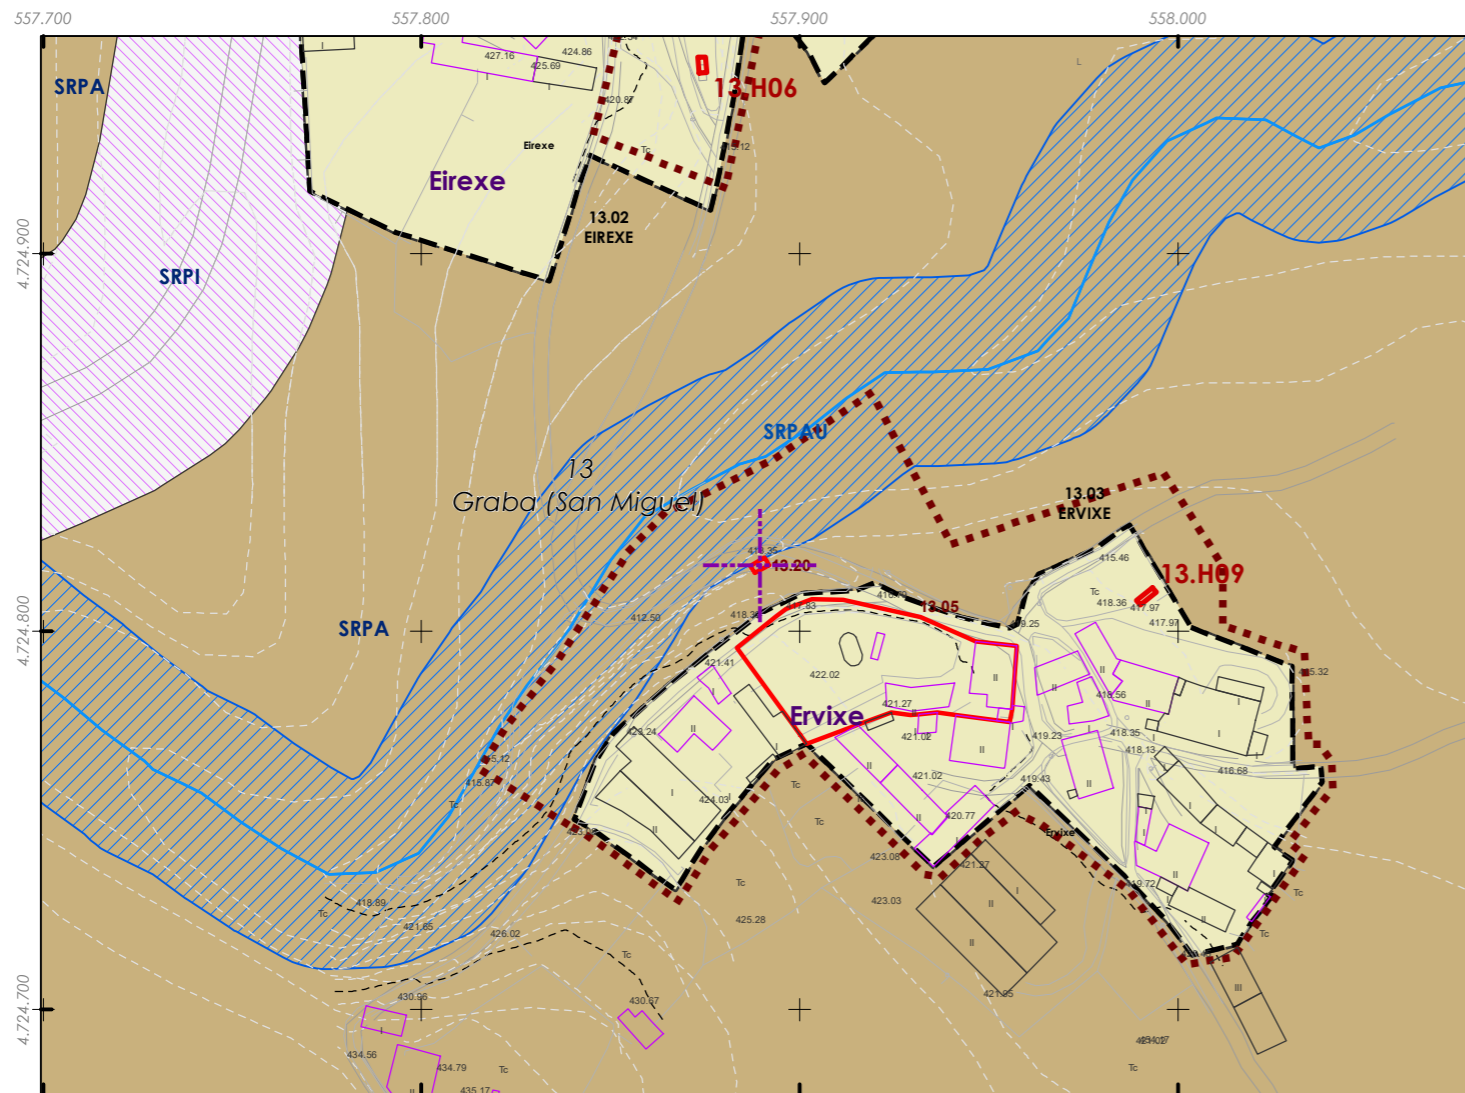
Código do elemento: **13.20**

Denominación:  
**Lavadoiro en Ervixe**  
Localización: **Ervixe**  
Parroquia: **P. de Graba (Santa María)**

Estado de conservación:  
Malo

Descrición do ben:  
Construción ao aire libre utilizada para o lavado da roupa, hoxe en día está en desuso. Consiste nunha gran pía feita de pedra de forma rectangular e coroada nunha das súas paredes por lousas inclinadas e ben pulidas para facilitar o lavado. Cerramento de cachotería na parte traseira e cuberto por un tellado a dúas augas sostido por dúas pilastras de cantería e cubrición de placas de fibrocemento. Situado ao bordo da estrada que dá acceso ao núcleo e próximo a un río. Ámbito formado por prados, terreos de cultivo e edificacións illadas tanto tradicionais como de nova construción

Obras permitidas:  
**As permitidas segundo o nivel de protección.**  
Determinacións para a súa conservación, rehabilitación, mellora ou recuperación:  
**Recuperación do ben acorde ao seu nivel de protección. Rematar a cuberta do ben con tella. Recuperación da contorna do mesmo.**

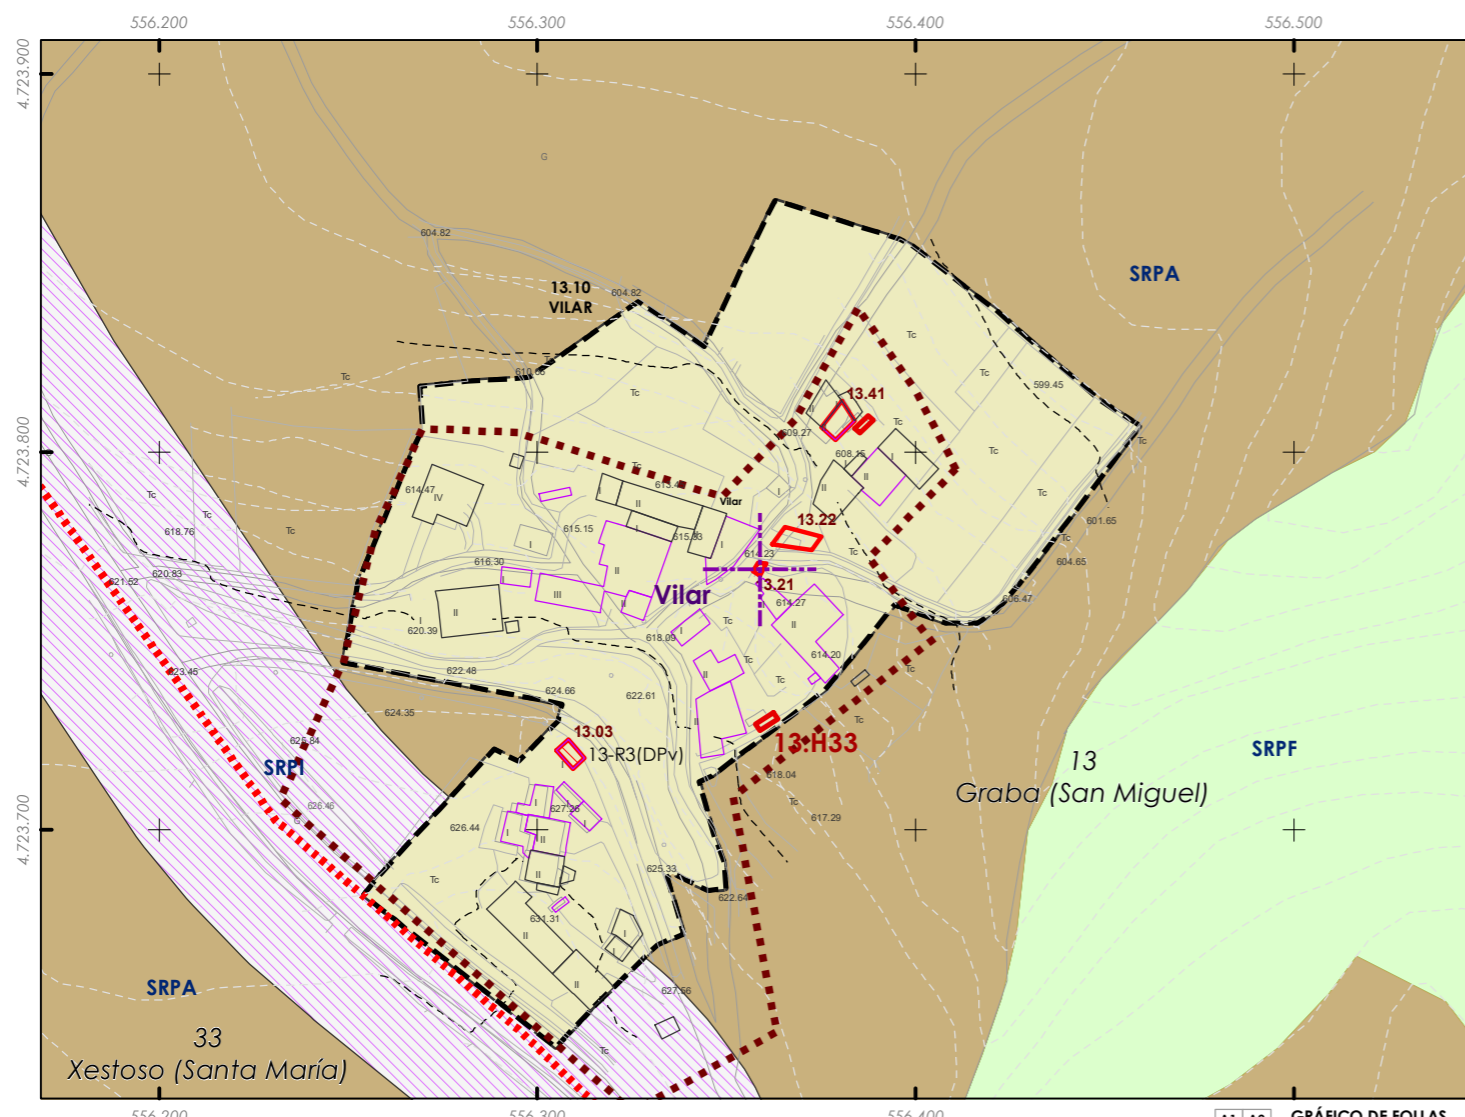
Código do elemento: **13.21**

Denominación:  
**Lavadoiro en Vilar**  
Localización: **Vilar.**  
Parroquia: **P. de Graba (Santa María)**

Estado de conservación:  
Regular

Descrición do ben:  
Construción ao aire libre utilizada para o lavado da roupa. Consiste nunha gran pía feita de pedra de forma rectangular e coroada nunha das súas paredes por unha lousa inclinada e ben pulida para facilitar o lavado. Situado ao bordo da estrada que dá acceso ao núcleo. Ámbito formado por prados, terreos de cultivo e edificacións illadas tanto tradicionais como de nova construción

Obras permitidas:  
**As permitidas segundo o nivel de protección.**  
Determinacións para a súa conservación, rehabilitación, mellora ou recuperación:  
**Mellora e conservación do ben. Recuperación da contorna do mesmo.**

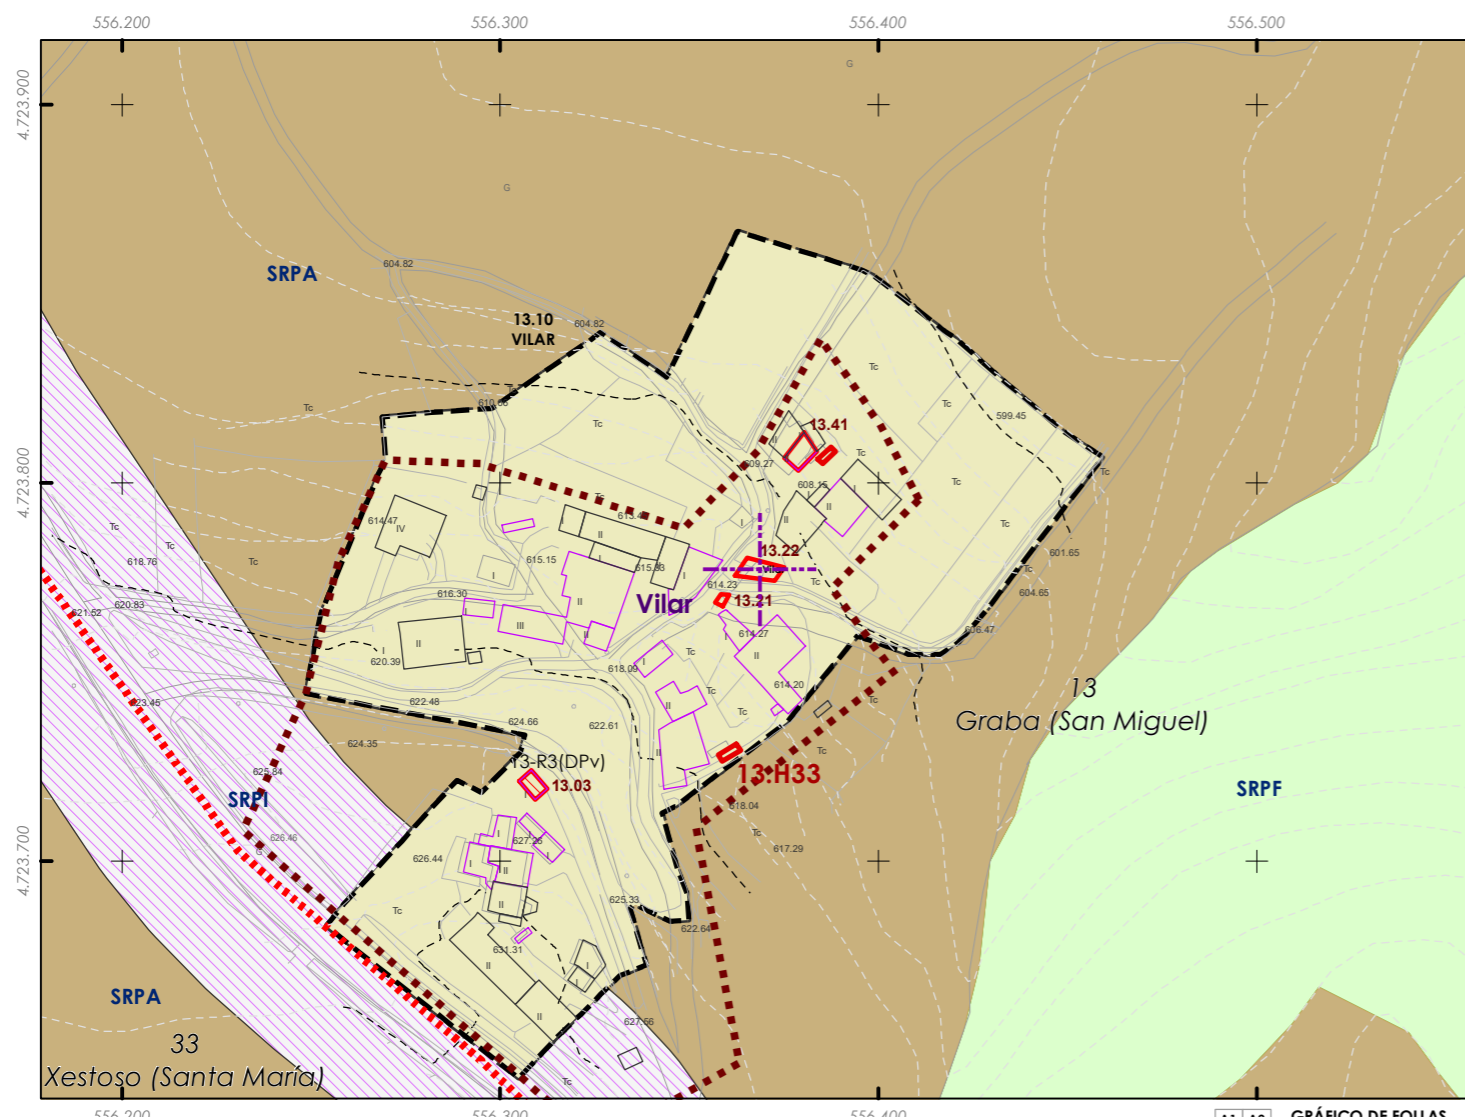
Código do elemento: **13.22**

Denominación:  
**Bebedoiro en Vilar**  
Localización: **Vilar**  
Parroquia: **P. de Graba (Santa María)**

Estado de conservación:  
Regular

Descrición do ben:  
Bebedoiro situado ao bordo dun camiño de Vilar nas proximidades dun río, formado por un murete de cachotaría de forma rectangular. Antigamente utilizábase para dar de beber o gando. Ámbito rural formado por terreos de cultivo, monte, prados, e edificacións illadas tanto tradicionais como de nova construción

Obras permitidas:  
**As permitidas segundo o nivel de protección.**  
Determinacións para a súa conservación, rehabilitación, mellora ou recuperación:  
**Mellora e conservación do ben. Recuperación da contorna do mesmo.**

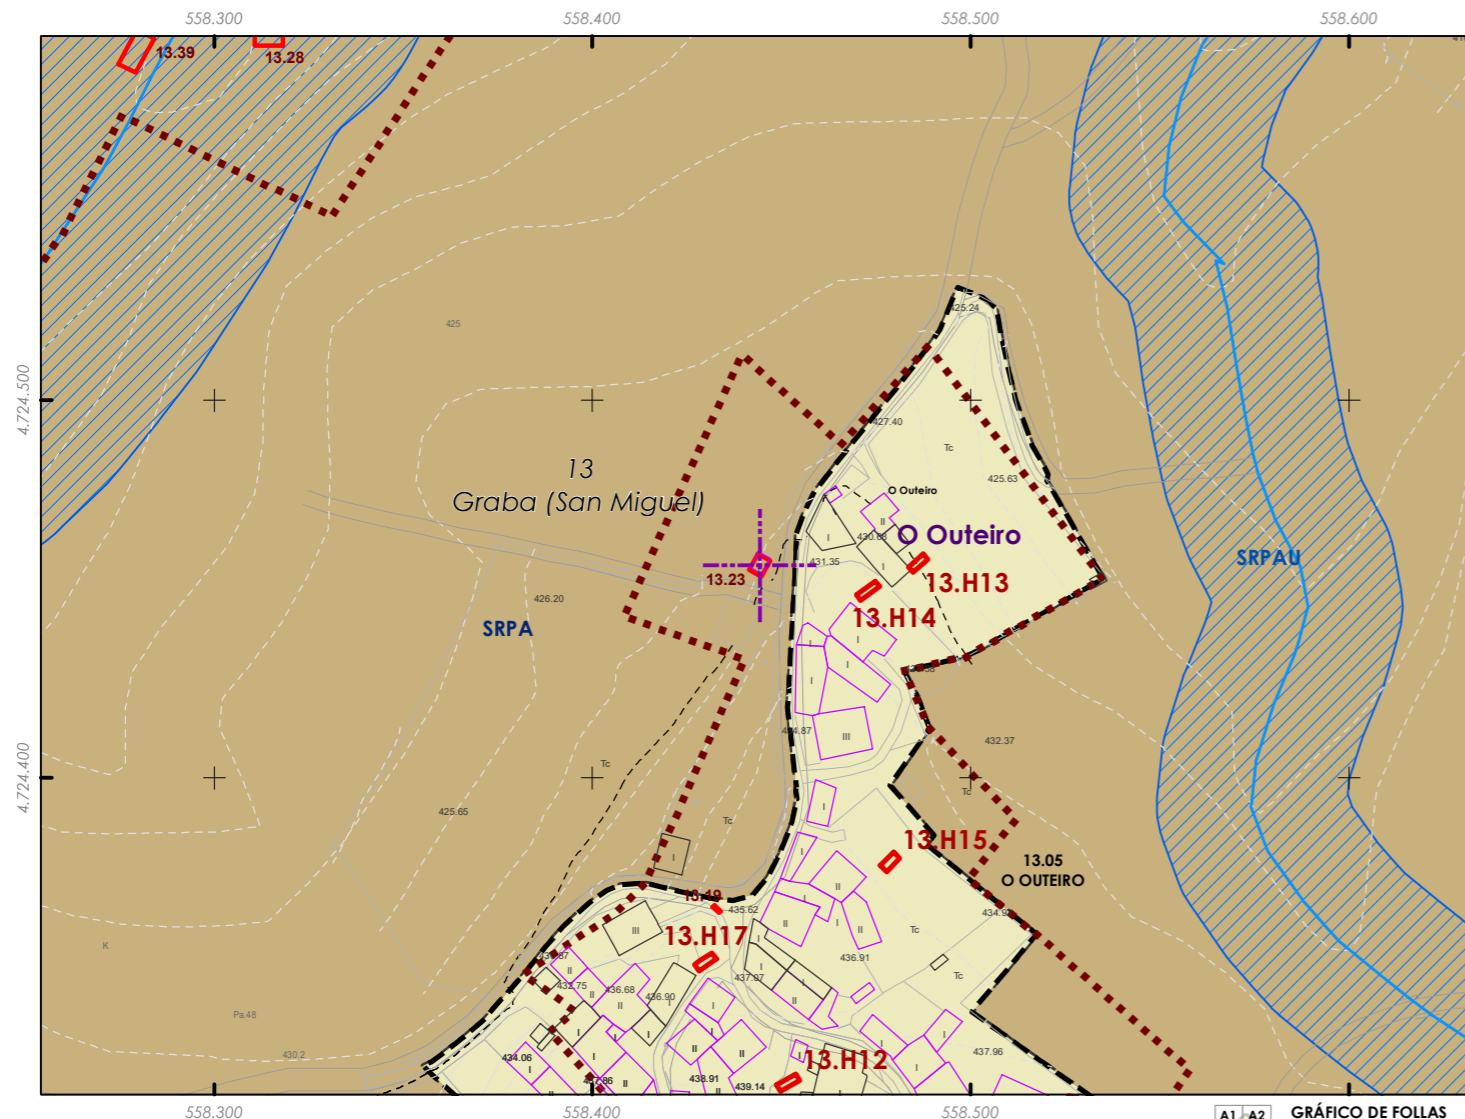
Código do elemento: **13.23**

Denominación:  
**Muíño en Outeiro**  
Localización: **O Outeiro**  
Parroquia: **P. de Graba (Santa María)**

Estado de conservación:  
Bo

Descrición do ben:  
Edificación de planta rectangular. Muros de cachotaría e cadeirado revestidos en morteiro nalgún dos seus alzados. Cuberta a dúas augas con estrutura de madeira e cubrición de tella cerámica curva, esta prolóngase sobre a porta. Porta de acceso alintelada e sen Pousadoiro. Situado nas proximidades do "Río Toxa". Ámbito rural formado por prados, terreos de cultivo e arboredo de ribeira.

Obras permitidas:  
**As permitidas segundo o nivel de protección.**  
Determinacións para a súa conservación, rehabilitación, mellora ou recuperación:  
**Mellora e conservación do ben. Recuperación da contorna do mesmo.**

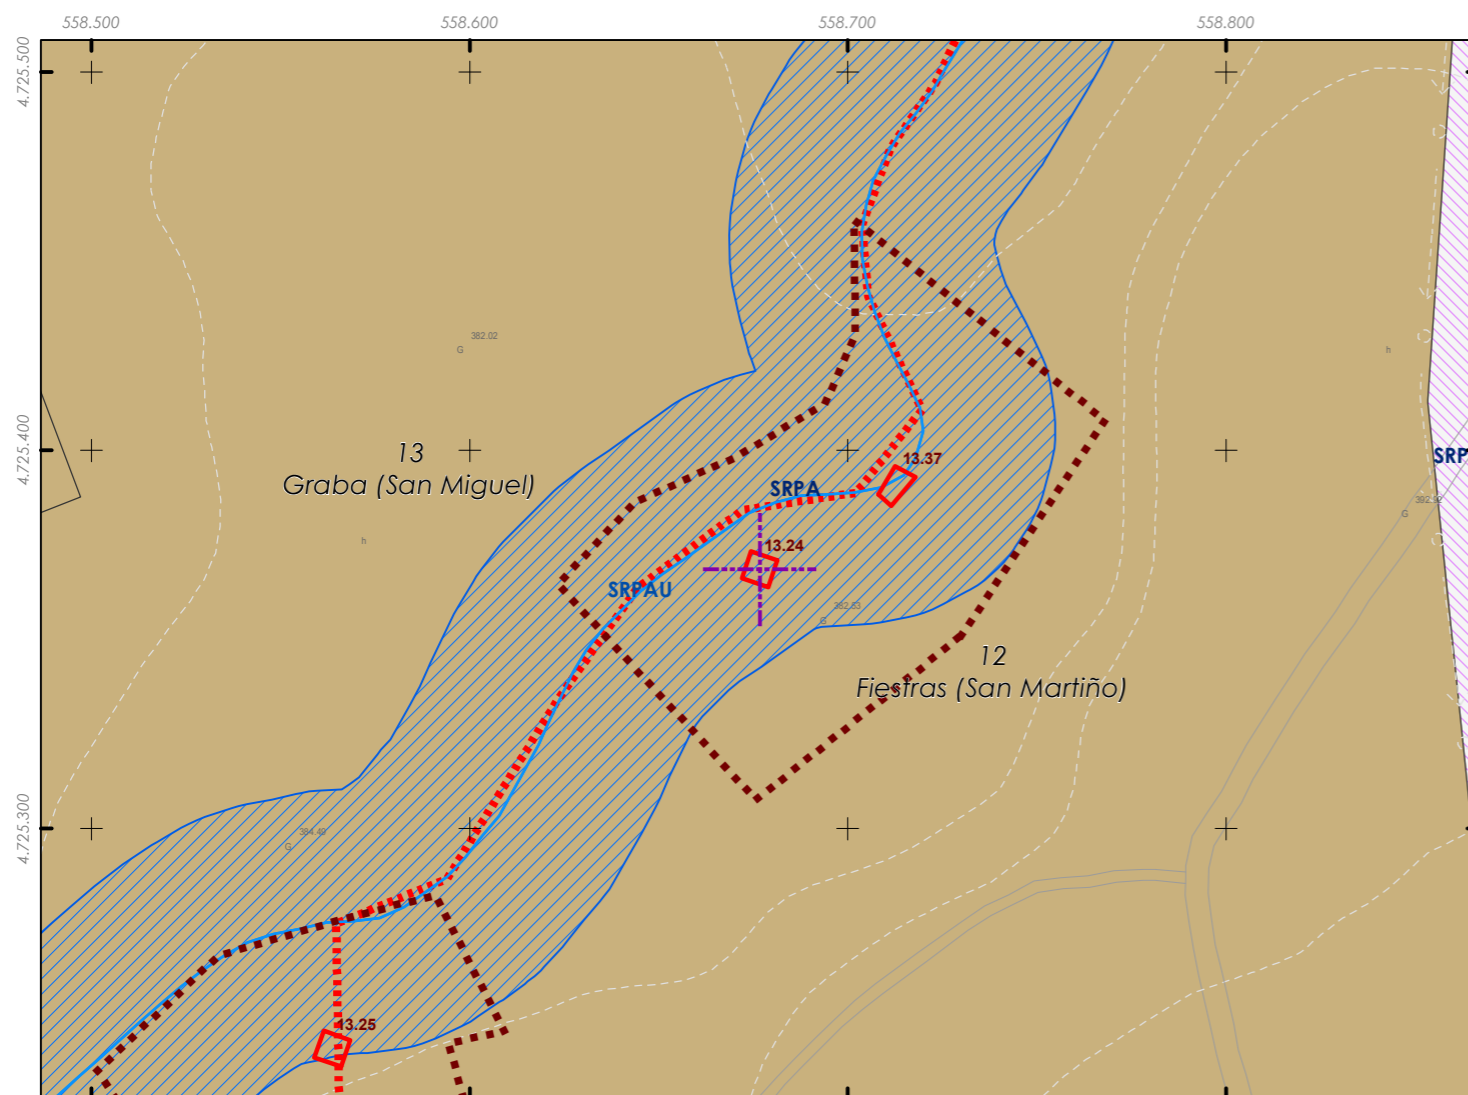
Estado de conservación:  
Malo

Descrición do ben:  
Muíño de planta rectangular pertencente a un grupo de muíños que se encontran ao longo do Río Toxa. Muros de cachotería con elementos nobres de cantería en perímetro de oco principal. Cuberta a dúas augas de armazón de madeira. Porta de acceso alintelada con "Pousadoiro" á dereita. Debido á maleza que o cobre e o está a destruír, non é posible coñecer máis datos construtivos nin o tipo de cubrición da cuberta. Situado nas proximidades do "Río Toxa". Ámbito rural formado por prados, terreos de cultivo e arboredo de ribeira.

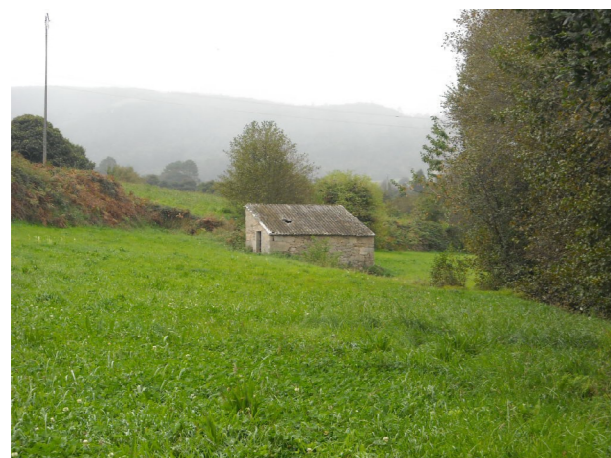
Código do elemento: **13.25**

Estado de conservación:  
Bo

Descrición do ben:  
Edificación de planta rectangular. Muros de cachotaría con elementos nobres de cantería en vans e cornixais. Cuberta a dúas augas con estrutura de madeira e cubrición de placas de fibrocemento. Porta de acceso alintelada e sen Pousadoiro. Situado nas proximidades do "Río Toxa", onde forma parte dun conxunto de muíños que se encontran ao longo do "Río Toxa". Ámbito rural formado por prados, terreos de cultivo e arboredo de ribeira.

Obras permitidas:  
**As permitidas segundo o nivel de protección.**  
Determinacións para a súa conservación, rehabilitación, mellora ou recuperación:  
**Mellora e conservación do ben. Recuperación da contorna do mesmo.**

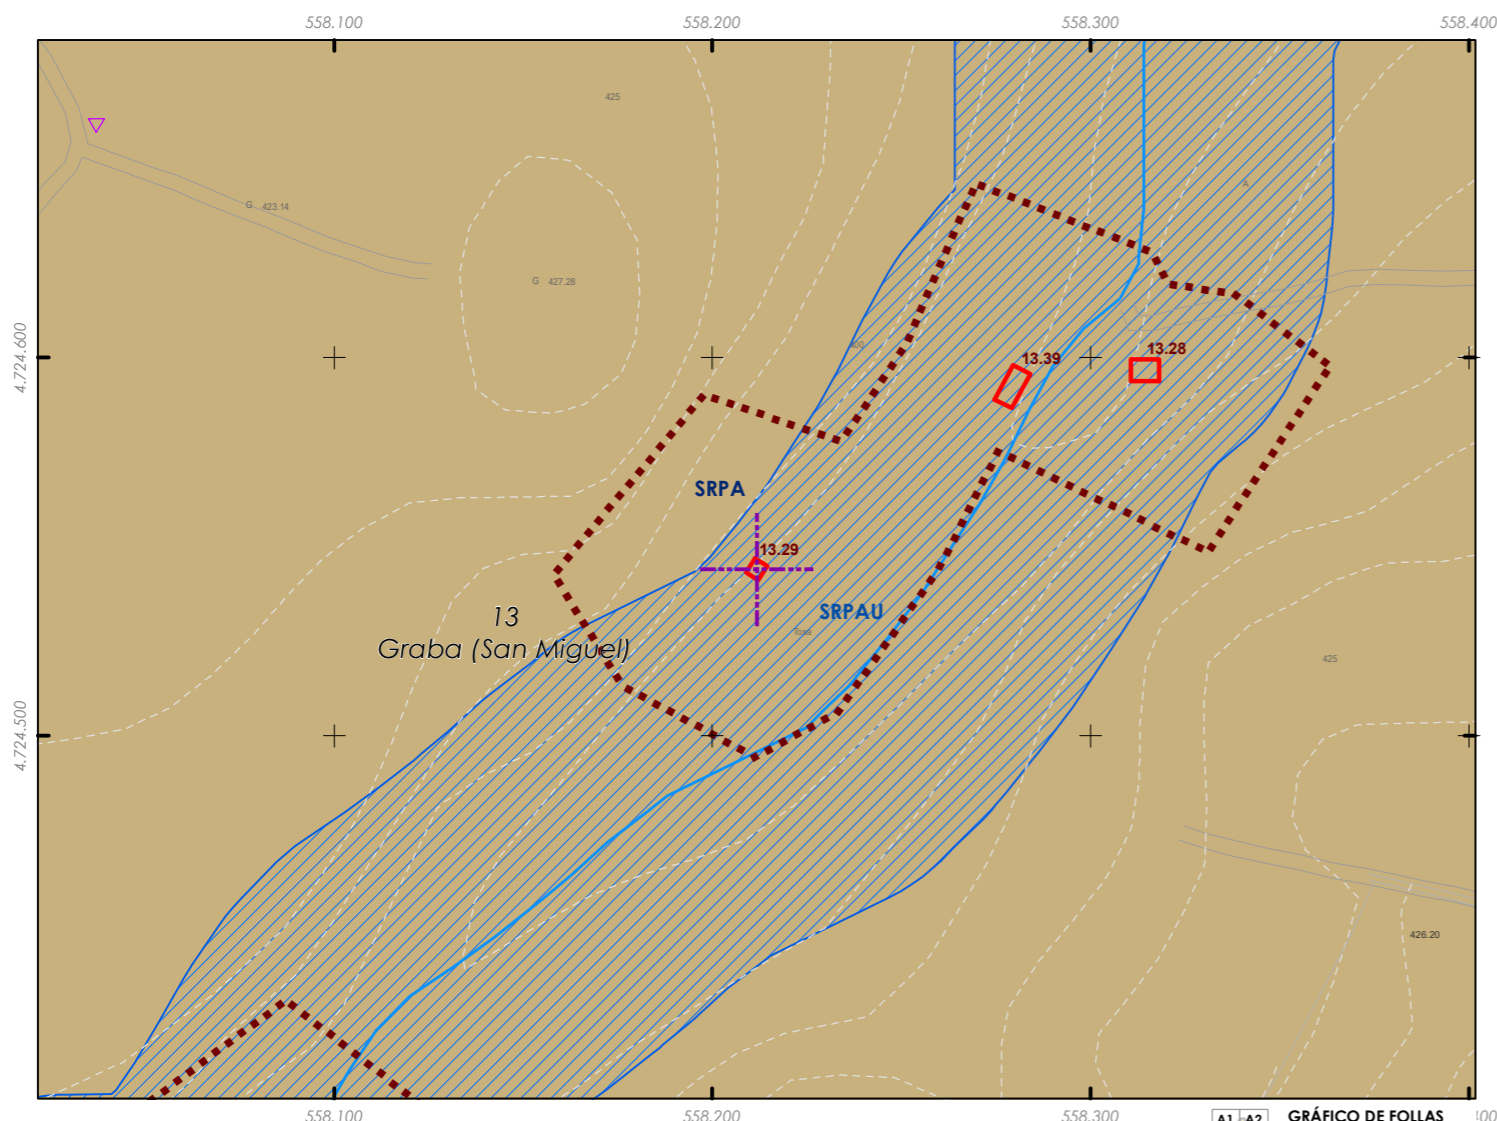
Código do elemento: **13.29**

Descrición do ben:

Muíño de canle con sistema para almacenar a auga para mover a moa. Este tipo é de presenza constante en case toda corrente de auga, agás naqueles de moi escaso caudal estival. Lovada e canle construídos en pedra. Edificación de planta rectangular. Muros de cachotaría con elementos nobres de cadeirado en perímetro de ocos. Cuberta a dúas augas con estrutura de madeira e cubrición de tella cerámica curva, esta prolóngase sobre a porta. Porta de acceso alintelada con "Pousadoiro" á dereita, un pequeno van lateral e arco do inferno con remate alintelado. Actualmente está en desuso. Situado ao bordo do "Río Toxa", pertence a un conxunto de muíños que se encontran ao longo do percorrido deste. Nun fermoso ámbito formado por prados, monte baixo, arboredo de ribeira."

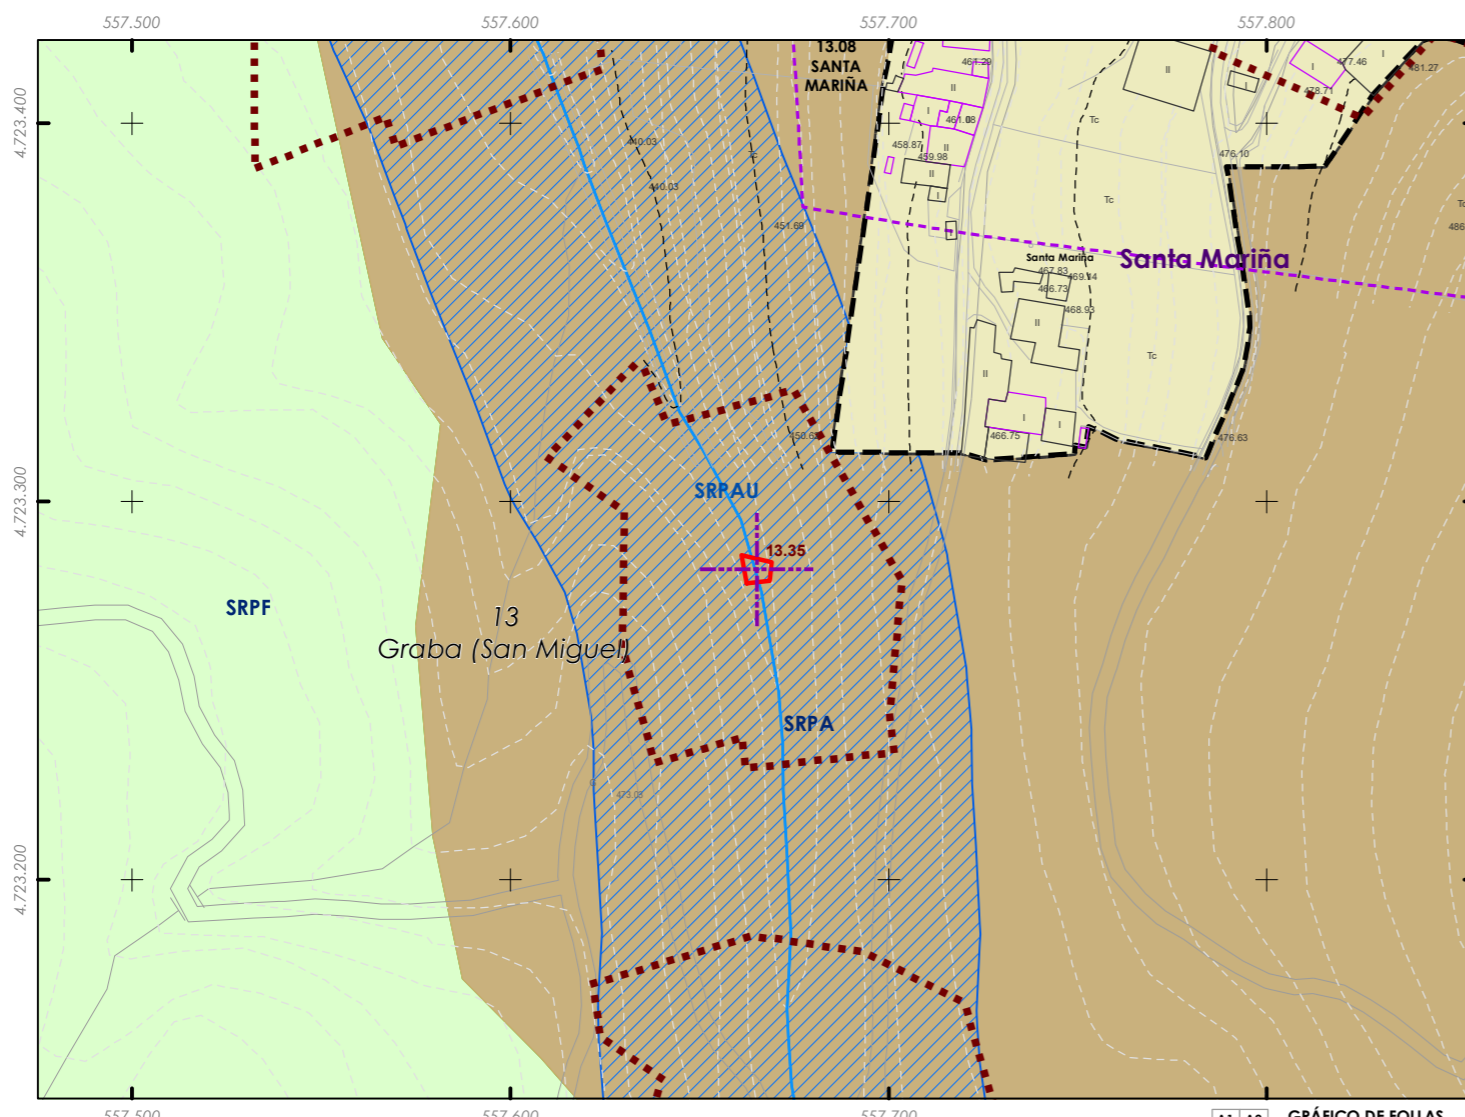
Código do elemento: **13.35**

Estado de conservación:  
Ruína

Descrición do ben:  
Muíño cuberto totalmente por arboredo e vexetación. Unicamente se aprecian os muros exteriores de cachotaría e a porta de acceso alintelada. Este muíño forma parte dun conxunto de quince muíños situados ao longo do Río Toxa. Ámbito rural formado por monte e arboredo de ribeira.
