Catálogo de elementos a protexer ou recuperar

Aprobación provisional e definitiva

PLAN XERAL DE
ORDENACIÓN MUNICIPAL

SILLEDA

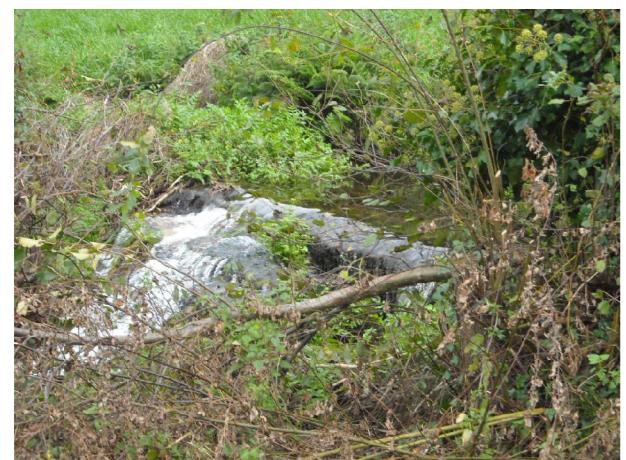
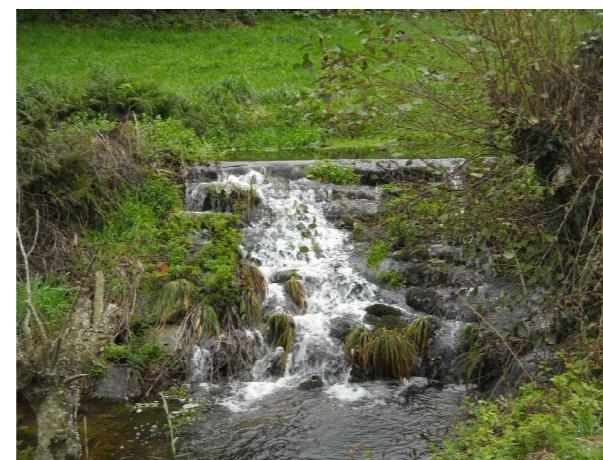
Código do elemento: **13.39**

Bo

Construcción feita nunha corrente de auga, consistente nun muro que detén a auga para acumulala e dar movemento. Neste caso utilízase un murete de cachotaría que impide o paso da auga. Esta acumúllase para o funcionamento da roda dun muíño próximo situada no Río Toxa. Ámbito rural formado por prados, terreos de cultivo e arboredo de ribeira.

Obras permitidas:
As permitidas segundo o nivel de protección.
Determinacións para a súa conservación, rehabilitación, mellora ou recuperación:
Recuperación do ben acorde ao seu nivel de protección.
Recuperación da contorna do mesmo.

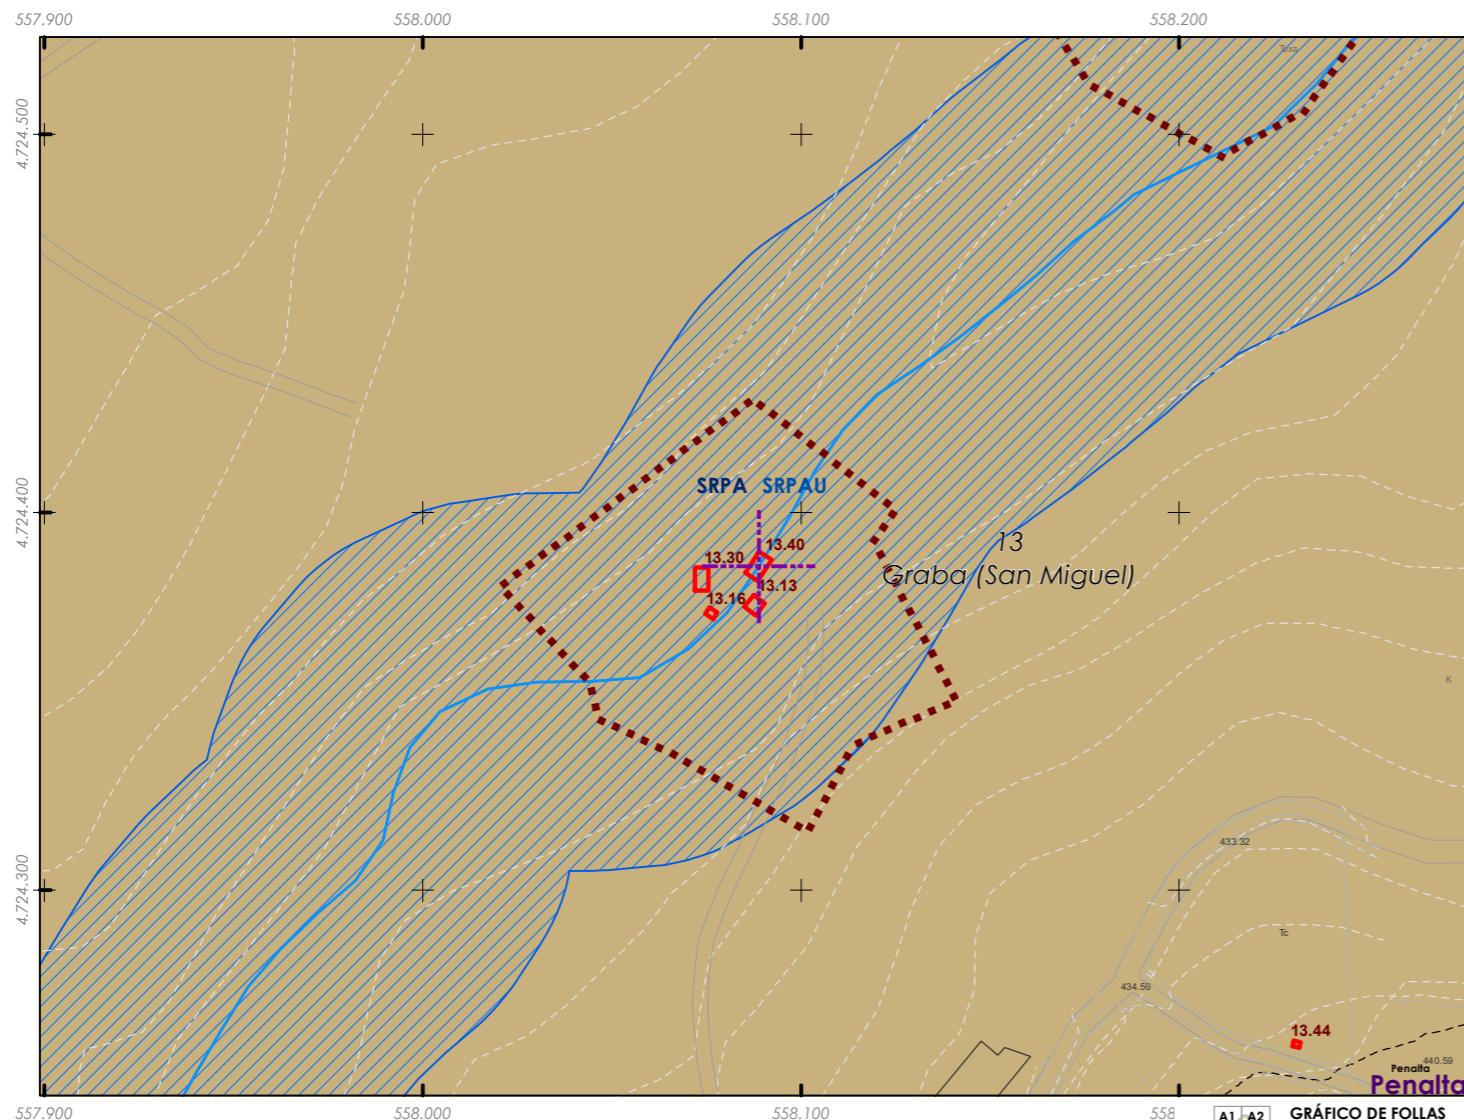
Código do elemento: **13.40**

Represa no río Toxa 4

Estado de conservación:

Bo

Construción feita nunha corrente de auga, consistente nun muro de cachotaría que detén a auga para acumulala e dar movemento ás rodas dos muíños próximos. Situada no Río Toxa. Ámbito rural formado por prados, terreos de cultivo e arboredo de ribeira.

Determinacións para a súa conservación, rehabilitación, mellora ou recuperación:
Recuperación do ben acorde ao seu nivel de protección.
Recuperación da contorna do mesmo.

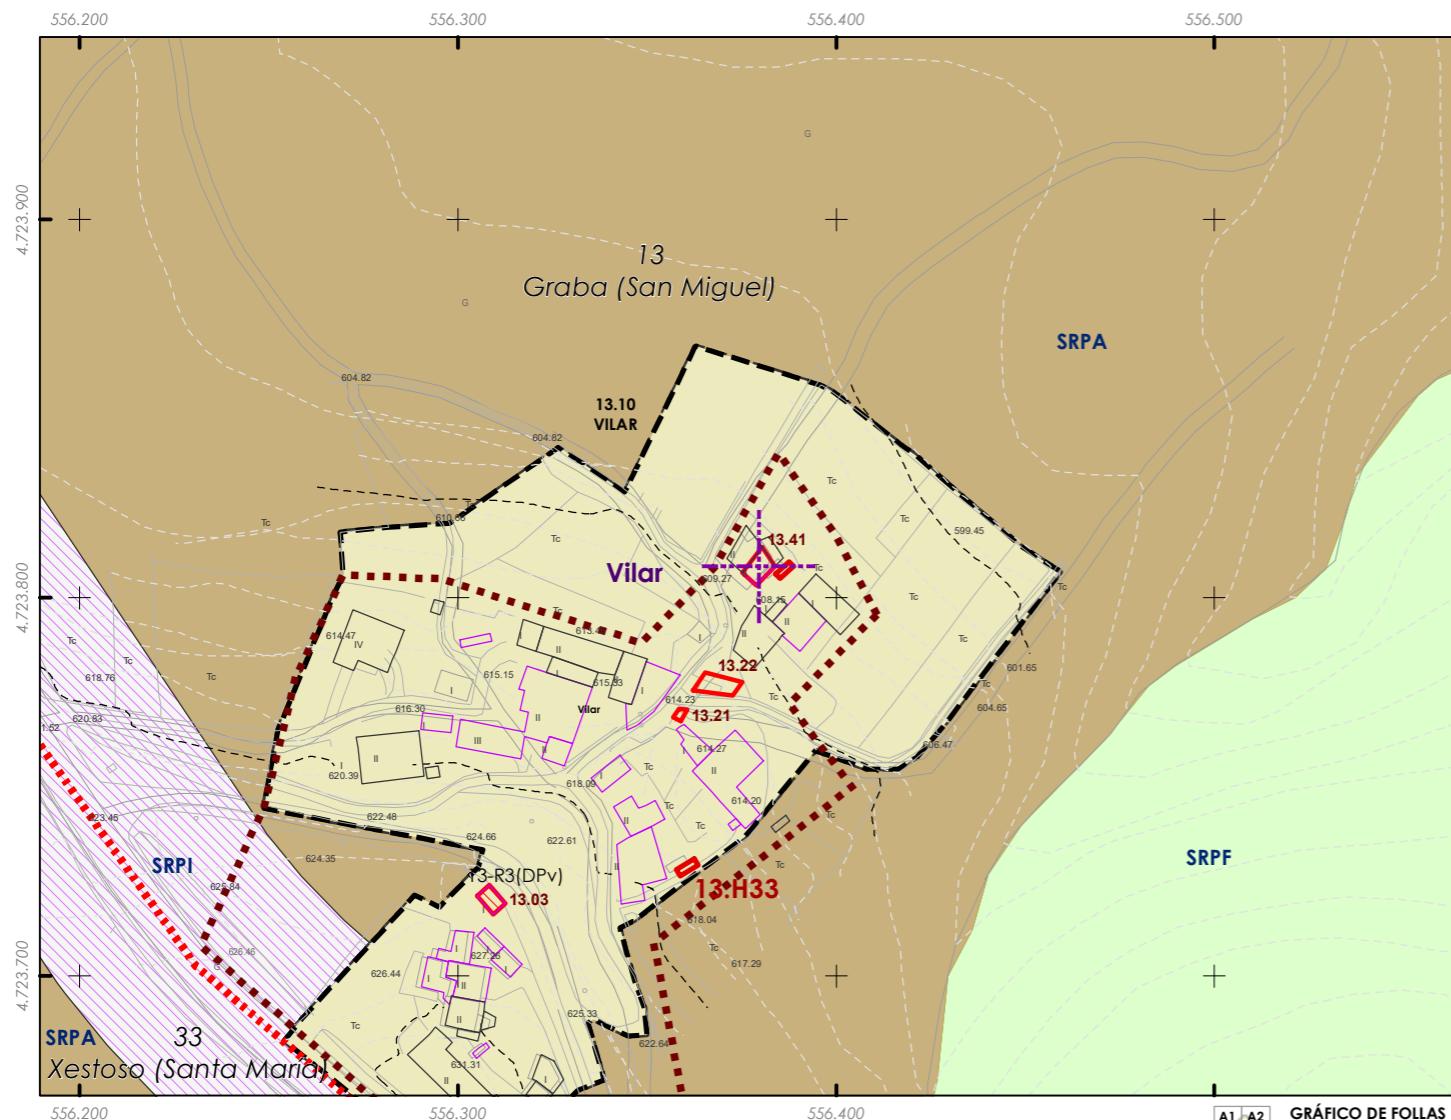
Código do elemento: **13.41**

Denominación:
Alpendre tradicional en Vilar

Estado de conservación:

Regular

Edificación destinada a almacenar os apeiros de labranza, planta rectangular e dous andares. Muro perimetral de cachotaría. Cuberta a dúas augas con estrutura de madeira e cubrición de tella cerámica curva. Cerramento de táboas en ocos. Gravado en lintel da porta do segundo andar. Ámbito rural formado por terreos de cultivo, prados e edificacións tradicionais e de nova construcción

Mellora e conservación do ben. Recuperación da contorna do mesmo.

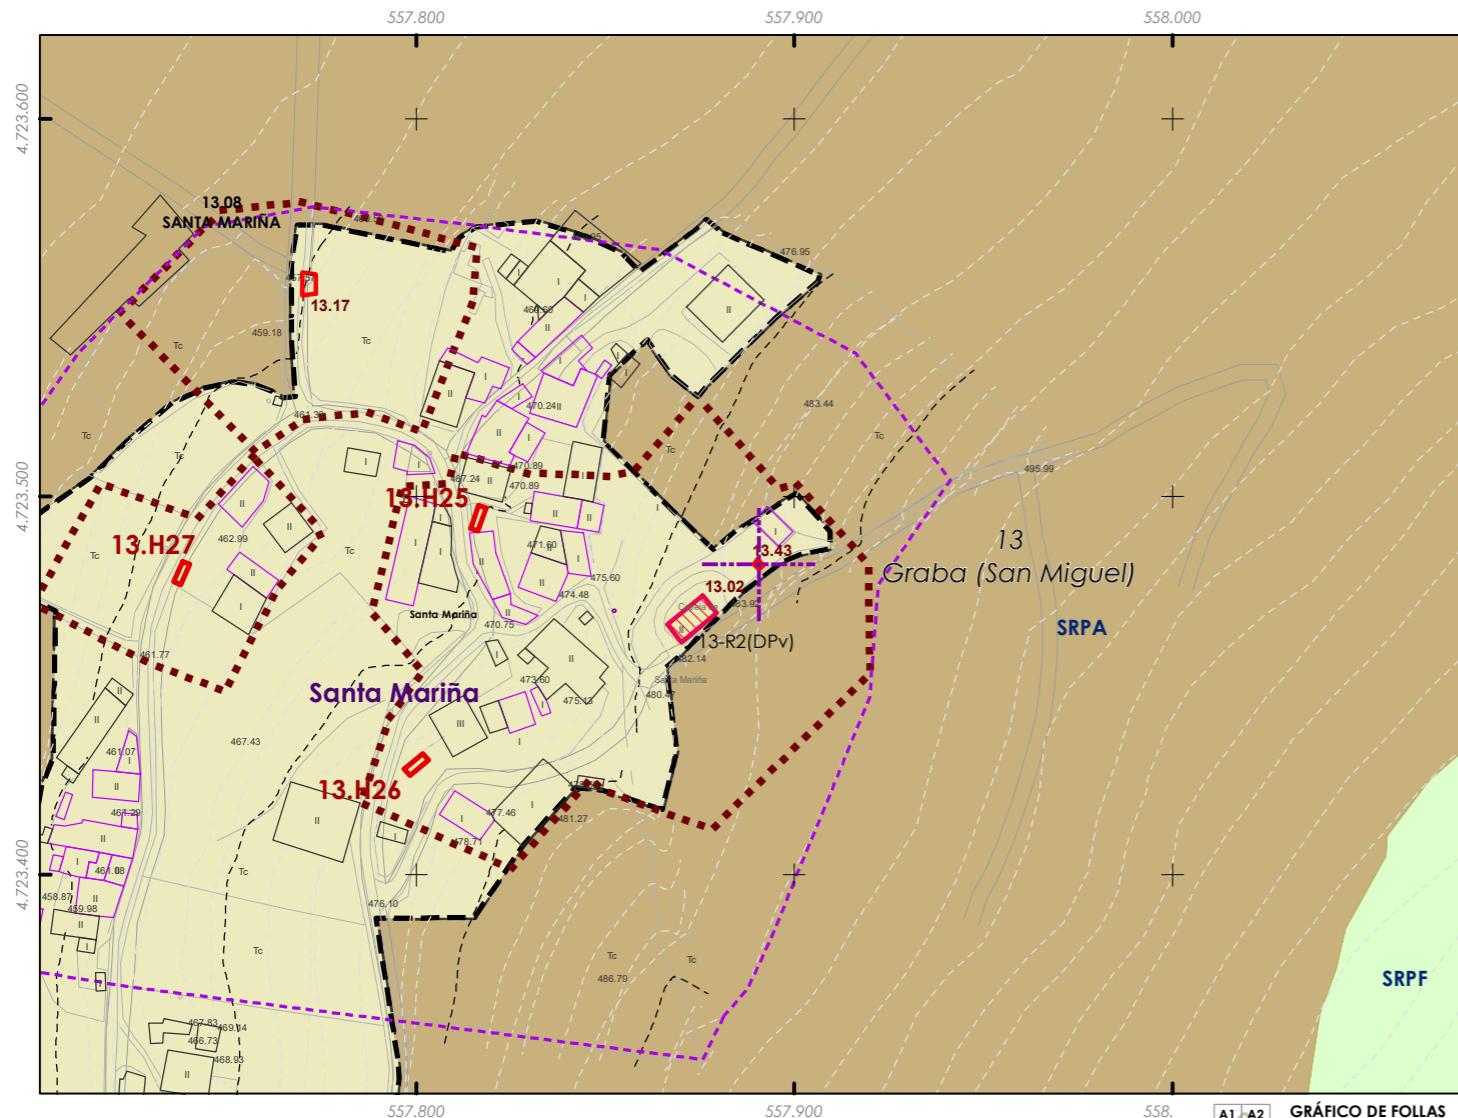
Código do elemento: **13.43**

Denominación:
Cruceiro da Capela de Santa Mariña
Localización: **Santa Mariña**
Parroquia: **P. de Graba (Santa María)**

Estado de conservación:
Bo

Descripción do ben:
Cruceiro sobre plataforma de tres bancadas. Basea cuadrangular con arestas superiores achaflanadas. O fuste ten unha sección cuadrangular nos extremos mentres no seu tramo central ten forma octogonal, con dous curiosos talles, unha delas de forma humana. Capitel moldurado. Cruz sinxela de pedra coas arestas dos seus brazos achaflanadas e sen eficies nin elementos decorativos. Ámbito rural formado por prados, monte baixo, arboredo e edificacións illadas tanto tradicionais como de nova construcción

Obras permitidas:
As permitidas segundo o nivel de protección.
Determinacións para a súa conservación, rehabilitación, mellora ou recuperación:
Mellora e conservación do ben.

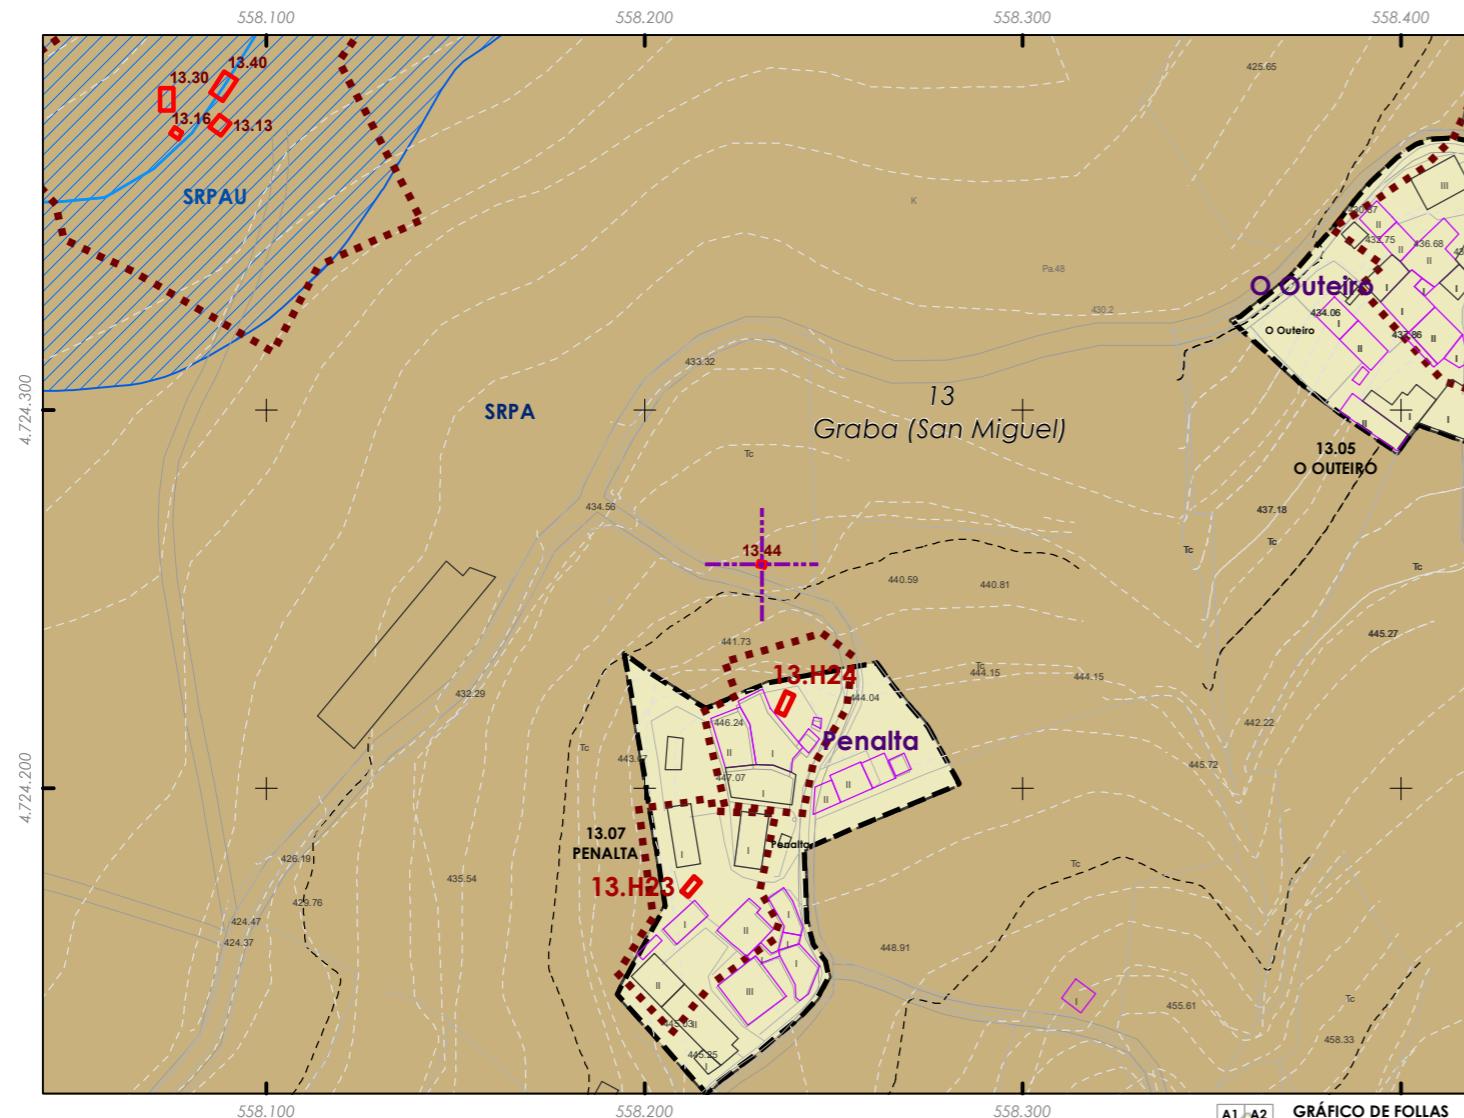
Código do elemento: **13.44**

Denominación:
Cruceiro en Penalta
Localización: **Penalta**
Parroquia: **P. de Graba (Santa María)**

Estado de conservación:

Bo

Cruceiro situado sobre plataforma dunha bancada. Base en forma de prisma rectangular, con arestas superiores achaflanadas. Fuste de sección cuadrangular octavado no tramo central. Capitel sinxelo e moldurado que serve de base á cruz latina de brazos circulares sen gravados nin imaxes. Situado nun cruzamento de camiños, ao bordo da estrada municipal. Ámbito rural formado por prados, monte baixo e arborado

Determinacións para a súa conservación, rehabilitación, mellora ou recuperación:

Mellora e conservación do ben. Recuperación da contorna do mesmo. impedir que se use como soporte para as cadeas da parcela onde se sitúa.

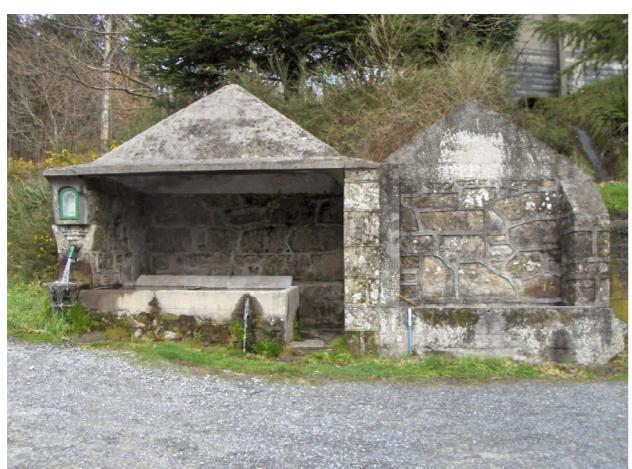
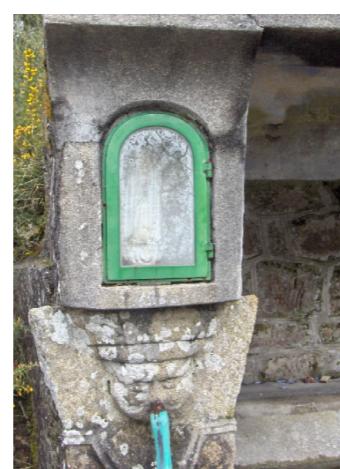
Código do elemento: **13.46**

Bo

Lavadoiro feito de pedra de forma rectangular e coroado nunha das súas paredes por lousas inclinadas e ben pulidas para facilitar o lavado. Cerramento de cachotaría en tres das súas caras e cuberto por un tellado a catro augas. Nun lateral do muro encóntrase o peto de ánimas e baixo el unha fonte de cano en cachotaría cunha imaxe gravada como elemento ornamental. O augas é vertida nunha pila formada por unha lousa de pedra, de aí vai ao lavadoiro. Pegado a este encóntrase o bebedoiro, antigamente utilizado para dar de beber o gando. Situado ao bordo da estrada da Deputación que dá acceso ao núcleo e próximo a un cruzamento de camiños. Ámbito formado por prados, terreos de cultivo e edificacións illadas tanto tradicionais como de nova construcción

Mellora e conservación do ben. Rematar a cuberta do ben con tella.

Recuperación da contorna do mesmo.

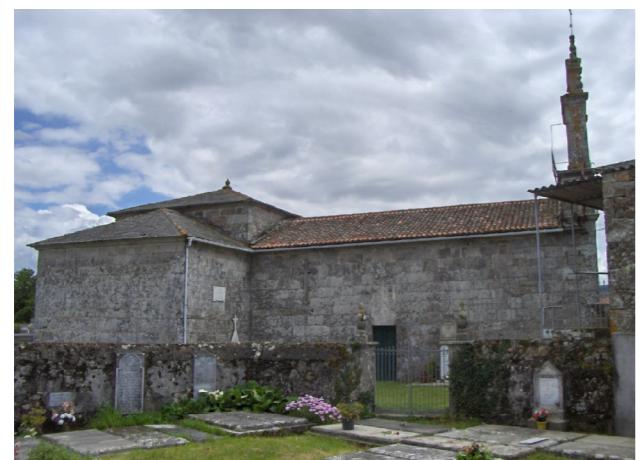
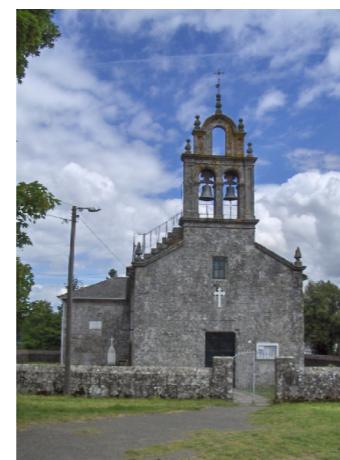
Código do elemento: **14.01**

Bo

Nave principal rectangular con cuberta a dúas augas formada por armazón de madeira e cubrición de tella cerámica curva. Capela maior más elevada e cuberta a catro augas con acroterio no cume, pegada a esta está a sacristía, con cuberta a tres. Muros exteriores de cadeirado. En alzado principal, porta de acceso alintelada e pequena ventá sobre esta, cruz latina como único elemento de ornamentación. Cornixa moldurada con pináculos nos extremos. Espadana de frontón formada por dous corpos. O primeiro con dous ocos en arcos de medio punto que albergan as campás e sobre este un terceiro con remates acroterios e cruz no cume. Escaleiras no lateral formadas por lousas de pedra para acceder á espadana. Situada ao lado do cementerio, en parcelas separadas. Ámbito rural formado por prados, terreos de cultivo e edificacións

Mellora e conservación do ben.
