Catálogo de elementos a protexer ou recuperar

Aprobación provisional e definitiva

PLAN XERAL DE
ORDENACIÓN MUNICIPAL

SILLEDA

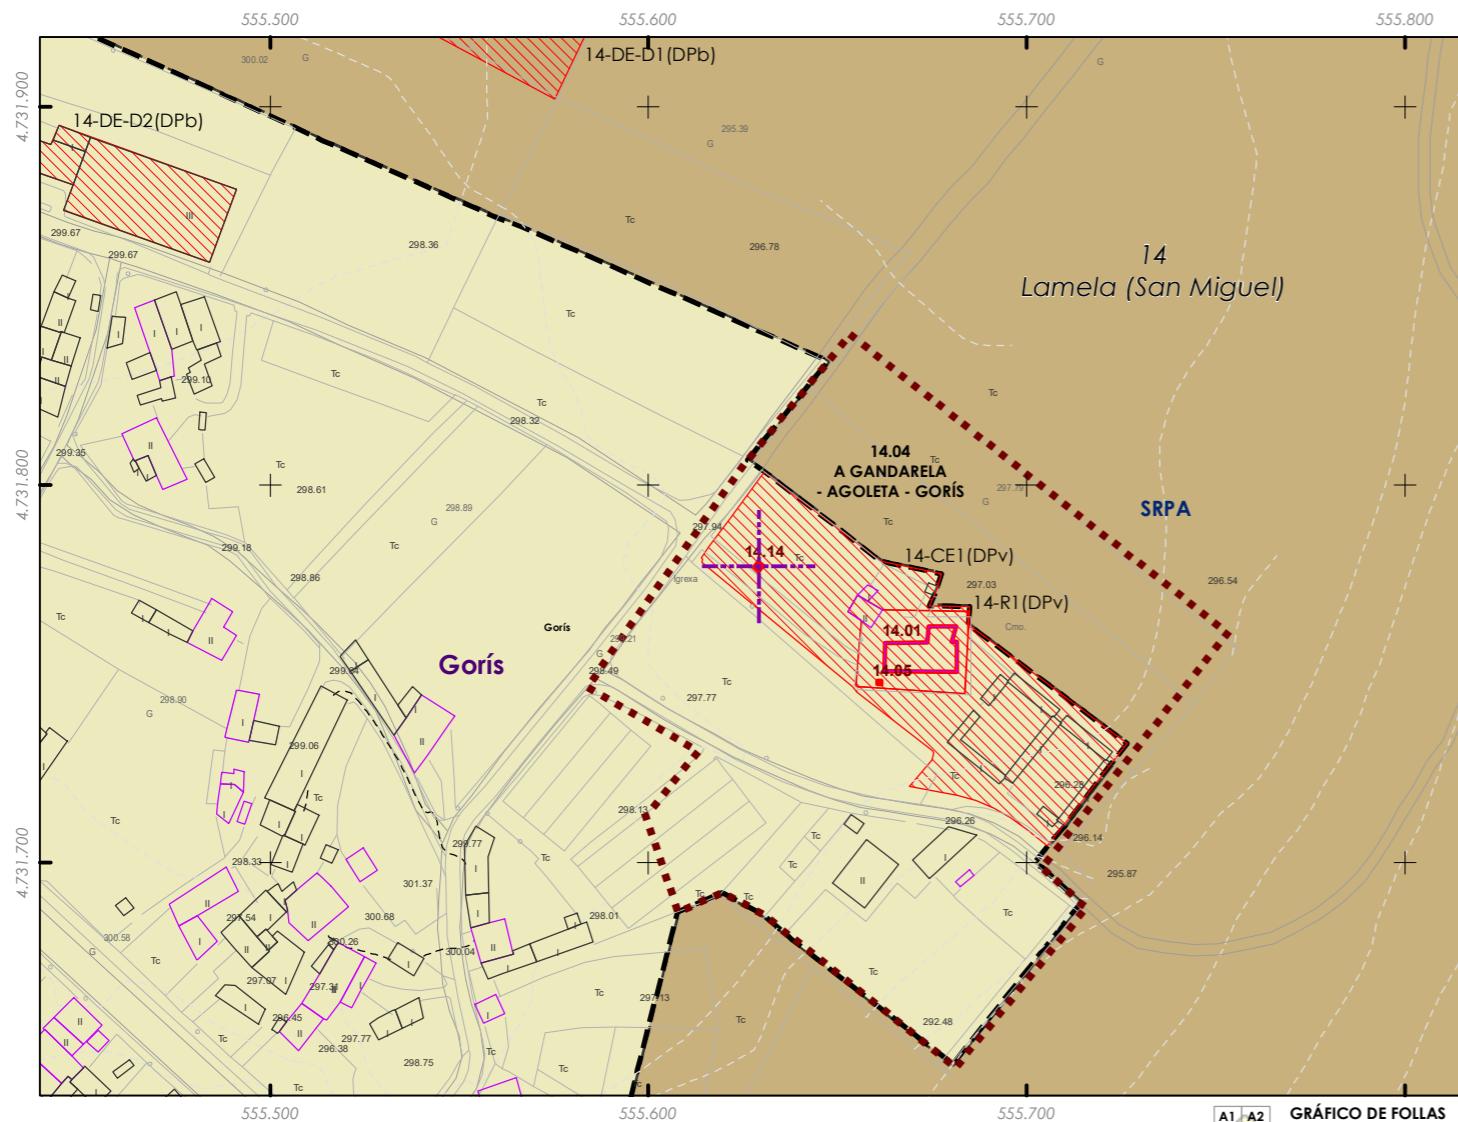
Código do elemento: **14.14**

Denominación:
Cruceiro da igrexa
Localización: **Gorís**
Parroquia: **P. de Lamela (San Miguel)**

Estado de conservación:

Bo

Cruceiro sobre plataforma de dúas bancadas. Base cuadrangular con arestas superiores achaflanadas. O fuste ten unha sección cuadrangular nos extremos mentres no seu tramo central ten forma circular con curiosos talles con formas humanas. Capitel con forma de pirámide truncada moi labradas. Cruz sinxela de pedra coa imaxe de Cristo crucificado baixo cartela á fronte e dunha Virxe con manto sobre Peña. Situado ao lado da igrexa parroquial e do cementerio. Ámbito rural formado por prados, terreos de cultivo e edificacións illadas tanto tradicionais como de nova construcción

Obras permitidas:
As permitidas segundo o nivel de protección.
Determinacións para a súa conservación, rehabilitación, mellora ou recuperación:
Mellora e conservación do ben.

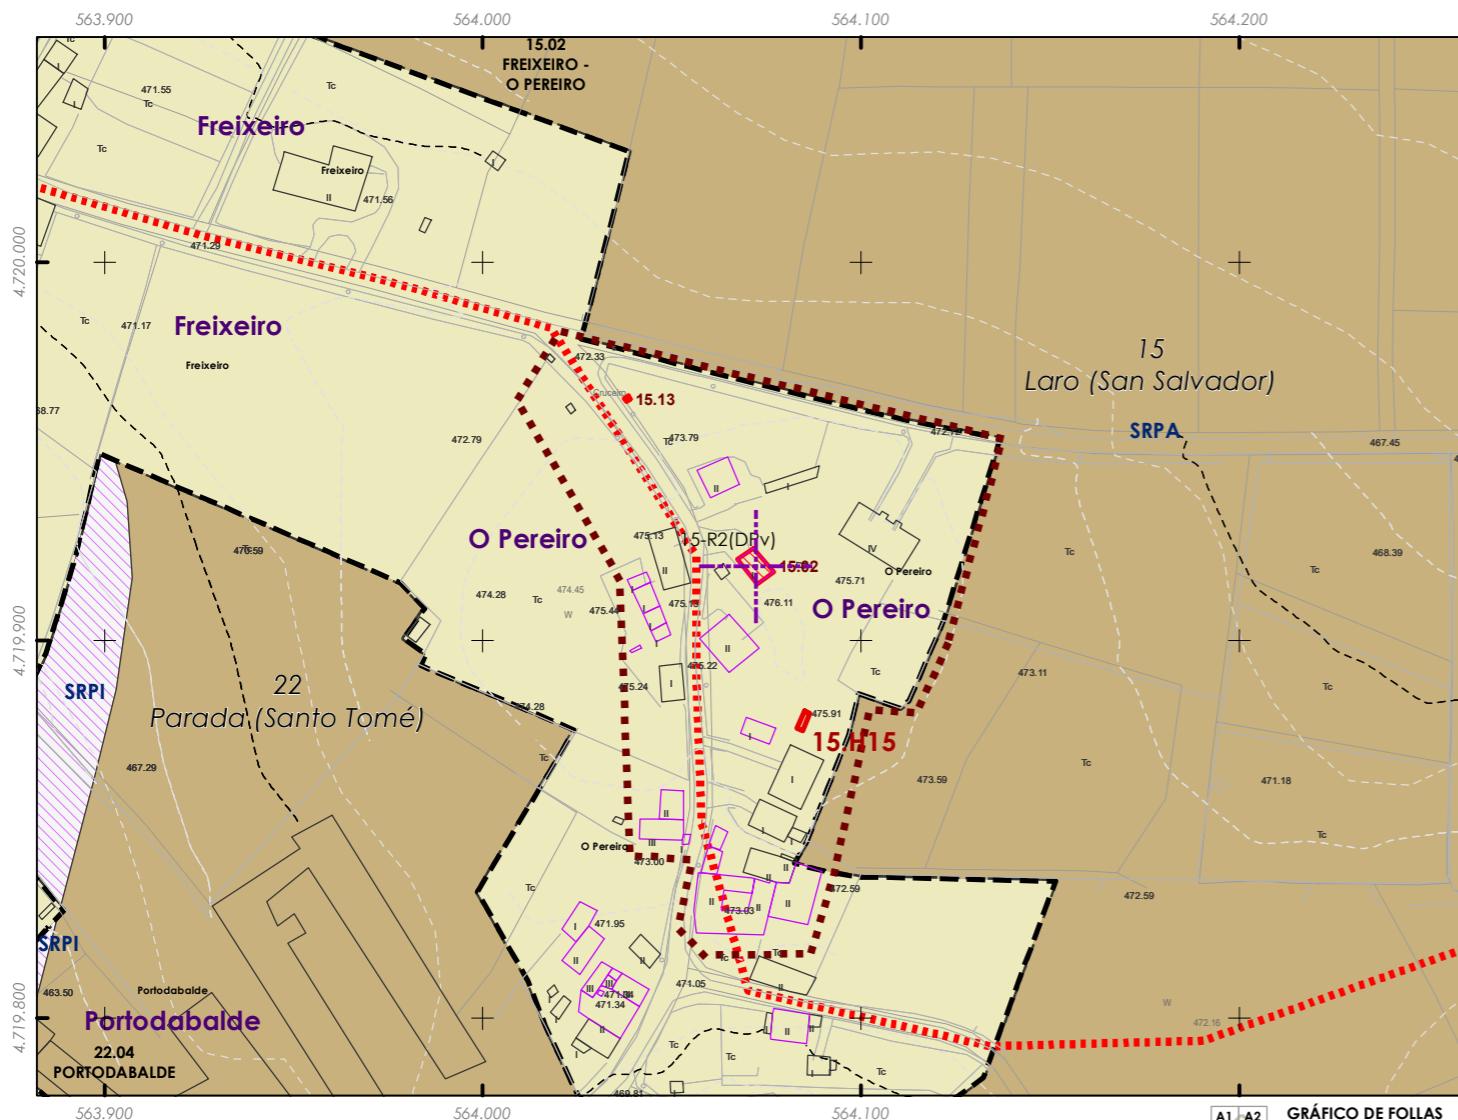
Código do elemento: 15.02

Denominación:
Capela de San Bieito

Estado de conservación:

Bo

Capela de planta rectangular. Cuberta a dúas augas formada por armazón de madeira e cubrición de tella curva. Muros exteriores de cadeirado en alzado principal e de cachotaría no resto dos seus alzados. Porta principal alintelada, pequenas fiestras horizontais a cada lado desta. Carpintaría de madeira. Sinxela espadana de frontón. Ámbito rural formado por prados, terreos de cultivo e edificacións illadas tanto tradicionais como de nova construcción

Mellora e conservación do ben.

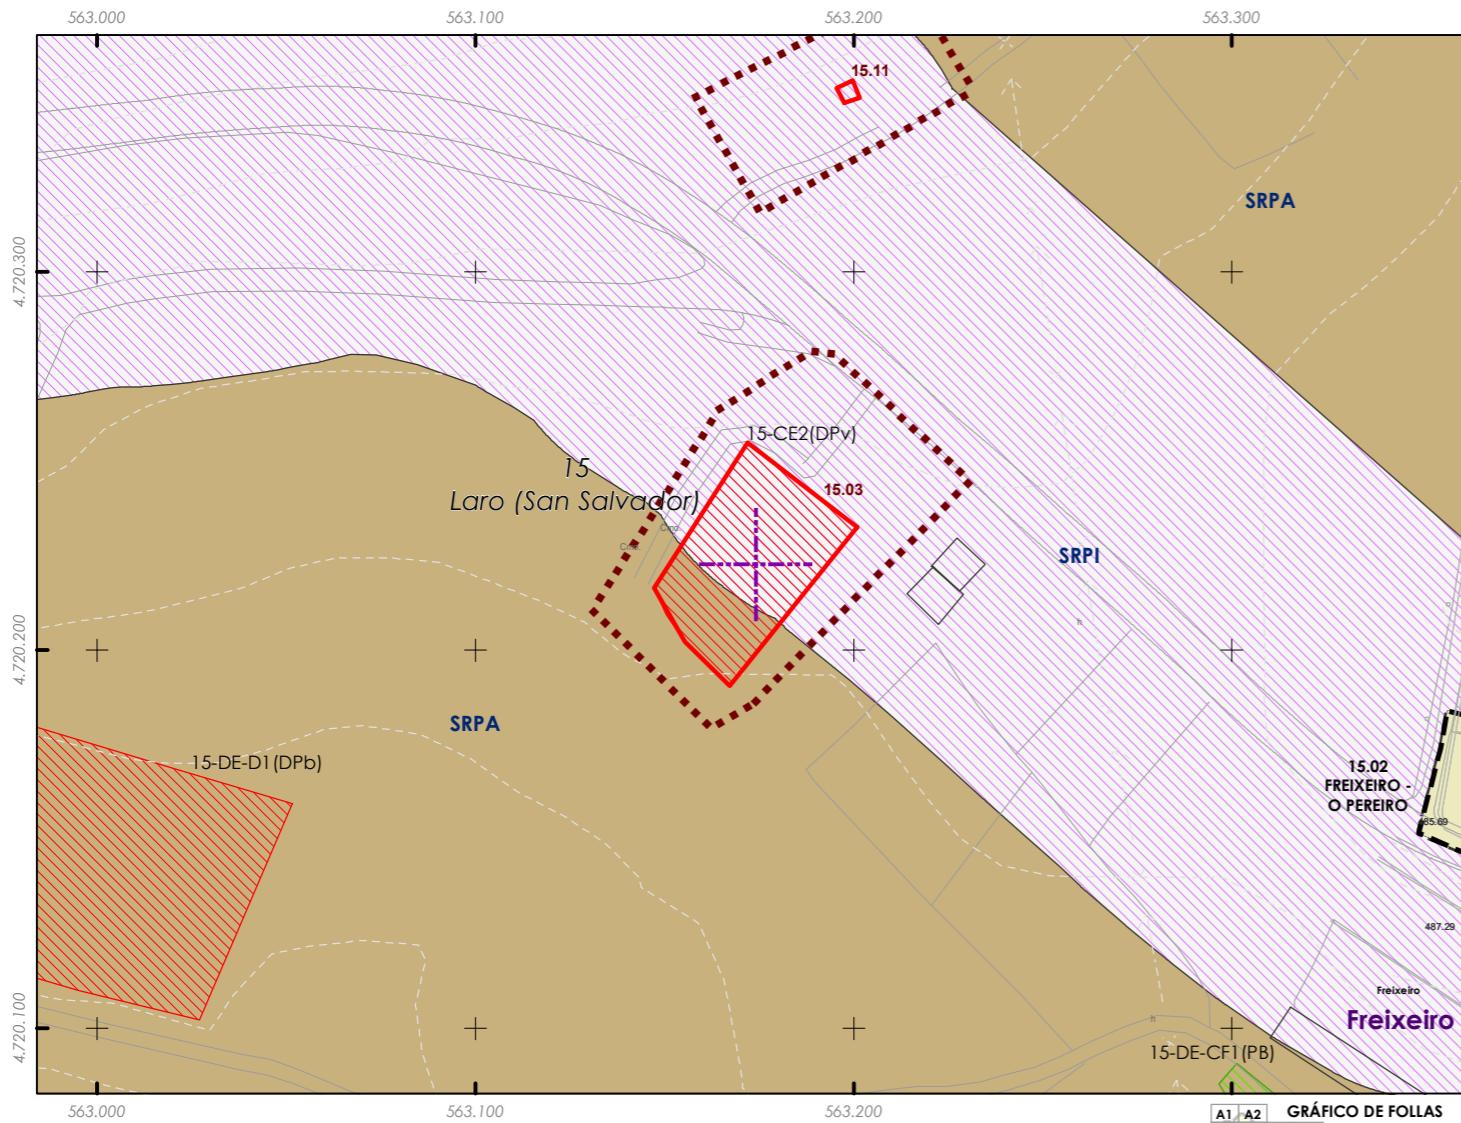
Código do elemento: **15.03**

Denominación:
Panteóns antigos do cemiterio

Estado de conservación:

Bo

Cementerio con recinto propio. Nichos pegados entre si. Rematados na cornixa con pezas formando arcos de medio punto elementos ornamentais con remate en forma de flor e debuxos xeométricos, sen efixies e todos eles rematados en cruz latina. No tímpano do arco, aparece un gravado co nome da familia á que pertencen e un talle a xeito de fornela. Situado nun espazo illado e nun ámbito rural formado por prados, terreos de cultivo e arboredo

Mellora e conservación do ben.

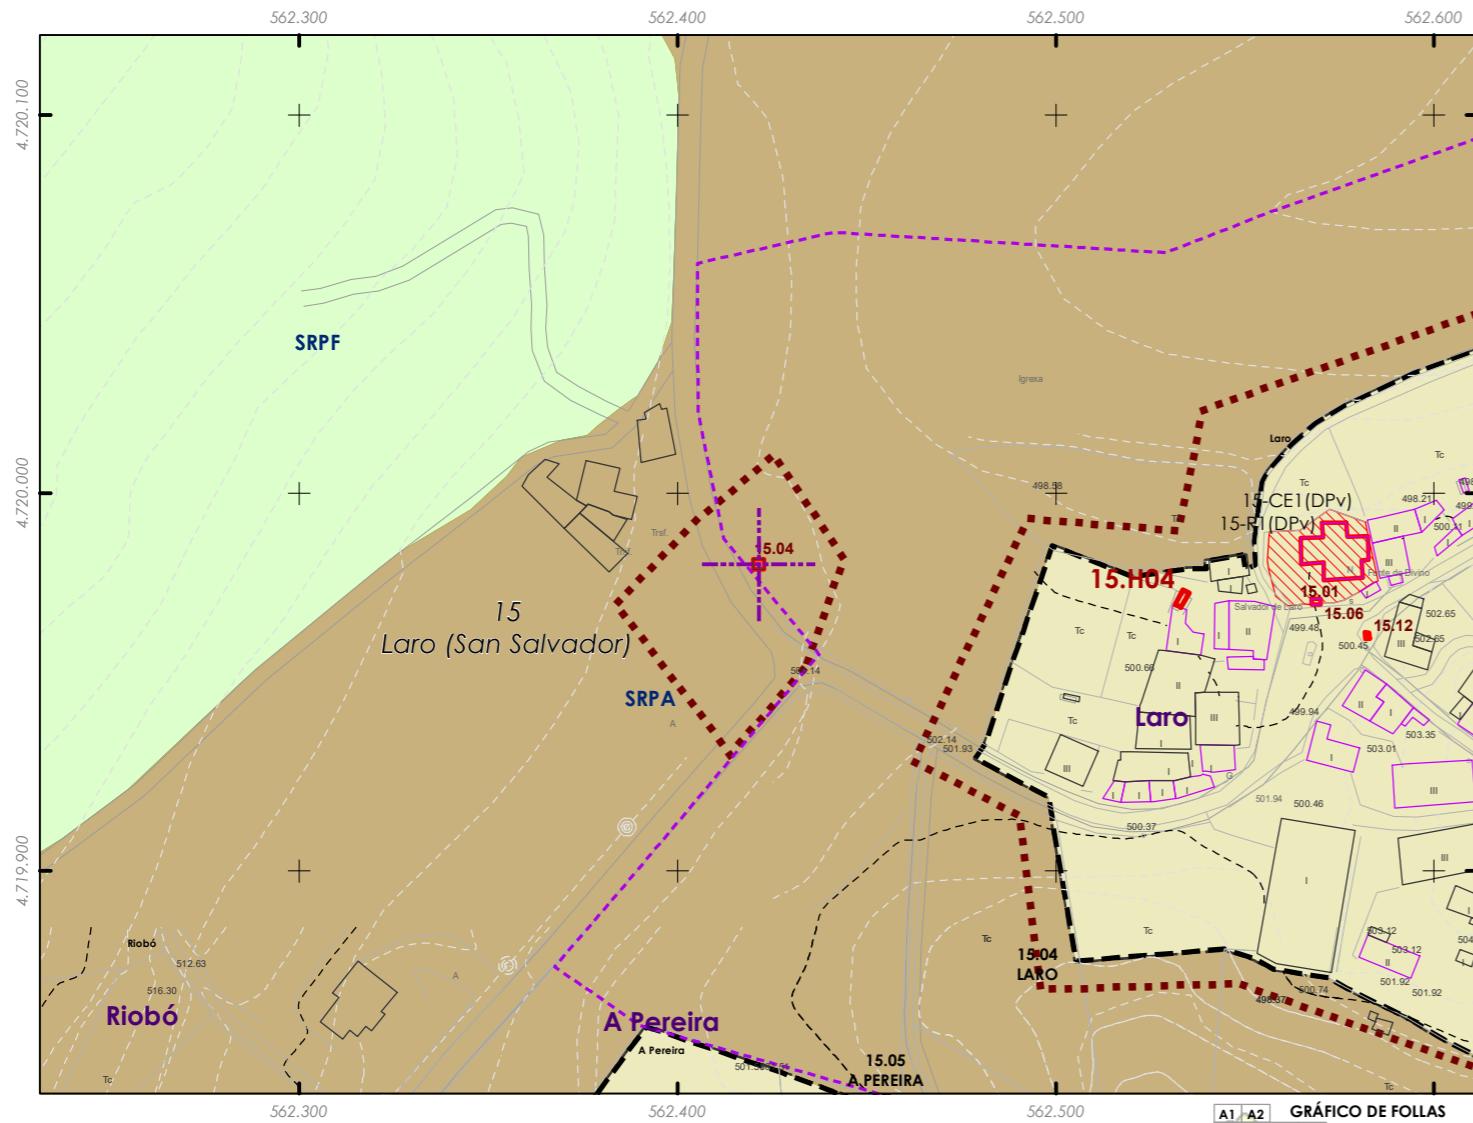
Código do elemento: **15.04**

Denominación:
Cruz en Laro
Localización: **Laro**
Parroquia: **P. de Laro (San Salvador)**

Estado de conservación:

Bo

Sinxela cruz de pedra asentada sobre un muro de cachotaría pertencente ao peche da vivenda e colocada nun cruzamento de camiños. Arestas superiores achaflanadas. Ámbito rural formado por prados, terreos de cultivo e edificacións illadas tanto tradicionais como de nova construcción.

Mellora e conservación do ben.

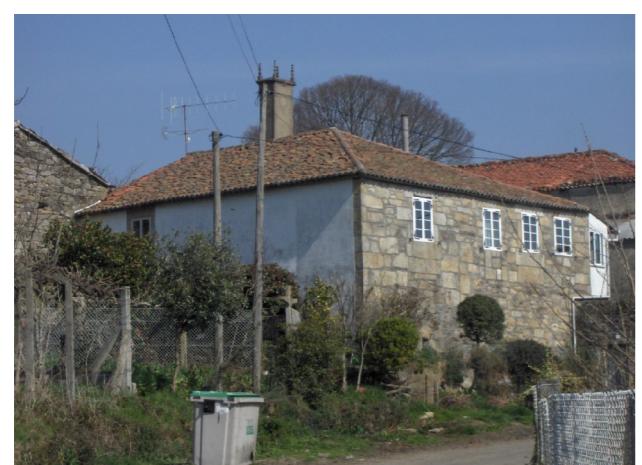
Código do elemento: 15.05

Bo

Edificación en planta baixa e planta alta. Muros de cachotaría con elementos nobres de pedra labrada en perímetro de vans e cornixais. Alzado lateral revestido en morteiro e branquegado. Cuberta a cuatro augas con cubrición de tella cerámica curva. Cheminea con remates acróteros. Carpintaría de madeira en portas e fiestras. Ocos rectangulares e alintelados. Ámbito rural formado por prados, terrenos de cultivo, arboredo e edificacións illadas tanto tradicionais como de nova construcción

Mellora e conservación do ben.

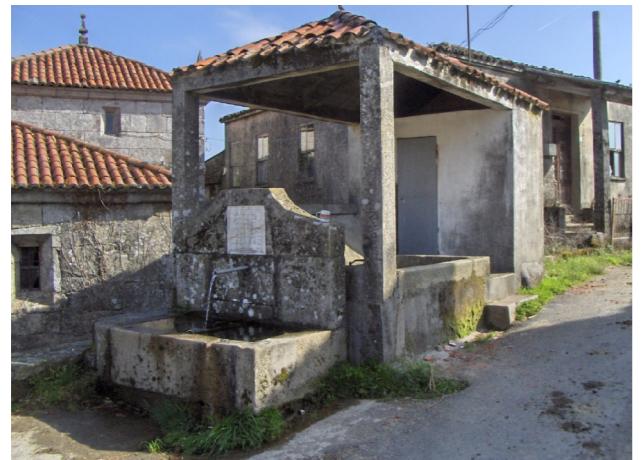
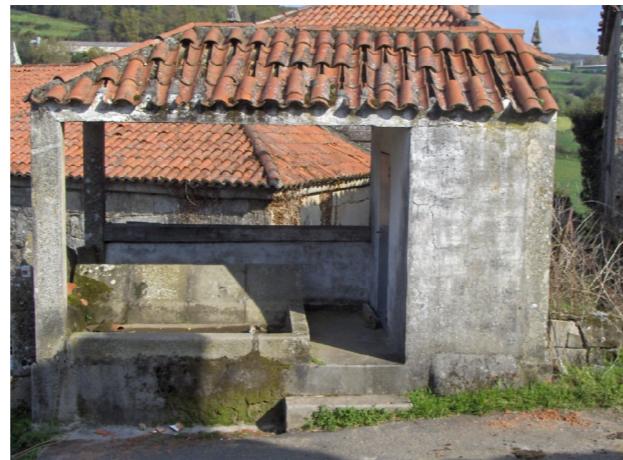
Código do elemento: 15.06

Bo

Sinxela construcción que aproveita a abundancia de auga para o abastecemento e consumo humano. Fonte de carácter comunal. Pertence ao grupo de fontes de cano. Consta dun muro de cadeirado que a encabeza e dun cano lixeiramente inclinado, este conduce a auga ao exterior procedente da boca da mina. A auga é vertida nunha pila formada por lousas de pedra labrada. Pegada á fonte, hai un lavadoiro de forma rectangular e coroadoo nunha das súas paredes por lousas inclinadas e ben pulidas para facilitar o lavado. Murete na parte posterior e cuberta a catro augas. Situado ao bordo da estrada municipal do núcleo, ao lado da igrexa parroquial e da casa reitoral. Ámbito rural formado por prados, terreos de cultivo e edificacións illadas tanto tradicionais como de nova construcción

Mellora e conservación do ben. Recuperación da contorna do mesmo.

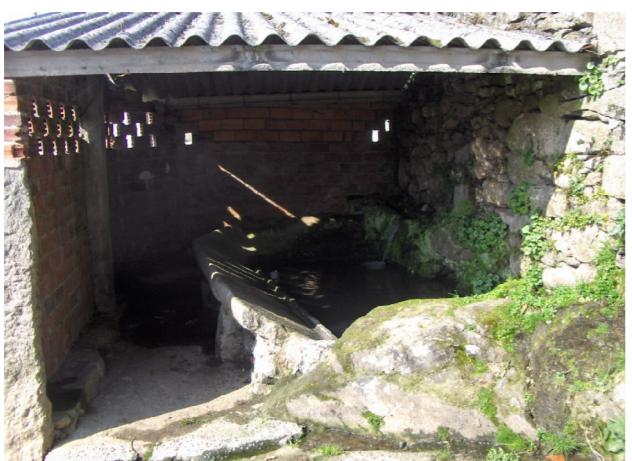
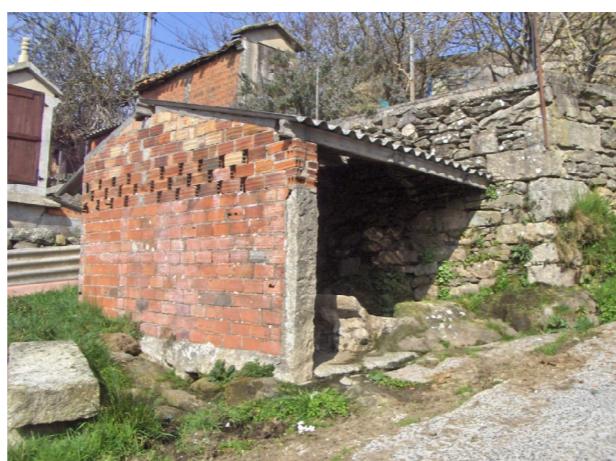
Código do elemento: 15.07

Regular

Lavadero cubierto pegado a un muro de cachotaría. Cuberta a dúas augas con cubrición de placas de fibrocemento e paredes que a sostén de ladrillo. Consta dunha pila de forma rectangular, coroada nunha das súas paredes por lousas de pedra ben pulidas para facilitar o lavado. A auga provén dunha fonte de manancial ou mina. Situada ao bordo da estrada que atravesa o núcleo. Ámbito rural formado por prados, terreos de cultivo e edificacións illadas tanto tradicionais como de nova construcción.

Mellora e conservación do ben. Rematar a cuberta do ben con tella e enfoscado do cuberto e pintado en branco. Recuperación da contorna do mesmo.

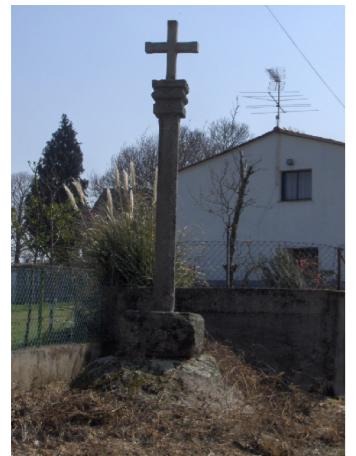
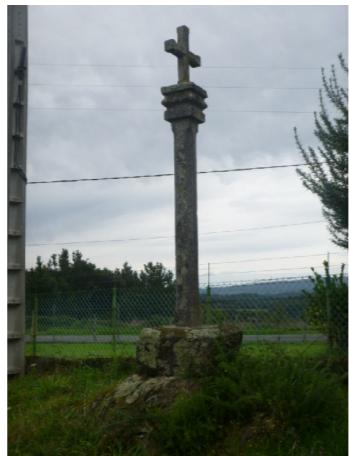
Bo

Cruceiro situado sobre unha pena sen labrar. Base en forma de prisma rectangular con arestas superiores achaflanadas. Fuste octavado no tramo central e de sección cuadrangular nos extremos. Capitel sinxelo e moldurado que serve de base á cruz latina de brazos florenzados. Situado nun cruzamento de camiños dentro dunha parcela privada. Ámbito rural formado por prados, terreos de cultivo e edificacións illadas tanto tradicionais como de nova construcción

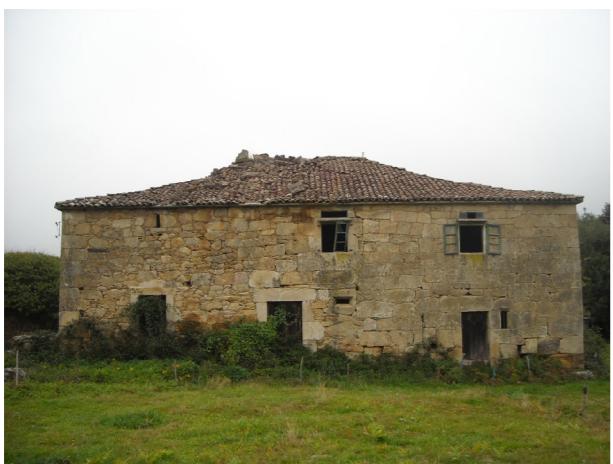
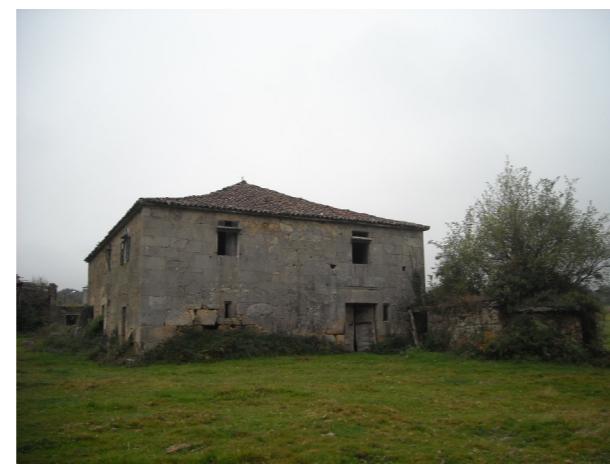
Edificación de planta cuadrangular en dous andares. Muros exteriores de cachotaría con elementos nobres de cantería en vans e cornixais. Cuberta a catro augas formada por armazón de madeira e cubrición de tella cerámica curva. Portas de acceso alinteladas e fiestras rectangulares, destacando algunha seteira. Tornachuvias en planta alta, sobre o Sueste sitúan pequenas fiestras horizontais. Carpintaría de madeira en ocos. Situada nunha parcela privada coas súas edificacións auxiliares, ao bordo dunha estrada da deputación e nas proximidades de Río Toxa. Ámbito rural formado por prados, terreos de cultivo e edificacións tradicionais e de nova construcción
