## Catálogo de elementos a protexer ou recuperar

Aprobación provisional e definitiva

Xullo 2022

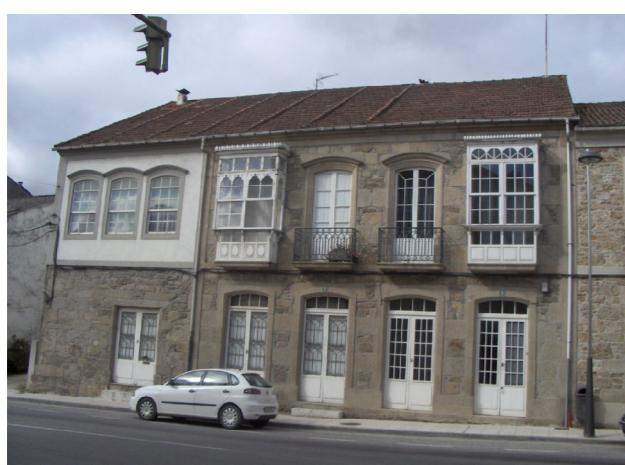
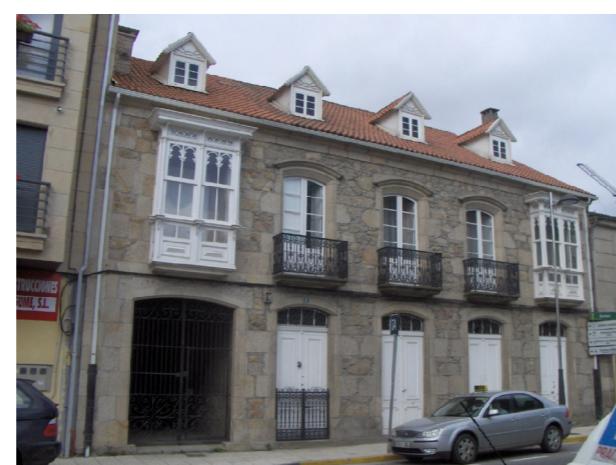
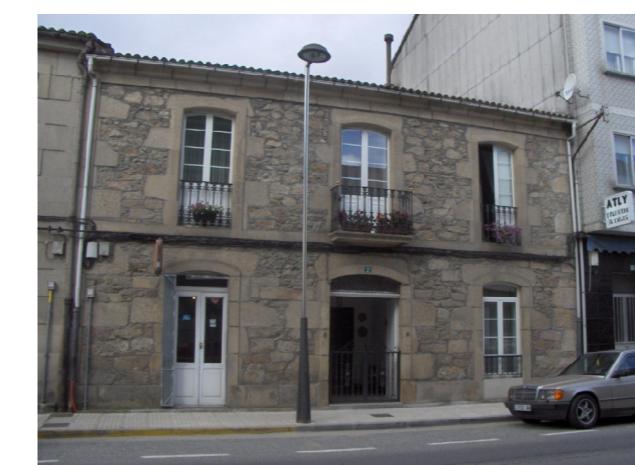
Código do elemento: 16.10

Denominación:  
**Conxunto de vivendas tradicionais**

Bo

Vivendas tradicionais que seguen unha tipoloxía común en Bandeira. Vivendas de planta rectangular e dúas alturas. Muros exteriores de cachotaría e cuberta a dúas augas formada por armazón de madeira e cubrición de tella curva. Portas da estrada en planta alta con balcóns en forxa de ferro e lintel curvo con molduras. Portas de acceso na planta baixa do alzado principal rematadas en lintel curvo. Encóntranse no núcleo urbano, ao bordo da estrada nacional que o atravesa. Ámbito urbano formado por edificacións tradicionais e de nova construcción

**Mellora e conservación do ben.**

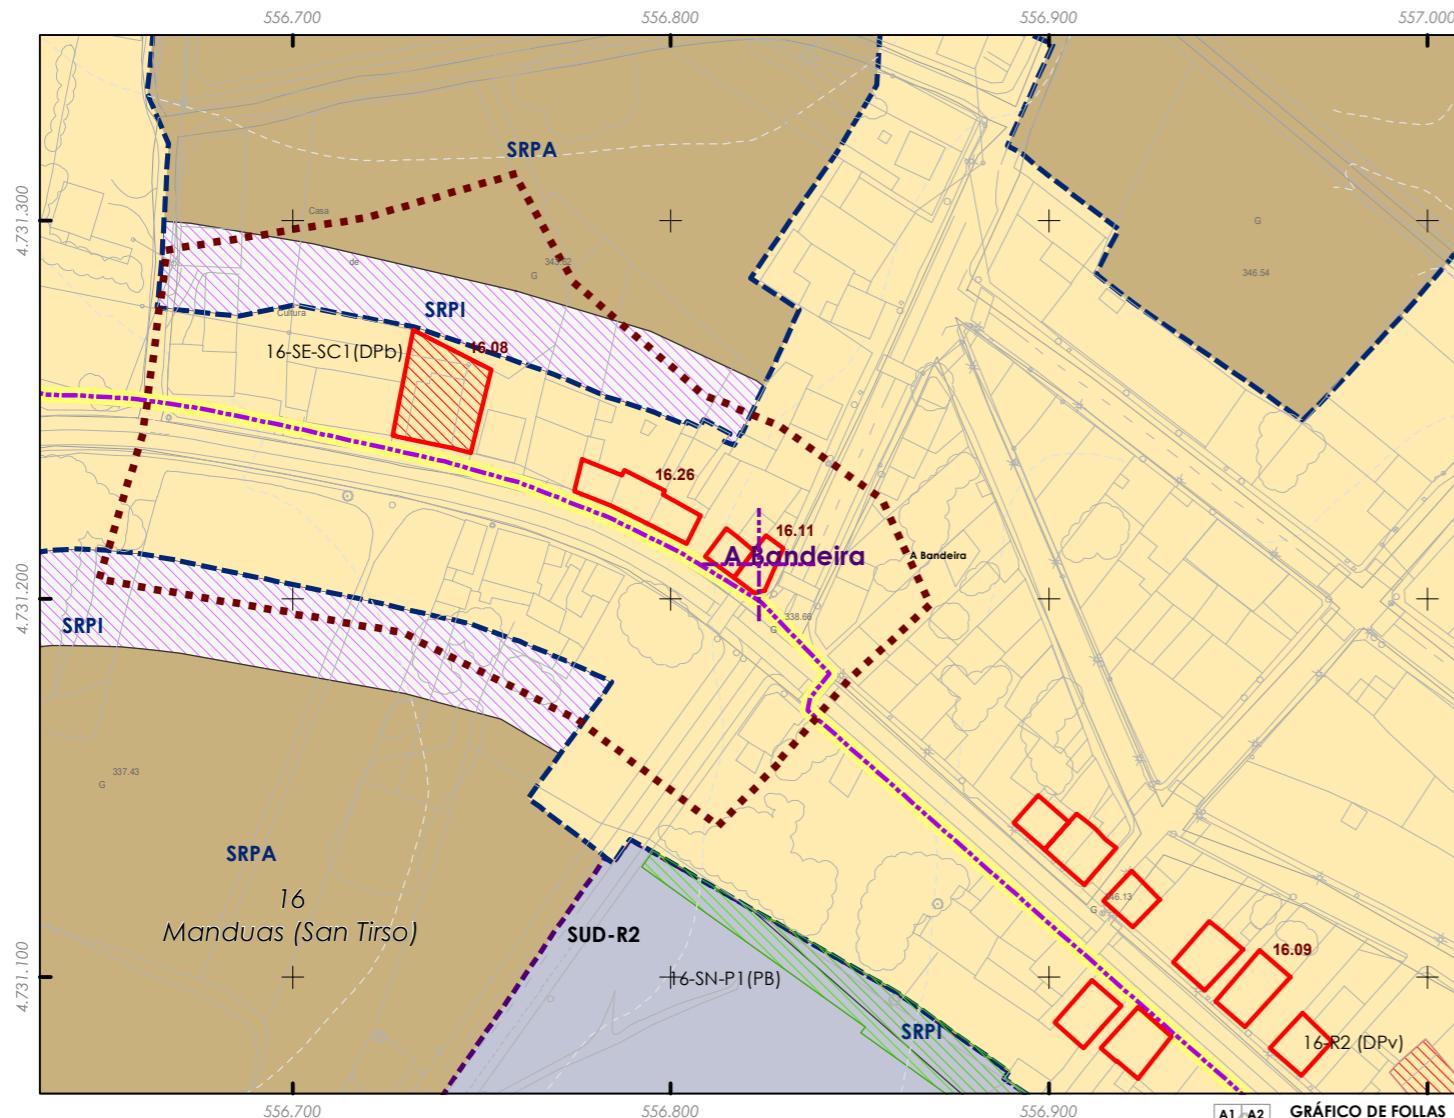
Código do elemento: **16.11**

Denominación:  
**Vivenda tradicional en A Bandeira**  
Localización: **A Bandeira; Rúa da Estación, 1**  
Parroquia: **P. de Manduas (San Tirso)**

Bo

Edificación de dúas alturas. Cuberta a tres augas formada por armazón de madeira, cubrición de tella cerámica curva e pináculo como elemento ornamental. Muros de cadeirado. Fiestras rectangulares e portas de acceso alinteladas. Carpintería de madeira en vans. Situada ao bordo da estrada nacional que pasa polo núcleo. Ámbito urbano formado por edificacións tradicionais e de nova construcción

**Mellora e conservación do ben.**

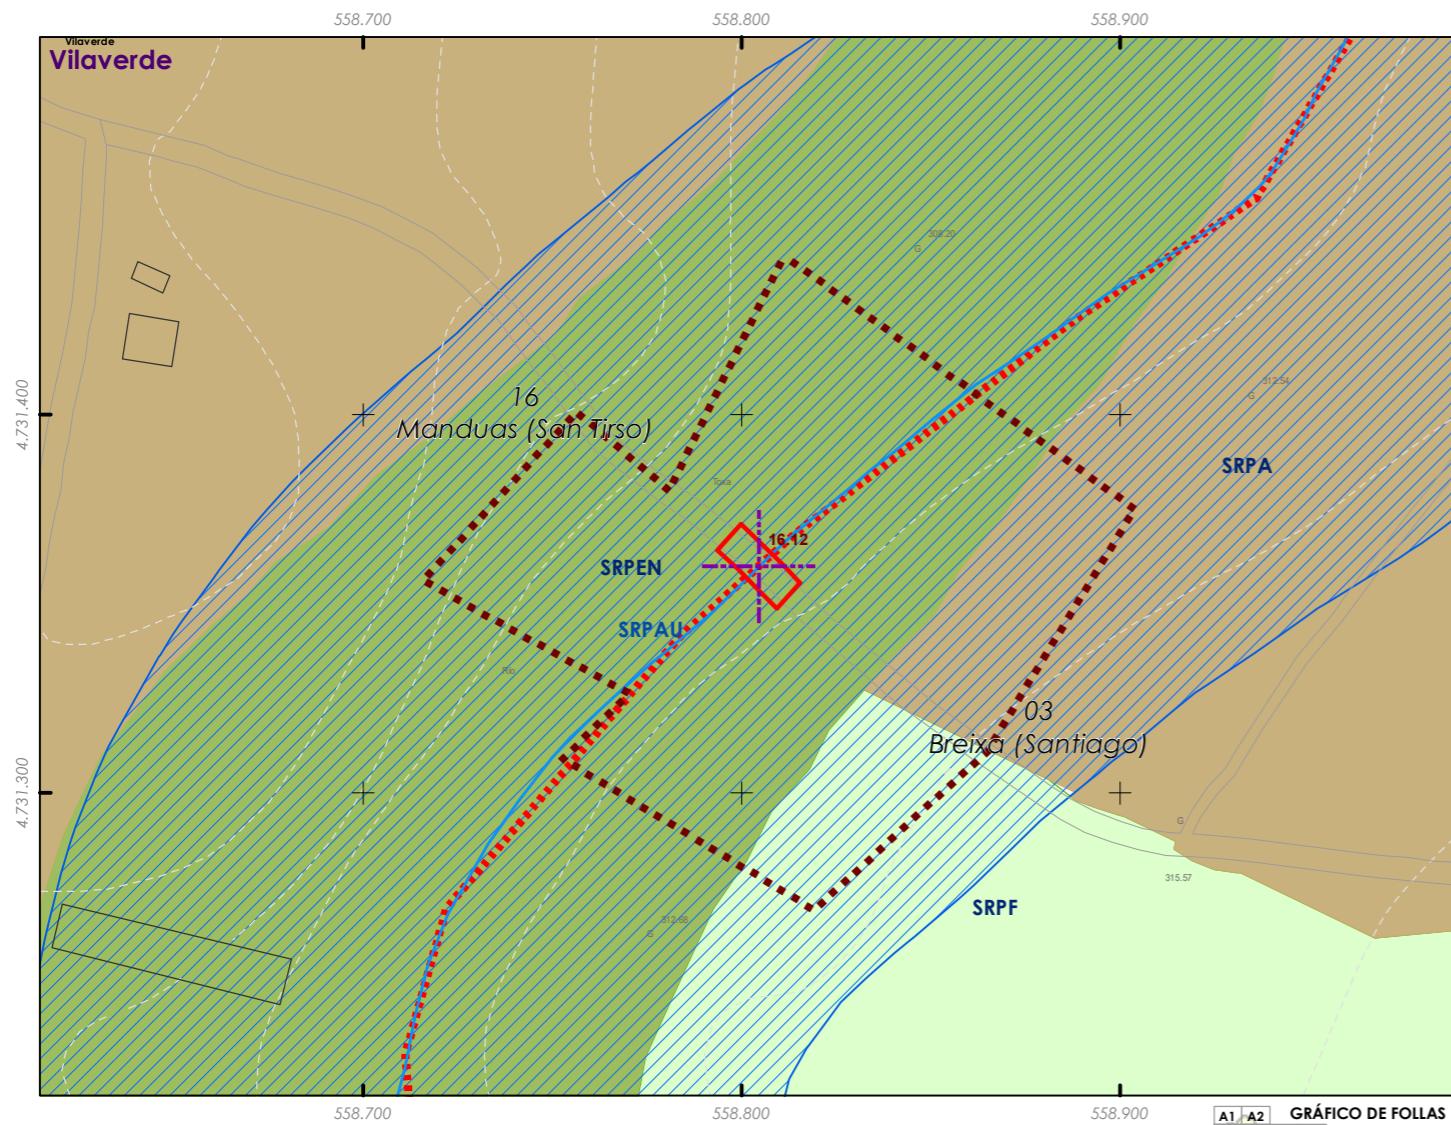
Código do elemento: **16.12**

Denominación:  
**Ponte Ferrán ou Farán**  
Localización: **Vilaverde**  
Parroquia: **P. de Manduas (San Tirso)**

Bo

Construción para salvar a canle do Río Toxa polo que transcorre unha estrada sen asfaltar. Construído en cadeirado e cachotaría. O ancho do río permite que se salve mediante un único van en forma de arco de medio punto. Varanda como elemento de protección. Ámbito rural formado por prados e arboredo de ribeira

**Mellora e conservación do ben. Recuperación da contorna do mesmo.**

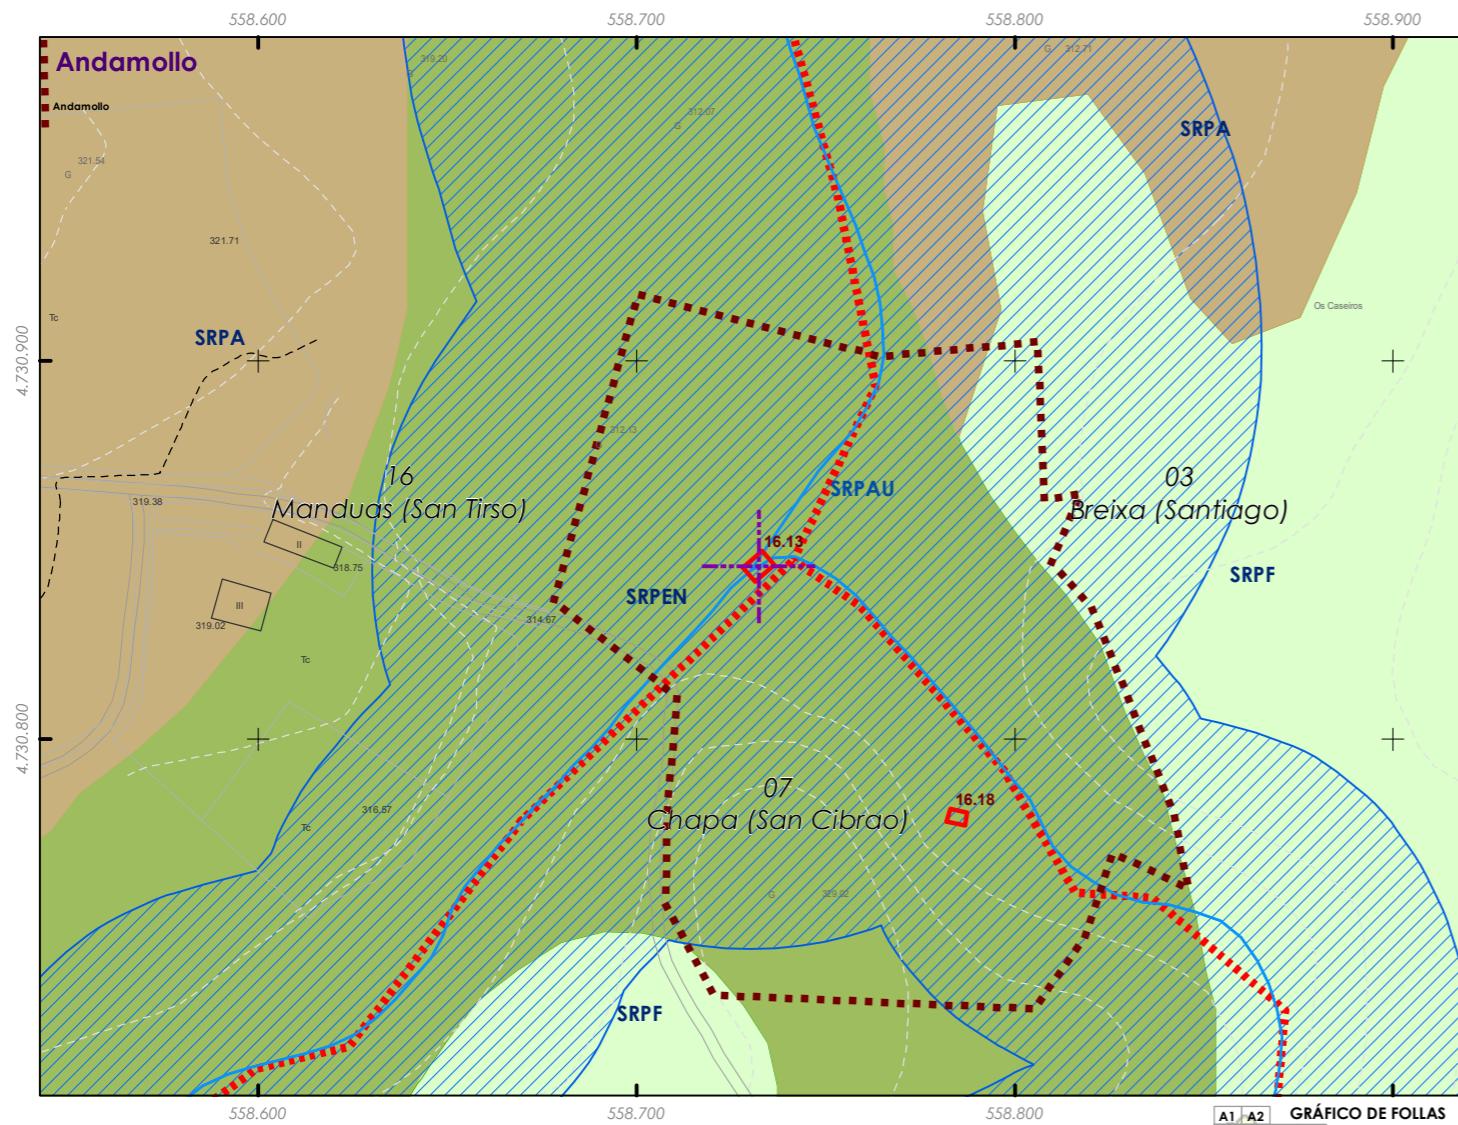
Código do elemento: **16.13**

Denominación:  
**Ponte de Andamollo**  
Localización: **Río Toxa, Andamollo**  
Parroquia: **P. de Manduas (San Tirso)**

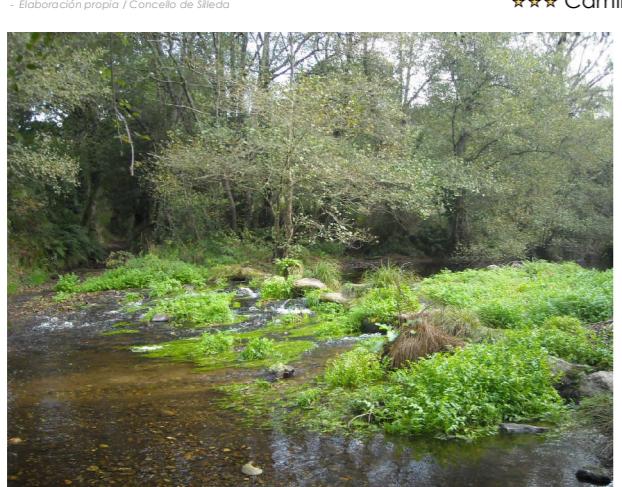
Regular

Ponte de Pasadoiro que consiste en colocar uns "Pasais" para salvar a canle do río. Os "Pasais" son unhas pedras más ou menos traballadas, que sobresaeñ por enriba da auga para salvar a corrente do río camiñando sobre elas. Ámbito rural formado por prados, monte baixo e arboredo de ribeira.

Determinacións para a súa conservación, rehabilitación, mellora ou recuperación:  
**Recuperación do ben acorde ao seu nivel de protección.**  
**Recuperación da contorna do mesmo.**

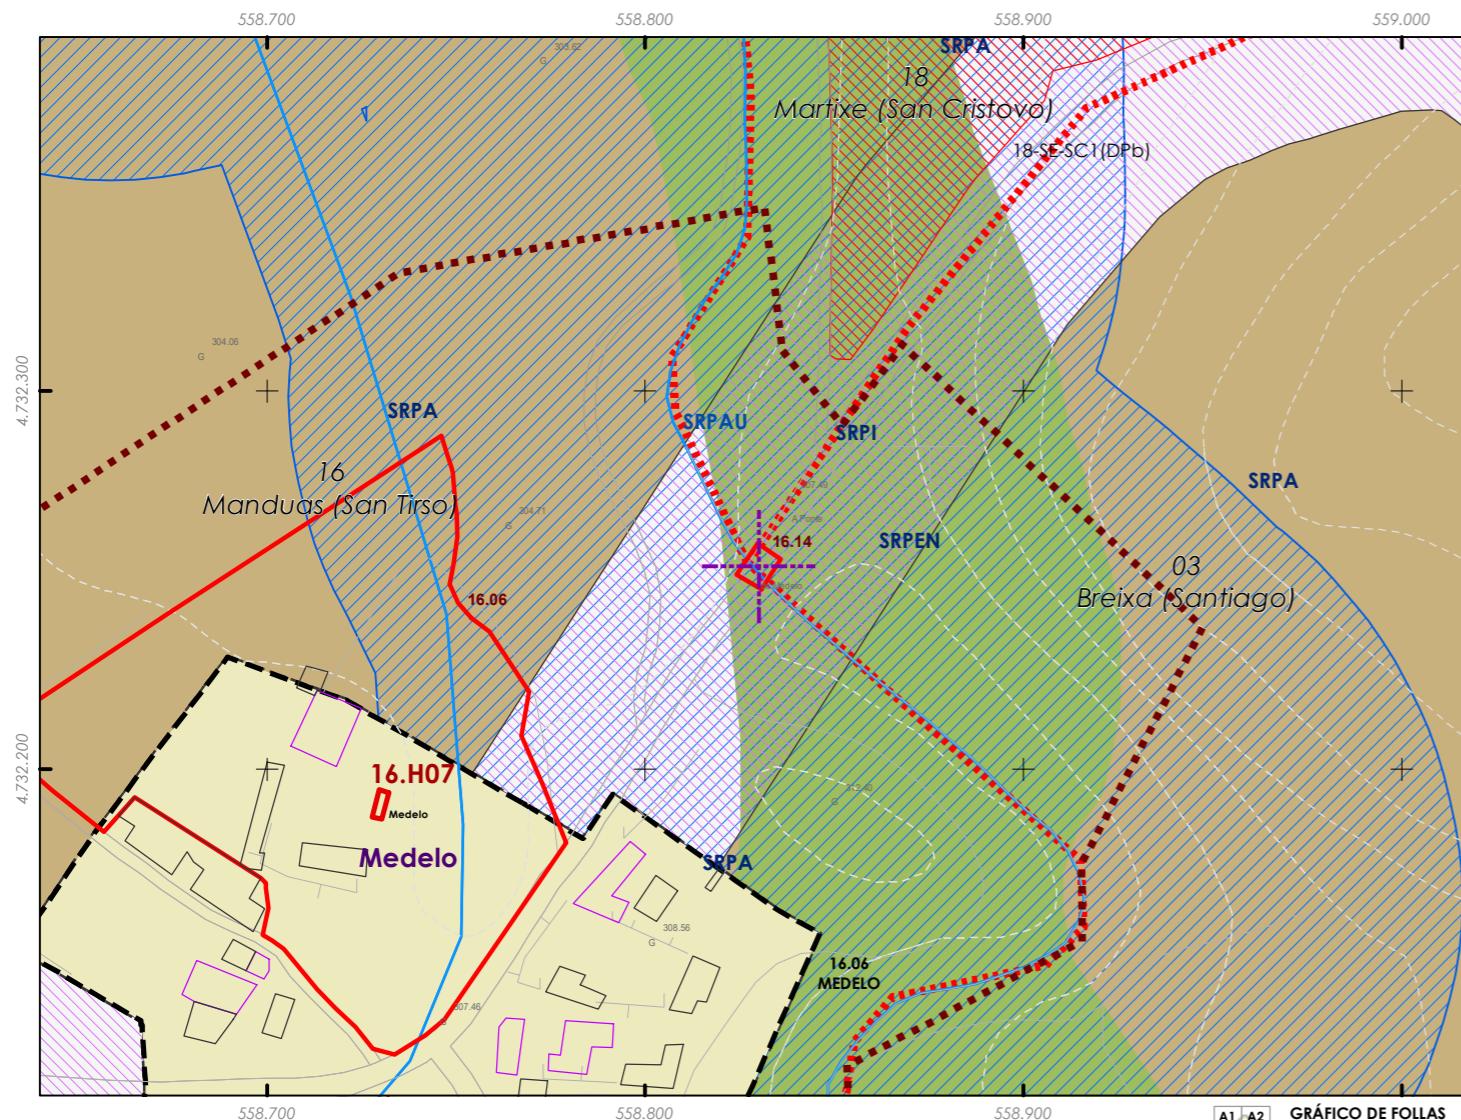
Código do elemento: **16.14**

Denominación:  
**Ponte de Medelo**

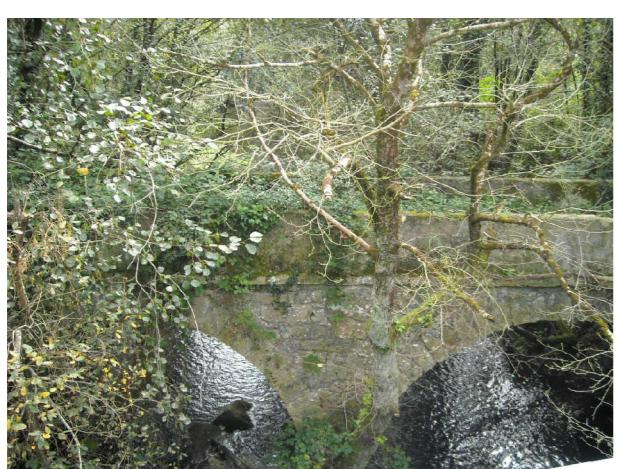
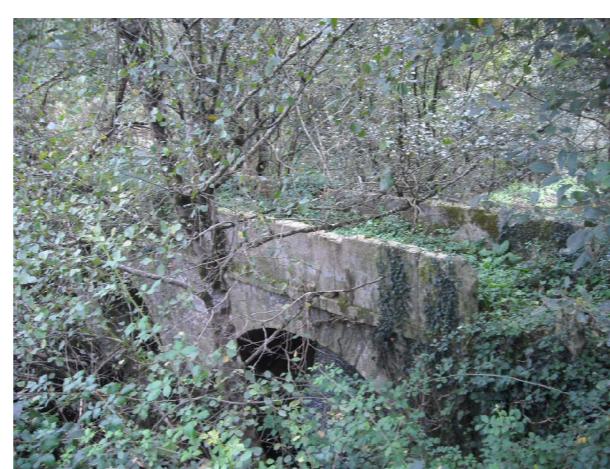
Malo

Construcción para salvar a canle do Río Toxa. Construído en cachotaría con elementos nobres de cadeirado en perímetro de vans. O ancho do río permite que se salve mediante dous vans en forma de arco de medio punto. Apoiados en cada extremo sobre unhas estribos de cachotaría en seco e na parte central nunha pila. Lousas de cadeirado como elemento de protección. A súa calzada, de rasante horizontal, actualmente está en desuso e repleta de vexetación polo cal non se pode transitar. Ámbito illado formado por prados, monte baixo e arboredo de ribeira.

**Mellora e conservación do ben. Recuperación da contorna do mesmo.**

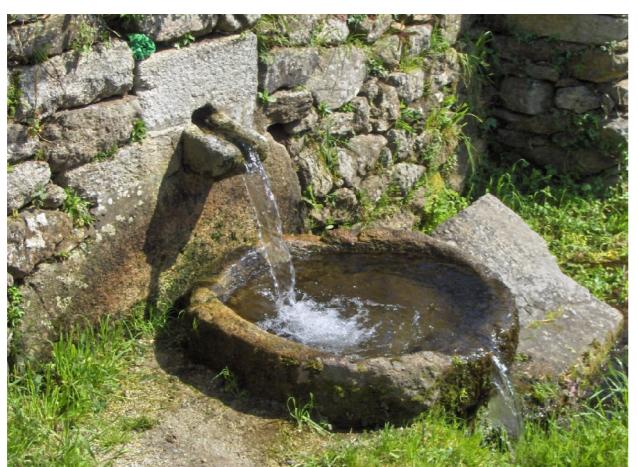
Código do elemento: **16.17**

**Fonte en Bravil**

Bo

Sinxela construcción que aproveita a abundancia de auga para o abastecemento e consumo humano. Pertence ao grupo de fontes de cano. Consta dun muro de cachotaría que a encabeza e dun cano de pedra lixeiramente inclinado, este conduce a auga ao exterior procedente da boca da mina. A auga é vertida nunha pila formada por unha única lousa de pedra de planta circular. Está situada ao bordo da estrada municipal do núcleo. Ámbito rural formado por prados, terreos de cultivo, monte baixo e edificacións illadas tanto tradicionais como de nova construcción

**Mellora e conservación do ben. Recuperación da contorna do mesmo.**

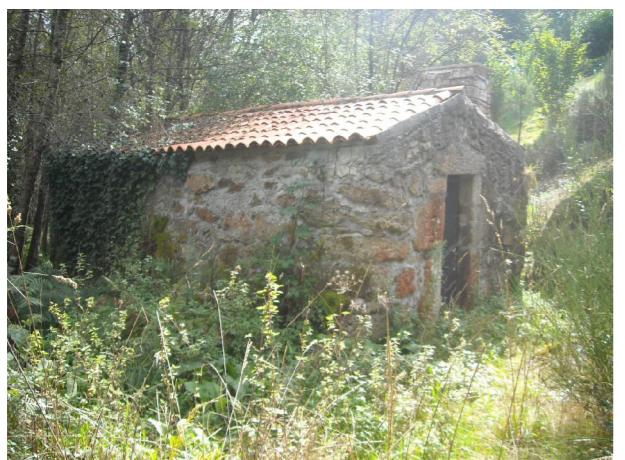
Código do elemento: 16.18

Denominación:  
**Muíño de Andamollo**  
 Localización: **Andamollo**  
 Parroquia: **P. de Manduas (San Tirso)**

Estado de conservación:  
 Regular

Descripción do ben:  
 Muíño de canle con sistema para almacenar a auga para mover a moa. Lovada e canle construídos en pedra. Edificación de planta rectangular. Muros de cachotaría con elementos nobres de cantería en perímetro do oco principal. Cuberta a dúas augas con estrutura de madeira e cubrición de tella cerámica curva. Porta de acceso alintelada e sen "Pousadoiro". Destaca a cheminea de cachotaría da súa cuberta, xa que é pouco habitual nos muíños. A vexetación empeza a cubrir un dos seus muros. Situado nun ámbito formado por prados, monte baixo, arboredo de ribeira."

Obras permitidas:  
**As permitidas segundo o nivel de protección.**  
 Determinacións para a súa conservación, rehabilitación, mellora ou recuperación:  
**Mellora e conservación do ben. Recuperación da contorna do mesmo.**

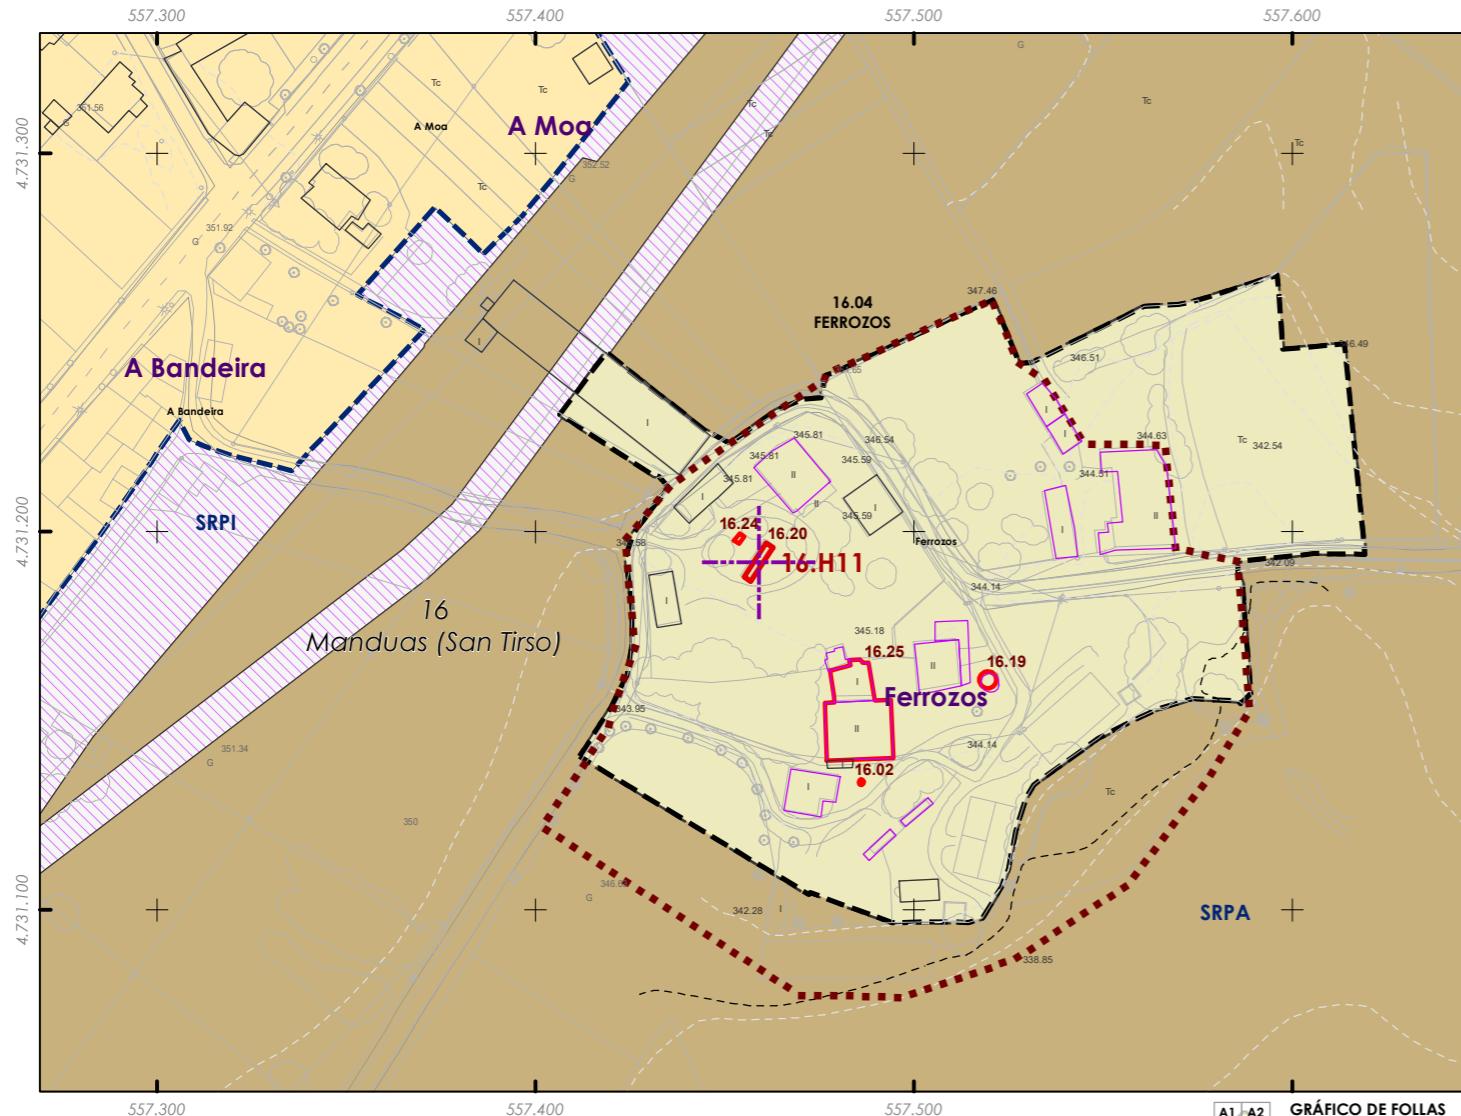
Código do elemento: **16.20**

Denominación:  
**Hórreo en Ferrosos**  
Localización: **Ferrosos**  
Parroquia: **P. de Manduas (San Tirso)**

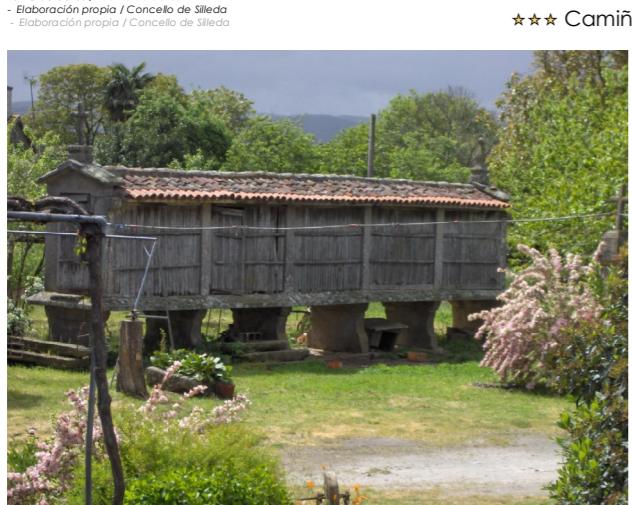
Bo

Construcción destinada a hórreo na que se conserva e se seca o millo. Hórreo mixto apoiado sobre seis cepas de pedra e con Tornarratos que consta de aleiros construídos voando o piso da cámara. Cámara formada por: a "Grade", construída a base de anchas pezas de pedra de granito, e o recinto, formado por piares e penal de pedra e doelas e faixas de madeira. Cuberta a dúas augas de tella cerámica curva. Penal principal rematado en cruz e o traseiro en acróterio. Situado en "Ferrosos", nunha parcela na que forma parte dun conxunto de vivenda unifamiliar coas súas edificacións adxectivas, destinado á agricultura. Ámbito rural formado por prados, terreos de cultivo, monte alto, monte baixo e edificacións illadas tanto tradicionais como de nova construcción."

**Mellora e conservación do ben.**

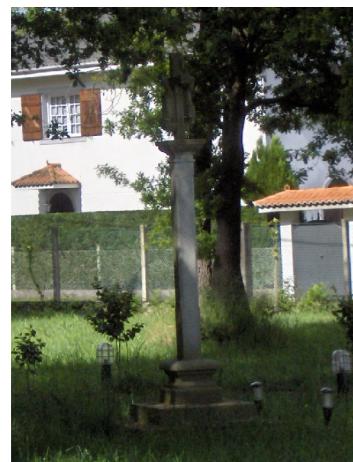
Código do elemento: **16.22**

Bo

Cruceiro sobre plataforma dunha bancada. Base cuadrangular moldurada en todo o seu perímetro a base de listeiros e formas curvilíneas. Fuste de sección cuadrangular octavado no tramo central. Capitel sinxelo e moldurado. Cruz de pedra coa imaxe de Cristo crucificado á fronte e dunha Virxe orante sobre peña na parte posterior. Ámbito rural formado por prados, terreos de cultivo, arboredo e edificacións tradicionais e de nova construcción

**Mellora e conservación do ben.**
