Catálogo de elementos a protexer ou recuperar

PLAN XERAL DE
ORDENACIÓN MUNICIPAL

SILLEDA

Xullo 2022

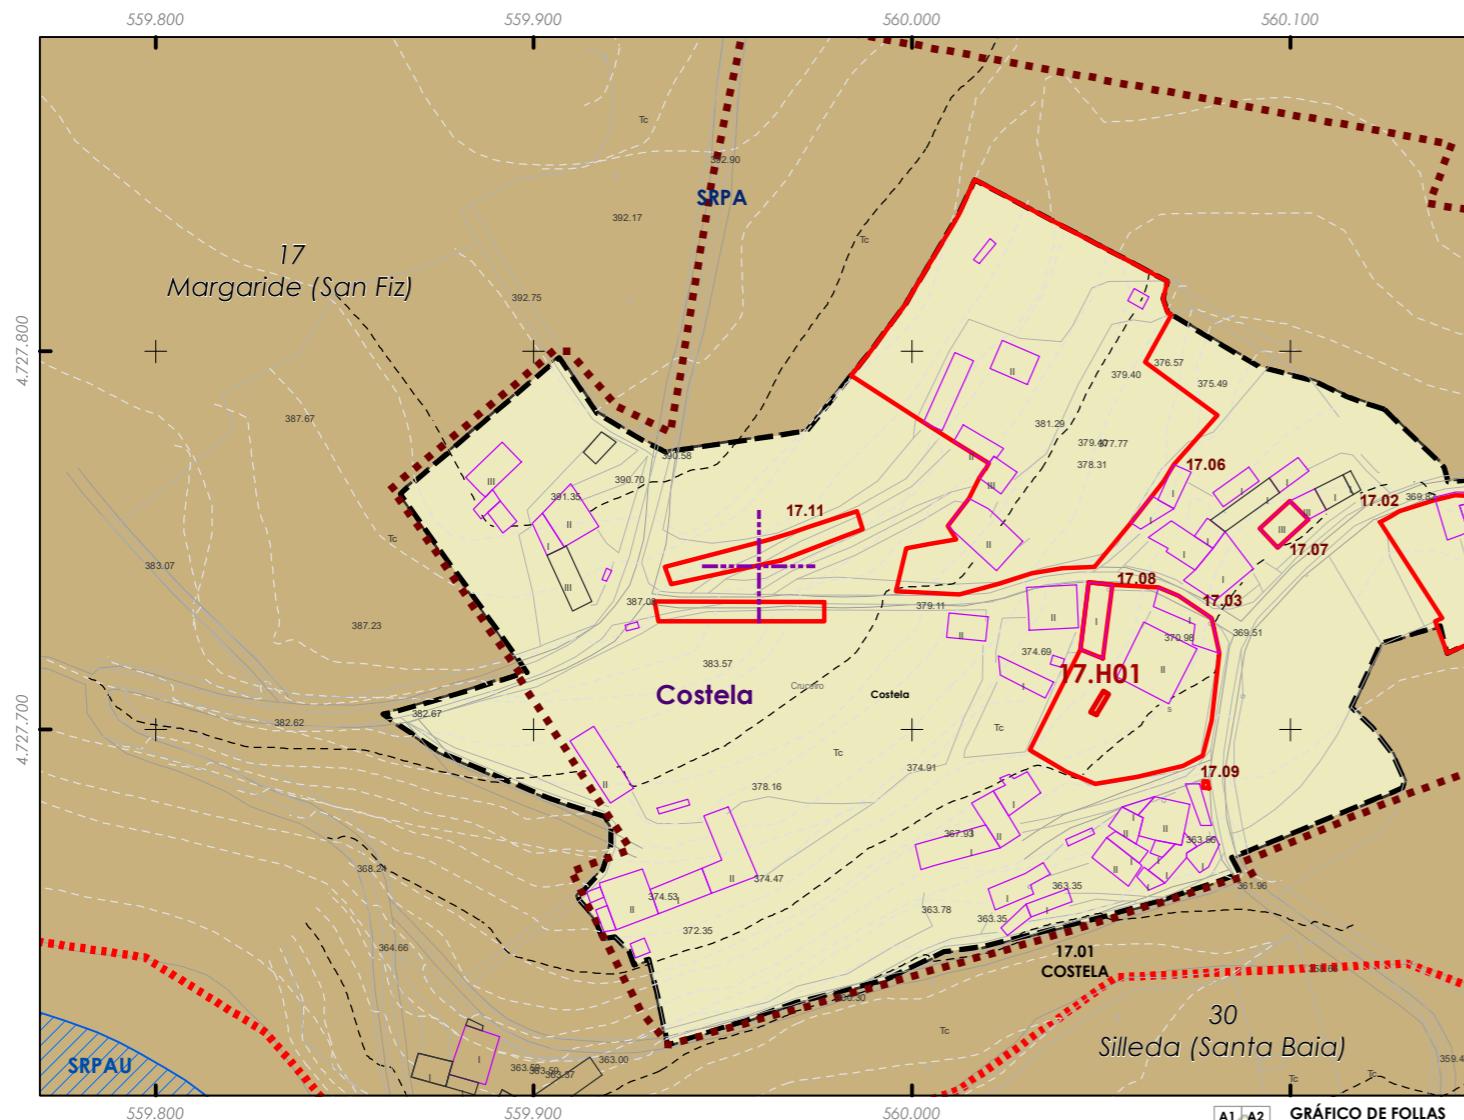
Código do elemento: **17.11**

Denominación:
Caralleira en Costela

Bo

Caralleira situada a ambos os dous lados da estrada municipal que dá acceso ao núcleo. Hai diversidade de idades entre as árbores que a poboan destacando algúns deles pola súa idade e porte. O ámbito está ben coidado. O nome científico do carballo é Quercus Robur. Árbore de gran lonxevidade da familia das fagáceas, que ten polo común de 15 a 20 m de altura e chega ás veces ata 40, con madeiro grosso e grandes ramas tortuosas e follas caducas. Crece en zonas húmidas. Situado nun ámbito rural formado por prados, terreos de cultivo e edificacións illadas tradicionais"

Mellora e conservación do ben. Recuperación da contorna do mesmo.

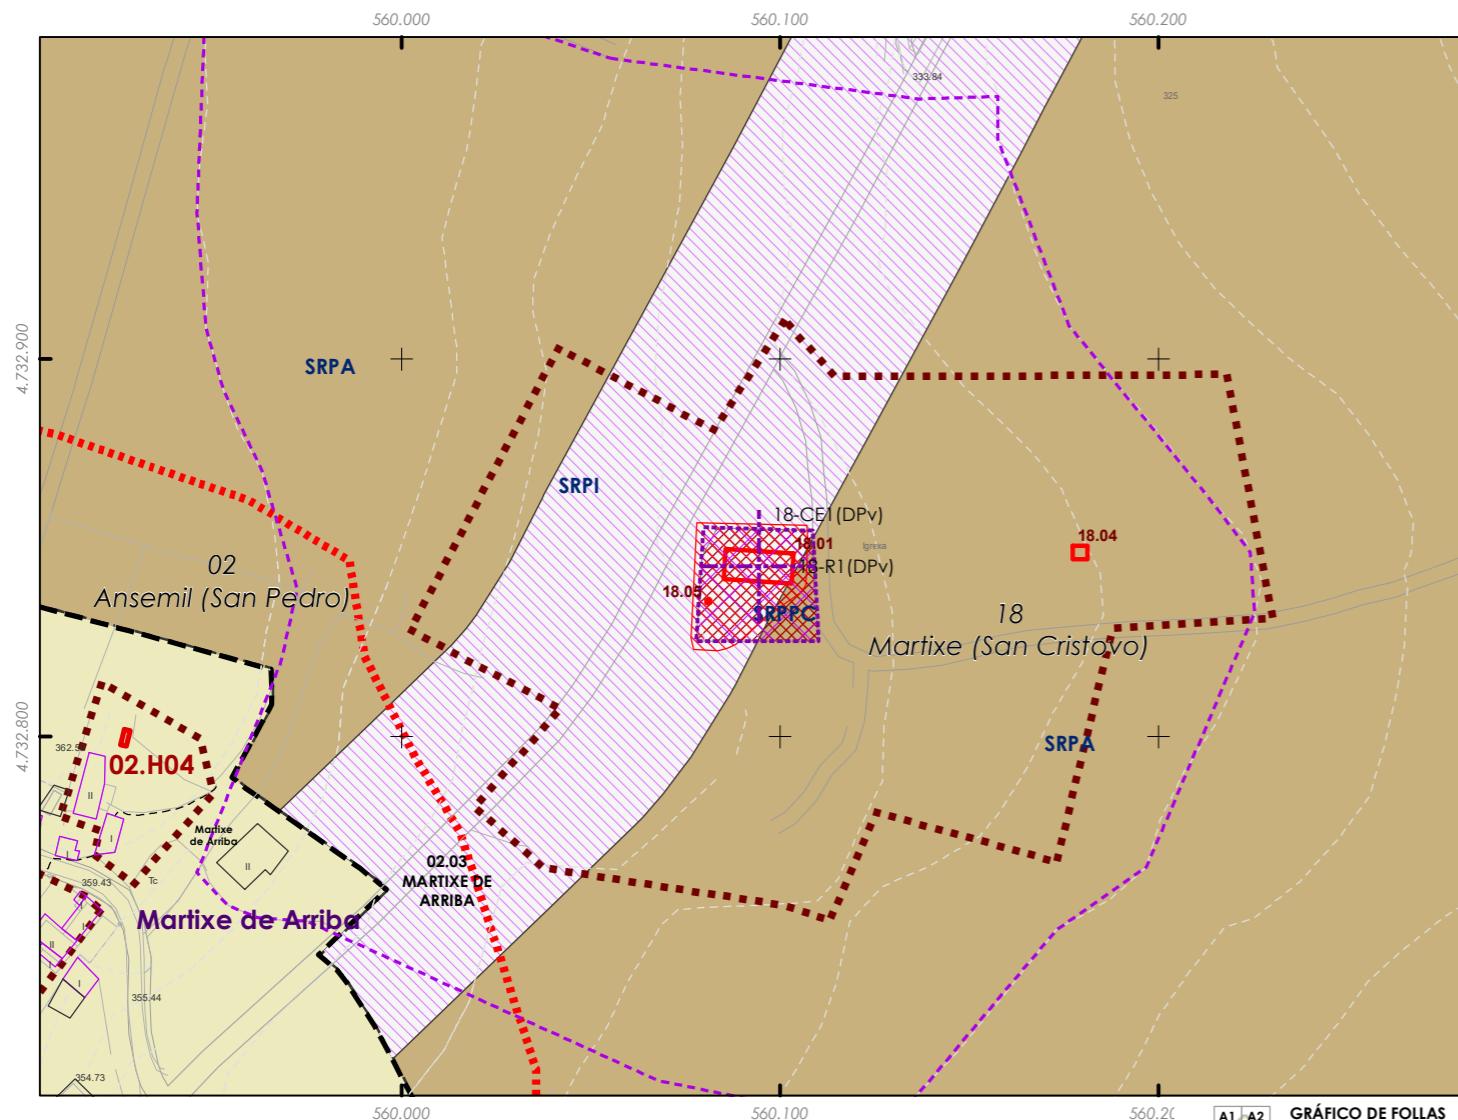
Código do elemento: **18.01**

Igrexa parroquial de San Cristovo

Bo

Igrexa de planta rectangular. Muros exteriores de cadeirado. Cuberta a tres augas formada por armazón de madeira e cubrición de tella curva. Portas de acceso alinteladas. Fiestras rectangulares con xambas en derramo a excepción dunha na parte traseira, esta en arco apuntado con molduras no interior deste en forma de arco en gola. Escaleras de acceso a espadana no lateral da cuberta da nave, esta de dous corpos, o primeiro con remate alintelado e dous ocos onde se sitúan as campás, sobre o mesmo arco de medio punto con acróteros e cruz de pedra no cume. Situada ao bordo da estrada da deputación que atravesa o núcleo de Martixe de Arriba. Ámbito rural formado por prados, terreos de cultivo e edificacións illadas tanto tradicionais como de nova construcción

Mellora e conservación do ben.

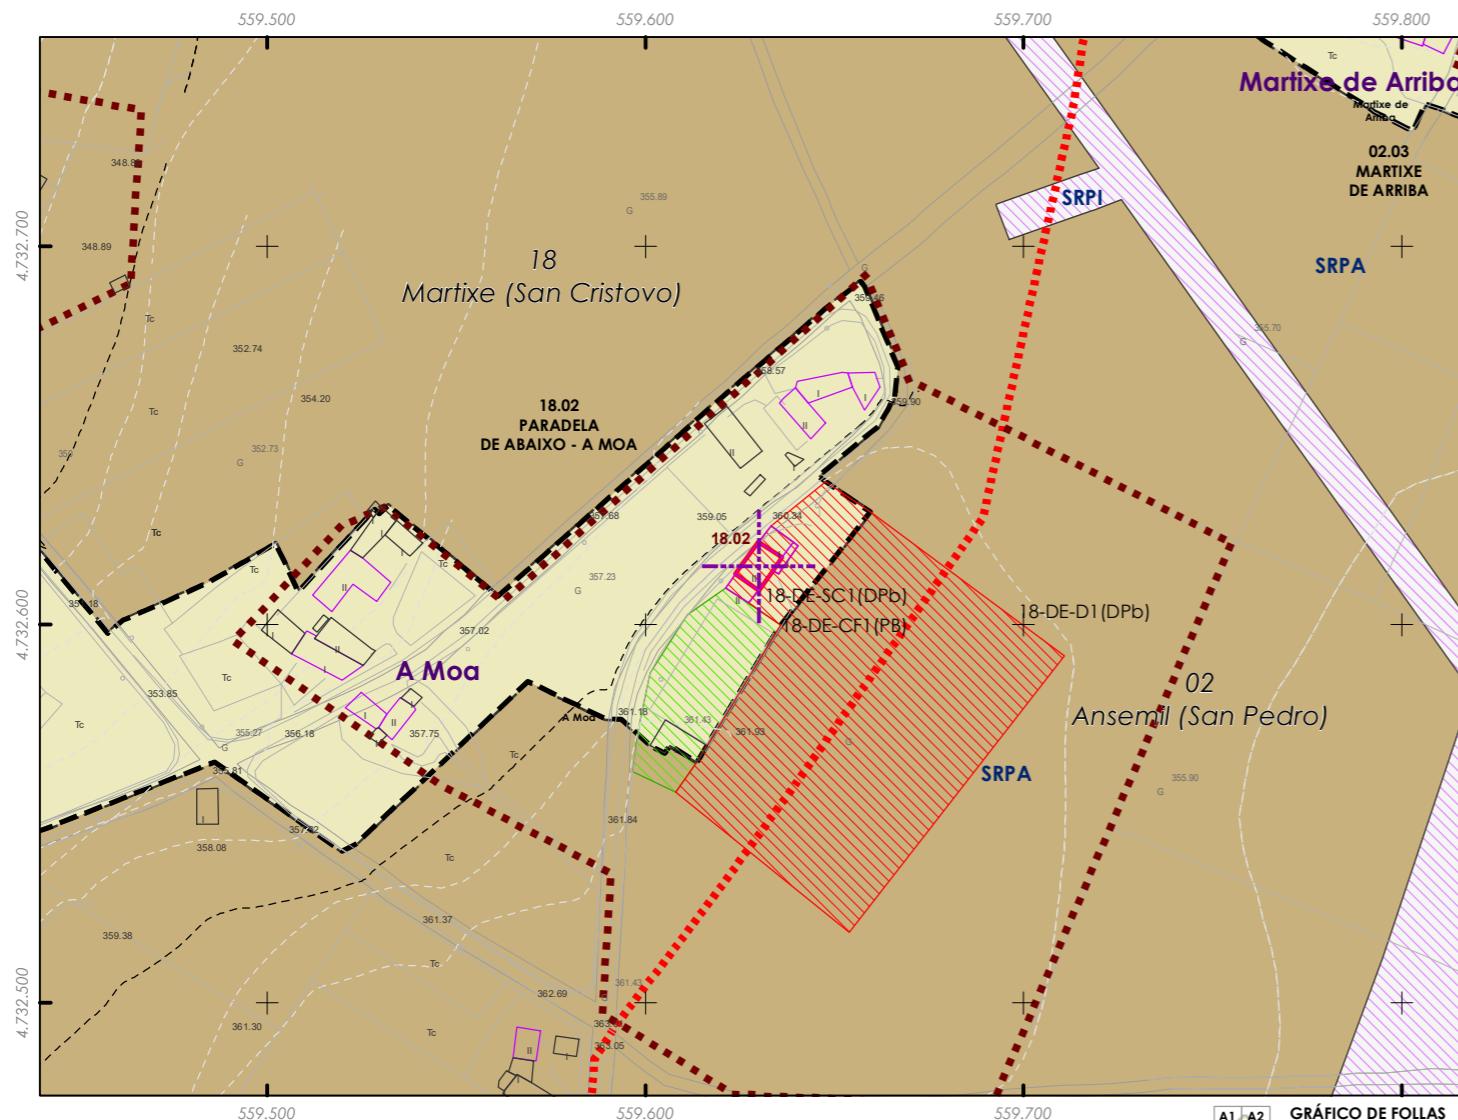
Código do elemento: **18.02**

Denominación:
Antiga escola de A Moa

Bo

Edificación de planta rectangular en dous andares. Muros exteriores de cachotaría con elementos nobres de cadeirado en vans e cornixais. Cuberta a dúas augas formada por armazón de madeira e cubrición de tella cerámica curva. Terraza lateral pegada á edificación, con cuberta a unha auga e sostida por pilastras de sección circular na parte superior e cuadrangular na parte inferior. Portas principal e de acceso á terraza, alinteladas. Fiestras rectangulares con batente en tres corpos. Carpintaría de aluminio en vans. Ámbito rural formado por prados, terreos de cultivo e edificacións illadas tanto tradicionais como de nova construcción

Mellora e conservación do ben.

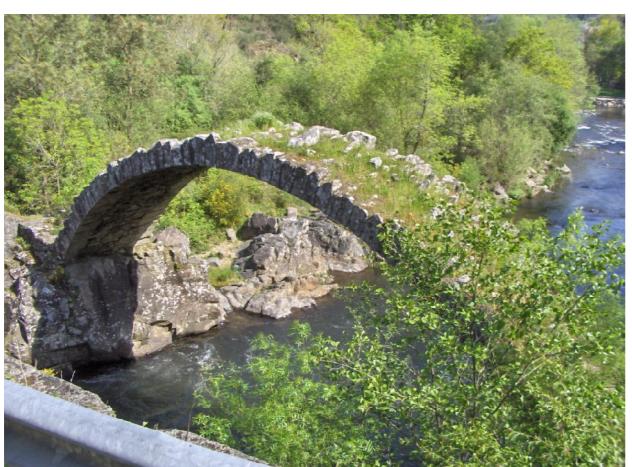
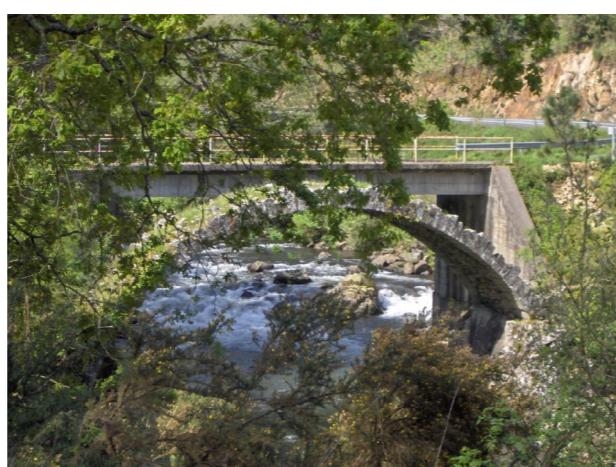
Código do elemento: **18.03**

Denominación:
Ponte romana da Carixa

Bo

Ponte peonil utilizada antigamente para salvar a canle do Río Deza. Construído en cachotaría. O ancho do río permite que se salve mediante un único van en forma de arco de medio punto, ao seu lado constrúise outra ponte pola que transcorre unha estrada da deputación. Situada no sistema fluvial Ulla-Deza nun ámbito formado por prados e arboredo de ribeira.

Determinacións para a súa conservación, rehabilitación, mellora ou recuperación:
Recuperación do ben acorde ao seu nivel de protección.
Recuperación da contorna do mesmo.

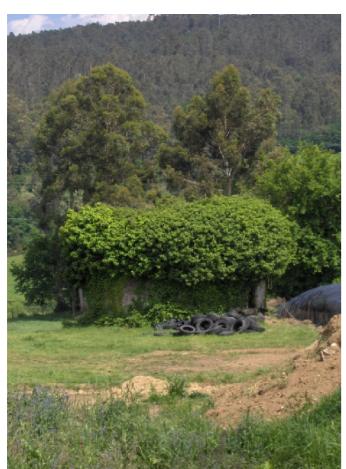
Código do elemento: **18.04**

Denominación:
Pombal en Martíxe de Arriba

Ruina

Pombal realizado por construtores populares locais e que outorga distinción. Volumetría cilíndrica a cuberta foi destruída. Estrutura de muros herméticos de cachotaría dos que só queda a parte inferior. Na cal se aprecia a porta elevada do terreo natural. Encóntrase completamente cuberto de vexetación, nun ámbito formado por prados, terreos de cultivo, monte e arboredo.

Determinacións para a súa conservación, rehabilitación, mellora ou recuperación:
Recuperación do ben acorde ao seu nivel de protección.
Recuperación da contorna do mesmo.

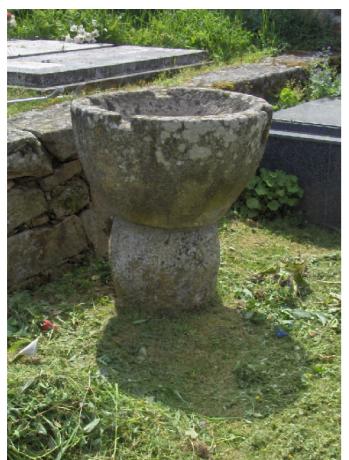
Código do elemento: 18.05

Bo

Situada no interior dunha parcela privada ao lado da igrexa parroquial. Pila de pedra que consta de dous corpos: fuste e pila. O seu fuste é de sección circular e remata nunha pila cóncava, profunda e sen molduras nin ningún tipo de ornamentación. Antigamente utilizada para administrar o sacramento do bautismo. Ámbito rural formado por prados, terreos de cultivo e edificacións illadas, tanto tradicionais coma de nova construcción.

Mellora e conservación do ben.

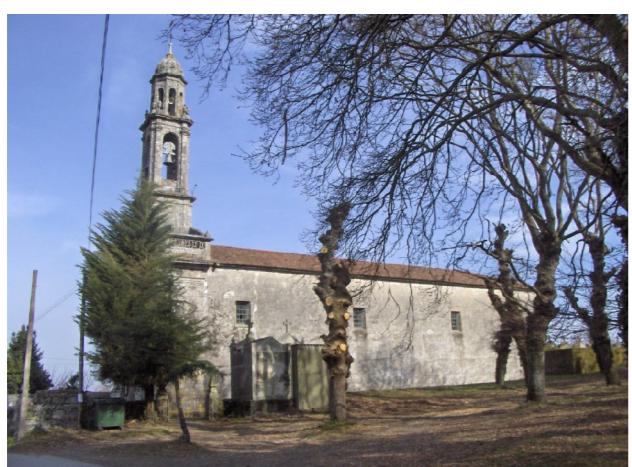
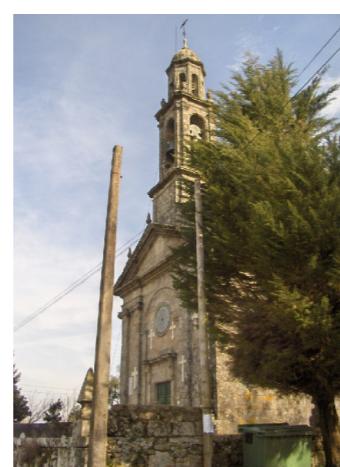
Código do elemento: **19.01**

Denominación:
Igrexa parroquial de San Mamede

Bo

Edificación de planta rectangular, con semicolumnas cuadrangulares rematadas en senlos capiteis con sínxelas volutas de adorno, e un lintel triangular sobre base de cuadradillo. Porta de acceso alintelada e óculo sobre esta. Muros de cadeirado en alzado principal e revestidos no resto. O campanario ten tres corpos, o primeiro de forma cadrada con catro ocos en arcos de medio punto onde se colocan as campás, un segundo corpo octogonal sobre o mesmo coroado por unha cúpula semiesférica e rematada en cruz. Situada ao bordo dunha estrada Municipal e próxima ao campo de festa. Ámbito rural formado por prados, terreos de cultivo e edificacións illadas tanto tradicionais como de nova construcción.

Mellora e conservación do ben. Enfoscado e pintado en branco.

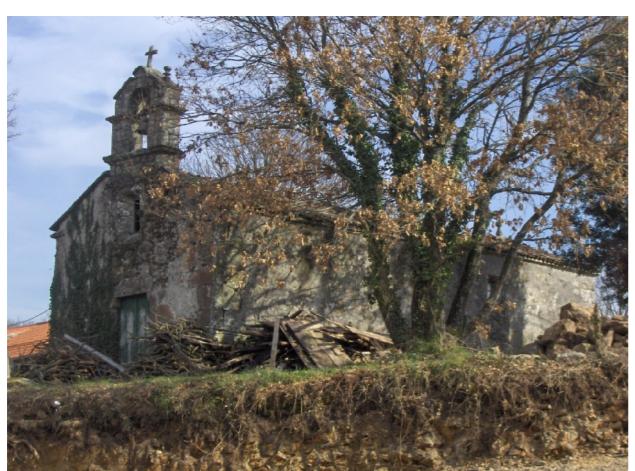
Código do elemento: **19.02**

Denominación:
Capela de San Xosé
Localización: **San José**
Parroquia: **P. de Moalde (San Mamede)**

Malo

Edificación de planta rectangular. Muros de cachotaría con elementos nobres de cadeirado en perímetro de vans e cornixais. Cuberta a dúas augas formada por armazón de madeira e cubrición de tella cerámica curva. Porta de acceso alintelada e ventá rectangular con xambas en derramo sobre esta. Espadana de frontón, cun único oco en arco de medio punto onde colocar a campá e remate triangular con elementos ornamentais e cruz. Situada en San José, ao bordo da estrada da deputación que pasa polo núcleo. Ámbito rural formado por prados, terreos de cultivo e edificacións illadas tanto tradicionais como de nova construcción.

Mellora e conservación do ben.

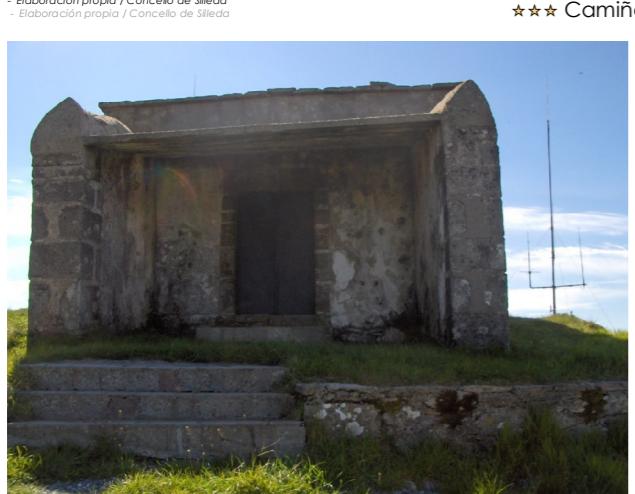
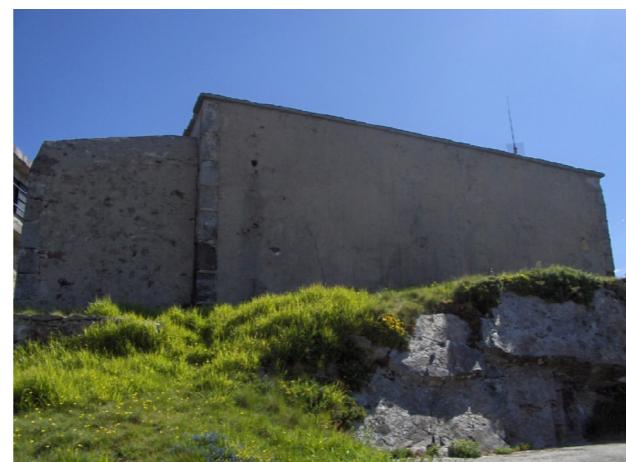
Código do elemento: **19.03**

Denominación:
Ermita de San Sebastián de Meda

Regular

Ermida de planta rectangular. Muros exteriores de cachotaría con elementos nobres de cadeirado en vans e cornixais. Cuberta formada por armazón de madeira e cubrición de tella cerámica curva. Pórtico a unha auga no alzado principal. Portas de acceso alinteladas. Situada no espazo natural Brañas domingo Xestoso, nun ámbito formado por prados e terreos de cultivo

Mellora e conservación do ben. Enfoscado e pintado en branco.

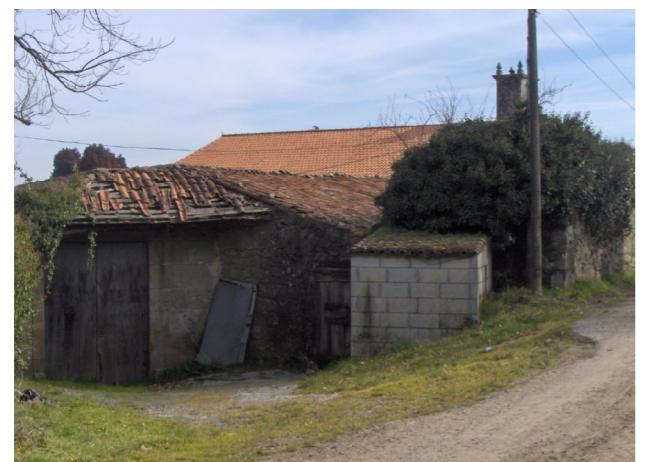
Código do elemento: 19.04

Denominación:
Pazo de Lis
Localización: **Lis**
Parroquia: **P. de Moalde (San Mamede)**

Estado de conservación:
Regular

Descripción do ben:
Situado en lis, entre estradas municipais e nas proximidades do Río Cervañiña. Cerramento de cadeirado e cachotaría, con edificacións adxectivas pegadas a este. Portada de acceso alintelada, carpintaría de madeira e telladiño formado por armazón de madeira e cubrición de tella que se foi desprendendo en partes. Ámbito rural formado por prados, terreos de cultivo e edificacións illadas tanto tradicionais como de nova construcción.

Obras permitidas:
As permitidas segundo o nivel de protección.
Determinacións para a súa conservación, rehabilitación, mellora ou recuperación:
Mellora e conservación do ben. Recuperación da contorna do mesmo.

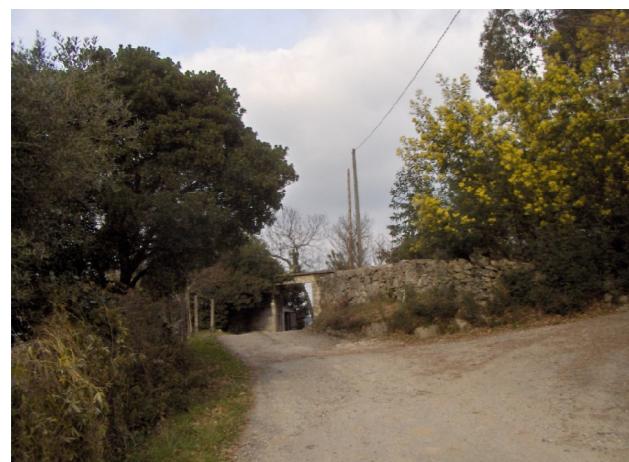
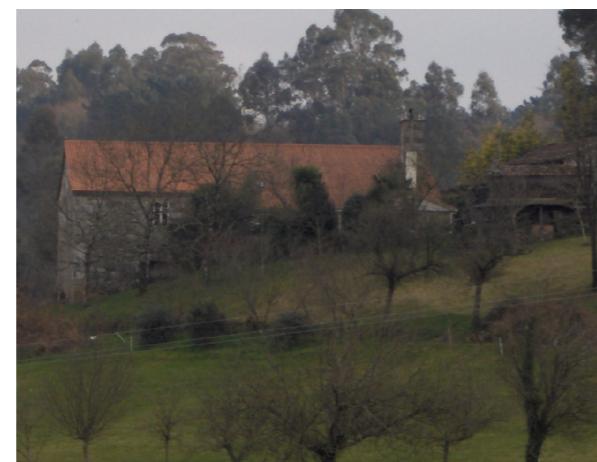
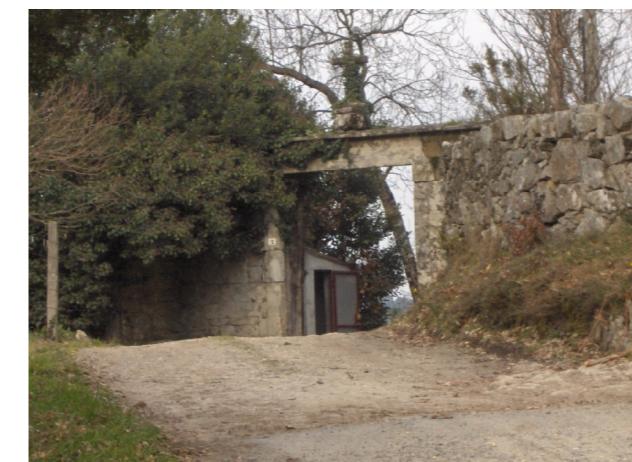
Código do elemento: **19.05**

Denominación:
Pazo de Eirexe ou casa de Espinosa

Bo

Edificación de planta rectangular en dous andares. Muros exteriores de cachotaría con elementos nobres de cantería en vans e cornixais. Cuberta a dúas augas con cubrición de tella curva. Fiestras rectangulares con batente en catro corpos. Cheminea de cachotaría con remates de pináculos nos seus vértices. Portada de acceso alintelada con cruz latina de pedra sobre o lintel. Ámbito rural formado por prados, terreos de cultivo e edificacións illadas tanto tradicionais como de nova construcción.

Mellora e conservación do ben. Recuperación da contorna do mesmo.
