Catálogo de elementos a protexer ou recuperar

Aprobación provisional e definitiva

Xullo 2022

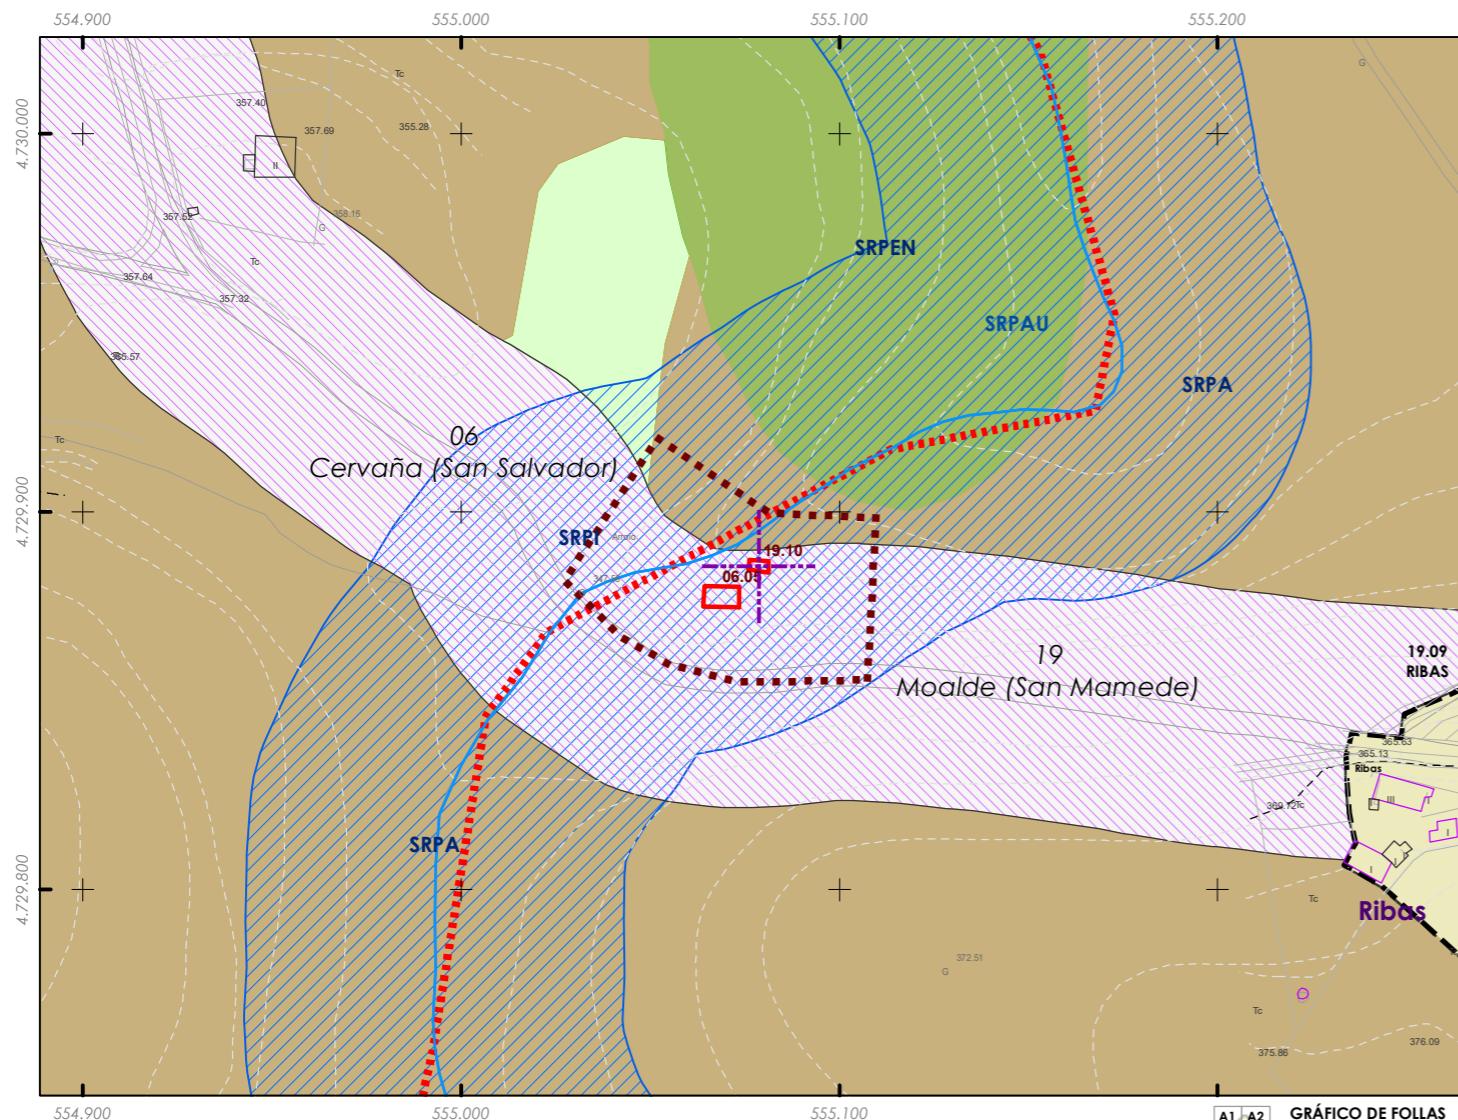
Código do elemento: 19.10

Malo

Ponte de cantería dun só van e sen peitoril. Utilizado para salvar a canle do Regueiro De Chousa Domingo Miño. Situado ao lado dunha estrada da deputación. Ámbito paisaxístico formado por monte, prados e arboredo de ribeira.

Determinacións para a súa conservación, rehabilitación, mellora ou recuperación:
Recuperación do ben acorde ao seu nivel de protección.
Recuperación da contorna do mesmo.

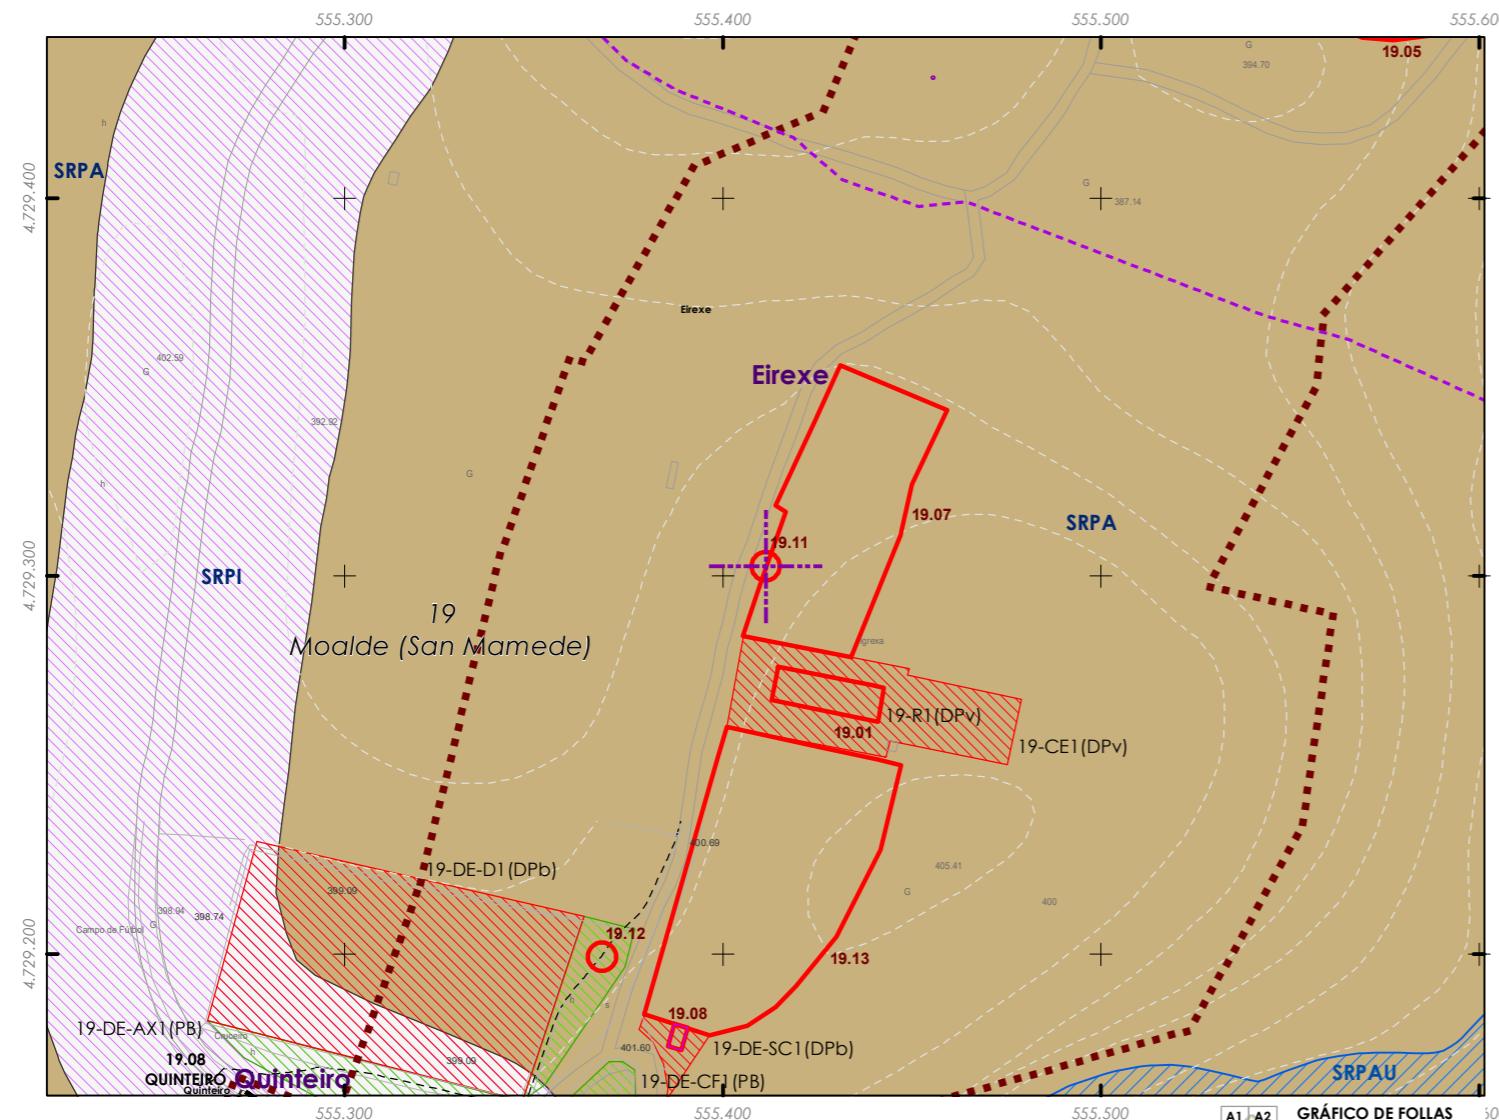
Código do elemento: 19.11

Malo

Construción que aproveita a abundancia de auga para o abastecemento e consumo humano. Actualmente encóntrase en desuso debido á falta de auga. A maleza que a cobre non nos permite identificar o tipo ao que pertence. Encóntrase pegada a un muro de cachotaría que forma parte dunha parcela privada, nas proximidades da igrexa parroquial. Ámbito rural formado por prados, terreos de cultivo e edificacións tradicionais e de nova construcción

Determinacións para a súa conservación, rehabilitación, mellora ou recuperación:
Recuperación do ben acorde ao seu nivel de protección.
Recuperación da contorna do mesmo.

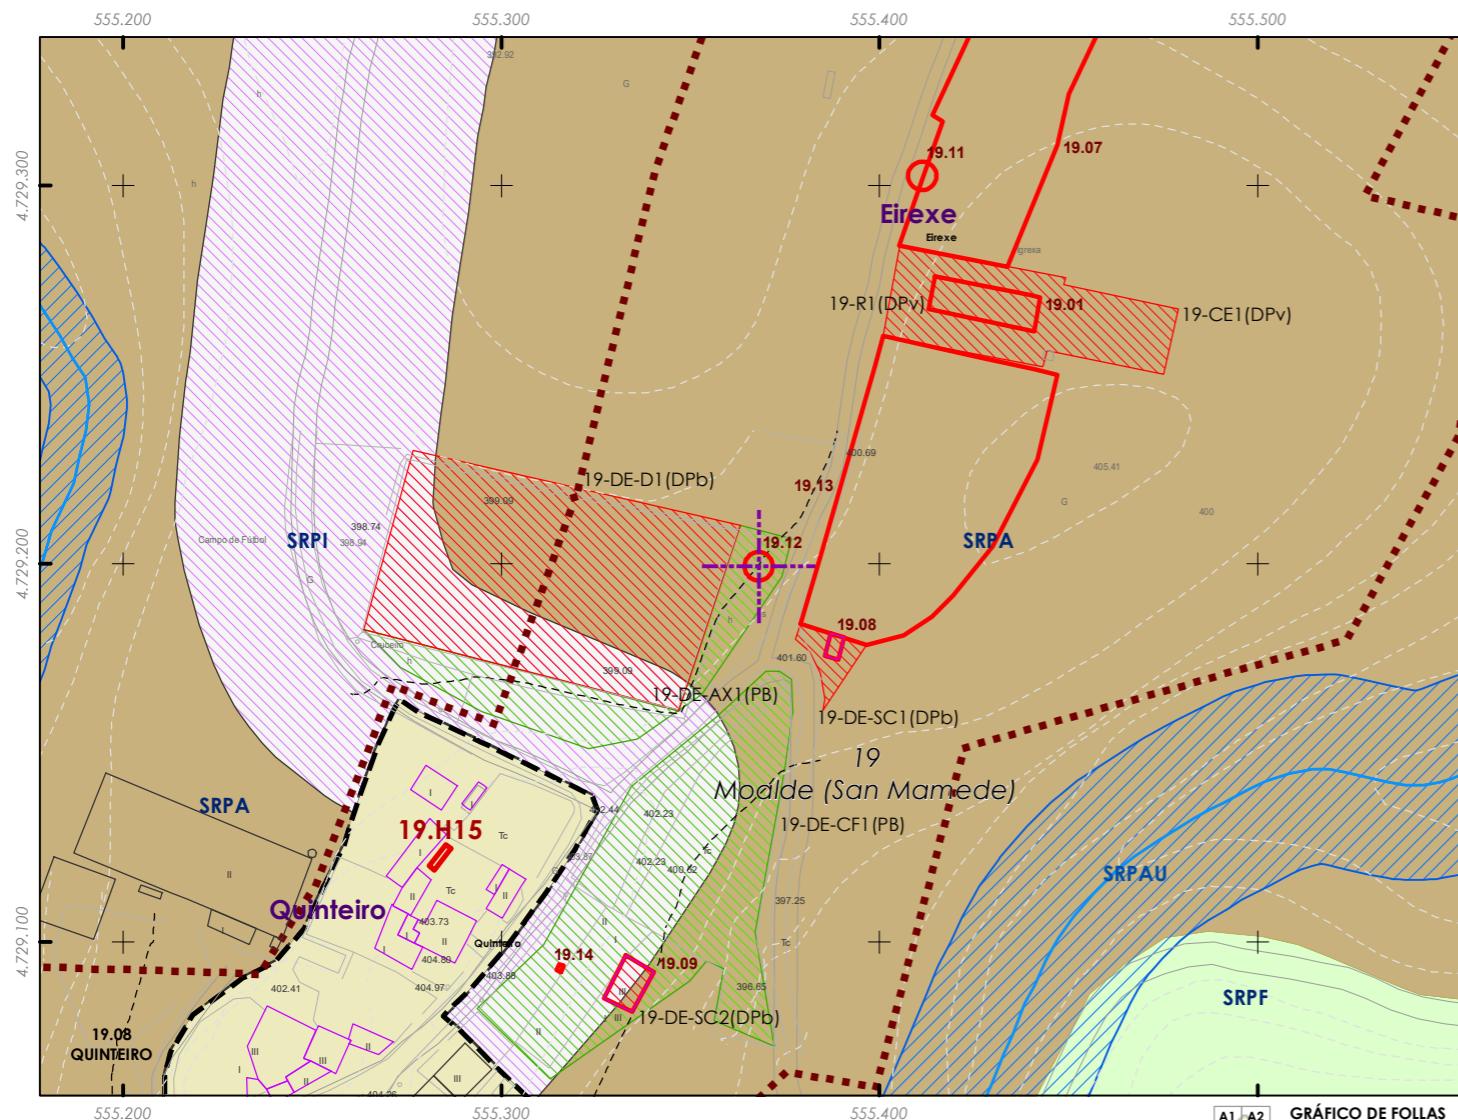
Código do elemento: **19.12**

Bo

Cruceiro sobre plataforma de dúas bancadas realizada en granito. Basea cuadrangular na primeira metade e na segunda pirámide truncada. Fuste de sección cuadrangular nos extremos mentres no tramo central ten forma octogonal e no centro dese, un curioso talle que representa a imaxe dun santo. Capitel rectangular sinxelo composto por un querubín e unha caveira na cara oposta. Cruz de brazos rectos, no anverso presenta un cristo crucificado coroado de espiñas, e no reverso, a virxe das angustias. Encóntrase ao bordo dun camiño, nun ámbito formado por monte baixo, prados, terreos de cultivo e edificacións illadas tanto tradicionais como de nova construcción

Determinacións para a súa conservación, rehabilitación, mellora ou recuperación:
Mellora e conservación do ben. Recuperación da contorna eliminando o poste.

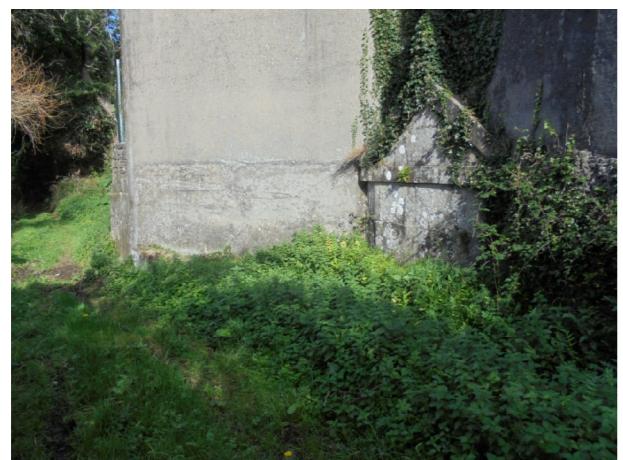
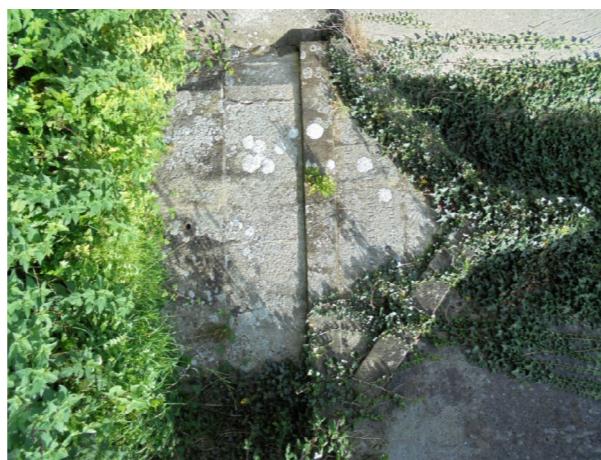
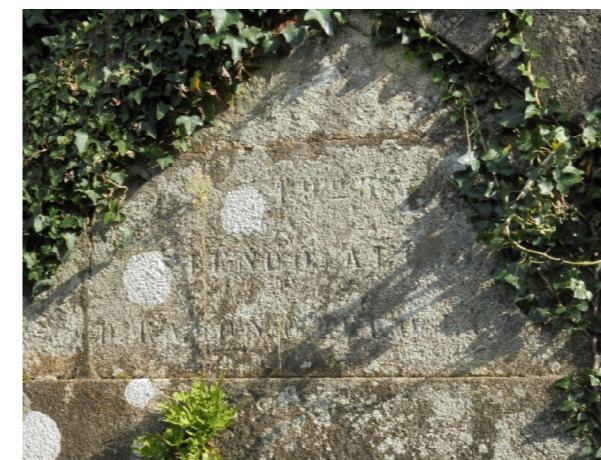
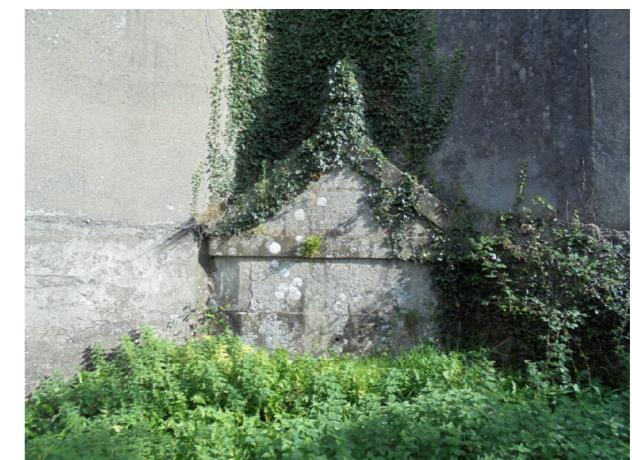
Código do elemento: **19.15**

Bo

Fonte de pedra de construcción sinxela.

Mellora e conservación do ben. Recuperación da contorna do mesmo.

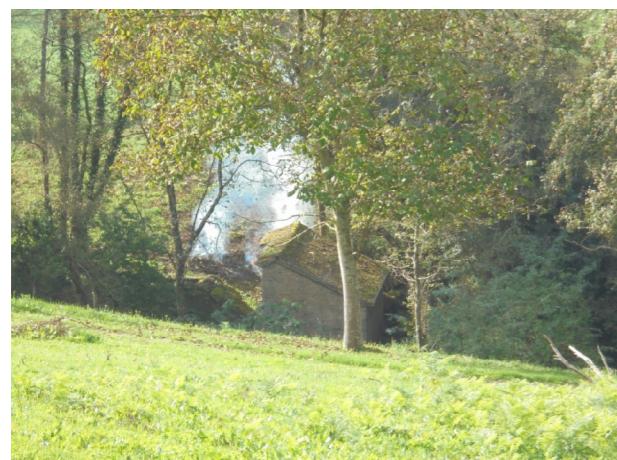
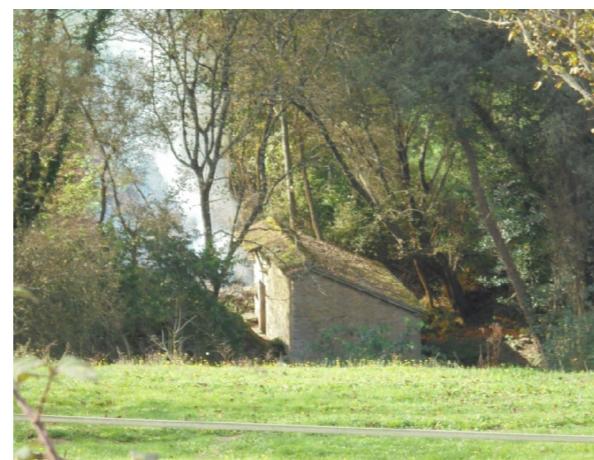
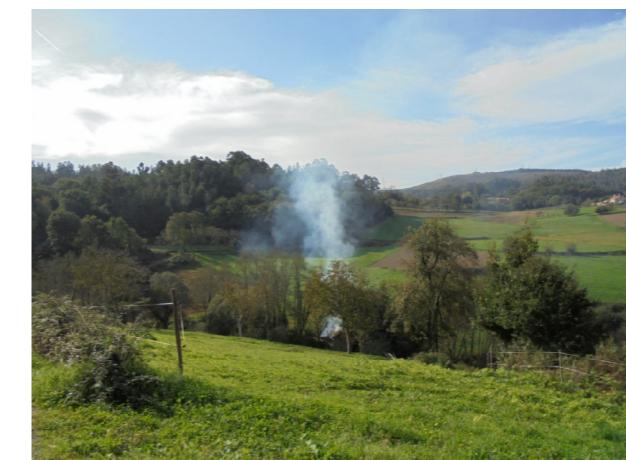
Código do elemento: **19.16**

Bo

Edificación de planta rectangular. Muros de cachotaría con elementos nobres de cantería en perímetro do oco principal. Cuberta a dúas augas con estrutura de madeira e cubrición de tella cerámica curva. Porta de acceso alintelada

Mellora e conservación do ben.

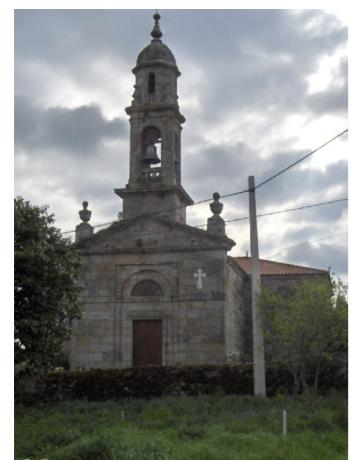
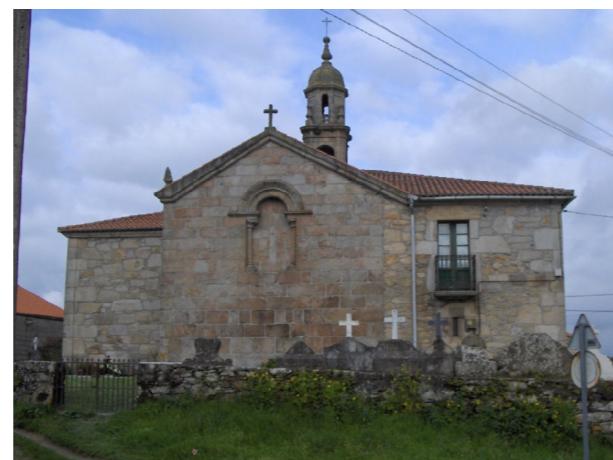
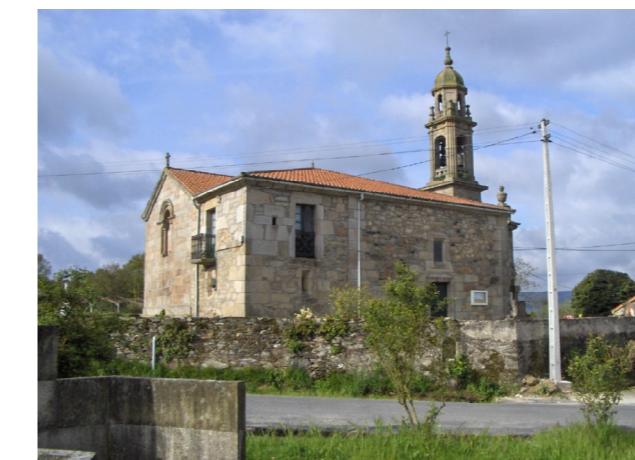
Código do elemento: **20.01**

Bo

Planta rectangular en nave principal e cubierta a dúas augas. Ábsidas laterais pegadas á nave e con cuberta a tres augas. Muros de cachotaría e cadeirado de granito. En alzado principal, porta de acceso alintelada, óculo en forma de semicírculo e tímpano con elementos ornamentais nos laterais. Ventá posterior cega, formada por un arco de medio punto, arquivolta de baquetón con escocías, gornición de axedrezado e columnas acodilladas. Na súa portada principal destaca a torre campanario de dous corpos, o primeiro cuadrangular con ocos en arcos de medio para albergar as campás, e un segundo corpo octogonal sobre este con balconadas laterais entre as súas columnas e coroado con cúpula semiesférica. Situada na mesma parcela que o cementerio. Ámbito rural formado por prados, terreos de cultivo e edificacións

Mellora e conservación do ben.

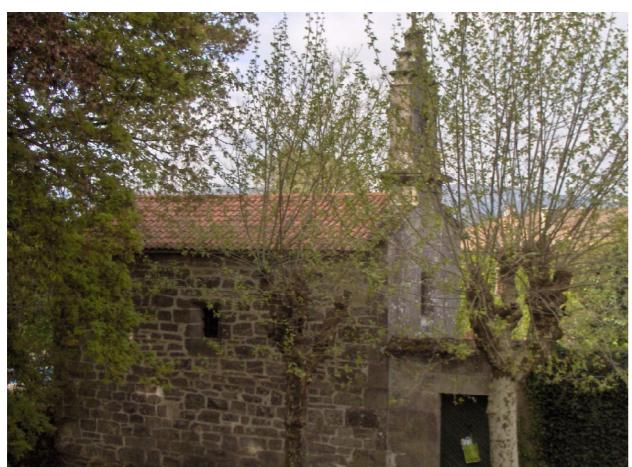
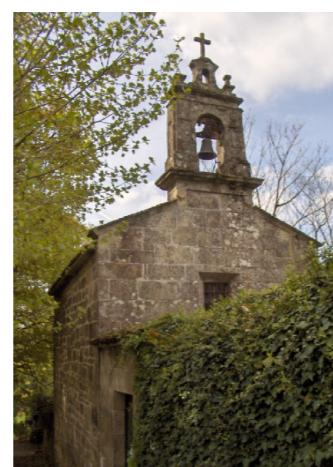
Código do elemento: **20.02**

Bo

Edificación de planta rectangular. Muros de cadeirado en alzado principal e de cachotaría con elementos nobres de cantería en perímetro de vans e cornixais. Cuberta a dúas augas formada por armazón de madeira e cubrición de tella curva. Cornixa recta. Porta de acceso alintelada. Ventá frontal e lateral con xambas en derramo. Espadana dun corpo con oco en arco de medio punto para colocar a campá e remate en cruz e acroterios. Encóntrase pegada aos muros do cerramento exterior do pazo e próxima ao ferrocarril. Ámbito rural formado por prados, terreos de cultivo e arboredo

Mellora e conservación do ben. Recuperación da contorna do mesmo.

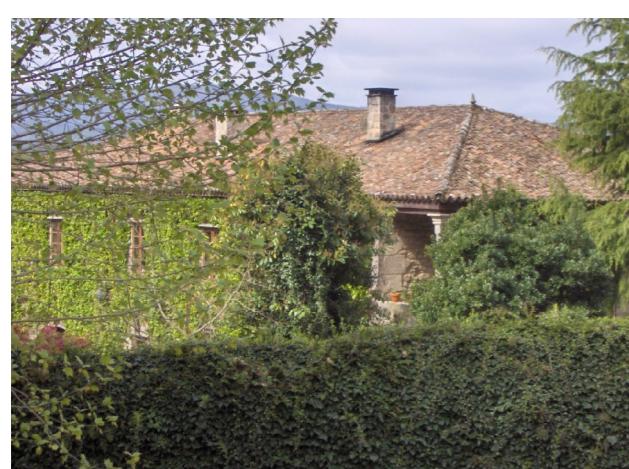
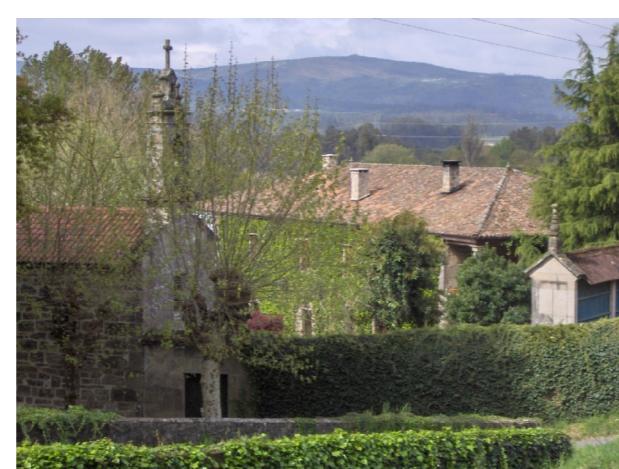
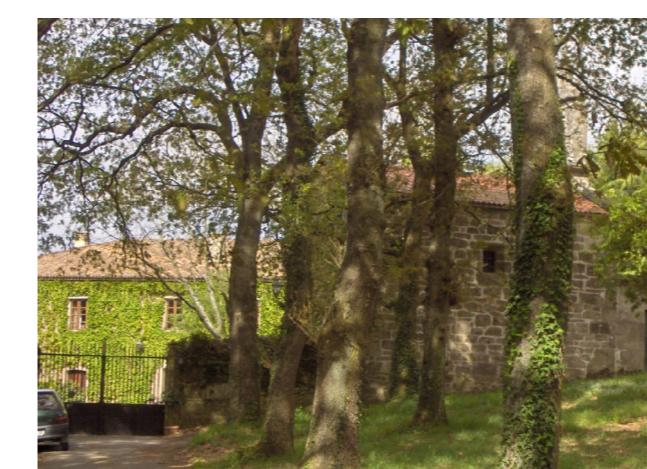
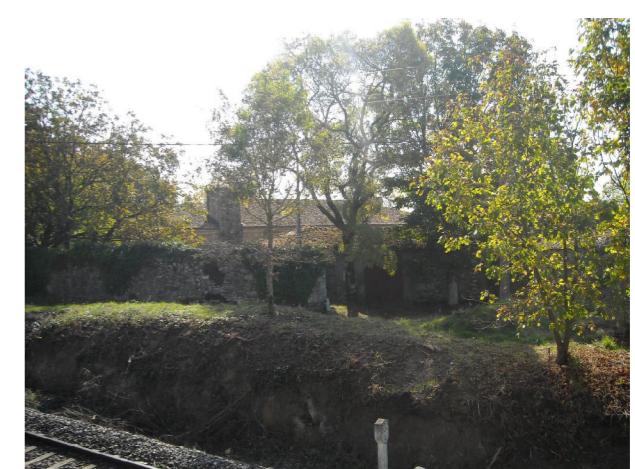
Código do elemento: **20.03**

Bo

Edificación de planta rectangular. Muros de cachotaría con elementos nobres de cadeirado en vans e cornixais. Cuberta a catro augas formada por armazón de madeira e cubrición de tella cerámica curva. Pequeno pórtico baixo prolongación de cuberta. Fiestras rectangulares con batente en catro corpos e portas de acceso alinteladas. Carpintería de madeira. Forman parte do pazo, edificacións adxectivas, un hórreo e a capela. Encóntrase nas proximidades da vía do ferrocarril. Ámbito rural formado por prados, terreos de cultivo e arboredo

Mellora e conservación do ben.

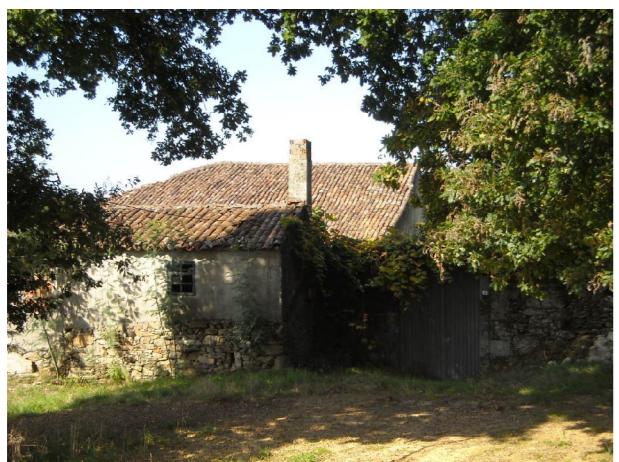
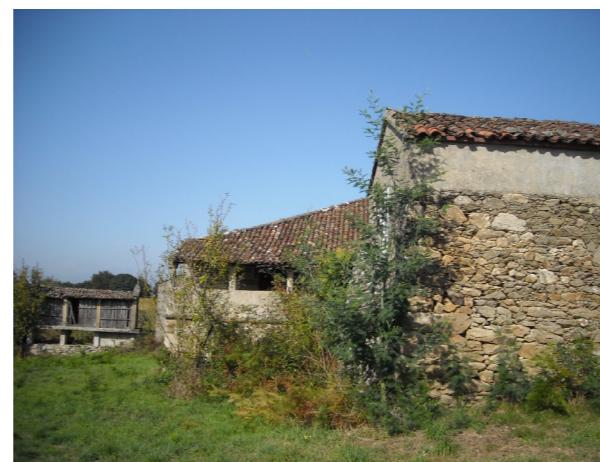
Código do elemento: **20.04**

Regular

Edificación de dúas alturas. Muros exteriores de cachotaría revestidos en morteiro nalgún dos seus alzados deixando á vista elementos nobres de cantería en perímetro de ocos. Portas alinteladas e fiestras rectangulares con batente en catro corpos en planta alta. Bufarda en planta baixa. Carpintaría de aluminio en Fiestras. Cuberta formada por armazón de madeira e cubrición de tella cerámica curva. A destacar, a "Solaina" construída baixo prolongación de cuberta, sostida mediante pilastras de cantería con capitel moldurado e con varanda formada por lousas de granito. Encóntrase en Riobó, ao lado da vía do ferrocarril. Ámbito rural formado por prados, terreos de cultivo e edificacións illadas tanto tradicionais como de nova construcción.

Mellora e conservación do ben. Recuperación da contorna do mesmo.

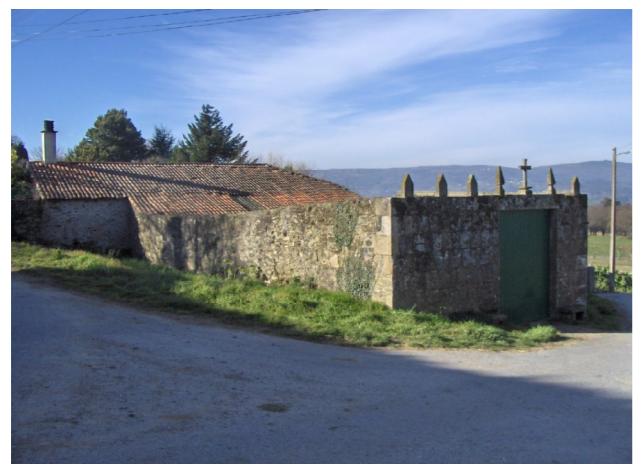
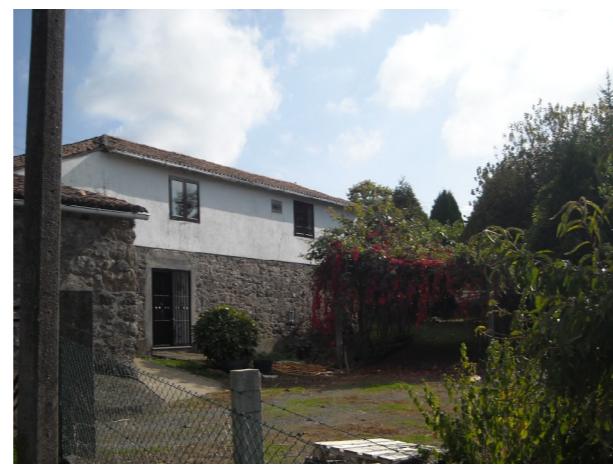
Código do elemento: **20.06**

Bo

Situada ao bordo da estrada Municipal que atravesa o núcleo. Portada principal en cadeirado con elementos ornamentais a xeito de ameas e cruz flanqueada con pináculos no lintel. A edificación principal ocúltase tras os muros que delimitan a parcela, só se aprecia a cuberta a tres augas con cubrición de tella curva, muros de cachotaría vista en planta baixa e revestida en morteiro e pintada en planta alta. Fiestras rectangulares con carpintaría de aluminio. Forman parte do conxunto edificacions adxectivas e un hórreo. Ámbito rural formado por prados, terreos de cultivo e edificacions illadas tanto tradicionais como de nova construcción

Mellora e conservación do ben.
