Catálogo de elementos a protexer ou recuperar

Aprobación provisional e definitiva

Xullo 2022

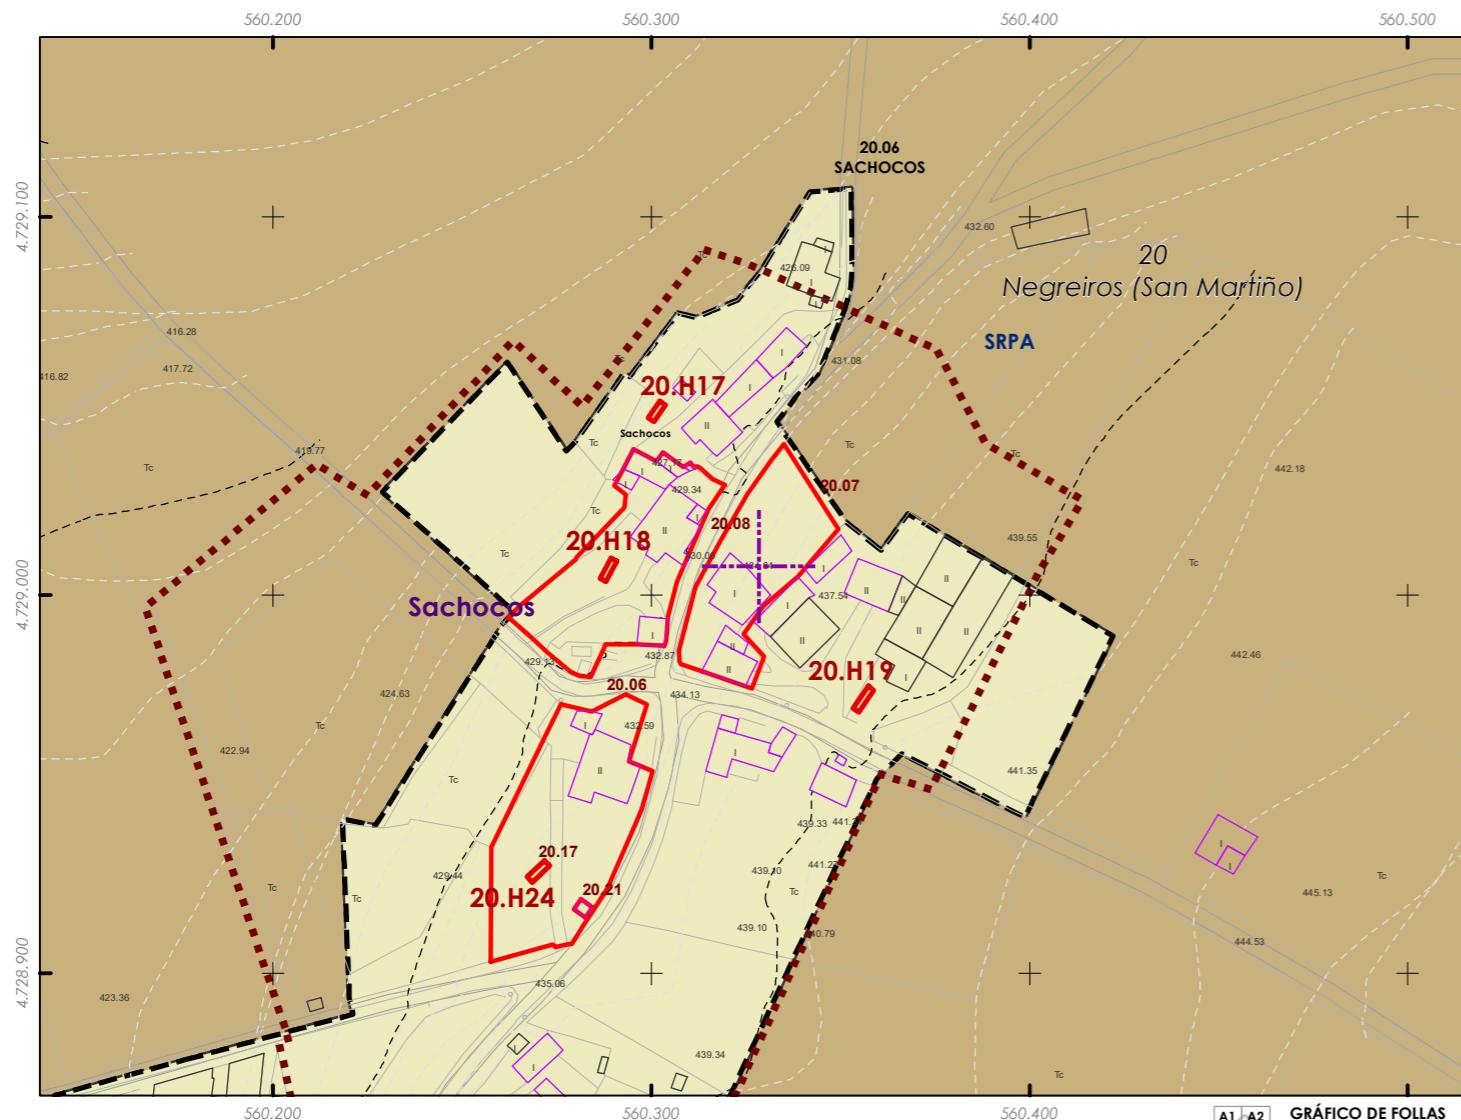
Código do elemento: **20.07**

Denominación:
Conxunto en Sachocos
Localización: **Sachocos**
Parroquia: **P. de Negreiros (San Martiño)**

Estado de conservación:

Ruina

Situada ao bordo da estrada Municipal e ao lado dun cruzamento de camiños. Portada principal en cadeirado con elementos ornamentais e cruz sobre lintel, dúas portas de acceso alinteladas, unha delas peonil. Muros de cachotaría con elementos nobres de cadeirado en cornixais. A edificación principal ocúltase tras os muros que delimitan a parcela, estes de cachotaría, a súa cuberta formada por armazón de madeira con cubrición de tella cerámica curva, estase a destruir. Ámbito rural formado por prados, terreos de cultivo e edificacións illadas tanto tradicionais como de nova construcción.

Determinacións para a súa conservación, rehabilitación, mellora ou recuperación:
Recuperación do ben acorde ao seu nivel de protección.
Recuperación da contorna do mesmo.

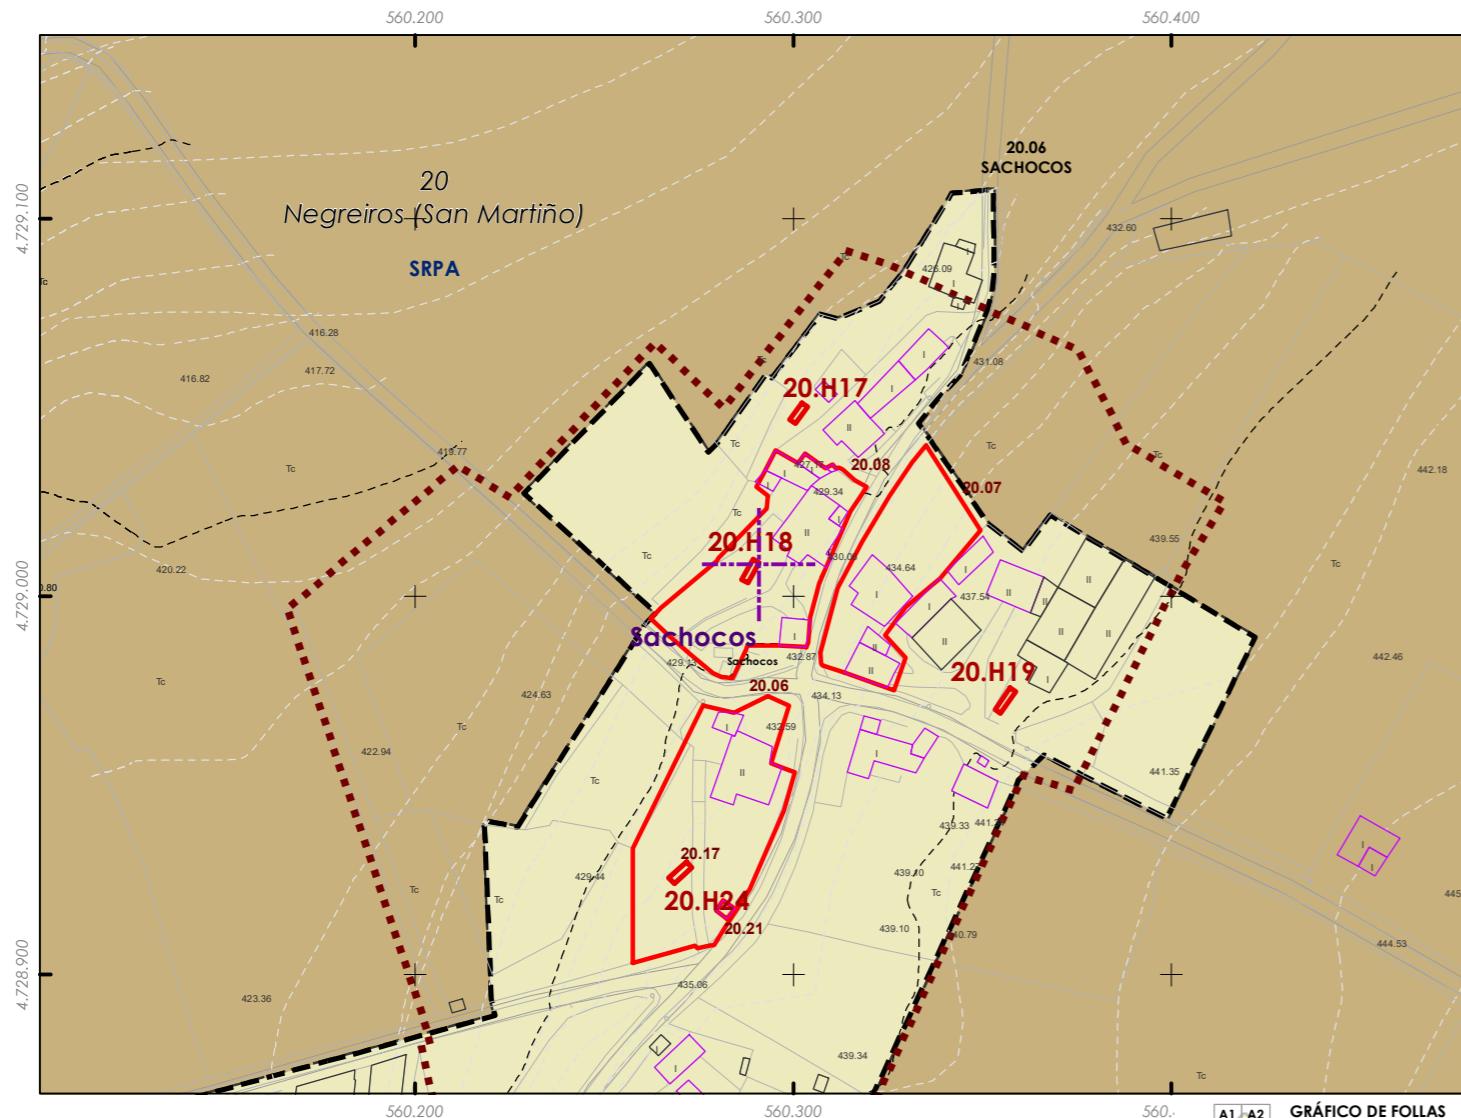
Código do elemento: **20.08**

Denominación:
Conxunto en Sachocos
Localización: **Sachocos**
Parroquia: **P. de Negreiros (San Martiño)**

Estado de conservación:

Bo

Edificación de planta rectangular en dous andares. Muros exteriores de cachotaría con elementos nobres de cadeirado en vans e cornixaís. Cuberta a catro augas formada por armazón de madeira e cubrición de tella cerámica curva. Fiestras rectangulares con batente en catro corpos e Tornachuvias. Carpintaría de madeira. Pórtico baixo prolongación de cuberta, sostido por pilastras de cantería. Ámbito rural formado por prados, terreos de cultivo e edificacións illadas tanto tradicionais como de nova construcción.

Obras permitidas:
As permitidas segundo o nivel de protección.
Determinacións para a súa conservación, rehabilitación, mellora ou recuperación:
Mellora e conservación do ben.

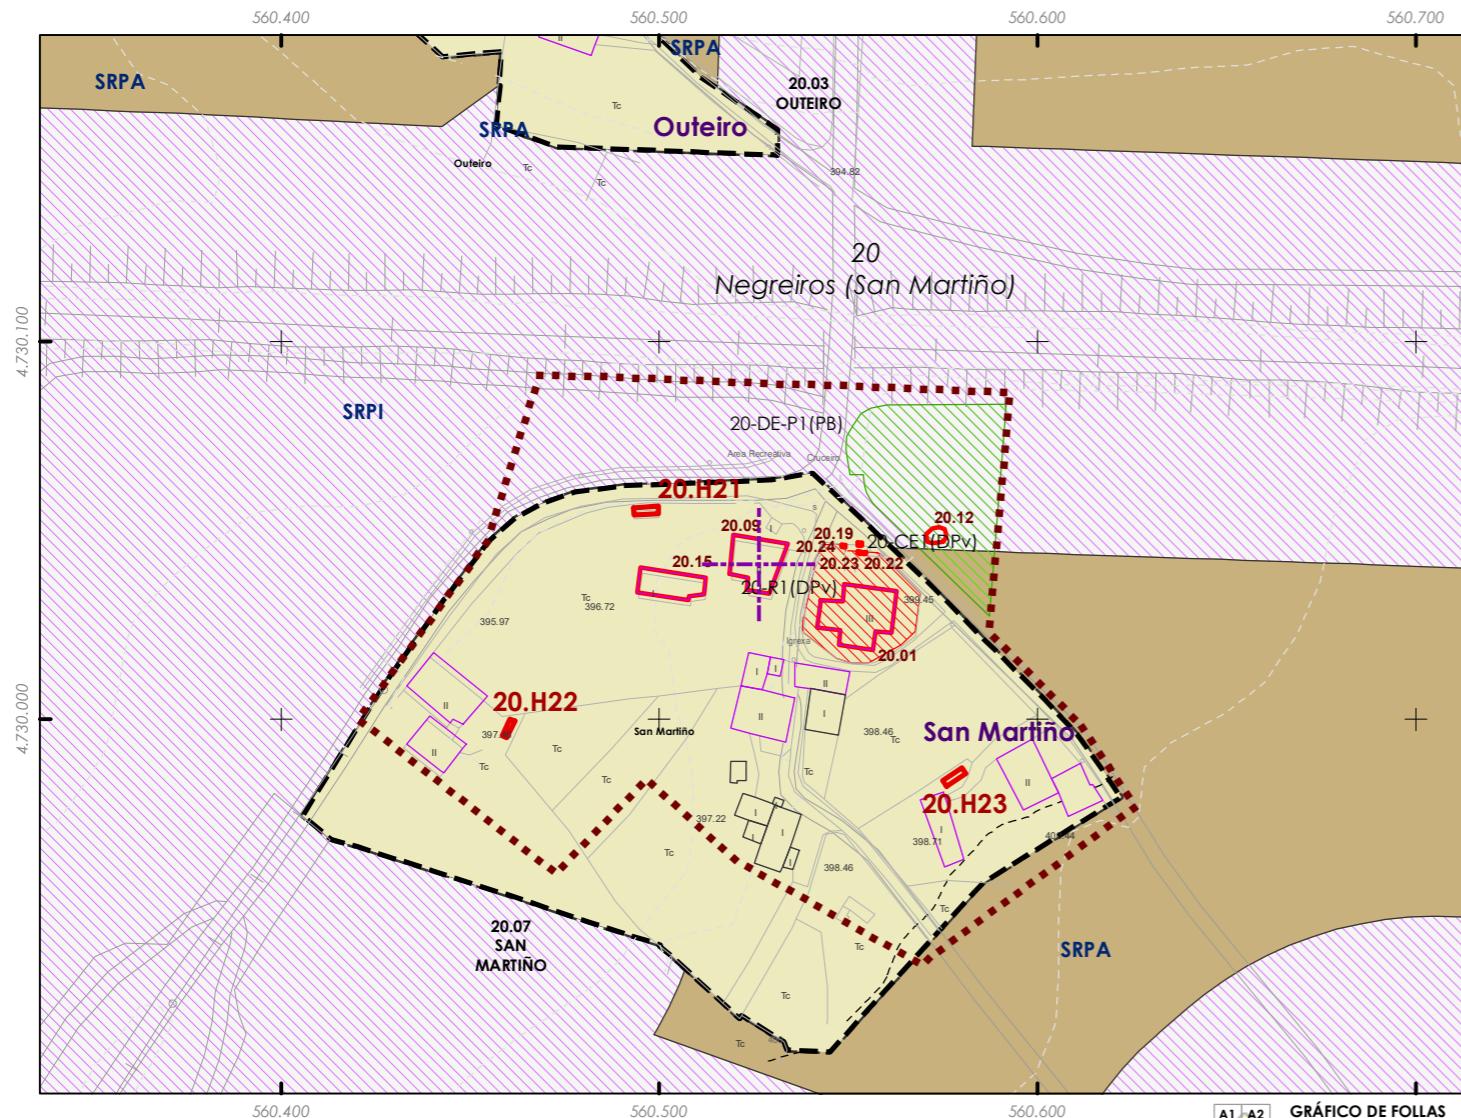
Código do elemento: **20.09**

Denominación:
Casa Popular

Estado de conservación:

Bo

Edificación de planta rectangular en dous andares. Muros exteriores de cachotaría con elementos nobres de cadeirado en vans e cornixais. Cuberta a tres augas con cubrición de tella cerámica curva. Cornixa recta de cantería. Fiestras rectangulares con batente en tres corpos. Porta de acceso alintelada. Carpintaría de madeira. Cheminea de cachotaría con remates en pináculos. Ámbito rural formado por prados, terreos de cultivo e edificacións illadas tanto tradicionais como de nova construcción

Mellora e conservación do ben.

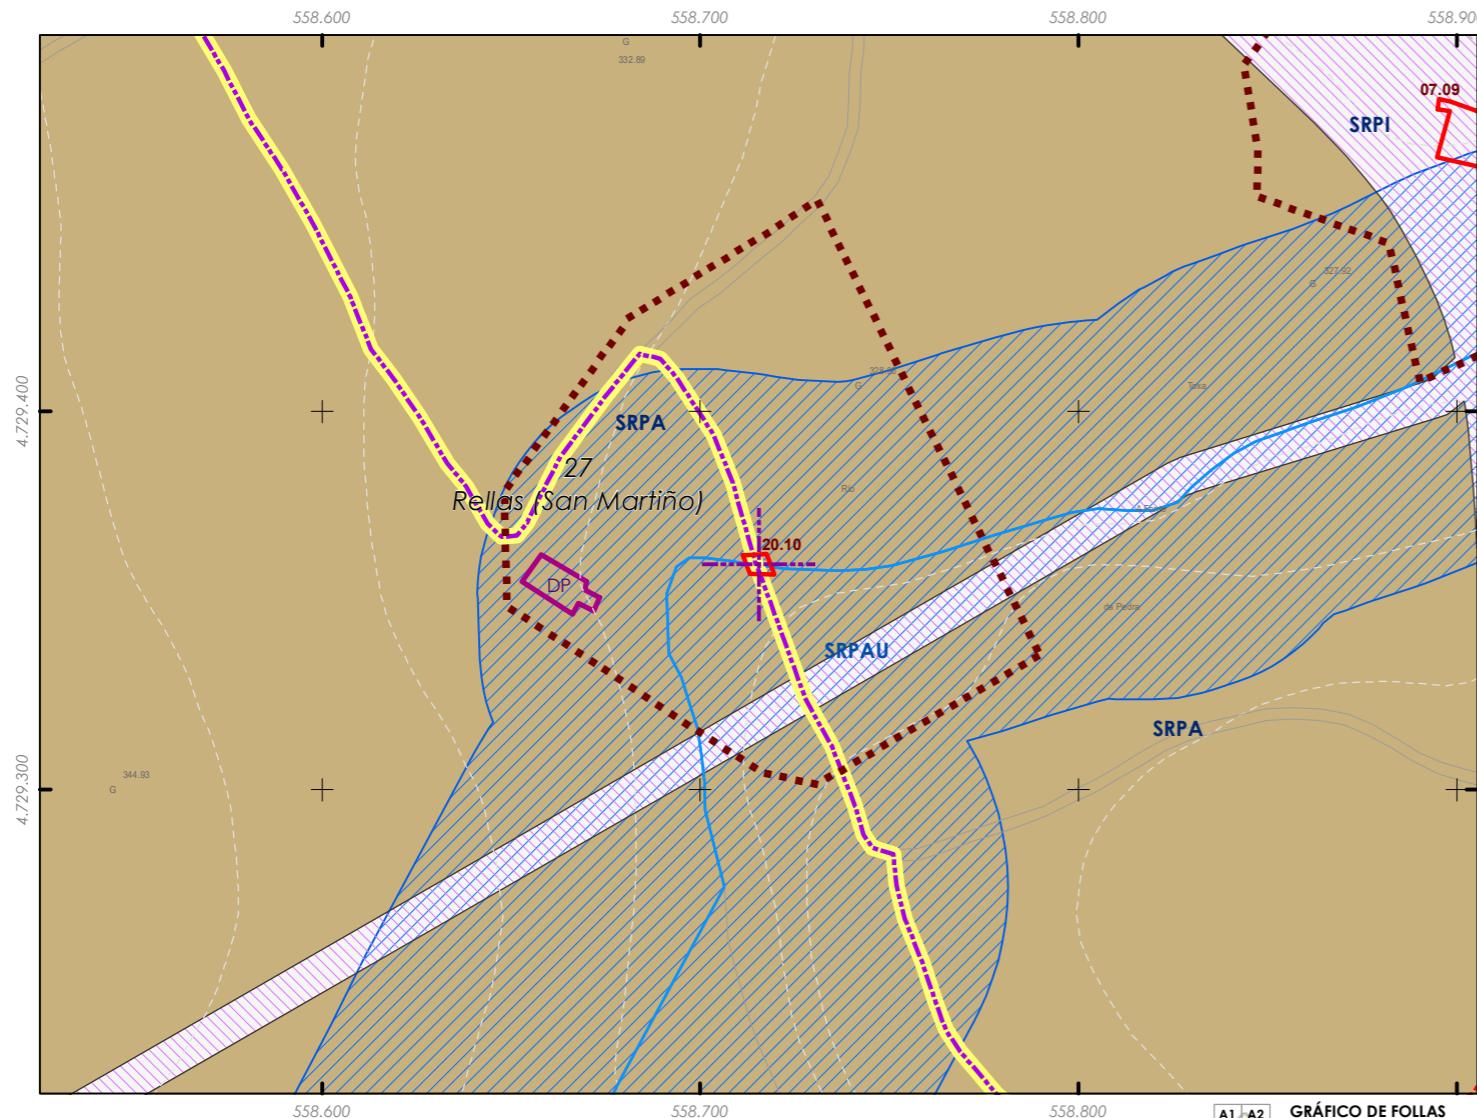
Código do elemento: **20.10**

Denominación:
Ponte medieval da Pedra Vello
Localización: **A Ponte de Pedra**
Parroquia: **P. de Negreiros (San Martiño)**

Estado de conservación:

Malo

Ponte medieval situada sobre o Río Toxa, sobre el transcorre unha estrada local pouco rodada. Ponte dun só van en arco de medio punto e de cantería, totalmente cuberto de vexetación. Carece de preitoril pero ten unha varanda como protección. Ámbito rural formado por prados, terreos de cultivo, arboredo de ribeira

Mellora e conservación do ben. Recuperación da contorna do mesmo.

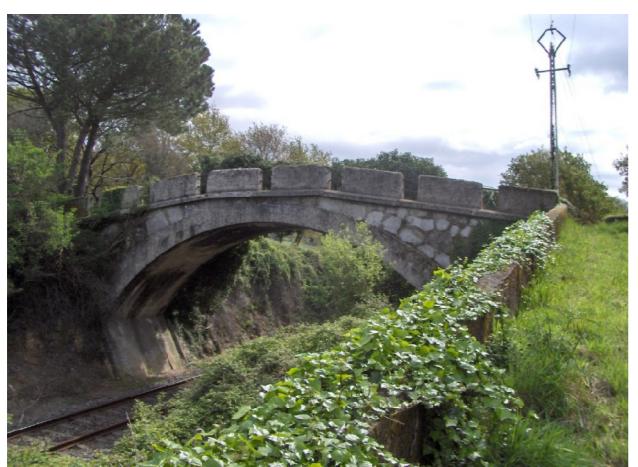
Código do elemento: **20.11**

Bo

Ponte sobre vías de ferrocarril, dun só van en arco de medio punto e de cantería, ao igual que o peitoril. Varanda de formigón. Ámbito rural formado por prados, terreos de cultivo e arboredo.

Mellora e conservación do ben. Recuperación da contorna do mesmo.

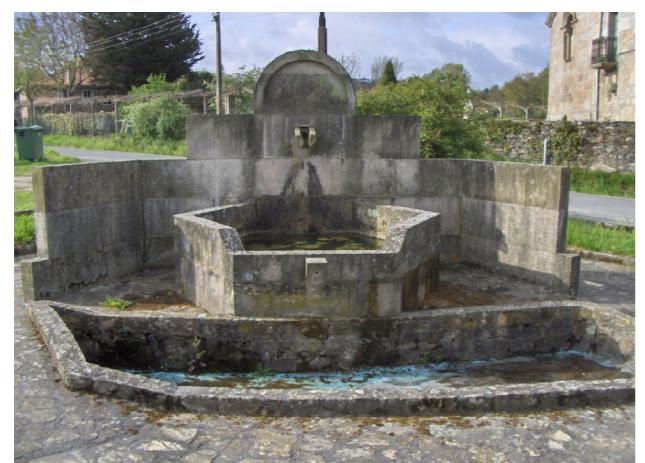
Código do elemento: **20.12**

Bo

Sinxela construción que aproveita a abundancia de auga para o abastecemento e consumo humano. Fonte de carácter comunal. Pertence ao grupo de fontes de cano. Consta dun muro de cadeirado con remate en arco de medio punto que a encabeza e dun cano de pedra lixeiramente inclinado, este conduce a auga ao exterior procedente da boca da mina. A auga é vertida nunha pila de planta hexagonal, formada por lousas de pedra labradas. Pavimento de lousas de granito. A auga tamén é vertida a través dun cano a un bebedouro de importantes dimensións. Está situada nun parque, en fronte á igrexa parroquial. Ámbito rural formado por prados, terreos de cultivo e edificacións illadas tanto tradicionais como de nova construcción

Mellora e conservación do ben.

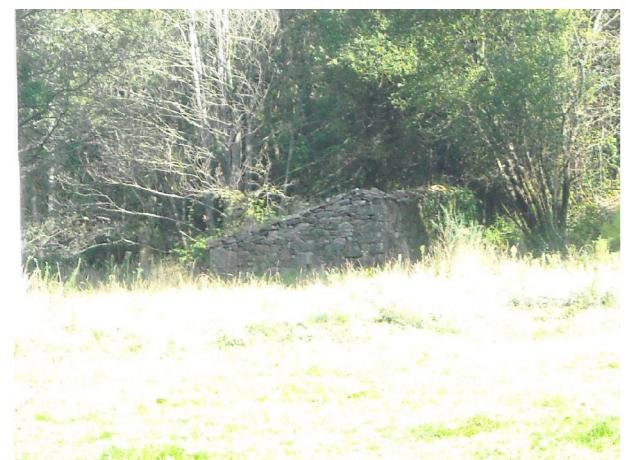
Código do elemento: **20.13**

Estado de conservación:
Ruína

Descripción do ben:
Muíño de planta rectangular. Muros de cachotaría con elementos de cantería en cornixais. Cuberta a dúas augas con estrutura de madeira e cubrición de tella cerámica curva. Actualmente está en desuso, impacta a vexetación e arboredo que está a destruír a súa cuberta e muros. Situado ao bordo do Río Toxa, nas proximidades da autoestrada. Nun ámbito formado por prados, monte baixo, arboredo de ribeira.

Ordenanza ou norma de aplicación:
Patrimonio cultural
Nivel de protección do ben:
Estrutural
Obras permitidas:
As permitidas segundo o nivel de protección.
Determinacións para a súa conservación, rehabilitación, mellora ou recuperación:
Recuperación do ben acorde ao seu nivel de protección.
Recuperación da contorna do mesmo.

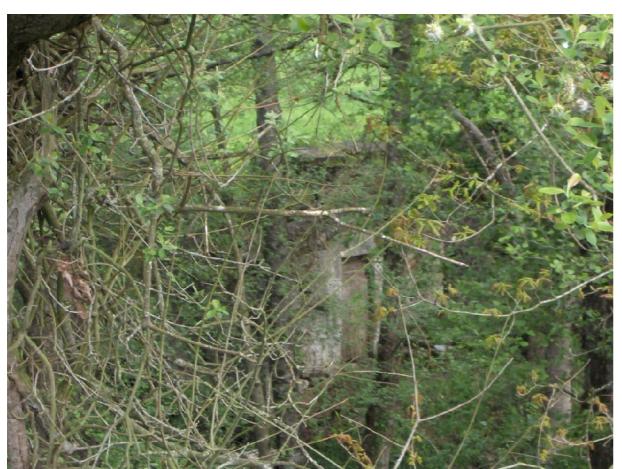
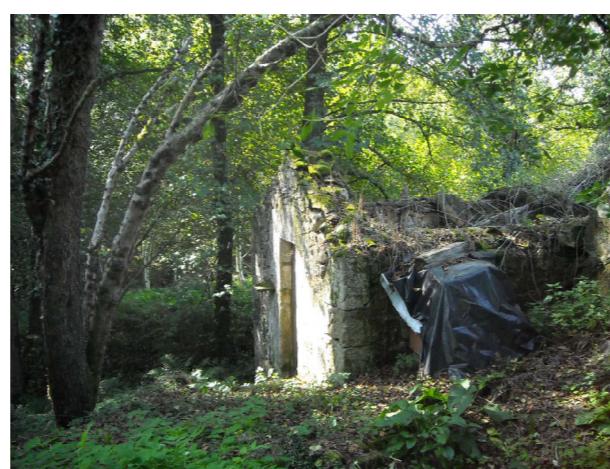
Código do elemento: **20.14**

Ruina

Muíño de canle con sistema para almacenar a auga para mover a moa. Este tipo é de presenza constante en case toda corrente de auga, agás naqueles de moi escaso caudal estival. Lovada e canle construídos en pedra. Edificación de planta rectangular. Muros de cachotaría con elementos nobres de cadeirado en perímetro do oco principal. Cuberta a dúas augas. Porta de acceso alintelada con "Pousadoiro" á esquerda. Actualmente está en desuso, impacta a vexetación e arboredo que cubre a súa cuberta e muros. Situado ao bordo dun río nun fermoso ámbito formado por prados, monte baixo, arboredo de ribeira.

Determinacións para a súa conservación, rehabilitación, mellora ou recuperación:
Recuperación do ben acorde ao seu nivel de protección.
Recuperación da contorna do mesmo.

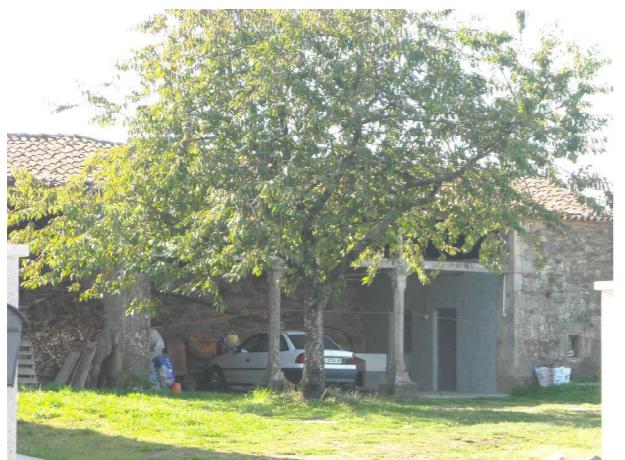
Código do elemento: **20.15**

Bo

Edificación destinada fundamentalmente para almacenamiento, conservación ou protección. Tipoloxía: palleira de planta térrrea. Planta rectangular con cubrición de cubierta de tella cerámica curva. Muros de cachotaría. Fachada principal ao descubierto, conta con dúas pilastras de cantería de boa labra con basea e capitel moldurados. Ámbito formado por prados, terreos de cultivo, monte e edificacións tradicionais

Mellora e conservación do ben. Recuperación da contorna do mesmo.

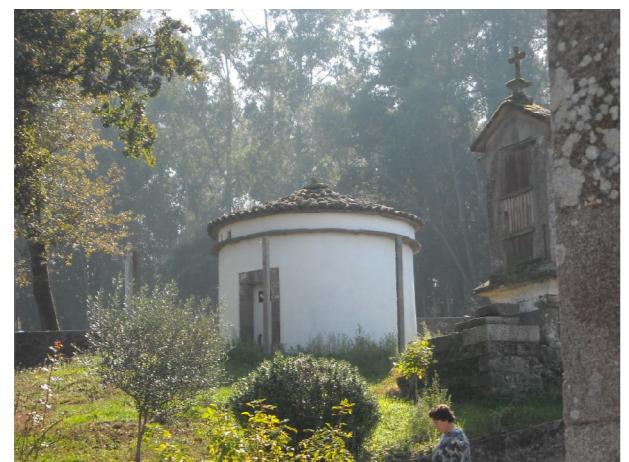
Código do elemento: **20.16**

Bo

Orixinal e coidada peza arquitectónica que serve para abeirar e criar pombas. Volumetría cilíndrica con cuberta cónica. Estrutura de muros herméticos de cachotaría rematados cun aleiro sobre o que se sitúan uns pequenos ocos para o acceso das pombas. Cuberta de cachotaría con pendente pronunciada asentada sobre outro aleiro e con Cortavientos. O único van existente é unha porta de acceso de pequenas dimensións. Ámbito formado por prados, terreos de cultivo, monte e edificacións tradicionais da casa de "O Campo".

Mellora e conservación do ben.
