Catálogo de elementos a protexer ou recuperar

Aprobación provisional e definitiva

Xullo 2022

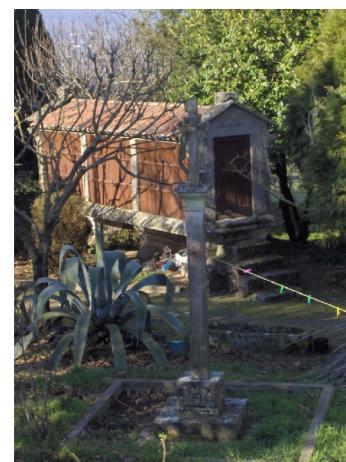
Código do elemento: **20.21**

Denominación:
Cruceiro da casa de Conde

Estado de conservación:

Bo

Descripción do ben:

Cruceiro sobre plataforma dunha bancada. Basea en forma de prisma cuadrangular con arestas rectas e gravado na parte inferior. O fuste ten unha sección cuadrangular nos extremos mentres no seu tramo central ten forma octogonal. Capitel moldurado con gravados e collarino. Cruz sínxela de pedra coa imaxe de Cristo crucificado baixo lenda á fronte, e a imaxe dunha virxe orante en pártaa posterior. Ámbito rural formado por prados, arboredo e edificacións tradicionais e de nova construcción.

Determinacións para a súa conservación, rehabilitación, mellora ou recuperación:

Mellora e conservación do ben. Recuperación da contorna do mesmo.

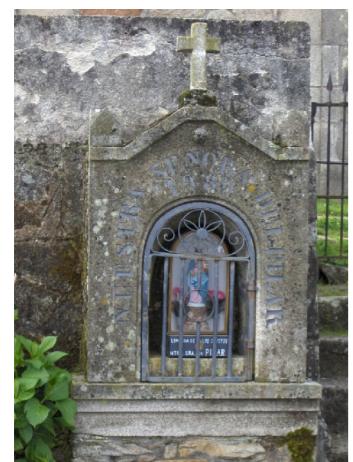
Código do elemento: **20.22**

Peto de ánimas de Nosa Señora do Pilar

Estado de conservación:

Bo

Os petos de ánimas xurdiron como unha forma de axudar ás ánimas ou almas en pena do purgatorio mediante esmola e o rogo dunha oración. Sitúanse, xeralmente, nos cruzamentos de camiños posto que son os lugares máis concorridos polos veciños. Construción de planta cuadrangular rematada en triángulo e colocada sobre unha plataforma de cachotaría. Ten unha cavidade na que se sitúa a Virxe Do Piar. Situada diante da igrexa parroquial. Ámbito formado por prados, terreos de cultivo e edificacións illadas tanto tradicionais como de nova construcción

Determinacións para a súa conservación, rehabilitación, mellora ou recuperación:

Mellora e conservación do ben. Recuperación da contorna do mesmo.

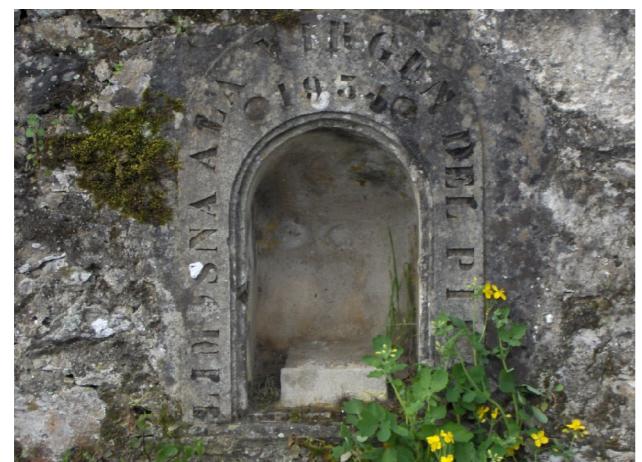
Código do elemento: **20.23**

Denominación:
Peto de ánimas da Virxe do Pilar
Localización: **San Martiño**
Parroquia: **P. de Negreiros (San Martiño)**

Estado de conservación:

Malo

Os petos de ánimas xurdiron como unha forma de axudar ás ánimas ou almas en pena do purgatorio mediante esmola e o rogo dunha oración. Situado ao lado dun cruzamento de camiños e pegado a un muro. O motivo iconográfico desapareceu. Ámbito formado por prados, terreos de cultivo e edificacións illadas tanto tradicionais como de nova construcción

Determinacións para a súa conservación, rehabilitación, mellora ou recuperación:
Recuperación do ben acorde ao seu nivel de protección.
Recuperación da contorna do mesmo.

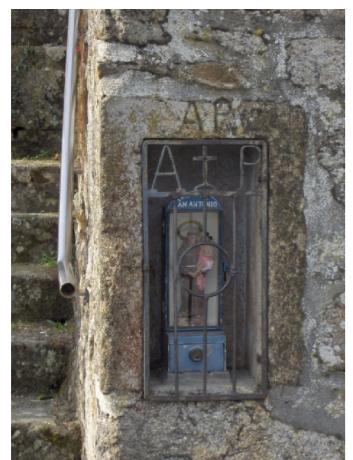
Código do elemento: **20.24**

Denominación:
Peto de ánimas de Santo Antón
Localización: **San Martiño**
Parroquia: **P. de Negreiros (San Martiño)**

Estado de conservación:

Bo

Os petos de ánimas xurdiron como unha forma de axudar ás ánimas ou almas en pena do purgatorio mediante esmola e o rogo dunha oración. Sitúanse, xeralmente, nos cruzamentos de camiños posto que son os lugares más concorridos polos veciños. Este encóntrase nun oco do muro de peche da igrexa parroquial. Na fornela sitúase unha pequena imaxe De San Antonio, baixo este unha caixa de metal para depositar as esmolas, todo iso protexido por unha reixa cun oco circular para acceder á caixa de esmolas. Ámbito rural formado por prados, terreos de cultivo e edificacións illadas tanto tradicionais como de nova construcción

Determinacións para a súa conservación, rehabilitación, mellora ou recuperación:

Mellora e conservación do ben. Recuperación da contorna do mesmo.

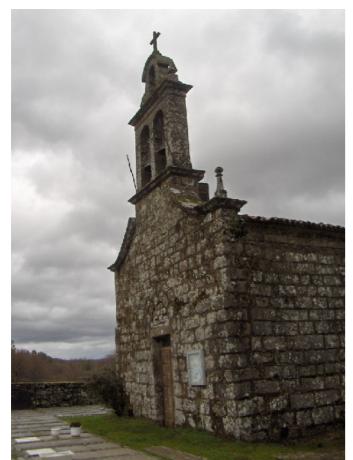
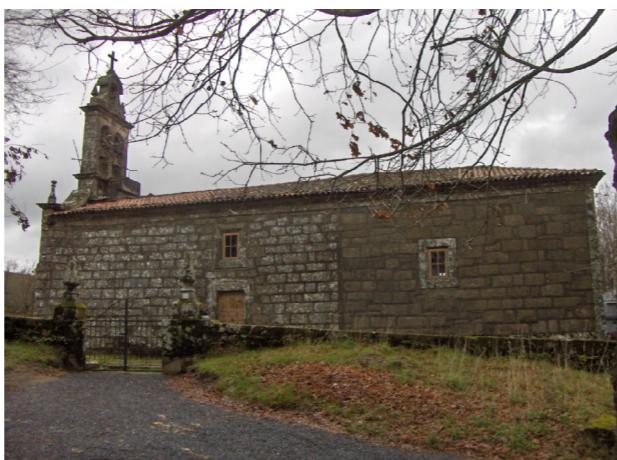
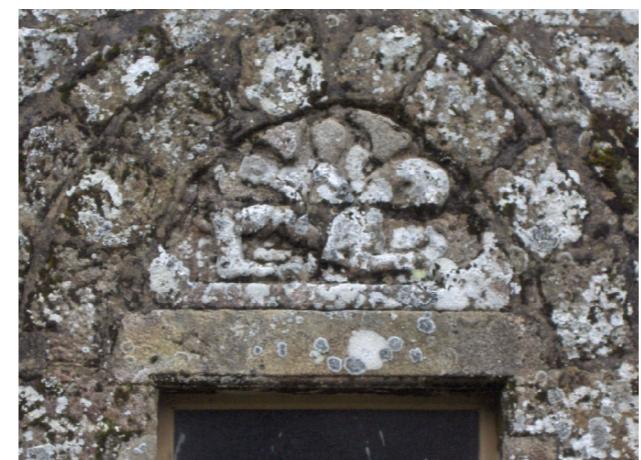
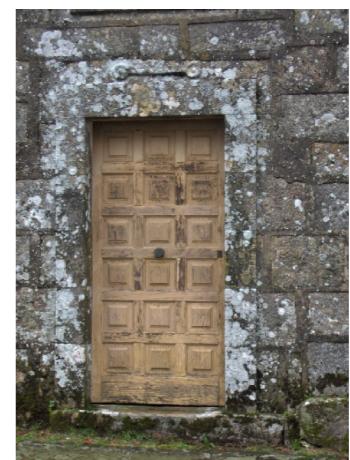
Código do elemento: **21.01**

Igrexa parroquial de San Miguel

Estado de conservación:

Bo

Igrexa de planta rectangular, con nave única e muros de cadeirado. Cuberta a dúas augas formada por armazón de madeira e cubrición de tella cerámica curva. Frontais con porta alintelada, lintel enmarcado en arco abovedado con gravados no tímpano e ventá seteira. Fiestras rectangulares nos alzados da nave e porta lateral alintelada. Espadana de dous corpos con ocos en arcos de medio punto onde colocar as campás, sobre estes un terceiro arco con remate en frontón circular, pináculos e cruz de pedra. Situada en Oleiros. Ámbito rural formado por prados, terreos de cultivo e edificacións tradicionais e de nova construcción illadas"

Determinacións para a súa conservación, rehabilitación, mellora ou recuperación:

Mellora e conservación do ben.

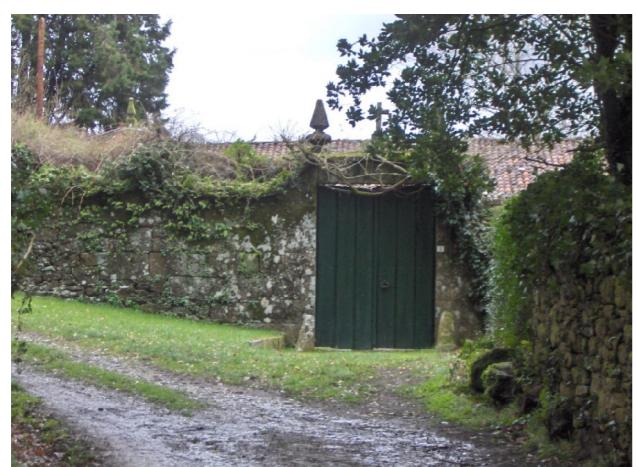
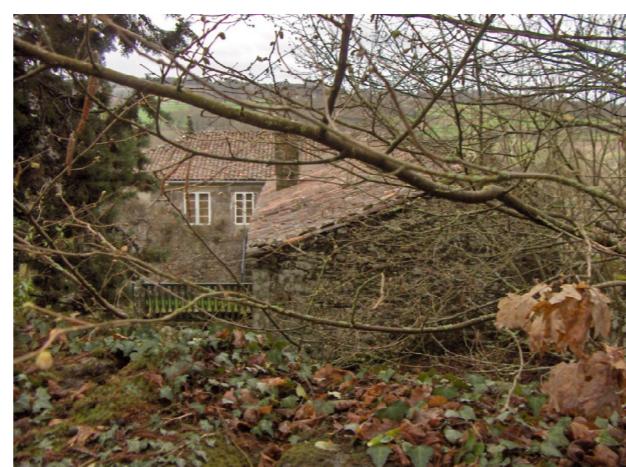
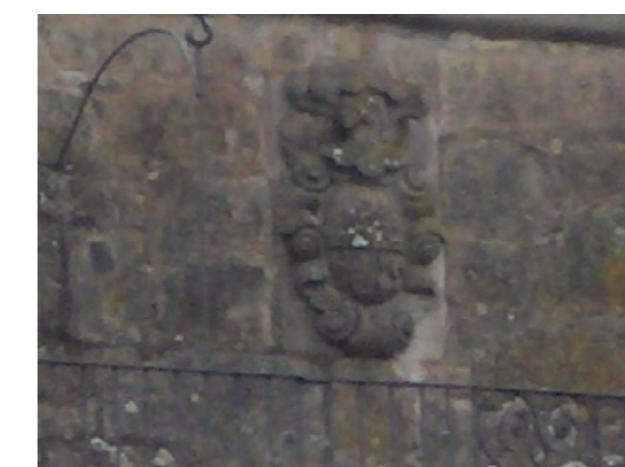
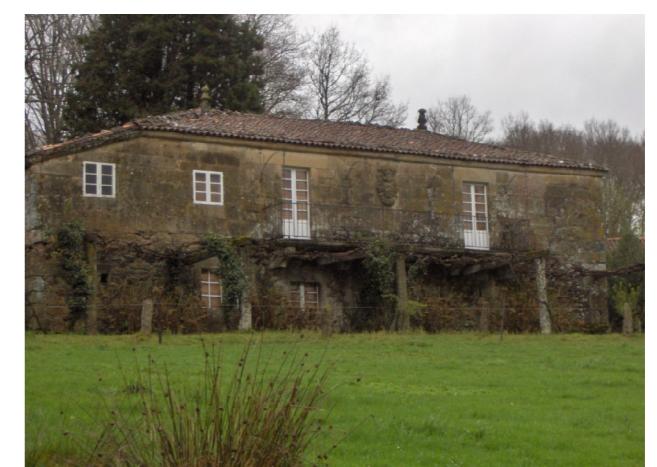
Código do elemento: **21.02**

Denominación:
Pazo de Marzá ou Casa do Fidalgo ou de Sánchez Cantón

Estado de conservación:

Bo

Edificación con planta en forma de L e dúas alturas. Muros exteriores de cadeirado. Cuberta a catro augas formada por armazón de madeira e cubrición de tella cerámica curva con acroterios en cumieira. Fiestras troneiras en planta baixa e Portasdaire en planta primeira con balcón que une ambas as dúas portas. Carpintaría de madeira. Escudo nunha das fachadas. Alzado principal con solaina formada baixo prolongación de cuberta e voluta na parte superior. Cornixa moldurada en todos os seus alzados. Encóntrase ao bordo da estrada da Deputación de acceso a Marzá, esta construcción tamén se coñece como "Casa Popular De Marzá". Ámbito rural formado por prados, terreos de cultivo, arboredo e edificacións tradicionais pertencentes ao pazo"

Determinacións para a súa conservación, rehabilitación, mellora ou recuperación:

Mellora e conservación do ben. Recuperación da contorna do mesmo.

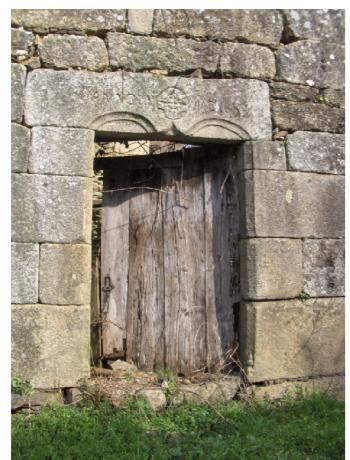
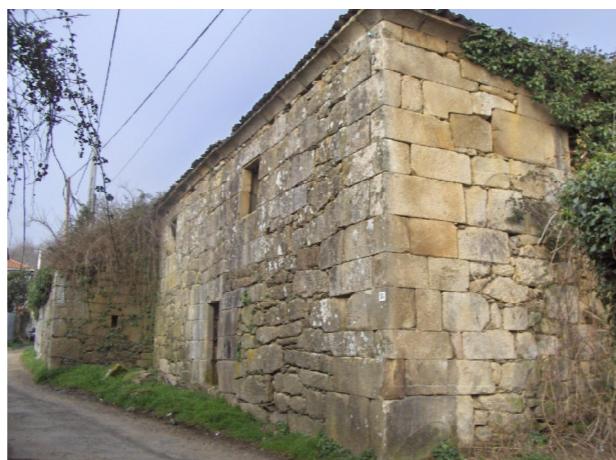
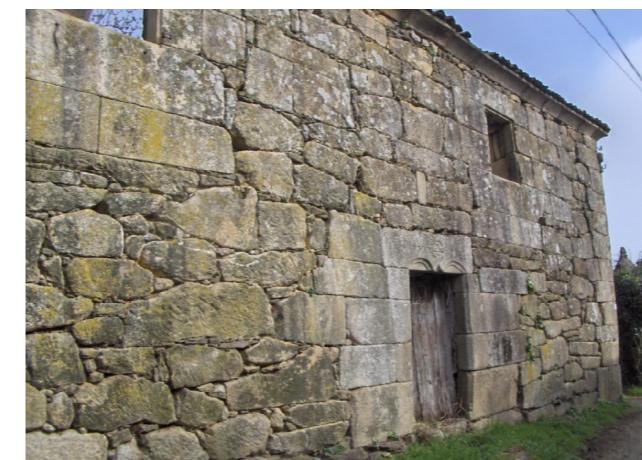
Código do elemento: **21.03**

Denominación:
Casa con inscripción en lintel en Laxe

Estado de conservación:

Malo

Edificación de planta rectangular, muros de cadeirado. A cuberta de tella cerámica curva foi destruída. Cornixa recta en todos os alzados. Vans rectangulares. Porta de acceso alintelada con inscripción no lintel e carpintaría de madeira. Encóntrase ao bordo da estrada municipal que pasa polo núcleo. Ámbito rural formado por prados, terreos de cultivo e edificacións illadas tanto tradicionais como de nova construcción

Determinacións para a súa conservación, rehabilitación, mellora ou recuperación:
Recuperación do ben acorde ao seu nivel de protección.
Recuperación da contorna do mesmo.

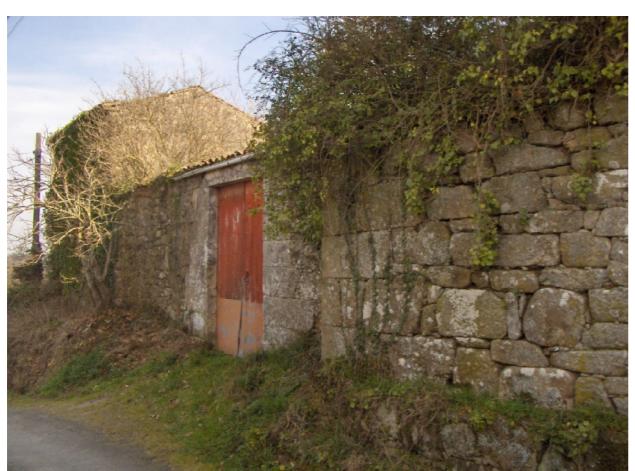
Código do elemento: **21.04**

Casa A Viña

Estado de conservación:

Regular

Edificación oculta tras os muros que delimitan a parcela, estes de cachotaría, a excepción dos que delimitan o portón de acceso, que son de cadeirado. Carpintería de madeira en portón. Situada ao bordo da estrada autonómica que atravesa o núcleo de Pazos. Ámbito rural formado por prados, terreos de cultivo e edificacións illadas tanto tradicionais como de nova construcción.

Determinacións para a súa conservación, rehabilitación, mellora ou recuperación:
Recuperación do ben acorde ao seu nivel de protección.
Recuperación da contorna do mesmo.

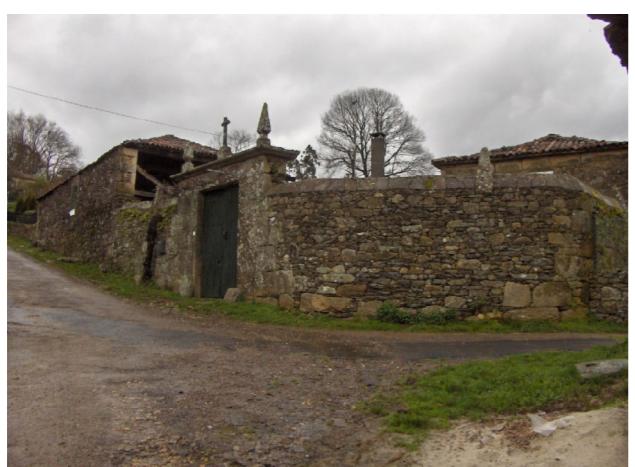
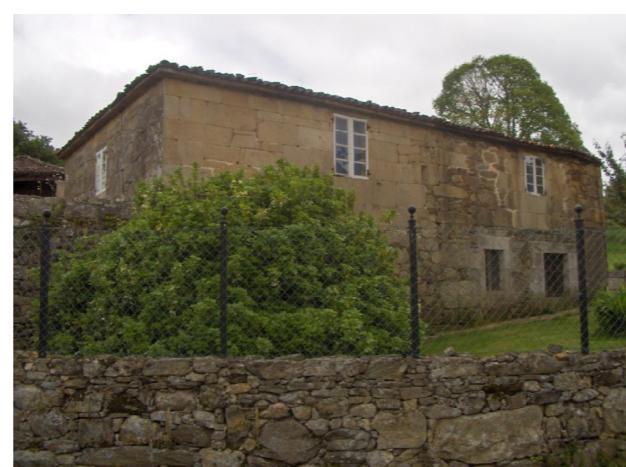
Código do elemento: **21.05**

Denominación:
Casa en Oleiros

Estado de conservación:

B0

Edificación oculta tras os muros que delimitan a parcela. Portada de acceso de cadeirado con cruz de pedra e pináculos sobre lintel. Muros de peche en cachotaría con edificacións pegadas a este. Carpintaría de madeira en portón. Vivenda de planta rectangular, muros de cadeirado e cachotaría. Cuberta a catro augas formada por armazón de madeira e cubrición de tella cerámica curva. Portas de acceso alinteladas. Fiestras rectangulares con batente en catro corpos en planta alta. Carpintaría de madeira en vans. Situada ao bordo da estrada do núcleo. Ámbito rural formado por prados, terreos de cultivo e edificacións illadas tanto tradicionais como de nova construcción

Determinacións para a súa conservación, rehabilitación, mellora ou recuperación:

Mellora e conservación do ben. Recuperación da contorna do mesmo.

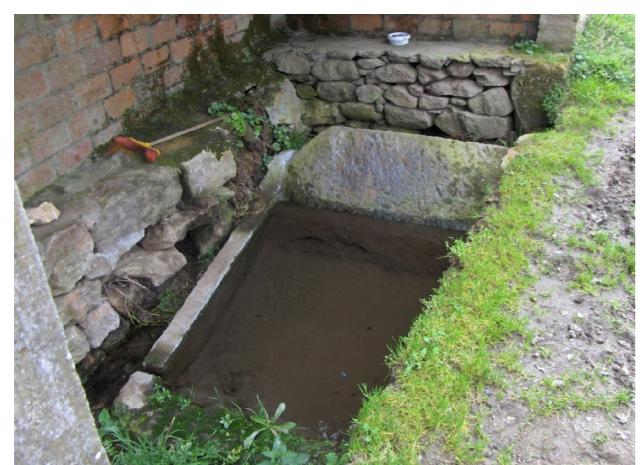
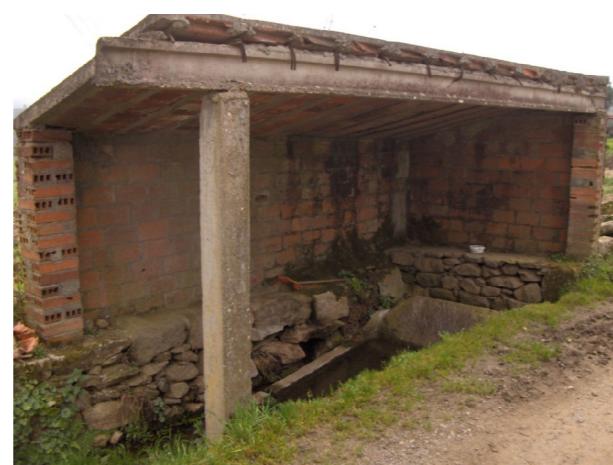
Código do elemento: **21.06**

Denominación:
Fonte e lavadoiro en Pazos

Estado de conservación:

Regular

Construción ao aire libre utilizada para o lavado da roupa. Consiste nunha gran pía feita de pedra de forma rectangular e coroada nunha das súas paredes por lousas inclinadas e ben pulidas para facilitar o lavado. Cuberto por un tellado a unha auga. Situado ao bordo dunha estrada do núcleo e próximo a unha estrada autonómica. Ámbito formado por prados, terreos de cultivo e edificacións illadas tanto tradicionais como de nova construcción

Determinacións para a súa conservación, rehabilitación, mellora ou recuperación:

Mellora e conservación do ben. Enfoscado da edificación e pintado en branco das paredes de ladrillo. Cubrir con tella.

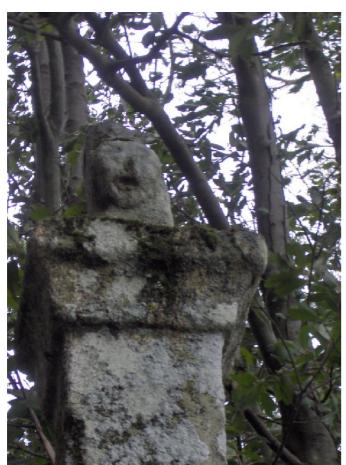
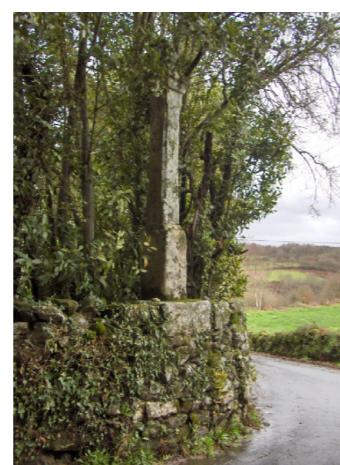
Código do elemento: **21.07**

Denominación:
Cruceiro en Marzá

Estado de conservación:

Bo

Cruceiro asentado sobre o muro de cachotaría que forma parte do peche da parcela do pazo. Fuste de sección cuadrangular nos extremos e octavado no tramo central. Capitel dórico sobre o que se asenta unha cara labrada en pedra. Situado ao bordo da estrada da deputación que vai a Marzá. Ámbito rural formado por prados, terreos de cultivo e arboredos"

Determinacións para a súa conservación, rehabilitación, mellora ou recuperación:

Mellora e conservación do ben. Recuperación da contorna do mesmo.

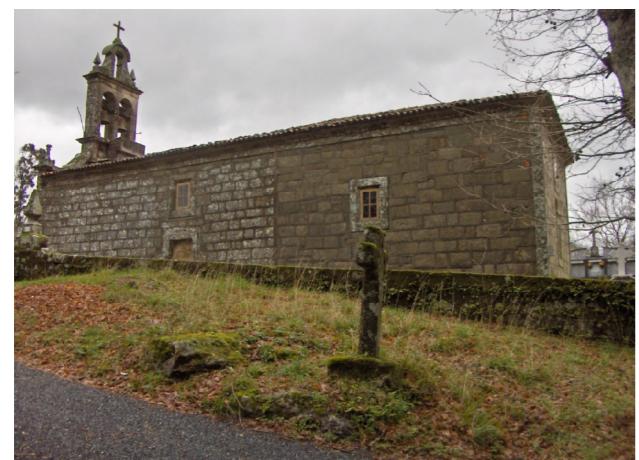
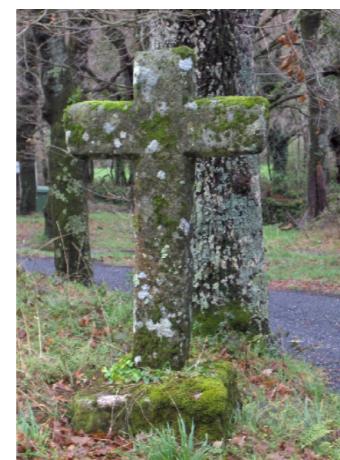
Código do elemento: **21.08**

Cruz en Oleiros 1
