Catálogo de elementos a protexer ou recuperar

Aprobación provisional e definitiva

Xullo 2022

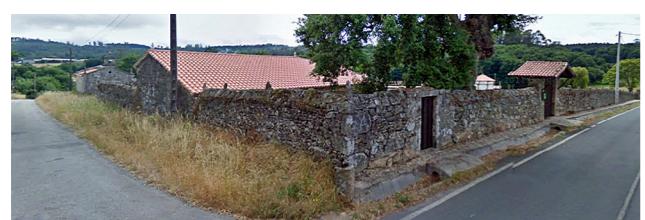
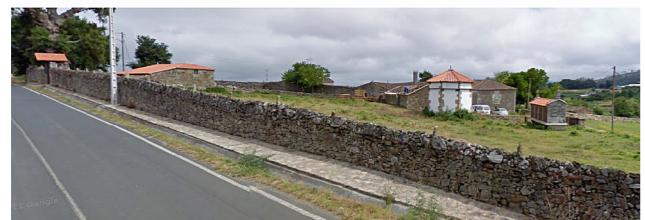
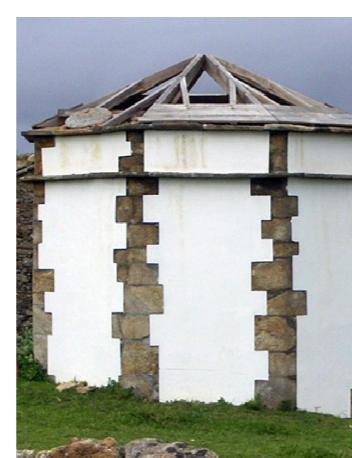
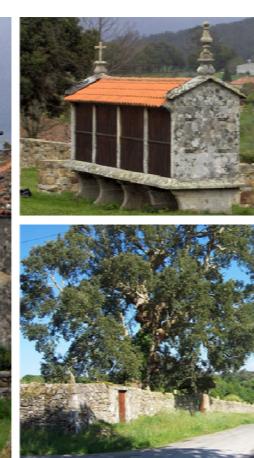
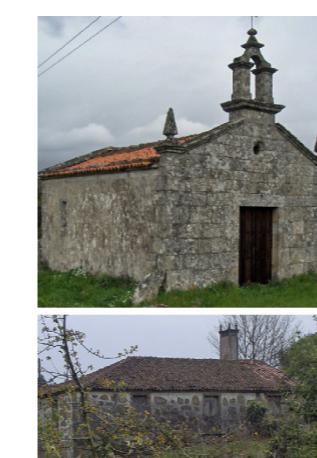
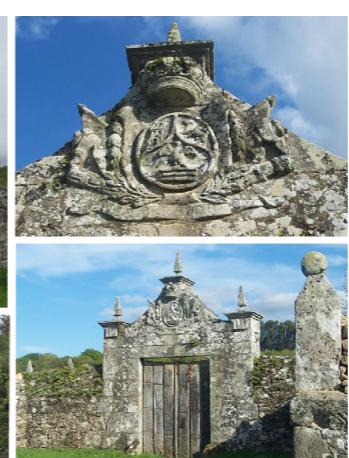
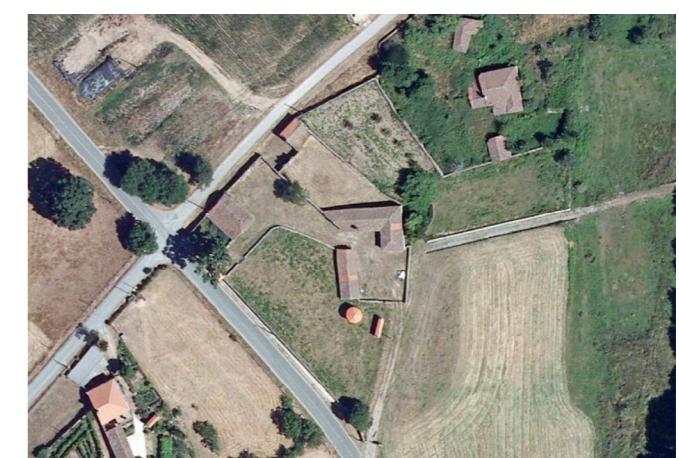
Código do elemento: **03.02**

Pazo de Fares

Estado de conservación:

Bo

Descripción do ben:

Pazo do século XVI vencellado aos Negreiros e Protela, o pazo está disposto nun alto e completamente só, destaca pola súa estrutura en forma de L e a súa sinxeleza, de dimensións reducidas e pouco ornamentado. O acceso principal conta cun portalón brasonado de tipoloxía italiana e escudo singular da armería do Deza coroad o mesmo con tres pináculos. Dentro do recinto atópase un significativo pombal e un hórreo; así mesmo dispón dunha capela que conta co acceso principal dende exterior do conxunto. Nos seus dominios dispone unha explotación agrícola a cal se atopa no exterior do pazo. Trátase dun pazo privado no cal destaca a sobreira de considerables dimensións.

Determinacións para a súa conservación, rehabilitación, mellora ou recuperación:

Mellora e conservación do ben.

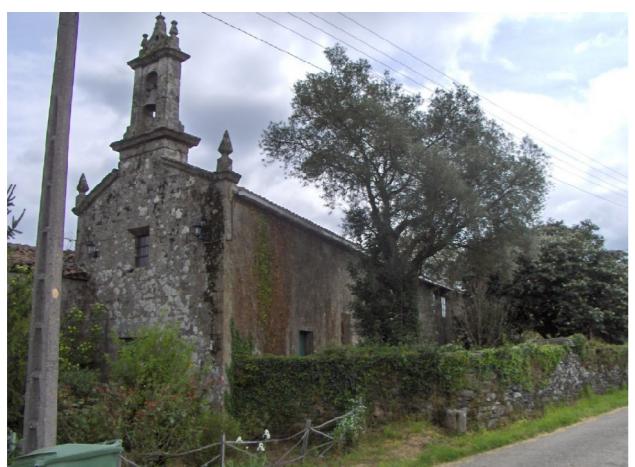
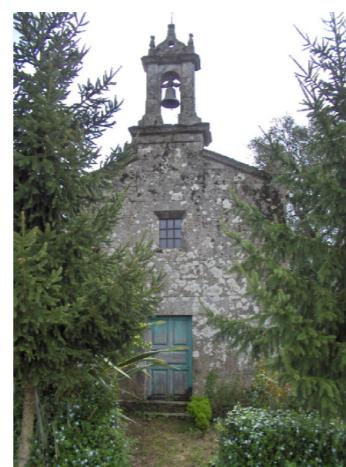
Código do elemento: **03.03**

Capela da casa de O Castro

Estado de conservación:

Regular

Capela de planta rectangular pertenecente á Casa Do Castro. Muros de cadeirado visto en alzado principal, nos laterais aparece enfoscada en morteiro. Cuberta a dúas augas formada por armazón de madeira e cubrición de tella cerámica curva. Portas alinteladas. Sobre a porta de acceso sitúase unha pequena ventá rectangular con xambas en derramo. Sinxela espadana dun único corpo, con oco en arco de medio punto e remate triangular con óculo e acroterios, todo iso culminado cunha cruz latina. Situada nunha parcela privada, rodeada por un murete de cachotaría e pegada a unha parte da vivenda. Ámbito rural formado por prados e edificacións tradicionais e de nova construcción illadas.

Mellora e conservación do ben.

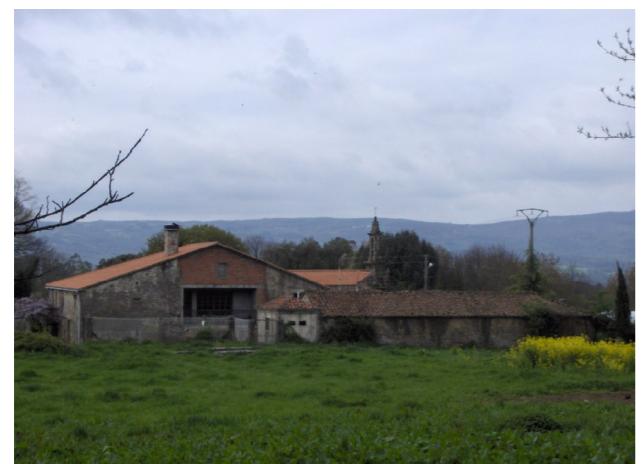
Código do elemento: **03.04**

Denominación:
Casa en O Castro

Estado de conservación:

Regular

Muros de cachotaría, áinda que partes da vivenda foron restauradas quedando á vista zonas con ladrillo. Cuberta a dúas augas con cubrición de tella cerámica curva. Ocos alintelados. Pertence á vivenda unha capela e diversas edificacións adxectivas. Cheminea de cachotaría. Ámbito rural formado por prados e edificacións tradicionais e de nova construcción illadas.

Mellora e conservación do ben. Recuperación dos enfoscados e pintado en branco dos mesmos así como das partes engadidas de ladrillo.

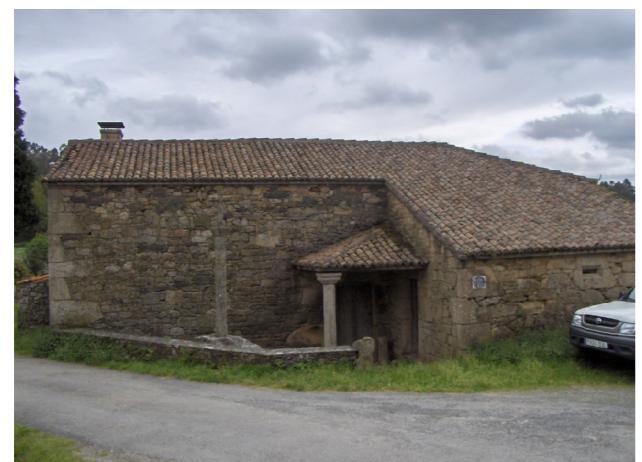
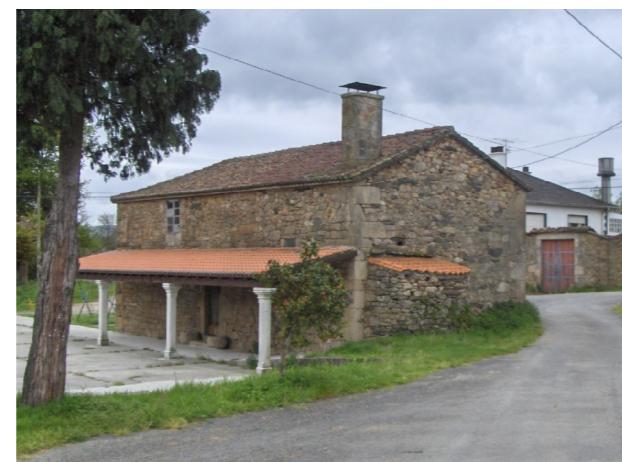
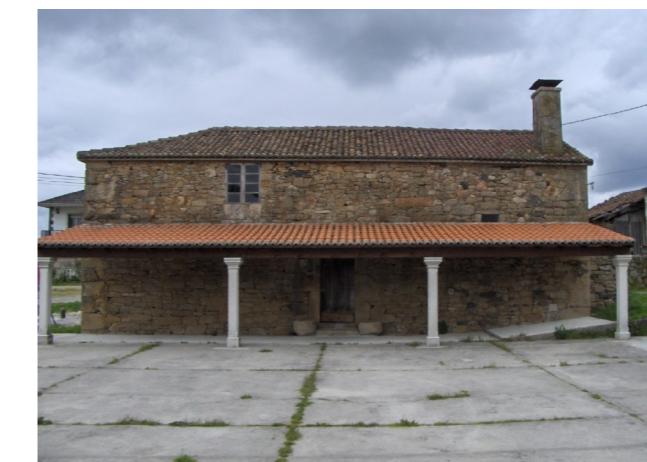
Código do elemento: **03.05**

Casa en Breixa

Estado de conservación:

Regular

Edificación de planta en forma de L e dúas alturas. Muros de cachotaría con elementos nobres de cadeirado en vans e cornixais. Cuberta a tres augas formada por armazón de madeira e cubrición de tella cerámica curva. Antigo forno pegado á vivenda, hoxe en día en desuso. Posúe dous pórticos, un de nova construcción, con cuberta a unha auga e soportado por pilastras de cantería octavadas no tramo central, o outro máis antigo, ten cuberta a dúas augas e unha única pilastra a xeito de suxeición. Encóntrase en Breixa, ao bordo da estrada local do núcleo, nun ámbito rural formado por prados e edificacións illadas tanto tradicionais como de nova construcción."

Mellora e conservación do ben. Recuperación da contorna do mesmo.

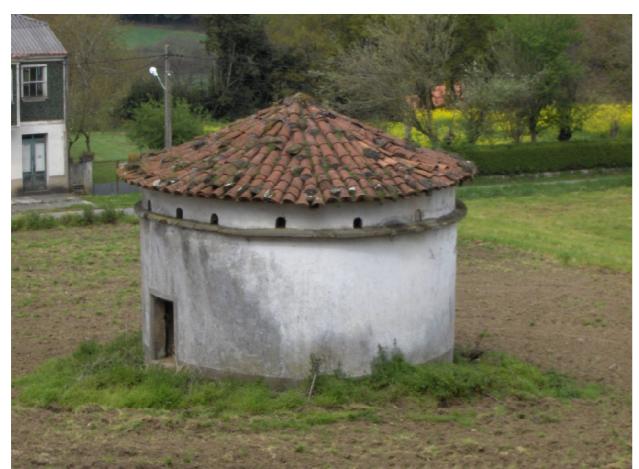
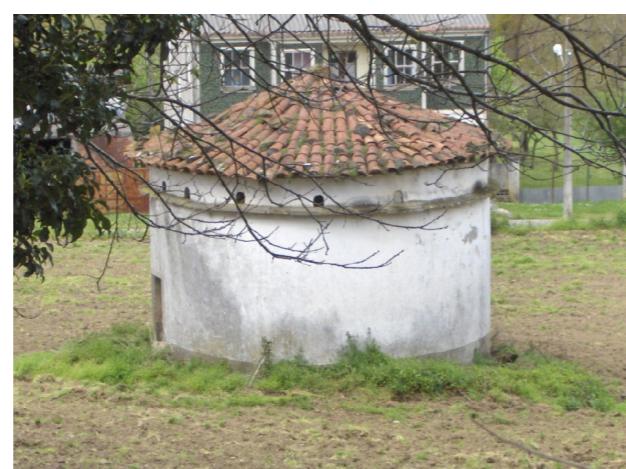
Código do elemento: **03.07**

Pombal da casa en O Castro

Estado de conservación:

Bo

Orixinal e coidada peza arquitectónica que serve para abeirar e criar pombas. Situado no interior da parcela da Casa do Castro e nun espazo sen árbores. Volumetría cilíndrica con cuberta cónica. Estrutura de muros herméticos de cachotaría rematados cun aleiro sobre o que se sitúan uns pequenos ocos para o acceso das pombas. Cubrición de cuberta de tella cerámica curva, asentada sobre outro aleiro. O único vano existente é unha porta de acceso de pequenas dimensóns, elevada do terreo natural. Ámbito formado por prados, terreos de cultivo, monte e edificacións tradicionais.

Mellora e conservación do ben. Recuperación dos enfoscados e pintado en branco dos mesmos.

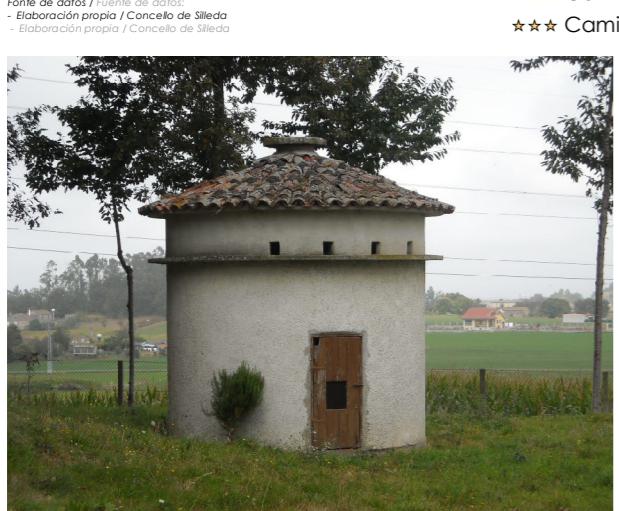
Código do elemento: **03.08**

Denominación:
Pombal en Breixiña
Localización: **Breixiña**
Parroquia: **P. de Breixa (Santiago)**

Estado de conservación:

Bo

Orixinal e coidada peza arquitectónica que serve para abeirar e criar pombas. Situado no interior da parcela privada, nun lugar protexido do vento e nun espazo arborado. Pombal realizado por construtores populares locais e que outorga distinción. Volumetría cilíndrica con cuberta cónica. Estrutura de muros herméticos de cachotaría rematados cun aleiro. Cuberta de tella cerámica. O único van existente é unha porta de acceso de pequenas dimensóns, con ocos de ventilación e elevada do terreo natural. Ámbito formado por prados, terreos de cultivo, monte e edificacións tradicionais do pazo.

Mellora e conservación do ben.

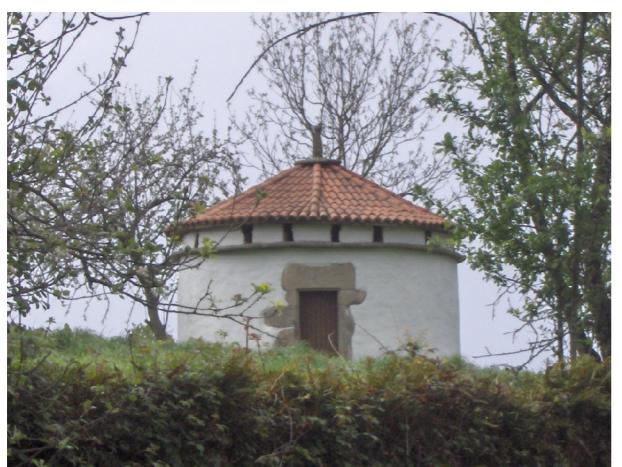
Código do elemento: **03.09**

Pombal en Breixa

Estado de conservación:

Bo

Orixinal e coidada peza arquitectónica que serve para abeirar e criar pombas. Situado no interior da parcela privada, nun lugar protexido do vento e nun espazo arborado. Pombal realizado por construtores populares locais e que outorga distinción. Volumetría cilíndrica con cuberta hexagonal rematada en acroterio. Estrutura de muros herméticos de cachotaría rematados cun aleiro sobre o que se sitúan uns pequenos ocos para o acceso das pombas. Cuberta de tella cerámica. O único van existente é unha porta de acceso de pequenas dimensións e carpintaría de madeira, con ocos de ventilación e elevada do terreo natural. Ámbito rural formado por prados e edificacións tradicionais e de nova construcción illadas.

Mellora e conservación do ben.

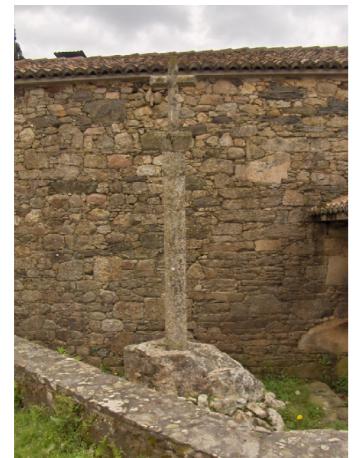
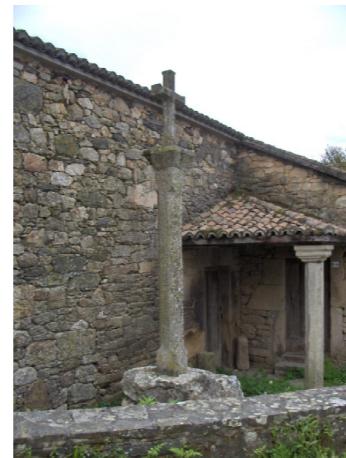
Código do elemento: **03.11**

Cruceiro en Breixa

Estado de conservación:

Bo

Cruceiro situado sobre unha base de pedra totalmente irregular. Fuste de sección cuadrangular octavado no tramo central. Capitel sinxelo con forma de pirámide truncada. Cruz latina de pedra con brazos florenzados. Situado na parcela privada dunha casa en Breixa. Ámbito rural formado por prados, terreos de cultivo e edificacións tradicionais

Mellora e conservación do ben.

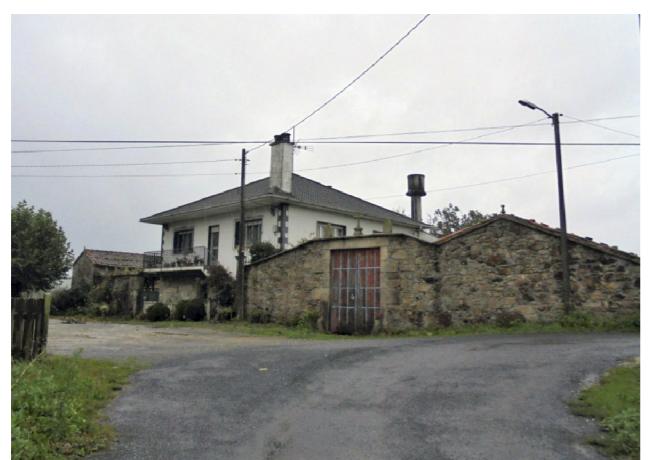
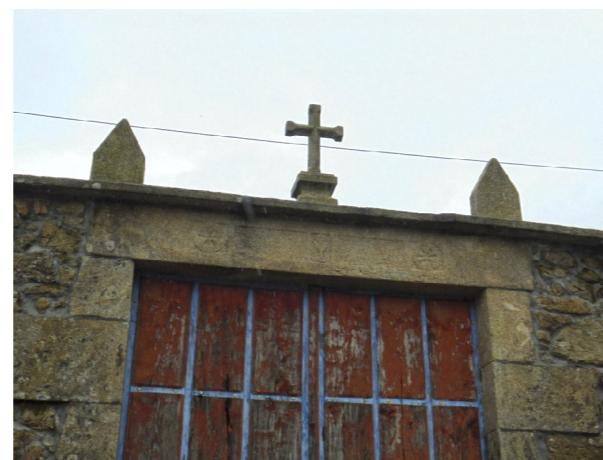
Código do elemento: **03.12**

Denominación:
Casa con portico e cruz

Estado de conservación:

Regular

Casa tradicional con peche de cantería con inscripciones e remates cunha cruz no portico de acceso e pináculos nas edificacións adxectivas. No lintel do portico de entrada a parcela ten unha inscripción ornamental que consta de dúas estrelas e un cáliz. no interior do recito ten un hórreo (03.H02).

Mellora e conservación do ben.

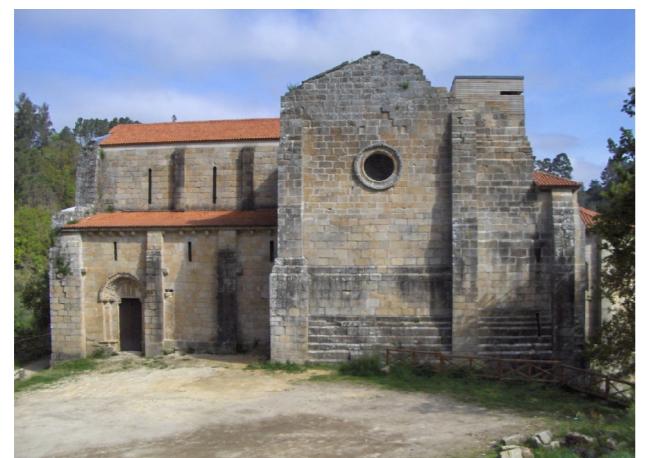
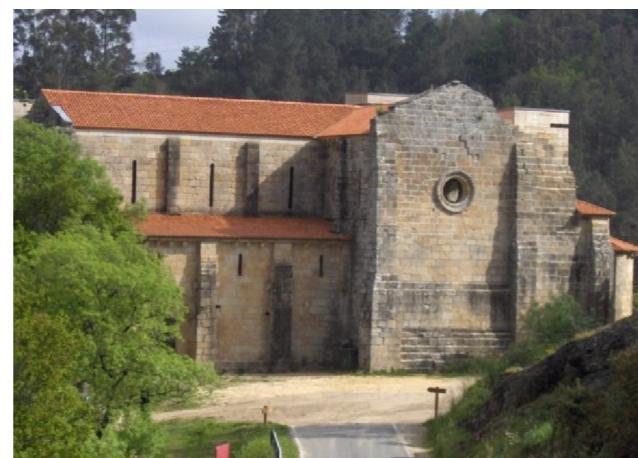
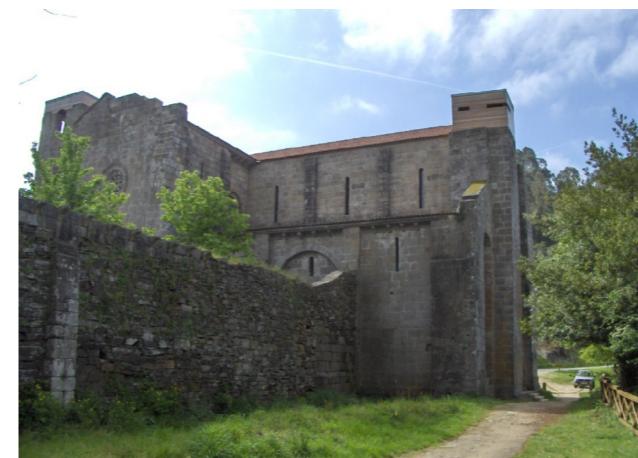
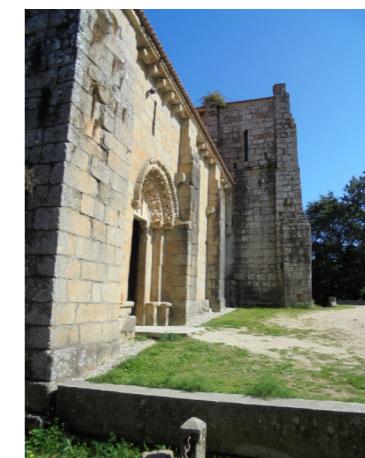
Código do elemento: **04.02**

Mosteiro de San Lourenzo de Carboeiro

Estado de conservación:

Regular

Mosteiro fundado no seculo X, pero o seu momento de apoxeo tivo lugar durante os séculos XI-XII. Cando comezou a súa rehabilitación, só quedaban en pé a cabeceira, os muros exteriores e a portada occidental. Actualmente ten planta de cruz latina con tres naves e un cruceiro da mesma anchura que a nave central. Cabeceira formada por unha xiola con tres capelas absidais. Para salvar os desniveis do terreo construiuse unha cripta coa mesma estrutura que a cabeceira. Igrexa e naves se iluminan a través de entredas de luz natural situadas na cabeceira, cruceiro, naves e fachada principal. Portada principal de arquivoltas semicirculares sobre catro columnas por lado. Nunha arquivolta, a representación do portico da gloria, cos anciáns do apocalipsis. Entorno caillado formado por prados, monte alto, monte baixo e arboredo de ribeira. Na parcela atopase unha fonte pertencente a cal consta de varias lousas de pedra de diferentes dimensións, algunas delas formando chanzos para acceder á fonte. A auga procedente da boca da mina vértese nunha pila de planta rectangular labrada nunha única lousa de pedra.

O mosteiro está situado nun ámbito illado formado por prados, monte alto, monte baixo e arboredo de ribeira.

Destaca tamen dentro do recinto do mosteiro un pombal, orixinal e coidada peza arquitectónica que serve para abeirar e criar pombas. Situado no interior da parcela nun lugar protexido do vento e nun espazo arborado. O pombal foi realizado por construtores populares locais e que outorga distinción. Volumetría cilíndrica con cuberta cónica. Estrutura de muros herméticos de cachotaría rematados cun aleiro sobre o que se sitúan uns pequenos ocos para o acceso das pombas. O único van existente é unha porta de acceso de pequenas dimensións, elevada do terreo natural.

Mellora e conservación do ben.

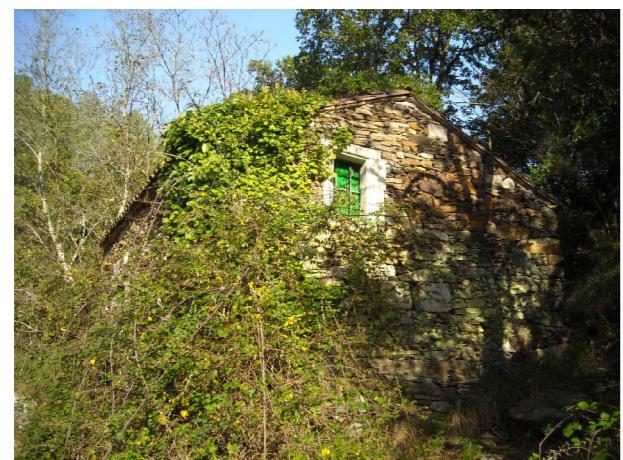
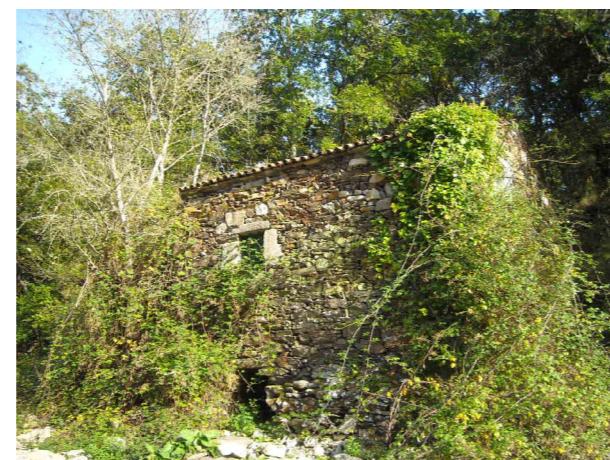
Código do elemento: **04.03**

Denominación:
Muíño do mosteiro de San Lourenzo de Carboeiro
Localización: **Carboeiro de Francia**
Parroquia: **P. de Carboeiro (Santa María)**
