Código do elemento: **24.03**

Denominación:
Casa de Carricova
Localización: Carricova
Parroquia: P. de Piñeiro (San Xiao)

Denominación:
Fonte e bebedeiro da casa de Carricova
Localización: Carricova
Parroquia: P. de Piñeiro (San Xiao)

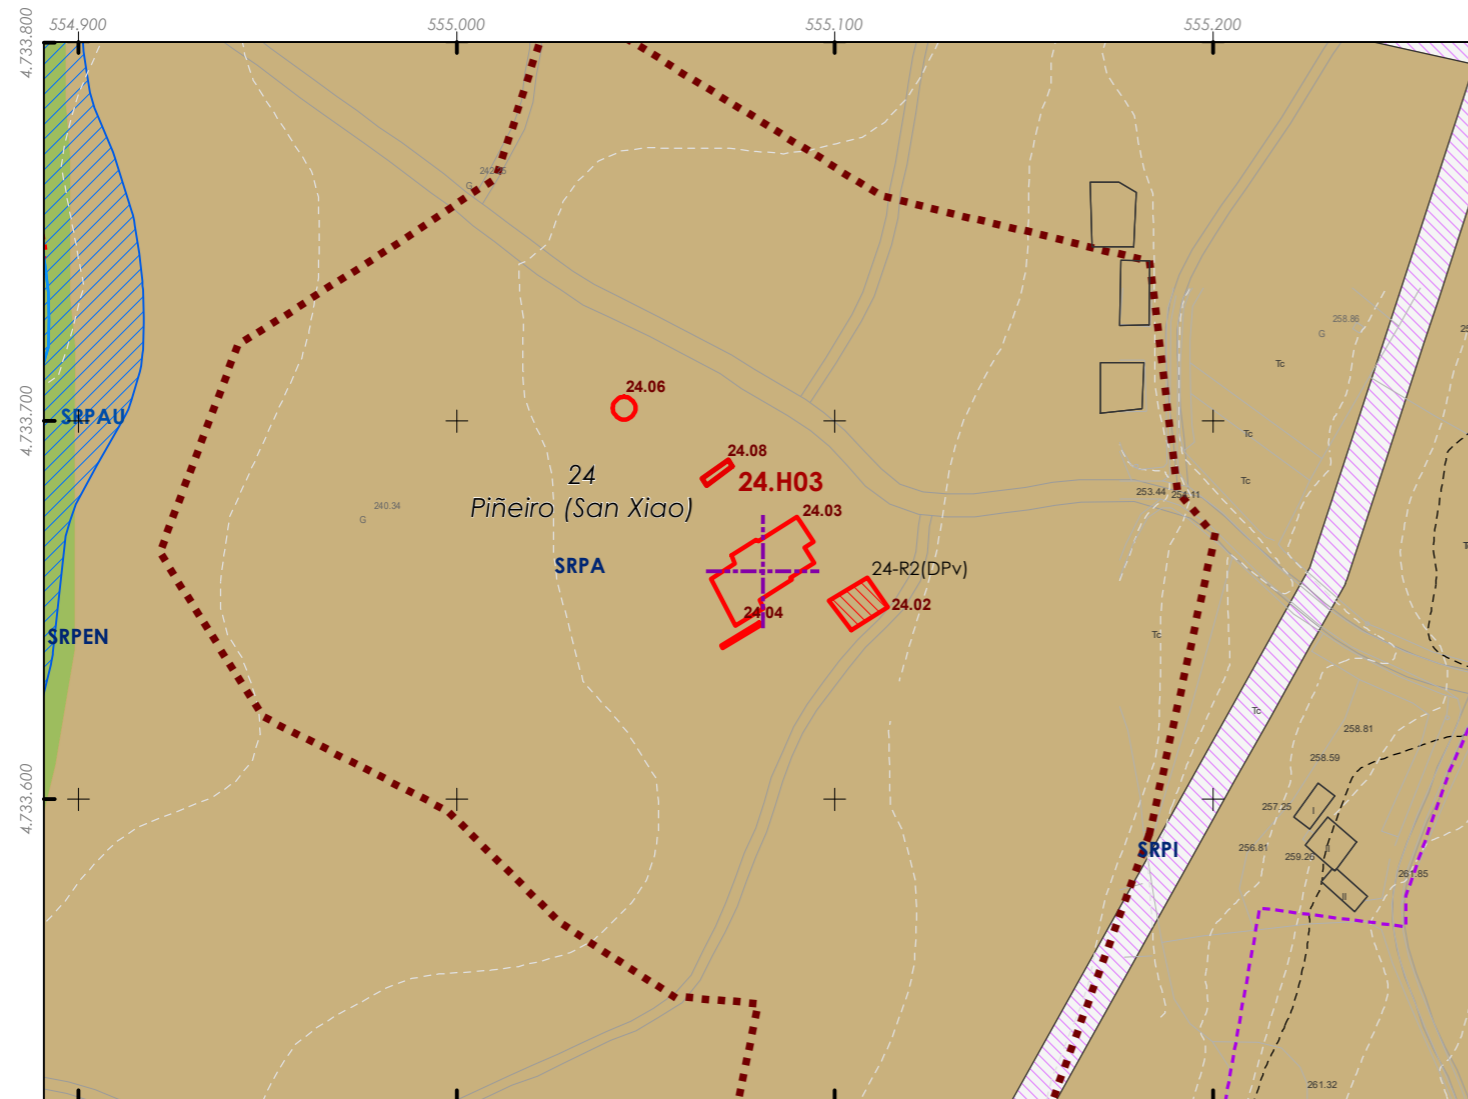
Estado de conservación:
Bo

Descrición do ben:
Muros de cachotaría con elementos nobres de cadeirado en perímetro de vans e cornixais. Cuberta formada por armazón de madeira e cubrición de tella curva. Pórtico baixo prolongación de cuberta. Porta de acceso alintelada e fiestras rectangulares con batente en catro corpos. Carpintaría de madeira. Pedra de armas cun dos seus alzados. Ámbito formado por prados, terreos de cultivo e arboredo.

Ordenanza ou norma de aplicación:
Patrimonio cultural
Nivel de protección do ben:
Estrutural
O escudo BIC decreto do 22/04/1949 de protección de castelos e o artigo 83.3 da lei 5/2016 (LPGC).
Obras permitidas:
As permitidas segundo o nivel de protección.
Determinacións para a súa conservación, rehabilitación, mellora ou recuperación:
Mellora e conservación do ben. Recuperación da contorna do mesmo.

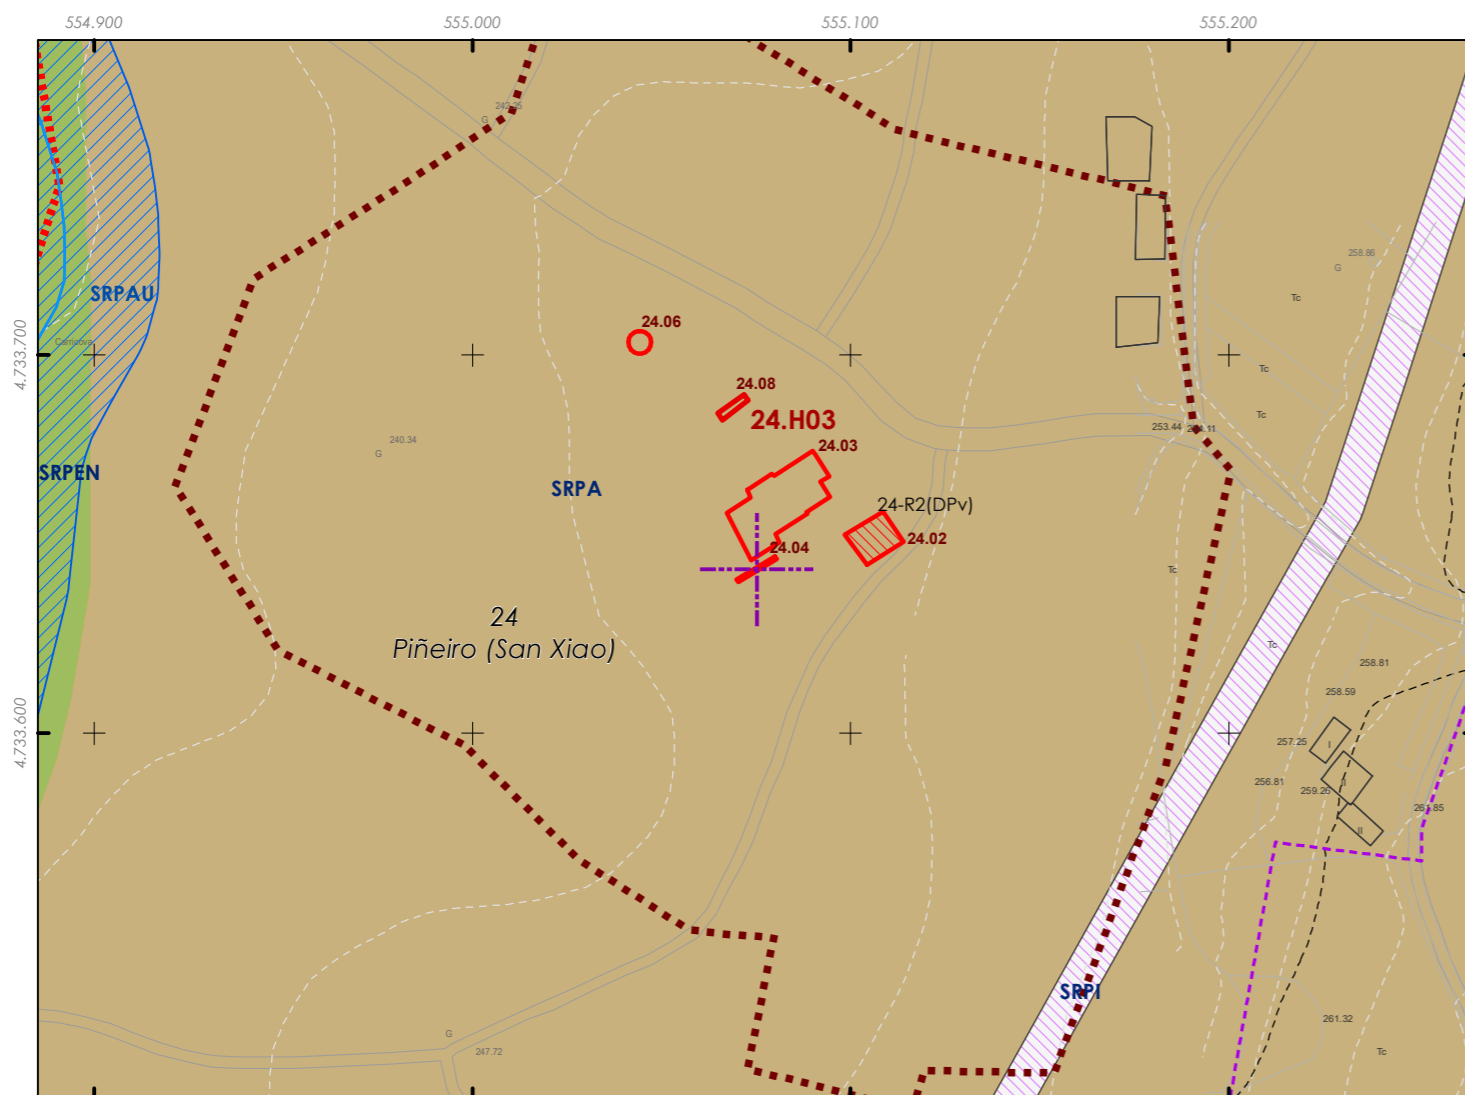
Código do elemento: **24.04**

Estado de conservación:
Bo

Descrición do ben:
Pertence ao grupo de fontes de manancial ou mina. Consiste nun depósito onde se estanca a auga procedente dun manancial feito mediante unha escavación no terreo. Consta dun cano de pedra lixeiramente inclinado, este conduce a auga ao exterior. A auga é vertida nunha pila de planta rectangular que consta dunha única peza de pedra tallada, con función de bebedeiro. Situada nunha parcela privada pertencente á casa de Carricova. Ámbito rural formado por prados, terreos de cultivo e arboredo.

Obras permitidas:
As permitidas segundo o nivel de protección.
Determinacións para a súa conservación, rehabilitación, mellora ou recuperación:
Mellora e conservación do ben. Recuperación da contorna do mesmo.

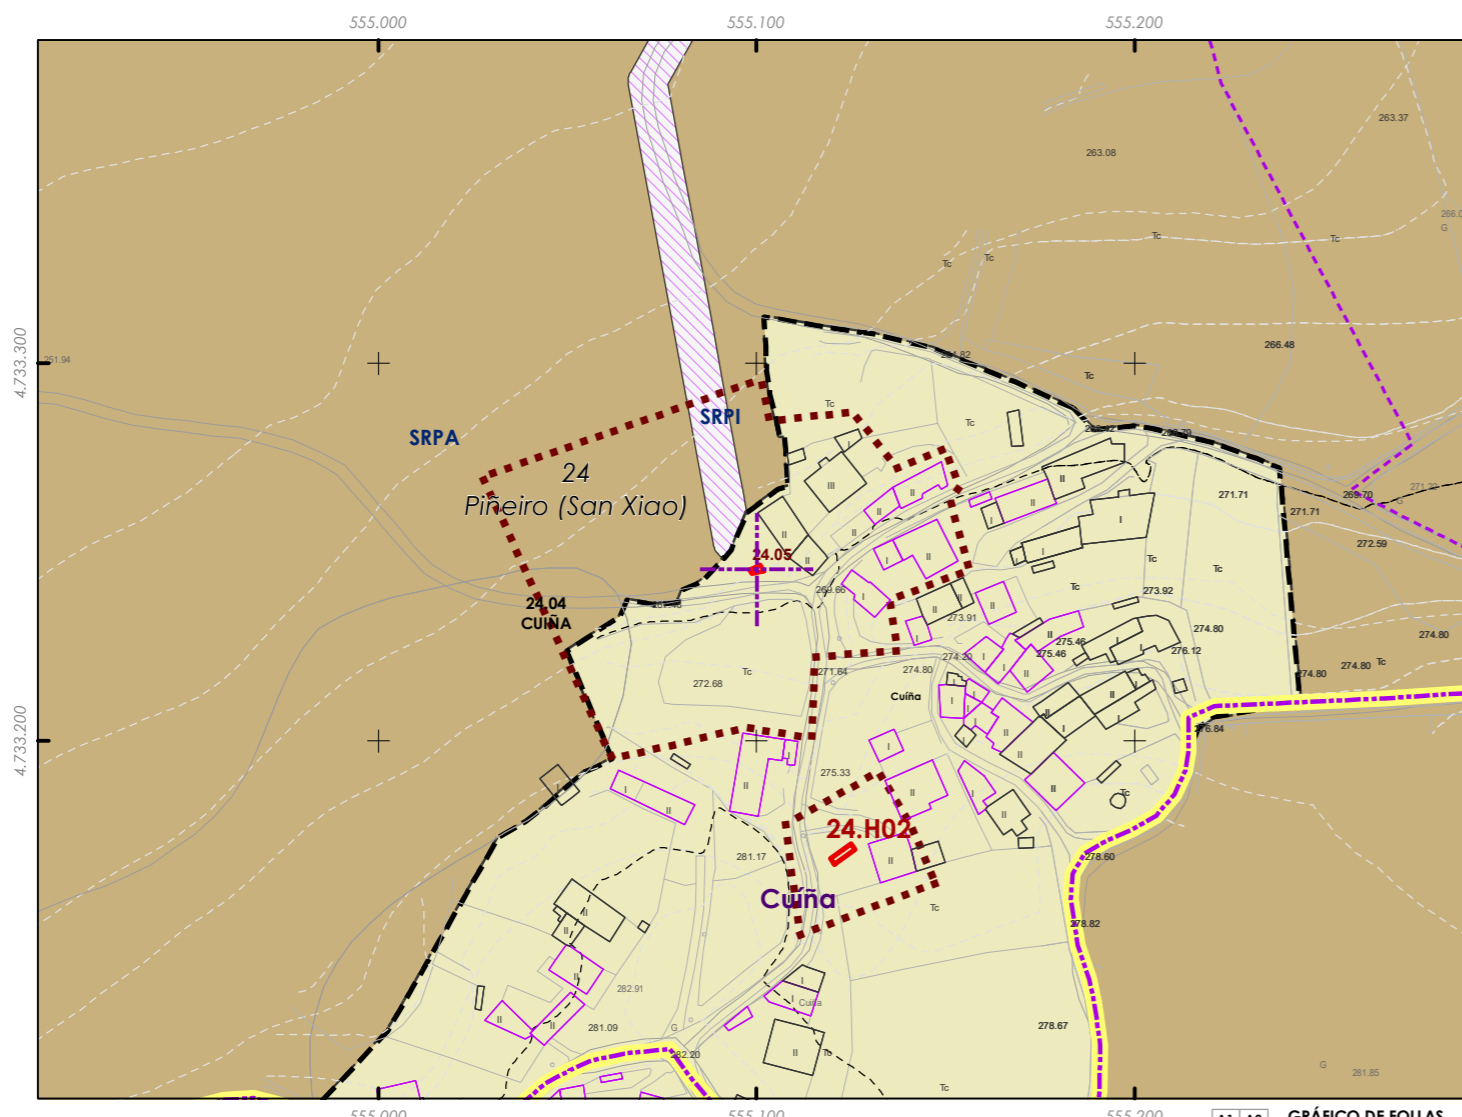
Código do elemento: **24.05**

Denominación:
Fonte e lavadoiro en Cuña
Localización: **Cuña**
Parroquia: **P. de Piñeiro (San Xiao)**

Estado de conservación:
Malo

Descrición do ben:
Dada a vexetación que cobre ás dúas construcións, non é posible distinguir a forma nin o tipo á que pertencen. Están situados nun ámbito formado por prados e terreos de cultivo.

Obras permitidas:
As permitidas segundo o nivel de protección.
Determinacións para a súa conservación, rehabilitación, mellora ou recuperación:
Recuperación do ben acorde ao seu nivel de protección.
Recuperación da contorna do mesmo.

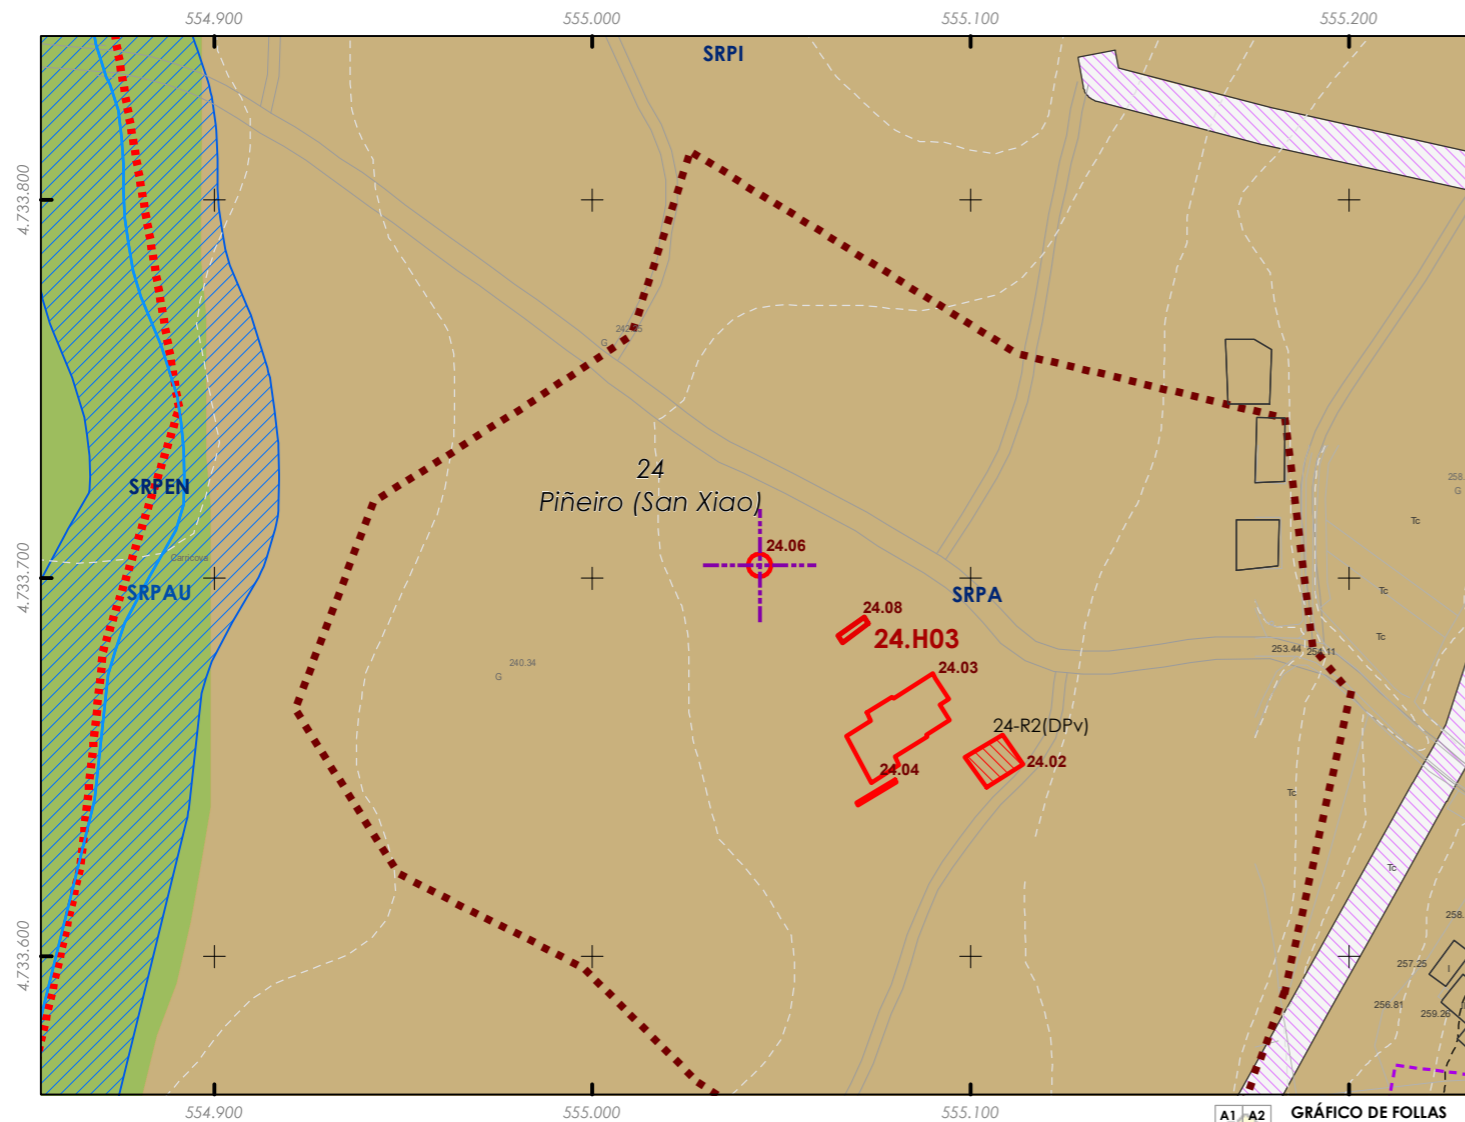
Código do elemento: **24.06**

Denominación:
Pombal da casa de Carricova
Localización: Carricova
Parroquia: P. de Piñeiro (San Xiao)

Estado de conservación:
Bo

Descrición do ben:
Orixinal e coidada peza arquitectónica que serve para abeirar e criar pombas. Situado no interior da parcela da Casa de Carricova e nun lugar protexido do vento e nun espazo arborado. Pombal realizado por construtores populares locais e que outorga distinción. Volumetría cilíndrica con cuberta cónica. Estrutura de muros herméticos de cachotaría rematados cun aleiro sobre o que se sitúan uns pequenos ocos para o acceso das pombas. Cuberta a unha auga con cubrición de tella curva asentada sobre outro aleiro e con cortaventos. O único van existente é unha porta de acceso de pequenas dimensións. Ámbito formado por prados, terreos de cultivo, arboredo e edificacións tradicionais da casa.

Obras permitidas:
As permitidas segundo o nivel de protección.
Determinacións para a súa conservación, rehabilitación, mellora ou recuperación:
Mellora e conservación do ben.

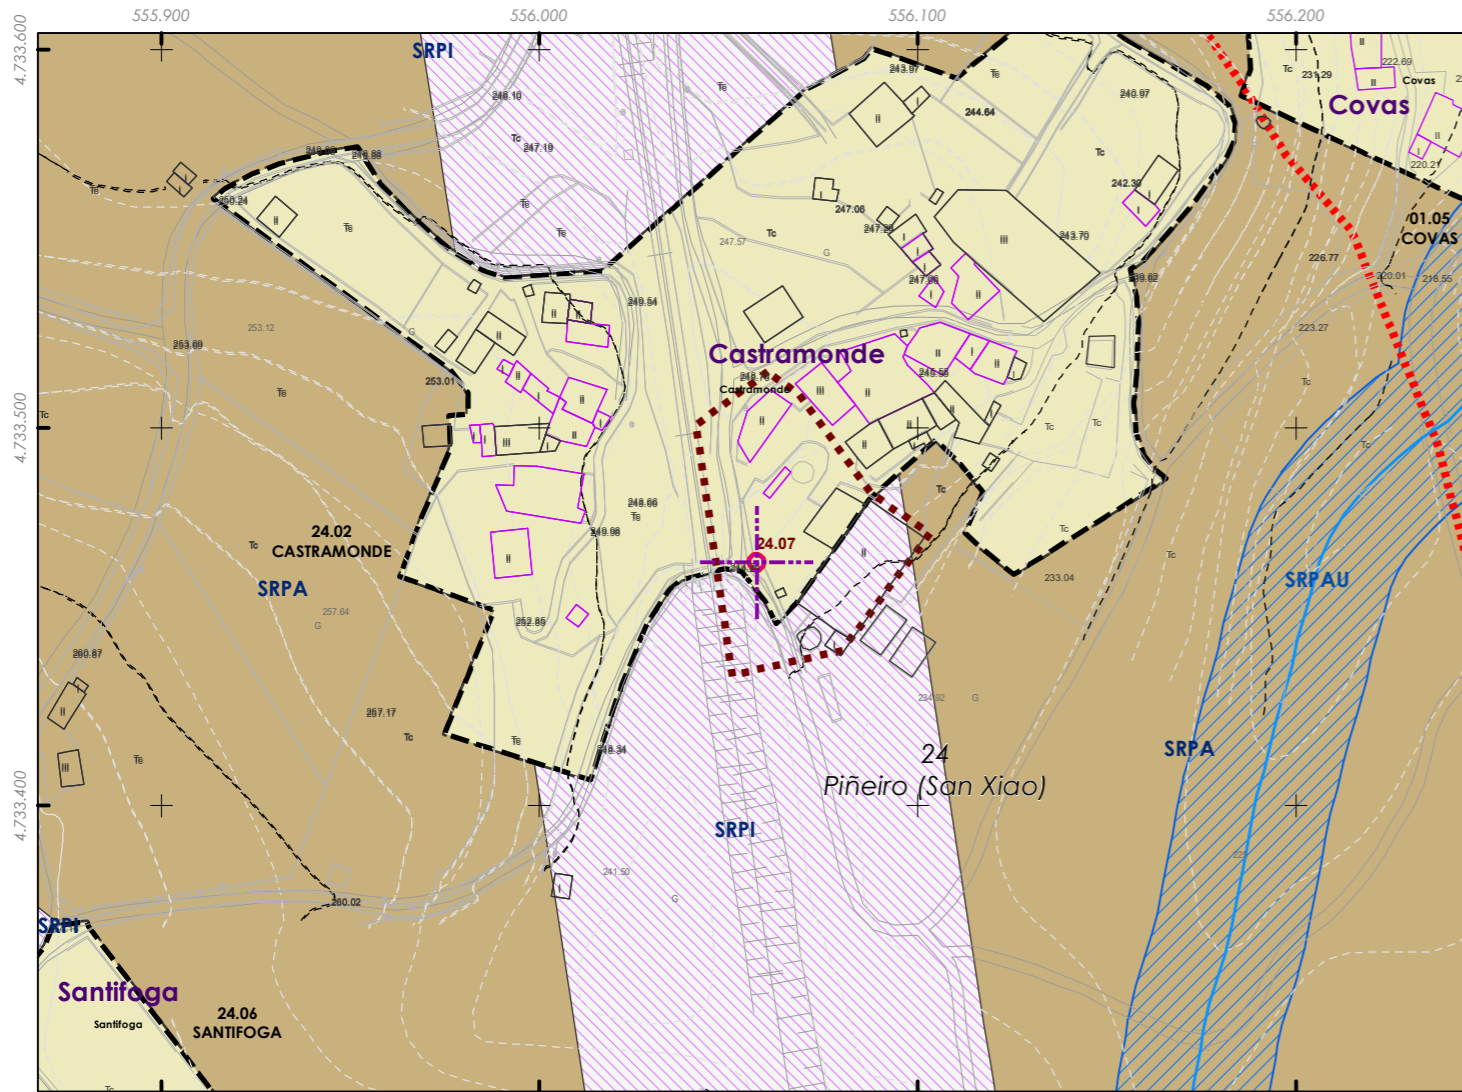
Código do elemento: **24.07**

Denominación:
Pombal en Castramonde
Localización: **Castramonde**
Parroquia: **P. de Piñeiro (San Xiao)**

Estado de conservación:
Malo

Descrición do ben:
Orixinal e coidada peza arquitectónica que serve para abeirar e criar pombas. Volumetría cilíndrica con cuberta cónica. Estrutura de muros herméticos de cachotaría revestidos en morteiro e rematados cun aleiro sobre o que se sitúan uns pequenos ocos para o acceso das pombas. Cuberta a unha auga. Situado nas proximidades da vía do ferrocarril. Ámbito formado por prados, terreos de cultivo, arboredo e edificacións illadas tanto tradicionais como de nova construción.

Obras permitidas:
As permitidas segundo o nivel de protección.
Determinacións para a súa conservación, rehabilitación, mellora ou recuperación:
Mellora e conservación do ben. Recuperación da contorna do mesmo.

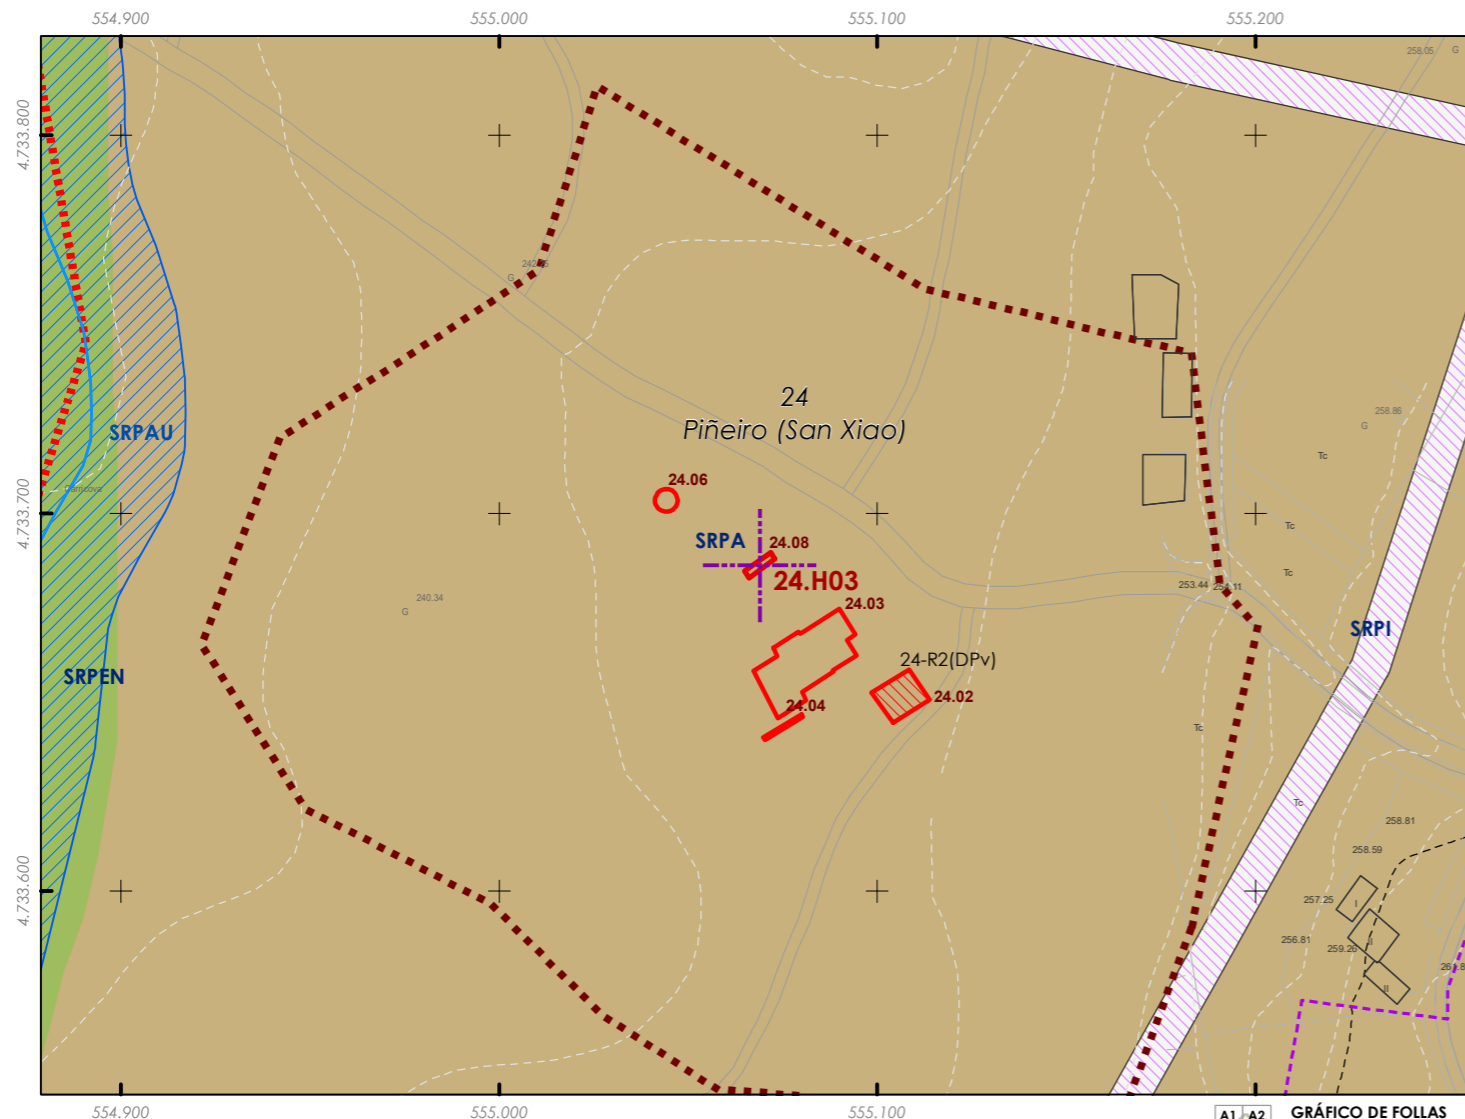
Código do elemento: **24.08**

Denominación:
Hórreo da casa de Carricova
Localización: **Carricova**
Parroquia: **P. de Piñeiro (San Xiao)**

Estado de conservación:
Bo

Descrición do ben:
Construción destinada a hórreo na que se conserva e se seca o millo. Hórreo mixto apoiado sobre cinco cepas de pedra con tornarratos que consta de aleiros construídos voando o piso da cámara. Cámara formada por: a grade, construída a base de anchas pezas de pedra de granito, e o recinto, formado por piares e penal de pedra e doelas e faixas de madeira. Cuberta a dúas augas de tella cerámica curva. Penal principal rematado en cruz e o traseiro en acroterio. Porta lateral e escaleiras de cachotaría para acceder ao hórreo. Situado nunha parcela na que forma parte dun conxunto de vivenda unifamiliar coas súas edificacións adxectivas. Ámbito rural formado por prados, terreos de cultivo e arboredo.

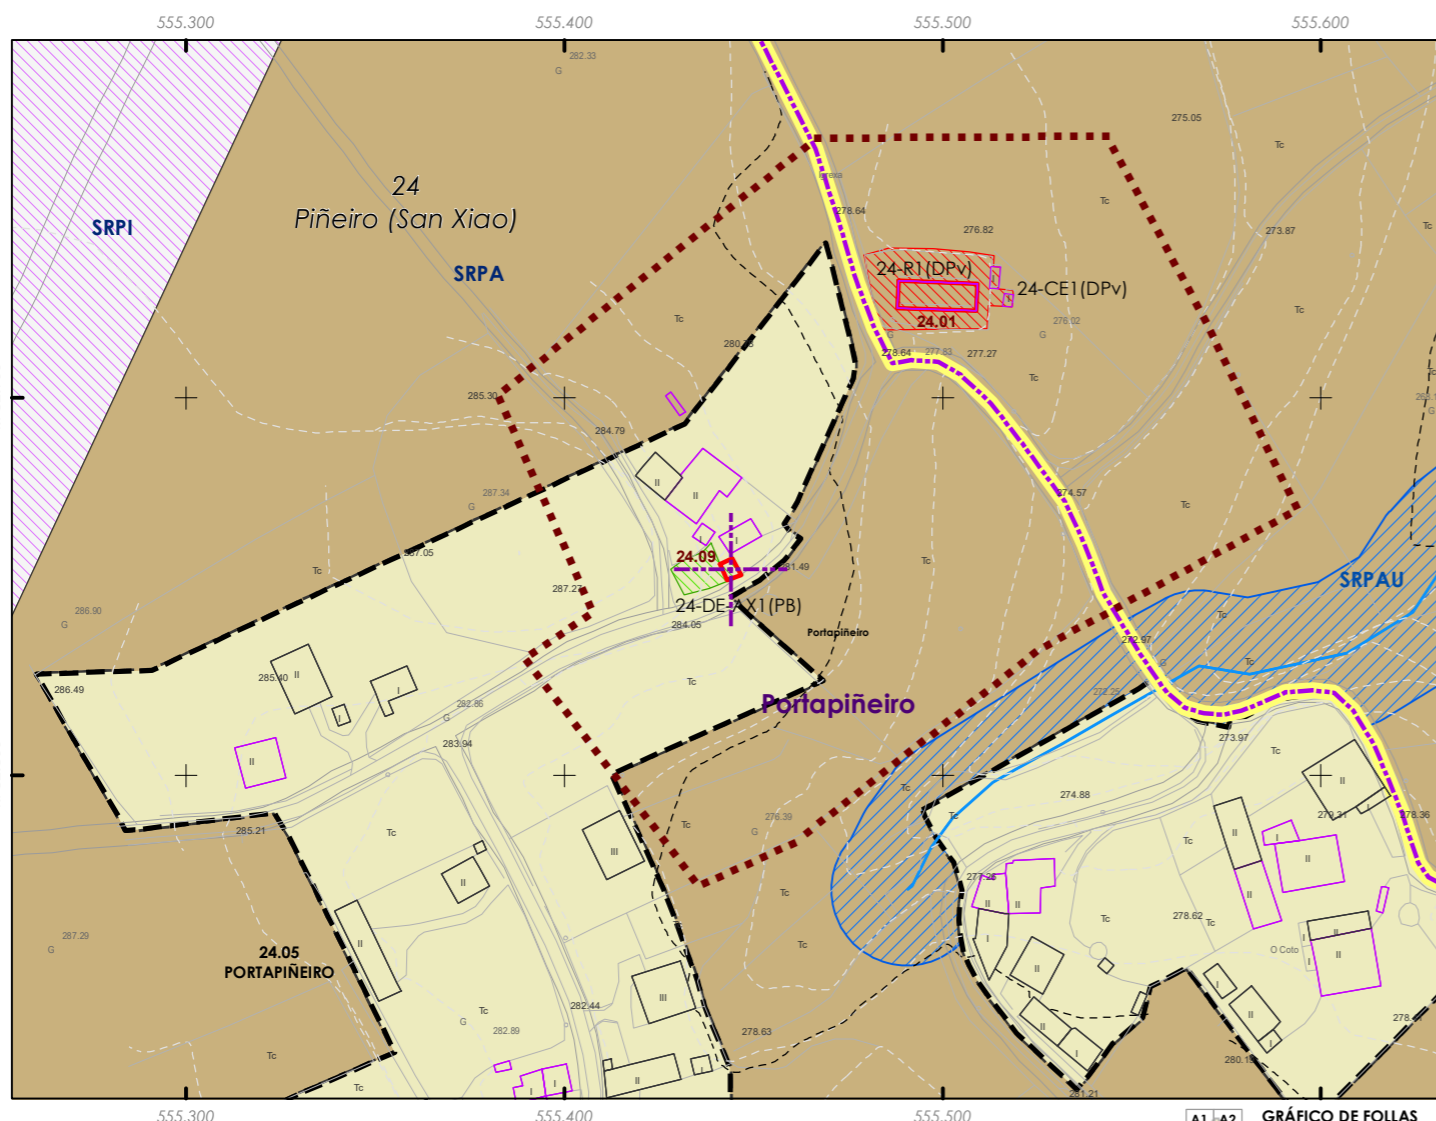
Estado de conservación:
Bo

Descrición do ben:
Cruceiro sobre plataforma de dúas bancadas. Base cuadrangular con arestas superiores redondeadas. O fuste ten unha sección cuadrangular nos extremos mentres no seu tramo central ten forma octogonal. Capitel sinxelo e moldurado. Cruz de pedra de brazos florenzados, sen efixies nin elementos decorativos. Xunto ao cruceiro aparece unha mesa de granito, empregada antigamente para depositar sobre ela os ataúdes dos defuntos para rezar e cumprir certas pregarías antes de celebrar a misa. Ámbito rural formado por prados, terreos de cultivo e edificacións illadas tanto tradicionais como de nova construción

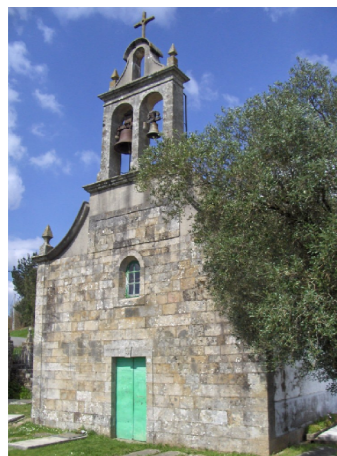
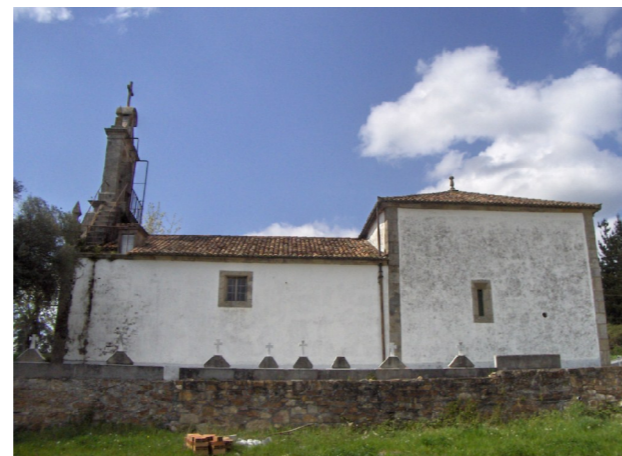
Código do elemento: **25.01**

Estado de conservación:
Bo

Igrexa de nave única e planta rectangular. Muros exteriores de cadeirado, revestidos en morteiro, a excepción do alzado principal e o perímetro de vans e cornixais. Capela maior máis elevada que a nave e con cuberta a catro augas mentres que na nave é a dous. Porta principal alintelada, sobre ela ventá en arco de medio punto para iluminación interior e no lateral gravado con cruz. Cornixa moldurada en frontais, con pináculos nos laterais. Espadana de dous corpos, formada por ocos en arcos de medio punto para colocar as campás e un terceiro oco sobre estes, vai rematada por frontón con pináculos nos laterais e cruz no cume. Situada na mesma parcela que o cemiterio, ao bordo dunha estrada municipal. Ámbito rural formado por prados, terreos de cultivo e arboredo.

Obras permitidas:
As permitidas segundo o nivel de protección.
Determinacións para a súa conservación, rehabilitación, mellora ou recuperación:
Mellora e conservación do ben.

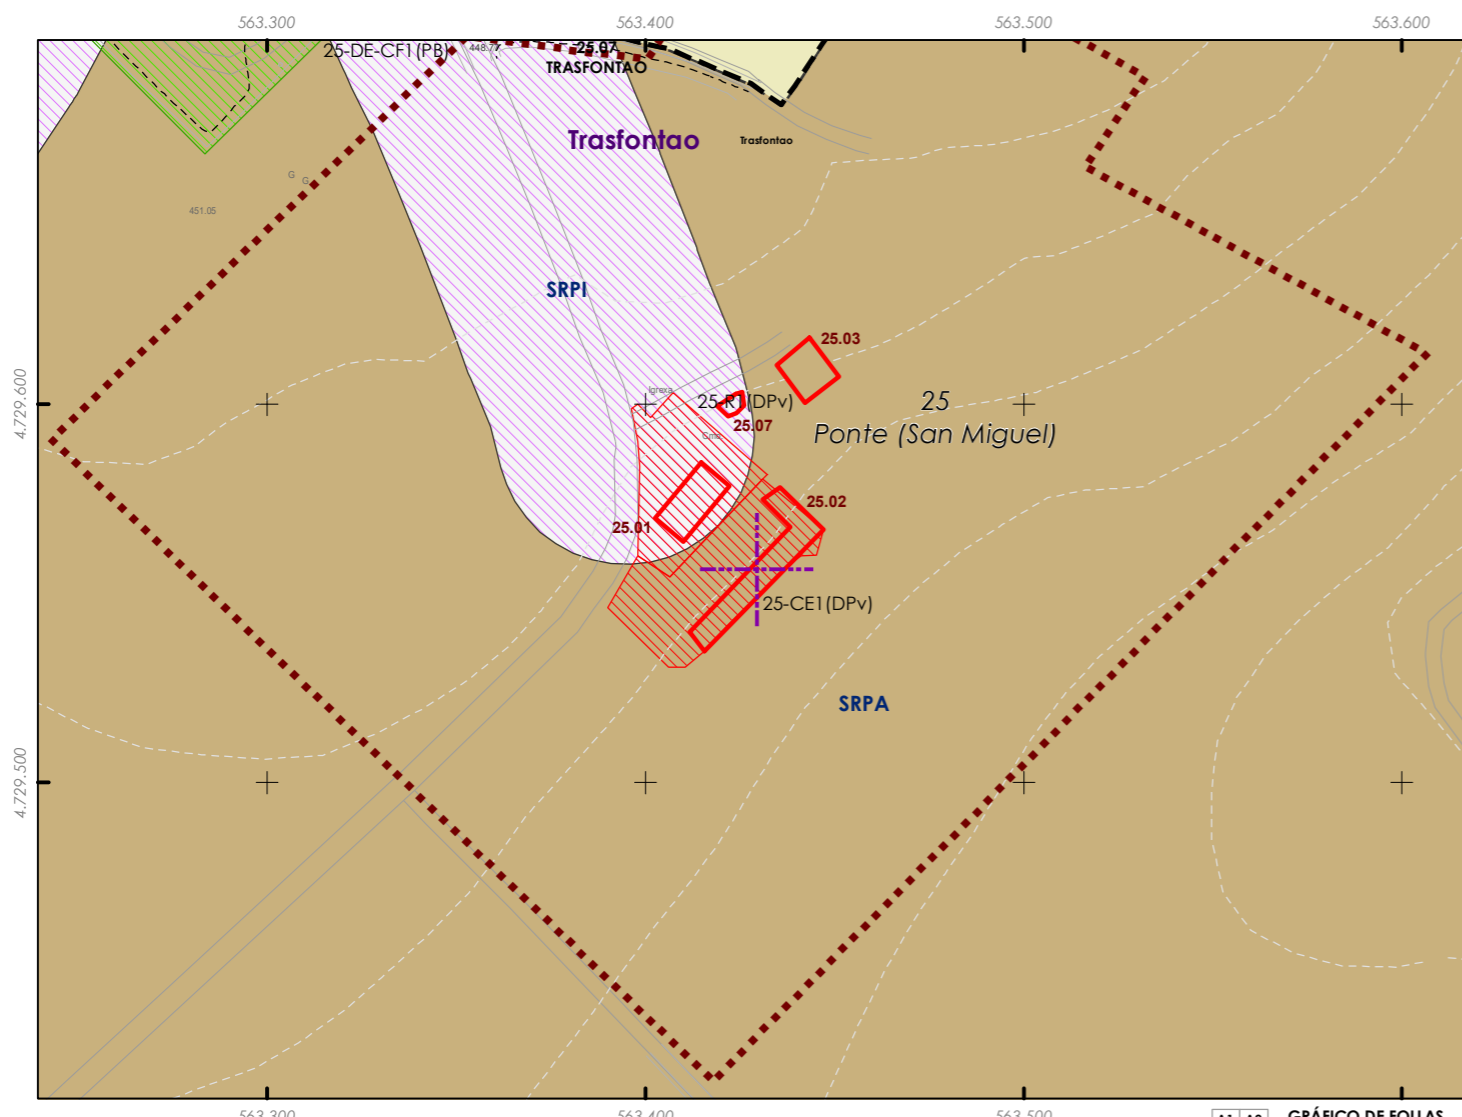
Estado de conservación:
Bo

Descrición do ben:
Panteóns pegados entre se mediante piares de pedra moi ben labrados, rematados na cornixa moldurada con pezas a xeito de frontón e cruz no cume. Situados no recinto da igrexa. Ámbito rural formado por prados, terreos de cultivo e arboredo.

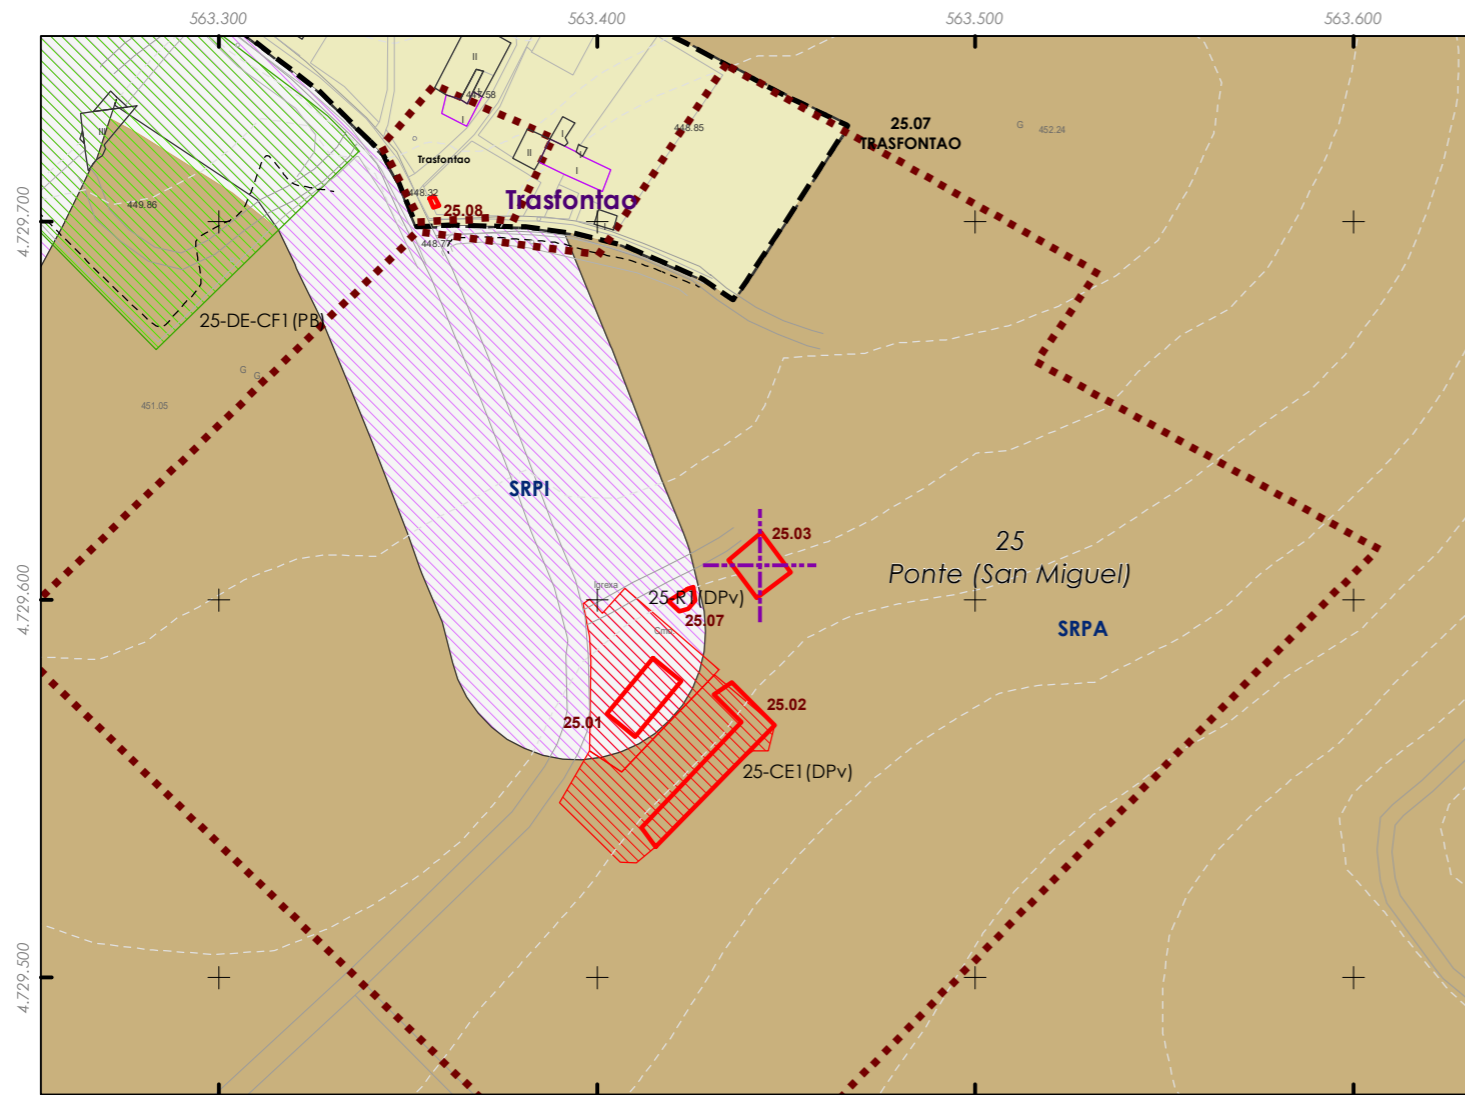
Estado de conservación:
Malo

Descrición do ben:
Edificación de dúas alturas debido ao desnivel do terreo. Cuberta a catro augas formada por armazón de madeira e cubrición de tella cerámica curva. Planta cuadrangular con muros de cachotaría revestidos en morteiro en partes dos seus alzados. Porta principal alintelada. Fiestras rectangulares con batente en catro corpos, a destacar o Patín, no lateral da vivenda, sen varanda de protección e practicamente cuberto de vexetación. Situada ao lado da igrexa parroquial e do cemiterio. Ámbito rural formado por prados, terreos de cultivo e edificacións illadas tradicionais e de nova construción.

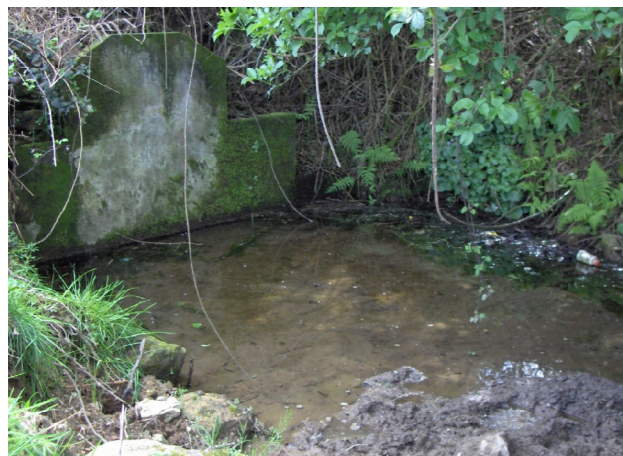
Código do elemento: **25.04**

Estado de conservación:
Malo

Descrición do ben:
Consta dun muro de cadeirado que a encabeza. A auga é vertida nunha pila natural formada polo propio terreo. Está situada nas proximidades dun cruzamento de camiños. Ámbito rural formado por prados, terreos de cultivo e edificacións illadas tanto tradicionais como de nova construción.

Obras permitidas:
As permitidas segundo o nivel de protección.
Determinacións para a súa conservación, rehabilitación, mellora ou recuperación:
Recuperación do ben acorde ao seu nivel de protección.
Recuperación da contorna do mesmo.

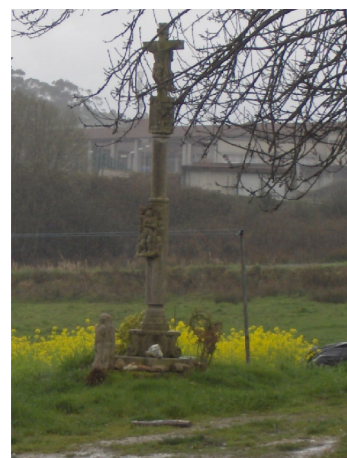
Código do elemento: **25.05**

Estado de conservación:
Bo

Descrición do ben:
Cruceiro sobre plataforma cuadrangular. Base moldurada con volutas. Fuste de sección circular realizado en tres tramos, con labras de imaxes na parte central. Capitel en forma de prisma rectangular do que parte unha cruz latina de pedra coa imaxe de Cristo crucificado baixo cartela á fronte e dunha Virxe na parte posterior. Ámbito rural formado por prados, terreos de cultivo, monte baixo arborado e edificacións illadas tradicionais e de nova construción.

Obras permitidas:
As permitidas segundo o nivel de protección.
Determinacións para a súa conservación, rehabilitación, mellora ou recuperación:
Mellora e conservación do ben.

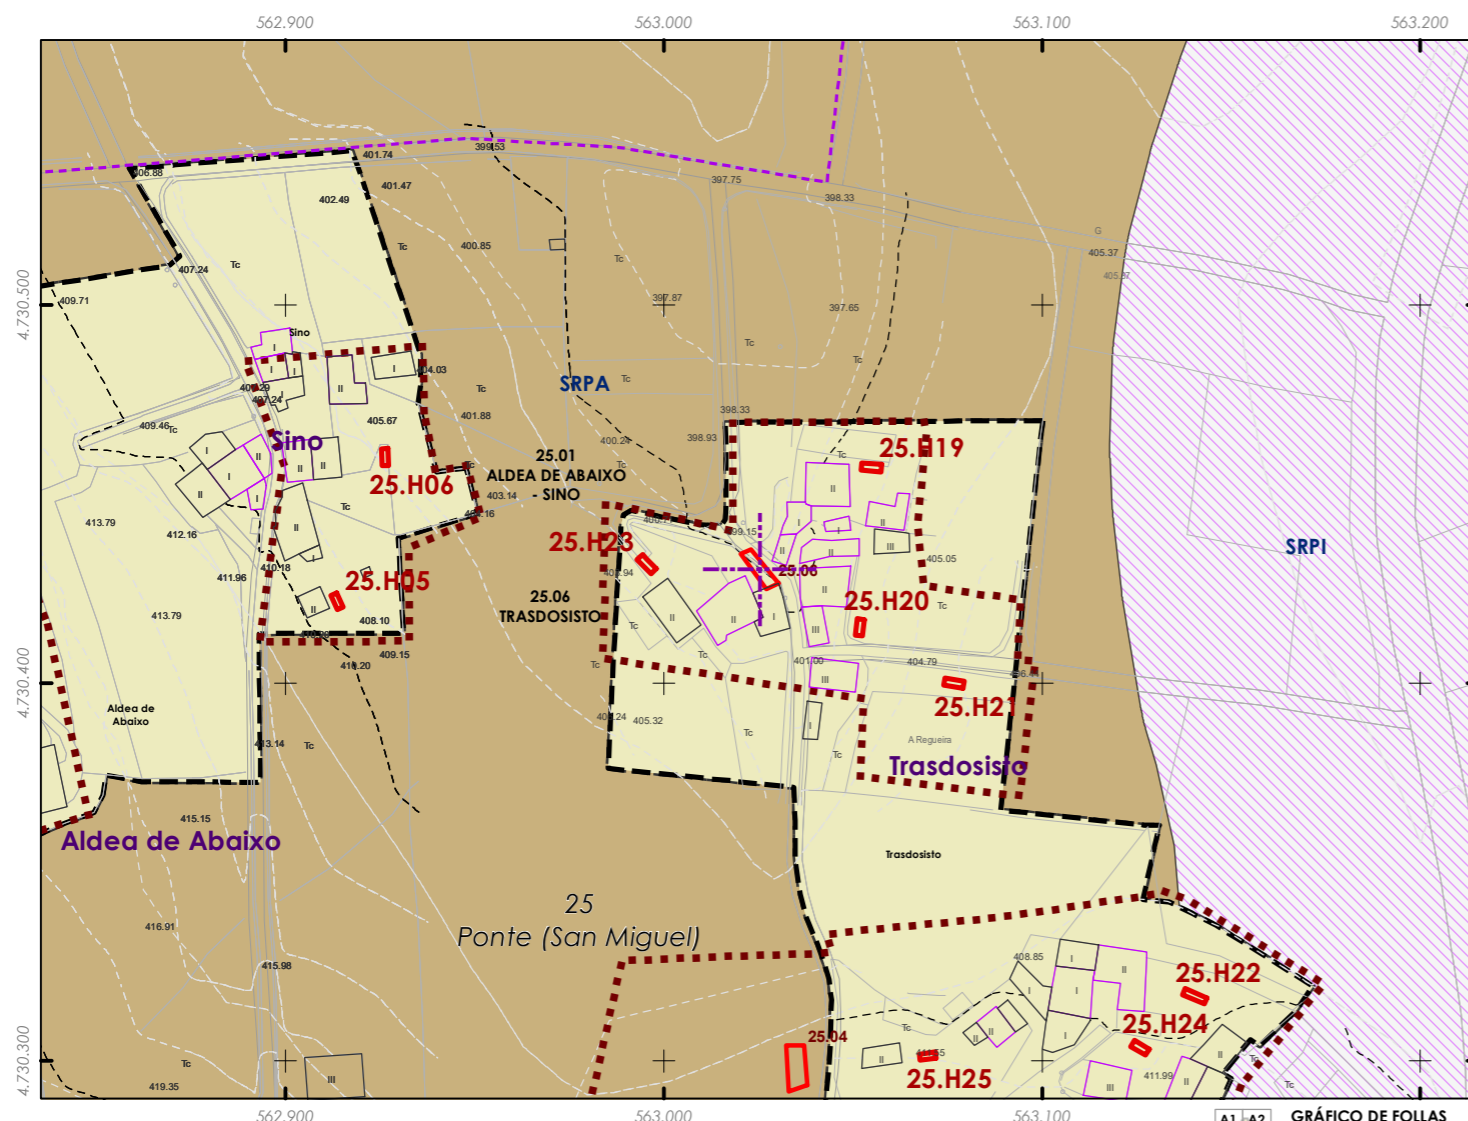
Estado de conservación:
Regular

Descrición do ben:
Construción ao aire libre utilizada para o lavado da roupa. Consiste nunha gran pía feita de pedra de forma rectangular cunha lousa inclinada e ben pulida nun lateral para facilitar o lavado. Situado ao bordo da estrada da Local que pasa por Trasdosisto e próximo a un grupo de edificacións tradicionais. Ámbito formado por prados, terreos de cultivo e edificacións
