## Catálogo de elementos a protexer ou recuperar

Aprobación provisional e definitiva

PLAN XERAL DE  
ORDENACIÓN MUNICIPAL

**SILLEDA**

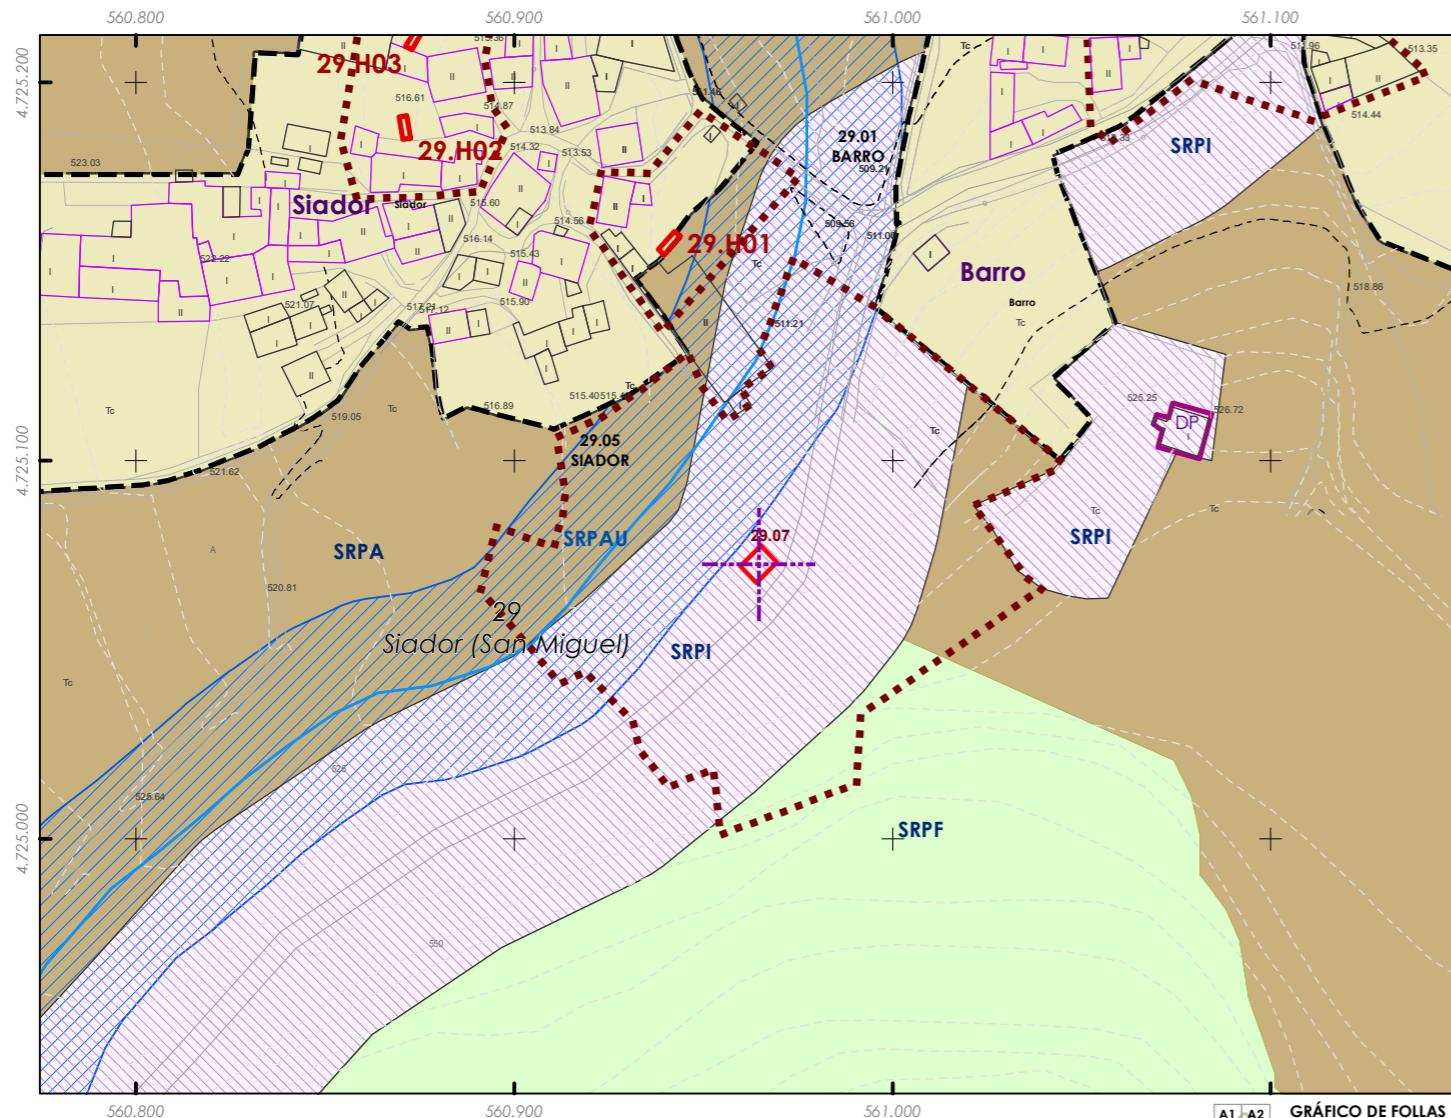
Código do elemento: **29.07**

**Muño en Siador**

Regular

Edificación de planta rectangular. Muros de cachotaría con elementos nobres de cantería en perímetro do oco principal. Cuberta a dúas augas con estrutura de madeira e cubrición de tella cerámica curva, esta prolóngase sobre a porta. Porta de acceso alintelada e sen Pousadoiro. Carpintaría de madeira. Situado ao bordo da estrada da deputación, no "Arroio de Oisa". Fermoso ámbito formado por prados, monte baixo, arboredo de ribeira.

**Mellora e conservación do ben. Recuperación da contorna do mesmo.**

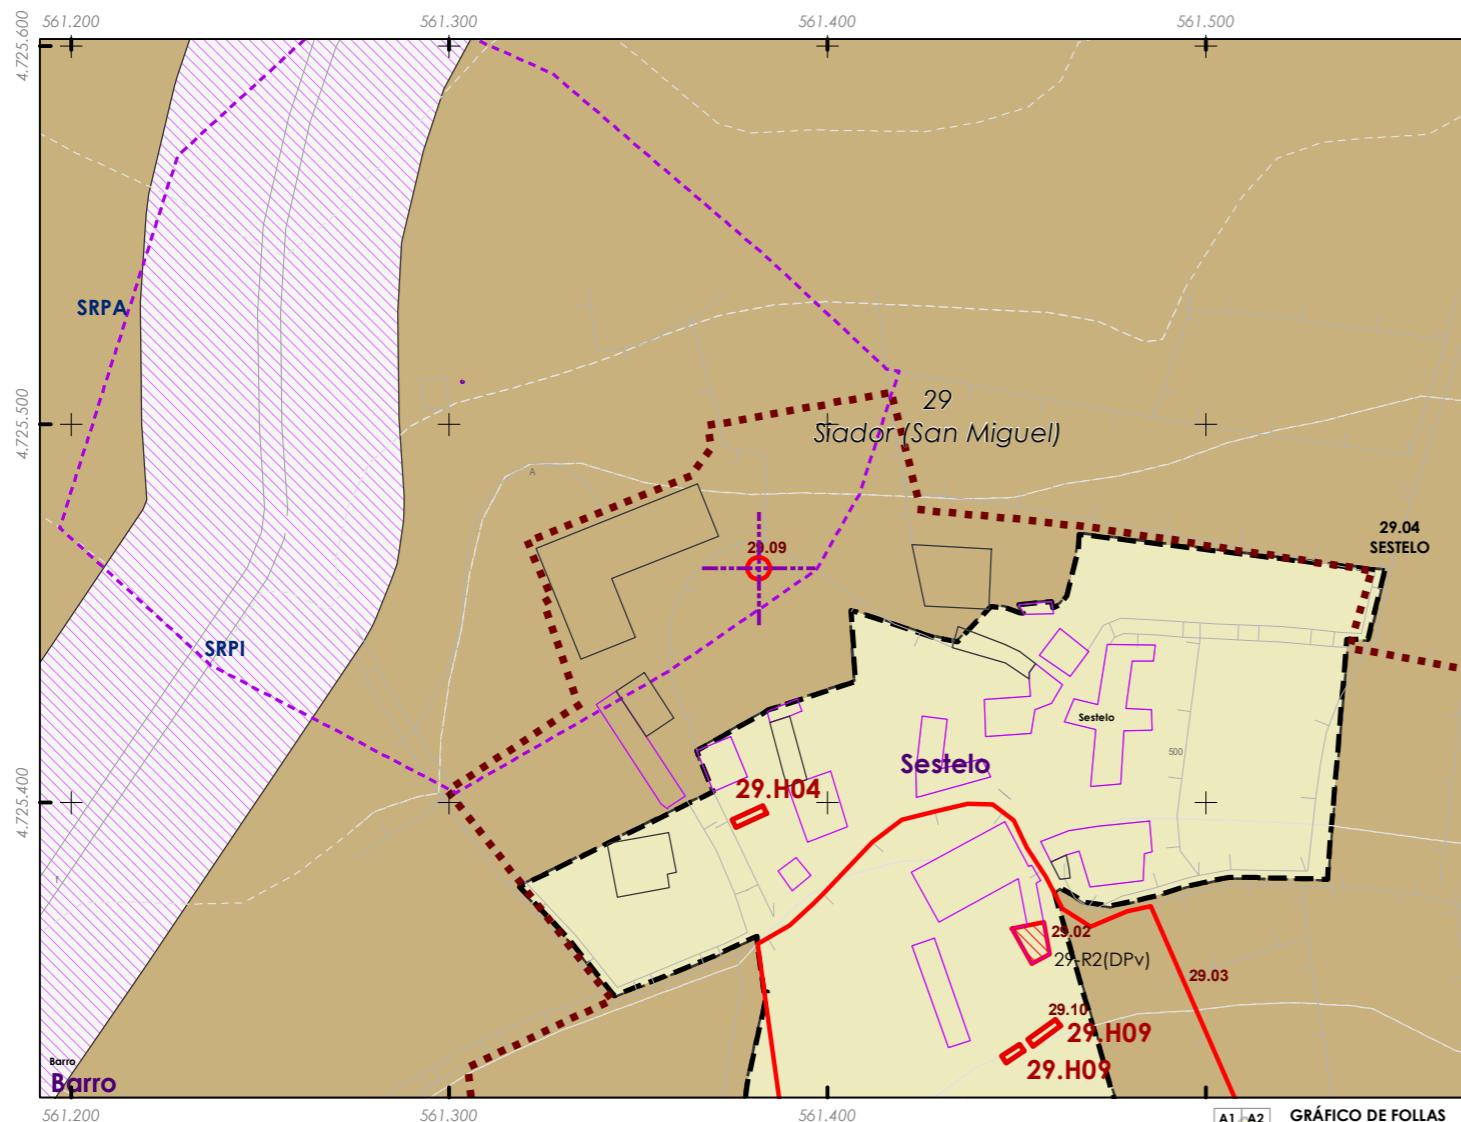
Código do elemento: **29.09**

Denominación:  
**Pombal en Sestelo**  
Localización: **Sestelo**  
Parroquia: **P. de Siador (San Miguel)**

Regular

Orixinal e coidada peza arquitectónica que serve para abeirar e criar pombas. Situado nun lugar protexido do vento nun espazo arborado. Volumetría cilíndrica con cuberta cónica. Estrutura de muros herméticos de cachotaría, revestidos en morteiro que se desprende nalgunha das súas partes. Rematados cun aleiro sobre o que se sitúan uns pequenos ocos para o acceso das pombas. Cuberta de tella cerámica asentada sobre outro aleiro e con Cortaventos. O único van existente é unha porta de acceso de pequenas dimensións. Ámbito formado por prados, terreos de cultivo e arbored.

**Mellora e conservación do ben. Recuperación da contorna do mesmo.**

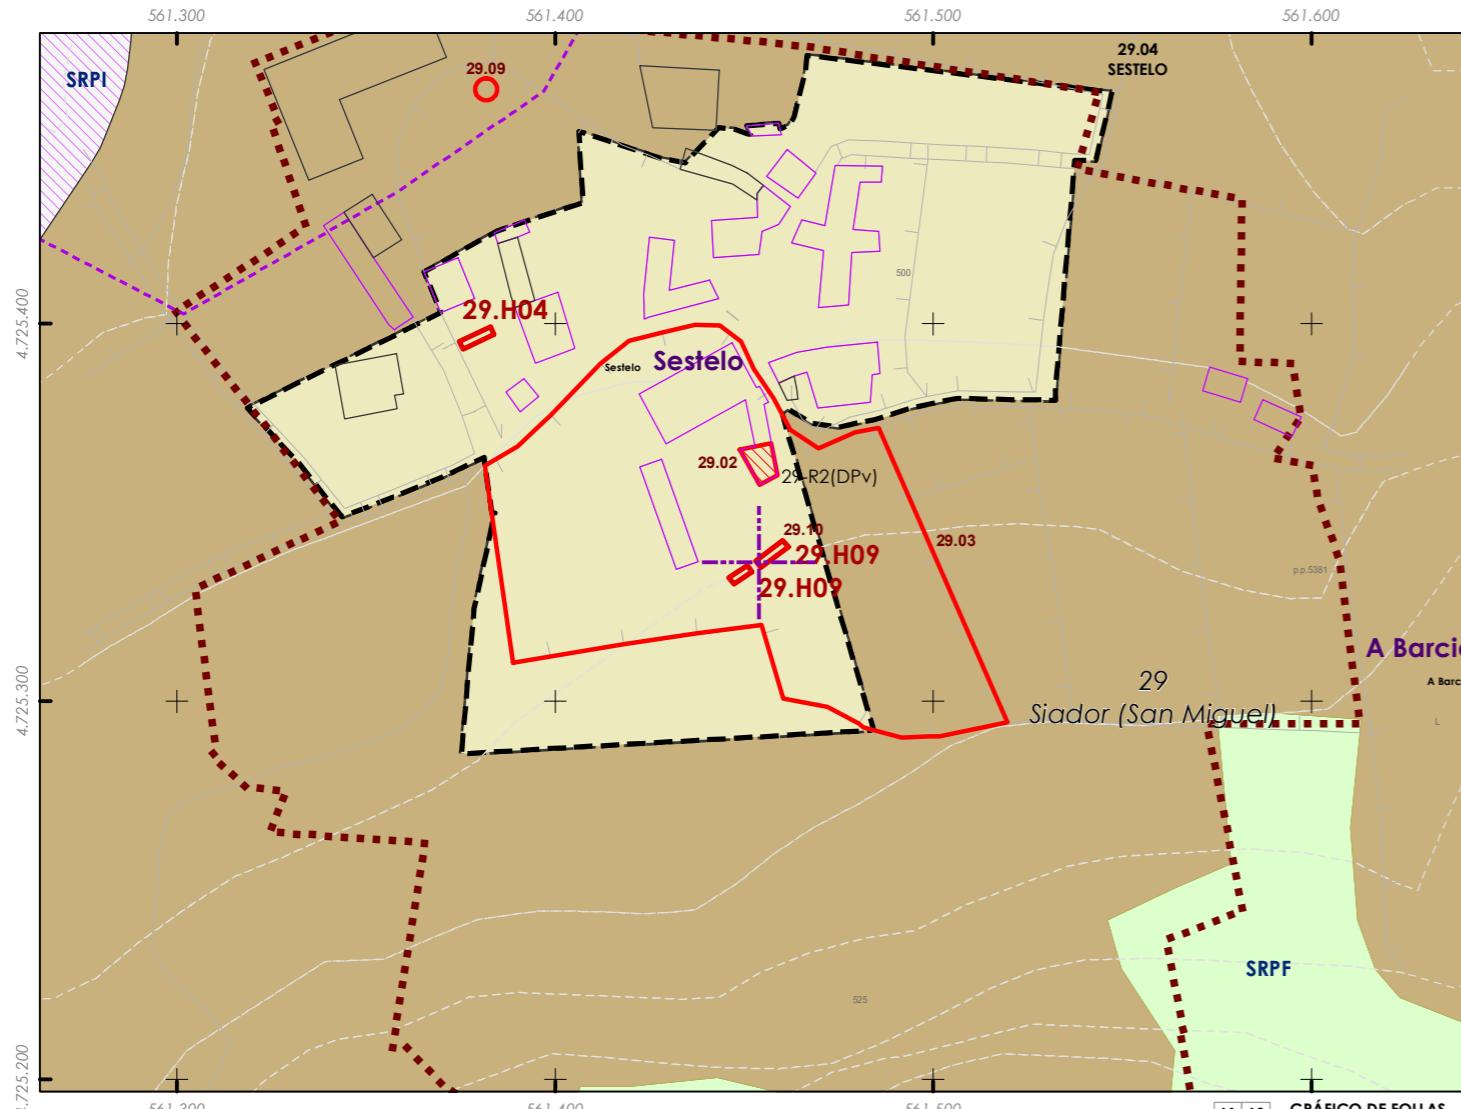
Código do elemento: **29.10**

Denominación:  
**Hórreos en contexto da casa de Sestelo**

Bo

Construcións destinadas a hórreo. Apoiadas sobre cepas de pedra con Tornarratos que consta de aleiros construídos voando o piso da cámara. Un deles está destruído, no outro, a grade está construída a base de anchas pezas de pedra de granito, e o recinto, formado por piara e penal de pedra e doelas e faixas de madeira. Cuberta a dúas augas de tella cerámica curva. Penal principal rematado en cruz e o traseiro en acróterio. Posúe dúas portas de acceso realizadas en madeira. Situados en Sestelo, nunha parcela na que forma parte dun conxunto de vivenda unifamiliar coas súas edificacións auxiliares. Ámbito rural formado por prados, terreos de cultivo, arboredo e edificacións illadas tanto tradicionais como de nova construcción.

Determinacións para a súa conservación, rehabilitación, mellora ou recuperación:  
**Recuperación do ben acorde ao seu nivel de protección.**  
**Recuperación da contorna do mesmo.**

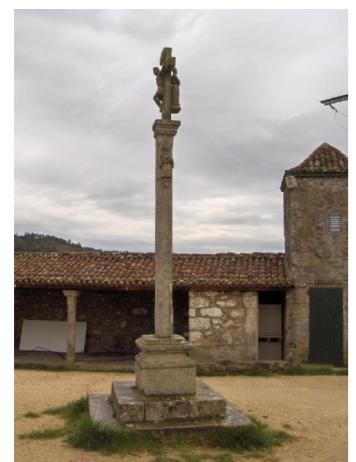
Código do elemento: **29.11**

Denominación:  
**Cruceiro en Sestelo**  
Localización: **Sestelo**  
Parroquia: **P. de Siador (San Miguel)**

Bo

Cruceiro sobre plataforma de dúas bancadas. Base formado por dous corpos, un en forma de prisma rectangular, sobre o outro de forma cóncava e arestas molduradas. Fuste de sección cuadrangular, octavado no tramo central, onde se sitúa a imaxe dun santo colocado sobre unha peña. Capitel sinxelo do que parte a cruz, con arestas biseladas e a imaxe de cristo crucificado baixo lenda nun lado e outra eficie no lado oposto. Situado no campo de festa de Sestelo, próximo á igrexa parroquial e ao cementerio. Ámbito rural formado por prados, terreos de cultivo e edificacións illadas tanto tradicionais como de nova construcción.

**Mellora e conservación do ben.**

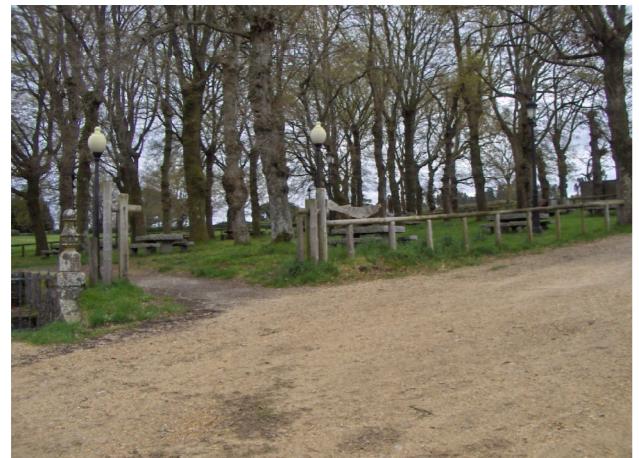
Código do elemento: **29.12**

Denominación:  
**Carboleira en Sestelo**

Regular

Esta Carboleira está situada dentro dunha parcela detrás da igrexa parroquial. Hai diversidade de idades entre as árbores que a poboan destacando algúns deles pola súa idade e porte. O ámbito está ben cuidado. Ámbito rural formado por prados, terreos de cultivo e edificacións illadas, tanto tradicionais coma de nova construcción. O nome científico do carballo é Quercus Robur. Árbore de gran lonxevidade, da familia das fagáceas, que ten polo común de 15 a 20 m de altura e chega ás veces ata 40, con madeiro grosso e grandes ramas tortuosas, follas caducadas, case sentadas, e ten por froito landras pedunculadas, amargas. A súa madeira é dura e resistente, compacta, de cor parda amarellenta e é unha das más apreciadas.

**Mellora e conservación do ben.**

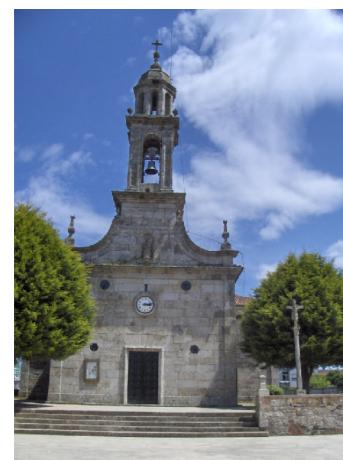
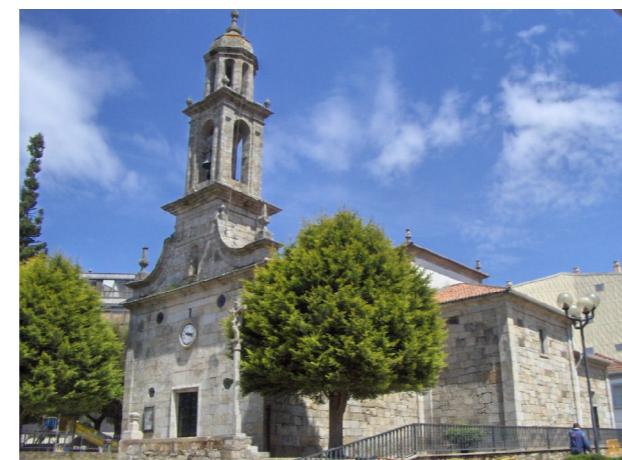
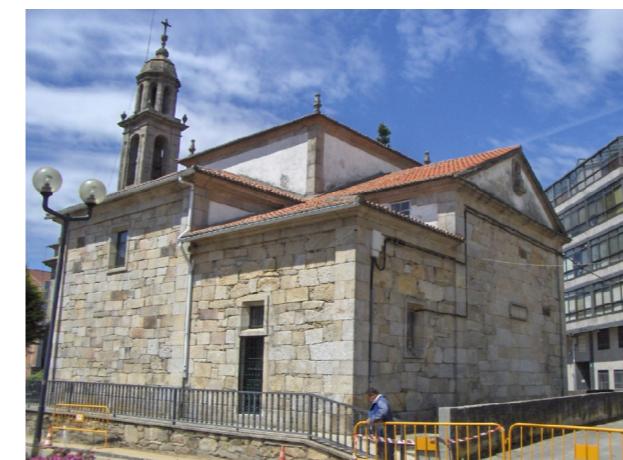
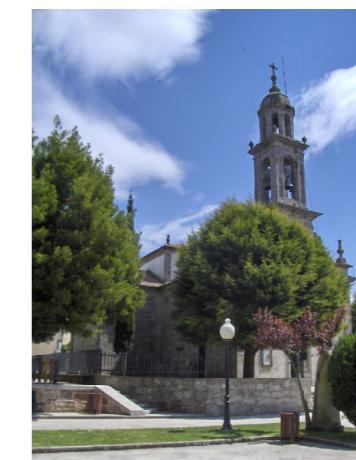
Código do elemento: **30.01**

**Igrexa parroquial de Santa Baia**

Bo

Reconstruída en 1851. Ten planta de cruz latina e muros de cadeirado cuberto a dúas augas en nave principal, capela maior más elevada e a catro augas. Na portada principal, porta moldurada en arco recto, pequenos rosetóns con vidreira e cornixa moldurada da que parte o frontón triangular con acróteros nos laterais e fornela no centro coa figura de San Salvador con aparellos de pesca na man dereita. No lateral, portas alinteladas, Fiestras con xambas en derramo e cruces a xeito de ornamentación. Campanario formado por dous corpos, un cuadrangular e outro octogonal con remate en cupulín. Escalinata de acceso de cinco bancadas, situada no núcleo urbano nun ámbito formado por edificacións tradicionais e de nova construcción, nunha praza pública coñecida como a Praza da Igrexa e vinculada por tanto a esta.

**Mellora e conservación do ben.**

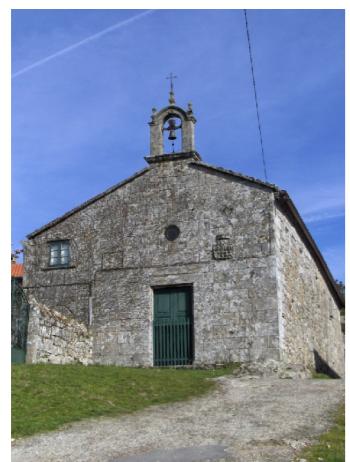
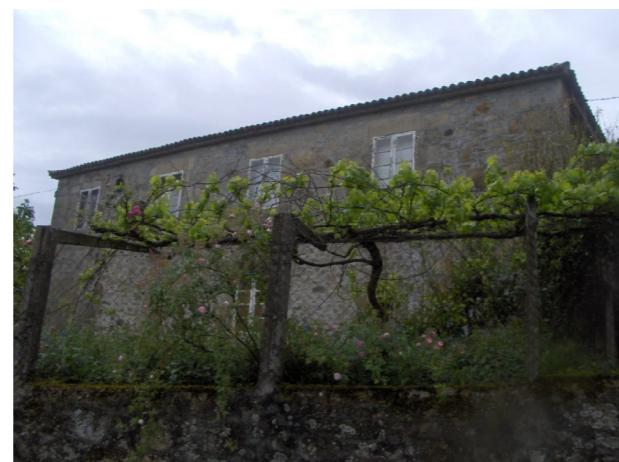
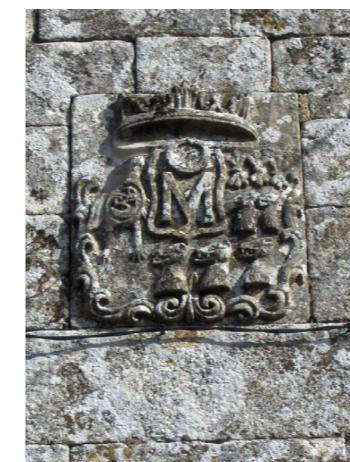
Código do elemento: **30.02**

**Capela do pazo de Trasfontao**

Bo

Edificación de planta rectangular. Muros de cadeirado en alzado principal e de cachotaría con elementos nobres de cadeirado en perímetro de vans e cornixais no resto. Cuberta a dúas augas formada por armazón de madeira e cubrición de tella curva. Cornixa recta. Porta de acceso alintelada con ventá rectangular á esquerda e escudo con coroa á dereita. Fiestras laterais rectangulares, a excepción dunha seteira con lintel curvo imitando a cuncha dunha vieira. Gravado no lateral. Forma parte do pazo, xunto con outras edificacións auxiliares. Ámbito rural formado por prados, terreos de cultivo, arboledo e edificacións tradicionais e de nova construcción.

**Mellora e conservación do ben.**

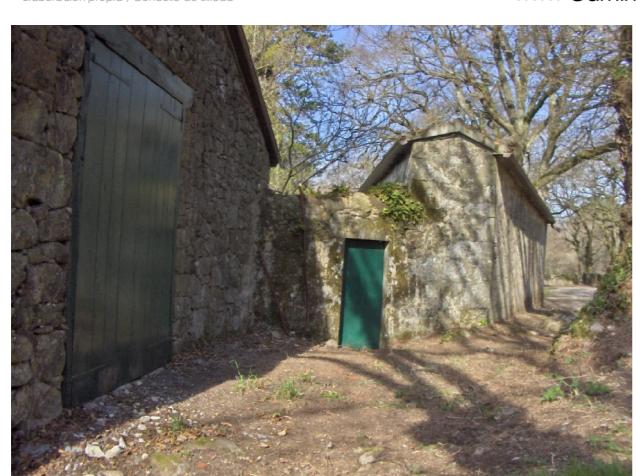
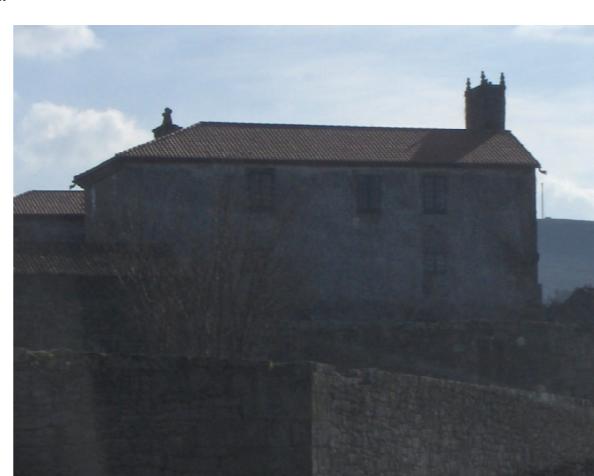
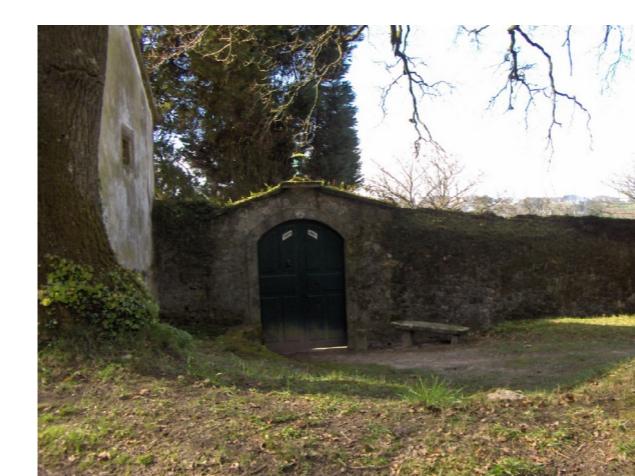
Código do elemento: **30.03**

Denominación:  
**Pazo de Trasfontao**  
Localización: **Trasfontao**  
Parroquia: **P. de Silleda (Santa Baia)**

Bo

Recinto amurallado que inclúe as dependencias do pazo, muros de cadeirado con elementos nobres de cantería en portón. Vivenda con planta en forma de L e cun pequeno patio de entrada con arcada e escalaña no lateral. Fiestras recercadas de molduras chairas. Hai dúas chemineas con remates acroterios. Cuberta a tres augas. Forman parte do conxunto, a capela, un hórreo e un pombal. Ámbito rural formado por prados, terreos de cultivo, arboredo e edificacións tradicionais e de nova construcción.

**Mellora e conservación do ben. Recuperación da contorna do mesmo.**

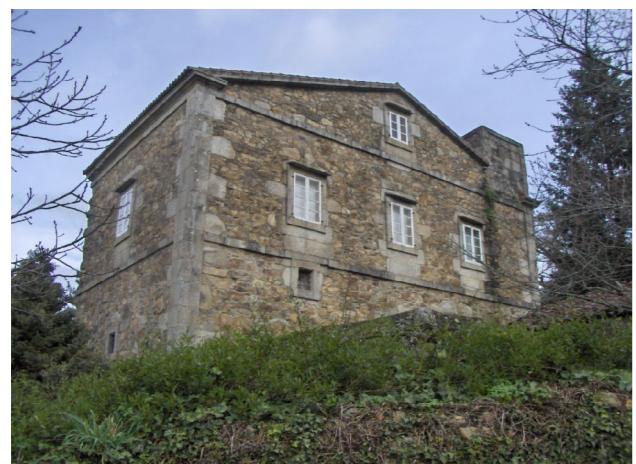
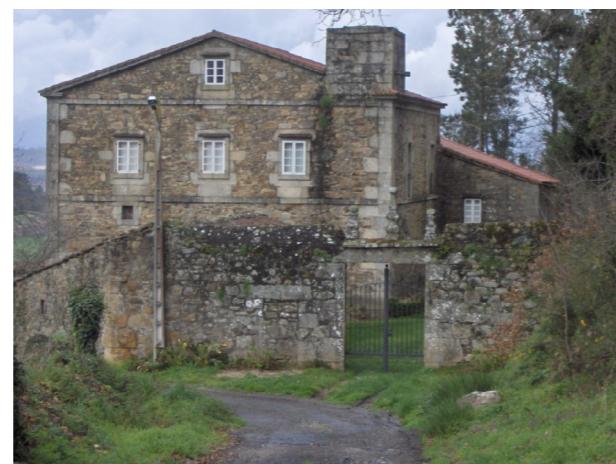
Código do elemento: **30.04**

Denominación:  
**Casa de Vista Alegra, antiga casa do concello**

Bo

Edificación de planta rectangular, dúas alturas e aproveitamento baixo cuberta. Muros exteriores de cachotaría con elementos nobres de cantería en perímetro de vans e cornixais. Cuberta a dúas augas con cubrición de tella curva. Cheminea de cachotaría. Imposta e cornixa de cantería. En planta baixa ventá seteira e troneiras con reixas, en planta alta Fiestras rectangulares con canos e batente en catro corpos no lateral e dous Portasdaire con varanda exterior en forxa de ferro á fronte, destacando a balconada de cantería. Carpintaría de madeira en vans. Portón de entrada con elementos ornamentais a xeito de acróterios sobre o lintel e porta peonil á súa esquerda que actualmente se encontra tapiada. Situada ao bordo da estrada Municipal e nas proximidades dun nacional. Ámbito formado por prados, arboredo e edificacións tradicionais

**Mellora e conservación do ben.**

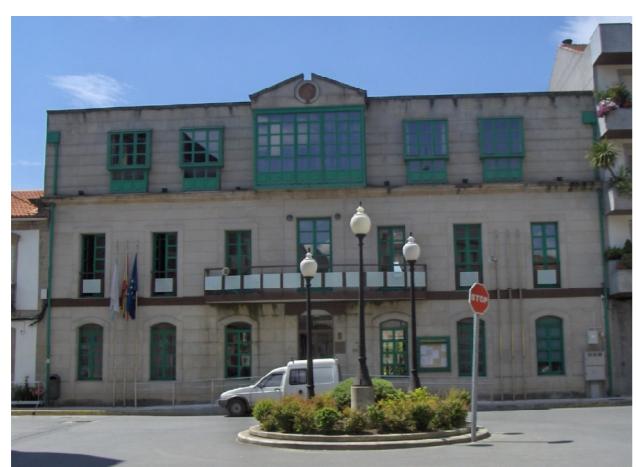
Código do elemento: **30.07**

**Casa da cultura**

Bo

Edificación de tres alturas e planta rectangular. Cornixa moldurada e recta, sobre a cal se sitúa a terceira planta, o que indica que foi construída a posteriori. Muros de cadeirado con molduras en perímetro de ocos de planta baixa e planta primeira. Vans en planta baixa rematados en lintel curvo, o resto dos vans son alintelados. Balconada en planta primeira. Carpintaría de madeira en ocos. Situada nun ámbito urbano formado por edificacións tanto tradicionais coma de nova construcción

**Mellora e conservación do ben.**

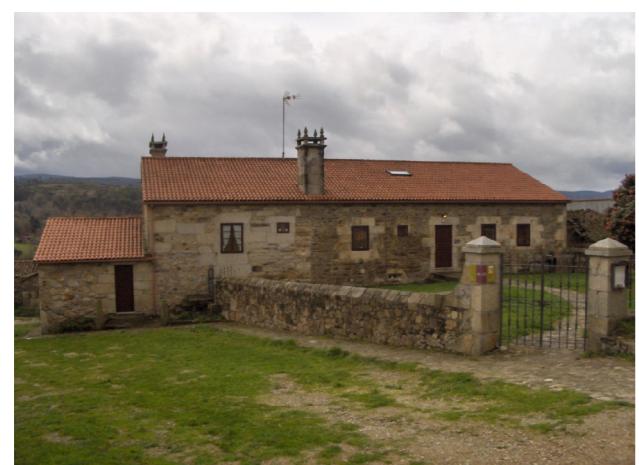
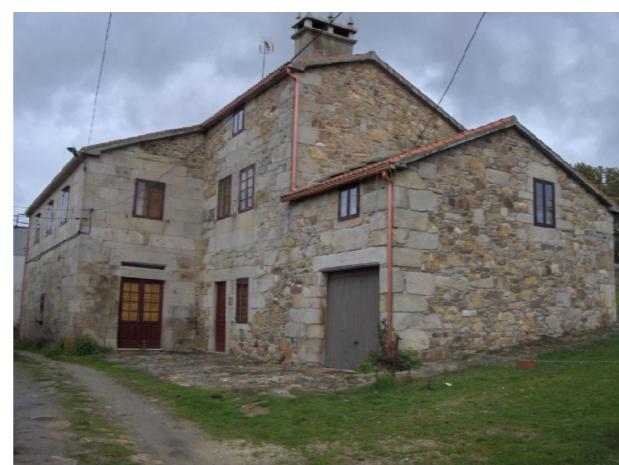
Código do elemento: **30.08**

**Antiga pousada do Camiño e antigo cuartel**

Bo

Vivenda tradicional en planta baixa, planta alta e aproveitamento baixo cuberto. Muros exteriores de cachotaría con elementos nobres de cadeirado en perímetro de vans e cornixais. Cuberta a dúas augas con cubrición de tella cerámica curva, e cheminea con pináculos como elementos ornamentais. Portas alinteladas e carpintaría de madeira nos seus vans. Fiestras con Tornachuvias en planta alta. Vivenda situada en O Foxo ao bordo da estrada pola cal transcorre o camiño de santiago. Ámbito formado por prados, terreos de cultivo e edificacións illadas tanto tradicionais como de nova construcción.

**Mellora e conservación do ben.**
