Catálogo de elementos a protexer ou recuperar

Aprobación provisional e definitiva

Xullo 2022

PLAN XERAL DE
ORDENACIÓN MUNICIPAL

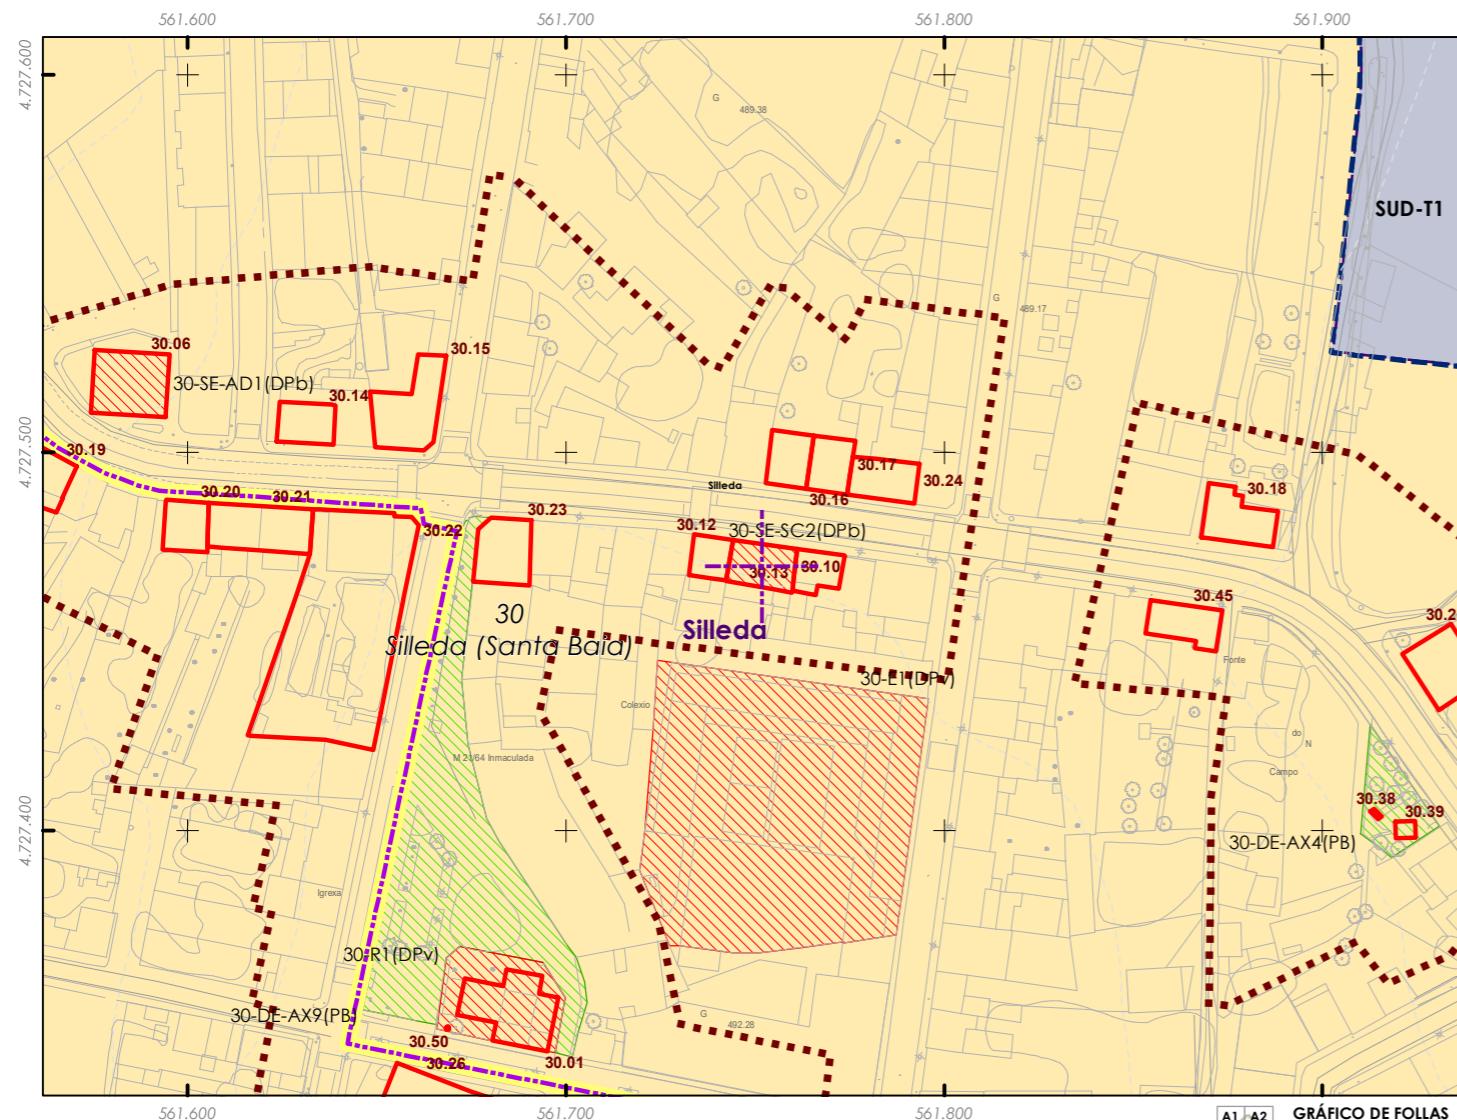
Denominación:
Biblioteca Municipal

Bo

Edificación de planta rectangular e dúas alturas, a excepción da parte central más elevada a xeito de torre. Muros exteriores de cadeirado. Cuberta a dúas augas con cubrición de tella cerámica. Porta de acceso formando arco de medio punto, sobre o cal destacan as fiestras flanqueadas por pilastras de cantería, estas repítense tamén en planta baixa. Fiestras rectangulares con pequenas varandas como protección. Carpintaría de madeira en vans. Vivenda situada no núcleo urbano ao bordo da estrada, nun ámbito formado por edificacións tanto tradicionais coma de nova construcción.

Mellora e conservación do ben.

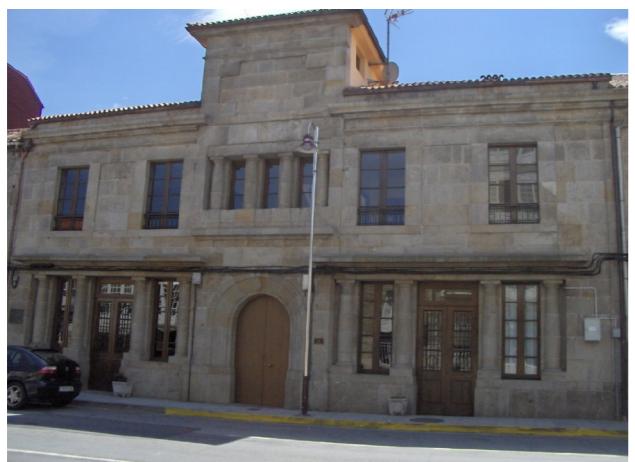
Código do elemento: **30.10**

Estado de conservación:

Determinacións para a súa conservación, rehabilitación, mellora ou recuperación:

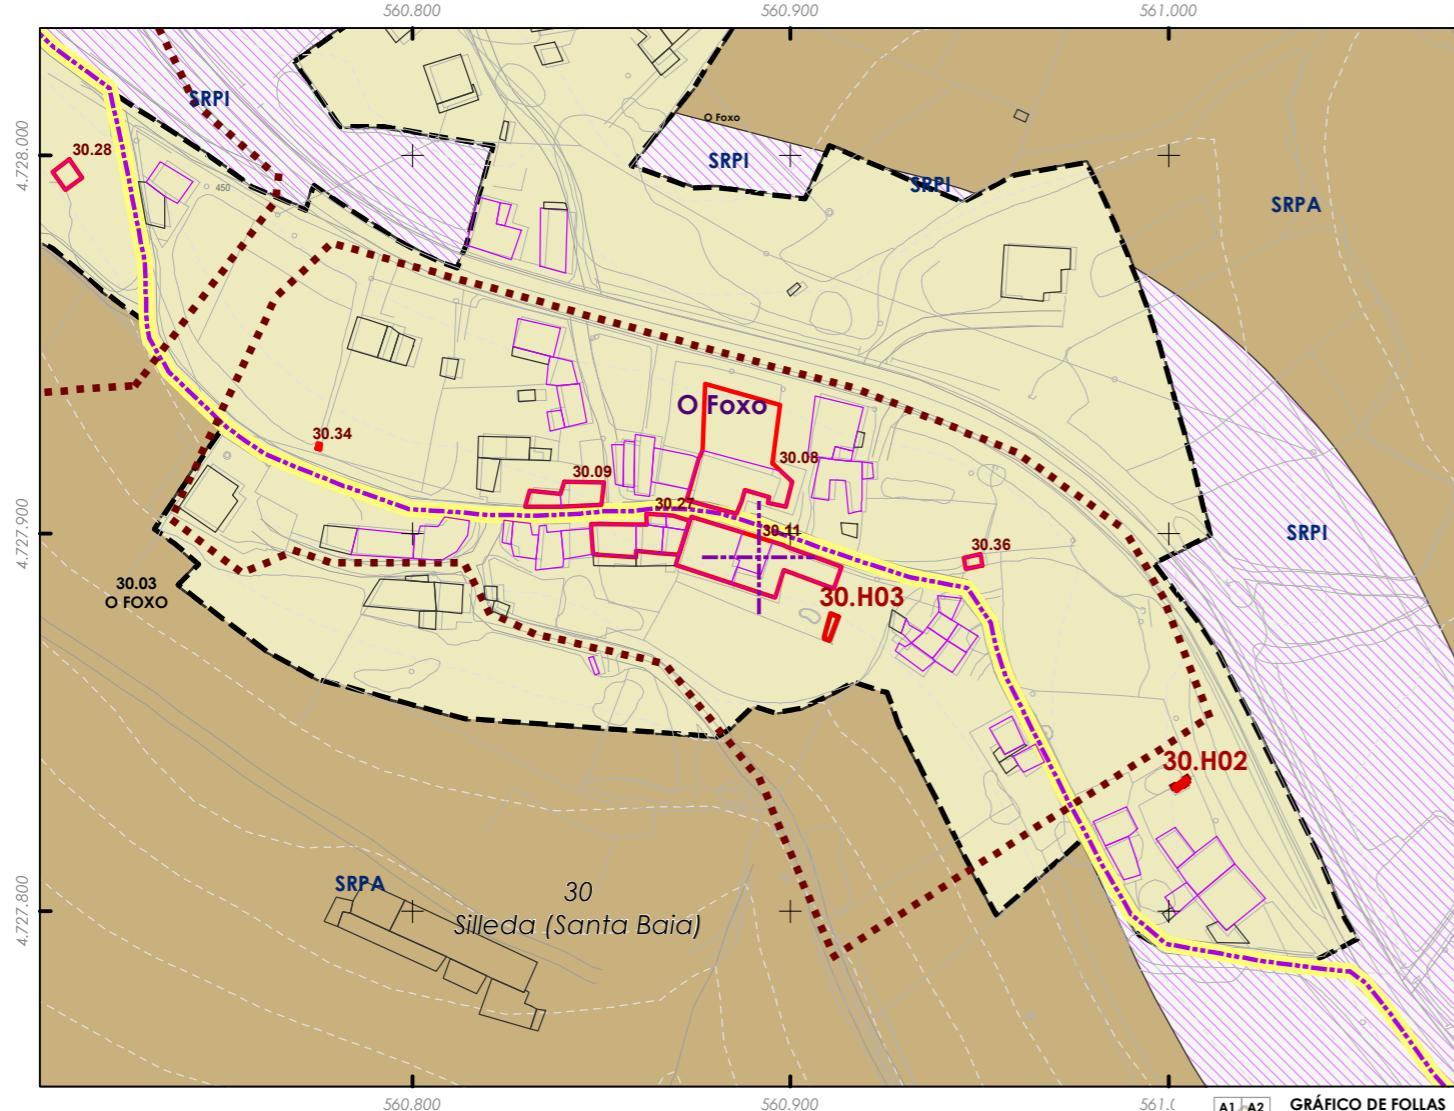
Denominación:
Casa-forte do Foxo
Localización: **O Foxo**
Parroquia: **P. de Silleda (Santa Baia)**

Bo

Edificación de planta cuadrangular en dous andares. Muros exteriores de cachotaría con elementos nobres de cadeirado en perímetro de vans. Porta alintelada na fachada principal. Cuberta a tres augas e cubrición de tella curva. Carpintería de madeira en todos os seus vans e reixas nos da planta baixa. Fiestras acristaladas con batente en tres corpos. Ámbito rural formado por prados, terreos de cultivo, monte, arboredo e edificacións illadas tanto tradicionais como de nova construcción.

Mellora e conservación do ben. Recuperación da contorna do mesmo.

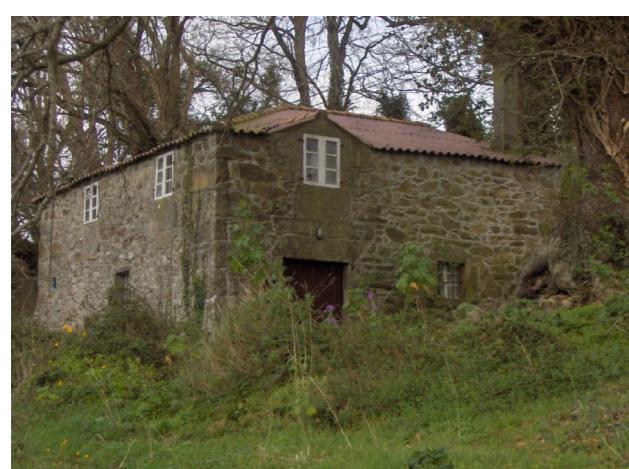
Código do elemento: 30.11

Estado de conservación:

Determinacións para a súa conservación, rehabilitación, mellora ou recuperación:

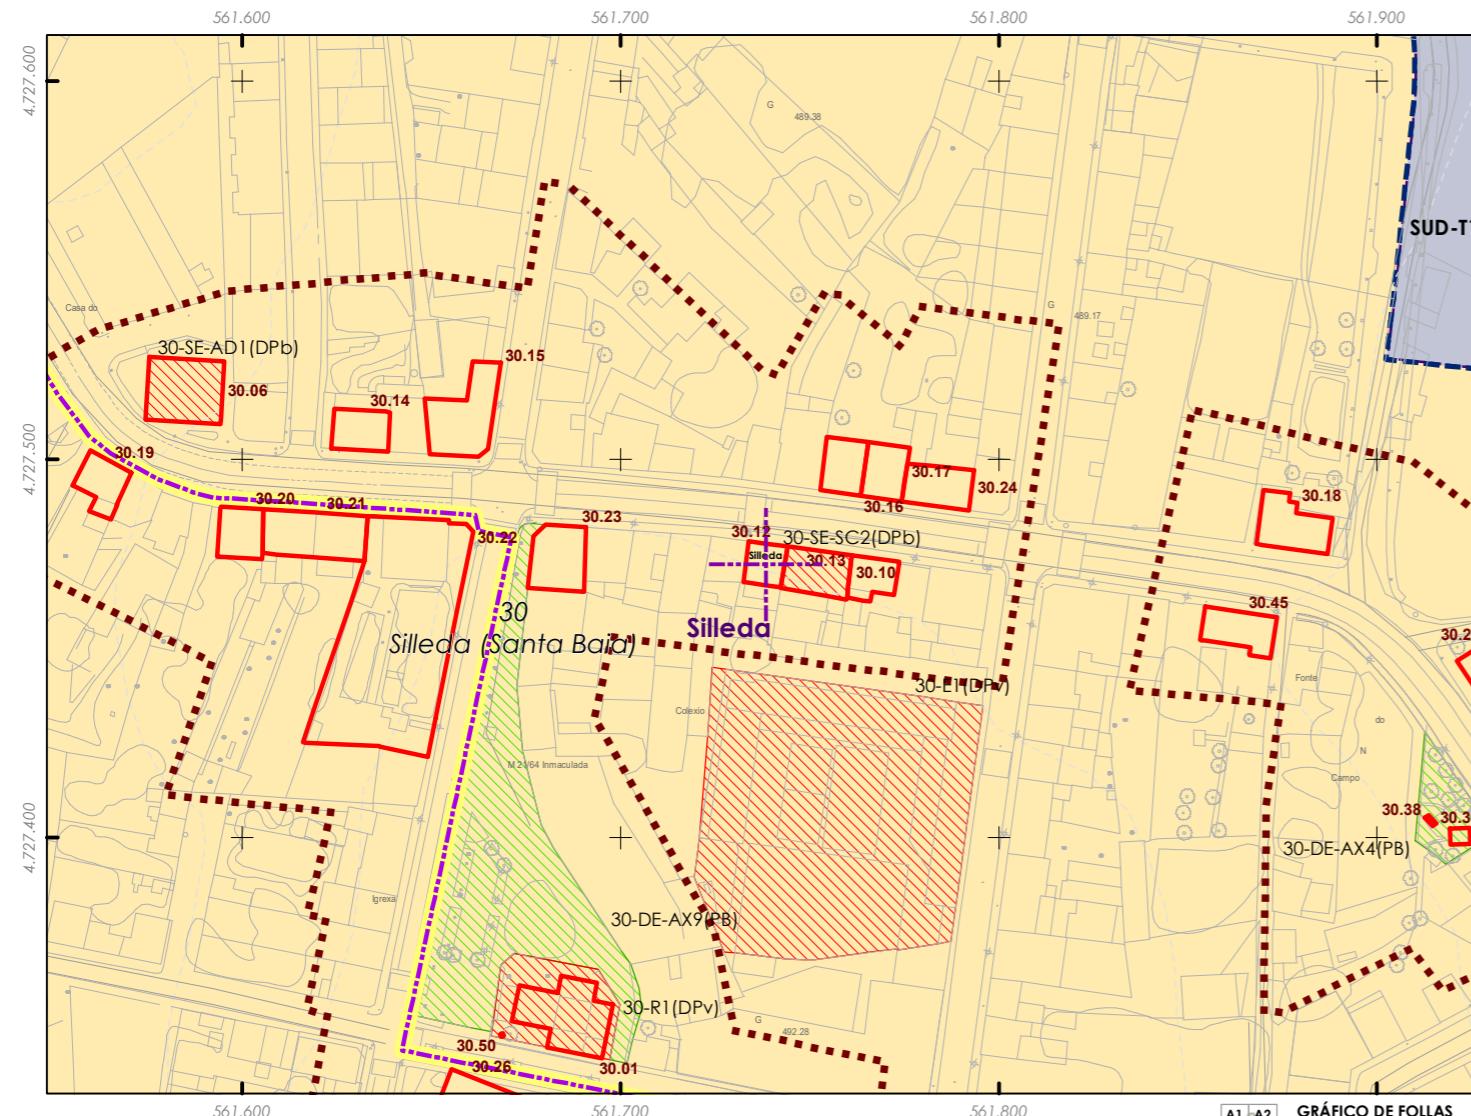
Denominación:
Vivienda tradicional en Silleda 1

Bo

Vivenda tradicional de planta rectangular e dúas alturas. Muros exteriores de cadeirado con elementos ornamentais de cantería en perímetro de vans. Cuberta a dúas augas con cubrición de tella cerámica curva. Destaca a presenza de catro Portas daire con balcóns e varanda en forxa de ferro en planta primeira. Portas con remate en lintel recto. Carpintaría de madeira nos seus vans. Situada no núcleo urbano ao bordo da estrada nacional, pola cal discorre o Camiño De Santiago. Ámbito formado por edificacións tanto tradicionais coma de nova construcción.

Mellora e conservación do ben.

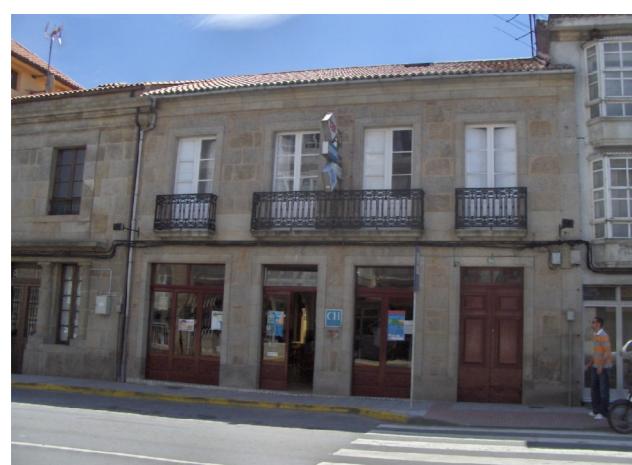
Código do elemento: **30.12**

Estado de conservación:

Determinacións para a súa conservación, rehabilitación, mellora ou recuperación:

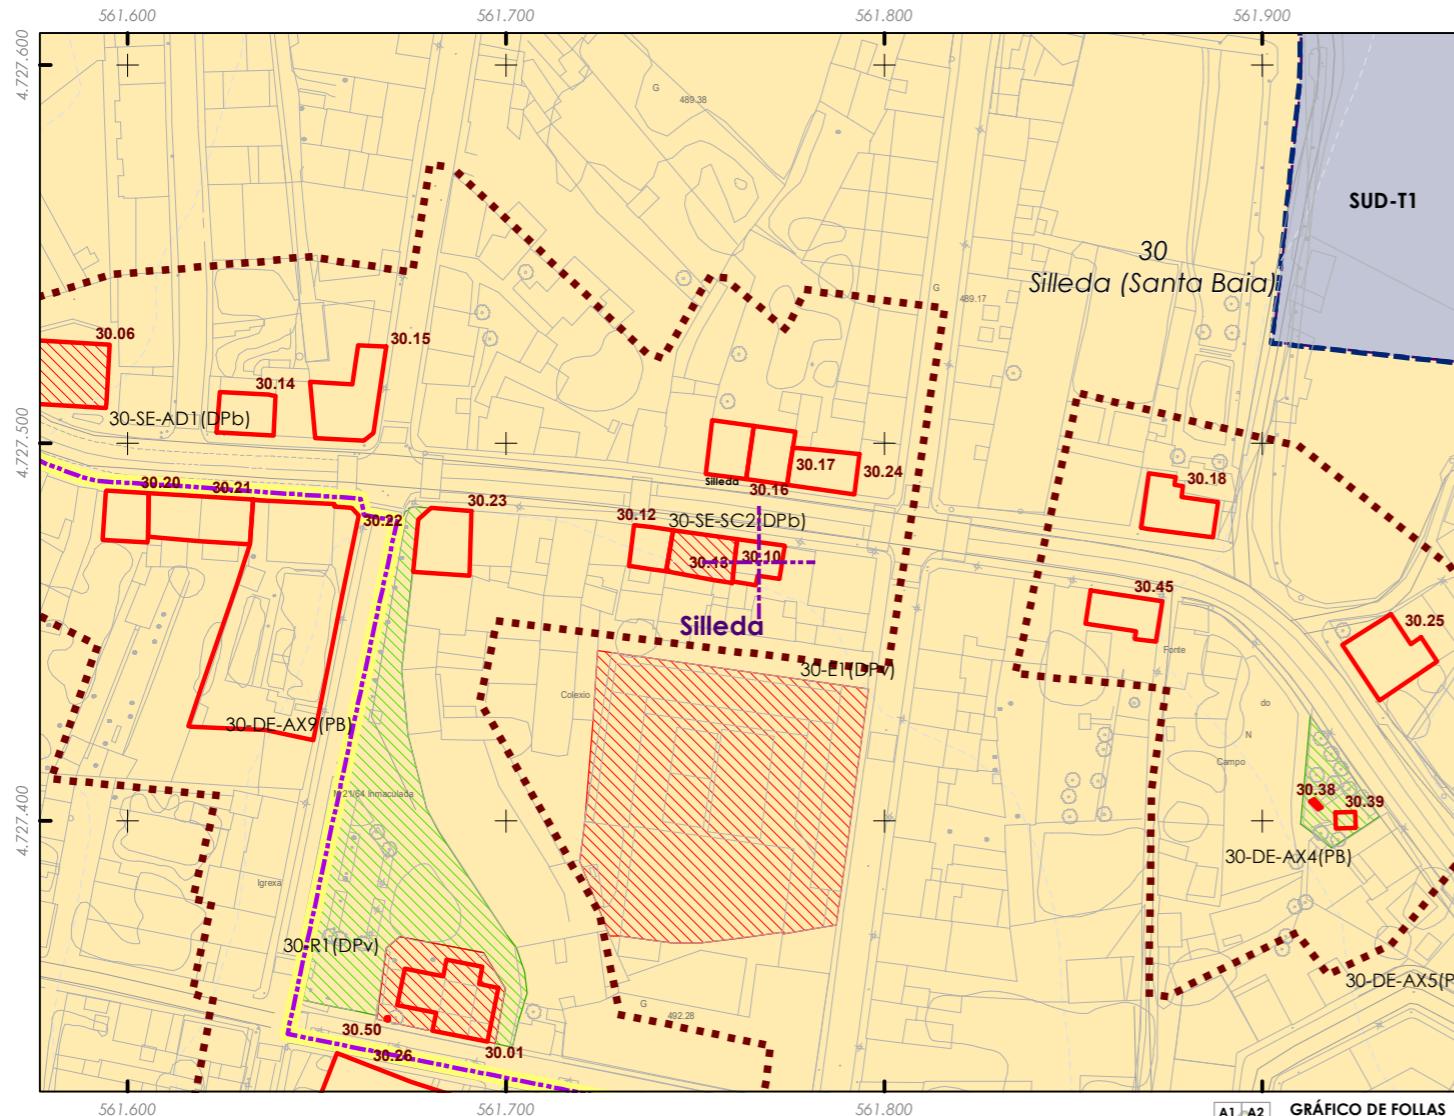
Vivienda tradicional en Silleda 2

Bo

Vivenda tradicional de planta rectangular en dous andares. Cuberta a dúas augas con cubrición de tella cerámica. Muros de cachotaría con elementos nobres de cantería en perímetro de vans. Destaca a presenza de balcóns con varanda en forxa de ferro en todas as súas Portasdaire de planta alta. Carpintaría de madeira nos seus vans. Ocos rematados en lintel curvo. Vivenda situada no núcleo urbano ao bordo da estrada nacional que o atravesa. Ámbito urbano formado por edificacións tanto tradicionais coma de nova construcción.

Mellora e conservación do ben.

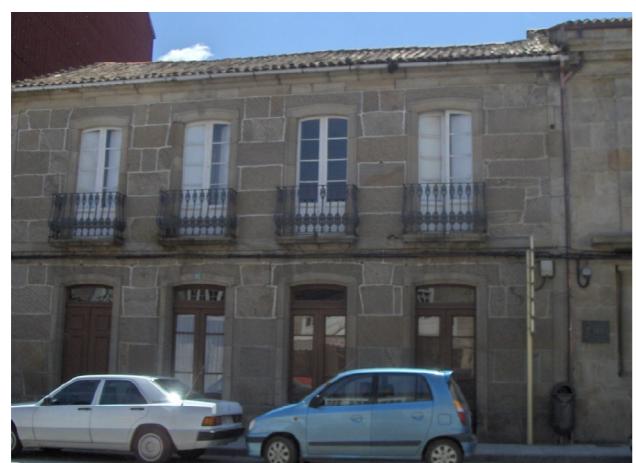
Código do elemento: **30.13**

Estado de conservación:

Determinacións para a súa conservación, rehabilitación, mellora ou recuperación:

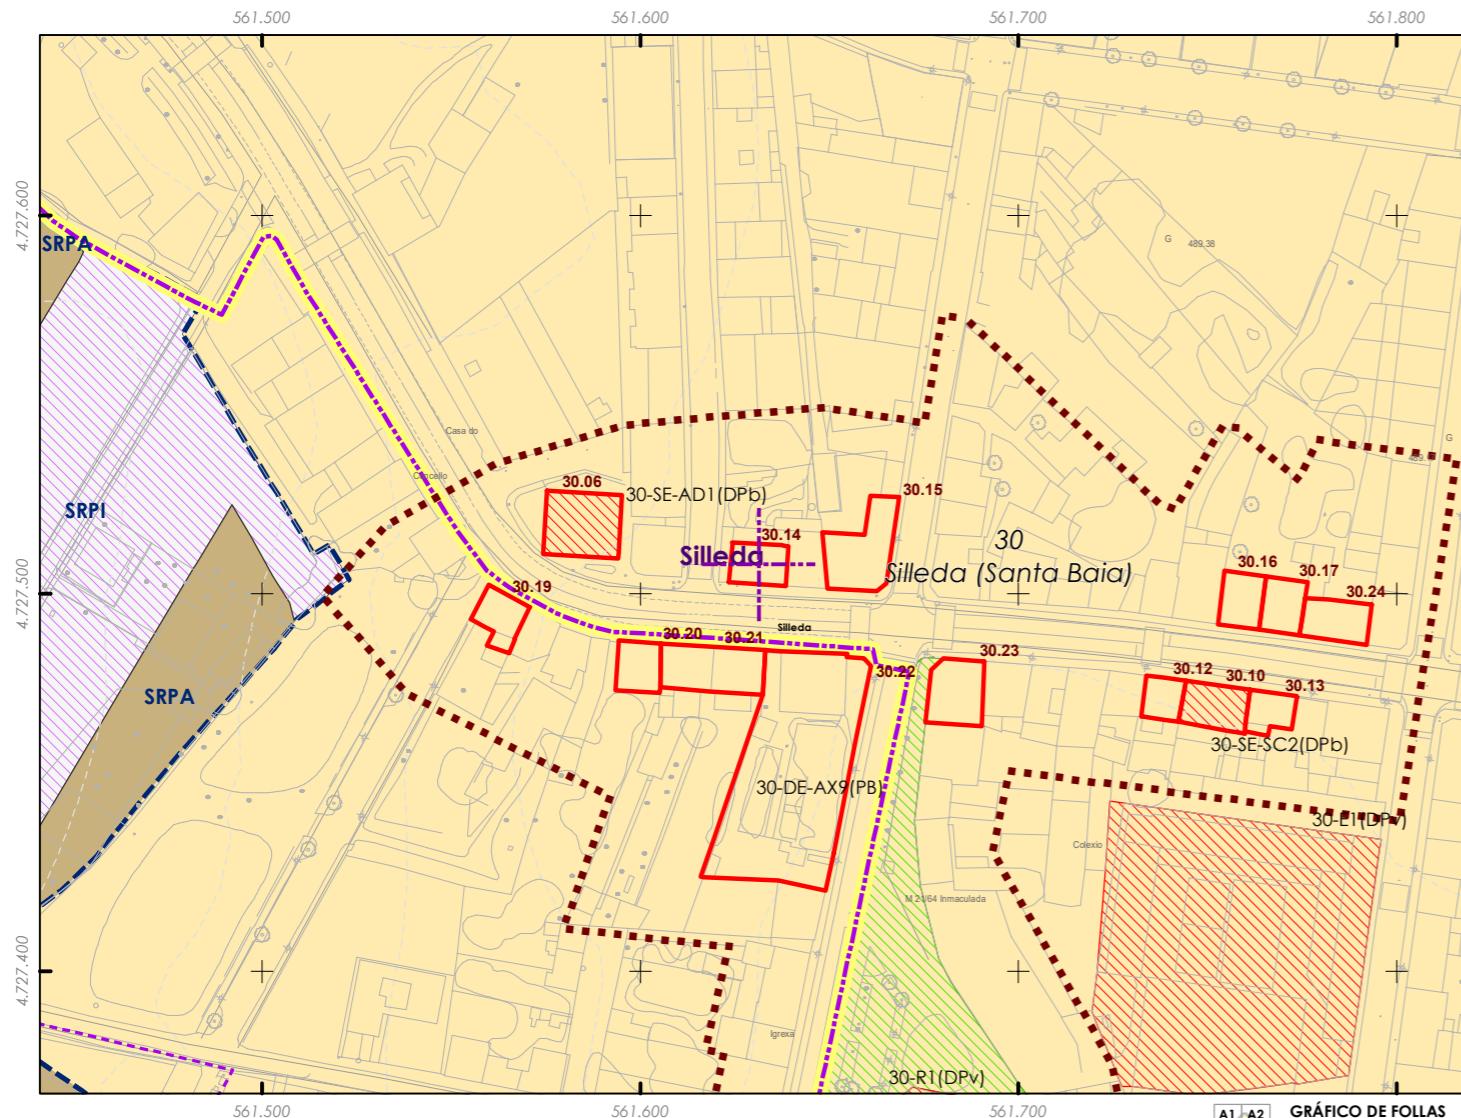
Denominación:
Vivienda tradicional en Silleda 3
Localización: **Silleda; Rúa Trasdeza, 59**
Parroquia: **P. de Silleda (Santa Baia)**

Regular

Vivenda tradicional de planta rectangular en planta baixa e planta alta. Cuberta a dúas augas con cubrición de tella cerámica. Muros de cachotaría revestidos en morteiro e pintados, deixando á vista elementos nobres de cantería en perímetro de vans e cornixais. Destaca a presenza de balcóns con varanda en forxa de ferro en todas as Portas daire da planta alta. Carpintaría de madeira nos seus vans. Ocos alintelados. Cornixa e zócolo de cantería. Situada no núcleo urbano ao bordo da estrada nacional que o atravesa. Ámbito urbano formado por edificacións tanto tradicionais coma de nova construcción.

Mellora e conservación do ben.

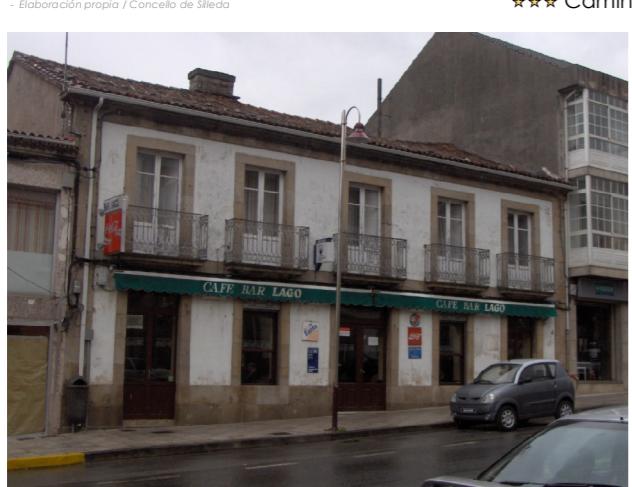
Código do elemento: **30.14**

Estado de conservación:

Determinacións para a súa conservación, rehabilitación, mellora ou recuperación:

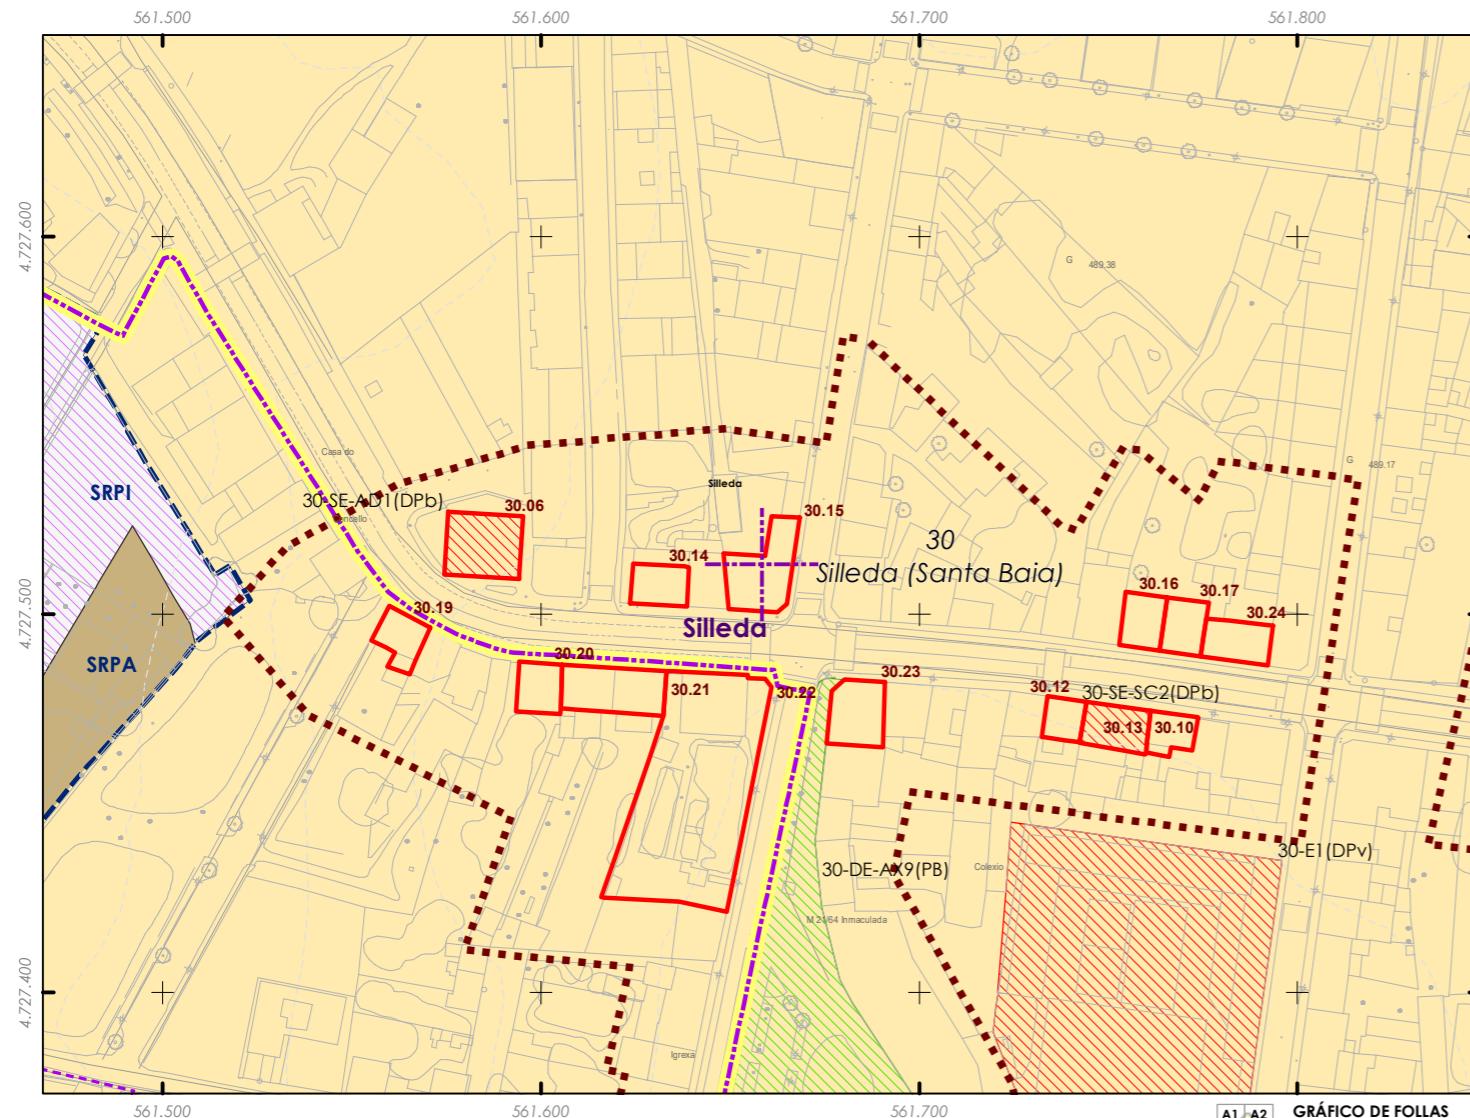
Vivienda tradicional en Silleda 4

Bo

Vivenda tradicional de dúas alturas. Cuberta a dúas augas con cubrición de tella cerámica. Muros de cachotaría con elementos nobres de cadeirado en perímetro de vans e cornixais. Portas de acceso alinteladas rematadas en arco recto. Portas daire en planta alta con varanda en forxa de ferro e balonada. Carpintaría de madeira nos seus vans de planta baixa e de aluminio en planta alta. Vivenda situada no núcleo urbano ao bordo da estrada nacional que o atravesa. Ámbito urbano formado por edificacións tanto tradicionais coma de nova construcción.

Mellora e conservación do ben.

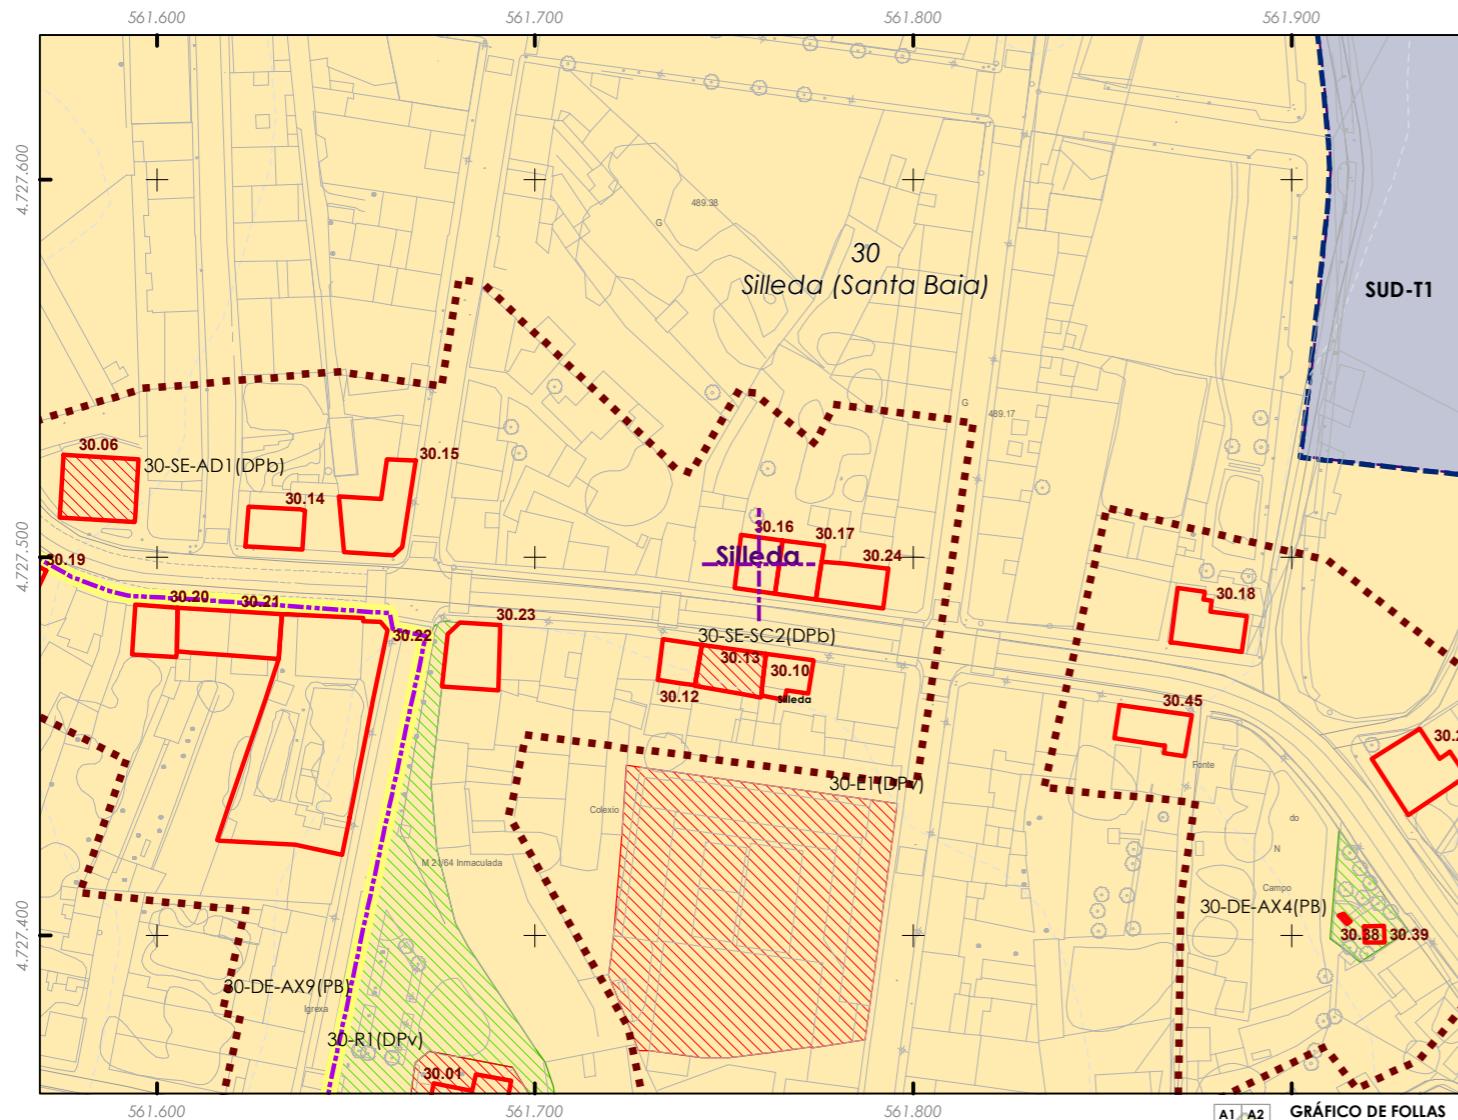
Denominación:
Vivienda tradicional en Silleda 5

Bo

Vivenda tradicional de planta rectangular en dous andares. Cuberta a dúas augas formada por armazón de madeira e cubrición de tella cerámica curva. Muros de cachotaría con elementos nobres de cantería en perímetro de vans. Destaca a presenza de balcóns con varanda en forxa de ferro en todas as súas portas daire de planta alta. Carpintaría de madeira en todos os seus vans. Ocos rematados en lintel recto. Cornixa recta e moldurada. Vivenda situada no núcleo urbano ao bordo da estrada nacional que pasa polo núcleo. Ámbito urbano formado por edificacións tanto tradicionais coma de nova construcción.

Mellora e conservación do ben.

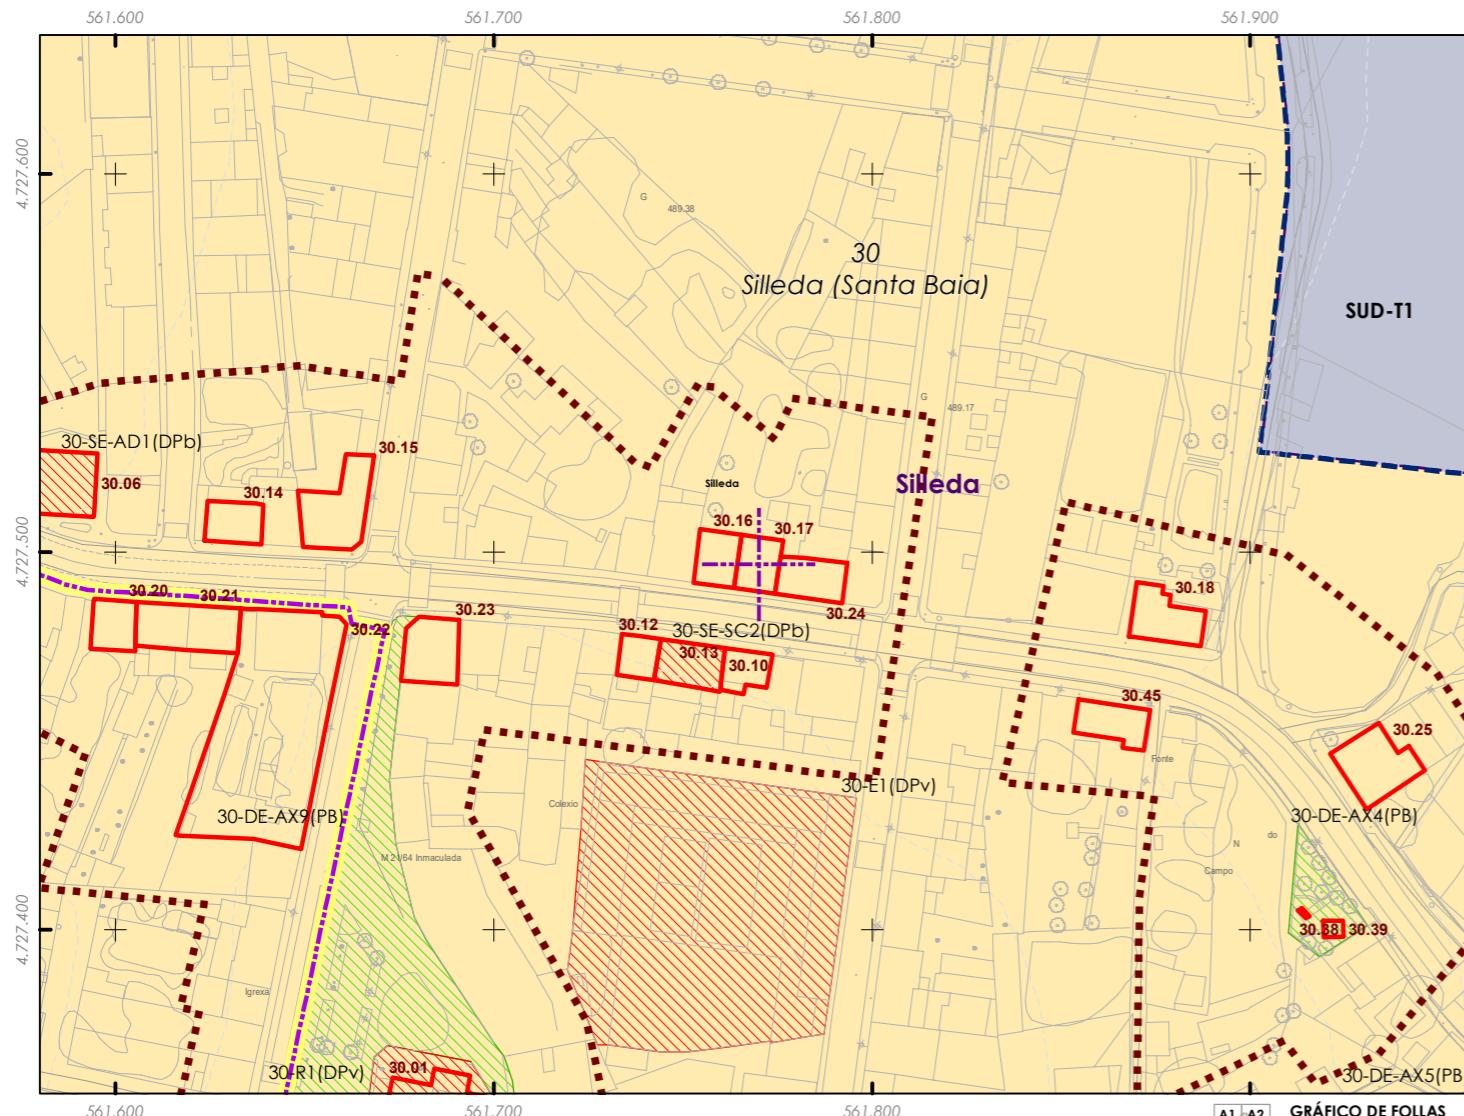
Denominación:
Vivienda tradicional en Silleda 6
Localización: **Silleda; Rúa Trasdeza, 77A**
Parroquia: **P. de Silleda (Santa Baia)**

Bo

Vivenda tradicional de planta rectangular en dous andares. Cuberta a dúas augas con cubrición de tella cerámica. Muros de cachotaría. Destaca unha enorme ventá en planta alta. Carpintaría de aluminio nos seus vans. Ocos alintelados. Vivenda situada no núcleo urbano ao bordo da estrada nacional que o atravesa. Ámbito urbano formado por edificacións tanto tradicionais coma de nova construcción.

Mellora e conservación do ben.

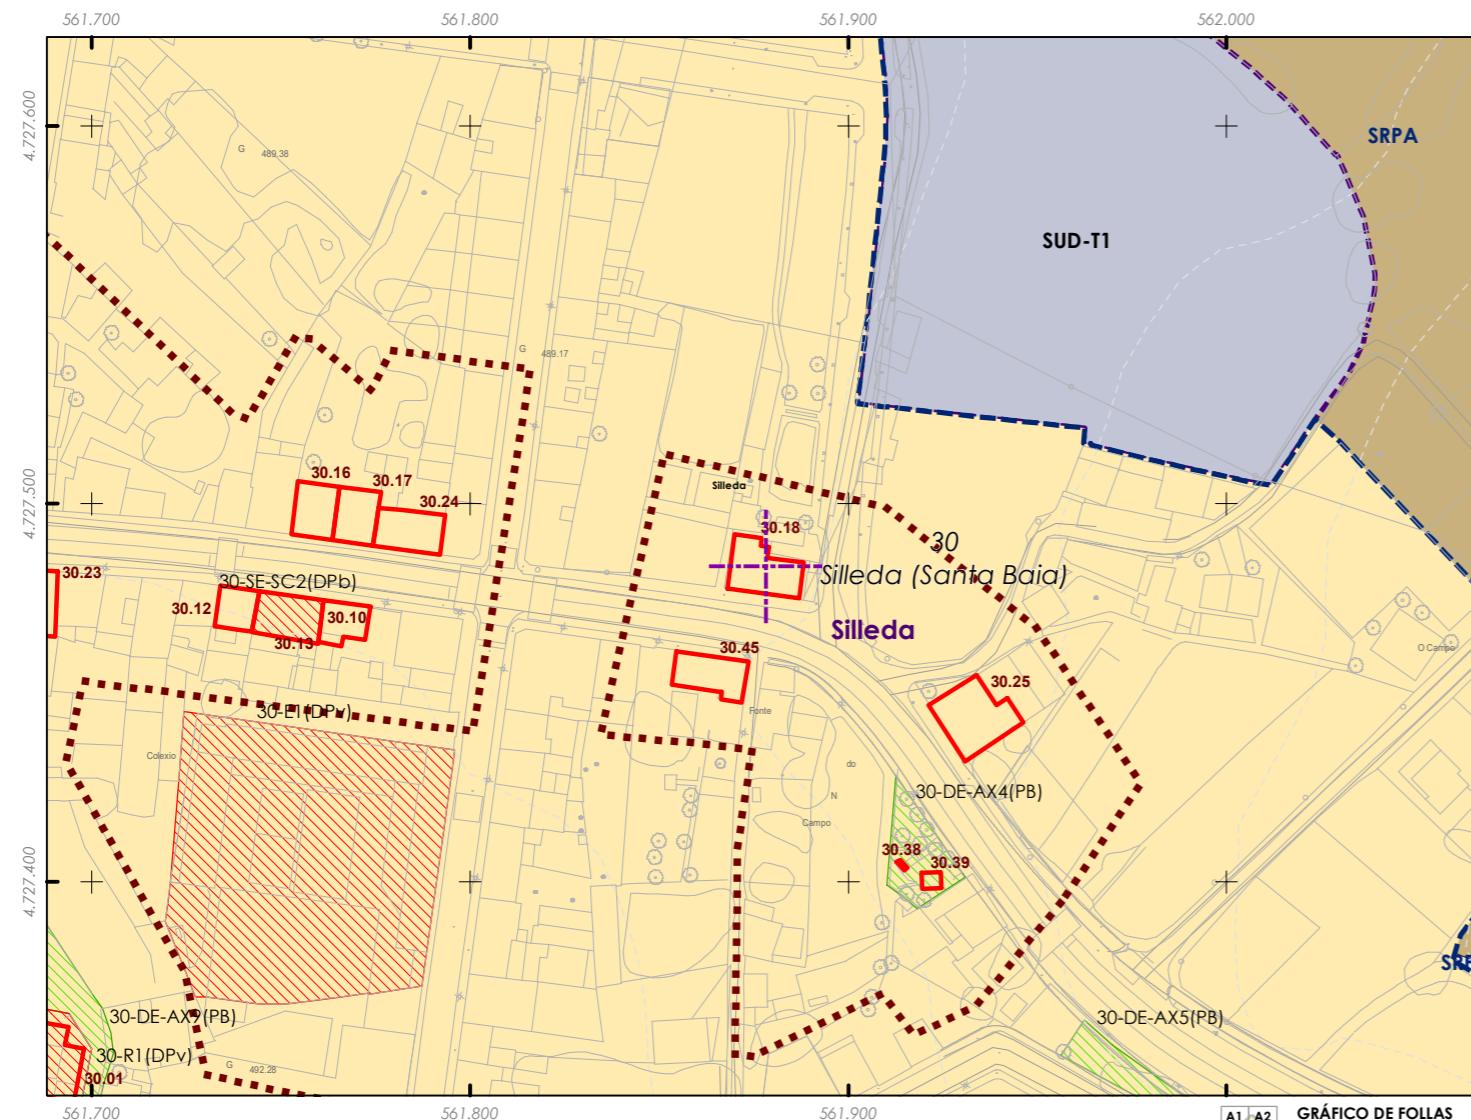
Vivienda tradicional en Silleda 7

Bo

Vivenda tradicional de tres alturas. Cuberta a catro augas con cubrición de tella cerámica. Muros exteriores de cadeirado. Destaca a presenza dunha balonada con varanda en forxa de ferro na terceira planta. Carpintaría de madeira nos seus vans da planta baixa e de aluminio nas plantas superiores. Portas de acceso alinteladas e fiestras rectangulares con diferentes batentes. Vivenda situada no núcleo urbano ao bordo da estrada nacional que o atravesa. Ámbito urbano formado por edificacións tanto tradicionais coma de nova construcción.

Mellora e conservación do ben.

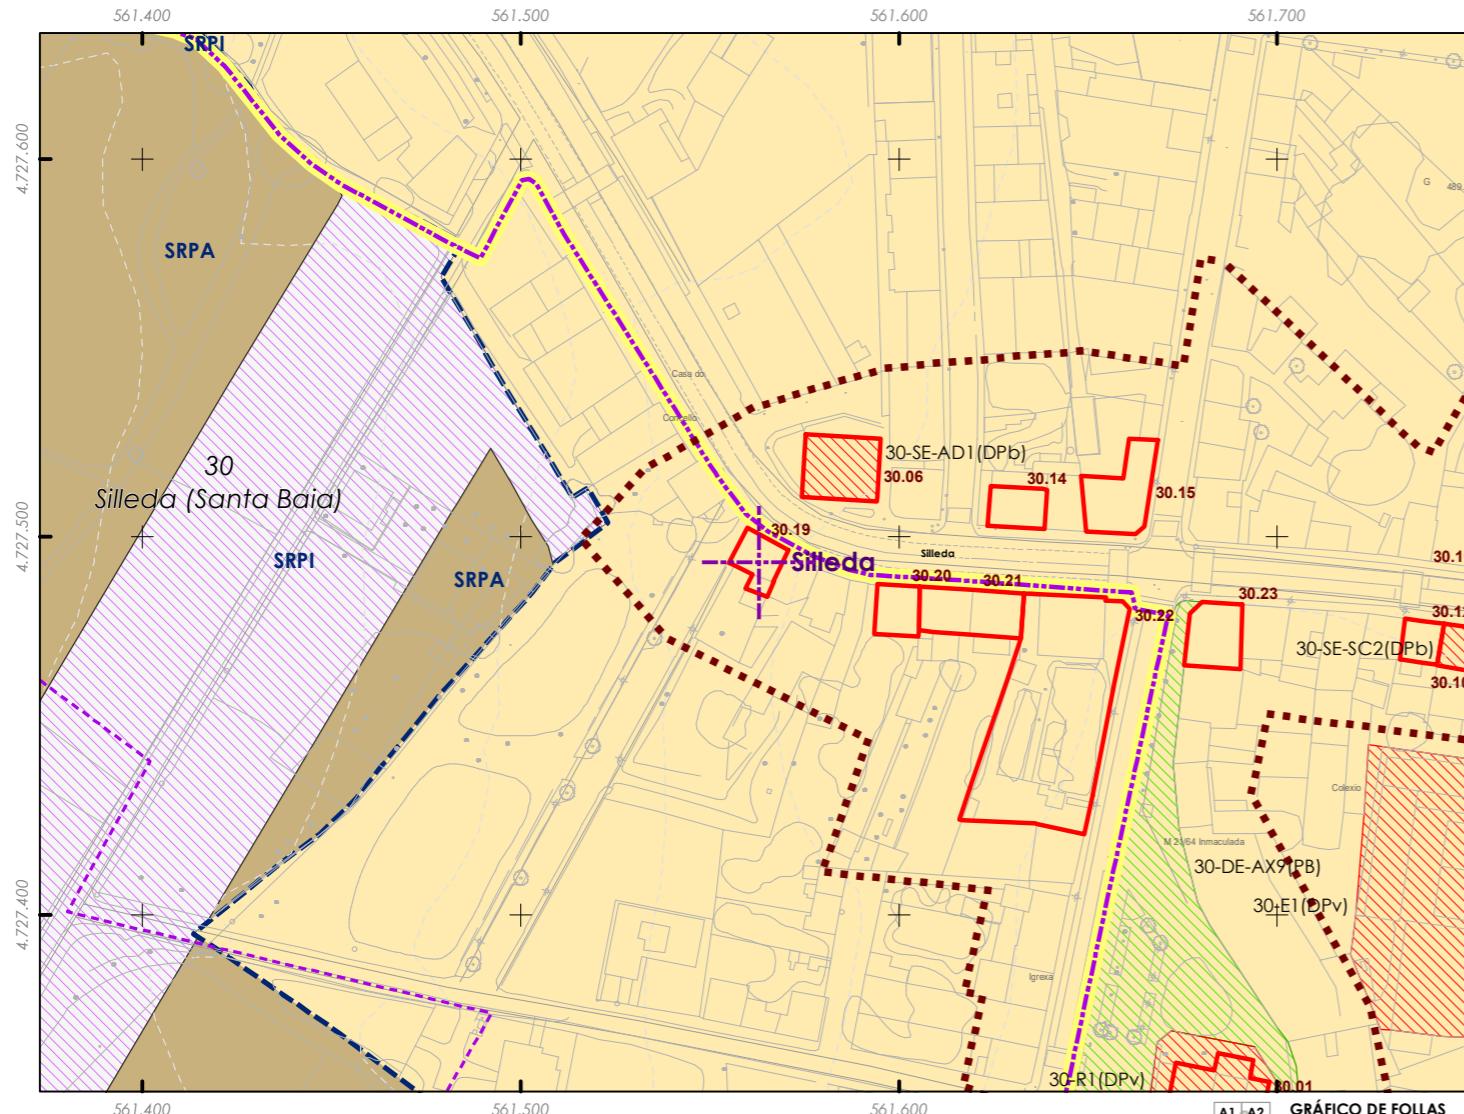
Denominación:
Vivienda tradicional en Silleda 8
Localización: **Silleda; Rúa Trasdeza, 60**
Parroquia: **P. de Silleda (Santa Baia)**

Bo

Vivenda tradicional de planta rectangular en dous andares. Cuberta a tres augas con cubrición de tella. Muros de cachotaría con elementos nobres de cadeirado en perímetro de vans. Destaca a presenza de dúas galerías en planta alta. Carpintaría de madeira en planta baixa e de aluminio en planta alta. Portas de acceso alinteladas. Fiestras rectangulares con batente en catro corpos. Vivenda situada no núcleo urbano ao bordo da estrada nacional que o atravesa. Ámbito urbano formado por edificacións tanto tradicionais coma de nova construcción.

Mellora e conservación do ben.
