## Catálogo de elementos a protexer ou recuperar

Aprobación provisional e definitiva

PLAN XERAL DE  
ORDENACIÓN MUNICIPAL

**SILLEDA**

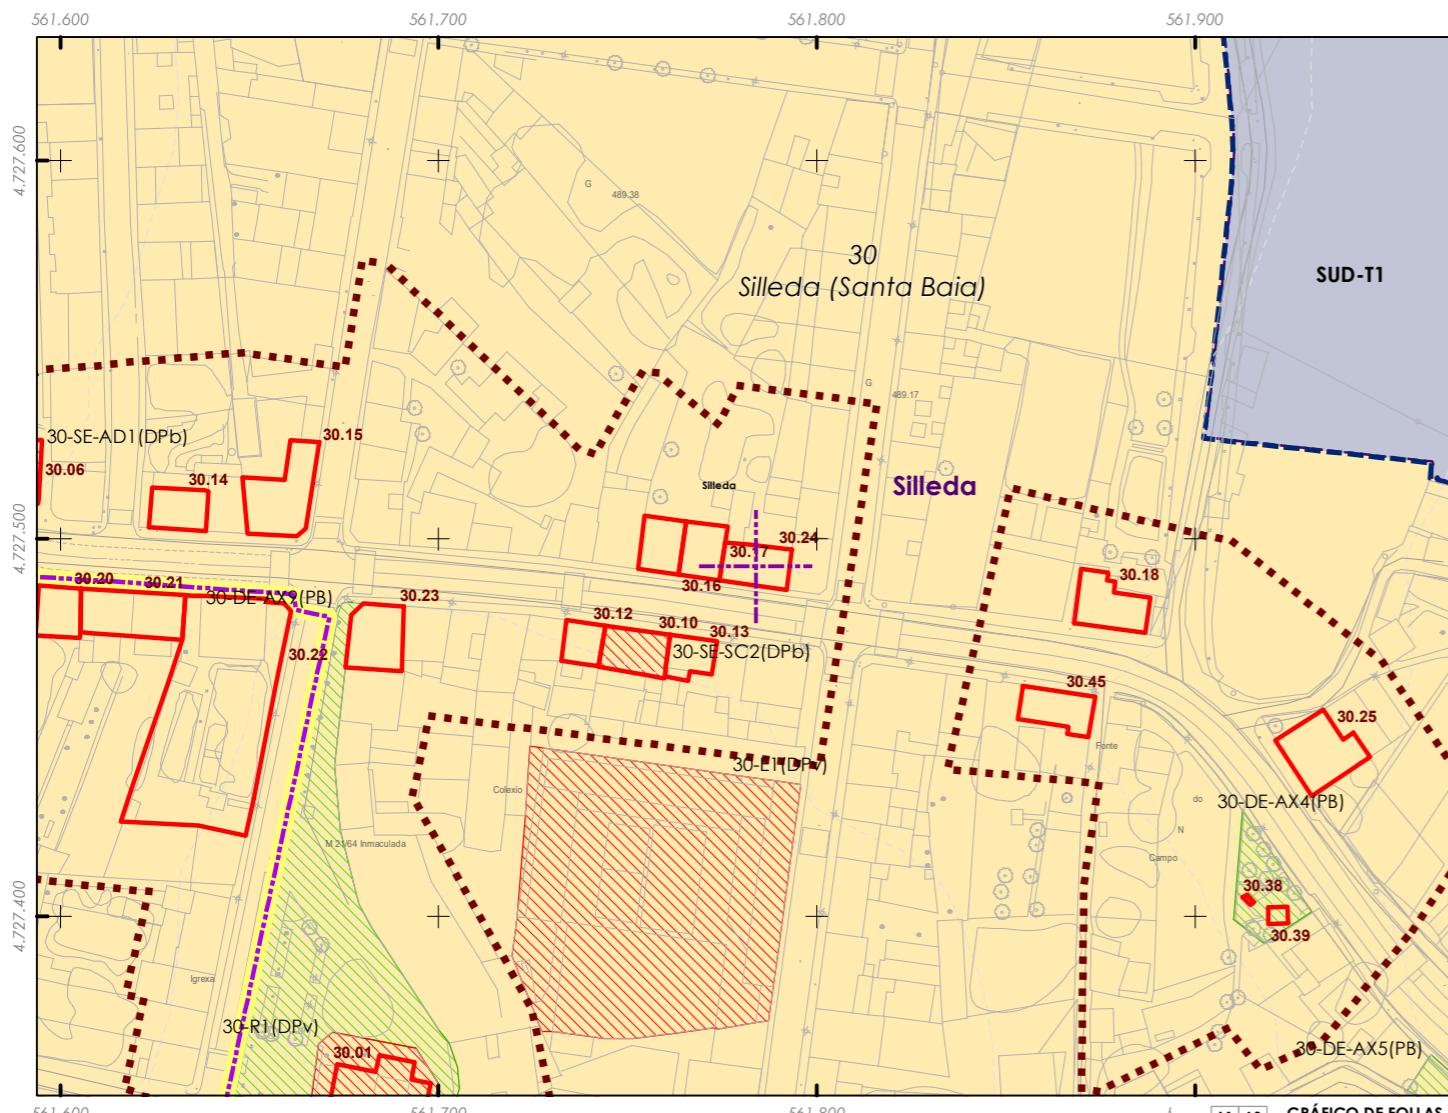
Código do elemento: **30.24**

Bo

Edificación de planta rectangular en dous andares. Cuberta a dúas augas con cubrición de tella cerámica. Muros de cachotaría con elementos nobres de cantería en perímetro de vans. Destaca a presenza de balcóns con varanda en forxa de ferro en todas as súas Portasdaire de planta alta. Carpintaría de aluminio nos seus vans. Ocos rematados en lintel curvo. Vivenda situada no núcleo urbano ao bordo da estrada nacional que o atravesa. Ámbito urbano formado por edificacións tanto tradicionais coma de nova construcción.

**Mellora e conservación do ben.**

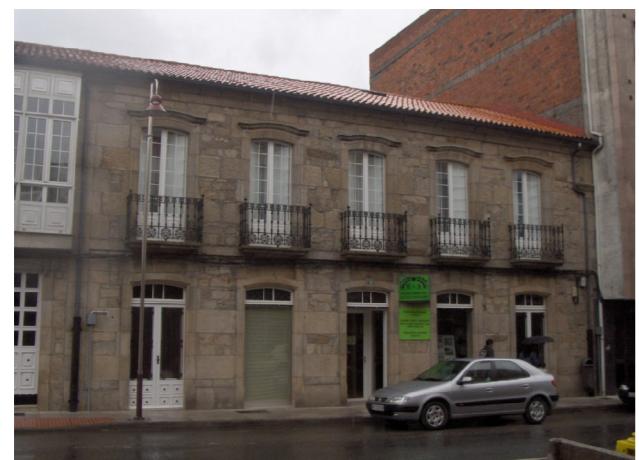
### Estado de conservación:

### Descripción do ben:

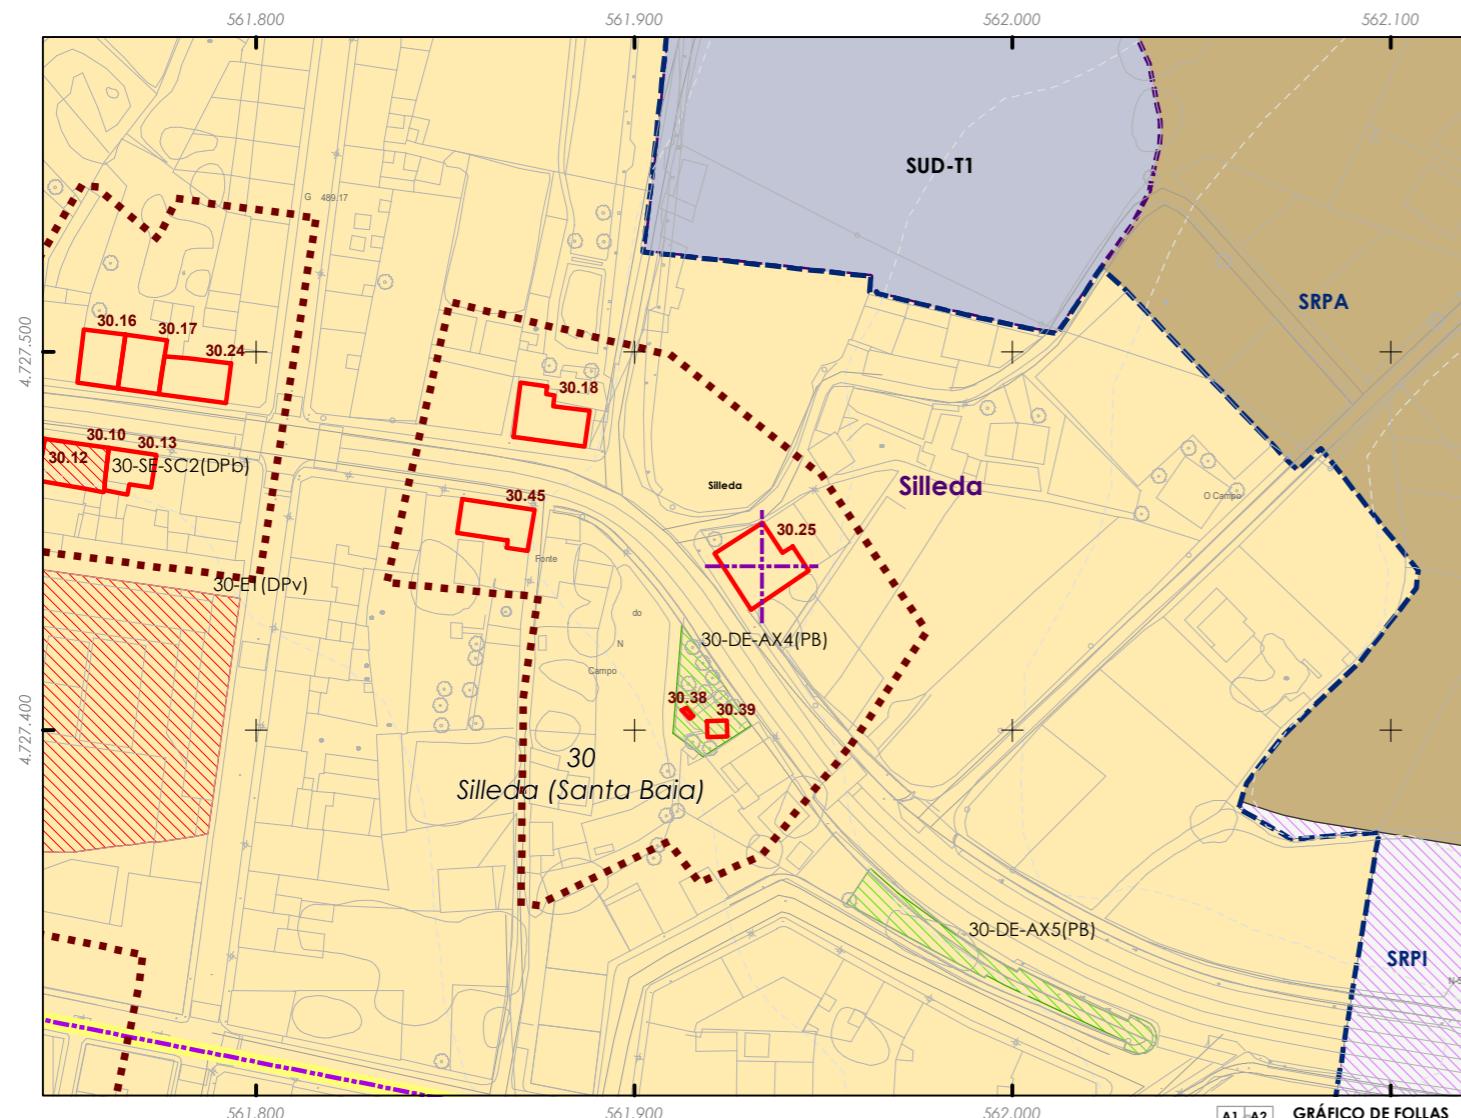
Código do elemento: **30.25**

Bo

Edificación de planta rectangular, dúas alturas e aproveitamento baixo cuberta. Muros de cachotaría con elementos nobres de cadeirado en perímetro de vans e cornixais. Cuberta a dúas augas con cubrición de tella cerámica. Porta de acceso alintelada. Fiestras rectangulares con batente en tres corpos. Molduras en perímetro de fiestras. Portadsaire en planta alta con balcón en forxa de ferro. Galería en alzado posterior. Vivenda situada no núcleo urbano ao bordo da estrada nacional que o atravesa. Ámbito urbano formado por edificacións tanto tradicionais coma de nova construcción.

**Mellora e conservación do ben.**

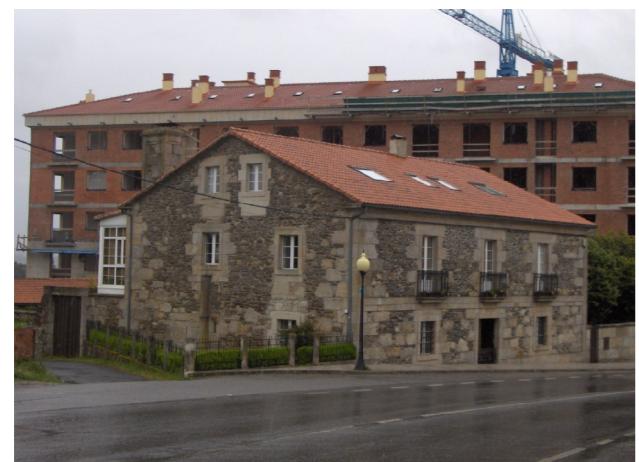
Estado de conservación:

Descripción do ben:

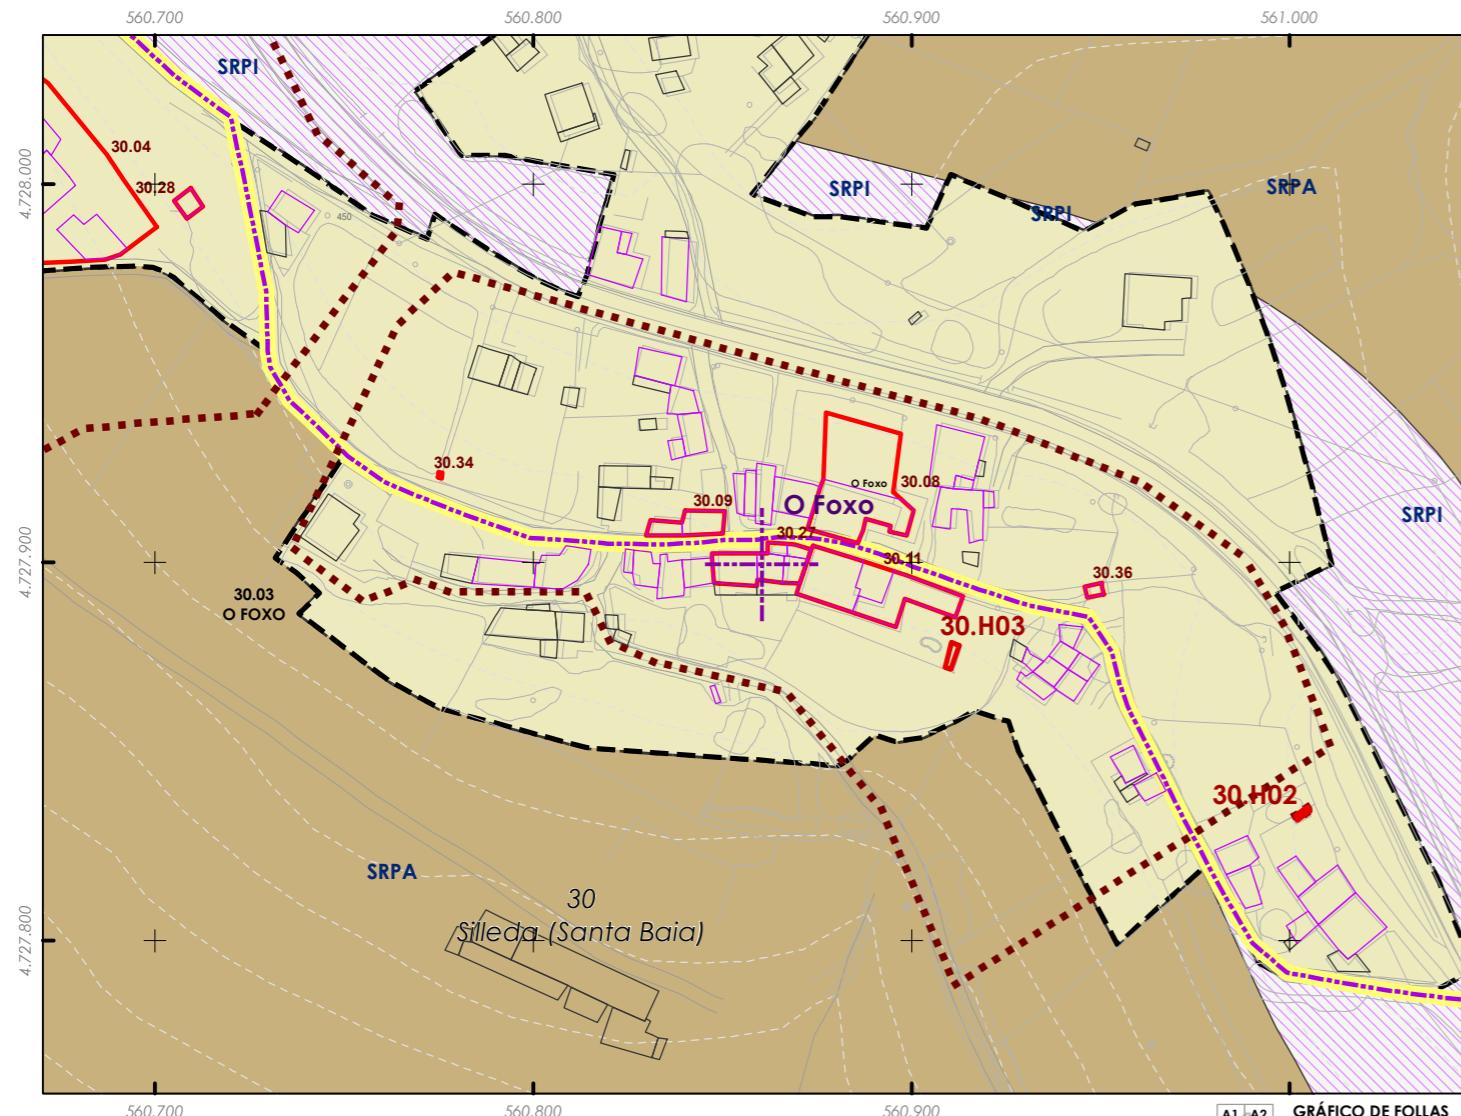
Código do elemento: **30.27**

Bo

Edificación de planta rectangular en dous andares. Muros exteriores revestidos en morteiro e pintados, con elementos nobres de cadeirado en perímetro de ocos e cornixais. Vans rectangulares. Cuberta a catro augas e cubrición de tella curva. Carpintaría de madeira nos seus vans. Fiestras acristaladas con batente en catro corpos. Cheminea con pináculos como elementos ornamentais. Portón de entrada en cadeirado con elementos a xeito de ameas sobre o lintel. Encóntrase no núcleo de O Foxo ao bordo da estrada local. Ámbito rural formado por prados, terreos de cultivo, e edificacións illadas tanto tradicionais como de nova construcción.

**Mellora e conservación do ben.**

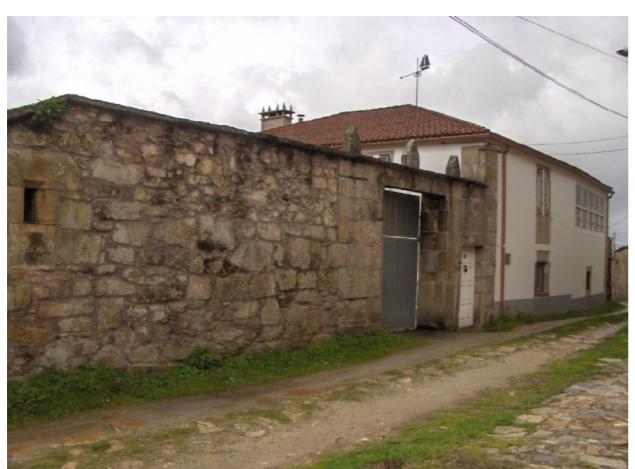
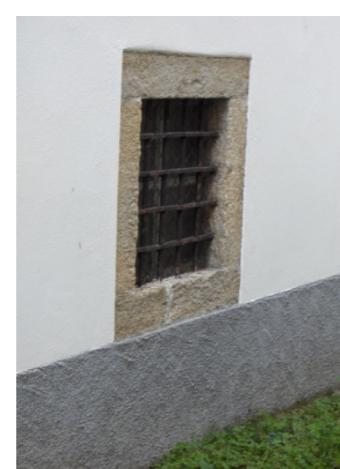
Estado de conservación:

Descripción do ben:

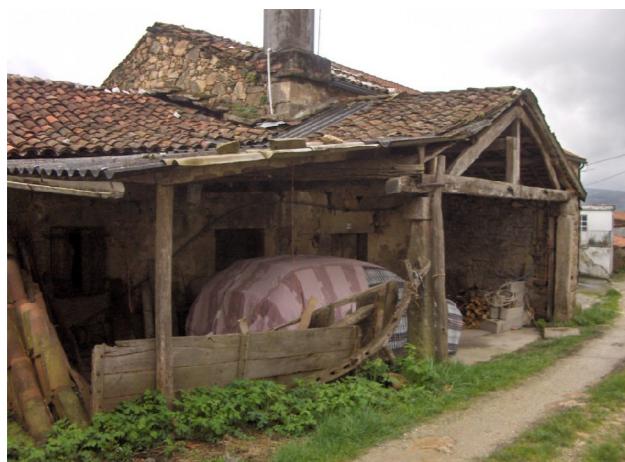
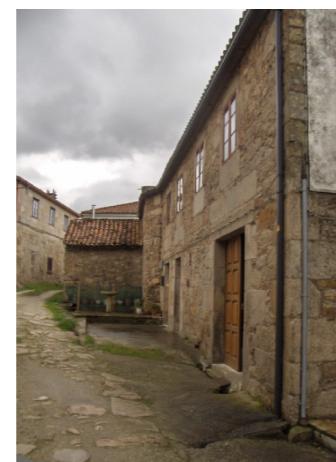
Código do elemento: **30.28**

Estado de conservación:

Regular

Descripción do ben:

Vivenda tradicional en planta baixa e planta alta. Muros exteriores de cachotaría con elementos nobres de cantería en vans e cornixais. Portas en alzado principal alinteladas e fiestras rectangulares con batente en tres corpos. Edificación pegada á vivenda a xeito de pórtico, con cuberta a dúas augas formada por armazón de madeira e cubrición de tella curva. Situada ao bordo da estrada Municipal que atravesa o núcleo, nun ámbito formado por prados, terreos de cultivo e edificacións illadas tanto tradicionais como de nova construcción

Determinacións para a súa conservación, rehabilitación, mellora ou recuperación:  
**Recuperación do ben acorde ao seu nivel de protección.**  
**Recuperación da contorna do mesmo.**

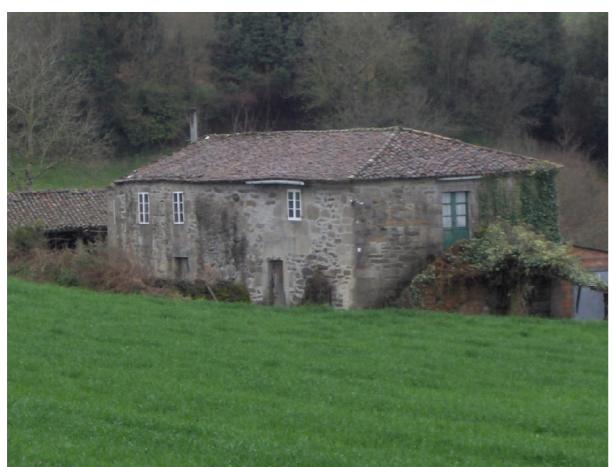
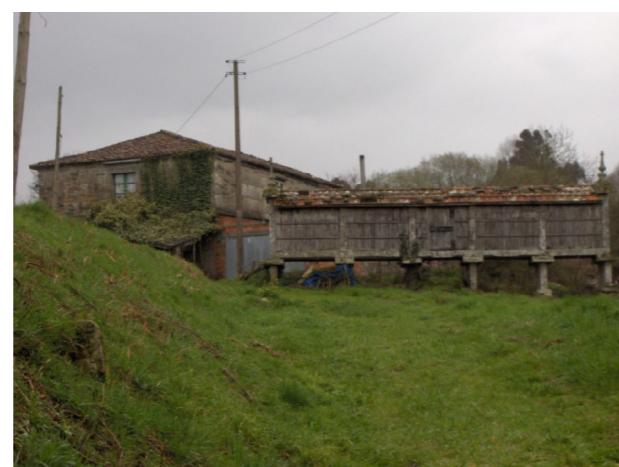
Código do elemento: **30.29**

Estado de conservación:

Bo

Descripción do ben:

Vivenda de planta rectangular e dúas alturas. Muros exteriores de cachotaría con elementos ornamentais de cantería en vans e cornixais. Cuberta a catro augas formada por armazón de madeira e cubrición de tella curva. Portas de acceso alinteladas e fiestras rectangulares con batente en tres corpos. Patín no lateral con porta de acceso alintelada e chanzos formados por lousas de pedra. Forman parte da vivenda diversas edificacións auxiliares e un hórreo mixto formado por seis cepas con Tornarratos, doelas e faixas de madeira e penal de pedra con cruz e acroterio no cume. Ámbito rural formado por prados, monte baixo, arboredo e edificacións illadas.

**Mellora e conservación do ben. Recuperación da contorna do mesmo.**

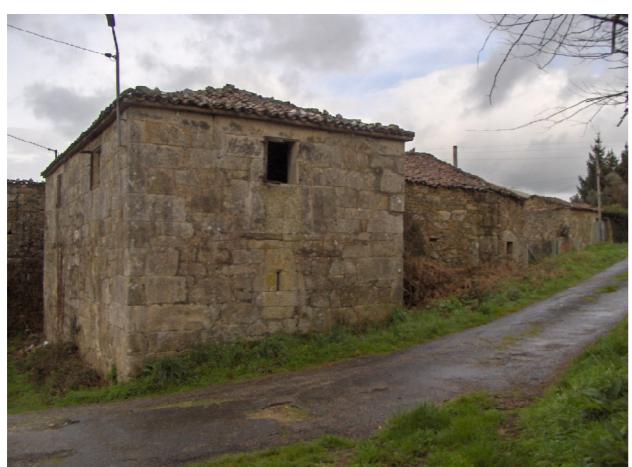
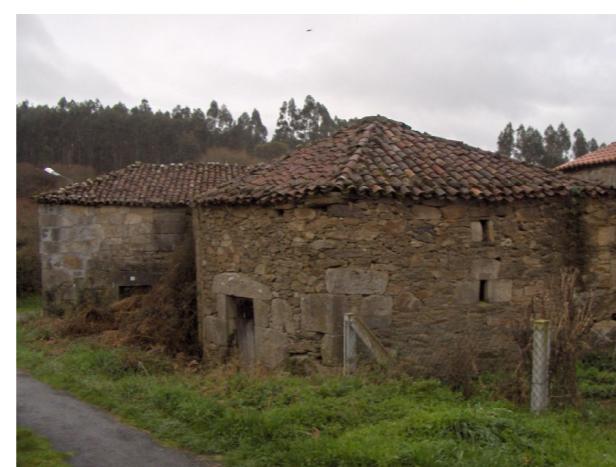
Código do elemento: **30.30**

Estado de conservación:

Ruina

Descripción do ben:

Vivenda en planta baixa e planta alta. Muros exteriores de cachotaría con elementos ornamentais de cantería en vans e cornixais. Cuberta a catro augas formada por armazón de madeira e cubrición de tella curva. Portas de acceso alinteladas e fiestras rectangulares. Bufarda en planta baixa e planta alta. Un alpendre tradicional forma parte da vivenda. Situada ao bordo da estrada que pasa polo núcleo. Ámbito rural formado por prados, monte baixo, arboredo e edificacións illadas tanto tradicionais como de nova construcción.

**Mellora e conservación do ben.**

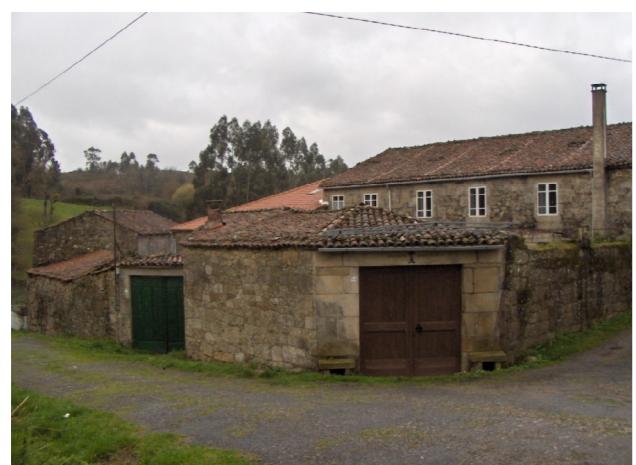
Código do elemento: **30.31**

Estado de conservación:

Bo

Descripción do ben:

Vivenda tradicional con cerramento de cadeirado en portón e de cachotaría en muros. Edificación pegada ao muro de peche con cuberta formada por armazón de madeira e cubrición de tella curva. Vivenda en planta baixa e planta alta, con Fiestras rectangulares e carpintería de madeira. Cuberta a dúas augas. Situada en Toiriz, nun ámbito formado por prados, terreos de cultivo, arboredo e edificacións illadas tradicionais.

**Mellora e conservación do ben.**

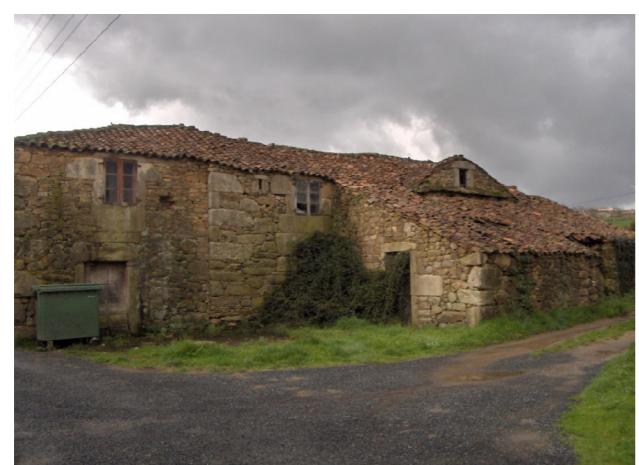
Código do elemento: **30.32**

Estado de conservación:

Malo

Descripción do ben:

Vivenda tradicional en planta baixa, planta alta e aproveitamento baixo cuberto. Muros exteriores de cachotaría con elementos nobres de cantería en perímetro de vans e cornixais. Cuberta a tres augas con cubrición de tella cerámica curva, destaca a presenza dunha bufarda. Portas alinteladas e carpintaría de madeira nos seus vans. Vivenda situada ao bordo da estrada do núcleo e próxima a unha autonómica. Ámbito formado por edificacións illadas tanto tradicionais como de nova construcción.

**Mellora e conservación do ben.**

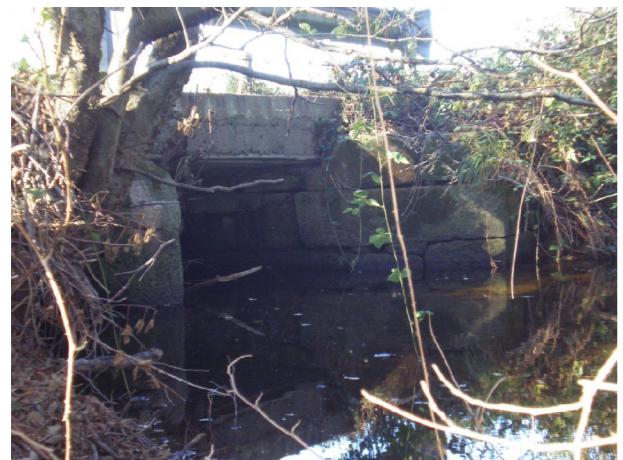
Código do elemento: **30.33**

Estado de conservación:

Regular

Descripción do ben:

Construcción para salvar a canle do río. Debido ao ancho do río conta cun só van alintelado. Estripos de cachotaría en seco. Sobre el transcorre unha estrada municipal. Situado nunha paraxe formada por prados, terreos de cultivo e edificacións illadas tanto tradicionais como de nova construcción.

**Mellora e conservación do ben. Recuperación da contorna do mesmo.**

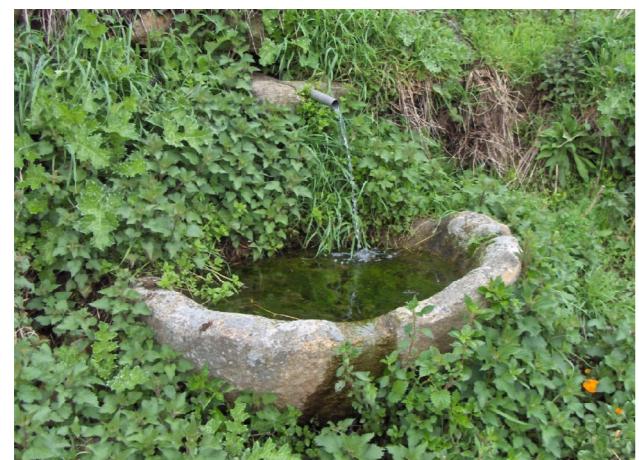
Código do elemento: **30.34**

Estado de conservación:

Regular

Descripción do ben:

Fonte de cano situada ao bordo da estrada municipal pola que transcorre o Camiño De Santiago en O Foxo. Consta dunha pila formada por unha única lousa de pedra tallada de forma redondeada. Cano de pedra lxeiramente inclinado, no cal, se sitúa un cano cilíndrico. Encóntrase cuberta de vexetación. Ámbito rural formado por prados, terreos de cultivo e edificacións illadas tanto tradicionais como de nova construcción.

**Mellora e conservación do ben. Recuperación da contorna do mesmo.**
