Catálogo de elementos a protexer ou recuperar

Aprobación provisional e definitiva

Xullo 2022

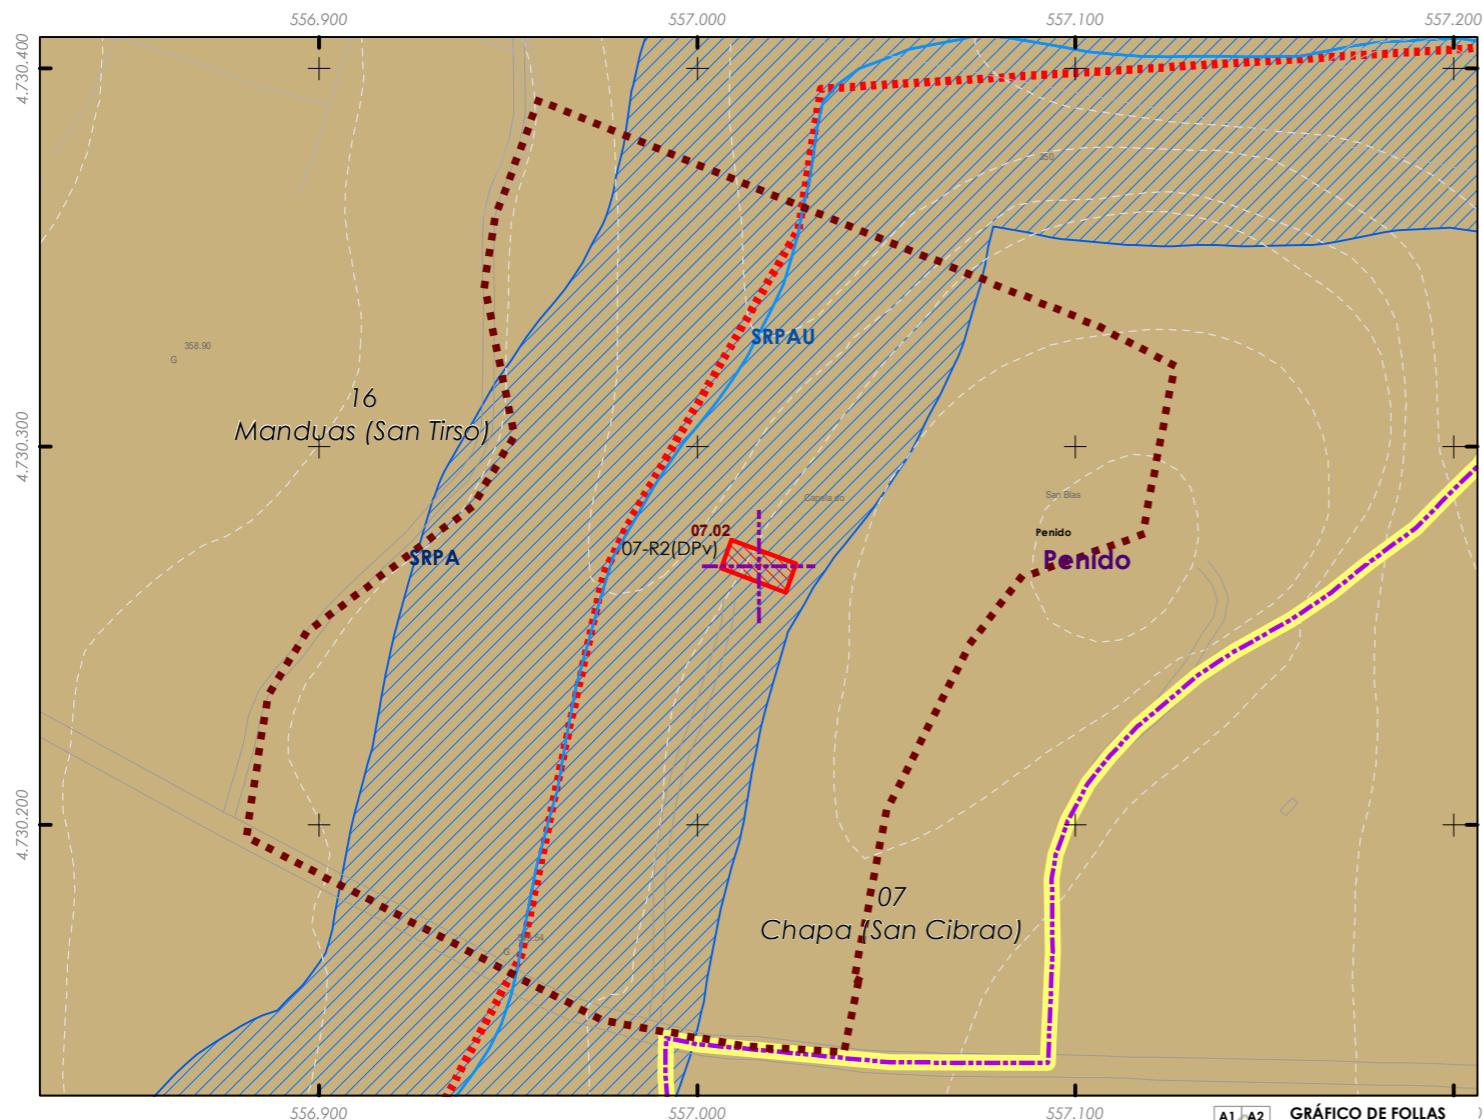
Código do elemento: **07.02**

Denominación:
Capela de San Brais
Localización: **Penido**
Parroquia: **P. de Chapa (San Cibrao)**

Estado de conservación:

Bo

Edificación de planta rectangular. Muros de cadeirado e cachotaría, cuberta a dúas augas, formada por armazón de madeira e cubrición de tella cerámica curva. En alzado principal cruz latina de pedra en cumieira e acroterios nos laterais deste. A cornixa é unha única lousa de pedra. Porta de acceso moi decorada e alintelada, sobre a mesma fornela e ventá. Posúe unha porta lateral, tamén alintelada, e fiestras rectangulares con xambas en derramo. Espadana sinxela cun só oco de campá en arco de medio punto e remate triangular con cruz latina. Ámbito rural formado por prados, monte alto, monte baixo, e edificacións tradicionais.

Mellora e conservación do ben.

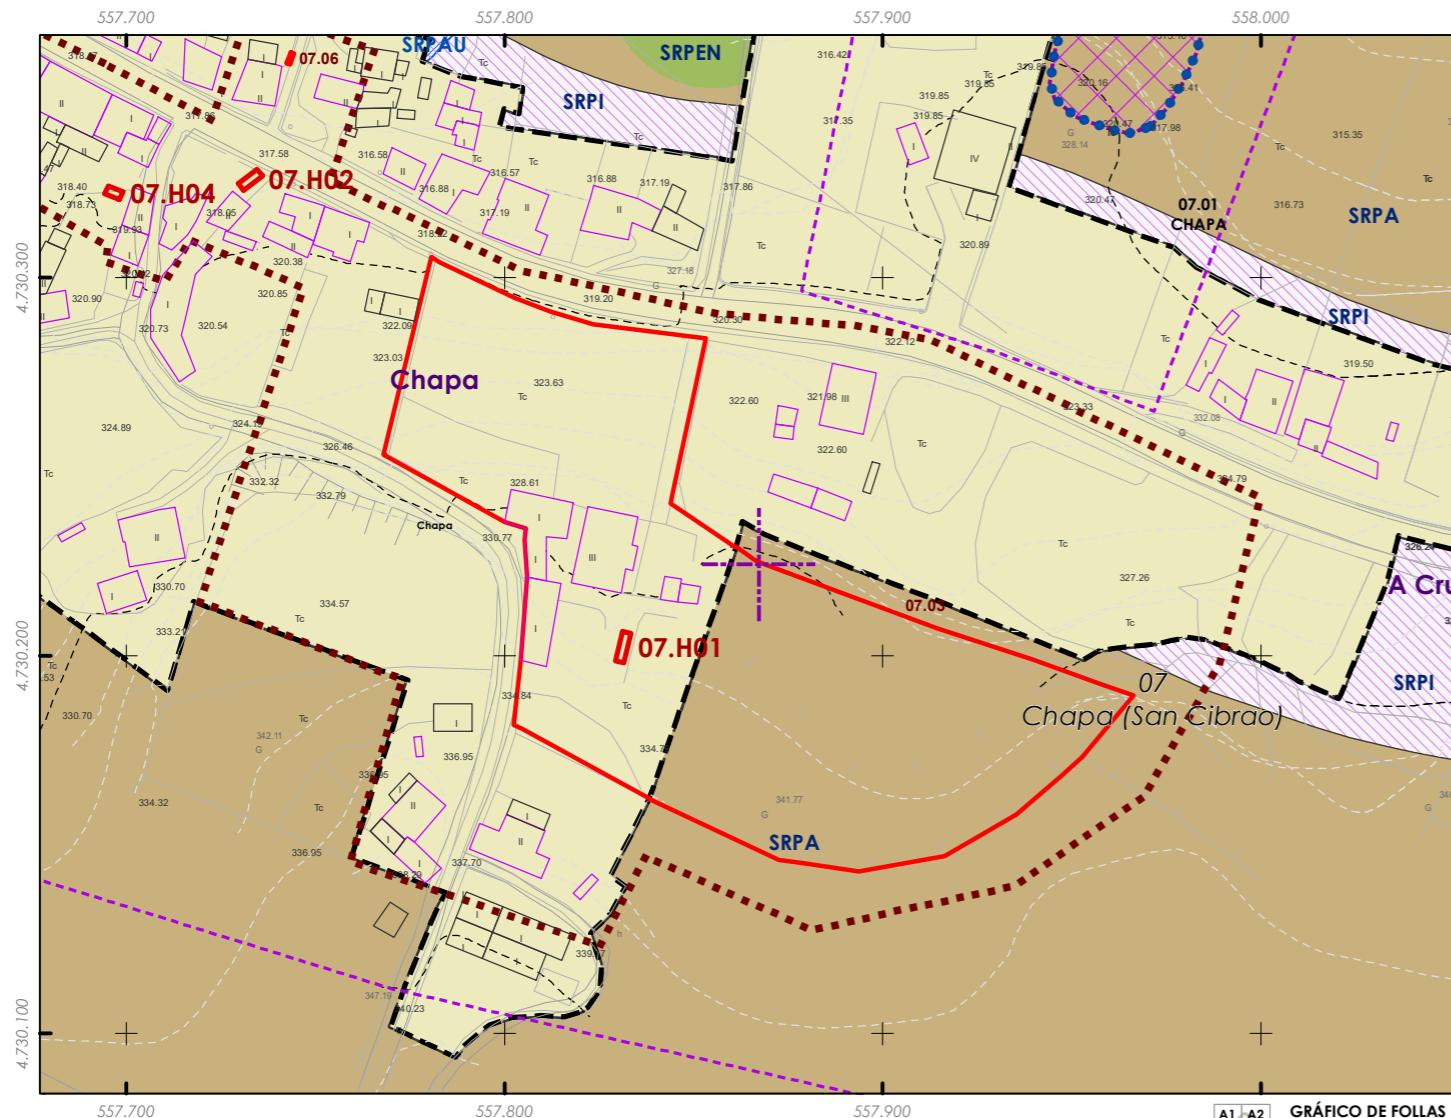
Código do elemento: **07.03**

Denominación:
Casa de Chapa

Estado de conservación:

Bo

Vivenda de planta rectangular en dous andares. Cuberta a catro augas con cubrición de tella cerámica curva. Muros de cachotaría con elementos nobres de cadeirado en vans e cornixais. Cheminea de cadeirado con pináculos como elementos ornamentais. Fiestras alinteladas con batente en catro corpos en planta baixa. Portasdaire en planta alta con varanda en forxa de ferro. Galería no lateral. Situada nunha parcela privada con murete de cachotaría e portón en forxa de ferro, ao bordo da estrada local do núcleo. Ámbito rural formado por prados, terreos de cultivo e edificacións illadas tanto tradicionais como de nova construcción.

Mellora e conservación do ben.

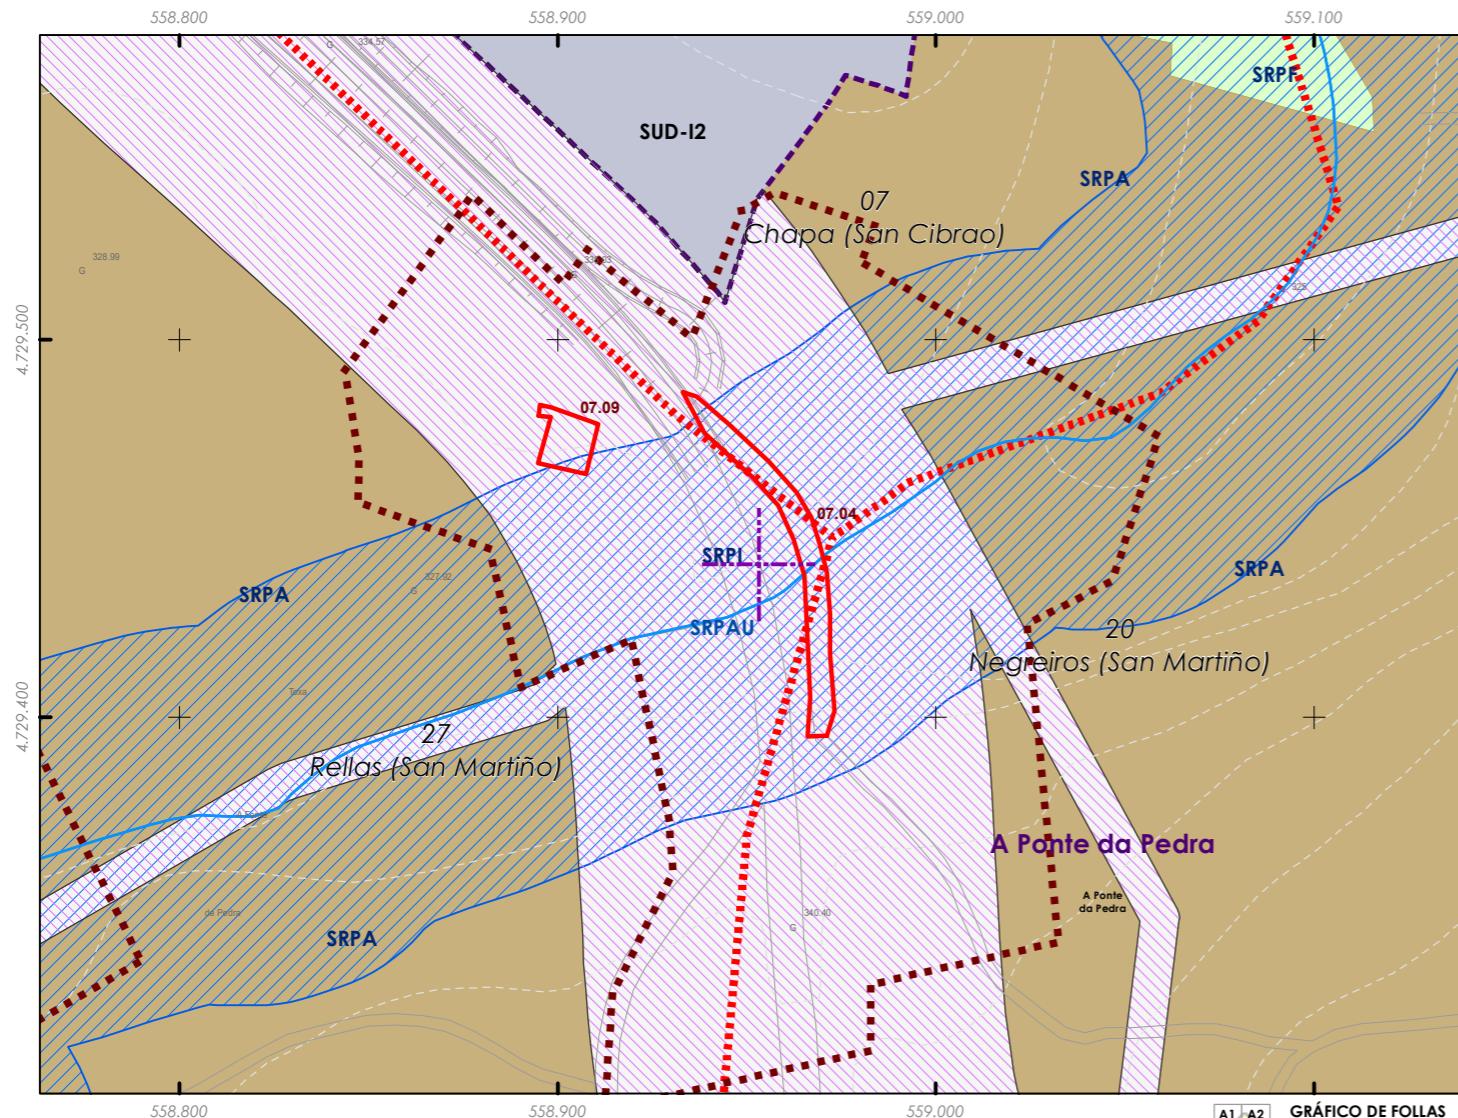
Código do elemento: **07.04**

Denominación:
Ponte romana da Pedra
Localización: **A Ponte da Pedra**
Parroquia: **P. de Chapa (San Cibrao)**

Estado de conservación:

Malo

Ponte sobre o río Toxa. Ten dun só van en arco de medio punto para salvar a canle do río. Construído en cadeirado, ao igual que o peitoril. Por el, transcorre unha estrada municipal. Encóntrase en Cornado, ao lado da estrada nacional. Ámbito rural formado por prados, monte baixo, arboredo de ribeira e edificacións tradicionais.

Determinacións para a súa conservación, rehabilitación, mellora ou recuperación:
Recuperación do ben acorde ao seu nivel de protección.
Recuperación da contorna do mesmo.

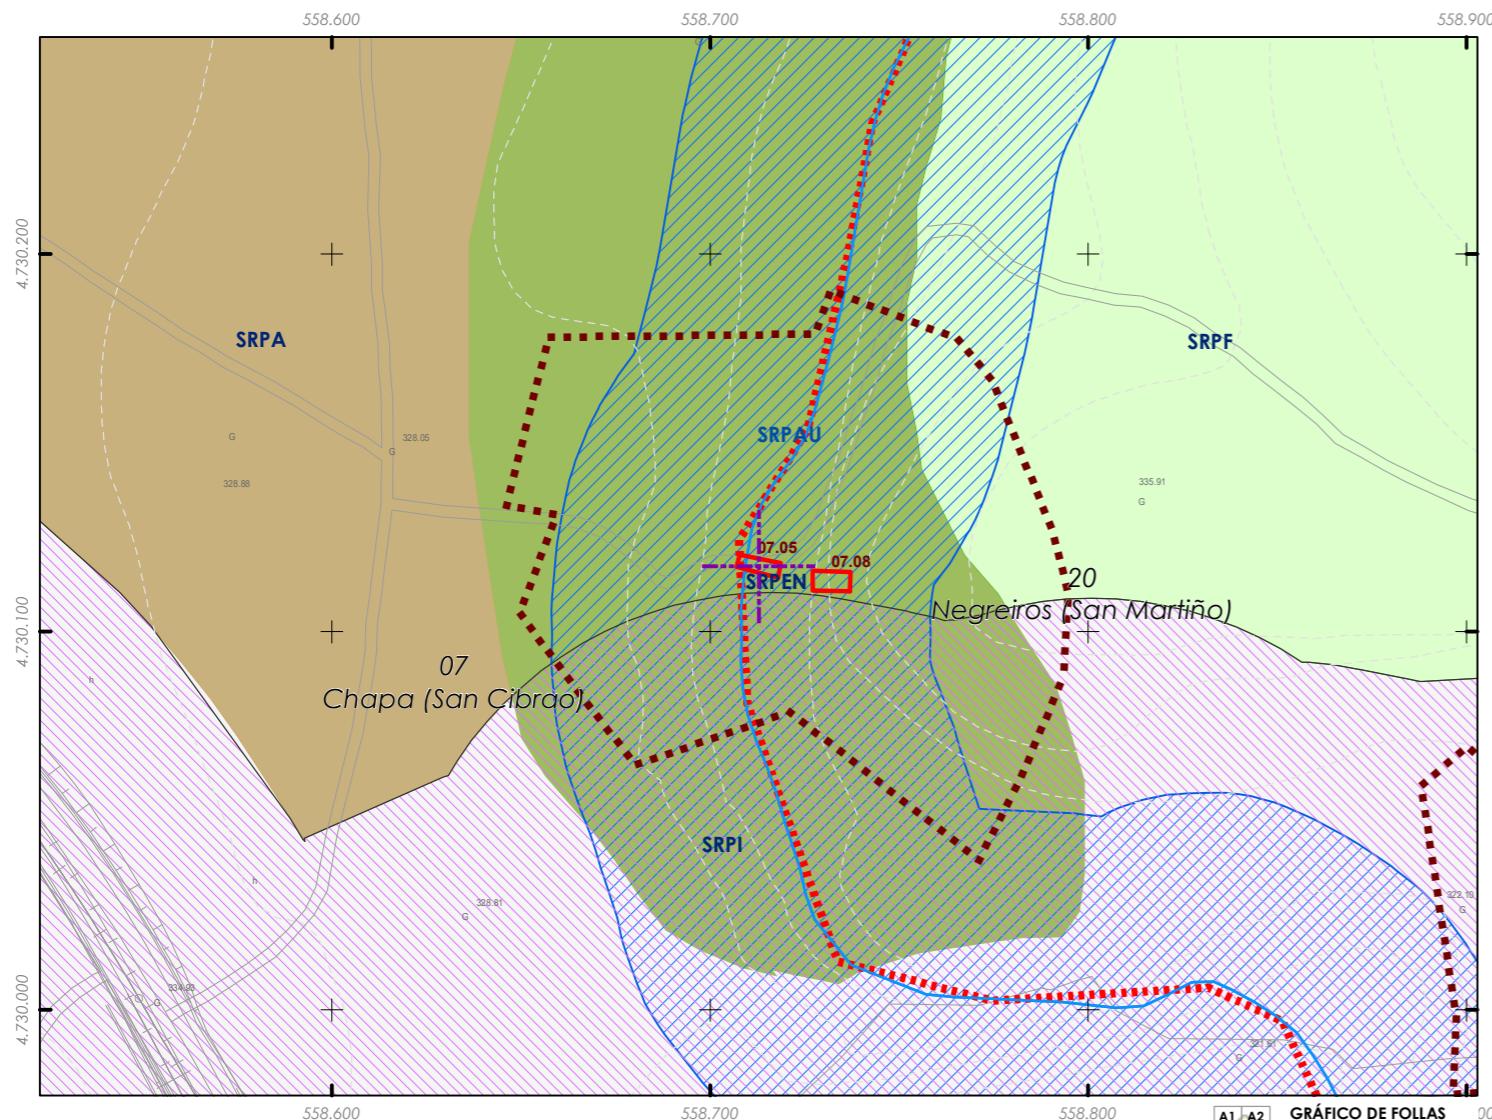
Código do elemento: **07.05**

Ponte de Abenda

Estado de conservación:

Regular

Construción para salvar a canle do río Toxa. Ponte con estrutura de pedra. Debido ao ancho do río conta cun único van en forma de arco de medio punto e estribos de cachotaría en seco. A súa calzada, de rasante horizontal, limitase polo seu peitoril de cachotaría. Sobre el transcorre un camiño local sen tráfico rodado. Situado nunha paraxe formada por prados e arboredo de ribeira.

Determinacións para a súa conservación, rehabilitación, mellora ou recuperación:
Recuperación do ben acorde ao seu nivel de protección.
Recuperación da contorna do mesmo.

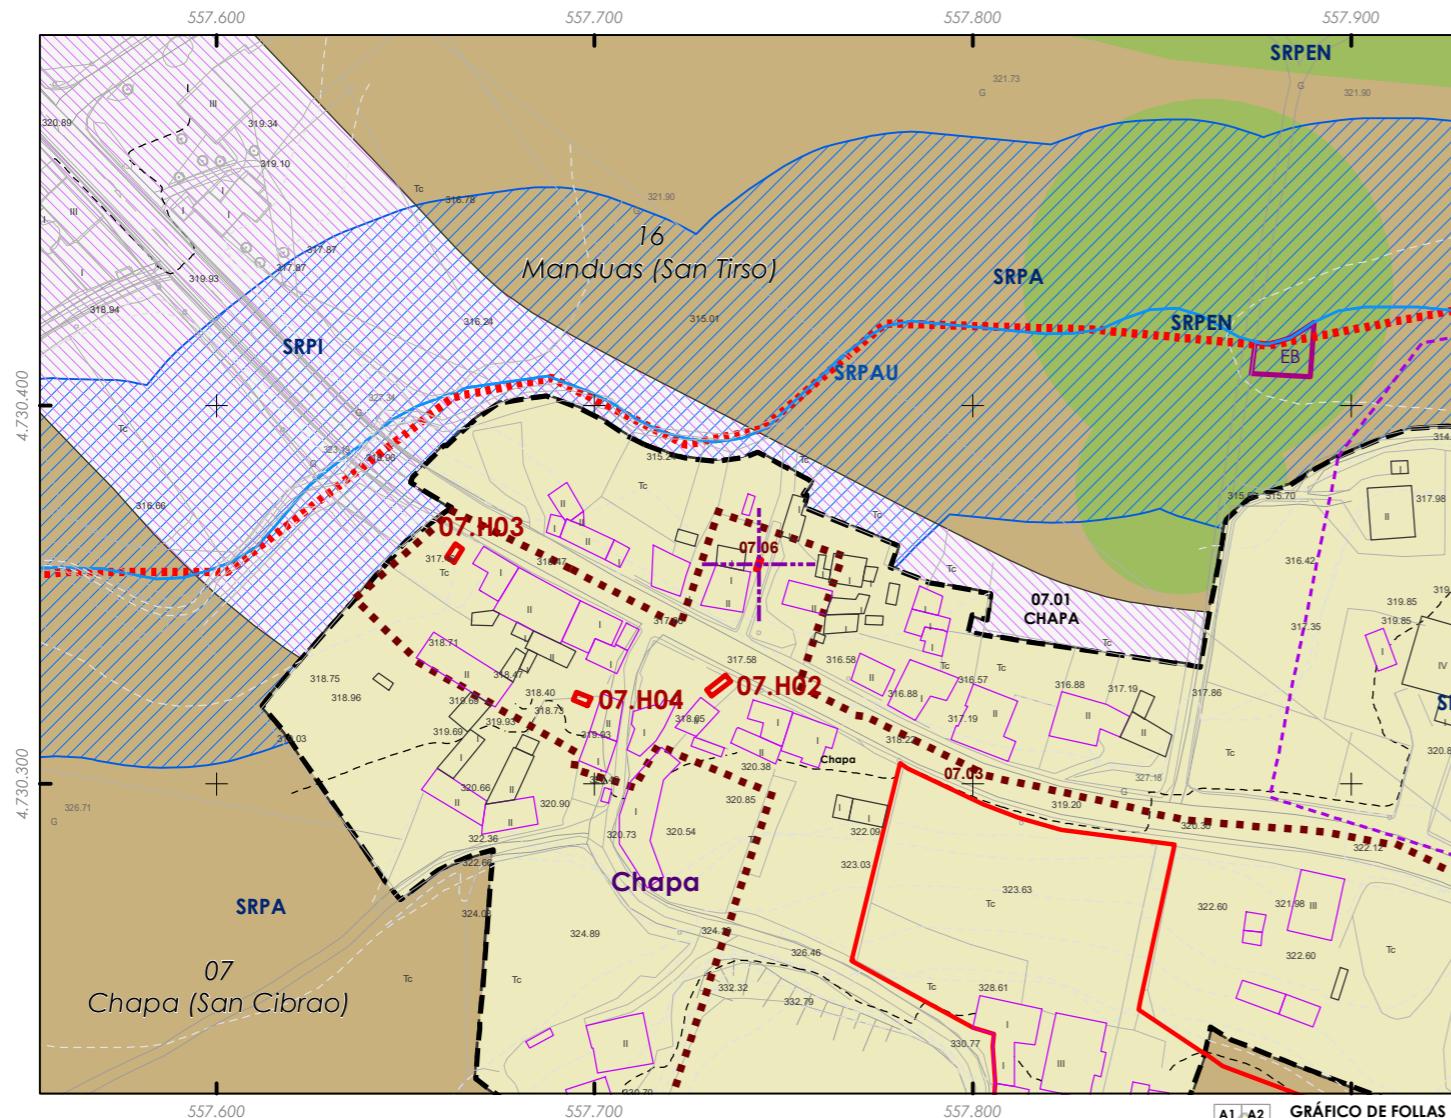
Código do elemento: **07.06**

Fonte en Chapa

Estado de conservación:

Bo

Sinxela construcción que aproveita a abundancia de auga para o abastecemento e consumo humano. Fonte de carácter comunal. Pertence ao grupo de fontes de cano. Consta dunha estrutura de cantería, con remate triangular truncado nun dos seus vértices e cos seus lados formando arcos, no centro do mesmo suelse un escudo de armas con coroa. Apóiase sobre un muro de cachotaría. A posición dos seus canos cambiou, nun principio integrábanse na fonte, agora son dous pequenos ocos abertos no lateral desta. Os canos conducen a auga ao exterior procedente da boca da mina. A auga é vertida nunha pila integrada no pavimento. Situada en Chapa, nun ámbito rural formado por prados, terreos de cultivo e edificacións illadas tanto tradicionais como de nova construcción.

Mellora e conservación do ben.

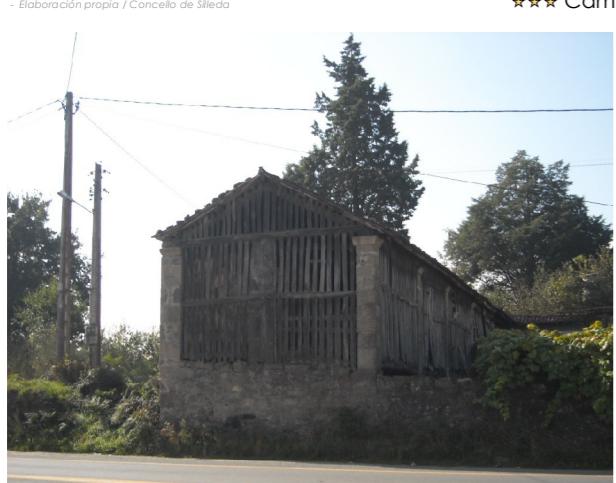
Código do elemento: **07.07**

Estado de conservación:

Bo

Edificación adxectiva illada, destinada fundamentalmente para almacenamiento, conservación ou protección. Tipoloxía: palleira de planta terrea. Planta rectangular con cubierta a dúas augas resolta mediante armazón de madeira e cubrición de tella curva. As fachadas contan con cerramento mediante táboas lxeiramente separadas permitindo así a ventilación do interior, e con pilastres de cantería de boa labra con remates ornamentais. Ámbito rural formado por prados, terreos de cultivo e edificacións illadas tanto tradicionais como de nova construcción.

Determinacións para a súa conservación, rehabilitación, mellora ou recuperación:

Mellora e conservación do ben.

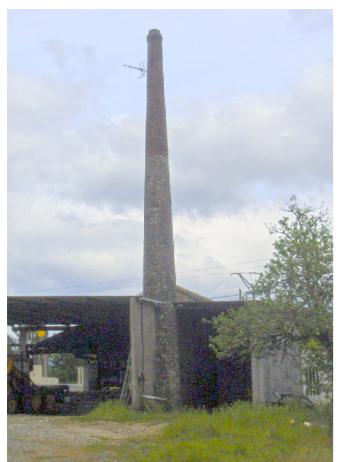
Código do elemento: **07.09**

Estado de conservación:

Bo

Ás telleiras son instalacións nas cales, mediante a cozedura do barro, se fabrican tellas curvas. O forno é a peza fundamental da telleira. O más común é o de pozo, pero este é cilíndrico e rematado en forma de chimenea. É unha construcción custosa e complicada, leva uns buratos o ventanucos para vixiar a cocción. As construcións facíanse aproveitando o desnivel do terreo, ou ben, cunha escavación que permitise facer a cámara subterránea. Ámbito rural formado por prados, terreos de cultivo e edificacións illadas tanto tradicionais como de nova construcción.

Determinacións para a súa conservación, rehabilitación, mellora ou recuperación:

Mellora e conservación do ben.

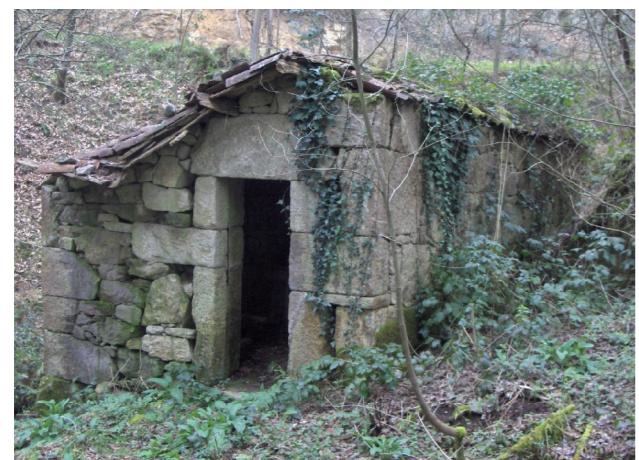
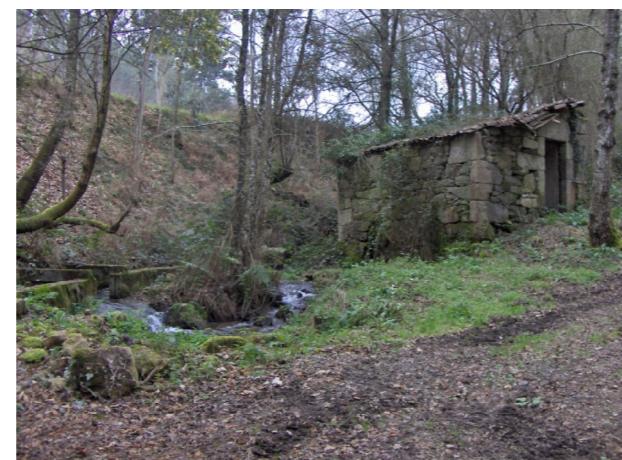
Código do elemento: **06.05**

Muíño do rego da Chousa do Miño

Malo

Muíño de canle con sistema para almacenar a auga para mover a moa. Este tipo é de presenza constante en case toda corrente de auga, agás naqueles de moi escaso caudal estival. Lovada e canle construídos en pedra. Edificación de planta rectangular. Muros de cachotaría con elementos nobres de cadeirado en perímetro do oco principal. Cuberta a dúas augas con estrutura de madeira e cubrición de tella cerámica curva, esta prolóngase sobre a porta. Porta de acceso alintelada e sen pousadoiro. Actualmente está en desuso, impacta a vexetación e arboredo que está a destruír a súa cuberta e muros. Situado ao bordo do regueiro de chousa Domingo Miño nun fermoso ámbito formado por prados, monte baixo, arboredo de ribeira.

Mellora e conservación do ben.

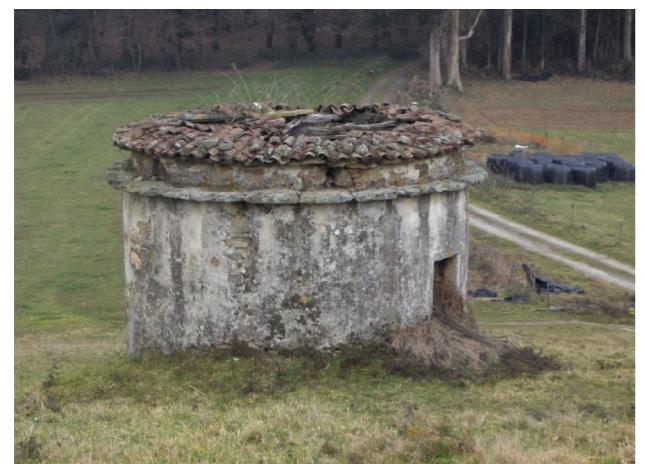
Código do elemento: **06.06**

Denominación:
Pombal en Reguenga
Localización: **Reguenga**
Parroquia: **P. de Cervaña (San Salvador)**

Malo

Orixinal e coidada peza arquitectónica que serve para abeirar e criar pombas. Situado nun espazo sen árbores. Pombal realizado por construtores populares locais e que outorga distinción. Volumetría cilíndrica con cuberta cónica que se derrubou na súa parte central. Estrutura de muros herméticos de cachotaría revestidos en morteiro e rematados cun aleiro sobre o que se sitúan uns pequenos ocos para o acceso das pombas. O único van existente é unha porta de acceso de pequenas dimensóns e elevada do terreo natural. Ámbito rural formado por prados, terreos de cultivo, monte baixo e edificacións tradicionais.

Determinacións para a súa conservación, rehabilitación, mellora ou recuperación:
Recuperación do ben acorde ao seu nivel de protección.
Recuperación da contorna do mesmo.

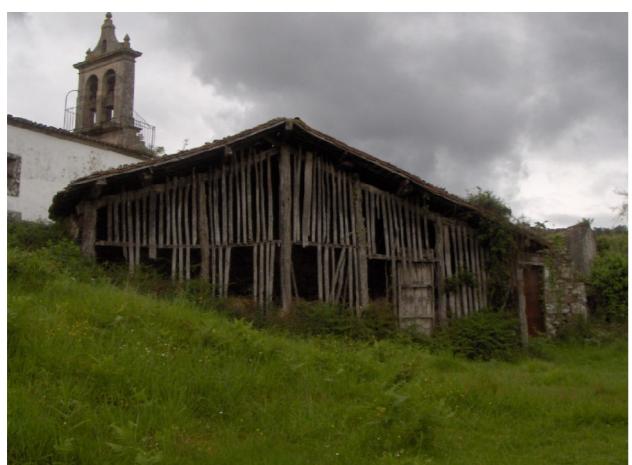
Código do elemento: **06.07**

Alpendre da casa reitoral de San Salvador

Malo

Determinacións para a súa conservación, rehabilitación, mellora ou recuperación:
Recuperación do ben acorde ao seu nivel de protección.
Recuperación da contorna do mesmo.
