Catálogo de elementos a protexer ou recuperar

Aprobación provisional e definitiva

Xullo 2022

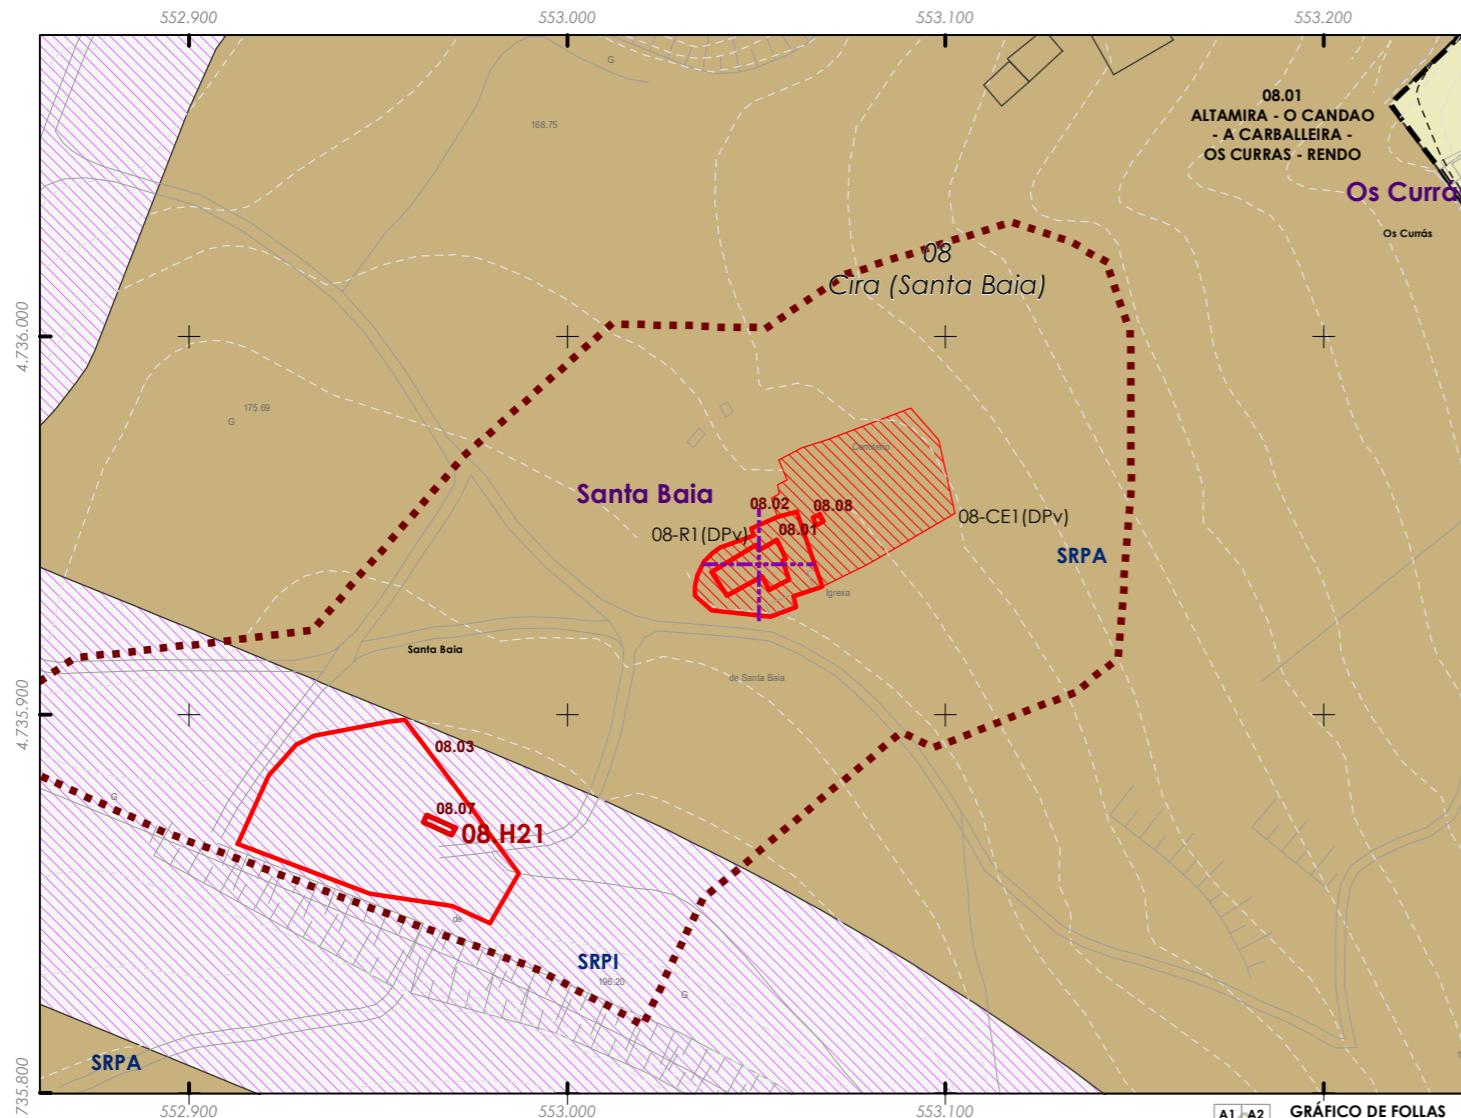
Código do elemento: **08.02**

Denominación:
Panteóns antigos do cementerio

Bo

Cementerio con recinto propio. Nichos pegados entre si mediante piarezas de pedra moi ben labrados, rematados na cornixa con pezas formando arcos apuntados con efixies no interior e todos eles rematados en cruz. A cada lado do arco pináculos moi decorados. Ámbito rural formado por prados, terreos de cultivo, monte alto, monte baixo e edificacións tradicionais.

Mellora e conservación do ben.

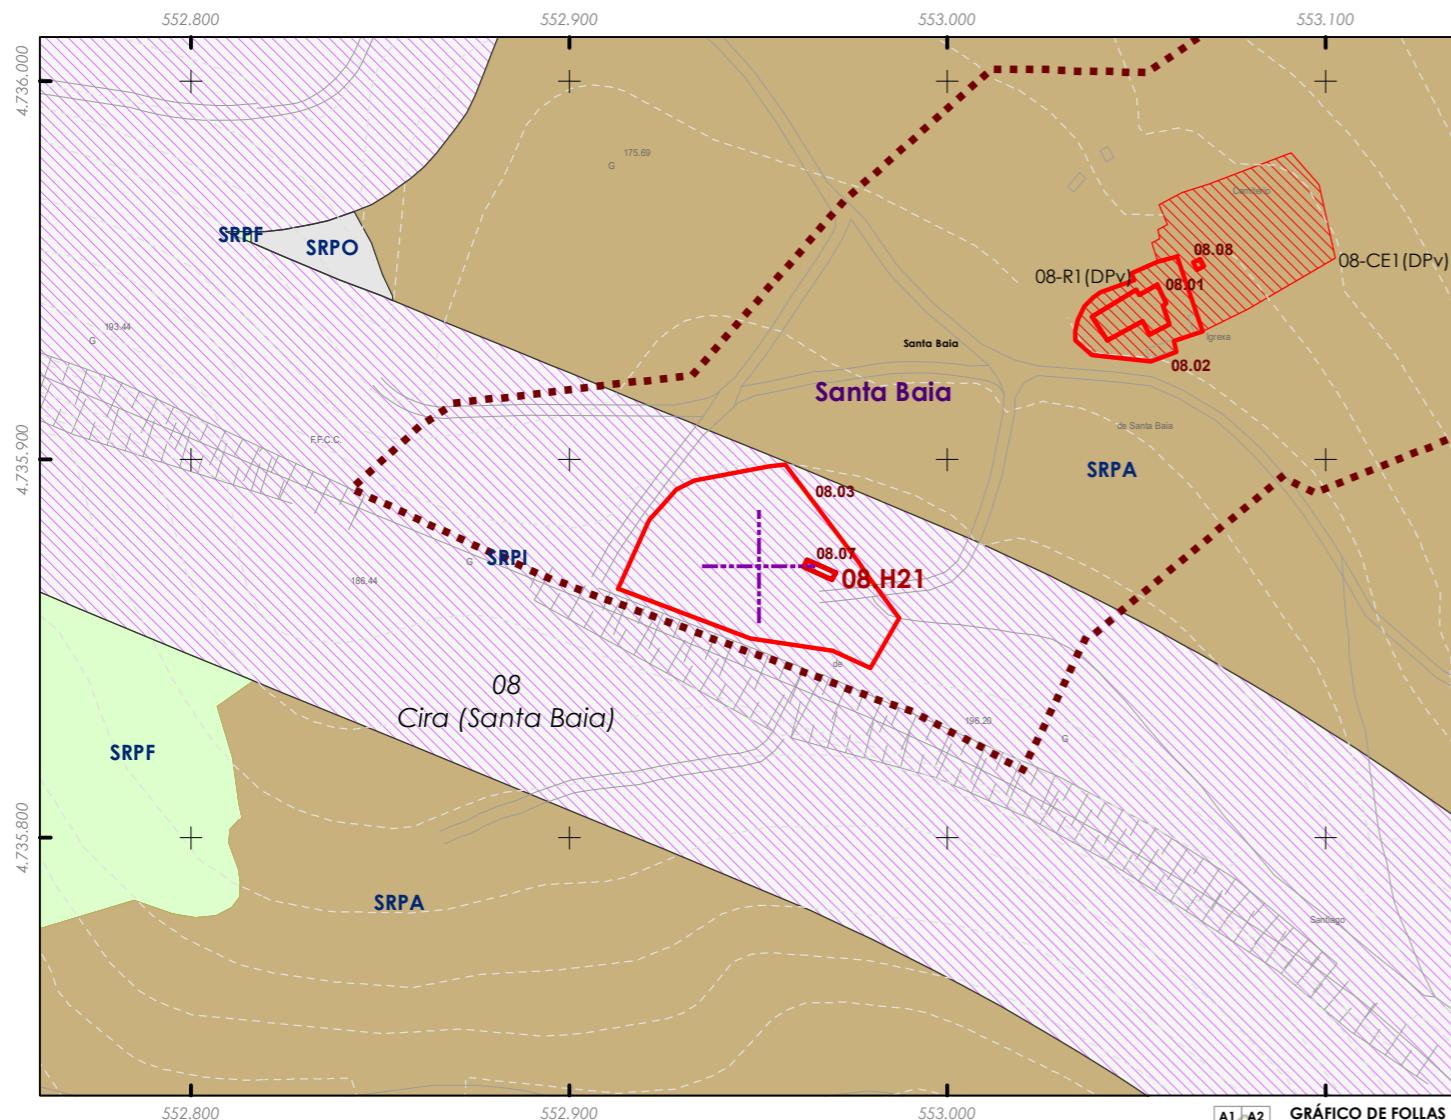
Código do elemento: **08.03**

Pazo de Santa Baia

Regular

Edificación en planta baixa e planta alta. Muros de cachotaría con elementos nobres de pedra labrada en perímetro de vans e cornixais. Cuberta a dúas augas con cubrición de tella cerámica curva. Cheminea de pedra revestida en morteiro e rematada en pináculos. Corredor construído baixo prolongación do tellado, soportado por pilastras de sección cuadrangular de pedra de granito, ao igual que a varanda. Carpintaría de madeira en portas e fiestras. Ocos rectangulares e alintelados. Tornachuvias en Fiestras. As edificacións adxectivas forman parte do peche do pazo. Edificacións con muros de cachotaría e cuberta de fibrocemento e tella cerámica curva. Ámbito rural formado por prados, terreos de cultivo, monte alto, monte baixo e edificacións tradicionais.

Mellora e conservación do ben. Cubrición con tella das edificacións auxiliares anexas a vivenda.

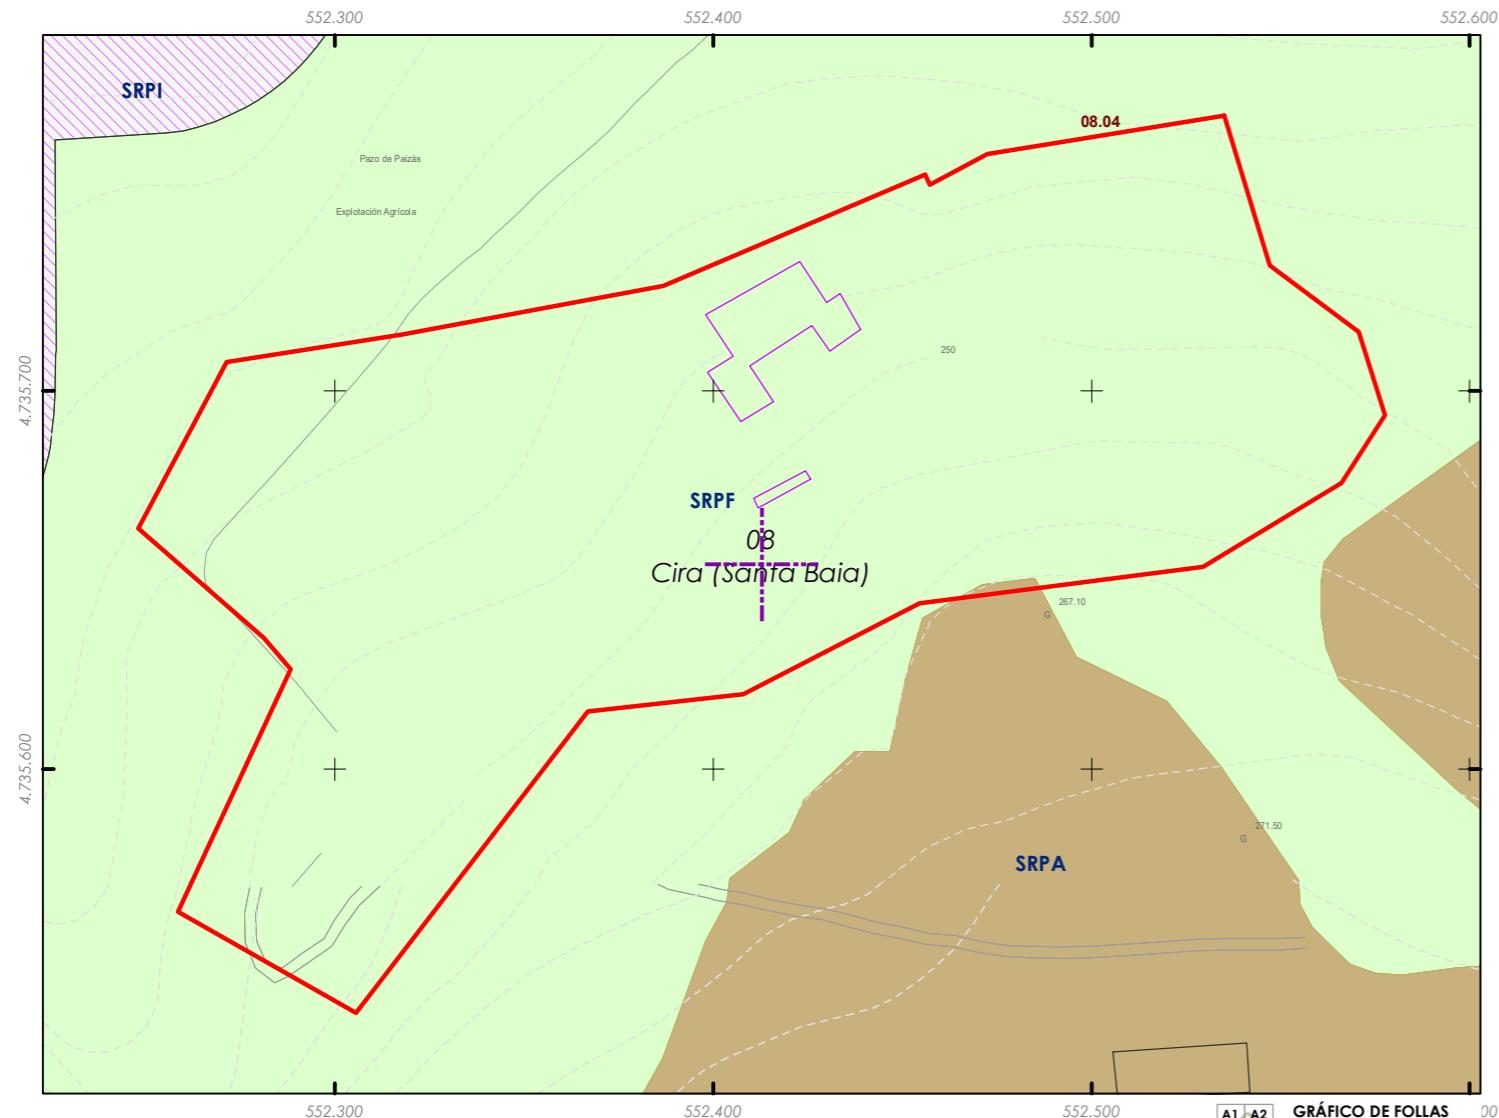
Código do elemento: **08.04**

Denominación:
Pazo de Paizás
Localización: **O Curro**
Parroquia: **P. de Cira (Santa Baia)**

Bo

Situado dentro dun amplio recinto pechado. Edificación de planta rectangular con dúas ás que se abren pechando un patio. No extremo dunha das ás, unha torre de recente construcción con ameas (anos 40). A fachada principal que se abre a este patio presidido por unha fonte, ostenta nun corpo sobresaínte en altura e ricamente adornado, o escudo de armas. Nunha das fachadas laterais ábrese un soportal de arcos de medio punto rematado na súa parte superior por balaustrada tamén moderna. Fiestras alinteladas con carpintaría de madeira. Ámbito rural formado por prados, monte alto, monte baixo e edificacións illadas tanto tradicionais como de nova construcción

Ordenanza ou norma de aplicación:
Patrimonio cultural
Nivel de protección do ben:
Estrutural
O escudo BIC decreto do 22/04/1949 de protección de castelos e o artigo 83.3 da lei 5/2016 (LPGC).
Obras permitidas:
As permitidas segundo o nivel de protección.
Determinacións para a súa conservación, rehabilitación, mellora ou recuperación:
Mellora e conservación do ben. Recuperación dos enfoscados e pintado en branco dos mesmos.

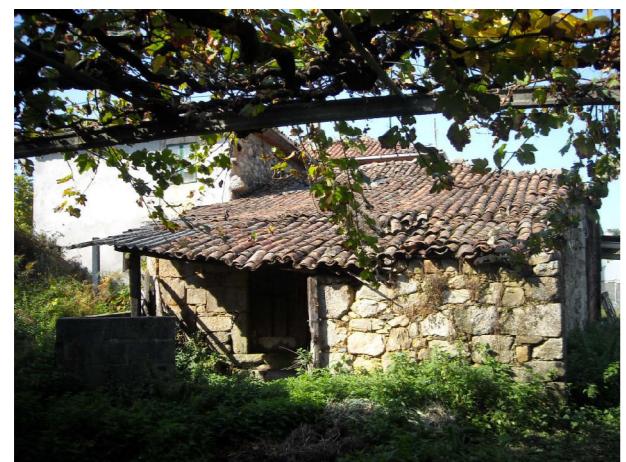
Código do elemento: **08.05**

Regular

Vivenda tradicional de dúas alturas e aproveitamento baixo cuberta. Muros de cachotaría e cuberta formada por armazón de madeira e cubrición de tella cerámica curva. A cuberta sobresae sobre os muros, formando un pequeno pórtico sostido mediante unha pilastra de cantería. Carpintaría de madeira. Fiestras con contra Fiestras e portas alinteladas. Encóntrase nas proximidades da estrada municipal que atravesa o núcleo. Ámbito rural formado por prados, terreos de cultivo e edificacións illadas tanto tradicionais como de nova construcción.

Determinacións para a súa conservación, rehabilitación, mellora ou recuperación:
Recuperación do ben acorde ao seu nivel de protección.
Recuperación da contorna do mesmo.

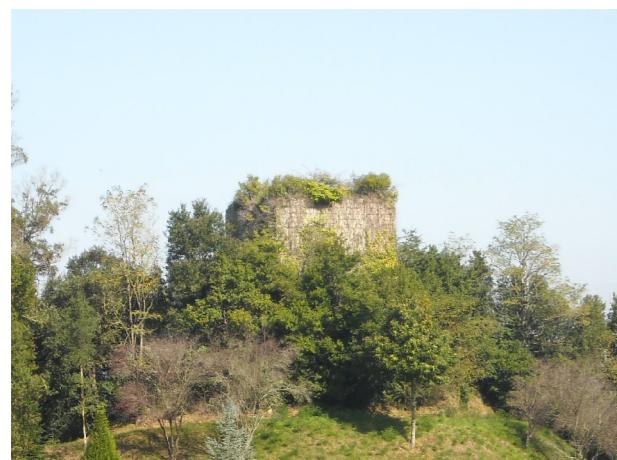
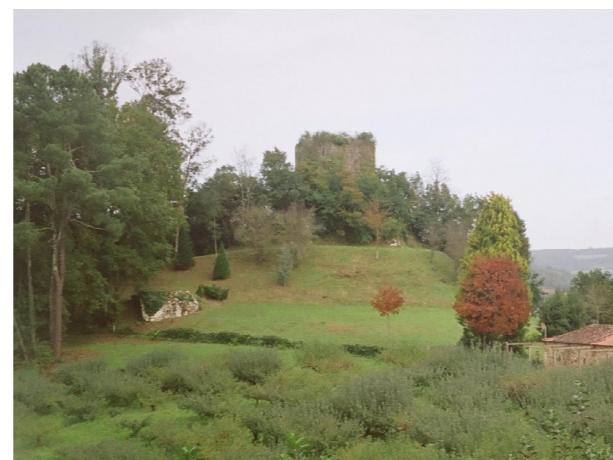
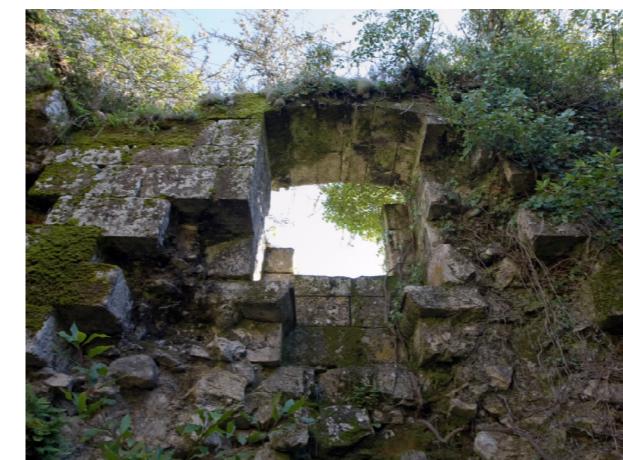
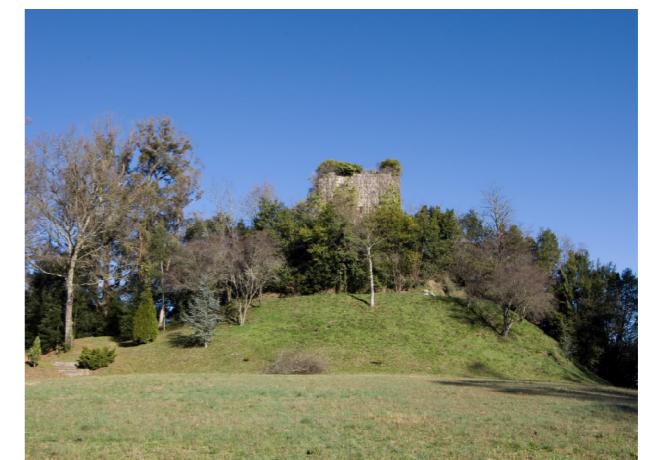
Código do elemento: **08.06**

Torre de Cira

Ruina

No século XI, Bernardo Xoán de Deza, construíu un castelo do que hoxe só queda a súa torre grande. Posteriormente, levantáronse novas torres coas pedras da antiga fortaleza, pero como outras torres da nobreza foi destruída polos irmandiños, que a deixaron no estado que presenta hoxe. Torre de planta rectangular con van lixeiramente apuntado de grandes doelas e outro van alintelado con arco de descarga das mesmas características anteriores. Situada nunha parcela privada rodeado dun terreo con árbores froiteiras. Ámbito illado formado por prados, terreos de cultivo e arboredos.

Recuperación consolidación do ben acorde ao seu nivel de protección. Recuperación da contorna do mesmo.

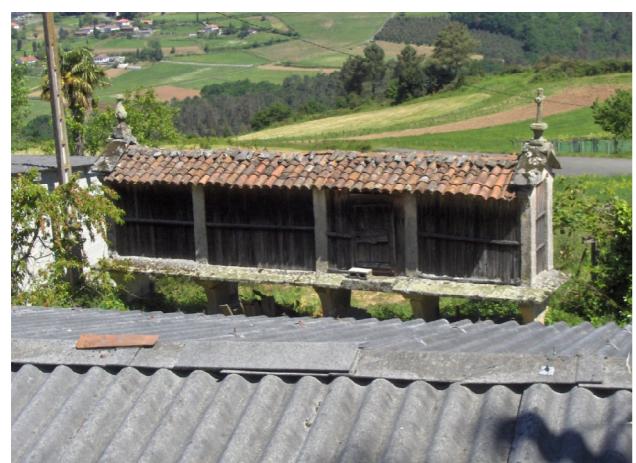
Código do elemento: **08.07**

Hórreo do pazo de Santa Baia

Bo

Construcción destinada a granero na que se conserva e se seca o millo. Hórreo mixto apoiado sobre base de macizo de cachotaría de granito, cinco cepas de pedra e con tornarratos que consta de aleiros construídos voando o piso da cámara. Cámara formada por: a grade, construída a base de anchas pezas de pedra de granito, e o recinto, formado por piarezas e penal de pedra e doelas e faixas de madeira. Cuberta a dúas augas de tella cerámica curva. Penal principal rematado en cruz e o traseiro en acróterio. Situado en Santa Baia, nunha parcela na que forma parte dun conxunto de vivenda unifamiliar coas súas edificacións adxectivas, destinado á agricultura. Ámbito rural formado por prados, terreos de cultivo, monte alto, monte baixo e edificacións illadas tanto tradicionais como de nova construcción.

Mellora e conservación do ben. Cubrición con tella e adecentamento das edificacións auxiliares proximas ao ben.

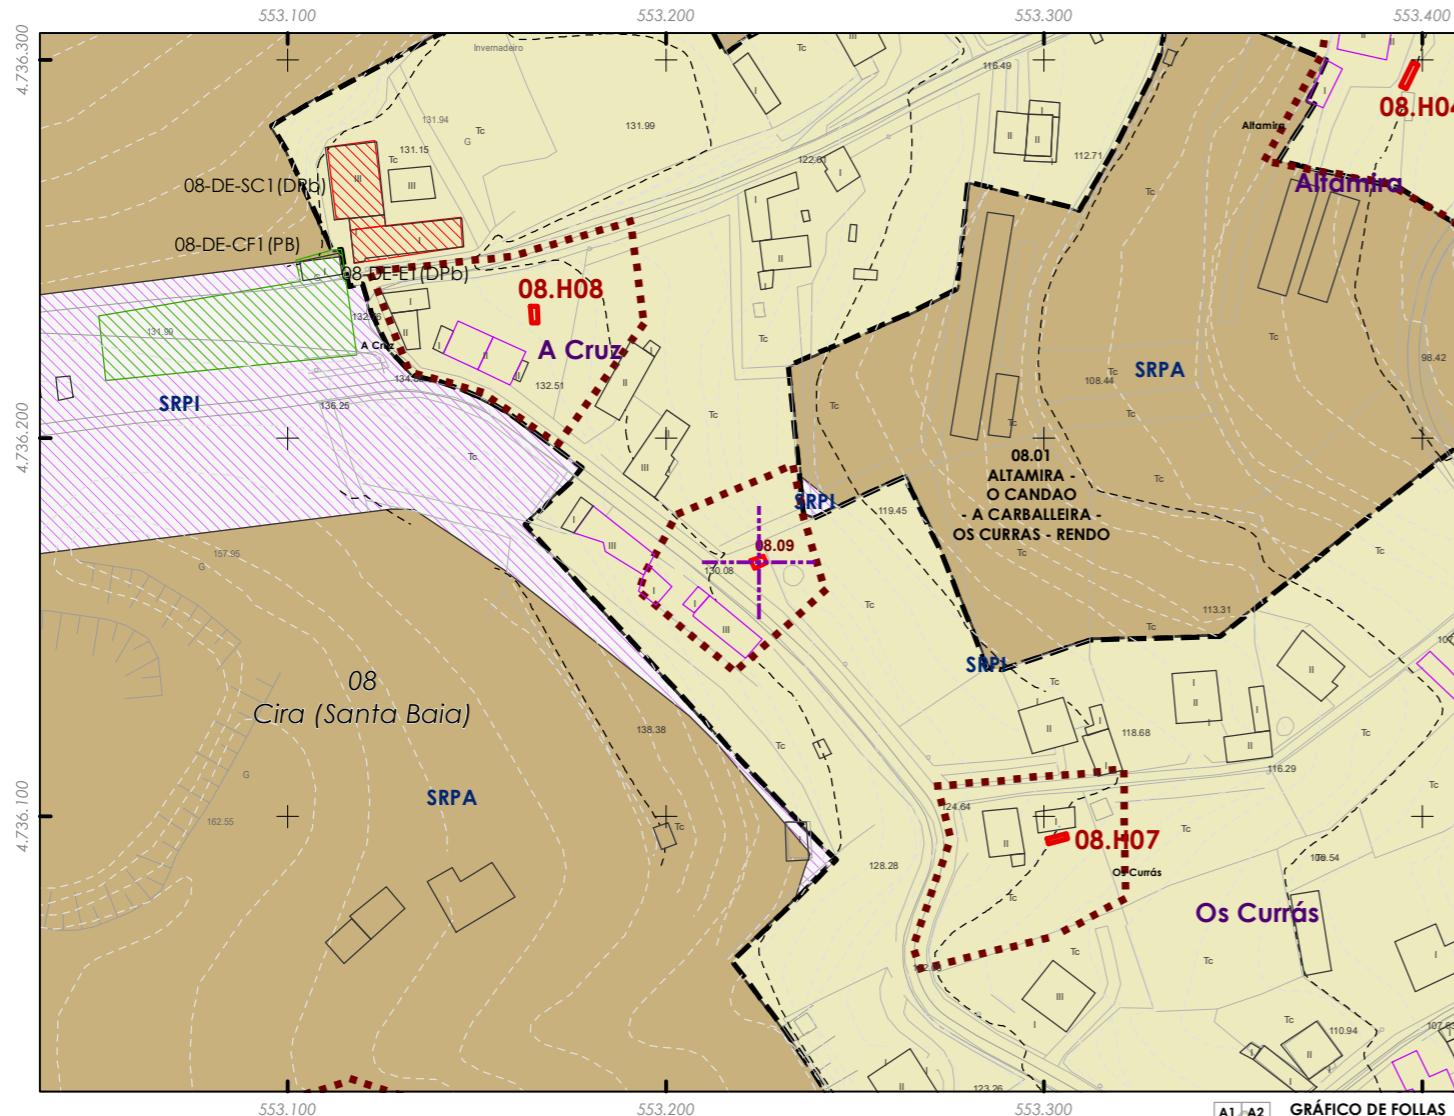
Código do elemento: **08.09**

Denominación:
Cruceiro en Altamira
Localización: **Altamira**
Parroquia: **P. de Cira (Santa Baia)**

Cruceiro situado no interior dunha parcela privada. Fuste de sección circular que simula un madeiro dunha árbore, ao igual que todo o cruceiro. Capitel xónico formado por volutas e molduras. Cruz latina de pedra coa imaxe de cristo crucificado baixo a lenda e unha virxe orante na parte posterior. Ámbito rural formado por prados, terreos de cultivo e edificacións illadas tanto tradicionais como de nova construcción.

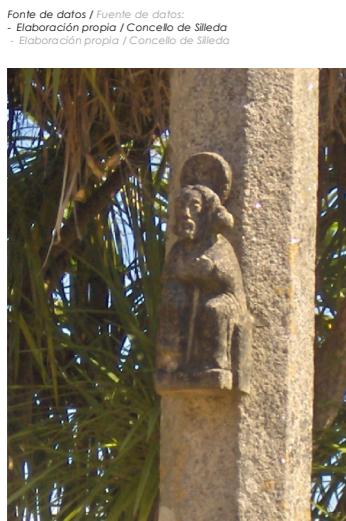
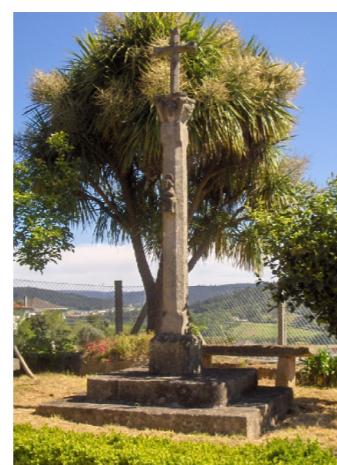
Bo

Cruceiro sobre plataforma de dúas bancadas de pedra de cantería. Basea en forma de prisma cuadrangular con arestas superiores achaflanadas. Fuste de sección cuadrangular octavado no tramo central e cun curioso talle coa imaxe dun santo. Capitel decorado con caras nos seus lados. Cruz latina de brazos florenzados e sen eficies. Situado ao bordo da estrada local do núcleo. Ámbito rural formado por prados, terreos de cultivo, monte baixo e edificacións tradicionais e de nova construcción.

Mellora e conservación do ben.

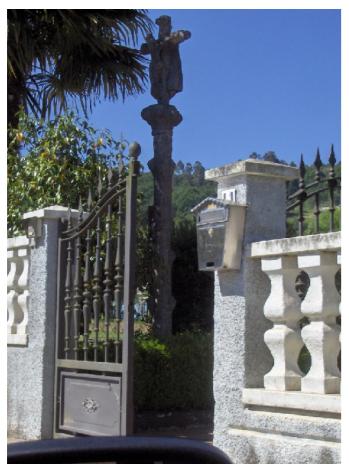
Código do elemento: **08.10**

Denominación:
Cruceiro en Rendo
Localización: **Rendo**
Parroquia: **P. de Cira (Santa Baia)**

Bo

Mellora e conservación do ben.

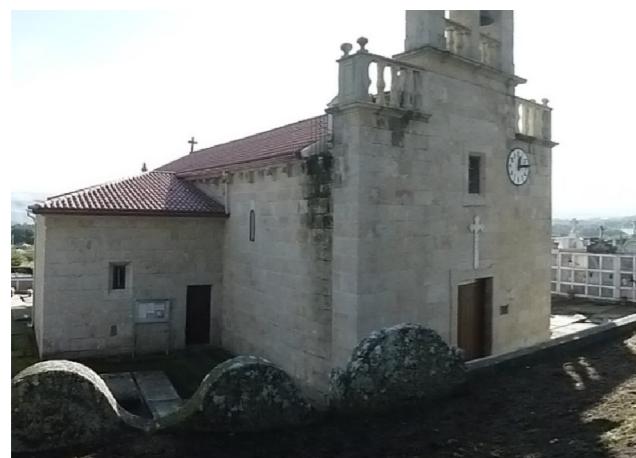
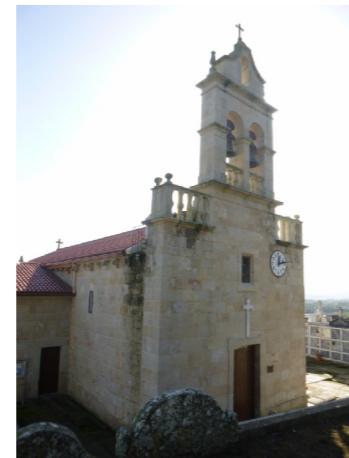
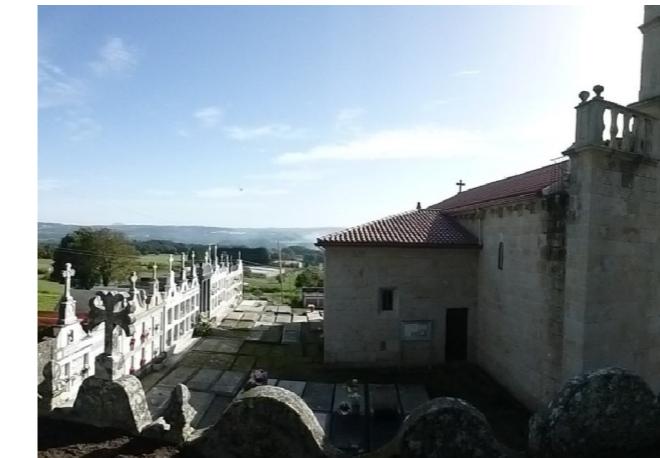
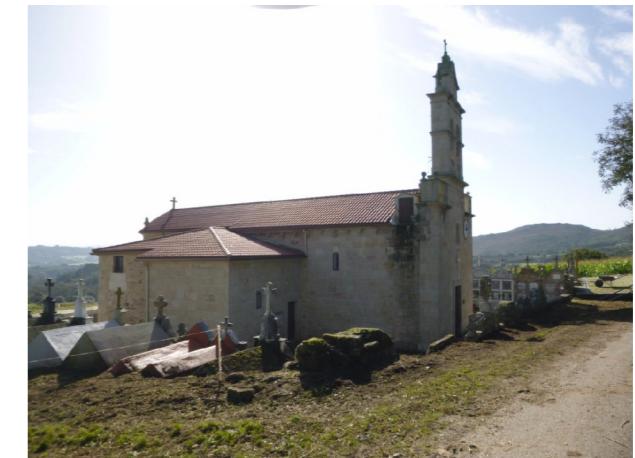
Código do elemento: **09.01**

Denominación:
Igrexa parroquial de Santa María

Bo

Edificación con planta en forma de cruz latina. Muros de cadeirado. Cuberta a dúas augas en nave principal e a tres nos laterais. Armazón de madeira nesta e cubrición de tella cerámica curva. Cruz de pedra e pináculos en cumieira. Espadana de frontón formada por dous ocos en arco de medio punto para albergar as campás e un terceiro oco sobre estes rematado en cruz. Vans en alzados para iluminación interior. Situada no mesmo recinto que o cementerio. Ámbito rural formado por prados, monte baixo e edificacións tradicionais e de nova construcción illadas.

Mellora e conservación do ben.

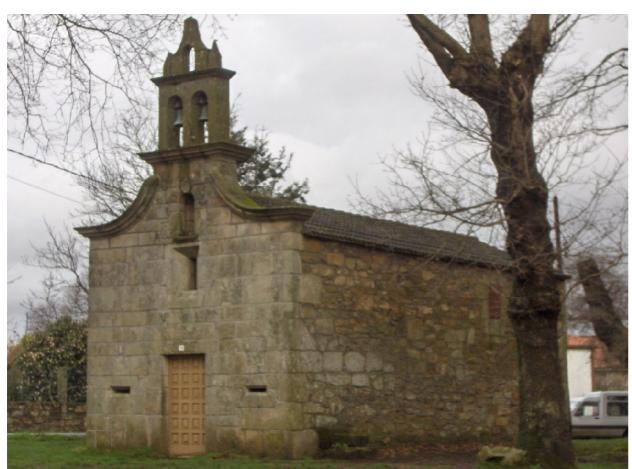
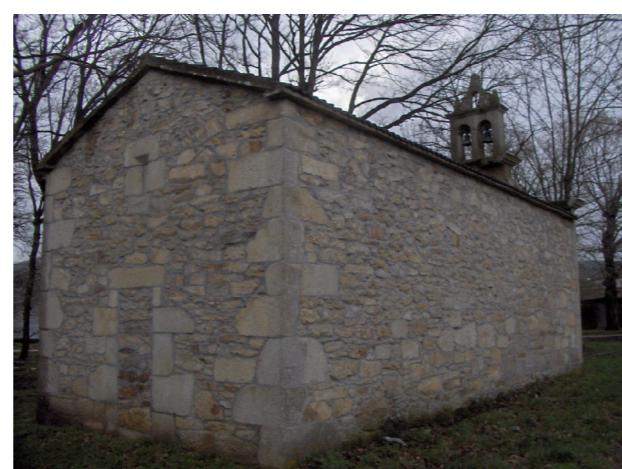
Código do elemento: **09.02**

Edificación de planta rectangular. Muros de cadeirado en alzado principal e de cachotaría con elementos nobres de cadeirado en perímetro de vans e cornixais. Cuberta a dúas augas formada por armazón de madeira e cubrición de tella curva. Cornixa moldurada en alzado principal formando arcos. Porta de acceso alintelada, antigamente, pode que houbese dúas, dada a colocación da pedra na parte posterior. Fiestras seteiras horizontais a ambos os dous lados desta, e sobre ela, ventá rectangular con xambas en derramo. O oco da fornela está baleiro. Espadana formada por arcos de medio punto para colocar as campás e con remates en pináculos. Ámbito rural formado por prados, monte baixo, arboredo e edificacións tradicionais e de nova construcción.

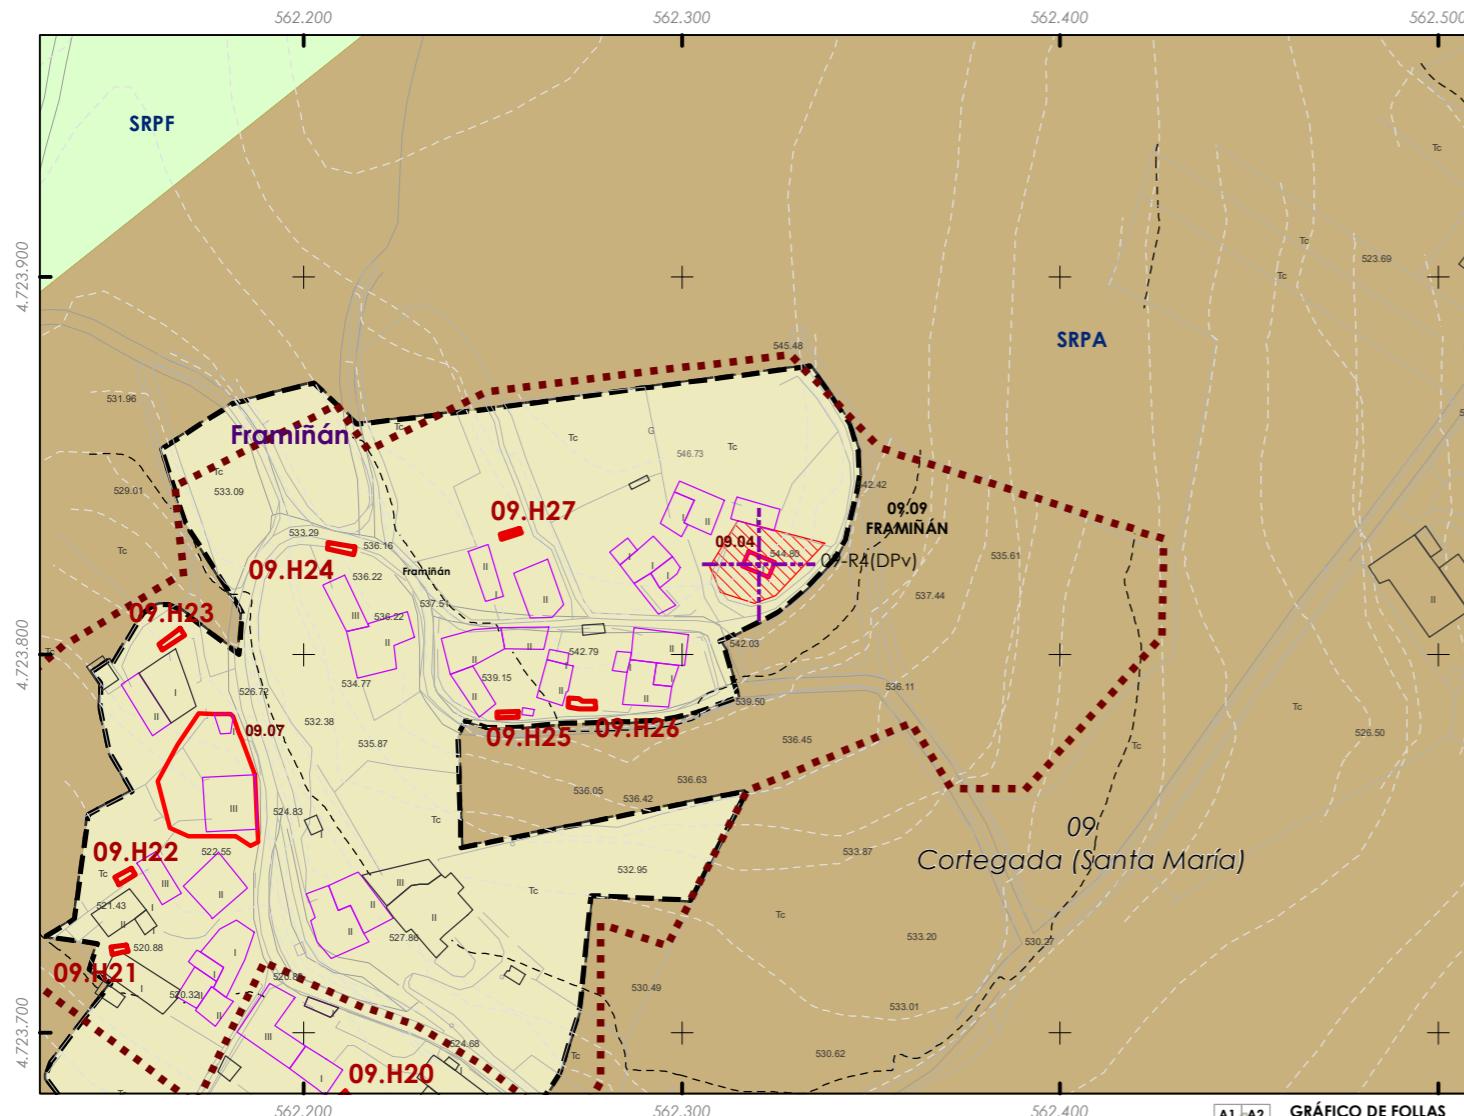
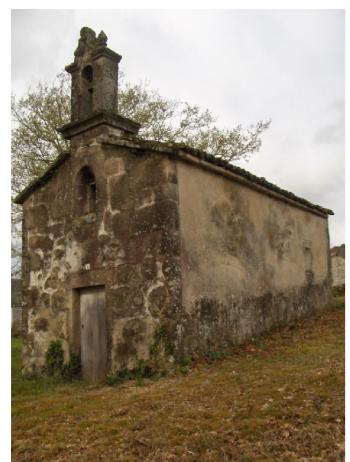
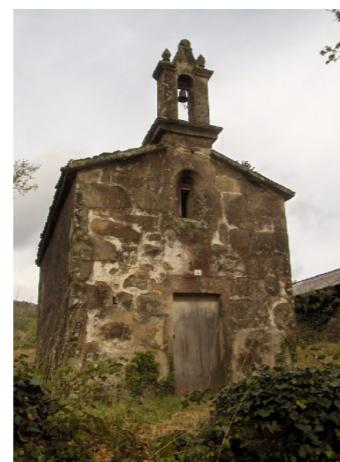
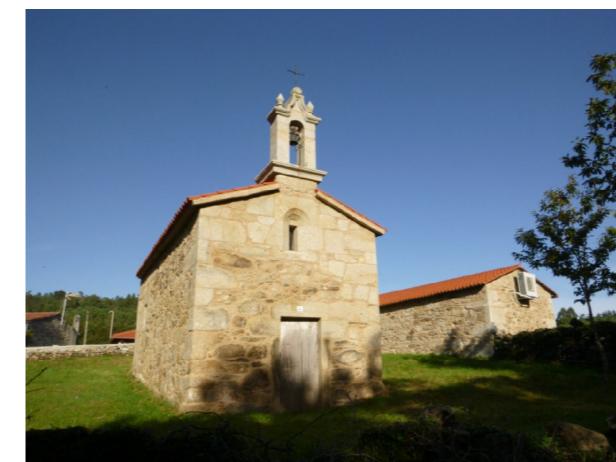
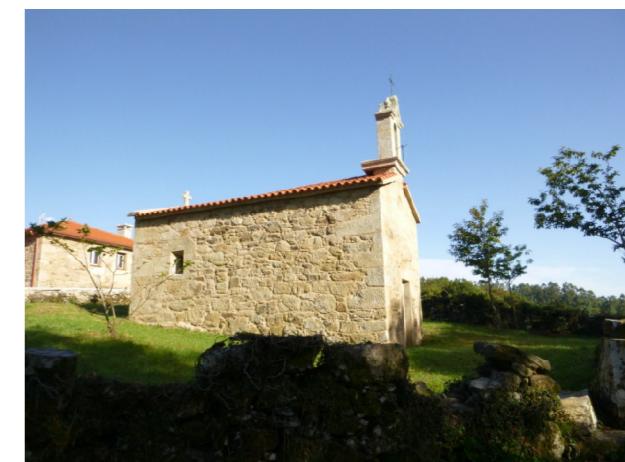
Código do elemento: **09.04**

Denominación:
Capela de Santa Lucía
Localización: **Framiñán**
Parroquia: **P. de Cortegada (Santa María)**
