Código do elemento: **09.06**

Denominación:  
**Casa Grande de Fontemaior ou de Covas**  
Localización: **O Barral**  
Parroquia: **P. de Cortegada (Santa María)**

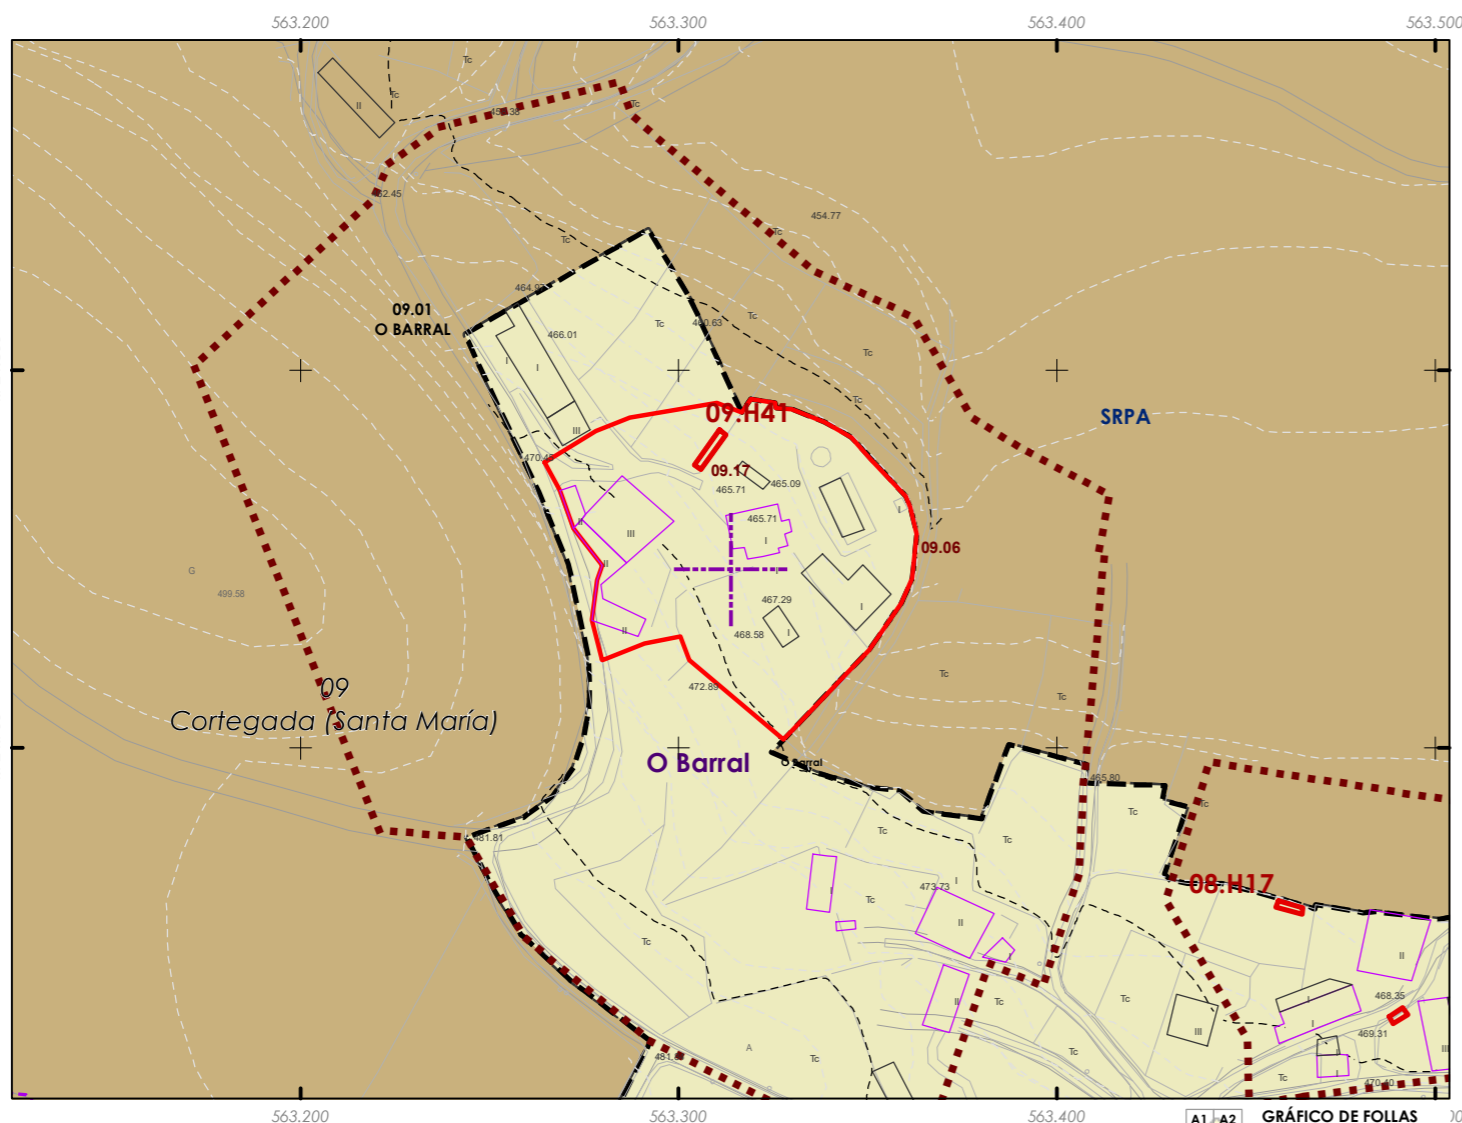
Estado de conservación:  
Bo

Descrición do ben:  
Edificación en planta baixa, planta alta e planta primeira con muros de cachotaría e elementos nobres de cadeirado en perímetro de ocós e cornixais. Imposta de pedra. Cuberta de tella cerámica curva. Chemineas de cachotaría revestidas e con elementos ornamentais na parte superior. Corredor por piares de pedra de granito octavados no tramo central e varanda tamén en pedra. Carpintaría de madeira en portas e fiestras. Portasdaire en planta baixa e primeira. Situada ao bordo da estrada local. Nun ámbito rural formado por prados, monte baixo e edificacións illadas tanto tradicionais como de nova construción.

Obras permitidas:  
**As permitidas segundo o nivel de protección.**  
Determinacións para a súa conservación, rehabilitación, mellora ou recuperación:  
**Mellora e conservación do ben.**

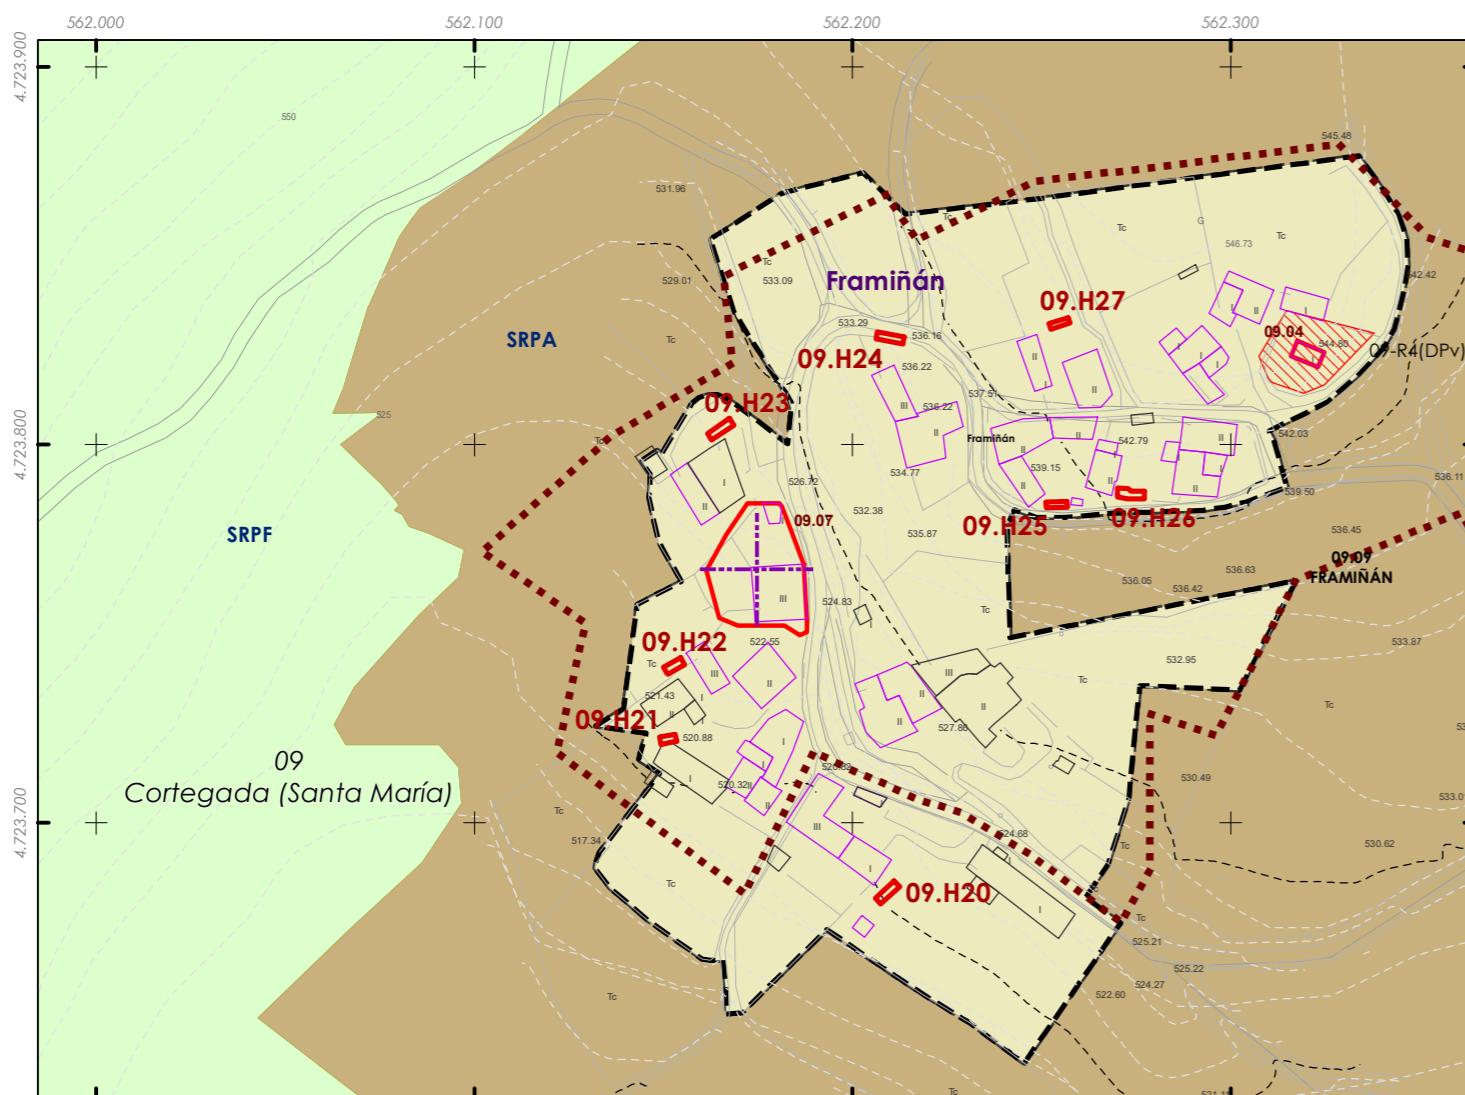
Estado de conservación:  
Regular

Descrición do ben:  
Edificación de planta rectangular en dous andares. Muros de cachotaría, revestidos en morteiro e pintados nun dos seus alzados, quedando á vista no resto. Vans alintelados. Cuberta a catro augas con cubrición de placas de fibrocemento e tella cerámica curva. Carpintería de madeira nalgún dos seus vans. A destacar na parte superior dous Portasdaire para acceso ao balcón, este sen varandas e soportado por columnas de cachotaría. Sobre o portón de acceso á vivenda hai unha cruz de pedra con brazos florenzados e efixie na base. Encóntrase nun núcleo de Framiñán ao bordo da estrada local. Ámbito rural formado por prados, terreos de cultivo, e edificacións illadas tanto tradicionais como de nova construción.

Obras permitidas:  
**As permitidas segundo o nivel de protección.**  
Determinacións para a súa conservación, rehabilitación, mellora ou recuperación:  
**Mellora e conservación do ben. Cubrición con tellada vivenda e das edificacións auxiliares anexas a mesma. Recuperación dos enfoscados e pintado en branco dos mesmos.**

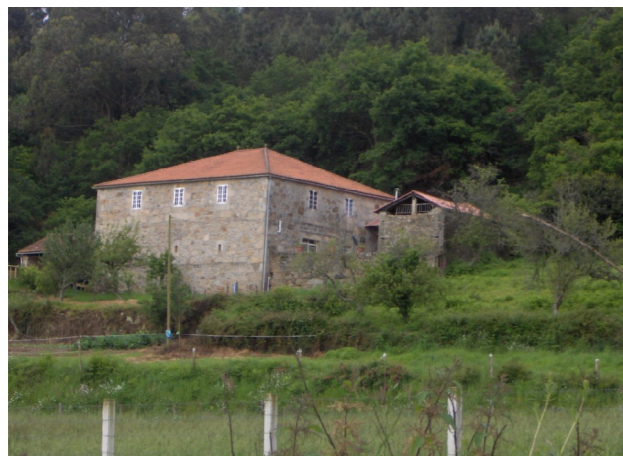
Estado de conservación:  
Bo

Descrición do ben:  
Edificación tradicional con muros exteriores de cachotaría. Portas e fiestras alinteladas. Cuberta a catro augas e cubrición en tella curva. Carpinteraría de aluminio nos seus vans e Fiestras acristaladas con batente en catro corpos. Edificación pegada á vivenda con muros de cachotaría e cuberta a dúas augas. Ámbito formado por monte baixo, arborado, prados, terreos de cultivo e edificacións illadas tanto tradicionais como de nova construción.

Obras permitidas:  
**As permitidas segundo o nivel de protección.**  
Determinacións para a súa conservación, rehabilitación, mellora ou recuperación:  
**Mellora e conservación do ben.**

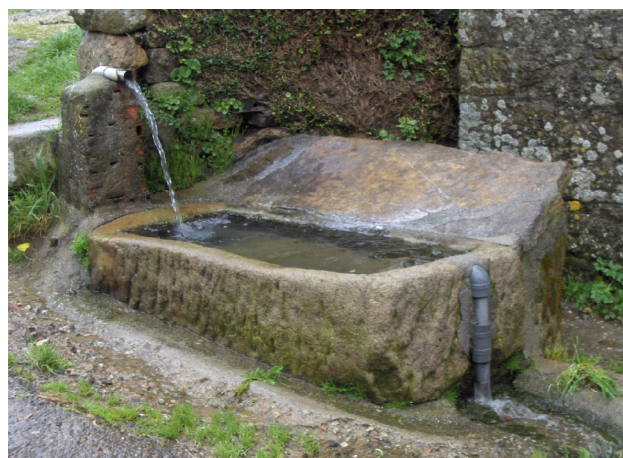
Estado de conservación:  
Regular

Descrición do ben:  
Construción ao aire libre utilizada para o lavado da roupa. Consta dunha pía de pedra de forma rectangular e pegada a el unha lousa de pedra inclinada e ben pulida para facilitar o lavado da roupa. A auga chega ao lavadoiro a través dun dispositivo a xeito de fonte. Situado nunha parcela privada, próxima á vivenda. Ámbito formado por prados, terras de labradío e edificacións illadas tanto tradicionais como de nova construción.

Obras permitidas:  
**As permitidas segundo o nivel de protección.**  
Determinacións para a súa conservación, rehabilitación, mellora ou recuperación:  
**Mellora e conservación do ben.**

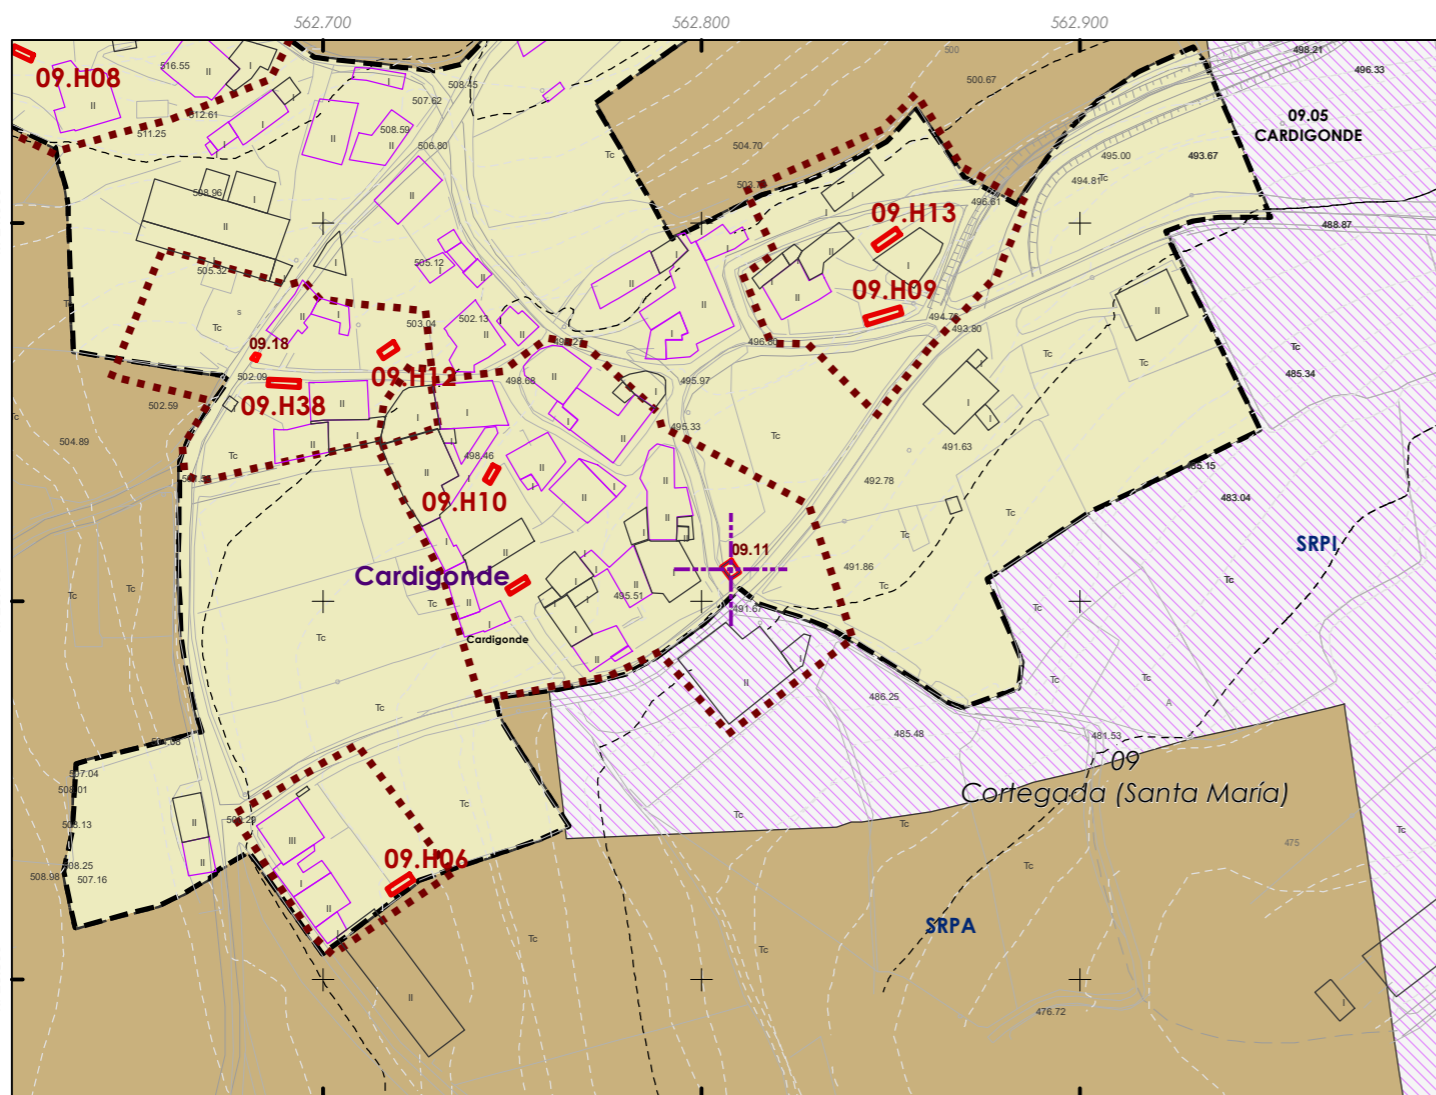
Estado de conservación:  
Regular

**Descrición do ben:**  
Construción ao aire libre utilizada para o lavado da roupa. Consta dunha pía de pedra de forma rectangular e pegada a el unha lousa de pedra inclinada e ben pulida para facilitar o lavado da roupa. Conta cunha zona de acceso. Pavimento empedrado ao seu arredor. Conta con escaleiras de acceso ao recinto, que está a un nivel máis baixo que o terreo natural. Conta cun murete perimetral de cachotaría. Lavadoiro cuberto por un sinxelo tellado a catro augas sostido por catro piares de formigón e cubrición de tella cerámica curva. Lavadoiro comunal, situado nun espazo público, ao bordo do camiño local que dá acceso ao núcleo e próximo a un grupo de edificacións tradicionais. Ámbito rural formado por prados, terras de labradío e edificacións tradicionais e de nova construción illadas.

Obras permitidas:  
**As permitidas segundo o nivel de protección.**  
Determinacións para a súa conservación, rehabilitación, mellora ou recuperación:  
**Mellora e conservación do ben. Recuperación da contorna do mesmo.**

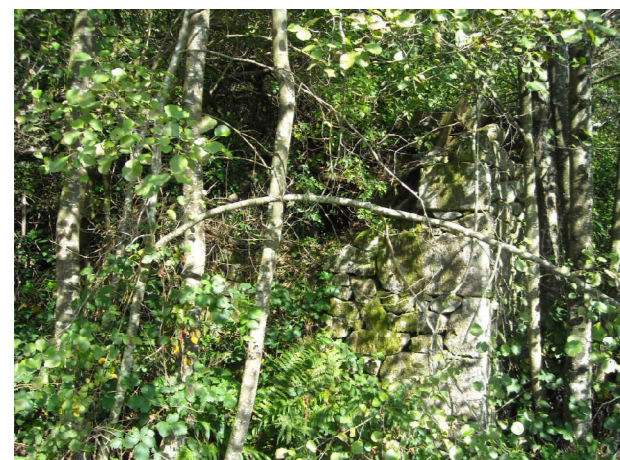
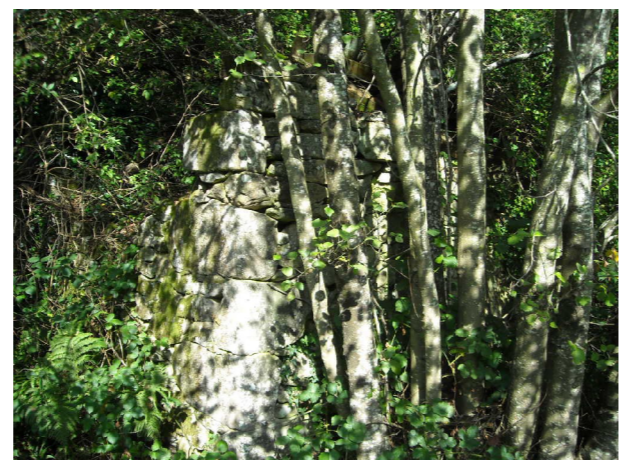
Estado de conservación:  
Ruína

Descrición do ben:  
Muíño de planta rectangular. Muros de cachotaría con elementos nobres de cadeirado en perímetro do oco principal. Debido á maleza que o rodea non foi posible acceder á zona, e polo tanto non se coñecen máis datos construtivos. Ámbito formado por prados, monte baixo, arboredo de ribeira.

Obras permitidas:  
**As permitidas segundo o nivel de protección.**  
Determinacións para a súa conservación, rehabilitación, mellora ou recuperación:  
**Recuperación do ben acorde ao seu nivel de protección.**  
**Recuperación da contorna do mesmo.**

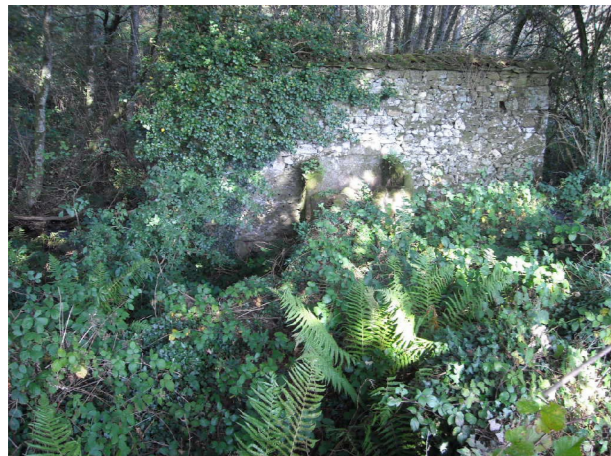
Estado de conservación:  
Ruína

Descrición do ben:  
Muíño de canle con sistema para almacenar a auga para mover a moa. Este tipo é de presenza constante en case toda corrente de auga, agás naqueles de moi escaso caudal estival. Lovada e canle construídos en pedra. Edificación de planta rectangular. Muros de cachotaría. Cuberta a dúas augas con estrutura de madeira e cubrición de tella cerámica curva. Actualmente está en desuso, impacta a vexetación e arboredo que está a destruír a súa cuberta e muros. Situado ao bordo do rego de Cortegada nun fermoso ámbito formado por prados, monte baixo, arboredo de ribeira.

Obras permitidas:  
**As permitidas segundo o nivel de protección.**  
Determinacións para a súa conservación, rehabilitación, mellora ou recuperación:  
**Recuperación do ben acorde ao seu nivel de protección.**  
**Recuperación da contorna do mesmo.**

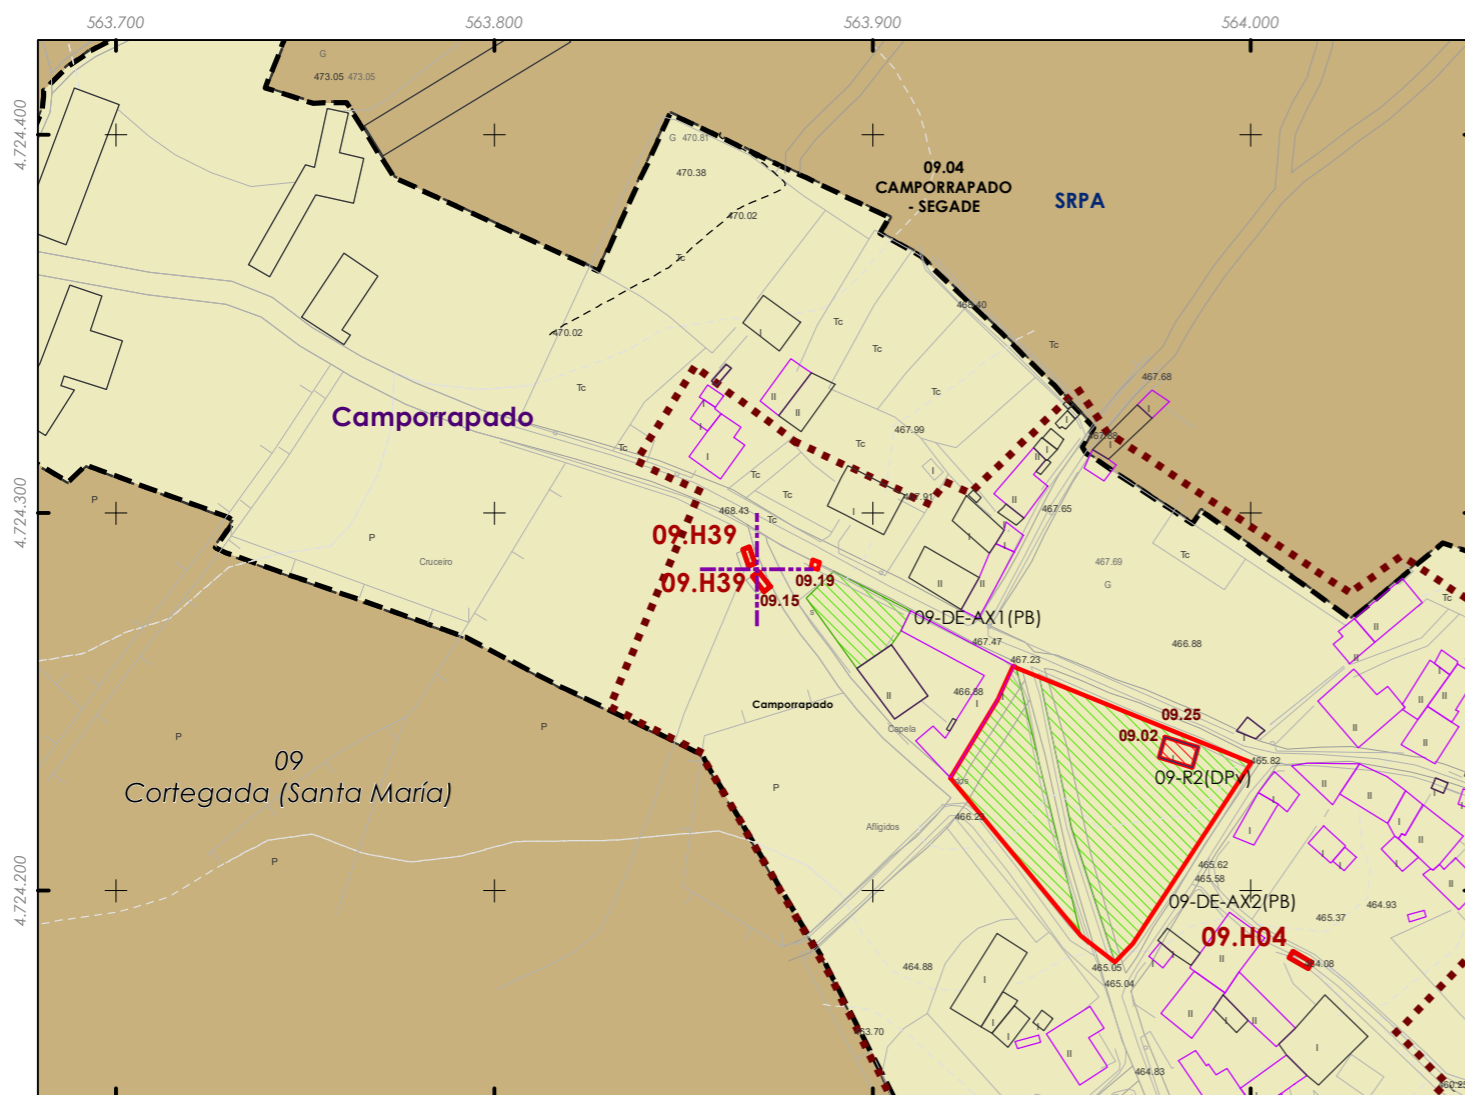
Estado de conservación:  
Malo

Descrición do ben:  
Construcións destinadas a hórreo. Hórreos mixtos apoiados sobre cepas de pedra e con Tornarratos que consta de aleiros construídos voando o piso da cámara. Cámara formada por: a grade, construída a base de anchas pezas de pedra de granito, e o recinto, que nun deles está destruído. Cuberta a dúas augas. Penal principal rematado en cruz e o traseiro en pináculo con remate circular. Situados en Camporrapado, nun ámbito rural formado por prados, terreos de cultivo e edificacións illadas tanto tradicionais como de nova construción.

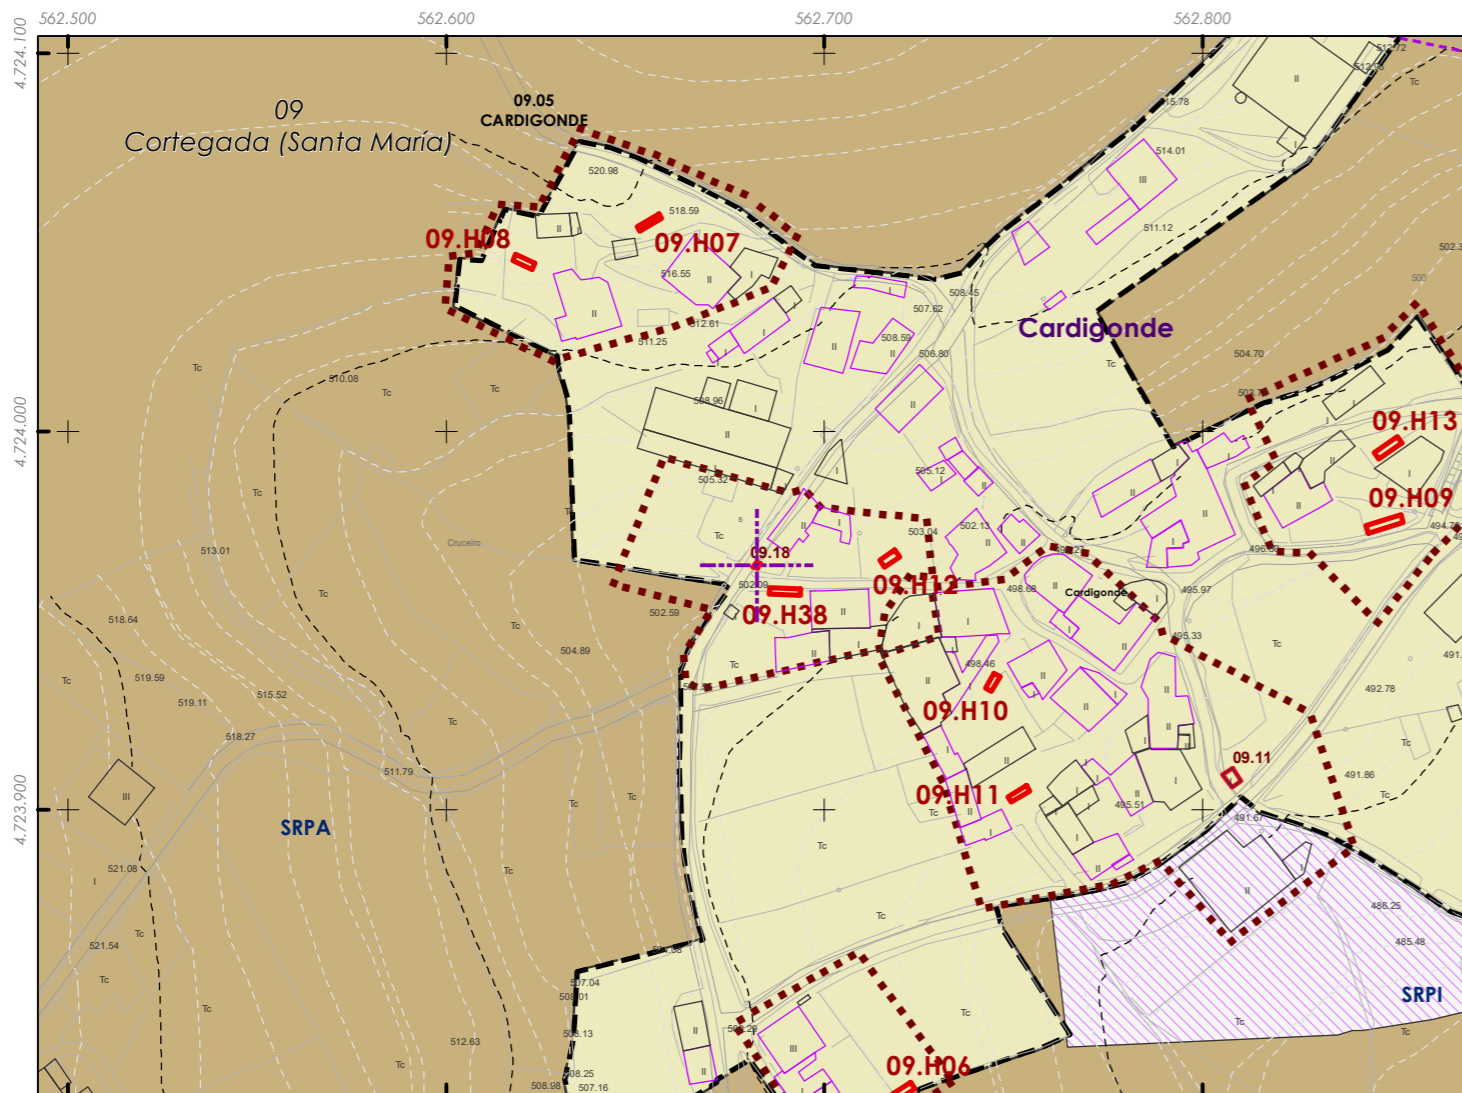
Estado de conservación:  
Bo

Descrición do ben:  
Cruceiro situado sobre unha pena sen labrar. Fuste octavado no tramo central. Capitel sinxelo e moldurado que serve de base á cruz latina de arestas achaflanadas nos brazos, ten a imaxe de cristo á fronte e na parte posterior unha virxe orante de menor tamaño. Situado nun cruzamento de camiños, no muro dunha parcela privada. Ámbito rural formado por prados, monte baixo e edificacións illadas tanto tradicionais como de nova construción.

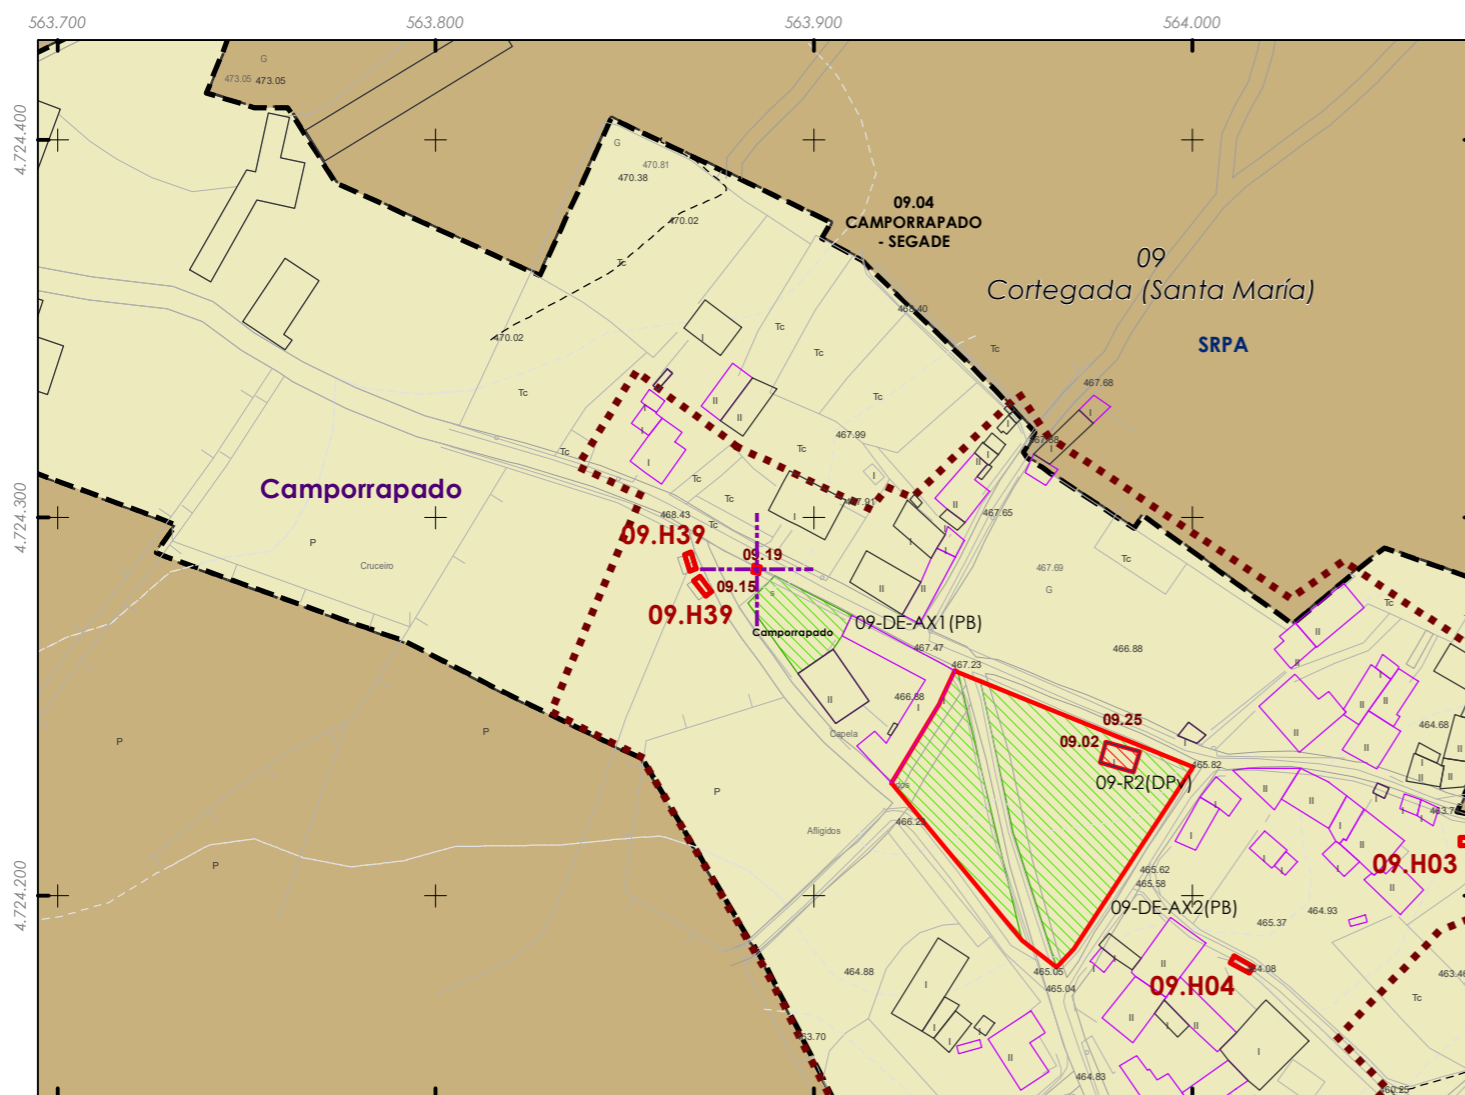
Estado de conservación:  
Bo

Descrición do ben:  
Cruceiro sobre plataforma de tres bancadas. Basea cuadrangular con arestas superiores achaflanadas. O fuste ten unha sección cuadrangular nos extremos mentres no seu tramo central ten forma octogonal. Capitel cóncavo e moldurado. Cruz sinxela de pedra coas arestas dos seus brazos achaflanadas e sen efixies nin elementos decorativos. Ámbito rural formado por prados, monte baixo arborado e edificacións tradicionais e de nova construción.

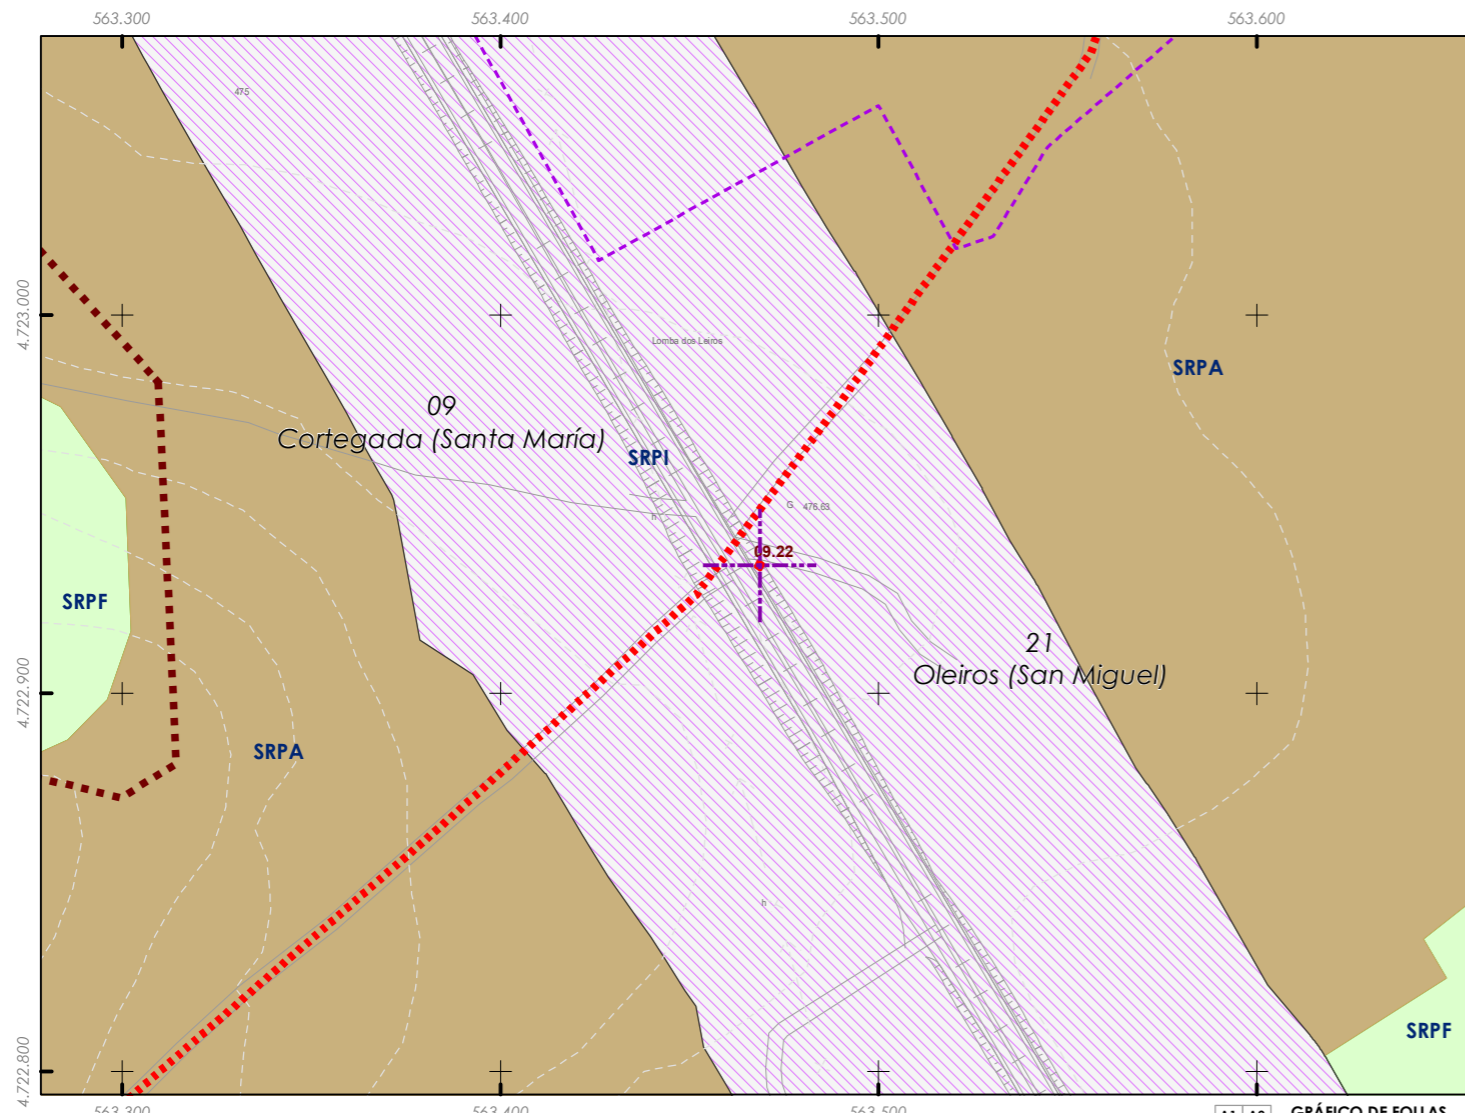
Estado de conservación:  
Bo

Descrición do ben:  
Pequena cruz de pedra de brazos practicamente iguais, cravada nunha basea cuadrangular con gravados e sobre un murete de cachotaría que forma parte do peche dunha parcela privada. Situada bórdea da estrada autonómica e próxima a un cruzamento de camiños. Ámbito rural formado por prados e edificacións tradicionais.

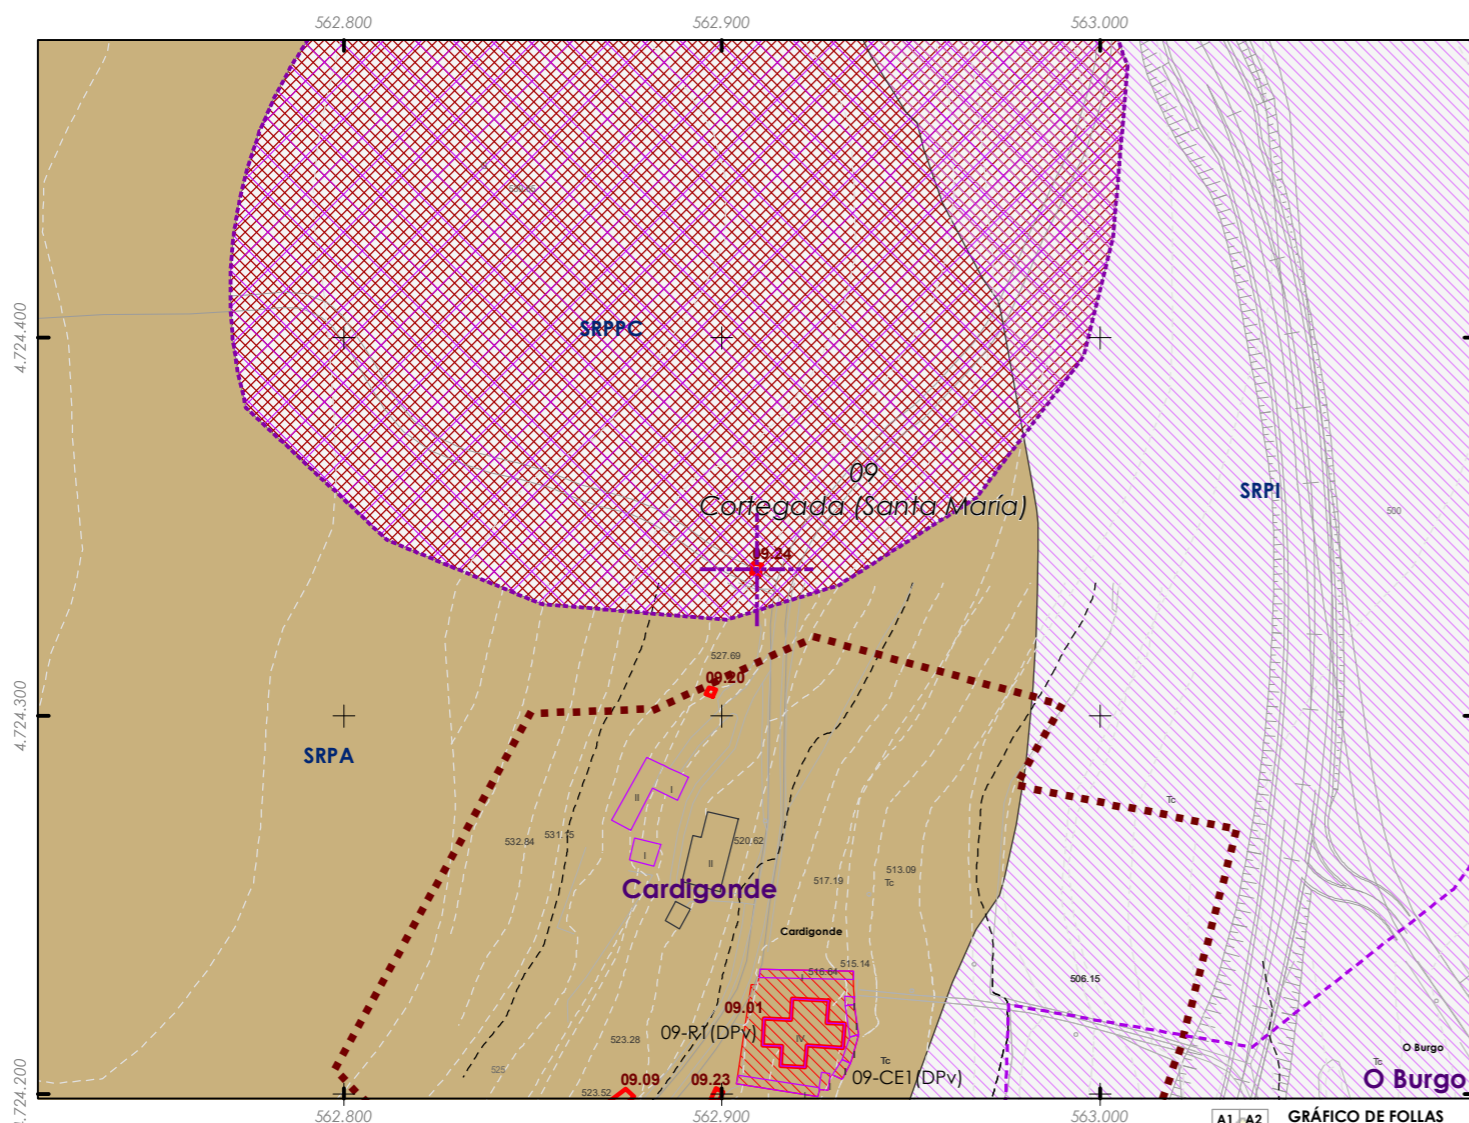
Estado de conservación:  
Regular

Descrición do ben:  
Sinxela cruz de pedra con arestas achaflanadas, presenta un dos brazos máis longo que os demais para gañar altura. Colocada sobre o terreo, sen ningún tipo de base e ao lado dun cruceiro ao que lle falta a cruz, co cal, pode que anteriormente formase parte deste. Situada próxima a un cruzamento de camiños ao bordo da estrada de acceso á igrexa parroquial. Ámbito rural formado por prados, monte baixo, monte alto e edificacións tradicionais.

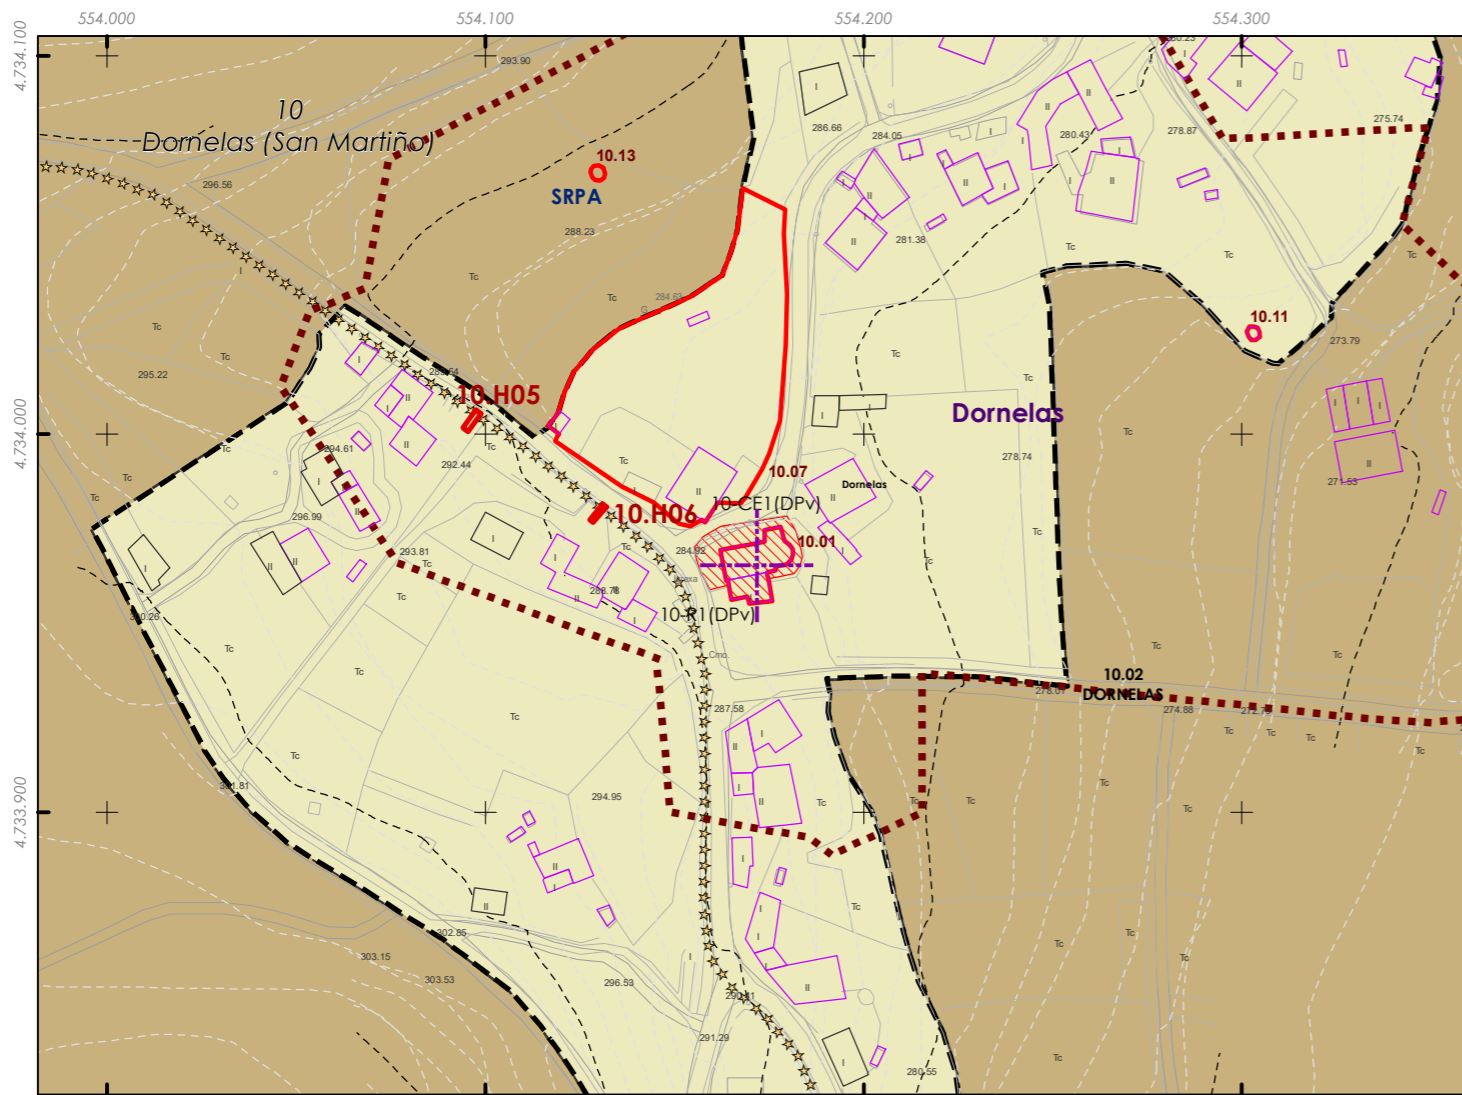
Igrexa de planta rectangular, con única nave, presbiterio e sacristía. Cuberta a dúas augas en nave principal e a tres no resto, formada por armazón de madeira e cubrición de tella cerámica curva. Frontais con porta en arco alintelado e enmarcada en arco abobedado con arquivoltas e catro columnas con capiteis de decoración vexetal, a ambos os dous lados desta, ocos en forma de arcos de medio punto. Fiestras abucinadas, na ábsida, flanqueada por dúas columnas con motivos vexetais e con arco de medio punto. Espadana de tres ocos, arcos de medio punto e remate en frontón triangular con pináculos. Situada en Dornelas próxima a un cruzamento de camiños. Ámbito rural formado por prados, terreos de cultivo e edificacións tradicionais e de nova construción illadas
