Catálogo de elementos a protexer ou recuperar

Aprobación provisional e definitiva

Xullo 2022

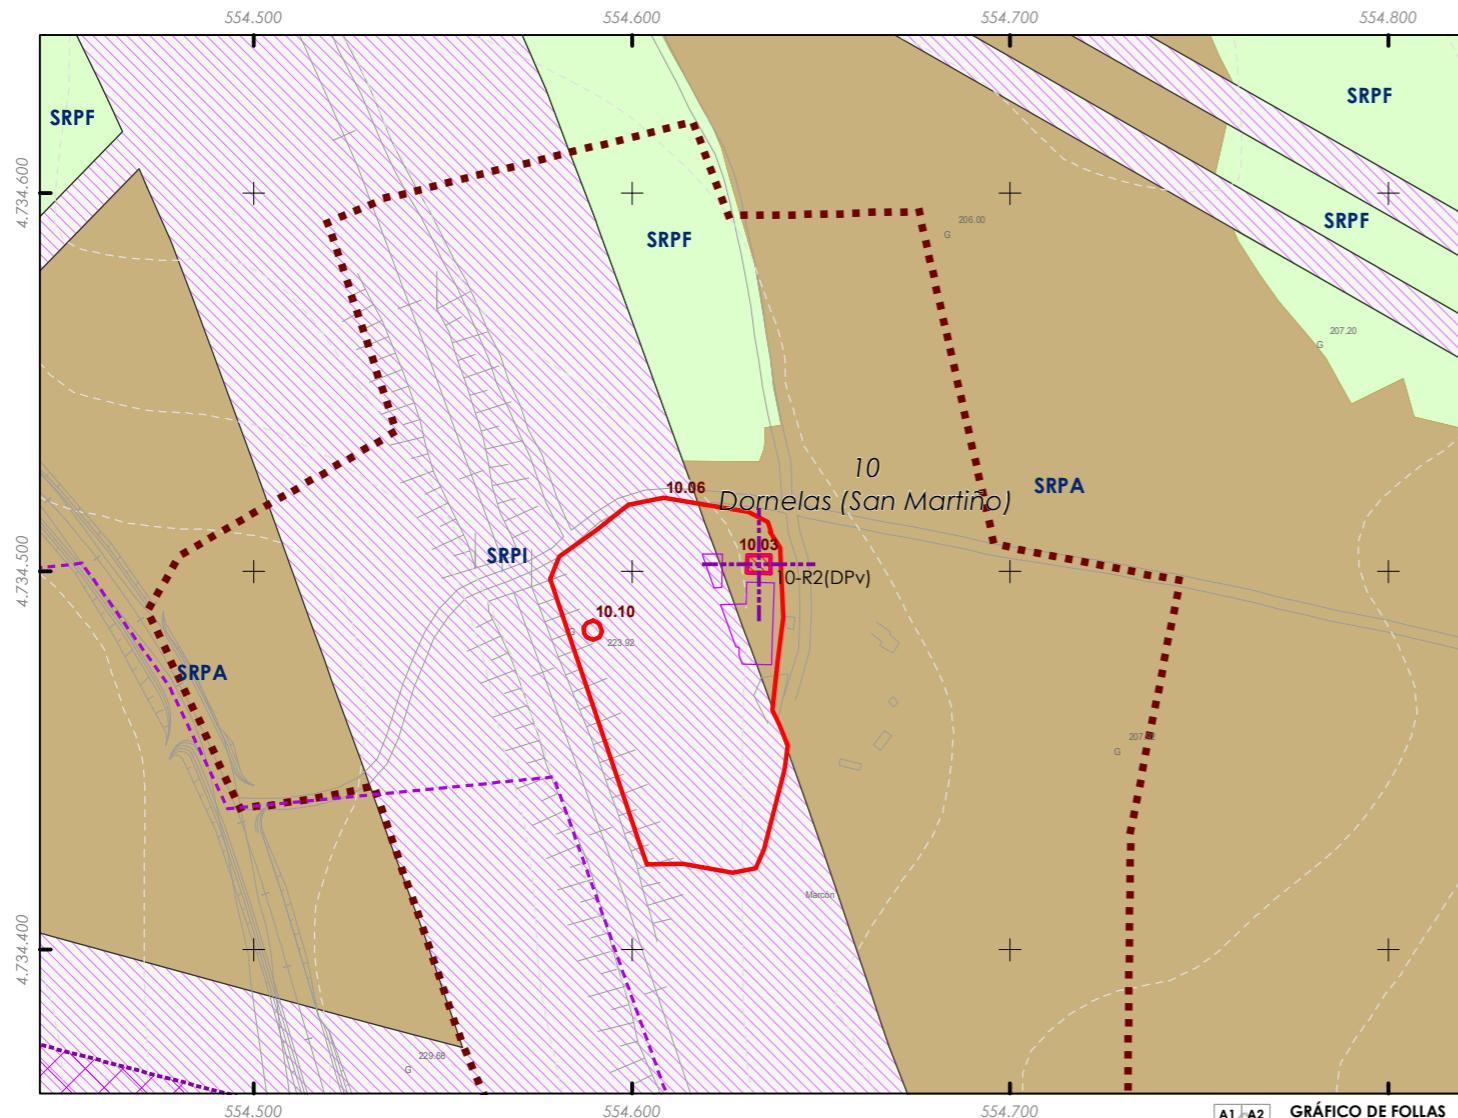
Código do elemento: 10.03

Estado de conservación:

Bo

Capela de planta rectangular pertencente ao Pazo De Marcón, forma parte do peche deste. Muros exteriores de cachotaría e cuberta a dúas augas formada por armazón de madeira e cubrición de tella cerámica curva. Espadana sinxela dun só van en arco de medio punto para a campá e remate en cruz latina. Ámbito rural formado por prados, monte alto e monte baixo"

Mellora e conservación do ben.

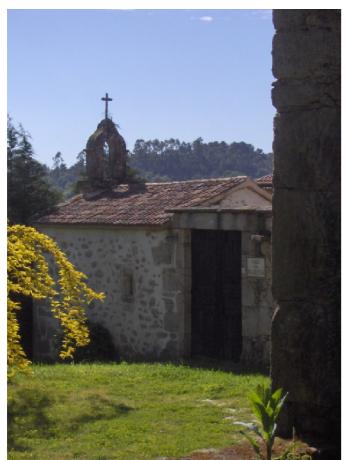
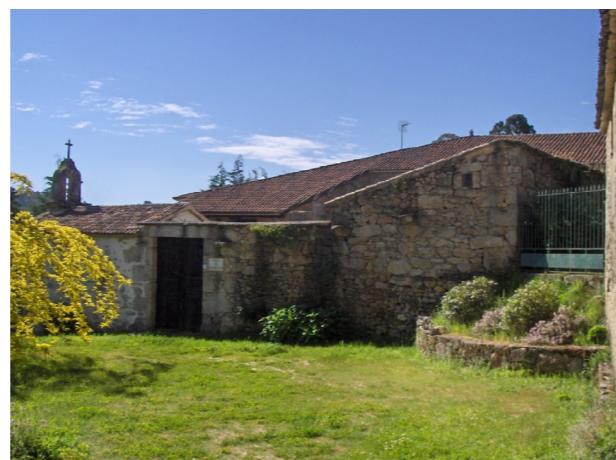
Denominación:
Capela do Pazo de Marcón

Descripción do ben:

Determinacións para a súa conservación, rehabilitación, mellora ou recuperación:

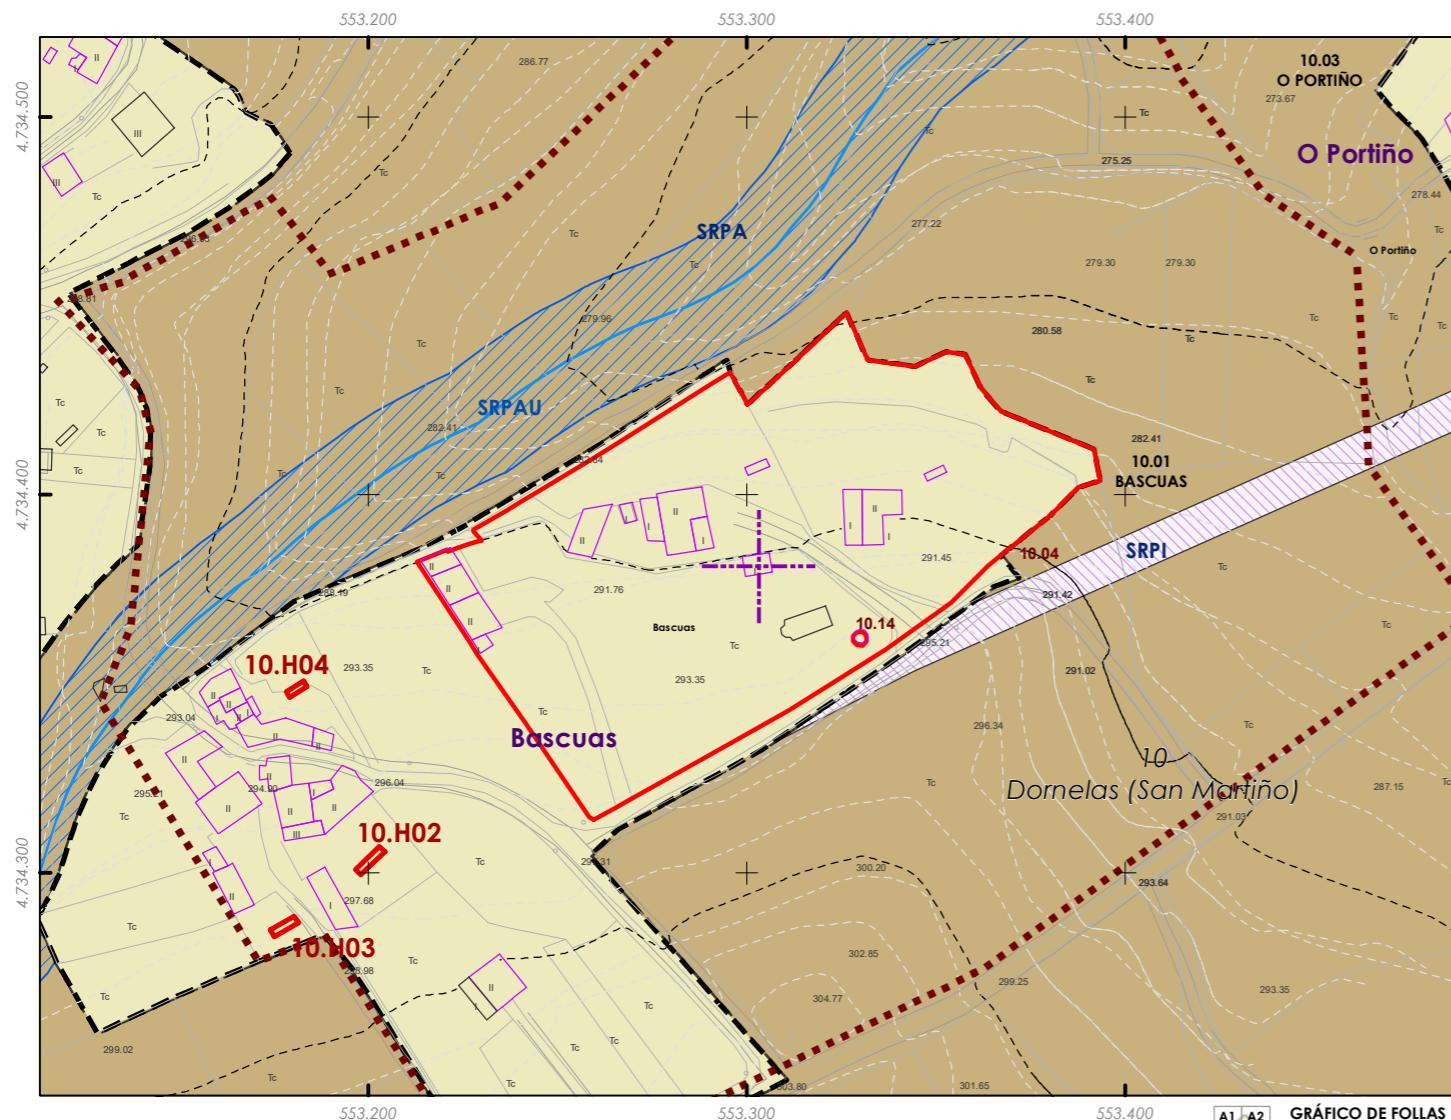
Código do elemento: **10.04**

Estado de conservación:

Bo

Edificación en planta baixa e planta alta formada por diferentes volumes graduados. Muros de cachotaría e cuberta a dous e tres augas con cubrición de tella cerámica curva. Portas e fiestras alinteladas con contras. Carpintaría de madeira. Ámbito rural formado por prados, terreos de cultivo e edificacións tradicionais e de nova construcción illadas

Mellora e conservación do ben.

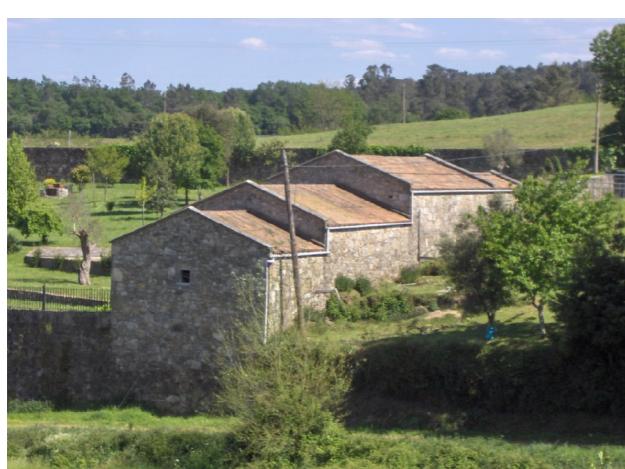
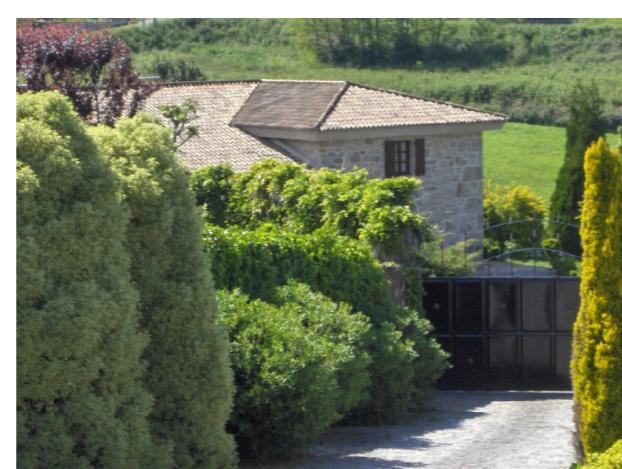
Pazo de Bascuas

Descripción do ben:

Determinacións para a súa conservación, rehabilitación, mellora ou recuperación:

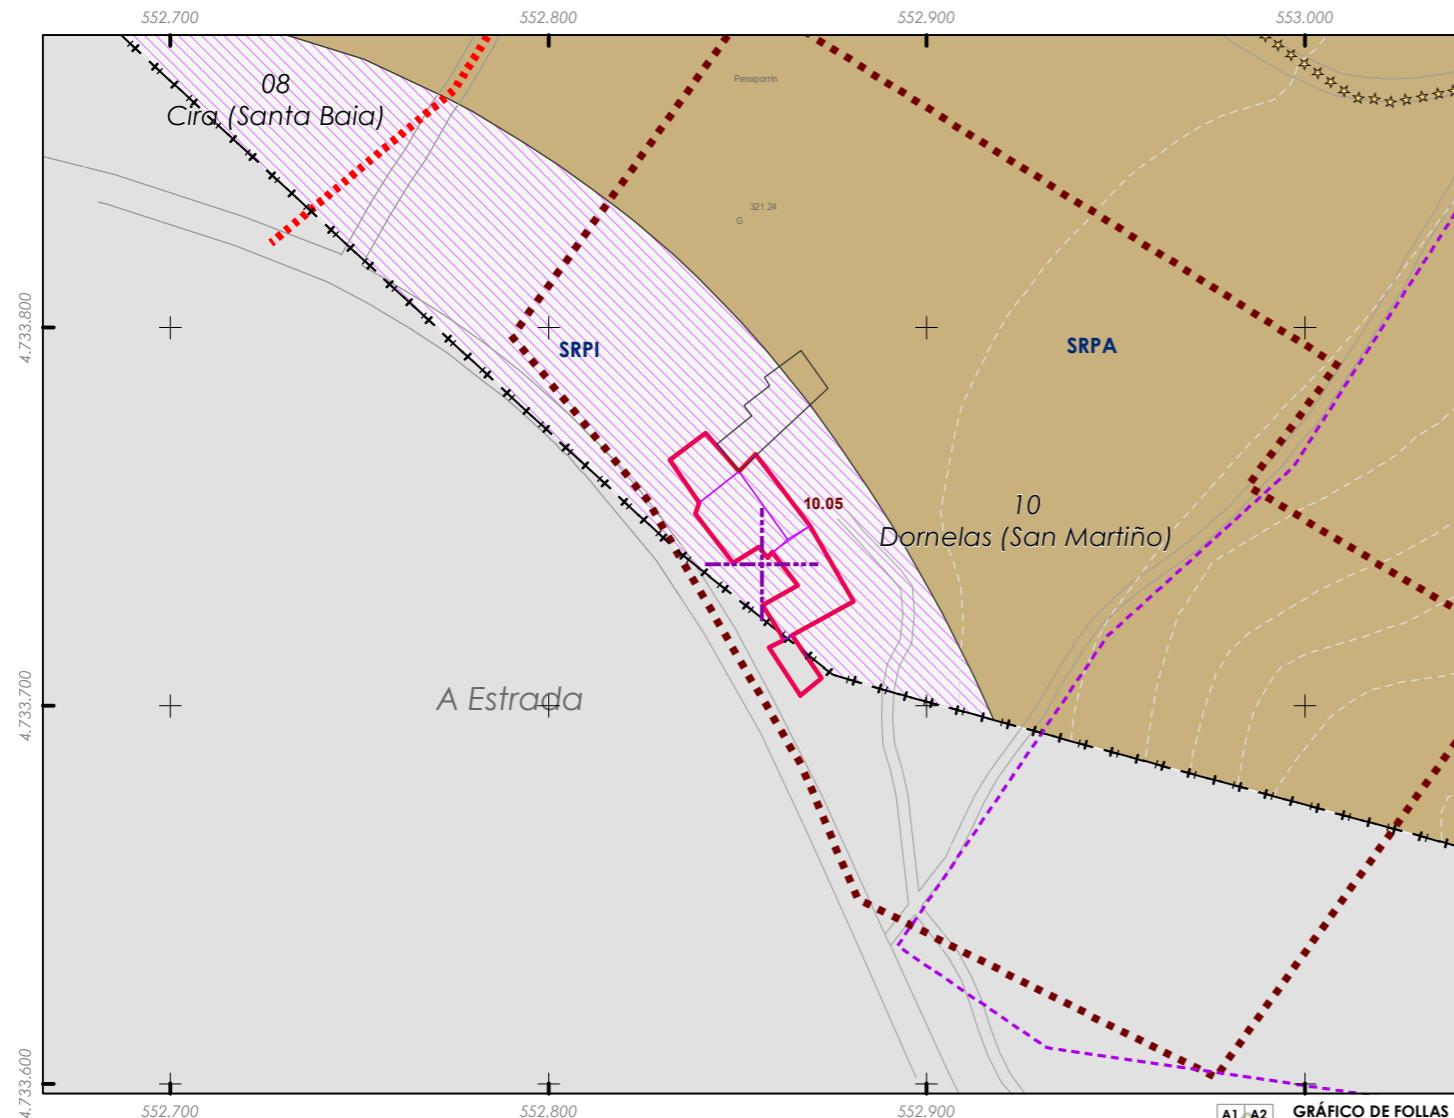
Código do elemento: **10.05**

Estado de conservación:

Bo

Edificación de dúas alturas. Muros de cachotaría e cuberta a catro augas con cubrición de tella cerámica curva. Portas de acceso alinteladas e fiestras rectangulares con contras. Pórtico sostido con pilastras octavadas no tramo central e con capitel moldurado. Portón de acceso formado por perpiños e con remates de pináculos e cruz latina de pedra. A destacar torre de cachotaría con ameas e seteira e arcos de medio punto en cadeirado en alzado principal, formando un pórtico. Modillóns en cornixa. Escudo de armas con helmo e efixies de leóns flanqueando un reloxo de sol rematado en pináculo. Situado ao bordo da estrada nacional. Ámbito rural formado por prados, terreos de cultivo e edificacións illadas tanto tradicionais como de nova construcción

Mellora e conservación do ben. Recuperación da contorna do mesmo desprazando o poste de formigón a outro lugar.

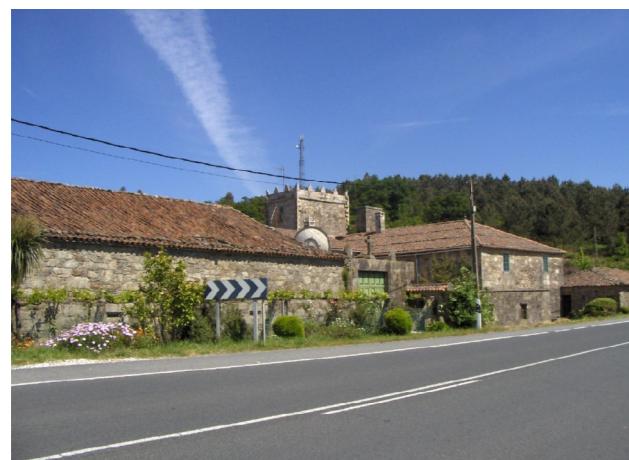
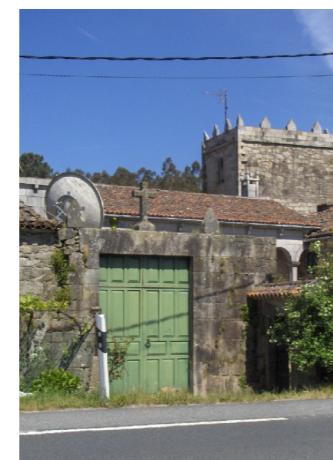
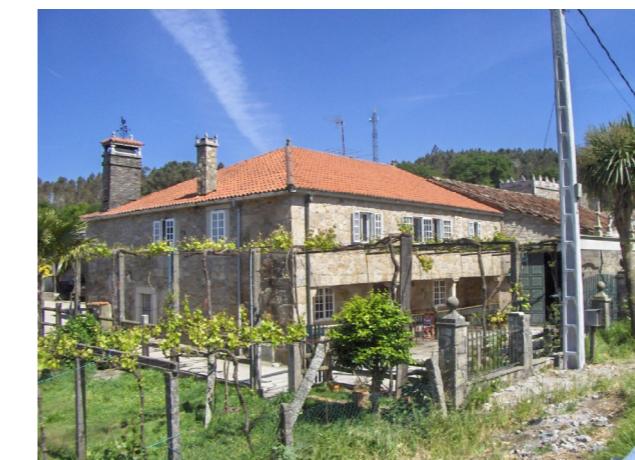
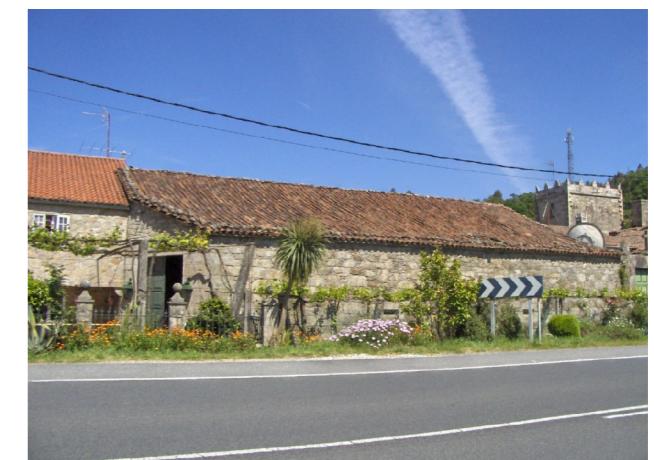
Denominación:
Pazo de Penaporrín

Descripción do ben:

Determinacións para a súa conservación, rehabilitación, mellora ou recuperación:

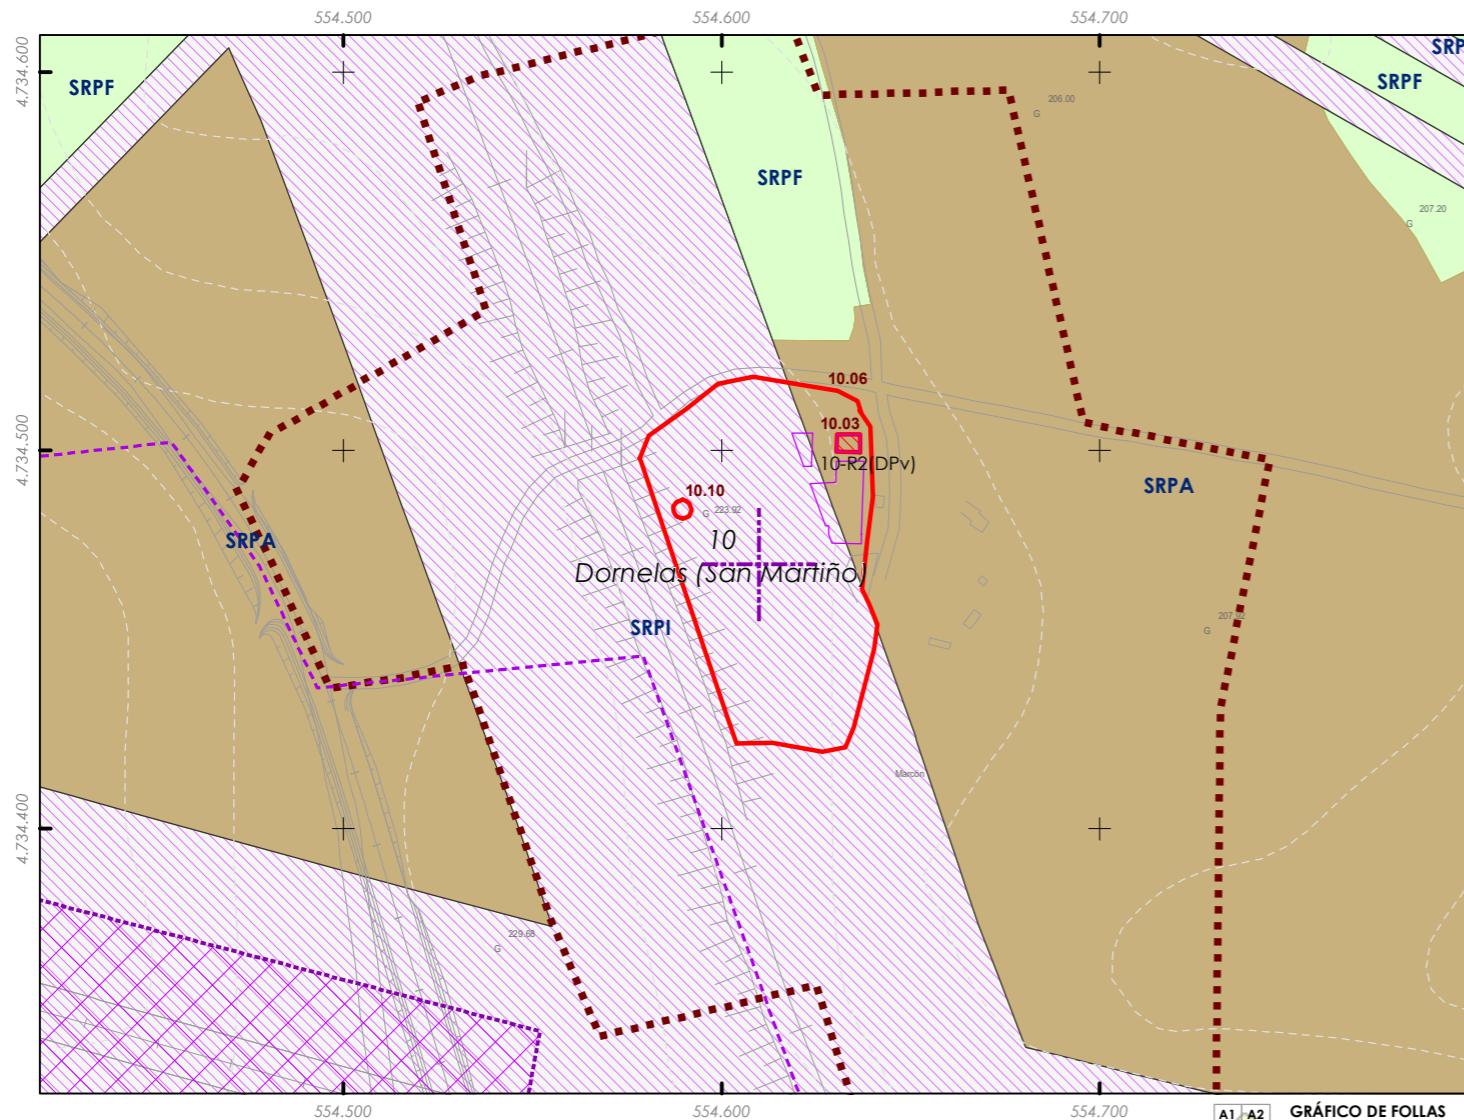
Código do elemento: **10.06**

Estado de conservación:

Bo

Edificación de dúas alturas. Muros de cachotaría con elementos nobres de cadeirado en perímetro de vans e cornixais. Cuberta de tella cerámica curva. Vans alintelados. Portón de acceso de madeira, con muros de cachotaría e lintel formado por unha única lousa de pedra. Situado ao lado da estrada local do núcleo e próximo á vía do ferrocarril. Ámbito rural formado por prados, monte alto e monte baixo

Mellora e conservación do ben. Recuperación da contorna do mesmo desprazando o poste de formigón a outro lugar.

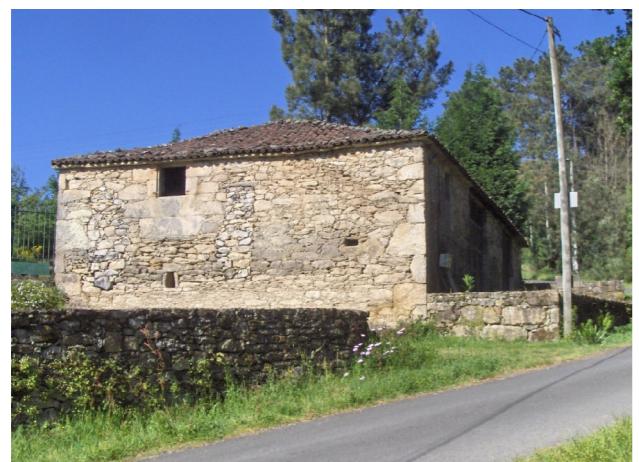
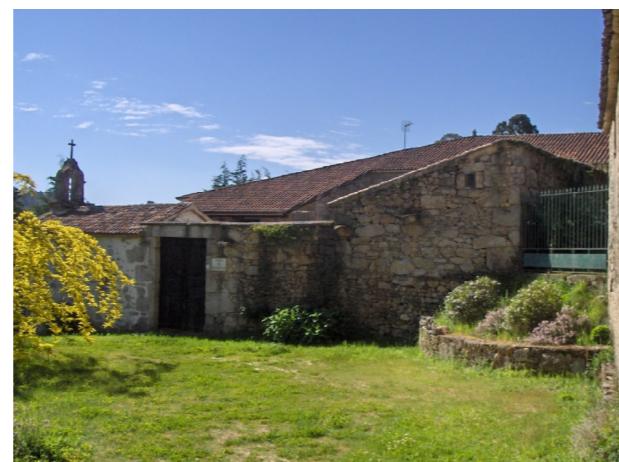
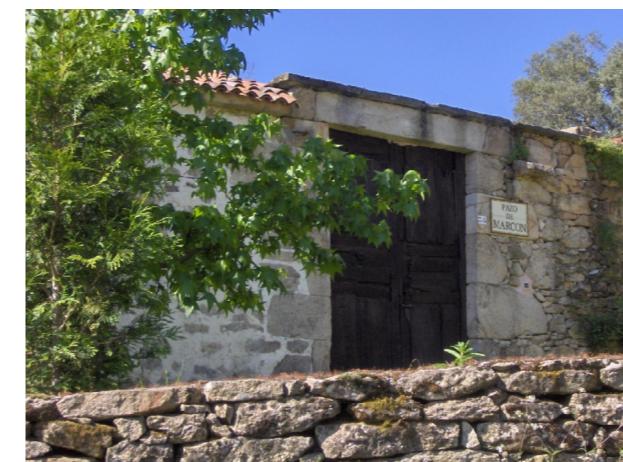
Pazo de Marcón ou casa de Fouciños

Descripción do ben:

Determinacións para a súa conservación, rehabilitación, mellora ou recuperación:

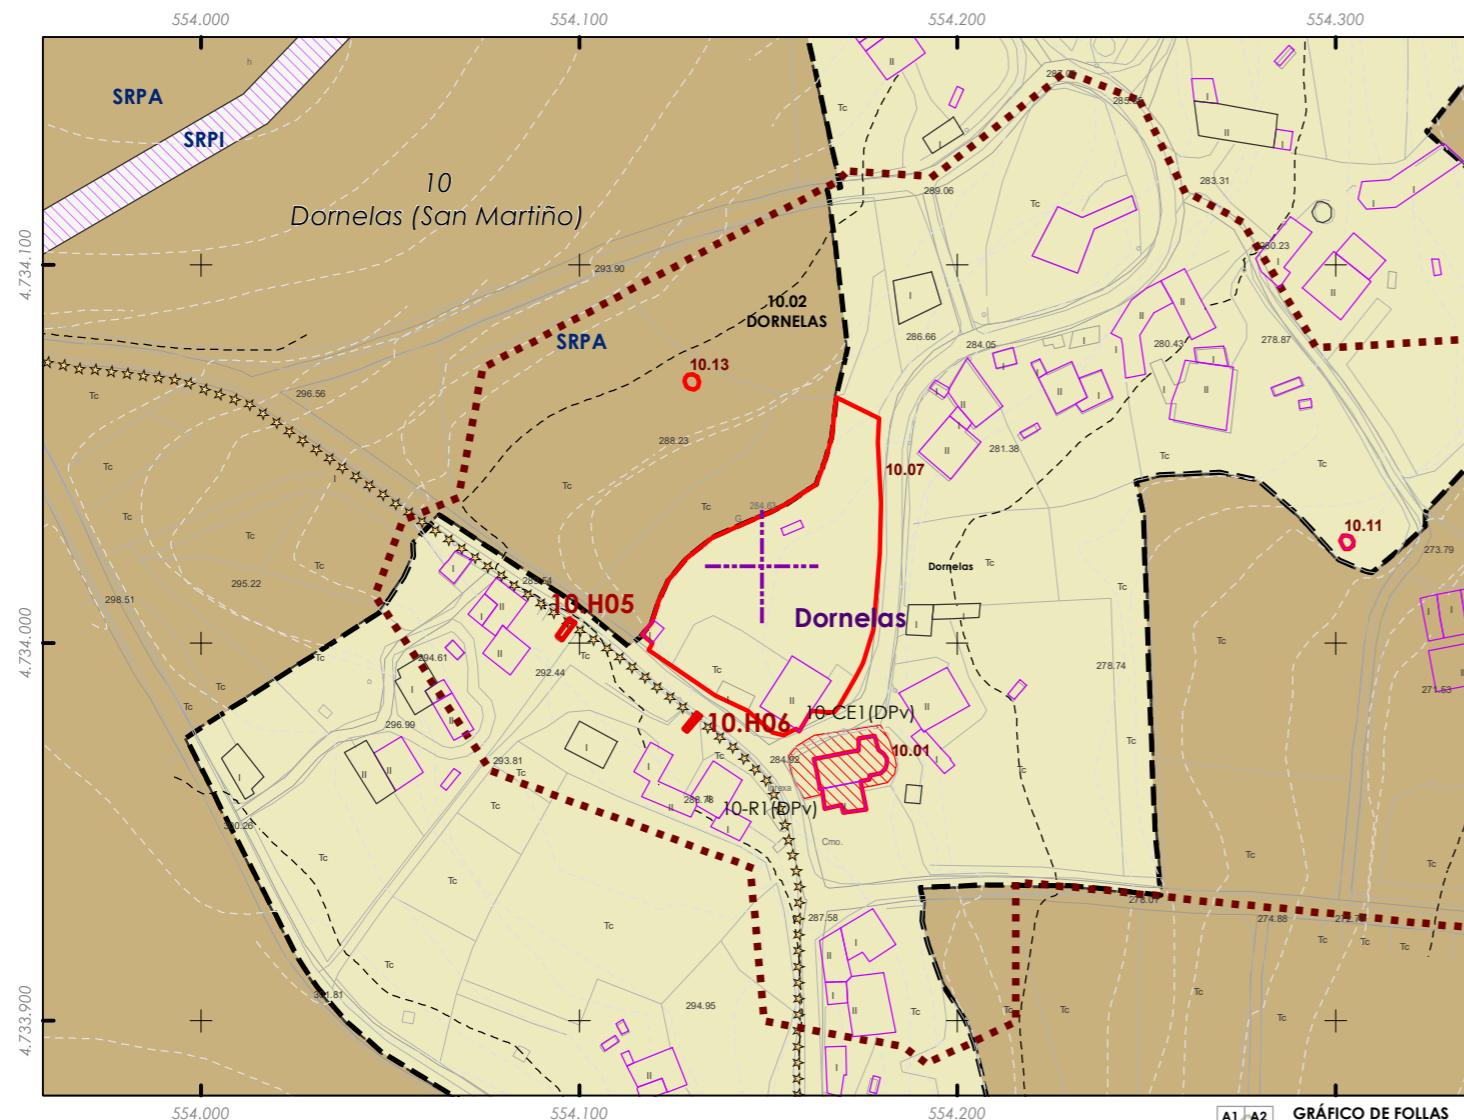
Código do elemento: **10.07**

Estado de conservación:

Regular

Edificación de planta rectangular en dous andares. Muros de cachotaría con elementos nobres de cadeirado en perímetro de vans e cornixais. Cuberta a catro augas formada por armazón de madeira e cubrición de tella cerámica curva. Fiestras rectangulares con batente en tres corpos e carpintaría de madeira. Cornixa en pedra moldurada. Situada nun cruzamento de camiños do núcleo de Dornelas. Ámbito rural formado por prados, terreos de cultivo e edificacións illadas tanto tradicionais como de nova construcción.

Mellora e conservación do ben. Recuperación da contorna do mesmo desprazando o poste de formigón a outro lugar.

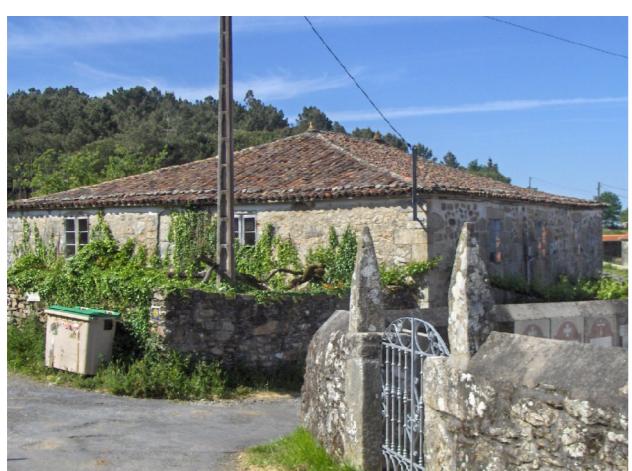
Denominación:
Casa reitoral de Dornelas

Descripción do ben:

Determinacións para a súa conservación, rehabilitación, mellora ou recuperación:

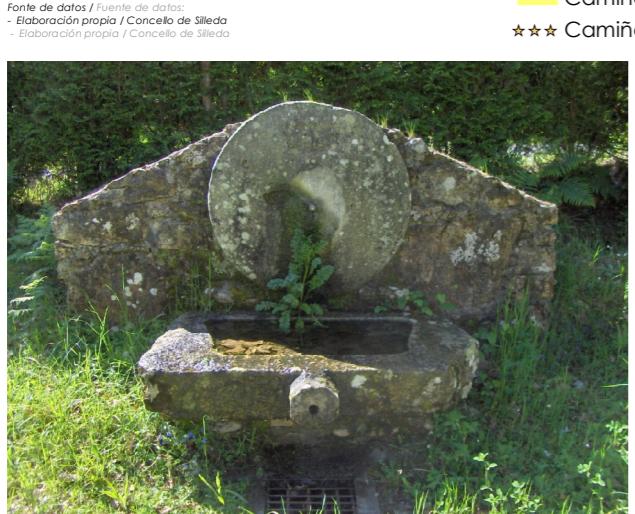
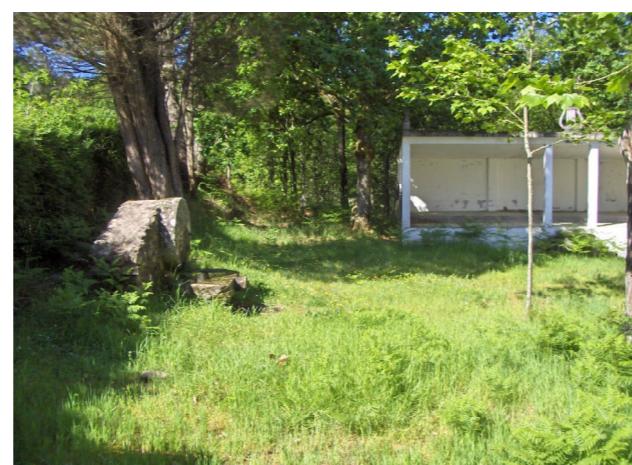
Fonte en O Couto

Estado de conservación:

Regular

Descripción do ben:

Sinxela construcción que aproveita a abundancia de auga para o abastecimento e consumo humano. Fonte de carácter comunal. Pertence ao grupo de fontes de cano. Consta dun muro de cachotaría con remate triangular que a encabeza e dun cano situado nunha lousa de pedra circular, este conduce a auga ao exterior procedente da boca da mina. A auga é vertida nunha pila de planta rectangular formada por unha única lousa de pedra labrada, desta sobresae un cano de pedra de sección octogonal. Está situada ao bordo da estrada local, na mesma parcela que a capela e o palco de festa. Ámbito rural formado por prados, terreos de cultivo e arboredo

Determinacións para a súa conservación, rehabilitación, mellora ou recuperación:

Mellora e conservación do ben. Recuperación da contorna do mesmo.

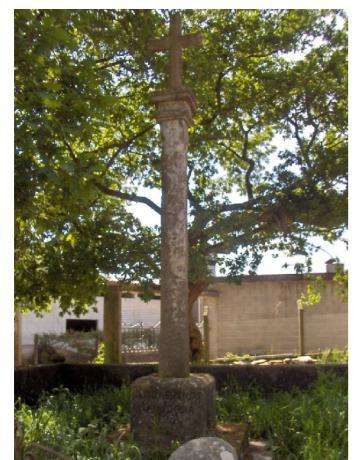
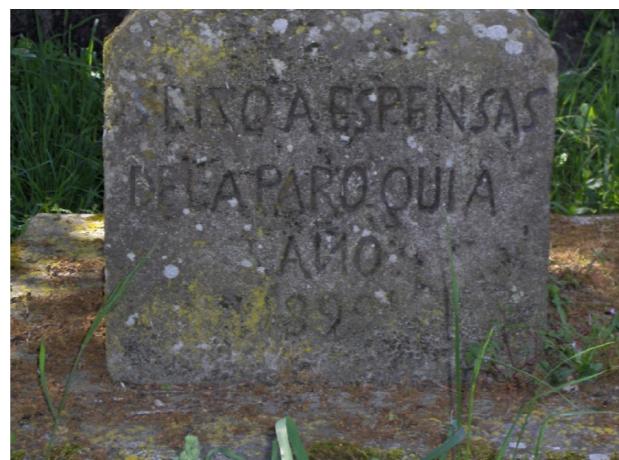
Denominación:
Cruceiro en O Portiño
Localización: **O Portiño**
Parroquia: **P. de Dornelas (San Martiño)**

Estado de conservación:

Bo

Descripción do ben:

Cruceiro situado nun recinto pechado con murete de cachotaría. Plataforma de dúas bancadas. Base cuadrangular con arestas superiores achaflanadas I inscrición nun dos seus lados. Fuste de sección cuadrangular, octavado no tramo central. Capitel moldurado e cruz latina de pedra de brazos octavados. Ámbito rural formado por prados, hortas, monte baixo e edificacións tradicionais e de nova construcción illadas

Determinacións para a súa conservación, rehabilitación, mellora ou recuperación:

Mellora e conservación do ben.

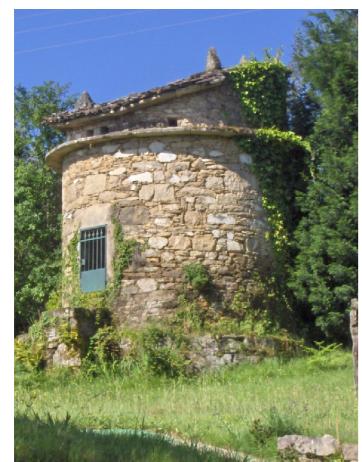
Denominación:
Pombal do Pazo de Marcón

Estado de conservación:

Bo

Determinacións para a súa conservación, rehabilitación, mellora ou recuperación:

Mellora, consolidación e conservación do ben. Recuperación da contorna do mesmo.
