Código do elemento: **11.09**

Denominación:
Casa reitoral de San Salvador de Escuadro
Localización: **Escuadro**
Parroquia: **P. de Escuadro (San Salvador)**

Ordenanza ou norma de aplicación:
Patrimonio cultural
Nivel de protección do ben:
Estrutural

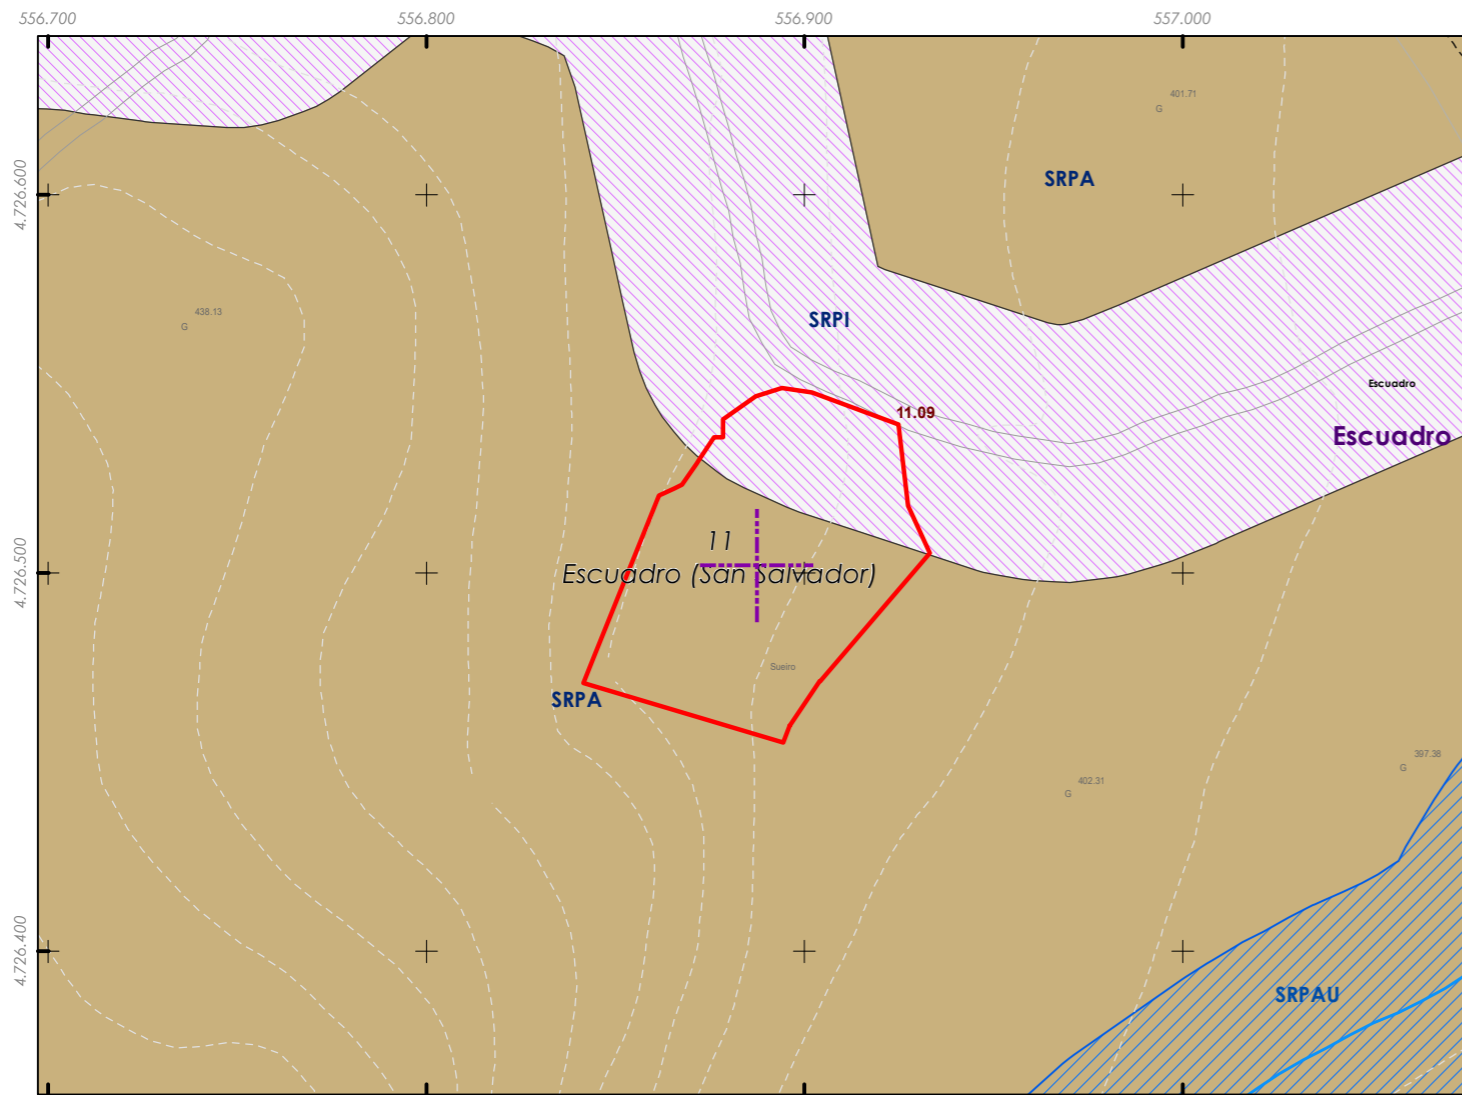
Estado de conservación:
Malo

Descrición do ben:
Edificación en planta baixa e planta alta. Muros de cachotaría con elementos nobres de cadeirado en cornixais. Cuberta a tres augas formada por armazón de madeira e cubrición de tella cerámica curva. Fiestras rectangulares con batente en tres corpos. Portal de acceso alintelado. Carpintería de madeira. Pequenos ocos horizontais en planta baixa. Ámbito formado por prados, terreos de cultivo e edificacións illadas tanto tradicionais como de nova construción

Obras permitidas:
As permitidas segundo o nivel de protección.
Determinacións para a súa conservación, rehabilitación, mellora ou recuperación:
Mellora e conservación do ben. Recuperación dos enfoscados e pintado en branco dos mesmos.

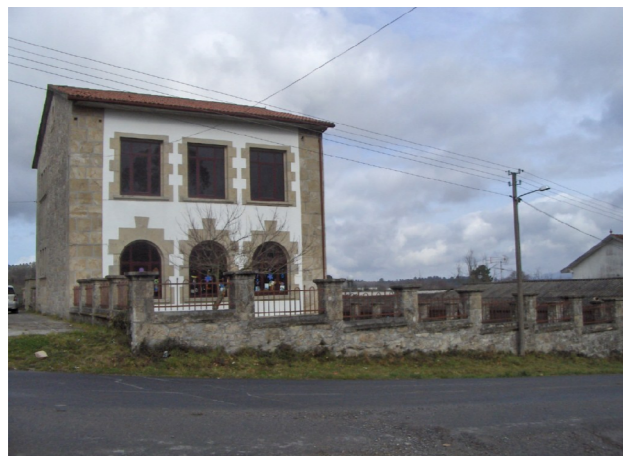
Código do elemento: **11.10**

Estado de conservación:
Bo

Descrición do ben:
Sinxela edificación de planta cuadrangular e dúas alturas. Muros exteriores en cadeirado. Cuberta a dúas augas con cubrición de tella cerámica curva. En alzado principal Fiestras en arco de medio punto en planta baixa e rectangulares en planta alta con remates de pedra labrada en perímetro de vans. Situada ao bordo da estrada da Deputación e próxima a un cruzamento. Ámbito rural formado por terreos de cultivo e edificacións illadas tanto tradicionais como de nova construción

Obras permitidas:
As permitidas segundo o nivel de protección.
Determinacións para a súa conservación, rehabilitación, mellora ou recuperación:
Mellora e conservación do ben.

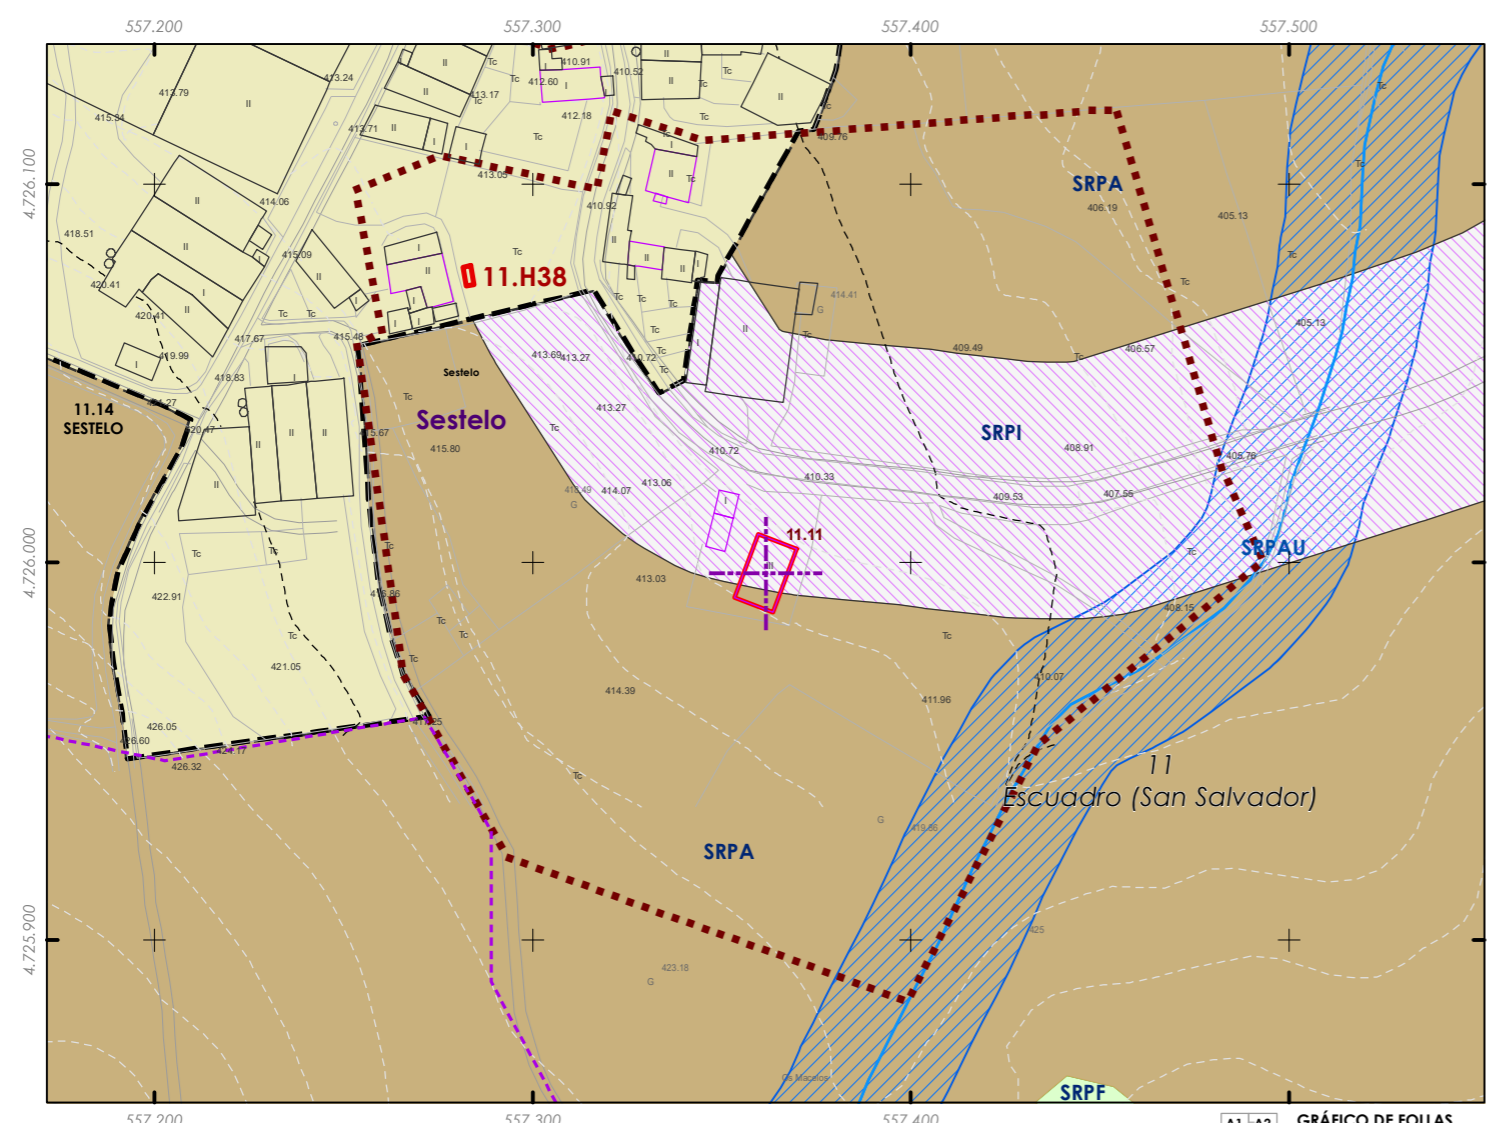
Estado de conservación:
Regular

Descrición do ben:
Edificación en planta baixa e planta alta. Muros exteriores de cadeirado. Cuberta a catro augas con cubrición de tella cerámica curva e pináculos en cumieira. Carpinteraría de madeira en portas e fiestras. Ocos rectangulares e alintelados. Fiestras seteiras horizontais en planta baixa. Pequenas edificacións pegadas á vivenda, estas en cachotaría con elementos nobres de cadeirado en vans. Ámbito rural formado por prados, terreos de cultivo, monte alto e edificacións illadas tanto tradicionais como de nova construción

Obras permitidas:
As permitidas segundo o nivel de protección.
Determinacións para a súa conservación, rehabilitación, mellora ou recuperación:
Mellora e conservación do ben.

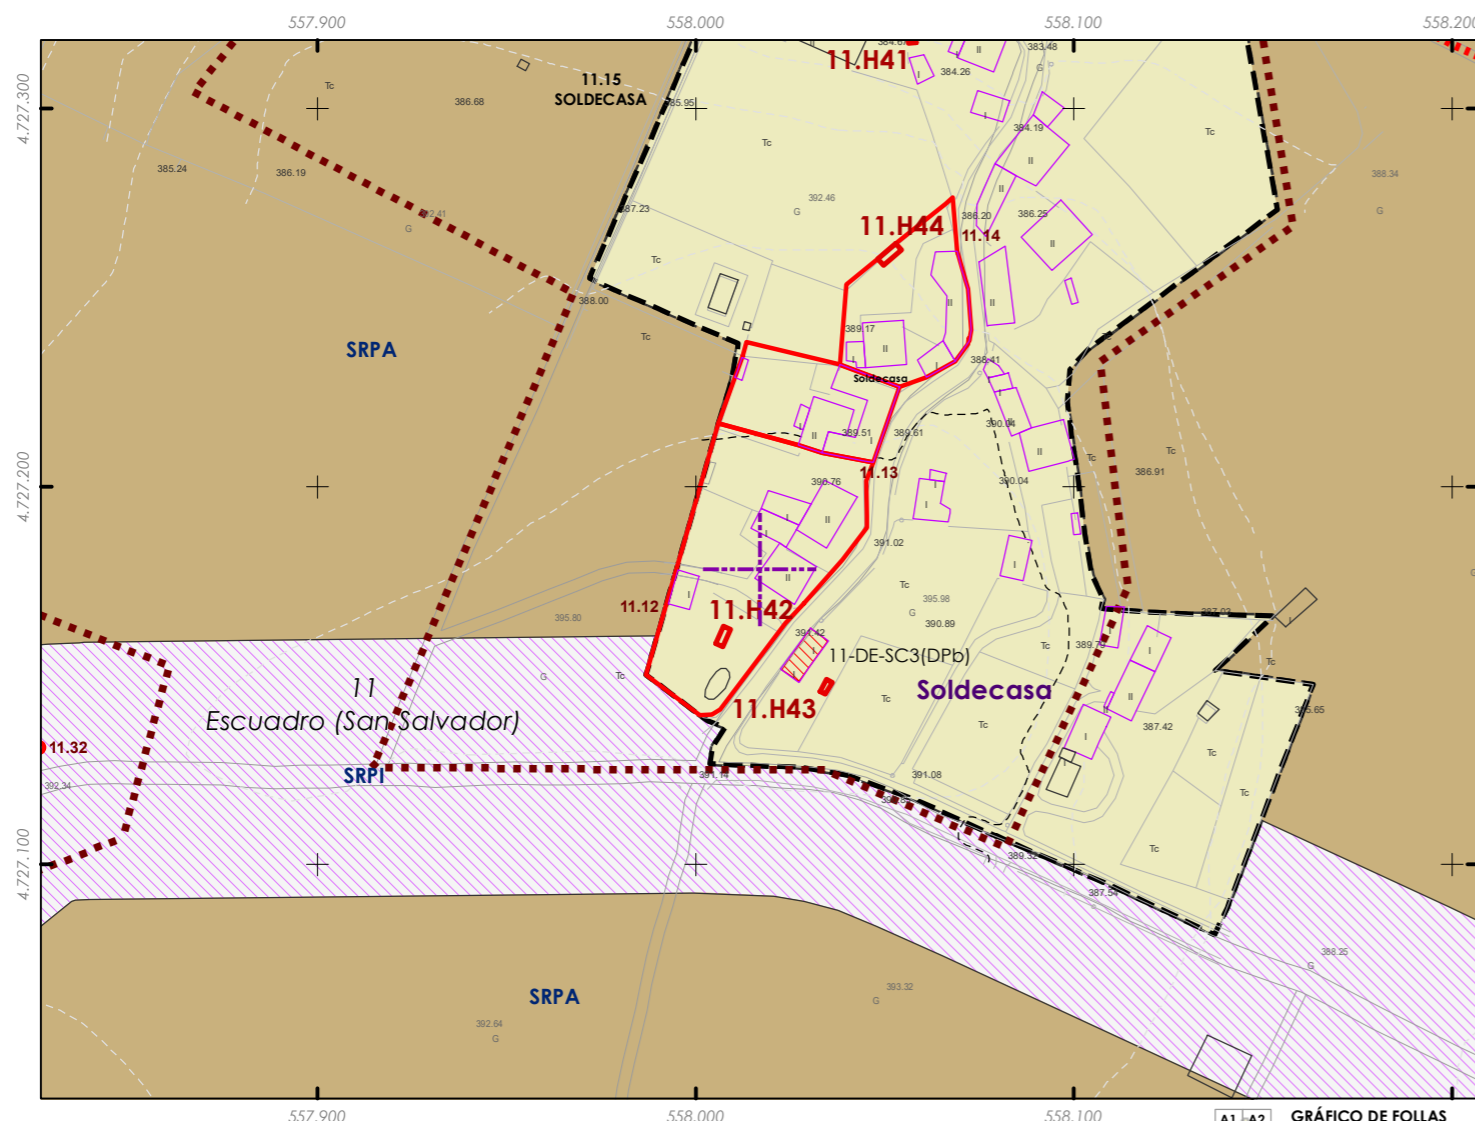
Estado de conservación:
Bo

Descrición do ben:
Edificación en planta baixa e planta alta. Muros de cachotaría con elementos nobres de pedra labrada en perímetro de vans e cornixais. Cuberta de tella cerámica curva. Cheminea de cachotaría. Fiestras acristaladas e rectangulares con batente en tres corpos. Carpintería de aluminio. Ámbito rural formado por prados, terreos de cultivo, monte alto, monte baixo e edificacións tradicionais. Muros de peche de cachotaría con pilastras de cantería. Situada ao bordo da estrada Local que pasa por Soldecasa e próxima a unha estrada da Deputación. Ámbito formado por terreos de cultivo, prados e edificacións illadas tanto tradicionais como de nova construción

Obras permitidas:
As permitidas segundo o nivel de protección.
Determinacións para a súa conservación, rehabilitación, mellora ou recuperación:
Mellora e conservación do ben. Recuperación dos enfoscados e pintado en branco dos mesmos.

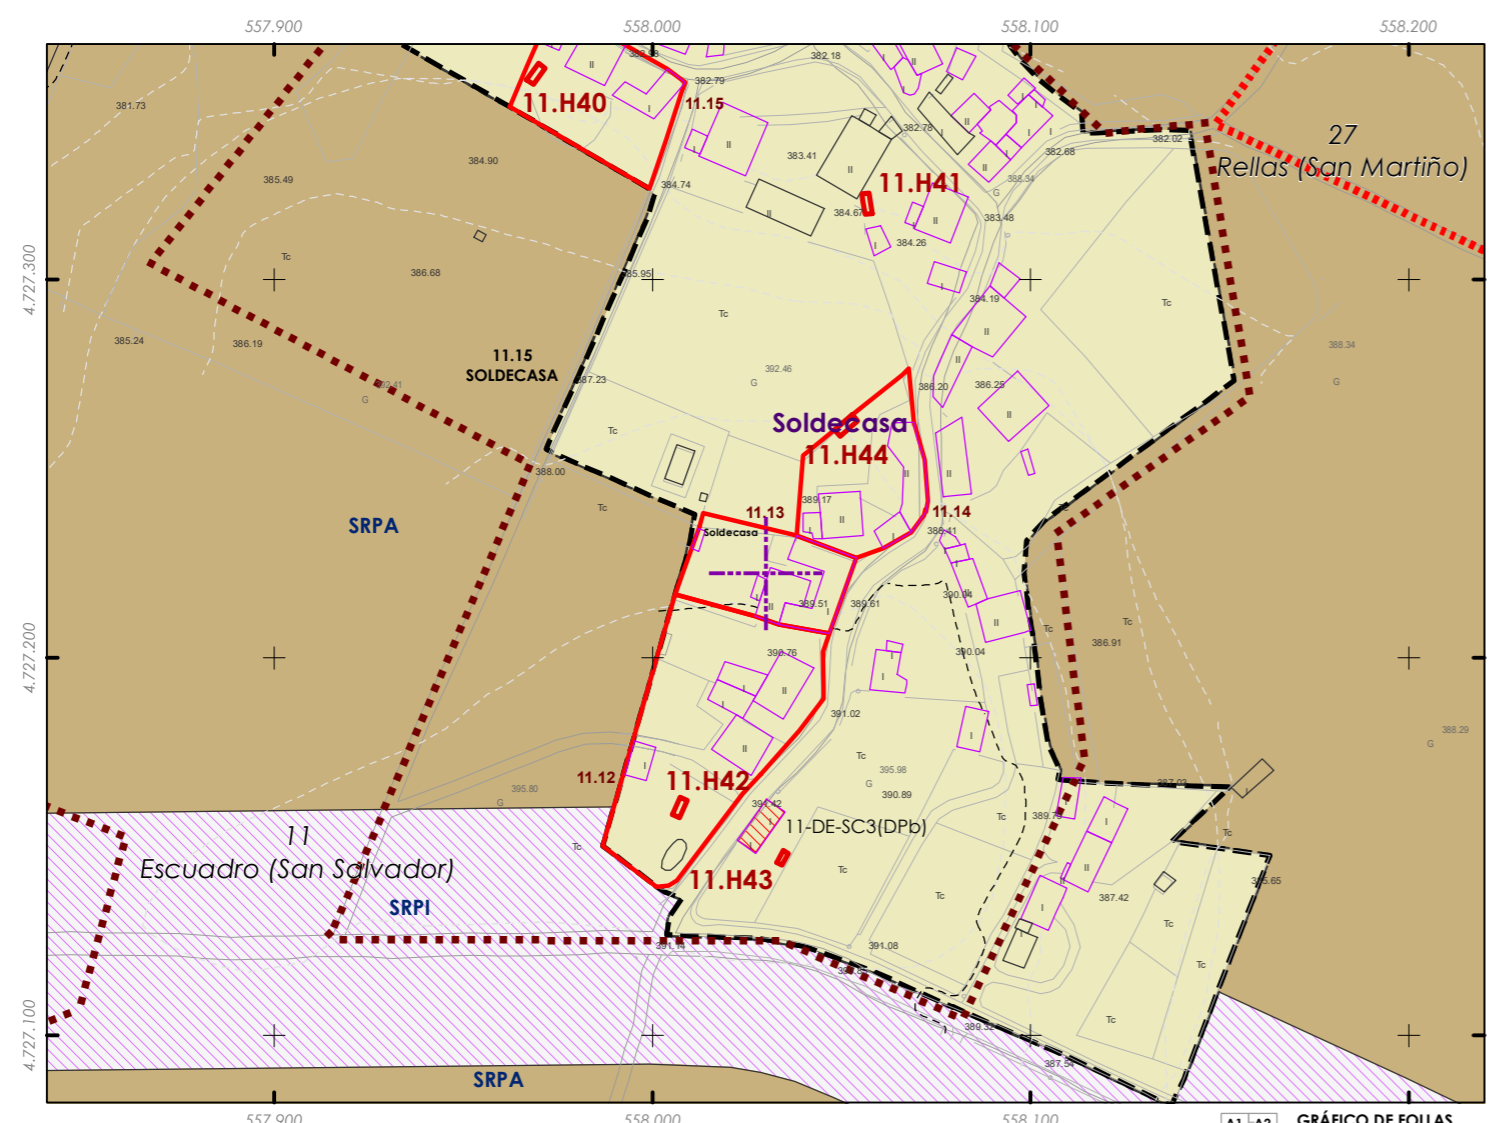
Estado de conservación:
Bo

Descrición do ben:
Vivienda tradicional en dous andares. Muros en cachotaría con elementos nobres de cadeirado en vans. Cuberta a tres augas con cubrición de tella curva. Fiestras rectangulares. Muro de cachotaría e edificacións forman parte do peche da parcela. Portas de acceso ao recinto alinteladas, na parte posterior, a entrada está flanqueada por elementos ornamentais. Forman parte do conxunto o hórreo e as edificacións adxectivas. Situada ao bordo da estrada local que pasa por Soldecasa e próxima a unha estrada da Deputación. Ámbito formado por terreos de cultivo, prados e edificacións illadas tanto tradicionais como de nova construción

Obras permitidas:
As permitidas segundo o nivel de protección.
Determinacións para a súa conservación, rehabilitación, mellora ou recuperación:
Mellora e conservación do ben.

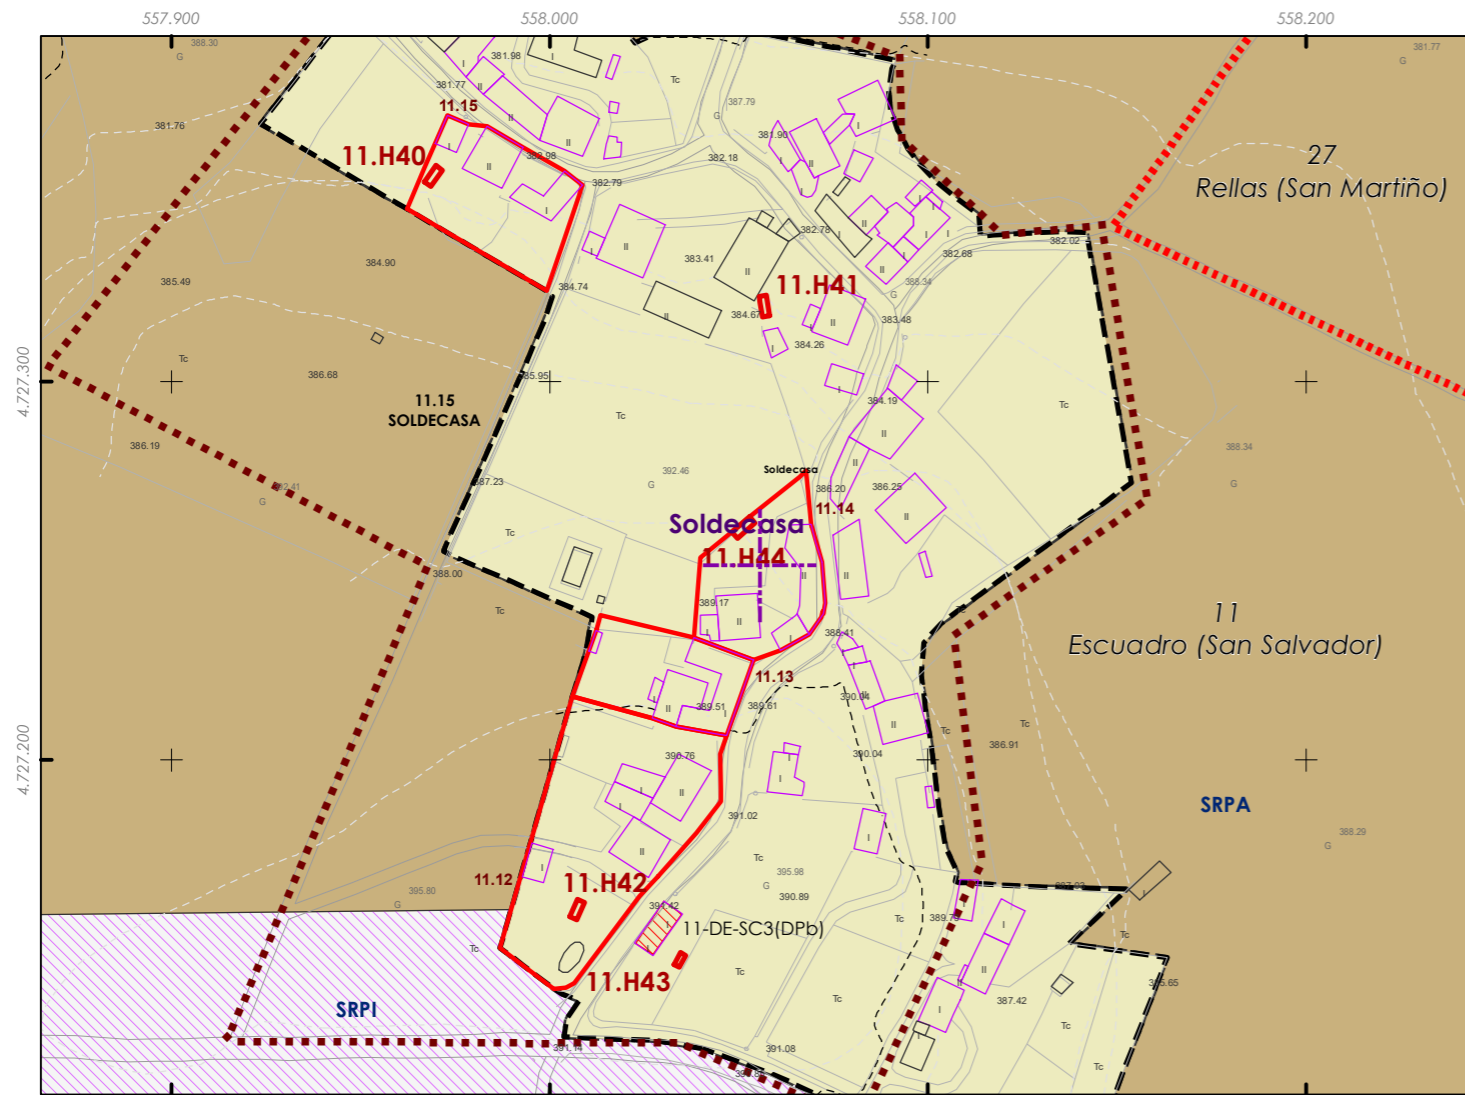
Estado de conservación:
Bo

Descrición do ben:
Non se poden apreciar os detalles construtivos da edificación dado que posúe un alto muro de cachotaría e edificacións que forman parte do peche da parcela, ocultando así a vivenda. Portón de acceso ao recinto en forxa de ferro e madeira. Destaca a gran cheminea en cadeirado con molduras e elementos ornamentais. Vans alintelados. Situada ao bordo da estrada Local do núcleo. Ámbito formado por terreos de cultivo, prados e edificacións illadas tanto tradicionais como de nova construción

Obras permitidas:
As permitidas segundo o nivel de protección.
Determinacións para a súa conservación, rehabilitación, mellora ou recuperación:
Mellora e conservación do ben.

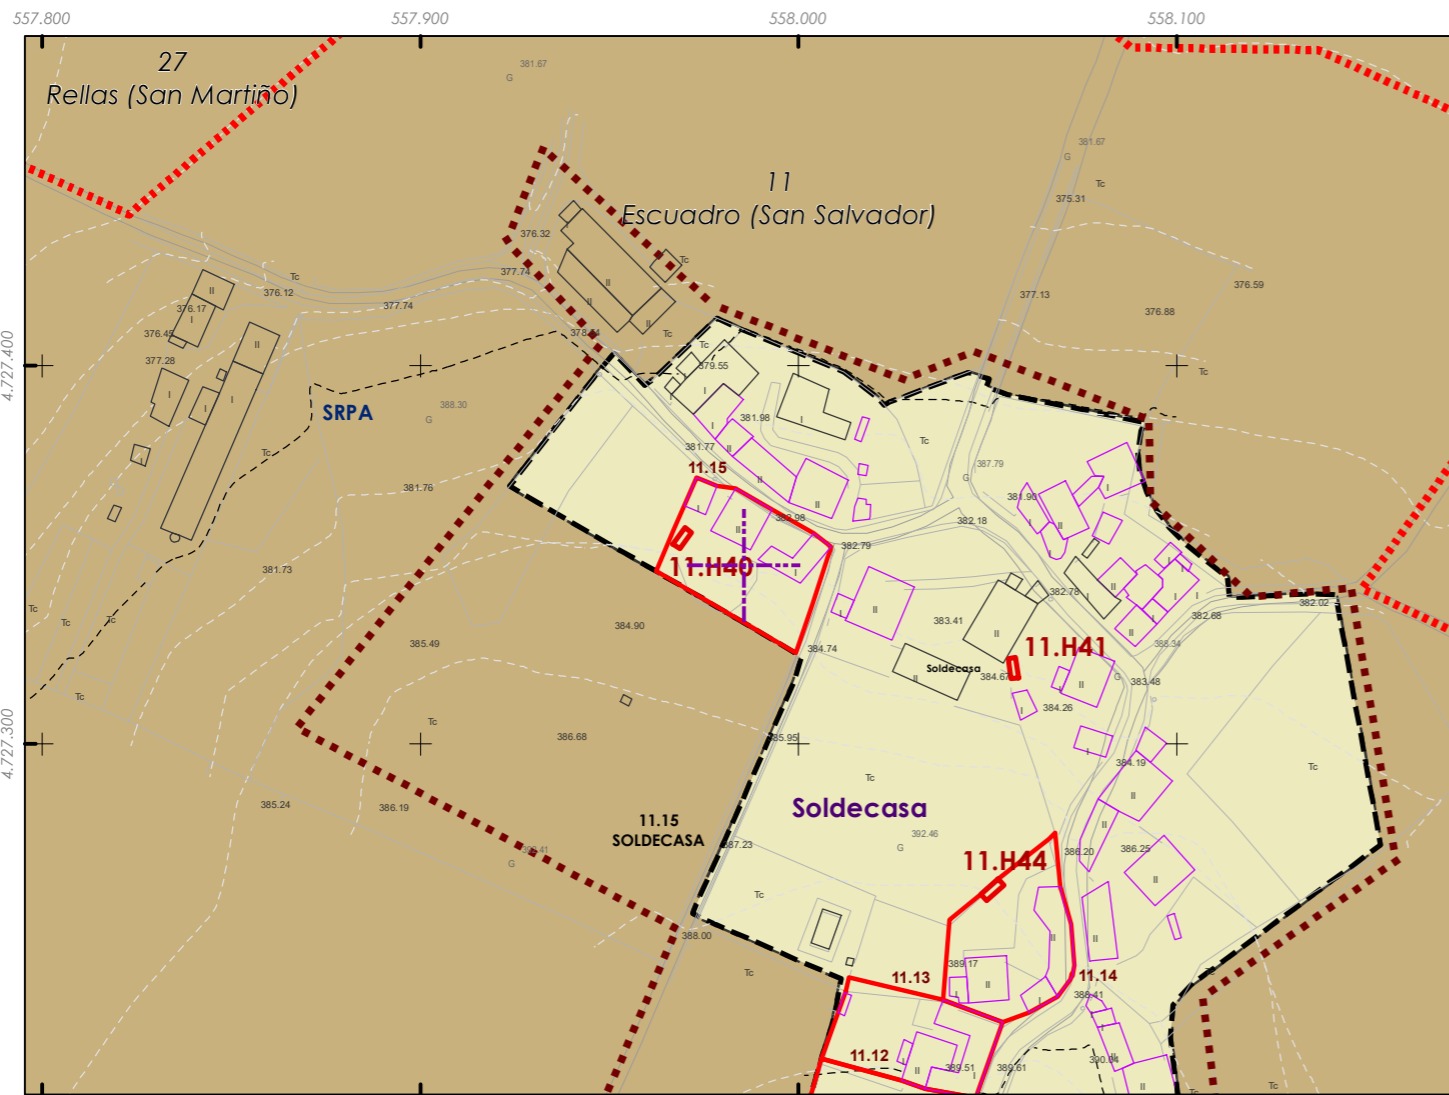
Estado de conservación:
Bo

Descrición do ben:
Vivenda de planta rectangular e dúas alturas. Muros de cachotaría con elementos nobres de cadeirado en vans. Fiestras acristaladas con batente en tres corpos. Cubrición de tella cerámica curva en cuberta con remate de pináculo no cume. Situada ao bordo a estrada que atravesa o núcleo. Ámbito formado por prados, terreos de cultivo, monte baixo e edificacións illadas tanto tradicionais como de nova construción

Obras permitidas:
As permitidas segundo o nivel de protección.
Determinacións para a súa conservación, rehabilitación, mellora ou recuperación:
Mellora e conservación do ben. Recuperación dos enfoscados e pintado en branco dos mesmos.

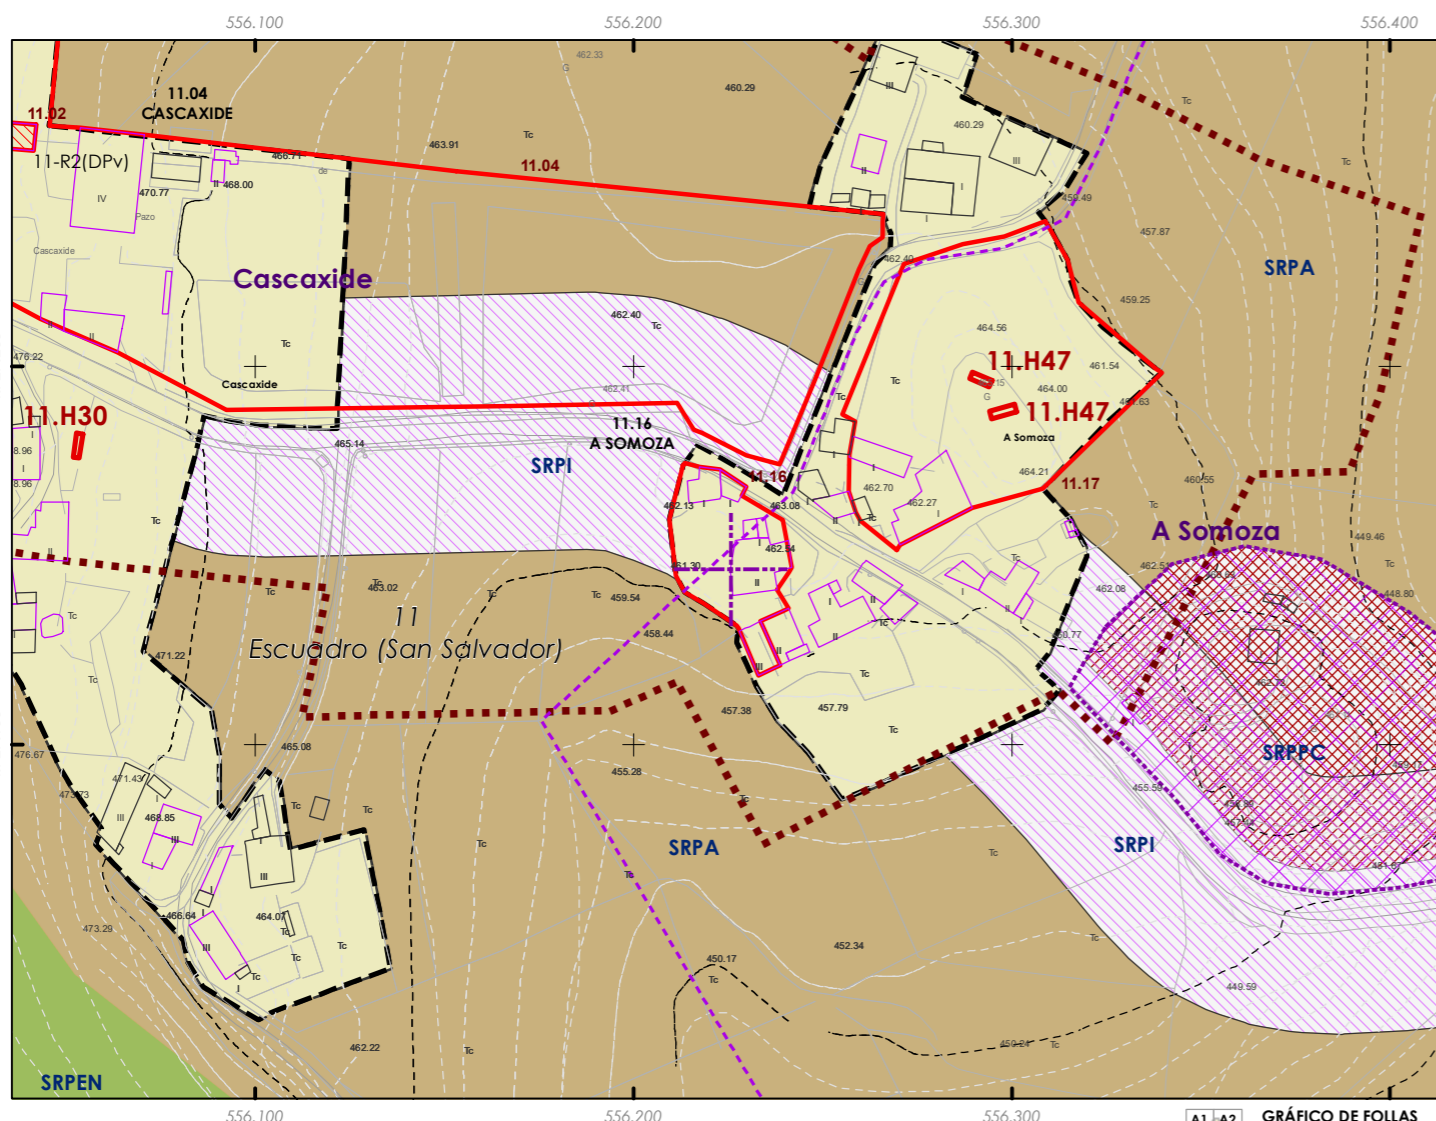
Estado de conservación:
Malo

Descrición do ben:
Edificación en planta baixa e planta alta. Muros de cachotaría e cuberta con cubrición de tella cerámica curva. A cheminea está revestida en morteiro. Alpendre incluído na casa e construído baixo a prolongación do tellado. Muro de peche con portón, este cunha única lousa como lintel e formado por táboas de madeira, ao seu lado, unha porta de acceso peonil. O acceso está decorado cunha cruz de pedra de base cuadrangular con arestas superiores molduradas e flanqueada por pináculos. Situada no cruzamento entre a estrada da Deputación e unha Municipal. Ámbito formado por prados, terreos de cultivo, monte baixo e edificacións illadas tanto tradicionais como de nova construción

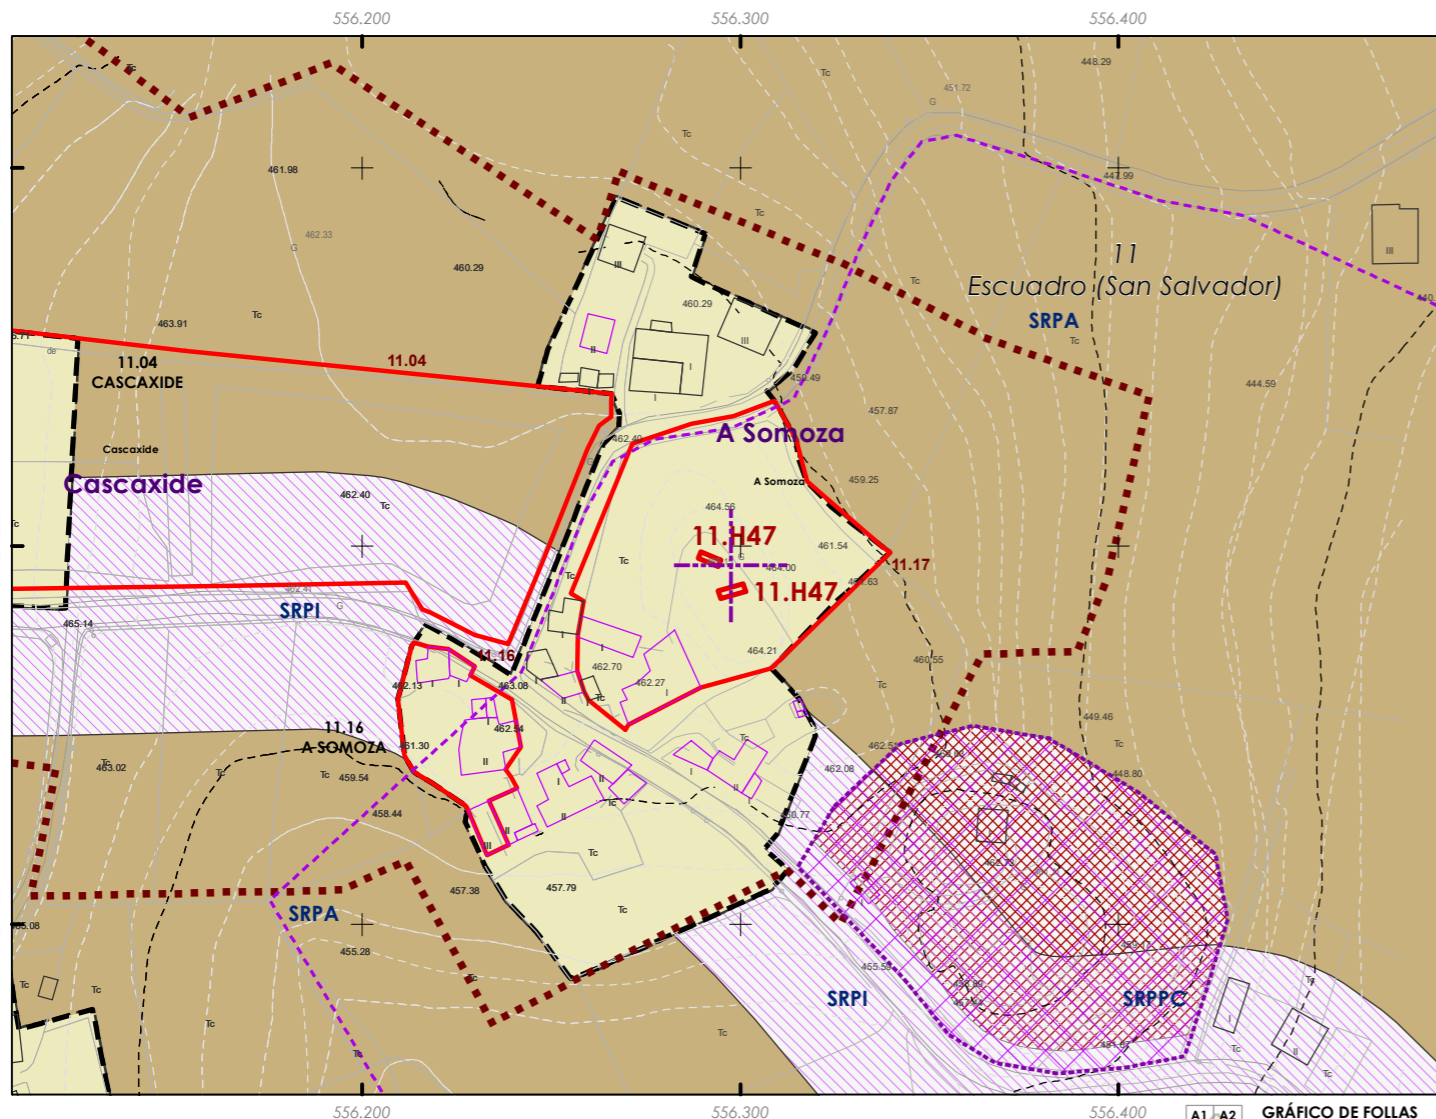
Estado de conservación:
Regular

Descrición do ben:
Edificación de planta rectangular e dúas alturas. Muros de cachotaría con elementos nobres de pedra labrada en perímetro de vans e cornixais. Cuberta de tella cerámica curva. Fiestras en planta alta rectangulares, dúas delas con Tornachuvias. Carpintería de madeira e aluminio. Muro do peche en cachotaría. Situada ao bordo da estrada da deputación que pasa polo núcleo. Ámbito rural formado por prados, terreos de cultivo e edificacións tradicionais e de nova construción.

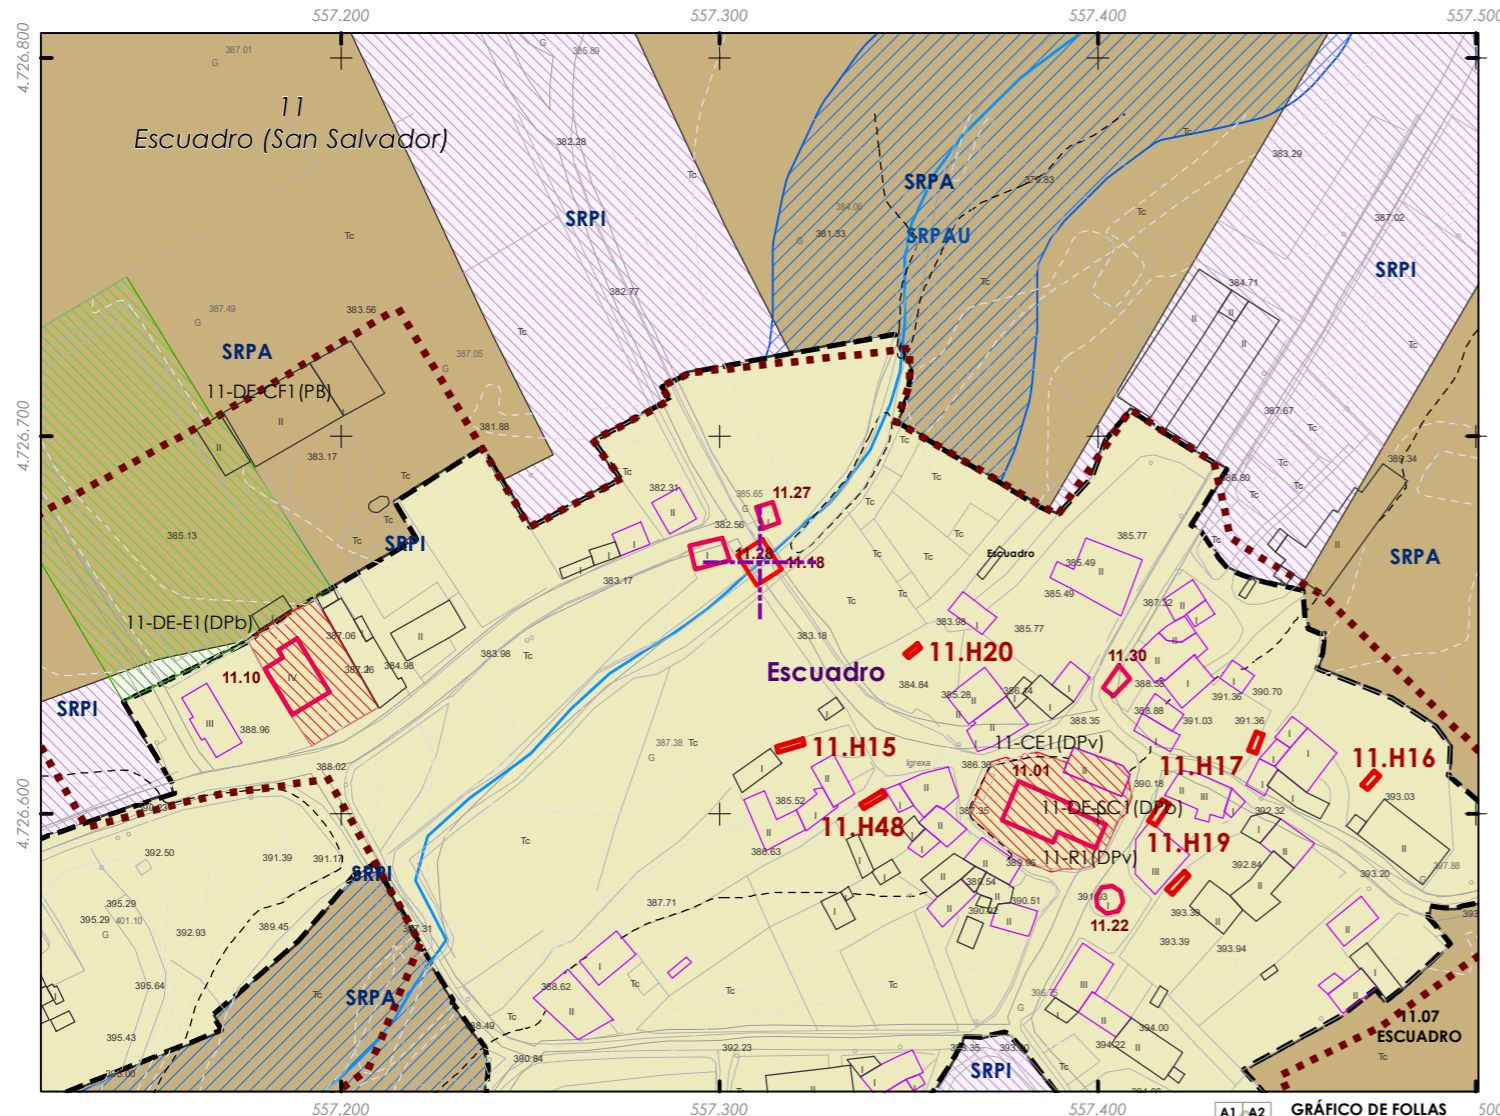
Estado de conservación:
Bo

Descrición do ben:
Ponte situada sobre o Río Escuadro e próximo a uns muíños, por el transcorre unha estrada local asfaltada e de pouco tránsito rodado. Ponte de cantería con vans en forma de arcos de medio punto, difícil de ver debido á maleza que o rodea. Peitoril de cachotaría. Ámbito formado por prados, terreos de cultivo e edificacións illadas tanto tradicionais como de nova construción

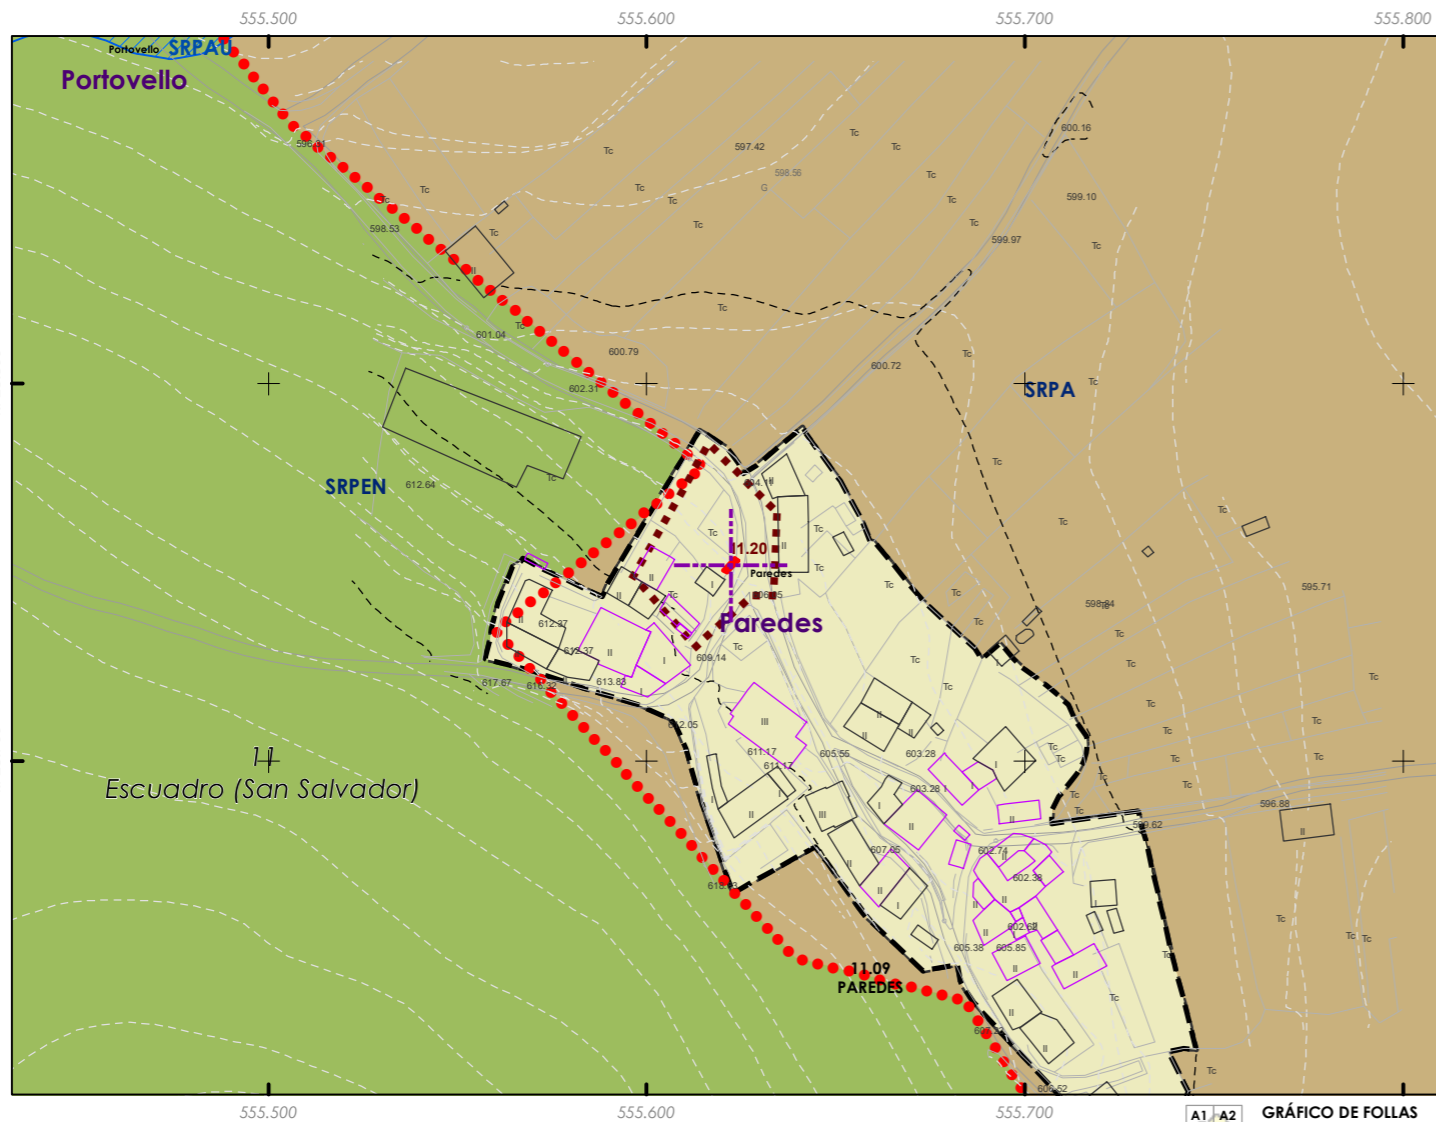
Estado de conservación:
Malo

Descrición do ben:
Sinxela construción que aproveita a abundancia de auga para o abastecemento e consumo humano. Fonte de carácter comunal. Pertence ao grupo de fontes de cano. Consta dun muro de que a encabeza e dun cano lixeiramente inclinado, este conduce a auga ao exterior procedente da boca da mina. A auga é vertida nunha pila formada por unha única lousa de pedra labrada, desta, discorre a un lavadoiro de planta rectangular cunha lousa pulida nun dos seus laterais utilizada para o lavado da roupa. Situado na estrada local do núcleo. Ámbito rural formado por prados, terreos de cultivo e edificacións illadas tanto tradicionais como de nova construción

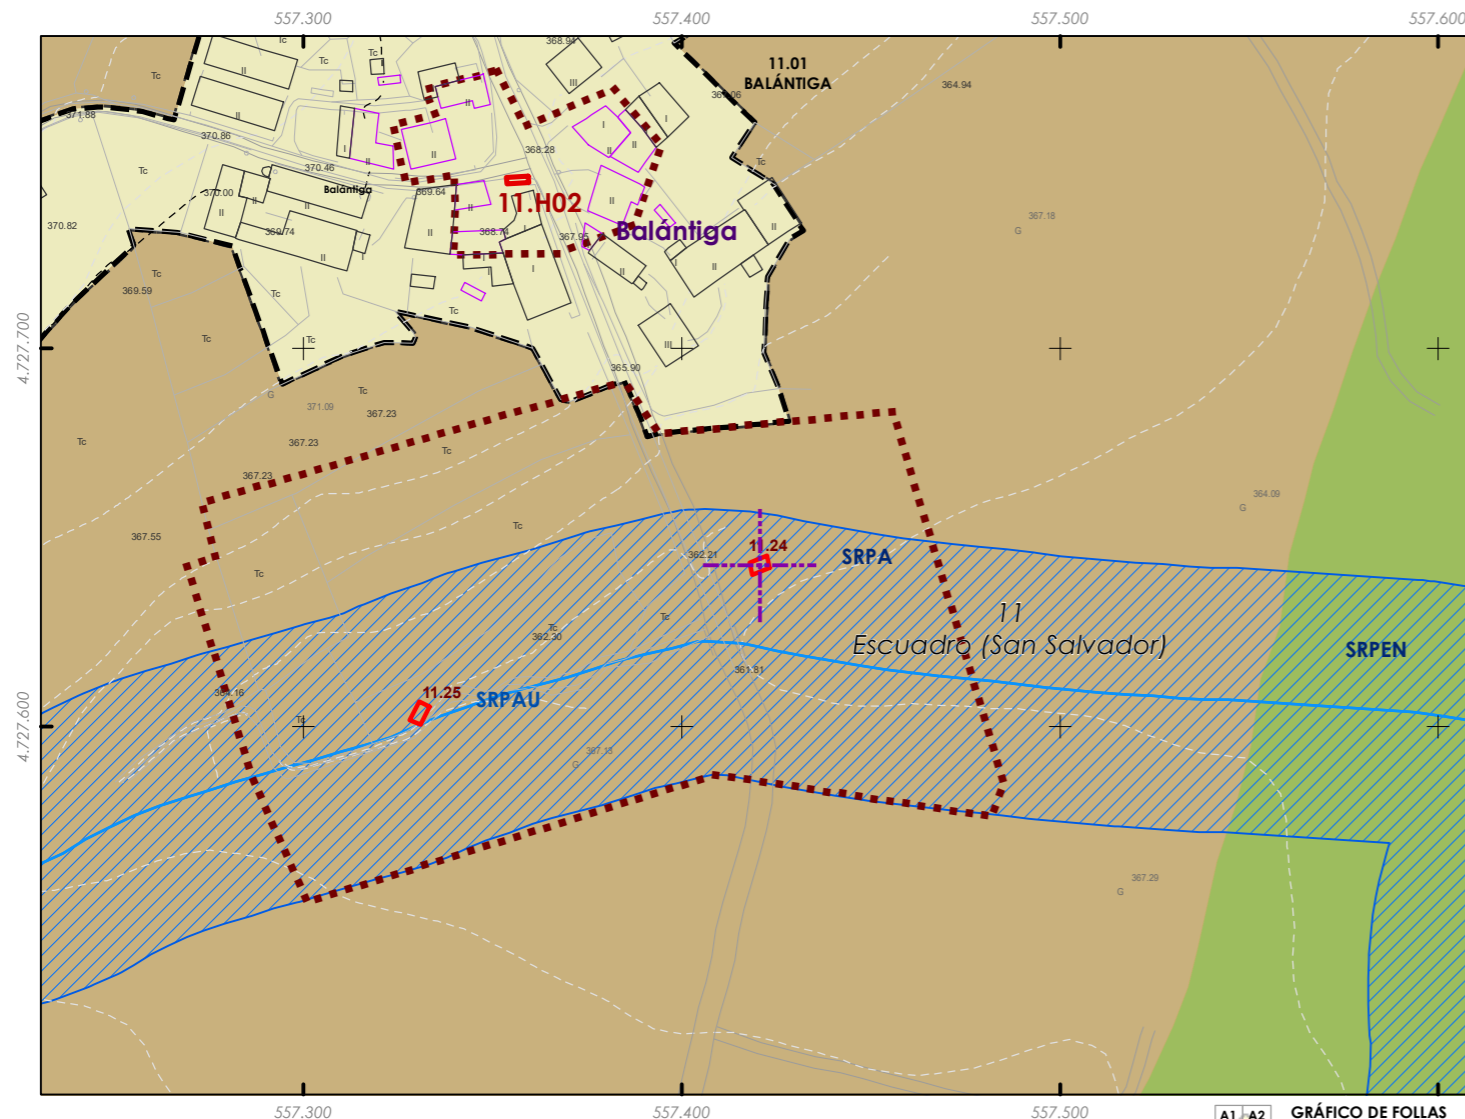
Estado de conservación:
Ruína

Descrición do ben:
Edificación de planta rectangular. Muros de cachotaría. Antigamente a súa cuberta era a dúas augas con cubrición de tella cerámica curva, aínda que hoxe en día está totalmente destruída. Pequeno van nun dos seus laterais. Actualmente está en desuso e en mal estado. Situado nas proximidades dun afluente do Río Escuadro nun fermoso ámbito formado por prados e arboredo de ribeira

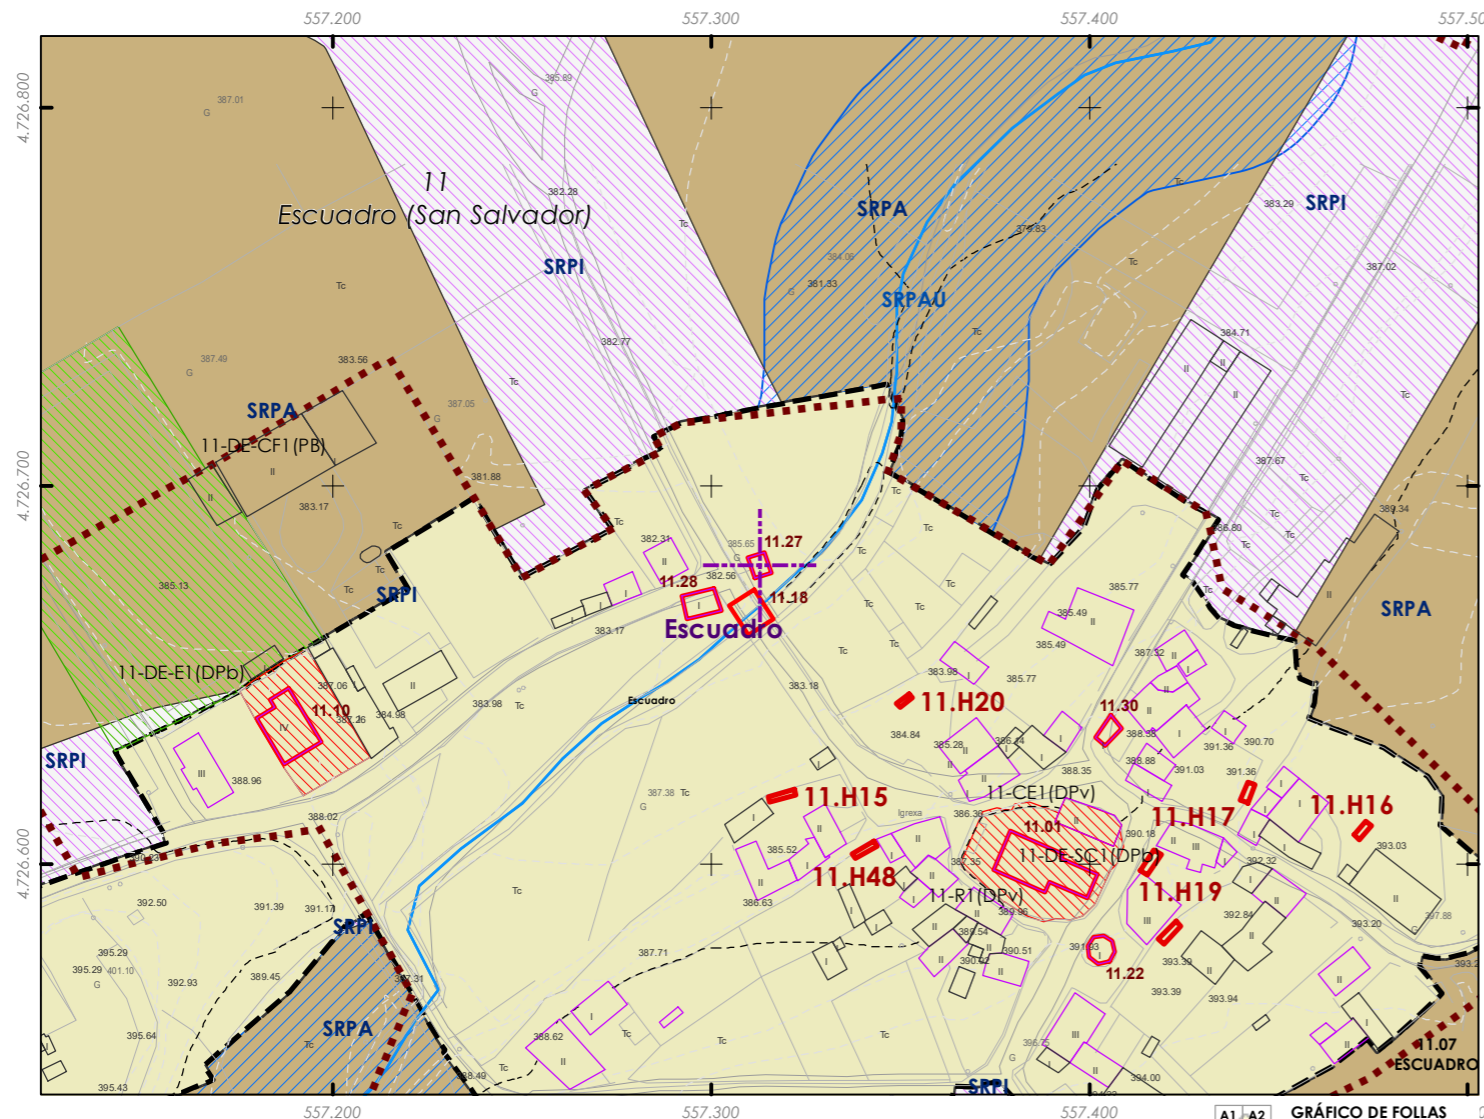
Estado de conservación:
Regular

Descrición do ben:
Edificación de planta rectangular. Muros de cachotaría con elementos nobres de cantería en vans e cornixais. Cuberta a unha auga formada por armazón de madeira e cubrición de tella cerámica curva. Cornixa formada por lousas de pedra. Porta de acceso alintelada con carpintería de madeira. Debido á maleza que o rodea non foi posible acceder á zona, e polo tanto non se coñecen máis datos construtivos nin pódese completar a súa tipoloxía. Situado ao bordo do Río Escuadro nun ámbito formado por prados, terreos de cultivo e arboredo de ribeira
