Código do elemento: **11.09**

Denominación:
Casa reitoral de San Salvador de Escuadro
Localización: **Escuadro**
Parroquia: **P. de Escuadro (San Salvador)**

Ordenanza ou norma de aplicación:
Patrimonio cultural
Nivel de protección do ben:
Estrutural

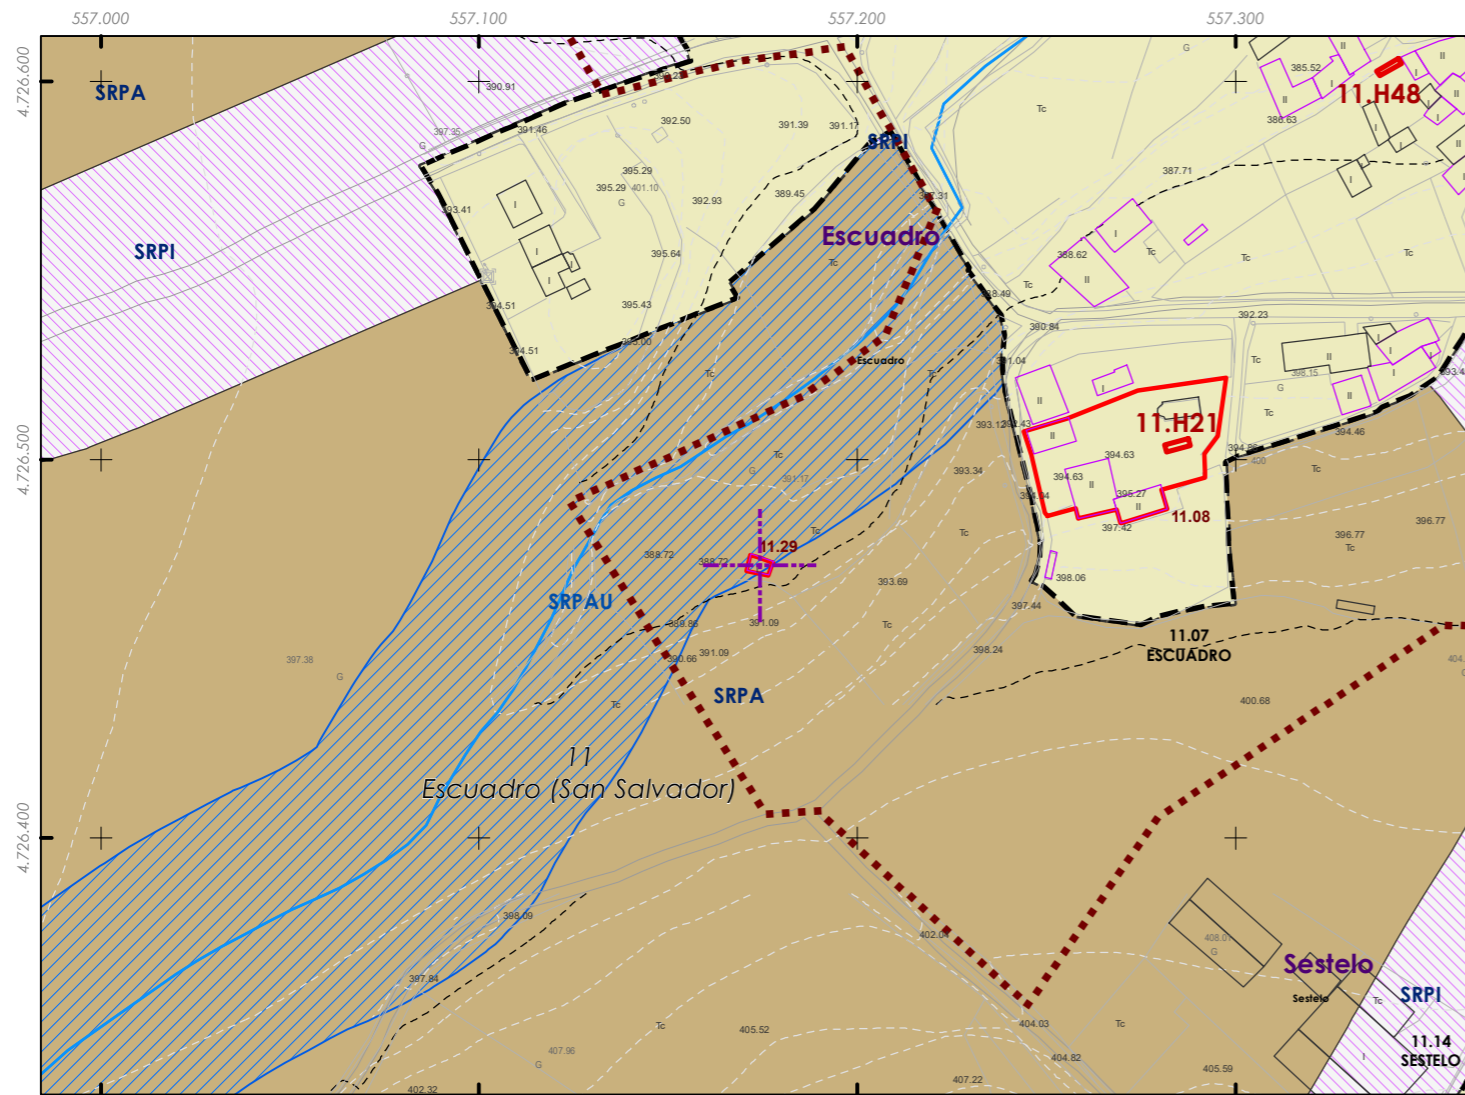
Estado de conservación:
Regular

Descrición do ben:
Muíño de planta rectangular. Muros de cachotaría con elementos nobres de cantería en perímetro de vans e cornixais. Cuberta a dúas augas formada por armazón de madeira e cubrición de tella cerámica curva. Porta de acceso alintelada con Pousadoiro nun lateral. Encóntrase ao bordo do "Río Escuadro", nun ámbito formado por prados, terreos de cultivo, arboredo de ribeira e edificacións illadas tanto tradicionais coma de nova construción.

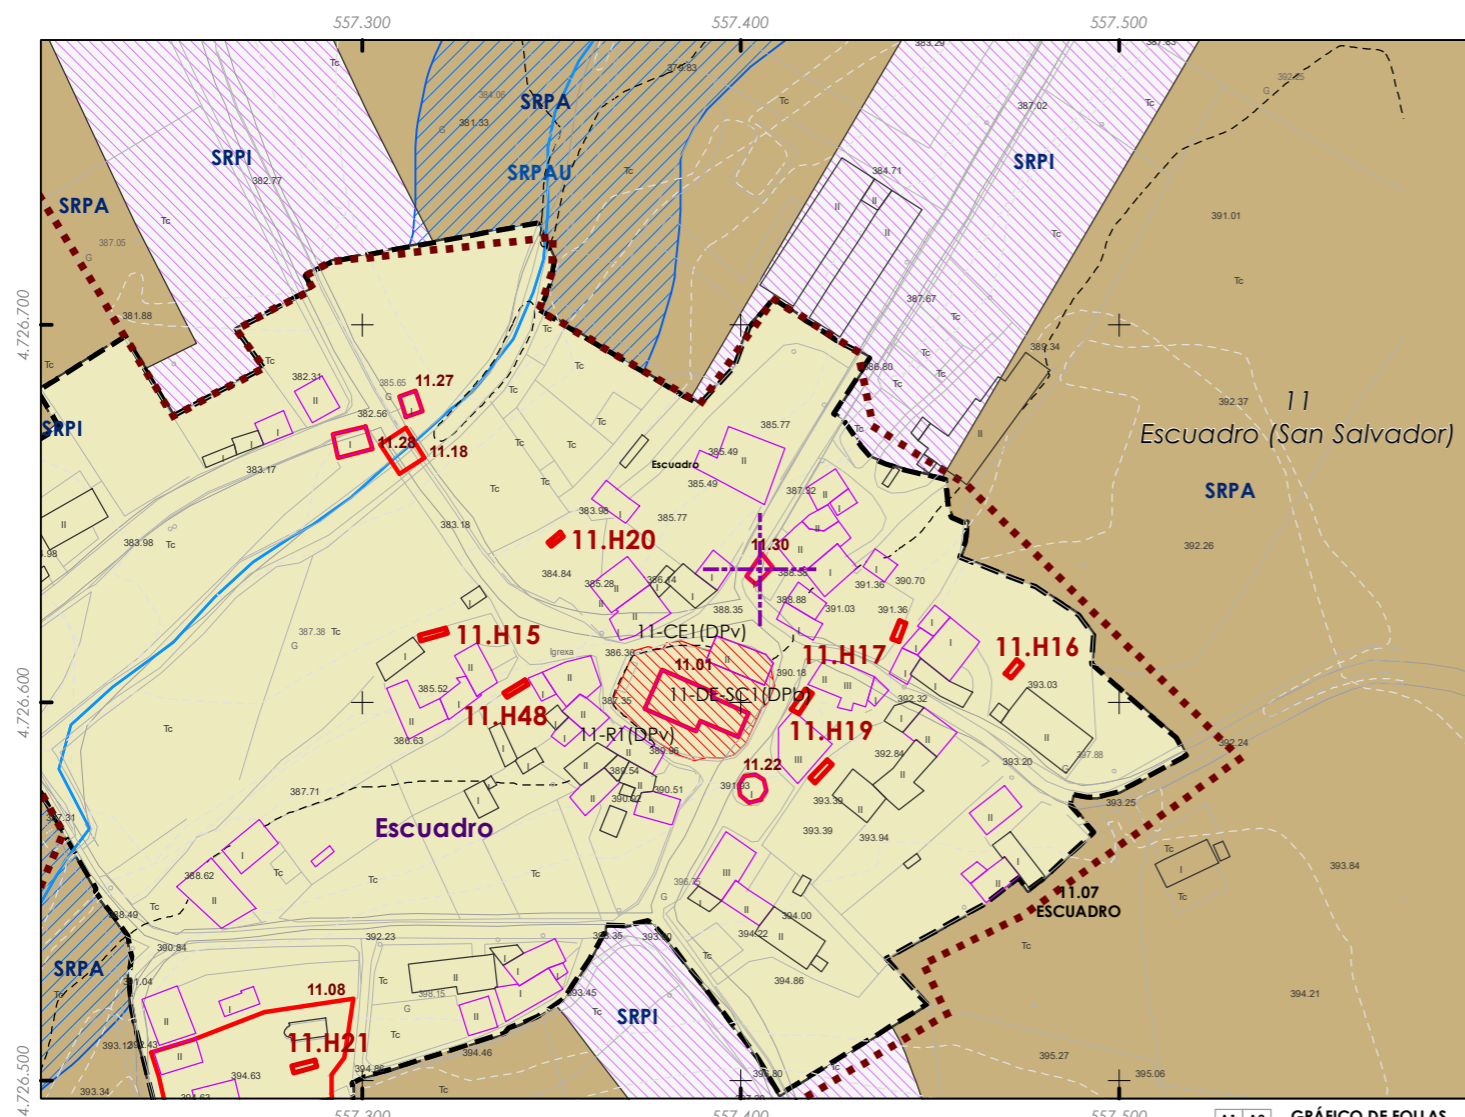
Estado de conservación:
Bo

Descrición do ben:
Talle da última cea realizada en pedra e pegada aos muros exteriores dunha vivenda tradicional. Encóntrase ao lado da igrexa parroquial e do cemiterio. Ámbito rural formado por prados, terreos de cultivo e edificacións illadas tanto tradicionais como de nova construción

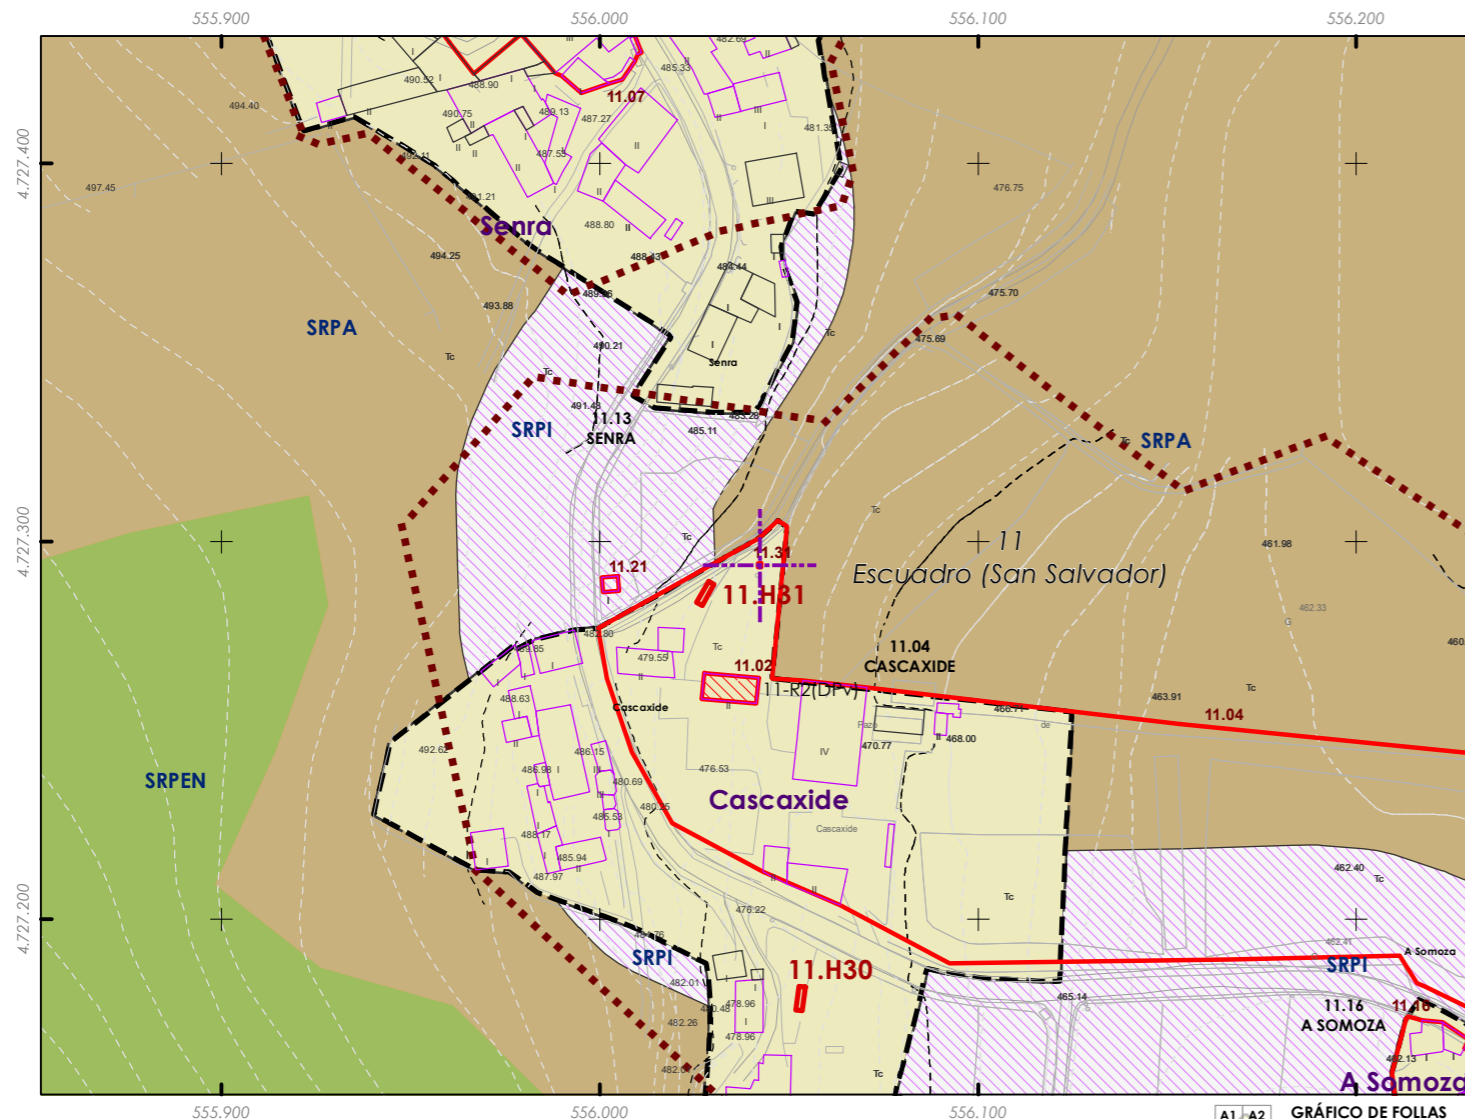
Estado de conservación:
Bo

Descrición do ben:
Cruceiro sobre plataforma dunha bancada realizado en granito. Basea en forma de prisma cuadrangular. Fuste de sección cuadrangular octavado no tramo central. Capitel madeiro piramidal invertido, con querubíns en cada cara. Cruz latina de brazos florenzados coa imaxe de Cristo crucificado coroado de espiñas á fronte, na parte posterior unha virxe orante con manto, situada sobre unha cabeza de anxo. Encóntrase nunha parcela privada e próximo á estrada da Deputación que pasa polo núcleo. Ámbito rural formado por prados, terreos de cultivo e arboredo
