## Catálogo de elementos a protexer ou recuperar

PLAN XERAL DE  
ORDENACIÓN MUNICIPAL

**SILLEDA**

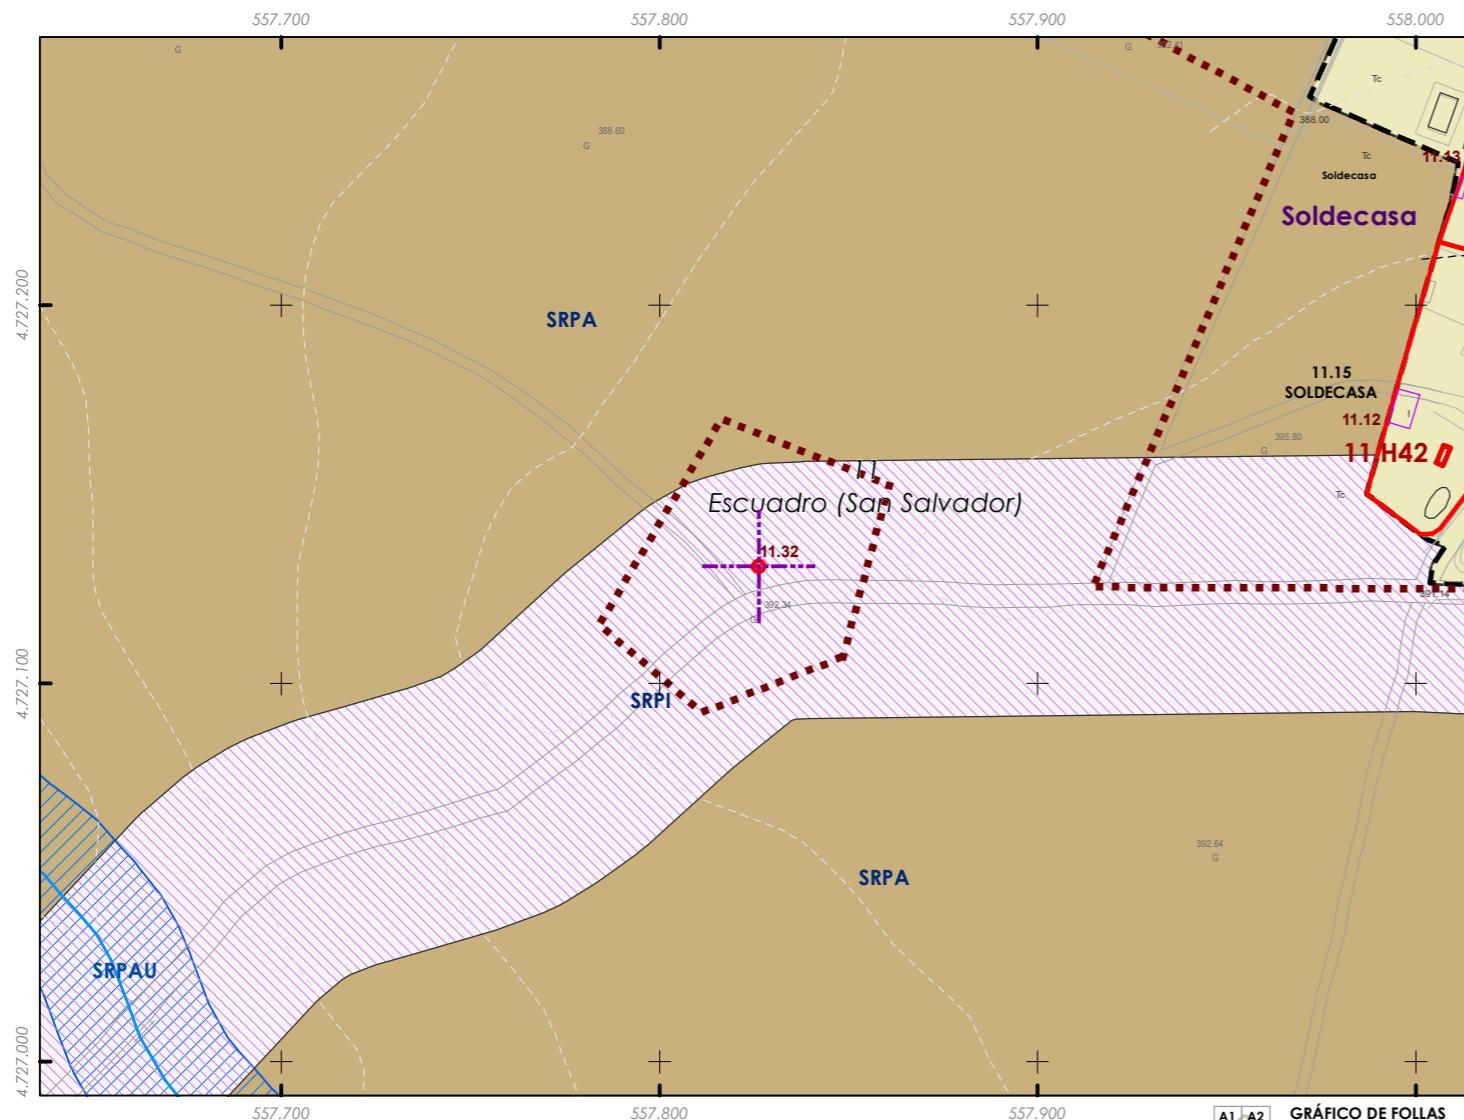
Código do elemento: **11.32**

Denominación:  
**Cruceiro en Soldecasa**  
Localización: **Soldecasa**  
Parroquia: **P. de Escuadro (San Salvador)**

Regular

Cruceiro sobre lousa de pedra labrada en forma de prisma cuadrangular. Basea tamén cuadrangular con arestas superiores achaflanadas. Fuste moldurado no tramo central. Carece de capitel. A cruz parece unha prolongación do fuste. Esta, sinxela, de pedra, cos brazos rectos e a imaxe de Cristo labrada. Encóntrase, como é habitual, ao bordo dunha estrada da Deputación, no interior dunha parcela privada e nun ámbito rural formado por prados, monte baixo e arborado

**Mellora e conservación do ben.**

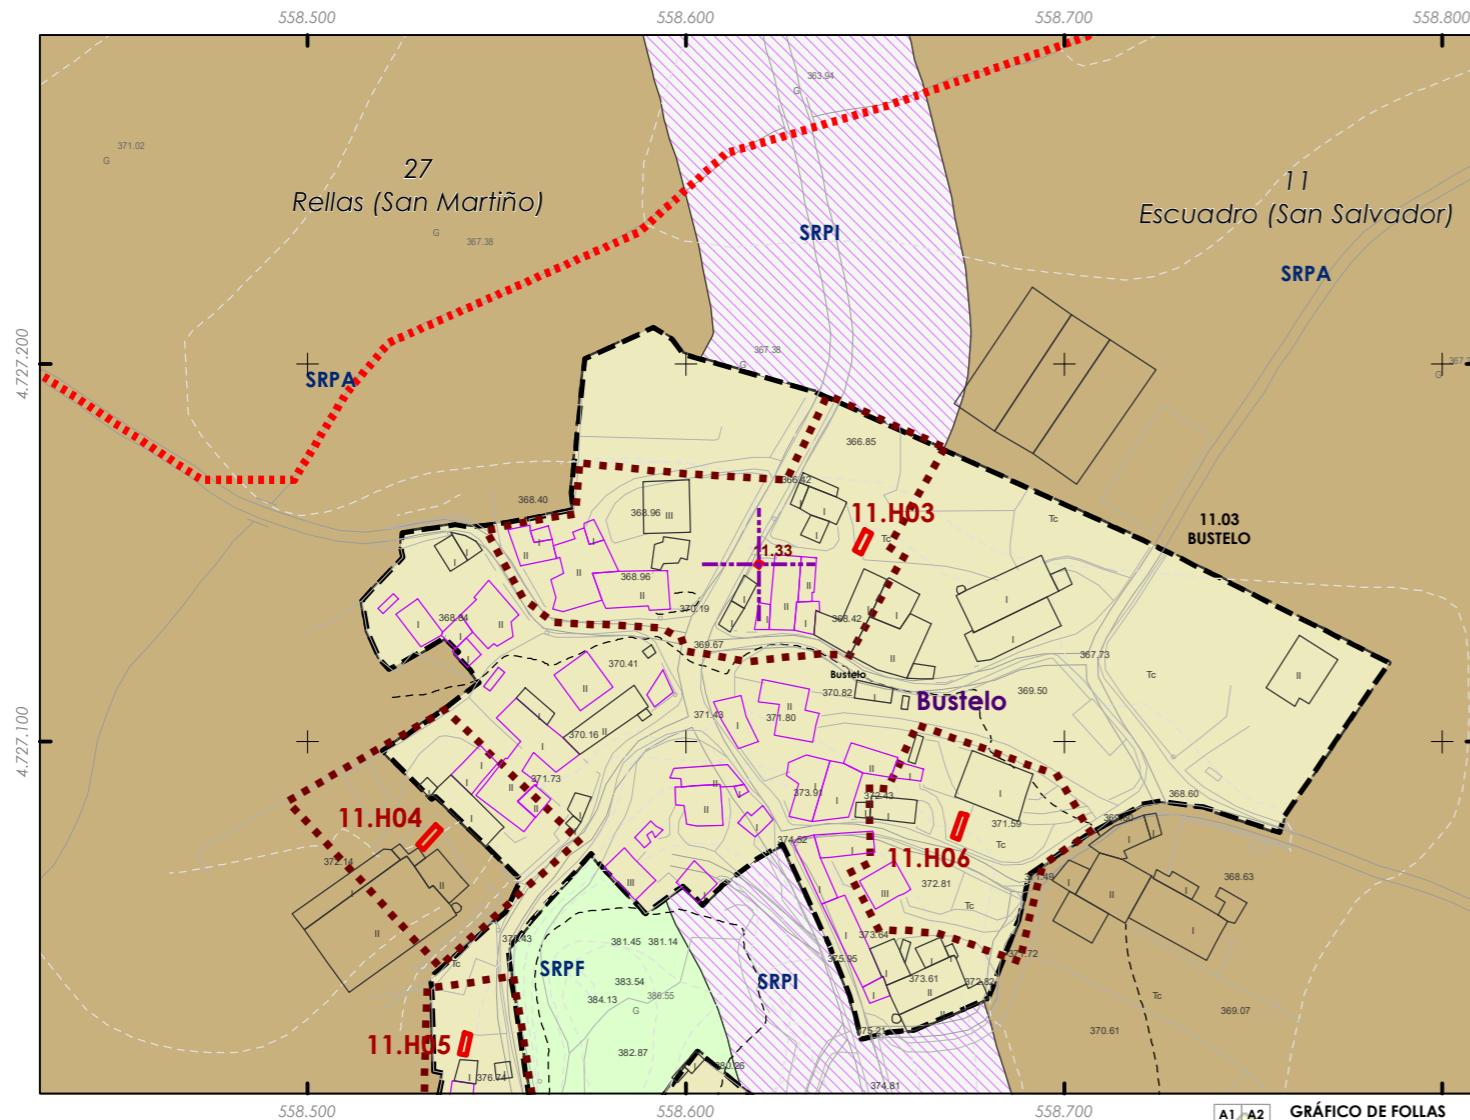
Código do elemento: **11.33**

Denominación:  
**Cruceiro en Bustelo**  
Localización: **Bustelo**  
Parroquia: **P. de Escuadro (San Salvador)**

Bo

Cruceiro sobre Base en forma de prisma cuadrangular con arestas superiores achaflanadas. Fuste dividido en dous tramos, un de sección cuadrangular e outro de sección circular, situándose entre as dúas divisóns, un talle coa figura da virxe co neno nos brazos. Capitel decorado con querubíns, do que sobresae unha cruz de brazos circulares e con lenda, na cal se representa a cristo sendo liberado da cruz. Encóntrase dentro dunha parcela privada, ao bordo da estrada da deputación e próximo a outro cruceiro. Ámbito rural formado por prados, terreos de cultivo e edificacións illadas tanto tradicionais como de nova construcción

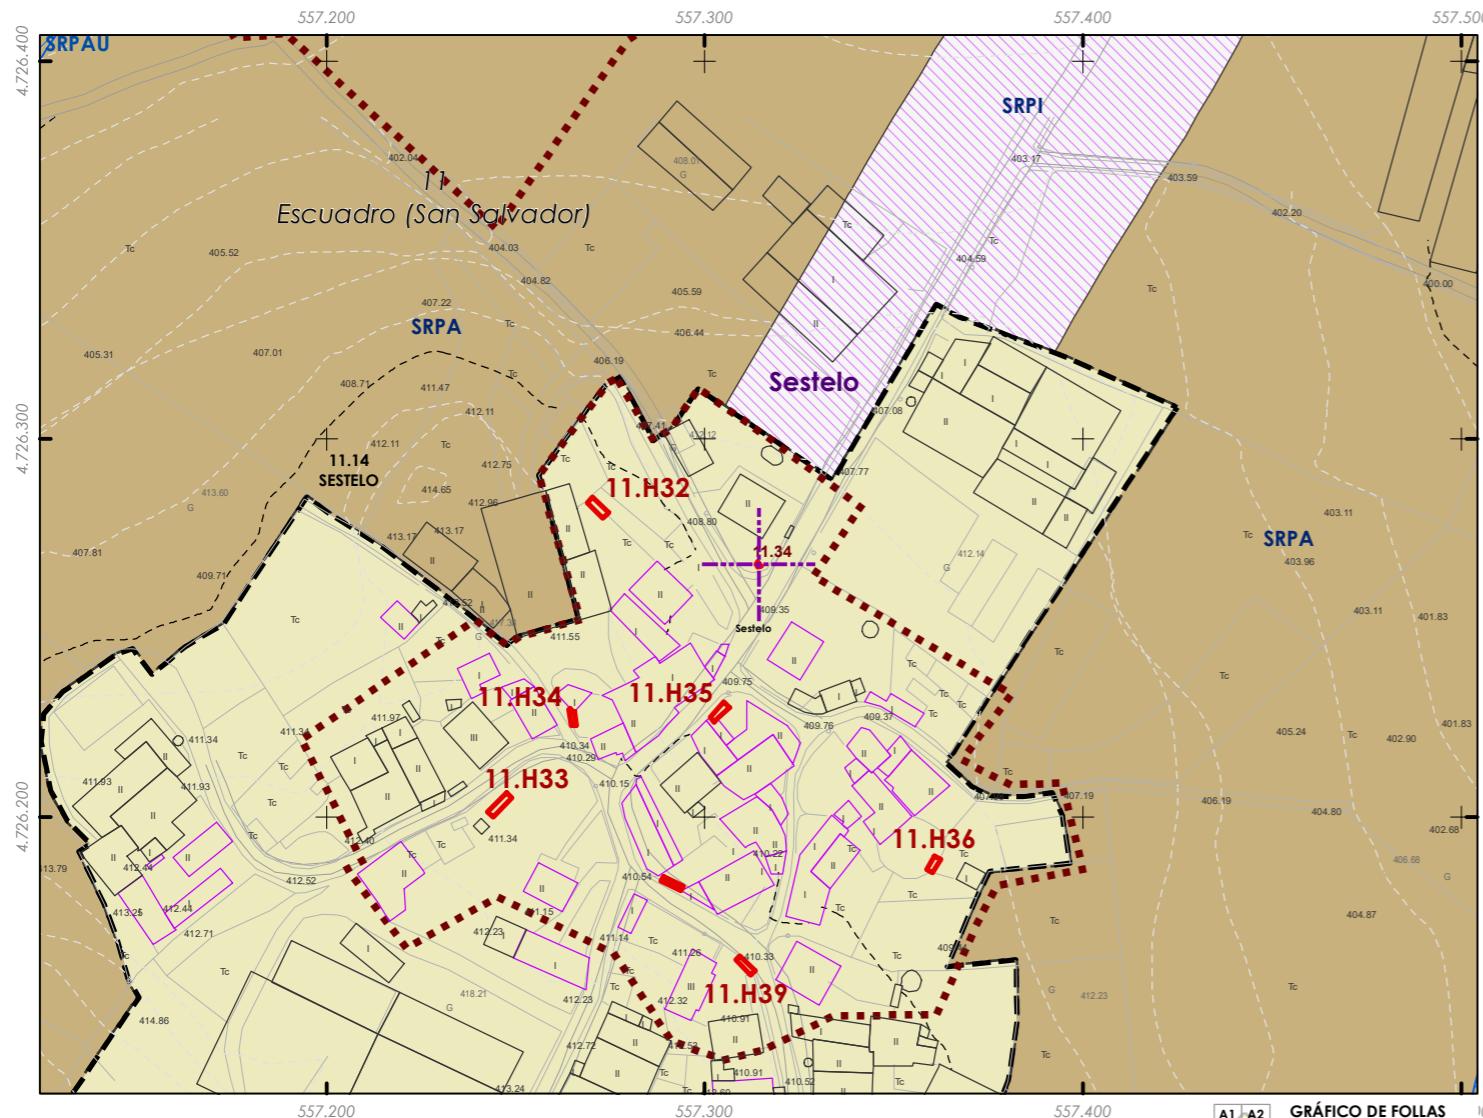
Código do elemento: **11.34**

Denominación:  
**Cruceiro en Sestelo**  
Localización: **Sestelo**  
Parroquia: **P. de Escuadro (San Salvador)**

Bo

Cruceiro con base en forma de prisma circular. O fuste, tamén de sección circular, imitando o madeiro dunha árbore. Capitel xónico, decorado con volutas do que sobresae a cruz latina de brazos circulares, coa imaxe de cristo baixo lenda á fronte e unha Virxe con manto na parte posterior. Está situado no interior dunha parcela privada, próximo á estrada autonómica que pasa polo núcleo. Ámbito rural formado por prados, terreos de cultivo e edificacións illadas tanto tradicionais como de nova construcción

Obras permitidas:  
**As permitidas segundo o nivel de protección.**  
Determinacións para a súa conservación, rehabilitación, mellora ou recuperación:  
**Mellora e conservación do ben.**

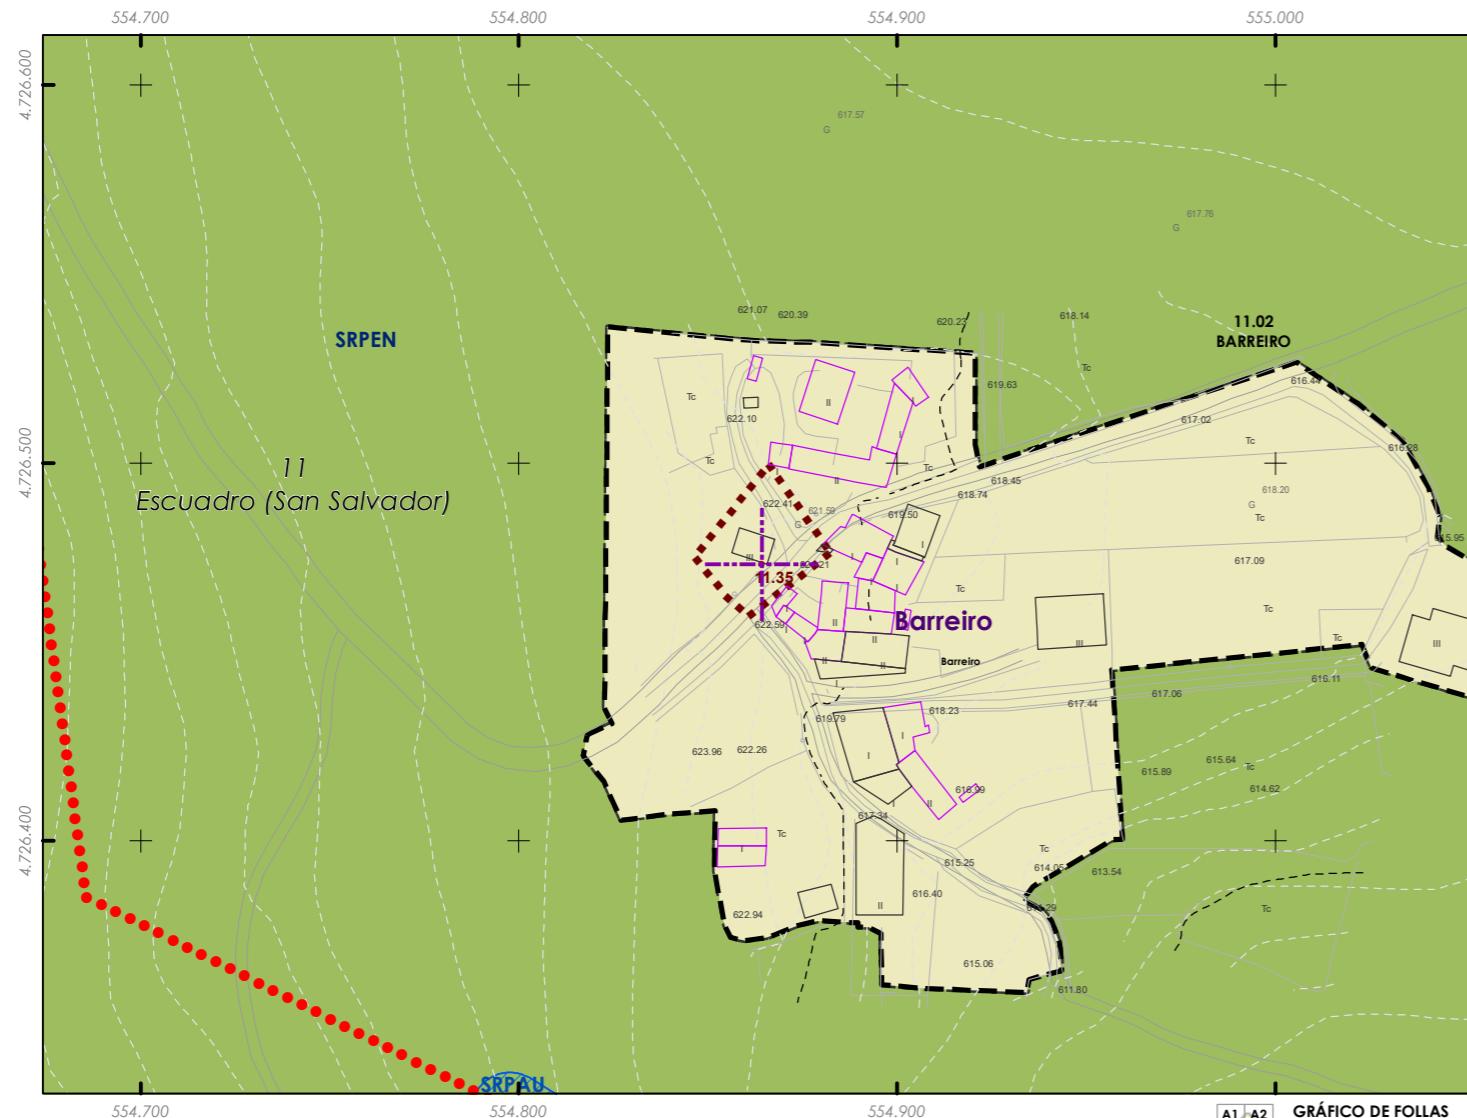
Código do elemento: 11.35

**Cruz en Barreiro**

Regular

Sinxela cruz latina de pedra pegada a unha edificación do núcleo de Barreiro e asentada sobre unha basea en forma de prisma rectangular. Ámbito rural formado por prados, terreos de cultivo e edificacións illadas tanto tradicionais como de nova construcción

**Mellora e conservación do ben. Recuperación da contorna do mesmo.**

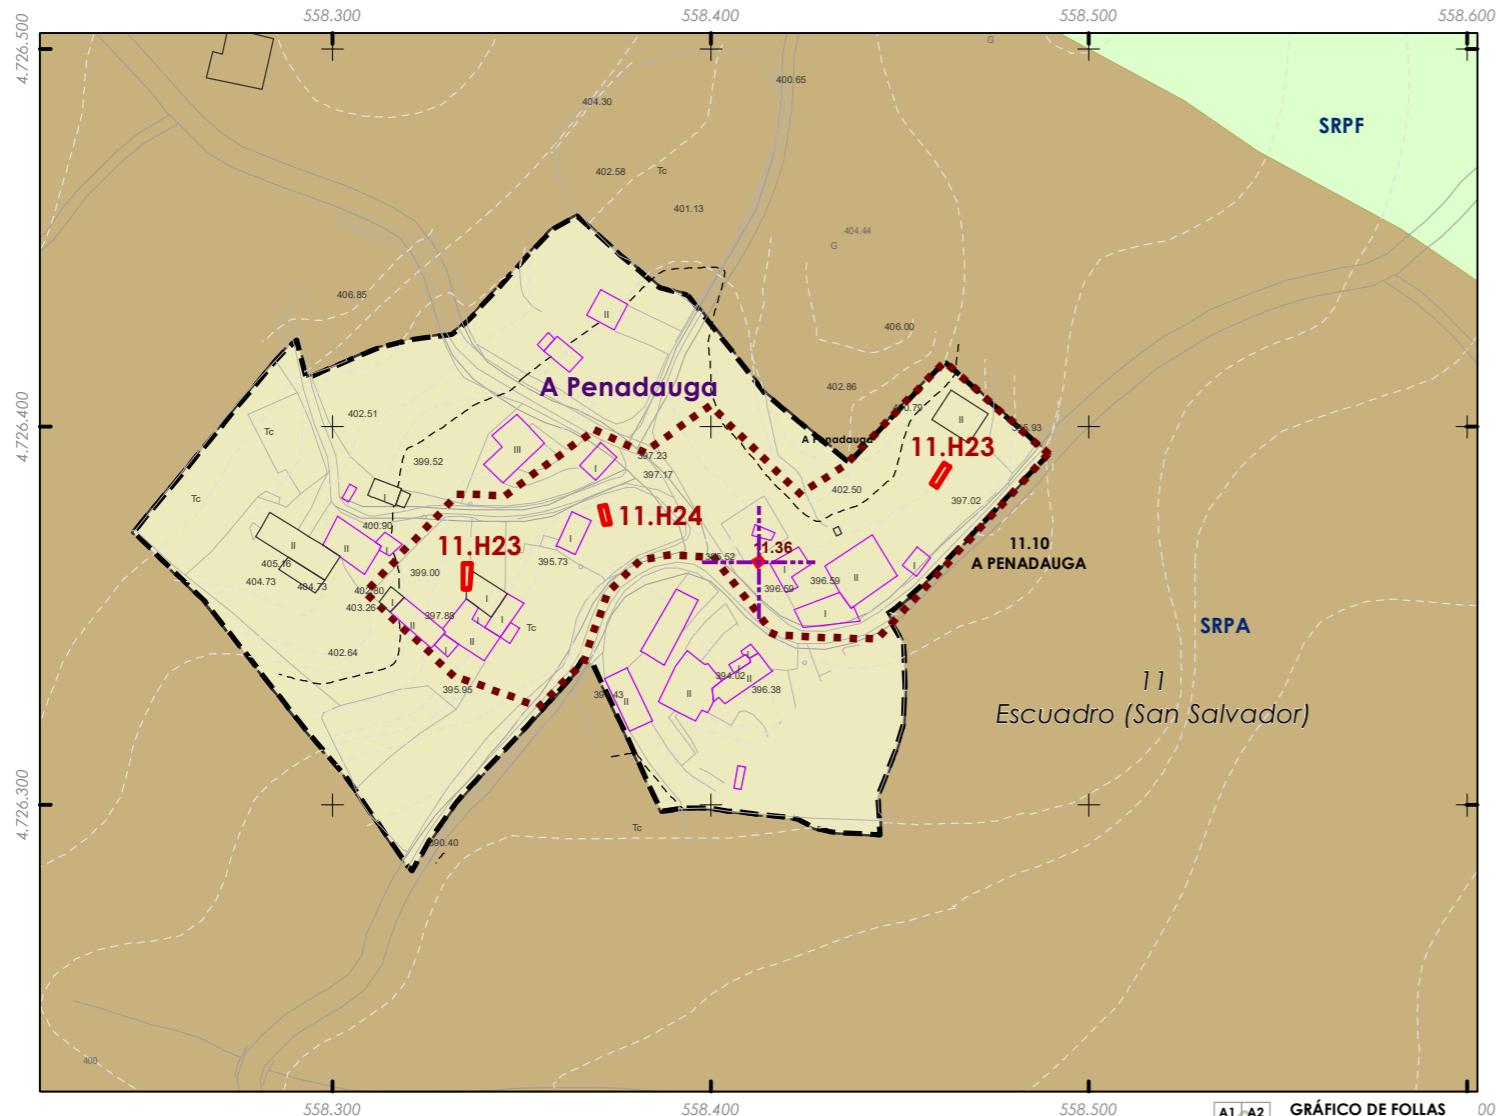
Código do elemento: **11.36**

Denominación:  
**Cruceiro en A Penadauga**  
Localización: **A Penadauga**  
Parroquia: **P. de Escudro (San Salvador)**

Estado de conservación:  
Regular

Descripción do ben:  
Cruceiro situado ao lado dunha vivenda tradicional e ao bordo da estrada da Deputación, dada a maleza que o rodea é imposible ver o tipo de plataforma o basea que o sostén. O fuste ten unha sección cuadrangular nos extremos mentres no seu tramo central ten forma octogonal. Capitel sinxelo e moldurado. Cruz latina de pedra de brazos florenzados, sen eficies nin elementos decorativos. Ámbito rural formado por prados, monte baixo arboredo e edificacións illadas tradicionais

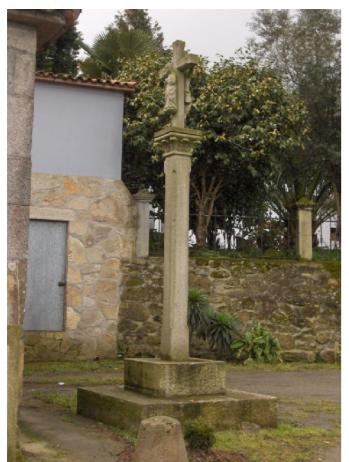
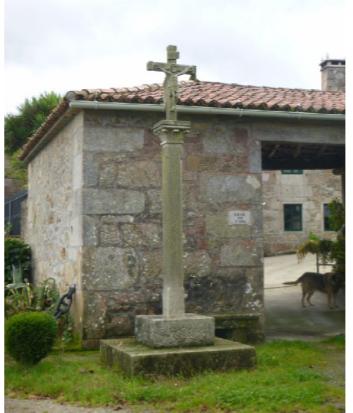
Código do elemento: **11.37**

Bo

Cruceiro sobre plataforma dunha bancada. Basea en forma de prisma cuadrangular. Fuste de sección cuadrangular octavado no tramo central. Capitel decorado con follas e moldura. Cruz latina de brazos moldurados coa imaxe de Cristo crucificado baixo cartela á fronte e dunha Virxe orante na parte posterior. Situado como é habitual, nas proximidades dun cruzamento de camiños. Ámbito rural formado por prados, terreos de cultivo e edificacións illadas tanto tradicionais como de nova construcción.

**Mellora e conservación do ben.**

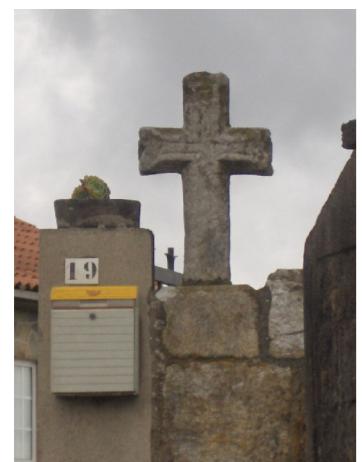
Código do elemento: 11.38

Bo

Sinxela cruz de pedra asentada sobre un muro de cachotaría pertencente ao peche da vivenda e colocada nun cruzamento de camiños. Arestas superiores achaflanadas. Cruz gravada no interior. Presenta un dos brazos más altos para gañar altura. Ámbito rural formado por prados, terreos de cultivo e edificacións illadas tanto tradicionais como de nova construcción

**Mellora e conservación do ben. Recuperación da contorna do mesmo.**

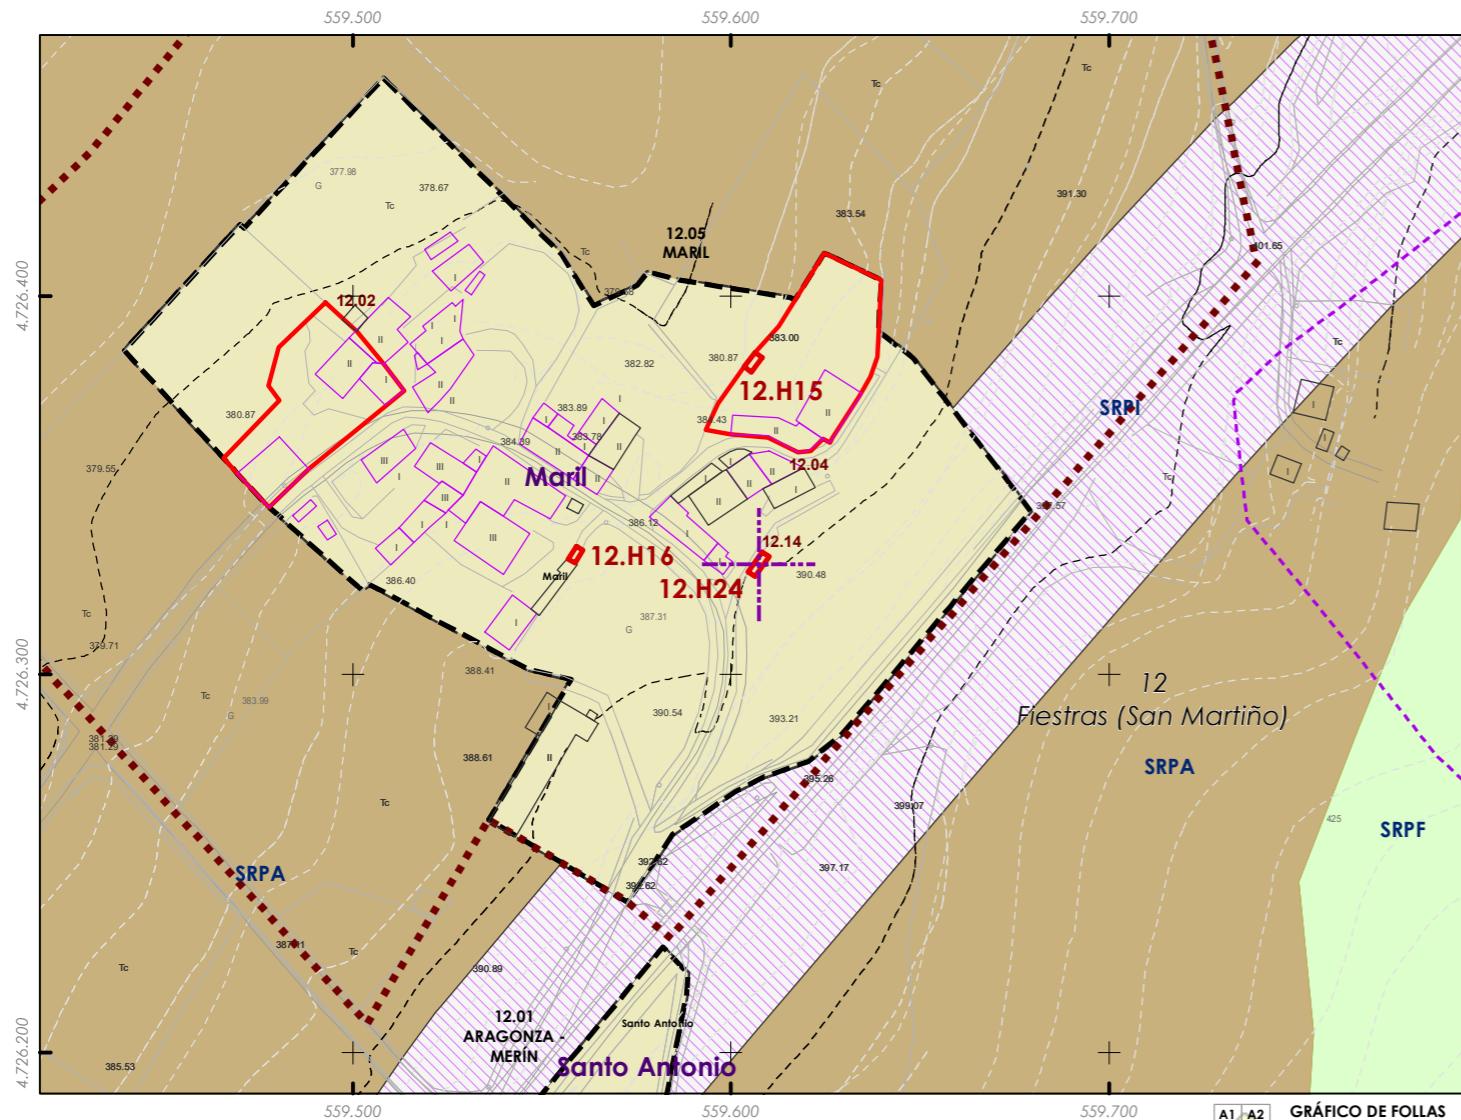
Código do elemento: 12.14

Denominación:  
**Hórreo da casa de Maril (Nº1)**

Estado de conservación:

Bo

Construcción destinada a hórreo na que se conserva e se seca o millo. Hórreo mixto apoiado sobre catro cepas de cantería e con tomarratos que consta de aleiros construídos voando o piso da cámara. Cámara formada por: a "Grade", construída a base de anchas pezas de pedra de granito, e o recinto, formado por piares e penal de pedra e doelas e faixas de madeira. Cuberta a dúas augas de tella cerámica curva. Penal principal rematado en cruz e o traseiro en acróterio. Situado en ""Maril"", nunha parcela na que forma parte dun conxunto de vivenda unifamiliar xunto coas súas edificacións. Ámbito rural formado por prados, terreos de cultivo e edificacións illadas tanto tradicionais como de nova construcción.

**Mellora e conservación do ben.**

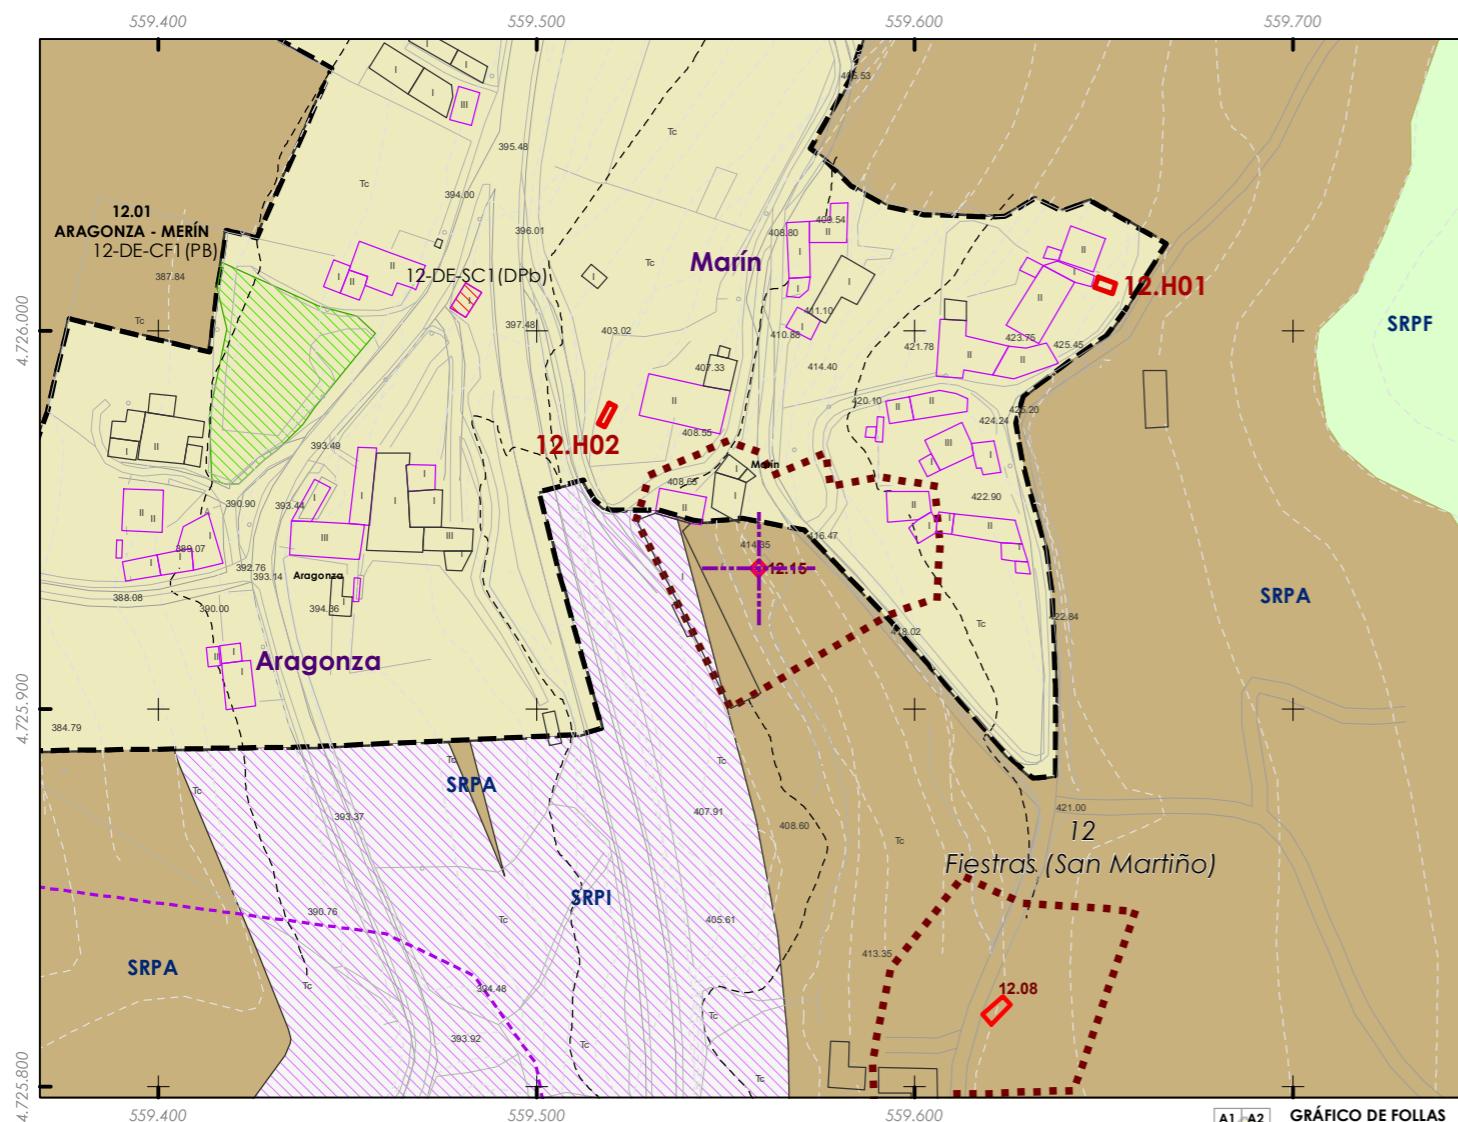
Código do elemento: **12.15**

**Antigo centro de Transformación**
