Catálogo de elementos a protexer ou recuperar

Aprobación provisional e definitiva

Xullo 2022

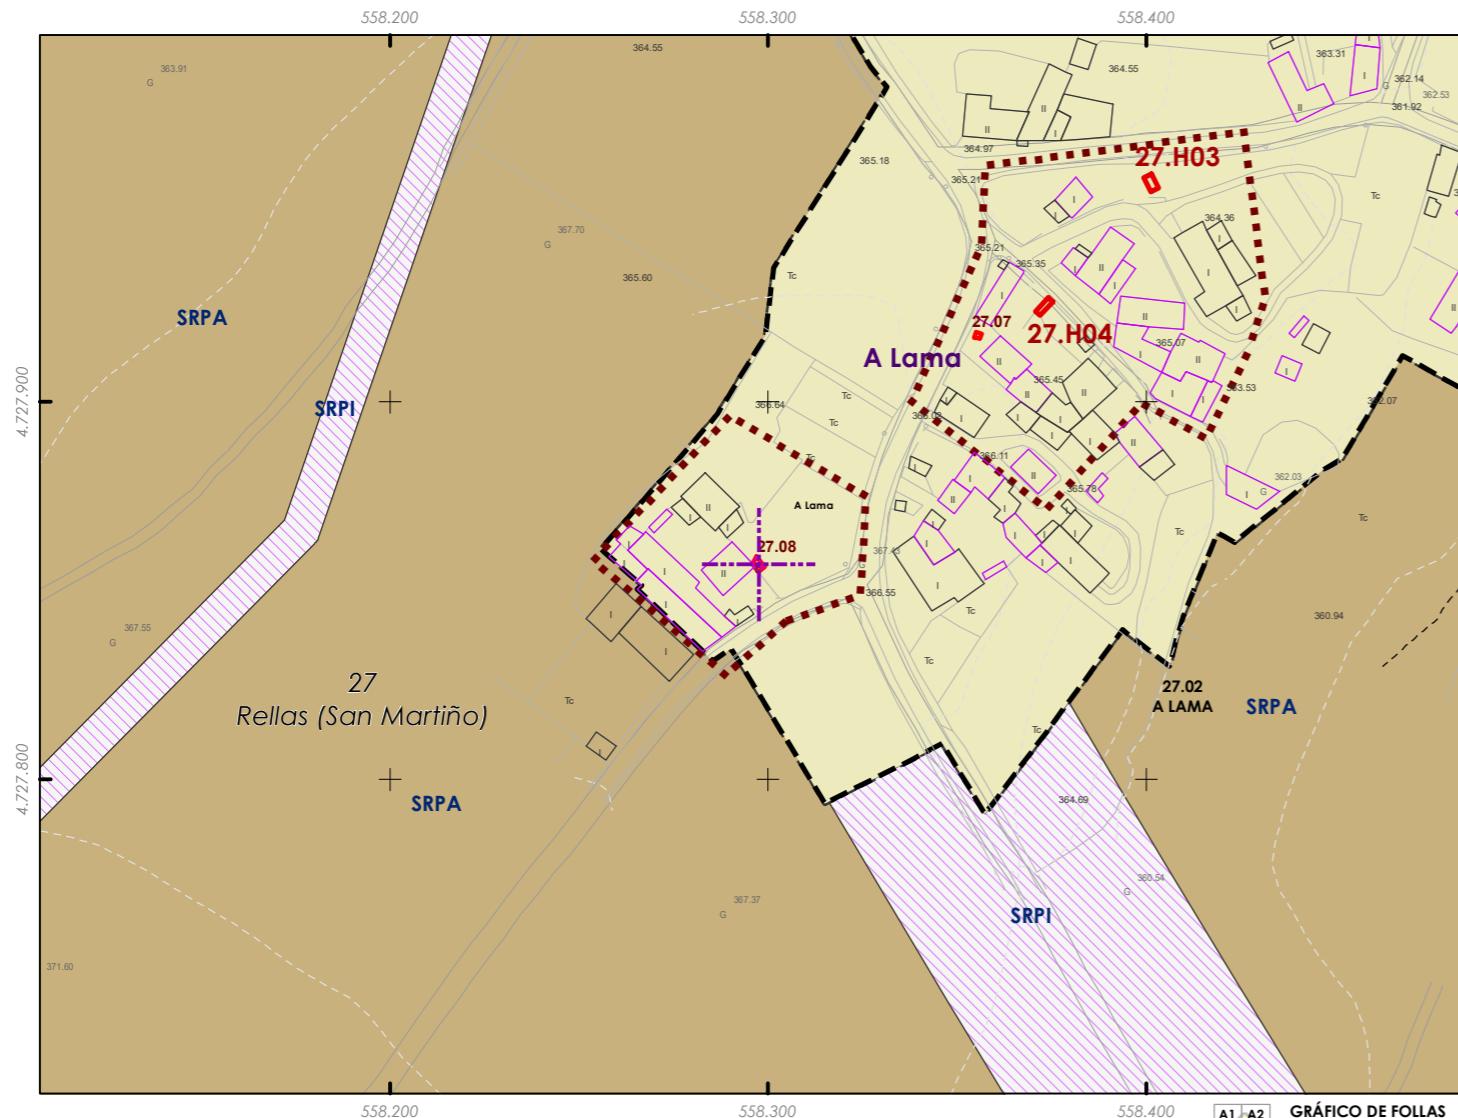
Código do elemento: **27.08**

Cruceiro

Cruceiro ubicado no interior dunha parcela privada. Fuste de sección circular, sobre o que se sitúa unha peana da que parte a cruz e a imaxe de Cristo crucificado baixo lenda nun lado e outra efixie no lado oposto. Ámbito rural formado por prados, terreos de cultivo e edificacións illadas tanto tradicionais como de nova construcción.

Mellora e conservación do ben.

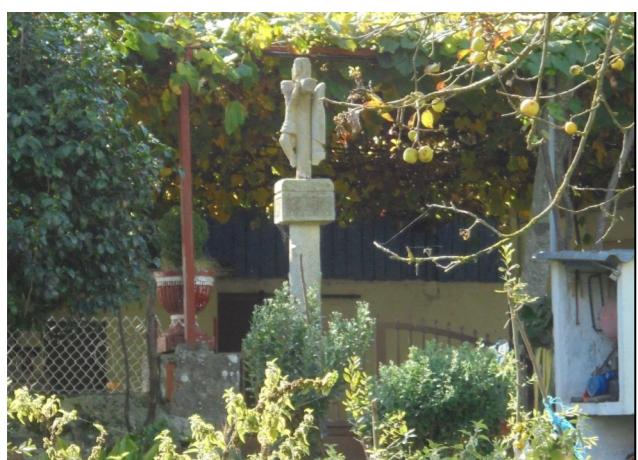
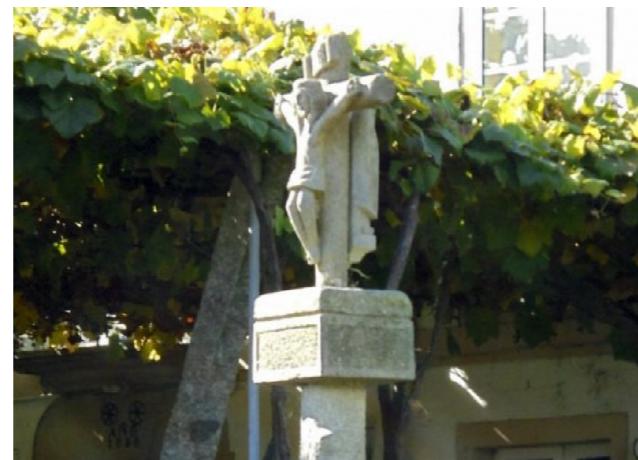
Bo

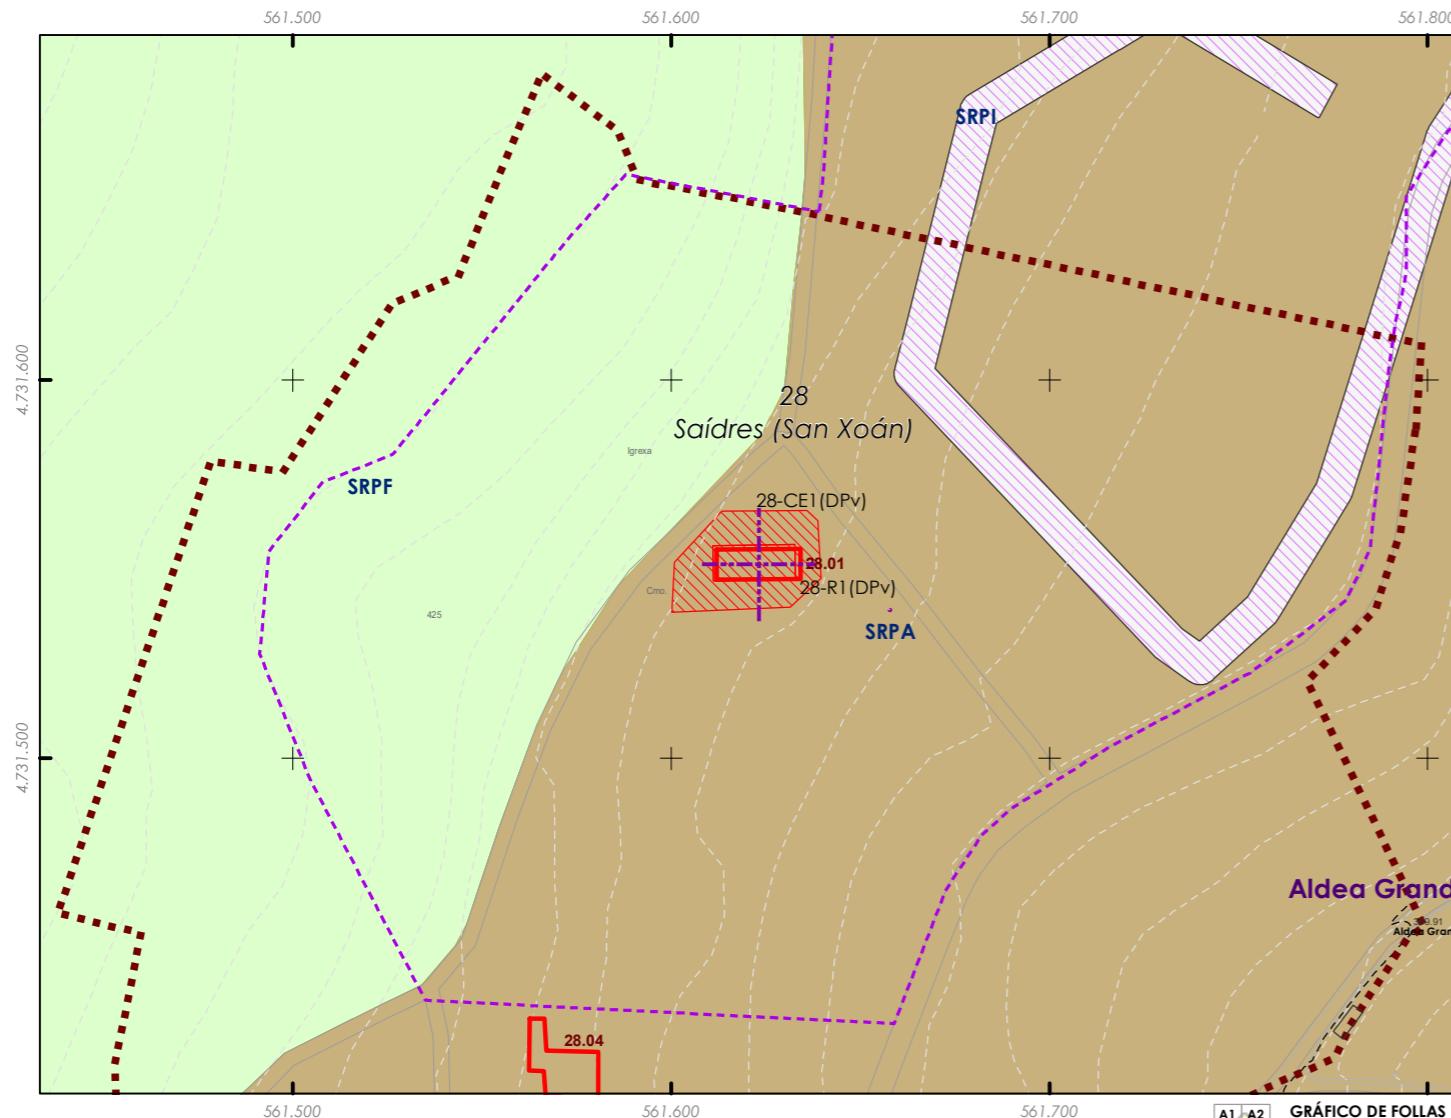
Código do elemento: **28.01**

Igrexa parroquial de San Xoán

Nave de planta rectangular, muros en cachotaría e cadeirado. Cuberta a tres augas e cornixa recta con remates acróteros en fachada. Porta principal alintelada, sobre a mesma ventá cuadrangular con xambas en derramo e cruces con gravados no interior. Escalera lateral para acceso á espadana, esta dun só corpo con ocos en arcos de medio punto e remate en frontón triangular con acróteros nos laterais e cruz no cume. Ámbito rural formado por prados, terreos de cultivo e arboredo.

Mellora e conservación do ben.

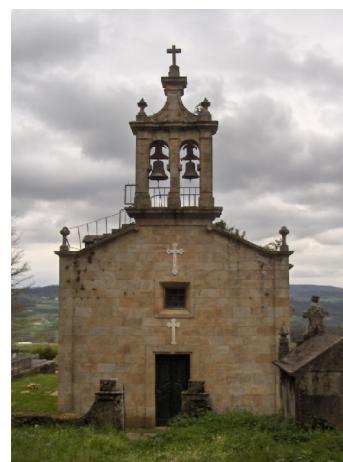
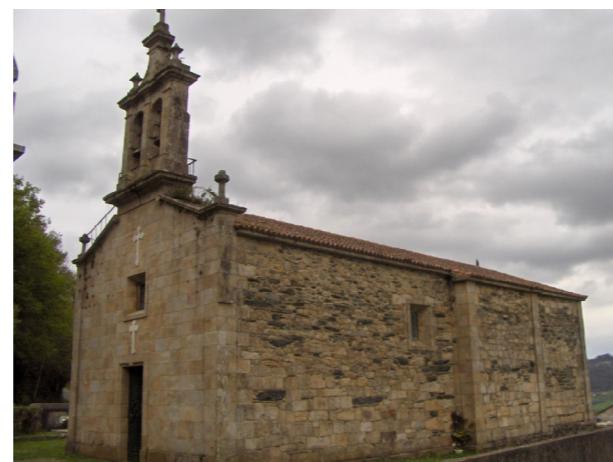
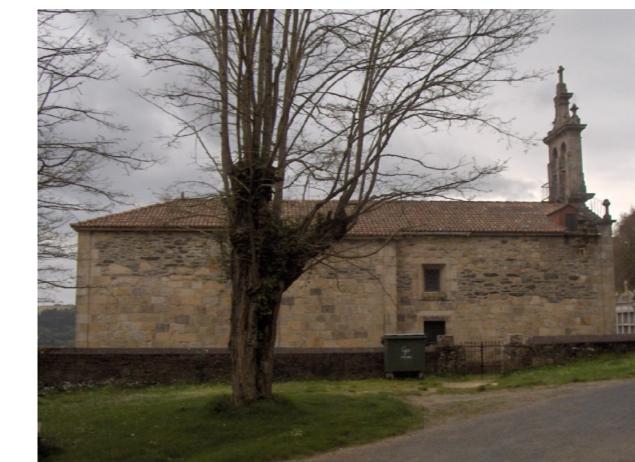
Bo

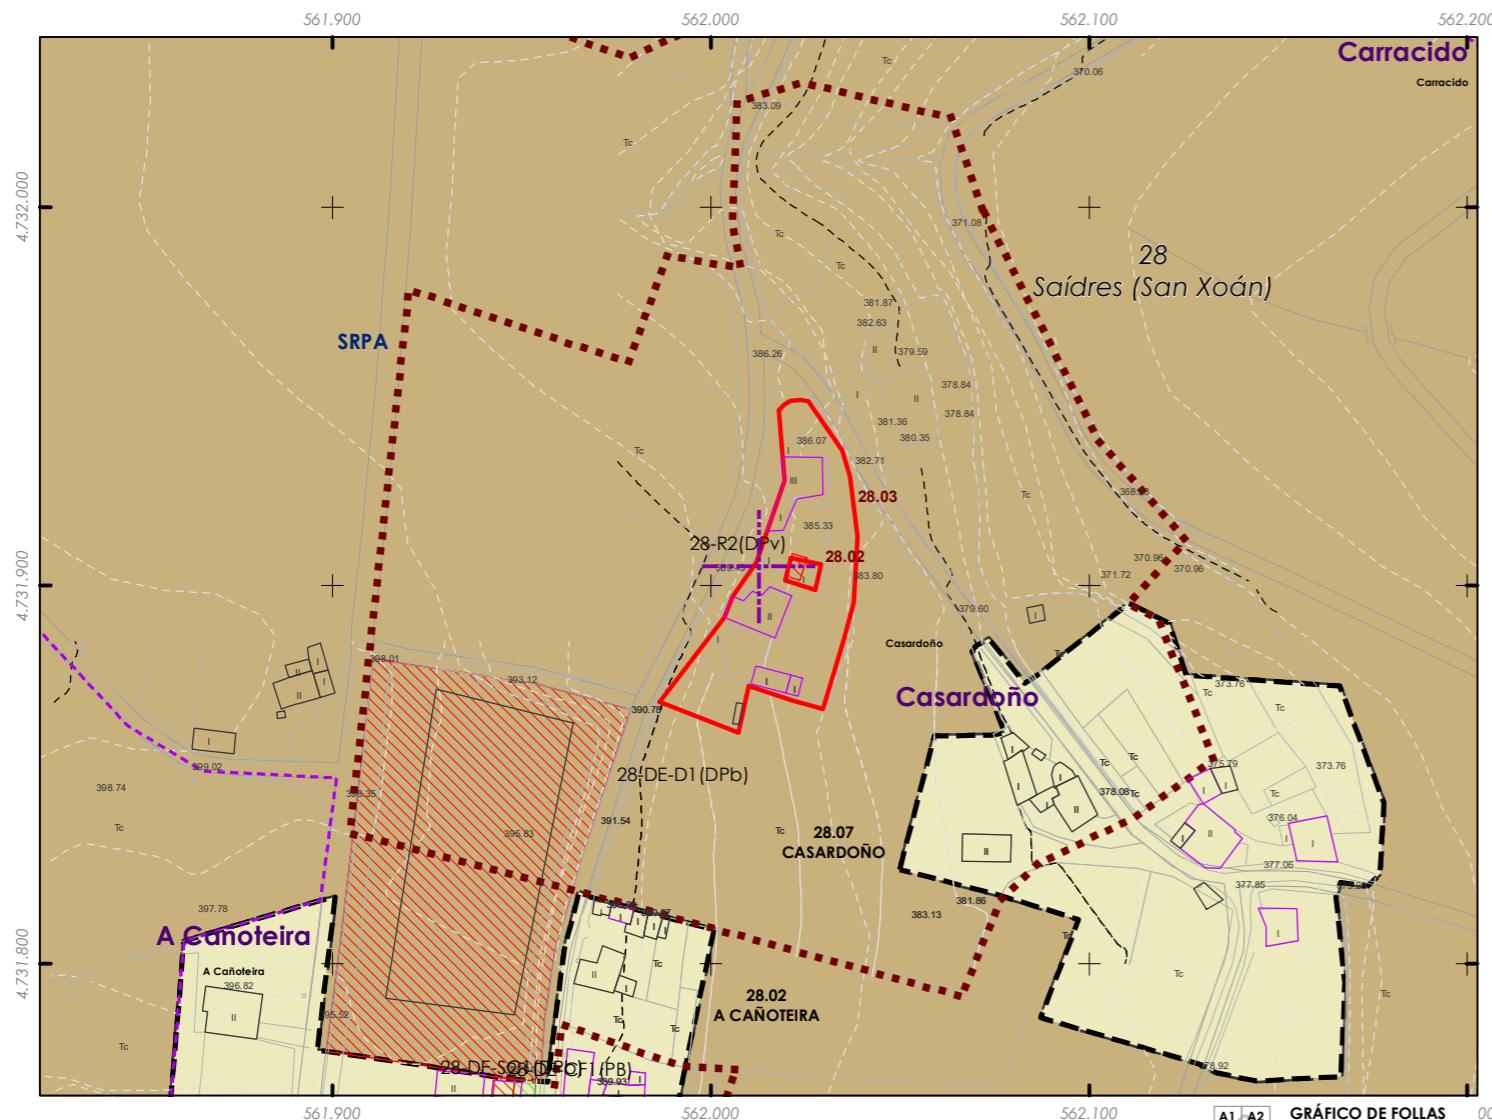
Código do elemento: **28.03**

Denominación:
Casa de Casardoño
Localización: **Casardoño**
Parroquia: **P. de Saídras (San Xoán)**

Edificación de dúas alturas. Muros de cachotaría con elementos nobres de cantería en perímetro de vans e cornixais. Cuberta de tella cerámica curva a catro augas, cunha enorme cheminea de cachotaría con remates acróteros nos vértices. Portasdaire en planta primeira, unha con varanda interior e outra con balcón e varanda exterior. Portón de entrada con cruz e pináculos sobre o lintel e porta peonil con telladiño. Gravados nun dos seus laterais. Situada nun cruzamento de estradas municipais. Ámbito rural formado por prados, terreos de cultivo, monte baixo arboreado e edificacións pertencentes á vivenda.

Mellora e conservación do ben.

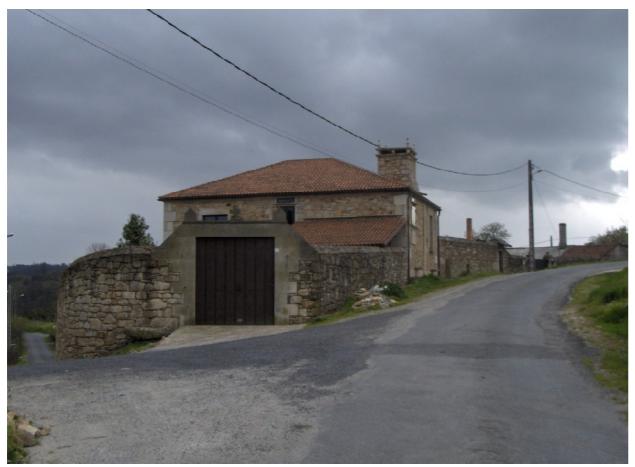
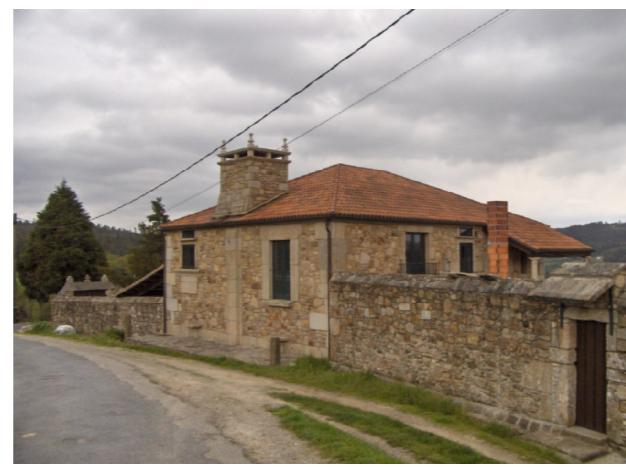
Bo

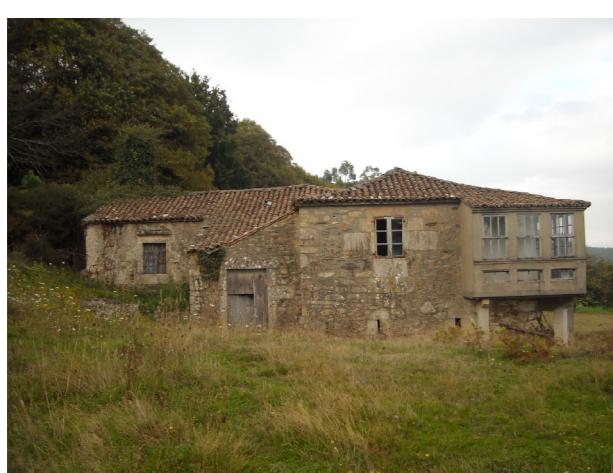
Código do elemento: **28.04**

Casa reitoral de San Xoán de Saíres

Malo

Edificación en dous andares. Muros de cachotaría con elementos nobres de cadeirado en perímetro de vans. Portas de acceso alinteladas. Fiestras rectangulares con batente en tres e catro corpos en planta alta. Cuberta formada por armazón de madeira e cubrición de tella cerámica curva. Tornachuvias de cantería nunha das súas Fiestras. Destaca a galería de madeira situada no lateral dun dos seus alzados. Carpintaría de madeira en todos os seus vans e "Bufardas" en planta baixa. Situada na mesma parcela que a igrexa parroquial, nun ámbito rural formado por prados, monte baixo e arborado.

Mellora e conservación do ben. Recuperación da contorna do mesmo.

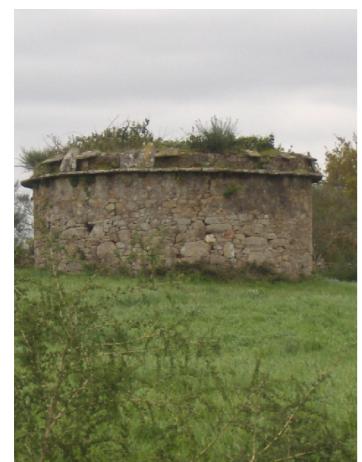
Código do elemento: **28.06**

Ruina

Orixinal e coídada peza arquitectónica que serve para abeirar e criar pombas. Volumetría cilíndrica. Estrutura de muros herméticos de cachotaría rematados cun aleiro sobre o que se sitúan uns pequenos ocos para o acceso das pombas. Cuberta actualmente destruída. O único van existente é unha porta de acceso de pequenas dimensións. Ámbito formado por prados, terreos de cultivo, monte e arboredo.

Determinacións para a súa conservación, rehabilitación, mellora ou recuperación:
Recuperación do ben acorde ao seu nivel de protección.
Recuperación da contorna do mesmo.

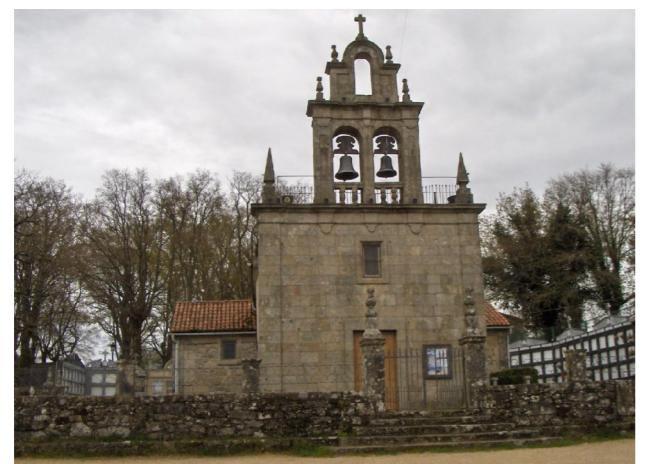
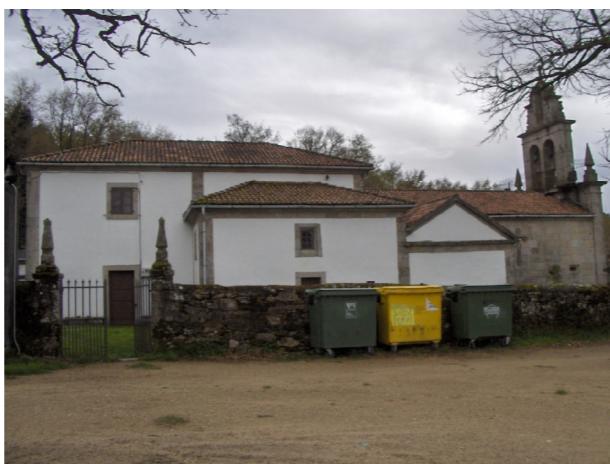
Código do elemento: **29.01**

Igrexa parroquial de San Miguel

Bo

Nave con planta en forma de cruz latina. Muros de cadeirado revestidos en morteiro e pintados nalgúns dos seus alzados. Capela maior más elevada que a nave principal e con cuberta a catro augas. Portas de acceso alinteladas. Fiestras rectangulares. Cornixa recta en alzado principal con pináculos nos laterais. Espadana de dous corpos, con ocos en arcos de medio punto para albergar as campás e varanda, sobre estes outro oco con remates acróterios nos laterais e cruz no cumio. Encóntrase na mesma parcela que o cemiterio e ao lado do campo de festa. Ámbito rural formado por prados, terreos de cultivo e arboredo.

Mellora e conservación do ben.

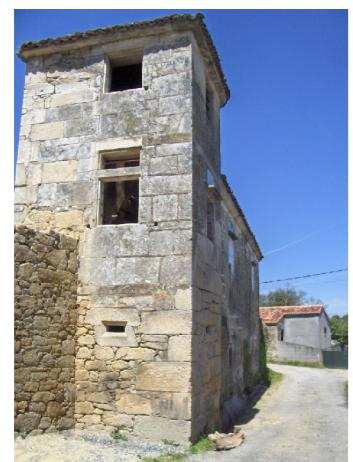
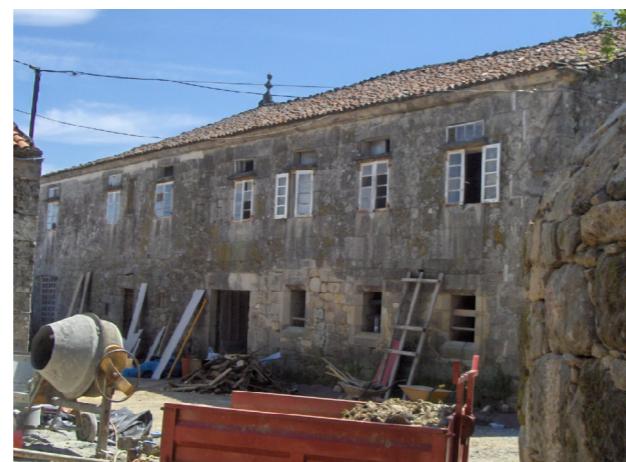
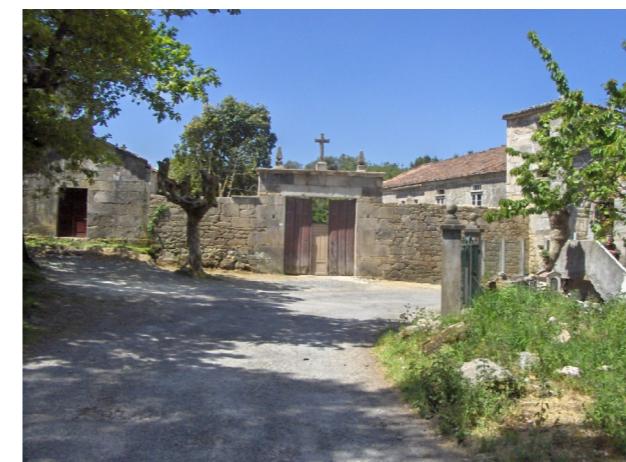
Código do elemento: **29.03**

Denominación:
Casa de Sestelo ou da Fábrica

Bo

Edificación en planta baixa, planta alta e aproveitamento baixo cuberto. Recinto amurallado con portón de acceso alintelado con pináculos nos laterais e cruz no centro. Muros de cachotaría e cadeirado. En planta baixa pequenas Fiestras cadradas e seteiras en horizontal, en planta primeira Fiestras con montante e canos. A destacar dúas bufandas con cuberta a dúas augas no lateral e escudo de armas con helmo sobre porta de acceso alintelada. Carpintaría de madeira. Torre esquinada que comunica co portón de entrada e coa capela por medio dunha galería. Situada ao bordo da estrada municipal que atravesa o núcleo. Ámbito rural formado por prados, terreos de cultivo e edificacións illadas tanto tradicionais como de nova construcción.

Mellora e conservación do ben.

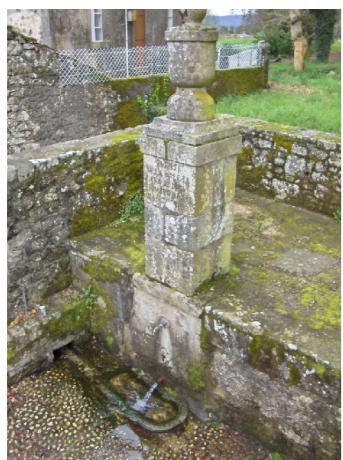
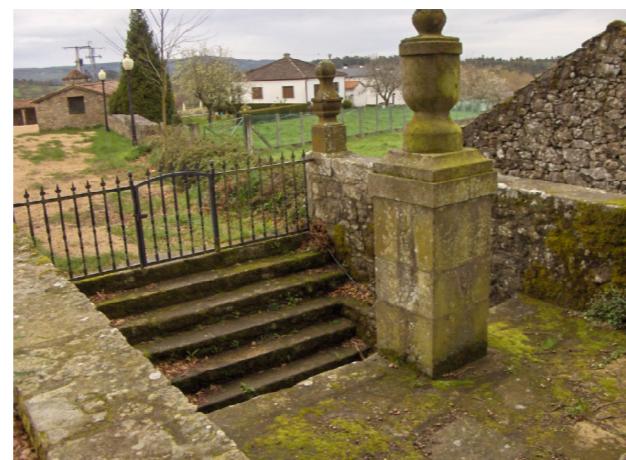
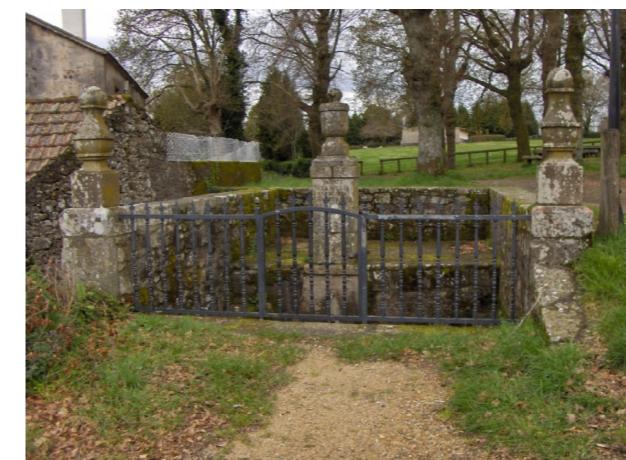
Código do elemento: **29.04**

Fonte de Sestelo

Bo

Sinxela construcción que aproveita a abundancia de auga para o abastecemento e consumo humano. Fonte de carácter comunal. Pertence ao grupo de fontes de cano. Consta dun muro de cadeirado que a encabeza e dun cano que conduce a auga ao exterior procedente da boca da mina. A auga é vertida nunha pila formada por unha única lousa de pedra. Para acceder a ela é necesario baixar cinco chanzos de granito ben pulidos. A fonte conta cun recinto pechado, flanqueado na entrada por acroterios. Está situada no lateral da igrexa parroquial, na mesma parcela que o cementerio. Ámbito rural formado por prados, terreos de cultivo e arboredo.

Mellora e conservación do ben.

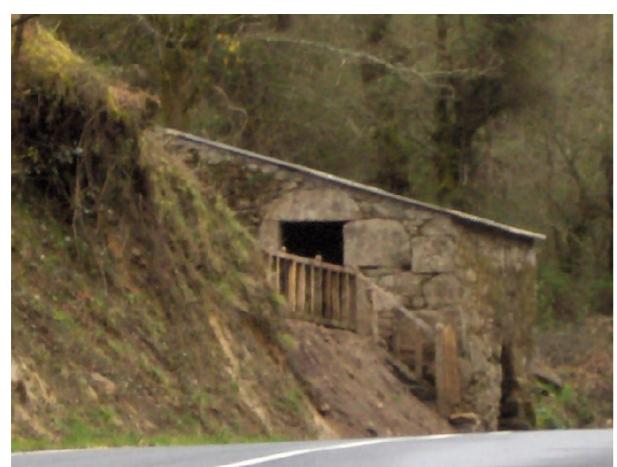
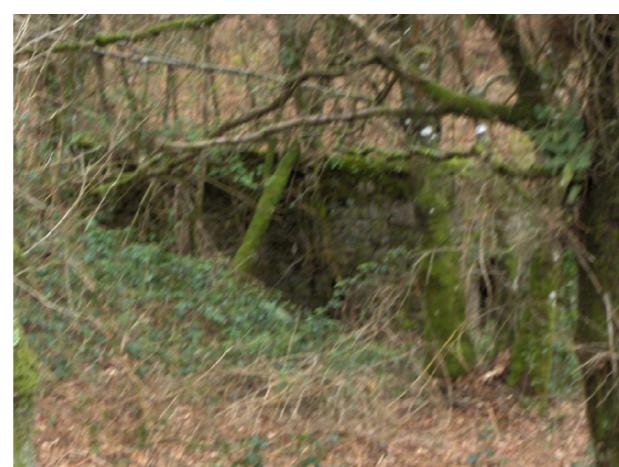
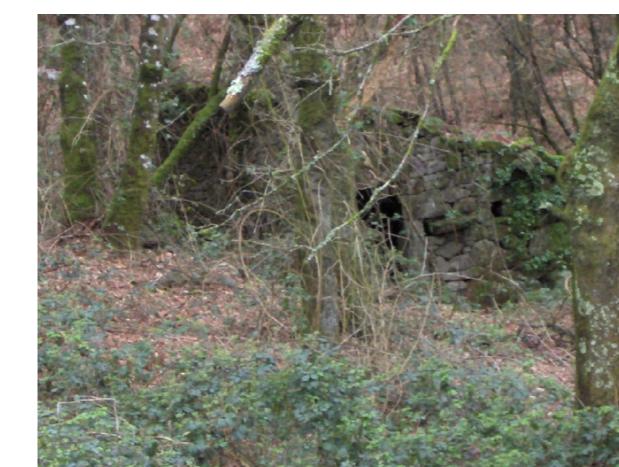
Código do elemento: **29.06**

Denominación:
Conxunto de muíños en Siador

Malo

Conxunto de muíños de planta rectangular. Muros de cachotaría con elementos nobres de cadeirado en vans e cornixais. Cuberta a dúas augas. Contan con Pousadoiro. Escaleras de acceso con varanda de madeira nun deles. A vexetación e arboredo estao a destruír. Situados ao longo do rego de Oisa, ao lado dunha estrada da Deputación. Ámbito rural formado por prados, monte baixo e arboredo.

Determinacións para a súa conservación, rehabilitación, mellora ou recuperación:
Recuperación do ben acorde ao seu nivel de protección.
Recuperación da contorna do mesmo.
