Código do elemento: 04.03

Denominación: Muiño do mosteiro de San Lourenzo de Carboeiro
Localización: Carboeiro de Francia
Parroquia: P. de Carboeiro (Santa María)

Ordenanza ou norma de aplicación: Patrimonio cultural
Clasificación do ben: Catalogado
Nivel de protección do ben: Estructural

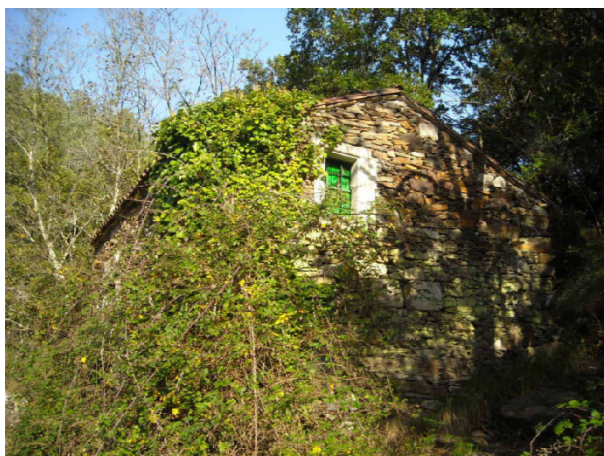
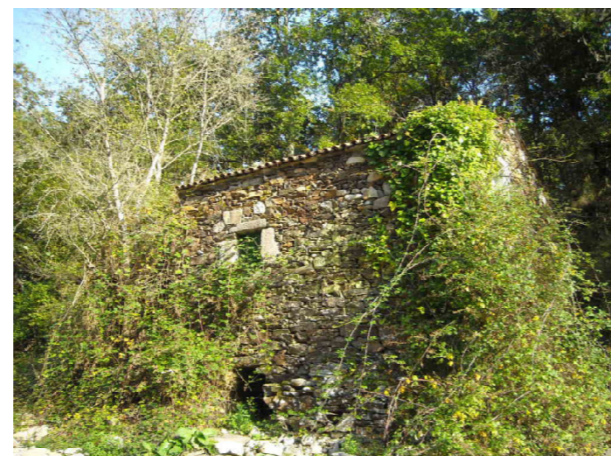
Estado de conservación: Malo

Descrición do ben:
Muiño de canle con sistema para almacenar a auga para mover a moa, este tipo é de presenza constante en case toda corrente de auga. Lovada e canle construídos en pedra e cubertos. Planta rectangular e dúas alturas. O arco do inferno e alintelado e non se aprecia se ten pousadoiros no lateral da porta de acceso. Muros de cachotaría con elementos nobres de cadeirado en vans e cornixais. Carpintería de madeira en Fiestras. Situado ao bordo do río Deza, nunha zona de interese paisaxístico e nun fermoso ámbito formado por prados, terreos de cultivo e arboredo de ribeira.

Obras permitidas:
As permitidas segundo o nivel de protección.
Determinacións para a súa conservación, rehabilitación, mellora ou recuperación:
Recuperación do ben acorde ao seu nivel de protección. Limpeza e recuperación da contorna do mesmo.

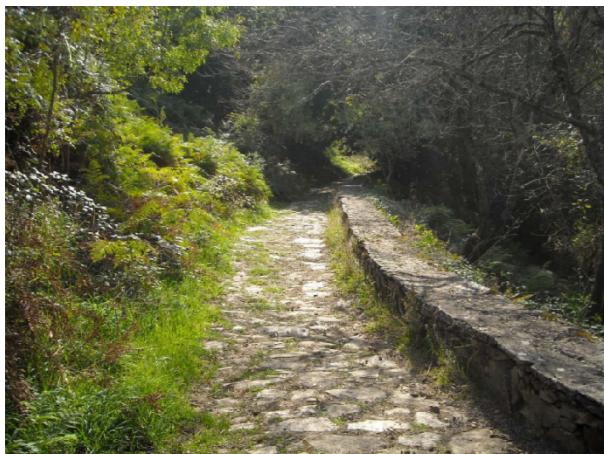
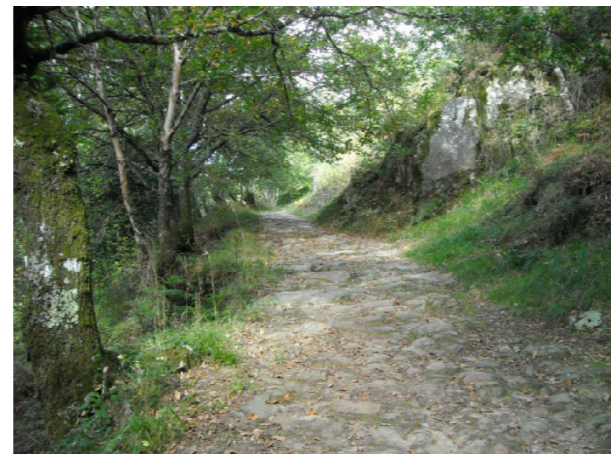
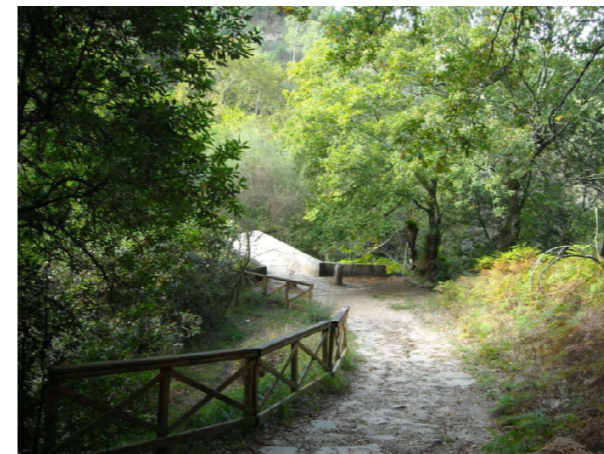
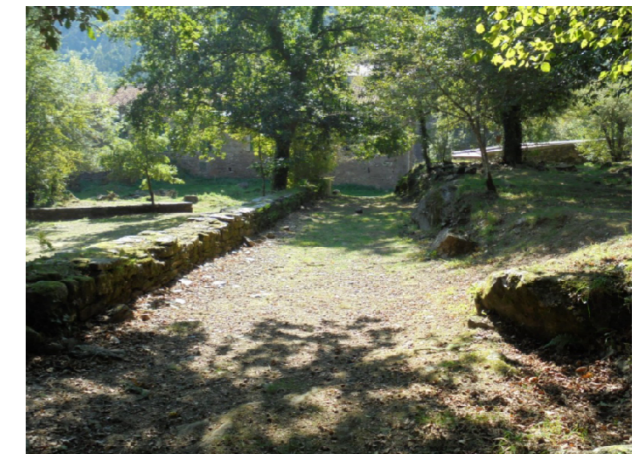
Estado de conservación:
Bo

Descrición do ben:
Os camiños empedrados eran antigamente unha vía de comunicación entre os pobos. Este en particular carece de cunetas e condúcenos ao mosteiro de Carboeiro. Actualmente, é un dos poucos tramos empedrados que quedan na ruta que percorren os peregrinos para chegar á cidade de Santiago de Compostela. Está situado nas proximidades da estrada da Deputación que chega ao mosteiro. Situado na mesma parcela do mosteiro. Ámbito illado formado por prados, monte alto, monte baixo e arboredo de ribeira.

Obras permitidas:
As permitidas segundo o nivel de protección.
Determinacións para a súa conservación, rehabilitación, mellora ou recuperación:
Mellora e conservación do ben.

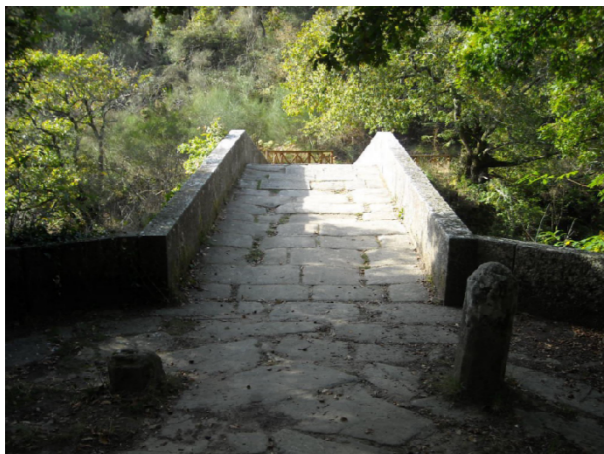
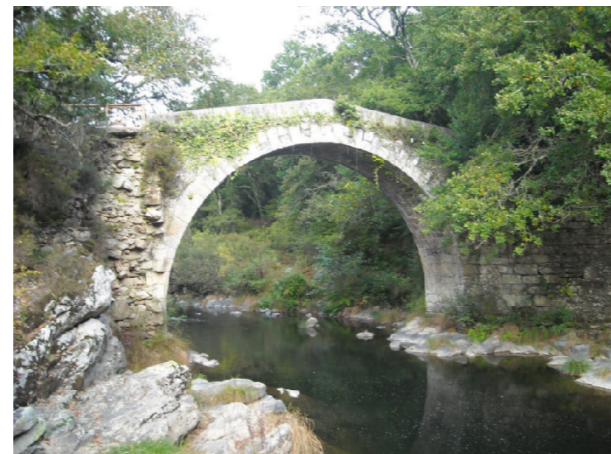
Estado de conservación:
Bo

Descrición do ben:
Ponte románica sobre o río Deza. Ten dun só van en arco de medio punto para salvar a canle do río. Construído en cantería con elementos nobres de cadeirado no perímetro do arco. Peitoril de cantería e pavimento de lousas de granito. Foi restaurado recentemente, de aí, o seu bo estado de conservación. Ámbito rural formado por prados, monte baixo e abundante arboredo de ribeira.

Obras permitidas:
As permitidas segundo o nivel de protección.
Determinacións para a súa conservación, rehabilitación, mellora ou recuperación:
Mellora e conservación do ben.

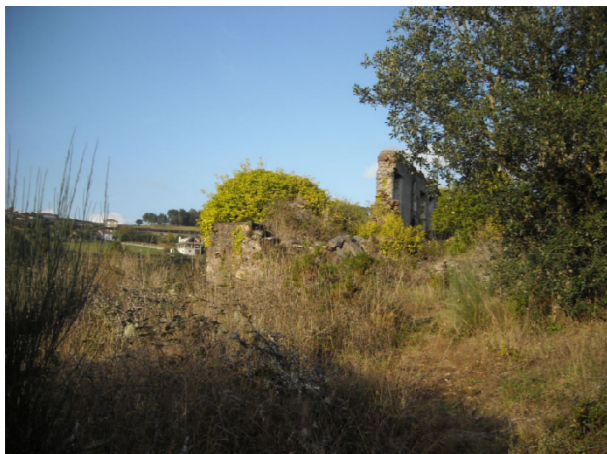
Estado de conservación:
Ruína

Descrición do ben:
Antigo poboado do que hoxe en día só se conservan restos. A vexetación e o arboredo foron destruindo as cubertas e os muros. Ámbito rural formado por prados, terreos de cultivo e arboredo de ribeira.

Obras permitidas:
As permitidas segundo o nivel de protección.
Determinacións para a súa conservación, rehabilitación, mellora ou recuperación:
Mellora e conservación do ben. Recuperación da contorna do mesmo.

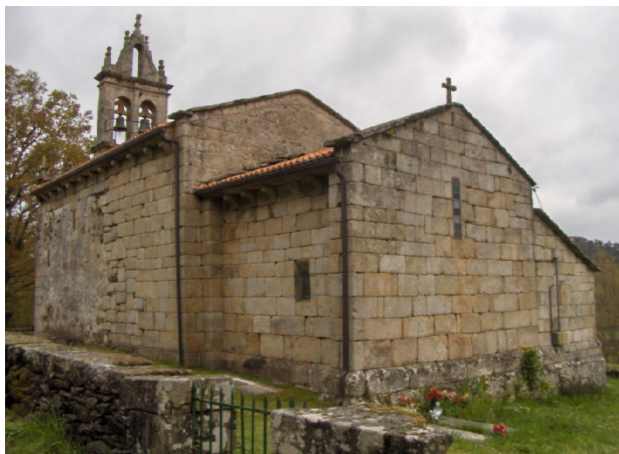
Estado de conservación:
Bo

Descrición do ben:
Planta en forma de L. Muros de cadeirado, en nave principal recebo nun dos seus alzados. Cuberta dúas augas a excepción da sacristía. Espadana de frontón, formada por dous ocos en arco de medio punto os cales albergan as campás, e un terceiro arco, tamén de medio punto, sobre estes, todo iso con remates ornamentais. Cornixa de pedra. Cruz de pedra en alzado traseiro. Pequenas fiestras para iluminación interior. Ámbito rural formado por prados, e monte baixo.

Obras permitidas:
As permitidas segundo o nivel de protección.
Determinacións para a súa conservación, rehabilitación, mellora ou recuperación:
Mellora e conservación do ben.

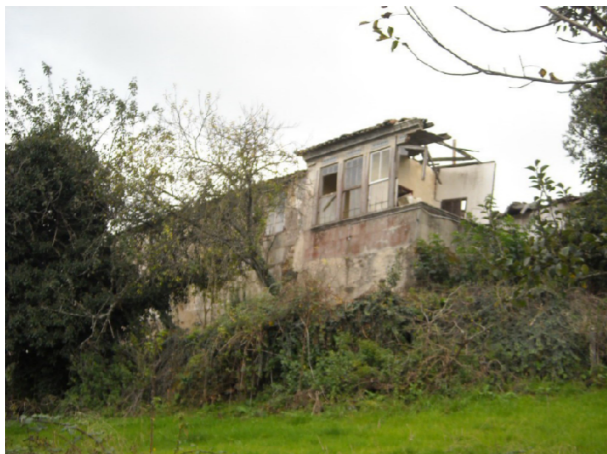
Estado de conservación:
Ruína

Descrición do ben:
Edificación de planta rectangular e dúas alturas. Muros revestidos en morteiro e cuberta formada por armazón de madeira e cubrición de tella cerámica. Fiestras rectangulares, unhas de batente en tres corpos e outras de guillotina. Cornixa moldurada. Situada ao bordo da estrada autonómica que vai á estación de ferrocarril. Ámbito rural formado por prados, terreos de cultivo e arboredo

Obras permitidas:
As permitidas segundo o nivel de protección.
Determinacións para a súa conservación, rehabilitación, mellora ou recuperación:
Recuperación do ben acorde ao seu nivel de protección. Limpeza e recuperación da contorna do mesmo.

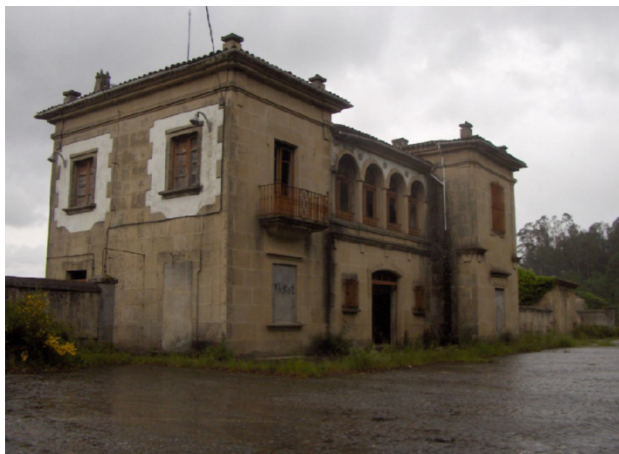
Estado de conservación: Bo

Descrición do ben:
Edificación de planta rectangular. Muros exteriores de cadeirado. Cuberta formada por armazón de madeira e cubrición de tella curva. Portas de acceso rematadas en lintel en arco recto, a excepción da porta principal que remata en lintel curvo. Fiestras rectangulares con batente en catro corpos no lateral. A destacar en planta alta, a arcada formada por arcos de medio punto con columnas de sección semicircular pegadas á fachada e as portasdaire, unha delas con balconada en forxa de ferro. Cornixas molduradas nos seus alzados. Ambito rural formado por prados, arboredo e monte baixo.

Obras permitidas:
As permitidas segundo o nivel de protección.
Determinacións para a súa conservación, rehabilitación, mellora ou recuperación:
Mellora e conservación do ben.

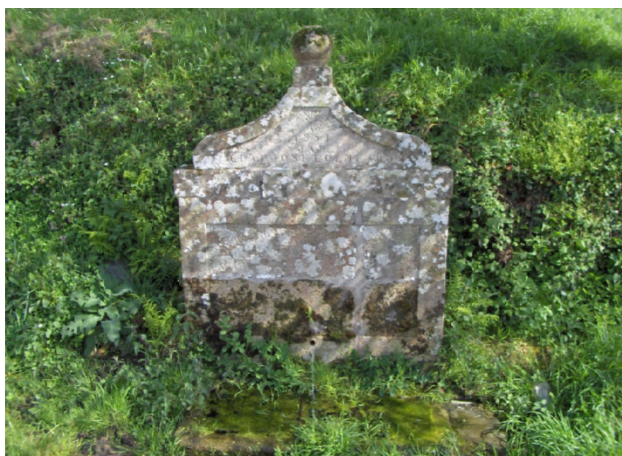
Estado de conservación:
Regular

Descrición do ben:
Sinxela construción que aproveita a abundancia de auga para o abastecemento e consumo humano. Fonte de carácter comunal. Pertence ao grupo de fontes de cano. Consta de lousas de pedra labradas e ben rematadas que a encabezan. Remate moldurado de forma triangular con gravados. O cano lixeiramente inclinado, conduce a auga ao exterior procedente da boca da mina. A auga é vertida nunha pila formada por unha única lousa de pedra incrustada no chan. Está situada ao bordo dunha estrada municipal. Ámbito rural formado por prados, terreos de cultivo, monte baixo, e edificacións tradicionais.

Obras permitidas:
As permitidas segundo o nivel de protección.
Determinacións para a súa conservación, rehabilitación, mellora ou recuperación:
Mellora e conservación do ben.

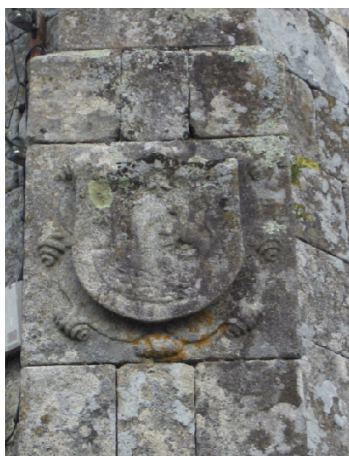
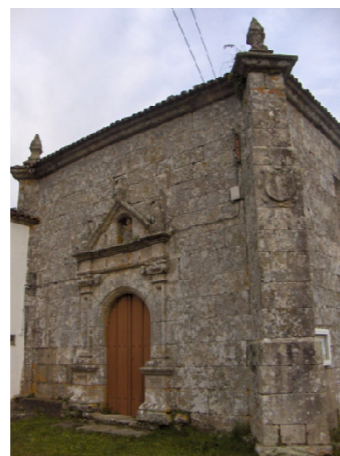
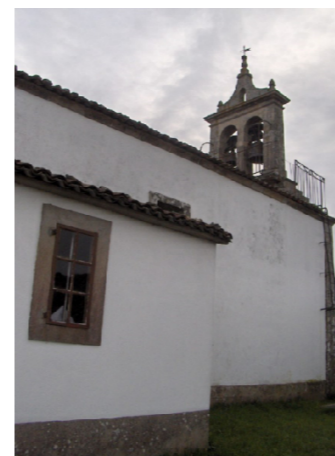
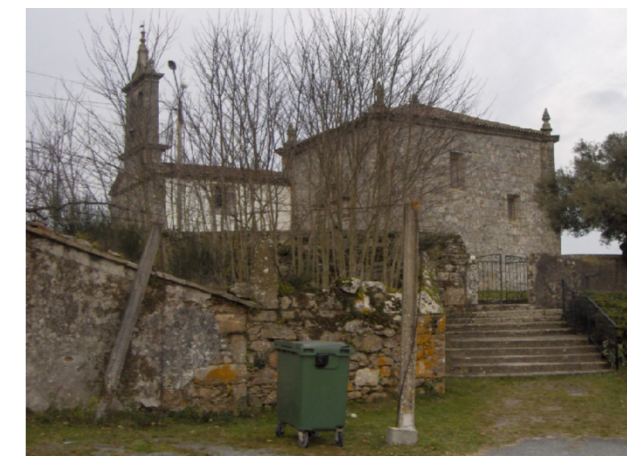
Descrición do ben:
Muros de cadeirado. Columnas moi decoradas con remate en pináculos como ornamentación nos cornixais. Unha delas con escudo labrado en pedra. Porta de acceso nun dos seus laterais en arco de medio punto con arquivoltas e flanqueada por columnas xónicas rematadas en frontón triangular con fornela. Pequenas Fiestras con xambas en derramo para a iluminación interior da nave. Óculo e espadana dun único corpo en alzado principal, esta formada por arcos de medio punto para albergar as campás e rematada en acroterios. Situada en Reguenga. Ambito rural formado por prados, terreos de cultivo, monte baixo, e edificacións tradicionais.

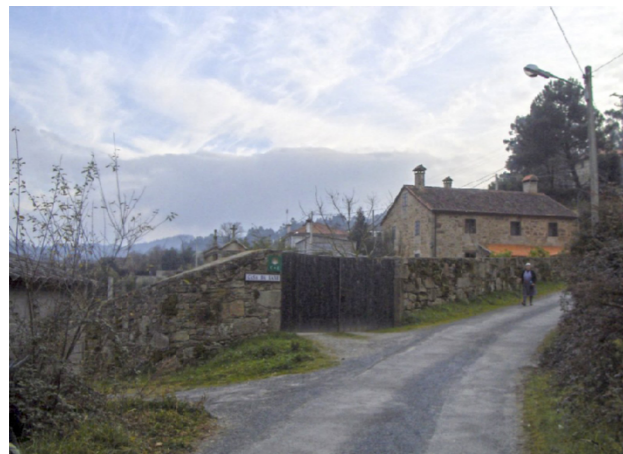
Descrición do ben:
Edificación de planta rectangular e dúas alturas. Muros de cachotaría con elementos nobres en cadeirado en vans e cornixais. Cuberta a dúas augas formada por armazón de madeira e cubrición de tella cerámica curva. Pórtico en alzado principal con cuberta a unha auga. Fiestras rectangulares con batente a tres corpos. Muro de cachotaría como cerramento desta. Situada ao bordo da estrada local do núcleo. Ámbito rural formado por prados, terreos de cultivo, monte baixo, e edificacións tradicionais e de nova construción.

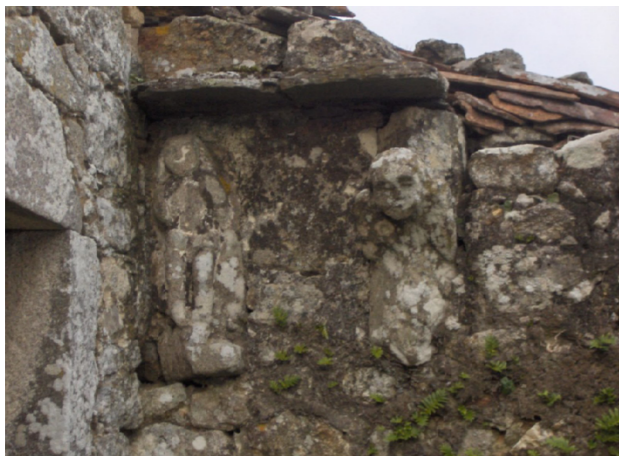
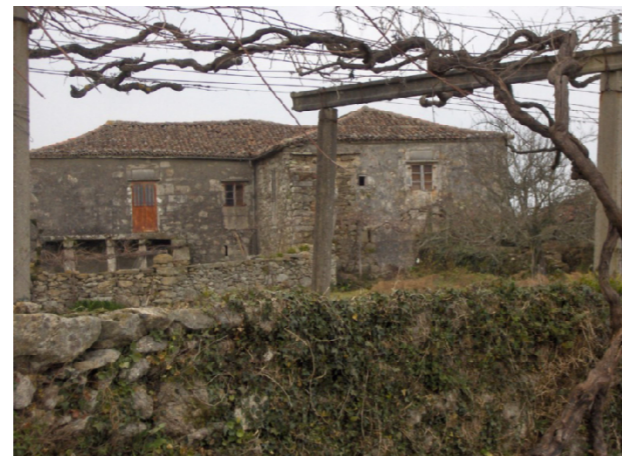
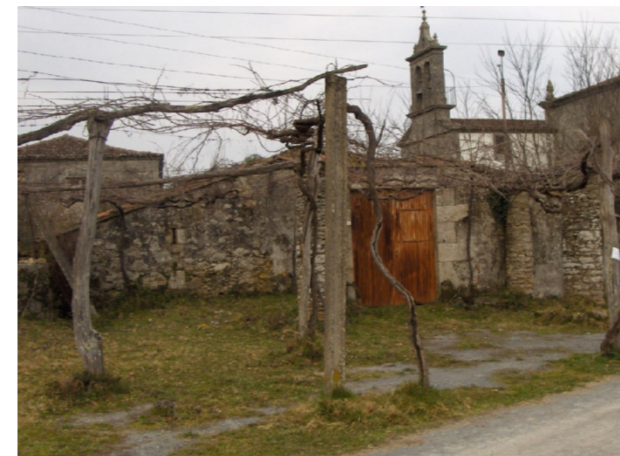
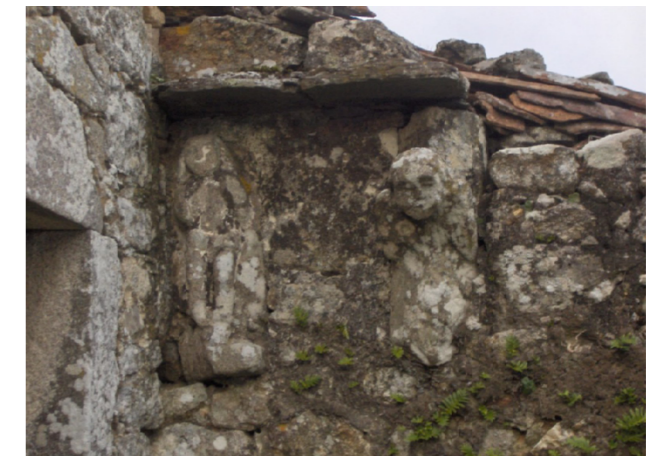
Descrición do ben:
Edificación en planta baixa e planta alta. Muros de cachotaría revestidos en morteiro nalgunhas partes dos seus alzados. Portas de acceso alinteladas e fiestras rectangulares con batente en tres corpos e tornachuvias, a excepción dunha ventá seteira nun dos seus alzados. Modillóns con figuras humanas para soste o aleiro. Antigo balcón de pedra do que só se conserva o pavimento e as pilastras que o sosteñen. Situado en Reguenga, nunha parcela privada coas súas edificacións adxectivas e un cruceiro. Posúa pequenas tallas usadas para sustentar os aleiros dos tellados, e de paso para mostrar ao pobo os vicios, as virtudes e as escenas cotiás da época que lles tocou vivir. Ámbito rural formado por prados, terreos de cultivo, monte baixo, e edificacións tradicionais. Ámbito rural formado por prados, terreos de cultivo, monte baixo, e edificacións tradicionais.

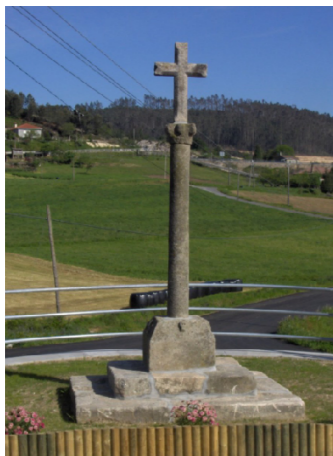
Descrición do ben:
Sinxelo cruceiro situado sobre plataforma de dúas bancadas de cachotaría. Basea en forma de prisma cuadrangular con arestas superiores achaflanadas e gravados nos laterais. Fuste de sección circular e capitel decorado con cabezas de figuras humanas no centro e pequenas volutas nas esquinas, sobre o cal se sitúa unha cruz latina sinxela e de pedra cos brazos florenzados. Situado, como é natural, nun cruzamento de camiños e nun ámbito rural formado por prados, terreos de cultivo, monte baixo e edificacións illadas tanto tradicionais como de nova construción

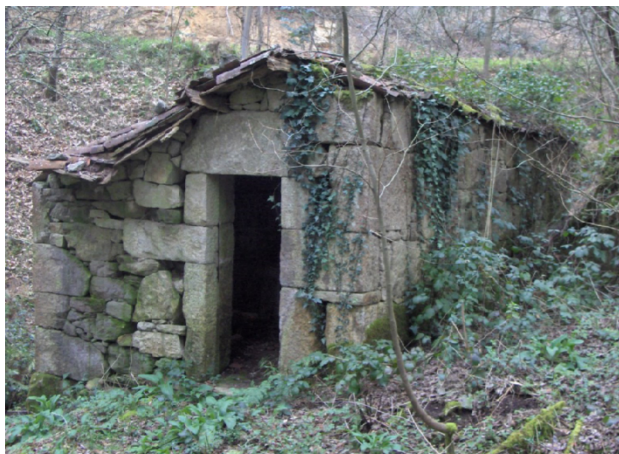
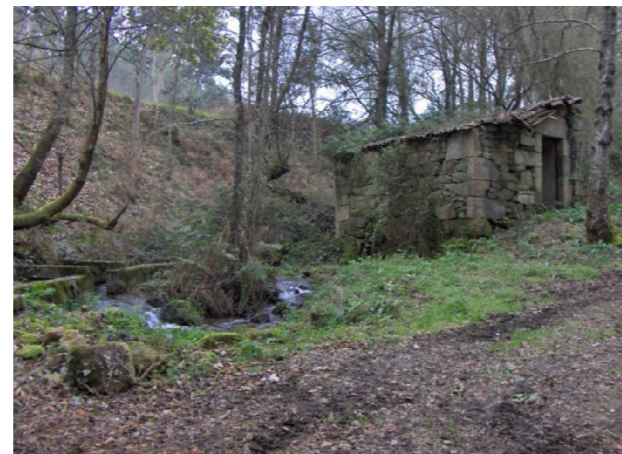
Descrición do ben: Muíño de canle con sistema para almacenar a auga para mover a moa. Este tipo é de presenza constante en case toda corrente de auga, agás naqueles de moi escaso caudal estival. Lovada e canle construídos en pedra. Edificación de planta rectangular. Muros de cachotaría con elementos nobres de cadeirado en perímetro do oco principal. Cuberta a dúas augas con estrutura de madeira e cubrición de tella cerámica curva, esta prolóngase sobre a porta. Porta de acceso alintelada e sen pousadoiro. Actualmente está en desuso, impacta a vexetación e arboredo que está a destruír a súa cuberta e muros. Situado ao bordo do regueiro de chousa Domingo Miño nun fermoso ámbito formado por prados, monte baixo, arboredo de ribeira.

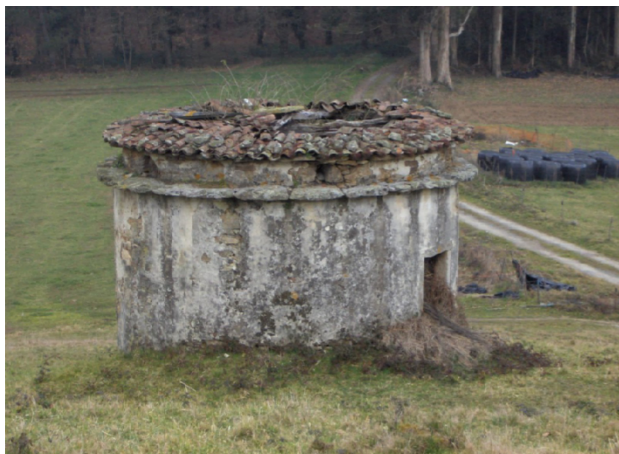
Descrición do ben:
Orixinal e coidada peza arquitectónica que serve para abeirar e criar pombas. Situado nun espazo sen árbores. Pombal realizado por construtores populares locais e que outorga distinción. Volumetría cilíndrica con cuberta cónica que se derrubou na súa parte central. Estructura de muros herméticos de cachotaría revestidos en morteiro e rematados cun aleiro sobre o que se sitúan uns pequenos ocos para o acceso das pombas. O único van existente é unha porta de acceso de pequenas dimensións e elevada do terreo natural. Ámbito rural formado por prados, terreos de cultivo, monte baixo e edificacións tradicionais.

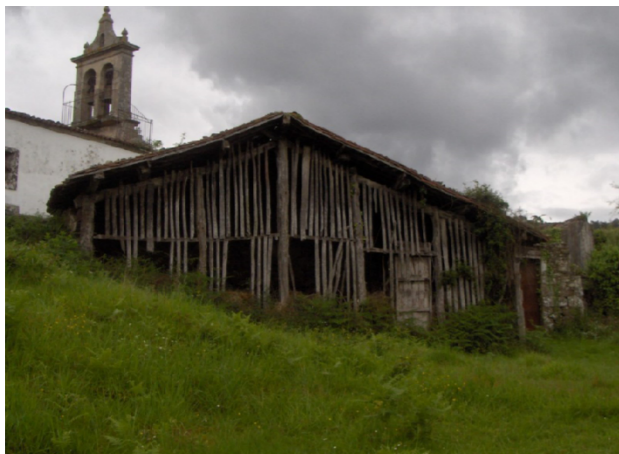
Descrición do ben:
Edificación illada, destinada fundamentalmente para almacenar instrumentos agrarios. Planta rectangular. Muro perimetral de cachotería en tres das súas caras. A principal conta cun cerramento de táboas lixeiramente separadas para a ventilación interior. Cuberta a dúas augas con estrutura de madeira e cubrición de tella curva. Situada nunha parcela privada, ao lado da igrexa parroquial e nas proximidades da estrada da deputación que atravesa o núcleo. Ambito rural formado por prados, terreos de cultivo e edificacións tradicionais.

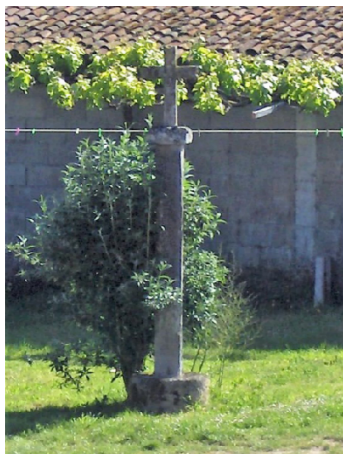
Descrición do ben:
Cruceiro sobre base en forma de prisma circular. O fuste ten unha sección cuadrangular nos extremos mentres no seu tramo central ten forma octogonal. Capitel recto e sinxelo. Cruz de brazos florenzados sen efixies nin elementos decorativos. Ámbito rural formado por prados, terreos de cultivo, monte baixo arboredo e edificacións tradicionais e de nova construción.

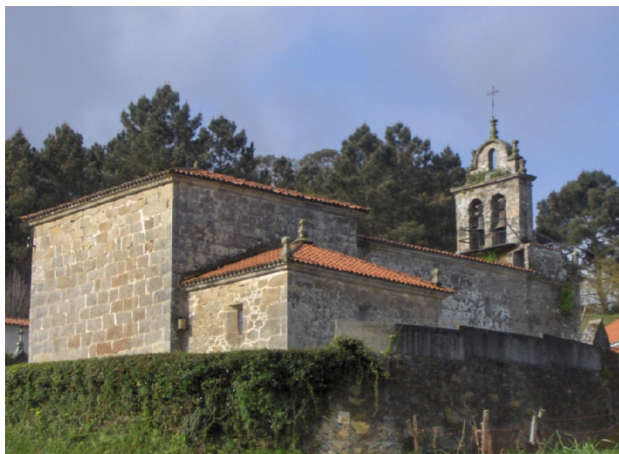
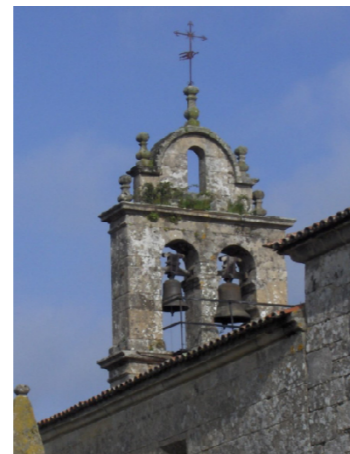
Descrición do ben:
Muros de cadeirado e cuberta formada por armazón de madeira e cubrición de tella cerámica curva. Cornixa de pedra moldurada e remates acroterios en vértices de cuberta no brazo do cruceiro. Espadana de frontón en alzado principal, formada por un único corpo e dous ocos en arcos de medio punto onde se sitúan as campás, sobre estes, arco de medio punto cego e oco con pequenos piares nos laterais con acroterios como ornamentación e rematado en cruz florida. Ambito rural formado por prados, monte alto, monte baixo, e edificacións tradicionais

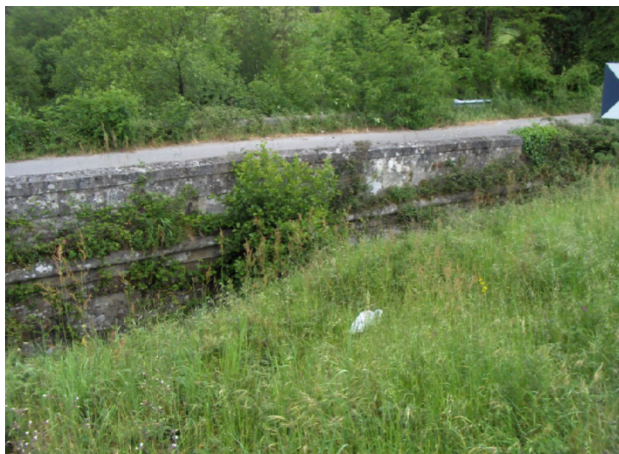
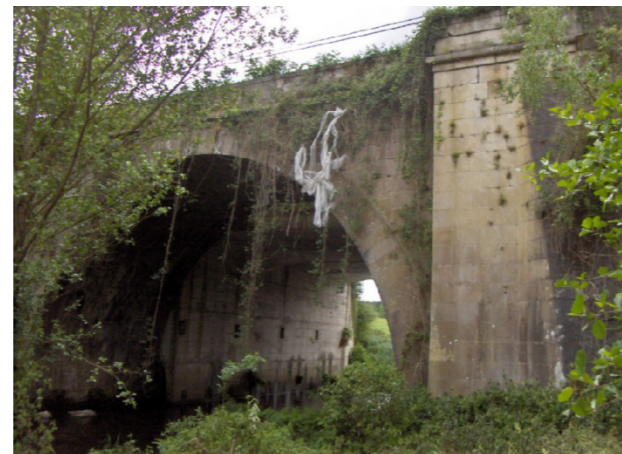
Código do elemento: 07.04

Estado de conservación:
Malo

Descrición do ben:
Ponte sobre o río Toxa. Ten dun só van en arco de medio punto para salvar a canle do río. Construído en cadeirado, ao igual que o peitoril. Por el, transcorre unha estrada municipal. Encóntrase en Cornado, ao lado da estrada nacional. Ámbito rural formado por prados, monte baixo, arboredo de ribeira e edificacións tradicionais.

Obras permitidas:
As permitidas segundo o nivel de protección.
Determinacións para a súa conservación, rehabilitación, mellora ou recuperación:
Recuperación do ben acorde ao seu nivel de protección. Recuperación da contorna do mesmo.

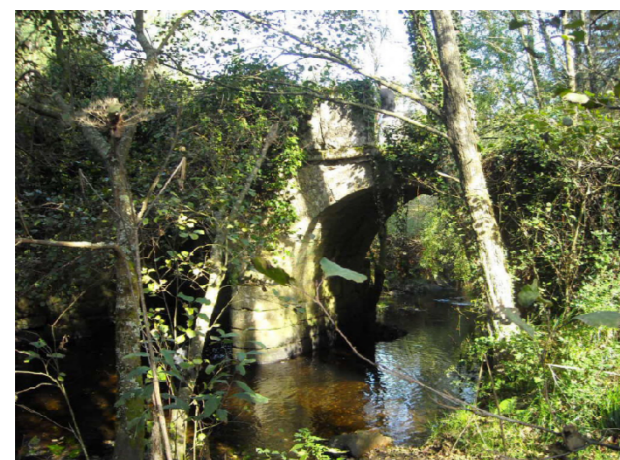
Código do elemento: 07.05

Estado de conservación:
Regular

Descrición do ben:
Construción para salvar a canle do río Toxa. Ponte con estrutura de pedra. Debido ao ancho do río conta cun único van en forma de arco de medio punto e estribos de cachotaría en seco. A súa calzada, de rasante horizontal, limitase polo seu peitoril de cachotaría. Sobre el transcorre un camiño local sen tráfico rodado. Situado nunha paraxe formada por prados e arboredo de ribeira.

Obras permitidas:
As permitidas segundo o nivel de protección.
Determinacións para a súa conservación, rehabilitación, mellora ou recuperación:
Recuperación do ben acorde ao seu nivel de protección. Recuperación da contorna do mesmo.

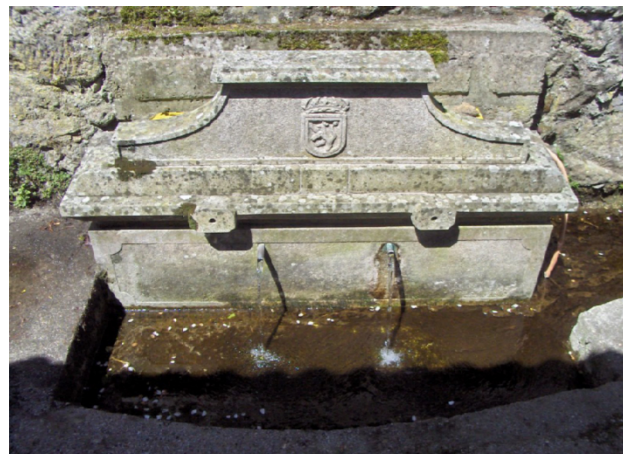
Código do elemento: 07.06

Estado de conservación: Bo

Descrición do ben:
Sinxela construción que aproveita a abundancia de auga para o abastecemento e consumo humano. Fonte de carácter comunal. Pertence ao grupo de fontes de cano. Consta dunha estrutura de cantería, con remate triangular truncado nun dos seus vértices e cos seus lados formando arcos, no centro do mesmo sueste sitúa un escudo de armas con coroa. Apóiase sobre un muro de cachotaría. A posición dos seus canos cambiou, nun principio integrábase na fonte, agora son dous pequenos ocos abertos no lateral desta. Os canos conducen a auga ao exterior procedente da boca da mina. A auga é vertida nunha pila integrada no pavimento. Situada en Chapa, nun ámbito rural formado por prados, terreos de cultivo e edificacións illadas tanto tradicionais como de nova construción.

Obras permitidas:
As permitidas segundo o nivel de protección.
Determinacións para a súa conservación, rehabilitación, mellora ou recuperación:
Mellora e conservación do ben.

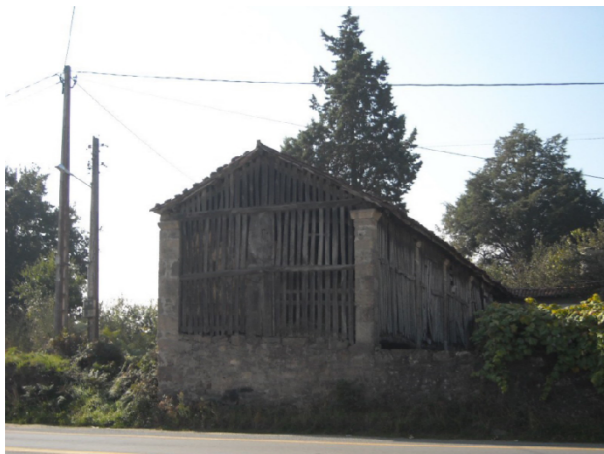
Código do elemento: 07.07

Estado de conservación:
Bo

Descrición do ben:
Edificación adxectiva illada, destinada fundamentalmente para almacenamento, conservación ou protección. Tipoloxía: palleira de planta térrea. Planta rectangular con cuberta a dúas augas resolta mediante armazón de madeira e cubrición de tella curva. As fachadas contan con cerramento mediante táboas lixeiramente separadas permitindo así a ventilación do interior, e con pilastras de cantería de boa labra con remates ornamentais. Ámbito rural formado por prados, terreos de cultivo e edificacións illadas tanto tradicionais como de nova construción.

Obras permitidas:
As permitidas segundo o nivel de protección.
Determinacións para a súa conservación, rehabilitación, mellora ou recuperación:
Mellora e conservación do ben.

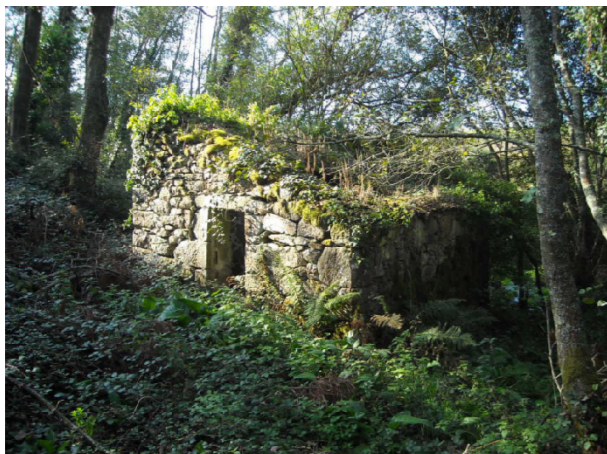
Código do elemento: 07.08

Estado de conservación: Ruína

Descrición do ben: Muíño de canle con sistema para almacenar a auga para mover a moa. Este tipo é de presenza constante en case toda corrente de auga, agás naqueles de moi escaso caudal estival. Lovada e canle construídos en pedra. Edificación de planta rectangular. Muros de cachotaría con elementos nobres de cadeirado en perímetro do oco principal. Cuberta a dúas augas. Porta de acceso alintelada con Pousadoiro á esquerda. Actualmente está en desuso, impacta a vexetación e arboredo que destruíron a cuberta e están a destruír os seus muros. Situado ao bordo do río Toxa nun fermoso ámbito formado por prados, monte baixo, arboredo de ribeira.

Obras permitidas: As permitidas segundo o nivel de protección.
Determinacións para a súa conservación, rehabilitación, mellora ou recuperación: Recuperación do ben acorde ao seu nivel de protección. Recuperación da contorna do mesmo.

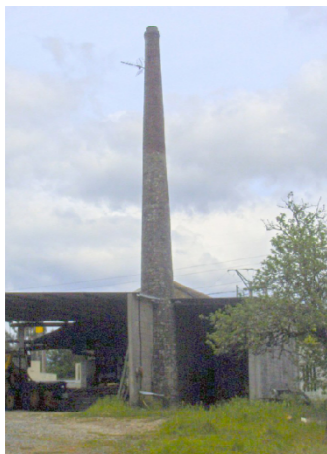
Código do elemento: 07.09

Estado de conservación: Bo

Descrición do ben:
As telleiras son instalacións nas cales, mediante a cocedura do barro, se fabrican tellas curvas. O forno é a peza fundamental da telleira. O máis común é o de pozo, pero este é cilíndrico e rematado en forma de chimenea. É unha construción custosa e complicada, leva uns buratos ou ventanucos para vixiar a cocción. As construcións facíanse aproveitando o desnivel do terreo, ou ben, cunha escavación que permitise facer a cámara subterránea. Ámbito rural formado por prados, terreos de cultivo e edificacións illadas tanto tradicionais como de nova construción.

Obras permitidas:
As permitidas segundo o nivel de protección.
Determinacións para a súa conservación, rehabilitación, mellora ou recuperación:
Mellora e conservación do ben.

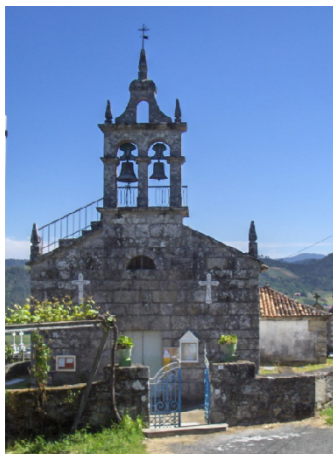
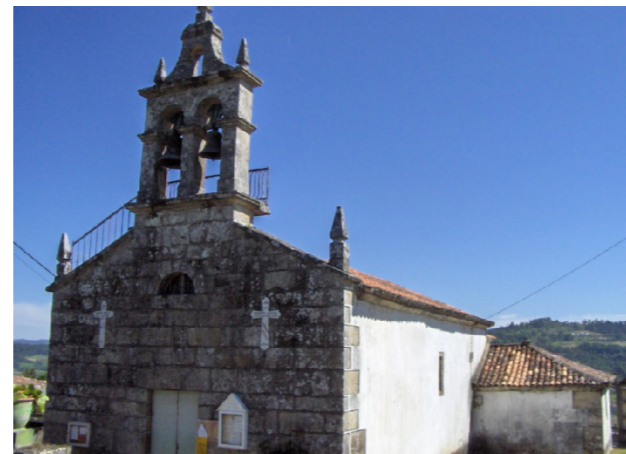
Código do elemento: 08.01

Estado de conservación:
Bo

Descrición do ben:
Muros de cadeirado en alzado principal, revestidos en morteiro e branquexados no resto dos alzados, deixando á vista elementos nobres en cadeirado en vans. Cuberta a dúas augas en nave principal e a tres en brazo do cruceiro. Porta de acceso alintelada e óculo truncado sobre esta. Cornixa formada por lousas de pedra en alzado principal e pináculos nas esquinas. Espadana de frontón formada por dous ocos en arco de medio punto para albergar as campás, un terceiro oco sobre estes tamén en arco de medio punto. Remates en pináculos e cruz florida. Accédese a este mediante uns chanzos colocados en cuberta cunha varanda como elemento de suxeición. Situada na mesma parcela do cemiterio, próxima á estrada local do núcleo. Ámbito rural formado por prados, terreos de cultivo, monte alto, monte baixo e edificacións tradicionais.

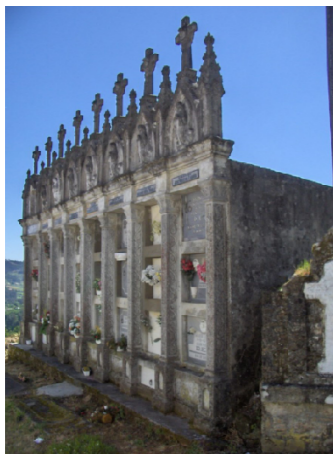
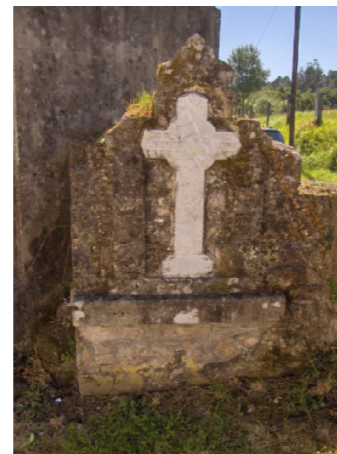
Código do elemento: 08.02

Estado de conservación:
Bo

Descrición do ben:
Cemiterio con recinto propio. Nichos pegados entre si mediante piares de pedra moi ben labrados, rematados na cornixa con pezas formando arcos apuntados con efixies no interior e todos eles rematados en cruz. A cada lado do arco pináculos moi decorados. Ámbito rural formado por prados, terreos de cultivo, monte alto, monte baixo e edificacións tradicionais.

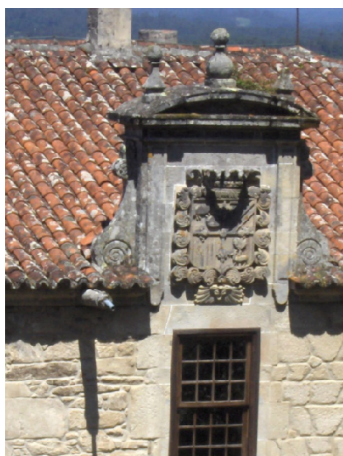
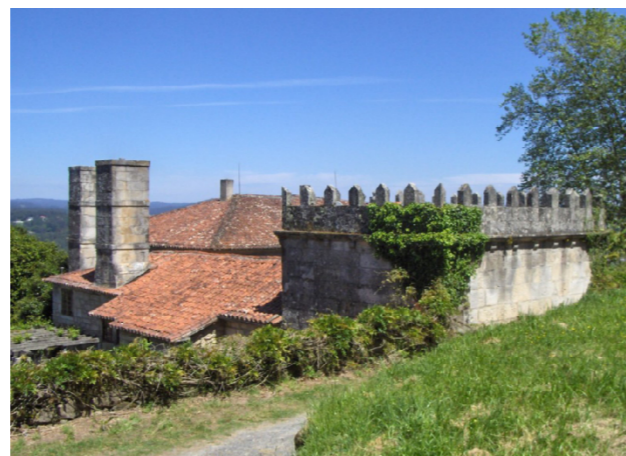
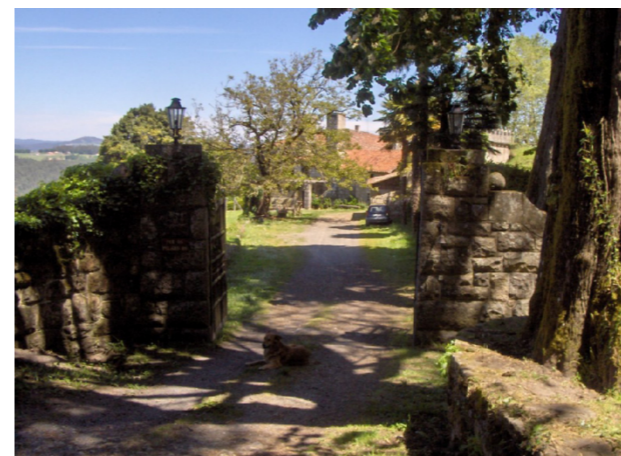
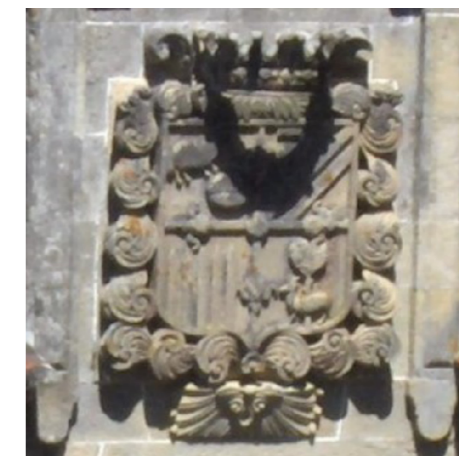
Código do elemento: 08.04

Estado de conservación:
Bo

Descrición do ben:
Situado dentro dun amplo recinto pechado. Edificación de planta rectangular con dúas ás que se abren pechando un patio. No extremo dunha das ás, unha torre de recente construción con ameas (anos 40). A fachada principal que se abre a este patio presidido por unha fonte, ostenta nun corpo sobresaínte en altura e ricamente adornado, o escudo de armas. Nunha das fachadas laterais ábrese un soportal de arcos de medio punto rematado na súa parte superior por balaustrada tamén moderna. Fiestras alinteladas con carpintería de madeira. Ámbito rural formado por prados, monte alto, monte baixo e edificacións illadas tanto tradicionais como de nova construción
