Código do elemento: 08.06

Denominación: Torre de Cira
Localización: A Cruz
Parroquia: P. de Cira (Santa Baia)

Ordenanza ou norma de aplicación: Patrimonio cultural
Clasificación do ben: Ben de Interese Cultural / BIC
Nivel de protección do ben: Integral
BIC (Decreto 22/04/1949) BIC.000.546.
Obras permitidas: As permitidas segundo o nivel de protección.

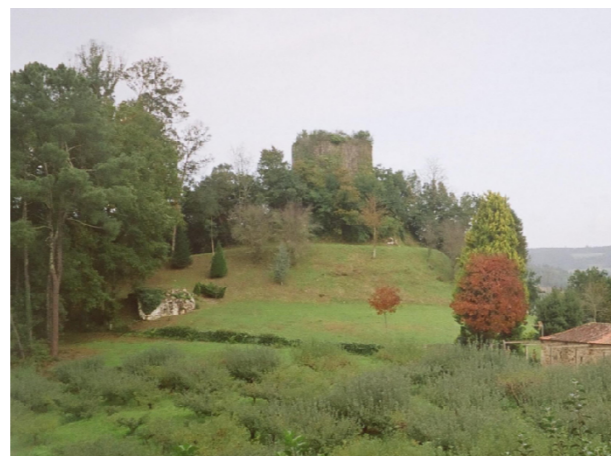
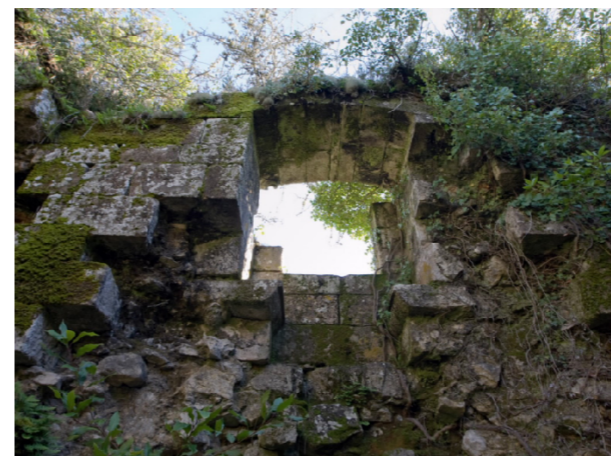
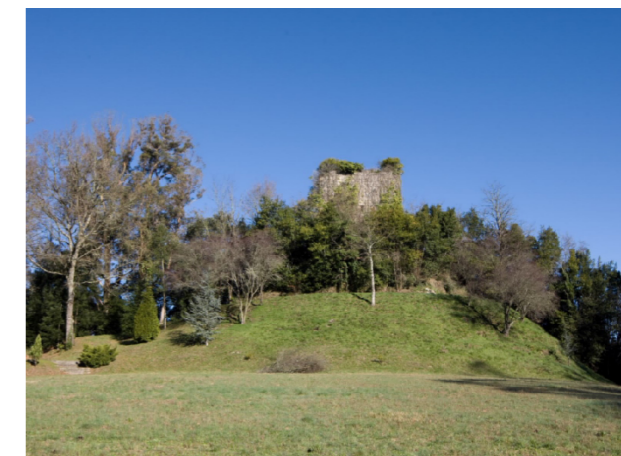
Estado de conservación: Ruína

Descrición do ben: No século XI, Bernardo Xoán de Deza, construiu un castelo do que hoxe só queda a súa torre grande. Posteriormente, levantáronse novas torres coas pedras da antiga fortaleza, pero como outras torres da nobreza foi destruída polos irmandiños, que a deixaron no estado que presenta hoxe. Torre de planta rectangular con van lixeiramente apuntado de grandes doelas e outro van alintelado con arco de descarga das mesmas características anteriores. Situada nunha parcela privada rodeado dun terreo con árbores froiteiras. Ámbito illado formado por prados, terreos de cultivo e arboredo.

Determinacións para a súa conservación, rehabilitación, mellora ou recuperación:
Recuperación consolidación do ben acorde ao seu nivel de protección.
Recuperación da contorna do mesmo.

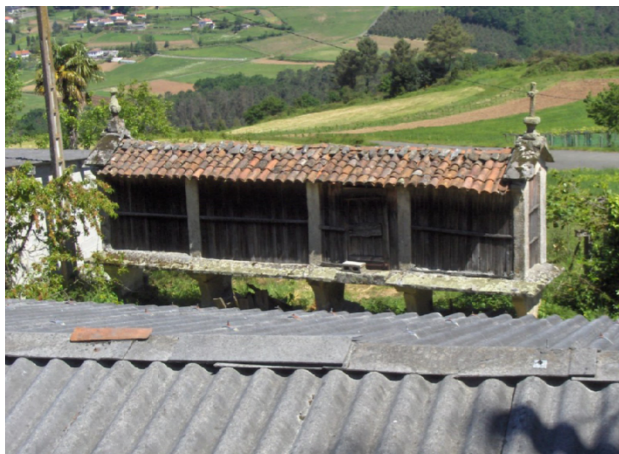
Código do elemento: 08.07

Estado de conservación: Bo

Descrición do ben:
Construción destinada a granero na que se conserva e se seca o millo. Hórreo mixto apoiado sobre base de macizo de cachotaría de granito, cinco cepas de pedra e con tornarratos que consta de aleiros construídos voando o piso da cámara. Cámara formada por: a grade, construída a base de anchas pezas de pedra de granito, e o recinto, formado por piares e penal de pedra e doelas e faixas de madeira. Cuberta a dúas augas de tella cerámica curva. Penal principal rematado en cruz e o traseiro en acroterio. Situado en Santa Baía, nunha parcela na que forma parte dun conxunto de vivenda unifamiliar coas súas edificacións adxectivas, destinado á agricultura. Ámbito rural formado por prados, terreos de cultivo, monte alto, monte baixo e edificacións illadas tanto tradicionais como de nova construción.

Obras permitidas:
As permitidas segundo o nivel de protección.
Determinacións para a súa conservación, rehabilitación, mellora ou recuperación:
Mellora e conservación do ben. Cubrición con tella e adementamento das edificacións auxiliares proximas ao ben.

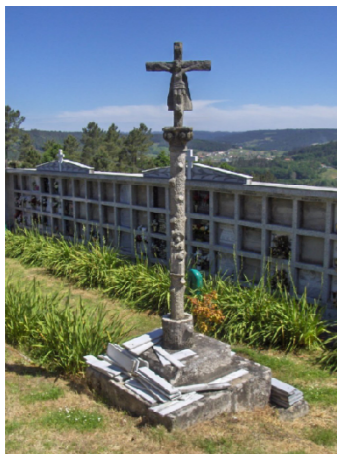
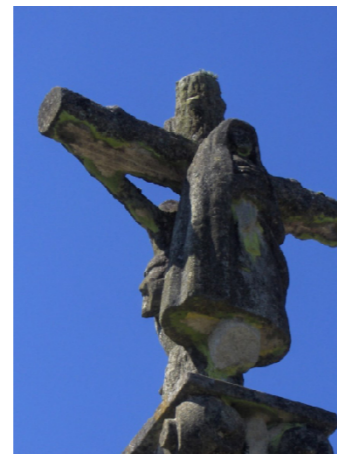
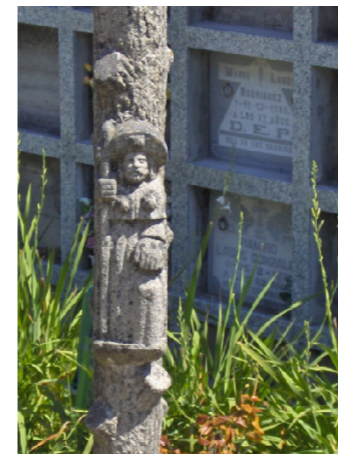
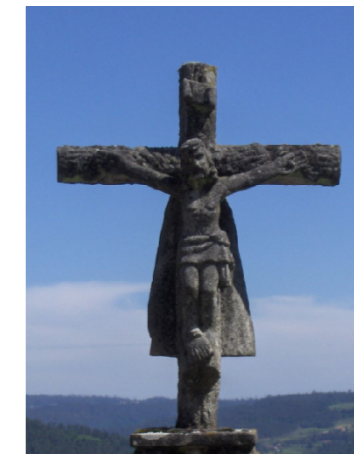
Estado de conservación:
Bo

Descrición do ben:
Cruceiro sobre plataforma de dúas bancadas de pedra de cantería. Basea en forma de prisma cilíndrico que simula o madeiro dunha árbore, ao igual que o resto do cruceiro. Fuste de sección circular, cun curioso talle coa imaxe de santiago apóstolo neste. Capitel xónico formado por volutas e molduras. Cruz latina de pedra coa imaxe de cristo crucificado baixo a lenda e unha virxe orante na parte posterior. Situado dentro da parcela da igrexa e o cemiterio. Ámbito rural formado por prados, terreos de cultivo, monte alto, monte baixo e edificacións illadas tanto tradicionais como de nova construción.

Ordenanza ou norma de aplicación:
Patrimonio cultural
Clasificación do ben:
Ben de Interese Cultural / BIC
Nivel de protección do ben:
Integral
BIC en aplicación do Decreto 571/1963, e art. 92.1.a da lei 5/2016 (LPCG).
Obras permitidas:
As permitidas segundo o nivel de protección.
Determinacións para a súa conservación, rehabilitación, mellora ou recuperación:
Mellora e conservación do ben.

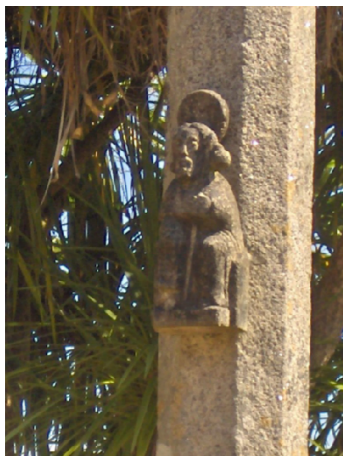
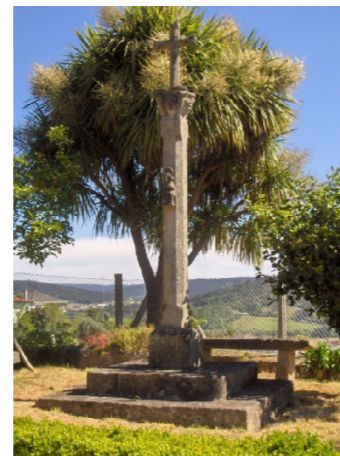
Estado de conservación: Bo

Descrición do ben:
Cruceiro sobre plataforma de dúas bancadas de pedra de cantería. Basea en forma de prisma cuadrangular con arestas superiores achaflanadas. Fuste de sección cuadrangular octavado no tramo central e cun curioso talle coa imaxe dun santo. Capitel decorado con caras nos seus lados. Cruz latina de brazos florenzados e sen efixies. Situado ao bordo da estrada local do núcleo. Ámbito rural formado por prados, terreos de cultivo, monte baixo e edificacións tradicionais e de nova construción.

Obras permitidas:
As permitidas segundo o nivel de protección.
Determinacións para a súa conservación, rehabilitación, mellora ou recuperación:
Mellora e conservación do ben.

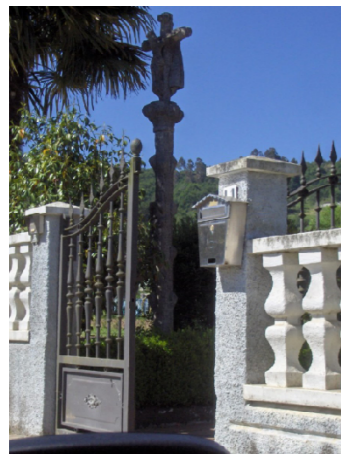
Estado de conservación: Bo

Descrición do ben:
Cruceiro situado no interior dunha parcela privada. Fuste de sección circular que simula un madeiro dunha árbore, ao igual que todo o cruceiro. Capitel xónico formado por volutas e molduras. Cruz latina de pedra coa imaxe de cristo crucificado baixo a lenda e unha virxe orante na parte posterior. Ámbito rural formado por prados, terreos de cultivo e edificacións illadas tanto tradicionais como de nova construción.

Obras permitidas:
As permitidas segundo o nivel de protección.
Determinacións para a súa conservación, rehabilitación, mellora ou recuperación:
Mellora e conservación do ben.

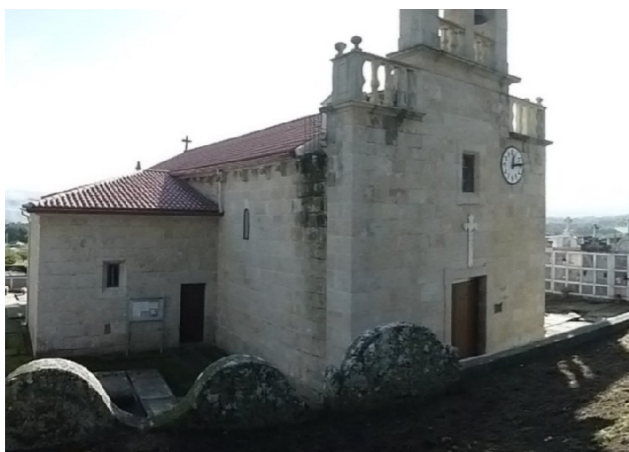
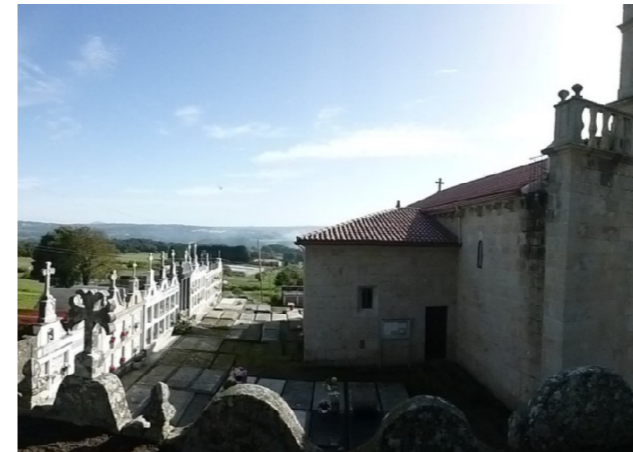
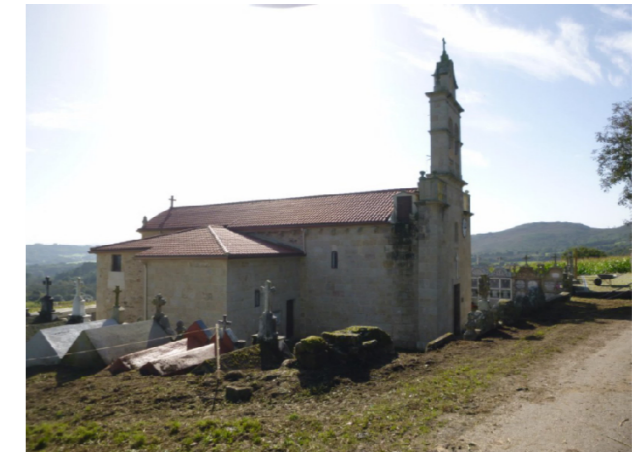
Código do elemento: 09.01

Estado de conservación:
Bo

Descrición do ben:
Edificación con planta en forma de cruz latina. Muros de cadeirado. Cuberta a dúas augas en nave principal e a tres nos laterais. Armazón de madeira nesta e cubrición de tella cerámica curva. Cruz de pedra e pináculos en cumieira. Espadana de frontón formada por dous ocos en arco de medio punto para albergar as campás e un terceiro oco sobre estes rematado en cruz. Vans en alzados para iluminación interior. Situada no mesmo recinto que o cemiterio. Ámbito rural formado por prados, monte baixo e edificacións tradicionais e de nova construción illadas.

Obras permitidas:
As permitidas segundo o nivel de protección.
Determinacións para a súa conservación, rehabilitación, mellora ou recuperación:
Mellora e conservación do ben.

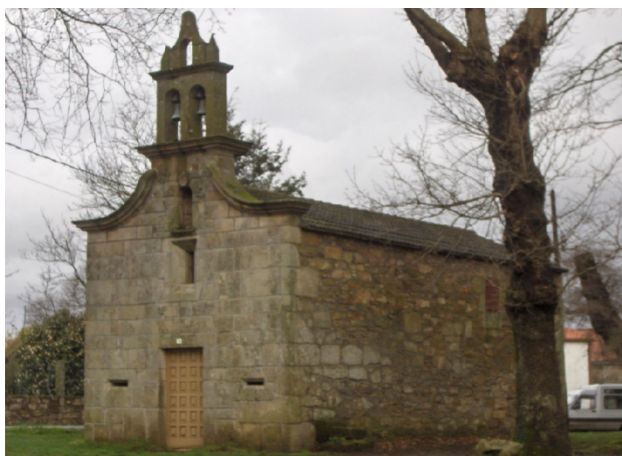
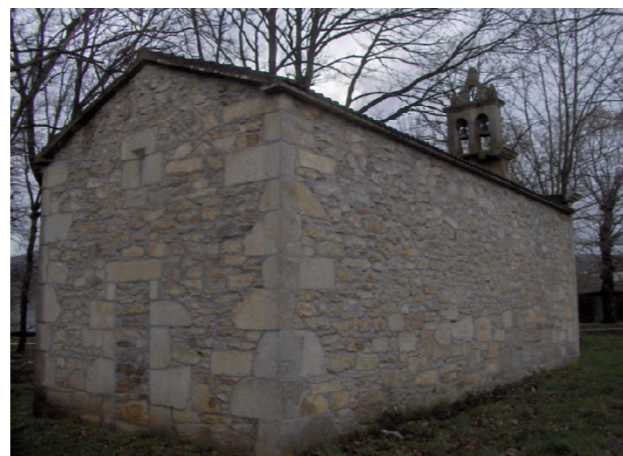
Código do elemento: 09.02

Estado de conservación:
Bo

Descrición do ben:
Edificación de planta rectangular. Muros de cadeirado en alzado principal e de cachotaría con elementos nobres de cadeirado en perímetro de vans e cornixais. Cuberta a dúas augas formada por armazón de madeira e cubrición de tella curva. Cornixa moldurada en alzado principal formando arcos. Porta de acceso alintelada, antigamente, pode que houberse dúas, dada a colocación da pedra na parte posterior. Fiestras seteiras horizontais a ambos os dous lados desta, e sobre ela, ventá rectangular con xambas en derramo. O oco da fornela está baleiro. Espadana formada por arcos de medio punto para colocar as campás e con remates en pináculos. Ámbito rural formado por prados, monte baixo, arboredo e edificacións tradicionais e de nova construción.

Obras permitidas:
As permitidas segundo o nivel de protección.
Determinacións para a súa conservación, rehabilitación, mellora ou recuperación:
Mellora e conservación do ben.

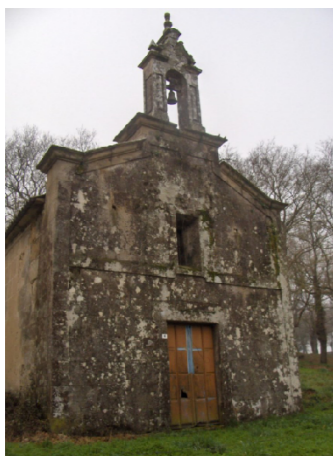
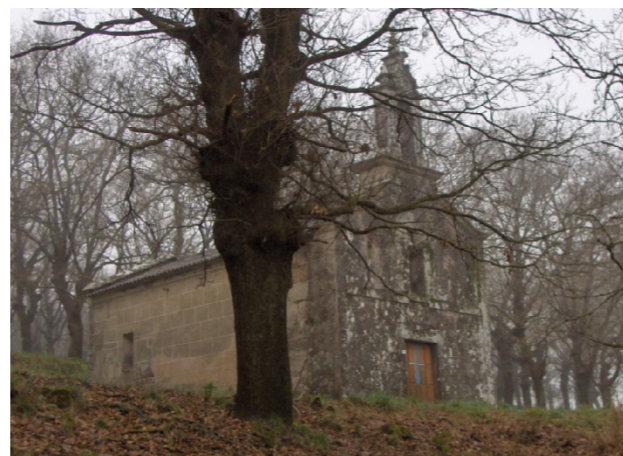
Estado de conservación:
Regular

Descrición do ben:
Edificación de planta rectangular. Muros de cadeirado, en alzado principal revestidos en morteiro. Cuberta a dúas augas formada por armazón de madeira e cubrición de placas de fibrocemento. Cornixa moldurada en alzado principal e sinxela en laterais. Porta de acceso alintelada, ao igual que as Fiestras, pero estas con xambas en derramo. Imposta en alzado principal. Espadana dun único corpo e un só oco de campá en arco de medio punto, rematada en acroterios. Situada nun ámbito arborado e rural formado por prados, monte baixo, monte alto e edificacións illadas, tanto tradicionais coma de nova construción.

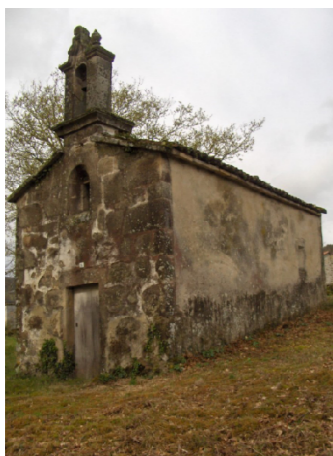
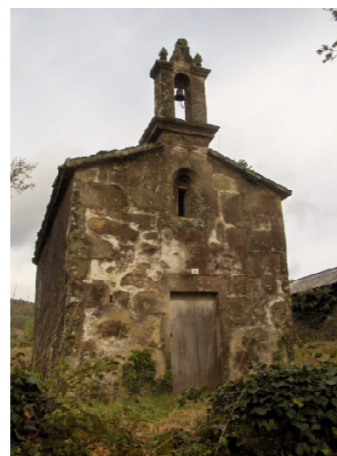
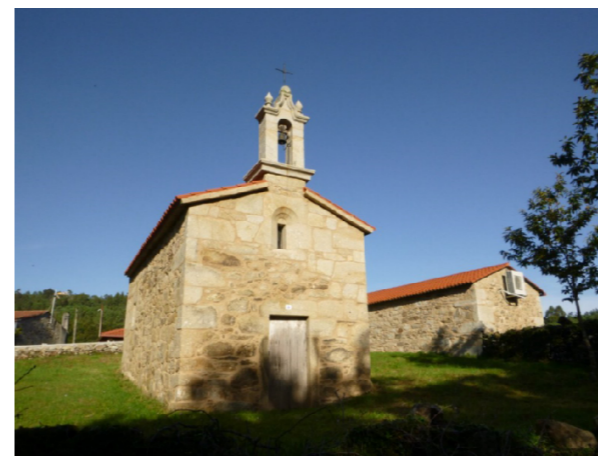
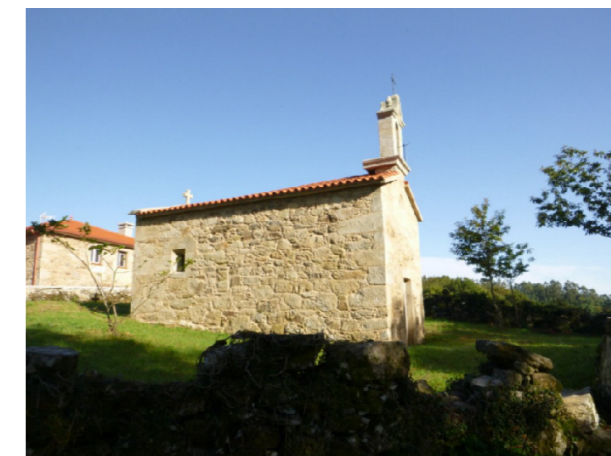
Estado de conservación:
Regular

Descrición do ben:
Edificación de planta rectangular. Muros de cachotaria en alzado principal, revestidos en morteiro no resto, pero deixando á vista a pedra do perímetro de vans e cornixais. Cuberta a dúas augas formada por armazón de madeira e cubrición de tella cerámica curva. Porta de acceso alintelada, sobre a mesma ventá para iluminación interior formando arco de medio punto. Fiestras rectangulares con xambas en derramo no resto dos alzados. Carpintería de madeira. Espadana de frontón en alzado principal dun só oco para albergar a campá e rematada en pináculos. Cruz de pedra en alzado posterior. Situada en Framiñán, próxima á estrada local. Ámbito rural formado por prados, monte baixo e edificacións tradicionais.

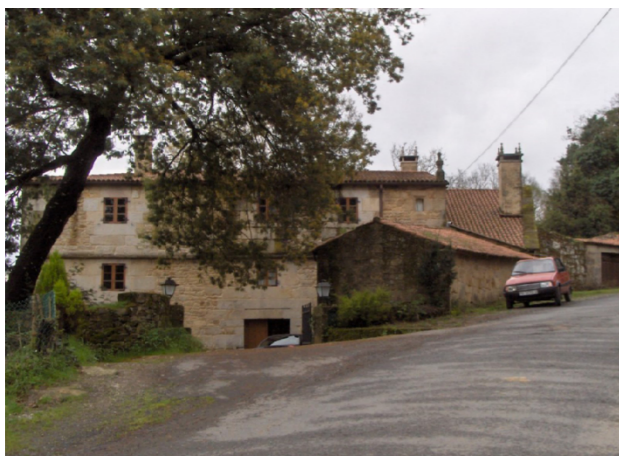
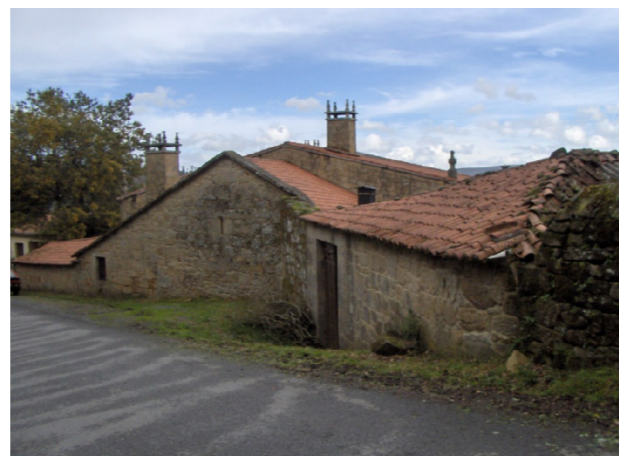
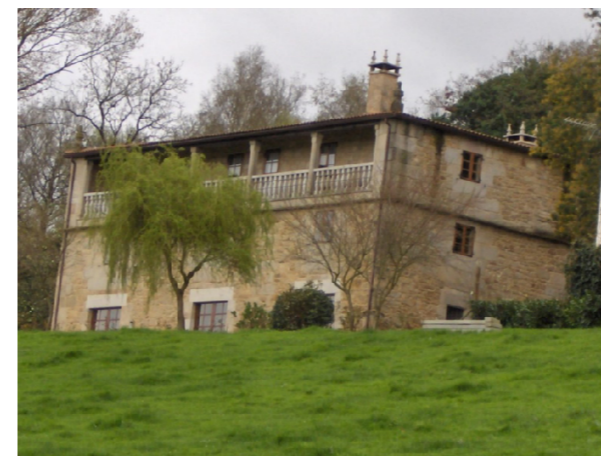
Estado de conservación:
Bo

Descrición do ben:
Edificación en planta baixa, planta alta e planta primeira con muros de cachotaría e elementos nobres de cadeirado en perímetro de ocós e cornixais. Imposta de pedra. Cuberta de tella cerámica curva. Chemineas de cachotaría revestidas e con elementos ornamentais na parte superior. Corredor por piares de pedra de granito octavados no tramo central e varanda tamén en pedra. Carpintería de madeira en portas e fiestras. Portasdaire en planta baixa e primeira. Situada ao bordo da estrada local. Nun ámbito rural formado por prados, monte baixo e edificacións illadas tanto tradicionais como de nova construción.

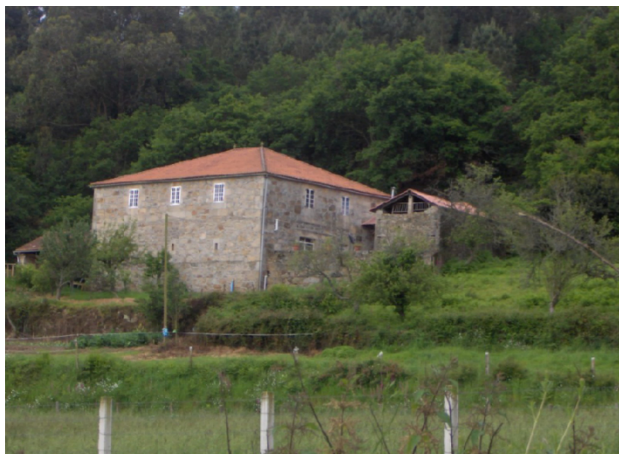
Estado de conservación:
Bo

Descrición do ben:
Edificación tradicional con muros exteriores de cachotaría. Portas e fiestras alinteladas. Cuberta a catro augas e cubrición en tella curva. Carpintería de aluminio nos seus vans e Fiestras acristaladas con batente en catro corpos. Edificación pegada á vivenda con muros de cachotaría e cuberta a dúas augas. Ámbito formado por monte baixo, arborado, prados, terreos de cultivo e edificacións illadas tanto tradicionais como de nova construción.

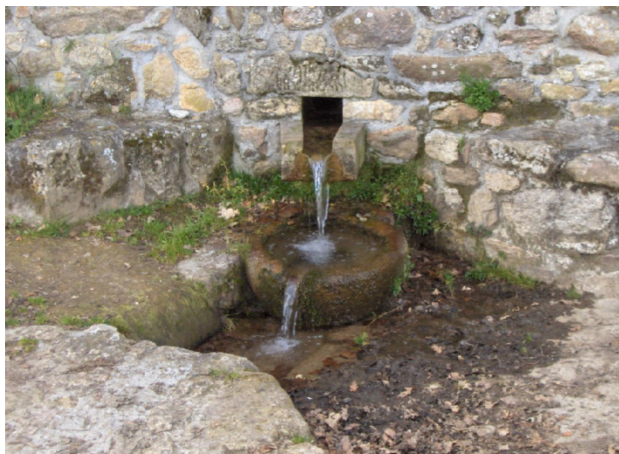
Estado de conservación:
Bo

Descrición do ben:
Sinxela construción que aproveita a abundancia de auga para o abastecemento e consumo humano. Fonte de carácter comunal. Pertence ao grupo de fontes de cano. Consta dun muro de cadeirado que a encabeza e dun cano de pedra lixeiramente inclinado, este conduce a auga ao exterior procedente da boca da mina. A auga é vertida nunha pila circular formada por unha única lousa de pedra labrada. Pavimento de terra e lousas de pedra de granito. Está situada ao bordo da estrada local, nas proximidades da igrexa. Ámbito rural formado por prados, monte baixo e edificacións illadas tanto tradicionais como de nova construción.

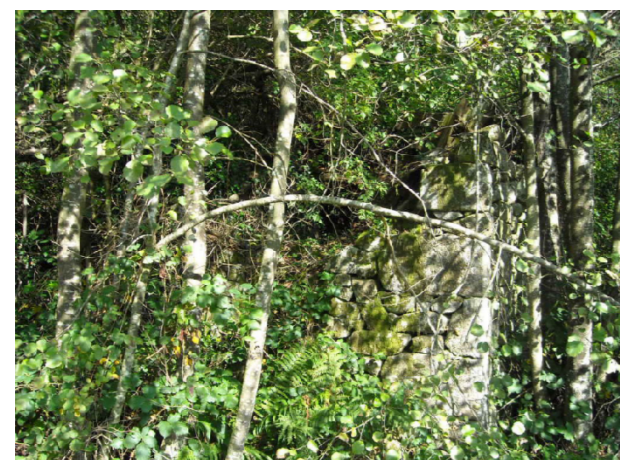
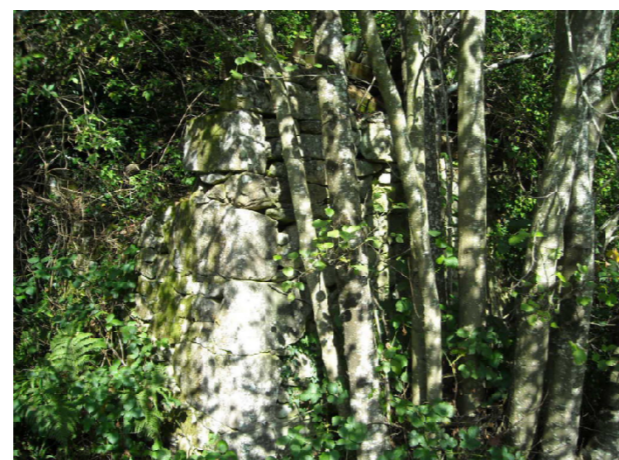
Código do elemento: 09.13

Denominación: Muíño de Xubín
Localización: Xubín
Parroquia: P. de Cortegada (Santa María)

Estado de conservación: Ruína

Descrición do ben: Muíño de canle con sistema para almacenar a auga para mover a moa. Este tipo é de presenza constante en case toda corrente de auga, agás naqueles de moi escaso caudal estival. Lovada e canle construídos en pedra. Edificación de planta rectangular. Muros de cachotaría. Cuberta a dúas augas con estrutura de madeira e cubrición de tella cerámica curva. Actualmente está en desuso, impacta a vexetación e arboredo que está a destruír a súa cuberta e muros. Situado ao bordo do rego de Cortegada nun fermoso ámbito formado por prados, monte baixo, arboredo de ribeira.

Obras permitidas: As permitidas segundo o nivel de protección.
Determinacións para a súa conservación, rehabilitación, mellora ou recuperación: Recuperación do ben acorde ao seu nivel de protección. Recuperación da contorna do mesmo.

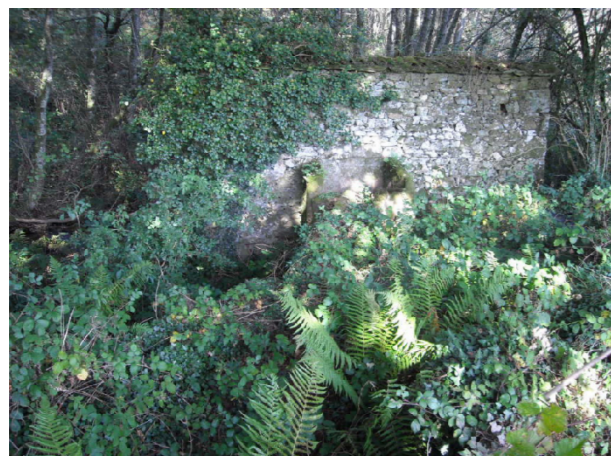
Código do elemento: 09.14

Denominación: Pombal na casa de Os Chaos
Localización: Os Chaos
Parroquia: P. de Cortegada (Santa María)

Estado de conservación:
Regular

Descrición do ben:
Orixinal e coidada peza arquitectónica que serve para abeirar e criar pombas. Situado no interior da parcela da Casa Dos Chaos e nun lugar protexido do vento xa que está pegado a unha esquina do peche e a unha edificación. Pombal realizado por construtores populares locais e que outorga distinción. Volumetría cuadrangular con cuberta a catro augas con remate de pináculo no cume. Estructura de muros herméticos de cachotaría revestidos en morteiro e rematados cun aleiro sobre o que se sitúan uns pequenos ocos para o acceso das pombas. Cuberta de tella cerámica curva. O único van existente é unha porta de acceso de pequenas dimensións e elevada do terreo natural. Ámbito rural formado por prados, monte baixo e edificacións tradicionais.

Obras permitidas:
As permitidas segundo o nivel de protección.
Determinacións para a súa conservación, rehabilitación, mellora ou recuperación:
Mellora e conservación do ben. Recuperación dos enfoscados e pintado en branco dos mesmos.

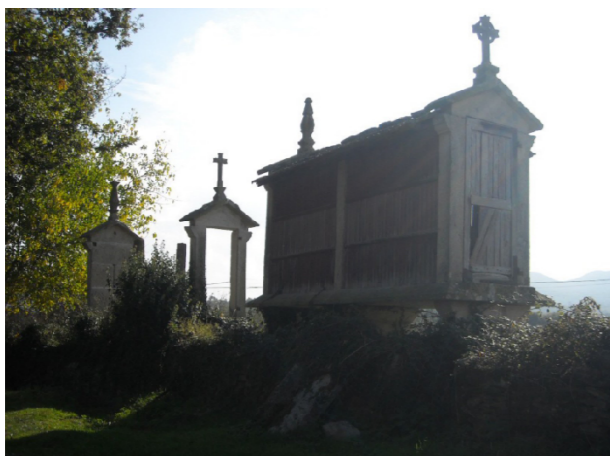
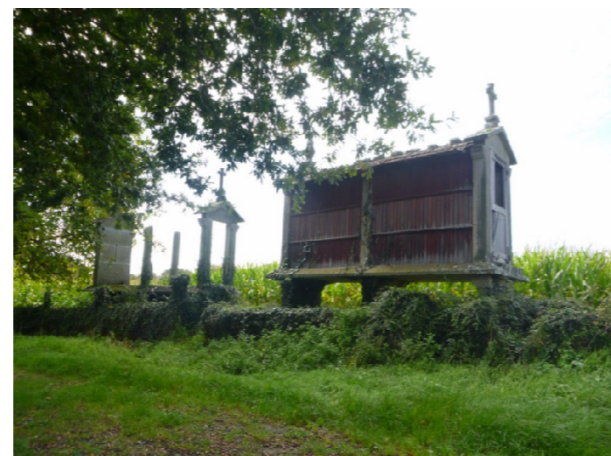
Código do elemento: 09.16

Denominación: Hórreo da casa de Os Chaos
Localización: Os Chaos
Parroquia: P. de Cortegada (Santa María)

Estado de conservación: Bo

Descrición do ben:
Construción destinada a hórreo na que se conserva e se seca o millo. Hórreo mixto apoiado sobre base de macizo de cachotaría de granito, cinco cepas de pedra e con Tornarratos que consta de aleiros construídos voando o piso da cámara. Cámara formada por: a grade, construída a base de anchas pezas de pedra de granito, e o recinto, formado por piares e penal de pedra e doelas e faixas de madeira. Cuberta a dúas augas de placas de fibrocemento e cumieira en tella curva. Penal principal rematado en cruz e o traseiro en pináculo con remate circular. Situado en Os Chaos, nunha parcela na que forma parte dun conxunto de vivenda unifamiliar coas súas edificacións adxectivas, destinado á agricultura. Ámbito rural formado por prados, terreos de cultivo e edificacións illadas tanto tradicionais como de nova construción.

Obras permitidas:
As permitidas segundo o nivel de protección.
Determinacións para a súa conservación, rehabilitación, mellora ou recuperación:
Mellora e conservación do ben. Cubrición con tella do hórreo e pintado das doelas de madeira. Recuperación da contorna do mesmo desprazando o poste de formigón a outro lugar.

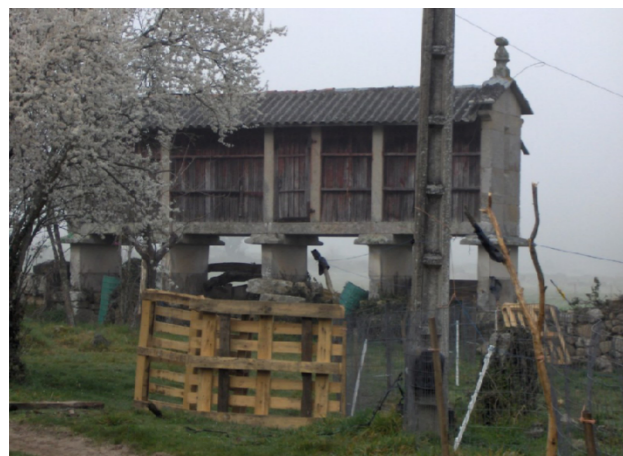
Código do elemento: 09.17

Denominación: Hórreo da casa grande de Fontemaior
Localización: O Barral
Parroquia: P. de Cortegada (Santa María)

Estado de conservación:
Bo

Descrición do ben:
Hórreo mixto apoiado sobre base de macizo de cachotaría de granito, seis cepas de pedra e con Tornarratos que consta de aleiros construídos voando o piso da cámara. Cámara formada por: a grade, construída a base de anchas pezas de pedra de granito, e o recinto, formado por piares e penal de pedra e doelas e faixas de madeira. Cuberta a dúas augas de tella cerámica curva. Penal principal e traseiro rematados en acroterios. Situado en O Barral, nunha parcela na que forma parte dun conxunto de vivenda unifamiliar coas súas edificacións adxectivas, destinado á agricultura. Ambito rural formado por prados, terreos de cultivo, monte baixo e edificacións illadas tanto tradicionais como de nova construción.

Obras permitidas:
As permitidas segundo o nivel de protección.
Determinacións para a súa conservación, rehabilitación, mellora ou recuperación:
Mellora e conservación do ben.

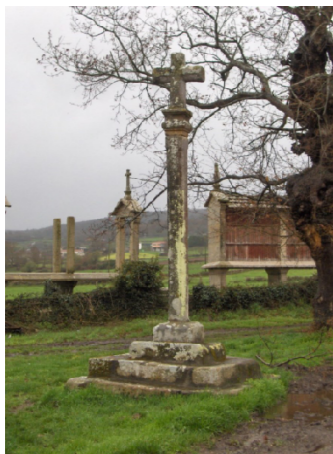
Código do elemento: 09.20

Estado de conservación:
Malo

Descrición do ben:
Cruceiro en mal estado posto que lle falta a cruz. Situado sobre unha base aparentemente cuadrangular con arista superior cóncava. Fuste de sección cuadrangular octavado no tramo central. Capitel sinxelo cunha única moldura. Ámbito rural formado por prados, monte baixo e arborado.

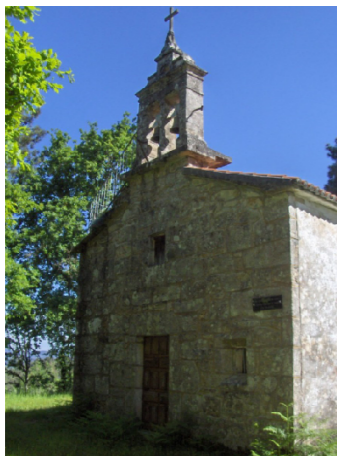
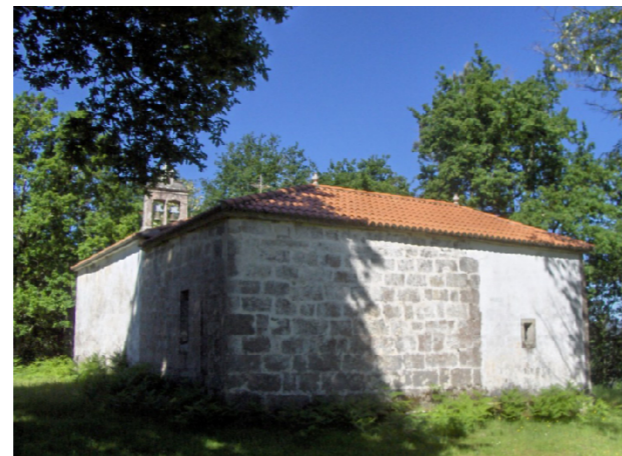
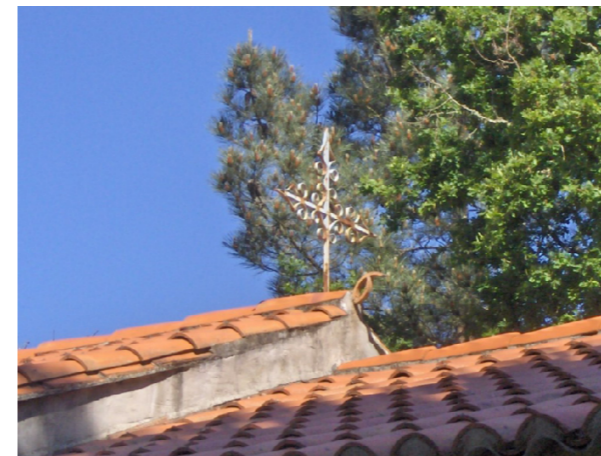
Código do elemento: 10.02

Estado de conservación:
Bo

Descrición do ben:
Edificación de planta rectangular e muros exteriores de cadeirado, aínda que nalgunhas partes da súa fachada están revestidos en morteiro e pintados. Cuberta a dúas augas en nave principal e a tres na sancristía, formada por armazón de madeira e cubrición de tella cerámica curva. Ocos alintelados con xambas en derramo en Fiestras. Carpintería de madeira. Alzado principal con exigua ornamentación, porta rectangular e pequeno oco para iluminación interior. Espadana de frontón formada por tres ocos en arco de medio punto para albergar as campás e rematada en cruz. Encóntrase illada dos núcleos de poboación pero próxima a unha estrada municipal. Ámbito rural formado por prados, monte alto e hortas

Obras permitidas:
As permitidas segundo o nivel de protección.
Determinacións para a súa conservación, rehabilitación, mellora ou recuperación:
Mellora e conservación do ben.

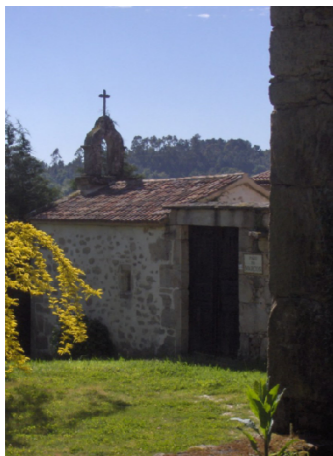
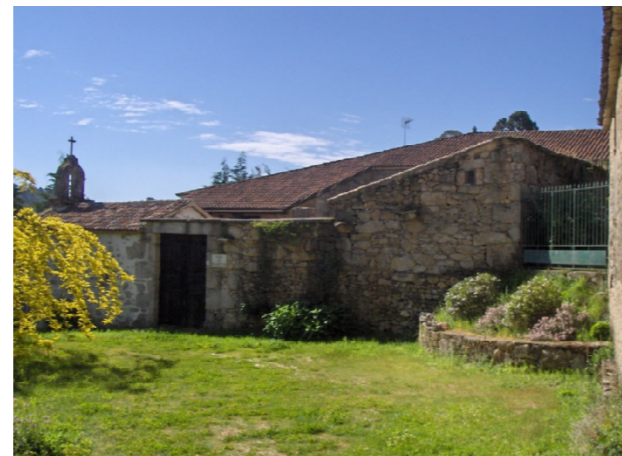
Código do elemento: 10.03

Estado de conservación:
Bo

Descrición do ben:
Capela de planta rectangular pertencente ao Pazo De Marcón, forma parte do peche deste. Muros exteriores de cachotaría e cuberta a dúas augas formada por armazón de madeira e cubrición de tella cerámica curva. Espadana sinxela dun só van en arco de medio punto para a campá e remate en cruz latina. Ámbito rural formado por prados, monte alto e monte baixo"

Obras permitidas:
As permitidas segundo o nivel de protección.
Determinacións para a súa conservación, rehabilitación, mellora ou recuperación:
Mellora e conservación do ben.

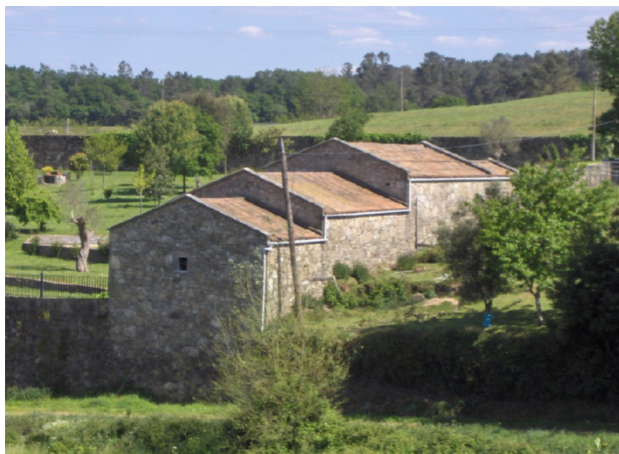
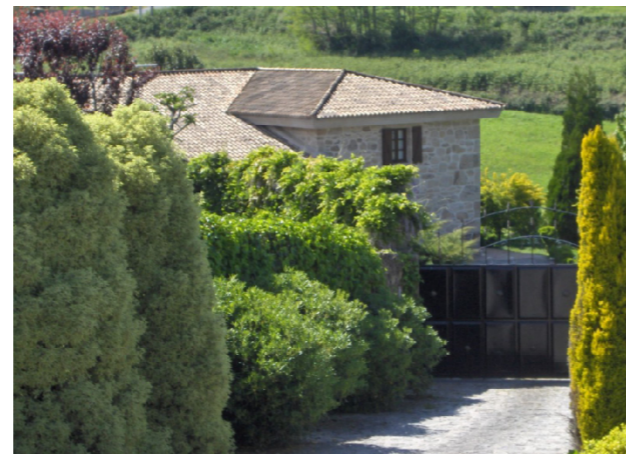
Código do elemento: 10.04

Estado de conservación:
Bo

Descrición do ben:
Edificación en planta baixa e planta alta formada por diferentes volumes graduados. Muros de cachotaría e cuberta a dous e tres augas con cubrición de tella cerámica curva. Portas e fiestras alinteladas con contras. Carpintería de madeira. Ámbito rural formado por prados, terreos de cultivo e edificacións tradicionais e de nova construción illadas

Obras permitidas:
As permitidas segundo o nivel de protección.
Determinacións para a súa conservación, rehabilitación, mellora ou recuperación:
Mellora e conservación do ben.

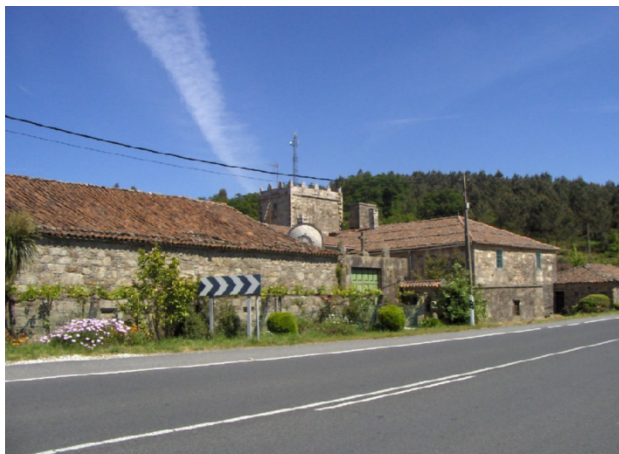
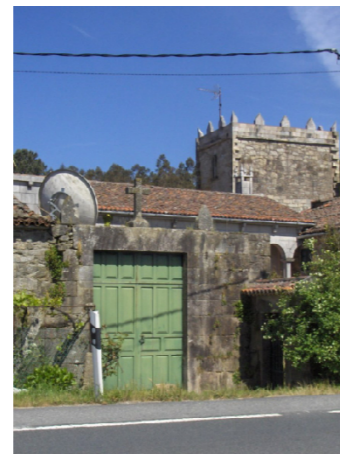
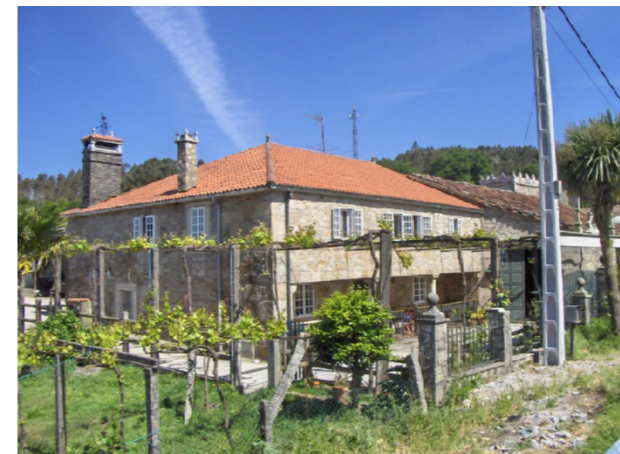
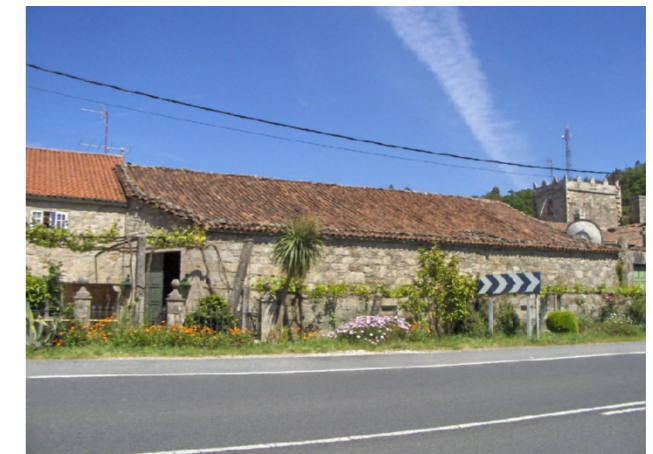
Código do elemento: 10.05

Estado de conservación: Bo

Descrición do ben:
Edificación de dúas alturas. Muros de cachotaría e cuberta a catro augas con cubrición de tella cerámica curva. Portas de acceso alinteladas e fiestras rectangulares con contras. Pórtico sostido con pilastras octavadas no tramo central e con capitel moldurado. Portón de acceso formado por perpiaños e con remates de pináculos e cruz latina de pedra. A destacar torre de cachotaría con ameas e seteira e arcos de medio punto en cadeirado en alzado principal, formando un pórtico. Modillóns en conixa. Escudo de armas con helmo e efixies de leóns flanqueando un reloxo de sol rematado en pináculo. Situado ao bordo da estrada nacional. Ámbito rural formado por prados, terreos de cultivo e edificacións illadas tanto tradicionais como de nova construción
