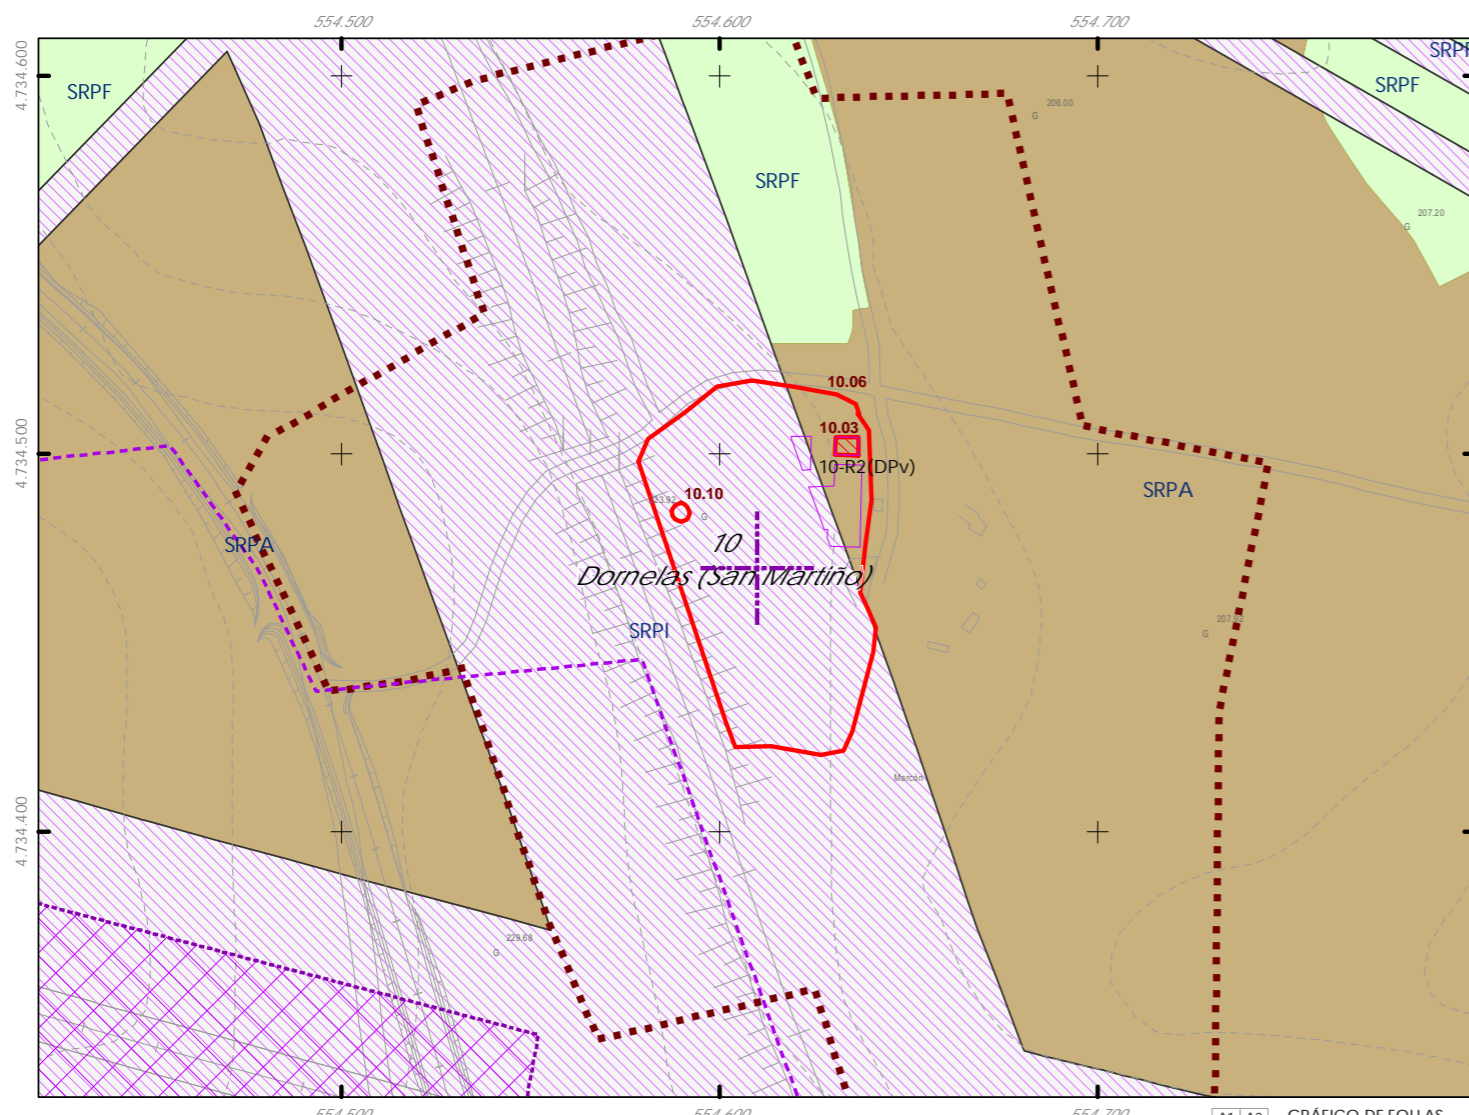
Estado de conservación: Bo

Descrición do ben: Edificación de dúas alturas. Muros de cachotaría con elementos nobres de cadeirado en perímetro de vans e corniais. Cuberta de tella cerámica curva. Vans alintelados. Portón de acceso de madeira, con muros de cachotaría e lintel formado por unha única lousa de pedra. Situado ao lado da estrada local do núcleo e próximo á vía do ferrocarril. Ámbito rural formado por prados, monte alto e monte baixo

Obras permitidas: As permitidas segundo o nivel de protección.
Determinacións para a súa conservación, rehabilitación, mellora ou recuperación: Mellora e conservación do ben. Recuperación da contorna do mesmo desprazando o poste de formigón a outro lugar.

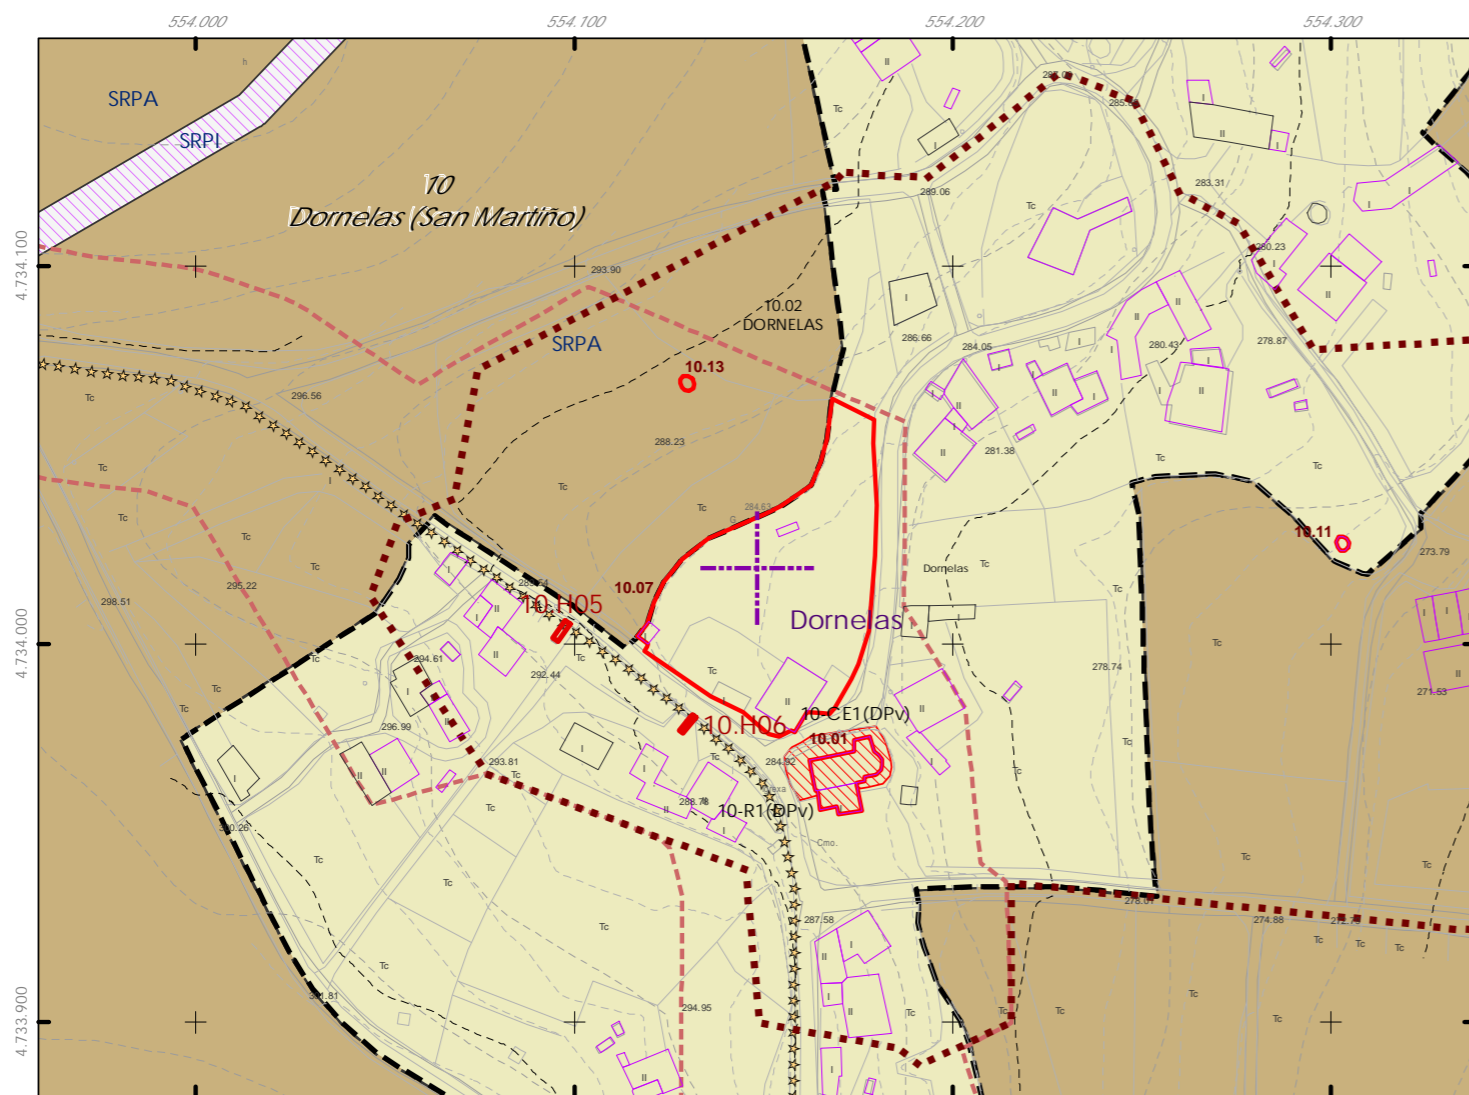
Estado de conservación:
Regular

Descrición do ben:
Edificación de planta rectangular en dous andares. Muros de cachotaría con elementos nobres de cadeirado en perímetro de vans e corniais. Cuberta a catro augas formada por armazón de madeira e cubrición de tella cerámica curva. Fiestras rectangulares con batente en tres corpos e carpintería de madeira. Cornixa en pedra moldurada. Situada nun cruzamento de camiños do núcleo de Dornelas. Ámbito rural formado por prados, terreos de cultivo e edificacións illadas tanto tradicionais como de nova construción.

Obras permitidas:
As permitidas segundo o nivel de protección.
Determinacións para a súa conservación, rehabilitación, mellora ou recuperación:
Mellora e conservación do ben. Recuperación da contorna do mesmo desprazando o poste de formigón a outro lugar.

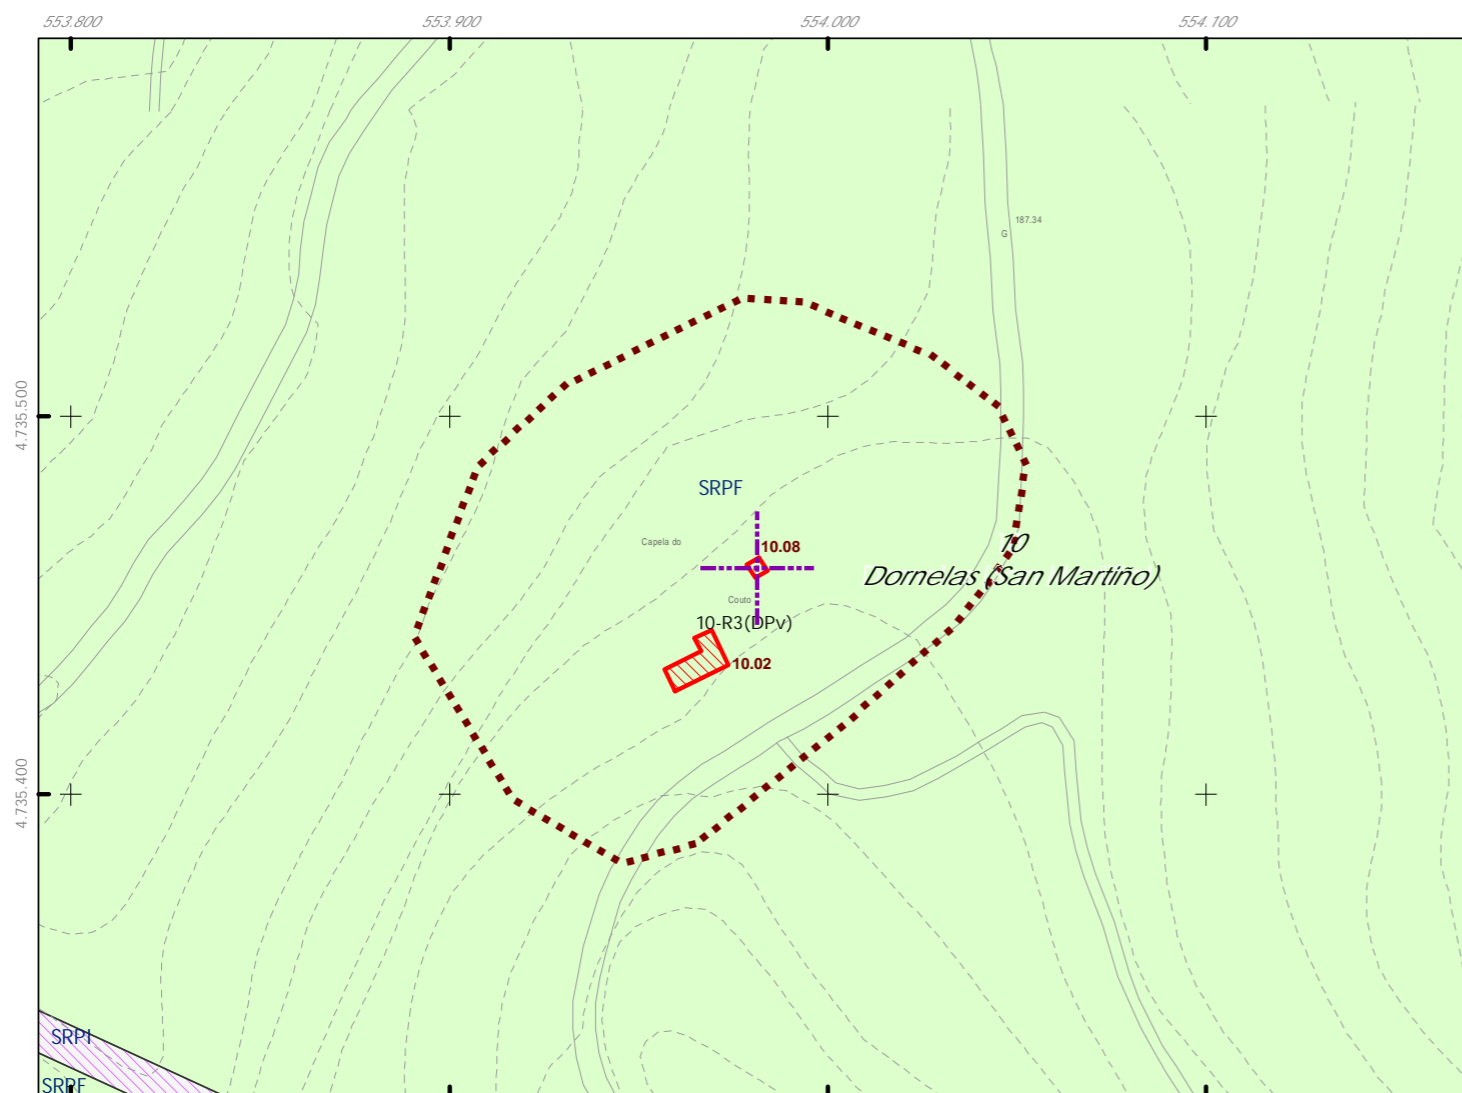
Estado de conservación:
Regular

Descrición do ben:
Sinxela construción que aproveita a abundancia de auga para o abastecemento e consumo humano. Fonte de carácter comunal. Pertence ao grupo de fontes de cano. Consta dun muro de cachotaría con remate triangular que a encabeza e dun cano situado nunha lousa de pedra circular, este conduce a auga ao exterior procedente da boca da mina. A auga é vertida nunha pila de planta rectangular formada por unha única lousa de pedra labrada, desta sobresaie un cano de pedra de sección octogonal. Está situada ao bordo da estrada local, na mesma parcela que a capela e o palco de festa. Ámbito rural formado por prados, terreos de cultivo e arboredo

Obras permitidas:
As permitidas segundo o nivel de protección.
Determinacións para a súa conservación, rehabilitación, mellora ou recuperación:
Mellora e conservación do ben. Recuperación da contorna do mesmo.

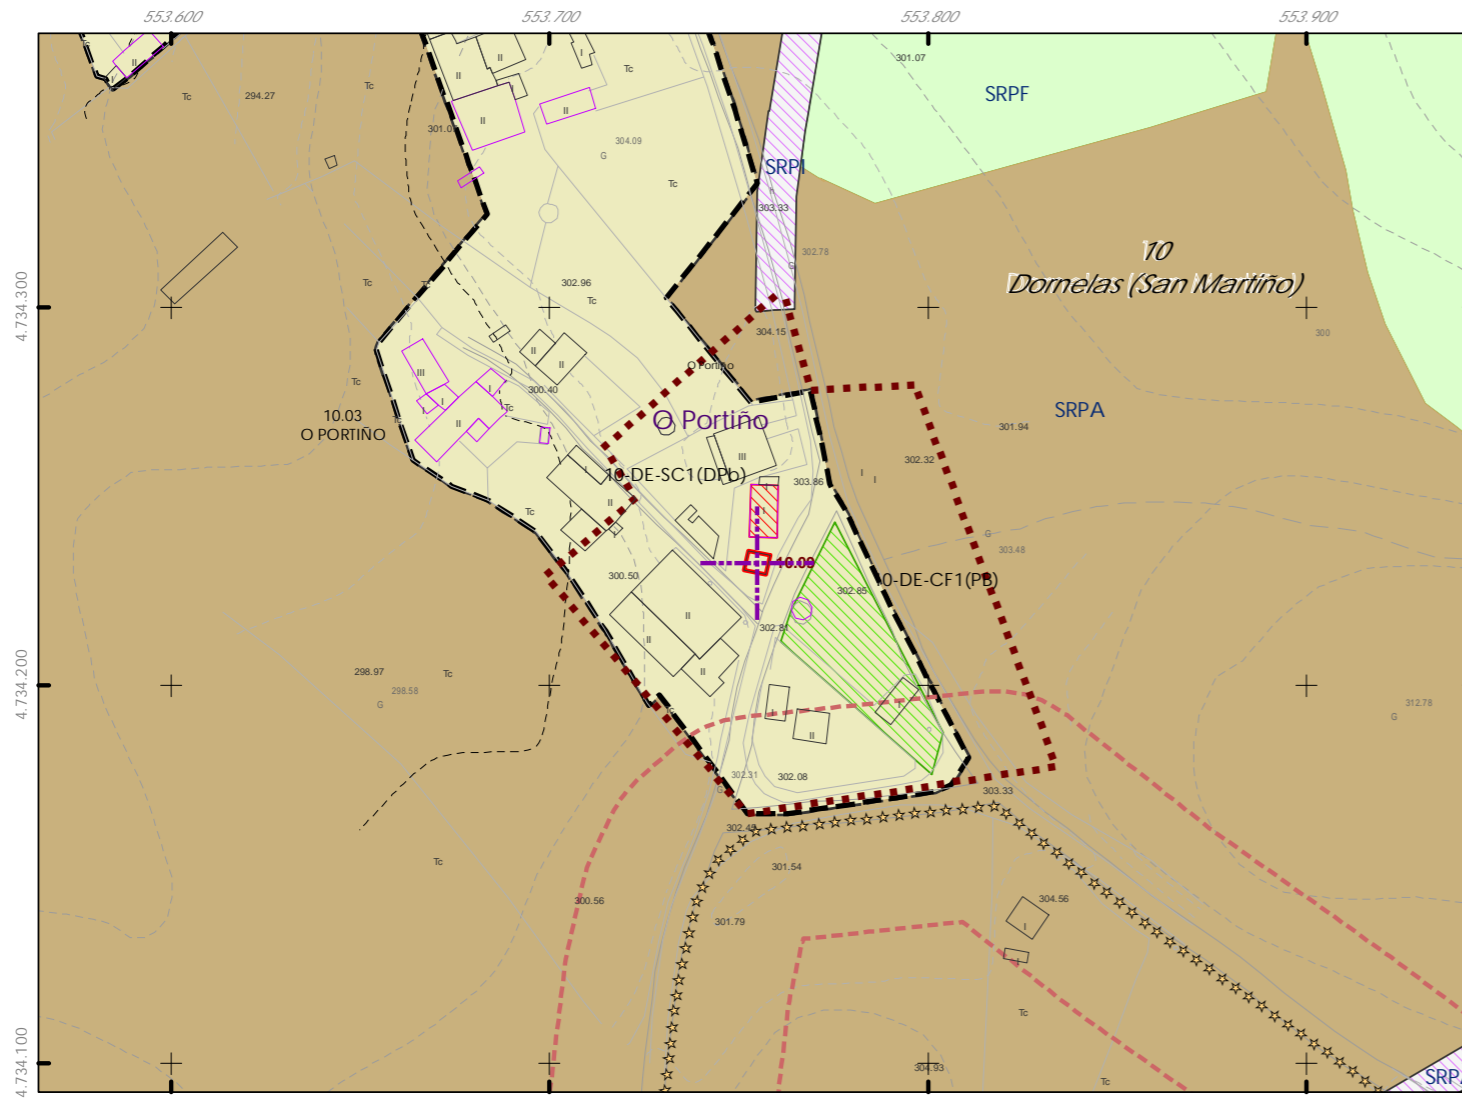
Estado de conservación: Bo

Descrición do ben: Cruceiro situado nun recinto pechado con murete de cachotaría. Plataforma de dúas bancadas. Base cuadrangular con arestas superiores achaflanadas e inscrición nun dos seus lados. Fuste de sección cuadrangular, octavado no tramo central. Capitel moldurado e cruz latina de pedra de brazos octavados. Ámbito rural formado por prados, hortas, monte baixo e edificacións tradicionais e de nova construción illadas

Ordenanza ou norma de aplicación: Patrimonio cultural
Clasificación do ben: Ben de Interese Cultural / BIC
Nivel de protección do ben: Integral
BIC en aplicación do Decreto 571/1963, e art. 92.1.a da lei 5/2016 (LPCG).
Obras permitidas: As permitidas segundo o nivel de protección.
Determinacións para a súa conservación, rehabilitación, mellora ou recuperación: Mellora e conservación do ben.

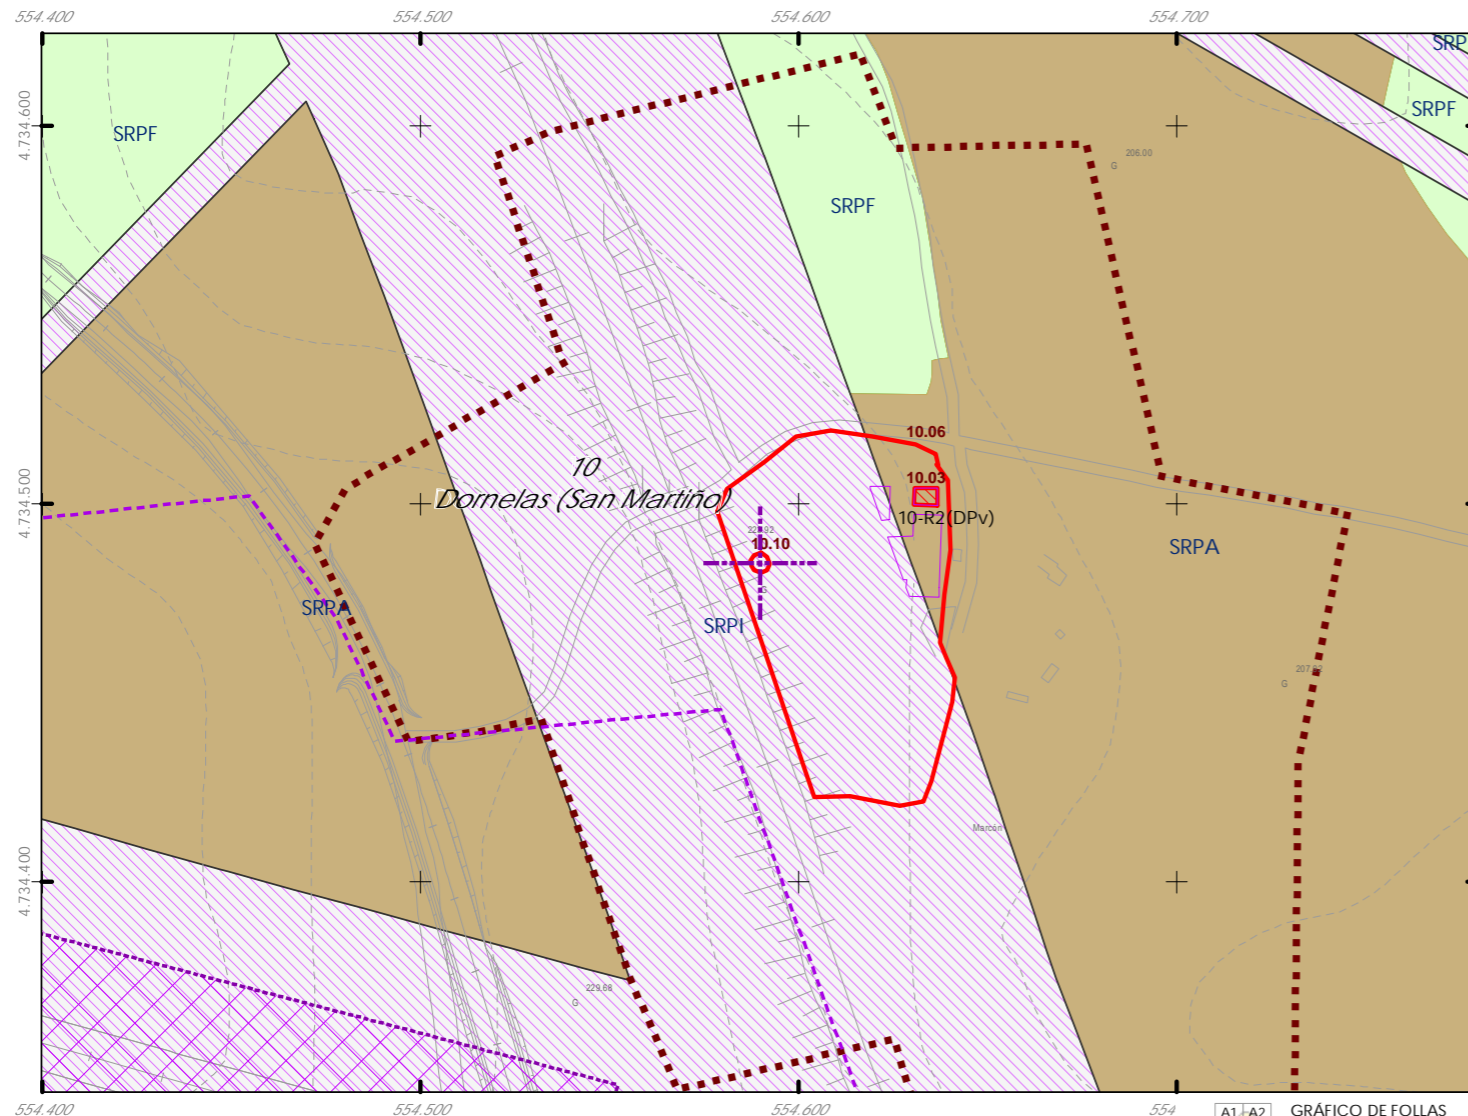
Estado de conservación: Bo

Descrición do ben: Orixinal e coidada peza arquitectónica que serve para abeizar e criar pombas. Situado no interior da parcela do Pazo De Marcón. Pombal realizado por construtores populares locais e que outorga distinción. Volumetría cilíndrica con cuberta a unha auga. Estructura de muros herméticos de cachotaría rematados cun aleiro sobre o que se sitúan uns pequenos ocos para o acceso das pombas. Cuberta de tella cerámica curva con pendente pronunciada e remates en pináculos, asentada sobre outro aleiro e con "Cortaventos". O único van existente é unha porta de acceso de pequenas dimensións, elevada do terreo natural con escaleiras de cachotaría para o seu acceso. Ámbito rural formado por prados e monte baixo"

Obras permitidas: As permitidas segundo o nivel de protección.
Determinacións para a súa conservación, rehabilitación, mellora ou recuperación: Mellora, consolidación e conservación do ben. Recuperación da contorna do mesmo.

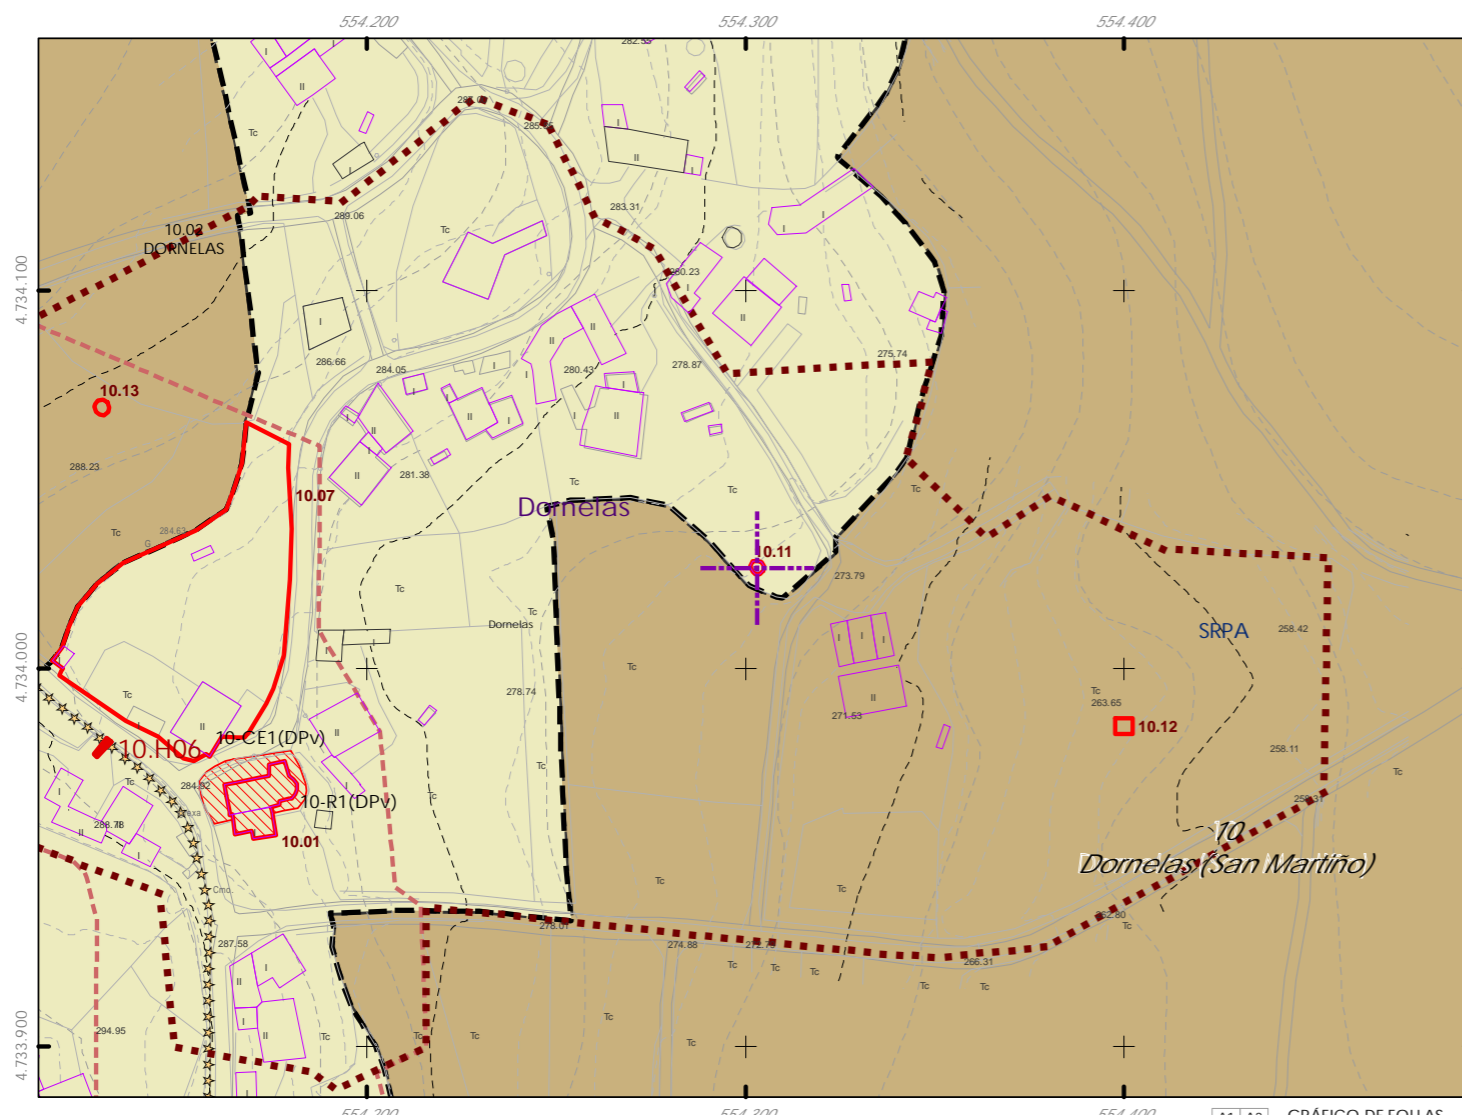
Estado de conservación:
Regular

Descrición do ben:
Orixinal e coidada peza arquitectónica que serve para abeizar e criar pombas. Situado no interior unha parcela privada. Pombal realizado por construtores populares locais e que outorga distinción. Volumetría cilíndrica con cuberta a unha auga. Estrutura de muros herméticos de cachotería rematados cun aleiro sobre o que se sitúan uns pequenos ocós para o acceso das pombas. Cuberta de cachotería con pendente pronunciada. O único van existente é unha porta de acceso de pequenas dimensións, con ocós de ventilación e elevada do terreo natural. Ámbito formado por prados, terreos de cultivo, monte baixo e edificacións illadas tanto tradicionais como de nova construción

Obras permitidas:
As permitidas segundo o nivel de protección.
Determinacións para a súa conservación, rehabilitación, mellora ou recuperación:
Mellora, consolidación e conservación do ben. Recuperación da contorna do mesmo.

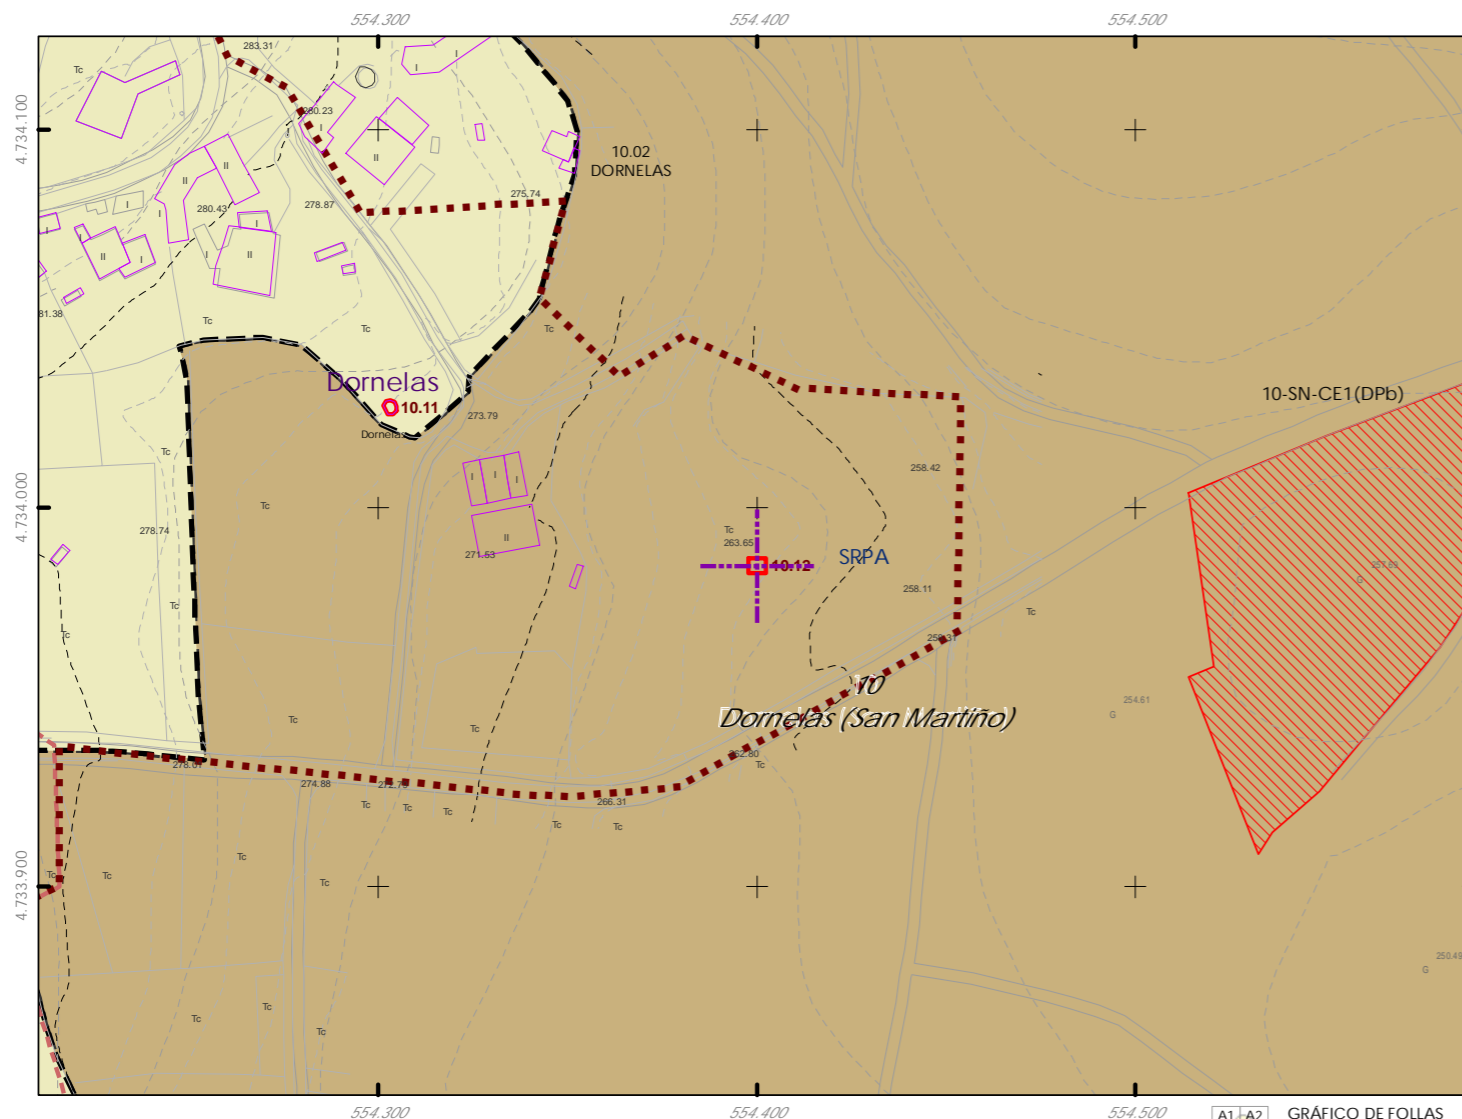
Estado de conservación:
Malo

Descrición do ben:
Pombal en moi mal estado de conservación debido á vexetación e arboredo que o está a destruír. Planta rectangular con muros cegos de cachotaría. Ámbito rural formado por prados, monte baixo e edificacións tradicionais e de nova construción illadas

Obras permitidas:
As permitidas segundo o nivel de protección.
Determinacións para a súa conservación, rehabilitación, mellora ou recuperación:
Recuperación do ben acorde ao seu nivel de protección. Recuperación da contorna do mesmo.

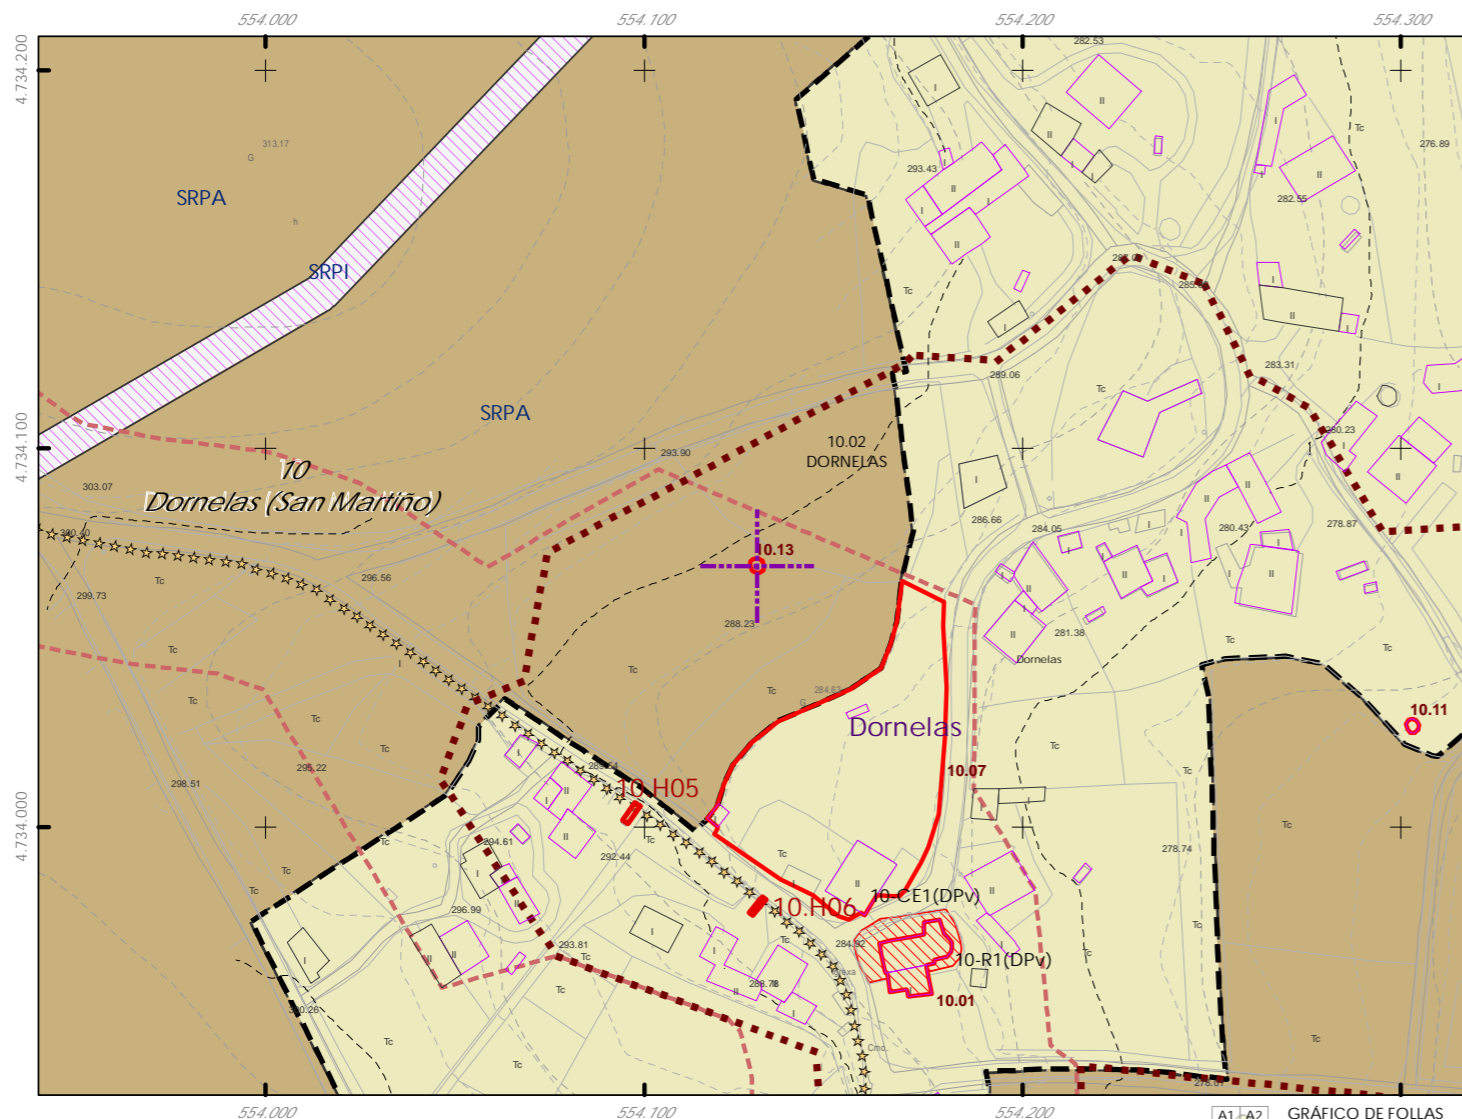
Estado de conservación: Regular

Descrición do ben:
Orixinal e coidada peza arquitectónica que serve para abeigar e criar pombas. Situado no interior da parcela privada, nun lugar protexido do vento e nun espazo con árbores. Pombal realizado por construtores populares locais e que outorga distinción. Volumetría cilíndrica con cuberta a unha auga. Estructura de muros herméticos de cachotaría rematados cun aleiro sobre o que se sitúan uns pequenos ocos para o acceso das pombas. Cuberta de tella cerámica curva cunha pequena pendente asentada sobre outro aleiro e con Cortaventos. O único van existente é unha porta de acceso de pequenas dimensións elevada do terreo natural. Ámbito rural formado por prados, monte baixo e edificacións tradicionais e de nova construción illadas"

Obras permitidas:
As permitidas segundo o nivel de protección.
Determinacións para a súa conservación, rehabilitación, mellora ou recuperación:
Recuperación do ben acorde ao seu nivel de protección. Recuperación da contorna do mesmo. Reconstrución do hórreo que esta danado acorde ao que esta ben.

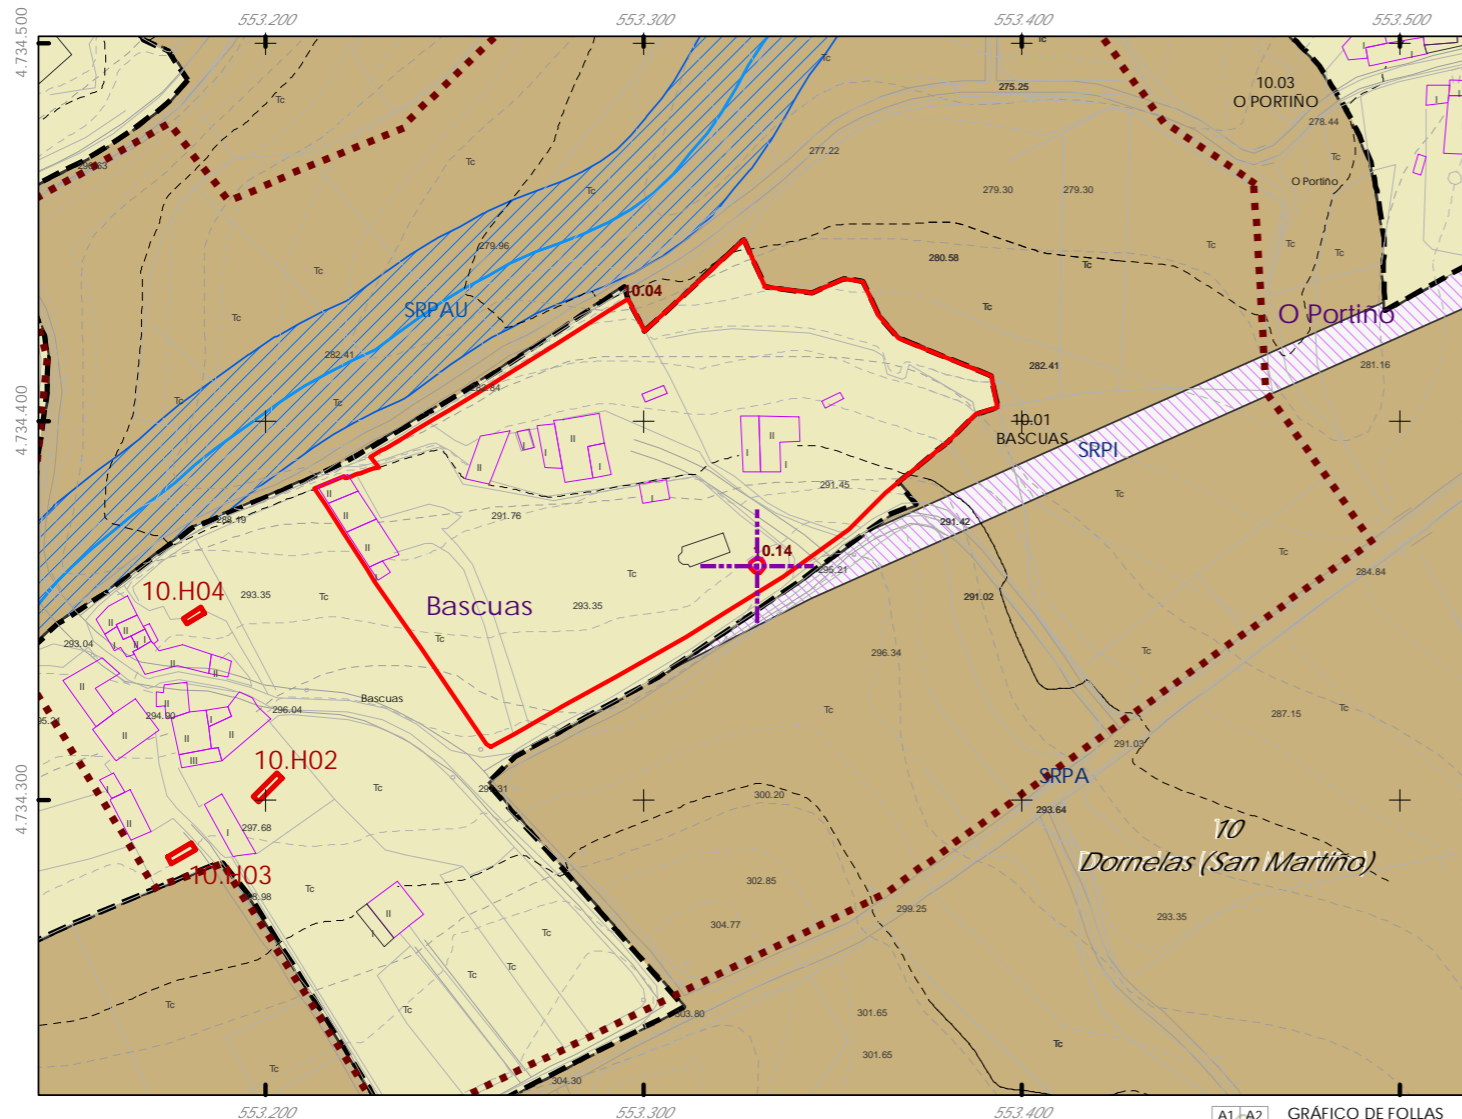
Estado de conservación:
Bo

Descrición do ben:
Orixinal e coidada peza arquitectónica que serve para abeizar e criar pombas. Situado no interior da parcela do Pazo de Bascuas, nun lugar protexido do vento e nun espazo sen árbores. Volumetría cilíndrica con cuberta a unha auga. Estrutura de muros herméticos de cachotaría rematados cun aleiro sobre o que se sitúan uns pequenos ocos para o acceso das pombas. Cuberta lixeiramente inclinada e con remates de pináculos. O único van existente é unha porta de acceso de pequenas dimensións elevada do terreo natural. Ámbito rural formado por prados, monte baixo e edificacións illadas tanto tradicionais como de nova construción.

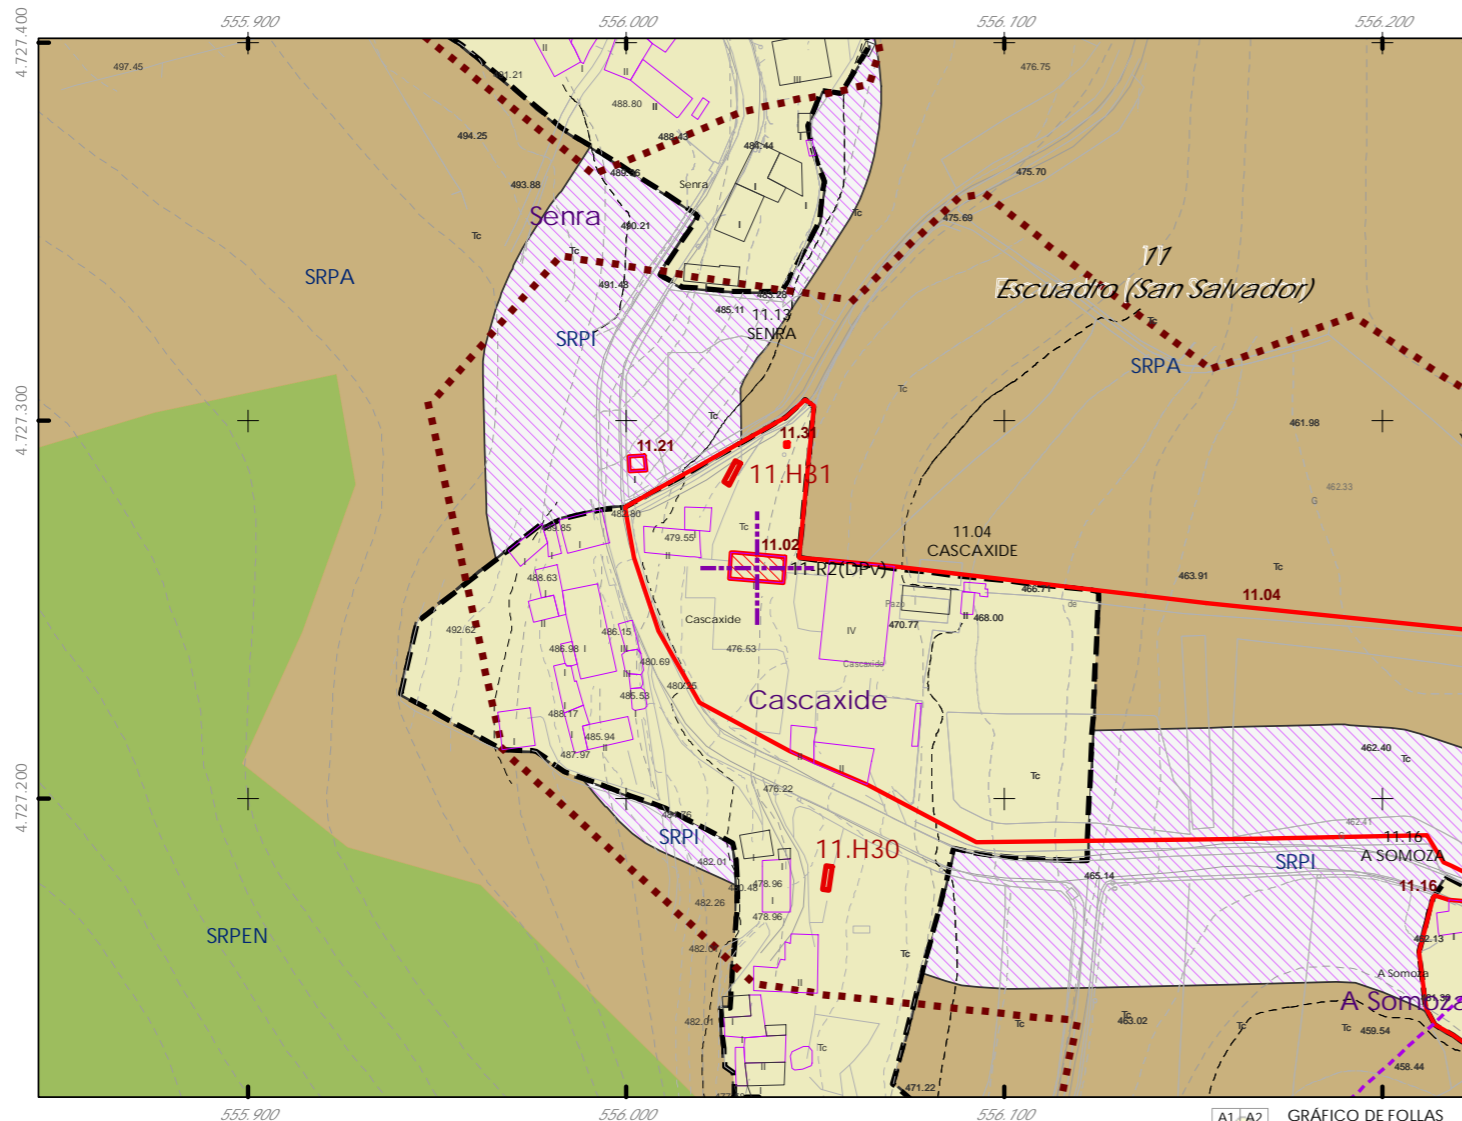
Estado de conservación: Bo

Descrición do ben: Capela de nave única en planta rectangular e muros de cachotaria. Cuberta a tres augas formada por armazón de madeira e cubrición de tella cerámica curva. Fiestras rectangulares con xambas en derramo. Torre campanario en alzado principal, con catro ocos en arco de medio punto para albergar as campás remate en cúpula e cruz. Cornixa de pedra tallada en alzado principal con remates acroterios en fachada e recta nos laterais. Escudo en alzado principal. Ambito rural formado por prados, monte baixo, monte alto e edificacións tradicionais e de nova construción illadas

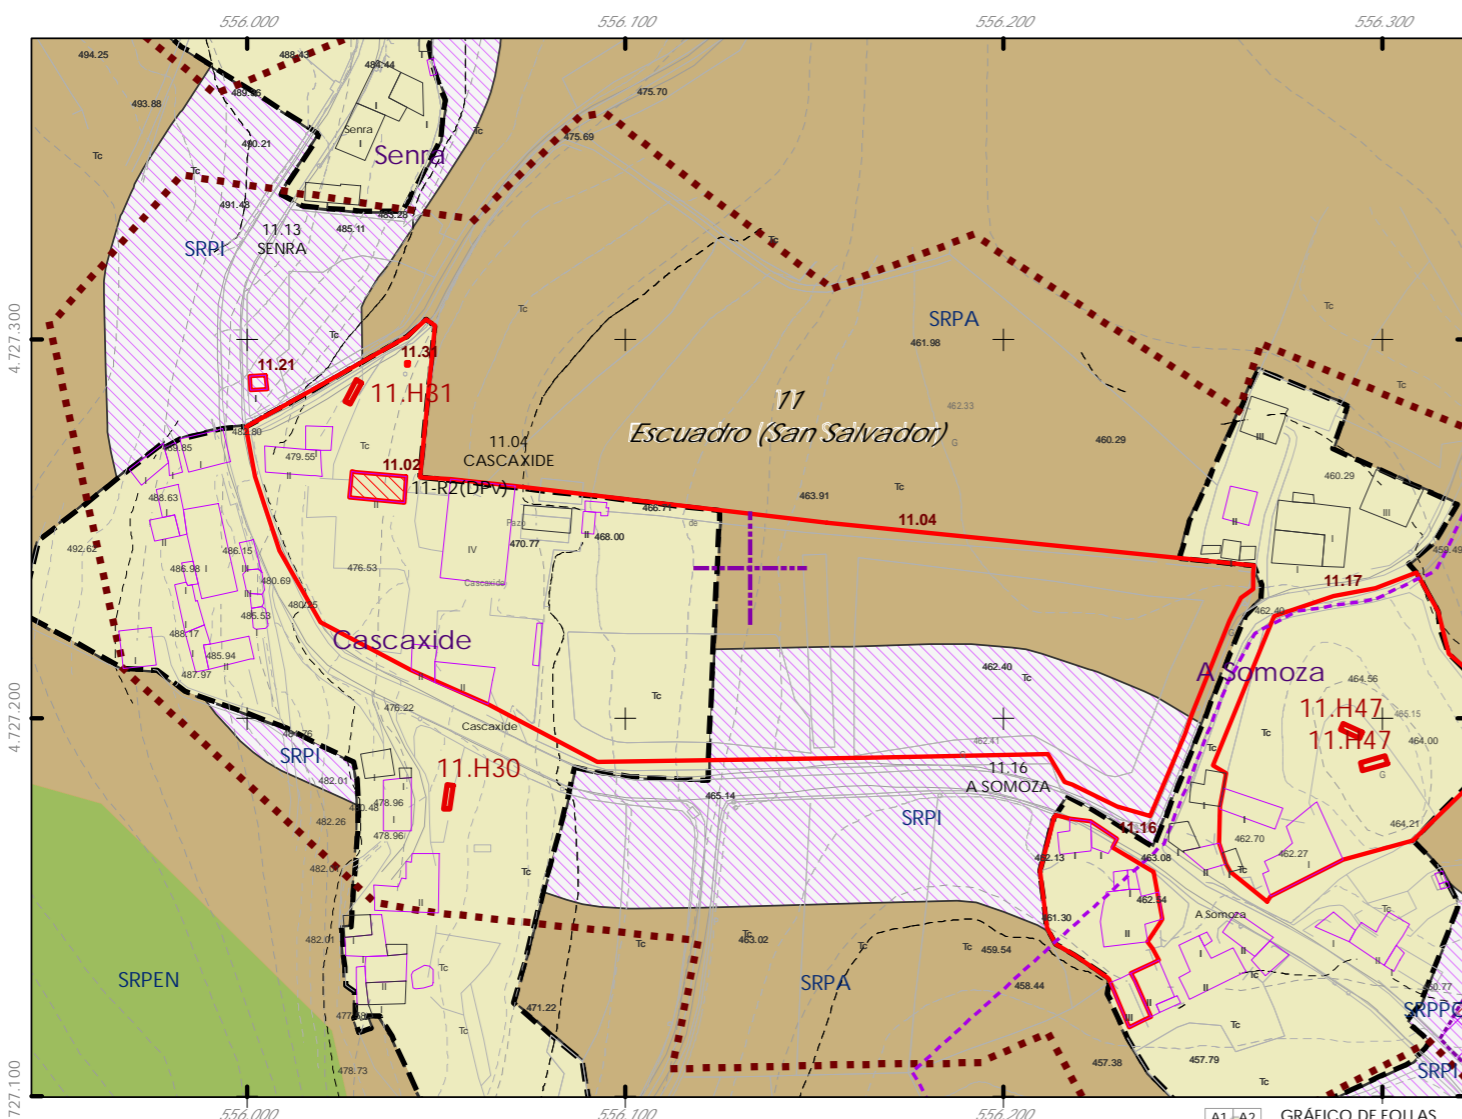
Estado de conservación: Bo

Descrición do ben: Planta rectangular, baixo, planta primeira e aproveitamento baixo cuberta. A destacar a torre de catro plantas, ameada con vans formando arcos de medio punto e con balcóns de balaustrada que sobresaen da fachada. Salvando o desnivel do terreo un piso máis con arcadas nunha das fronteiras. Fachada principal con porta alintelada, copete cun grande escudo e gárgolas. Outra das fronteiras ten un piso abuhardillado con balconada e dous escudos, Sueste prolonga cunha muralla na que se abre o portón de arco de medio punto. Gran cheminea con remate en pináculos. Forman parte do conxunto as edificacións adxectivas, dous hórreos, un cruceiro e unha capela. Ámbito rural formado por prados, monte baixo e edificacións tradicionais

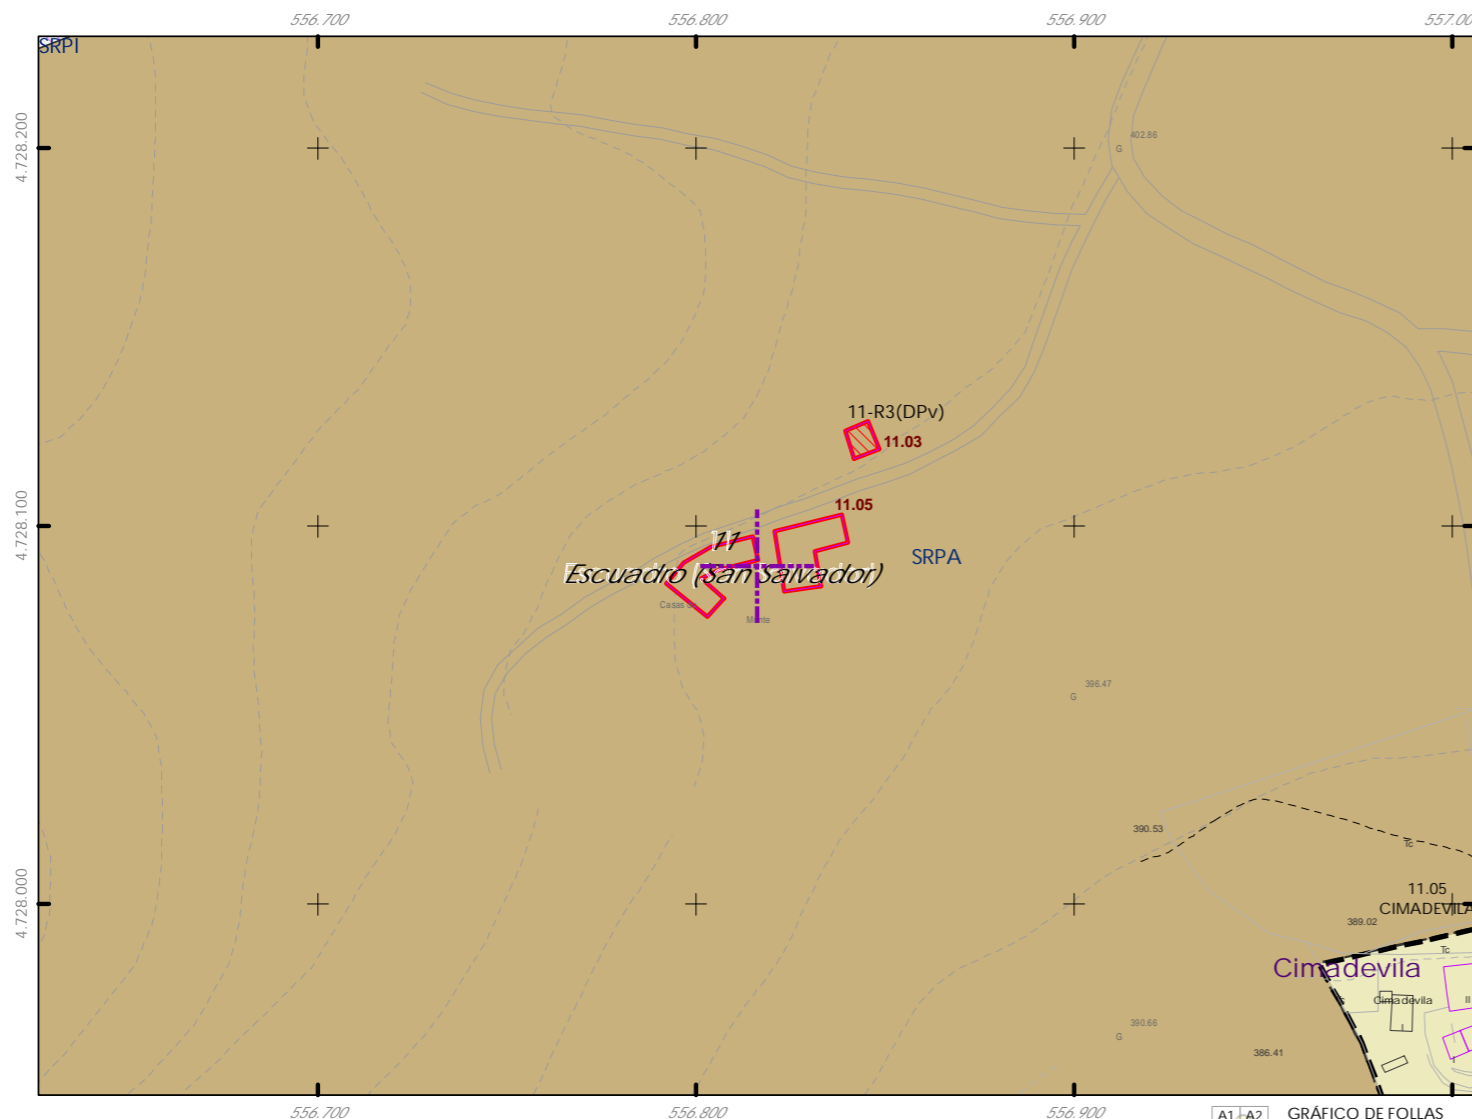
Estado de conservación:
Bo

Descrición do ben:
Edificación con planta en forma de I e dúas alturas. Muros exteriores de cachotaría, revestidos nalgunhas das súas partes en morteiro e pintados en branco. Cuberta a tres augas con cubrición de tella cerámica curva. Corredor construído baixo prolongación do tellado, soportado por Canzoros de pedra de granito. Portas e fiestras alinteladas. Próxima á estrada local, forma parte dun conxunto de edificacións adxectivas e hórreo. Ámbito rural formado por prados, monte baixo, terreos de cultivo e edificacións tradicionais e de nova construción
