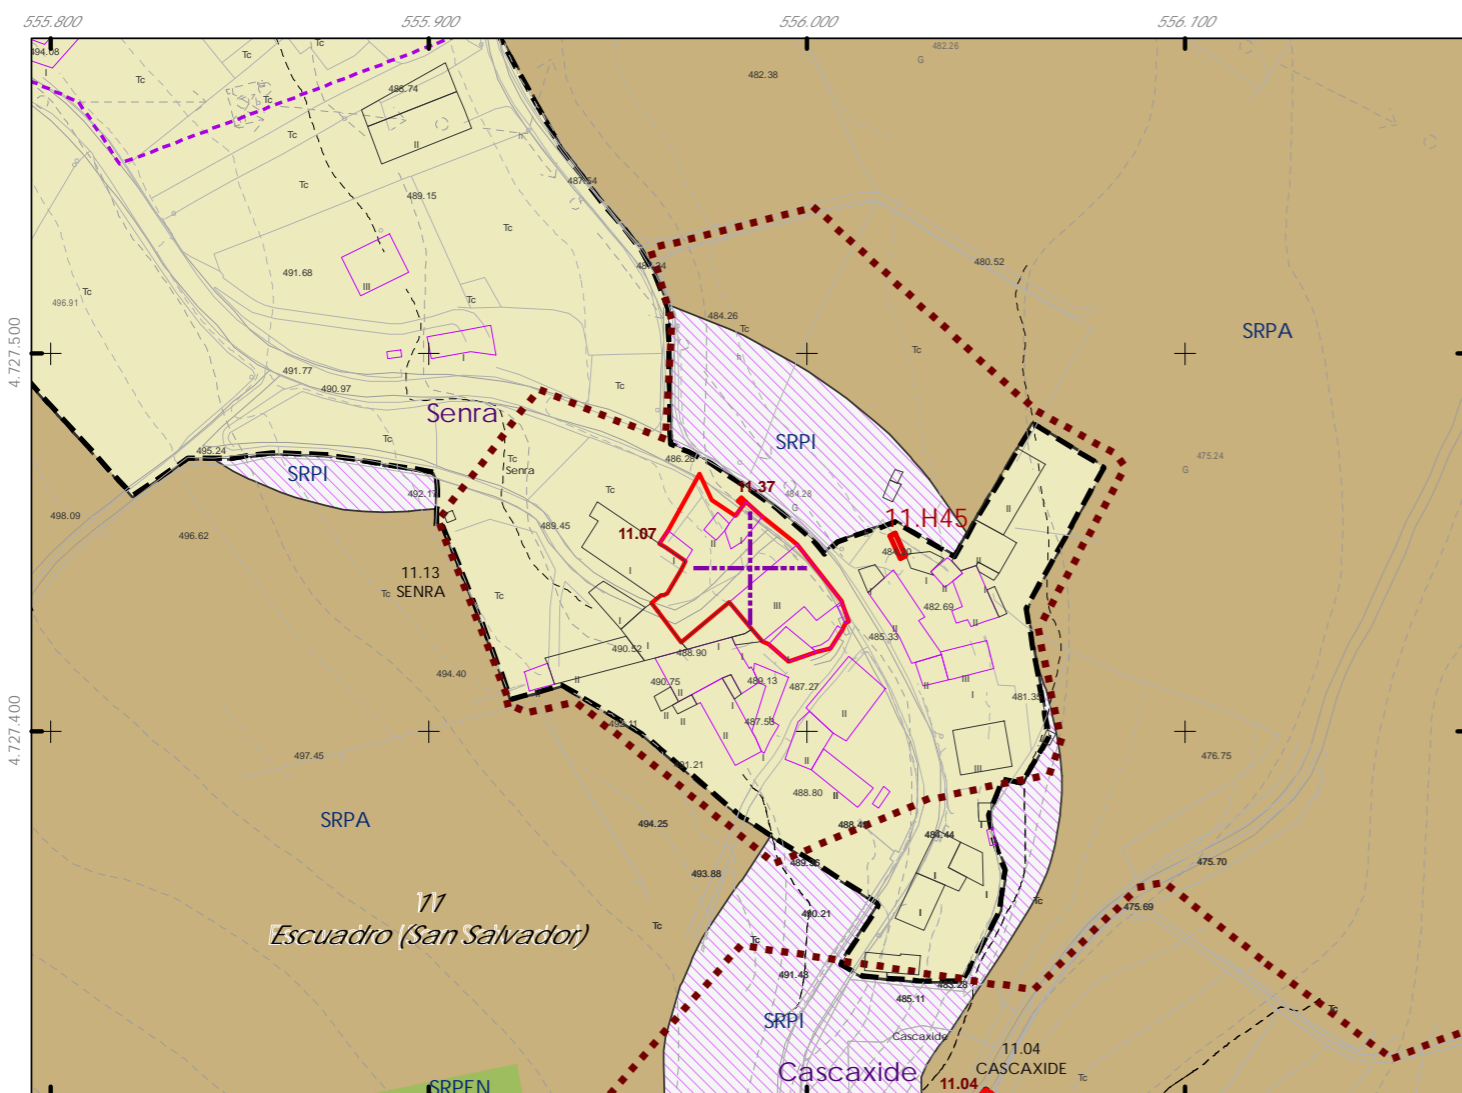
Estado de conservación:
Bo

Descrición do ben:
Edificación en dous andares. Muros de cachotaría con elementos nobres de pedra labrada en cornixais. Cuberta a dúas augas con cubrición de tella cerámica curva. Cheminea de cachotaría con remates en pináculos. Carpintería de aluminio en portas e fiestras, estas con varanda en alzado principal. Portón de acceso con telladiño a catro augas e remate en pináculos. Situada ao bordo da estrada da Deputación nun ámbito rural formado por prados, terreos de cultivo e edificacións illadas tanto tradicionais como de nova construción

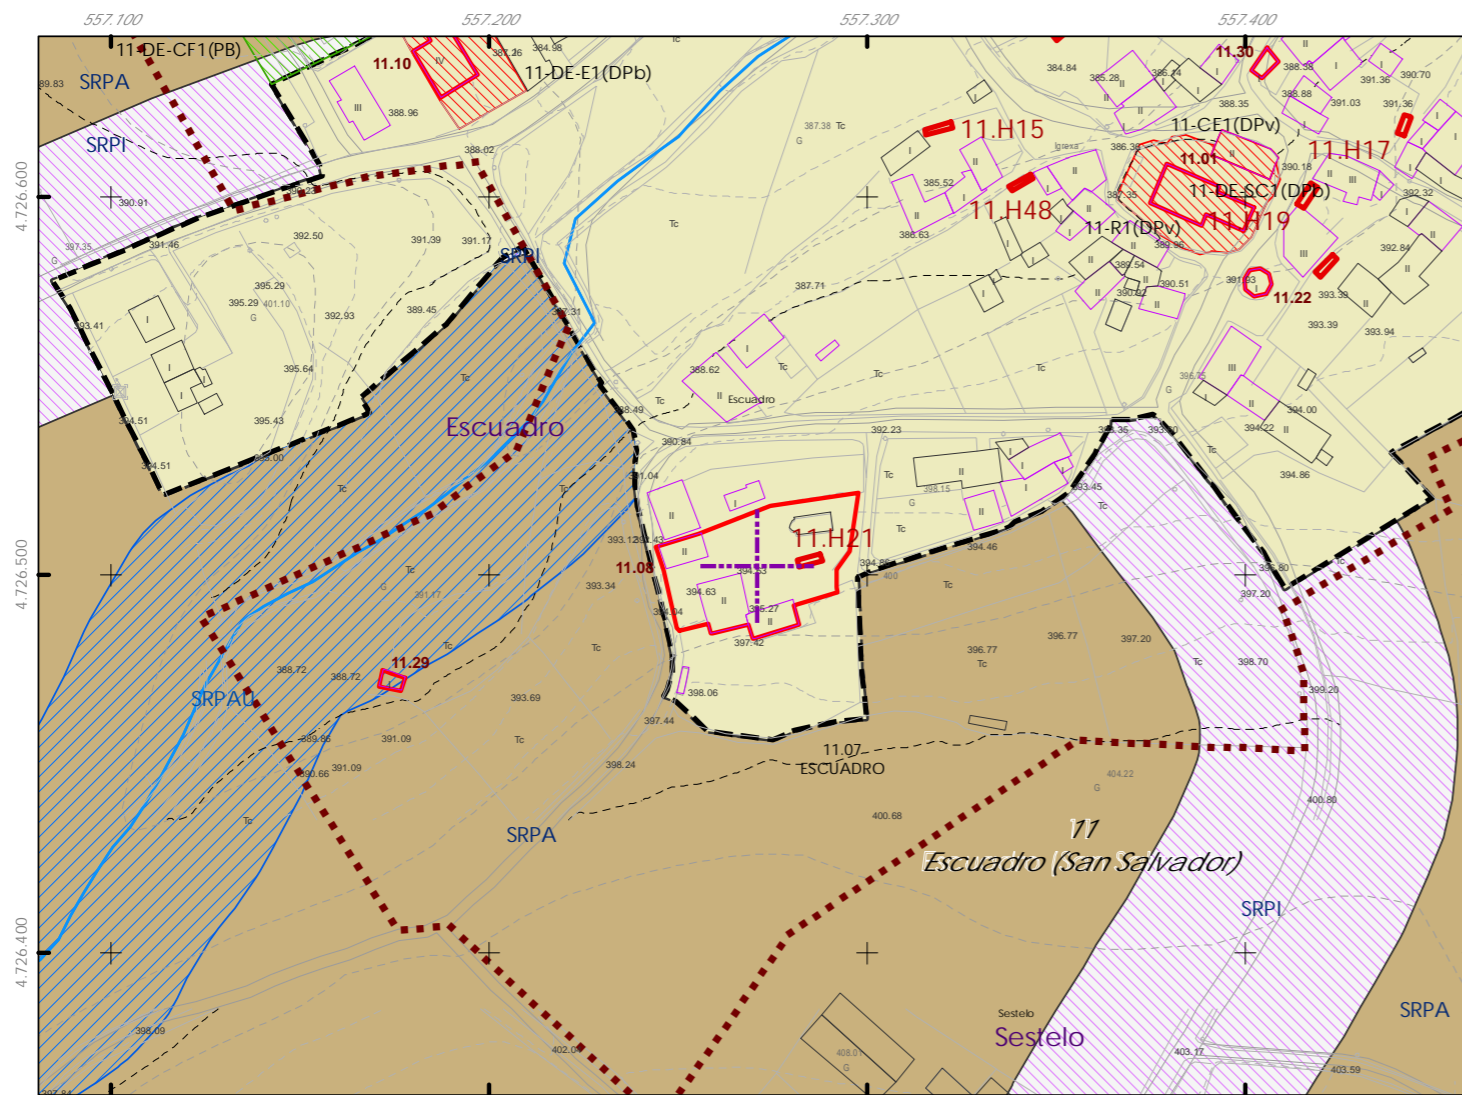
Estado de conservación:
Bo

Descrición do ben:
Edificación en planta baixa e planta alta. Muros de cachotaría con elementos nobres de cadeirado en perímetro de ocós e cornixais. Cuberta a tres augas con cubrición de tella cerámica curva. Cheminea de cachotaría. Fiestras acristaladas con batente en catro corpos e carpintería de aluminio. Ámbito rural formado por prados, terreos de cultivo, monte alto, monte baixo e edificacións tradicionais

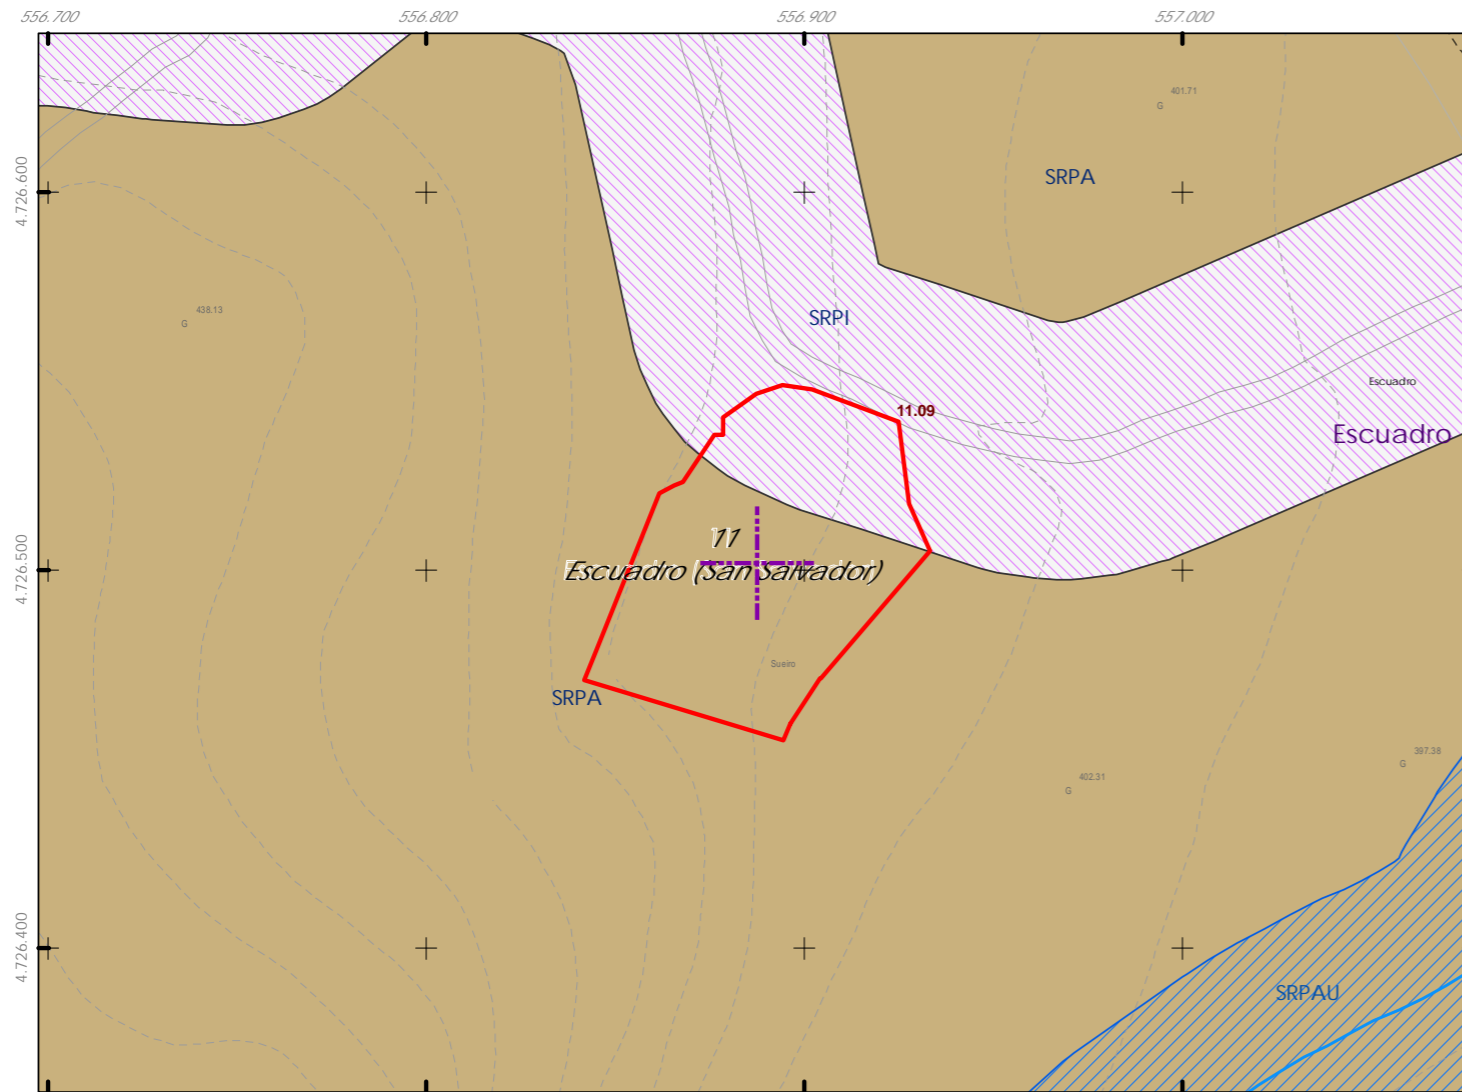
Código do elemento: 11.09

Estado de conservación:
Malo

Descrición do ben:
Edificación en planta baixa e planta alta. Muros de cachotaría con elementos nobres de cadeirado en cornixais. Cuberta a tres augas formada por armazón de madeira e cubrición de tella cerámica curva. Fiestras rectangulares con batente en tres corpos. Portal de acceso alintelado. Carpintería de madeira. Pequenos ocos horizontais en planta baixa. Ámbito formado por prados, terreos de cultivo e edificacións illadas tanto tradicionais como de nova construción

Obras permitidas:
As permitidas segundo o nivel de protección.
Determinacións para a súa conservación, rehabilitación, mellora ou recuperación:
Mellora e conservación do ben. Recuperación dos enfoscados e pintado en branco dos mesmos.

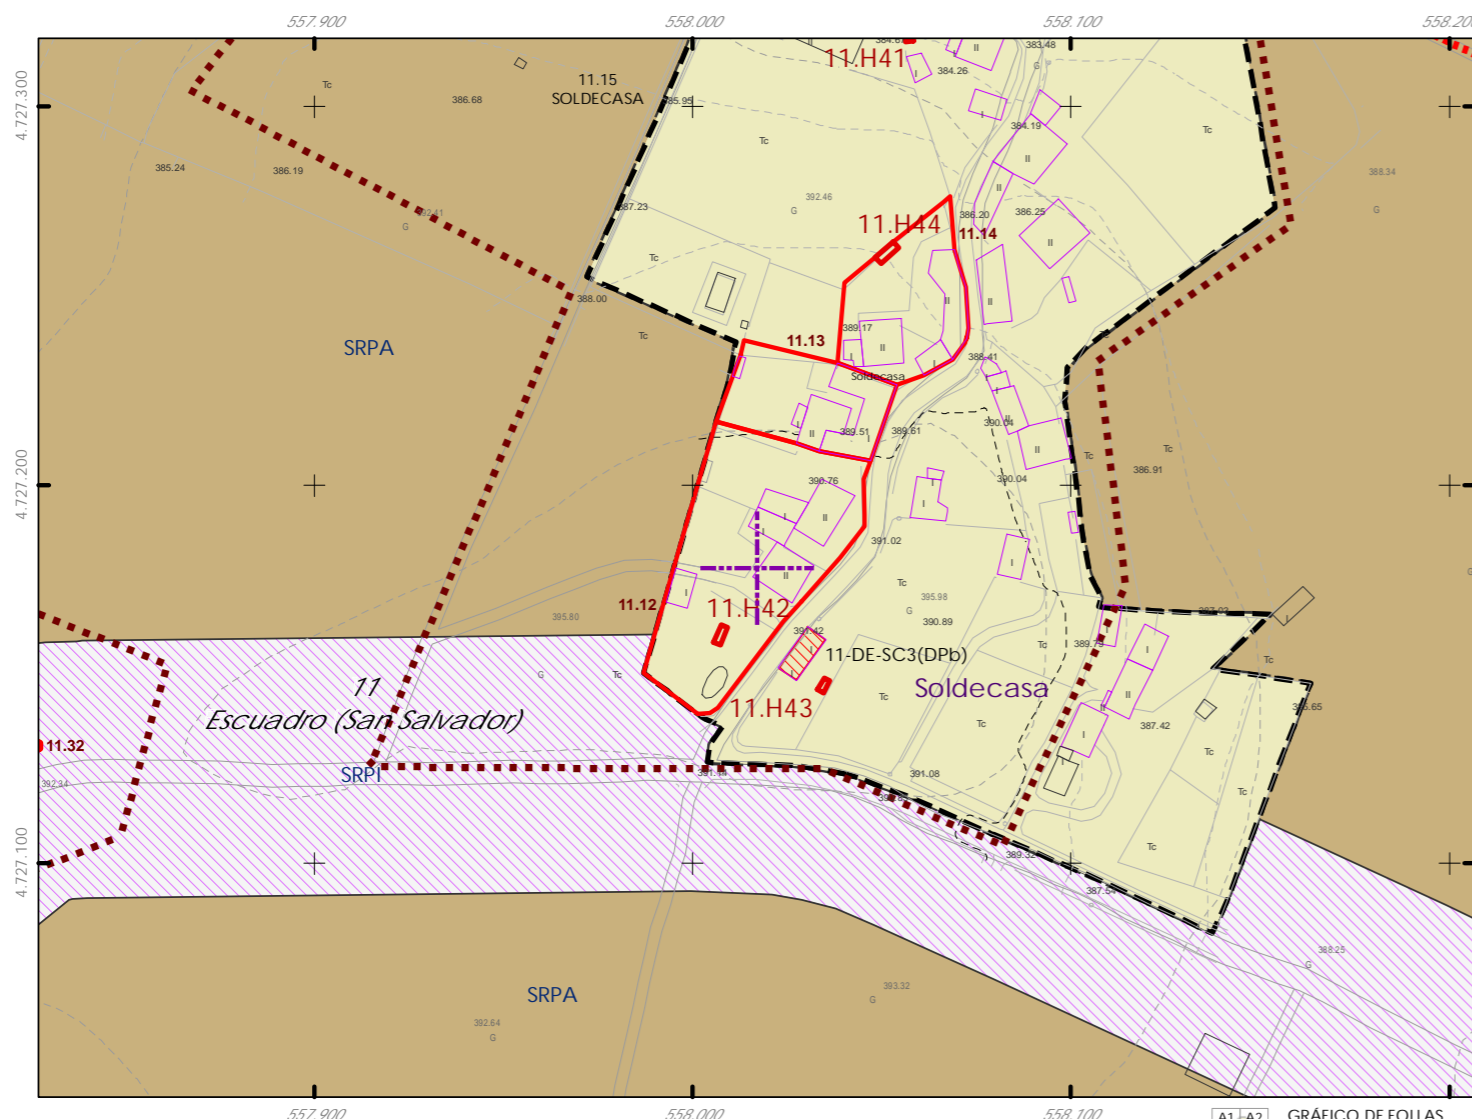
Código do elemento: 11.12

Estado de conservación:
Bo

Descrición do ben:
Edificación en planta baixa e planta alta. Muros de cachotaría con elementos nobres de pedra labrada en perímetro de vans e cornixais. Cuberta de tella cerámica curva. Cheminea de cachotaría. Fiestras acristaladas e rectangulares con batente en tres corpos. Carpintería de aluminio. Ámbito rural formado por prados, terreos de cultivo, monte alto, monte baixo e edificacións tradicionais. Muros de peche de cachotaría con pilastras de cantería. Situada ao bordo da estrada Local que pasa por Soldecasa e próxima a unha estrada da Deputación. Ámbito formado por terreos de cultivo, prados e edificacións illadas tanto tradicionais como de nova construción

Obras permitidas:
As permitidas segundo o nivel de protección.
Determinacións para a súa conservación, rehabilitación, mellora ou recuperación:
Mellora e conservación do ben. Recuperación dos enforcados e pintado en branco dos mesmos.

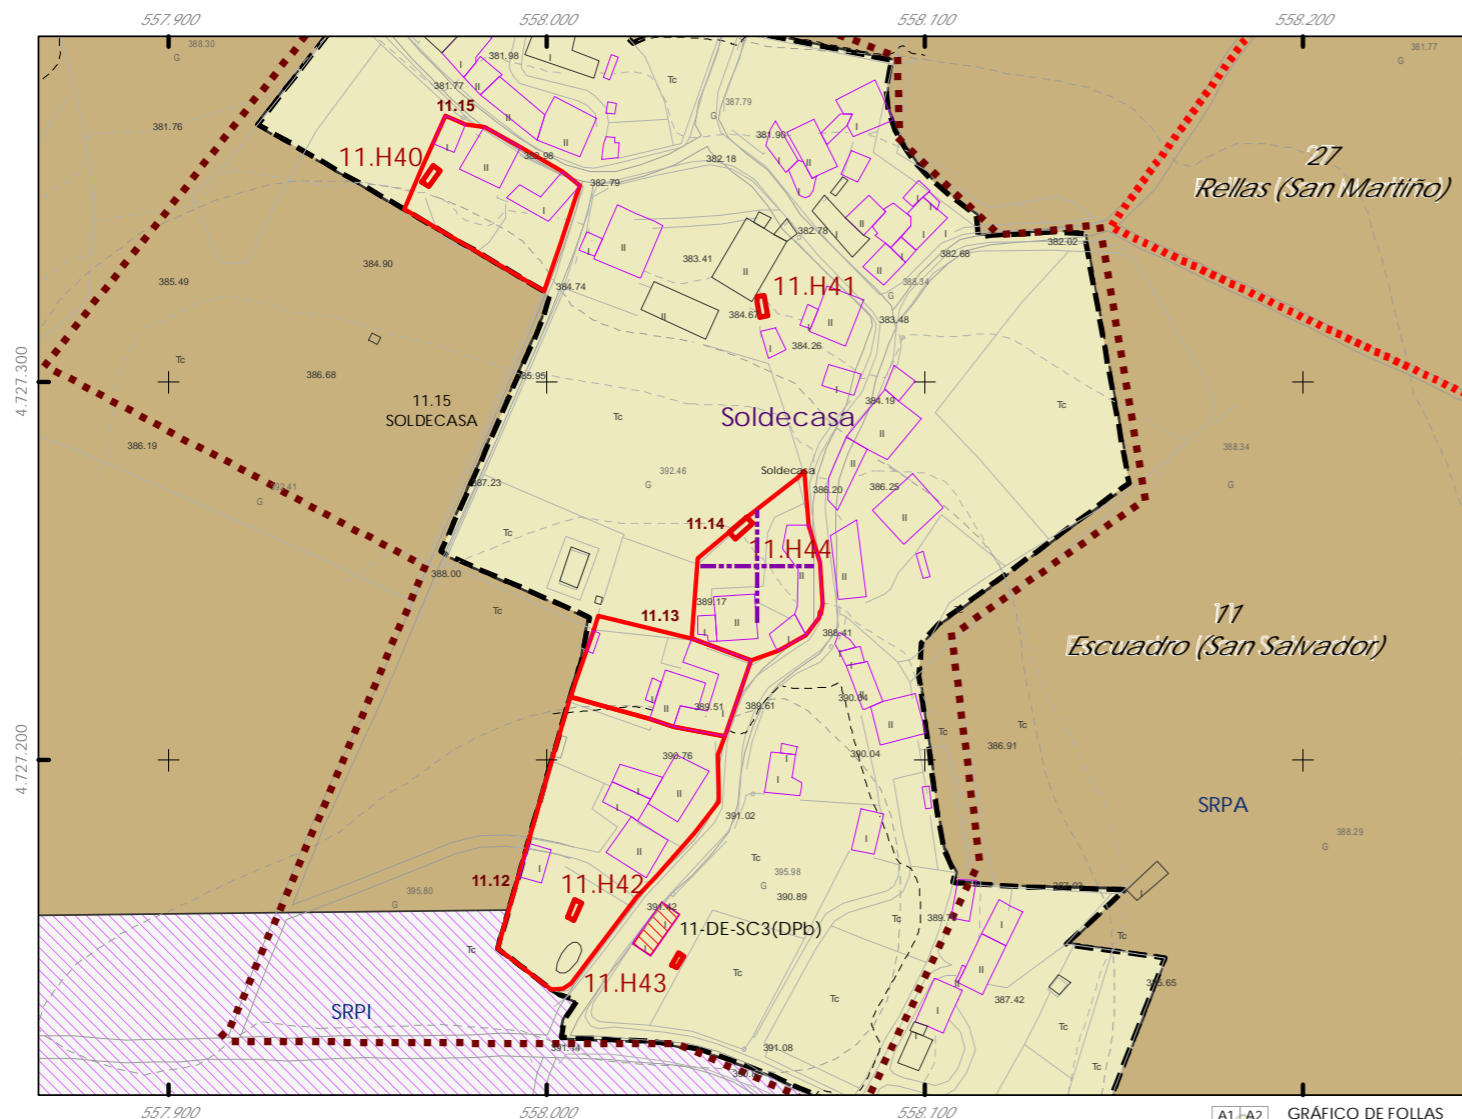
Código do elemento: 11.14

Estado de conservación:
Bo

Descrición do ben:
Non se poden apreciar os detalles construtivos da edificación dado que posúe un alto muro de cachotaría e edificacións que forman parte do peche da parcela, ocultando así a vivenda. Portón de acceso ao recinto en forxa de ferro e madeira. Destaca a gran cheminea en cadeirado con molduras e elementos ornamentais. Vans alintelados. Situada ao bordo da estrada Local do núcleo. Ámbito formado por terreos de cultivo, prados e edificacións illadas tanto tradicionais como de nova construción

Obras permitidas:
As permitidas segundo o nivel de protección.
Determinacións para a súa conservación, rehabilitación, mellora ou recuperación:
Mellora e conservación do ben.

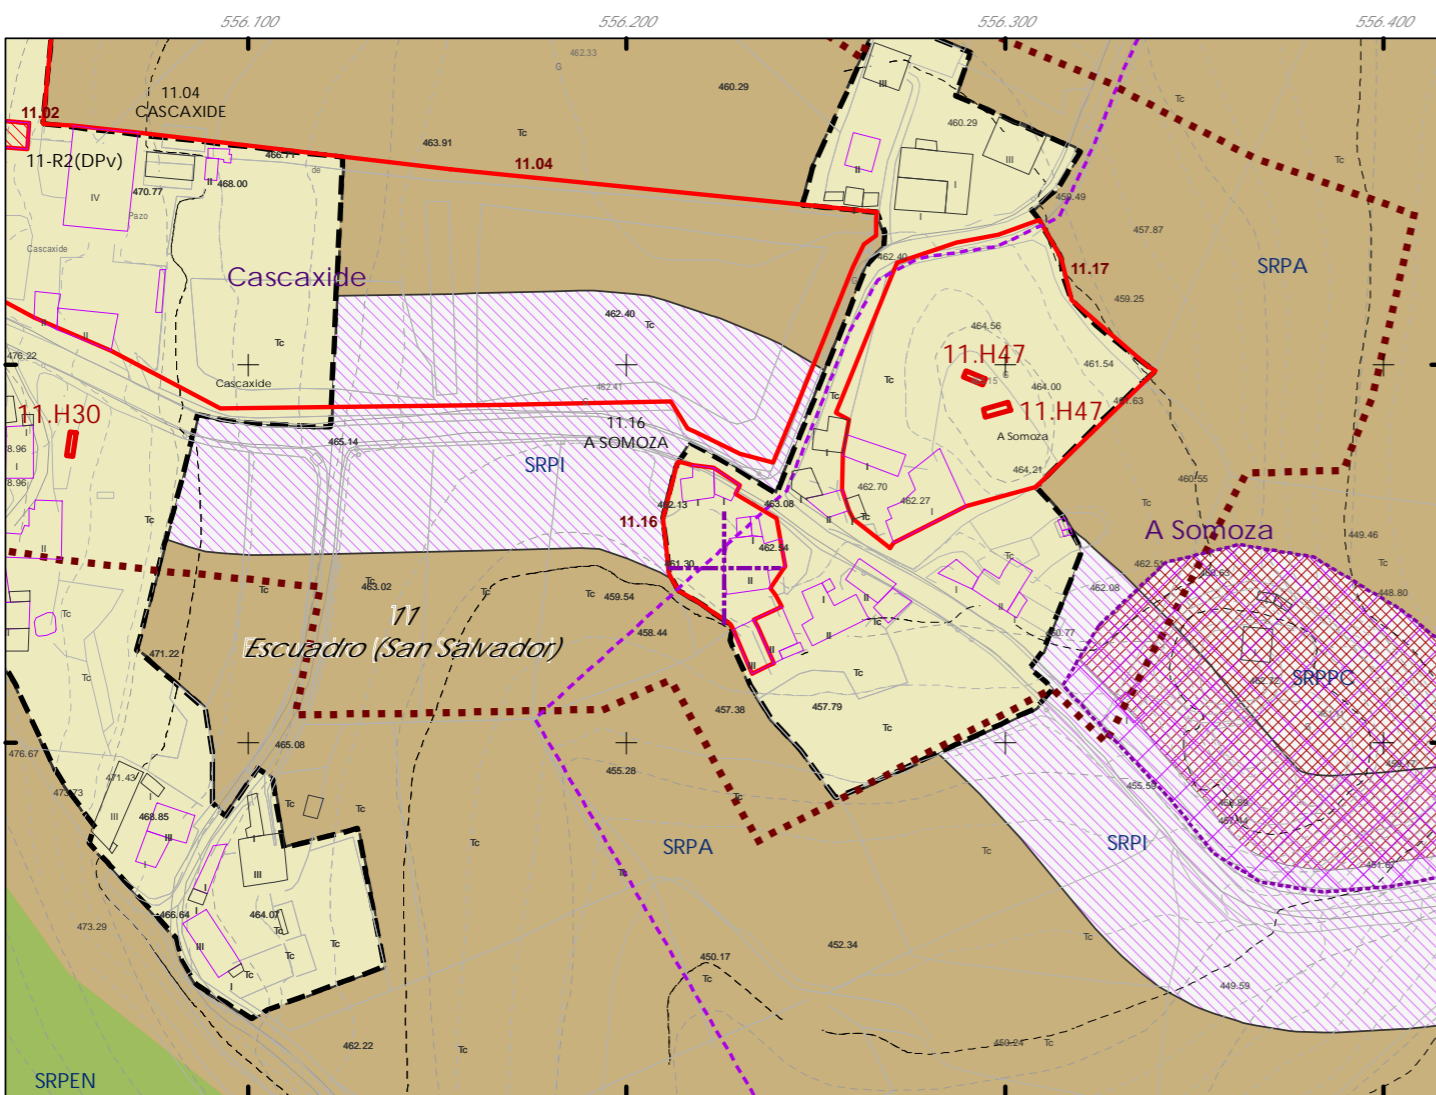
Estado de conservación:
Malo

Descrición do ben:
Edificación en planta baixa e planta alta. Muros de cachotaría e cuberta con cubrición de tella cerámica curva. A cheminea está revestida en morteiro. Alpendre incluído na casa e construído baixo a prolongación do tellado. Muro de peche con portón, este cunha única lousa como lintel e formado por táboas de madeira, ao seu lado, unha porta de acceso peonil. O acceso está decorado cunha cruz de pedra de base cuadrangular con arestas superiores molduradas e flanqueada por pináculos. Situada no cruzamento entre a estrada da Deputación e unha Municipal. Ámbito formado por prados, terreos de cultivo, monte baixo e edificacións illadas tanto tradicionais como de nova construción

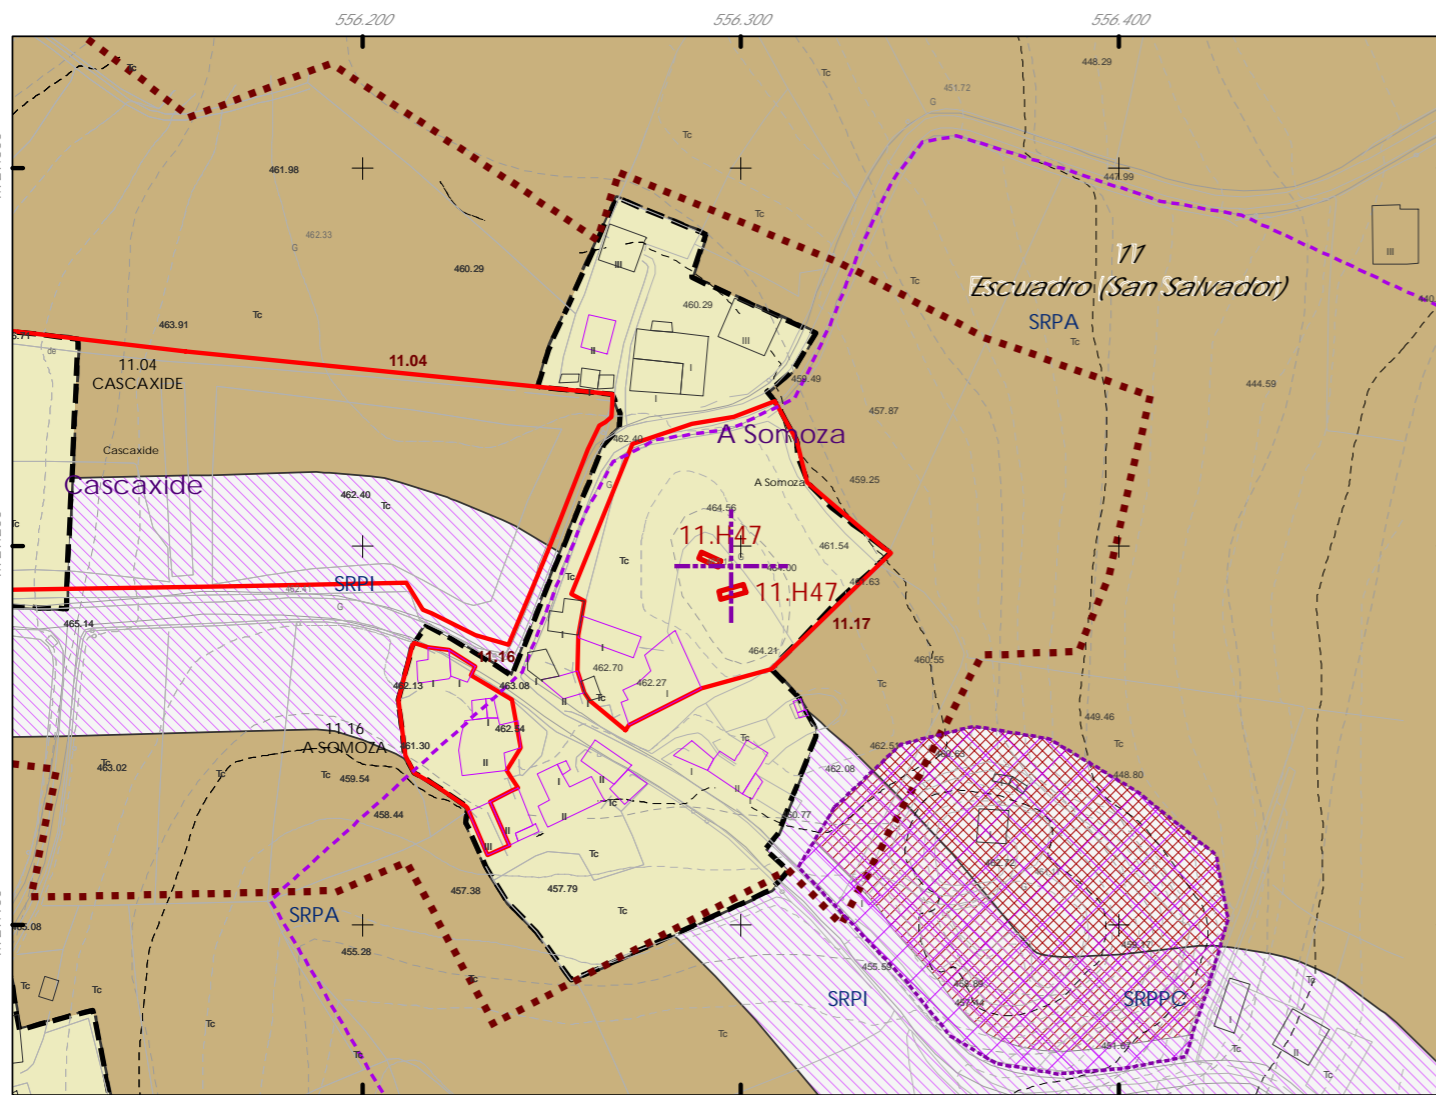
Estado de conservación:
Regular

Descrición do ben:
Edificación de planta rectangular e dúas alturas. Muros de cachotaría con elementos nobres de pedra labrada en perímetro de vans e cornixais. Cuberta de tella cerámica curva. Fiestras en planta alta rectangulares, dúas delas con Tornachuvias. Carpintería de madeira e aluminio. Muro do peche en cachotaría. Situada ao bordo da estrada da deputación que pasa polo núcleo. Ámbito rural formado por prados, terreos de cultivo e edificacións tradicionais e de nova construción.

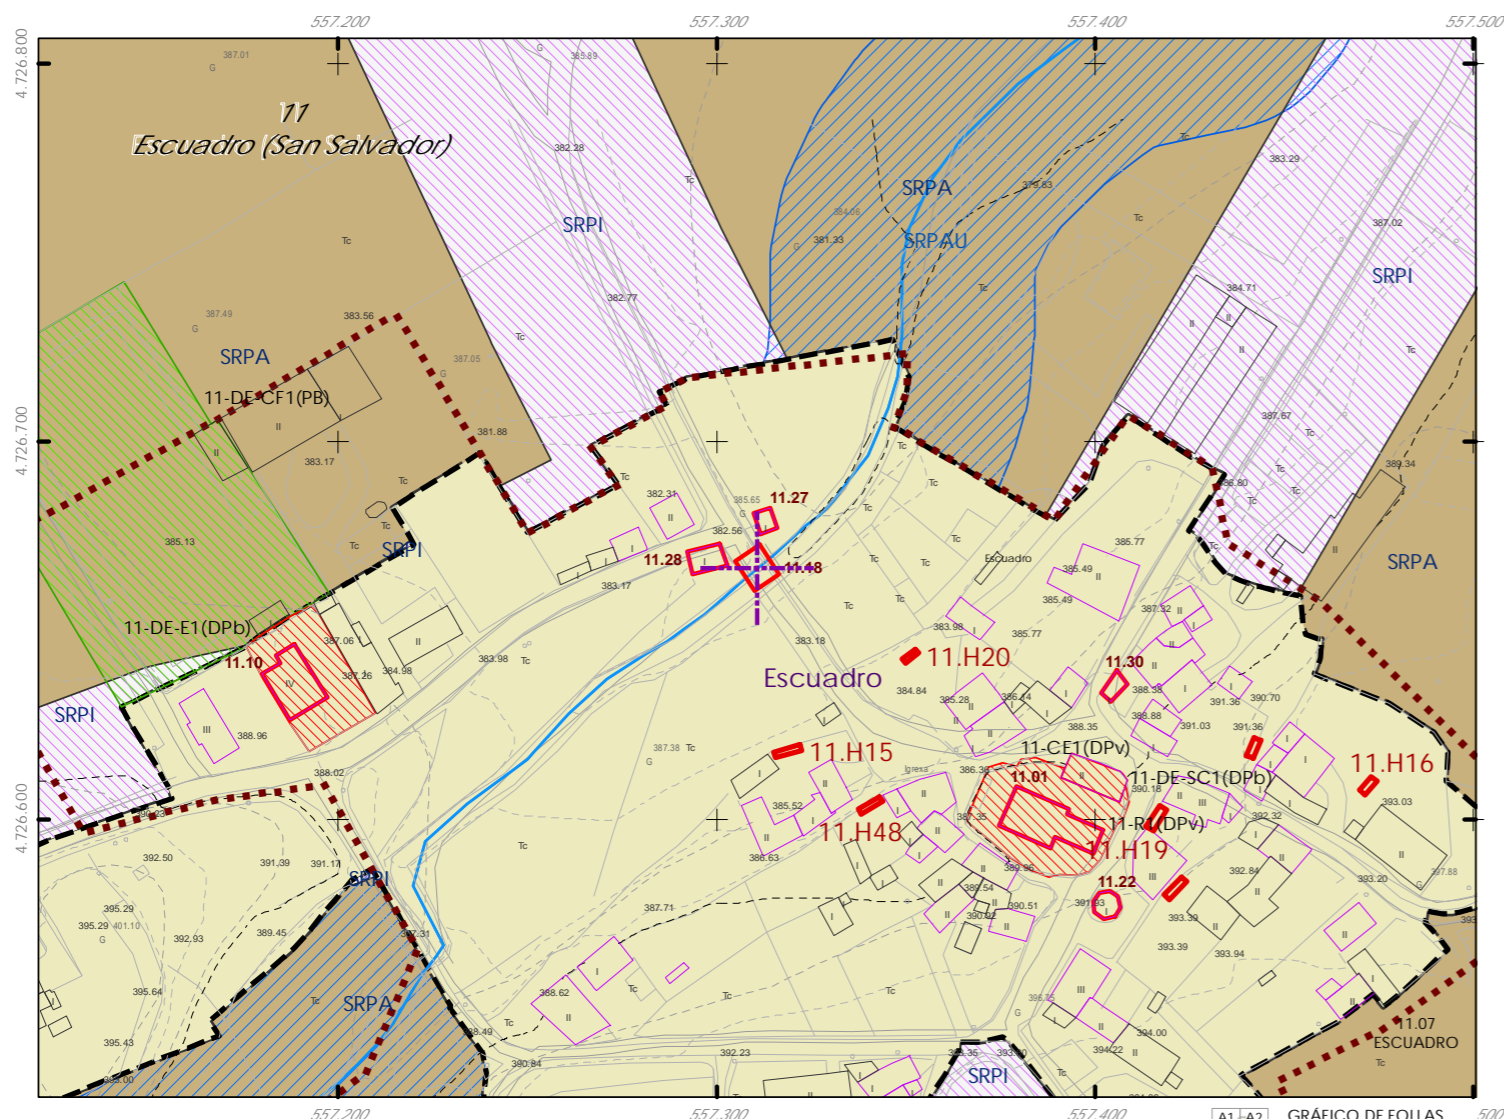
Estado de conservación: Bo

Descrición do ben:
Ponte situada sobre o Río Escuadro e próximo a uns muíños, por el transcorre unha estrada local asfaltada e de pouco tránsito rodado. Ponte de cantería con vans en forma de arcos de medio punto, difícil de ver debido á maleza que o rodea. Peitoril de cachotaría. Ámbito formado por prados, terreos de cultivo e edificacións illadas tanto tradicionais como de nova construción

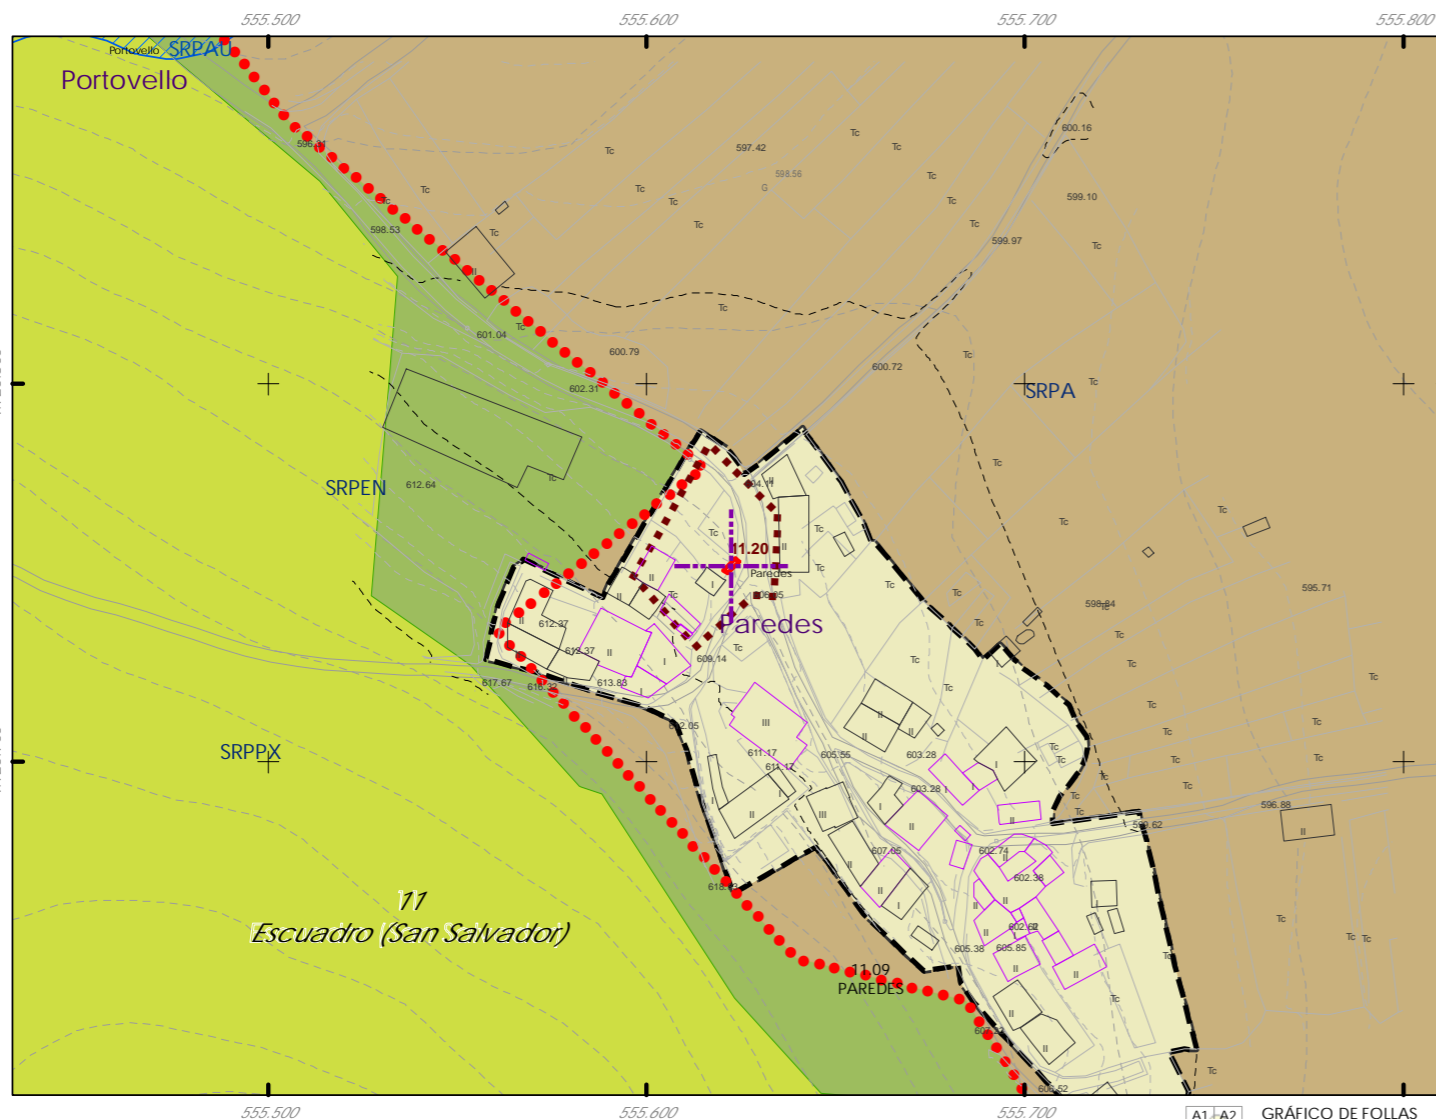
Estado de conservación: Malo

Descrición do ben:
Sinxela construción que aproveita a abundancia de auga para o abastecemento e consumo humano. Fonte de carácter comunal. Pertence ao grupo de fontes de cano. Consta dun muro de que a encabeza e dun cano lixeiramente inclinado, este conduce a auga ao exterior procedente da boca da mina. A auga é vertida nunha pila formada por unha única lousa de pedra labrada, desta, discorre a un lavadoiro de planta rectangular cunha lousa pulida nun dos seus laterais utilizada para o lavado da roupa. Situado na estrada local do núcleo. Ambito rural formado por prados, terreos de cultivo e edificacións illadas tanto tradicionais como de nova construción

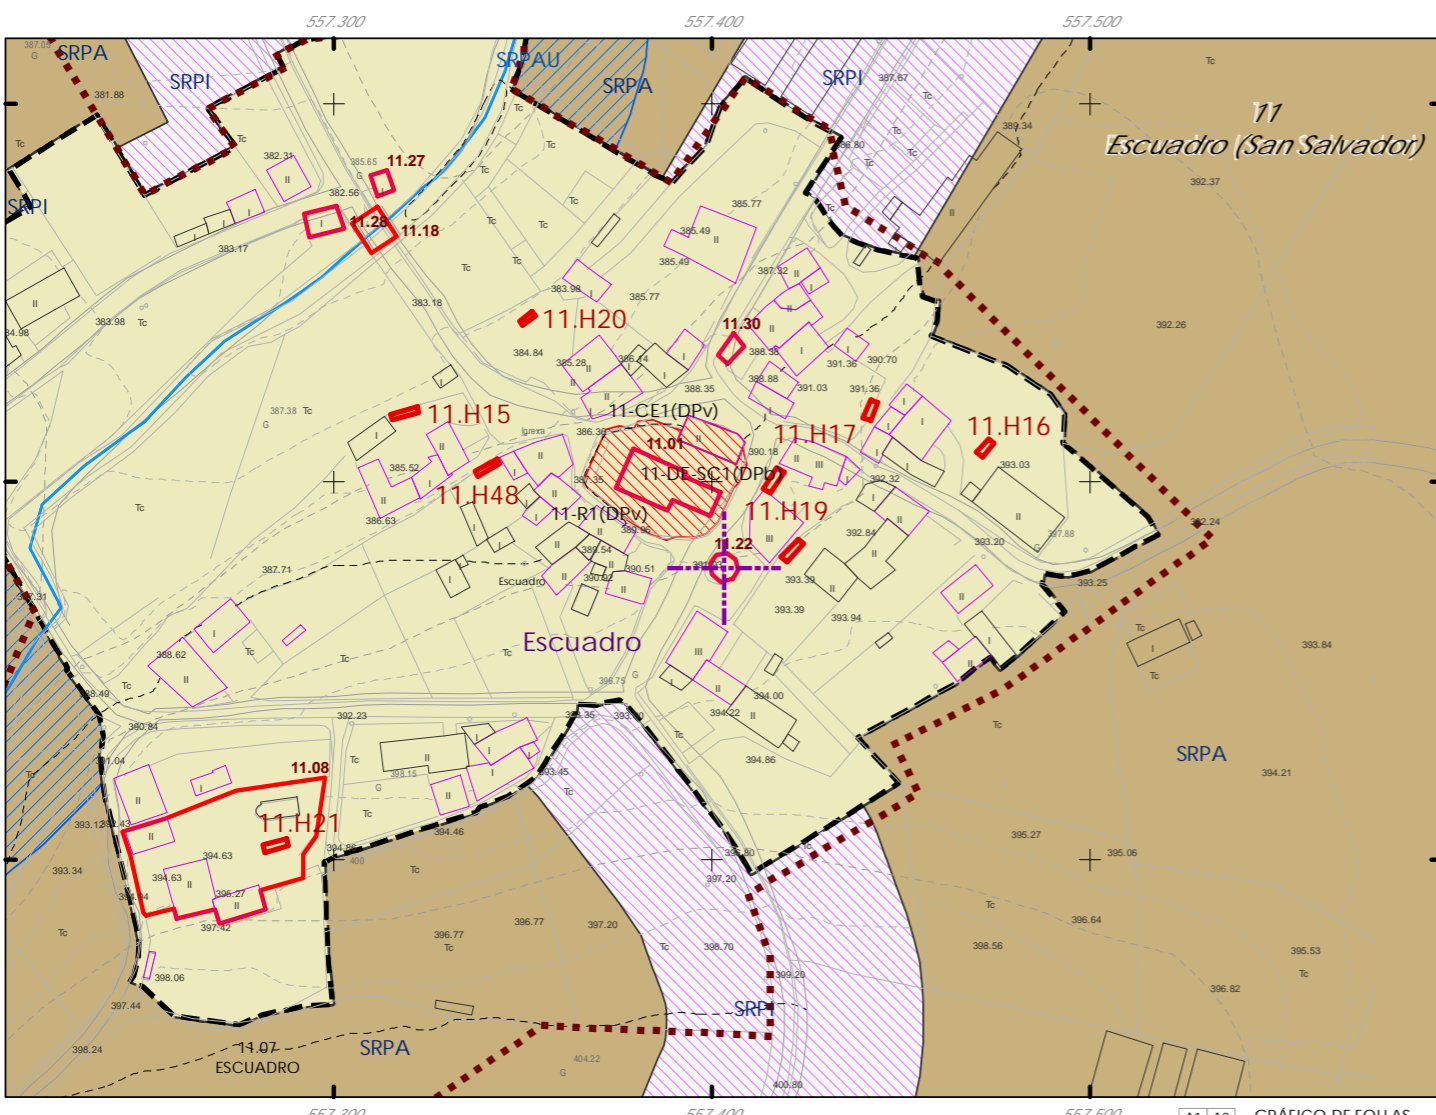
Estado de conservación: Bo

Descrición do ben:
Construción singular cunha función ligada á tradición festiva. Próximo á igrexa parroquial e ao cemiterio. Construtivamente está realizado cun coidado labor de cantería. Morfoloxicamente componse dunha base de planta hexagonal que recolle o espazo onde se sitúa a banda de música. Espazo aberto nos seus lados e cuberto por unha cúpula a seis augas con limatesas curvas. A cuberta está soportada por sete listóns de aluminio con remates en arco de medio punto. Conta con escaleira de acceso lateral de dous chanzos. Situado xunto á estrada local que cruza o núcleo de poboación de Escuadro. Ámbito rural formado por prados, terreos de cultivo e edificacións illadas tanto tradicionais como de nova construción.

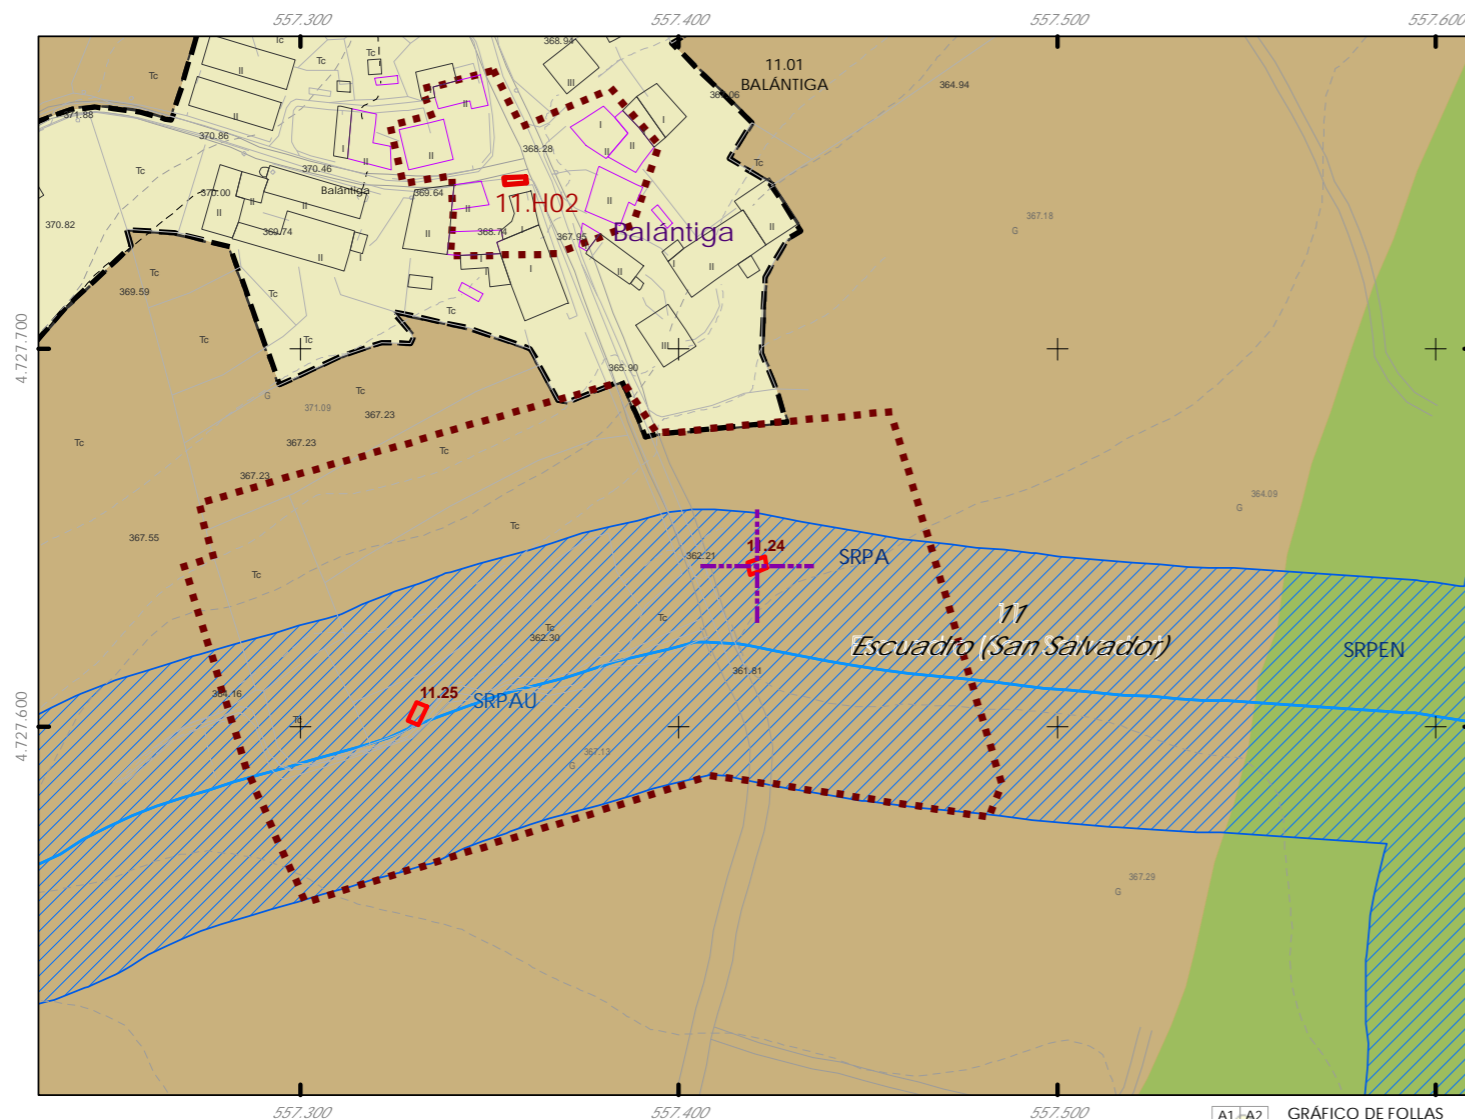
Estado de conservación:
Ruína

Descrición do ben:
Edificación de planta rectangular. Muros de cachotaría. Antigamente a súa cuberta era a dúas augas con cubrición de tella cerámica curva, aínda que hoxe en día está totalmente destruída. Pequeno van nun dos seus laterais. Actualmente está en desuso e en mal estado. Situado nas proximidades dun afluente do Río Escuadro nun fermoso ámbito formado por prados e arboredo de ribeira

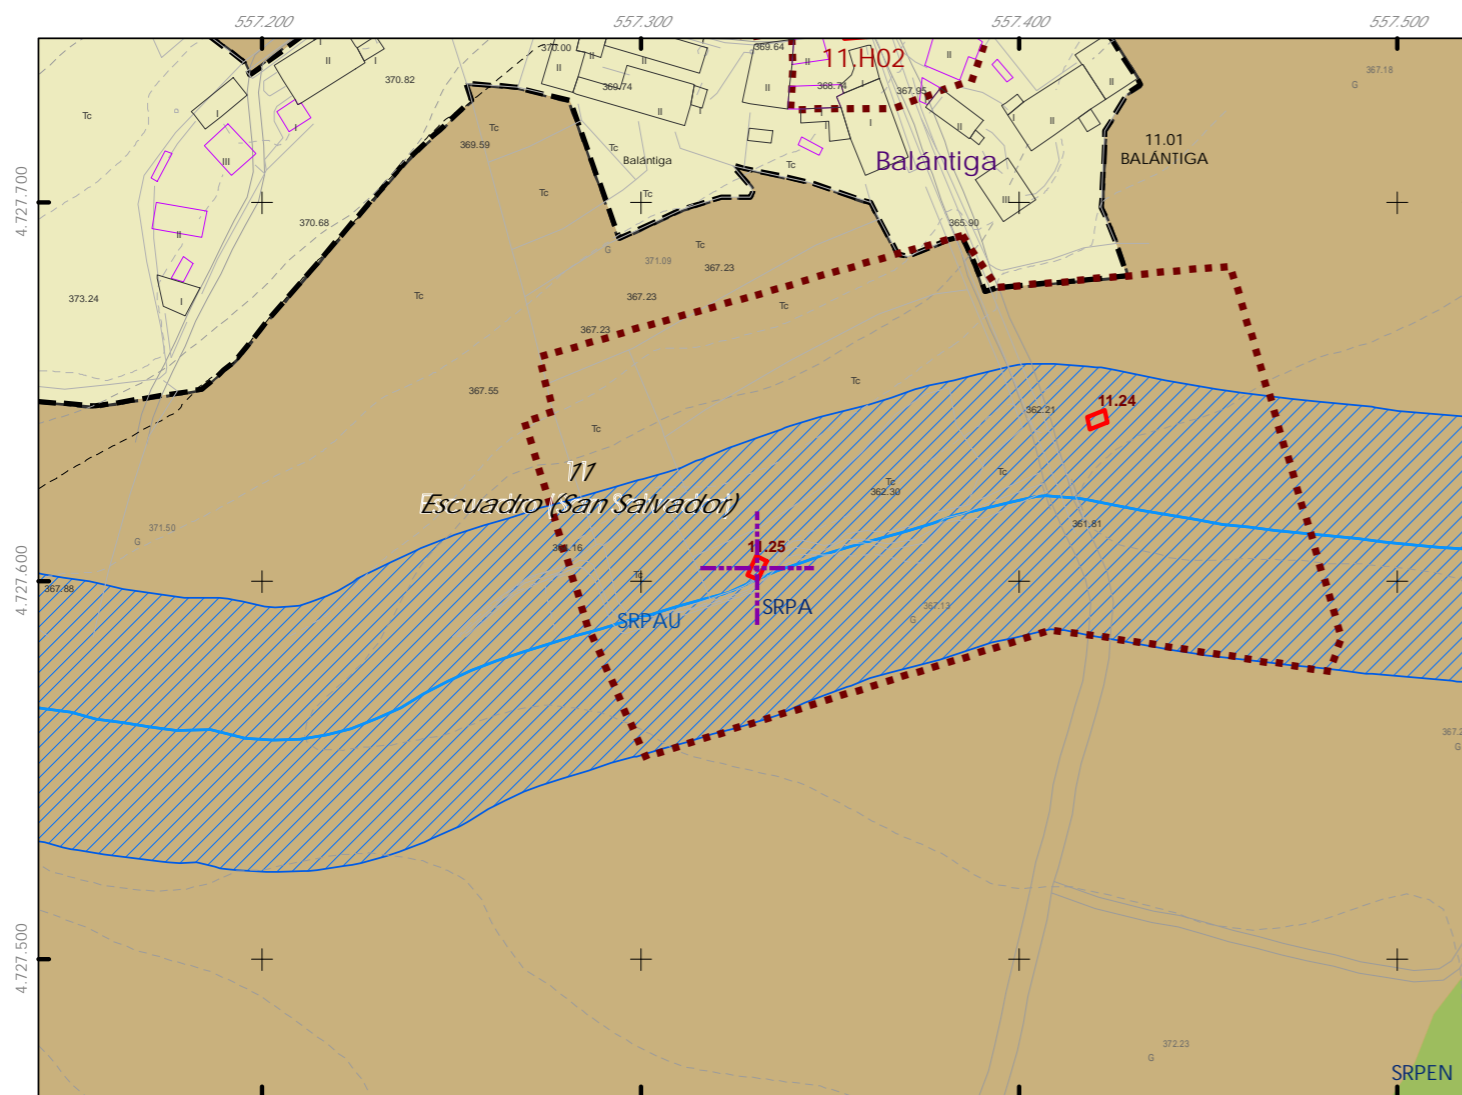
Código do elemento: 11.25

Estado de conservación:
Ruína

Descrición do ben:
Edificación de planta rectangular. Muros de cachotaria con elementos nobres de cadeirado en perímetro do oco principal. Cuberta a dúas augas. Porta de acceso alintelada e con Pousadoiro. Actualmente está en desuso, impacta a vexetación que está a destruír a súa cuberta. Situado ao bordo dun afluente do "Río Escuadro" nun fermoso ámbito formado por prados e arboredo de ribeira.

Obras permitidas:
As permitidas segundo o nivel de protección.
Determinacións para a súa conservación, rehabilitación, mellora ou recuperación:
Recuperación do ben acorde ao seu nivel de protección. Recuperación da contorna do mesmo.
