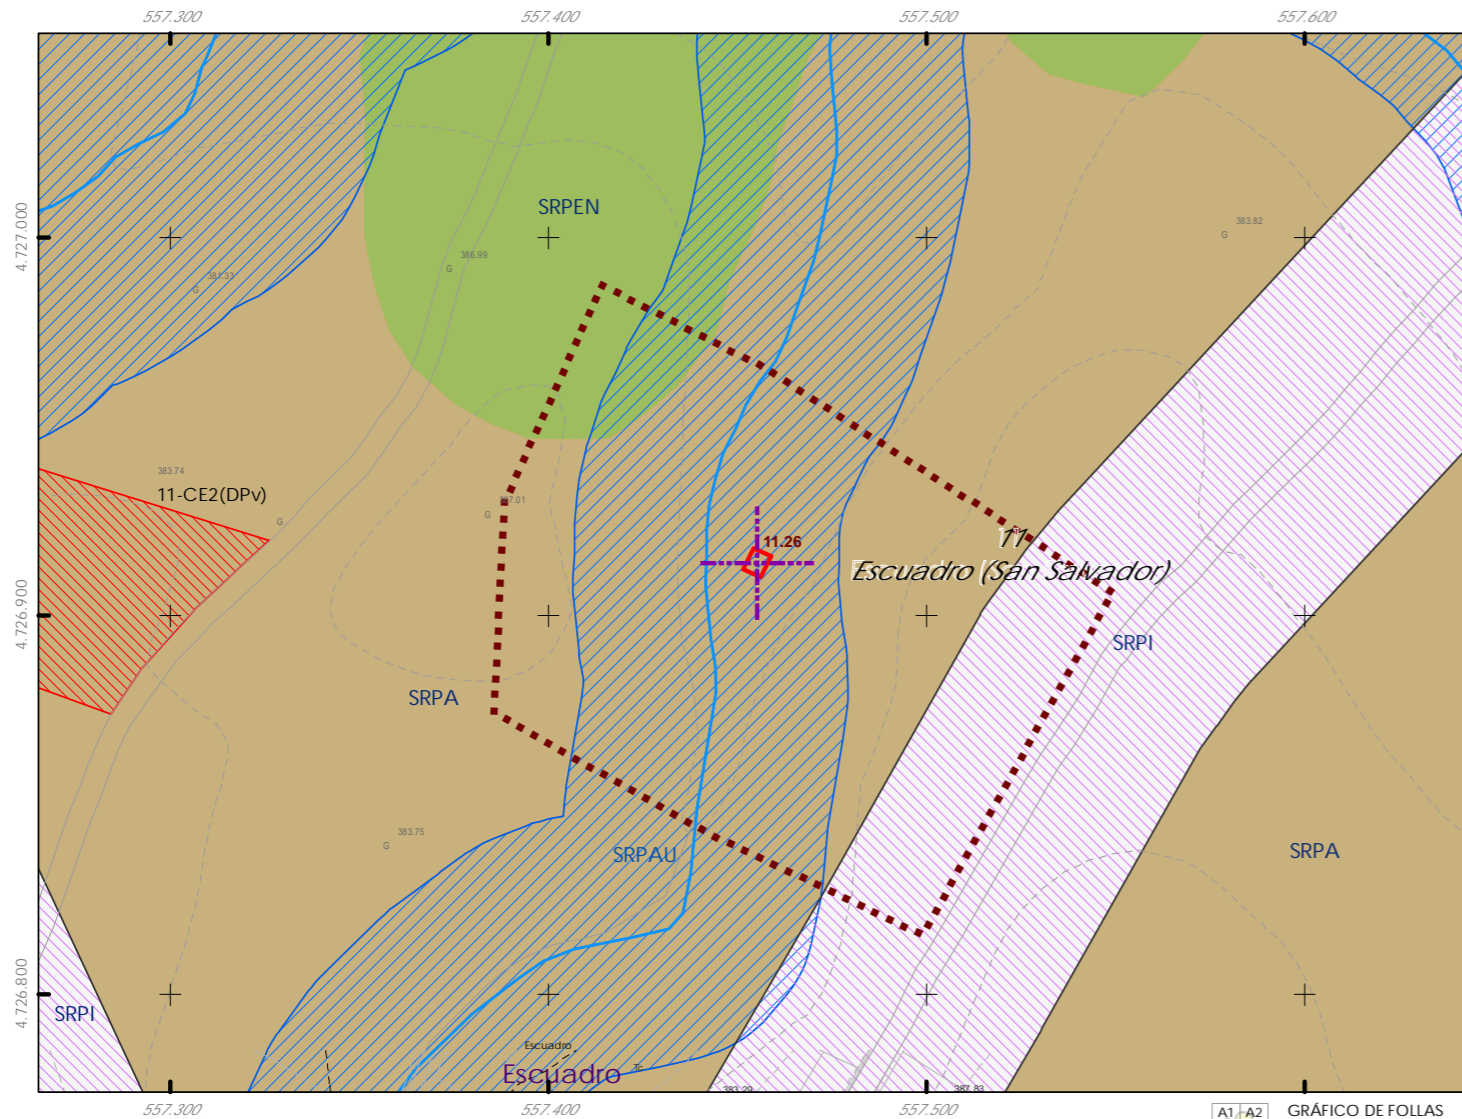
Código do elemento: 11.26

Estado de conservación:
Regular

Descrición do ben:
Edificación tradicional con muros de cachotaría. Cuberta a dúas augas formada por armazón de madeira e cubrición de tella cerámica. Situado na beira do Río Escudro, nun ámbito rural formado por prados, terreos de cultivo e arboredo de ribeira.

Obras permitidas:
As permitidas segundo o nivel de protección.
Determinacións para a súa conservación, rehabilitación, mellora ou recuperación:
Mellora e conservación do ben. Recuperación da contorna do mesmo.

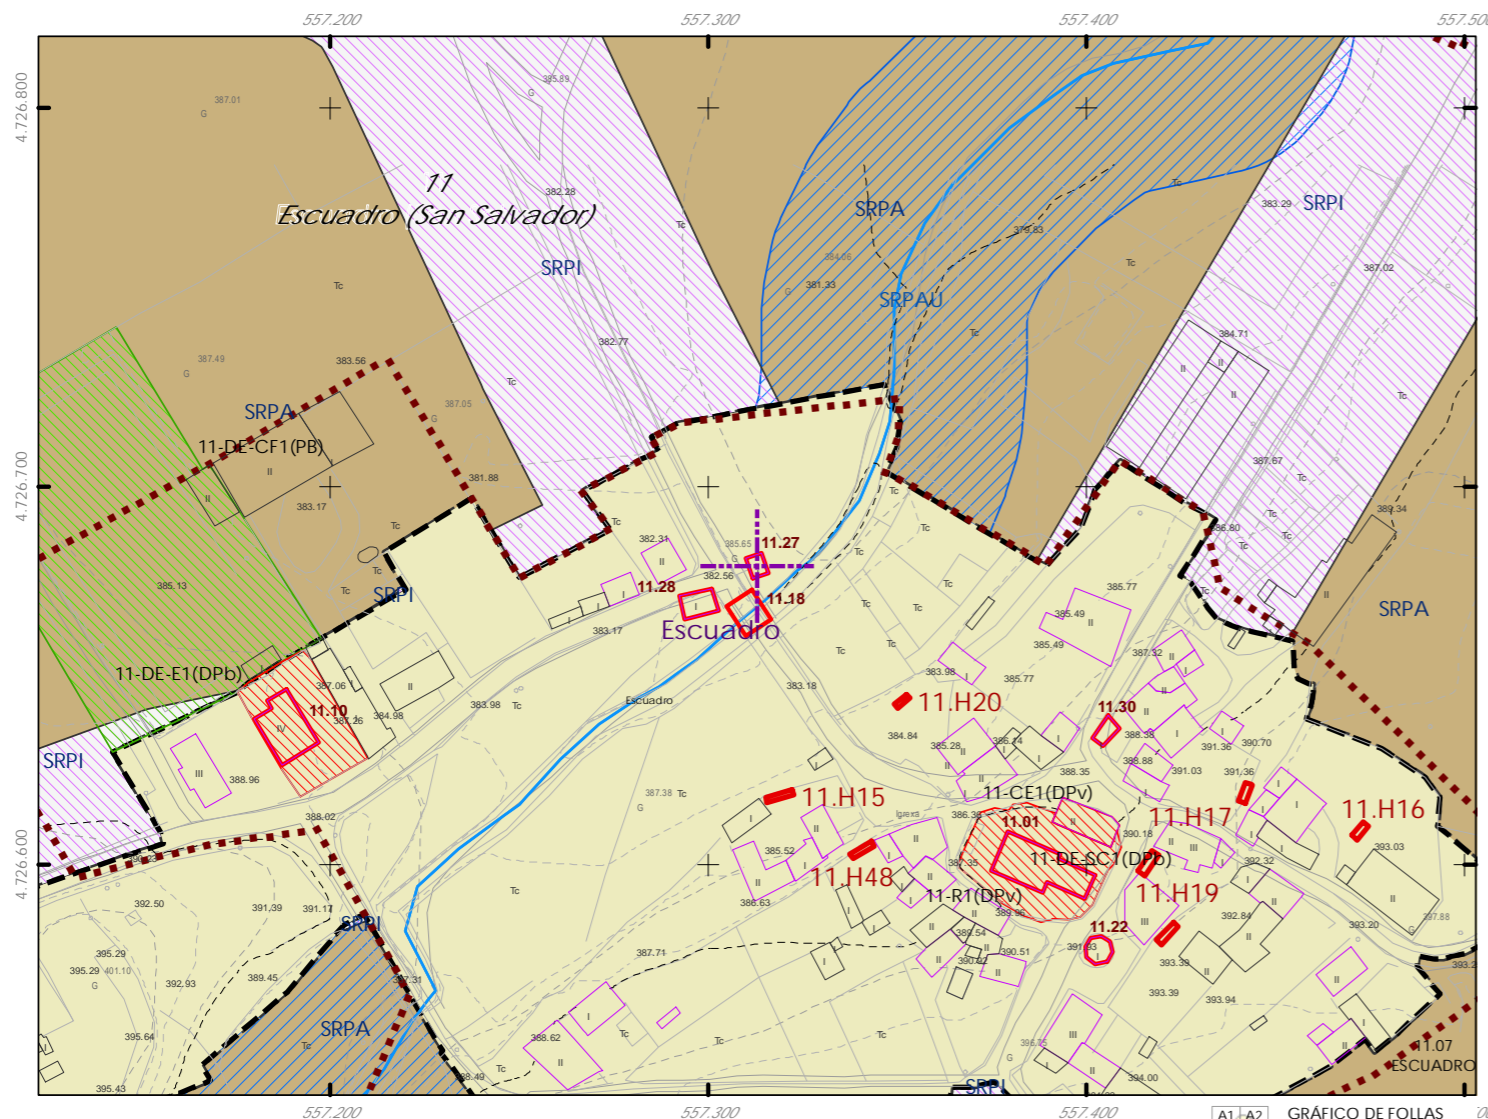
Código do elemento: 11.27

Estado de conservación:
Regular

Descrición do ben:
Edificación de planta rectangular. Muros de cachotaría con elementos nobres de cantería en vans e cornixais. Cuberta a unha auga formada por armazón de madeira e cubrición de tella cerámica curva. Cornixa formada por lousas de pedra. Porta de acceso alintelada con carpintería de madeira. Debido á maleza que o rodea non foi posible acceder á zona, e polo tanto non se coñecen máis datos construtivos nin pódese completar a súa tipoloxía. Situado ao bordo do Río Escuadro nun ámbito formado por prados, terreos de cultivo e arboredo de ribeira

Obras permitidas:
As permitidas segundo o nivel de protección.
Determinacións para a súa conservación, rehabilitación, mellora ou recuperación:
Mellora e conservación do ben. Recuperación da contorna do mesmo.

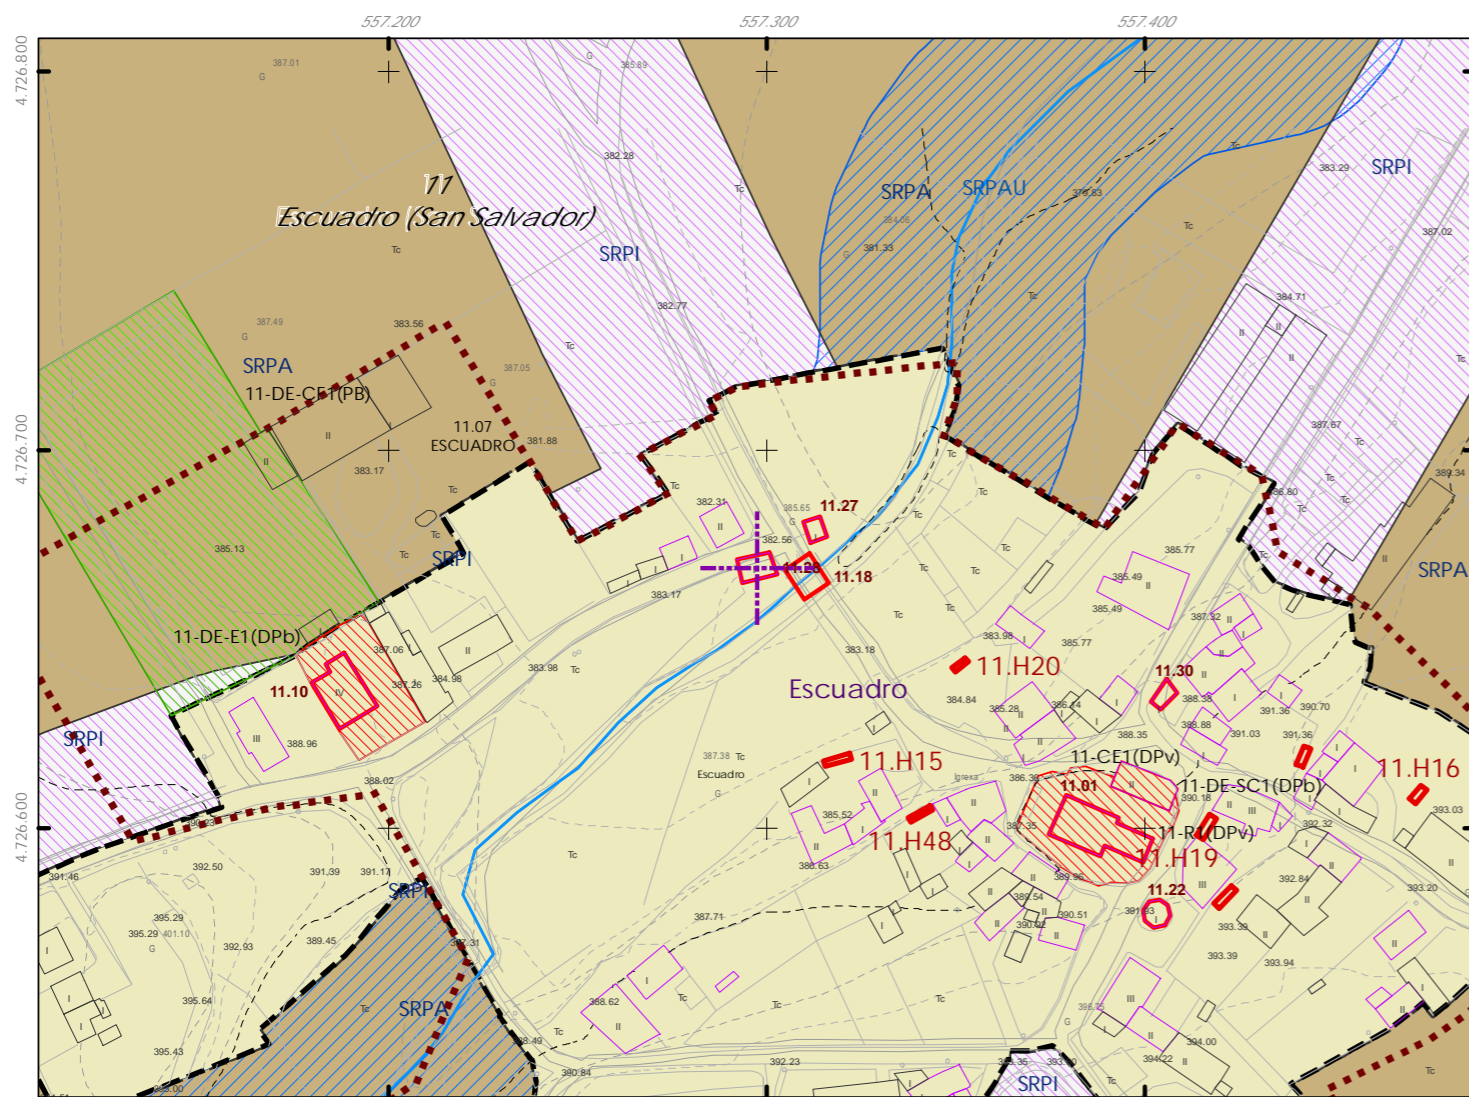
Código do elemento: 11.28

Estado de conservación: Malo

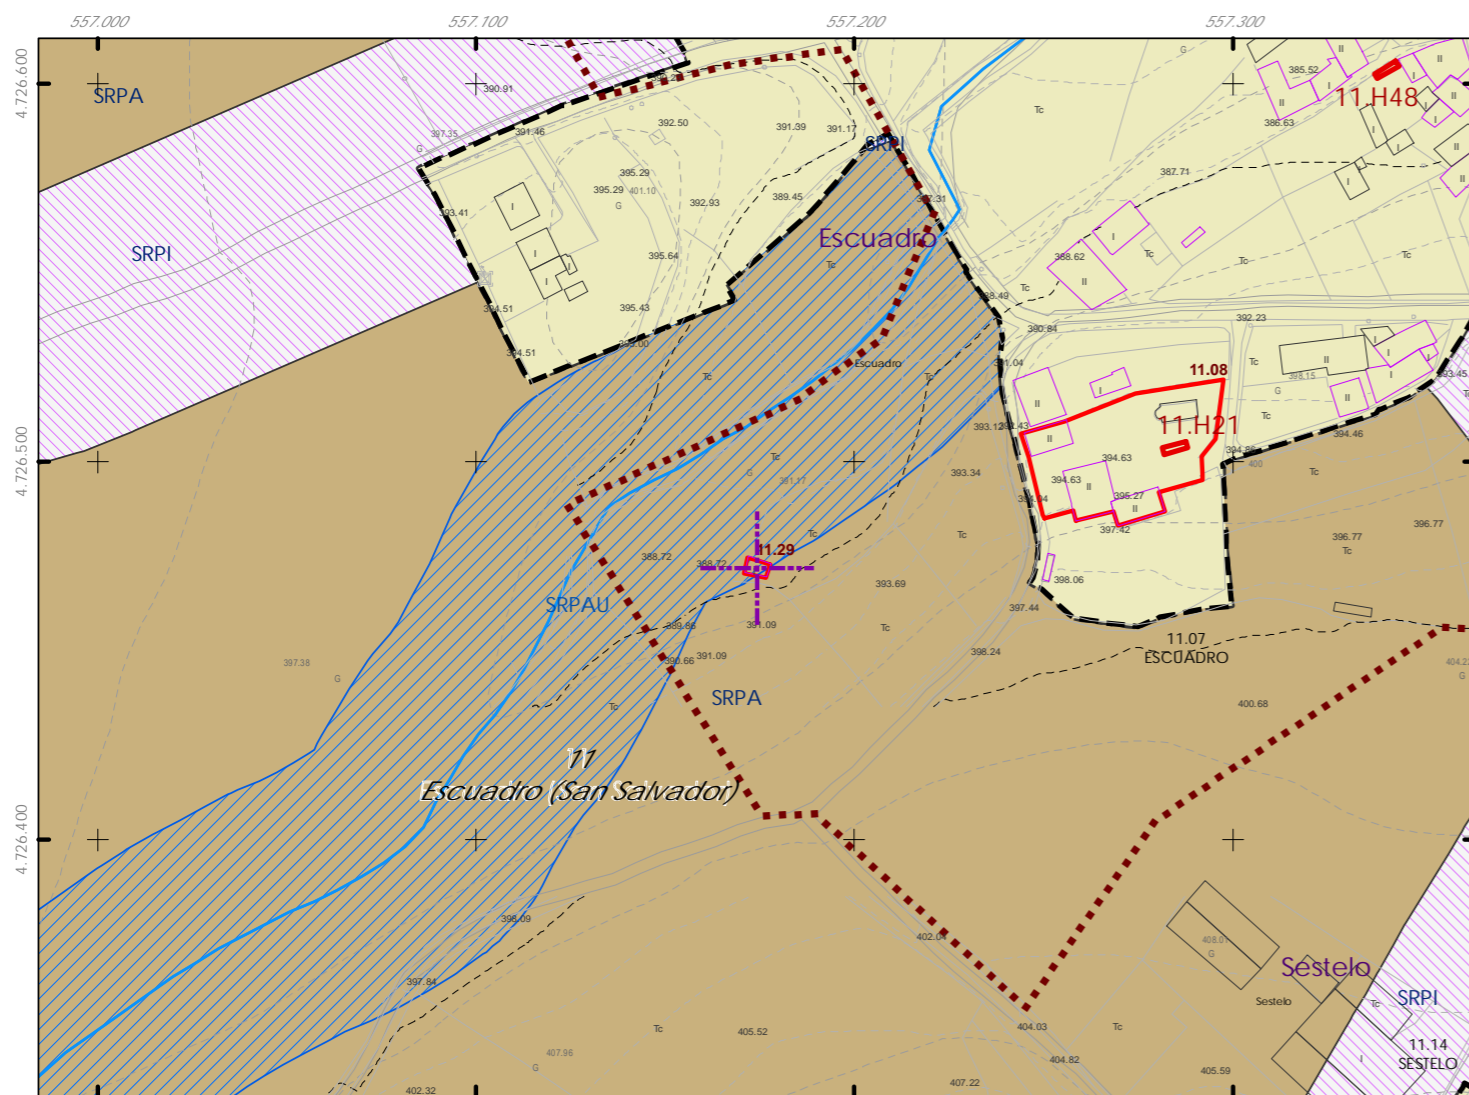
Código do elemento: 11.29

Estado de conservación:
Regular

Descrición do ben:
Muíño de planta rectangular. Muros de cachotaría con elementos nobres de cantería en perímetro de vans e cornixais. Cuberta a dúas augas formada por armazón de madeira e cubrición de tella cerámica curva. Porta de acceso alintelada con Pousadoiro nun lateral. Encóntrase ao bordo do "Río Escuadro", nun ámbito formado por prados, terreos de cultivo, arboredo de ribeira e edificacións illadas tanto tradicionais coma de nova construción.

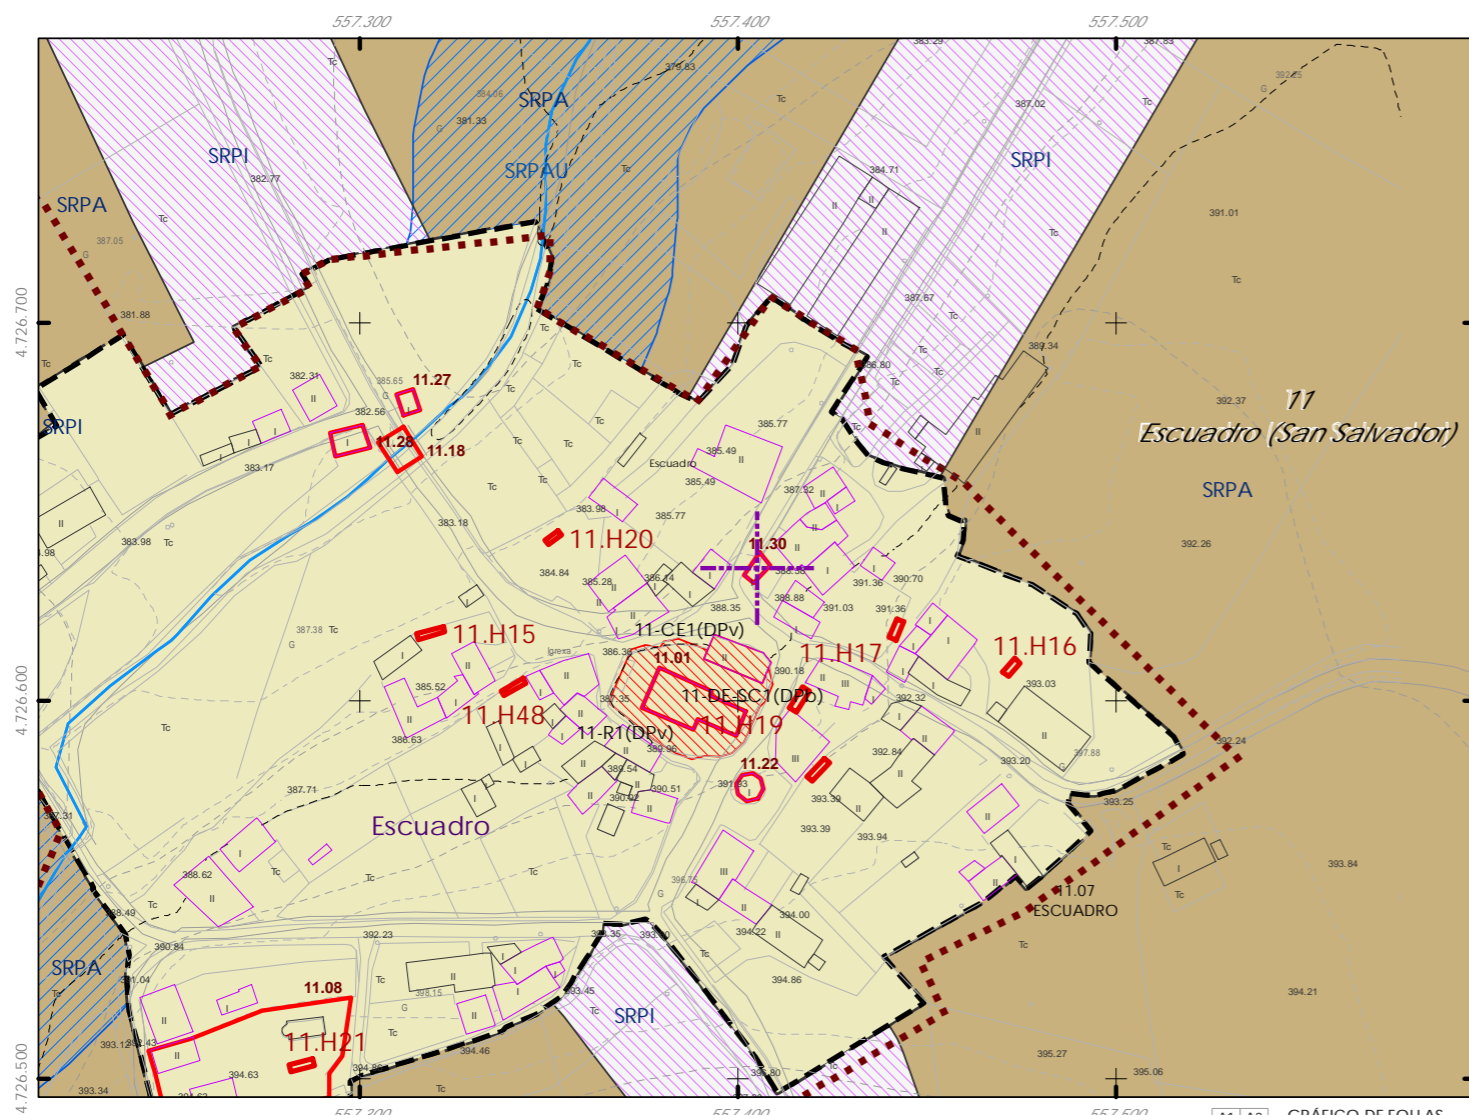
Código do elemento: 11.30

Estado de conservación: Bo

Descrición do ben:
Talle da última cea realizada en pedra e pegada aos muros exteriores dunha vivenda tradicional. Encóntrase ao lado da igrexa parroquial e do cemiterio. Ámbito rural formado por prados, terreos de cultivo e edificacións illadas tanto tradicionais como de nova construción
