Código do elemento: 14.06

Denominación: Ponte do Souto  
Localización: O Souto  
Parroquia: P. de Lamela (San Miguel)

Ordenanza ou norma de aplicación: Patrimonio cultural  
Clasificación do ben: Catalogado  
Nivel de protección do ben: Estructural

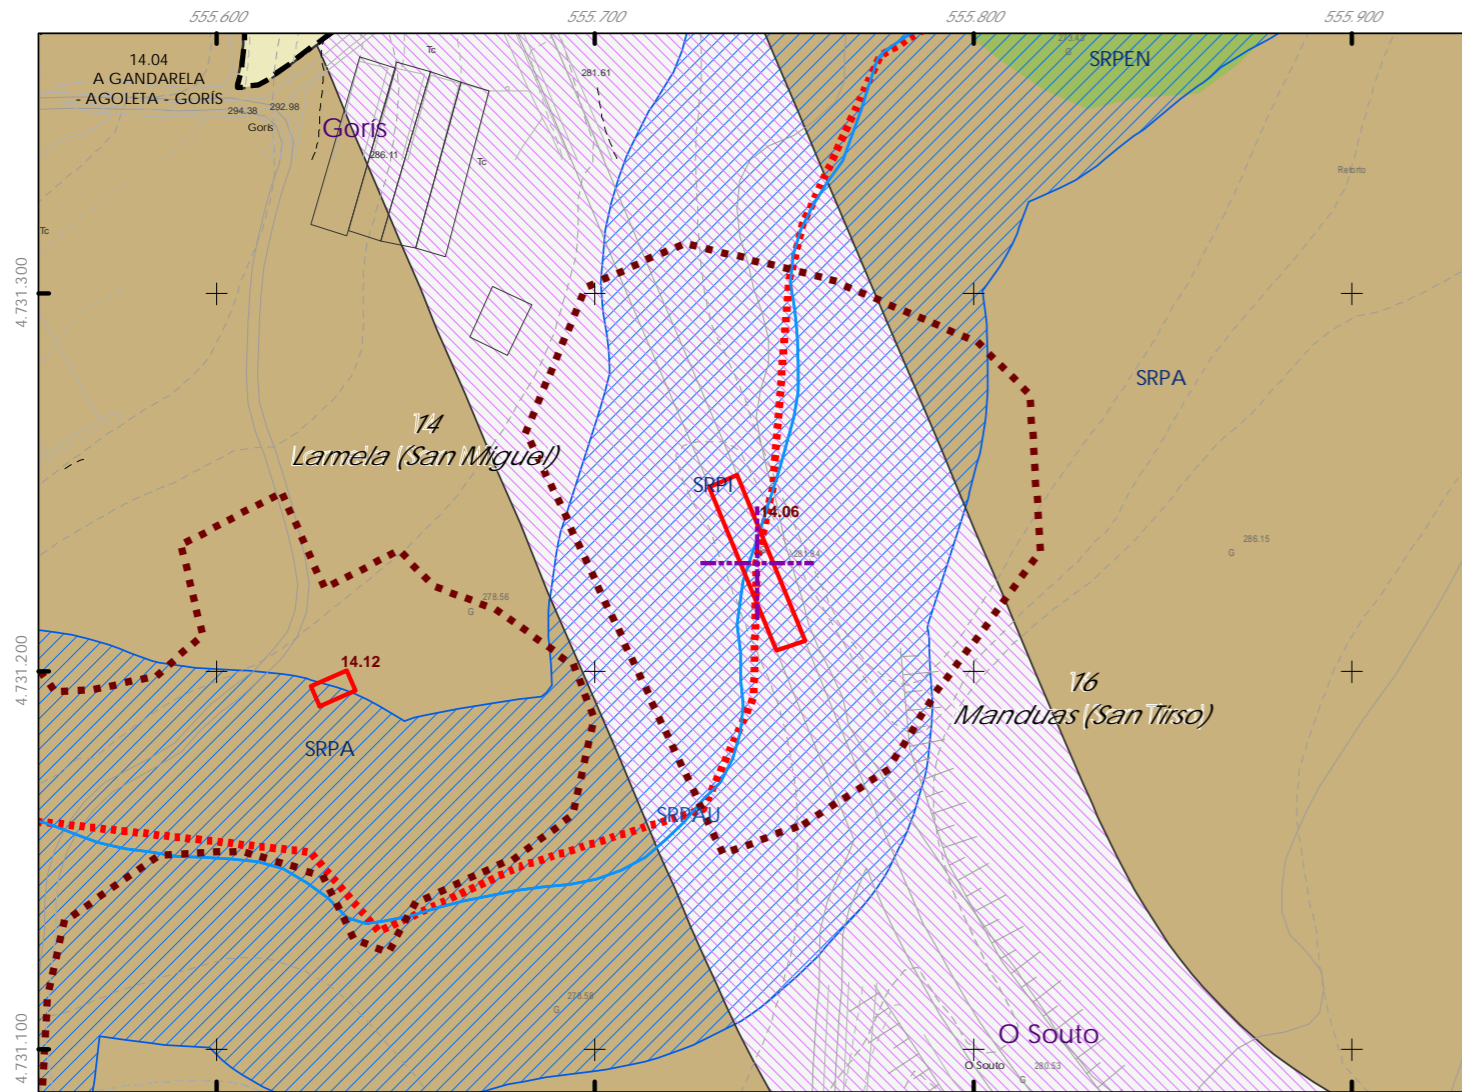
Estado de conservación:  
Regular

Descrición do ben:  
Construción para salvar a canle do río. Ponte con estrutura de pedra. Apoiado en cada extremo sobre unhas Muradelas de cachotería en seco. Debido ao ancho do río está construído cun só van. A súa calzada, de rasante horizontal, limitase polos quitamedos a xeito de protección. Sobre el transcorre unha estrada nacional. Foi ampliado, polo que a ponte antiga queda oculto. Paisaxe rural formada por arboredo de ribeira e monte baixo

Obras permitidas:  
As permitidas segundo o nivel de protección.  
Determinacións para a súa conservación, rehabilitación, mellora ou recuperación:  
Mellora e conservación do ben. Recuperación da contorna do mesmo.

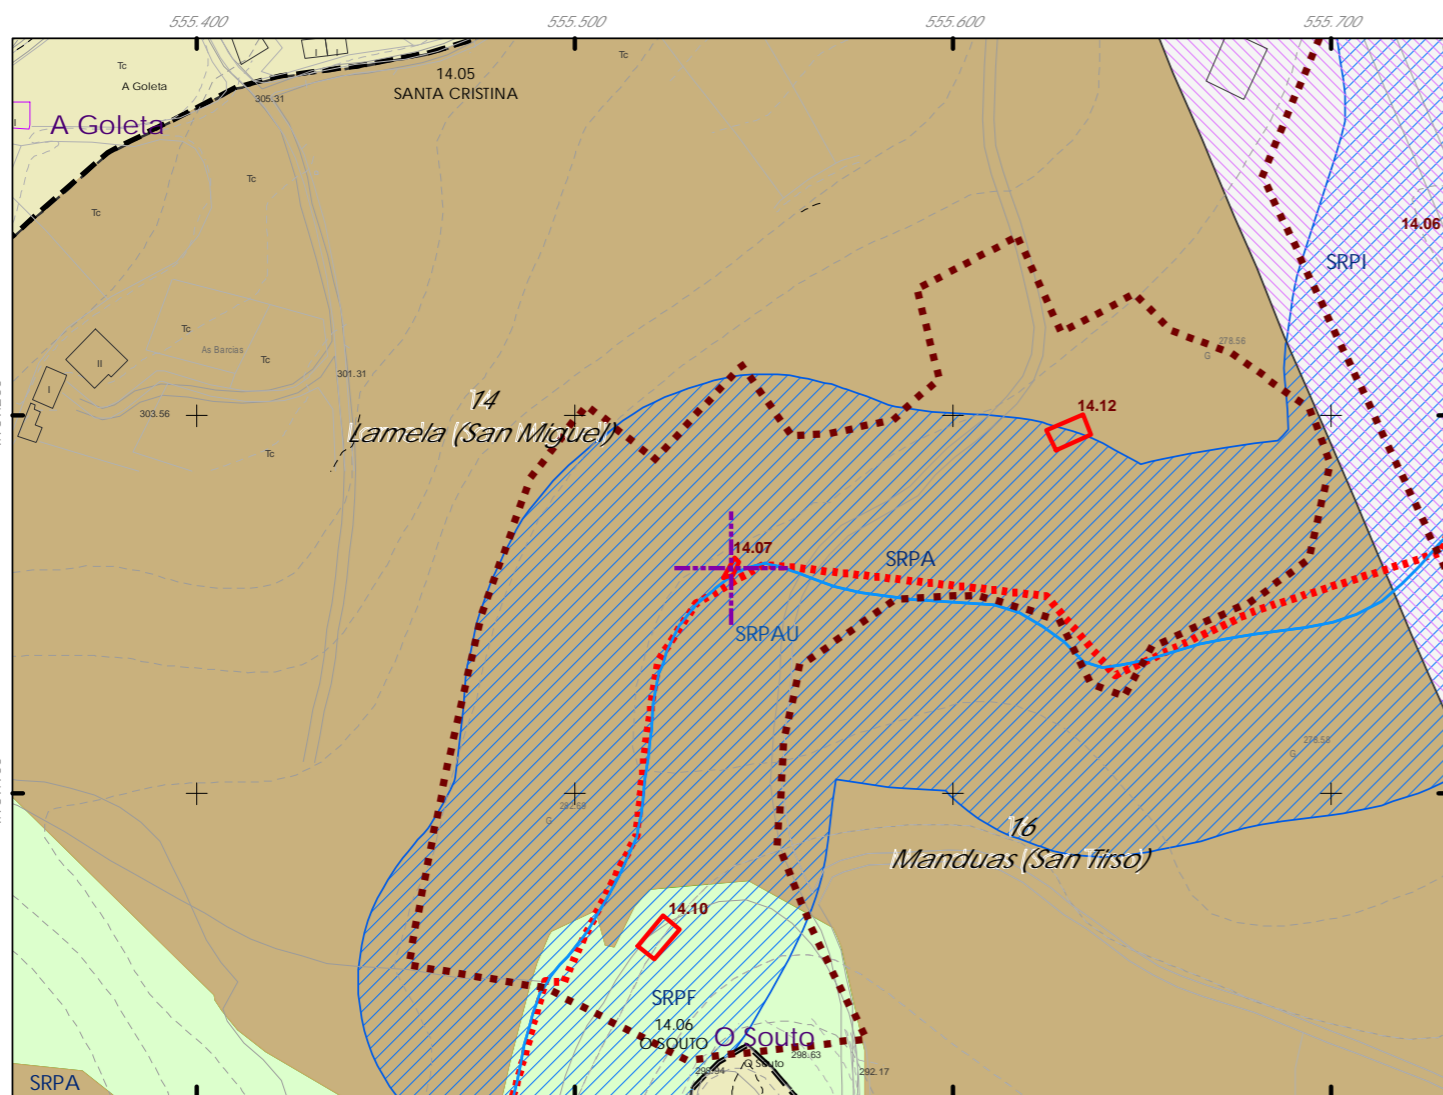
Denominación: Pontella  
Localización: Santa Cristina  
Parroquia: P. de Lamela (San Miguel)

Estado de conservación: Malo

Descrición do ben:  
Debido ao ancho do río, sálvase a distancia mediante a pontella con estrutura de pedra e cun único van, para iso utilízase unha gran laxa de pedra apoiada en cada extremo sobre unhas elementais Muradelas de cachotaría en seco. Ponte peonil, sen varanda nin elemento de protección. Actualmente en desuso debido á vexetación que o rodea. Situado nun ámbito formado por prados, terreos de cultivo e arboredo de ribeira

Obras permitidas:  
As permitidas segundo o nivel de protección.  
Determinacións para a súa conservación, rehabilitación, mellora ou recuperación:  
Recuperación do ben acorde ao seu nivel de protección. Recuperación da contorna do mesmo.

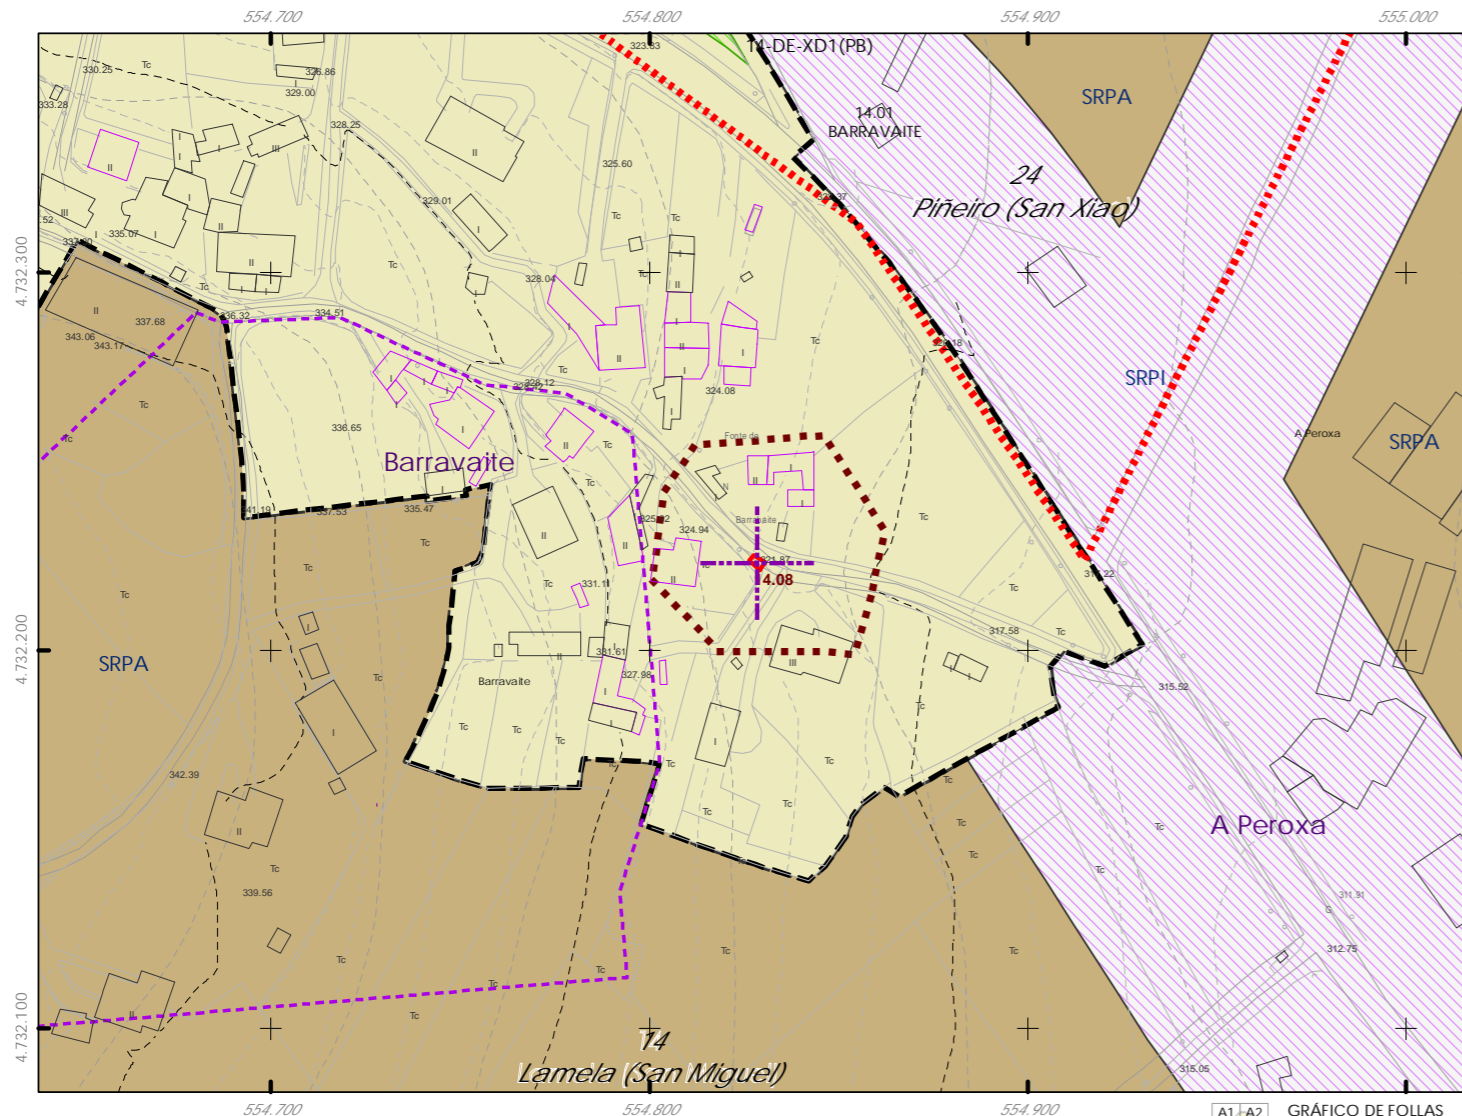
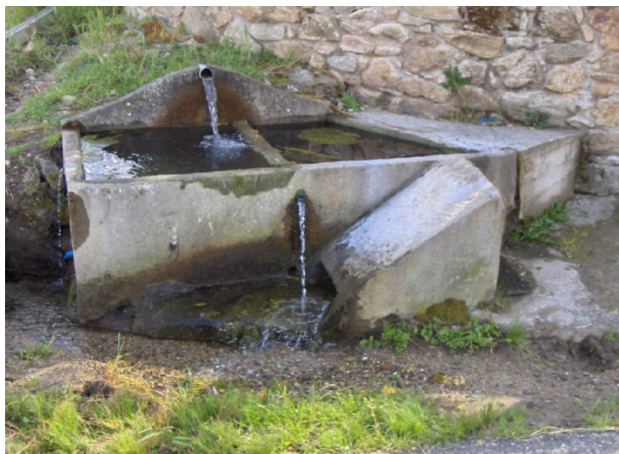
Denominación:  
Fonte e lavadoiro de Barravaite  
Localización: Barravaite  
Parroquia: P. de Lamela (San Miguel)

Estado de conservación:  
Bo

Descrición do ben:  
Fonte de cano sueste sinxela construción. A auga é vertida nunha pila de planta rectangular que ten pegada unha lousa de pedra ben pulida para facilitar o lavado da roupa. Está situada ao bordo da estrada de Barravaite. Ámbito rural formado por prados, terreos de cultivo e edificacións illadas tanto tradicionais como de nova construción.

Obras permitidas:  
As permitidas segundo o nivel de protección.  
Determinacións para a súa conservación, rehabilitación, mellora ou recuperación:  
Mellora e conservación do ben. Recuperación da contorna do mesmo.

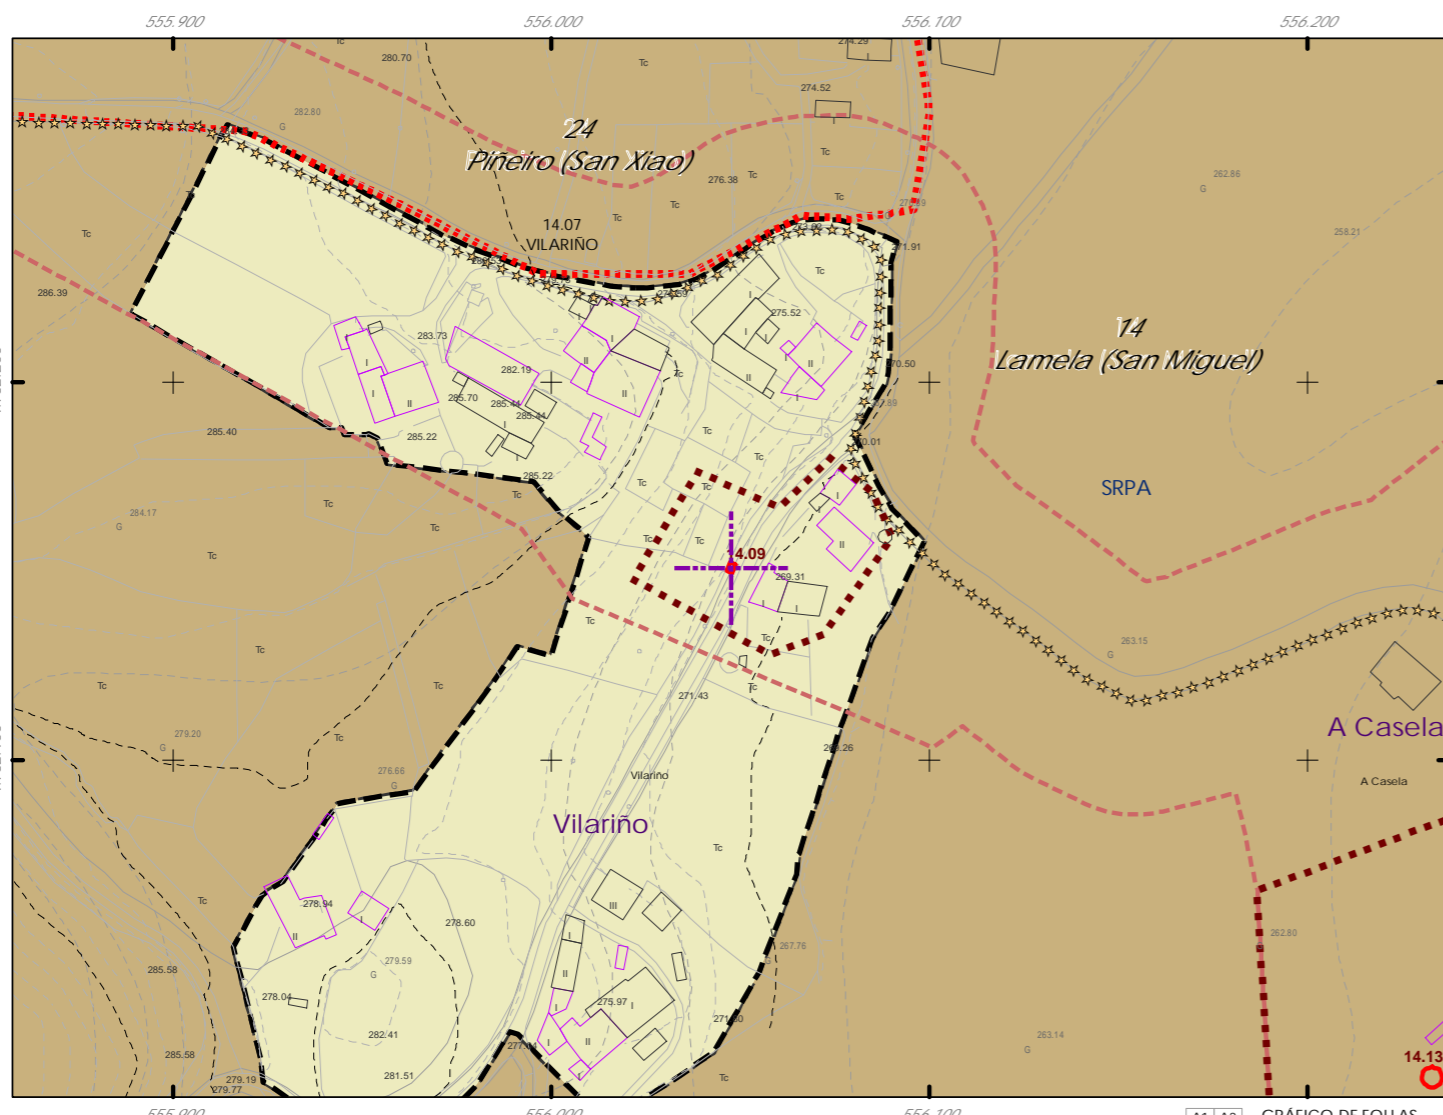
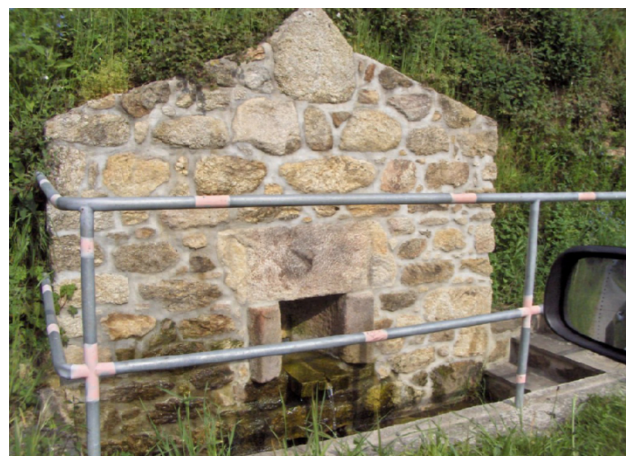
Denominación: Fonte en Vilaríño  
Localización: Vilaríño  
Parroquia: P. de Lamela (San Miguel)

Estado de conservación:  
Bo

Descrición do ben:  
Sinxela construción que aproveita a abundancia de auga para o abastecemento e consumo humano. Fonte de carácter comunal. Pertence ao grupo de fontes de cano. Consta dun muro de cadeirado con remate triangular que a encabeza e dun cano de pedra lixeiramente inclinado, este conduce a auga ao exterior procedente da boca da mina. A auga é vertida nunha pila formada por unha única lousa de pedra labrada. Accédese a elas a través dunhas escaleiras, posto que se encontra a un nivel inferior á calzada. Está situada ao bordo da estrada que pasa polo núcleo e próxima a un cruzamento de estradas. Ámbito rural formado por prados, terreos de cultivo e edificacións illadas tradicionais e de nova construción

Obras permitidas:  
As permitidas segundo o nivel de protección.  
Determinacións para a súa conservación, rehabilitación, mellora ou recuperación:  
Mellora e conservación do ben. Recuperación da contorna do mesmo.  
Substituír a baranda de tubaxe por outra máis acorde co ben.

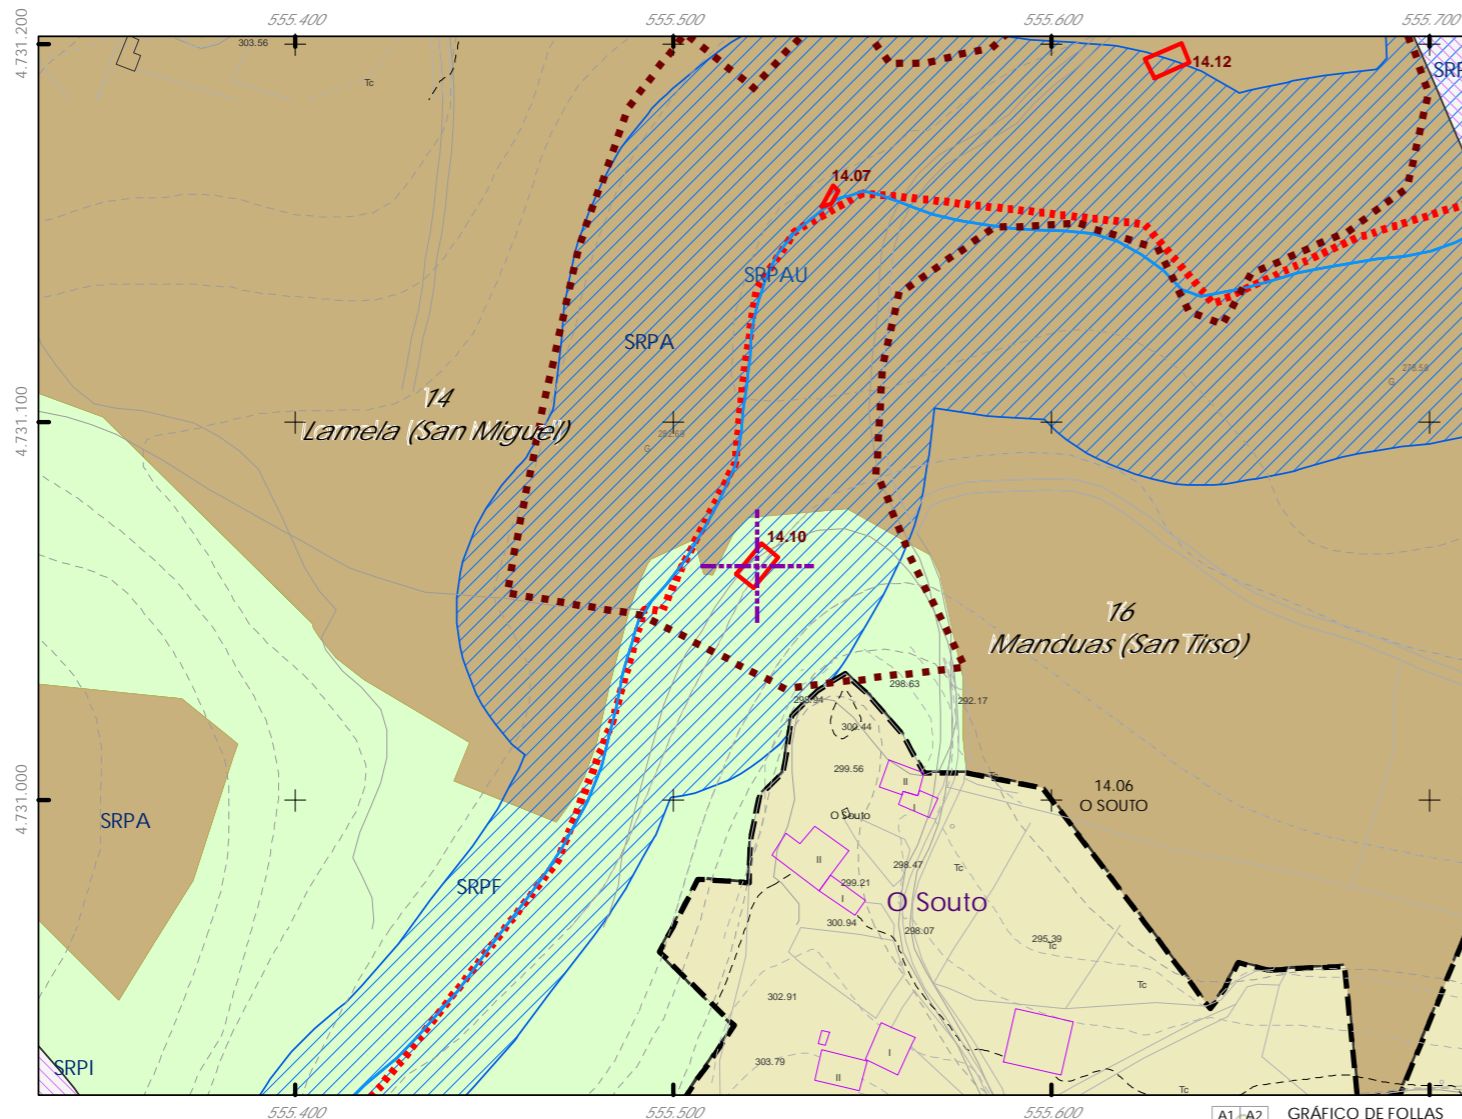
Denominación: Muíño de Souto  
Localización: O Souto  
Parroquia: P. de Lamela (San Miguel)

Estado de conservación: Malo

Descrición do ben: Muíño de planta rectangular. Muros de cachotaría. Cuberta a dúas augas formada por armazón de madeira e cubrición de tella cerámica curva. Porta de acceso alintelada con carpintaría de madeira e sen pousadoiro. Actualmente está en desuso, a vexetación empeza a cubrir a súa cuberta e muros. Situado ao bordo dun río nun ámbito formado por prados, monte baixo, arboredo de ribeira

Obras permitidas: As permitidas segundo o nivel de protección.  
Determinacións para a súa conservación, rehabilitación, mellora ou recuperación: Mellora e conservación do ben. Recuperación da contorna do mesmo.

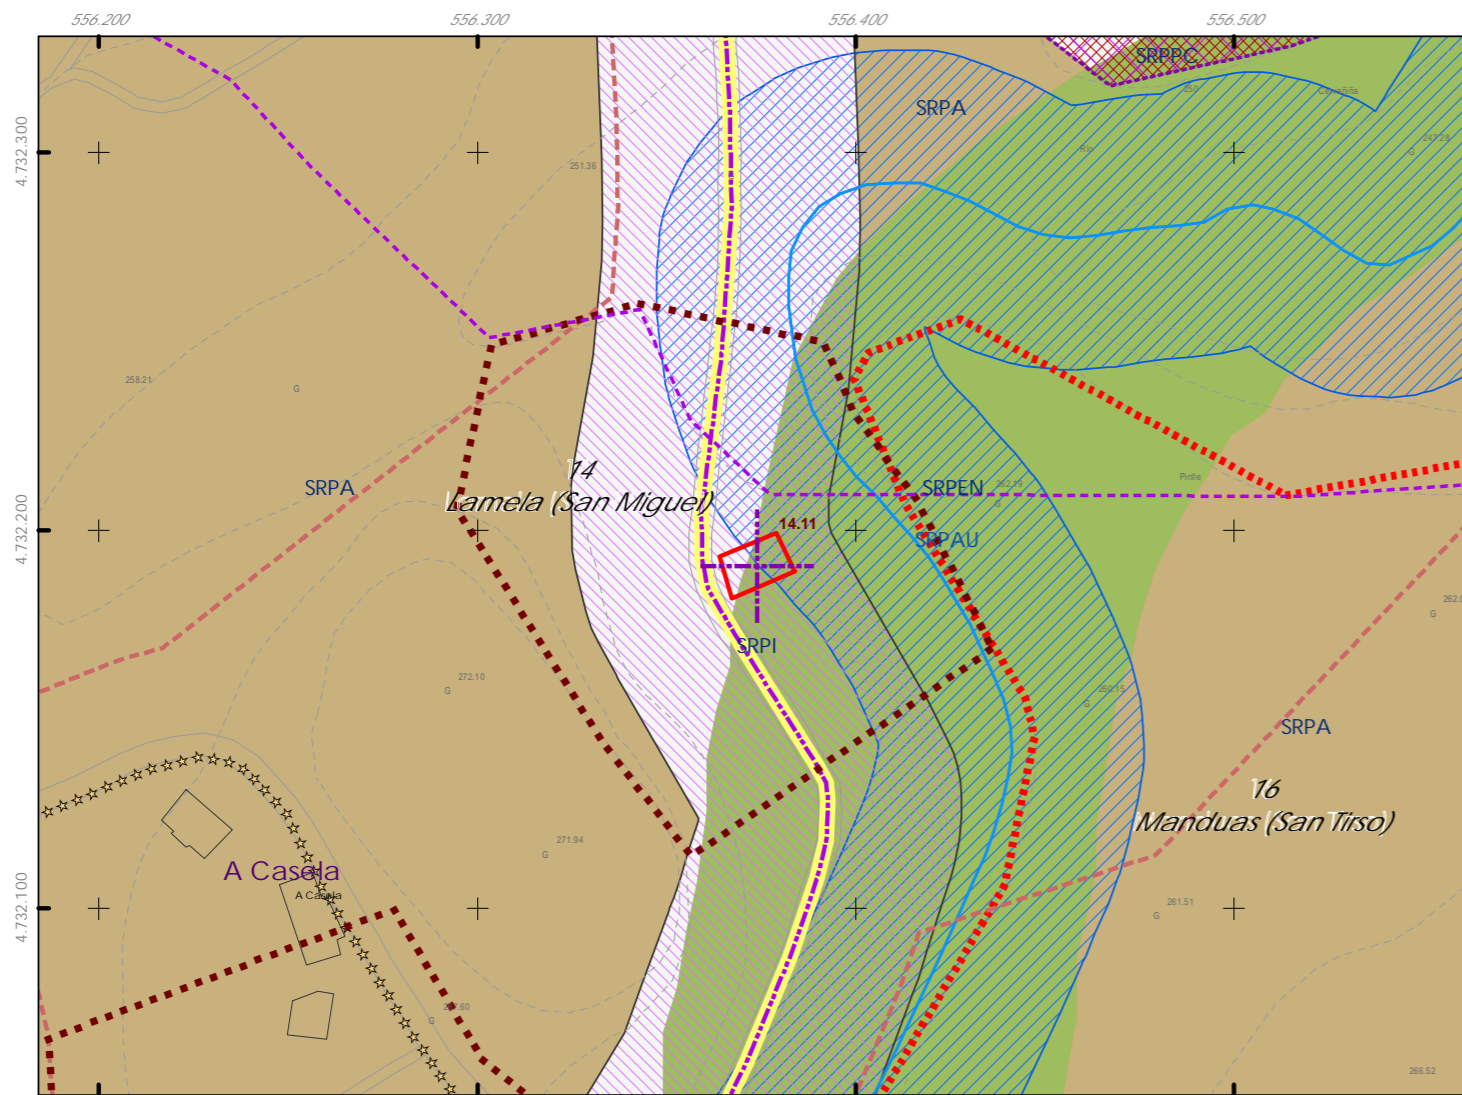
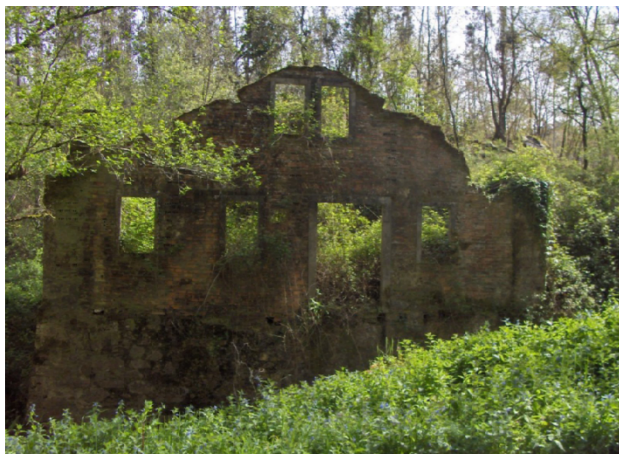
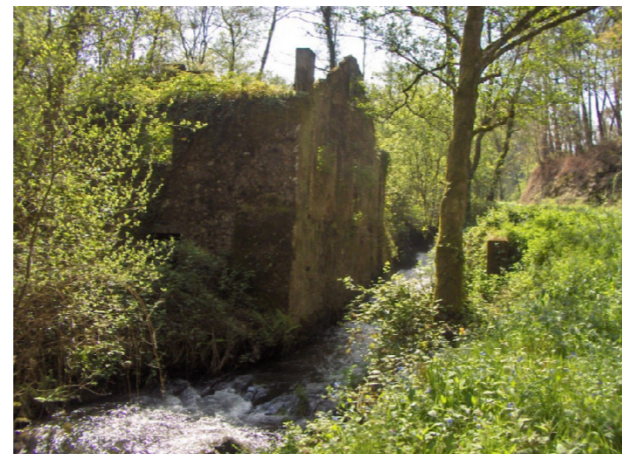
Denominación:  
Muiño de A Codeseira  
Localización: A Codeseira  
Parroquia: P. de Lamela (San Miguel)

Estado de conservación:  
Ruína

Descrición do ben:  
Muiño de planta rectangular e cuberta a dúas augas. Actualmente está completamente destruído e rodeado de vexetación. Situado ao bordo do Río Cervaniña. Ámbito rural formado por monte e arboredo de riveira.

Obras permitidas:  
As permitidas segundo o nivel de protección.  
Determinacións para a súa conservación, rehabilitación, mellora ou recuperación:  
Recuperación do ben acorde ao seu nivel de protección. Recuperación da contorna do mesmo.

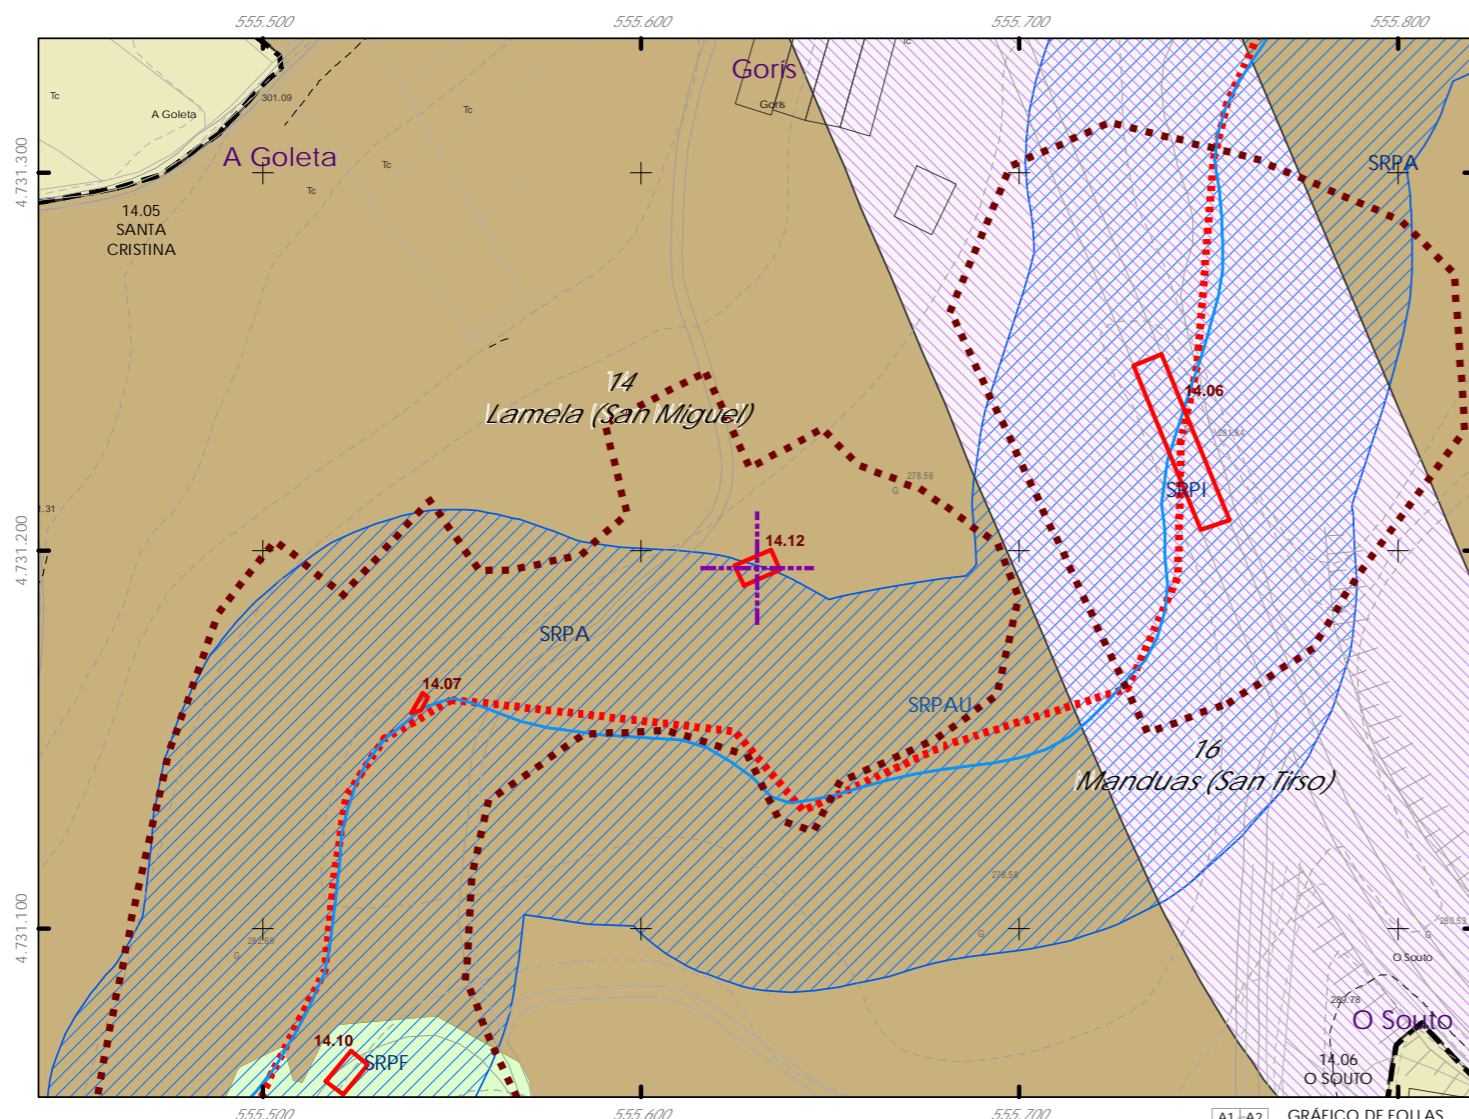
Denominación: Muiño no río Cervaniña  
Localización: Santa Cristina  
Parroquia: P. de Lamela (San Miguel)

Estado de conservación: Bo

Descrición do ben: Muiño de canle con sistema para almacenar a auga para mover a moa. Este tipo é de presenza constante en case toda corrente de auga, agás naqueles de moi escaso caudal estival. Lovada e canle construídos en pedra. Edificación de planta rectangular. Muros de cachotaría con elementos nobres de cadeirado en perímetro do oco principal. Cuberta e telladiño para protexerse da chuvia a dúas augas, con estrutura de madeira e cubrición de tella cerámica curva. Porta de acceso alintelada e sen "Pousadoiro". Situado ao bordo do "Río Cervaniña". Ámbito rural formado por prados, terreos de cultivo e arboredo de rivera"

Obras permitidas: As permitidas segundo o nivel de protección.  
Determinacións para a súa conservación, rehabilitación, mellora ou recuperación: Recuperación do ben acorde ao seu nivel de protección. Recuperación da contorna do mesmo.

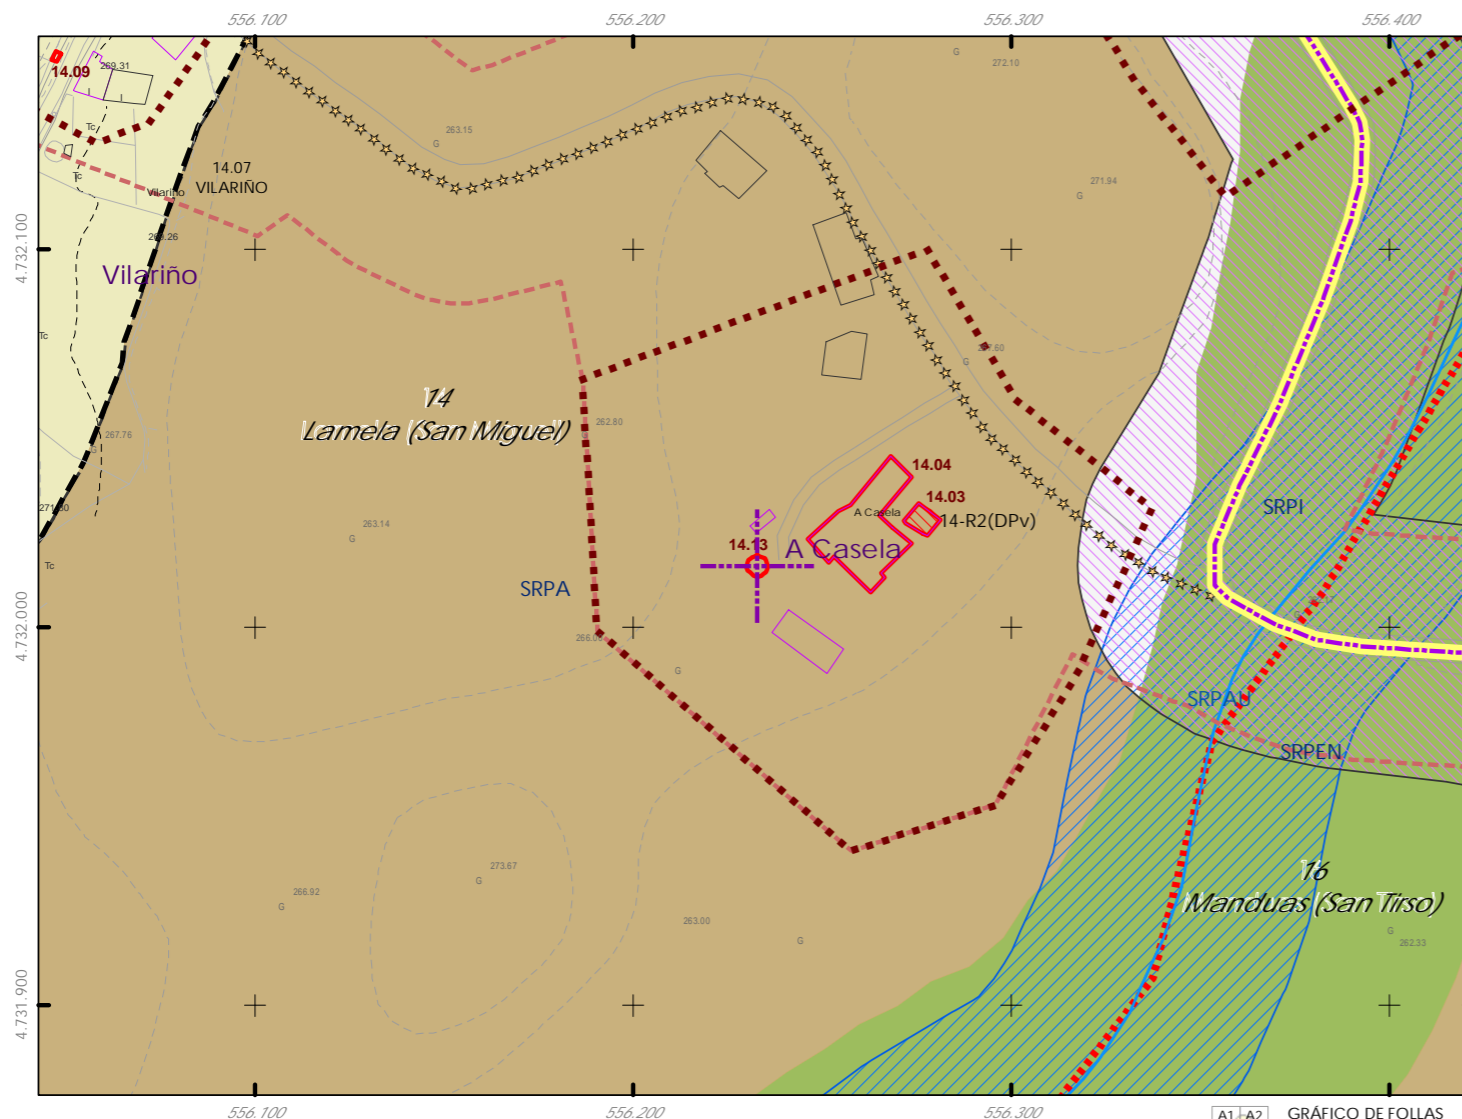
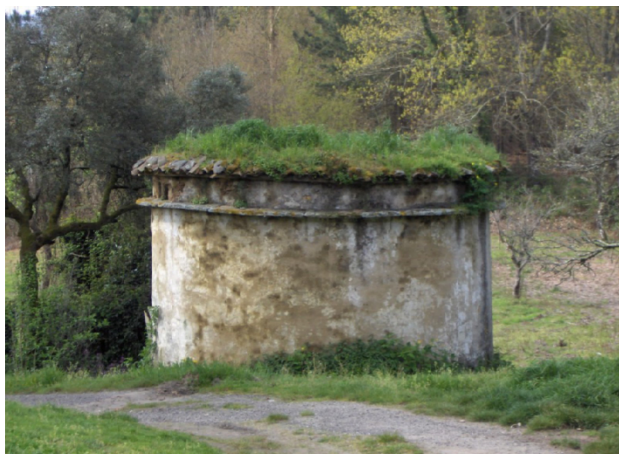
Denominación:  
Pombal do pazo de A Casela  
Localización: A Casela  
Parroquia: P. de Lamela (San Miguel)

Estado de conservación:  
Regular

Descrición do ben:  
Orixinal e coidada peza arquitectónica que serve para abeizar e criar pombas. Pertencente ao Pazo Da Casela e nun lugar protexido do vento. Pombal realizado por construtores populares locais. Volumetría cilíndrica con cuberta cónica que actualmente está destruída e completamente chea de vexetación. Estrutura de muros herméticos de cachotaría rematados cun aleiro sobre o que se sitúan uns pequenos ocos para o acceso das pombas. O único van existente é unha porta de acceso de pequenas dimensións e elevada do terreo natural. Ámbito formado por prados, terreos de cultivo, monte, arboredo e edificacións tradicionais do pazo

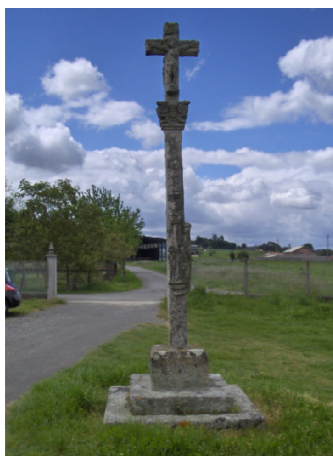
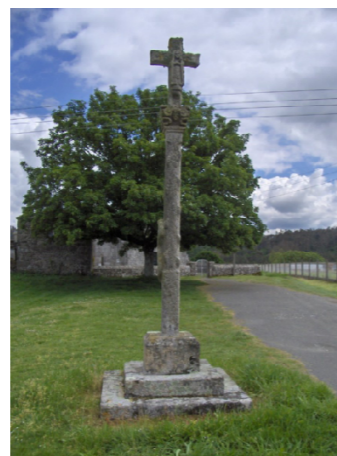
Estado de conservación:  
Bo

Descrición do ben:  
Cruceiro sobre plataforma de dúas bancadas. Base cuadrangular con arestas superiores achaflanadas. O fuste ten unha sección cuadrangular nos extremos mentres no seu tramo central ten forma circular con curiosos talles con formas humanas. Capitel con forma de pirámide truncada moi labradas. Cruz sinxela de pedra coa imaxe de Cristo crucificado baixo cartela á fronte e dunha Virxe con manto sobre Peaña. Situado ao lado da igrexa parroquial e do cemiterio. Ámbito rural formado por prados, terreos de cultivo e edificacións illadas tanto tradicionais como de nova construción

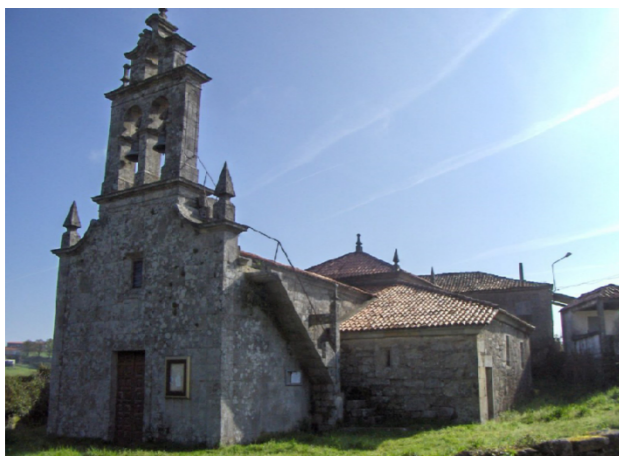
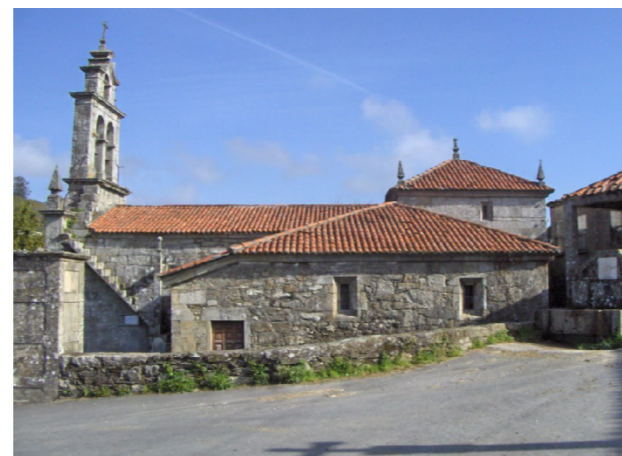
Estado de conservación:  
Bo

Descrición do ben:  
Nave central de planta rectangular e cuberta a dúas augas formada por armazón de madeira e cubrición de tella cerámica curva. Capela maior de máis altura que a nave e cuberta a catro augas con acroterio no cumio e pináculos nos vértices desta. En fronte porta alintelada e sobre ela ventá rectangular. Cornixa moldurada con pináculos nos laterais. Escalreira de pedra pegada ao lateral da nave para acceder ás campás. Espadana de dous corpos con dous ocós en forma de arcos de medio punto onde se sitúan as campás, sobre estes, un terceiro arco e acroterios a xeito de ornamentación e rematado en cruz. Encóntrase ao lado do cemiterio, ao bordo da estrada municipal. Ámbito rural formado por prados, terreos de cultivo e edificacións illadas tanto tradicionais como de nova construción

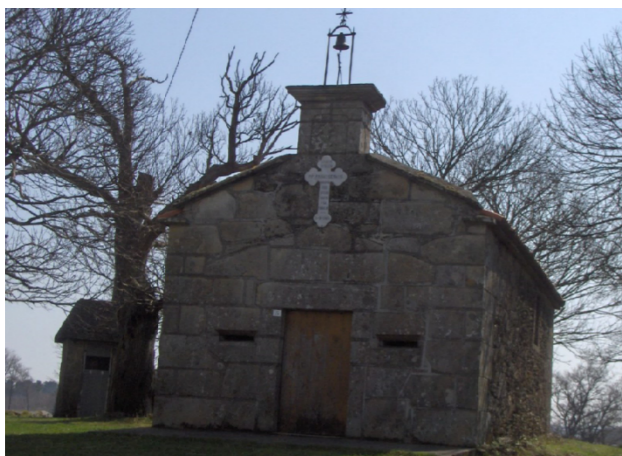
Estado de conservación:  
Bo

Descrición do ben:  
Capela de planta rectangular. Cuberta a dúas augas formada por armazón de madeira e cubrición de tella curva. Muros exteriores de cadeirado en alzado principal e de cachotaría no resto dos seus alzados. Porta principal alintelada, pequenas Fiestras horizontais a cada lado desta. Carpintería de madeira. Sinxela espadana de frontón. Ámbito rural formado por prados, terreos de cultivo e edificacións illadas tanto tradicionais como de nova construción

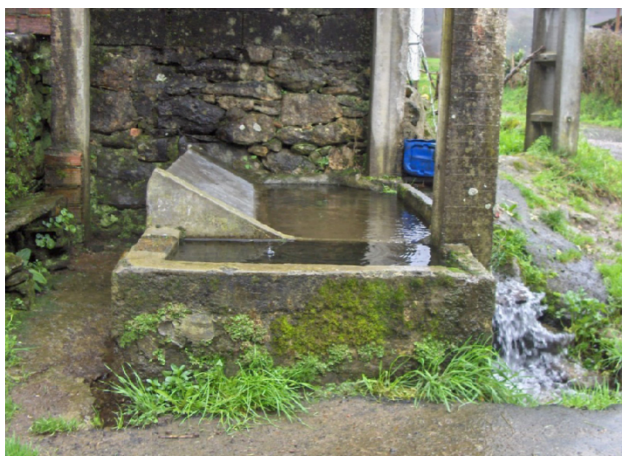
Estado de conservación:  
Regular

Descrición do ben:  
Construción ao aire libre utilizada para o lavado da roupa. Consiste nunha gran pia feita de pedra de forma rectangular e coroada nunha das súas paredes por lousas inclinadas e ben pulidas para facilitar o lavado. Cerramento de cachotaría na parte traseira e no lateral, posto que se encontra pegado a outras edificacións, utilizadas para soste a cuberta. Situado ao bordo da estrada municipal que dá acceso ao núcleo e próximo a un grupo de edificacións tradicionais. Ámbito formado por prados, terreos de cultivo

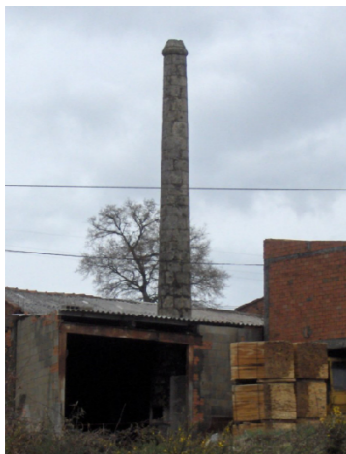
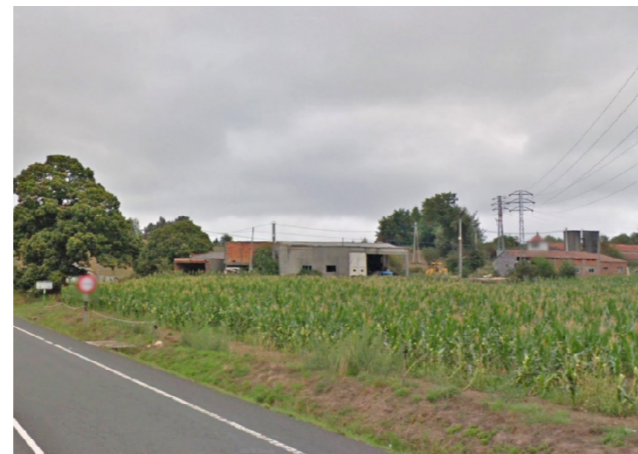
Estado de conservación:  
Destruída

Descrición do ben:  
As telleiras son instalacións nas cales, mediante a cocedura do barro, se fabrican tellas curvas. O forno é a peza fundamental da telleira. O máis común é o de pozo, de planta rectangular e rematado en forma de chimenea. É unha construción custosa e complicada, leva uns buratos ou ventanucos para vixiar a cocción. As construcións facíanse aproveitando o desnivel do terreo, ou ben, cunha escavación que permitise facer a cámara subterránea. Ámbito rural formado por prados, terreos de cultivo e edificacións illadas tanto tradicionais como de nova construción

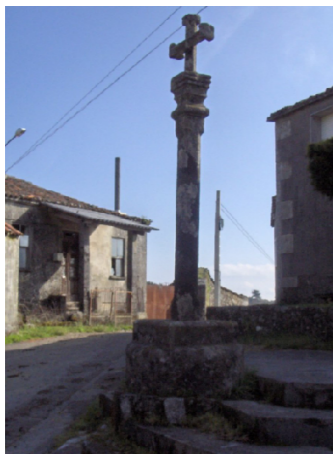
Estado de conservación: Bo

Descrición do ben:  
Cruceiro situado sobre unha basea de planta rectangular. Fuste de sección cuadrangular octavado no tramo central. Capitel sinxelo e moldurado que serve de base á cruz latina de brazos florenzados, sen efixies nin ornamentacións. Situado nun cruzamento de camiños. Ámbito rural formado por prados, terreos de cultivo e edificacións illadas tanto tradicionais como de nova construción

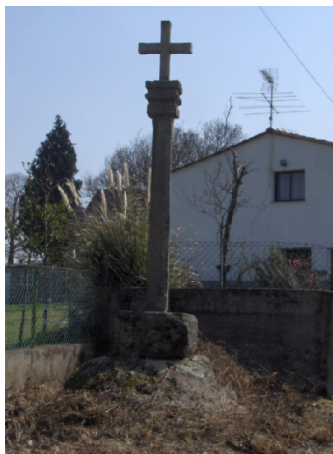
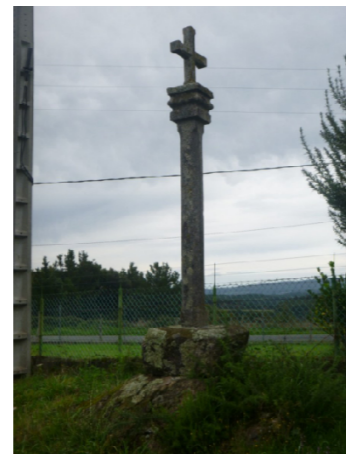
Estado de conservación:  
Bo

Descrición do ben:  
Cruceiro situado sobre unha pena sen labrar. Base en forma de prisma rectangular con arestas superiores achaflanadas. Fuste octavado no tramo central e de sección cuadrangular nos extremos. Capitel sinxelo e moldurado que serve de base á cruz latina de brazos florenzados. Situado nun cruzamento de camiños dentro dunha parcela privada. Ámbito rural formado por prados, terreos de cultivo e edificacións illadas tanto tradicionais como de nova construción

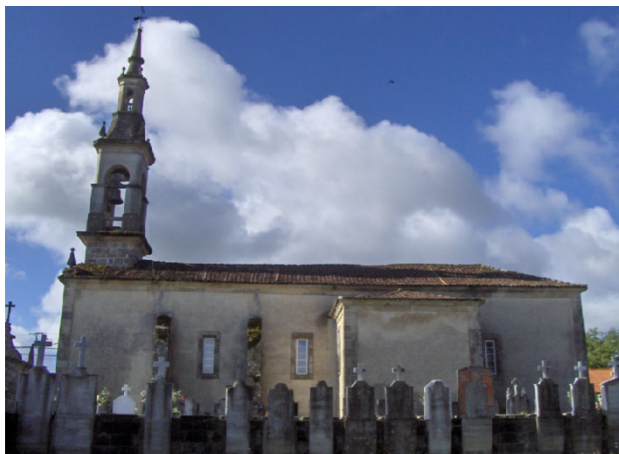
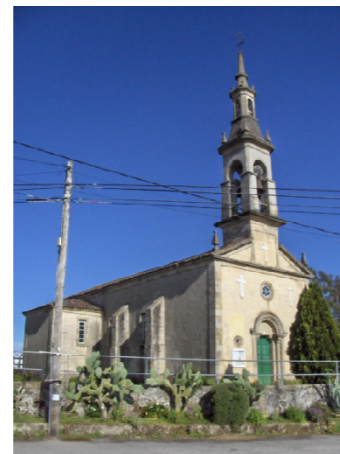
Estado de conservación:  
Bo

Descrición do ben:  
Edificación de planta rectangular e cuberta a tres augas formada por armazón de madeira e cubrición de tella. Alzado principal con porta en arco alintelado e enmarcada en arco abobadado con arquivoltas e dúas columnas con capiteis decorados, a ambos os dous lados desta. Óculo sobre portada principal. Frontón partido do que arranca a base que sostén o campanario. Esta é de forma cadrada, con catro ocos con forma de arcos de medio punto onde se colocan as campás, e un segundo corpo octogonal formado tamén por arcos de medio punto, sobre o mesmo e rematado en cruz. Contrafortes nos laterais e estreitas Fiestras rectangulares. Situada na mesma parcela que o cemiterio e nas proximidades da estrada autonómica

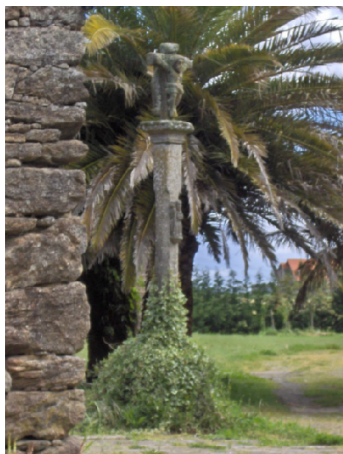
Código do elemento: 16.02

Estado de conservación:  
Bo

Descrición do ben:  
Cruceiro situado en Ferrozos, non se pode apreciar a forma do seu basea debido á vexetación que a cobre. Fuste de sección cuadrangular octavado no tramo central, coa imaxe de santiago apostol tallada na parte superior. Capitel dórico con arestas molduradas. Cruz latina tallada en pedra coa imaxe de Cristo crucificado baixo lenda na fronte e da virxe na parte posterior. Ambito rural formado por prados, terreos de cultivo e edificacións illadas tanto tradicionais como de nova construción.

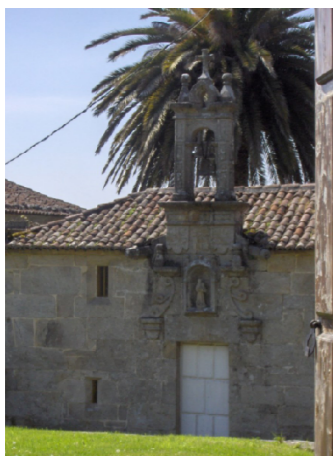
Código do elemento: 16.03

Estado de conservación:  
Bo

Descrición do ben:  
Capela de planta rectangular e cuberta a catro augas formada por armazón de madeira e cubrición de tella. Muros de carga de cadeirado. Porta de acceso alintelada. Fiestras seteiras. Sobre a porta principal, fornela coa imaxe San Antonio e capiteis nos laterais. Espadana dun único corpo con oco en forma de arco de medio punto para albergar a campá e remate en acroterios e cruz. Situado dentro da parcela privada do Pazo dá Viña. Ámbito rural formado por prados, terreos de cultivo e edificacións illadas tanto tradicionais como de nova construción.

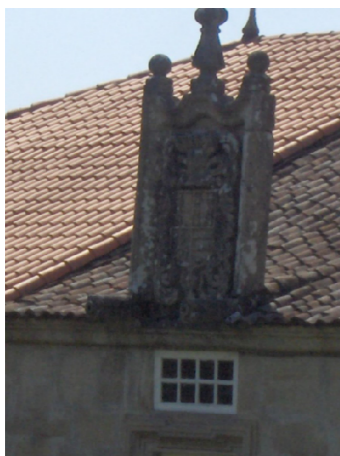
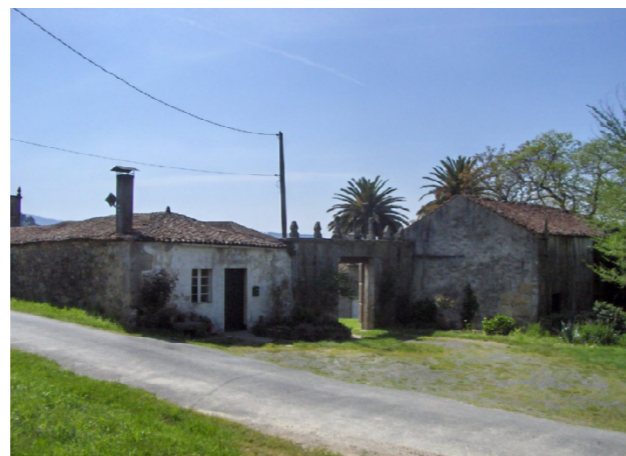
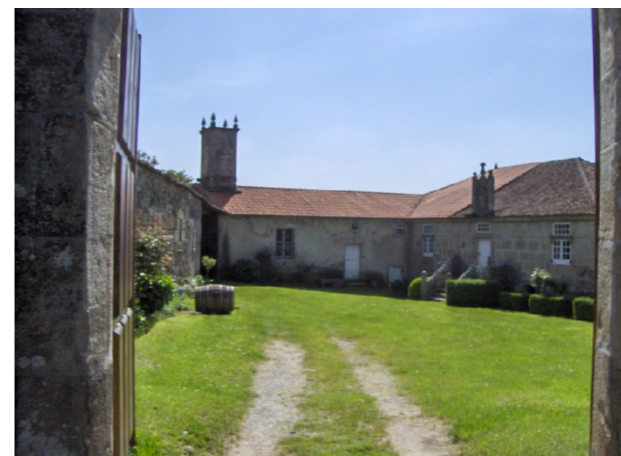
Código do elemento: 16.04

Estado de conservación: Bo

Descrición do ben: Edificio con planta en L e fábrica de cadeirado ao que se accede a través dun gran patio pechado por portón. Cheminea de pedra con remates en pináculos nas esquinas. A fachada principal consta de dúas Fiestras rectangulares e porta central alintelada á que se chega por escaleira frontal que abre a un pequeno patin e se adorna con remates de bólas. Contigua a esta fachada está a capela. Situado ao bordo da estrada municipal que vai a O Outeiro. Ambito rural formado por prados, terreos de cultivo, monte baixo e edificacións pertencentes ao pazo\*

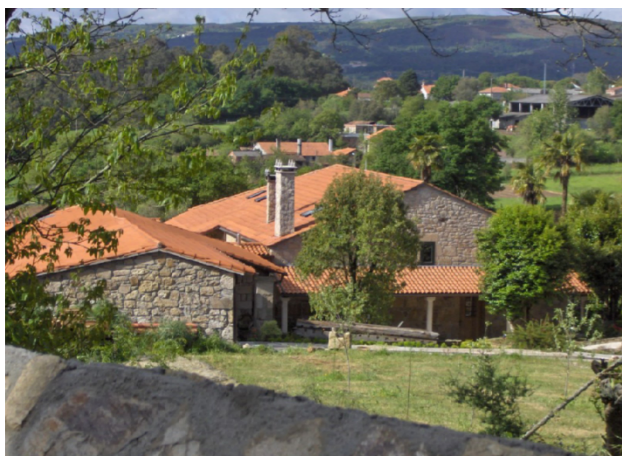
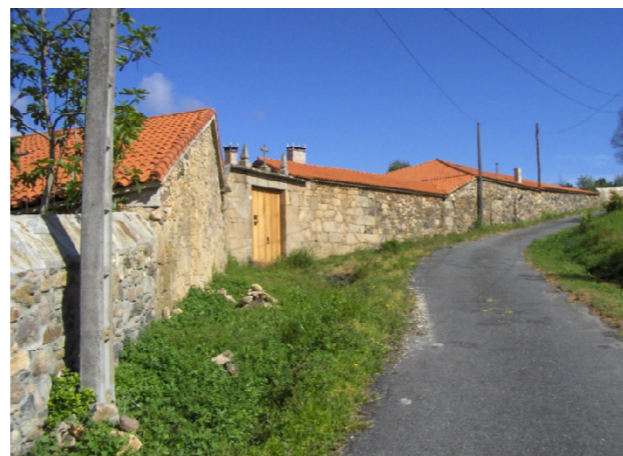
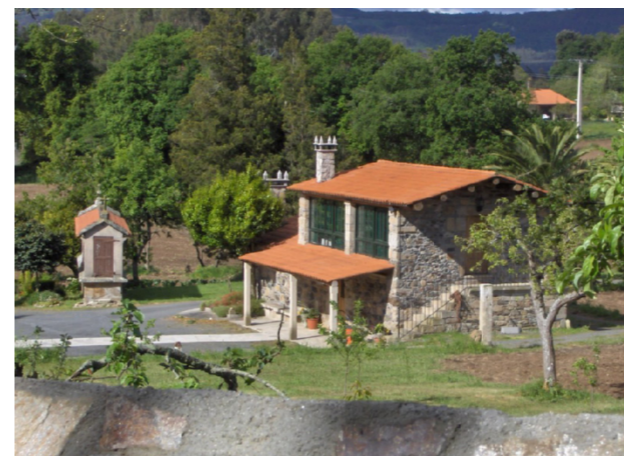
Código do elemento: 16.05

Estado de conservación:  
Bo

Descrición do ben:  
Edificación de planta rectangular e dúas alturas. Cerramento de cadeirado e cachotaría. Accédese a través dun portón con elementos ornamentais sobre o lintel. Muros de cachotaría con elementos nobres de cantería en perímetro de vans e cornixais. Cuberta a dúas augas. Pórtico con cuberta a unha auga sostido por piares de cantería octavados no tramo central. Chemineas con remate en pináculos. Edificacións adxectivas pegadas á vivenda
