Código do elemento: 14.06

Denominación: Ponte do Souto  
Localización: O Souto  
Parroquia: P. de Lamela (San Miguel)

Ordenanza ou norma de aplicación: Patrimonio cultural  
Clasificación do ben: Catalogado  
Nivel de protección do ben: Estructural

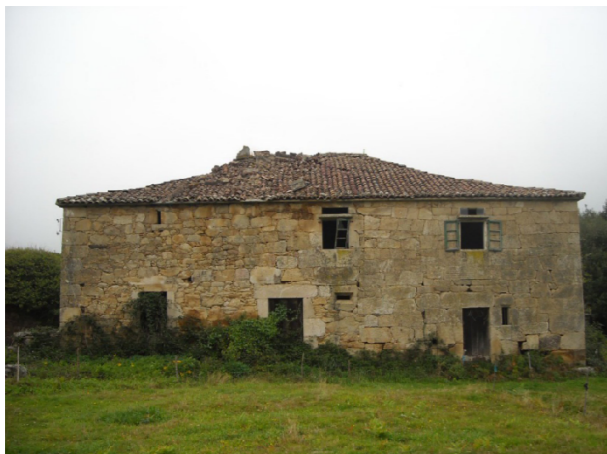
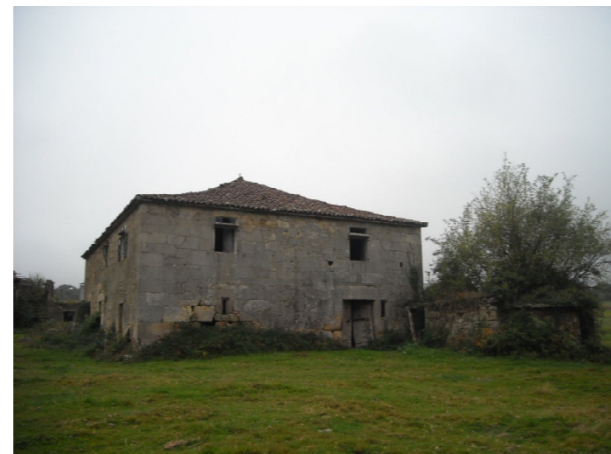
Código do elemento: 16.06

Estado de conservación: Ruína

Descrición do ben: Edificación de planta cuadrangular en dous andares. Muros exteriores de cachotaría con elementos nobres de cantería en vans e cornixais. Cuberta a catro augas formada por armazón de madeira e cubrición de tella cerámica curva. Portas de acceso alinteladas e fiestras rectangulares, destacando algunha seteira. Tornachuvias en planta alta, sobre o Sueste sitúan pequenas Fiestras horizontais. Carpintería de madeira en ocos. Situada nunha parcela privada coas súas edificacións auxiliares, ao bordo dunha estrada da deputación e nas proximidades de Río Toxa. Ámbito rural formado por prados, terreos de cultivo e edificacións tradicionais e de nova construción

Obras permitidas: As permitidas segundo o nivel de protección.  
Determinacións para a súa conservación, rehabilitación, mellora ou recuperación: Recuperación do ben acorde ao seu nivel de protección. Recuperación da contorna do mesmo.

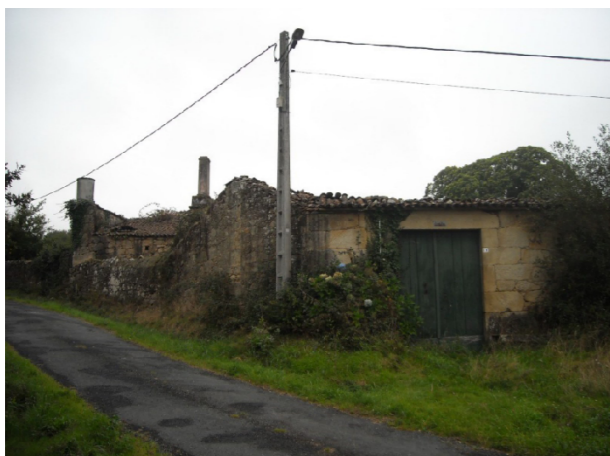
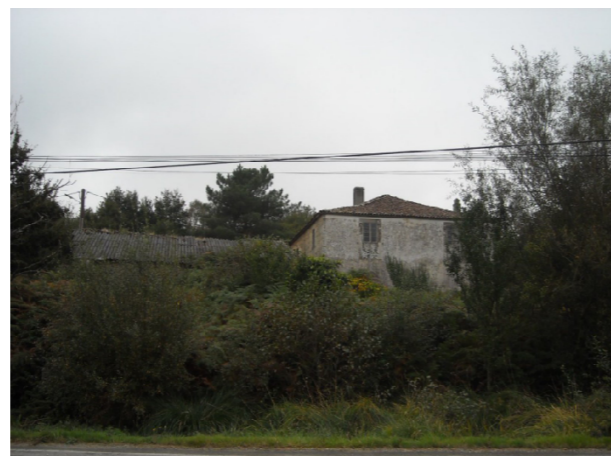
Código do elemento: 16.07

Estado de conservación:  
Regular

Descrición do ben:  
Edificación de dúas alturas. Cuberta a catro augas formada por armazón de madeira e cubrición de tella cerámica curva. Cheminea. Muros de cachotaría revestidos en morteiro nalgúns dos seus alzados. Fiestras rectangulares con batente en catro corpos. Portada alintelada de cadeirado con telladiño en tella cerámica curva. Situada ao bordo da estrada municipal que pasa polo núcleo. Ámbito rural formado por prados, terreos de cultivo e edificacións tradicionais e de nova construción

Obras permitidas:  
As permitidas segundo o nivel de protección.  
Determinacións para a súa conservación, rehabilitación, mellora ou recuperación:  
Recuperación do ben acorde ao seu nivel de protección. Recuperación da contorna do mesmo.

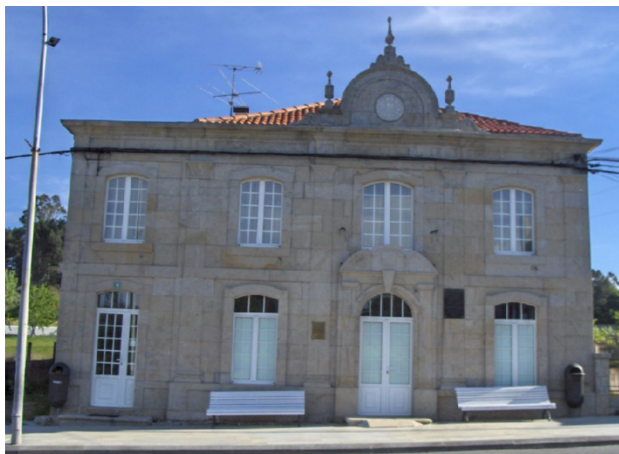
Código do elemento: 16.08

Estado de conservación:  
Bo

Descrición do ben:  
Edificación de planta rectangular e dúas alturas. Muros exteriores de cadeirado. Cuberta a catro augas con cubrición de tella. Porta de acceso principal en arco de medio punto e o lateral en arco escarzano, ao igual que as Fiestras. Cornixa moldurada sobre a cal se asenta un corpo de forma semicircular con remates acroterios onde se coloca o reloxo. Situada ao bordo da estrada nacional nun ámbito urbano formado por edificacións tradicionais e de nova construción

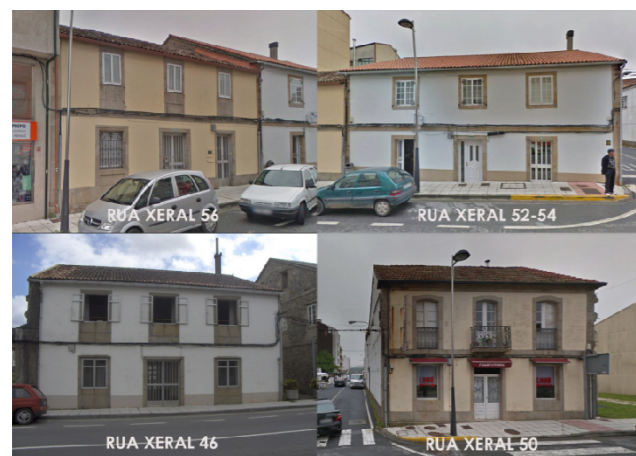
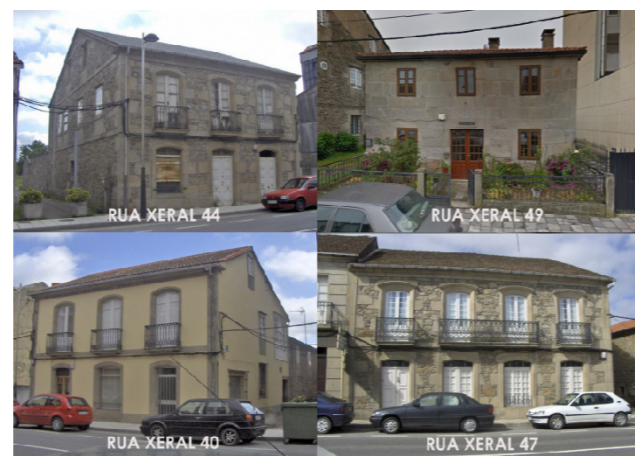
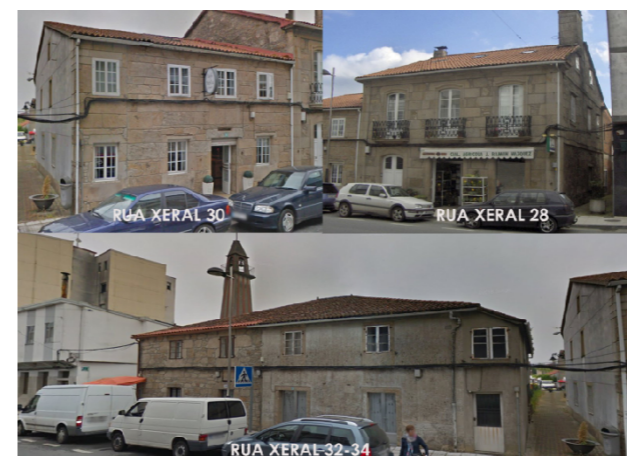
Código do elemento: 16.09

Estado de conservación:  
Bo

Descrición do ben:  
Vivendas tradicionais que seguen unha tipoloxía común en Bandeira. Vivendas de dúas alturas. Muros exteriores de cachotería, nalgúns casos revestidos en morteiro e pintados. Portasdaires en planta alta e varias portas de acceso na planta baixa do alzado principal. Cubertas a dúas augas formadas por armazón de madeira e cubrición de tella cerámica curva. Portas e fiestras alinteladas, unhas con remate curvo e outras recto. Encóntranse no núcleo urbano, ao bordo da estrada nacional que o atravesa. Ámbito urbano formado por edificacións tradicionais e de nova construción

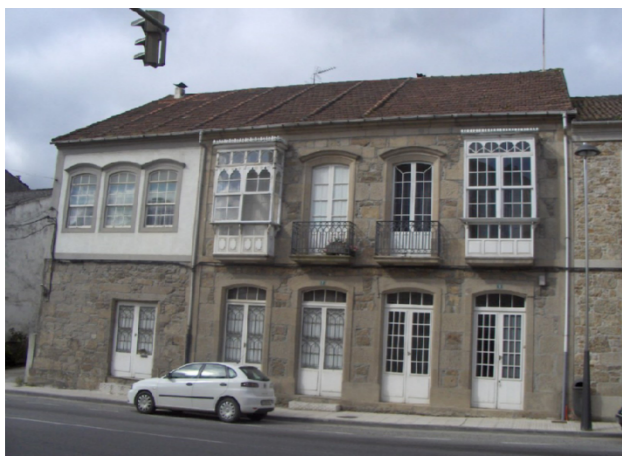
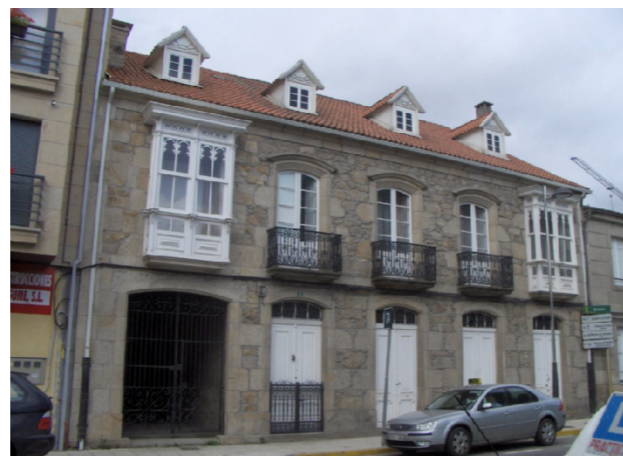
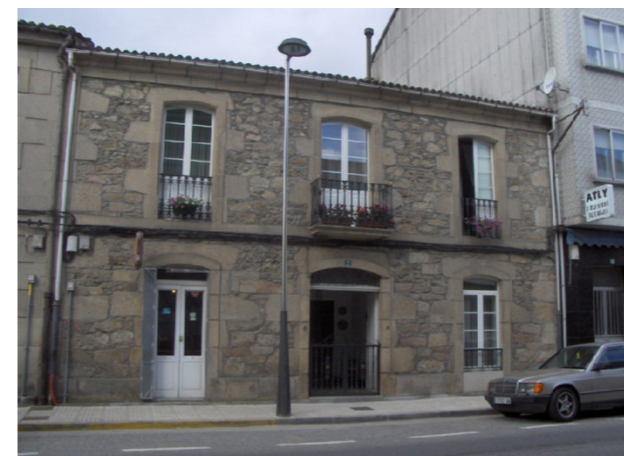
Código do elemento: 16.10

Estado de conservación:  
Bo

Descrición do ben:  
Vivendas tradicionais que seguen unha tipoloxía común en Bandeira. Vivendas de planta rectangular e dúas alturas. Muros exteriores de cachotaría e cuberta a dúas augas formada por armazón de madeira e cubrición de tella curva. Portasdaira en planta alta con balcóns en forxa de ferro e lintel curvo con molduras. Portas de acceso na planta baixa do alzado principal rematadas en lintel curvo. Encóntranse no núcleo urbano, ao bordo da estrada nacional que o atravesa. Ambito urbano formado por edificacións tradicionais e de nova construción

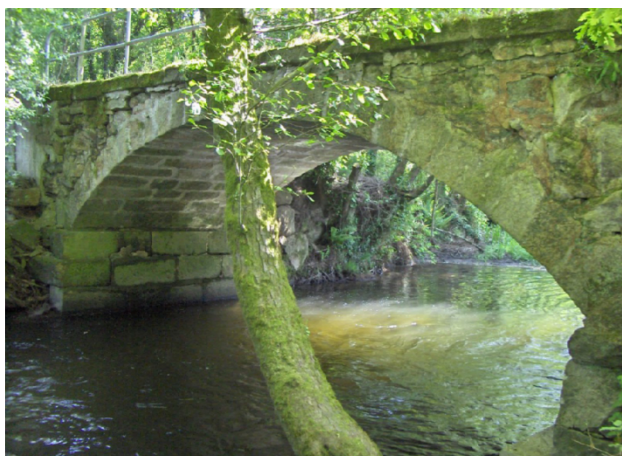
Código do elemento: 16.12

Estado de conservación: Bo

Descrición do ben:  
Construción para salvar a canle do Rio Toxa polo que transcorre unha estrada sen asfaltar. Construído en cadeirado e cachotaría. O ancho do río permite que se salve mediante un único van en forma de arco de medio punto. Varanda como elemento de protección. Ámbito rural formado por prados e arboredo de ribeira

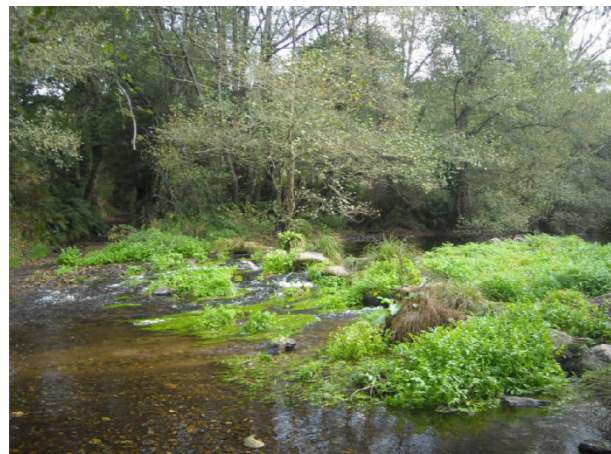
Código do elemento: 16.13

Estado de conservación: Regular

Descrición do ben: Ponte de Pasadoiro que consiste en colocar uns "Pasais" para salvar a canle do río. Os "Pasais" son unhas pedras máis ou menos traballadas, que sobresaen por enriba da auga para salvar a corrente do río camiñando sobre elas. Ámbito rural formado por prados, monte baixo e arboredo de ribeira.

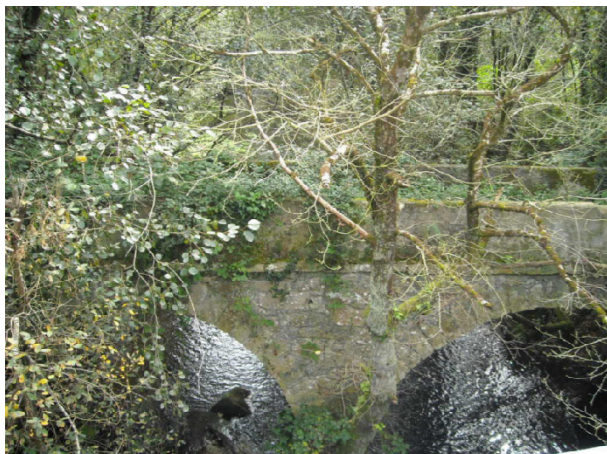
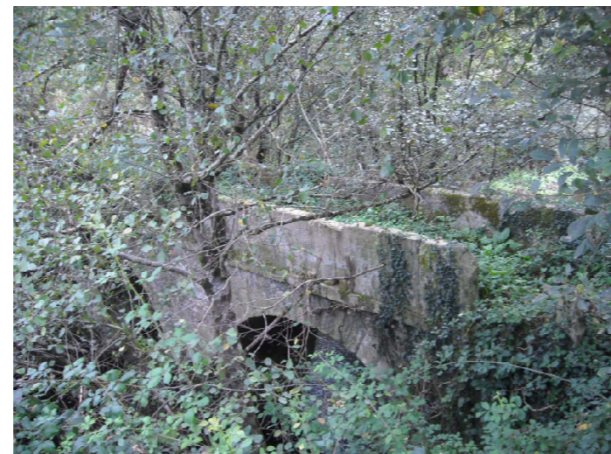
Código do elemento: 16.14

Estado de conservación: Malo

Descrición do ben:  
Construción para salvar a canle do Río Toxa. Construído en cachotaría con elementos nobres de cadeirado en perímetro de vans. O ancho do río permite que se salve mediante dous vans en forma de arco de medio punto. Apoiados en cada extremo sobre unhas estribos de cachotaría en seco e na parte central nunha pila. Lousas de cadeirado como elemento de protección. A súa calzada, de rasante horizontal, actualmente está en desuso e repleta de vexetación polo cal non se pode transitar. Ambito illado formado por prados, monte baixo e arboredo de ribeira.

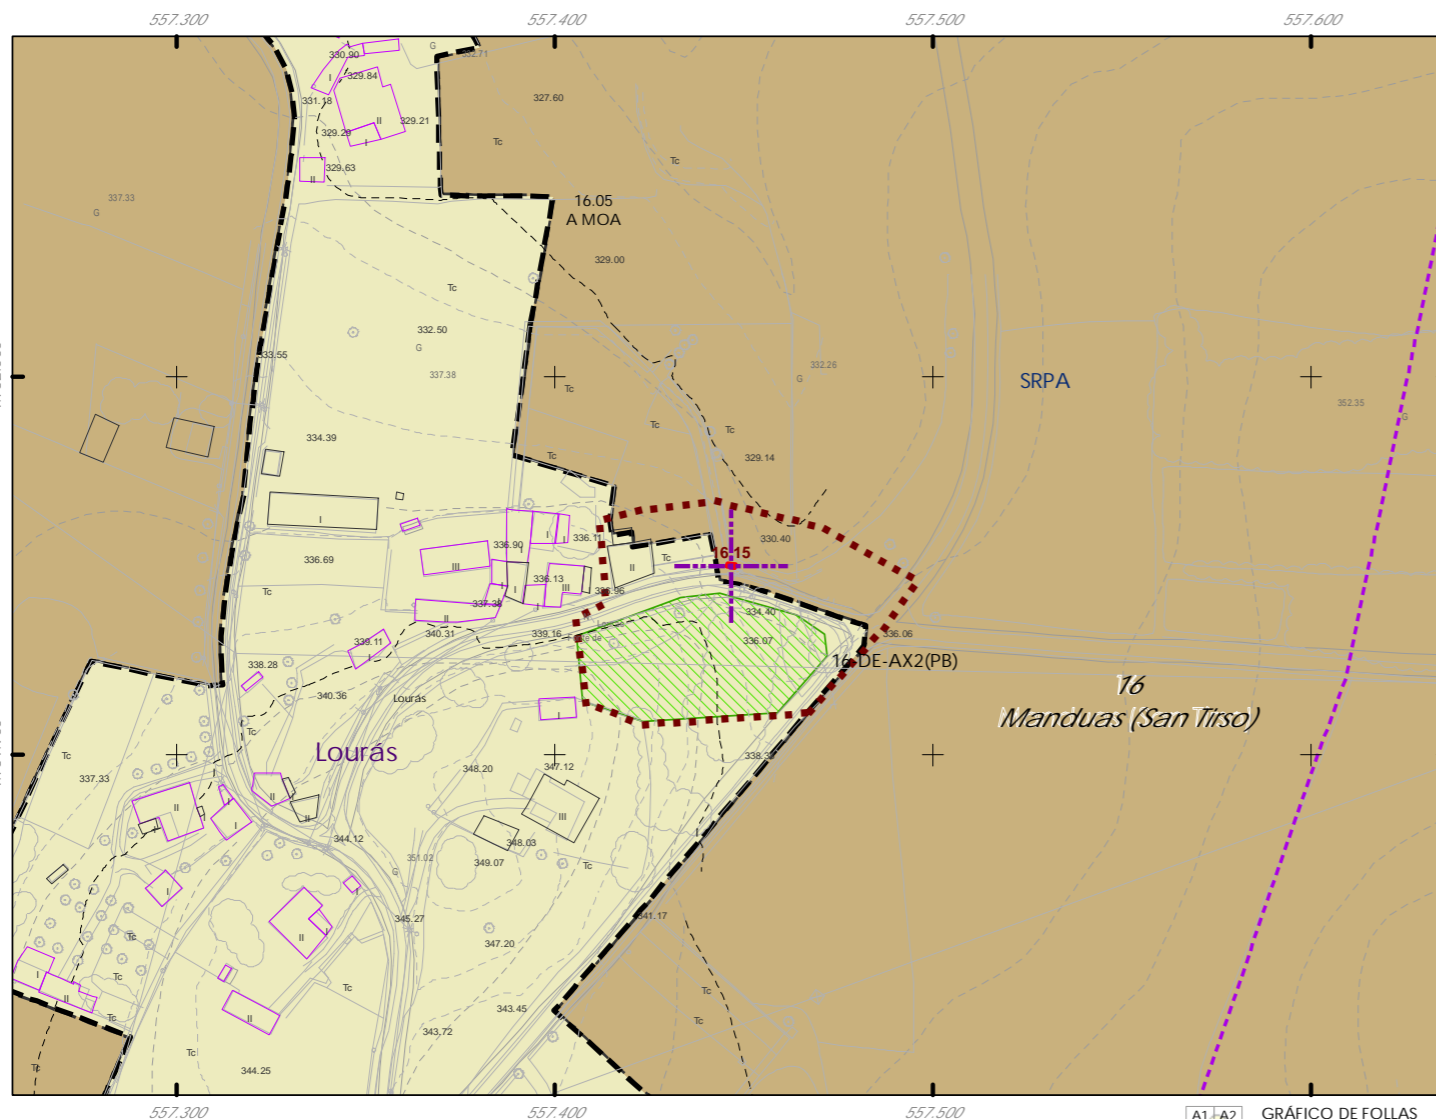
Estado de conservación:  
Bo

Descrición do ben:  
Sinxela construción que aproveita a abundancia de auga para o abastecemento e consumo humano. Fonte de carácter comunal. Pertence ao grupo de fontes de cano. Consta dun muro de cadeirado que a encabeza no cal hai situada unha fornela coa imaxe da virxe con neno nos brazos, e dun cano de pedra lixeiramente inclinado, este conduce a auga ao exterior procedente da boca da mina. A auga é vertida nunha pila formada por unha única lousa de pedra labrada de forma semicircular. Pavimento de lousas de pedra de granito. Situada ao bordo da estrada municipal do núcleo, ao lado dunha área axardinada. Ámbito rural formado por prados, terreos de cultivo e arboredo

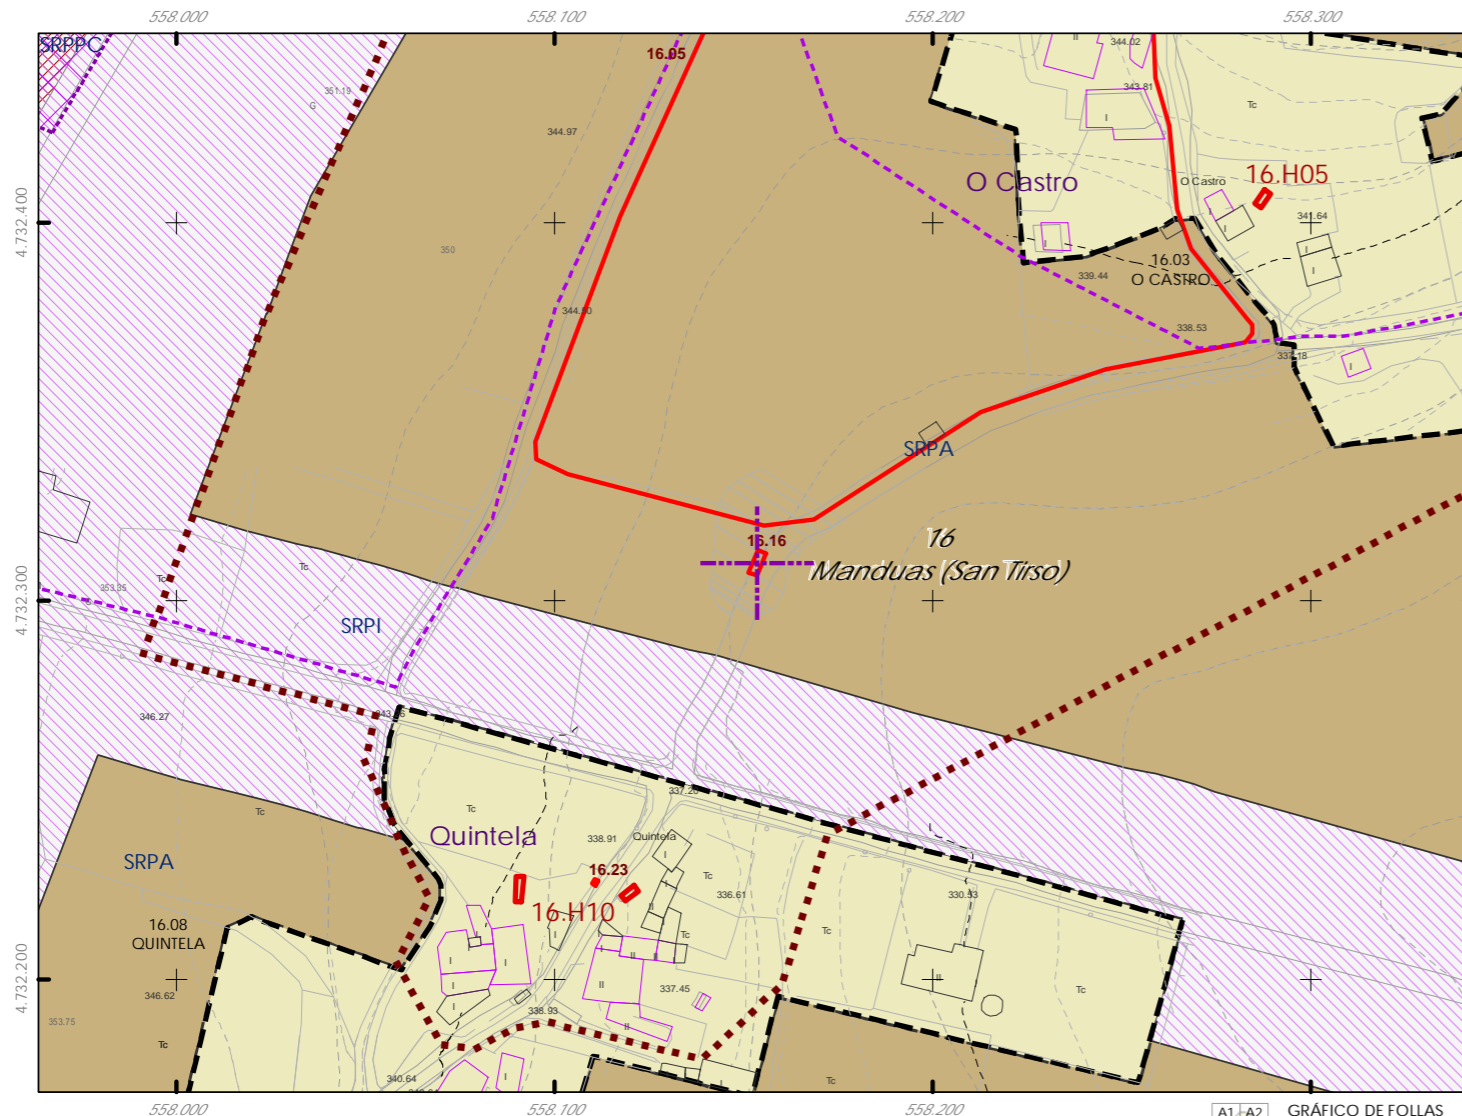
Código do elemento: 16.16

Denominación:  
Fonte e bebedeiro en Quintela  
Localización: Quintela  
Parroquia: P. de Manduas (San Tirso)

Estado de conservación:  
Bo

Descrición do ben:  
Fonte de carácter comunal. Pertence ao grupo de fontes de cano. Consta dun muro de cadeirado que a encabeza e de dous canos, estes conducen a auga ao exterior procedente da boca da mina. A auga é vertida nun bebedeiro formada por unha única lousa de pedra de planta rectangular. Está situada próxima a un cruzamento de estradas. Ámbito rural formado por prados, terreos de cultivo e edificacións illadas tanto tradicionais como de nova construción

Obras permitidas:  
As permitidas segundo o nivel de protección.  
Determinacións para a súa conservación, rehabilitación, mellora ou recuperación:  
Mellora e conservación do ben. Recuperación da contorna do mesmo.
