Código do elemento: 16.18

Denominación:  
Muíño de Andamollo  
Localización: Andamollo  
Parroquia: P. de Manduas (San Tirso)

Ordenanza ou norma de aplicación:  
Patrimonio cultural  
Clasificación do ben:  
Catalogado  
Nivel de protección do ben:  
Estructural

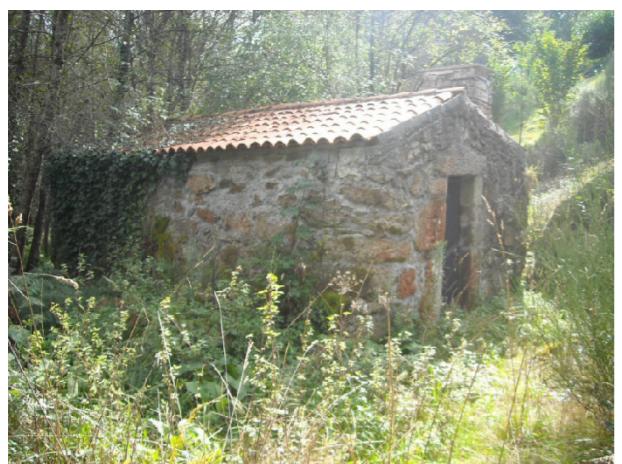
Estado de conservación:  
Regular

Descripción do ben:  
Muíño de canle con sistema para almacenar auga para mover a moa. Lovada e canle construidos en pedra. Edificación de planta rectangular. Muros de cachotaría con elementos nobres de cantería en perímetro do oco principal. Cuberta a dúas augas con estrutura de madeira e cubrición de tella cerámica curva. Porta de acceso alintelada e sen "Pousadoiro". Destaca a cheminea de cachotaría da súa cuberta, xa que é pouco habitual nos muíños. A vexetación empeza a cubrir un dos seus muros. Situado nun ámbito formado por prados, monte baixo, arboredo de ribeira."

Obras permitidas:  
As permitidas segundo o nivel de protección.  
Determinacións para a súa conservación, rehabilitación, mellora ou recuperación:  
Mellora e conservación do ben. Recuperación da contorna do mesmo.

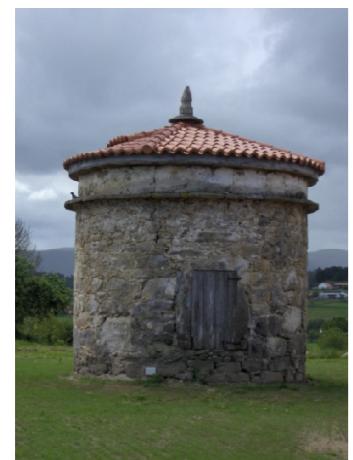
Código do elemento: 16.19

Bo

Orixinal e coidada peza arquitectónica que serve para abeirar e criar pombas. Volumetría cilíndrica con cuberta cónica con pináculo no cume. Estrutura de muros herméticos de cachotaría rematados cun aleiro sobre o que se sitúan uns pequenos ocos para o acceso das pombas. Cuberta de tella cerámica curva con pendente asentada sobre outro aleiro e con Cortaventos. O único van existente é unha porta de acceso de pequenas dimensións e elevada do terreo natural. Ámbito formado por prados, terreos de cultivo e edificacións tradicionais"

Mellora e conservación do ben.

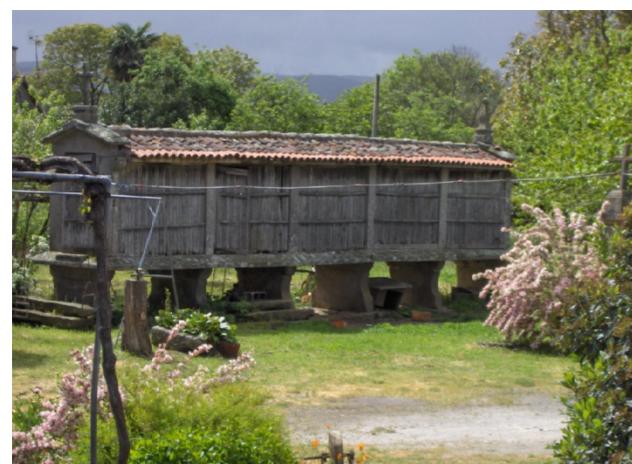
Código do elemento: 16.20

Estado de conservación:  
Bo

Descripción do ben:  
Construcción destinada a hórreo na que se conserva e se seca o millo. Hórreo mixto apoiado sobre seis cepas de pedra e con Tornarratos que consta de aleiros construídos voando o piso da cámara. Cámara formada por: a "Grade", construída a base de anchas pezas de pedra de granito, e o recinto, formado por piares e penal de pedra e doelas e faixas de madeira. Cuberta a dúas augas de tella cerámica curva. Penal principal rematado en cruz e o traseiro en acróterio. Situado en "Ferrozos", nunha parcela na que forma parte dun conxunto de vivenda unifamiliar coas súas edificacións adxectivas, destinado á agricultura. Ámbito rural formado por prados, terreos de cultivo, monte alto, monte baixo e edificacións illadas tanto tradicionais como de nova construcción."

Obras permitidas:  
As permitidas segundo o nivel de protección.  
Determinacións para a súa conservación, rehabilitación, mellora ou recuperación:  
Mellora e conservación do ben.

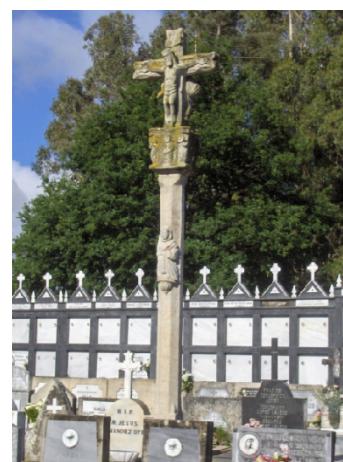
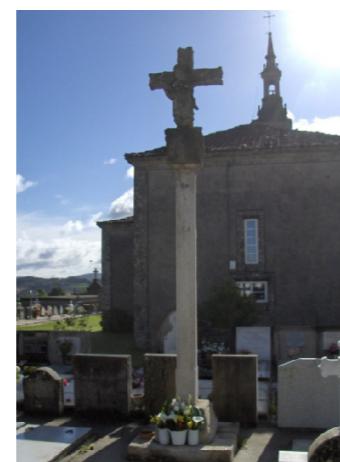
Código do elemento: 16.21

Bo

Cruceiro sobre prisma cuadrangular. Basea en forma piramidal truncada con labras nas súas caras. Fuste ten unha sección cuadrangular nos extremos mentres no seu tramo central ten forma octogonal cun curioso talle no centro, imaxe dun santo sobre peña. Capitel moi traballado con decoración vexetal, volutas e caras. Cruz con arestas molduradas e a imaxe de cristo baixo lenda á fronte e unha virxe con neno en brazos na parte posterior. Situado no cementerio, detrás da igrexa parroquial. Ámbito rural formado por prados, terreos de cultivo e edificacións tradicionais e de nova construcción.

Mellora e conservación do ben.

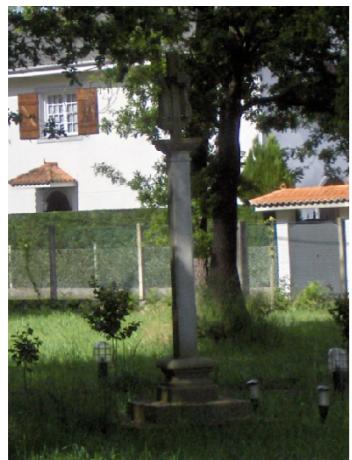
Código do elemento: 16.22

Bo

Cruceiro sobre plataforma dunha bancada. Base cuadrangular moldurada en todo o seu perímetro a base de listelos e formas curvilíneas. Fuste de sección cuadrangular octavado no tramo central. Capitel sinxelo e moldurado. Cruz de pedra coa imaxe de Cristo crucificado á fronte e dunha Virxe orante sobre peña na parte posterior. Ámbito rural formado por prados, terreos de cultivo, arboredo e edificacións tradicionais e de nova construcción

Mellora e conservación do ben.

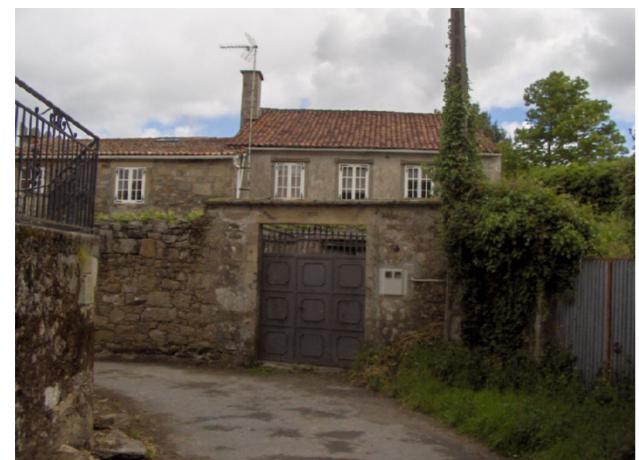
Código do elemento: 16.25

Estado de conservación:  
Bo

Descripción do ben:  
Vivenda tradicional de planta rectangular en dous andares. Cuberta a dúas augas con cubrición de tella cerámica. Muros de cachotaría. Destaca o seu peche porticado que conta cun dintel de pedra que cubre toda a entrada. Carpintaría de madeira mantendo a harmonía en toda a vivenda. Ocos alintelados. Vivenda situada em nucleo rural preto de Bandeira.

Obras permitidas:  
As permitidas segundo o nivel de protección.  
Determinacións para a súa conservación, rehabilitación, mellora ou recuperación:  
Mellora e conservación do ben.

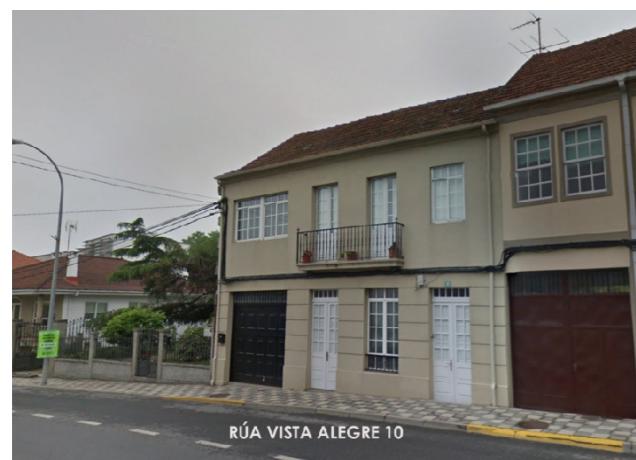
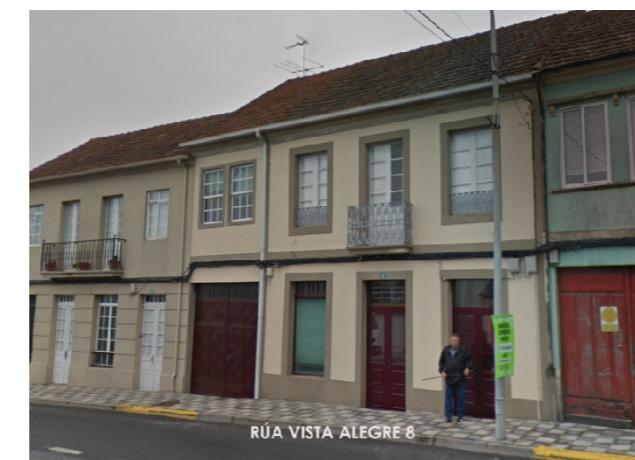
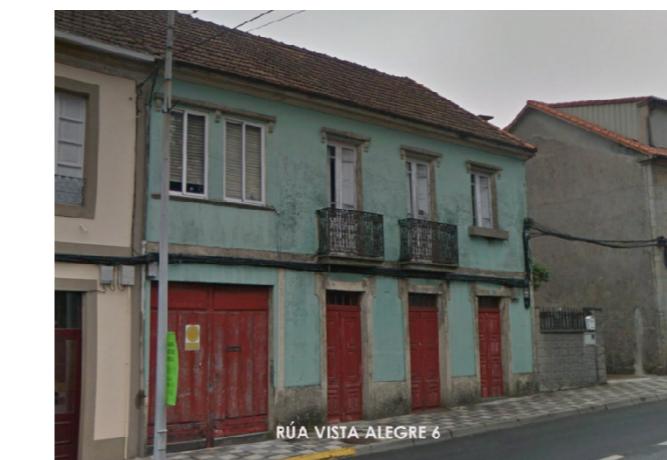
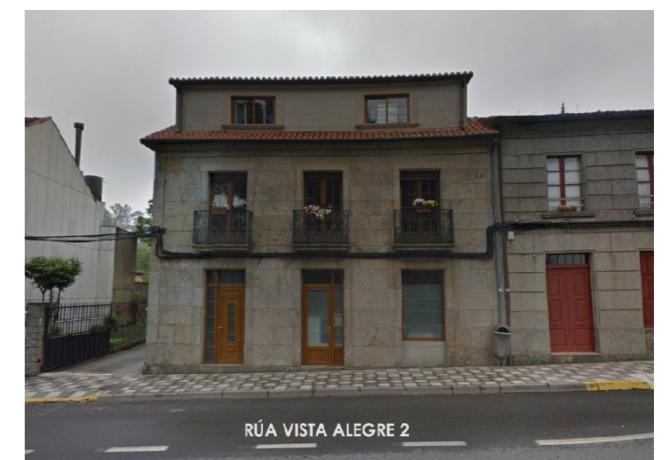
Código do elemento: 16.26

Denominación:  
Conxunto de casas tradicionais en A Bandeira  
Localización: A Bandeira; Rúa Vista Alegre 2, 6, 8, 10  
Parroquia: P. de Manduas (San Tirso)

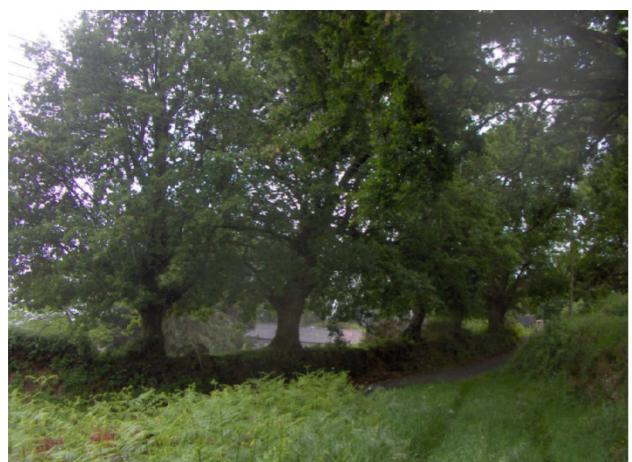
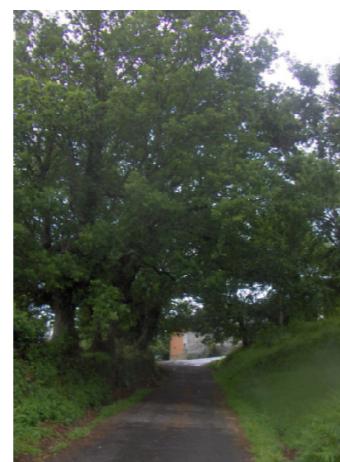
Código do elemento: 17.11

Estado de conservación:

Bo

Carballeira situada a ambos os dous lados da estrada municipal que dá acceso ao núcleo. Hai diversidade de idades entre as árbores que a poboan destacando algúns deles pola súa idade e porte. O ámbito está ben coidado. O nome científico do carballo é Quercus Robur. Árbore de gran lonxevidade da familia das fagáceas, que ten polo común de 15 a 20 m de altura e chega ás veces ata 40, con madeiro grosso e grandes ramas tortuosas e follas caducas. Crece en zonas húmidas. Situado nun ámbito rural formado por prados, terreos de cultivo e edificacións illadas tradicionais"

Determinacións para a súa conservación, rehabilitación, mellora ou recuperación:

Mellora e conservación do ben. Recuperación da contorna do mesmo.

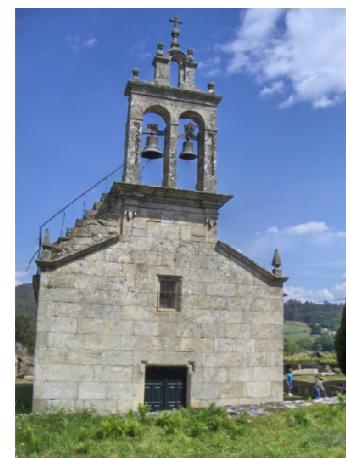
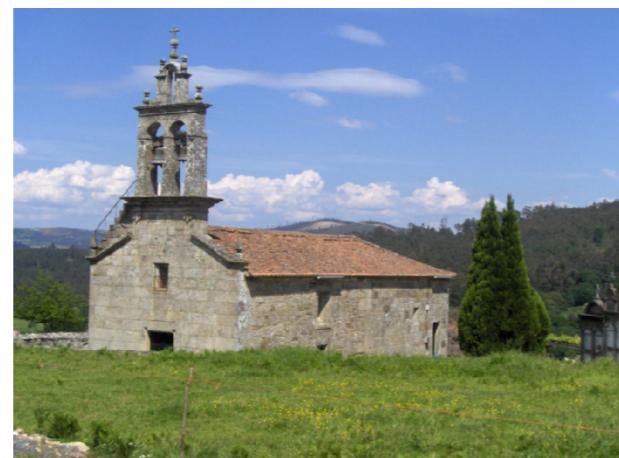
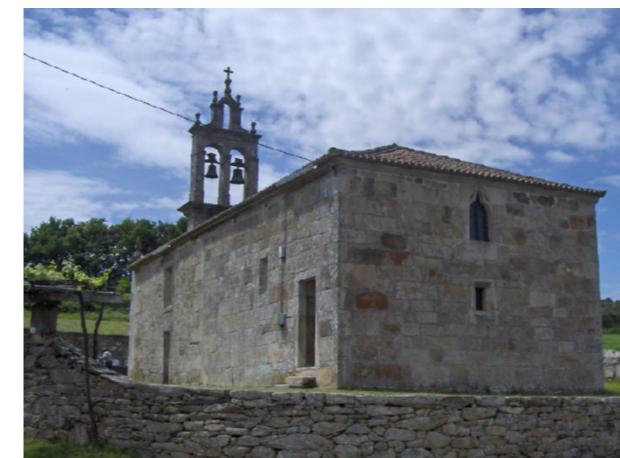
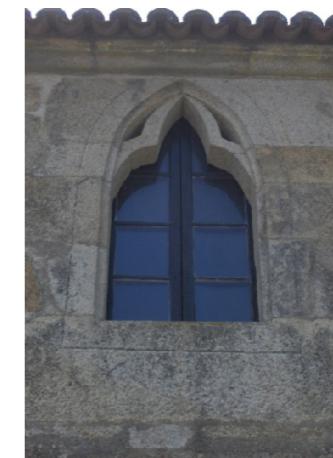
Código do elemento: 18.01

Estado de conservación:  
Bo

Descripción do ben:  
Igrexa de planta rectangular. Muros exteriores de cadeirado. Cuberta a tres augas formada por armazón de madeira e cubrición de tella curva. Portas de acceso alinteladas. Fiestras rectangulares con xambas en derramo a excepción dunha na parte traseira, esta en arco apuntado con molduras no interior deste en forma de arco en gola. Escaleras de acceso a espadana no lateral da cuberta da nave, esta de dous corpos, o primeiro con remate alintelado e dous ocos onde se sitúan as campás, sobre o mesmo arco de medio punto con acróteros e cruz de pedra no cume. Situada ao bordo da estrada da deputación que atravesa o núcleo de Martixe de Arriba. Ámbito rural formado por prados, terreos de cultivo e edificacións illadas tanto tradicionais como de nova construcción

Obras permitidas:  
As permitidas segundo o nivel de protección.  
Determinacións para a súa conservación, rehabilitación, mellora ou recuperación:  
Mellora e conservación do ben.

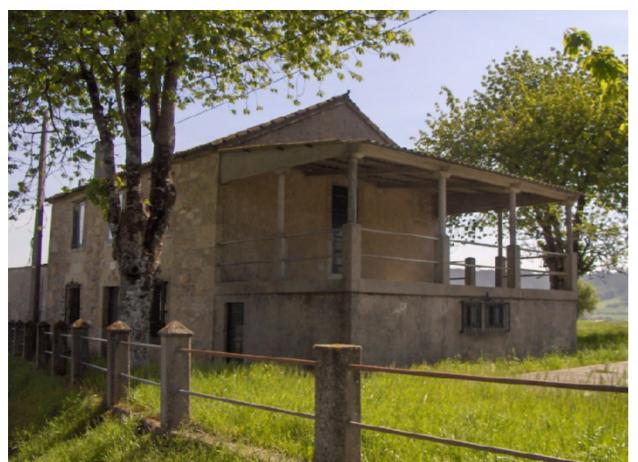
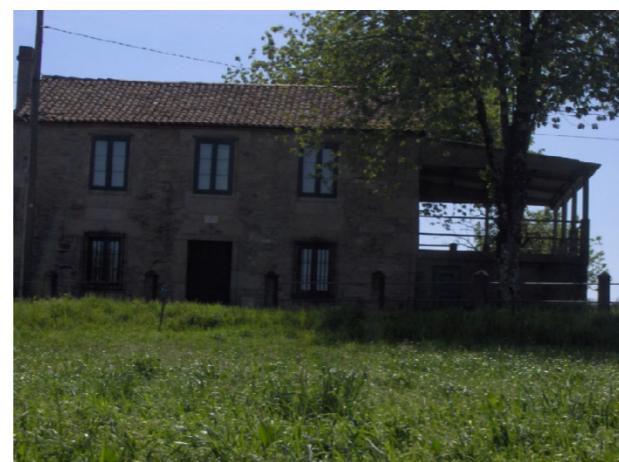
Código do elemento: 18.02

Estado de conservación:

Bo

Edificación de planta rectangular en dous andares. Muros exteriores de cachotaría con elementos nobres de cadeirado en vans e cornixais. Cuberta a dúas augas formada por armazón de madeira e cubrición de tella cerámica curva. Terraza lateral pegada á edificación, con cuberta a unha auga e sostida por pilastras de sección circular na parte superior e cuadrangular na parte inferior. Portas principal e de acceso á terraza, alinteladas. Fiestras rectangulares con batente en tres corpos. Carpintaria de aluminio en vans. Ámbito rural formado por prados, terreos de cultivo e edificacións illadas tanto tradicionais como de nova construcción

Determinacións para a súa conservación, rehabilitación, mellora ou recuperación:

Mellora e conservación do ben.

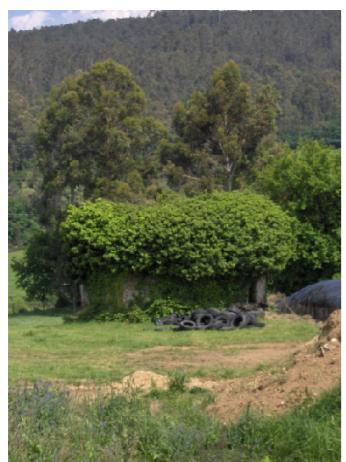
Código do elemento: 18.04

Estado de conservación:  
Ruina

Descripción do ben:  
Pombal realizado por construtores populares locais e que outorga distinción. Volumetría cilíndrica a cuberta foi destruída. Estrutura de muros herméticos de cachotaría dos que só queda a parte inferior. Na cal se aprecia a porta elevada do terreo natural. Encóntrase completamente cuberto de vexetación, nun ámbito formado por prados, terreos de cultivo, monte e arboredo.

Obras permitidas:  
As permitidas segundo o nivel de protección.  
Determinacións para a súa conservación, rehabilitación, mellora ou recuperación:  
Recuperación do ben acorde ao seu nivel de protección. Recuperación da contorna do mesmo.

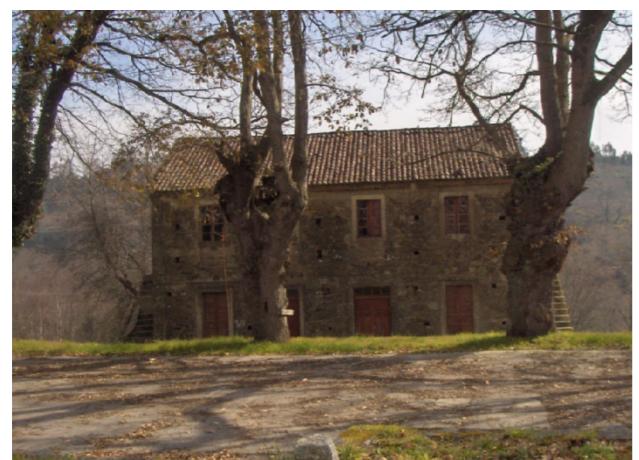
Estado de conservación:  
Regular

Descripción do ben:  
Edificación de planta rectangular e dúas alturas. Muros exteriores de cachotaría con elementos de cantería en perímetro de vans e cornixais. Cuberta a dúas augas formada por armazón de madeira e cubrición de tella cerámica curva. Cornixa de cantería. Portas de acceso alinteladas e fiestras rectangulares con batente en catro corpos. Carpintaría de madeira en vans. Destacan as escadarias formadas por lousas de pedra e sen barandilla, situadas nos laterais da escola. Ámbito rural formado por prados, terreos de cultivo, arboleda e edificacións illadas tanto tradicionais como de nova construcción

Obras permitidas:  
As permitidas segundo o nivel de protección.  
Determinacións para a súa conservación, rehabilitación, mellora ou recuperación:  
Mellora e conservación do ben.
