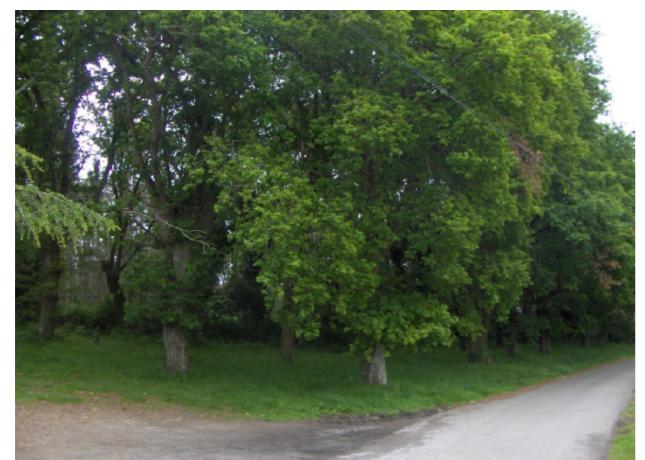
Código do elemento: 19.14

Denominación:
Carballeira en San Xosé
Localización: San José
Parroquia: P. de Moalde (San Mamede)

Bo

Carballeira situada dentro da parcela do campo de festa, ao bordo da estrada da deputación. Hai diversidade de idades entre as árbores que a poboan destacando algúns deles pola súa idade e porte. Ámbito rural formado por prados, terreos de cultivo e edificacións illadas, tanto tradicionais coma de nova construcción. O nome científico do carballo é Quercus Robur, é unha árbore de gran lonxevidade que ten polo común de 15 a 20 m de altura e chega ás veces ata 40, madeiro grosso e grandes ramas tortuosas, follas caducas, case sentadas e ten por fruto lindras pedunculadas, amargas. A súa madeira é dura e resistente, compacta, de cor parda amarelenta e é unha das más apreciadas"

Mellora e conservación do ben.

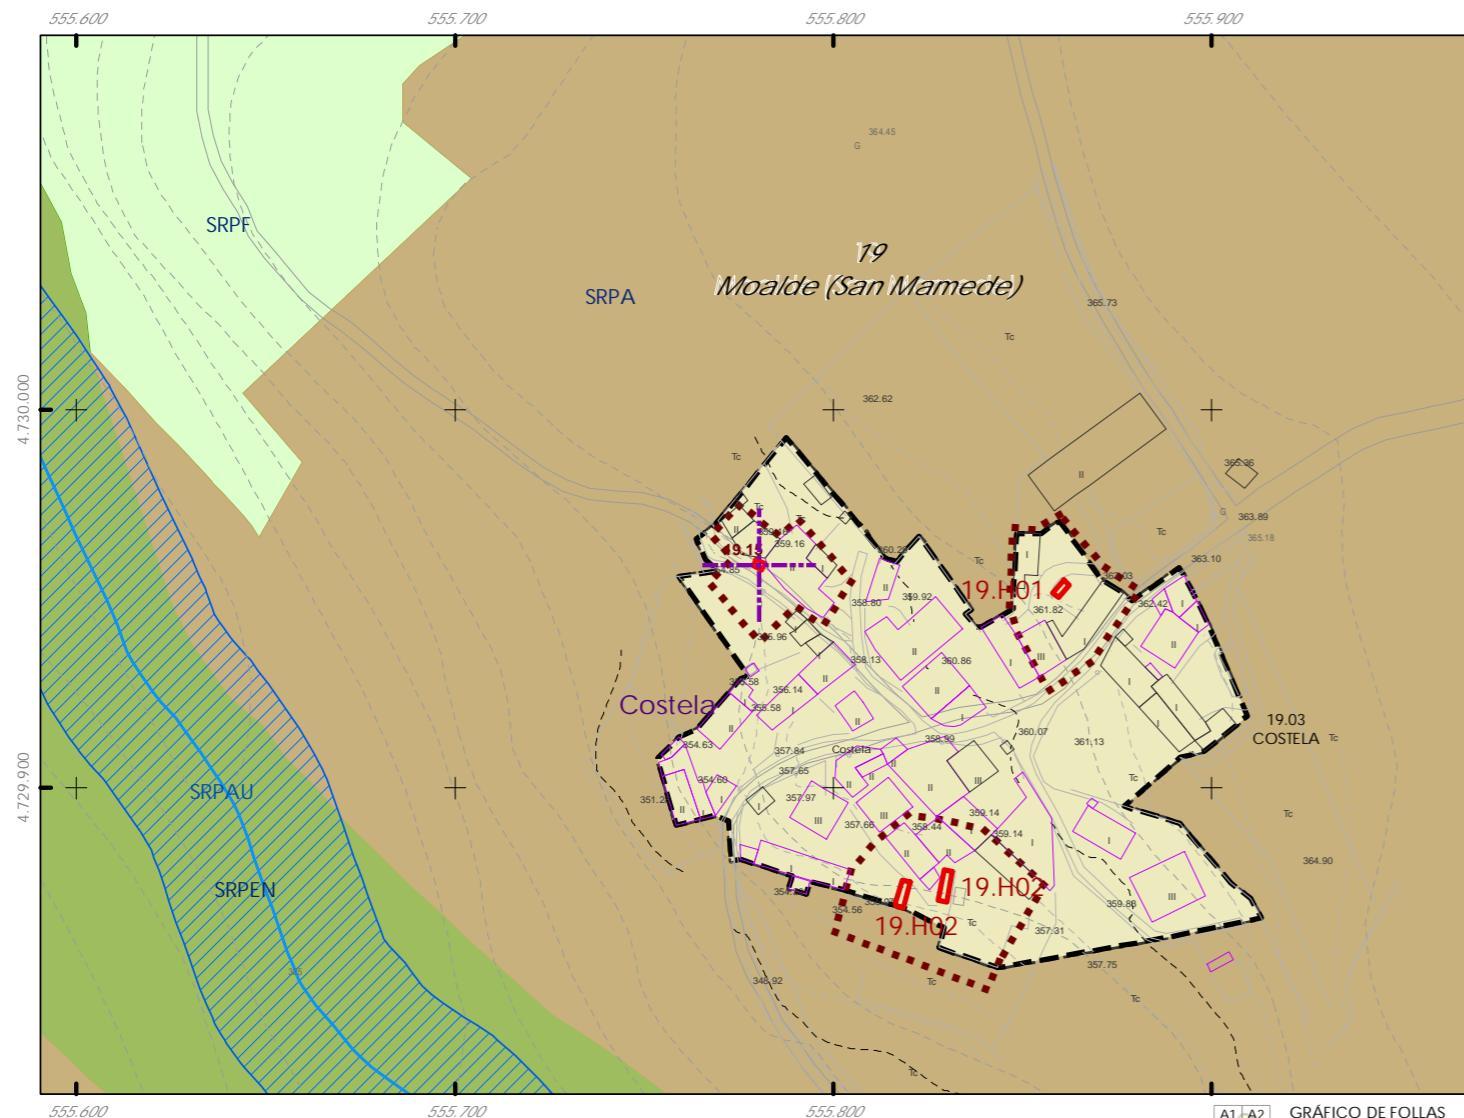
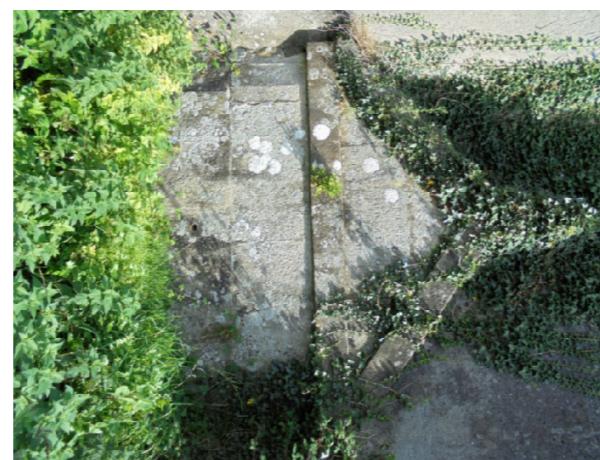
Código do elemento: 19.15

Denominación:
Fonte de 1923
Localización: Costela
Parroquia: P. de Moalde (San Mamede)

Estado de conservación:
Bo

Descripción do ben:
Fonte de pedra de construcción sinxela.

Obras permitidas:
As permitidas segundo o nivel de protección.
Determinacións para a súa conservación, rehabilitación, mellora ou recuperación:
Mellora e conservación do ben. Recuperación da contorna do mesmo.

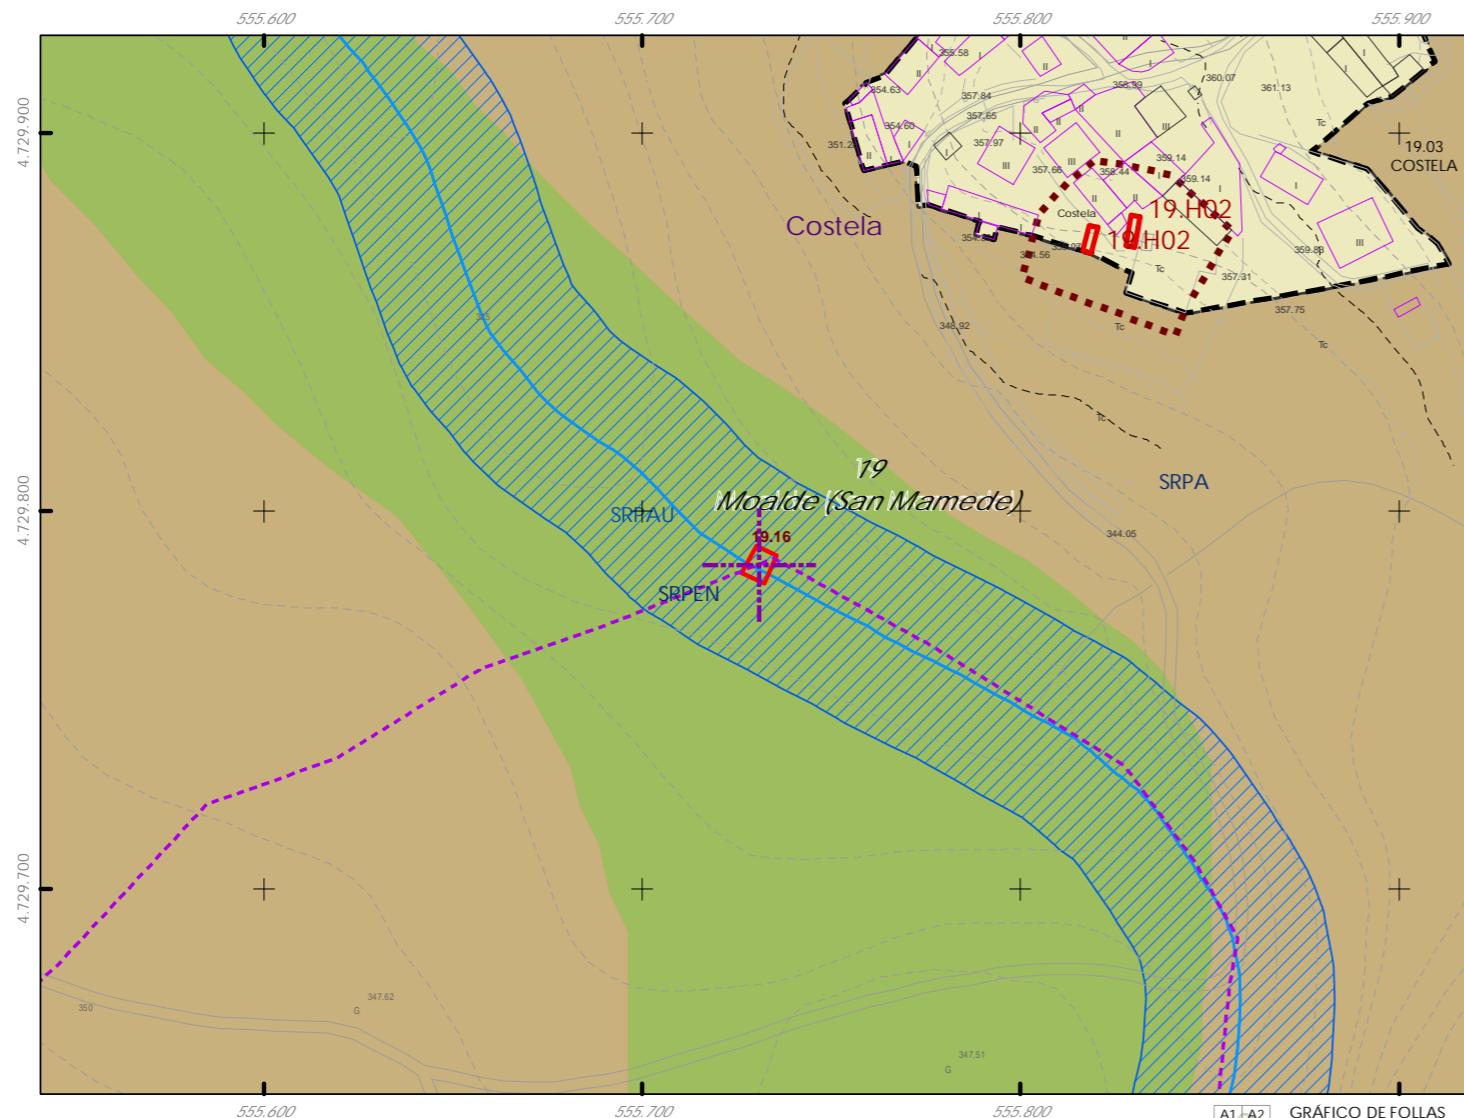
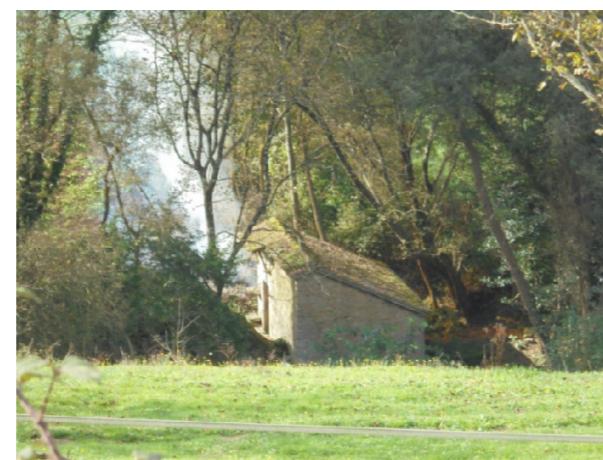
Código do elemento: 19.16

Denominación:
Muíño

Estado de conservación:

Bo

Edificación de planta rectangular. Muros de cachotaría con elementos nobres de cantería en perímetro do oco principal. Cuberta a dúas augas con estrutura de madeira e cubrición de tella cerámica curva. Porta de acceso alintelada

Mellora e conservación do ben.

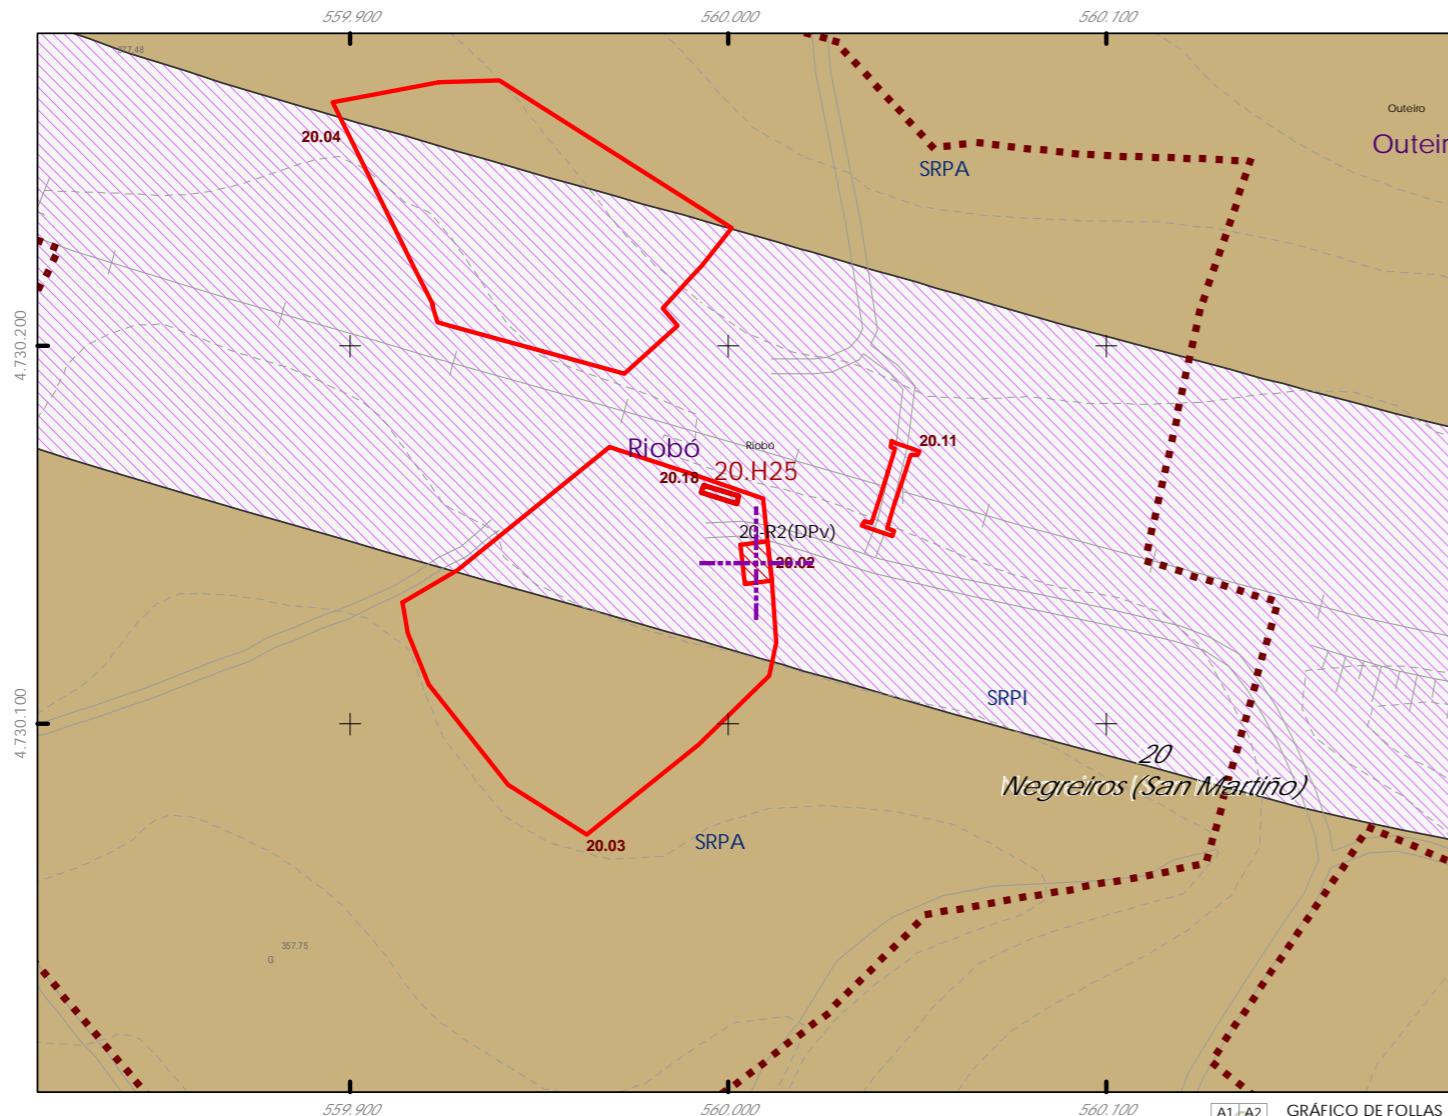
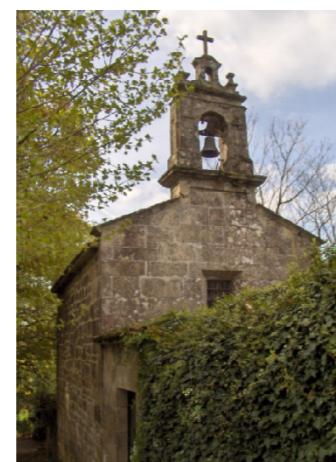
Código do elemento: 20.02

Denominación:
Capela do pazo de Riobó
Localización: Riobó
Parroquia: P. de Negreiros (San Martiño)

Estado de conservación:

Bo

Edificación de planta rectangular. Muros de cadeirado en alzado principal e de cachotaría con elementos nobres de cantería en perímetro de vans e cornixais. Cuberta a dúas augas formada por armazón de madeira e cubrición de tella curva. Cornixa recta. Porta de acceso alintelada. Ventá frontal e lateral con xambas en derramo. Espadana dun corpo con oco en arco de medio punto para colocar a campá e remate en cruz e acroterios. Encóntrase pegada aos muros do cerramento exterior do pazo e próxima ao ferrocarril. Ámbito rural formado por prados, terreos de cultivo e arboredo

Mellora e conservación do ben. Recuperación da contorna do mesmo.

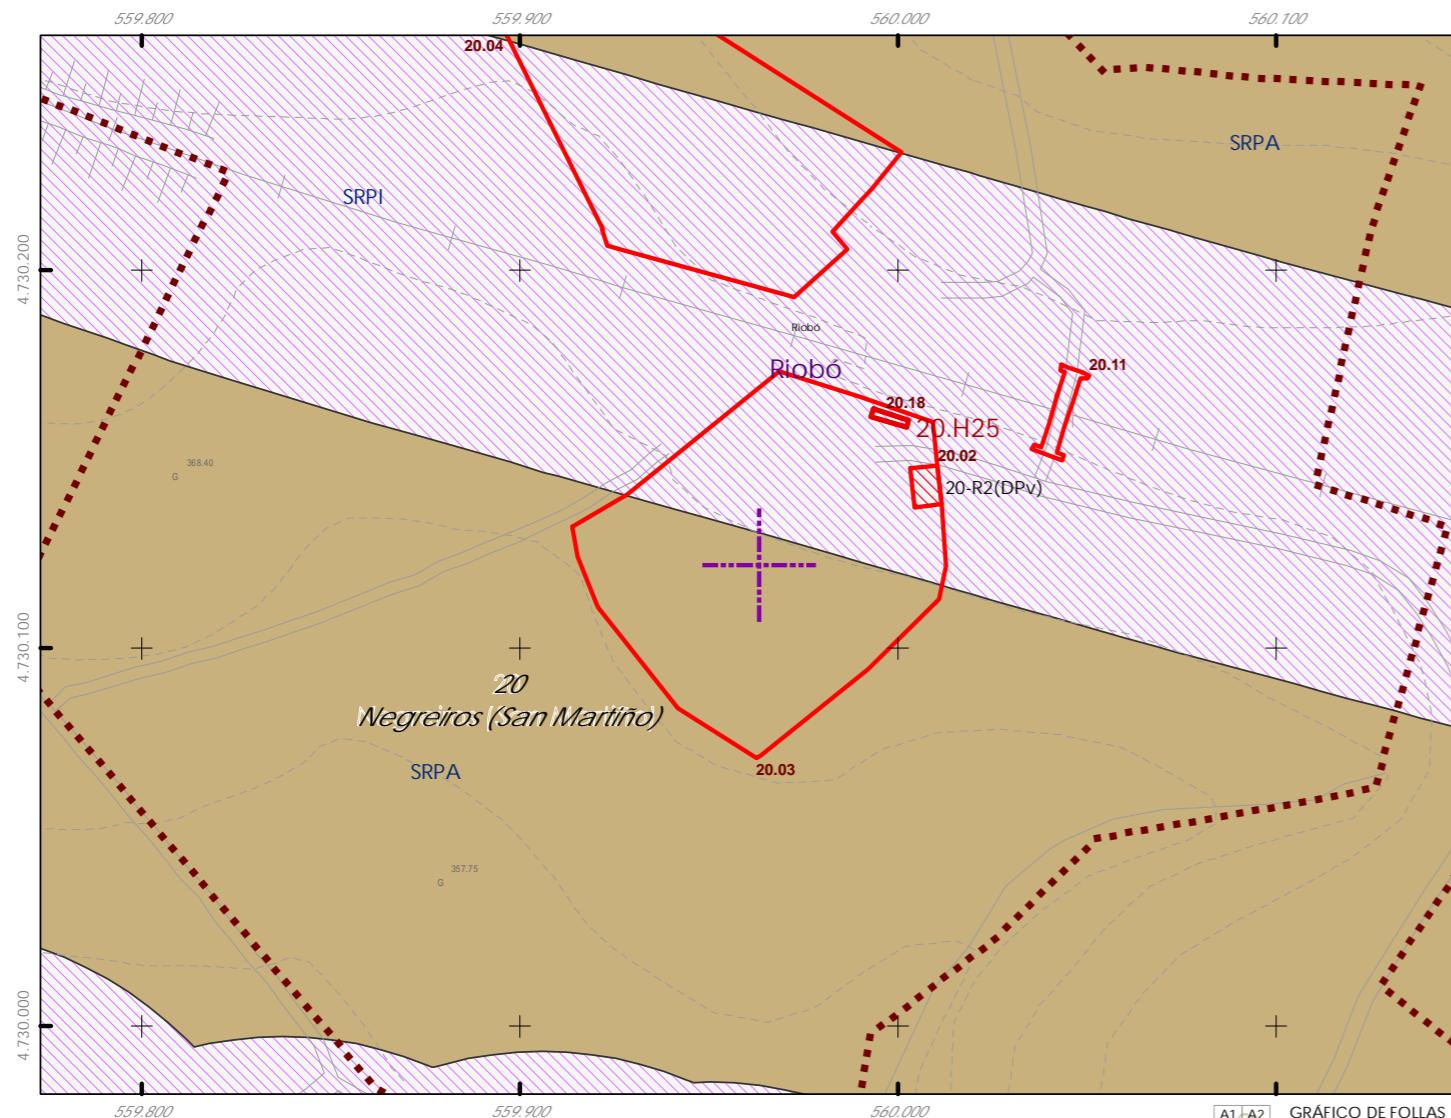
Código do elemento: 20.03

Denominación:
Pazo de Riobó
Localización: Riobó
Parroquia: P. de Negreiros (San Martiño)

Estado de conservación:
Bo

Descripción do ben:
Edificación de planta rectangular. Muros de cachotaría con elementos nobres de cadeirado en vans e cornixais. Cuberta a catro augas formada por armazón de madeira e cubrición de tella cerámica curva. Pequeno pórtico baixo prolongación de cuberta. Fiestras rectangulares con batente en catro corpos e portas de acceso alinteladas. Carpintaría de madeira. Forman parte do pazo, edificacións adxectivas, un hórreo e a capela. Encóntrase nas proximidades da vía do ferrocarril. Ámbito rural formado por prados, terreos de cultivo e arboleda

Obras permitidas:
As permitidas segundo o nivel de protección.
Determinacións para a súa conservación, rehabilitación, mellora ou recuperación:
Mellora e conservación do ben.

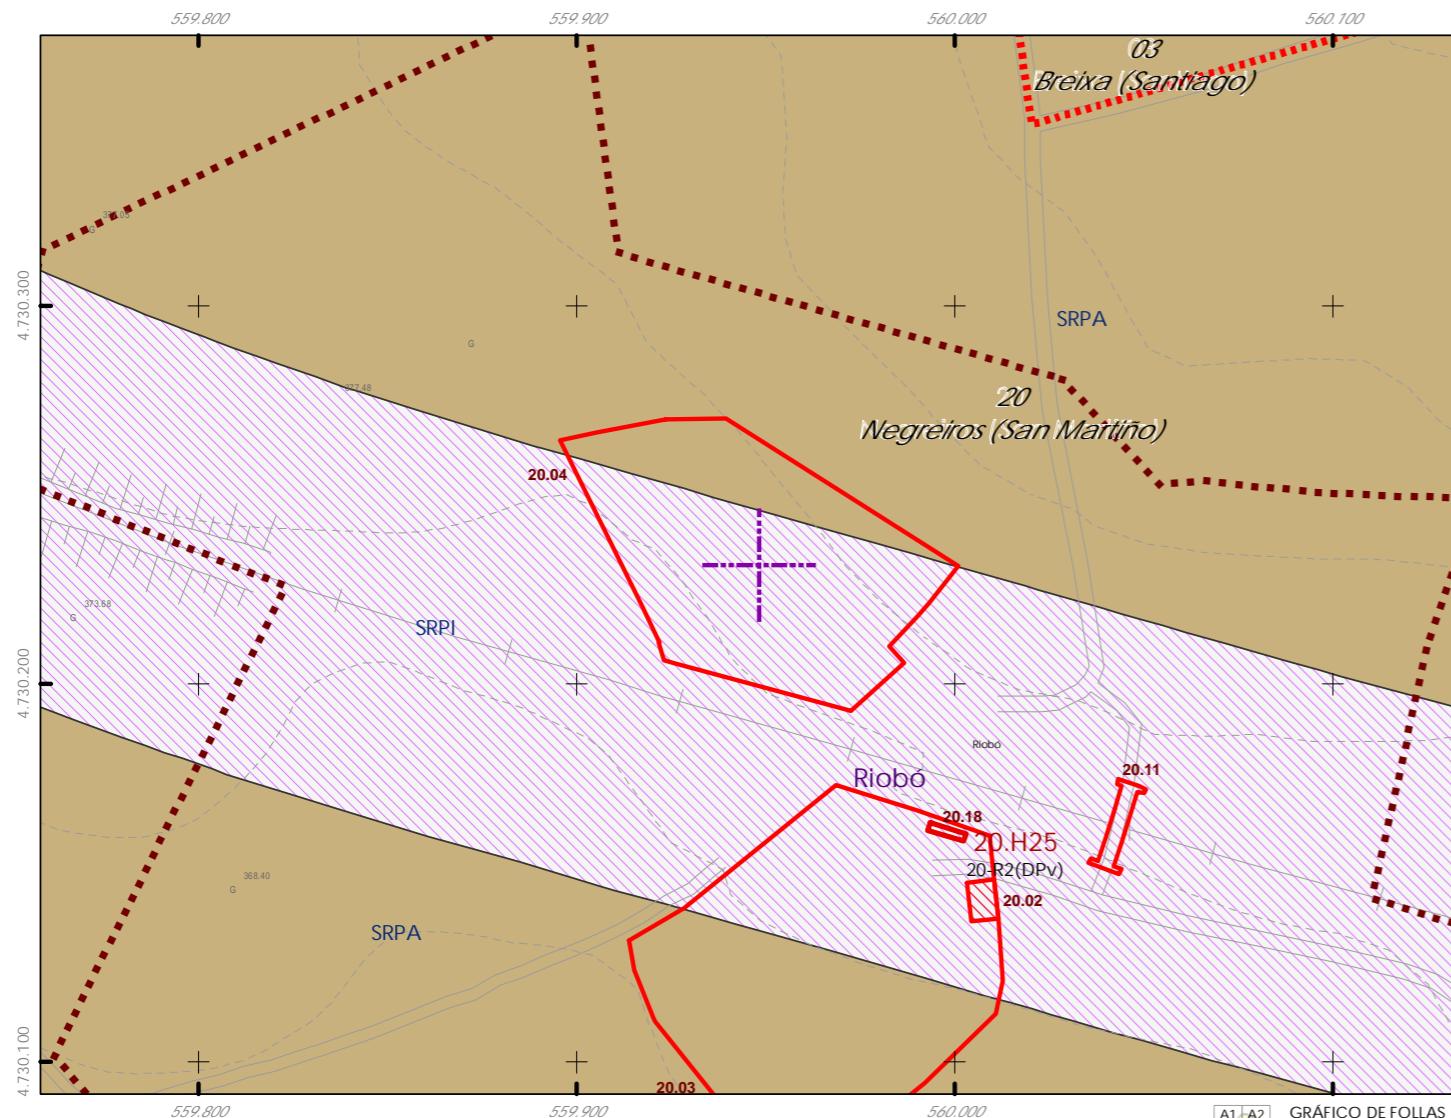
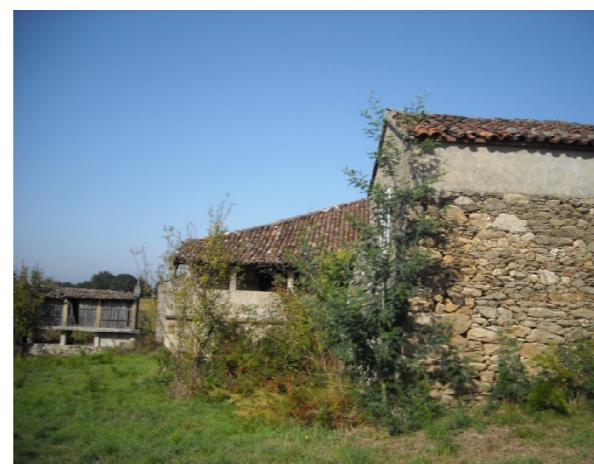
Código do elemento: 20.04

Denominación:
Casa grande de Don Darío
Localización: Riobó
Parroquia: P. de Negreiros (San Martiño)

Estado de conservación:
Regular

Descripción do ben:
Edificación de dúas alturas. Muros exteriores de cachotaría revestidos en morteiro nalgún dos seus alzados deixando á vista elementos nobres de cantería en perímetro de ocos. Portas alinteladas e fiestras rectangulares con batente en cadro corpos en planta alta. Bufarda en planta baixa. Carpintaría de aluminio en Fiestras. Cuberta formada por armazón de madeira e cubrición de tella cerámica curva. A destacar, a "Solaina" construída baixo prolongación de cuberta, sostida mediante pilastras de cantería con capitel moldurado e con varanda formada por lousas de granito. Encóntrase en Riobó, ao lado da vía do ferrocarril. Ámbito rural formado por prados, terreos de cultivo e edificacións illadas tanto tradicionais como de nova construcción.

Obras permitidas:
As permitidas segundo o nivel de protección.
Determinacións para a súa conservación, rehabilitación, mellora ou recuperación:
Mellora e conservación do ben. Recuperación da contorna do mesmo.

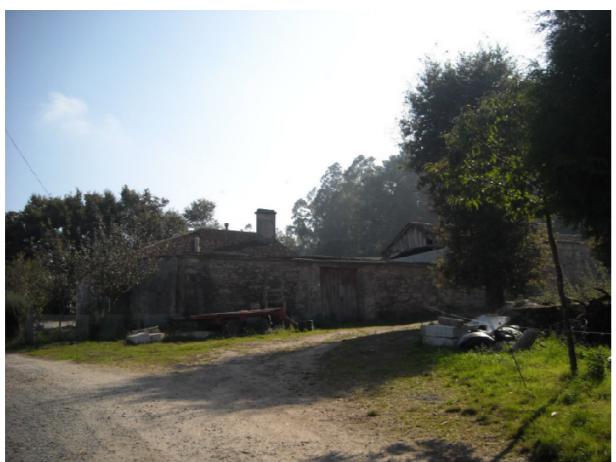
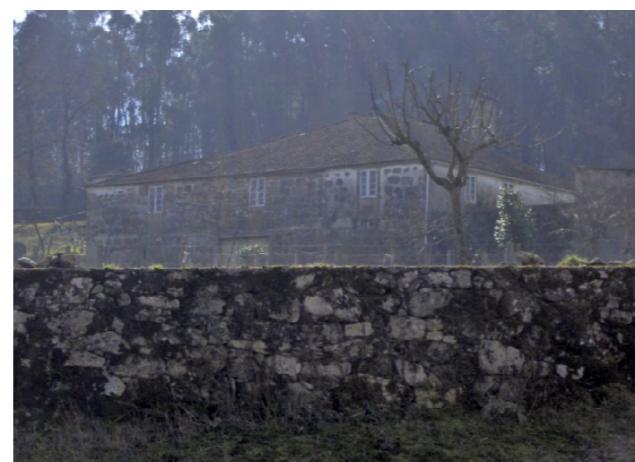
Código do elemento: 20.05

Denominación:
Casa de O Campo
Localización: O Campo
Parroquia: P. de Negreiros (San Martiño)

Regular

Vivenda tradicional de planta cuadrangular e dúas alturas. Muros exteriores de cachotaría con elementos nobres de cantería en perímetro de ocos. Portas alinteladas e fiestras rectangulares con batente en catro corpos en planta alta. Carpintaría de madeira. Cuberta a catro augas formada por armazón de madeira. Portada alintelada e muro de peche de cachotaría con edificacións pegadas. Encóntrase nun núcleo de poboación ao bordo dunha estrada Local e próxima a un cruzamento de camiños. Ambito rural formado por prados, terreos de cultivo e edificacións illadas tanto tradicionais como de nova construcción

Mellora e conservación do ben. Enfoscado e pintado en branco.

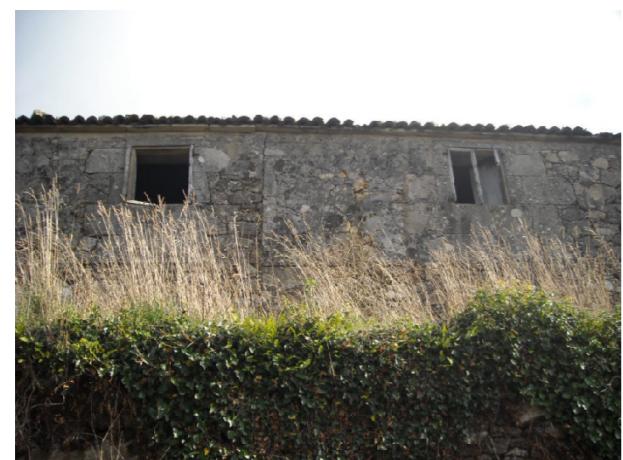
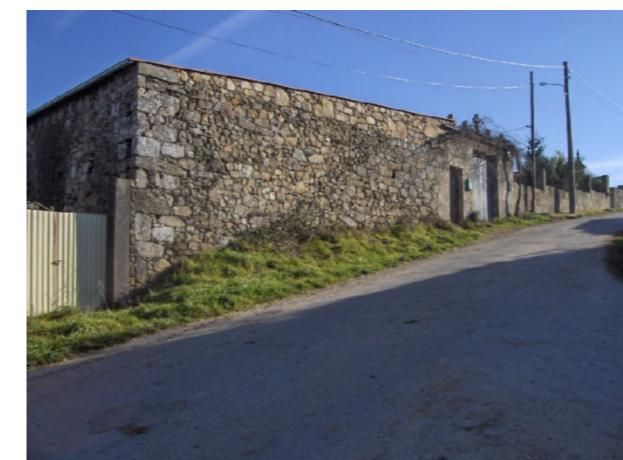
Código do elemento: 20.07

Denominación:
Conxunto en Sachocos
Localización: Sachocos
Parroquia: P. de Negreiros (San Martiño)

Ruina

Situada ao bordo da estrada Municipal e ao lado dun cruzamento de camiños. Portada principal en cadeirado con elementos ornamentais e cruz sobre lintel, dúas portas de acceso alinteladas, unha delas peonil. Muros de cachotaría con elementos nobres de cadeirado en cornixais. A edificación principal ocúltase tras os muros que delimitan a parcela, estes de cachotaría, a súa cuberta formada por armazón de madeira con cubrición de tella cerámica curva, estase a destruir. Ámbito rural formado por prados, terreos de cultivo e edificacións illadas tanto tradicionais como de nova construcción.

Recuperación do ben acorde ao seu nivel de protección. Recuperación da contorna do mesmo.

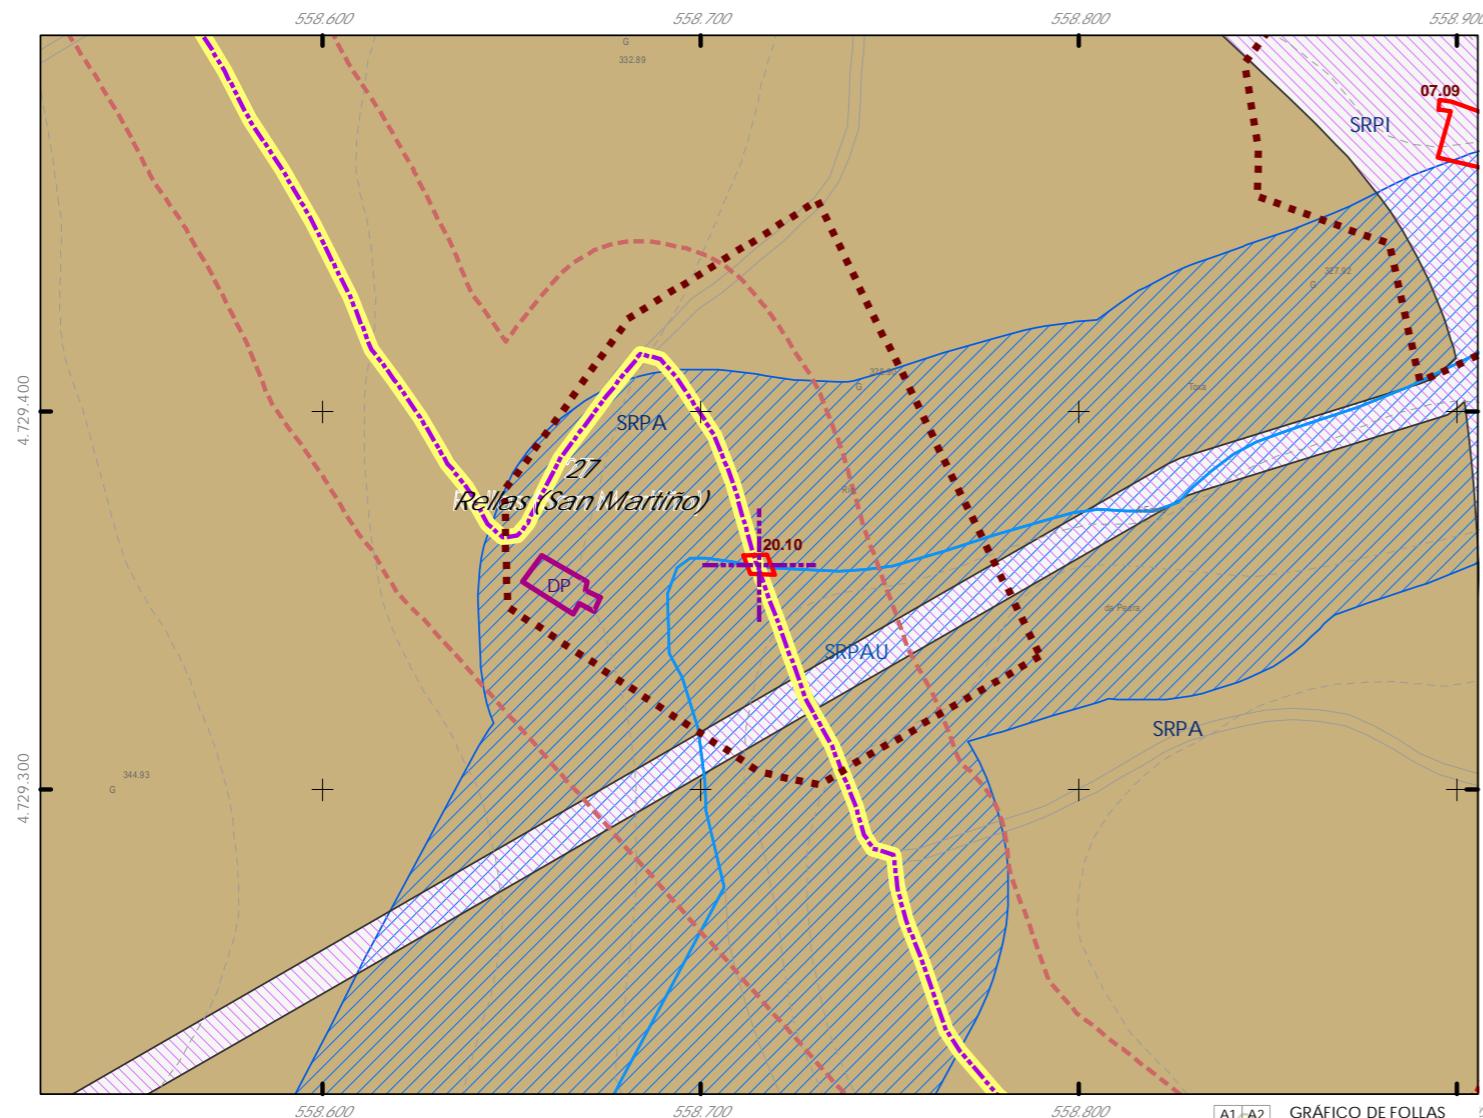
Estado de conservación:
Malo

Descripción do ben:
Ponte medieval situada sobre o Río Toxa, sobre el transcorre unha estrada local pouco rodada. Ponte dun só van en arco de medio punto e de cantería, totalmente cuberto de vexetación. Carece de preitoril pero ten unha varanda como protección. Ámbito rural formado por prados, terreos de cultivo, arboredo de ribeira

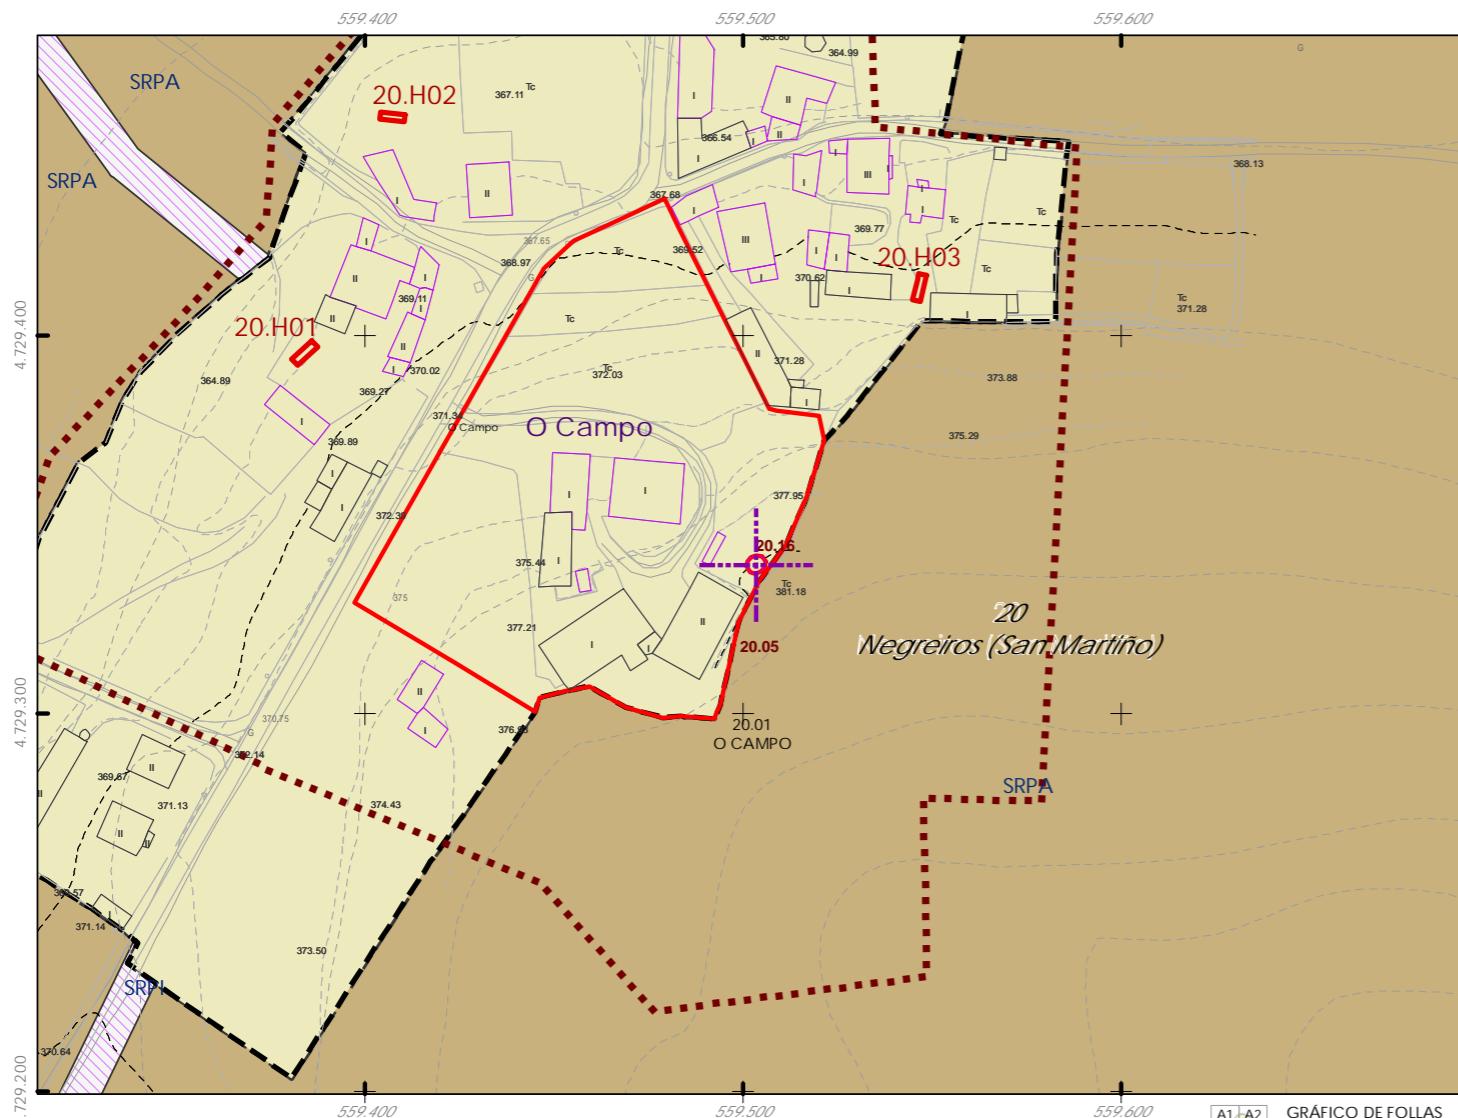
Descripción do ben:
Orixinal e coidada peza arquitectónica que serve para abeirar e criar pombas. Volumetría cilíndrica con cuberta cónica. Estrutura de muros herméticos de cachotaría rematados cun aleiro sobre o que se sitúan uns pequenos ocos para o acceso das pombas. Cuberta de cachotaría con pendente pronunciada asentada sobre outro aleiro e con Cortaventos. O único van existente é unha porta de acceso de pequenas dimensións. Ámbito formado por prados, terreos de cultivo, monte e edificacións tradicionais da casa de "O Campo""

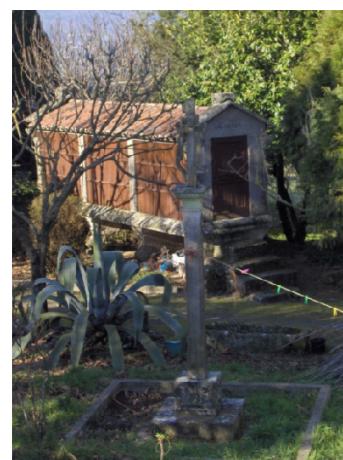
Código do elemento: 20.21

Denominación:
Cruceiro da casa de Conde
Localización: Sachocos
Parroquia: P. de Negreiros (San Martiño)

Estado de conservación:

Bo

Cruceiro sobre plataforma dunha bancada. Basea en forma de prisma cuadrangular con arestas rectas e gravado na parte inferior. O fuste ten unha sección cuadrangular nos extremos mentres no seu tramo central ten forma octogonal. Capitel moldurado con gravados e collarino. Cruz sínxela de pedra coa imaxe de Cristo crucificado baixo lenda á fronte, e a imaxe dunha virxe orante en pártaa posterior. Ámbito rural formado por prados, arboredo e edificacíons tradicionais e de nova construcción.

Mellora e conservación do ben. Recuperación da contorna do mesmo.

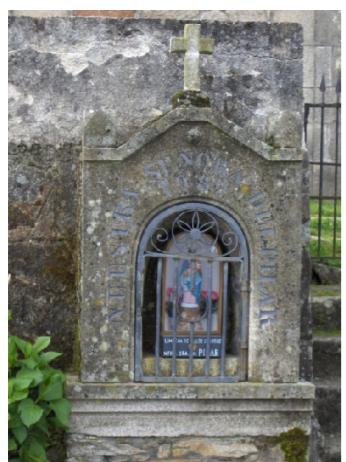
Código do elemento: 20.22

Denominación:
Peto de ánimas de Nosa Señora do Pilar
Localización: San Martiño
Parroquia: P. de Negreiros (San Martiño)

Estado de conservación:
Bo

Descripción do ben:
Os petos de ánimas xurdiron como unha forma de axudar ás ánimas ou almas en pena do purgatorio mediante esmola e o rogo dunha oración. Sitúanse, xeralmente, nos cruzamentos de camiños posto que son os lugares más concorridos polos veciños. Construcción de planta cuadrangular rematada en triángulo e colocada sobre unha plataforma de cachotaría. Ten unha cavidade na que se sitúa a Virxe Do Pilar. Situada diante da igrexa parroquial. Ámbito formado por prados, terreos de cultivo e edificacións illadas tanto tradicionais como de nova construcción

Obras permitidas:
As permitidas segundo o nivel de protección.
Determinacións para a súa conservación, rehabilitación, mellora ou recuperación:
Mellora e conservación do ben. Recuperación da contorna do mesmo.

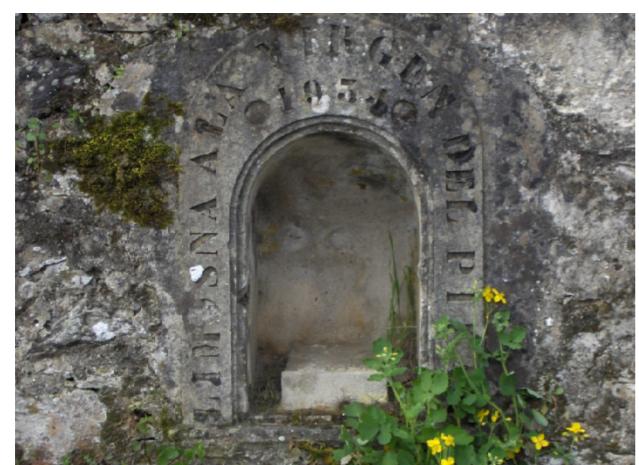
Código do elemento: 20.23

Denominación:
Peto de ánimas da Virxe do Pilar
Localización: San Martiño
Parroquia: P. de Negreiros (San Martiño)

Estado de conservación:
Malo

Descripción do ben:
Os petos de ánimas xurdiron como unha forma de axudar ás ánimas ou almas en pena do purgatorio mediante esmola e o rogo dunha oración. Situado ao lado dun cruzamento de camiños e pegado a un muro. O motivo iconográfico desapareceu. Ámbito formado por prados, terreos de cultivo e edificacións illadas tanto tradicionais como de nova construcción

Obras permitidas:
As permitidas segundo o nivel de protección.
Determinacións para a súa conservación, rehabilitación, mellora ou recuperación:
Recuperación do ben acorde ao seu nivel de protección. Recuperación da contorna do mesmo.

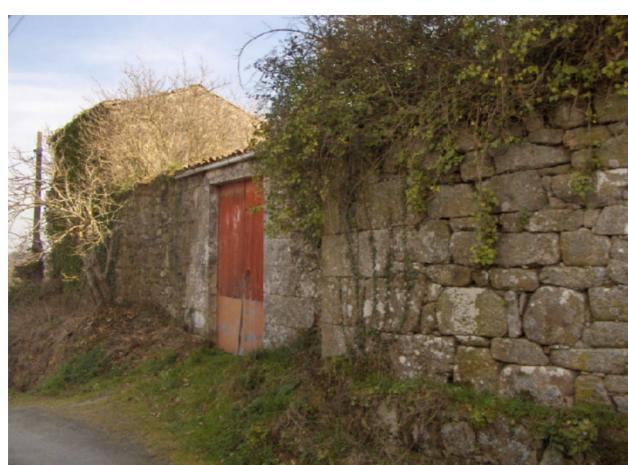
Código do elemento: 21.04

Edificación oculta tras os muros que delimitan a parcela, estes de cachotaría, a excepción dos que delimitan o portón de acceso, que son de cadeirado. Carpintaría de madeira en portón. Situada ao bordo da estrada autonómica que atravesa o núcleo de Pazos. Ámbito rural formado por prados, terreos de cultivo e edificacións illadas tanto tradicionais como de nova construcción.
