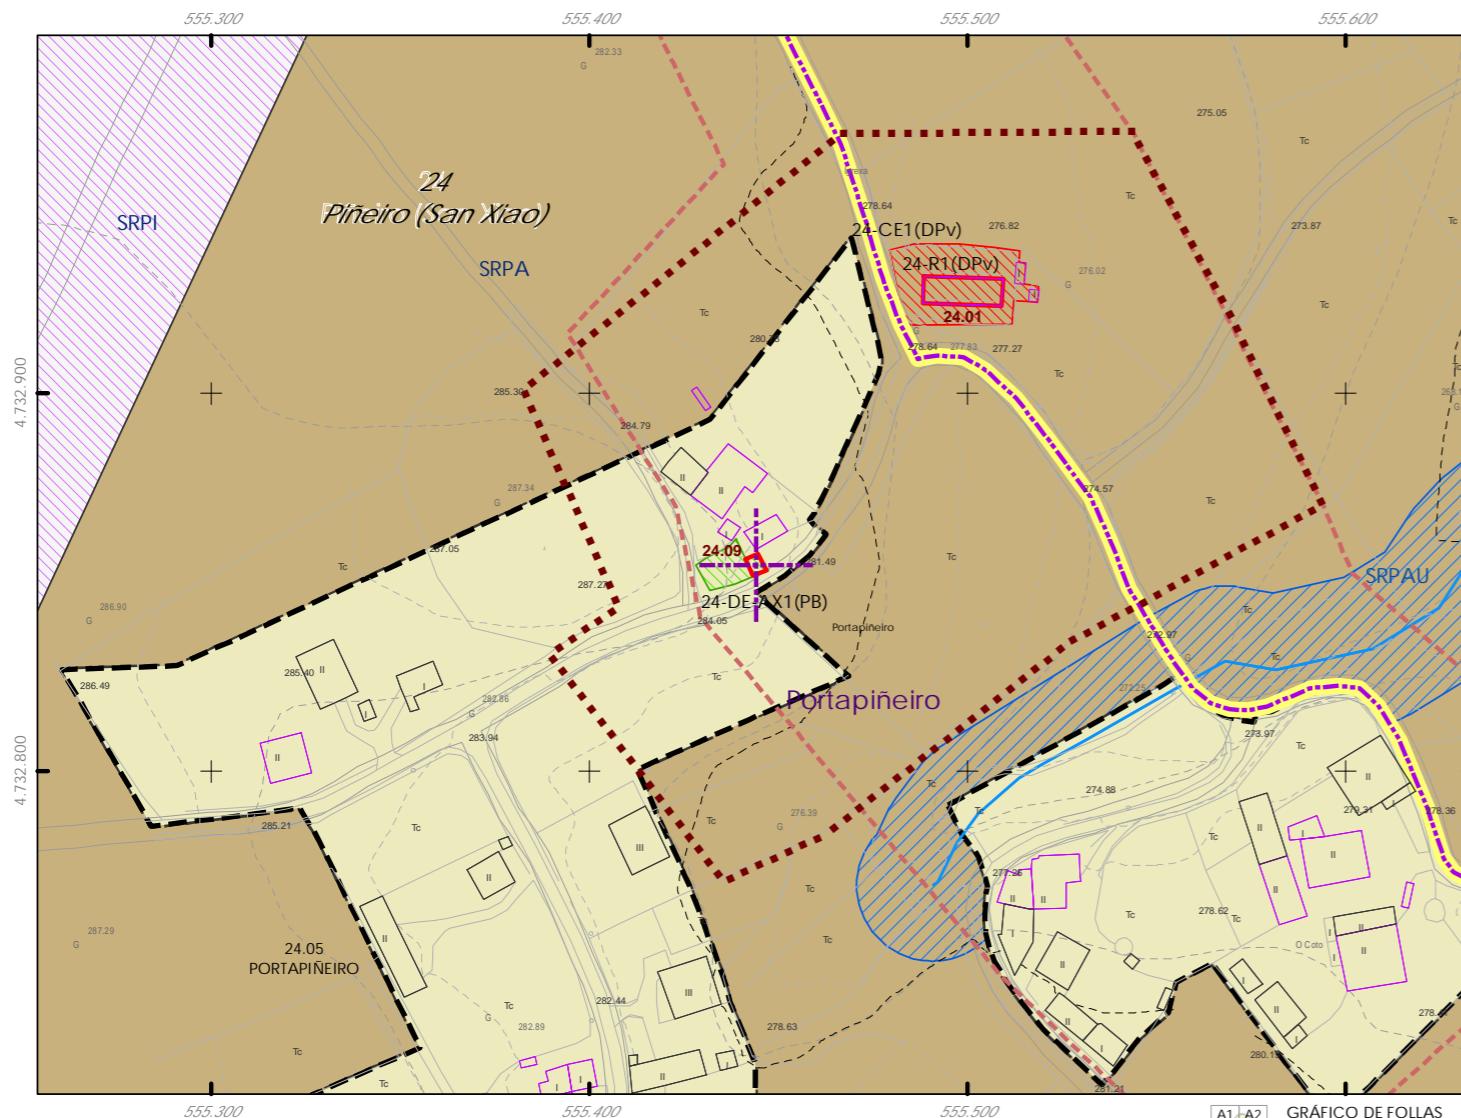
Código do elemento: 24.09

Estado de conservación:
Bo

Descripción do ben:
Cruceiro sobre plataforma de dúas bancadas. Base cuadrangular con arestas superiores redondeadas. O fuste ten unha sección cuadrangular nos extremos mentres no seu tramo central ten forma octogonal. Capitel sinxelo e moldurado. Cruz de pedra de brazos florenzados, sen efixies nin elementos decorativos. Xunto ao cruceiro aparece unha mesa de granito, empregada antigamente para depositar sobre ela os ataúdes dos defuntos para rezar e cumplir certas pregarias antes de celebrar a misa. Ámbito rural formado por prados, terreos de cultivo e edificacións illadas tanto tradicionais como de nova construcción

Obras permitidas:
As permitidas segundo o nivel de protección.
Determinacións para a súa conservación, rehabilitación, mellora ou recuperación:
Mellora e conservación do ben.

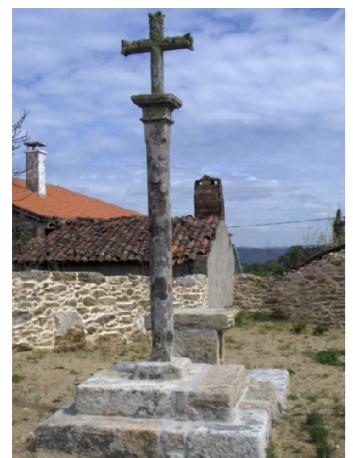
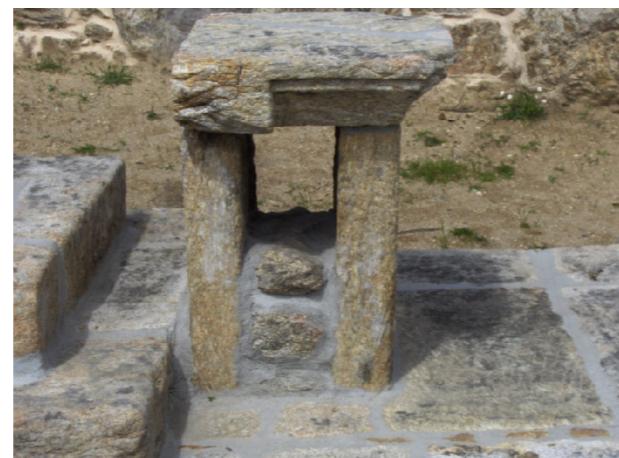
Denominación:
Cruceiro con altar en Portapiñeiro
Localización: Portapiñeiro
Parroquia: P. de Piñeiro (San Xiao)

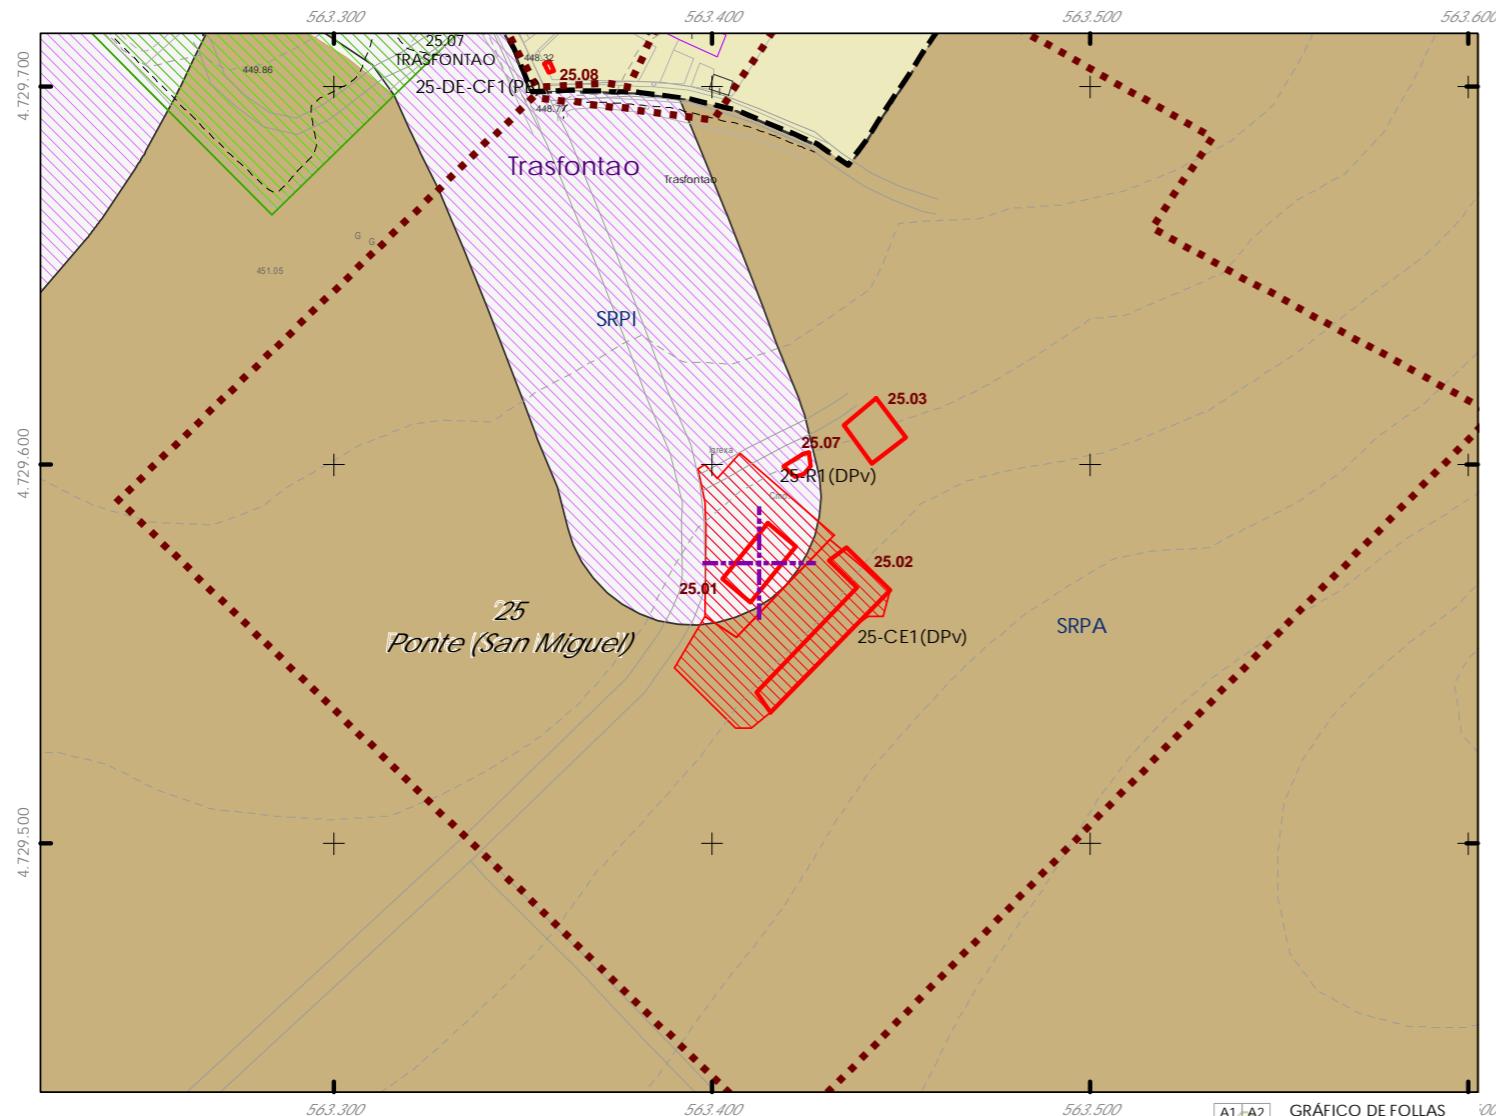
Código do elemento: 25.01

Estado de conservación:
Bo

Descripción do ben:
Igrexa de nave única e planta rectangular. Muros exteriores de cadeirado, revestidos en morteiro, a excepción do alzado principal e o perímetro de vans e cornixais. Capela maior más elevada que a nave e con cuberta a catro augas mentres que na nave é a dous. Porta principal alintelada, sobre ela ventá en arco de medio punto para iluminación interior e no lateral gravado con cruz. Cornixa moldurada en frontais, con pináculos nos laterais. Espadana de dous corpos, formada por ocos en arcos de medio punto para colocar as campás e un terceiro oco sobre estes, vai rematada por frontón con pináculos nos laterais e cruz no cume. Situada na mesma parcela que o cementerio, ao bordo dunha estrada municipal. Ámbito rural formado por prados, terreos de cultivo e arboredo.

Obras permitidas:
As permitidas segundo o nivel de protección.
Determinacións para a súa conservación, rehabilitación, mellora ou recuperación:
Mellora e conservación do ben.

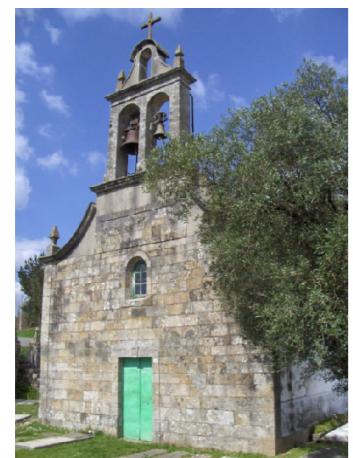
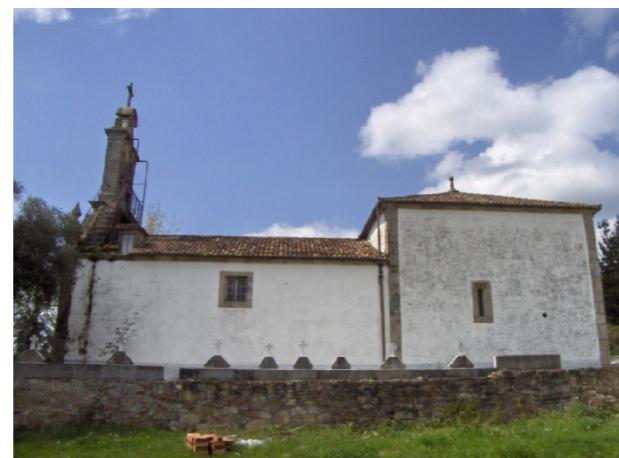
Denominación:
Igrexa parroquial de San Miguel
Localización: Trasfontao
Parroquia: P. de Ponte (San Miguel)

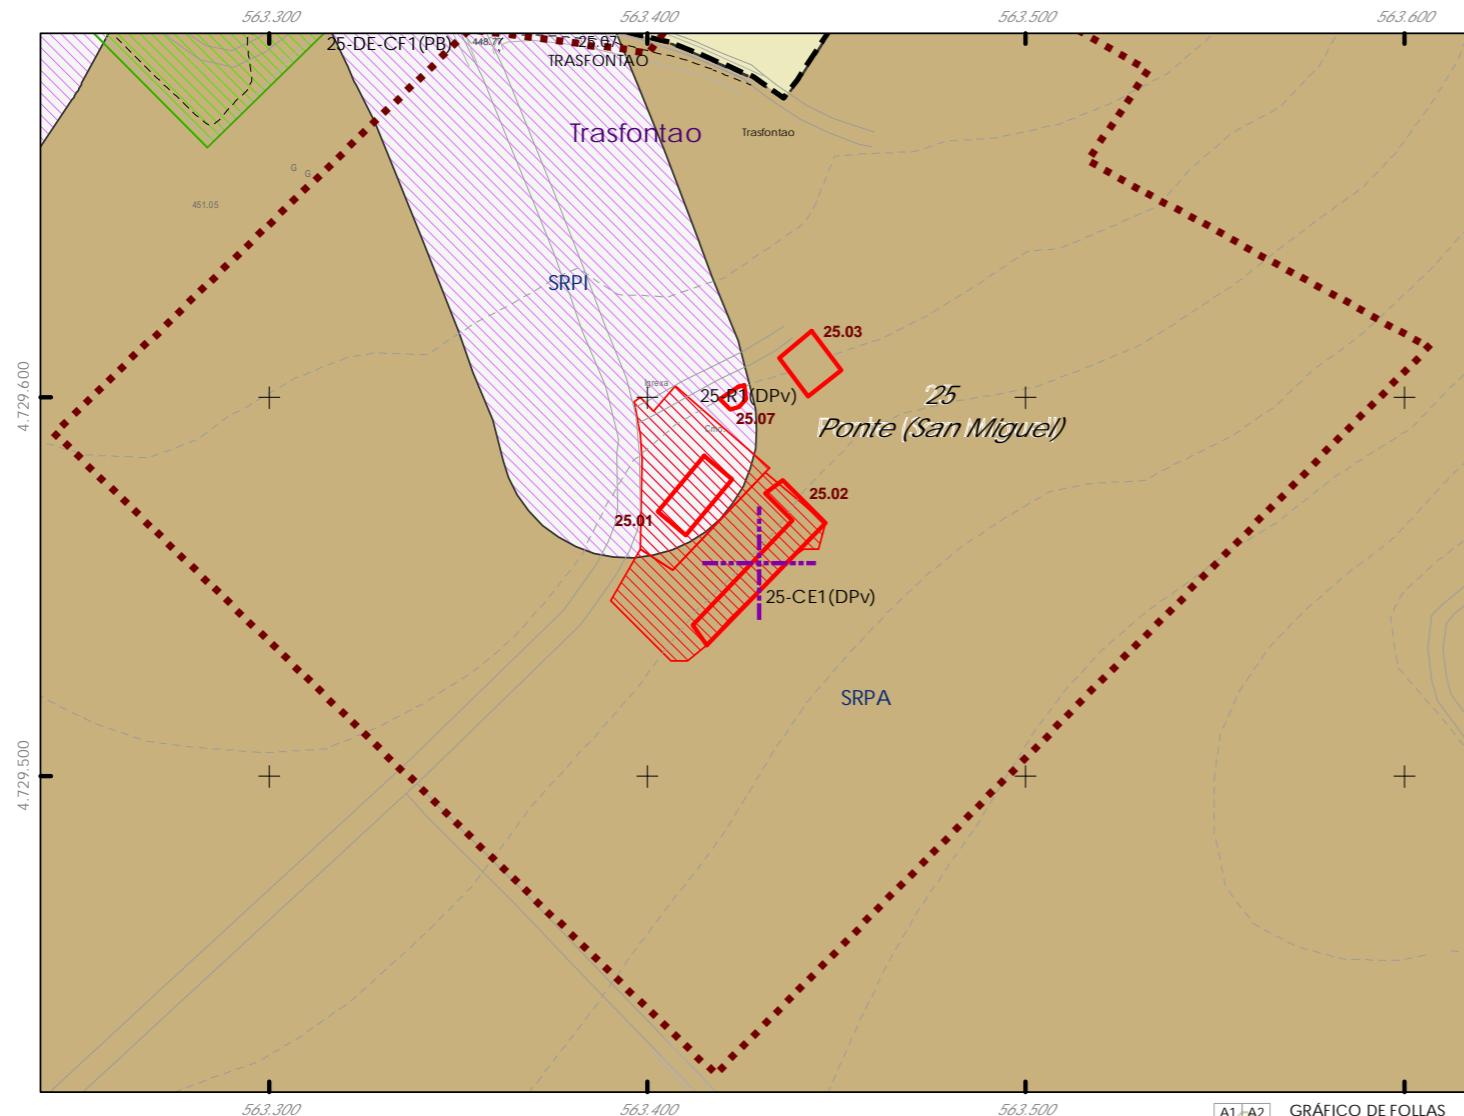
Código do elemento: 25.02

Bo

Panteóns pegados entre si mediante piates de pedra moi ben labrados, rematados na cornixa moldurada con pezas a xeito de frontón e cruz no cume. Situados no recinto da igrexa. Ámbito rural formado por prados, terreos de cultivo e arboredo.

Mellora e conservación do ben.

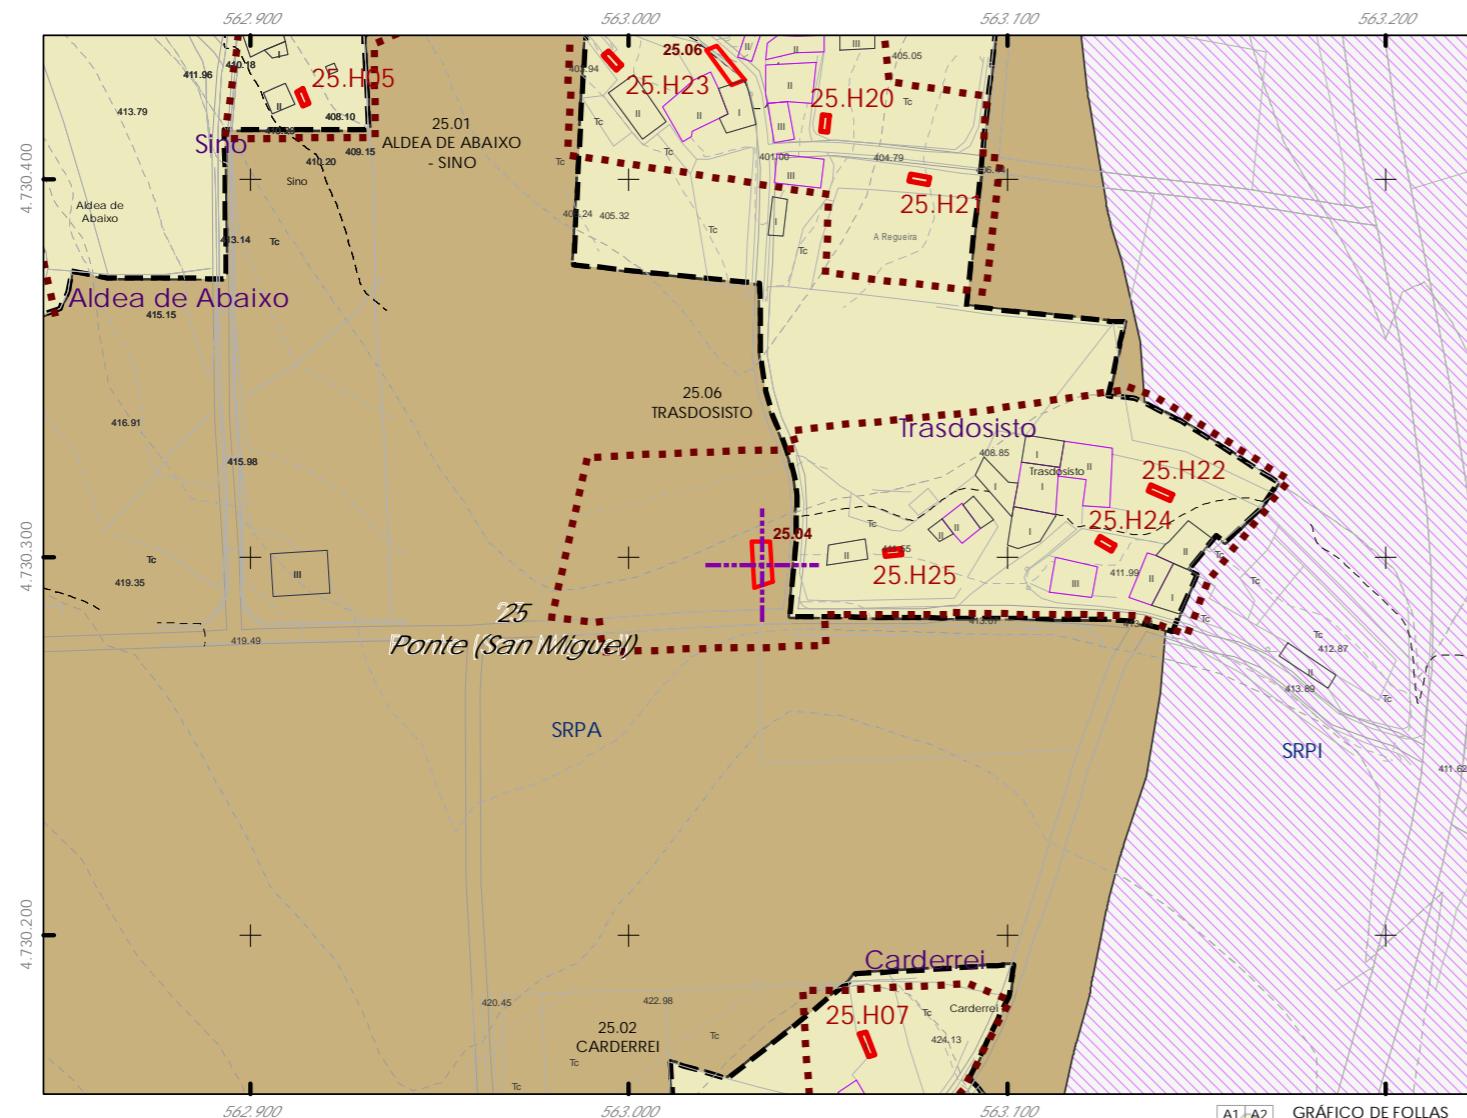
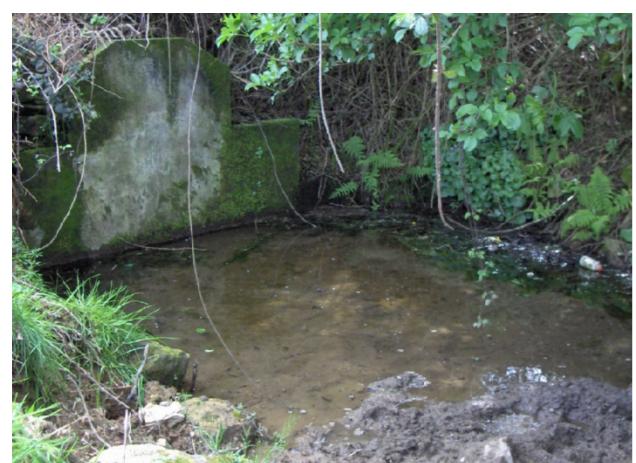
Código do elemento: 25.04

Malo

Consta dun muro de cadeirado que a encabeza. A auga é vertida nunha pila natural formada polo propio terreo. Está situada nas proximidades dun cruzamento de camiños. Ámbito rural formado por prados, terreos de cultivo e edificacións illadas tanto tradicionais como de nova construcción.

Recuperación do ben acorde ao seu nivel de protección. Recuperación da contorna do mesmo.

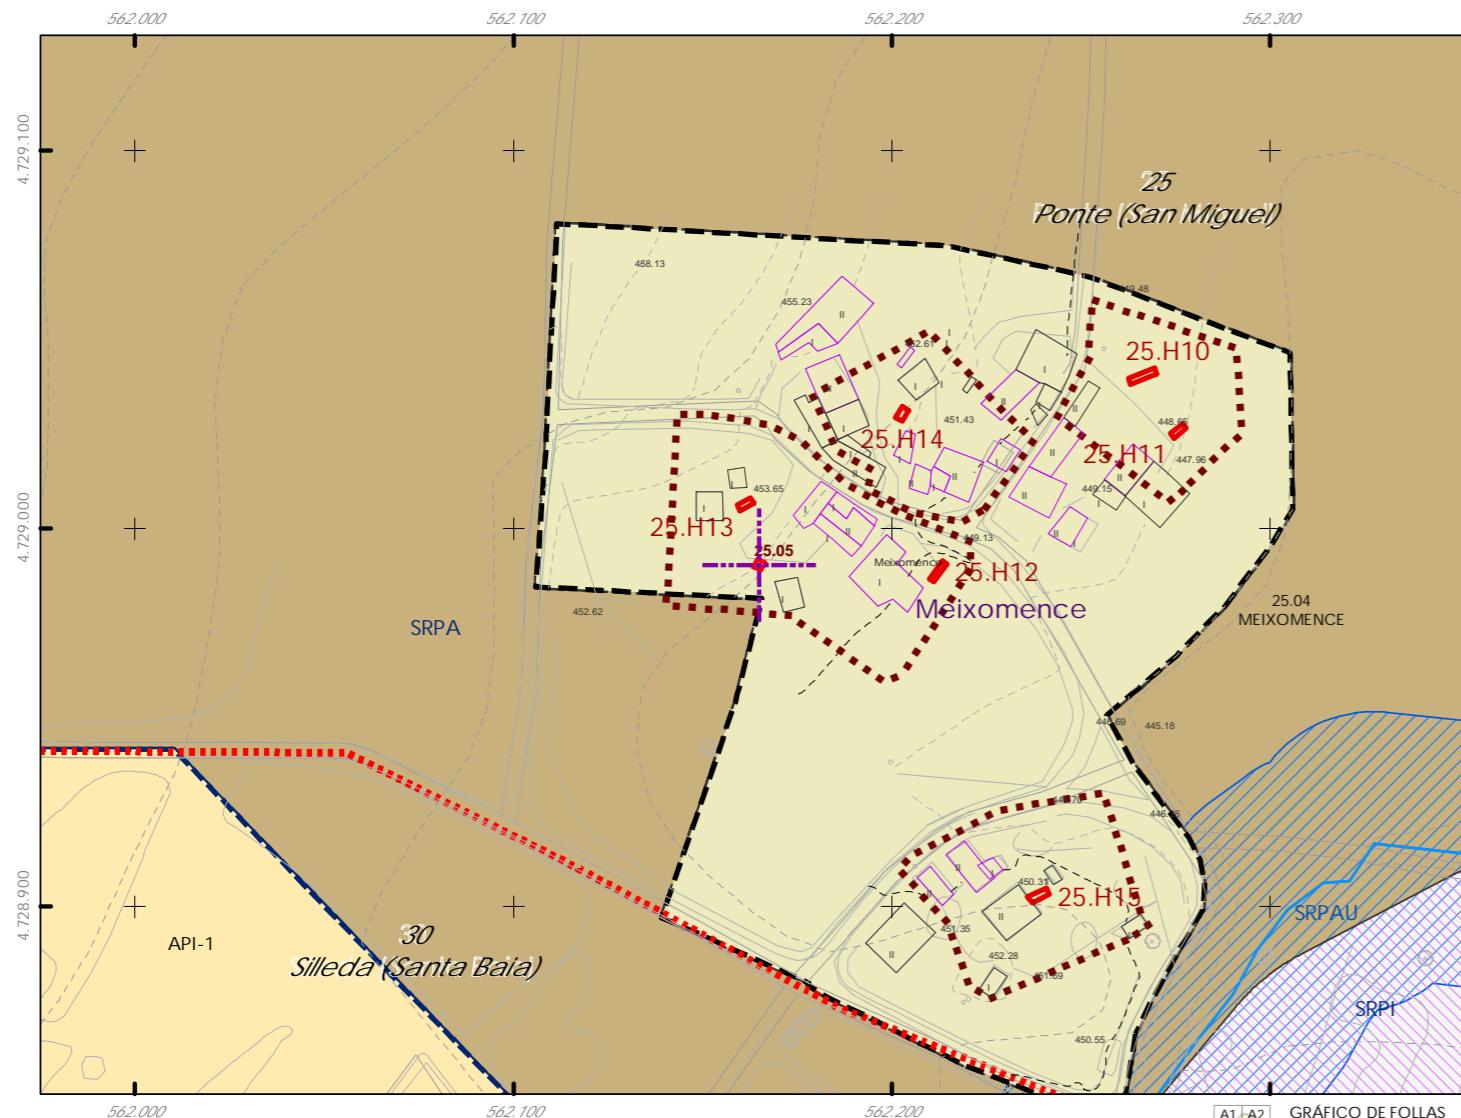
Código do elemento: 25.05

Estado de conservación:
Bo

Descripción do ben:
Cruceiro sobre plataforma cuadrangular. Base moldurada con volutas. Fuste de sección circular realizado en tres tramos, con labras de imágenes na parte central. Capitel en forma de prisma rectangular do que parte unha cruz latina de pedra coa imaxe de Cristo crucificado baixo cartela á fronte e dunha Virxe na parte posterior. Ámbito rural formado por prados, terreos de cultivo, monte baixo arboredo e edificacións illadas tradicionais e de nova construcción.

Obras permitidas:
As permitidas segundo o nivel de protección.
Determinacións para a súa conservación, rehabilitación, mellora ou recuperación:
Mellora e conservación do ben.

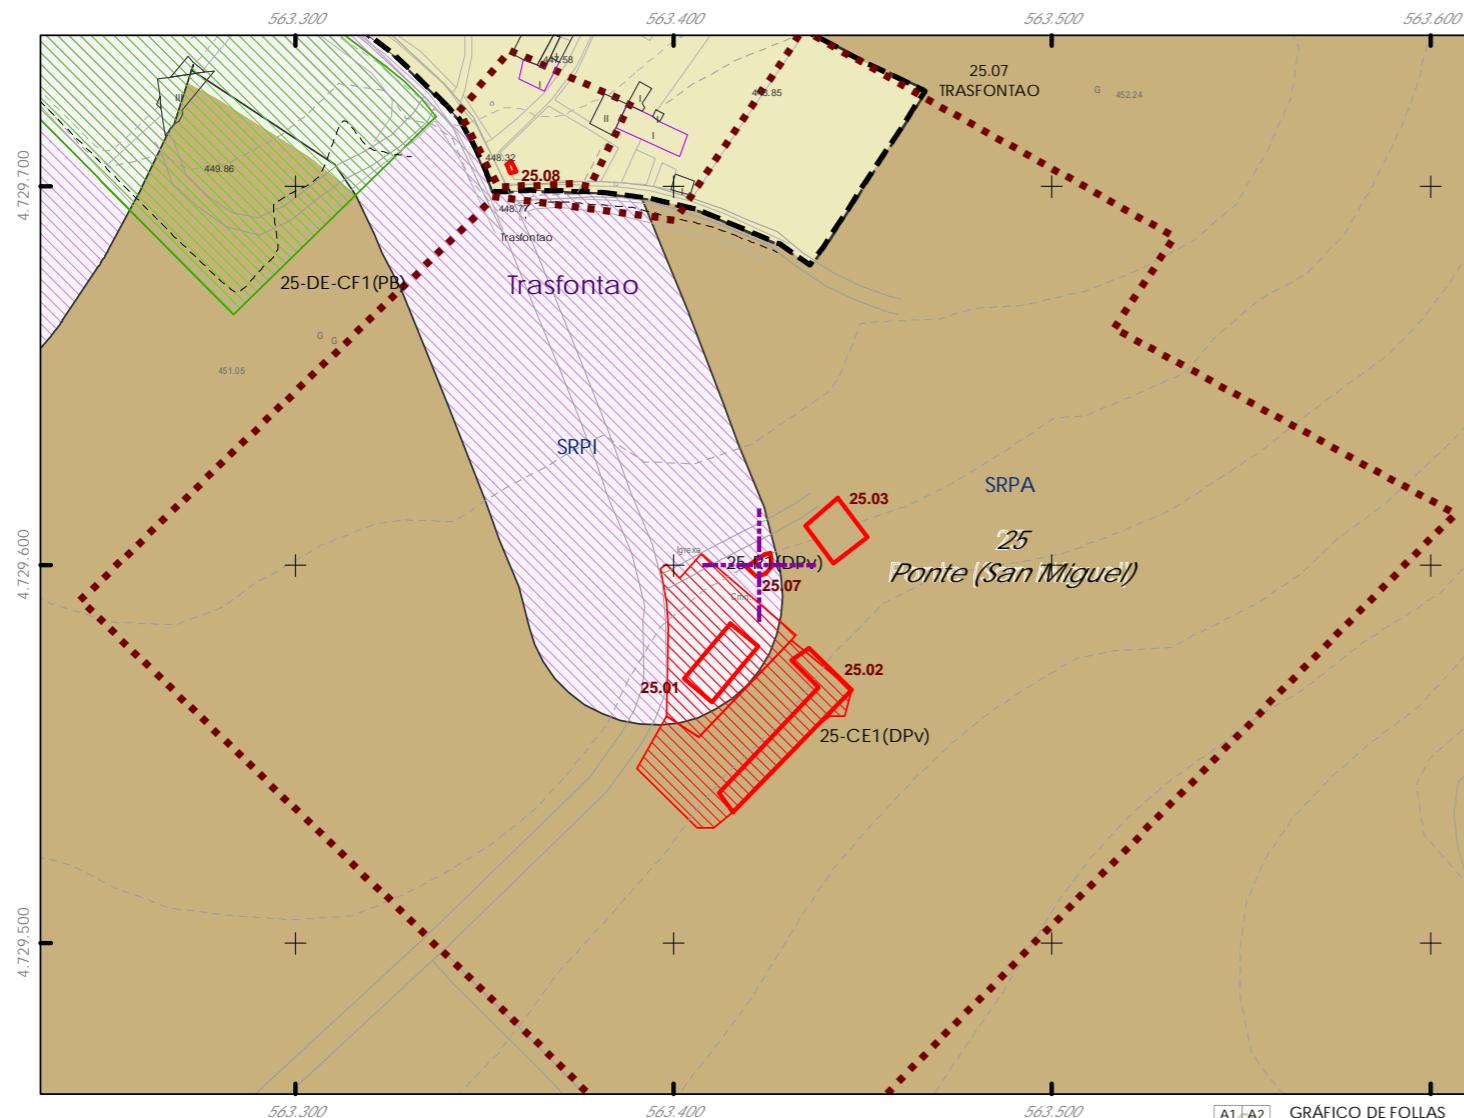
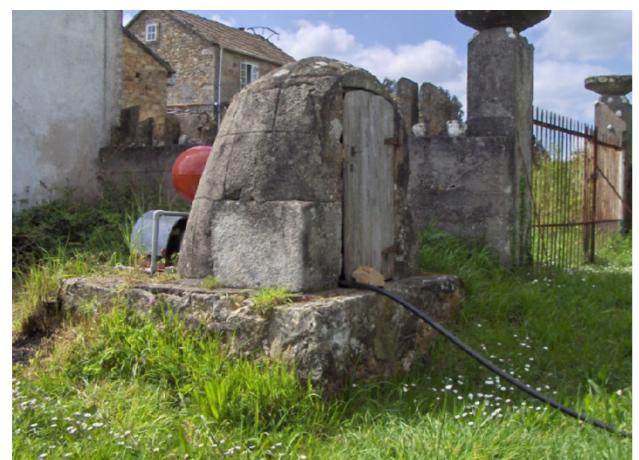
Código do elemento: 25.07

Estado de conservación:
Regular

Descripción do ben:
Sinxela construcción para abastecer de auga e para o consumo humano. Pozo de planta cuadrangular en cachotaría cuberto e pechado. Cerramento e cuberta de lousas de pedra. Carpintaría de madeira en porta. Situado na parcela da casa reitoral. Ámbito formado por prados, terreos de cultivo e edificacións tradicionais.

Obras permitidas:
As permitidas segundo o nivel de protección.
Determinacións para a súa conservación, rehabilitación, mellora ou recuperación:
Mellora e conservación do ben. Recuperación da contorna do mesmo.

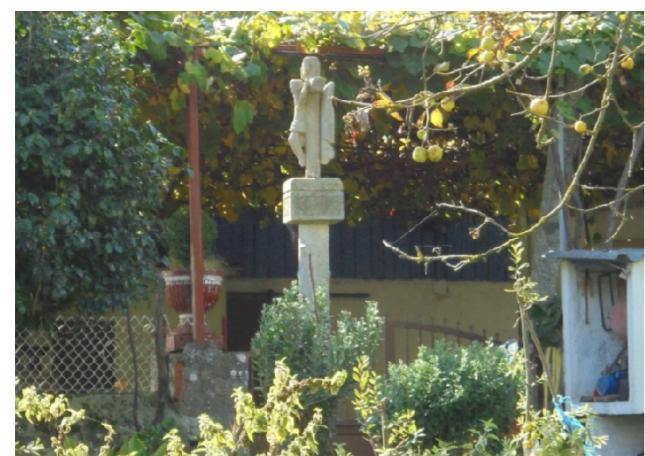
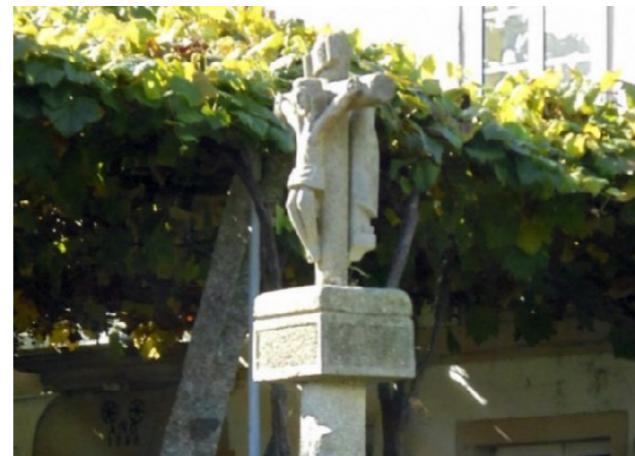
Código do elemento: 27.08

Estado de conservación:
Bo

Descripción do ben:
Cruceiro ubicado no interior dunha parcela privada. Fuste de sección circular, sobre o que se sitúa unha peana da que parte a cruz e a imaxe de Cristo crucificado baixo lenda nun lado e outra efixie no lado oposto. Ámbito rural formado por prados, terreos de cultivo e edificacións illadas tanto tradicionais como de nova construcción.

Obras permitidas:
As permitidas segundo o nivel de protección.
Determinacións para a súa conservación, rehabilitación, mellora ou recuperación:
Mellora e conservación do ben.

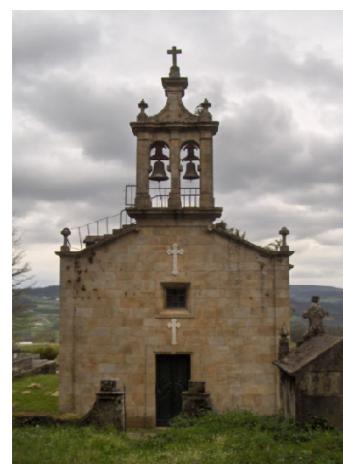
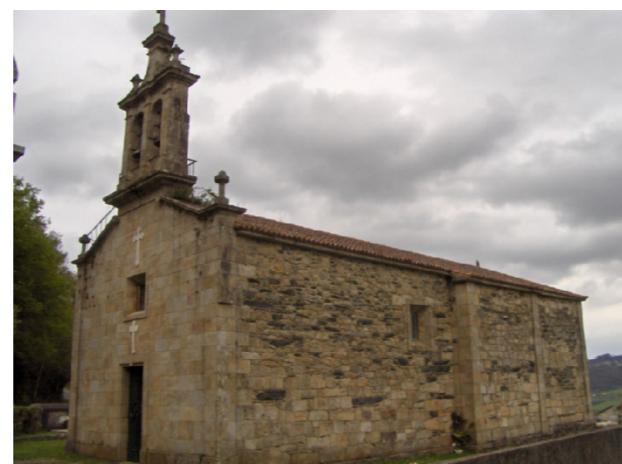
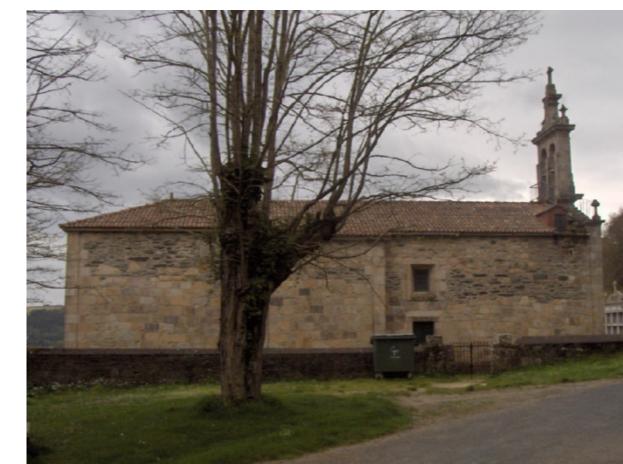
Código do elemento: 28.01

Estado de conservación:

Bo

Nave de planta rectangular, muros en cachotaría e cadeirado. Cubierta a tres augas e cornixa recta con remates acróteros en fachada. Porta principal alintelada, sobre a mesma ventá cuadrangular con xambas en derramo e cruces con gravados no interior. Escalera lateral para acceso á espadana, esta dun só corpo con ocos en arcos de medio punto e remate en frontón triangular con acróteros nos laterais e cruz no cume. Ámbito rural formado por prados, terreos de cultivo e arboredo.

Mellora e conservación do ben.

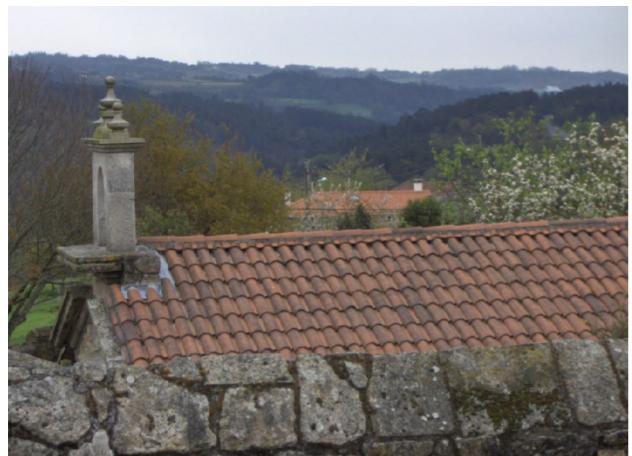
Código do elemento: 28.02

Capela de planta rectangular. Muros exteriores de cachotaría e cuberta a dúas augas formada por armazón de madeira e cubrición de tella cerámica curva. Cornixa de cantería. Sinxela espadana cun único oco de campá en arco de medio punto e remate en acroterios. Situada na parcela privada da Casa De Casardoño. Ámbito rural formado por prados, terreos de cultivo, monte baixo arboredo e edificacións tradicionais da vivenda.

Mellora e conservación do ben

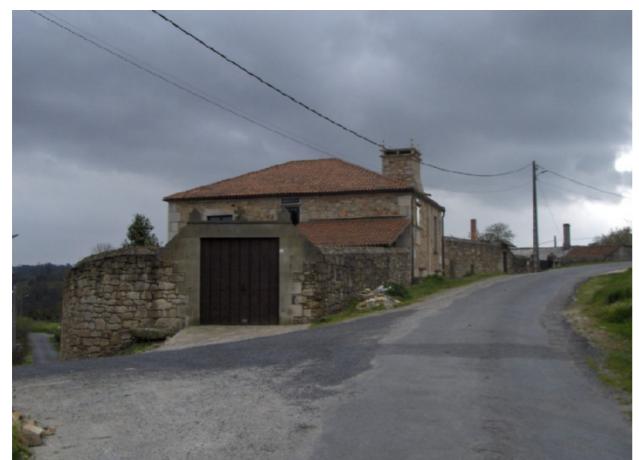
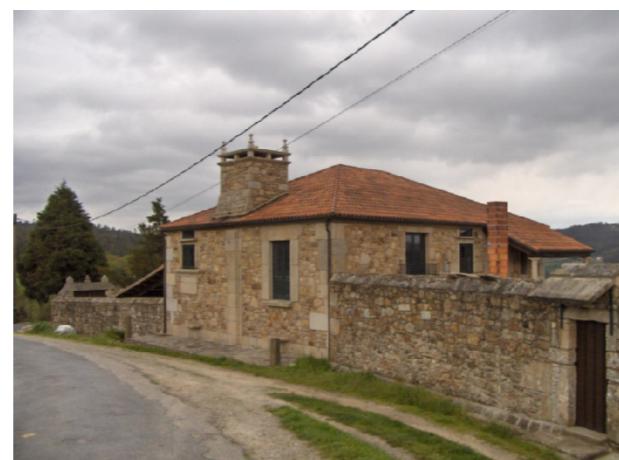
Código do elemento: 28.03

Estado de conservación:

Bo

Edificación de dúas alturas. Muros de cachotaría con elementos nobres de cantería en perímetro de vans e cornixais. Cuberta de tella cerámica curva a catro augas, cunha enorme cheminea de cachotaría con remates acróteros nos vértices. Portasdaire en planta primeira, unha con varanda interior e outra con balcón e varanda exterior. Portón de entrada con cruz e pináculos sobre o lintel e porta peonil con telladiño. Gravados nun dos seus laterais. Situada nun cruzamento de estradas municipais. Ámbito rural formado por prados, terreos de cultivo, monte baixo arboreado e edificacións pertencentes á vivenda.

Mellora e conservación do ben.

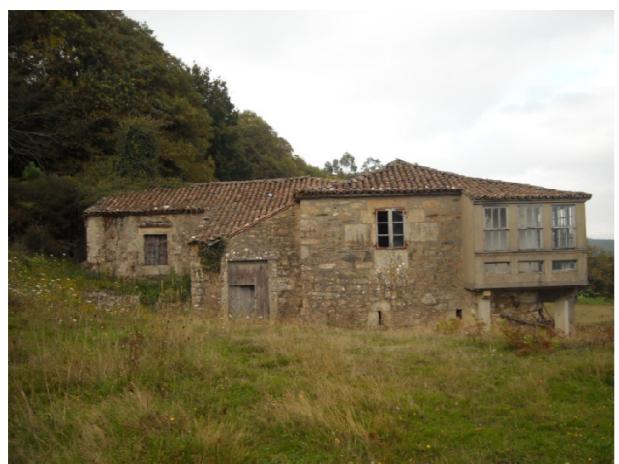
Código do elemento: 28.04

Estado de conservación:
Malo

Descripción do ben:
Edificación en dous andares. Muros de cachotaría con elementos nobres de cadeirado en perímetro de vans. Portas de acceso alinteladas. Fiestras rectangulares con batente en tres e catro corpos en planta alta. Cuberta formada por armazón de madeira e cubrición de tella cerámica curva. Tornachuvias de cantería nunha das súas fiestras. Destaca a galería de madeira situada no lateral dun dos seus alzados. Carpintaría de madeira en todos os seus vans e "Bufardas" en planta baixa. Situada na mesma parcela que a igrexa parroquial, nun ámbito rural formado por prados, monte baixo e arborado.

Obras permitidas:
As permitidas segundo o nivel de protección.
Determinacións para a súa conservación, rehabilitación, mellora ou recuperación:
Mellora e conservación do ben. Recuperación da contorna do mesmo.
