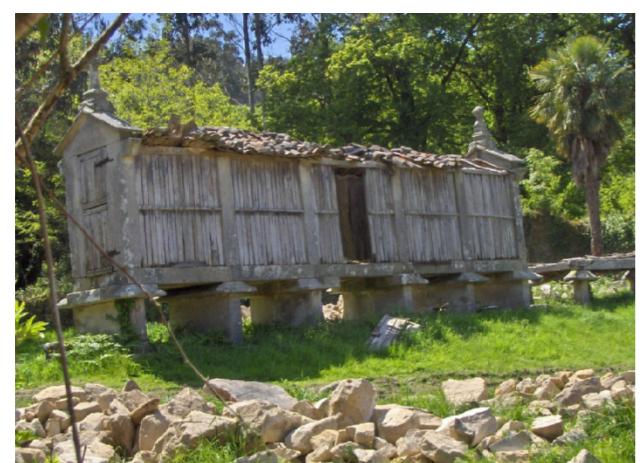
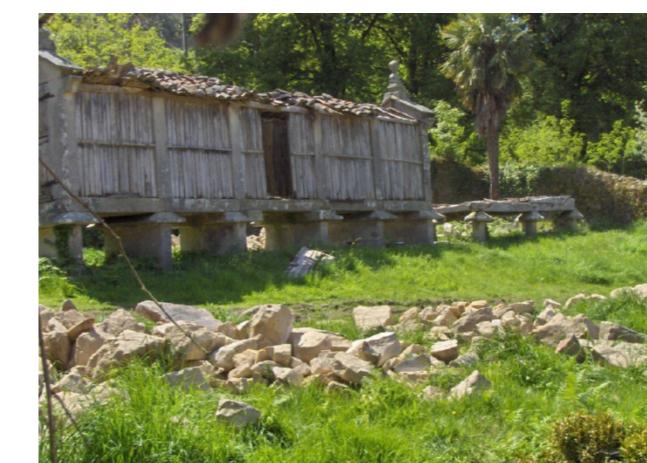
Código do elemento: 29.10

Estado de conservación:
Bo

Descripción do ben:
Construccións destinadas a hórreo. Apoiadas sobre cepas de pedra con Tornarratos que consta de aleiros construídos voando o piso da cámara. Un deles está destruído, no outro, a grade está construída a base de anchas pezas de pedra de granito, e o recinto, formado por piares e penal de pedra e doelas e faixas de madeira. Cuberta a dúas augas de tella cerámica curva. Penal principal rematado en cruz e o traseiro en acróterio. Posúe dúas portas de acceso realizadas en madeira. Situados en Sestelo, nunha parcela na que forma parte dun conxunto de vivenda unifamiliar coas súas edificacións auxiliares. Ámbito rural formado por prados, terreos de cultivo, arboleda e edificacións illadas tanto tradicionais como de nova construcción.

Obras permitidas:
As permitidas segundo o nivel de protección.
Determinacións para a súa conservación, rehabilitación, mellora ou recuperación:
Recuperación do ben acorde ao seu nivel de protección. Recuperación da contorna do mesmo.

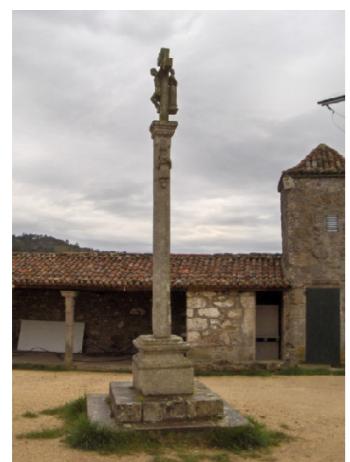
Código do elemento: 29.11

Bo

Cruceiro sobre plataforma de dúas bancadas. Base formado por dous corpos, un en forma de prisma rectangular, sobre o outro de forma cóncava e arestas molduradas. Fuste de sección cuadrangular, octavado no tramo central, onde se sitúa a imaxe dun santo colocado sobre unha peña. Capitel sinxelo do que parte a cruz, con arestas biseladas e a imaxe de cristo crucificado baixo lenda nun lado e outra eficie no lado oposto. Situado no campo de festa de Sestelo, próximo á igrexa parroquial e ao cementerio. Ámbito rural formado por prados, terreos de cultivo e edificacións illadas tanto tradicionais como de nova construcción.

As permitidas segundo o nivel de protección.
Determinacións para a súa conservación, rehabilitación, mellora ou recuperación:
Mellora e conservación do ben.

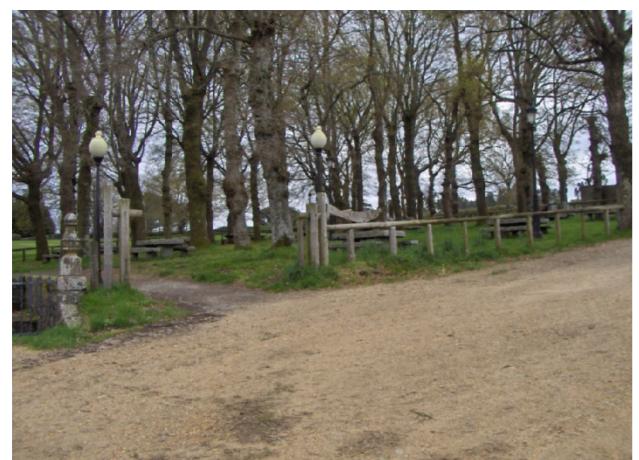
Código do elemento: 29.12

Estado de conservación:
Regular

Descripción do ben:
Esta Carballera está situada dentro dunha parcela detrás da igrexa parroquial. Hai diversidade de idades entre as árbores que a poboan destacando algúns deles pola súa idade e porte. O ámbito está ben coidado. Ámbito rural formado por prados, terreos de cultivo e edificacións illadas, tanto tradicionais coma de nova construcción. O nome científico do carballo é Quercus Robur. Árbore de gran lonxevidade, da familia das fagáceas, que ten polo común de 15 a 20 m de altura e chega ás veces ata 40, con madeiro grosso e grandes ramas tortuosas, follas caducas, case sentadas, e ten por froito lindras pedunculadas, amargas. A súa madeira é dura e resistente, compacta, de cor parda amarelenta e é unha das más apreciadas.

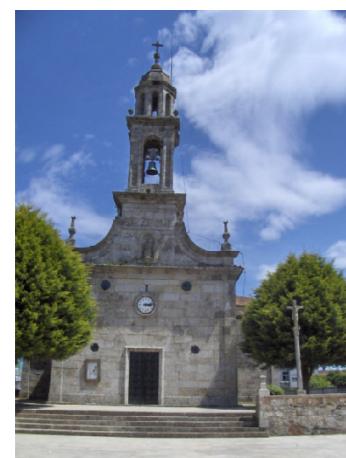
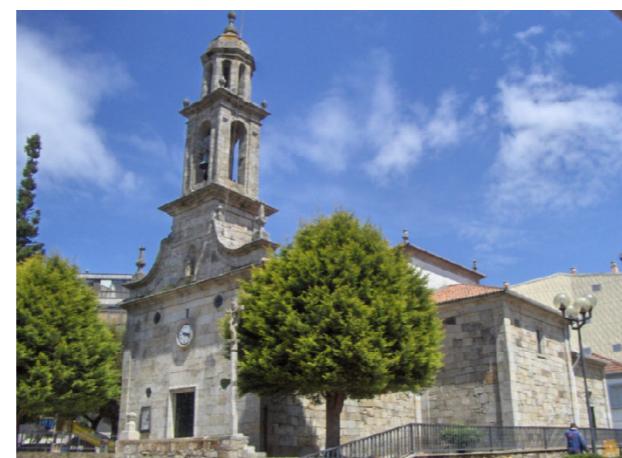
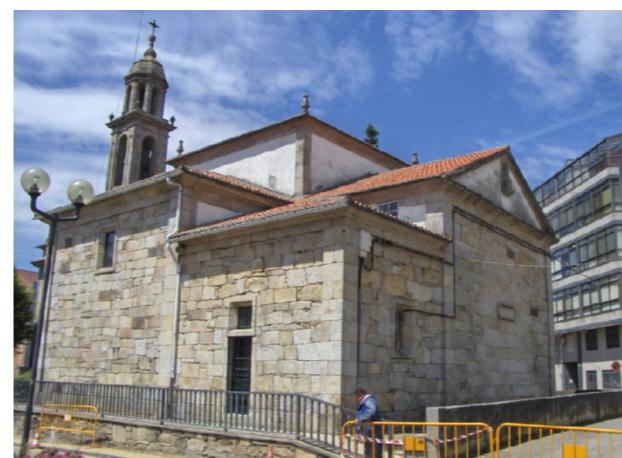
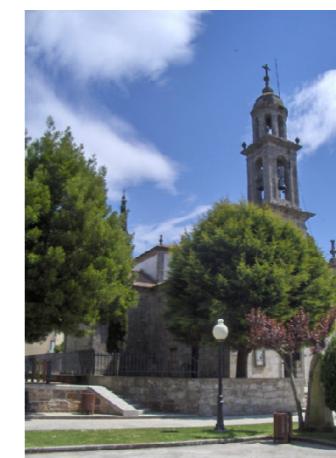
Código do elemento: 30.01

Estado de conservación:
Bo

Descripción do ben:
Reconstruída en 1851. Ten planta de cruz latina e muros de cadeirado cuberto a dúas augas en nave principal, capela maior más elevada e a catro augas. Na portada principal, porta moldurada en arco recto, pequenos rosetóns con vidreira e cornixa moldurada da que parte o frontón triangular con acróteros nos laterais e fornela no centro coa figura de San Salvador con aparellos de pesca na man dereita. No lateral, portas alinteladas, Fiestras con xambas en derramo e cruces a xeito de ornamentación. Campanario formado por dous corpos, un cuadrangular e outro octogonal con remate en cupulin. Escalinata de acceso de cinco bancadas, situada no núcleo urbano nun ámbito formado por edificacións tradicionais e de nova construcción, nunha praza pública coñecida como a Praza da Igrexa e vinculada por tanto a esta.

Obras permitidas:
As permitidas segundo o nivel de protección.
Determinacións para a súa conservación, rehabilitación, mellora ou recuperación:
Mellora e conservación do ben.

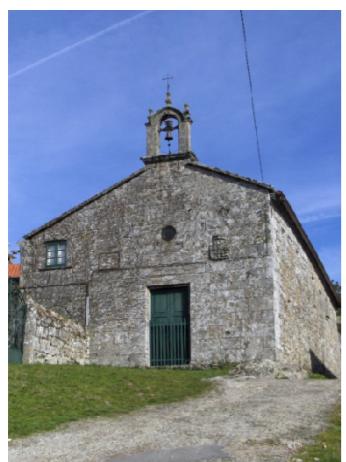
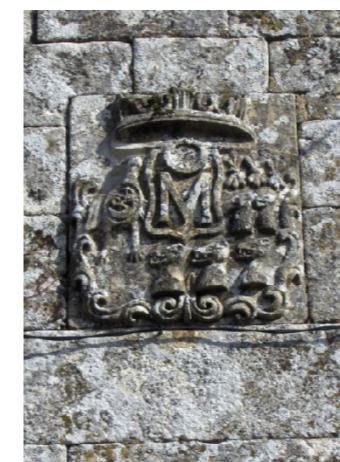
Código do elemento: 30.02

Bo

Edificación de planta rectangular. Muros de cadeirado en alzado principal e de cachotaría con elementos nobres de cadeirado en perímetro de vans e cornixais no resto. Cuberta a dúas augas formada por armazón de madeira e cubrición de tella curva. Cornixa recta. Porta de acceso alintelada con ventá rectangular á esquerda e escudo con coroa á dereita. Fiestras laterais rectangulares, a excepción dunha seteira con lintel curvo imitando a cuncha dunha vieira. Gravado no lateral. Forma parte do pazo, xunto con outras edificacións auxiliares. Ámbito rural formado por prados, terreos de cultivo, arboledo e edificacións tradicionais e de nova construcción.

Mellora e conservación do ben.

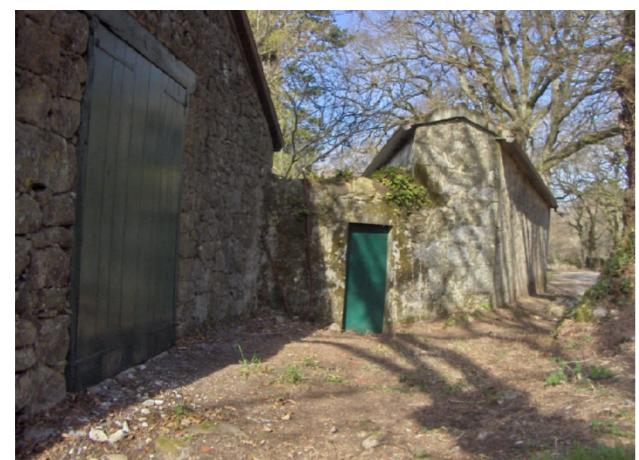
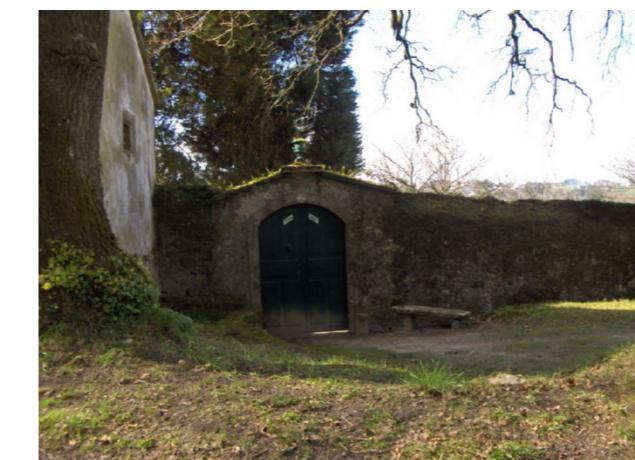
Código do elemento: 30.03

Recinto amurallado que inclúe as dependencias do pazo, muros de cadeirado con elementos nobres de cantería en portón. Vivenda con planta en forma de L e cun pequeno patio de entrada con arcada e escalaña no lateral. Fiestras recercadas de molduras chairas. Hai dúas chemineas con remates acroterios. Cuberta a tres augas. Forman parte do conxunto, a capela, un hórreo e un pombal. Ámbito rural formado por prados, terreos de cultivo, arboredo e edificacións tradicionais e de nova construcción.

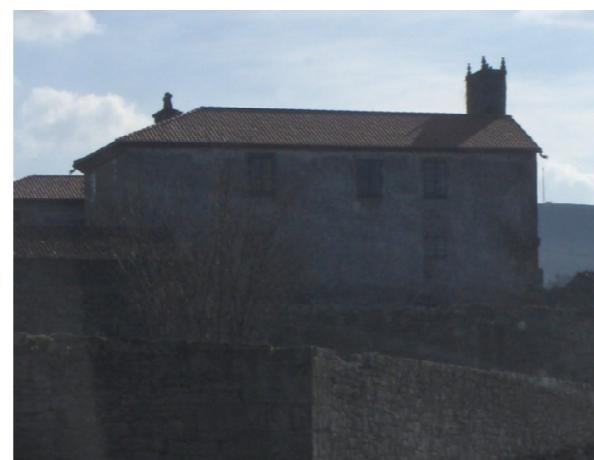
Bo

Mellora e conservación do ben. Recuperación da contorna do mesmo.

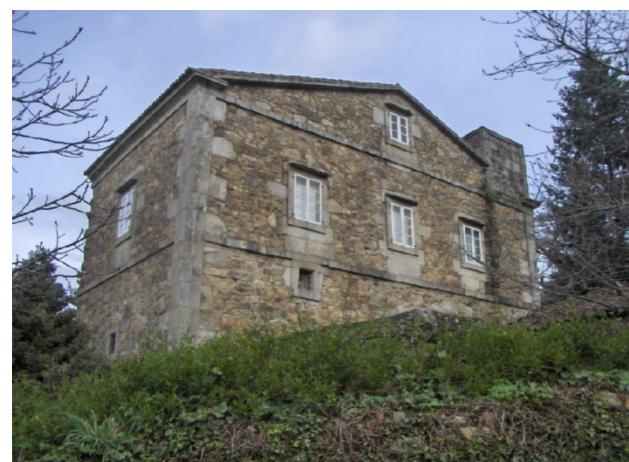
Código do elemento: 30.04

Edificación de planta rectangular, dúas alturas e aproveitamento baixo cuberta. Muros exteriores de cachotaría con elementos nobres de cantería en perímetro de vans e cornixais. Cuberta a dúas augas con cubrición de tella curva. Cheminea de cachotaría. Imposta e cornixa de cantería. En planta baixa ventá seteira e troneiras con reixas, en planta alta fiestras rectangulares con canos e batente en catro corpos no lateral e dous Portasdaire con varanda exterior en forxa de ferro á fronte, destacando a balconada de cantería. Carpintaría de madeira en vans. Portón de entrada con elementos ornamentais a xeito de acróterios sobre o lintel e porta peonil á súa esquerda que actualmente se encontra tapiada. Situada ao bordo da estrada Municipal e nas proximidades dun nacional. Ámbito formado por prados, arboredo e edificacións tradicionais

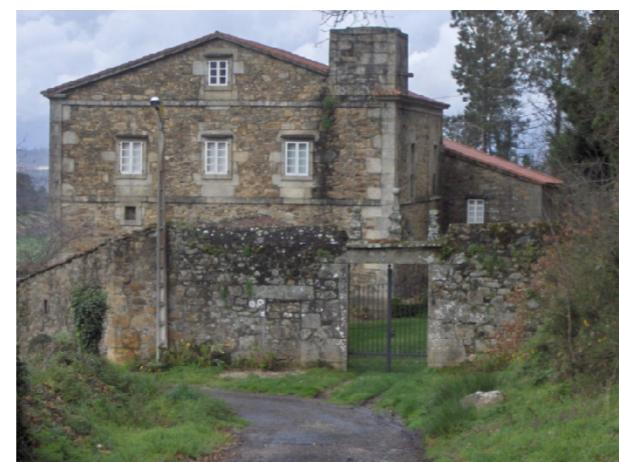
Bo

Mellora e conservación do ben.

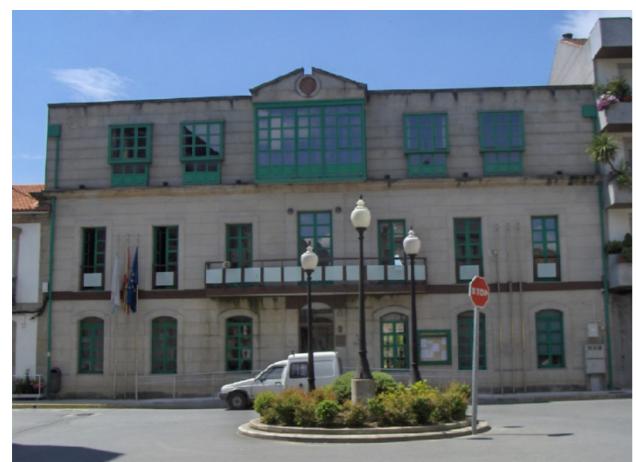
Edificación de tres alturas e planta rectangular. Cornixa moldurada e recta, sobre a cal se sitúa a terceira planta, o que indica que foi construída a posteriori. Muros de cadeirado con molduras en perímetro de ocos de planta baixa e planta primeira. Vans en planta baixa rematados en lintel curvo, o resto dos vans son alintelados. Balconada en planta primeira. Carpintaría de madeira en ocos. Situada nun ámbito urbano formado por edificacións tanto tradicionais coma de nova construcción

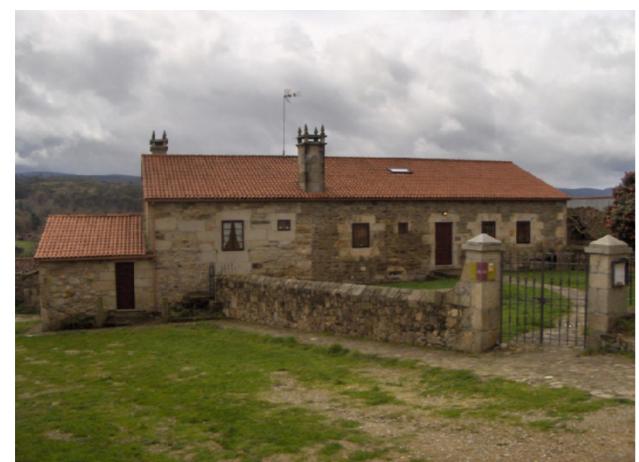
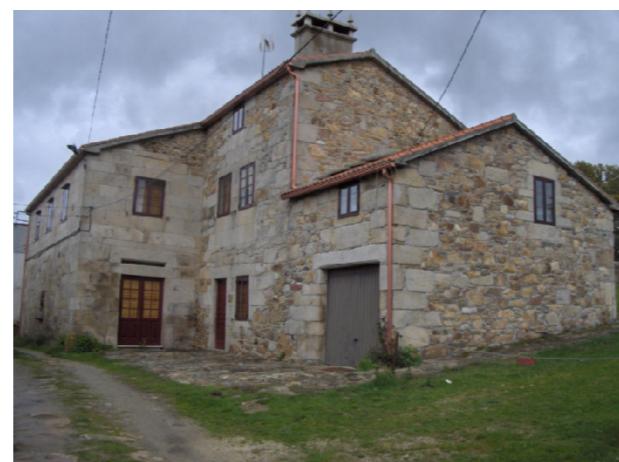
Vivenda tradicional en planta baixa, planta alta e aproveitamento baixo cuberta. Muros exteriores de cachotaría con elementos nobres de cadeirado en perímetro de vans e cornixais. Cuberta a dúas augas con cubrición de tella cerámica curva, e cheminea con pináculos como elementos ornamentais. Portas alinteladas e carpintaría de madeira nos seus vans. Fiestras con Tornachuvias en planta alta. Vivenda situada en O Foxo ao bordo da estrada pola cal transcorre o camiño de santiago. Ámbito formado por prados, terreos de cultivo e edificacións illadas tanto tradicionais como de nova construcción.

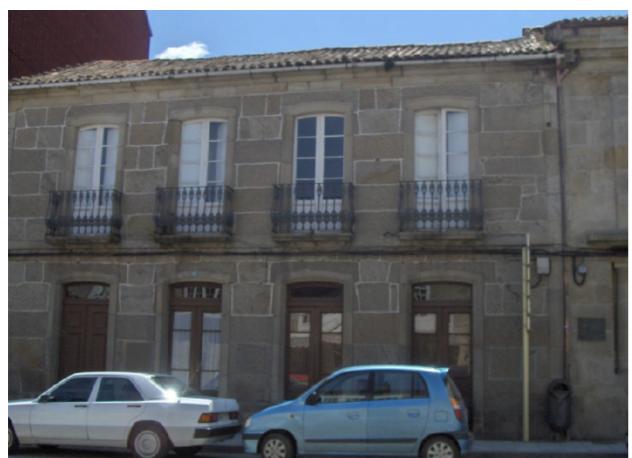
Código do elemento: 30.13

Vivenda tradicional de planta rectangular en dous andares. Cuberta a dúas augas con cubrición de tella cerámica. Muros de cachotaría con elementos nobres de cantería en perimetro de vans. Destaca a presenza de balcóns con varanda en forxa de ferro en todas as súas Portasdaire de planta alta. Carpintaría de madeira nos seus vans. Ocos rematados en lintel curvo. Vivenda situada no núcleo urbano ao bordo da estrada nacional que o atravesa. Ámbito urbano formado por edificacións tanto tradicionais coma de nova construción.

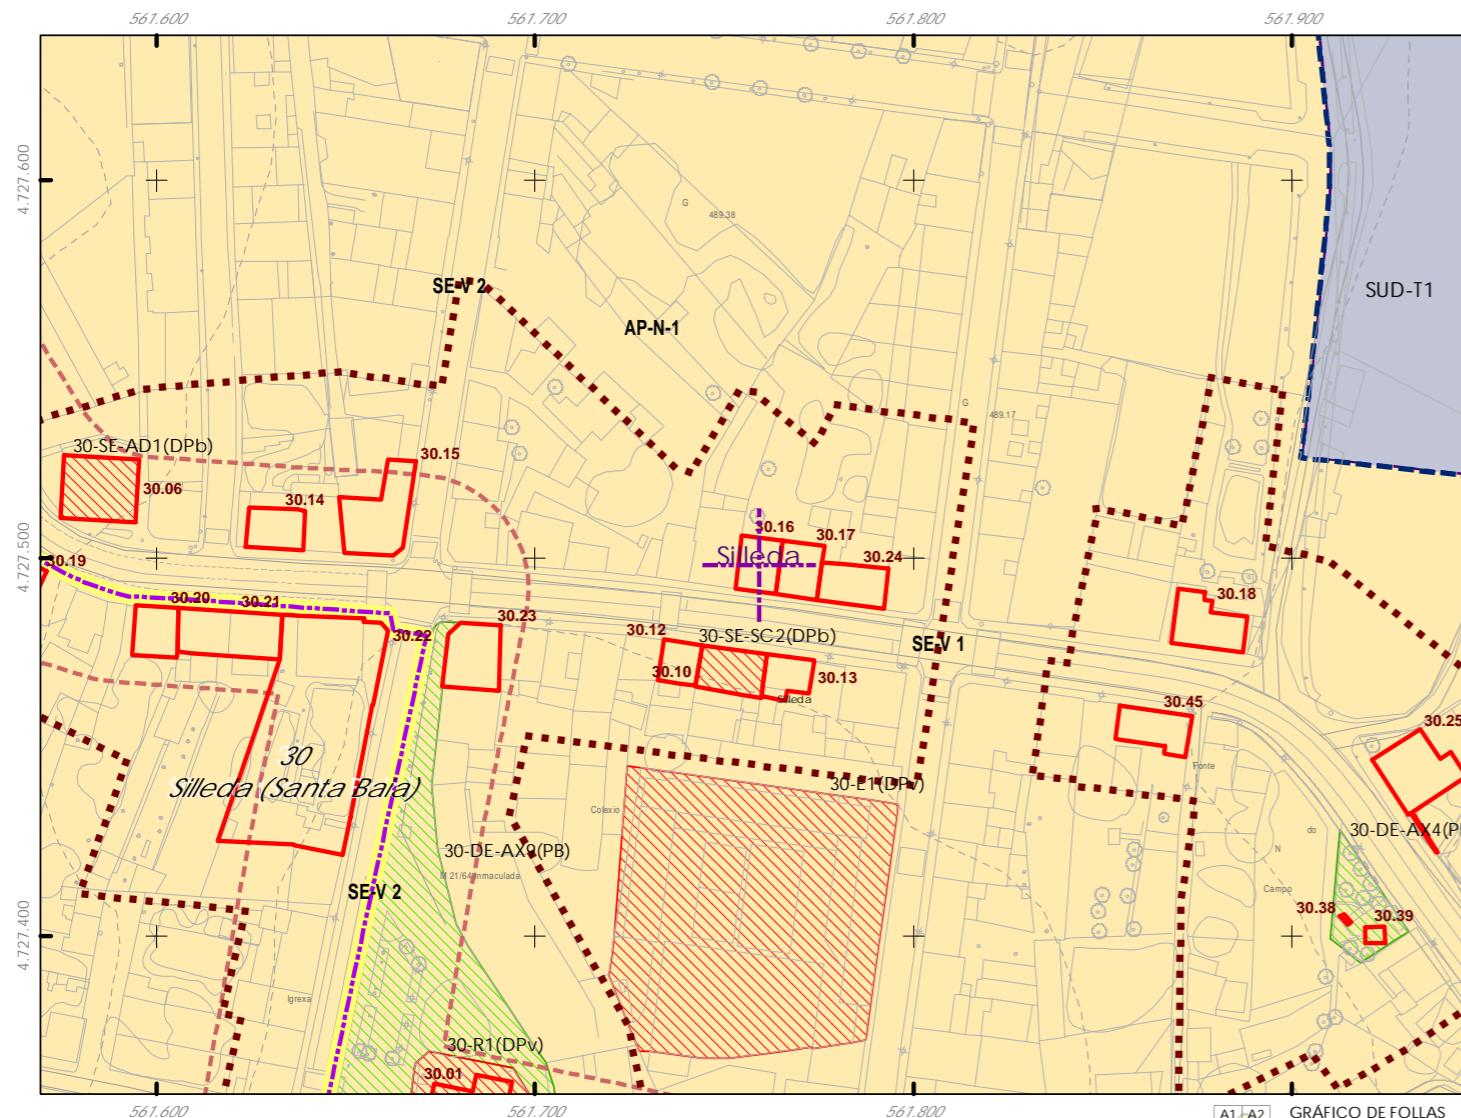
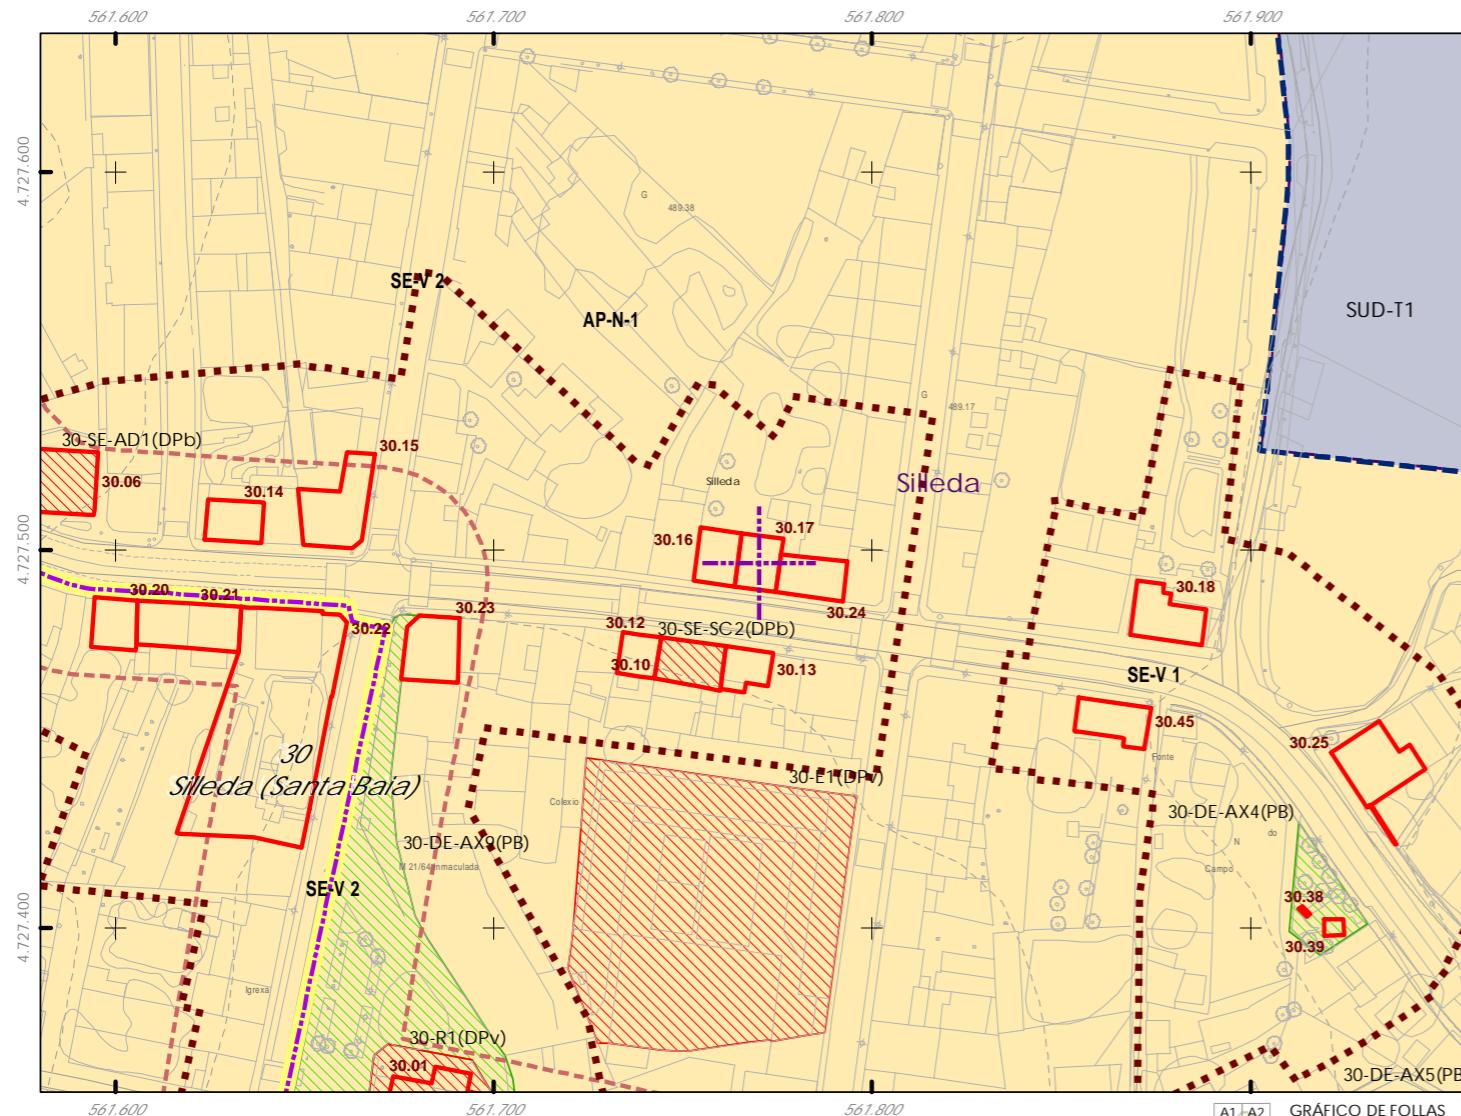
Vivenda tradicional de dúas alturas. Cuberta a dúas augas con cubrición de tella cerámica. Muros de cachotaría con elementos nobres de cadeirado en perímetro de vans e cornixais. Portas de acceso alinteladas rematadas en arco recto. Portas daire en planta alta con varanda en forxa de ferro e balconada. Carpintaría de madeira nos seus vans de planta baixa e de aluminio en planta alta. Vivenda situada no núcleo urbano ao bordo da estrada nacional que o atravessa. Ámbito urbano formado por edificacións tanto tradicionais coma de nova construcción.

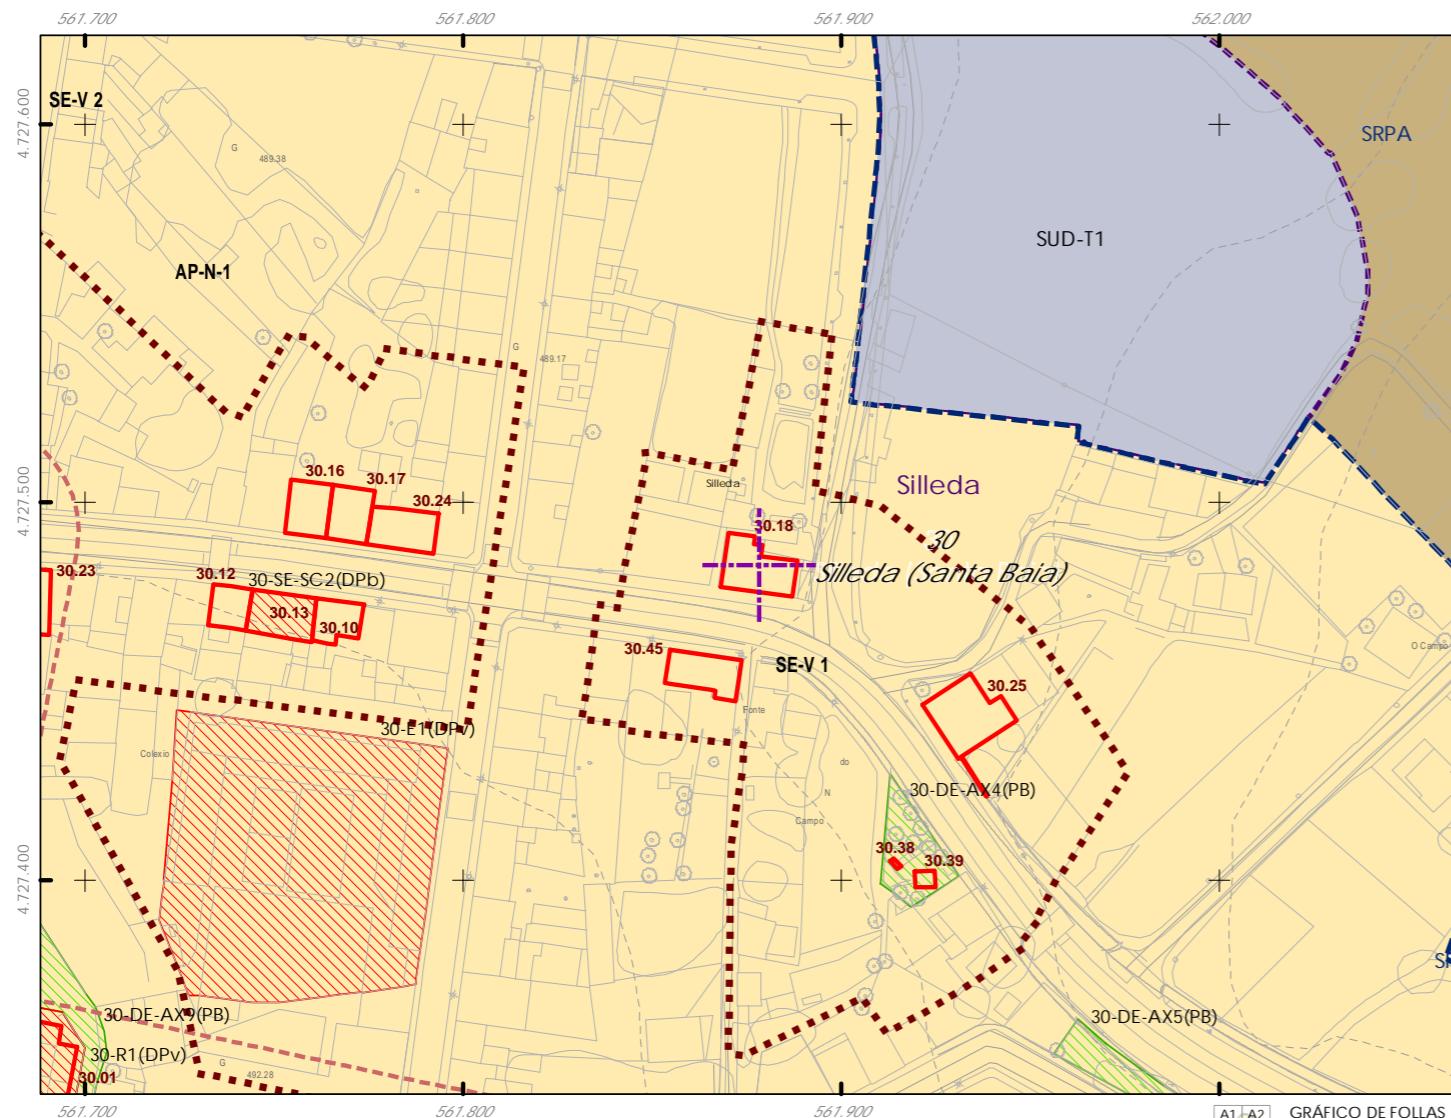
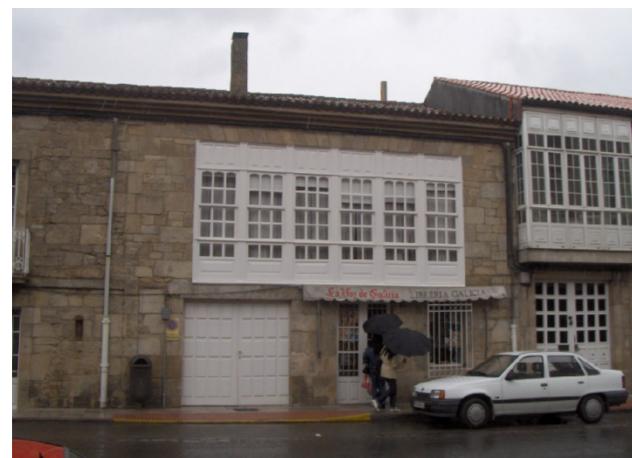
Código do elemento: 30.17

Vivenda tradicional de planta rectangular en dous andares. Cuberta a dúas augas con cubrición de tella cerámica. Muros de cachotaría. Destaca unha enorme ventá en planta alta. Carpintaría de aluminio nos seus vans. Ocos alintelados. Vivenda situada no núcleo urbano ao bordo da estrada nacional que o atravesa. Ámbito urbano formado por edificacións tanto tradicionais coma de nova construcción.

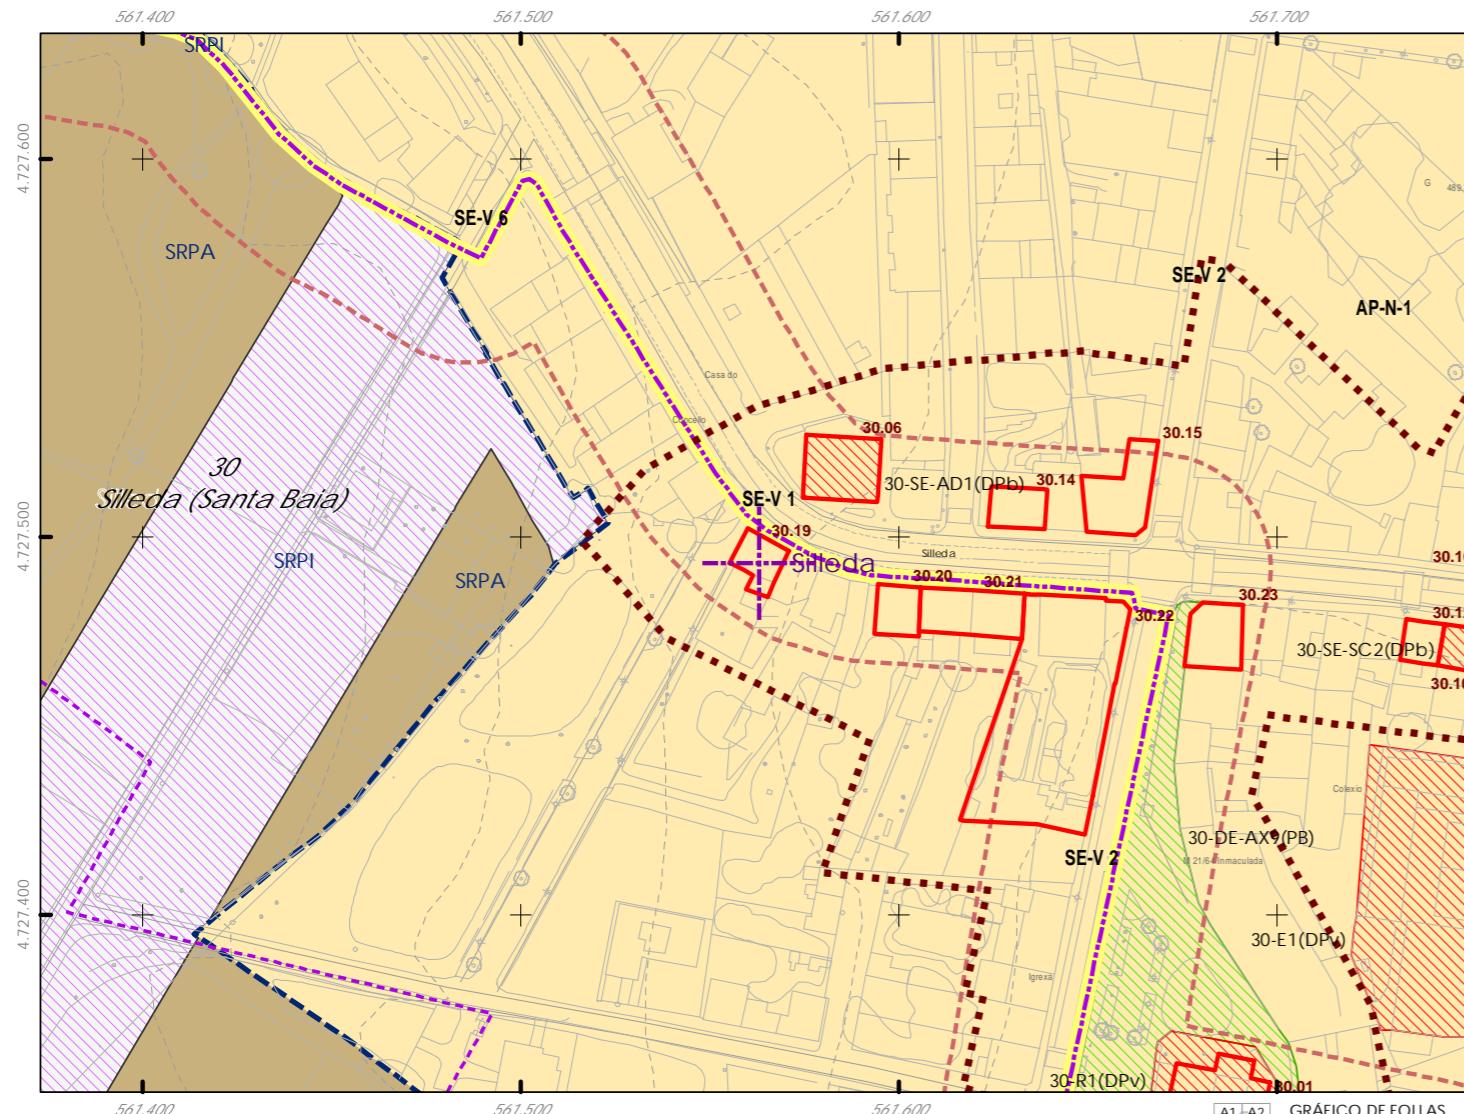
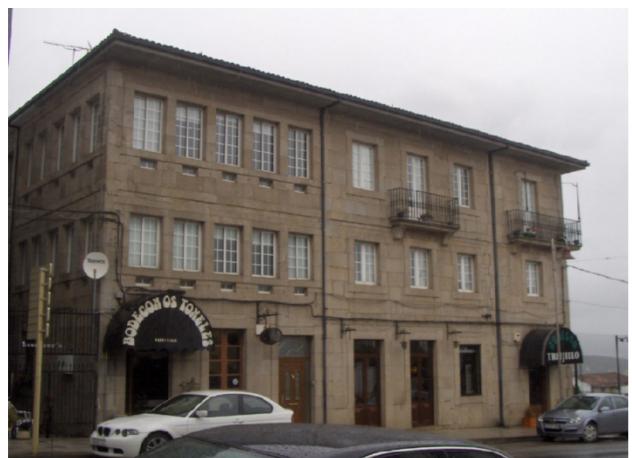
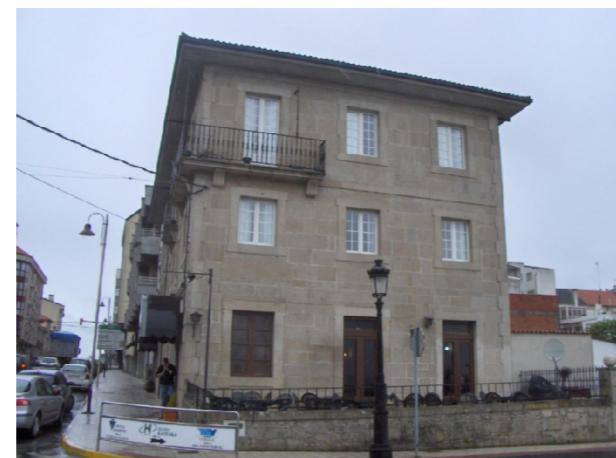
Código do elemento: 30.18

Vivenda tradicional de tres alturas. Cuberta a catro augas con cubrición de tella cerámica. Muros exteriores de cadeirado. Destaca a presenza dunha balcónada con varanda en forxa de ferro na terceira planta. Carpintaría de madeira nos seus vans da planta baixa e de aluminio nas plantas superiores. Portas de acceso alinteladas e fiestras rectangulares con diferentes batentes. Vivenda situada no núcleo urbano ao bordo da estrada nacional que o atravesa. Ámbito urbano formado por edificacións tanto tradicionais coma de nova construcción.

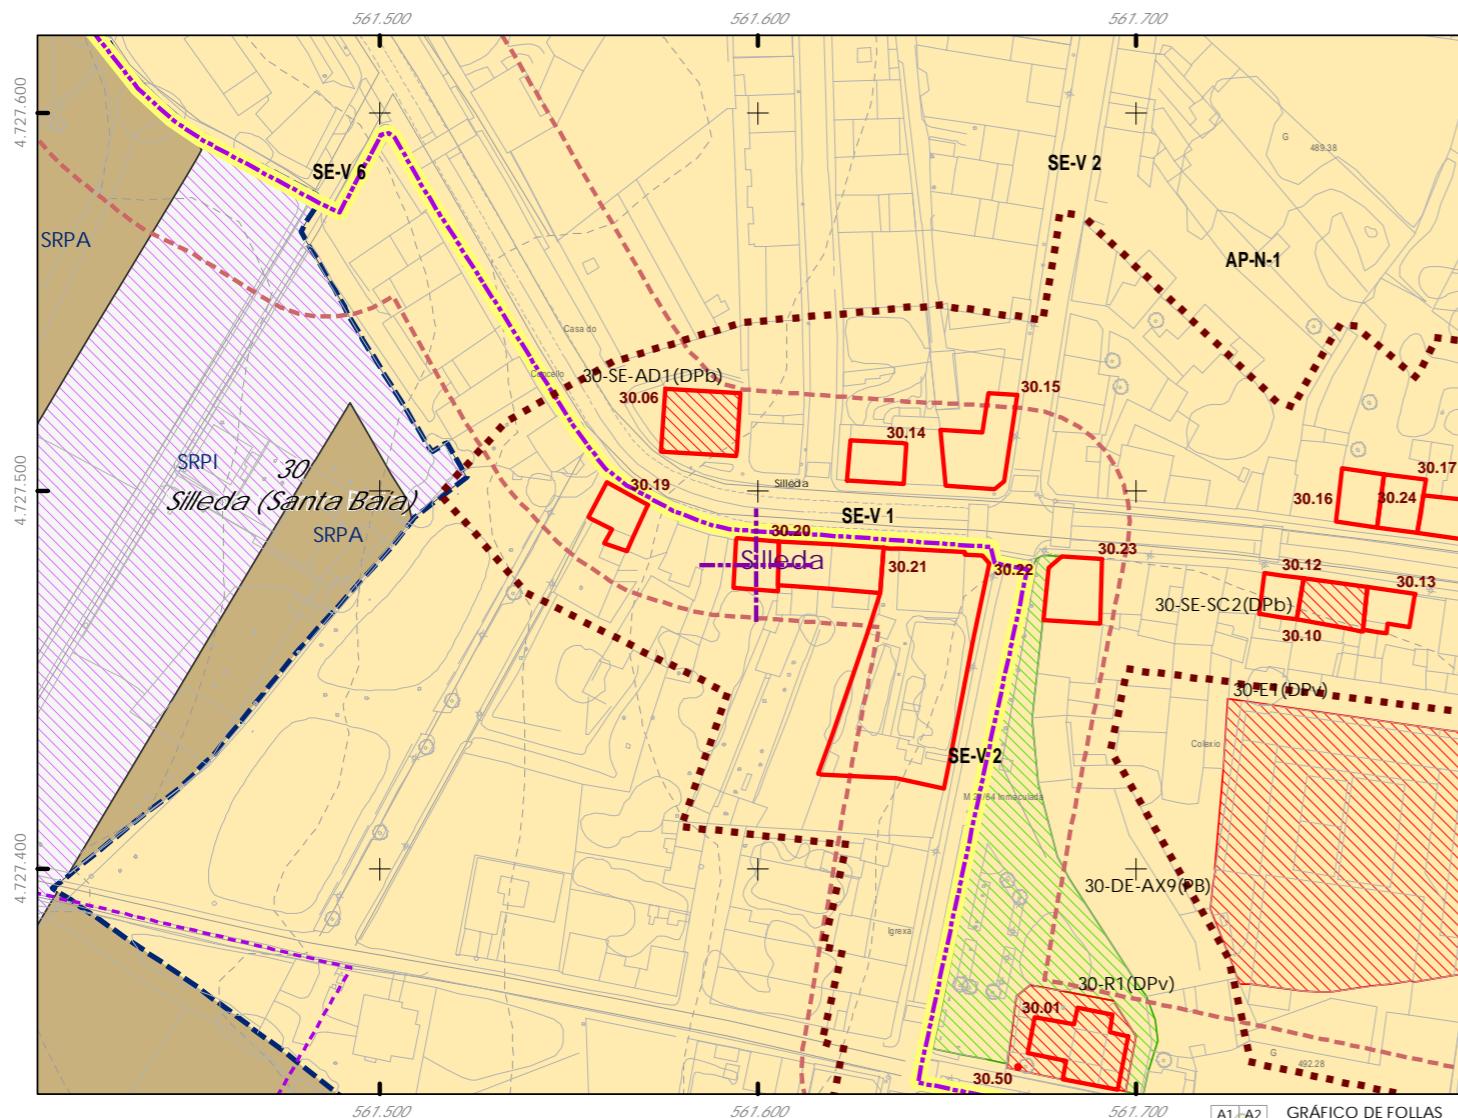
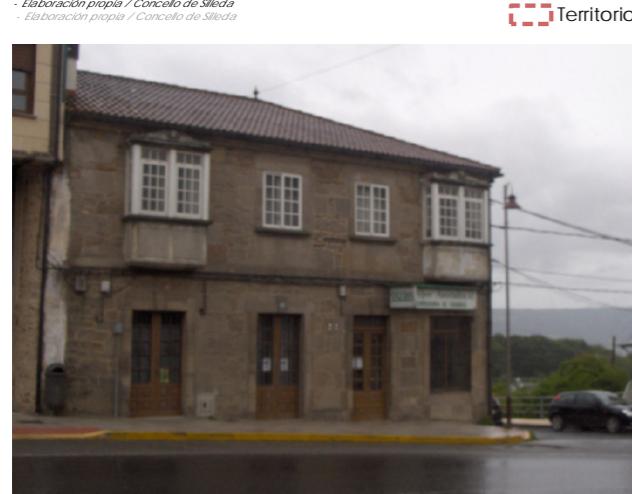
Código do elemento: 30.19

Vivenda tradicional de planta rectangular en dous andares. Cuberta a tres augas con cubrición de tella. Muros de cachotaría con elementos nobres de cadeirado en perímetro de vans. Destaca a presenza de dúas galerías en planta alta. Carpintaría de madeira en planta baixa e de aluminio en planta alta. Portas de acceso alinteladas. Fiestras rectangulares con batente en catro corpos. Vivenda situada no núcleo urbano ao bordo da estrada nacional que o atravesa. Ámbito urbano formado por edificacións tanto tradicionais coma de nova construcción.

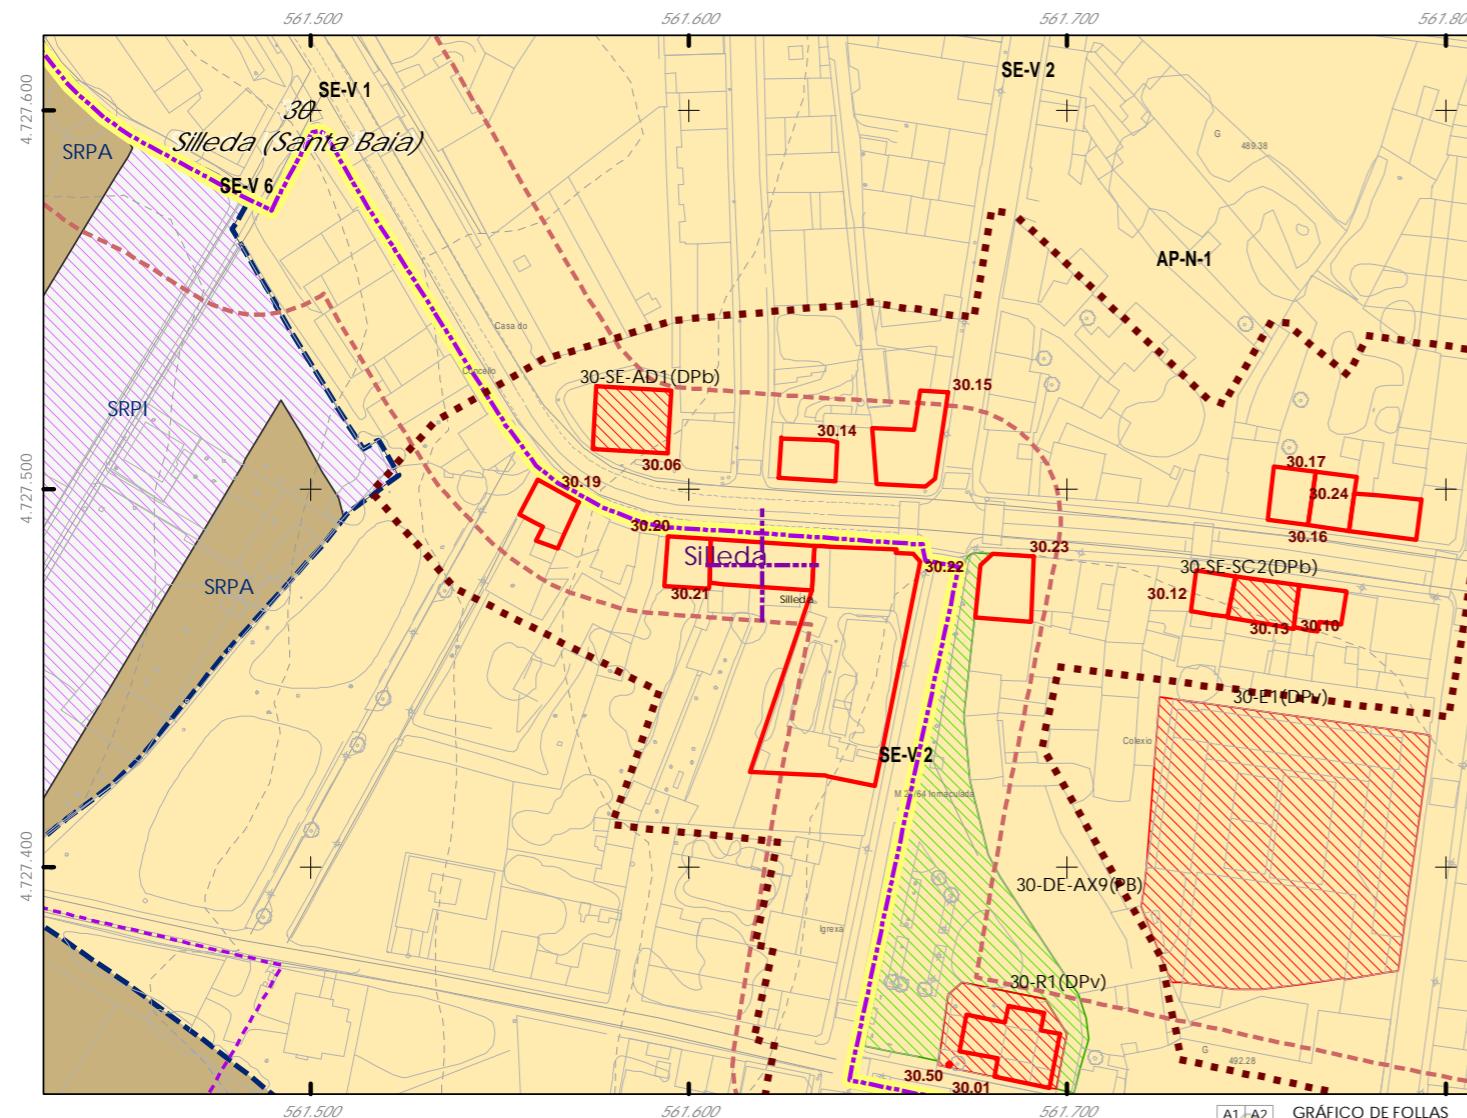
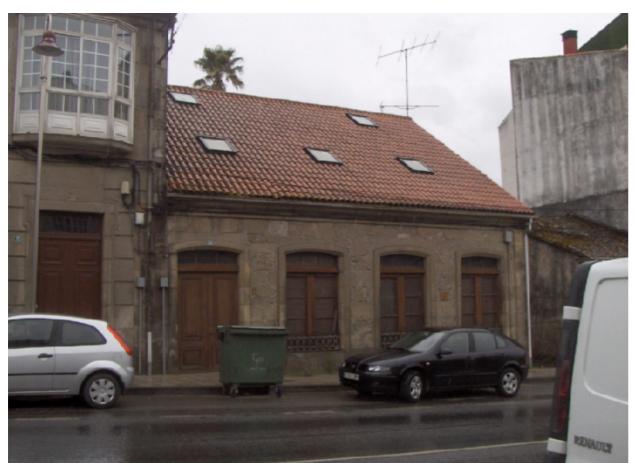
Código do elemento: 30.20

Vivenda tradicional de planta rectangular, unha altura e aproveitamento baixo cuberta. Cuberta a dúas augas formada por armazón de madeira e cubrición de tella cerámica. Fiestras en cuberta para a iluminación interior. Muros de cachotaría con elementos nobres de cantería en perímetro de vans. En alzado principal, porta de acceso e fiestras rematadas en lintel curvo. Carpintaría de madeira nos seus vans e pequena varanda en Fiestras. Vivenda situada no núcleo urbano ao bordo da estrada nacional que o atravesa. Ámbito urbano formado por edificacións tanto tradicionais coma de nova construcción.

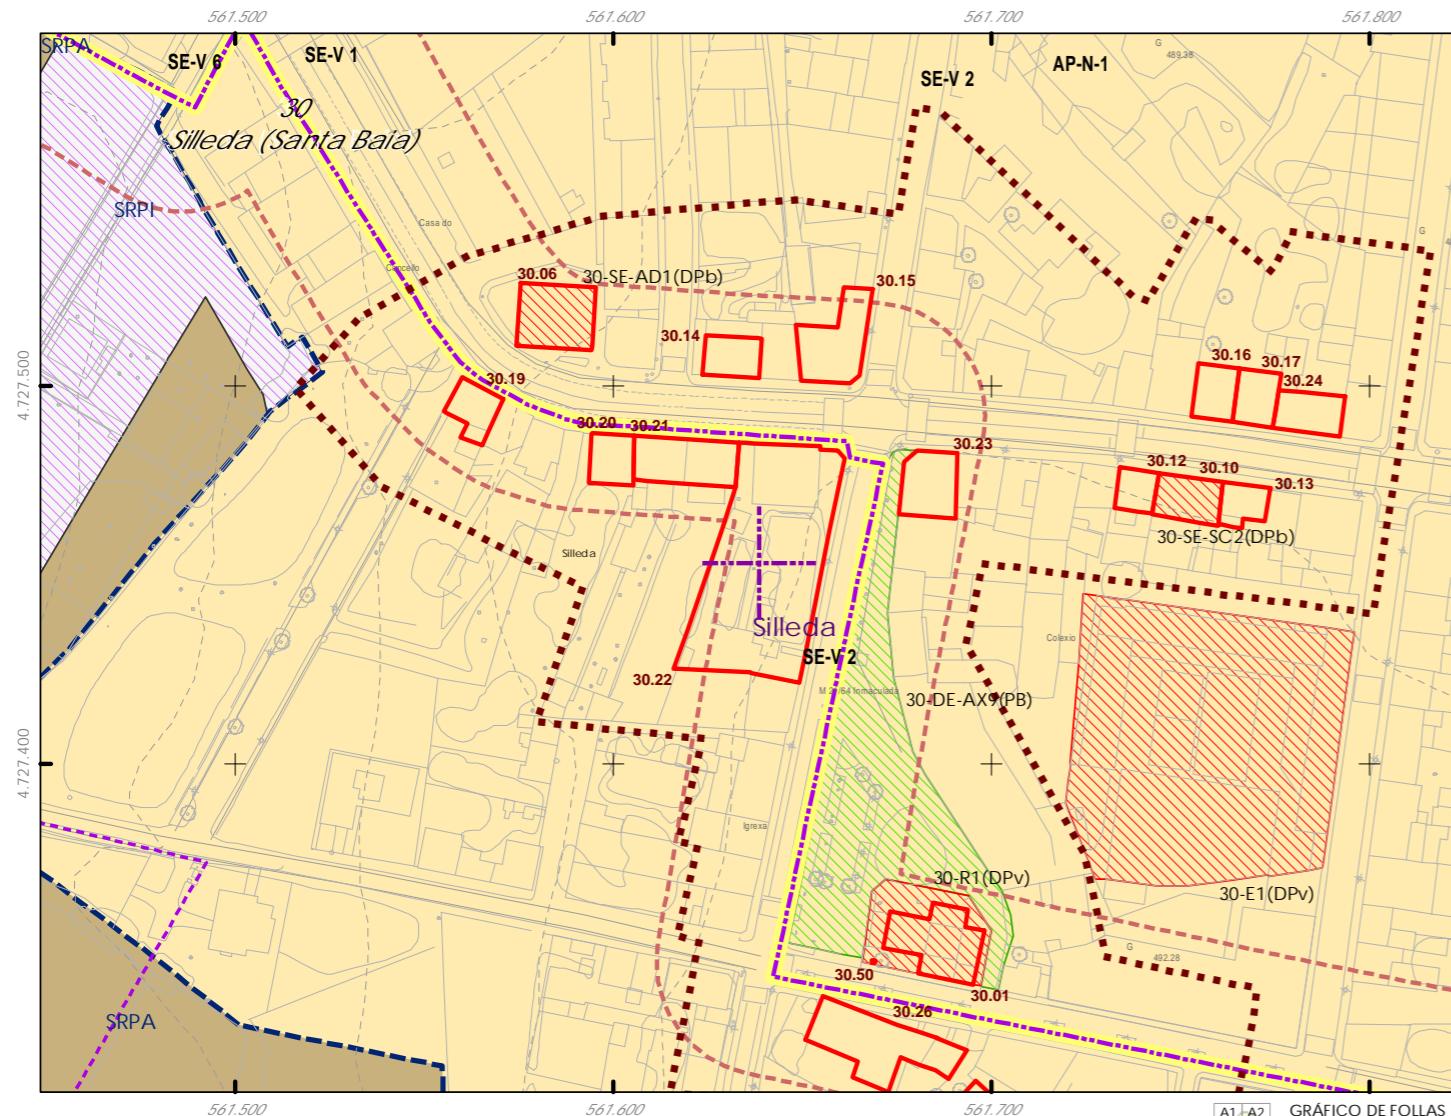
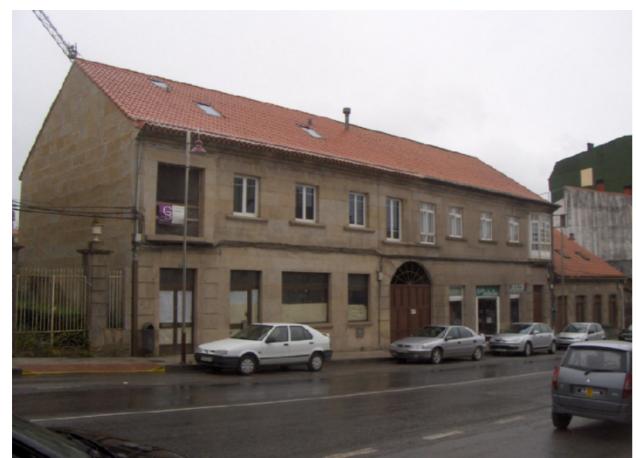
Código do elemento: 30.21

Vivenda de planta rectangular en dous andares. Cuberta a dúas augas con cubrición de tella cerámica. Muros de cadeirado. En alzado principal, porta central en forma de arco de medio punto e laterais alintelados en arco recto. Fiestras rectangulares con carpintaría de aluminio en planta alta. Galería no lateral. Vivenda situada no núcleo urbano ao bordo da estrada nacional que o atravessa. Ámbito urbano formado por edificacións tanto tradicionais coma de nova construcción.
