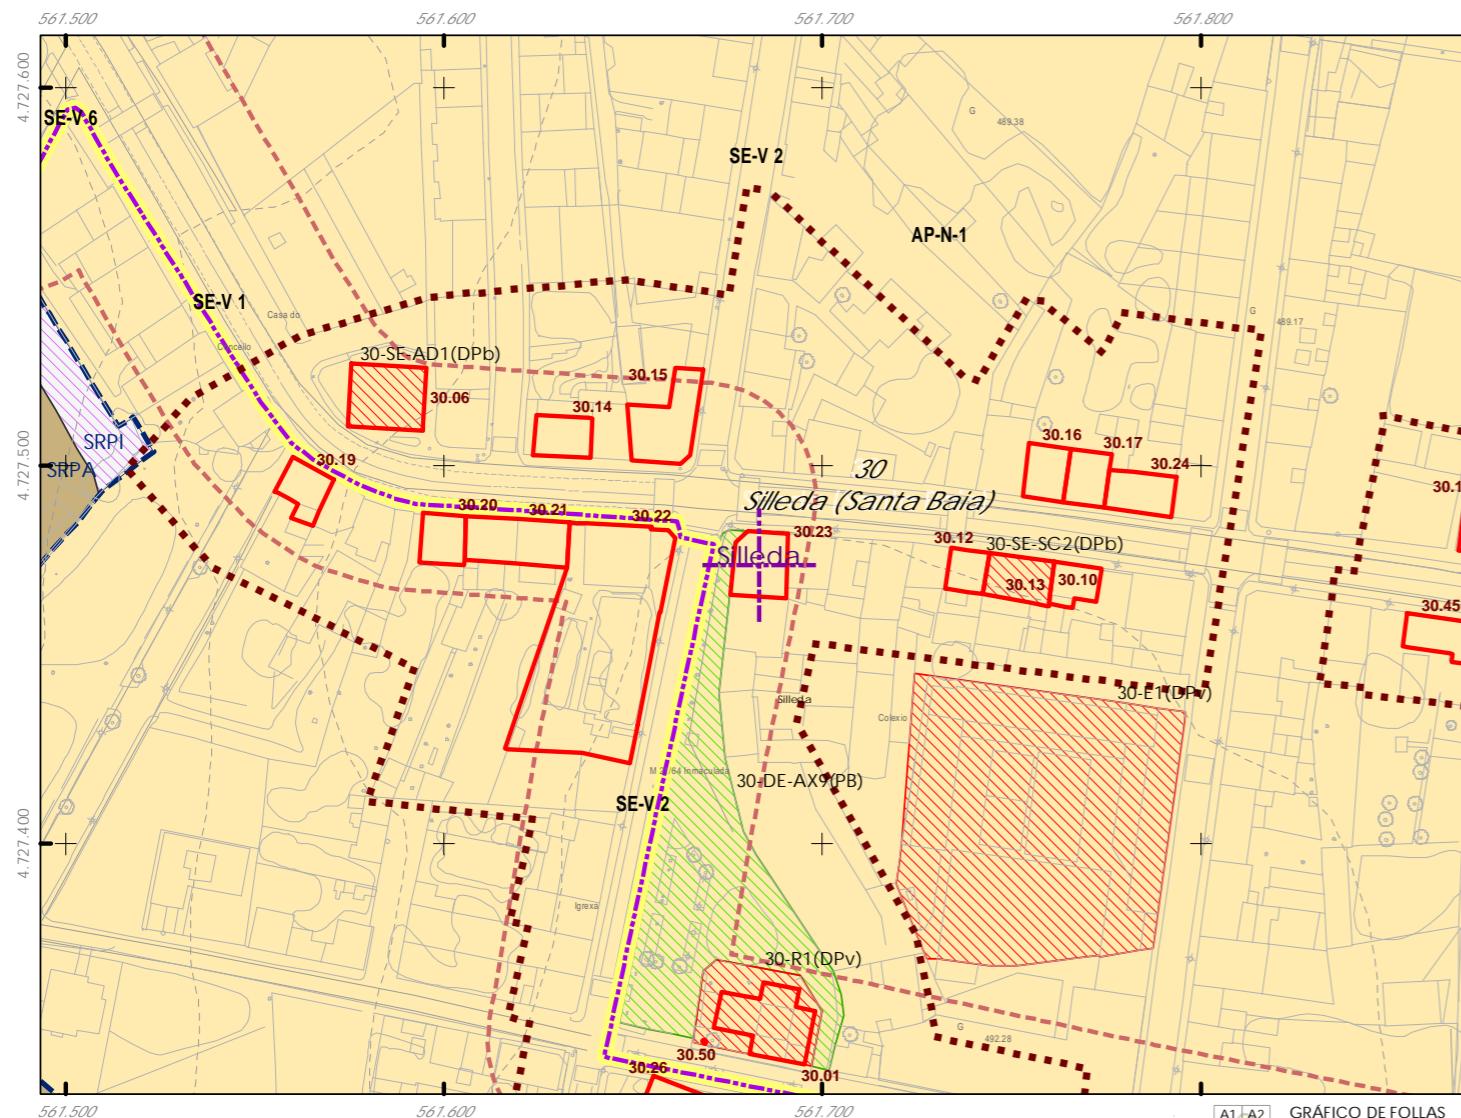
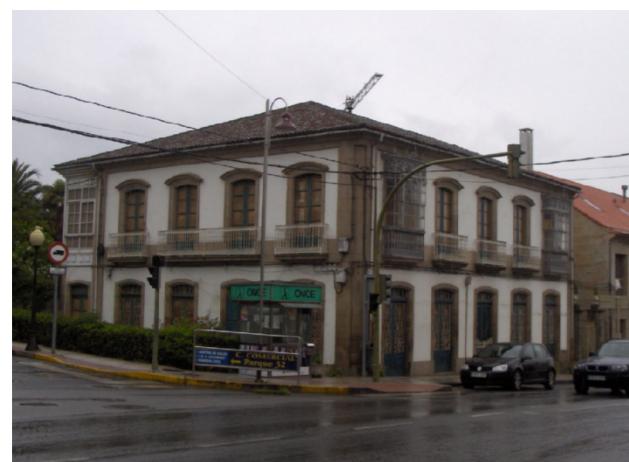
Código do elemento: 30.22

Descripción do ben:
Edificación de planta cuadrangular e dúas alturas. Muros de cachotaría revestidos en morteiro e branqueados, deixando á vista elementos nobres de cantería en perímetro de vans e comixais. Cuberta a catro augas formada por armazón de madeira e cubrición de tella curva. Portas de acceso en planta baixa, ao igual que as Fiestras de planta alta, rematadas en lintel curvo. Portasdaire en planta alta con balconadas en forxa de ferro e Tornachuvias seguindo a forma da ventá. Destacan as galerías en forxa de ferro do alzado principal. Carpintaría de madeira en vans. Vivenda situada no núcleo urbano ao bordo da estrada nacional que o atravessa. Ámbito urbano formado por edificacións tanto tradicionais coma de nova construcción.
