Código do elemento: 30.36

Denominación:
Fonte e lavadoiro en O Foxo
Localización: O Foxo
Parroquia: P. de Silleda (Santa Baia)

Ordenanza ou norma de aplicación:
Patrimonio cultural
Clasificación do ben:
Catalogado
Nivel de protección do ben:
Estrutural

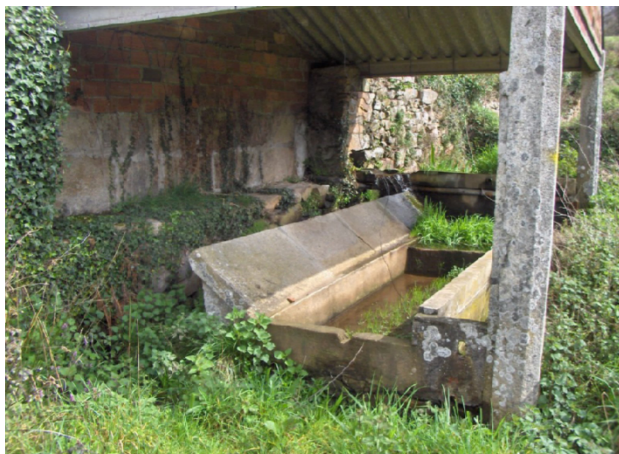
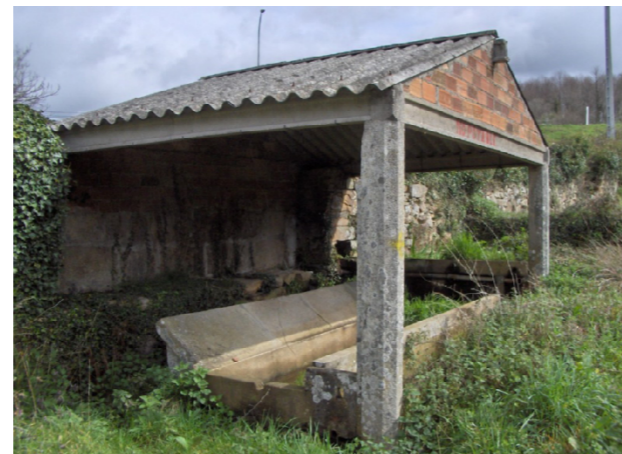
Estado de conservación:
Malo

Descrición do ben:
Sinxela construción que aproveita a abundancia de auga para o abastecemento e consumo humano. Fonte de carácter comunal. Pertence ao grupo de fontes de cano. Consta dun muro de cachotaría que a encabeza e dun cano de pedra lixeiramente inclinado, este conduce a auga ao exterior procedente da boca da mina. A auga é vertida nun lavadoiro formado por pia feita de pedra de forma rectangular e coroado nunha das súas paredes por lousas inclinadas e ben pulidas para facilitar o lavado. Cerramento de cadeirado e ladrillo na parte traseira e cuberto por un tellado a dúas augas de placas de fibrocemento. Situado nas proximidades da estrada nacional. Ámbito rural formado por prados, terreos de cultivo e edificacións illadas tanto tradicionais como de nova construción.

Obras permitidas:
As permitidas segundo o nivel de protección.
Determinacións para a súa conservación, rehabilitación, mellora ou recuperación:
Mellora e conservación do ben. Enfoscado da edificación e pintado en branco das paredes de ladrillo. Cubrir con tella.

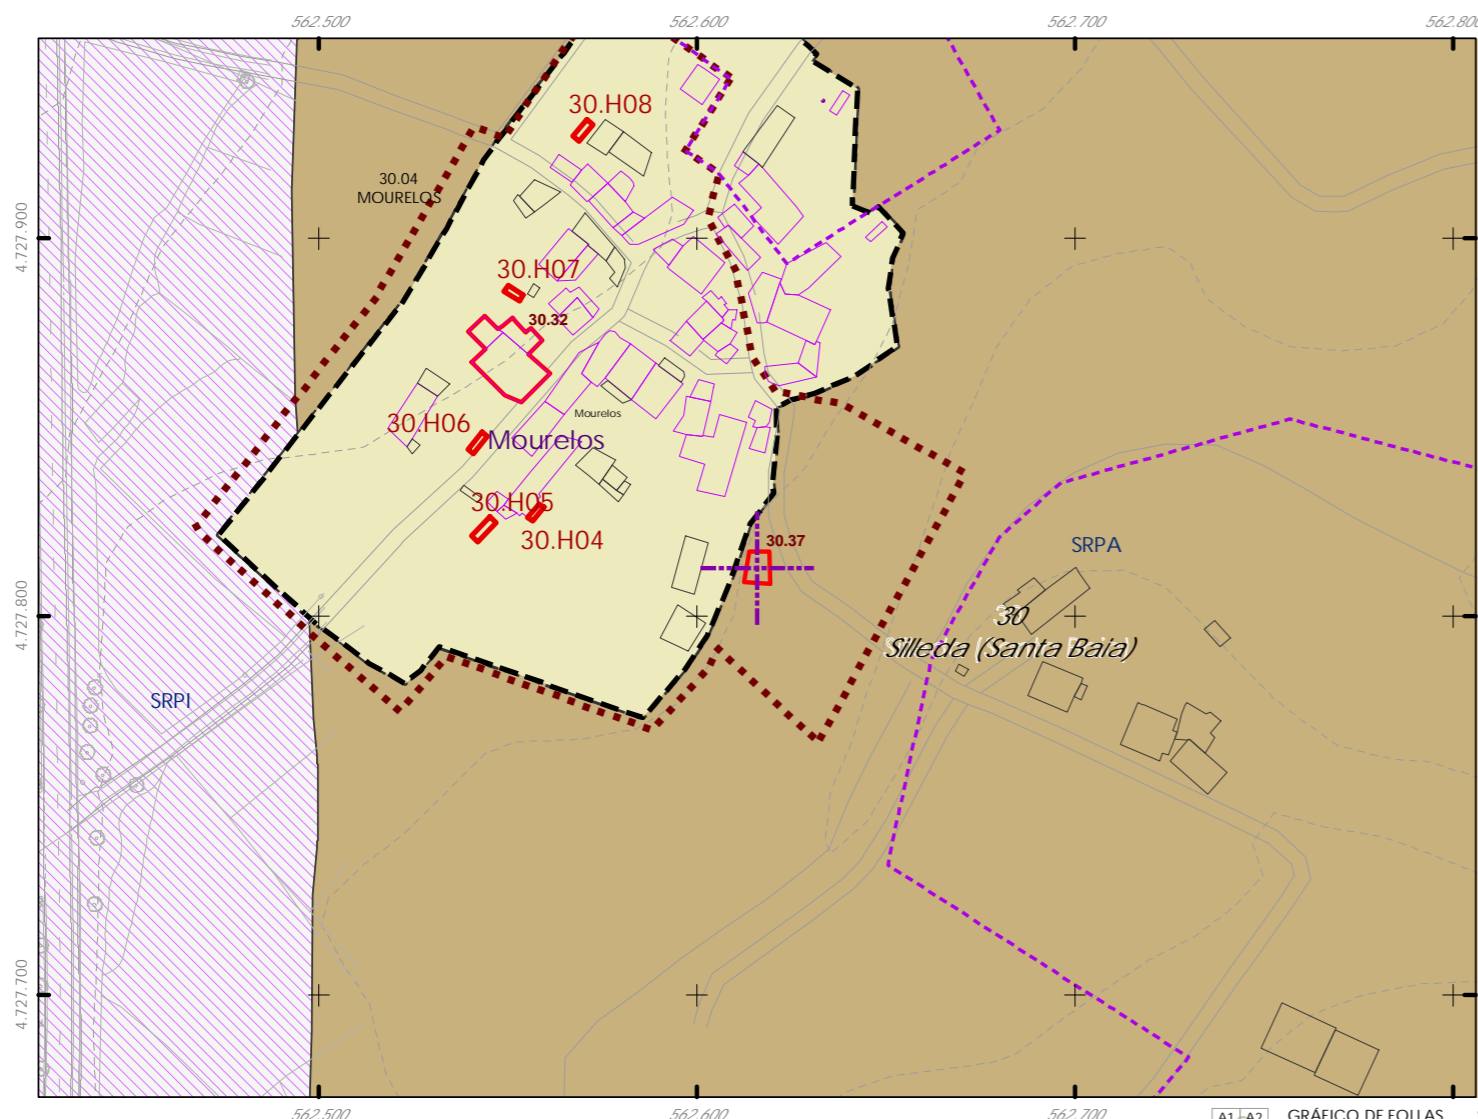
Denominación:
Fonte, bebedoiro e lavadoiro en Mourelos
Localización: Mourelos
Parroquia: P. de Silleda (Santa Baia)

Estado de conservación:
Regular

Descrición do ben:
Prisma de cadeirado no cal se almacena a auga procedente da boca da mina, esta saía ao exterior a través dun cano de pedra lixeiramente inclinado, que foi substituído por outros canos de menor altura, a medida que o caudal da auga ía baixando. A auga é vertida nun bebedoiro de planta rectangular e deste pasa a un lavadoiro da mesma forma pero coroado nunha das paredes por lousas inclinadas. Situada ao bordo da estrada Municipal. Ámbito rural formado por prados, terreos de cultivo, arboredo e edificacións tradicionais.

Obras permitidas:
As permitidas segundo o nivel de protección.
Determinacións para a súa conservación, rehabilitación, mellora ou recuperación:
Mellora e conservación do ben. Recuperación da contorna do mesmo.

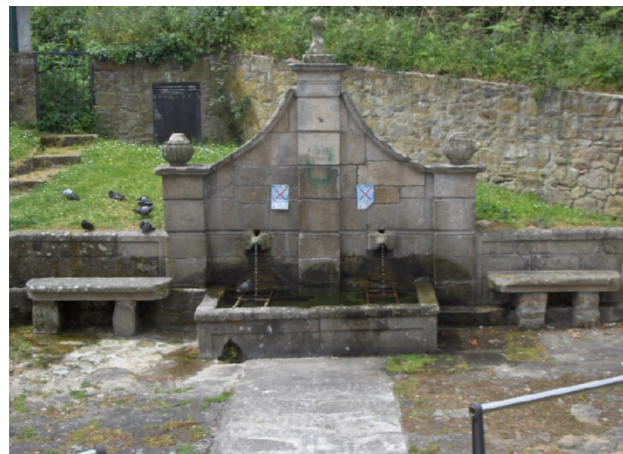
Estado de conservación:
Bo

Descrición do ben:
Sinxela construción que aproveita a abundancia de auga para o abastecemento e consumo humano. Fonte de carácter comunal. Pertence ao grupo de fontes de cano. Consta dun muro de cadeirado que a encabeza e de dous canos de pedra lixeiramente inclinados, estes conducen a auga ao exterior procedente da boca da mina. A auga é vertida nunha pila de forma rectangular coa aresta superior moldurada. Pavimento de lousas de pedra de granito. A fonte conta con dous bancos que poden ser utilizados como Pousadoiros, un a cada lado da pila. Está situada nunha zona axardinada do núcleo urbano. Ámbito formado por edificacións tradicionais e de nova construción.

Obras permitidas:
As permitidas segundo o nivel de protección.
Determinacións para a súa conservación, rehabilitación, mellora ou recuperación:
Mellora e conservación do ben.

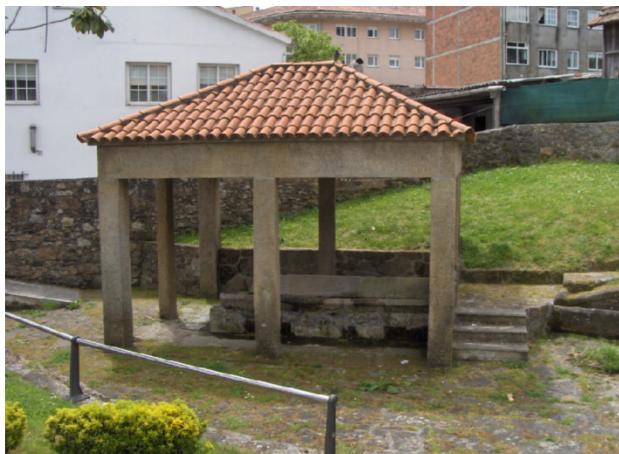
Estado de conservación:
Bo

Descrición do ben:
Construción ao aire libre utilizada para o lavado da roupa. Consiste nunha gran pia feita de pedra de forma rectangular e coroada en dúas das súas paredes por lousas inclinadas e ben pulidas para facilitar o lavado. Encóntrase nunha zona axardinada, ao lado dunha fonte, e protexido por unha cuberta a catro augas con cubrición de tella curva sostida por piares de cantería. Ámbito urbano formado por edificacións tradicionais e de nova construción.

Obras permitidas:
As permitidas segundo o nivel de protección.
Determinacións para a súa conservación, rehabilitación, mellora ou recuperación:
Mellora e conservación do ben.

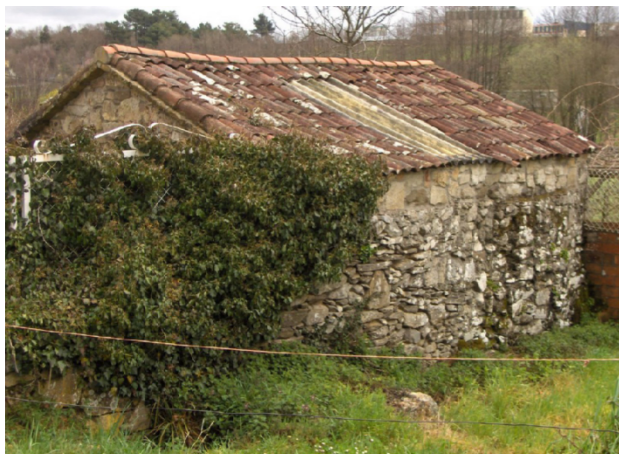
Estado de conservación:
Regular

Descrición do ben:
Muíño de canle con sistema para almacenar a auga para mover a moa. Lovada e canle construídos en pedra. Planta rectangular, muros de cachotaría e cuberta a dúas augas formada por armazón de madeira e cubrición de tella cerámica curva. Cornixa recta de cantería. Encóntrase en A Merca, formando parte do peche dunha parcela privada. Ámbito rural formado por prados, terreos de cultivo, monte baixo arboredo e edificacións illadas tanto tradicionais como de nova construción.

Obras permitidas:
As permitidas segundo o nivel de protección.
Determinacións para a súa conservación, rehabilitación, mellora ou recuperación:
Mellora e conservación do ben. Recuperación da contorna do mesmo.

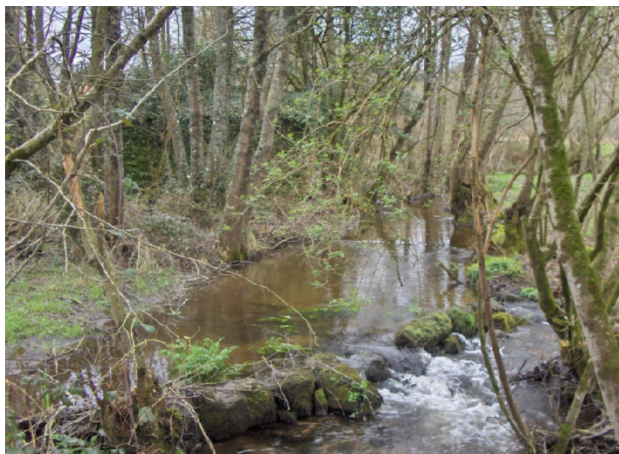
Estado de conservación: Malo

Descrición do ben: Muiño de planta rectangular. Muros de cachotaría e cuberta a dúas augas formada por armazón de madeira. Lovada e canle construídos en pedra. Arco Domingo Inferno alintelado. Na actualidade, encóntrase totalmente cuberto por vexetación e arboredo, o cal impide o seu acceso. Situado nun ámbito formado por prados e arboredo de ribeira.

Obras permitidas: As permitidas segundo o nivel de protección.
Determinacións para a súa conservación, rehabilitación, mellora ou recuperación: Recuperación do ben acorde ao seu nivel de protección. Recuperación da contorna do mesmo.

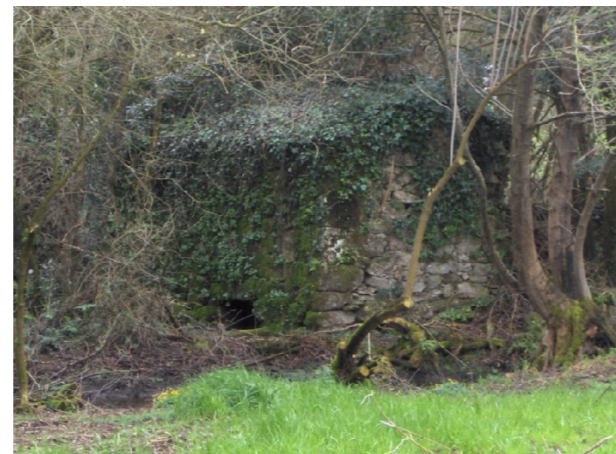
Estado de conservación:
Malo

Descrición do ben:
Muiño de canle con sistema para almacenar a auga para mover a moa. Non se pode apreciar a Lovada nin a canle, pero si o arco do inferno, este alintelado. Edificación de planta rectangular. Muros de cachotaría con elementos nobres de cantería en perímetro do oco principal, non se aprecia se hai outros vans. Cuberta a dúas augas con estrutura de madeira e cubrición de tella cerámica curva. Porta de acceso alintelada e pousadoiro á súa esquerda. Debido á súa situación, non foi posible acceder á zona. Fermoso ámbito formado por prados e arboredo de ribeira.

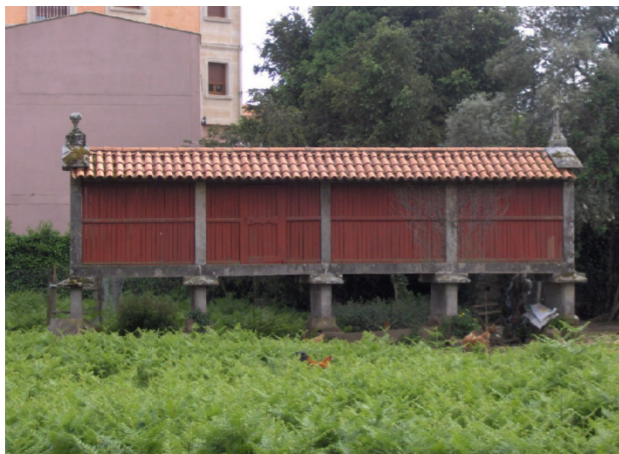
Estado de conservación:
Bo

Descrición do ben:
Construción destinada a hórreo na que se conserva e se seca o millo. Hórreo mixto apoiado sobre seis cepas de pedra e con Tornarratos que consta de aleiros construídos voando o piso da cámara. Cámara formada pola grade, construída a base de anchas pezas de pedra de granito, e o recinto, formado por piares e penal de pedra e doelas e faixas de madeira. Cuberta a dúas augas tella curva. Penal principal rematado en cruz e o traseiro en pináculo con remate circular. Situado en Trasfontao, nunha parcela privada con cerramento exterior formado por muros de cachotaría. Ámbito rural formado por prados, terreos de cultivo e edificacións illadas tanto tradicionais como de nova construción.

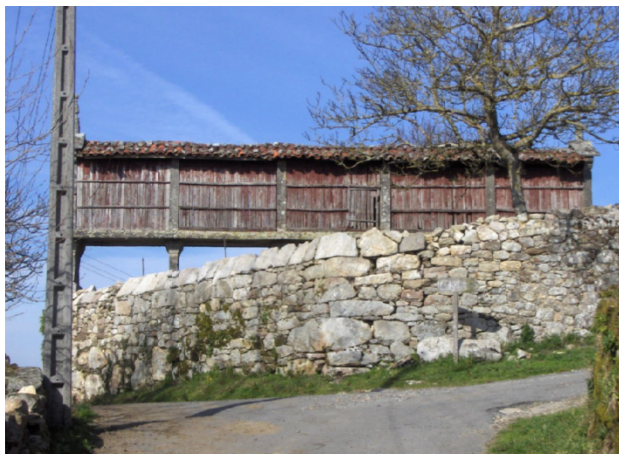
Estado de conservación: Bo

Descrición do ben:
Construción destinada a celeiro de planta rectangular e apoiado sobre dez cepas de pedra e con Tornarratos que consta de aleiros construídos voando o piso da cámara. A grade, construída a base de anchas pezas de pedra de granito, e o recinto, formado por piares e penal de pedra e doelas e faixas de madeira, forman a cámara. Cuberta a dúas augas de tella cerámica curva. Penal principal rematado en cruz e o traseiro en acroterio. Forma parte dun conxunto de vivenda unifamiliar coas súas edificacións auxiliares. Ámbito rural formado por prados, terreos de cultivo, monte baixo, arboredo e edificacións illadas tanto tradicionais como de nova construción.

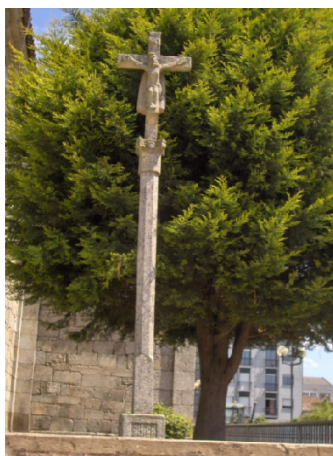
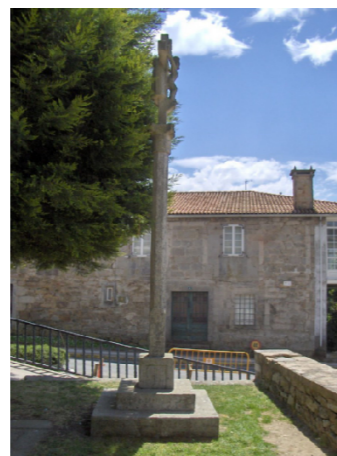
Estado de conservación:
Bo

Descrición do ben:
Cruceiro de granito sobre plataforma cuadrangular de dúas bancadas. Basea en forma de prisma cúbico, labrado no centro. Fuste de sección cuadrangular, octavado no tramo central. Capitel cilíndrico rematado en forma de cruz con volutas de adorno e querubins en dúas das súas caras. Cruz latina de brazos cuadrangulares lisos coa imaxe no anverso de cristo crucificado coroado de espiñas colocado baixo cartela, e no reverso, unha virxe orante con manto. Situado ao lado da igrexa parroquial, nun ámbito urbano formado por edificacións tanto tradicionais coma de nova construción.

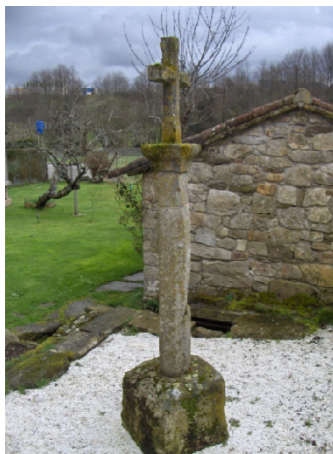
Estado de conservación: Malo

Descrición do ben: Cruceiro sobre basea en forma de prisma cuadrangular coas arestas superiores molduradas. Fuste de sección cuadrangular, presenta unha rotura na parte inferior. Capitel sinxelo e cruz de brazos florenzados sen efixies nin elementos ornamentais. Situado nunha parcela privada ao lado dun muíño e dun conxunto de hórreos. Ámbito rural formado por prados, terreos de cultivo e edificacións tradicionais.

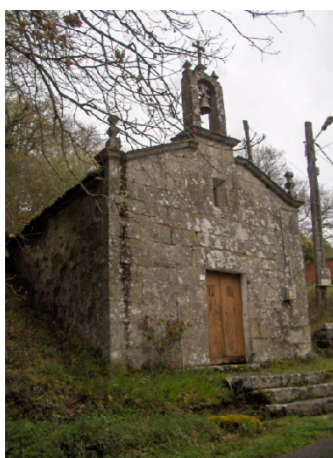
Código do elemento: 31.02

Estado de conservación:
Bo

Descrición do ben:
Edificación de planta rectangular. Muros de cadeirado en alzado principal e de cachotaría no resto dos seus alzados. Cuberta a dúas augas formada por armazón de madeira e cubrición de tella cerámica curva. Cornixa de pedra labrada en alzado principal e muxe no resto. Acroterios nos laterais da fachada. Porta principal alintelada, sobre esta, ventá seteira para iluminación interior. Carpintería de madeira. Sinxela espadana dun arco de medio punto para a campá e remates en pináculos nos laterais e cruz latina no centro. Escaleiras formadas por lousas de pedra na entrada. Situada ao bordo da estrada principal que pasa por Carballeda. Ámbito rural formado por prados, terreos de cultivo, monte baixo, arboredo e edificacións illadas tanto tradicionais como de nova construción.

Obras permitidas:
As permitidas segundo o nivel de protección.
Determinacións para a súa conservación, rehabilitación, mellora ou recuperación:
Mellora e conservación do ben.

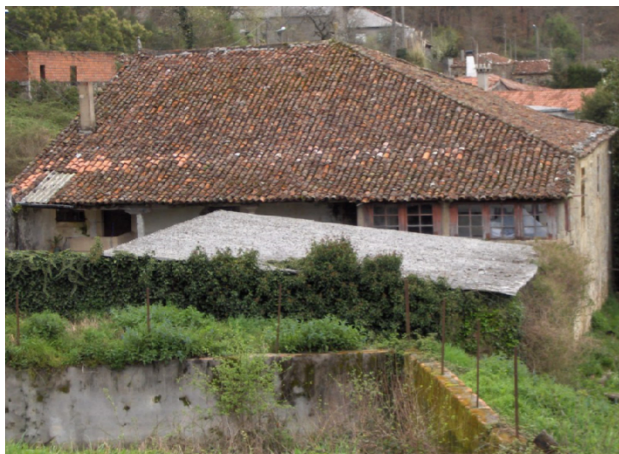
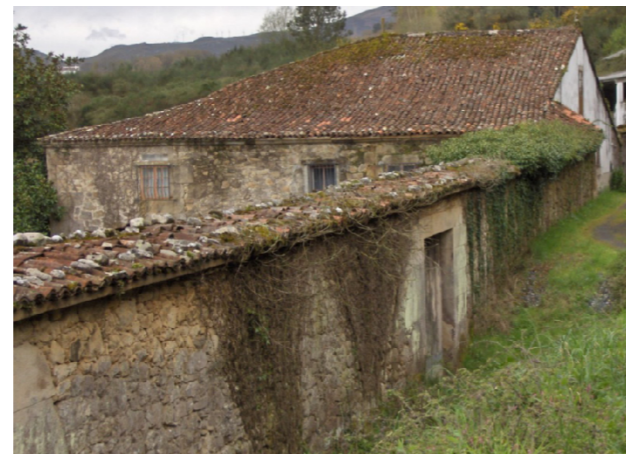
Código do elemento: 31.03

Estado de conservación:
Bo

Descrición do ben:
Edificación de muros de cachotaría, planta rectangular e dúas alturas. Cuberta a tres augas formada por armazón de madeira e cubrición de tella cerámica curva. Ocos alintelados e solaina en fachada principal á que se accede por dúas escaleiras, incluídas dentro da liña da fachada. Píares de pedra como suxeición do aleiro do tellado. Carpintería de madeira. Situada nunha parcela privada rodeada dun muro de cachotaría cun pequeno telladiño con cubrición de tella cerámica. Ámbito rural formado por prados, terreos de cultivo, monte baixo, arboredo e edificacións illadas tanto tradicionais como de nova construción

Obras permitidas:
As permitidas segundo o nivel de protección.
Determinacións para a súa conservación, rehabilitación, mellora ou recuperación:
Mellora e conservación do ben. Recuperación da contorna do mesmo.

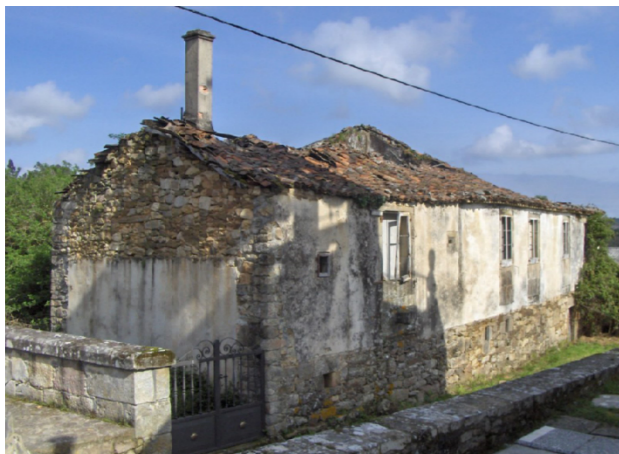
Código do elemento: 31.04

Estado de conservación:
Malo

Descrición do ben:
Vivenda tradicional en planta baixa e planta alta. Muros exteriores de cachotaría, revestidos con mortero e pintados en planta alta. Cuberta a tres augas formada por armazón de madeira e con cubrición de tella cerámica curva. Portas alinteladas e carpintería de madeira nos seus vans. Fiestras rectangulares con batente en tres corpos. Vivenda situada ao lado da igrexa parroquial e do cemiterio. Ámbito rural formado por prados, terreos de cultivo, monte, arboredo e edificacións illadas tanto tradicionais como de nova construción.

Obras permitidas:
As permitidas segundo o nivel de protección.
Determinacións para a súa conservación, rehabilitación, mellora ou recuperación:
Recuperación do ben acorde ao seu nivel de protección. Recuperación da contorna do mesmo.

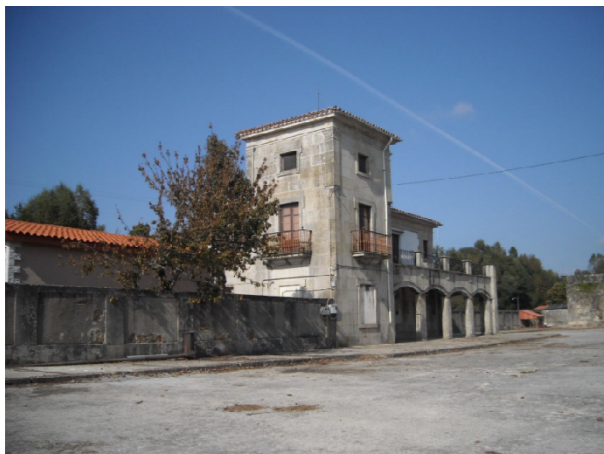
Código do elemento: 31.05

Estado de conservación: Bo

Descrición do ben:
Edificación con muros de cadeirado. Cubrición de cuberta de tella curva. Pórtico en alzado principal formado por unha serie de arcos rebaxados sostidos por pilastras de cantería, sobre os cales se sitúa unha terraza. Portas de acceso alinteladas e fiestras rectangulares con molduras no perímetro destas. Portasdaire na segunda planta con balcón e varanda en forxa de ferro. Encóntrase ao lado das vías do ferrocarril. Ámbito rural formado por prados, terreos de cultivo e arboredo.

Obras permitidas:
As permitidas segundo o nivel de protección.
Determinacións para a súa conservación, rehabilitación, mellora ou recuperación:
Mellora e conservación do ben.

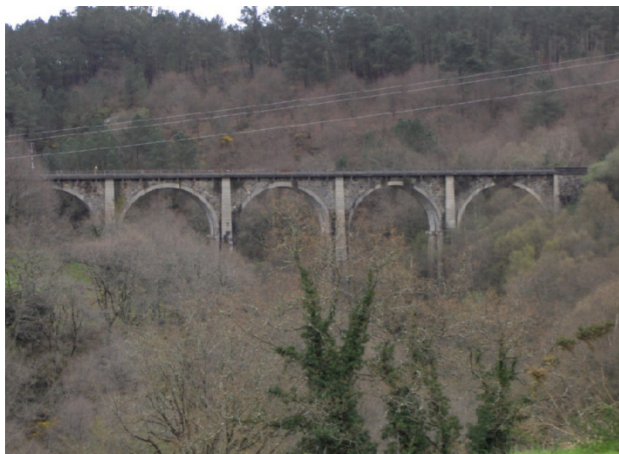
Código do elemento: 31.06

Estado de conservación:
Bo

Descrición do ben:
Ponte de cachotaría formada por unha serie de vans con forma de arcos de medio punto, con elementos ornamentais de cantería no perímetro destes, sobre el, transcorre o ferrocarril. Contrafortes de cantería a ambos os dous lados. Situado en A Ponche Taboada, nun ámbito formado por monte baixo, monte alto e arboredo.

Obras permitidas:
As permitidas segundo o nivel de protección.
Determinacións para a súa conservación, rehabilitación, mellora ou recuperación:
Mellora e conservación do ben.

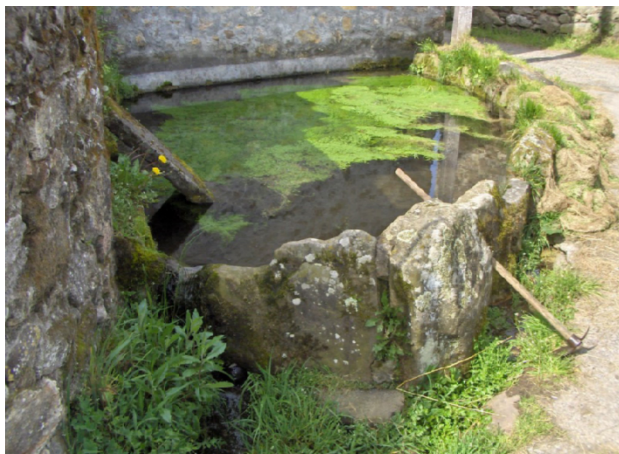
Estado de conservación:
Regular

Descrición do ben:
Bebedoiro de planta semicircular, pegado a dúas edificacións e formado por lousas sen labrar que o delimitan. Antigamente podía ser usado como lavadero, posto que ten un oco de acceso e unha lousa inclinada usada para o lavado da roupa. Situado ao bordo da estrada local que pasa por Taboada Vella. Ámbito formado por prados, terreos de cultivo e edificacións illadas tradicionais e de nova construción.

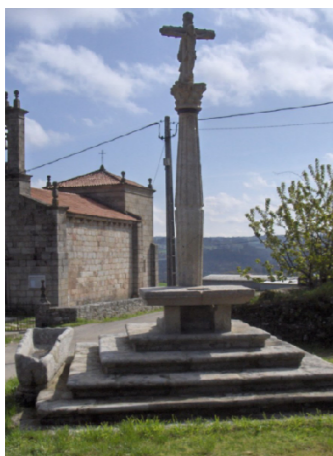
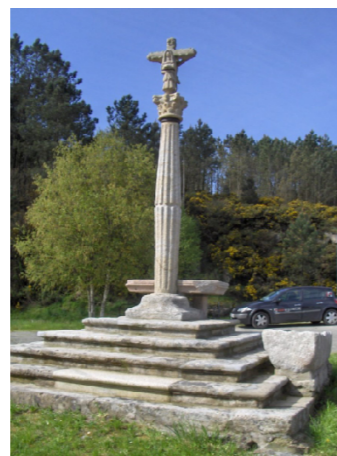
Estado de conservación:
Bo

Descrición do ben:
Cruceiro sobre plataforma composta por catro bancadas de cantería. Base con forma de pirámide truncada con arestas molduradas. Fuste ovoide, acanalado con suco circundante na súa metade. Capitel madeiro piramidal invertido, con base plana circular con figuras en todas as caras, e anxo alado en cada unha. Sobre o que se asenta a cruz cilíndrica, presenta no anverso un cristo crucificado cos pés sobre unha caveira. No reverso, virxe orante con manto, sobre un pedestal. Pegado a baseaa hai un sarcófago e unha mesa de granito, esta, empregada antigamente para depositar sobre ela os ataúdes dos defuntos para rezar e cumprir certas pregarías antes de celebrar a misa de defuntos. Situado ao lado da igrexa parroquial e do cemiterio. Ámbito formado por prados, terreos de cultivo, monte baixo e arborado.

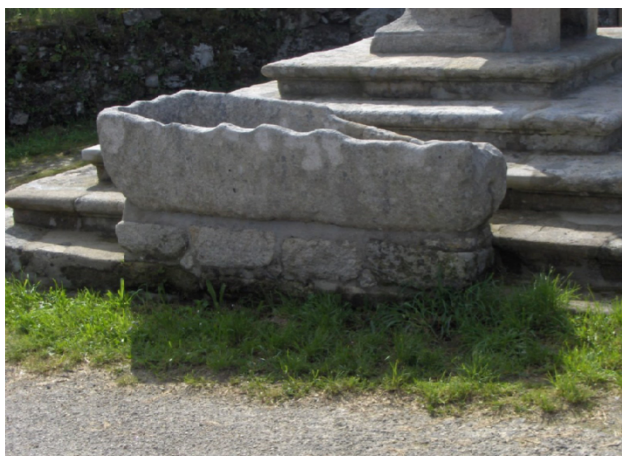
Estado de conservación:
Bo

Descrición do ben:
Pequena cámara, onde se depositaba o defunto. Planta rectangular formada por unha única lousa de pedra coas arestas superiores labradas formando ondas. A cámara non está pechada, falta a pedra de grandes dimensións utilizada para pechala. Está situada no exterior do camposanto ao lado do cruceiro e nas proximidades da igrexa parroquial. Ámbito rural formado por prados, terreos de cultivo e edificacións illadas tanto tradicionais como de nova construción.

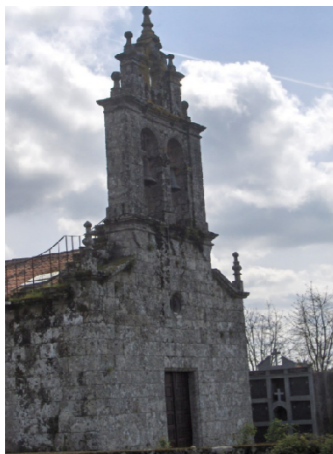
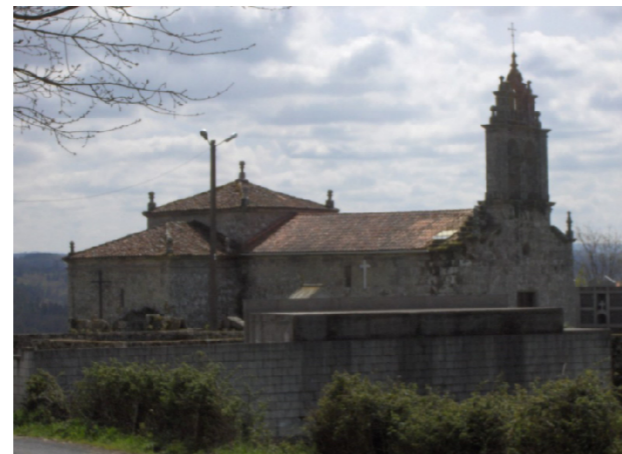
Estado de conservación:
Bo

Descrición do ben:
Nave de planta rectangular. Muros de cadeirado. Cuberta a dúas augas formada por armazón de madeira e cubrición de tella cerámica curva en nave, a catro augas no altar maior e a tres na sacristía. Remates acroterio en cuberta. Espadana de dous corpos formada por arcos de medio punto onde se sitúan as campás e remates en acroterios con cruz no cume. Situada na mesma parcela que o cemiterio, ao bordo da estrada local do núcleo. Ámbito formado por prados, terreos de cultivo, arboredo e edificacións illadas tanto tradicionais como de nova construción.

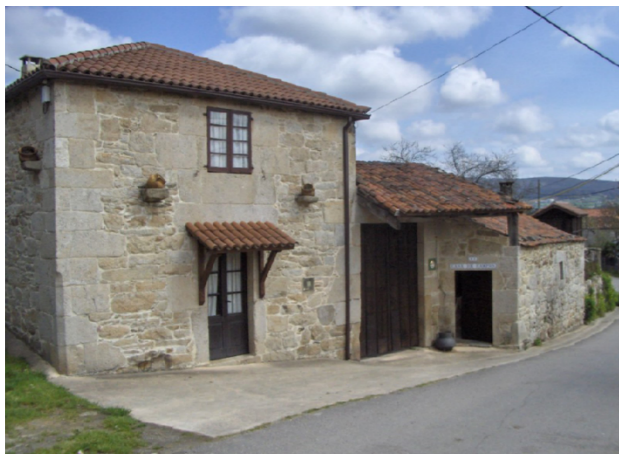
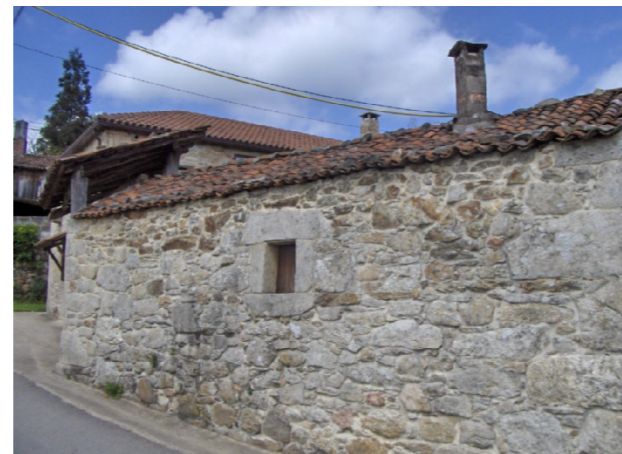
Estado de conservación:
Bo

Descrición do ben:
Edificación en planta baixa e planta alta. Muros de cachotaría con elementos nobres de cantería en perímetro de vans e cornixais. Cuberta a tres augas en vivenda principal con cubrición de tella cerámica curva. Telladiño a unha auga sobre portas de acceso, formado por armazón de madeira. Portas alinteladas e fiestras rectangulares con batente en catro corpos. Carpintería de madeira en todos os seus vans. Forman parte do conxunto edificacións auxiliares e un hórreo. Ambito rural formado por prados, terreos de cultivo e edificacións illadas tanto tradicionais como de nova construción.

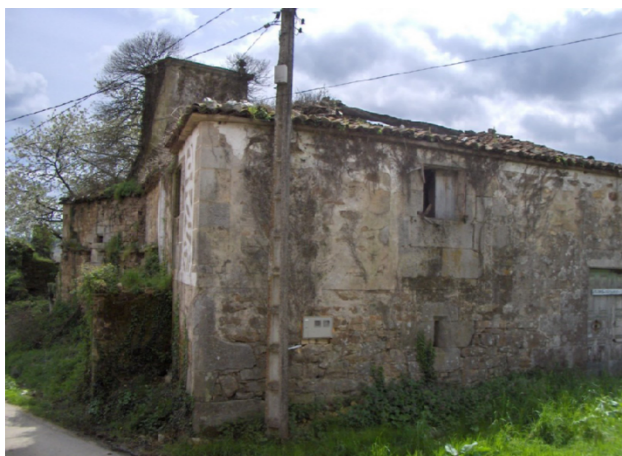
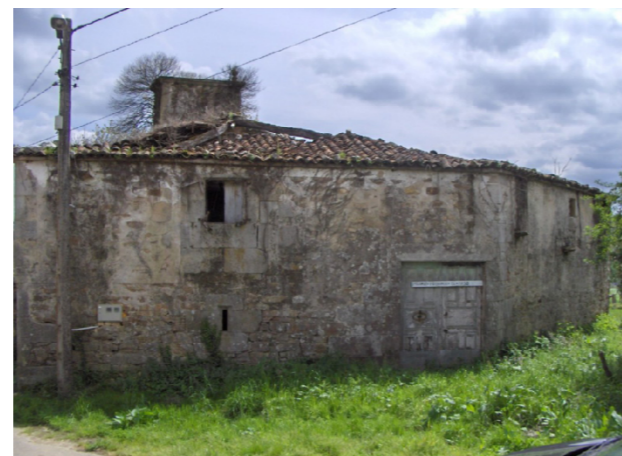
Estado de conservación:
Regular

Descrición do ben:
Edificación en dous andares. Muros de cachotaría con elementos nobres de cadeirado en vans e cornixais. Portas de acceso alinteladas. Inscripción en lintel dunha das súas portas. Fiestras rectangulares con contras. bufarda en planta baixa. Escaleras de pedra totalmente cubertas de vexetación, para acceso á primeira planta. A destacar a enorme cheminea con remate en acroterio. Situada no bordo da estrada local do núcleo. Ambito rural formado por prados, terreos de cultivo, arboredo e edificacións illadas tanto tradicionais como de nova construción.

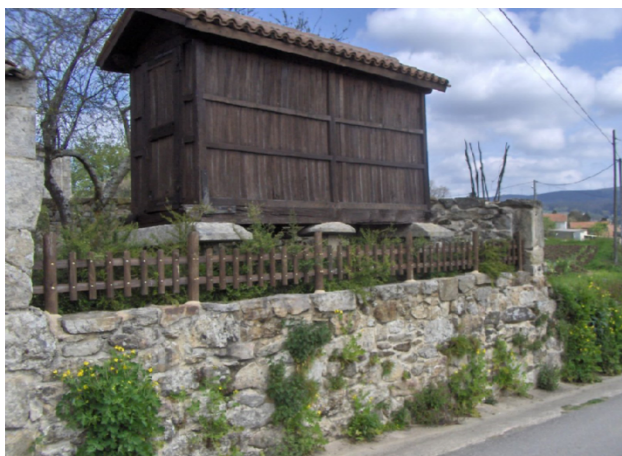
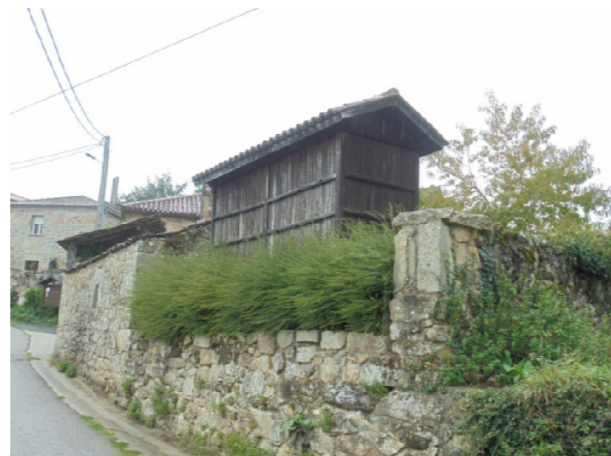
Estado de conservación:
Bo

Descrición do ben:
Construción destinada a hórreo na que se conserva e se seca o millo. Hórreo de madeira de planta rectangular, moi estreita, alongada e alta. Suspendido sobre dúas cepas de cachotaría de granito, dous pés e Tornarratos que consta dunha lousa de lousa. Cámara formada pola gradeque está construída por taboleiros de madeira apoiados sobre dous "padieiras" e, o recinto que está formado por piares, doelas, faixas e penal de táboas de madeira. Porta sen escaleiras de acceso. Cuberta a dúas augas de tella cerámica curva. Situado en "Cabodevila", ao bordo da estrada local do núcleo e próximo a un cruzamento. Ámbito rural formado por prados, terreos de cultivo e edificacións illadas tanto tradicionais como de nova construción.

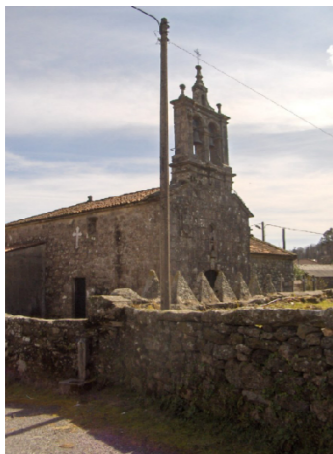
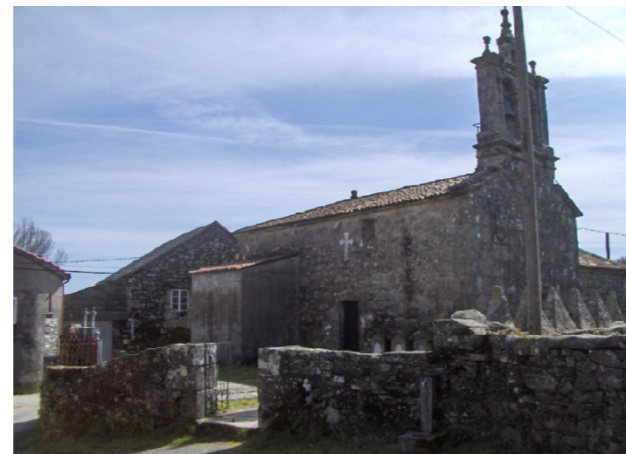
Código do elemento: 33.01

Estado de conservación:
Bo

Descrición do ben:
Edificación de planta rectangular en nave principal. Muros de cachotaría e cuberta a dúas augas formada por armazón de madeira e cubrición de tella cerámica curva. Porta principal en arco de medio punto e lateral alintelado. Pequenas Fiestras rectangulares para iluminación interior. Alzado principal con escudo e ventá en arco de medio punto. Espadana de frontón formada por dous corpos con ocos en arco de medio punto nos cales se albergan as campás, e remates acroterios en laterais e cúspide. Situada nunha parcela privada rodeada por un murete de cachotaría. Ámbito rural formado por prados, monte baixo e edificacións illadas tanto tradicionais como de nova construción.

Obras permitidas:
As permitidas segundo o nivel de protección.
Determinacións para a súa conservación, rehabilitación, mellora ou recuperación:
Mellora e conservación do ben.

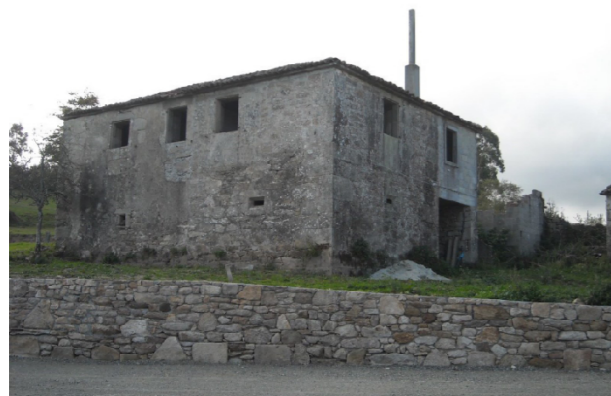
Código do elemento: 33.03

Estado de conservación:
Ruína

Descrición do ben:
Edificación de planta cuadrangular e dúas alturas. Muros de cachotaría con elementos nobres de cadeirado en perímetro de vans e cornixais. Cuberta a catro augas formada por armazón de madeira e cubrición de tella cerámica curva. Porta de acceso alintelada. Fiestras rectangulares e Bufardas en planta baixa. Situada ao bordo dunha estrada local de xestoso, próxima á igrexa parroquial e ao cemiterio. Ámbito rural formado por prados, terreos de cultivo, arboredo e edificacións illadas tanto tradicionais como de nova construción.
