| ASUNTO | Solicitud do concello de Silleda para a revisión do estado das árbores da Avenida do Parque |
| TRÁMITE | Informe técnico das árbores da Avenida do Parque<br>Expediente 2025061299 |
| DESTINATARIO | CONCELLO DE SILLEDA<br>Rúa Progreso, 41. Silleda (Pontevedra)<br>alcaldia@silleda.gal |

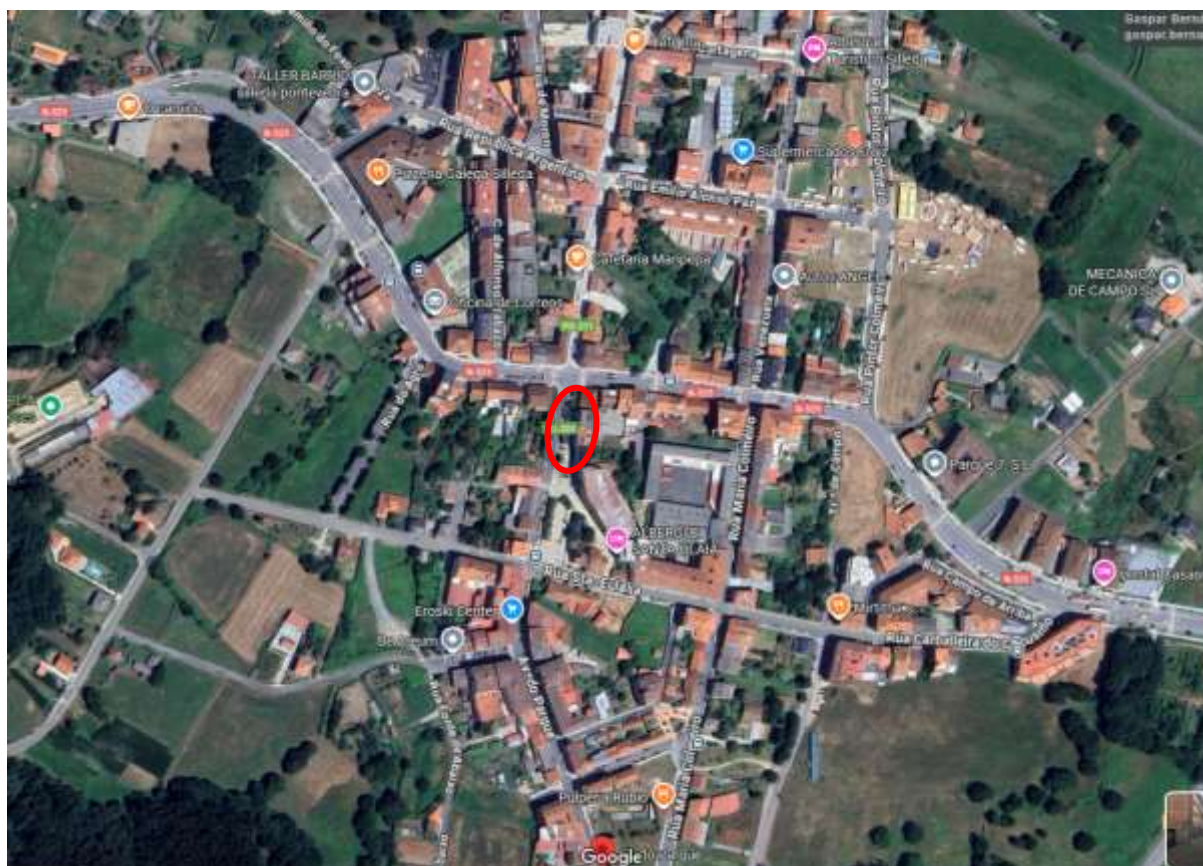
Informe realizado en resposta á solicitude realizada mediante instancia xenérica pola alcaldesa de Silleda, Dona Paula Fernández Pena, na que solicita que os técnicos da Estación Fitopatolóxica Areeiro fagan unha avaliación do estado das árbores da Avenida do Parque ( $42^{\circ}41'49,41''$ ;  $8^{\circ}14'49,42''$ ). Con tal fin, realizouse unha visita de avaliación o día 14 de agosto de 2025.

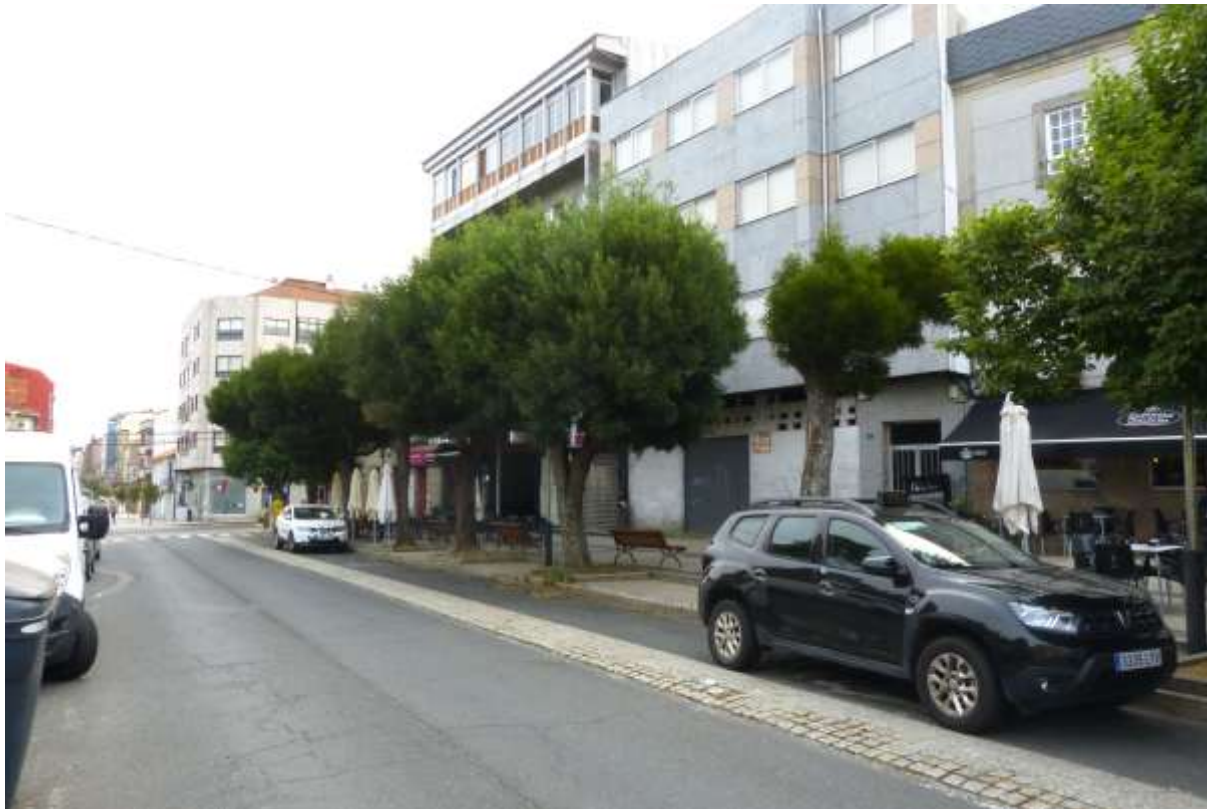
Trátase dunha aliñación formada por seis exemplares de acacia negra na Avenida do Parque. Todos os exemplares medran en alcorques de dimensións reducidas realizados ao longo da beirarrúa, polo que hai dous elementos de obra que interfíren coas árbores.

provocaría danos sobre a estrada e a beirarrúa. Ademais, tentar conservalos só representaría un elevado custe de mantemento e non estaría garantida a súa vitalidade a medio e longo prazo.
