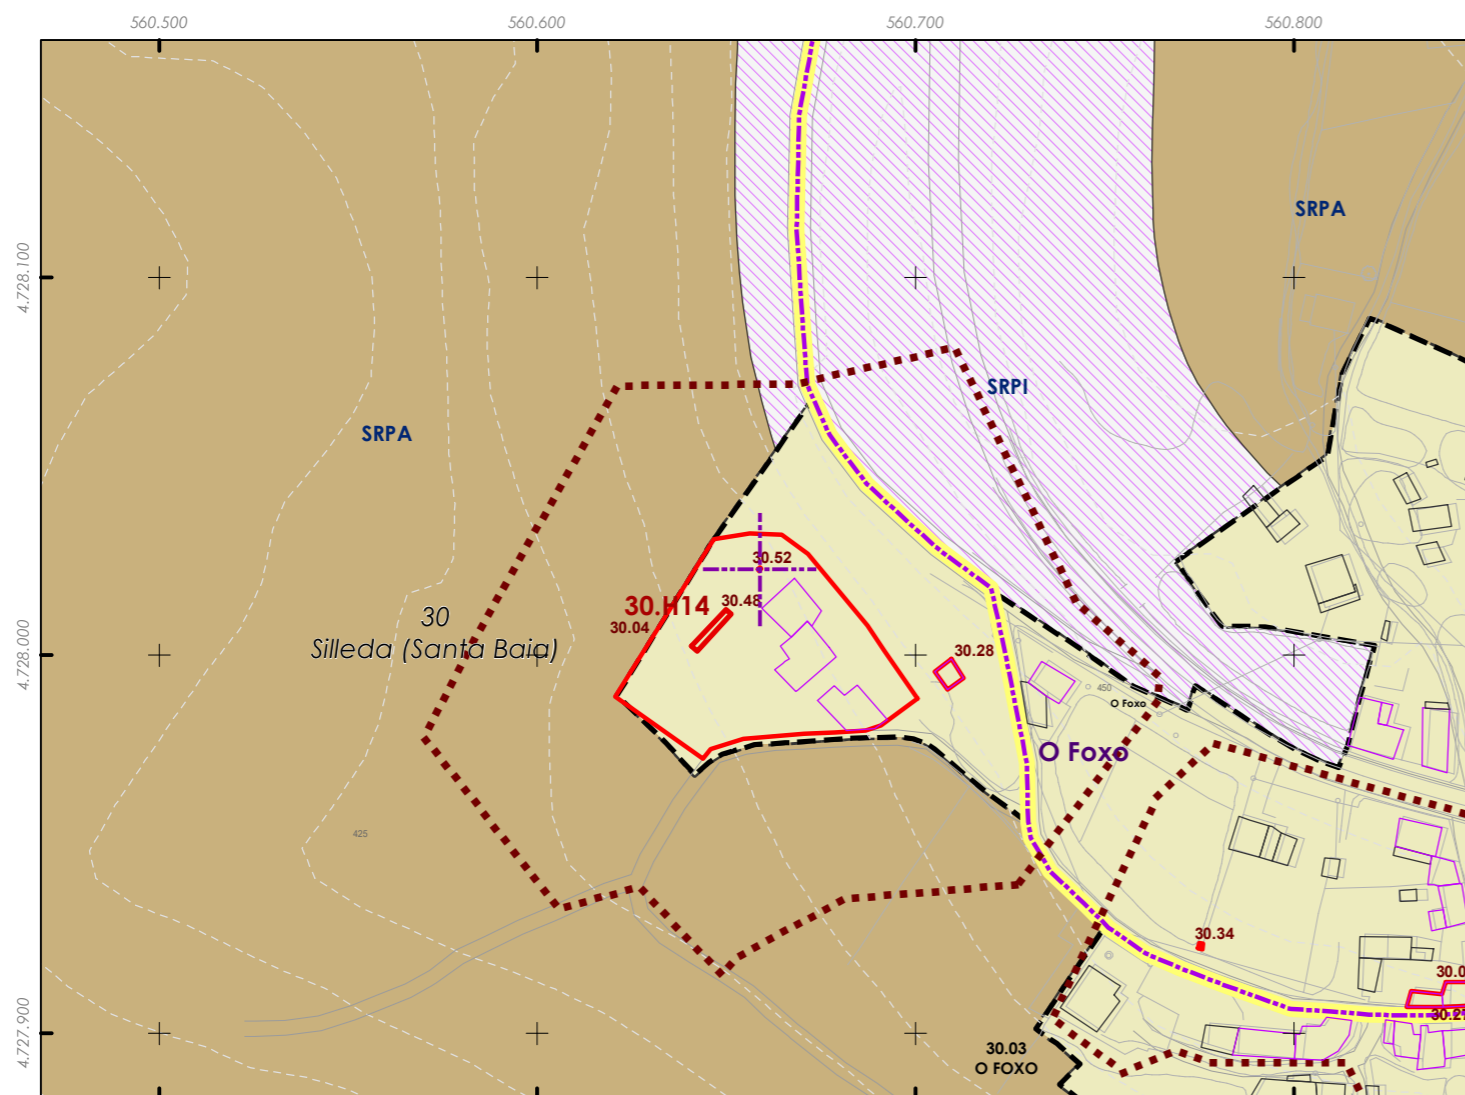
Código do elemento: **30.52**

Estado de conservación:
Bo

Descrición do ben:
Cruceiro situado nunha parcela privada da que forma parte dun conxunto de vivenda unifamiliar coas súas edificacións adxectivas. Fuste de sección octogonal e capital cuadrangular do que parte a cruz de brazos achaflanados. Carece totalmente de efixies e gravados. Ámbito rural formado por prados, terreos de cultivo, monte baixo, arborado e edificacións illadas tanto tradicionais como de nova construción.

Ordenanza ou norma de aplicación:
Patrimonio cultural
Nivel de protección do ben:
Integral
BIC en aplicación do Decreto 571/1963, e art. 92.1.a da lei 5/2016 (LPCG).
Obras permitidas:
As permitidas segundo o nivel de protección.
Determinacións para a súa conservación, rehabilitación, mellora ou recuperación:
Mellora e conservación do ben.

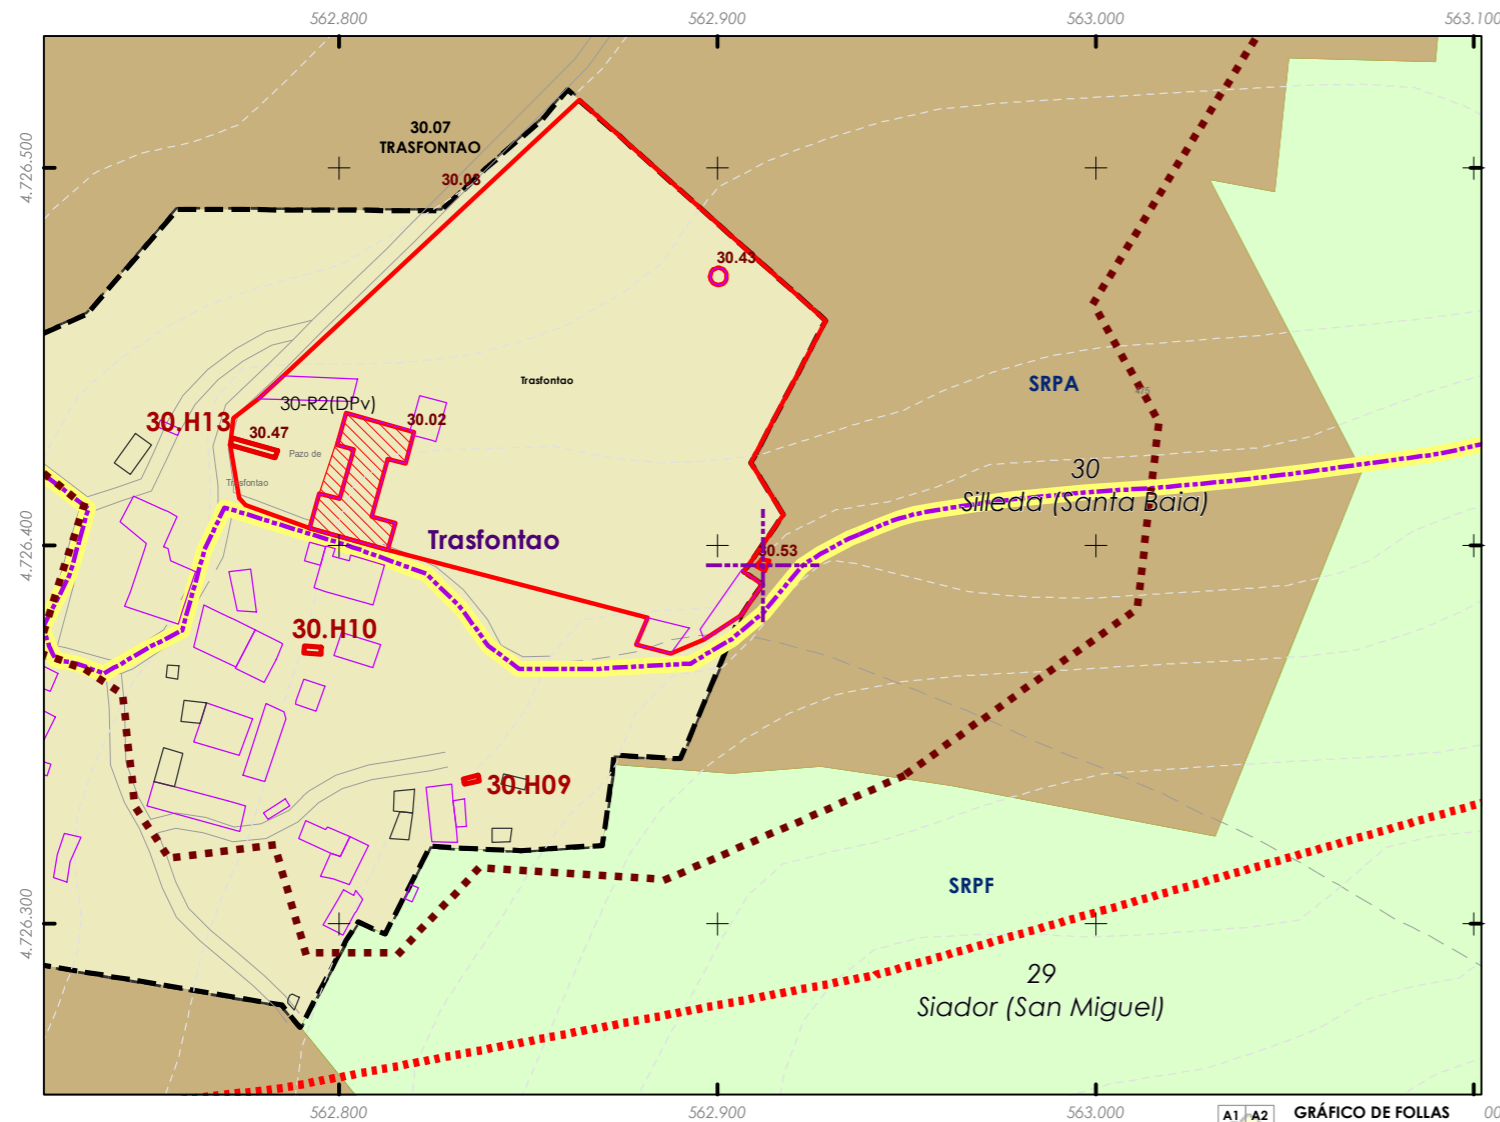
Código do elemento: **30.53**

Estado de conservación:
Malo

Descrición do ben:
O seu nome científico é Quercus Robur. Árbore de gran lonxevidade da familia das fagáceas, que ten polo común de 15 a 20 m de altura e chega ás veces ata 40, con madeiro grosso e grandes ramas tortuosas, follas caducas, case sentadas, trasovadas, peladas e de marxe lobulada, flores de cor verde amarelenta en amentos axilares, e por froito landras pedunculadas, amargas. A súa madeira é dura e resistente, compacta, de cor parda amarelenta e é unha das máis apreciadas. O carballo crece en chans con humidade. Está situado dentro da parcela privada do Pazo De Trasfontao. Ámbito rural formado por prados, terreos de cultivo e edificacións illadas tanto tradicionais como de nova construción.

Obras permitidas:
As permitidas segundo o nivel de protección.
Determinacións para a súa conservación, rehabilitación, mellora ou recuperación:
Mellora e conservación do ben.

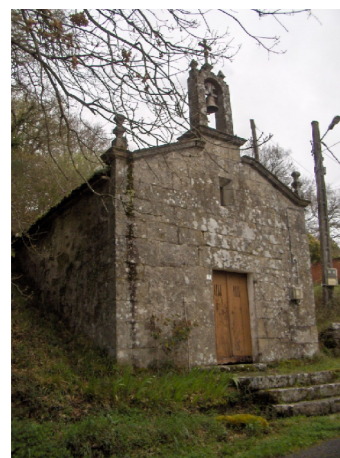
Código do elemento: **31.02**

Bo

Edificación de planta rectangular. Muros de cadeirado en alzado principal e de cachotaría no resto dos seus alzados. Cuberta a dúas augas formada por armazón de madeira e cubrición de tella cerámica curva. Cornixa de pedra labrada en alzado principal e muxe no resto. Acroterios nos laterais da fachada. Porta principal alintelada, sobre esta, ventá seteira para iluminación interior. Carpintería de madeira. Sinxela espadana dun arco de medio punto para a campá e remates en pináculos nos laterais e cruz latina no centro. Escaleras formadas por lousas de pedra na entrada. Situada ao bordo da estrada principal que pasa por Carballada. Ámbito rural formado por prados, terreos de cultivo, monte baixo, arboredo e edificacións illadas tanto tradicionais como de nova construción.

Obras permitidas:
As permitidas segundo o nivel de protección.
Determinacións para a súa conservación, rehabilitación, mellora ou recuperación:
Mellora e conservación do ben.

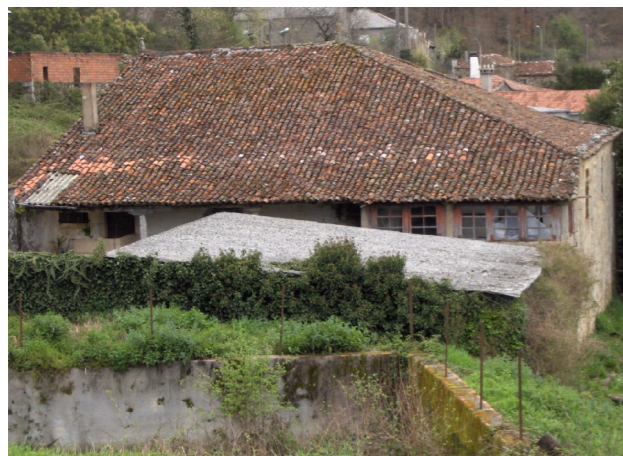
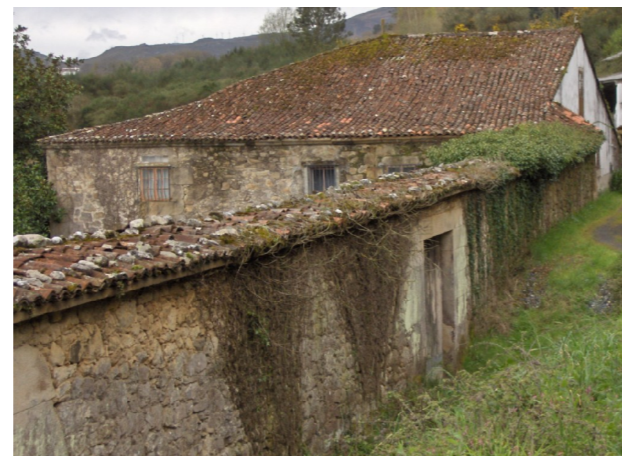
Código do elemento: **31.03**

Estado de conservación:
Bo

Edificación de muros de cachotaría, planta rectangular e dúas alturas. Cuberta a tres augas formada por armazón de madeira e cubrición de tella cerámica curva. Ocos alintelados e solaina en fachada principal á que se accede por dúas escaleiras, incluídas dentro da liña da fachada. Píares de pedra como suxeición do aleiro do tellado. Carpintería de madeira. Situada nunha parcela privada rodeada dun muro de cachotaría cun pequeno telladiño con cubrición de tella cerámica. Ámbito rural formado por prados, terreos de cultivo, monte baixo, arboredo e edificacións illadas tanto tradicionais como de nova construción

Obras permitidas:
As permitidas segundo o nivel de protección.
Determinacións para a súa conservación, rehabilitación, mellora ou recuperación:
Mellora e conservación do ben. Recuperación da contorna do mesmo.

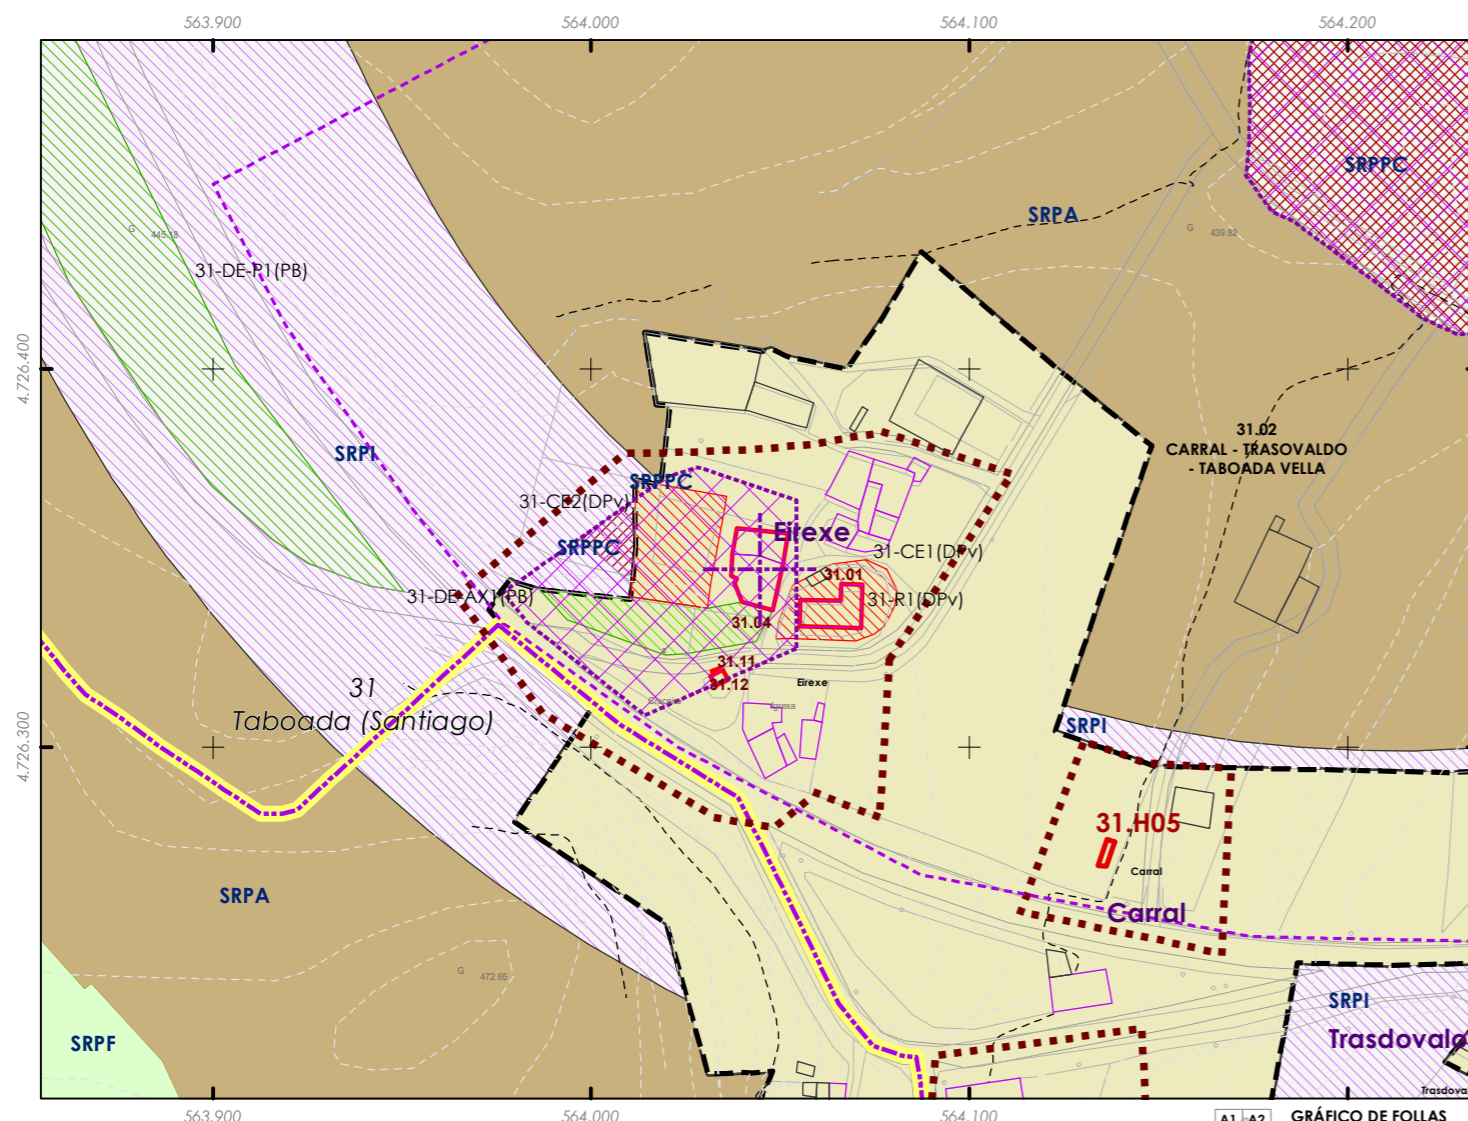
Estado de conservación:
Malo

Descrición do ben:
Vivenda tradicional en planta baixa e planta alta. Muros exteriores de cachotaría, revestidos con mortero e pintados en planta alta. Cuberta a tres augas formada por armazón de madeira e con cubrición de tella cerámica curva. Portas alinteladas e carpintaría de madeira nos seus vans. Fiestras rectangulares con batente en tres corpos. Vivenda situada ao lado da igrexa parroquial e do cemiterio. Ámbito rural formado por prados, terreos de cultivo, monte, arboredo e edificacións illadas tanto tradicionais como de nova construción.

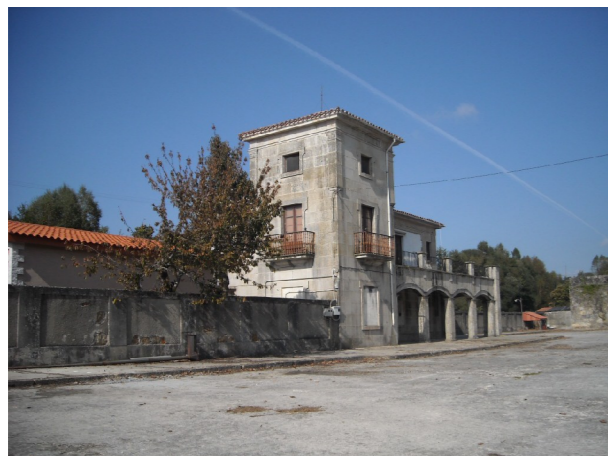
Código do elemento: **31.05**

Estado de conservación:
Bo

Descrición do ben:
Edificación con muros de cadeirado. Cubrición de cuberta de tella curva. Pórtico en alzado principal formado por unha serie de arcos rebaxados sostidos por pilastras de cantería, sobre os cales se sitúa unha terraza. Portas de acceso alinteladas e fiestras rectangulares con molduras no perímetro destas. Portasdaire na segunda planta con balcón e varanda en forxa de ferro. Encóntrase ao lado das vías do ferrocarril. Ámbito rural formado por prados, terreos de cultivo e arboredo.

Obras permitidas:
As permitidas segundo o nivel de protección.
Determinacións para a súa conservación, rehabilitación, mellora ou recuperación:
Mellora e conservación do ben.

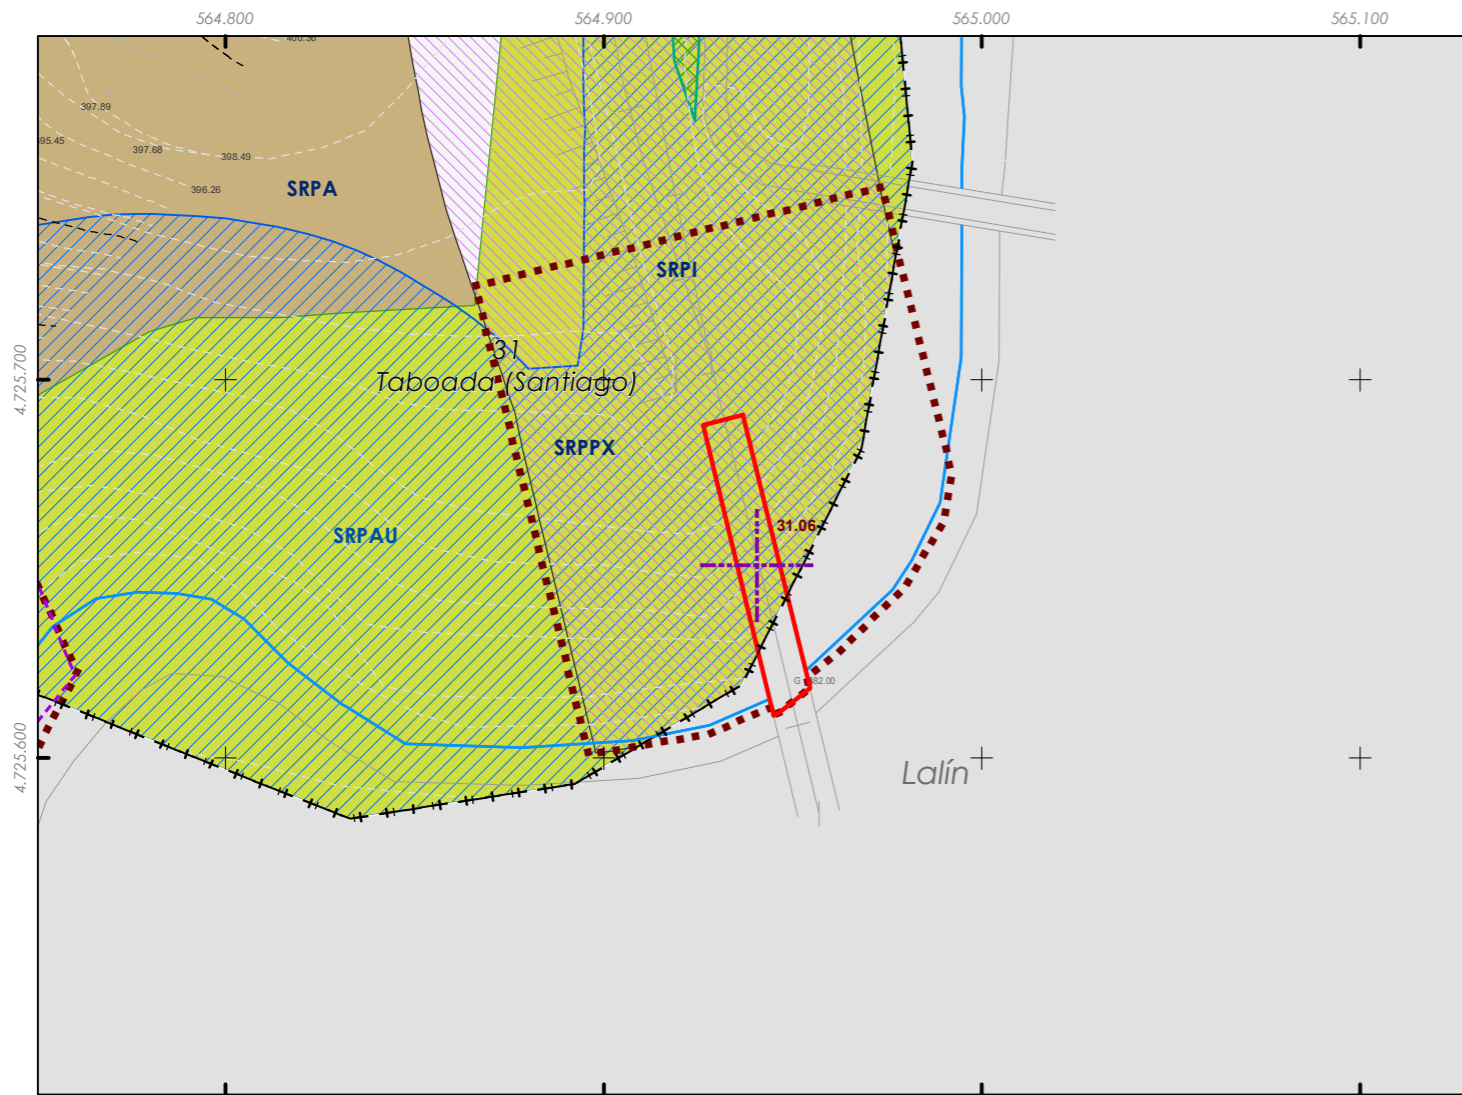
Estado de conservación:
Bo

Descrición do ben:
Ponte de cachotaía formada por unha serie de vans con forma de arcos de medio punto, con elementos ornamentais de cantería no perímetro destes, sobre el, transcorre o ferrocarril. Contrafortes de cantería a ambos os dous lados. Situado en A Ponche Taboada, nun ámbito formado por monte baixo, monte alto e arboredo.

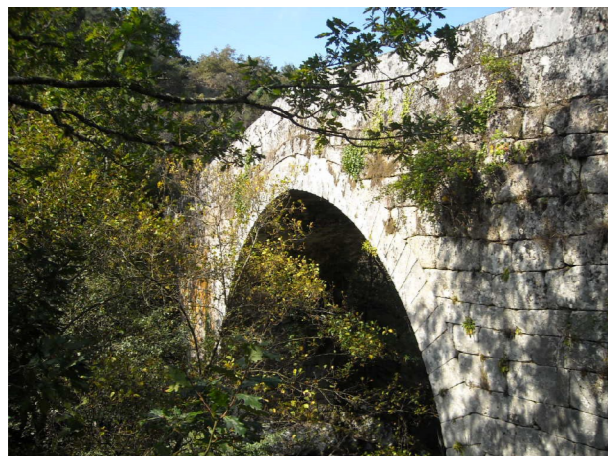
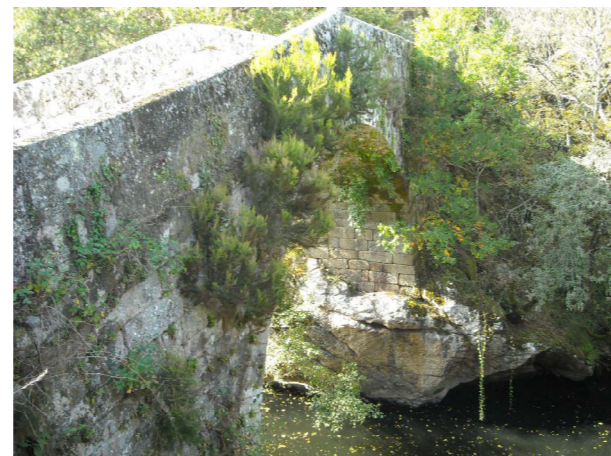
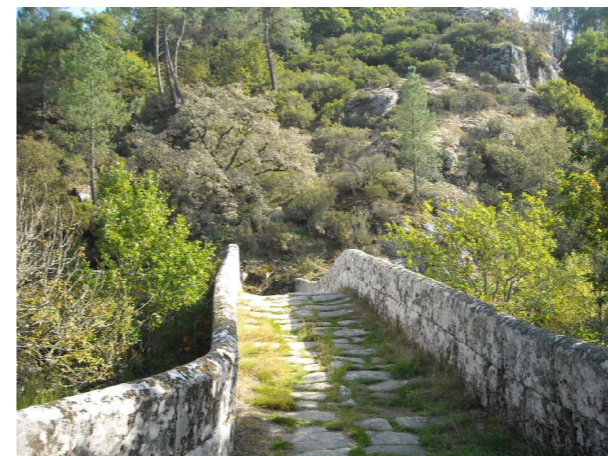
Código do elemento: **31.07**

Estado de conservación: **Bo**

Descrición do ben: Ponte romana realizada en cadeirado, cun único van en arco de medio punto. Realizado con grandes doelas. Aséntase sobre a canle do Río Deza. Apóiasse en cada extremo sobre unhas muradelas de cadeirado en seco. Peitoril de cadeirado e pavimento de cachotaría. Ámbito formado por prados, monte baixo e arboredo de ribeira.

Obras permitidas: **As permitidas segundo o nivel de protección.**
Determinacións para a súa conservación, rehabilitación, mellora ou recuperación: **Mellora e conservación do ben. Recuperación da contorna do mesmo.**

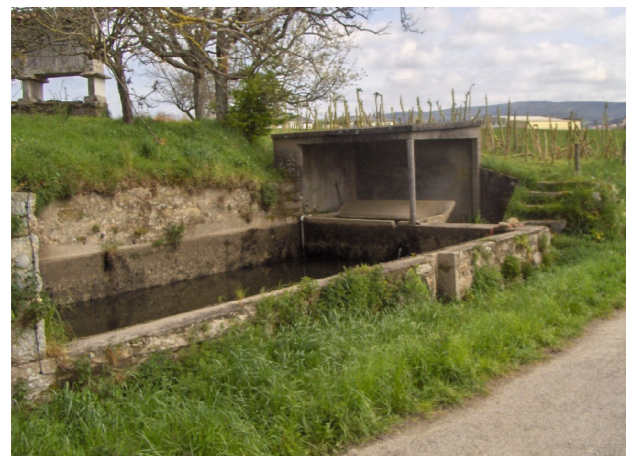
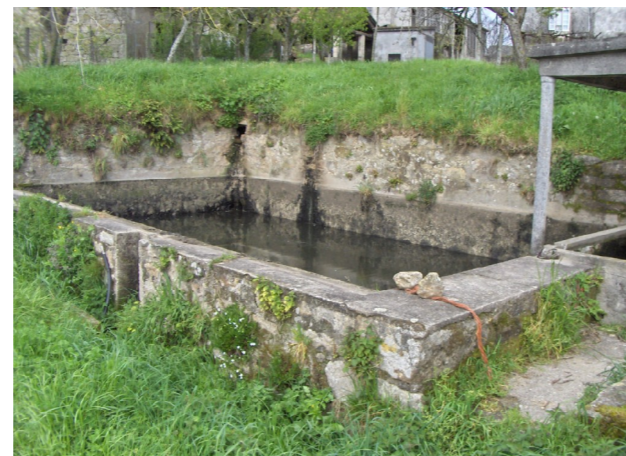
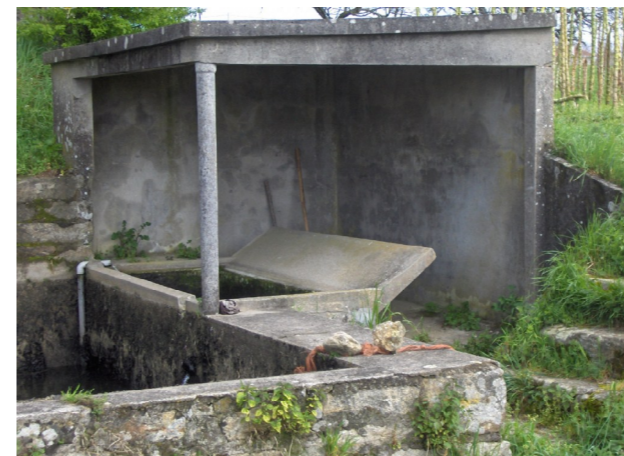
Código do elemento: **31.08**

Estado de conservación:
Bo

Descrición do ben:
Construción ao aire libre utilizada para o lavado da roupa. Consiste nunha pía de forma rectangular, coroada nunha das súas paredes por unha lousa inclinada e pulida para facilitar o lavado. Está pechado por dous dos seus lados e cuberto por un tellado a unha auga. A auga do lavadoiro pasa ao bebedoiro a través dun cano. Situado ao bordo da estrada municipal que dá acceso ao núcleo e próximo a un grupo de edificacións tradicionais. Ámbito formado por prados, terreos de cultivo e edificacións illadas tanto tradicionais como de nova construción

Obras permitidas:
As permitidas segundo o nivel de protección.
Determinacións para a súa conservación, rehabilitación, mellora ou recuperación:
Mellora e conservación do ben. Recuperación da contorna do mesmo.
Pintando o cuberto en branco.

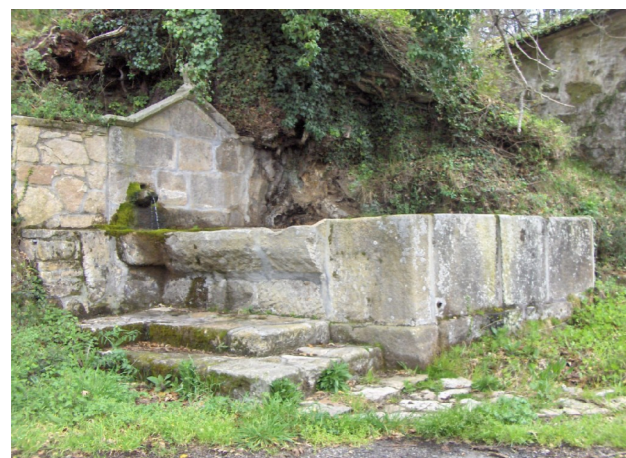
Código do elemento: **31.09**

Bo

Sinxela construción que aproveita a abundancia de auga para o abastecemento e consumo humano. Pertence ao grupo de fontes de cano. Consta dun muro de cadeirado rematado en frontón triangular que a encabeza e dun cano de pedra lixeiramente inclinado, este conduce a auga ao exterior procedente da boca da mina. A auga é vertida nun lavadoiro formado por lousas de pedra labrada, inclinadas e pulidas nun dos seus lados para facilitar o lavado. Pavimento de lousas de pedra de granito. Está situada ao bordo da estrada municipal que dá acceso ao núcleo. Ámbito rural formado por prados, terreos de cultivo e edificacións illadas, tanto tradicionais coma de nova construción.

Obras permitidas:
As permitidas segundo o nivel de protección.
Determinacións para a súa conservación, rehabilitación, mellora ou recuperación:
Mellora e conservación do ben. Recuperación da contorna do mesmo.
