Catálogo de elementos a protexer ou recuperar

Aprobación provisional e definitiva

Xullo 2022

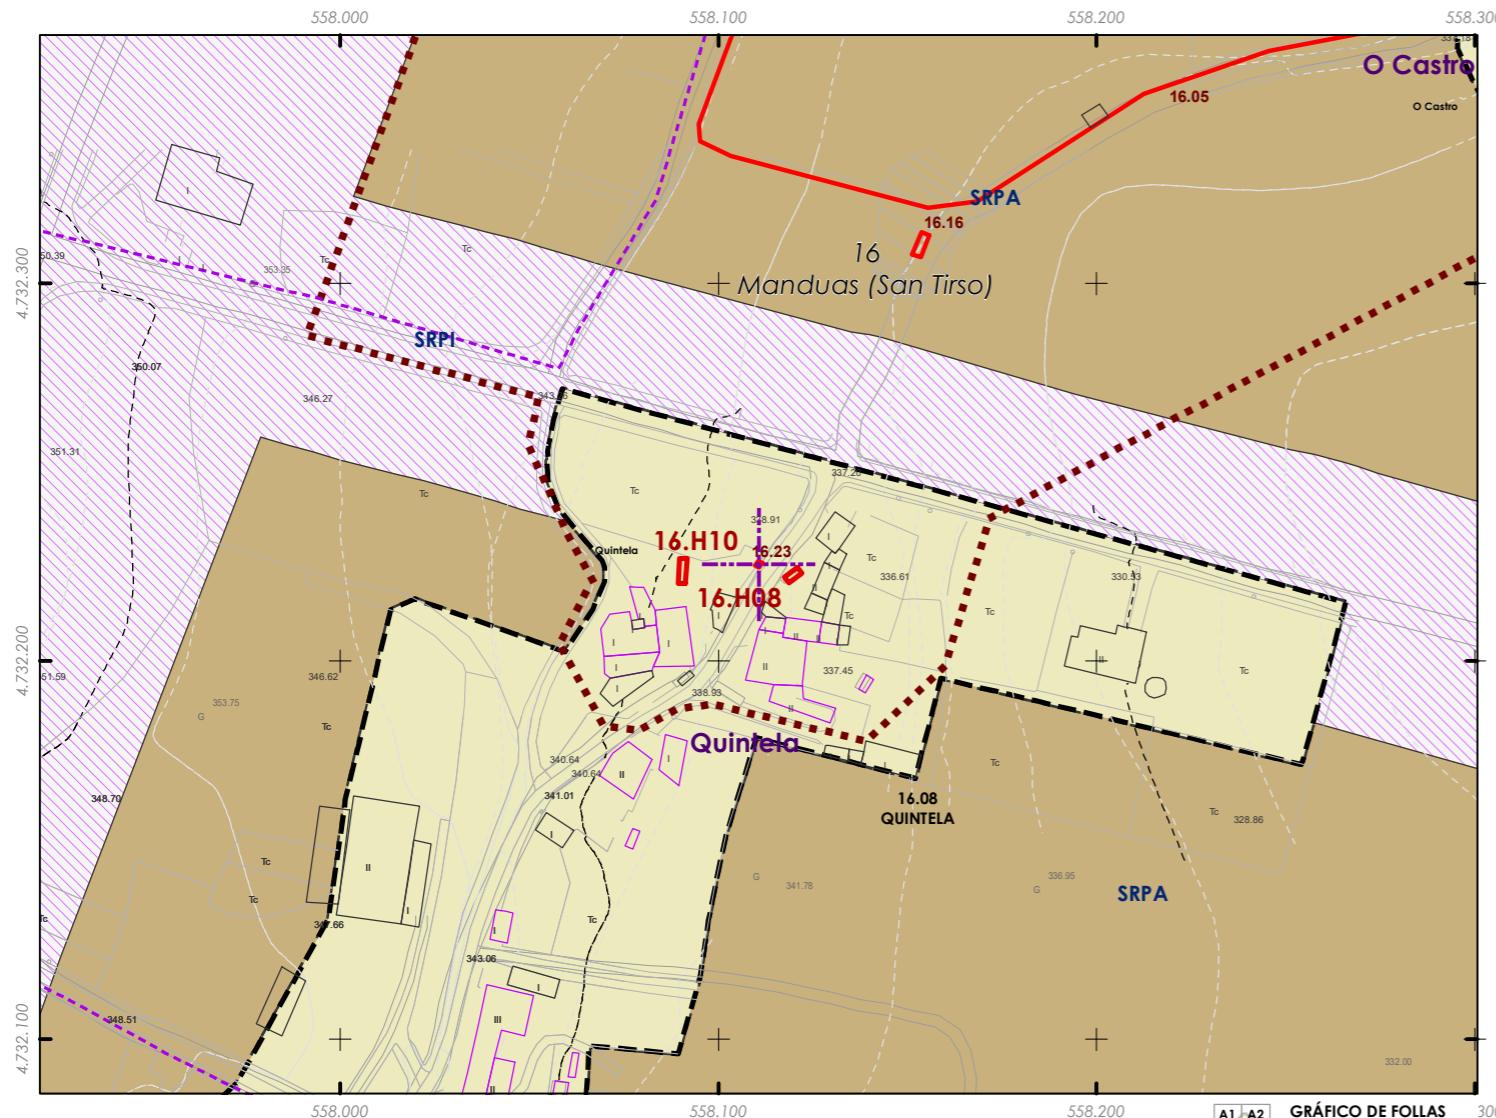
Código do elemento: **16.23**

Denominación:
Cruceiro en Quintela
Localización: **Quintela**
Parroquia: **P. de Manduas (San Tirso)**

Cruceiro sobre basea cuadrangular. Fuste ten unha sección cuadrangular nos extremos mentres no seu tramo central ten forma octogonal coa imaxe dun santo na parte superior. Capitel en forma piramidal truncada e invertida. Brazos da cruz de sección circular, coa imaxe de cristo baixo lenda á fronte e unha Virxe na parte posterior. Situado ao bordo da estrada municipal do núcleo e próximo a unha Autonómica. Ámbito rural formado por prados, terreos de cultivo e edificacións tradicionais e de nova construcción

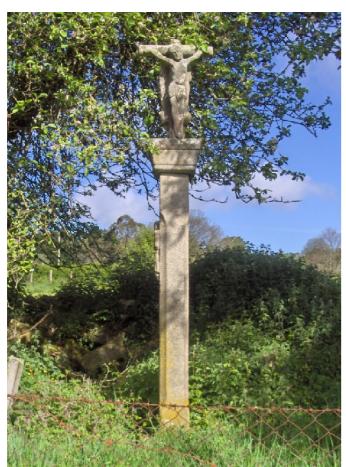
Estado de conservación:

Bo

Mellora e conservación do ben. Recuperación da contorna do mesmo.

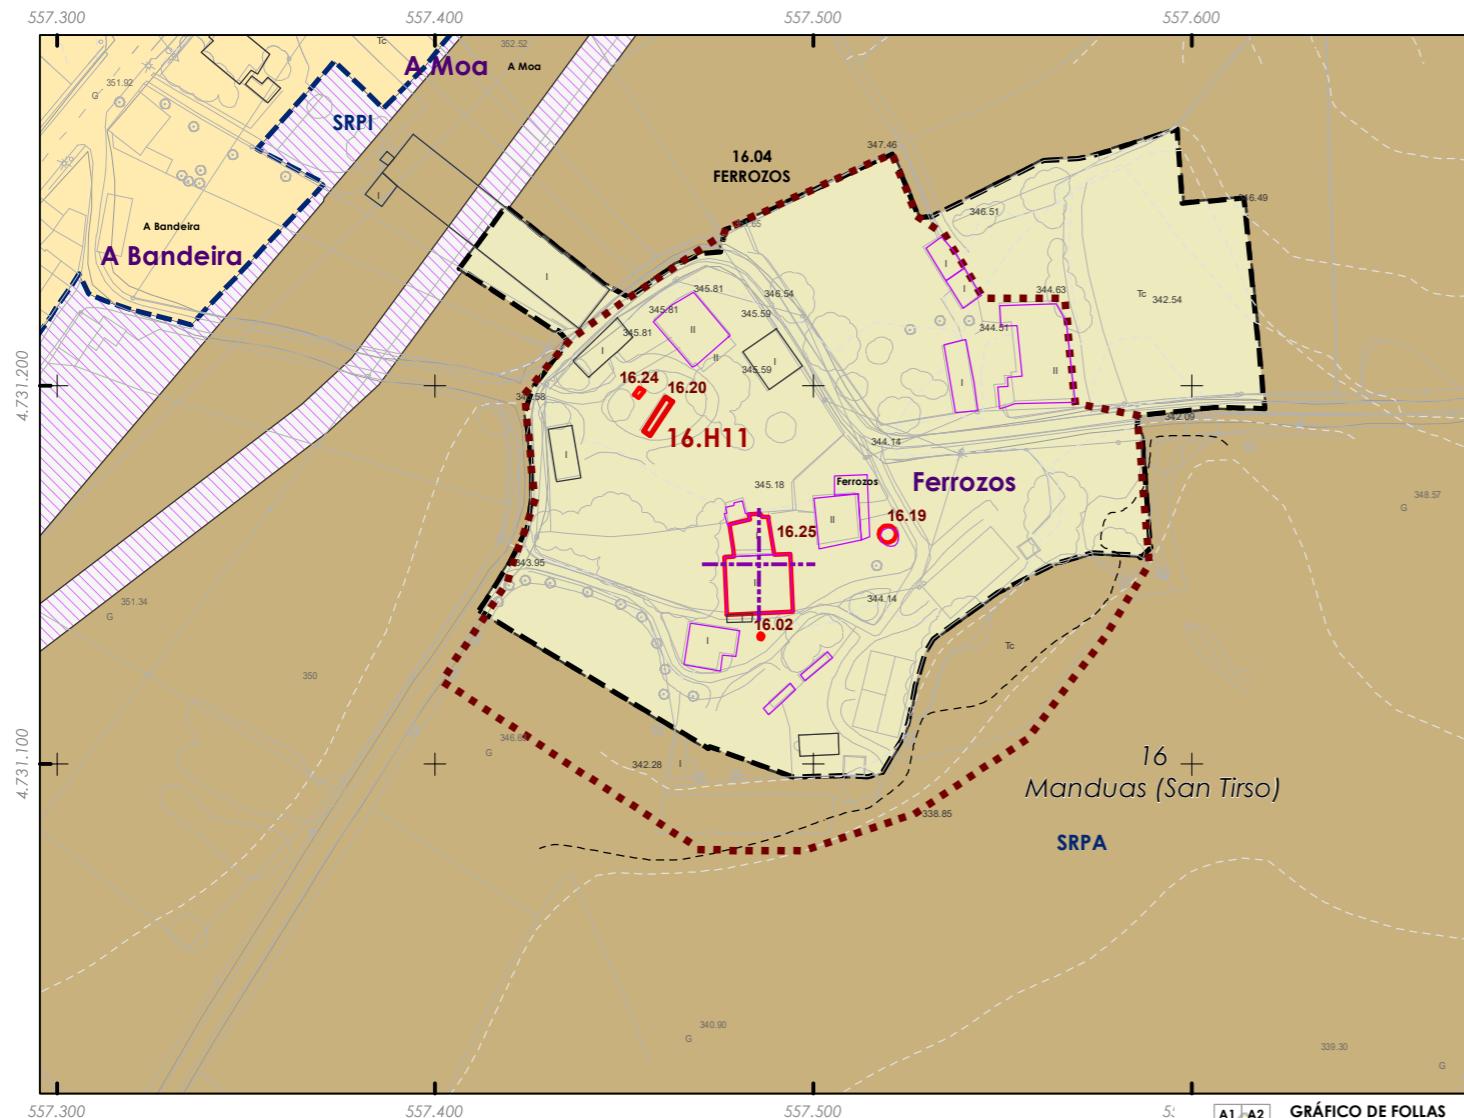
Código do elemento: **16.25**

Denominación:
Casa grande en Ferrosos

Localización: **Ferrosos**

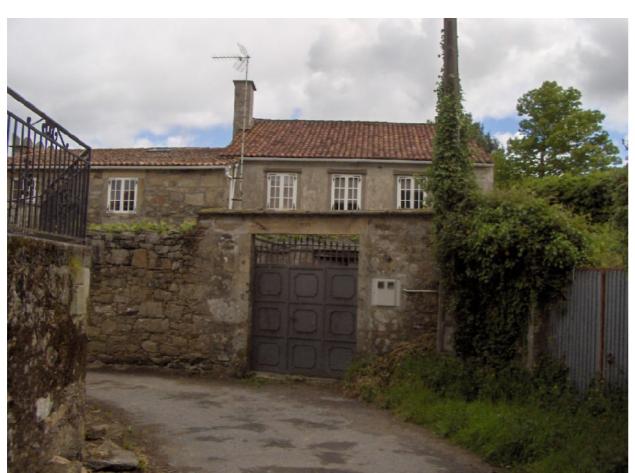
Estado de conservación:

Bo

Mellora e conservación do ben.

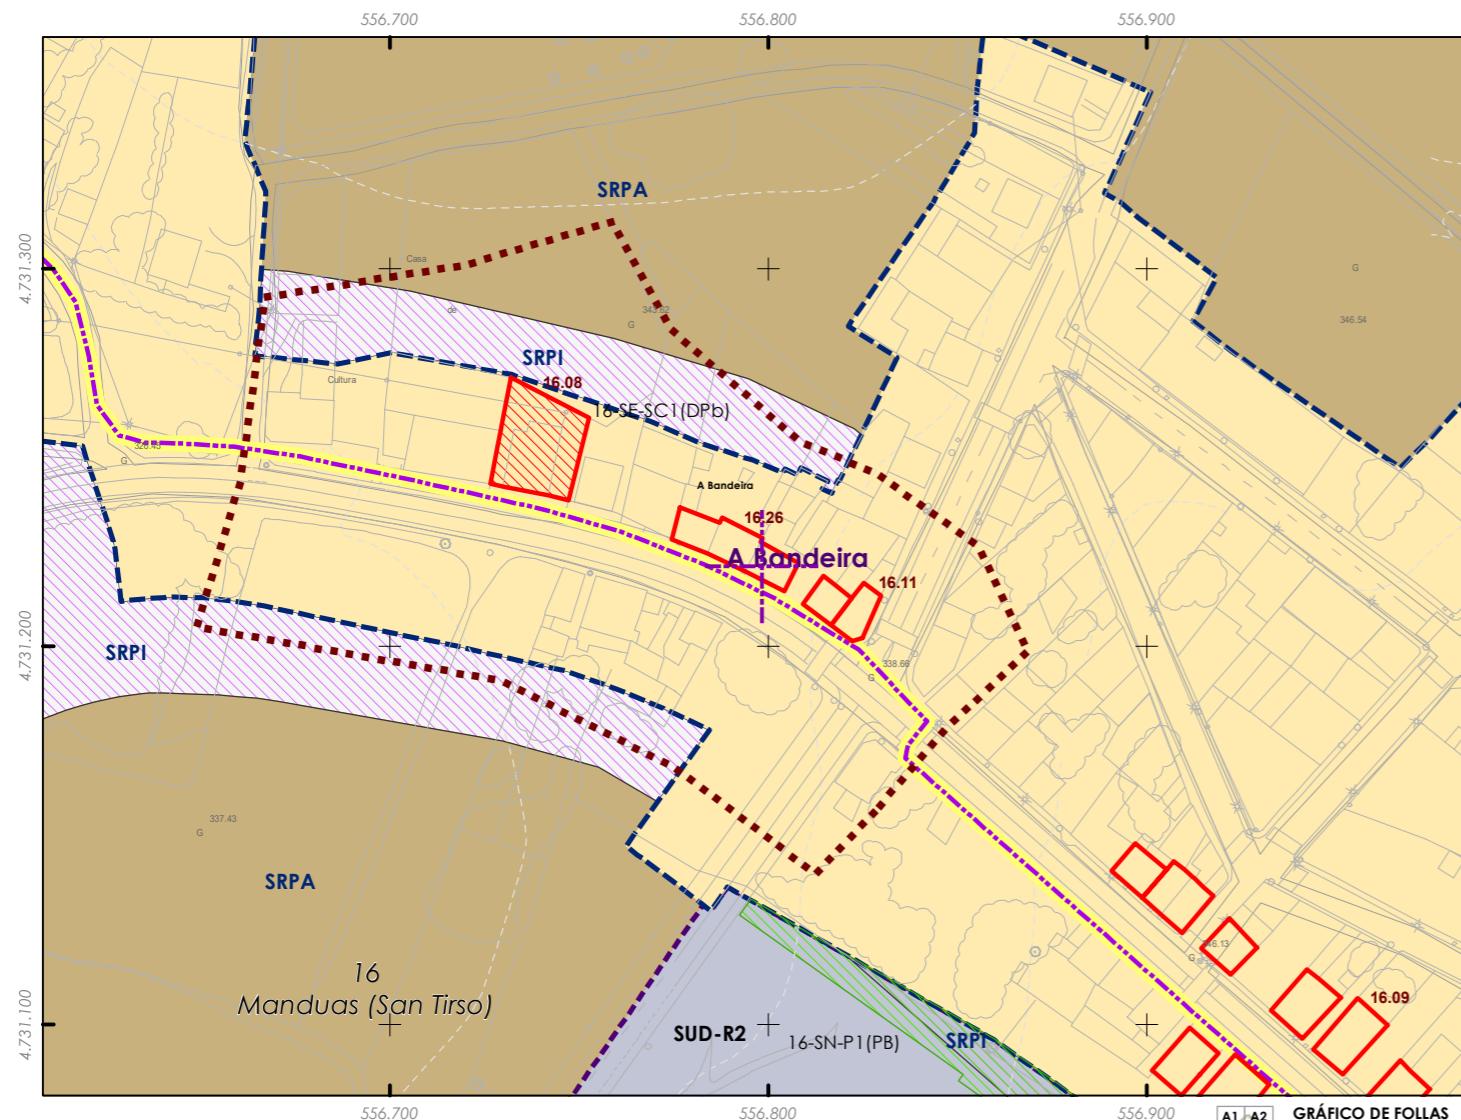
Código do elemento: **16.26**

Denominación:
Conxunto de casas tradicionais en A Bandeira

Localización: **A Bandeira; Rúa Vista Alegre 2 ,6, 8, 10**
Parroquia: **P. de Manduas (San Tirso)**

Mellora e conservación do ben. Enfoscado das edificación e pintado en branco e carpinterías acordes ao nivel de protección. Eliminar o baixo cuberta do número 2

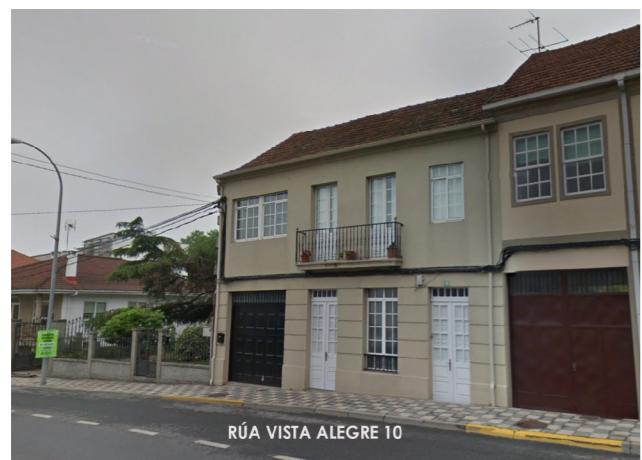
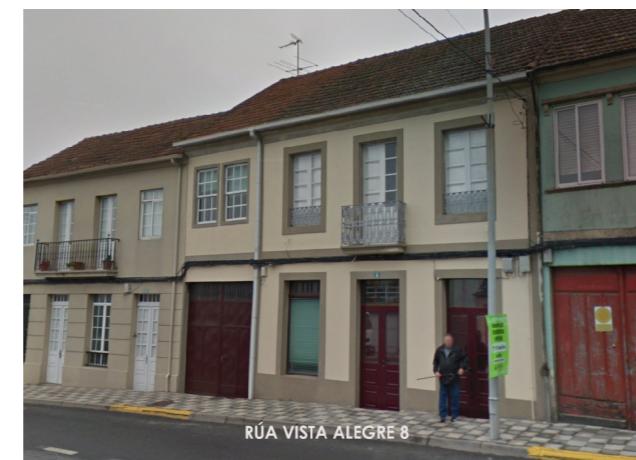
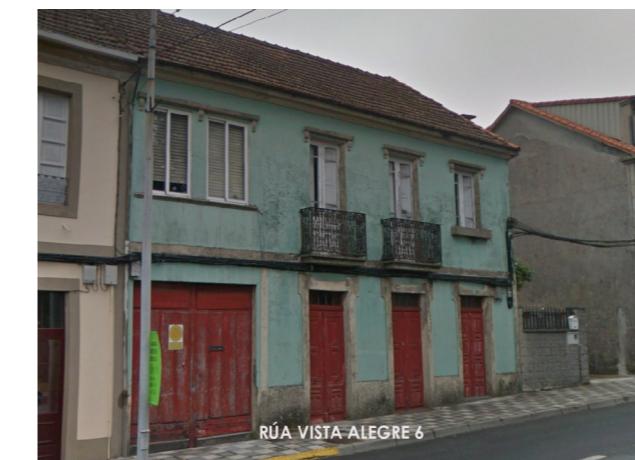
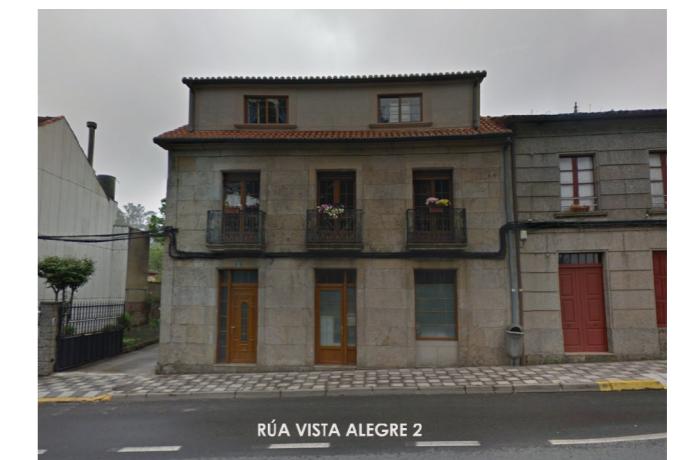
Estado de conservación:

Bo

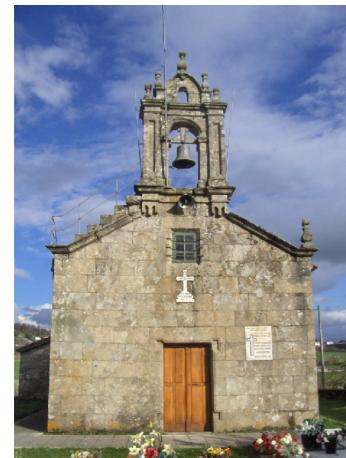
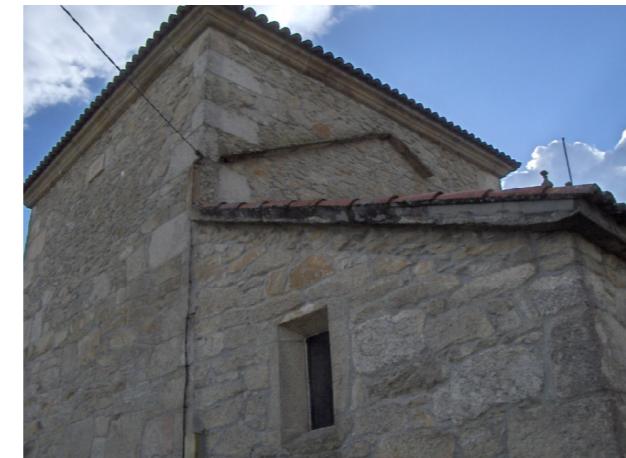
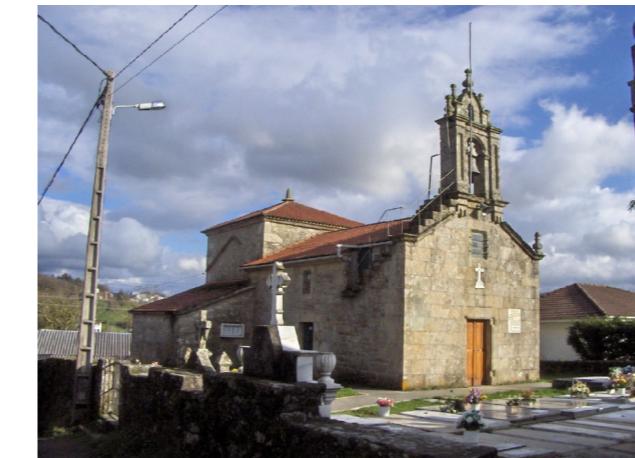
Código do elemento: **17.01**

Denominación:
Igrexa parroquial de San Fiz

Estado de conservación:

Bo

Nave principal de planta rectangular con cuberta a dúas augas formada por armazón de madeira e cubrición de tella cerámica curva. Altar maior más elevado que a nave con cuberta a catro augas con pináculo no cumio e sacristía con cuberta a unha auga pegada a este. Muros exteriores de cadeirado en alzado principal e de cachotaría no resto. Porta de acceso frontal e lateral alintelados. Fiestras rectangulares. Cornixa moldurada con acróterio no lateral. Espadana de frontón, oco en arco de medio punto para albergar a campá e sobre o mesmo arco apuntado e acróteros. Escaleras formadas por lousas de pedra no lateral da cuberta para o acceso á campá. Situada en San Fiz, na mesma parcela do cementerio e nas proximidades dun río. Ámbito rural formado por prados, terreos de cultivo e edificacións tradicionais e de nova construcción.

Mellora e conservación do ben.

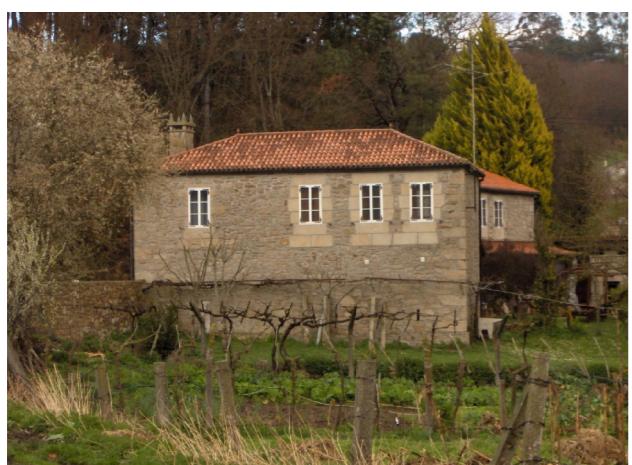
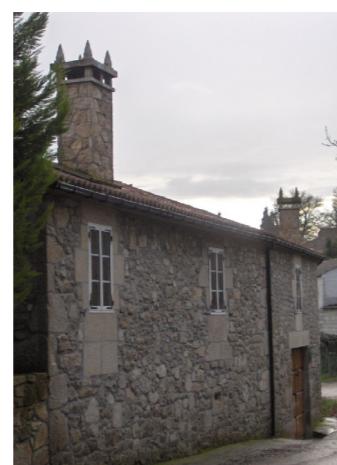
Código do elemento: **17.02**

Denominación:
Casa Rural "Casa Mendez"

Estado de conservación:

Bo

Edificación en planta baixa e planta alta. Muros de cachotaría con elementos nobres de cadeirado en perímetro de vans e cornixais. Cuberta a catro augas formada por armazón de madeira e cubrición de tella cerámica curva. Porta de acceso alintelada e fiestras rectangulares con batente en tres corpos. Carpintaría de madeira. Chemineas de cachotaría con remate de pináculos nos vértices. Pórtico con cuberta a unha auga de tella curva, con pilastras de cantería. Situada ao bordo da estrada local que pasa polo núcleo. Ámbito rural formado por prados, terreos de cultivo e edificacións illadas tanto tradicionais como de nova construcción

Mellora e conservación do ben.

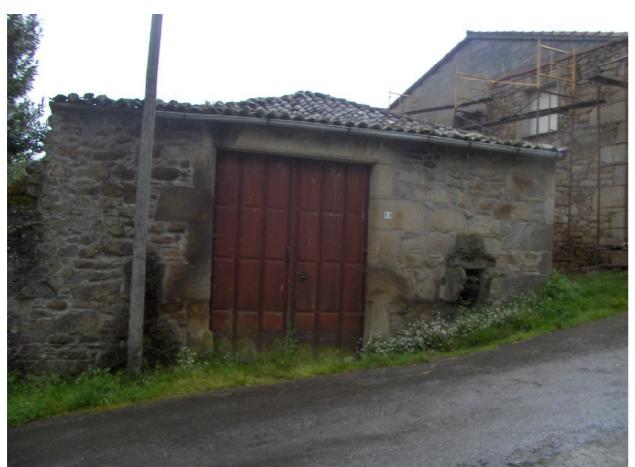
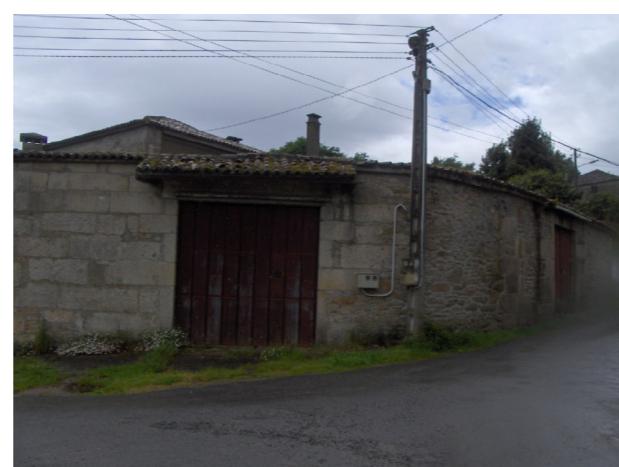
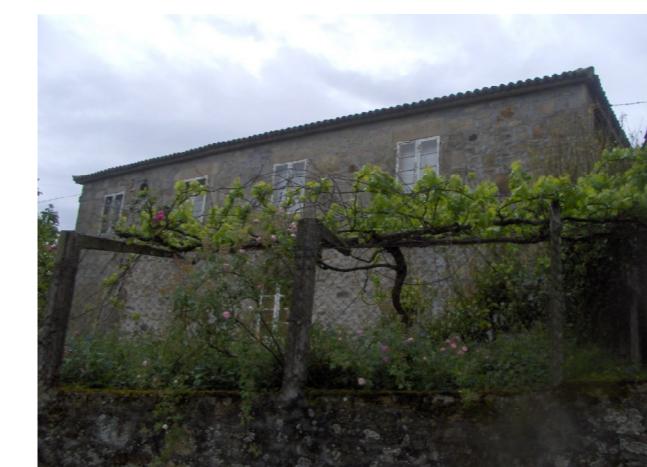
Código do elemento: **17.03**

Casa do Pintor Colmeiro

Estado de conservación:

Bo

Edificación de planta rectangular e dúas alturas. Muros exteriores de cachotaría con elementos nobres de cadeirado en perímetro de vans e cornixais. Cuberta a catro augas con cubrición de tella cerámica curva. Fiestras rectangulares con batente en tres corpos. Posúe dúas portadas alinteladas, unha en cachotaría con elementos nobres de cadeirado e o outro todo en cadeirado cun pequeno telladiño a unha auga. Ámbito rural formado por prados, terreos de cultivo e edificacións illadas tanto tradicionais como de nova construcción

Mellora e conservación do ben. Recuperación da contorna do mesmo soterrando o cableado e eliminando o poste.

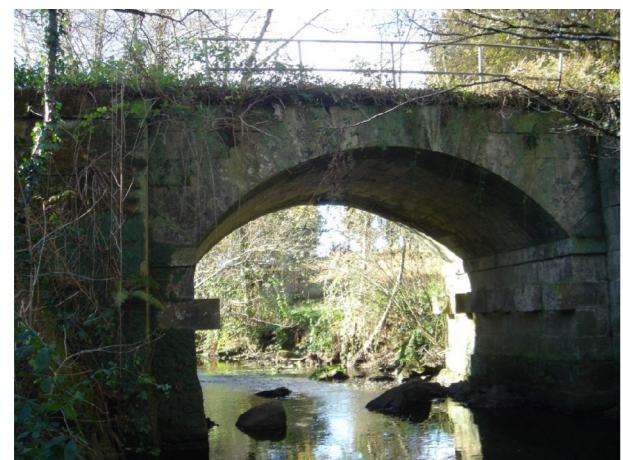
Código do elemento: **17.04**

Estado de conservación:

Regular

Construcción que salva o Río Toxa. Apóiase en cada extremo sobre unhas "Muradelas" de cadeirado en seco. Debido ao ancho do río conta cun van, este con forma de arco rebaixado. Carece de pretil. A súa calzada, de rasante horizontal e con banda de rodadura de asfalto, limitase pola varanda como elemento de protección. Sobre el transcorre unha estrada municipal. Paraxe formada por prados e arboredo de ribeira.

Mellora e conservación do ben. Recuperación da contorna do mesmo.

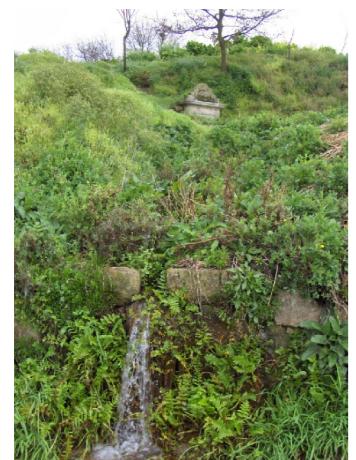
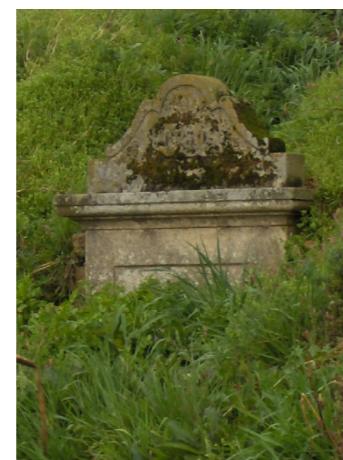
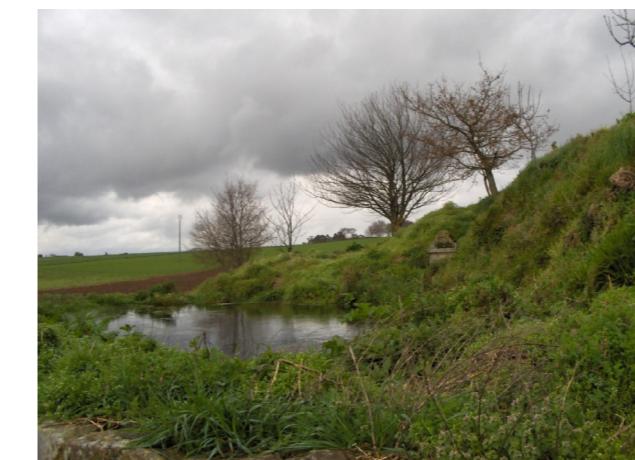
Código do elemento: **17.05**

Fonte e bebedouro en Vilanova

Estado de conservación:

Regular

Sinxela construcción que aproveita a abundancia de auga para o abastecimento e consumo humano. Pertence ao grupo de fontes de cano. Consta dun muro de cadeirado que a encabeza, o cal, está praticamente cuberto de vexetación. A auga discorre por un camiño propio ata que desemboca nun bebedouro natural. Está situada un cruzamento de camiños nas proximidades do núcleo de Vilanova. Ámbito rural formado por prados, terreos de cultivo e arboredos"

Mellora e conservación do ben. Recuperación da contorna do mesmo.

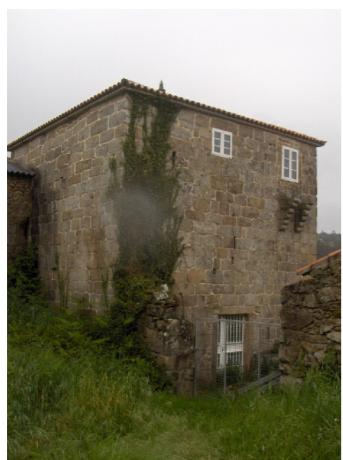
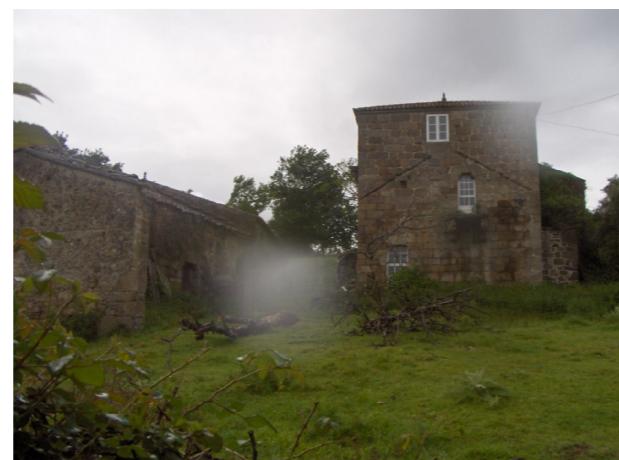
Código do elemento: **17.06**

Denominación:
Torre de Costela
Localización: **Costela**
Parroquia: **P. de Margaride (San Fiz)**

Estado de conservación:

Regular

Construcción de planta cuadrangular. Muros exteriores de cadeirado. Cubierta a cuatro aguas formada por armazón de madeira e cubrición de tella curva, con remate de pináculo no cume. Puerta de acceso alintelada. Fiestras rectangulares con batiente en tres corpos e seteiras. Situada nun ámbito formado por prados, terrenos de cultivo e edificacións illadas tanto tradicionais como de nova construcción

Mellora e conservación do ben. Recuperación da contorna do mesmo.

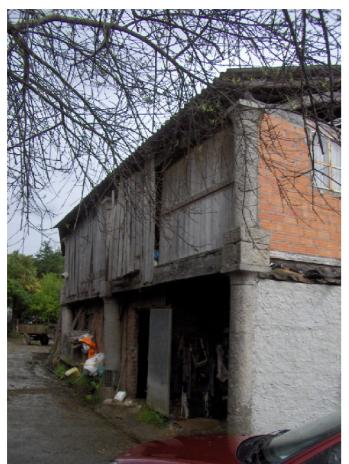
Código do elemento: **17.07**

Denominación:
Palleira

Estado de conservación:

Malo

Edificación illada, destinada fundamentalmente para almacenamiento, conservación ou protección. Planta rectangular con cuberta a dúas augas resolta mediante armazón de madeira e cubrición de placas de fibrocemento. Muro perimetral en todas as súas caras. A fachada principal en planta alta, conta cun cerramento mediante táboas, e con tres pilastras de cantería de boa labra con remates ornamentais. Nesta fachada encóntrase a porta de acceso e no lateral, unha pequena ventá rectangular. Ámbito formado por prados, terreos de cultivo e edificacións illadas tanto tradicionais como de nova construcción

Mellora e conservación do ben. Enfoscado das edificación e pintado en branco das partes en ladrillo.

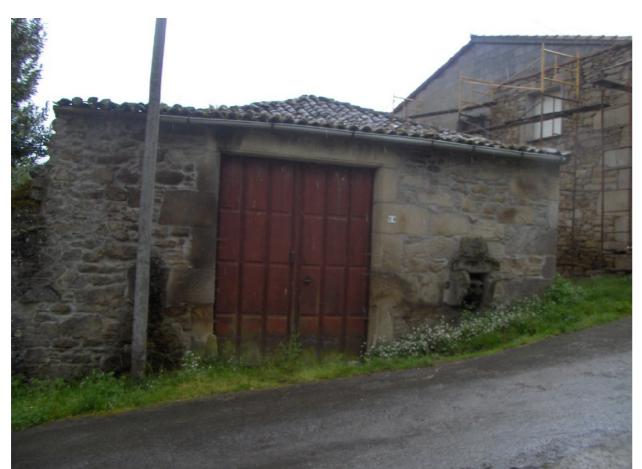
Código do elemento: 17.08

Estado de conservación:

Bo

Cachotaría con elementos nobres de cantería en perímetro de porta principal. Cubierta a catro augas formada por armazón de madeira e cubrición de tella cerámica curva. Situado en Costela, ao bordo da estrada municipal que pasa polo núcleo. Ámbito rural formado por prados, terreos de cultivo e edificacións illadas tanto tradicionais como de nova construcción.

Determinacións para a súa conservación, rehabilitación, mellora ou recuperación:
Mellora e conservación do ben. Recuperación da contorna eliminando o poste.
