Código do elemento: 29.16 / GA36052041

Denominación: Mámoa de Costa de Laro - No. 1  
Localización: Siador  
Parroquia: Siador (San Miguel)

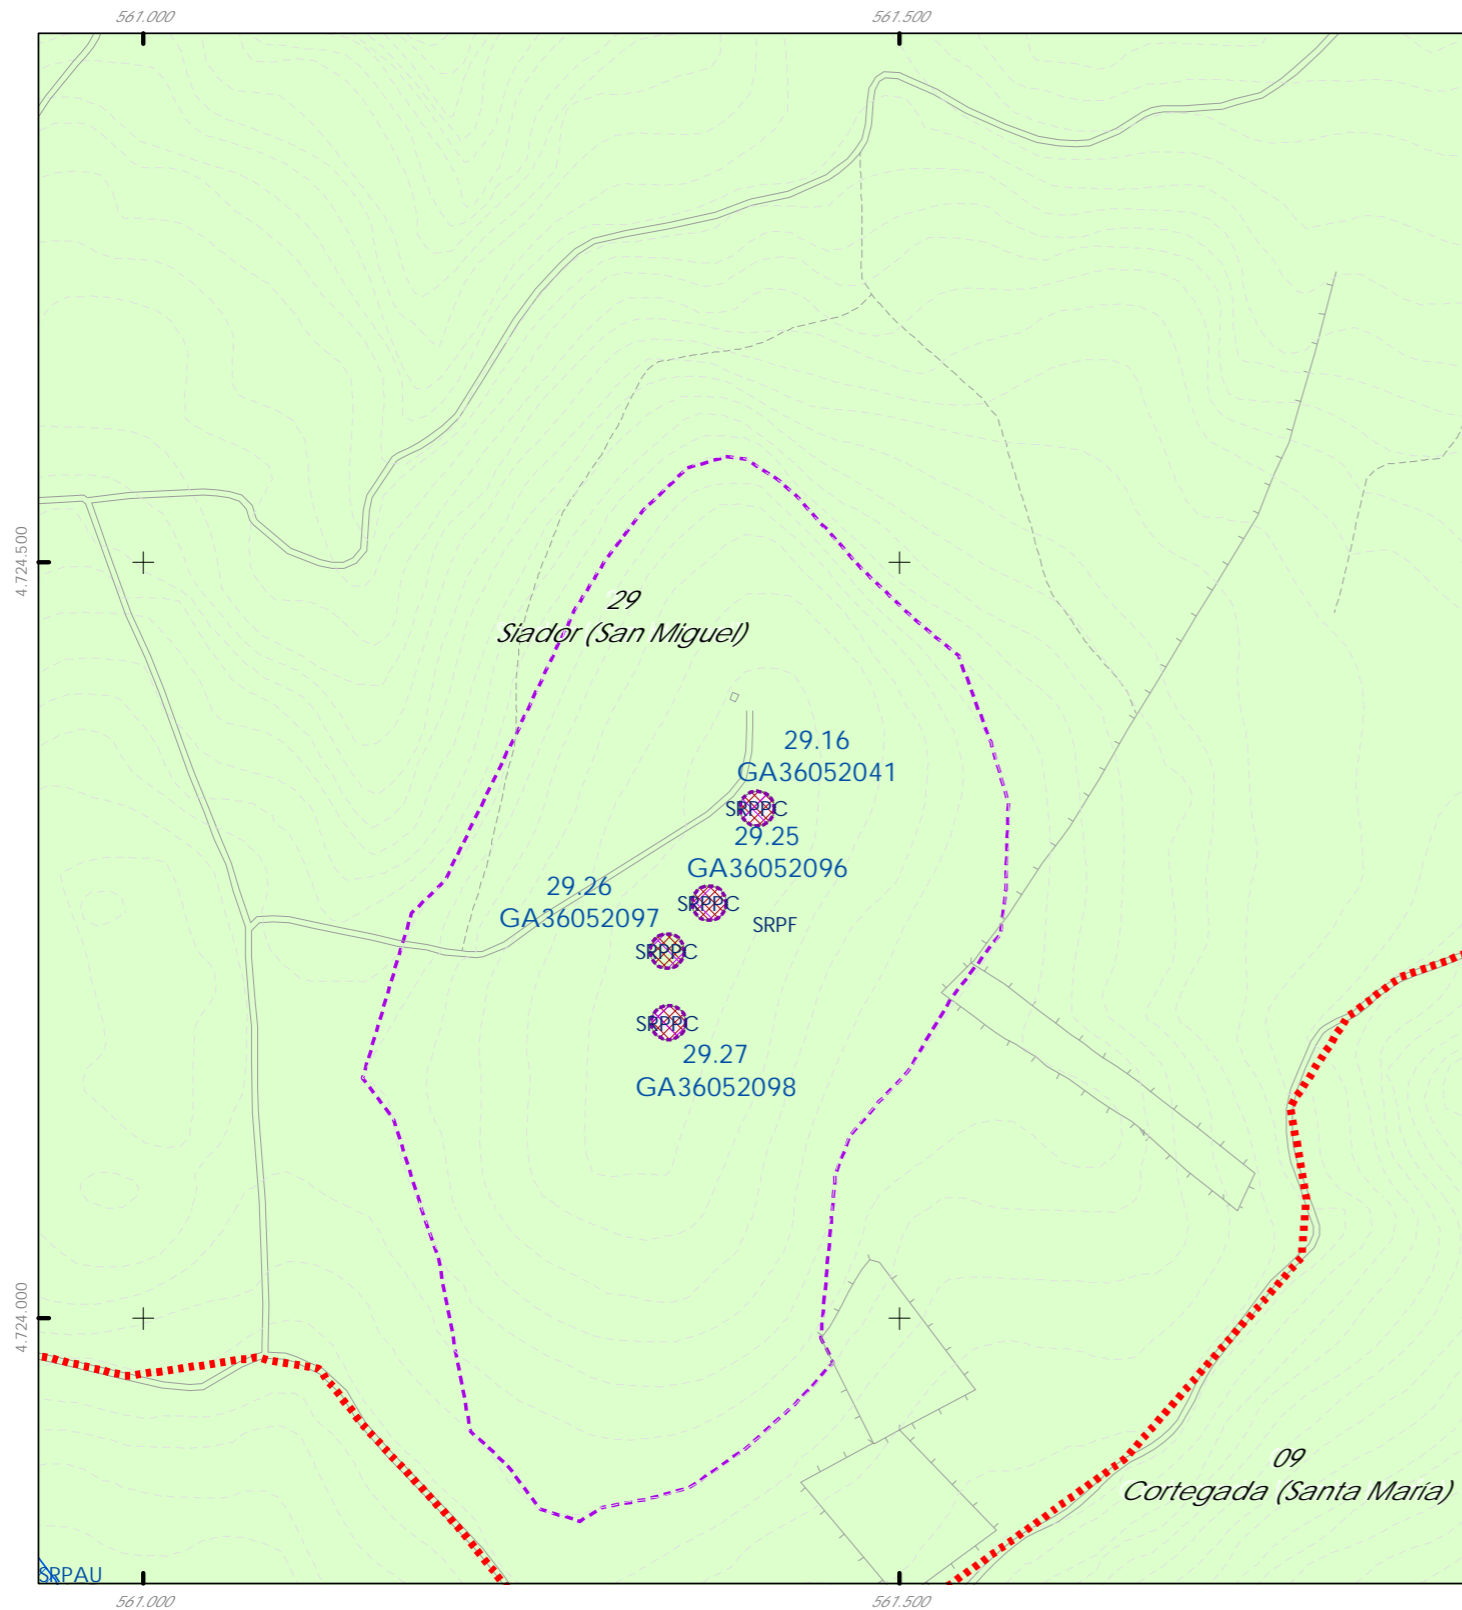
Estado de conservación:  
Instalouse un vértice xeodésico sobre o túmulo.

Descrición do ben:  
Mámoa de 22 m. de diámetro no eixo N-S, 24 m. no eixo L-O e 1,8 m. de altura, con cono de violación. En superficie obsérvanse bastantes pedras de granito que puidesen formar parte dunha coiraza pétreo.

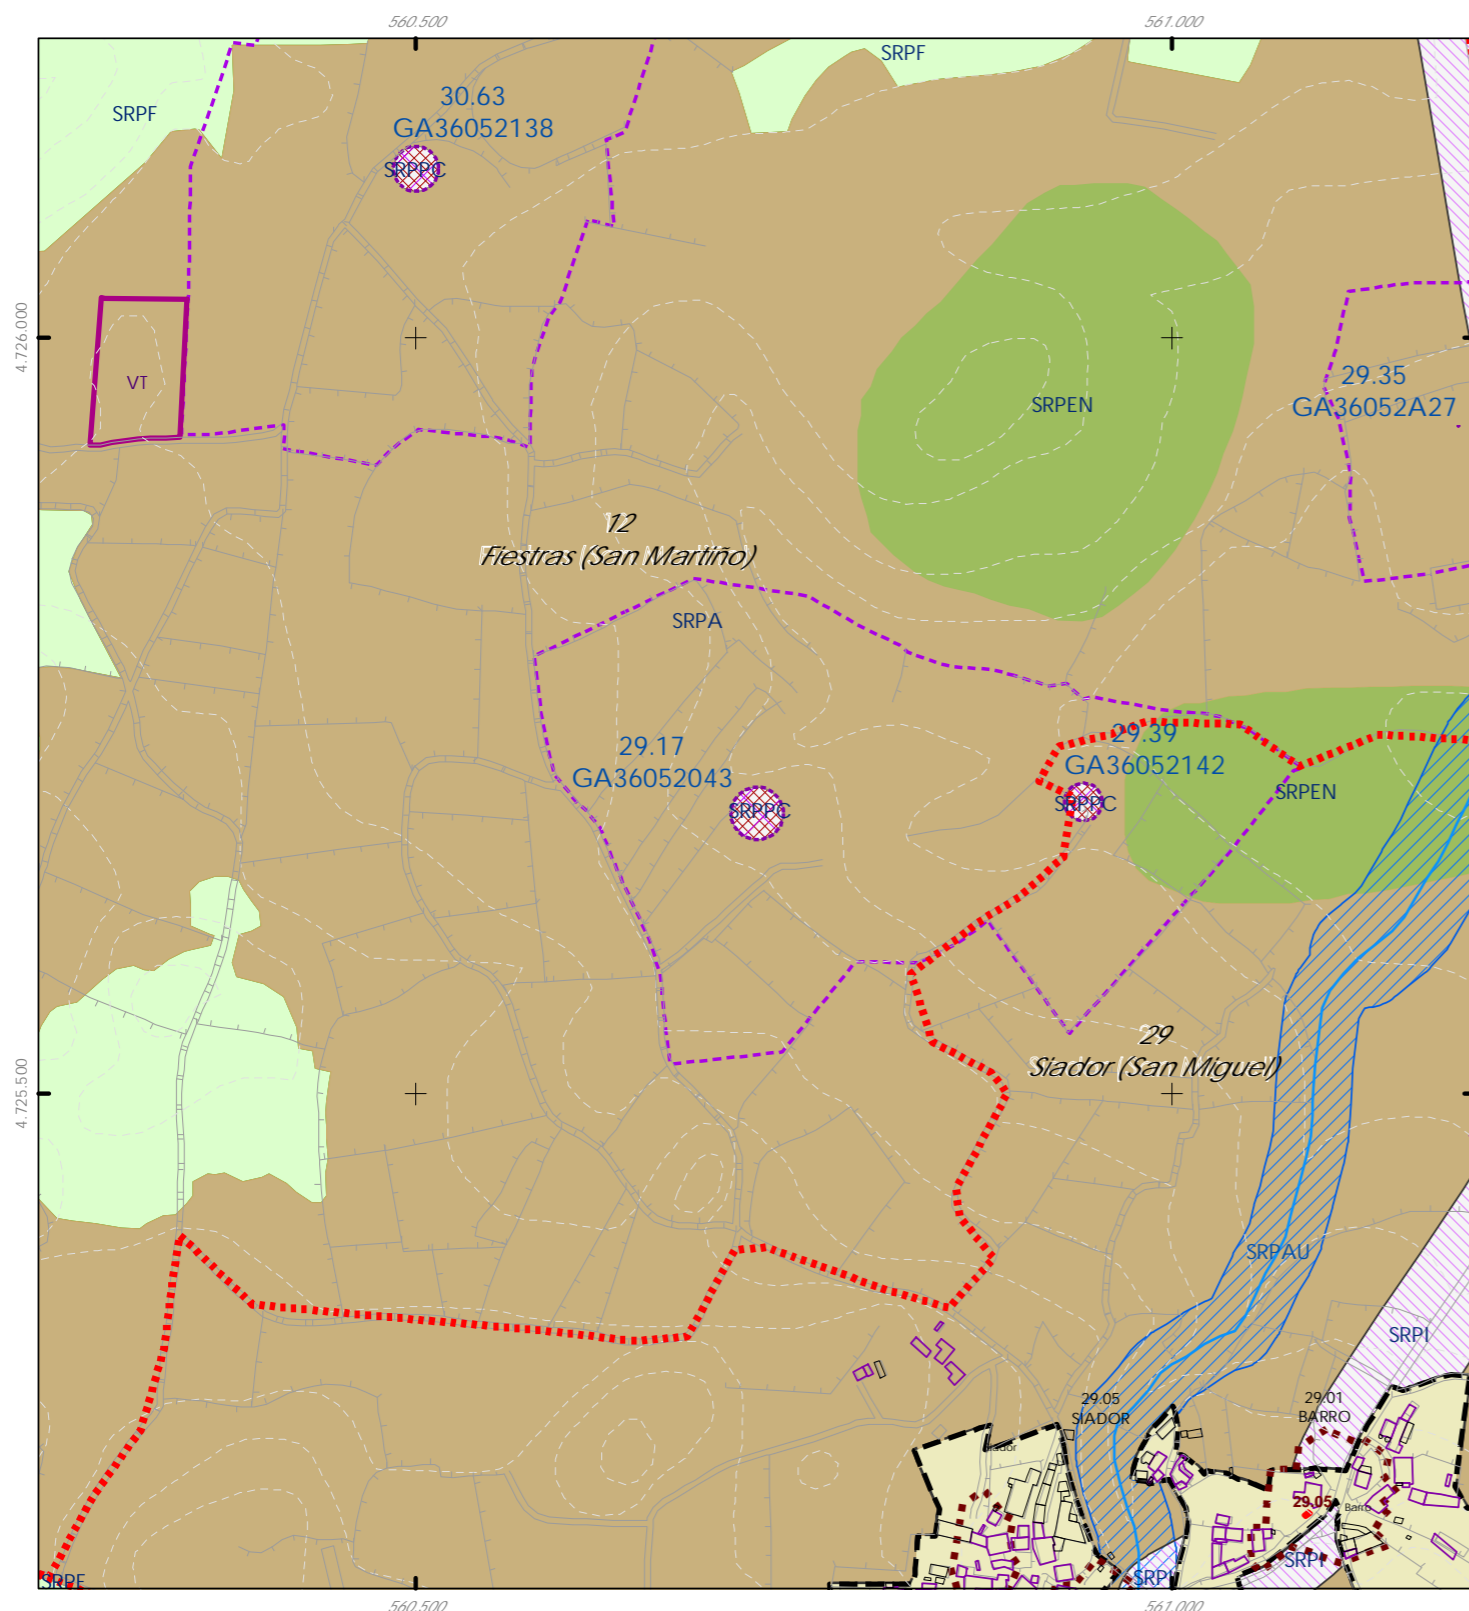
Código do elemento: 29.17 / GA36052043

Estado de conservación:  
Bo. Densa vexetación que dificulta a localización dos gravados.

Descrición do ben:  
A vexetación que actualmente cobre a zona en que se encontran os petróglifos dificulta a observación da totalidade destes. Segundo a ficha de inventario antiga, existen tres pedras que posúen motivos gravados, de diferentes tipos e formas: cazoletas, círculos concéntricos, espirais, ferraduras e cruciformes.

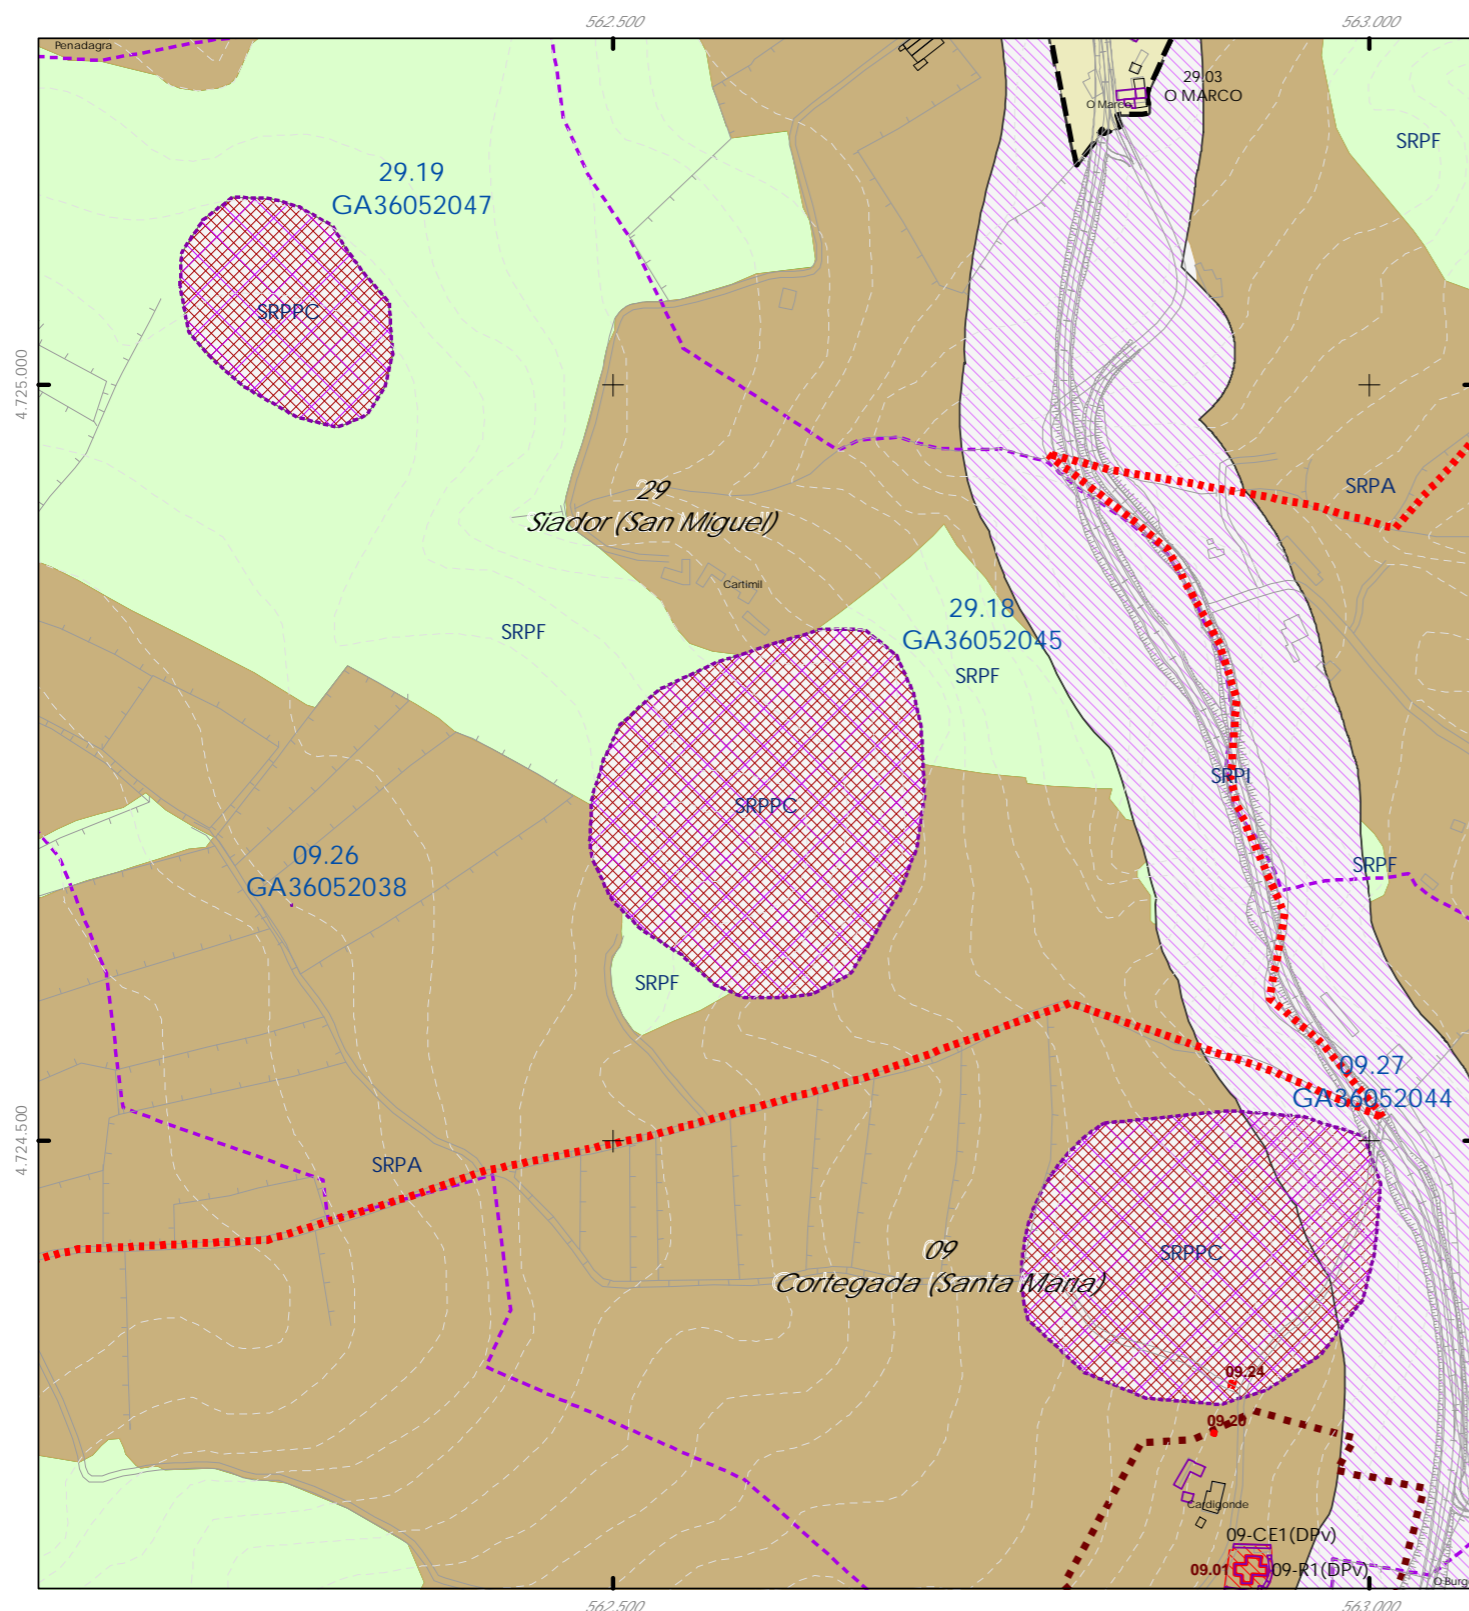
Código do elemento: 29.18 / GA36052045

Descrición do ben:  
Depósito castrexo con recinto superior de planta circular, de 78 m de diámetro, defendido en todo o perímetro por un terraplén que aínda conserva restos dun parapeto nalgunhas zonas. Pegado a este recinto, polo lado este, presenta un enorme antecastro de planta circular (171 m de diámetro no eixo N-S por 157 m no eixo L-O), defendido por outro terraplén, o cal chega a unirse ao primeiro polo oeste. Nesta zona oeste o sistema defensivo refórzase con dous fosos e un parapeto intermedio.

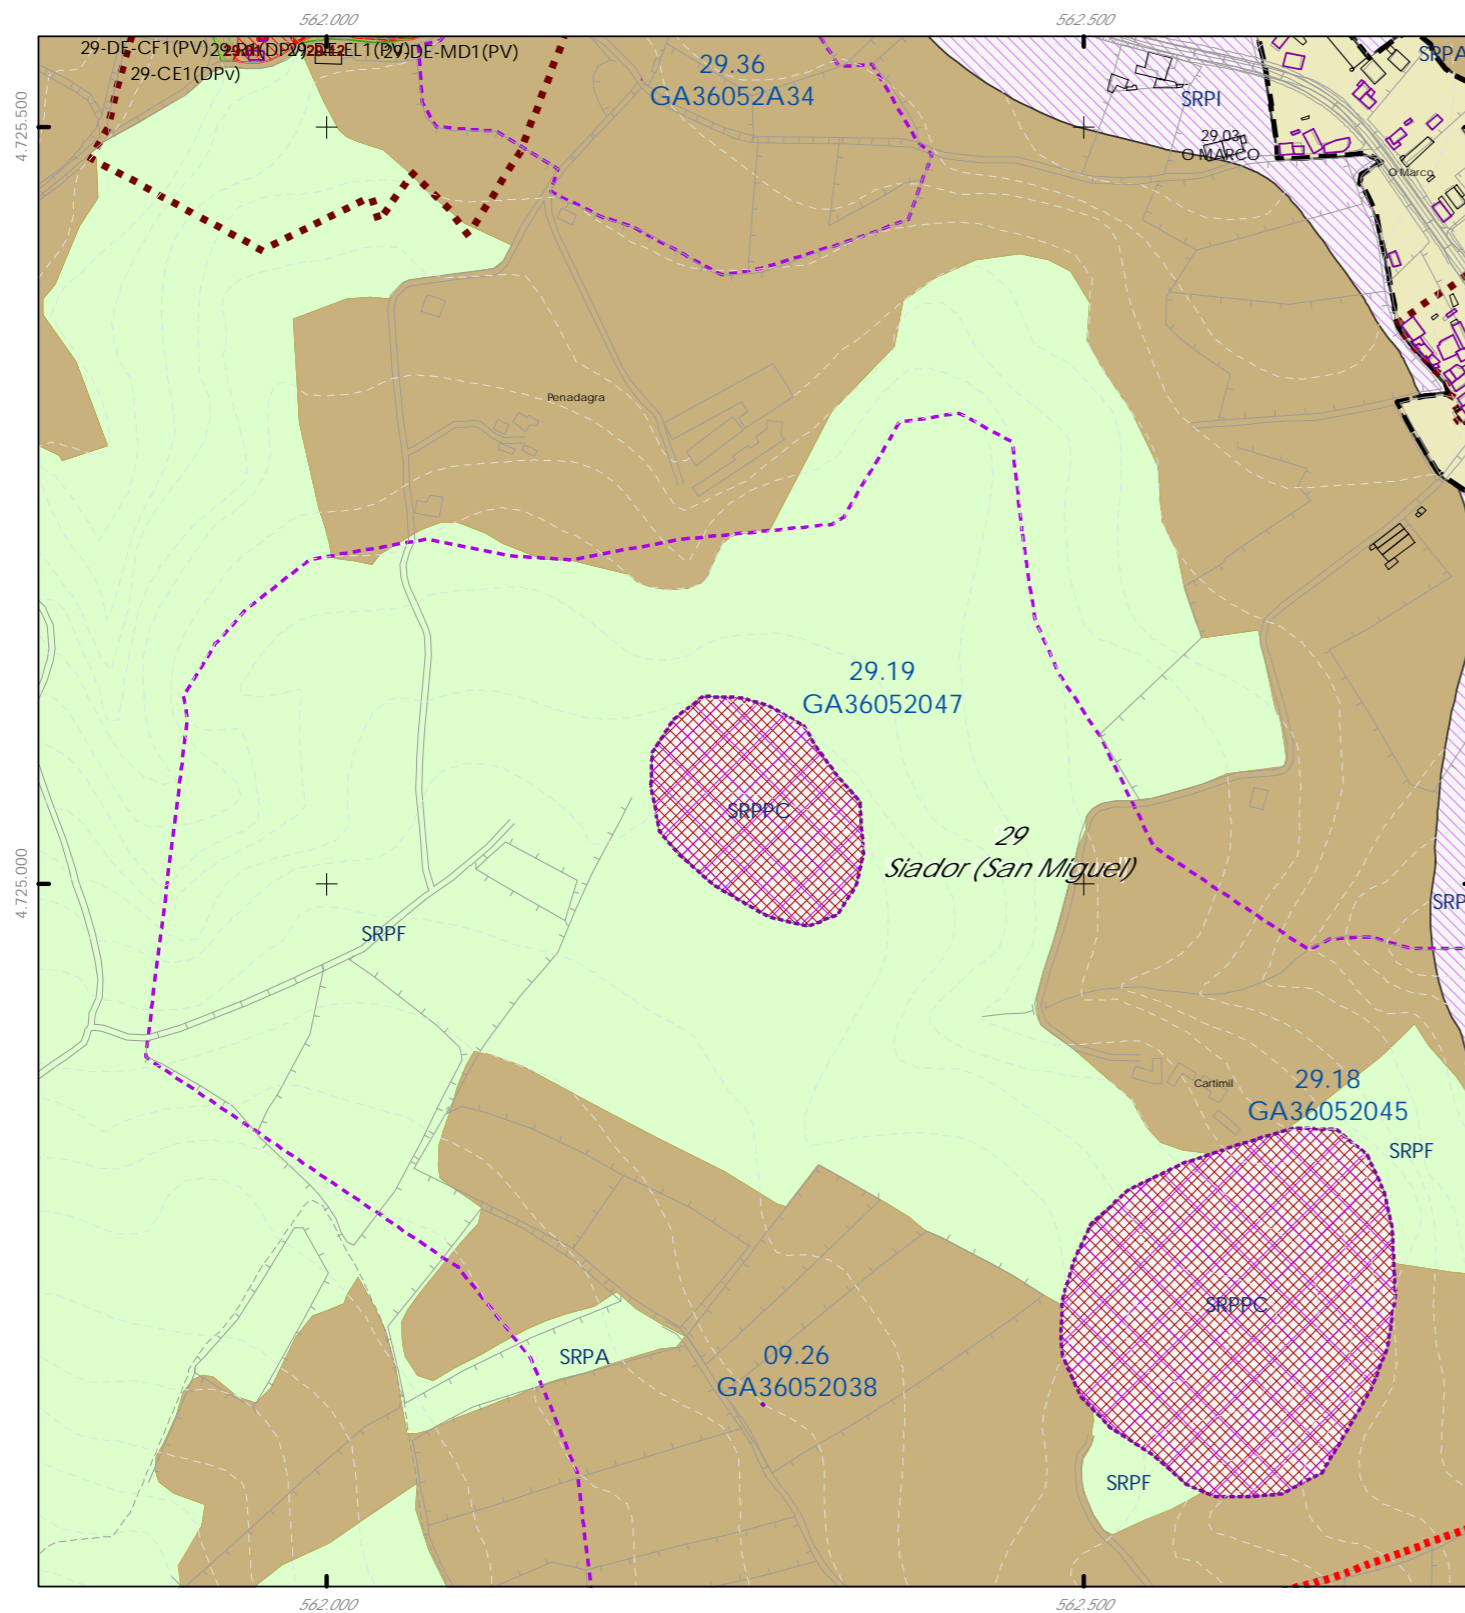
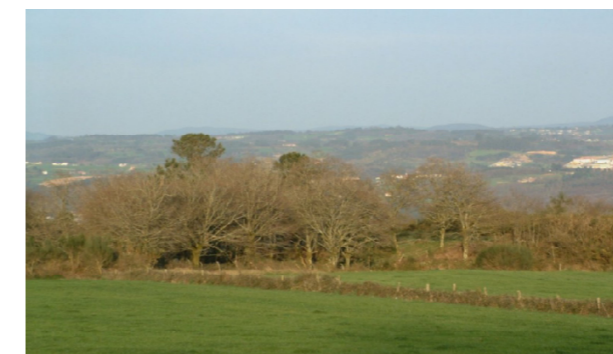
Código do elemento: 29.19 / GA36052047

Depósito castrexo formado por un único recinto de planta elíptica, de 127 m de diámetro no eixo NNO-Sursueste e 73 m no eixo les-nordeste-oso. Aparece defendido en todo o seu perímetro por un pequeno parapeto e un terraplén. O acceso ao recinto atópase no lado xaneiro, formado por unha simple interrupción do terraplén. Este castro foi obxecto dunha escavación de investigación no ano 1985 por parte de I. Xulio Carballo Arceo, con sondaxes perpendiculares á muralla polo lado sueste: non se localizaron estruturas de cuarto e os restos materiais foron escasos. Si puido documentarse un único nivel de ocupación e restos da muralla.

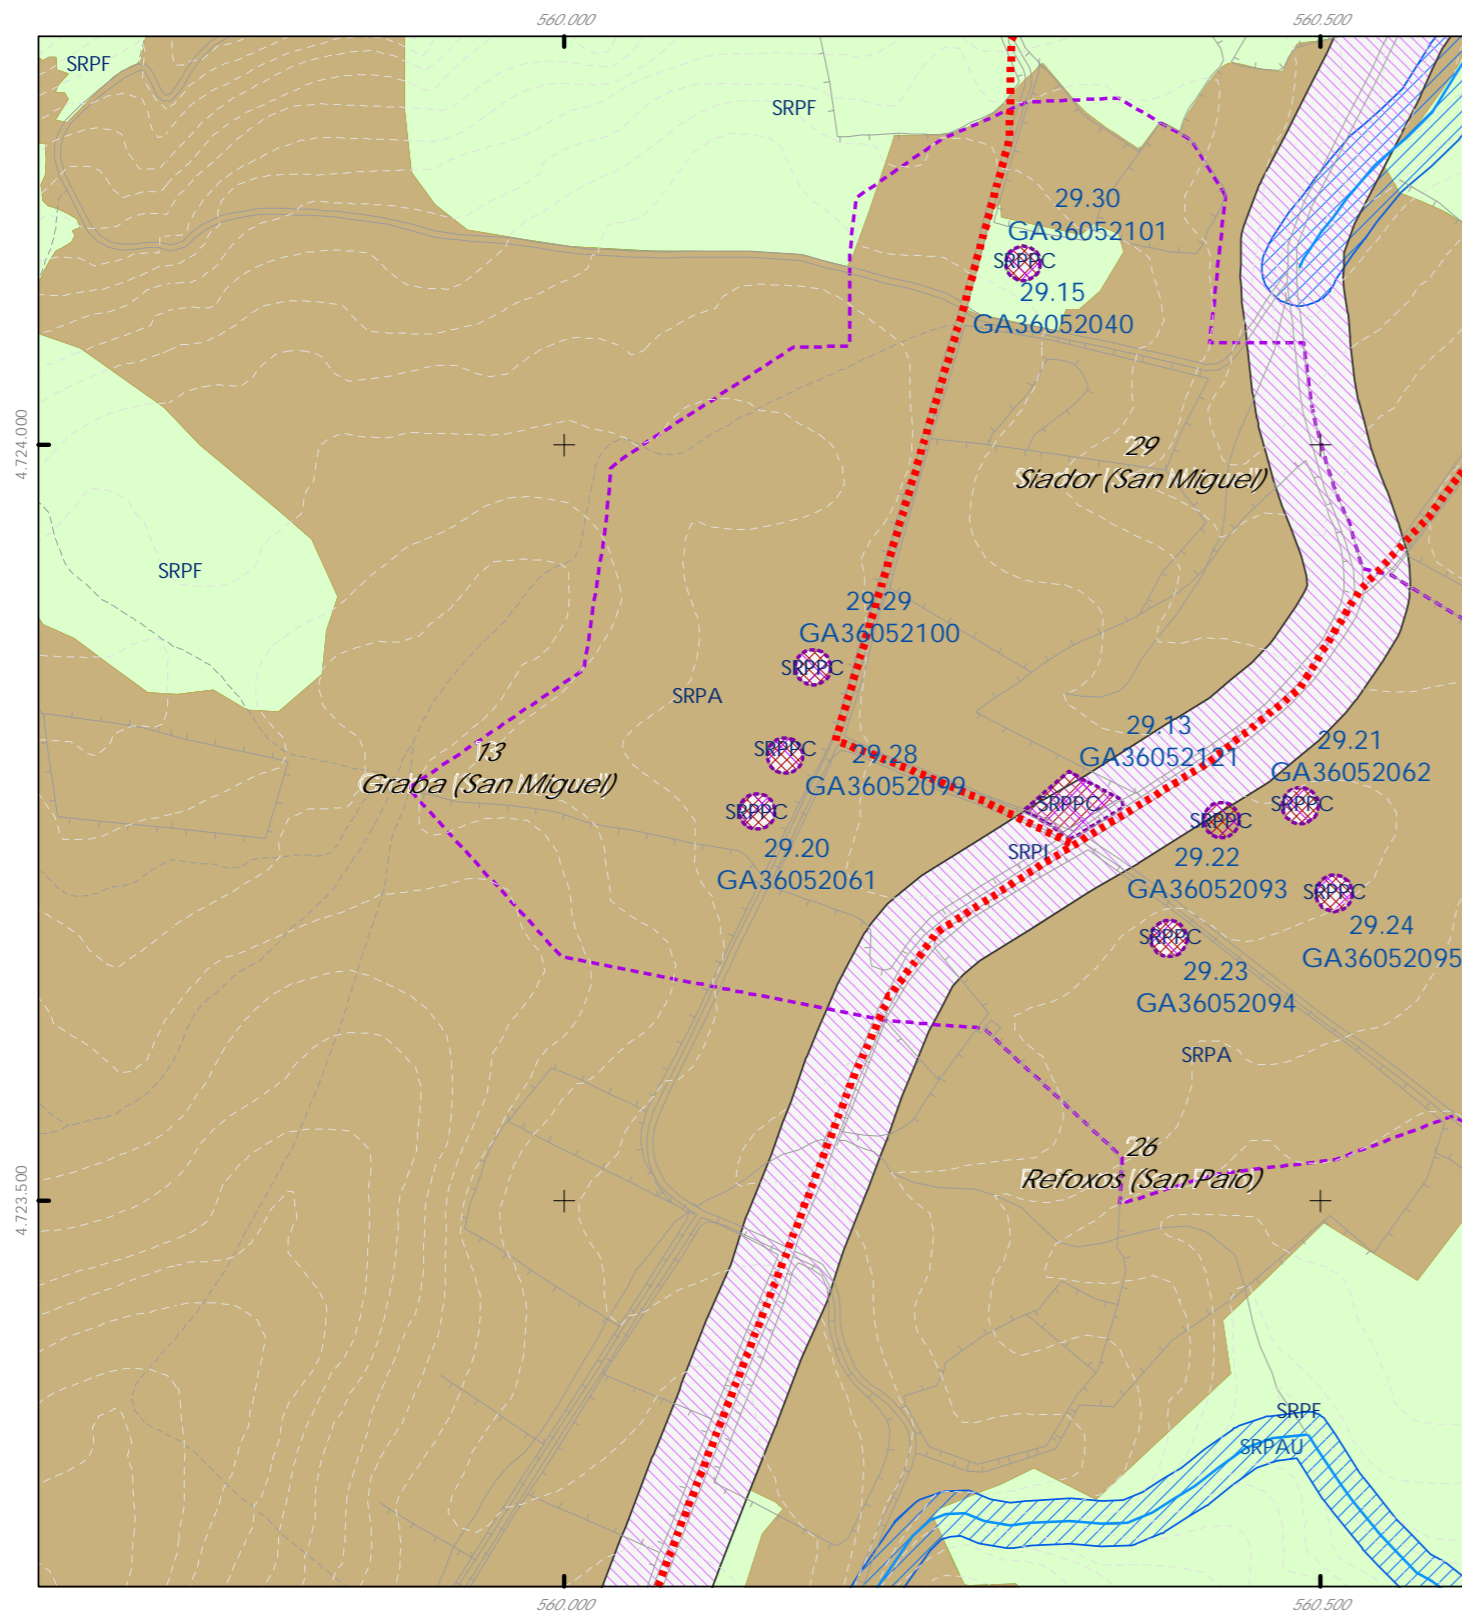
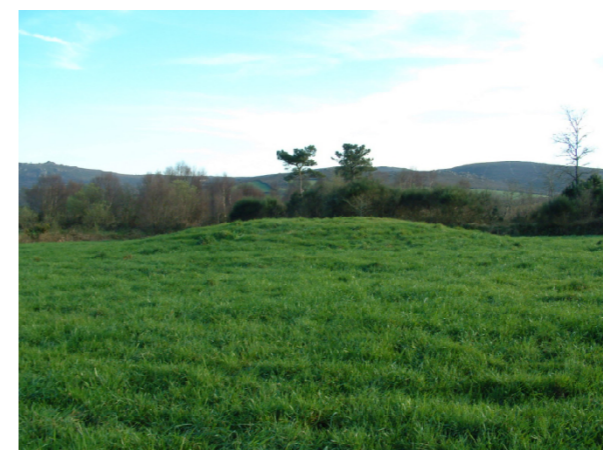
Código do elemento: 29.20 / GA36052061

A masa tumular está afectada polos traballos agrícolas.

Esta mámoa tería 17 m. de diámetro no eixo L-O, 16 m. no eixo N-S e 1,4 m. de altura, con cono de violación case inapreciable polos traballos agrícolas. Non se observan restos de estruturas pétreas.

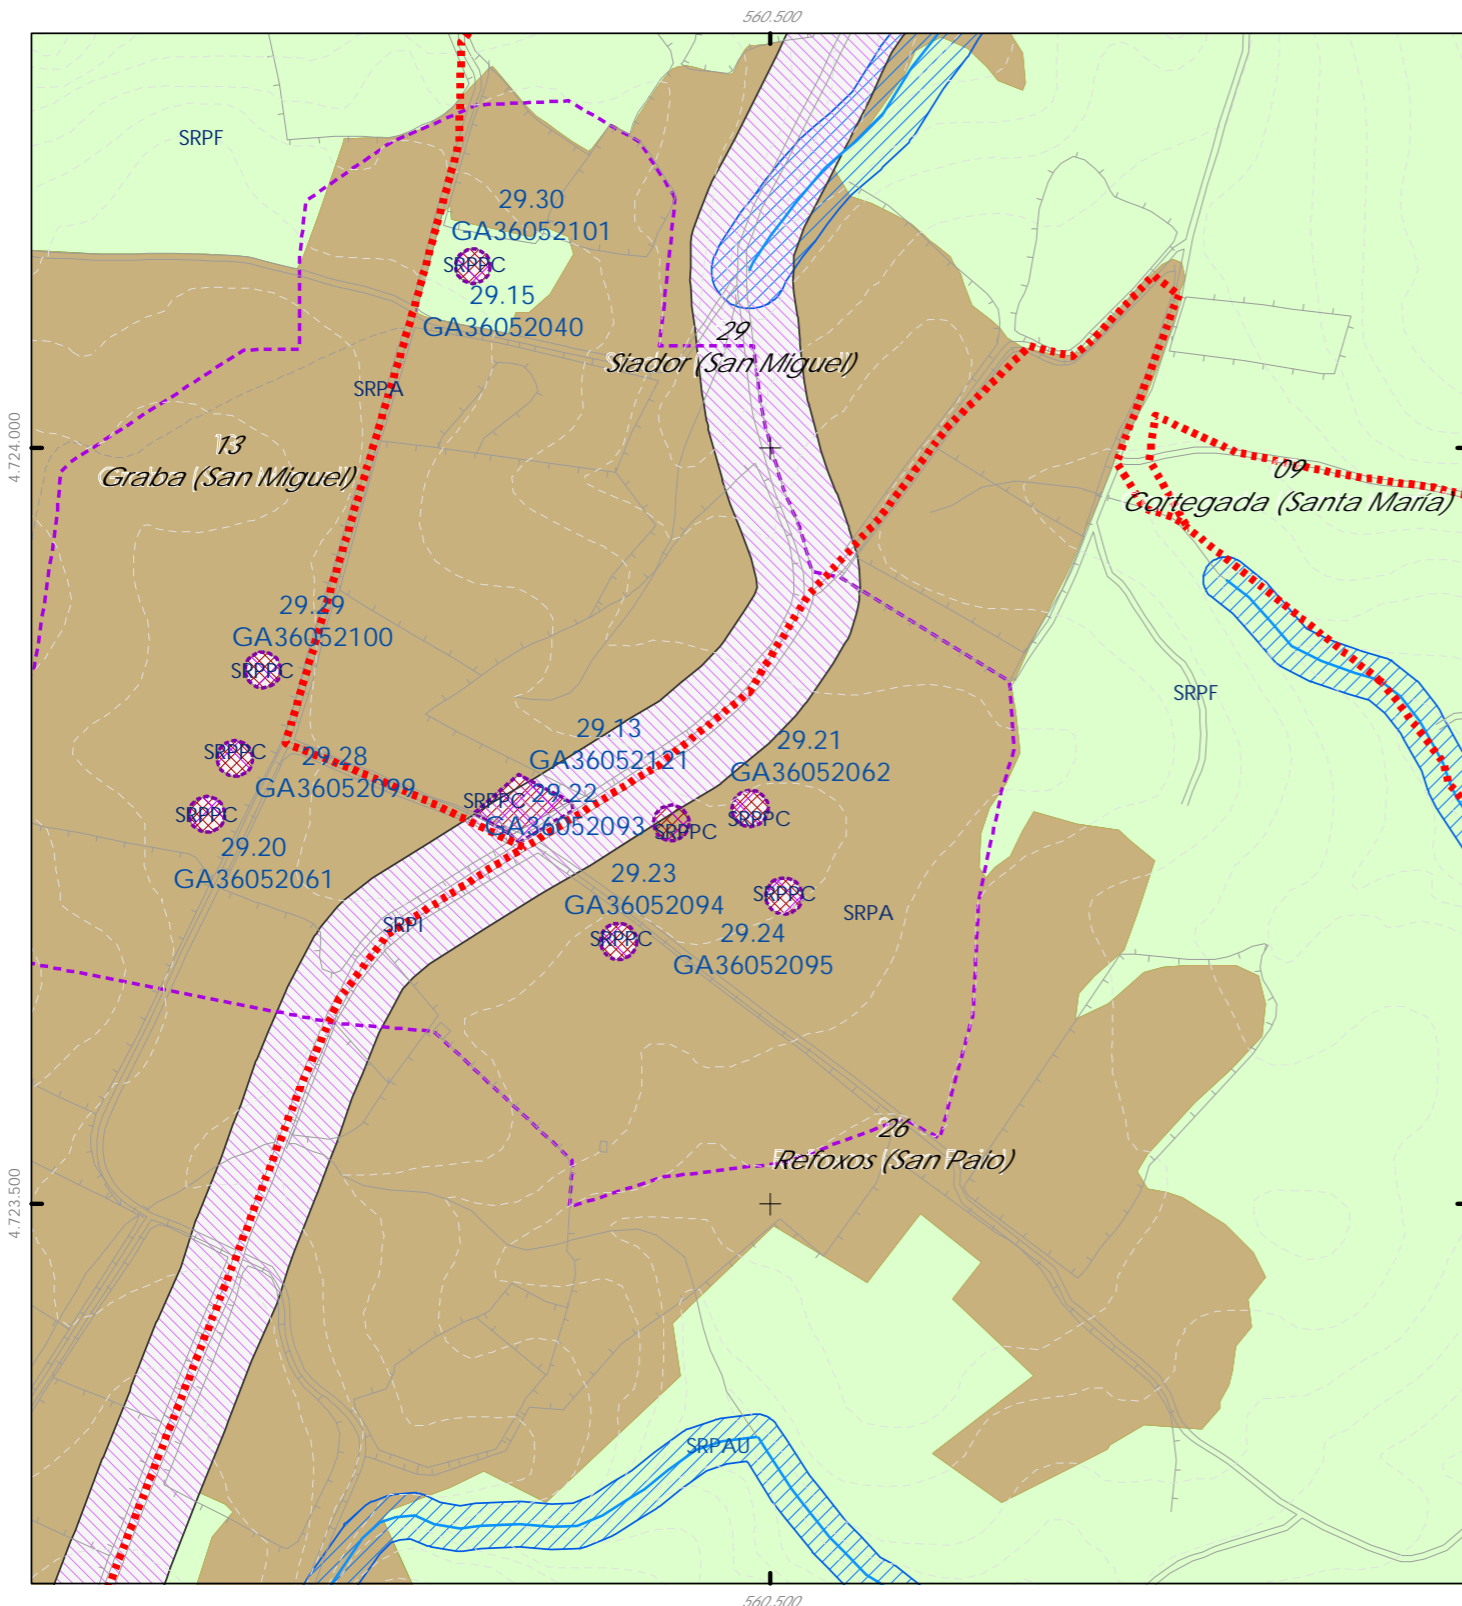
Código do elemento: 29.21 / GA36052062

Estado de conservación:  
Masa tumular afectada polos traballos agrícolas.

Descrición do ben:  
Túmulo de considerables dimensións: 23 m de diámetro no eixo N-S por 20 m no eixo L-O e 1,6 m de altura. Presenta cono de violación duns 4 m de diámetro e 0,3 m de profundidade. Non se observan restos de estruturas pétreas.

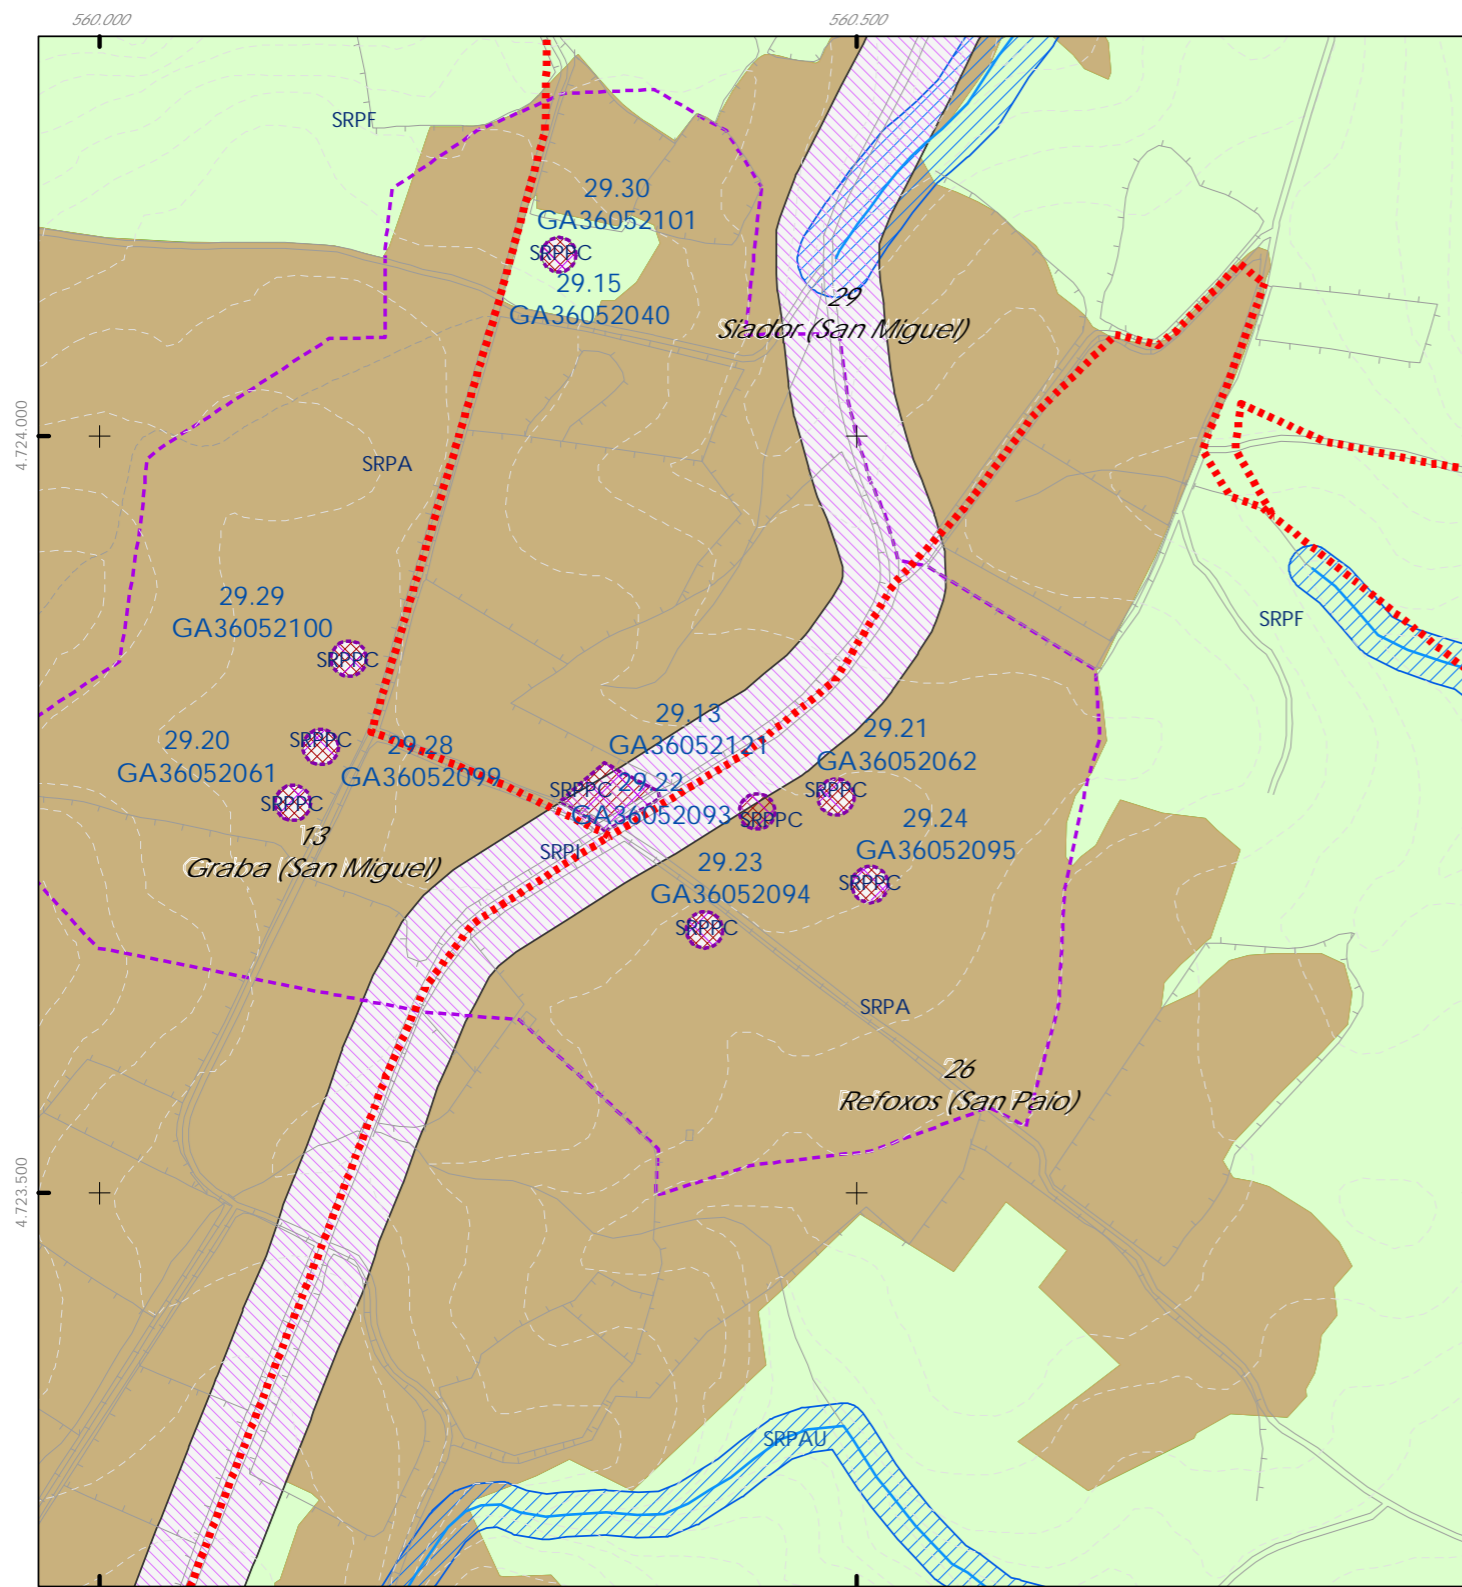
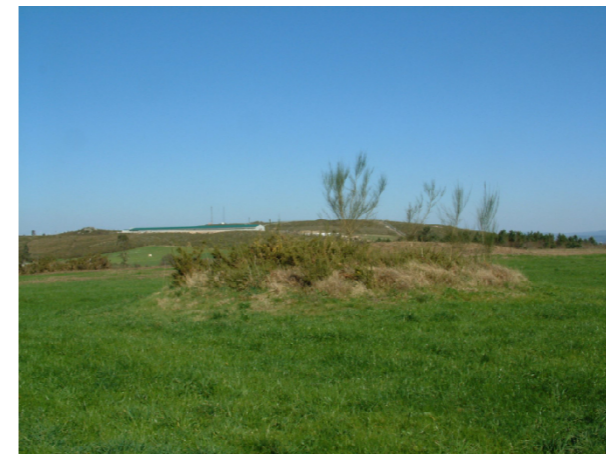
Código do elemento: 29.22 / GA36052093

A masa tumular está afectada polos traballos agrícolas.

Esta mámoa tería 15 m. de diámetro no eixo L-O, 12 m. No eixo N-S e 0,9 m. de altura, con cono de violación, aínda que este non puido medirse pola vexetación que cobre o túmulo. En superficie obsérvase un chanto da cámara.

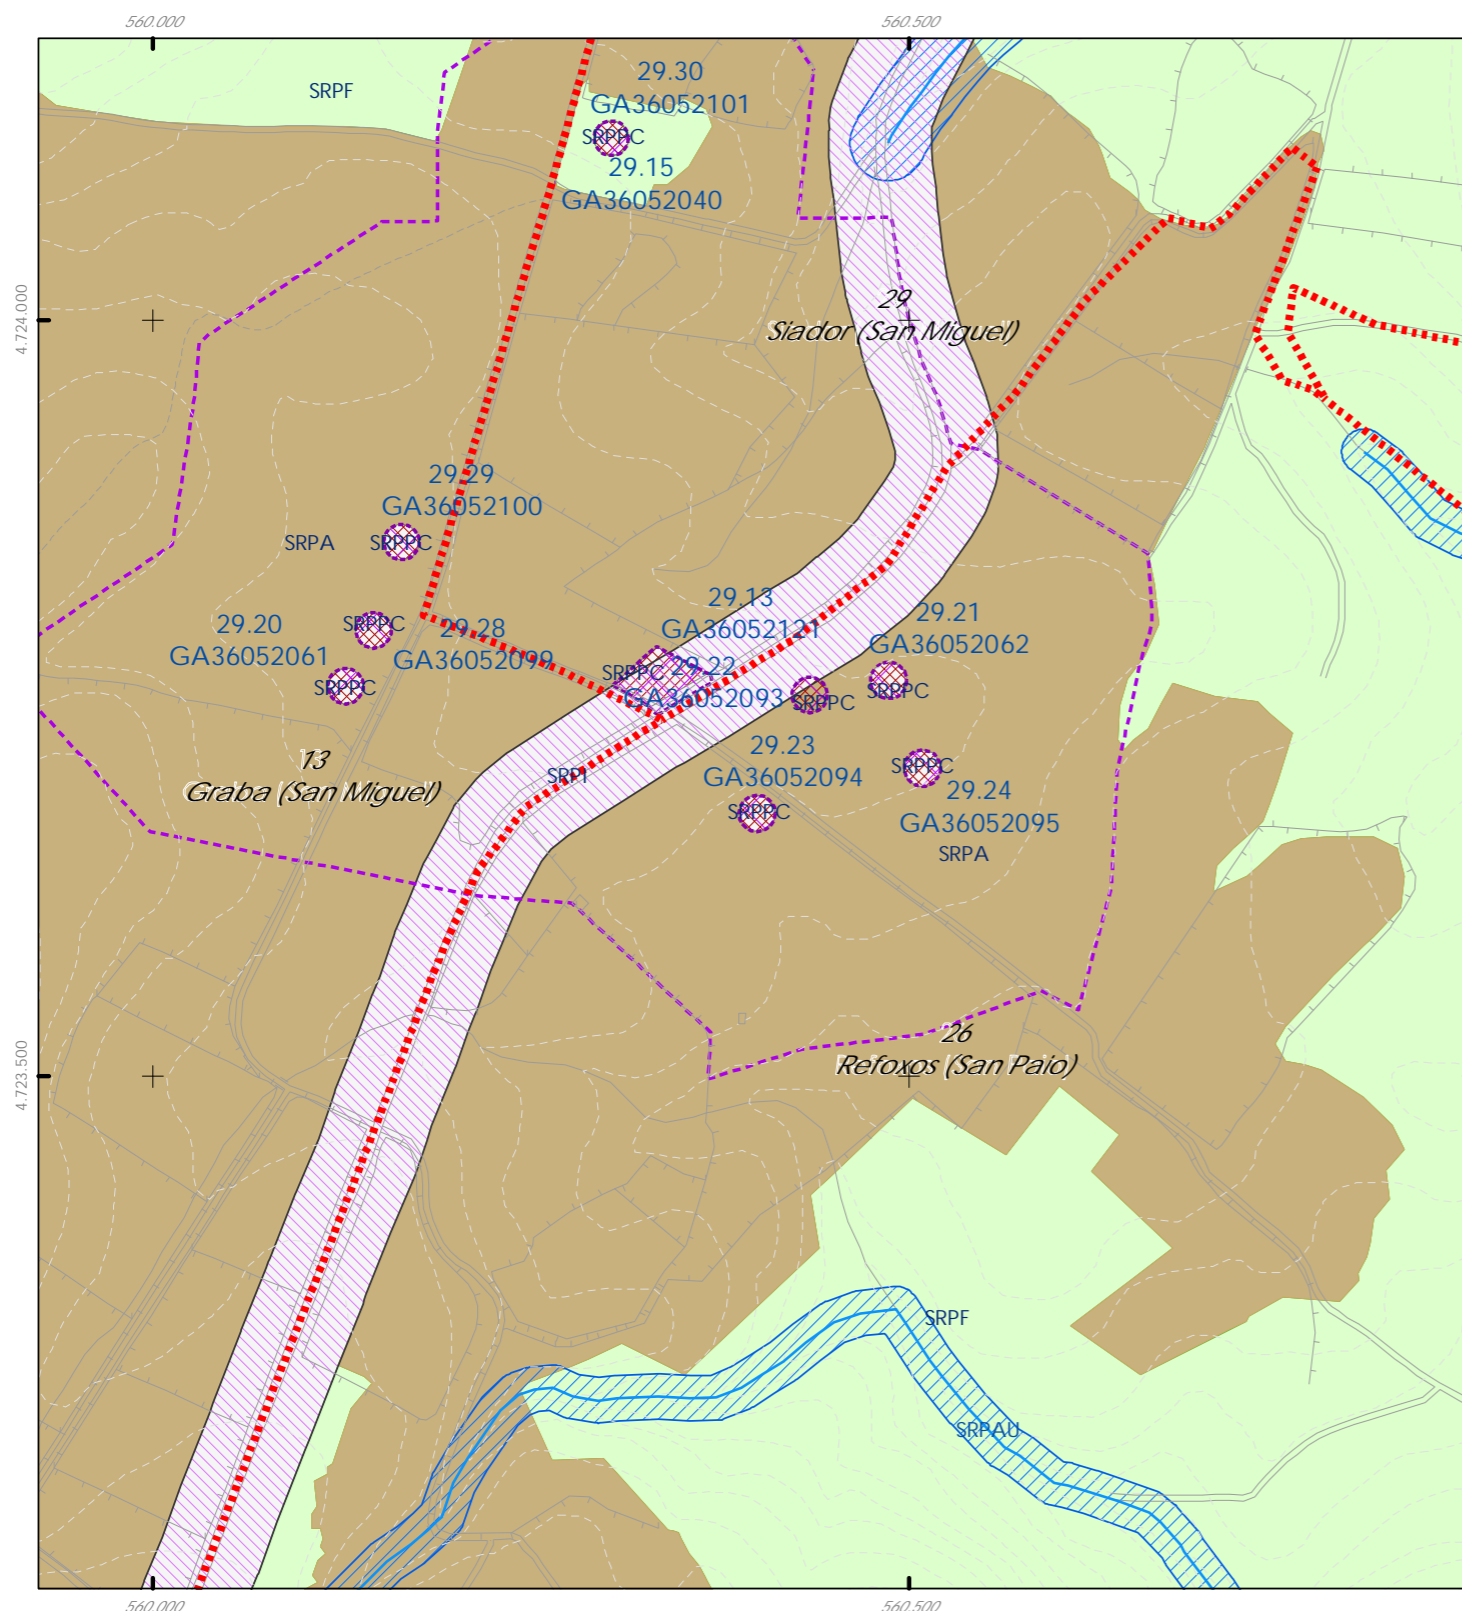
Código do elemento: 29.23 / GA36052094

Estado de conservación:  
Túmulo case totalmente arrasado polos traballos agrícolas e de explanación de terreo.

Descrición do ben:  
O túmulo, que tería uns 15 m de diámetro, está totalmente deformado, xa que o propietario do terreo empregou unha pa escavadora para achandar o terreo en 1980. Actualmente pode observarse unha elevación duns 0,25 m de altura. Segundo o propietario da parcela o túmulo non contiña restos de ningunha estrutura pétreo, aínda que apareceu un vaso cerámico (do tipo longo borde horizontal), que este conserva no seu poder.

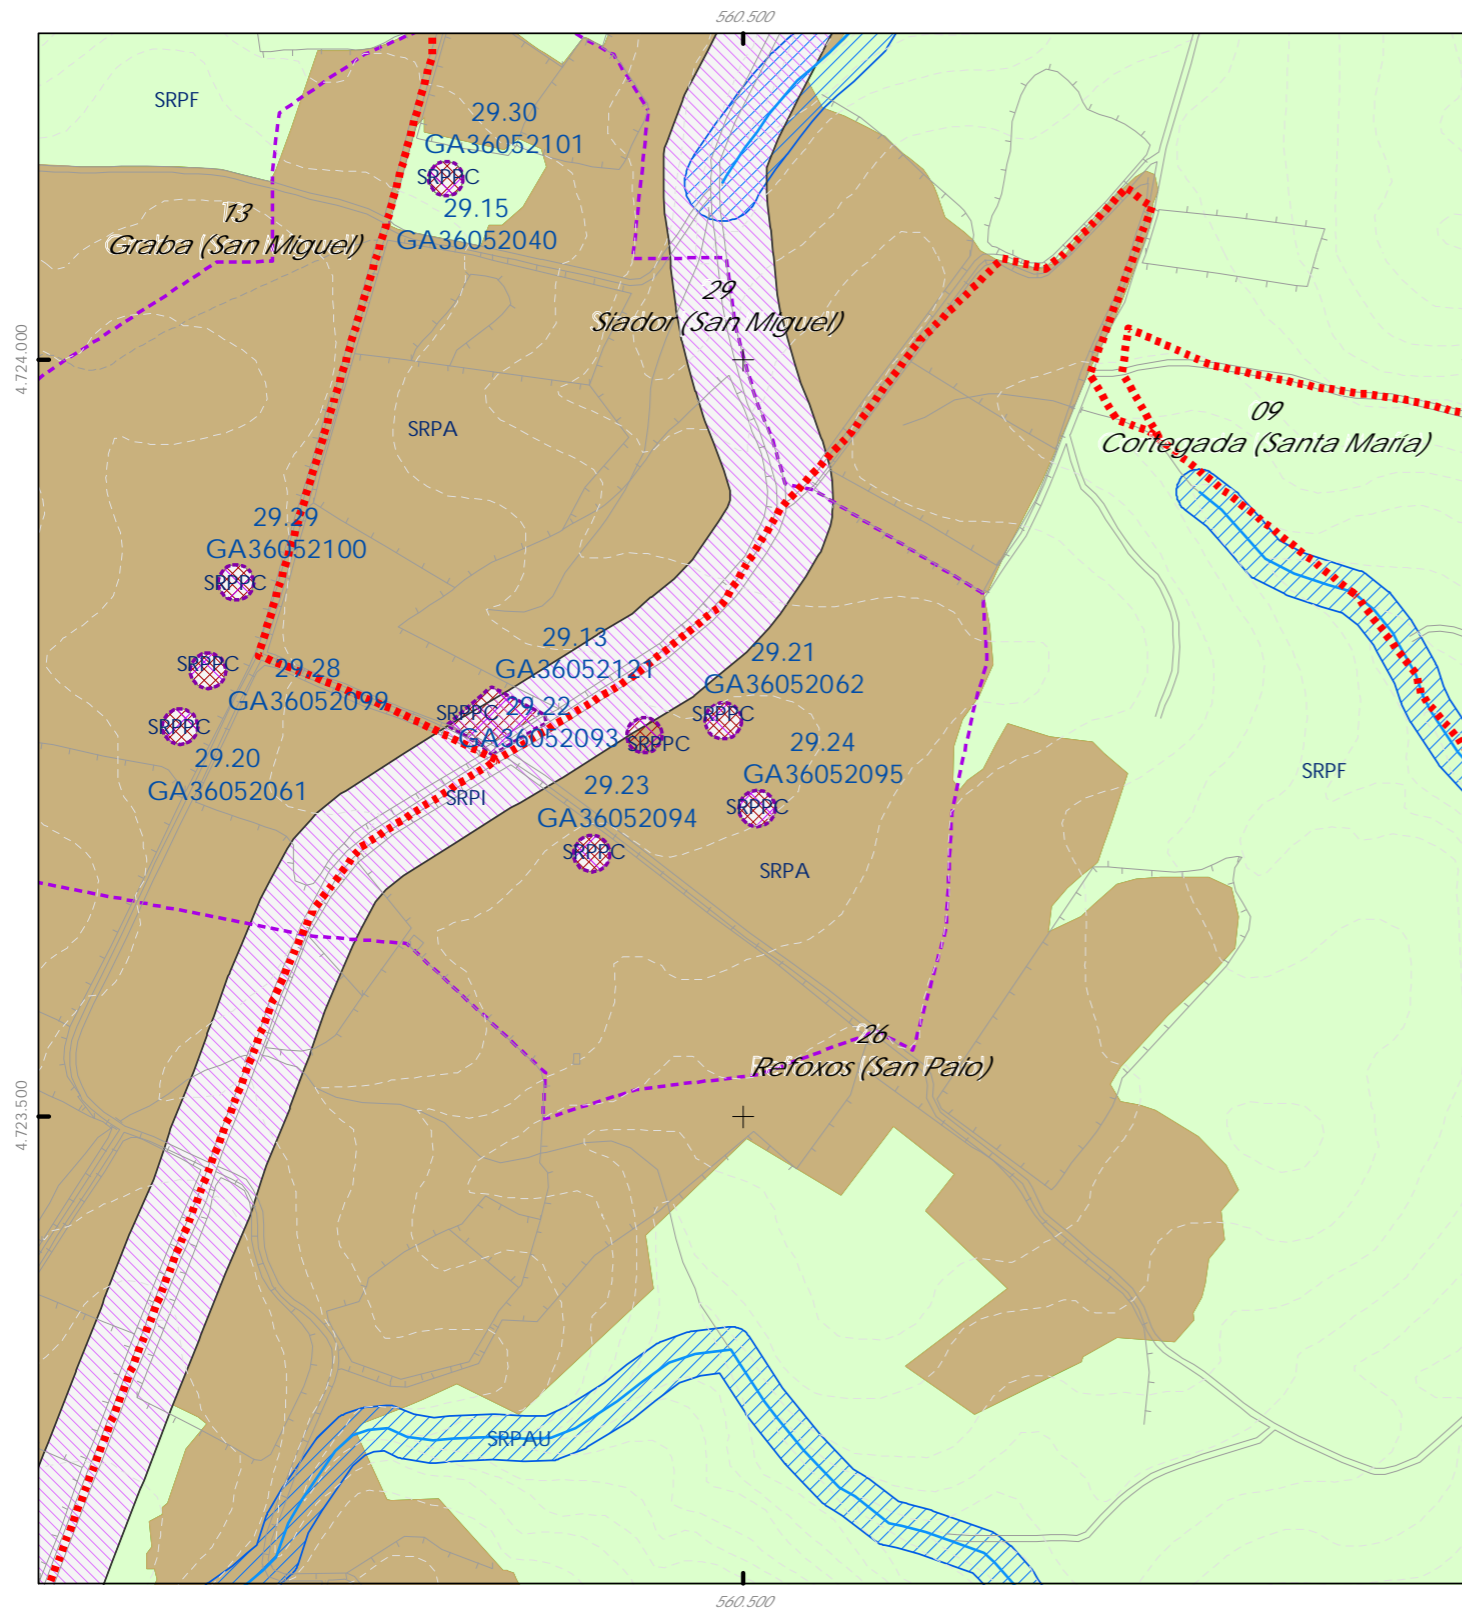
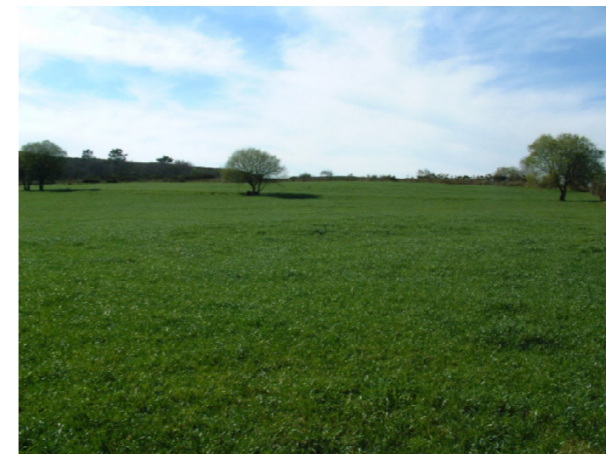
Código do elemento: 29.24 / GA36052095

O túmulo atópase moi alterado polos traballos agrícolas, estando actualmente bastante arrasado: as súas medidas aproxímanse agora aos 10 m de diámetro e 0,3 m de altura. Non se observa restos de estruturas pétreas nin cono de violación.
