Código do elemento: 29.16 / GA36052041

Denominación: Mámoa de Costa de Laro - No. 1  
Localización: Siador  
Parroquia: Siador (San Miguel)

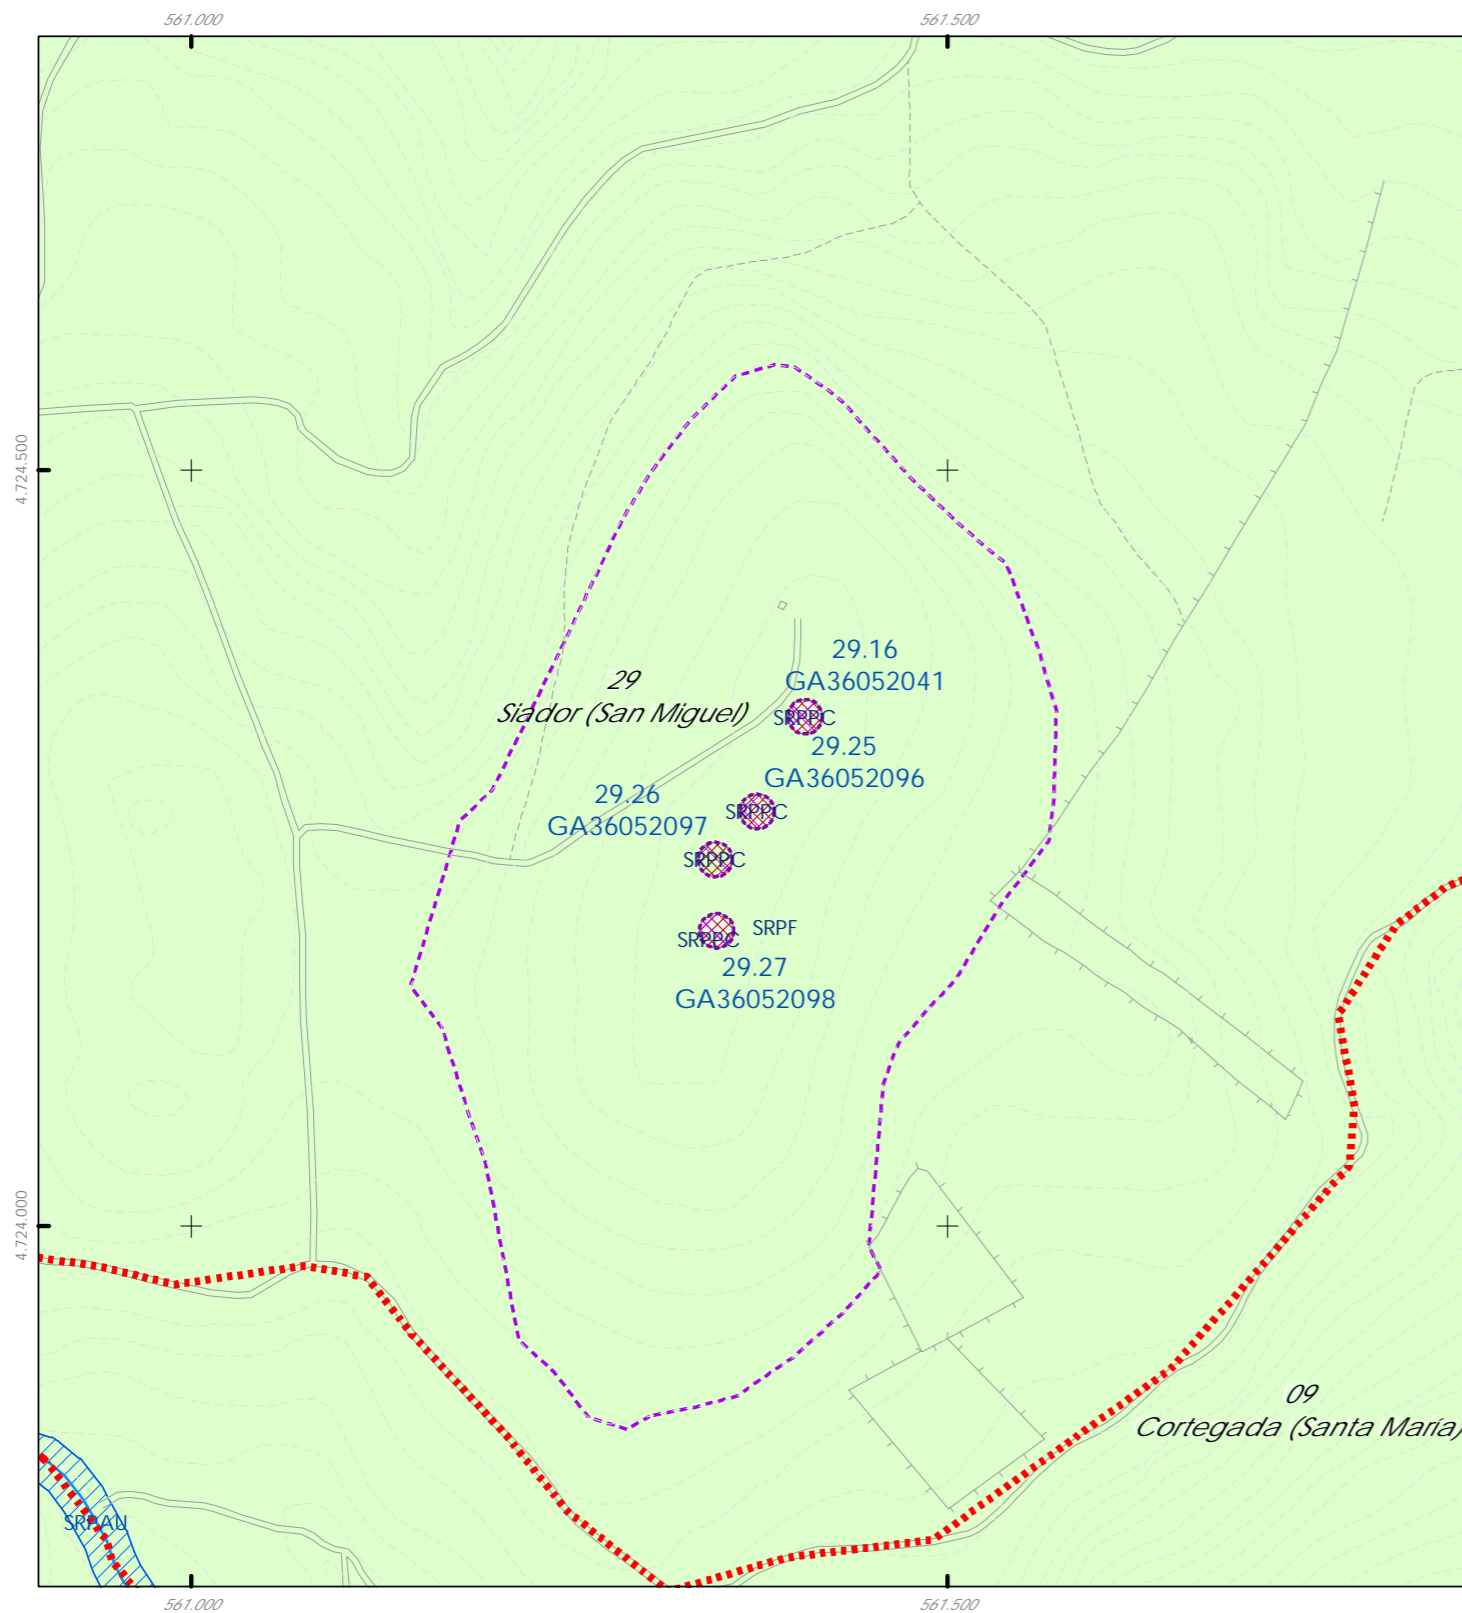
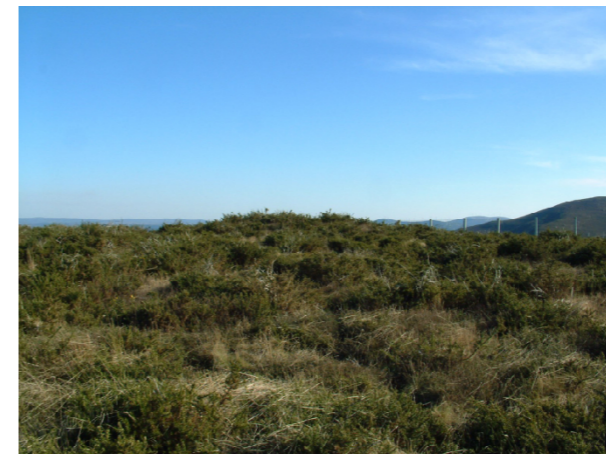
Código do elemento: 29.25 / GA36052096

Mámoa de 15 m. de diámetro e 1,1 m. de altura, con cono de violación. En superficie non se observan indicios da existencia de estruturas pétreas.

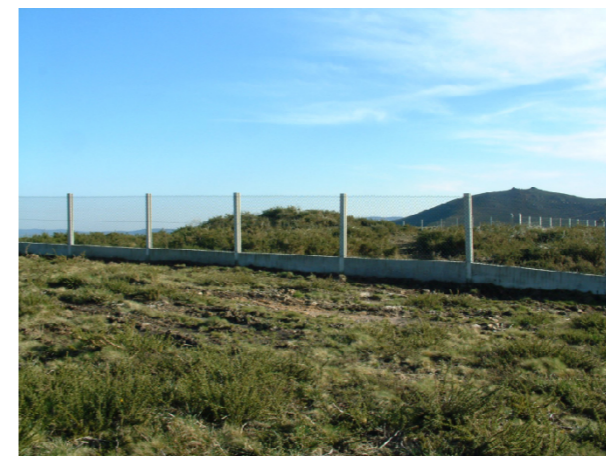
Descrición do ben:  
Non se puido acceder a este túmulo por estar nun terreo privado pechado. Segundo a ficha antiga tería 20 m. de diámetro e 1,7 m. de altura, con cono de violación.

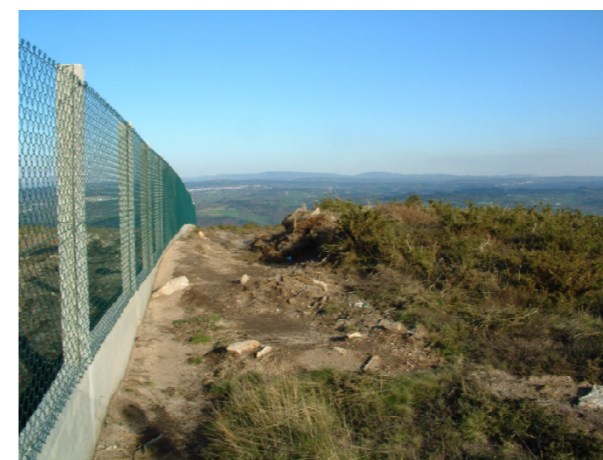
Descrición do ben:  
Esta mámoa foi parcialmente destruída recentemente, deixando á vista algunhas pedras de granito de pequeno e mediano tamaño -estas últimas parece que formarían parte dun anel perimetral-. Segundo a ficha antiga tería 15 m. de diámetro e 1,4 m. de altura, con cono de violación, aínda que actualmente só se conserva a metade meridional.

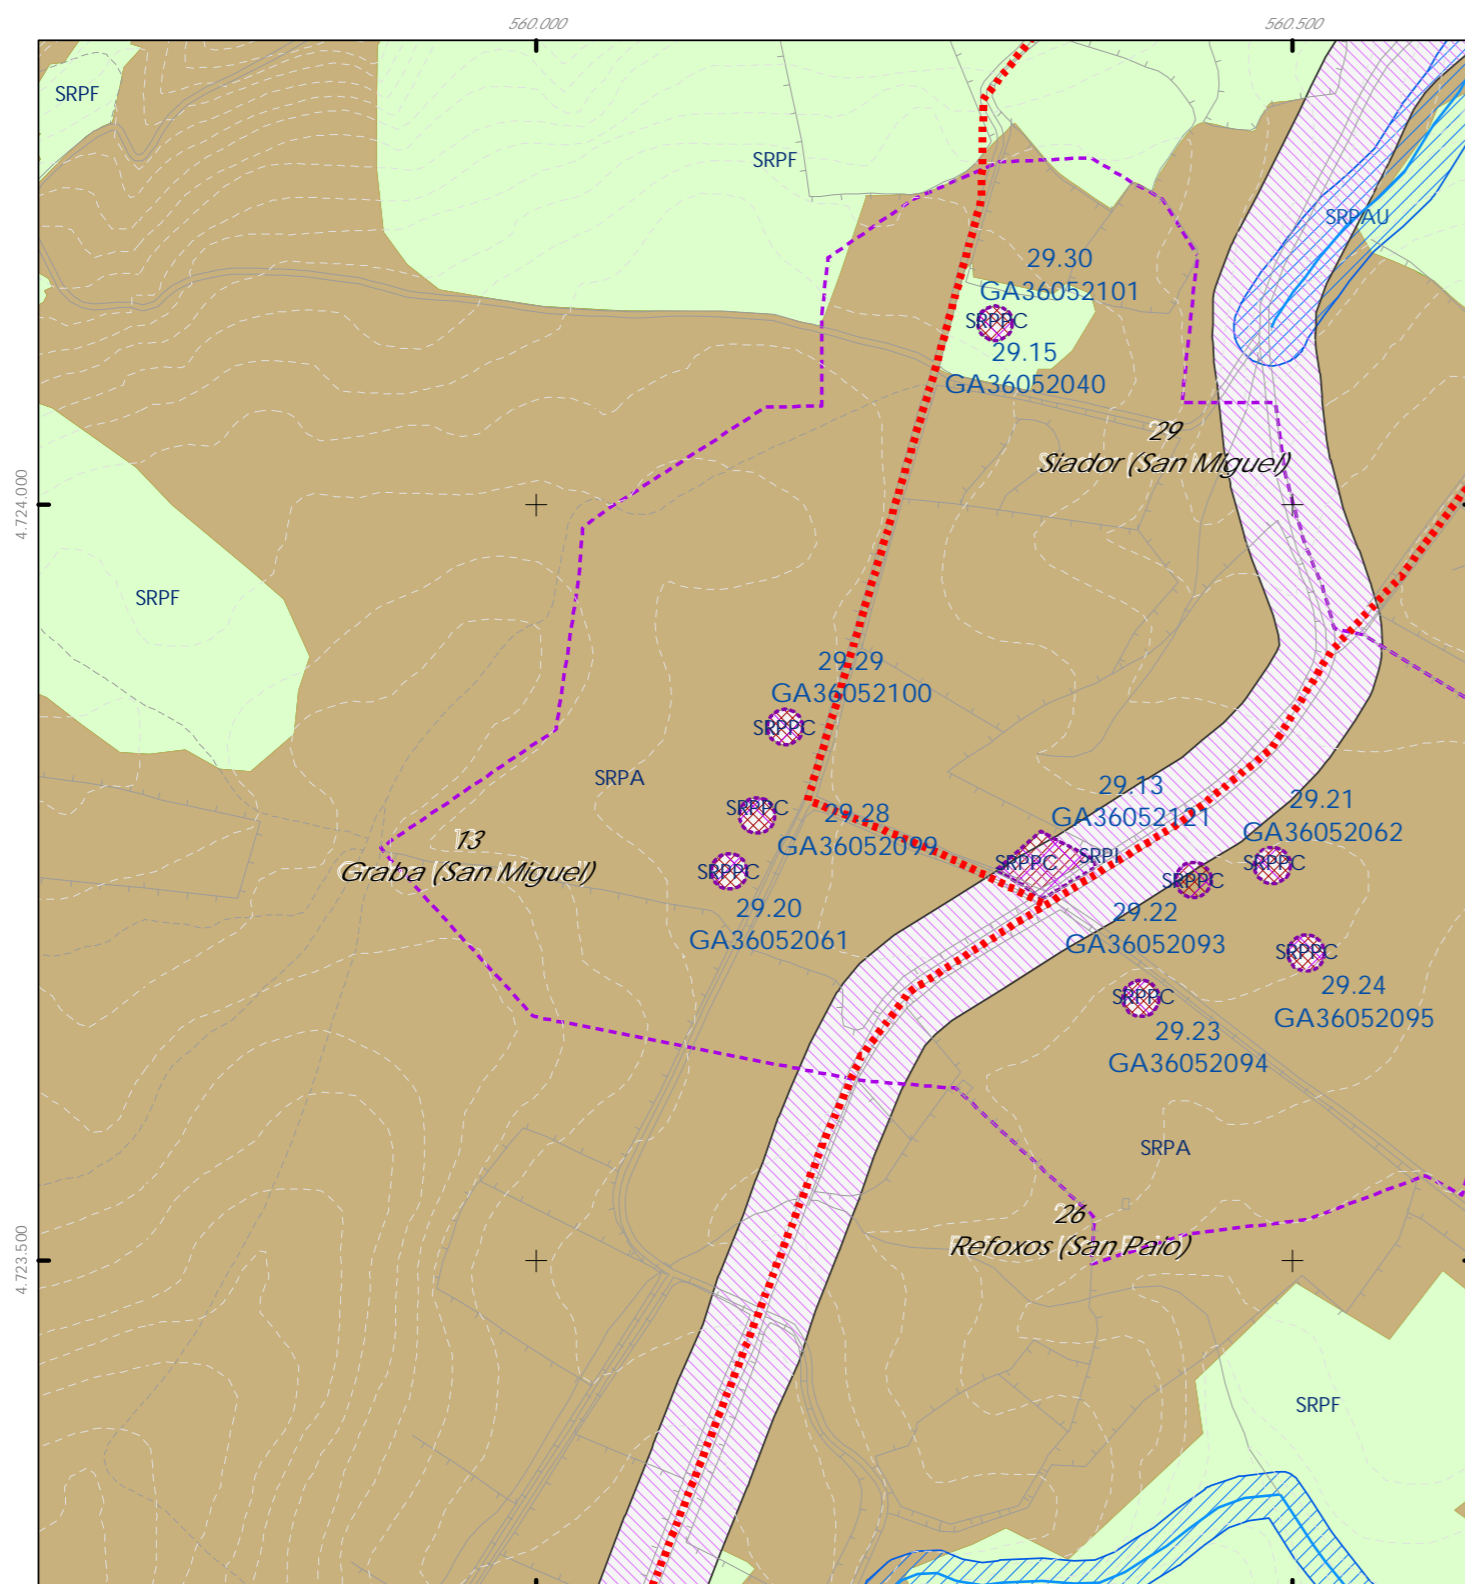
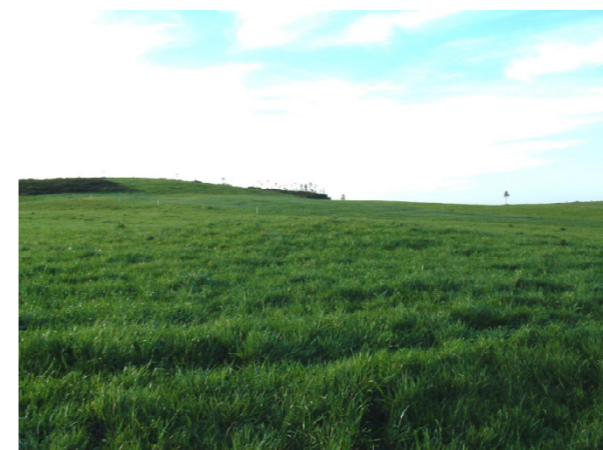
Código do elemento: **29.28 / GA36052099**

Esta mámoa tería 12 m. de diámetro no eixo L-O, 11 m. No eixo N-S e 0,7 m. de altura, con cono de violación case inapreciable polos traballos agrícolas. Non se observan restos de estruturas pétreas.

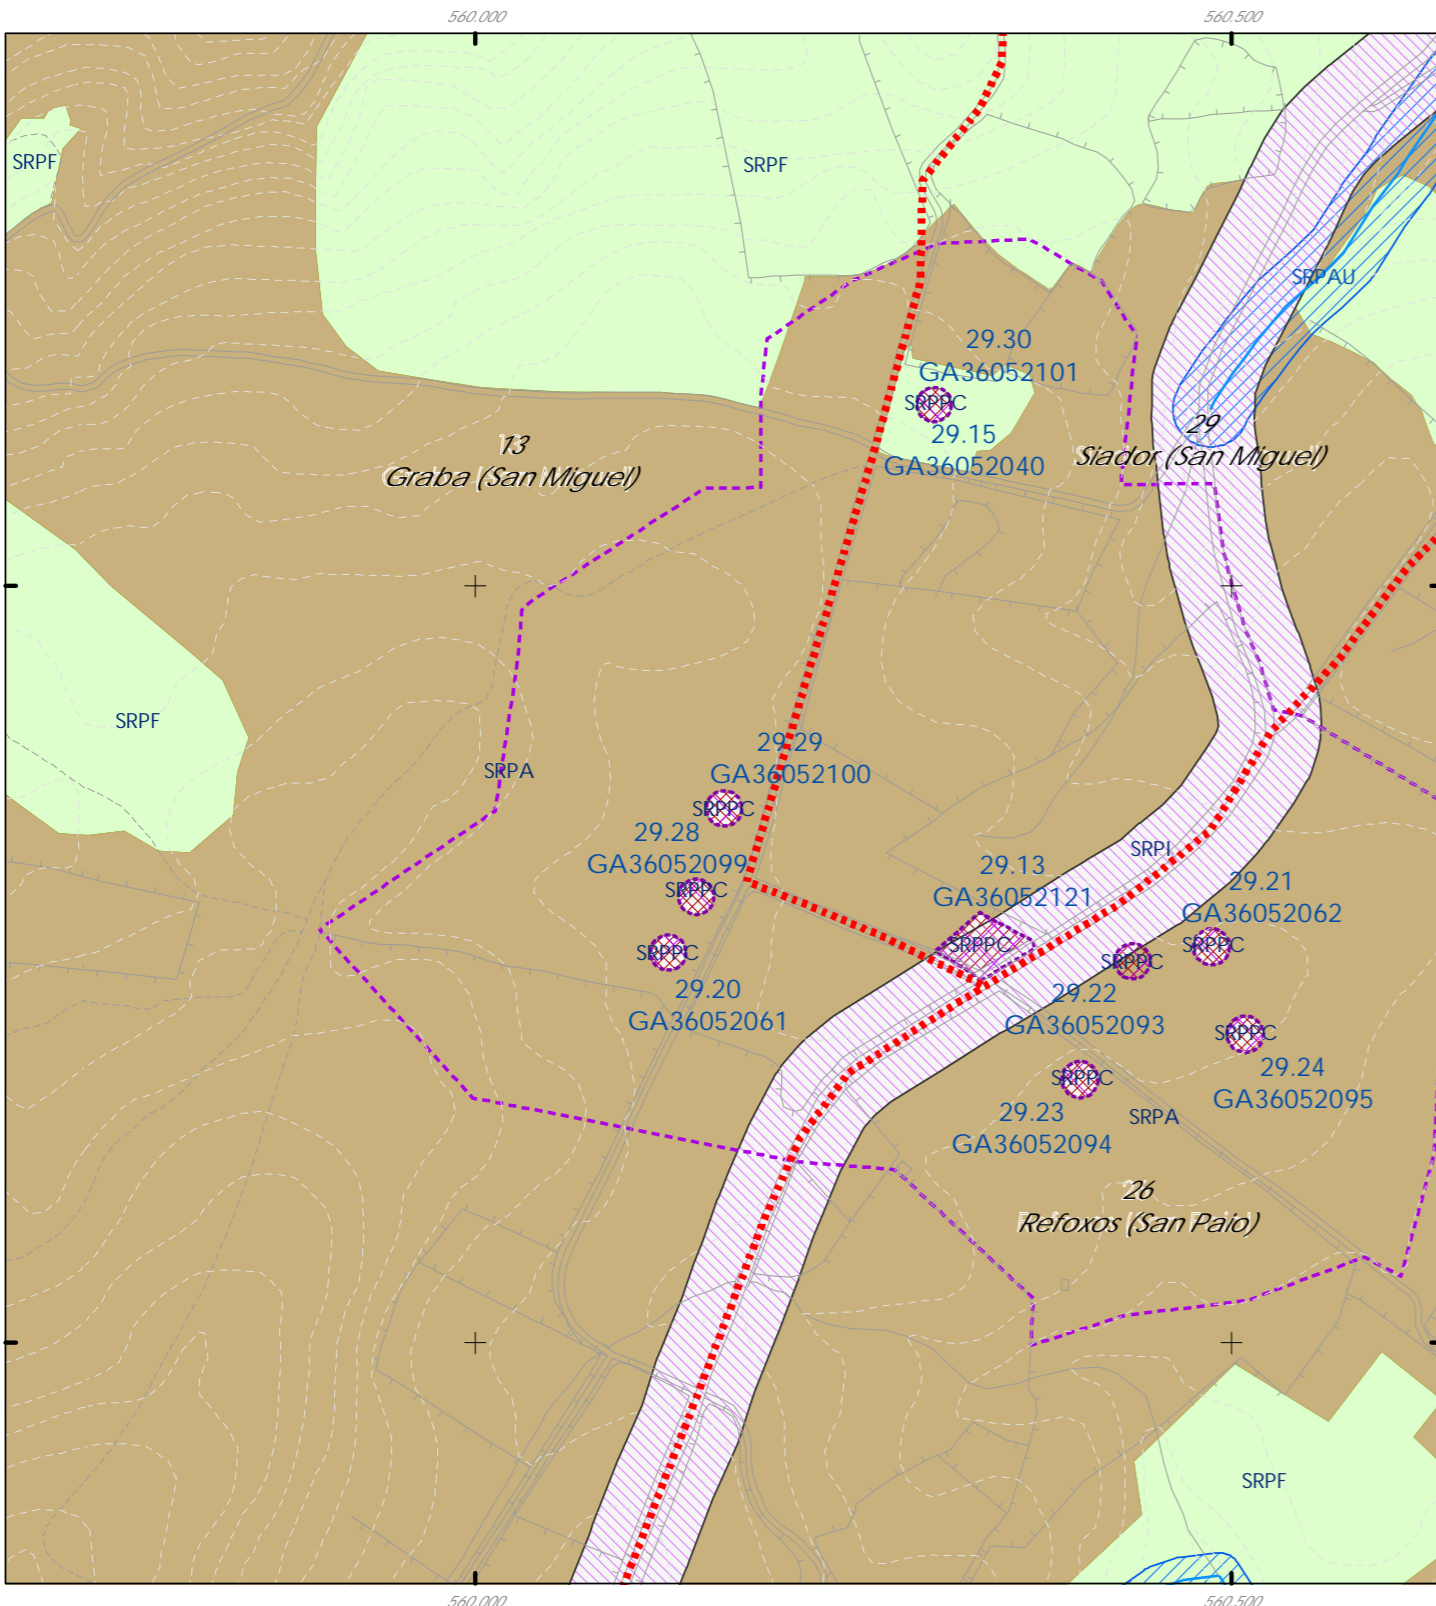
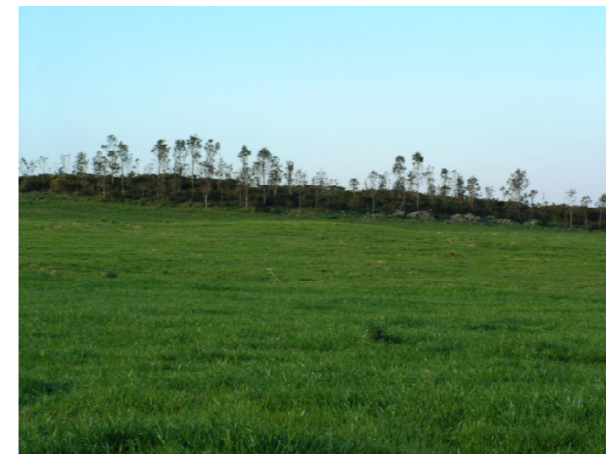
Código do elemento: 29.29 / GA36052100

Esta mámoa tería 10 m. de diámetro no eixo L-O, 9 m. No eixo N-S e 0,5 m. de altura, con cono de violación case inapreciable polos traballos agrícolas. Non se observan restos de estruturas pétreas.

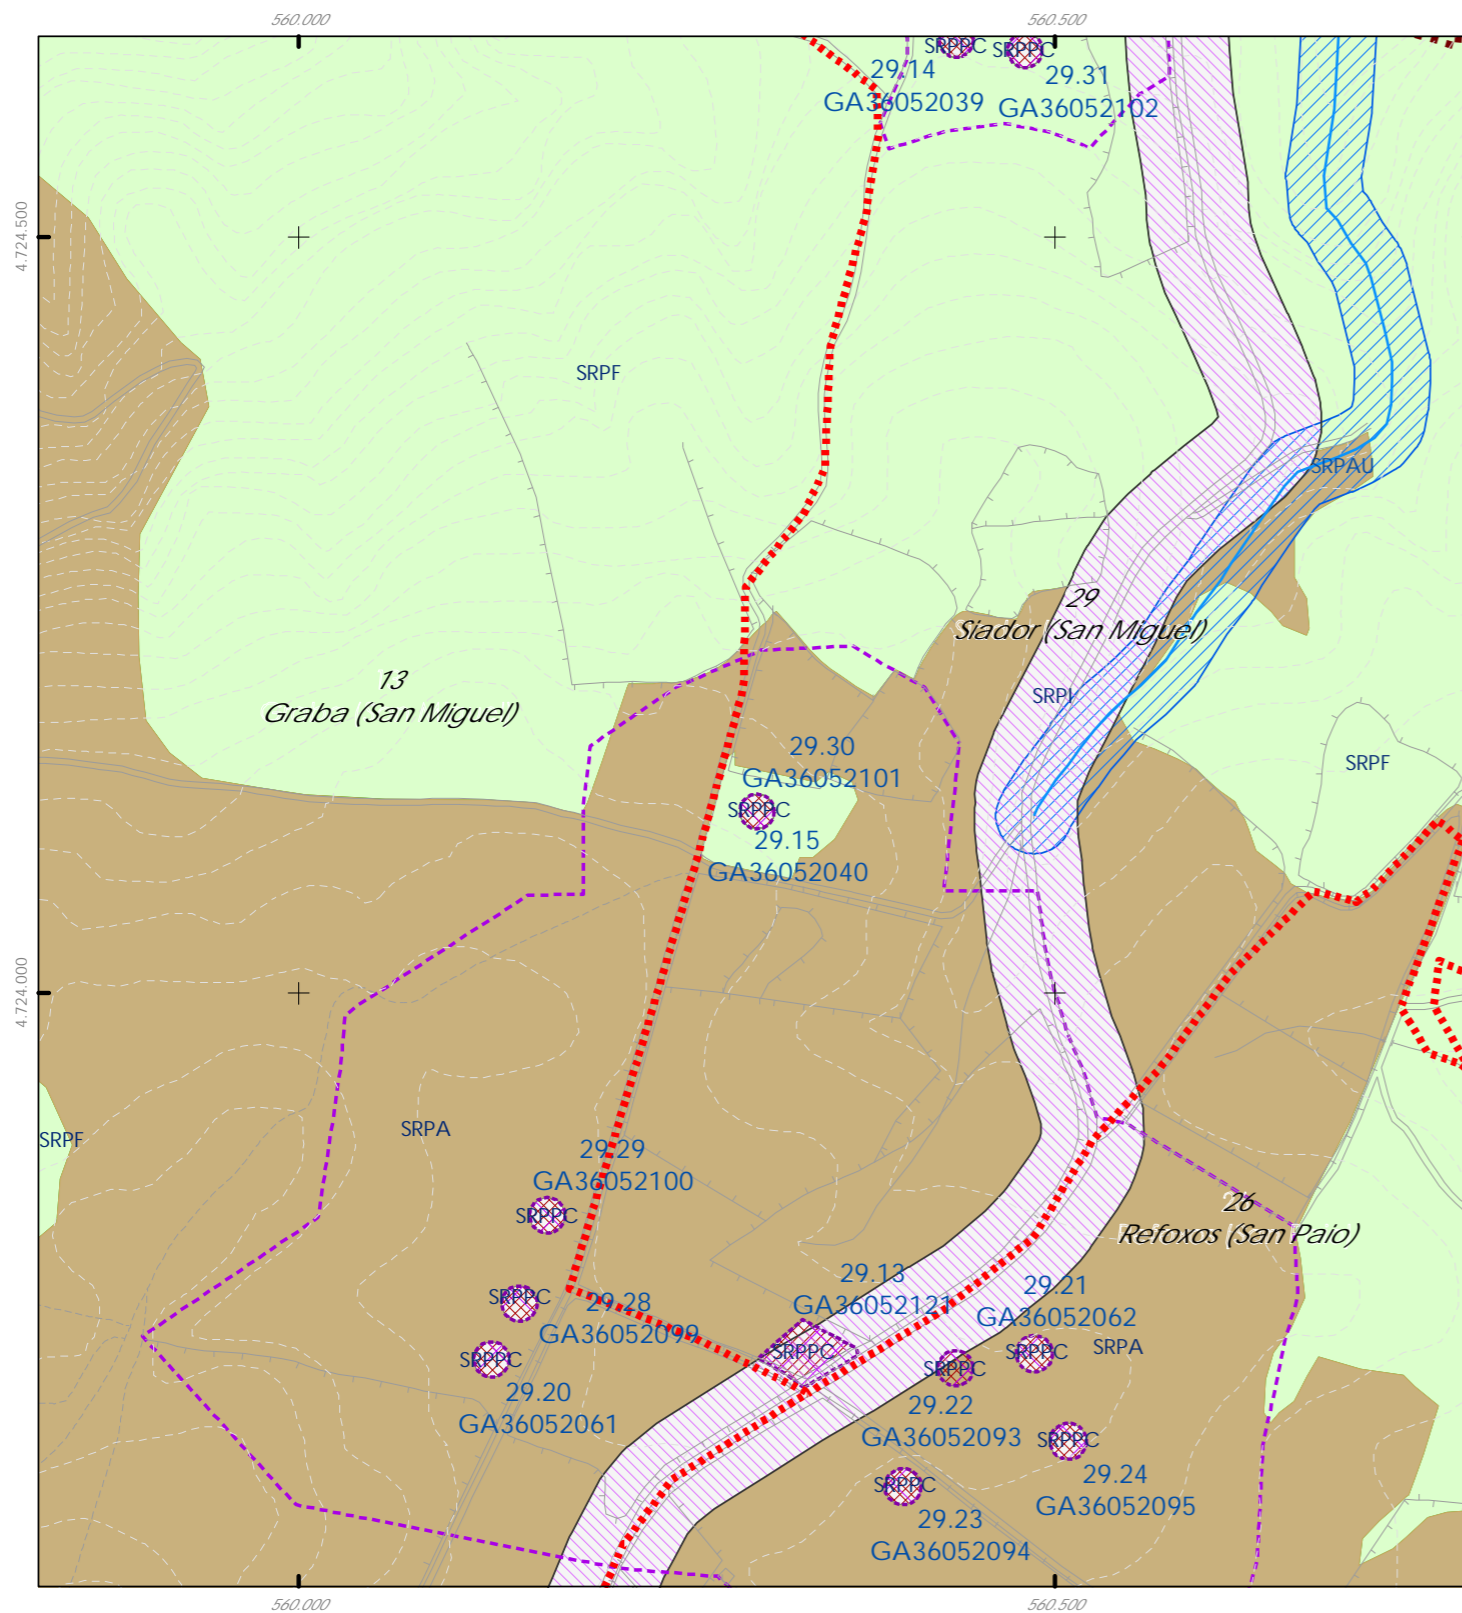
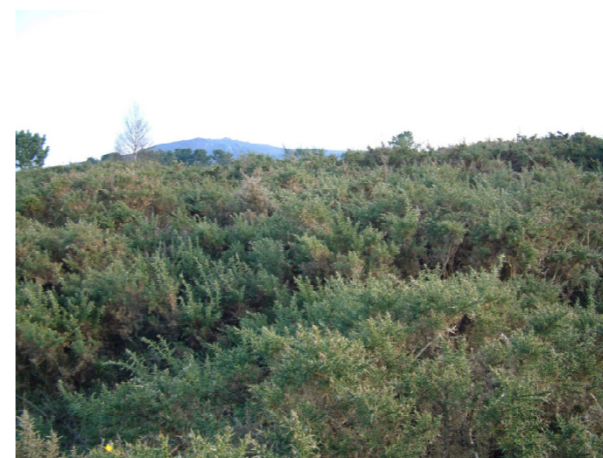
Código do elemento: 29.30 / GA36052101

Estado de conservación:  
Foi escavada en 1977, na zona central, por uns veciños da parroquia.

Descrición do ben:  
Esta mámoa non se puido localizar durante a prospección pola vexetación que cubría a zona. Segundo a ficha antiga tería uns 14 m. de diámetro e 1,2 m. de altura, con cono de violación.

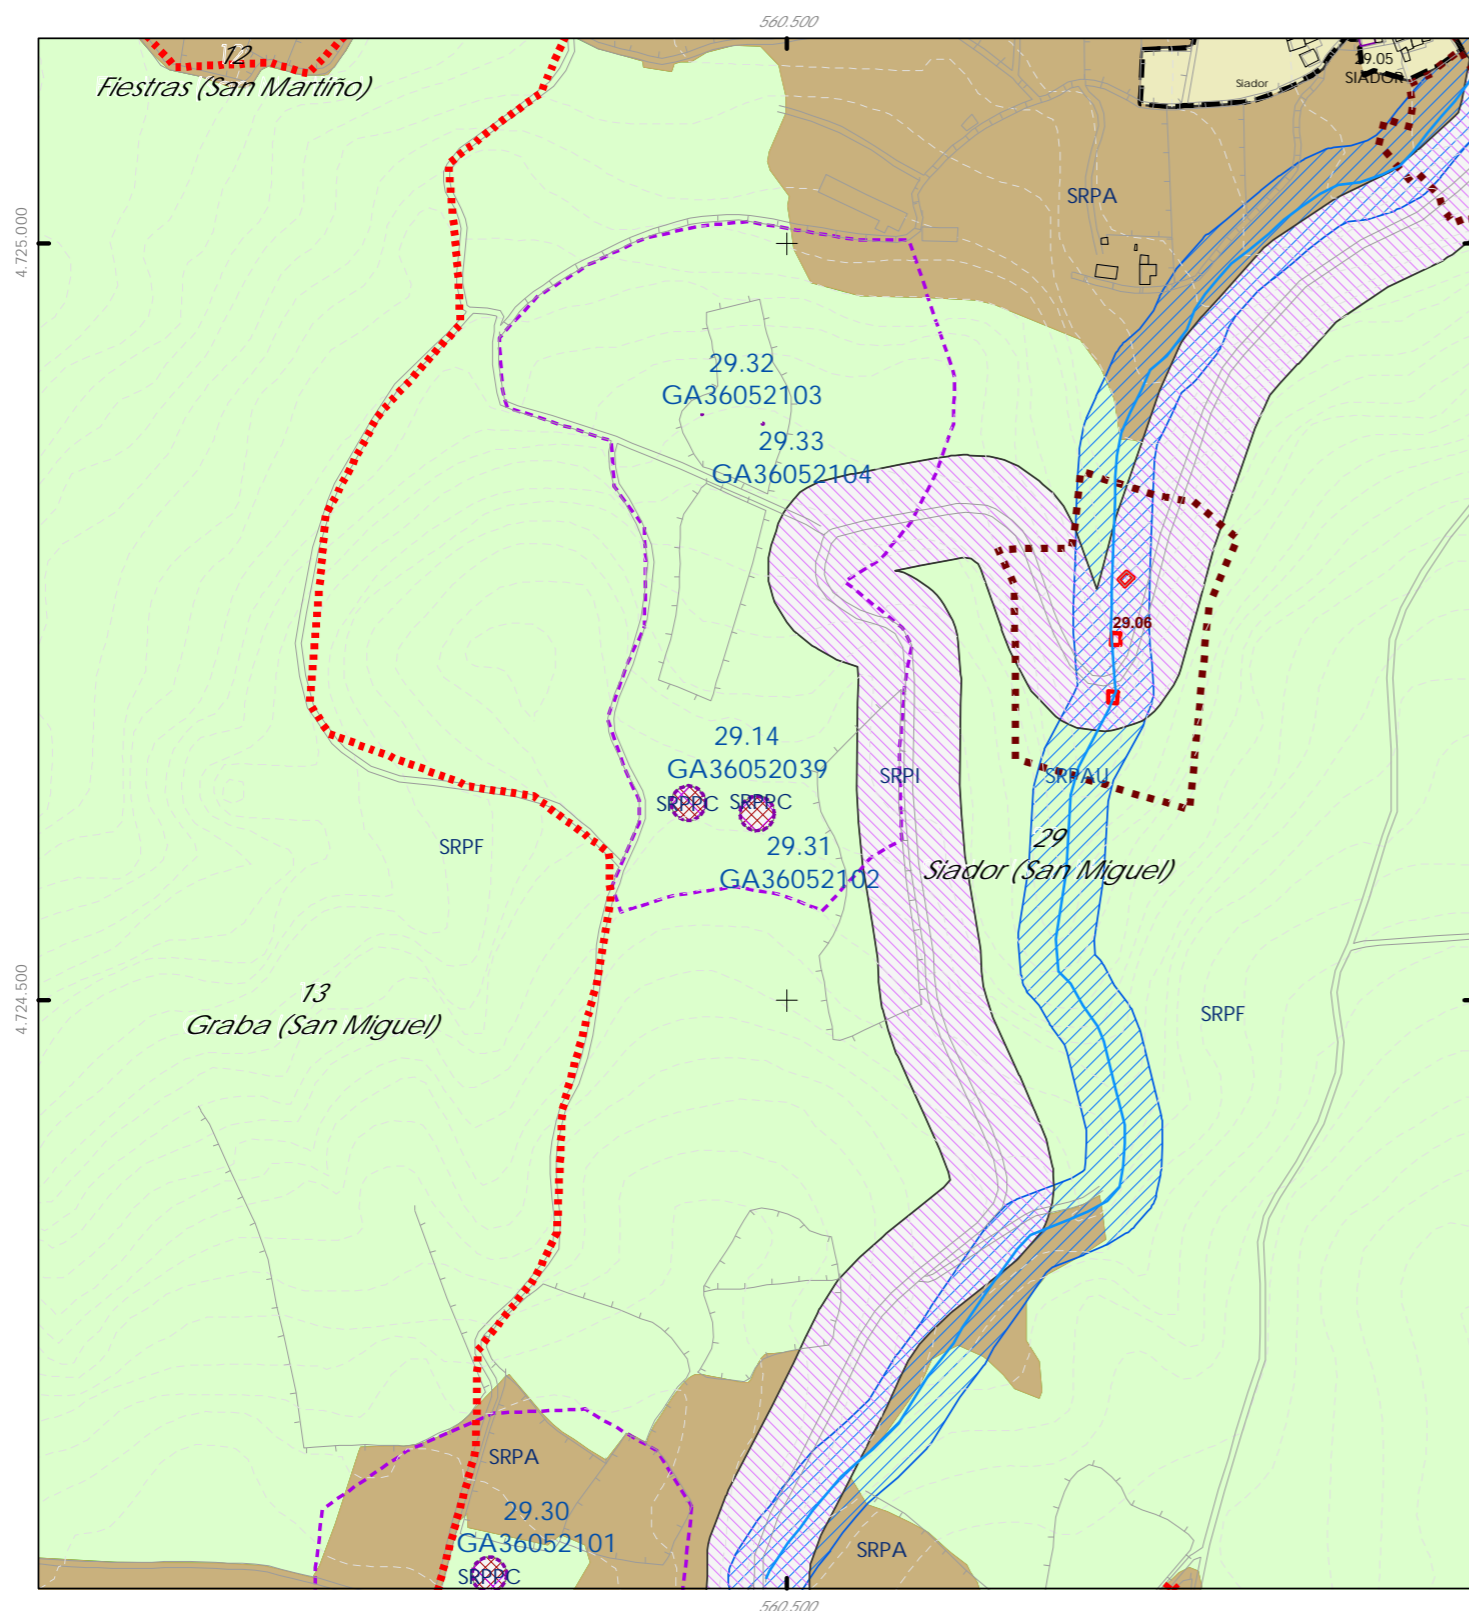
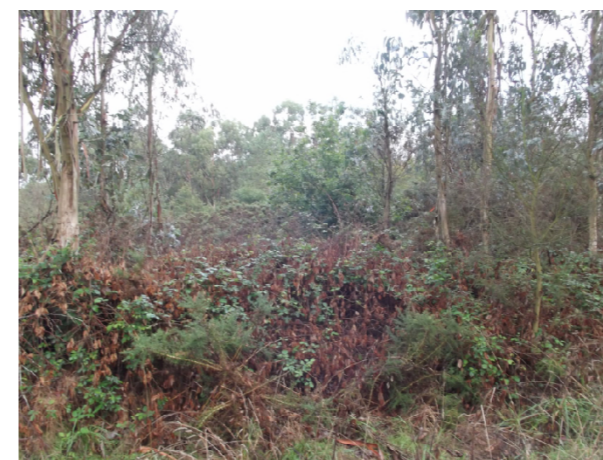
Código do elemento: 29.31 / GA36052102

Descrición do ben:  
Esta mámoa non se puido localizar durante a prospección pola vexetación que cubría a zona. Segundo a ficha antiga tería uns 14 m. de diámetro e 1,6 m. de altura, con cono de violación.

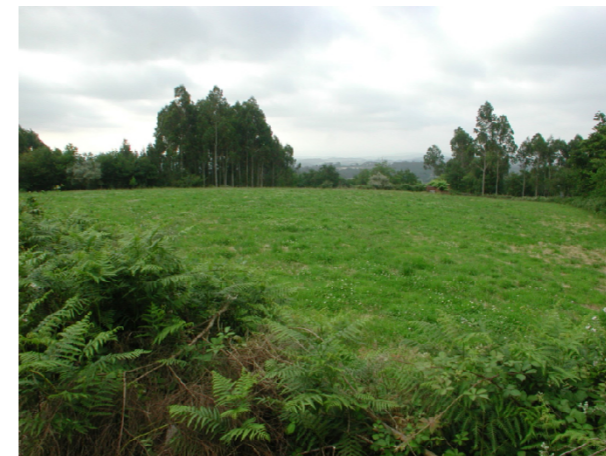
Descrición do ben:  
Esta mámoa foi destruída hai uns anos para facer un pasteiro. Segundo a ficha antiga tería 10 m. de diámetro e 0,9 m. de altura, con cono de violación.

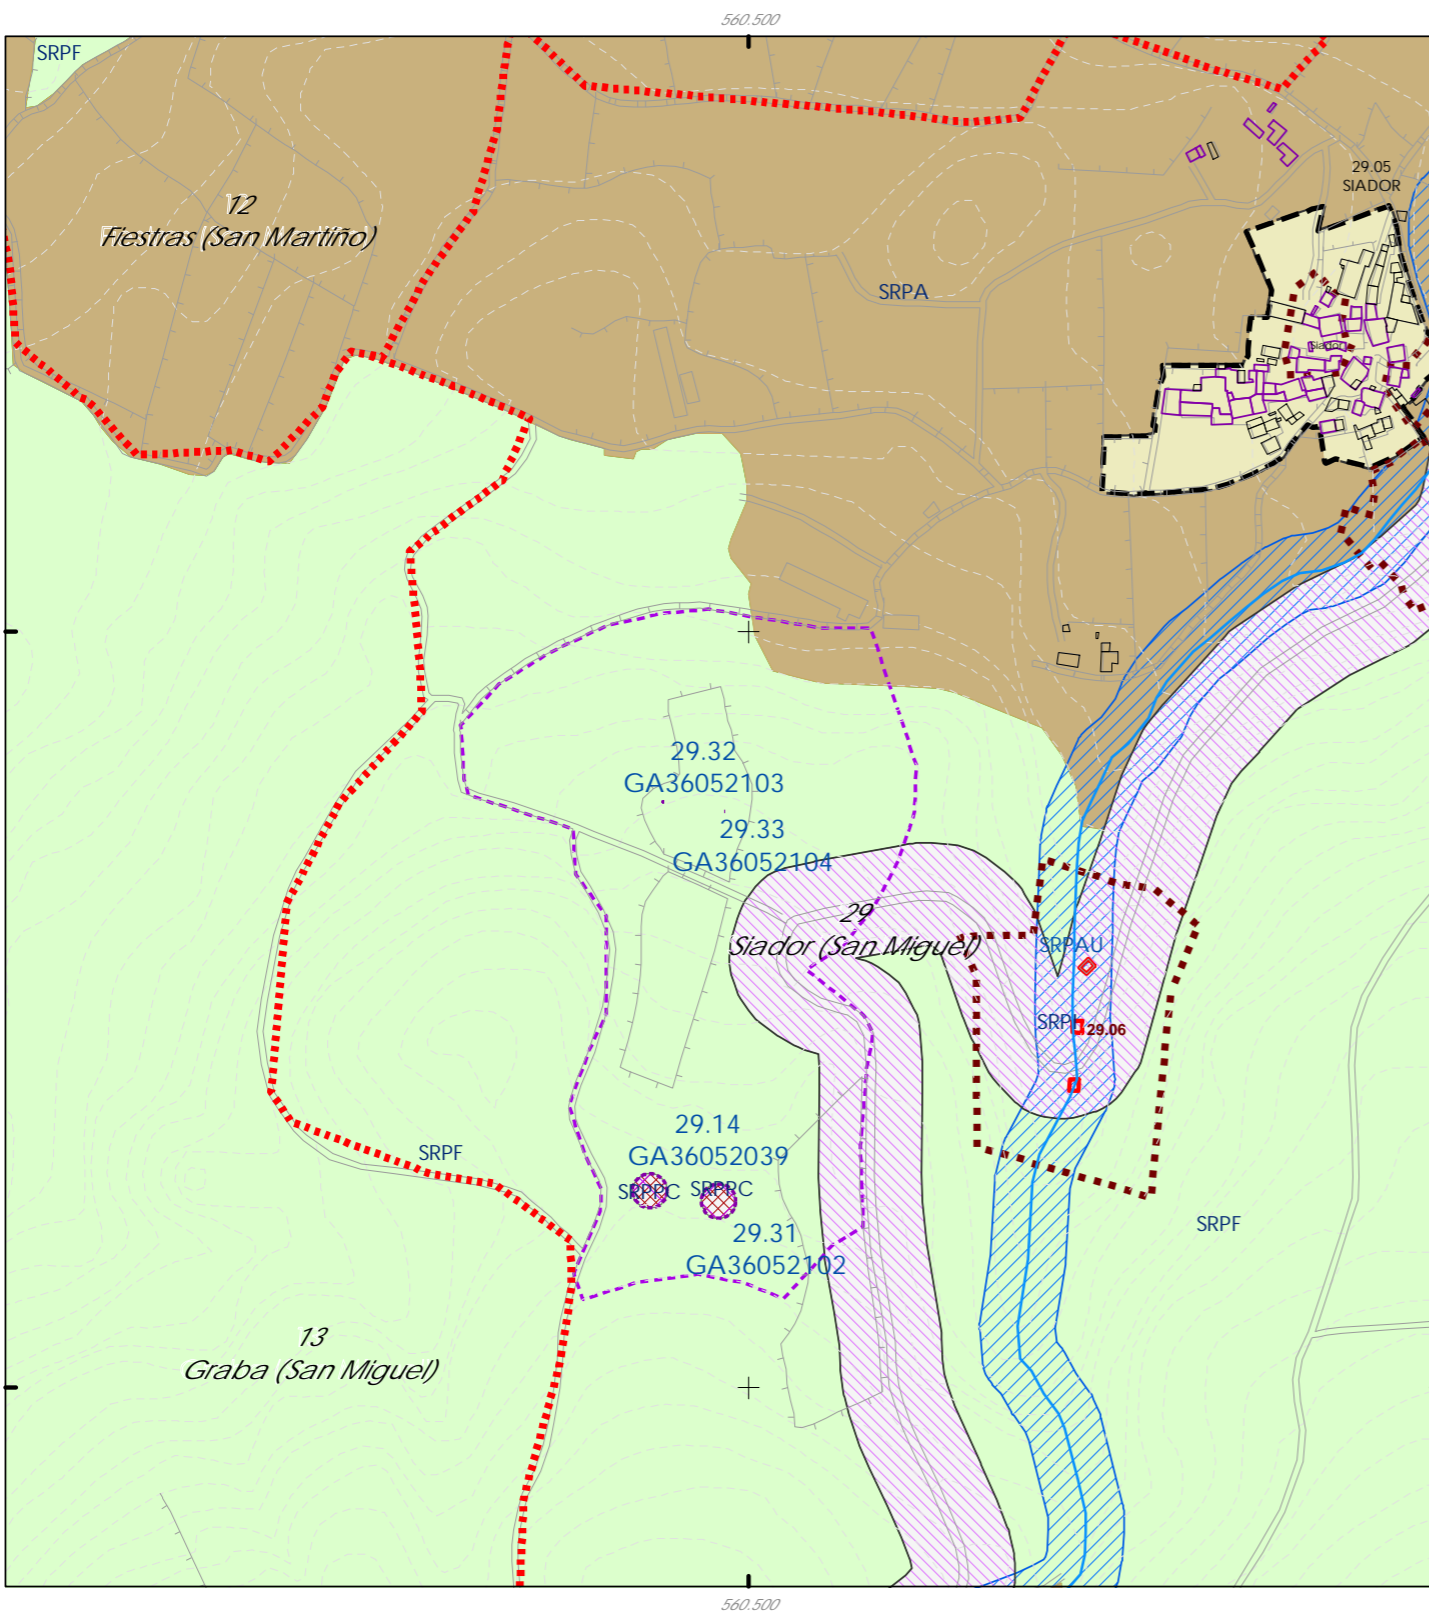
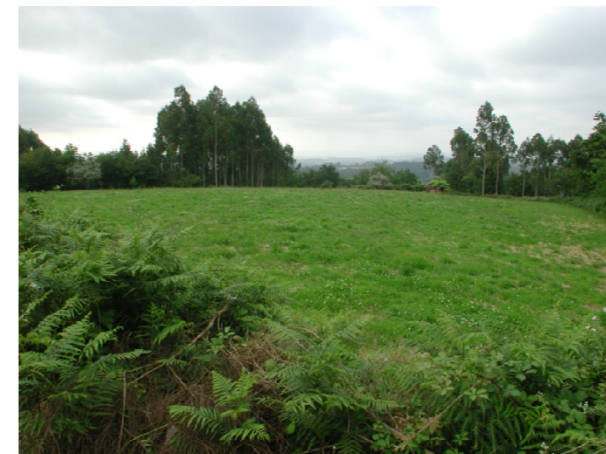
Código do elemento: 29.33 / GA36052104

Estado de conservación:  
Destruída.

Descrición do ben:  
Esta mámoa foi destruída hai uns anos para facer un pasteiro. Segundo a ficha antiga tería 10 m. de diámetro e 0,9 m. de altura, con cono de violación.

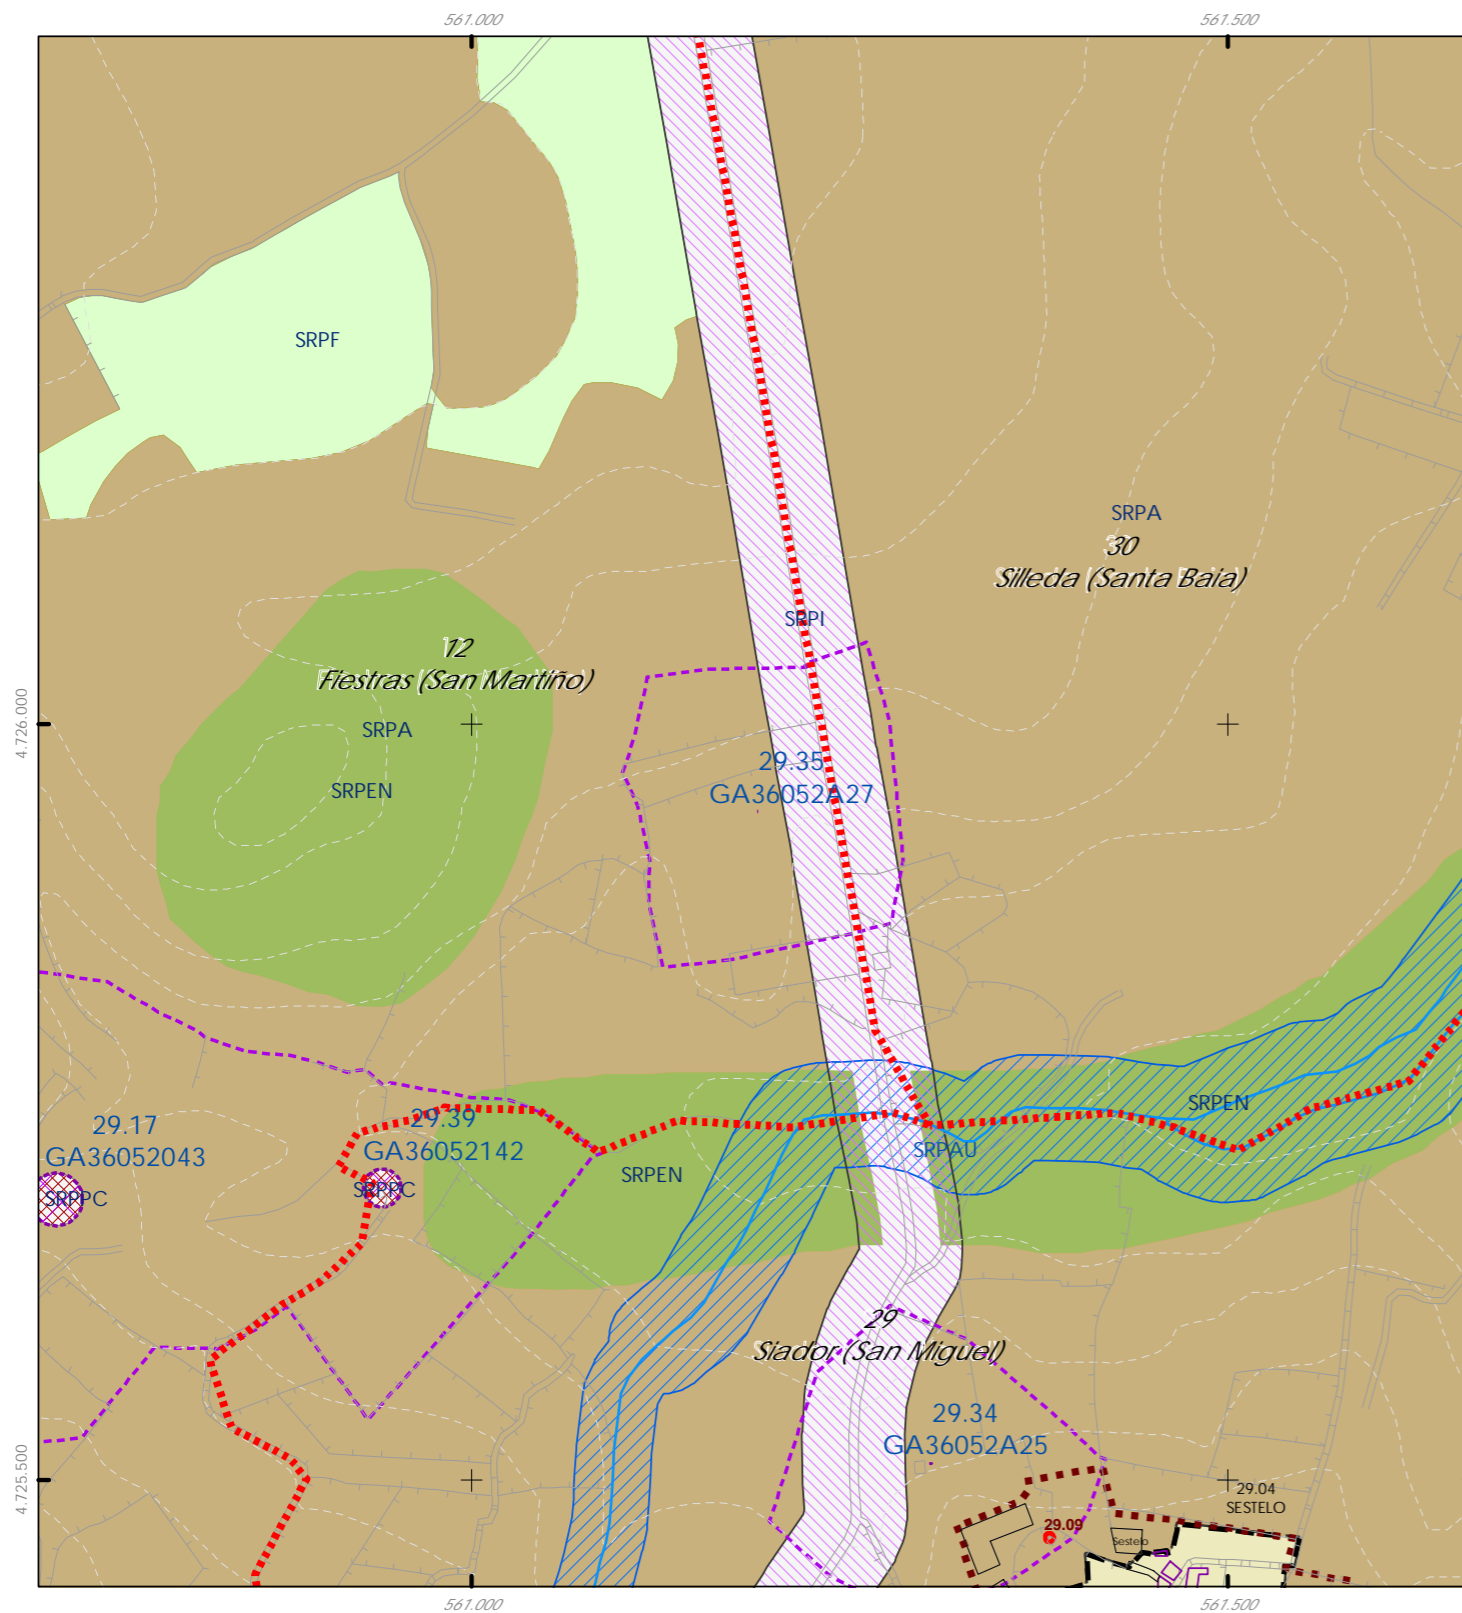
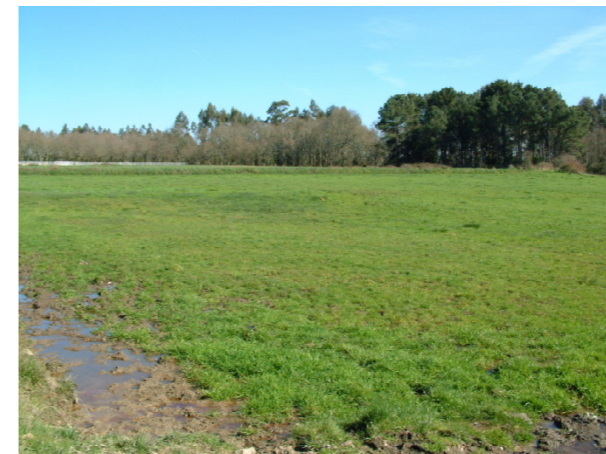
Código do elemento: 29.35 / GA36052A27

Nesta zona, ao abrir un camiño de acceso para o terreo, en 1974, apareceron dúas pedras rotas dun muíño circular e "tellóns". Trátase dun durminte o meta de 42 cm. de diámetro e 16 cm. de grosor, con orificio central de 6 cm. de diámetro e 4 cm. de profundidade. Sueste conserva na casa de Benito Rivas, de Siador.

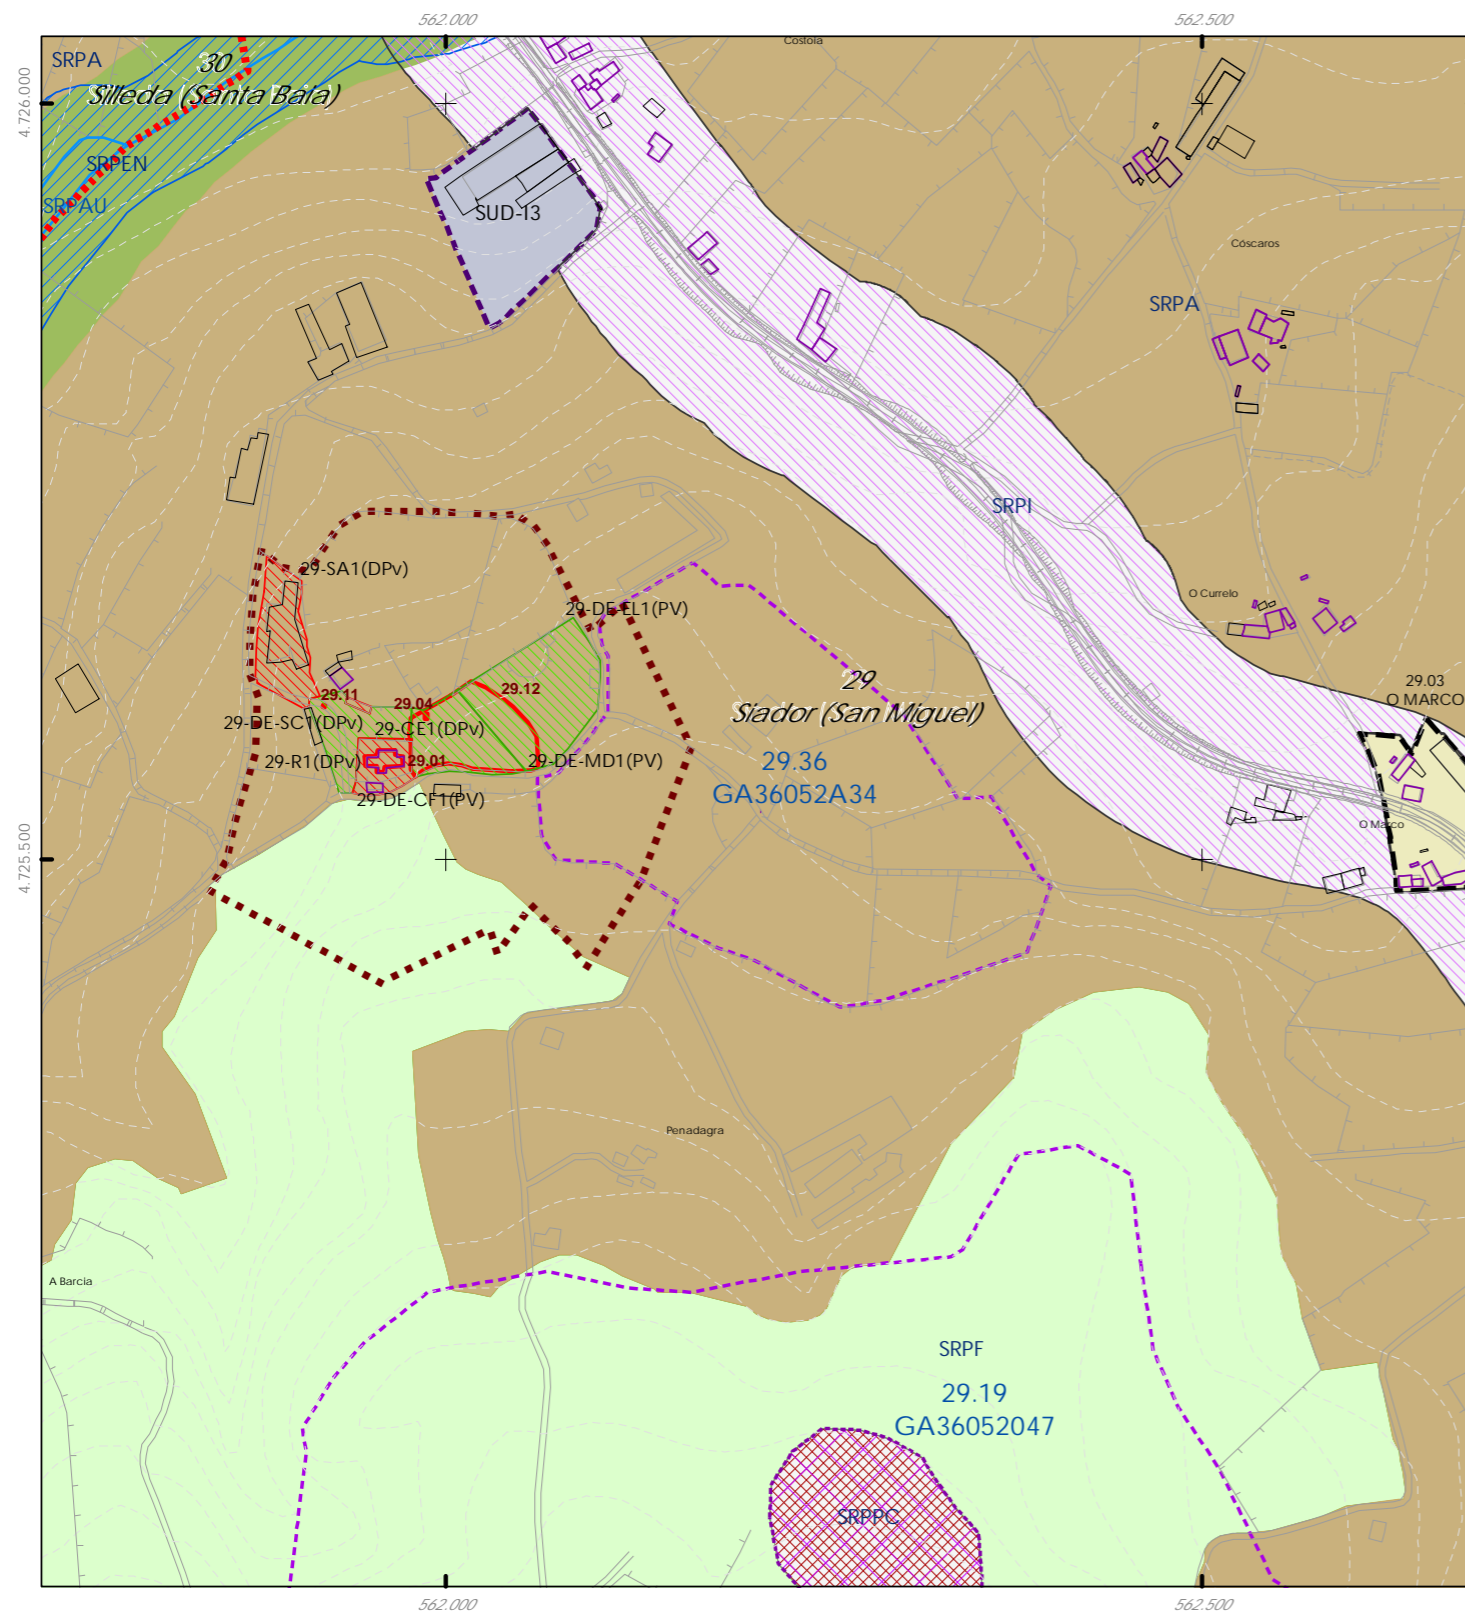
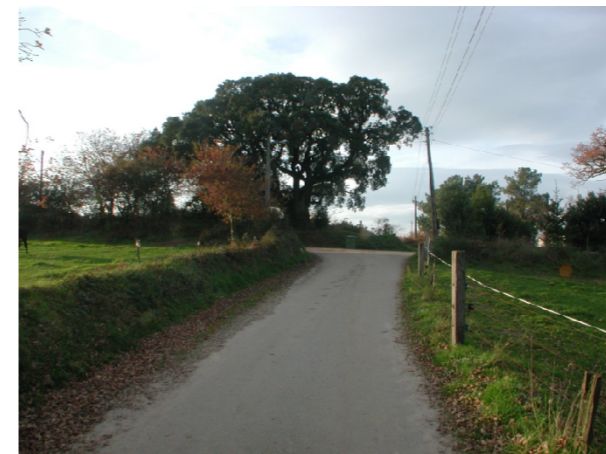
Código do elemento: **29.36 / GA36052A34**

Descrición do ben:  
Nesta zona encontráronse dous útiles líticos pulidos. O primeiro, un colgante feito en lousa, de forma trapezoidal, aplanado -0,8 cm. de grosor- e co extremo redondeado, con 2,1 cm. de anchura mínima e 4,7 cm. de anchura máxima. A lonxitude desta peza é de 5,5 cm., aínda que esta sería maior, xa que se encontra fracturada na zona da perforación. A segunda, unha peza de granito de forma circular, de 8,9 cm. de diámetro e 4,7 cm. de grosor. A súa funcionalidade non está clara, aínda que puidese tratarse dunha especie de percusor, xa que presenta restos desta acción no centro das dúas caras.
