Código do elemento: 29.16 / GA36052041

Denominación: Mámoa de Costa de Laro - No. 1  
Localización: Siador  
Parroquia: Siador (San Miguel)

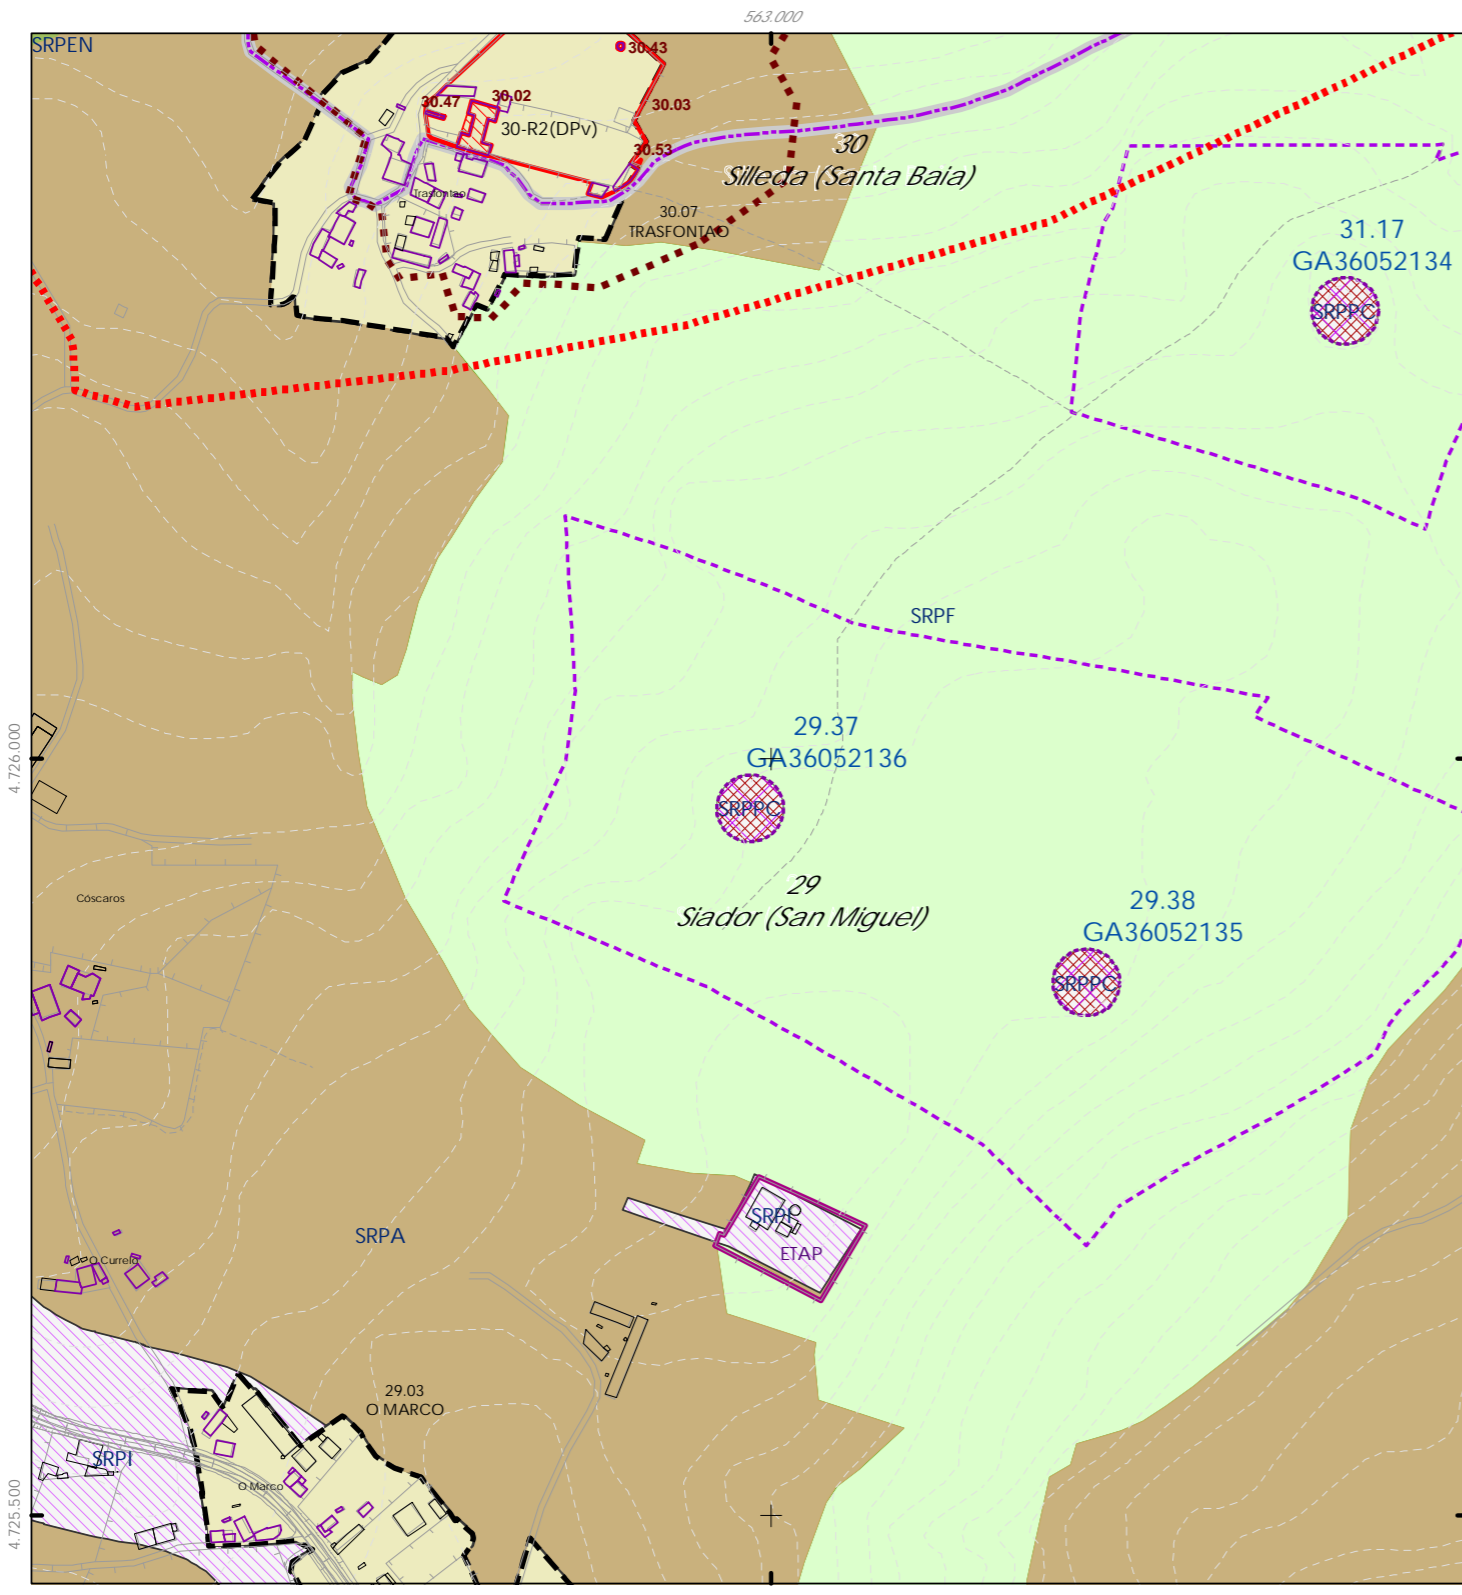
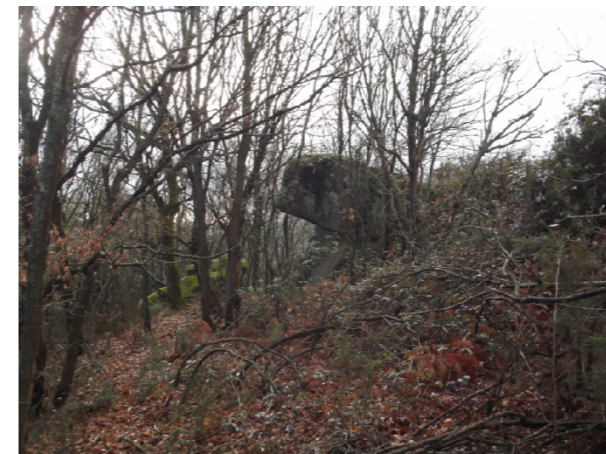
Código do elemento: 29.37 / GA36052136

Situados no coto dunha zona chaira. Sobre un afloramento rochoso en cuxa parte máis alta existe unha cavidade cuadrangular que posiblemente servise como asento dunha cruz. A unha distancia de algo máis de 1 m cara ao noroeste dese punto localízase o gravado, cuxo motivo parece ser único: cruz con peaña triangular.

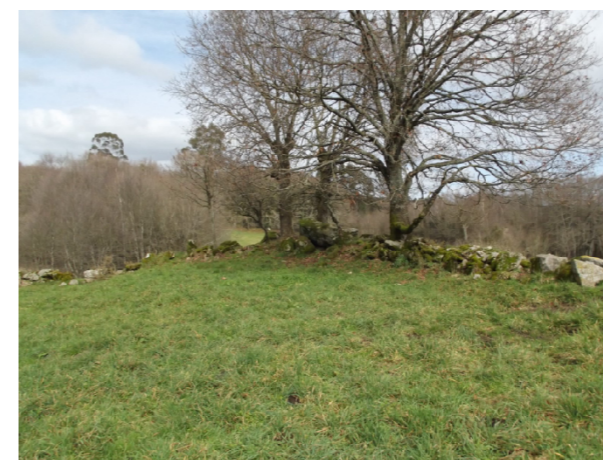
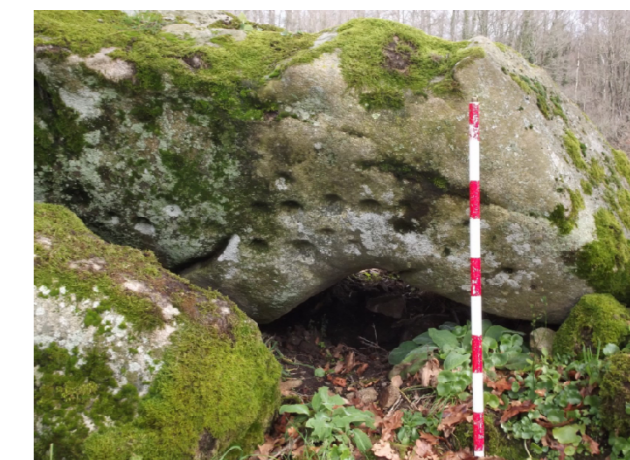
Estado de conservación:  
A rocha atópase movida e posiblemente separada dun afloramento rochoso próximo.

Descrición do ben:  
Emprazados nunha zona de val aberto, os gravados sitúanse sobre unha pedra que parece estar volteada, formando parte da divisoria entre dúas parcelas. Na cara vertical da rocha identifícanse máis de 20 cazoletas, de distinto tamaño e dispostas sen ordenación aparente.

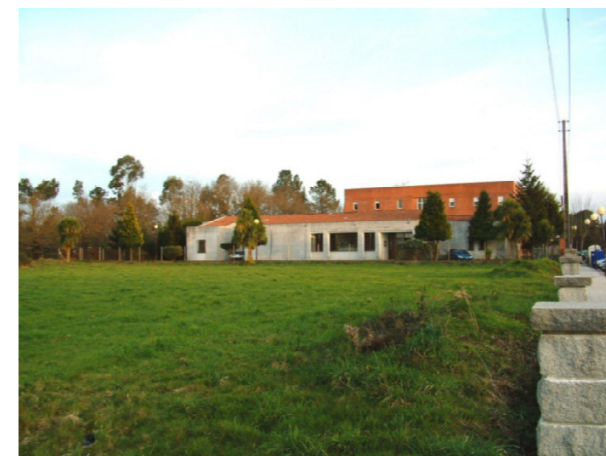
Descrición do ben:  
O túmulo foi destruído hai anos pola construción na zona do centro de saúde e cuartel da garda civil. Segundo a ficha de inventario antiga, tiña 21 m de diámetro no eixo N-S por 23 m no eixo L-O e 1,4 m de altura, con cono de violación. Tamén hai referencias á existencia nas inmediacións doutra mámoa, de pequenas dimensións, e que xa fora destruída anteriormente.

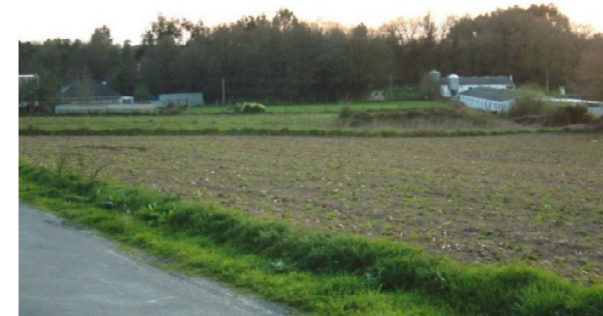
Estado de conservación:

O recinto exterior nordés está alterado polas construcións dalgunhas vivendas.

Depósito castrexo formado por un recinto superior de planta circular, de 80 m de diámetro, defendido en todo o perímetro por un terraplén reforzado con parapeto na parte este. Nesta mesma zona, de sur a noroeste, hai un antecastro con defensa de terraplén reforzada con foso e parapeto. As dimensións totais serían de 136 m no eixo N-S por 113 m no eixo L-O. A entrada ao recinto realizase polo sur, coa interrupción do parapeto. Pola súa banda, ao ante castro -tamén con acceso ao sur- éntrase por un baluarte alongado disposto en perpendicular ao terraplén.

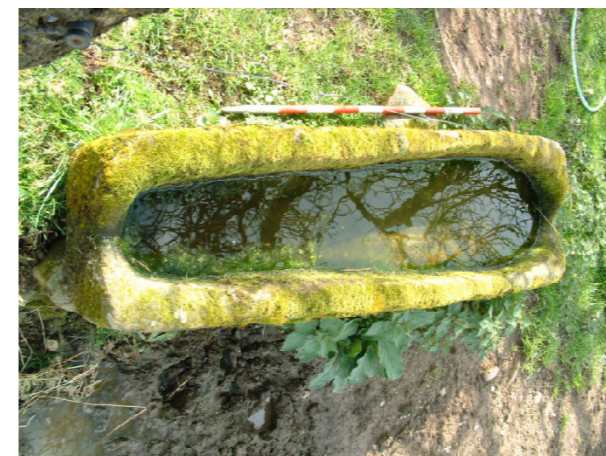
Descrición do ben:  
Sepulcro tipo bañeira de 2 m. de longo, 0,57 m. de anchura máxima e 0,37 m. de altura. O oco interior ten 0,27 m. de alto. Actualmente atópase ao aire libre, no patio dunha casa, pero non sabían de onde procedía.

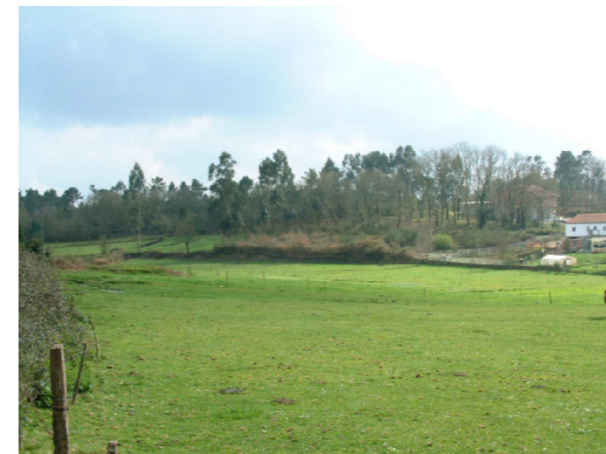
Descrición do ben:  
Machado de pedra pulida de 12,4 cm de longo por 5,1 cm de ancho e 4,5 cm de grosor, encontrada en 1975 nun terreo propiedade dos herdeiros de Xosé Guerra e que foi regalada a Pedro Rial López, de Pontevedra.

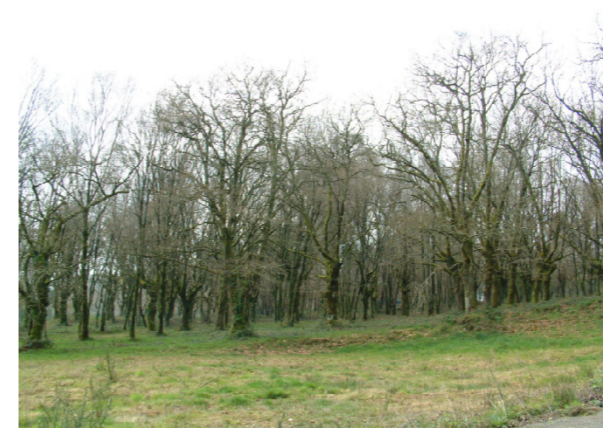
Estado de conservación:  
Presenta un alto grao de alteración pola extracción de pedra así como polos traballos agrícolas.

Descrición do ben:  
Nesta zona, ao arar un terreo, apareceron unhas lousas que parecen corresponder a unhas tumbas.

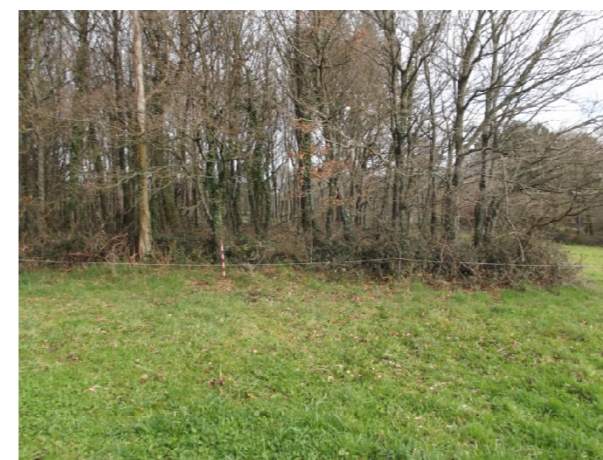
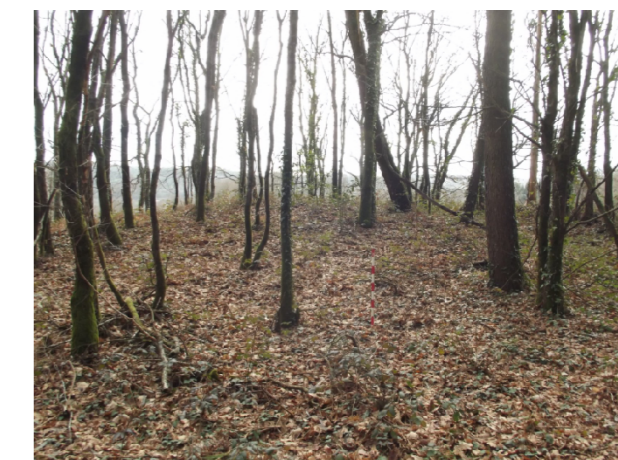
Descrición do ben:  
Túmulo de 16,5 m de diámetro (eixo L-O) e 16 m (eixo N-S), cunha altura de 1,3 m. Obsérvase cono de violación central duns 3 m de diámetro. Os extremos sur e oeste resultaron afectados por labores agrícolas dun prado anexo.

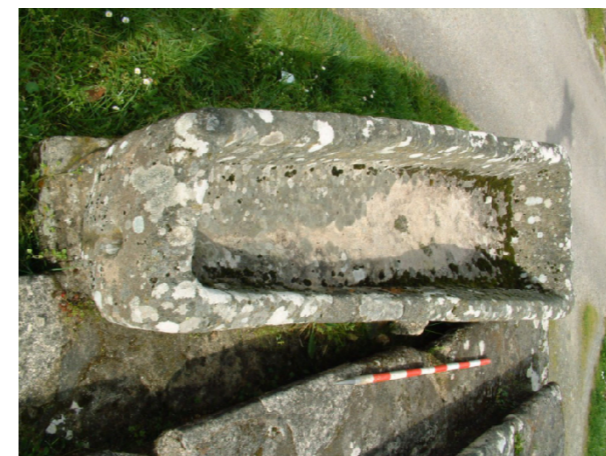
Necrópole medieval asociada á igrexa parroquial de Taboada. Nesta zona apareceu un sarcófago de granito tipo bañeira, con 1,92 m de longo, 0,68 m de ancho máximo e 0,48 m de altura máxima. Actualmente utilízase como bebedeiro para gando, na praciña situada diante da igrexa, cun desaugadoiro aberto na parte correspondente aos pés. Este sarcófago correspóndese tamén coa ficha 31.12, que protexe ao elemento na súa calidade de ben moble.

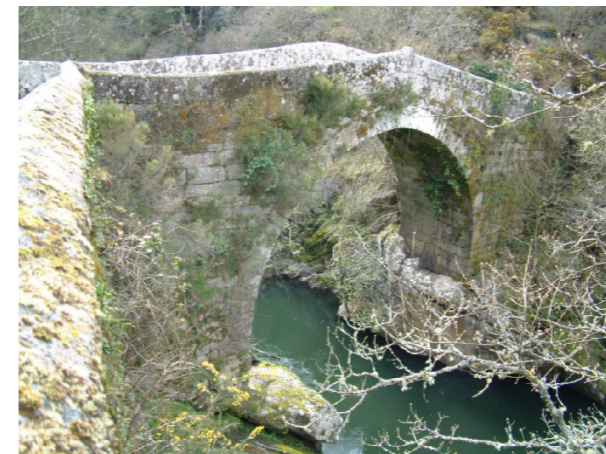
Estado de conservación:  
Bo

Descrición do ben:  
Trátase dunha ponte de pedra dun único arco de medio punto, coa parte superior en dobre rampla. Na entrada da ponte, dende o lado de Silleda, encontramos unha inscrición que sinala a finalización desta construción no 912.

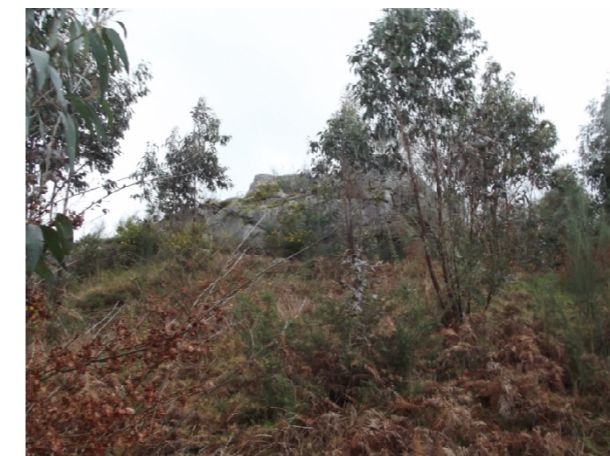
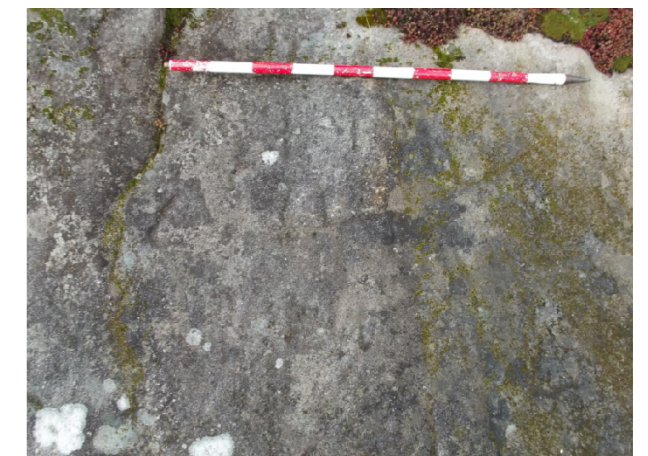
Localízanse sobre unha repisa horizontal do afloramento rochoso emprazado nesta zona de monte, mantendo unha orientación cara ao leste. Sobre esa cara horizontal identifícanse unhas trinta cruces simples, sen aparente ordenación. Os sucus dos gravados están bastante erosionados, polo que a súa observación resulta difícil con malas condicións de luz.

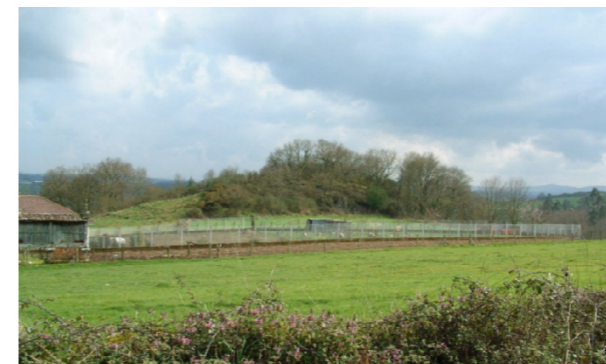
Asentamento de época castrexa e/ou romana que se encontra actualmente alterado de forma importante. Este factor impide realizar unha descrición adecuada sobre a súa morfoloxía ou dimensións. Non obstante, no que respecta á súa adscrición crono-cultural, son destacables as similitudes que presenta con outro asentamento romano moi próximo, como é o castro de Taboada.

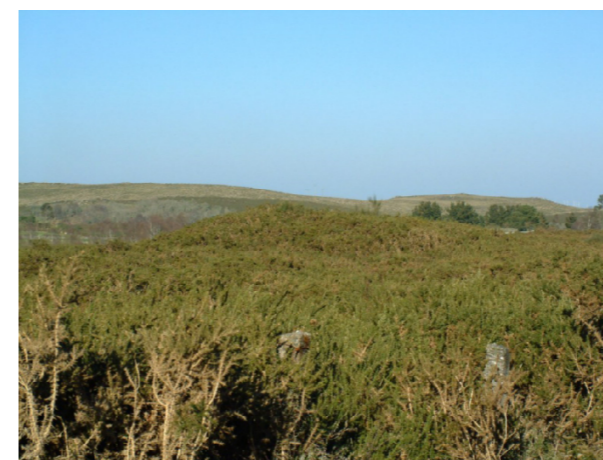
Descrición do ben:  
Mámoa duns 33 m de diámetro no ele n-s, 31 m no ele l-o e 2 m de altura, cun grande cono de violación provocado pola extracción dos chantos da cámara.

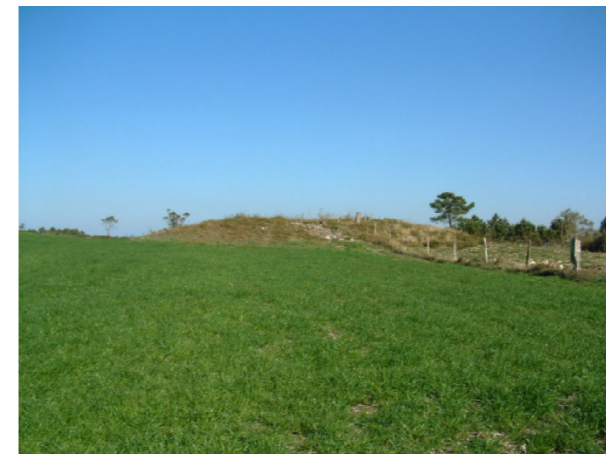
Estado de conservación:  
A masa tumular viuse afectada no bordo sur pola ampliación da pista, así como polo peche do terreo, que atravesa o túmulo en sentido L-O.

Descrición do ben:  
Túmulo de importantes dimensións, con 32 m de diámetro no eixo L-O por 29 m no eixo N-S e 1,9 m de altura. Obsérvanse en superficie da masa tumular restos da coiraza pétreo, de cuarzo branco. Presenta un cono de violación duns 8 m de diámetro por 0,7 m de profundidade.

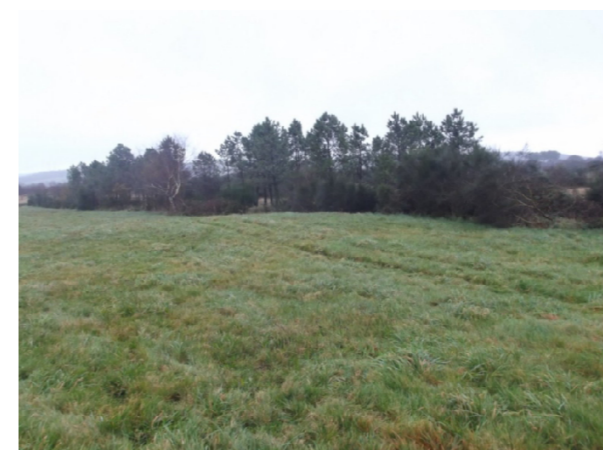
Estado de conservación:  
Moi alterada. Practicamente arrasada en altura polos traballos agrícolas.

Descrición do ben:  
Túmulo duns 21 m de diámetro e 0,8 m de altura máxima, moi alterado e rebaixado. Aprécianse indicios de cono de violación, en posición centrada. Non se observan restos de estruturas pétreas.
